外壁・付帯 塗装工事

北九州市小倉南区横代南町

着工日 :
完工日 :
作成日 : 2021/10/27

ベストホーム株式会社

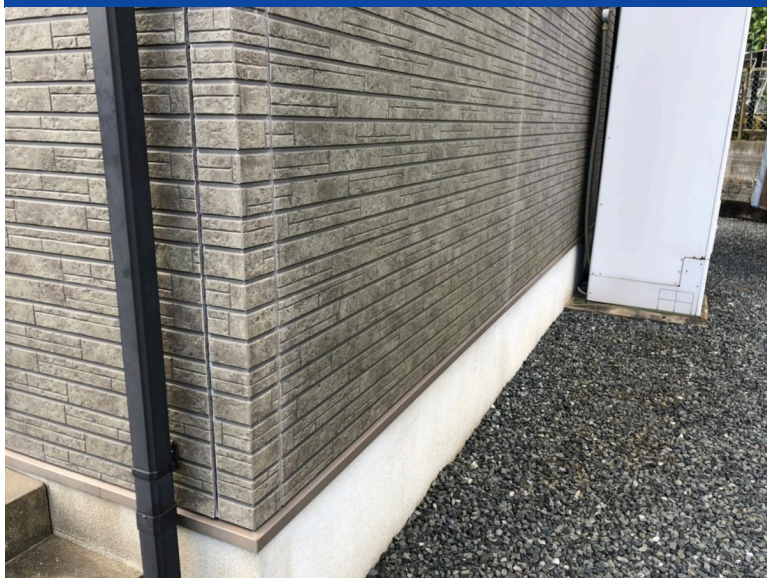
外観

給湯器部分は本来の施工が難しいもしくは施工不可となります。

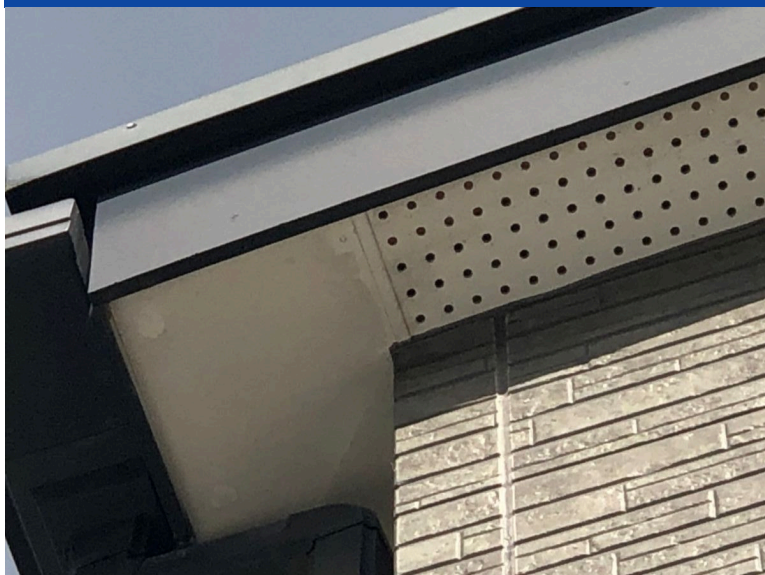
軒天

経年劣化しています。
この部分は有孔ボードや軒天換気等を使用する場合もあり、屋根裏部の湿気を逃がす部分になります。
この部分は使用塗料を間違えると剥離等の不具合につながりますので、通気性の良い軒天専用の塗料で塗装をおこないます。

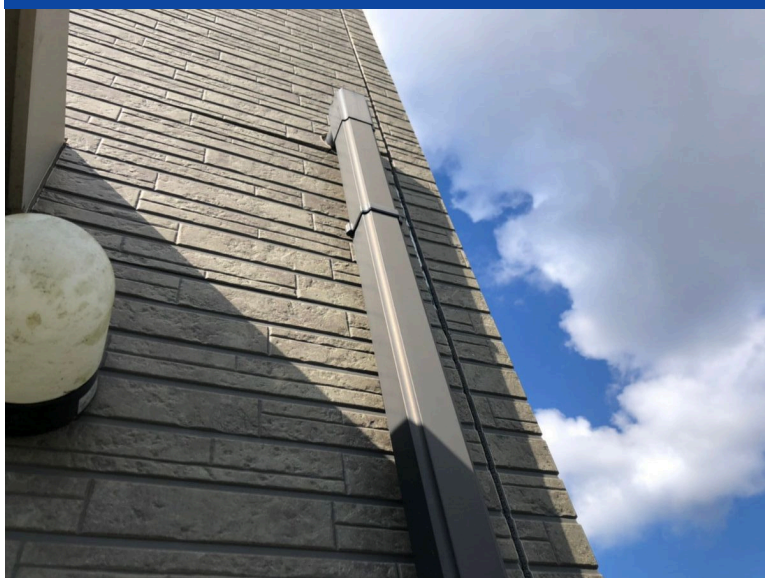
樋

この部分は塩ビ素材になります。
劣化すると割れが生じたりすることがありますので、塩ビ専用の下塗り又はケレン等の下地処理・上塗りをおこないます。

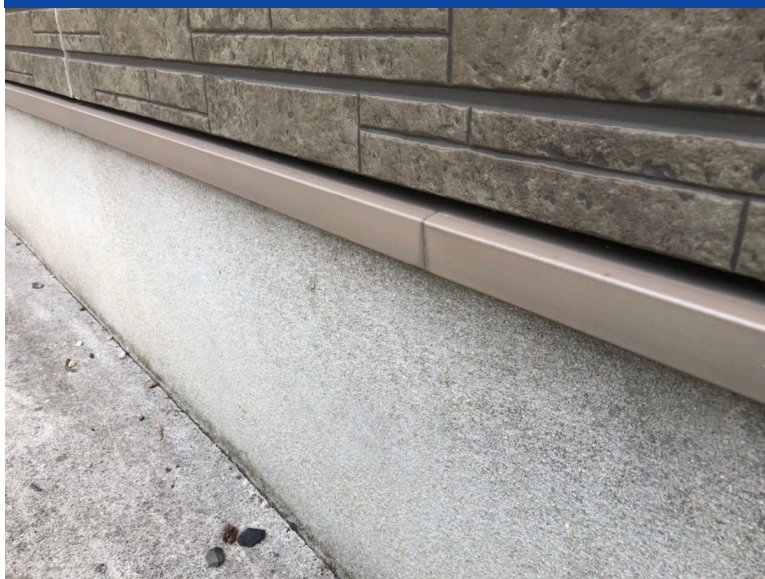
水切り

こちらは鉄・スチール素材になります。劣化が進むと腐食やサビの発生がしてきますので、劣化が進む前のメンテナンスをお勧め致します。

サビが発生しているうえに塗装をしてもすぐにサビが表面化してきますので、ケレン作業・サビ止め等の下地処理を行い塗装をしていく必要があります。

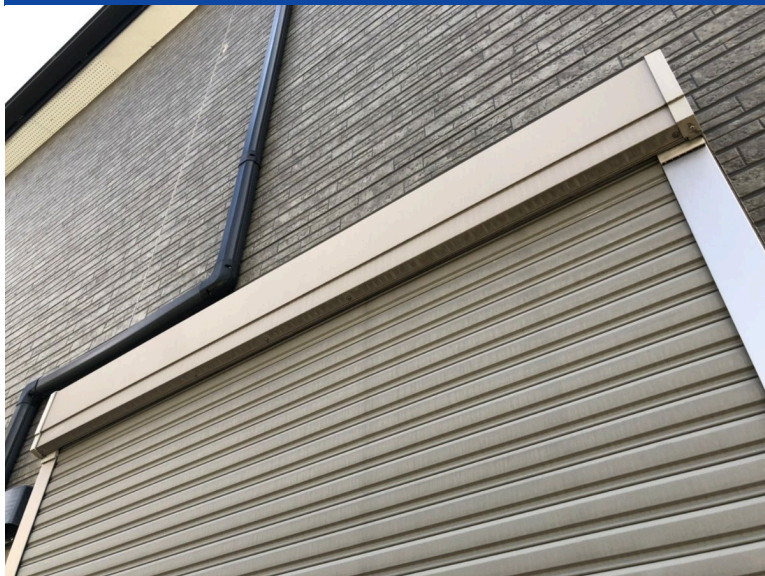
シャッターボックス

同上

※シャッター一面：『塗装』『磨き』どちらかの施工となります。

【塗装】

メリット：表面のサビ等が発生している場合は、全体的に綺麗になります。

デメリット：表面に塗料の厚みが付く為、シャッターの上げ下げがしにくく、巻き込みキズが入る恐れがあります。

【磨き】

メリット：シャッターの上げ下げは現状と変わらず、サビの発生を少し抑えます。

デメリット：現状のサビ等の傷みは残ったままになりますので、シャッターだけ今のままとなります。

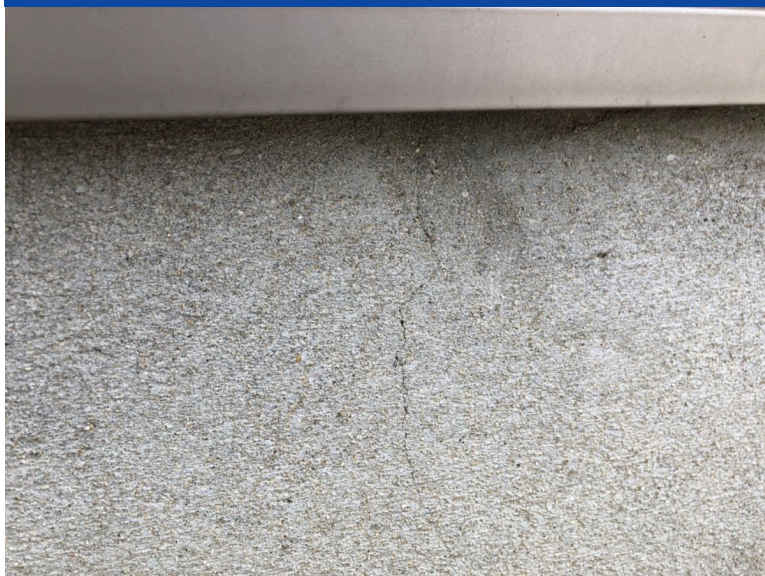
基礎

アルカリ性のコンクリートは空気中の二酸化炭素や酸性雨と結合することによって徐々に中性化されます。

中性化されたコンクリートは表面にヒビが入るだけでなく、内部の鉄筋の腐食や膨張につながり構造物の性能低下につながりますので、シーリング等で補修をおこないます。

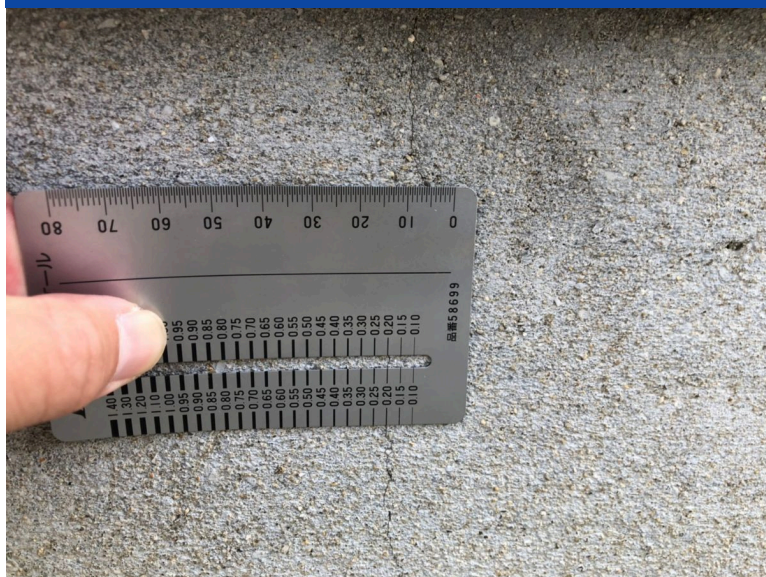
基礎

同上

※0.3mm以上のクラックは、シーリング材等での補修が必要になります。塗装の仕上りは下地の影響を受けやすいので、補修跡がわかる場合がございます。

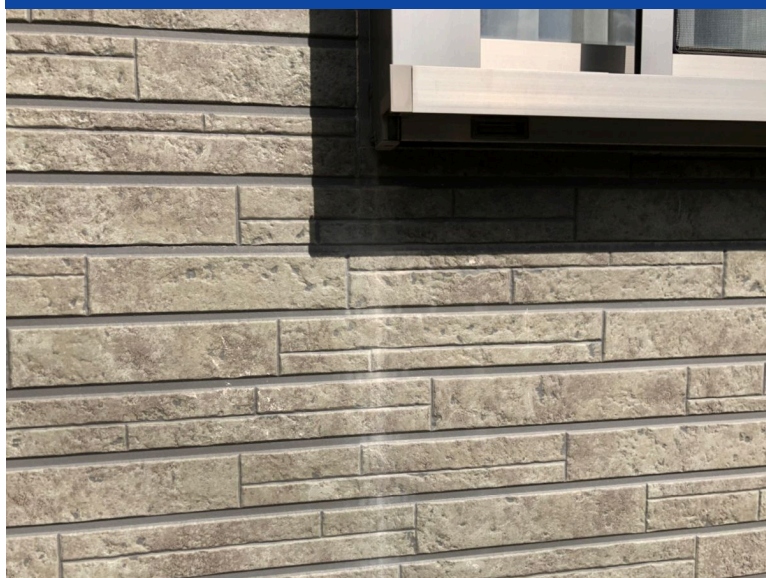
外壁 現状

現状、サッシ廻り等の雨筋汚れ等が目立っております。

汚れは美観を損ねるだけでなく、カビの発生要因にも繋がりますので、低汚染系の塗料等の施工をお勧め致します。

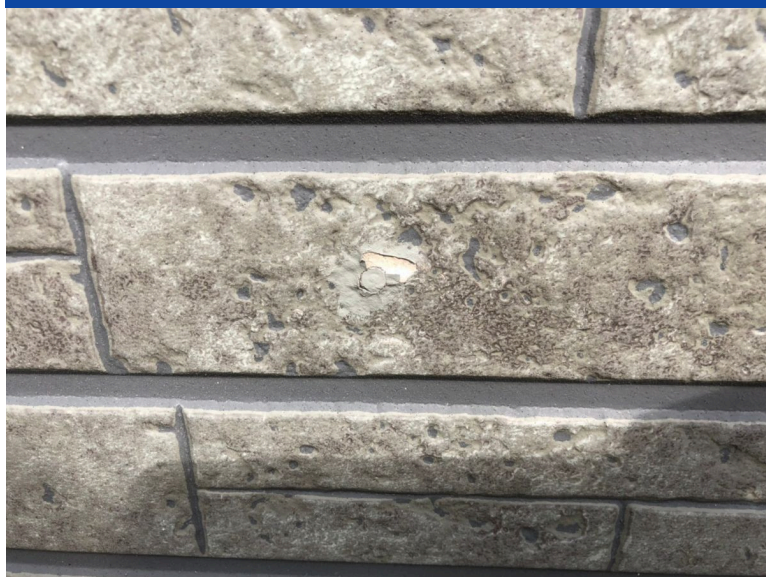
外壁 補修部

同上

※塗装の仕上りは下地の影響を受けやすいので、キズ等は塗装をしても分かる可能性があります。

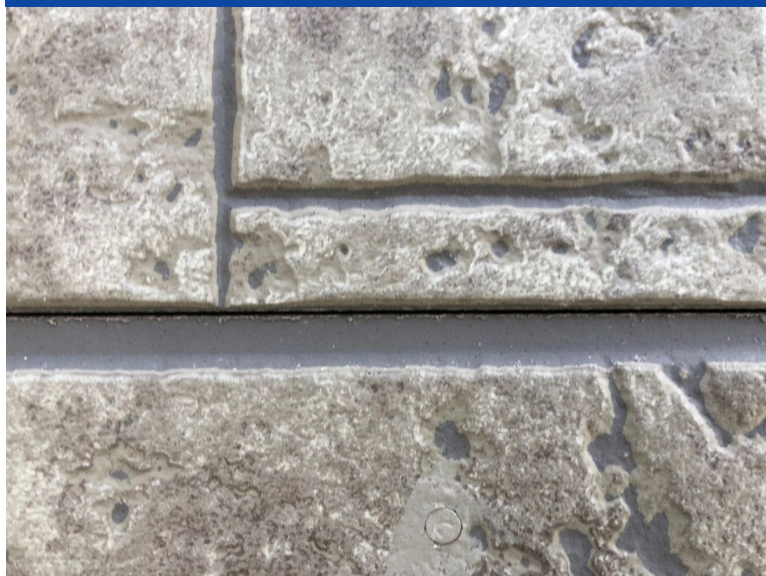
外壁 相じゃくり

サイディングとサイディングとの隙間部分ですが、この部分は新築当初から隙間が開いており水切りと同様に建物内の湿気が逃げる構造となっております。

塗装施工時の埋まったり隙間が開いたりする状態になりますが、建物の為には埋める必要はありません。

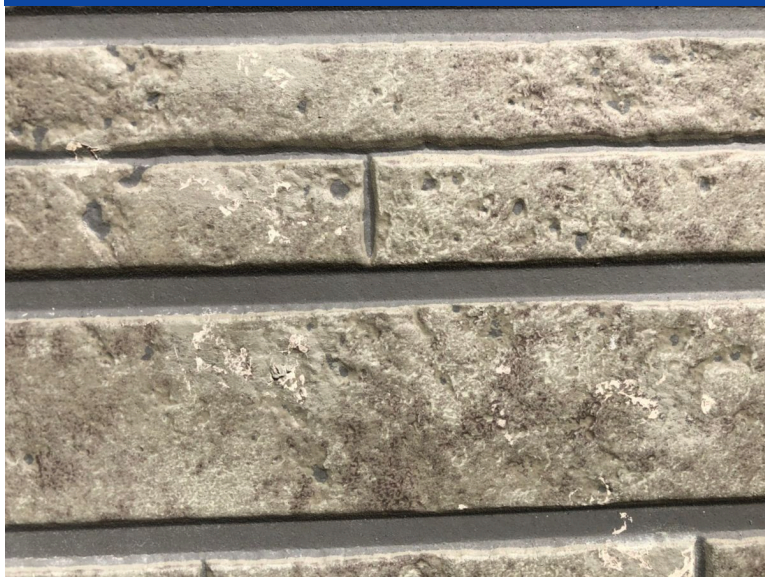
外壁 塗膜剥離

旧塗膜の剥離や外壁の劣化が見られます。この状態になると表面の塗膜が無い分、直接雨水や湿気を吸い込んでしまい、外壁や中の躯体の痛みにつながりますので、早めの塗装をお勧めします。

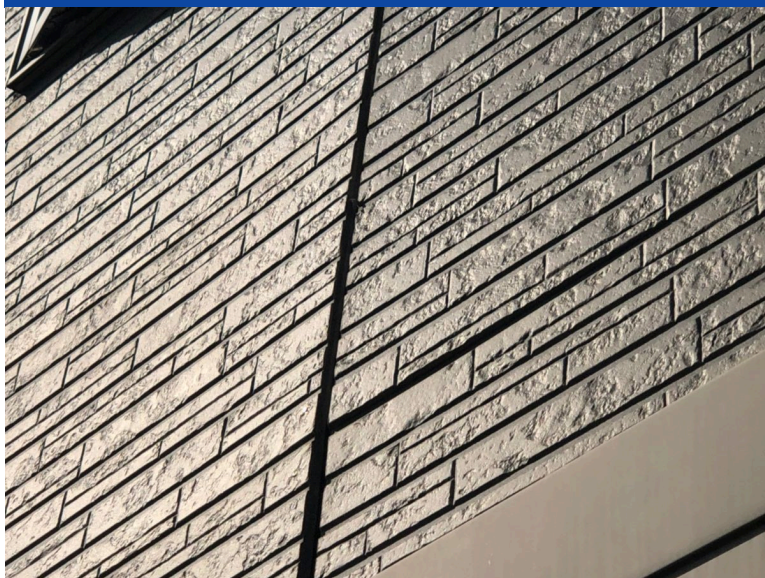
外壁 反り・サイディング割れ

外壁の劣化やクラック・シーリングの痛みが原因で外壁が水や湿気を吸って乾いてを繰り返して外壁が沿ってしまっています。反ってしまうと二度と反りは戻らず、さらに反りがひどくなると割れ等も生じてきますので、ひどくなる前の塗装をお勧めします。

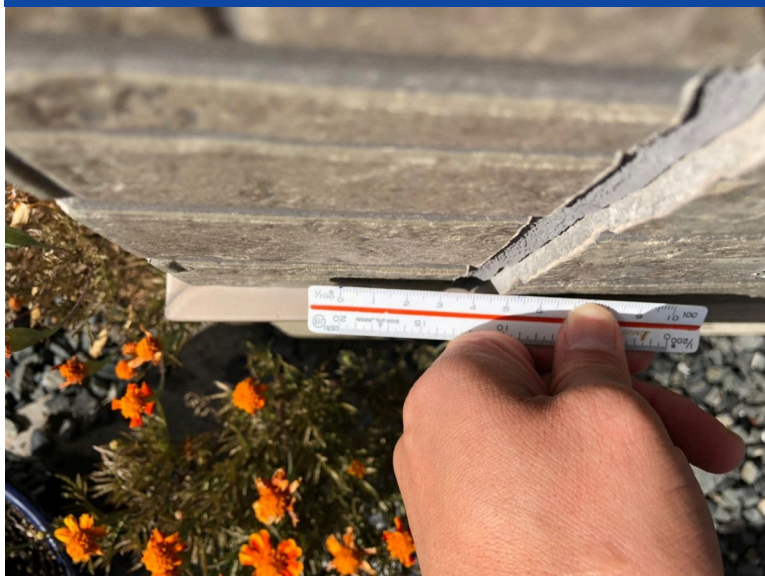
外壁 反り・サイディング割れ

同上

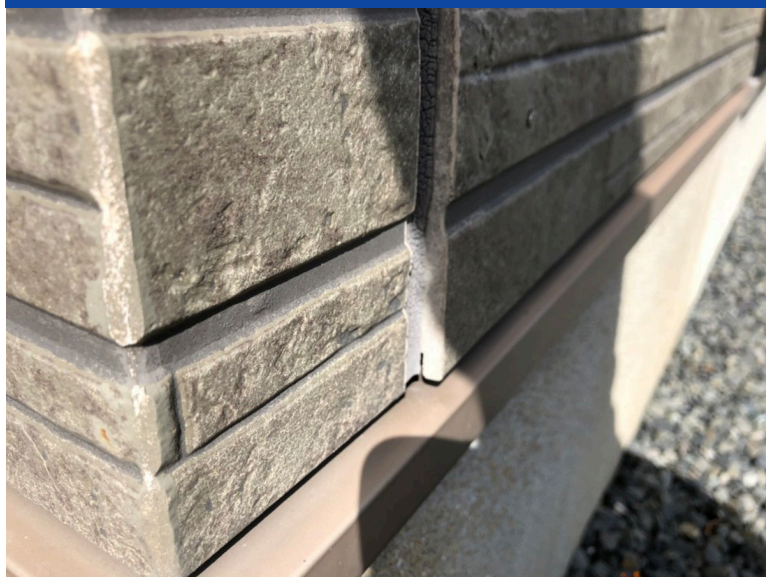
外壁 反り・サイディング割れ

同上

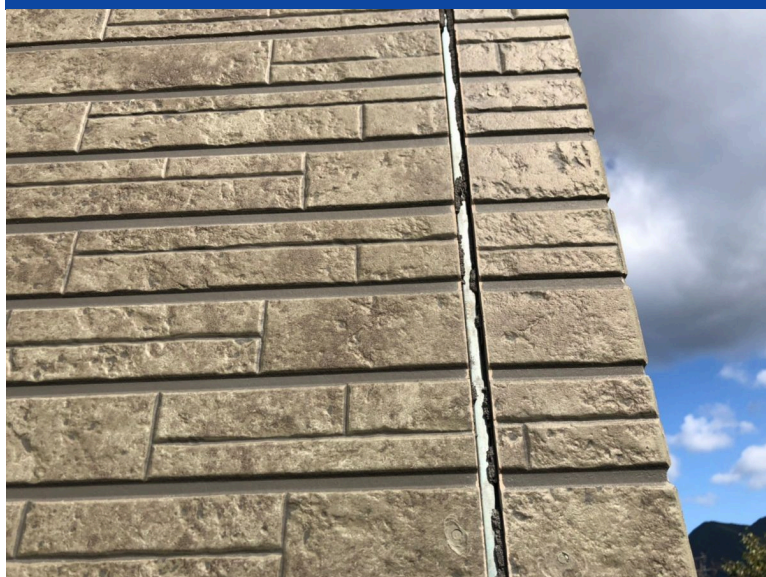
ボードシーリング劣化部

劣化している部分があります。
この部分から雨水や湿気、炭酸ガス等が直接侵入し躯体・外壁の痛みや建物の寿命につながりますので、ボードシーリング部は打替えをおこない塗装をしていきます。

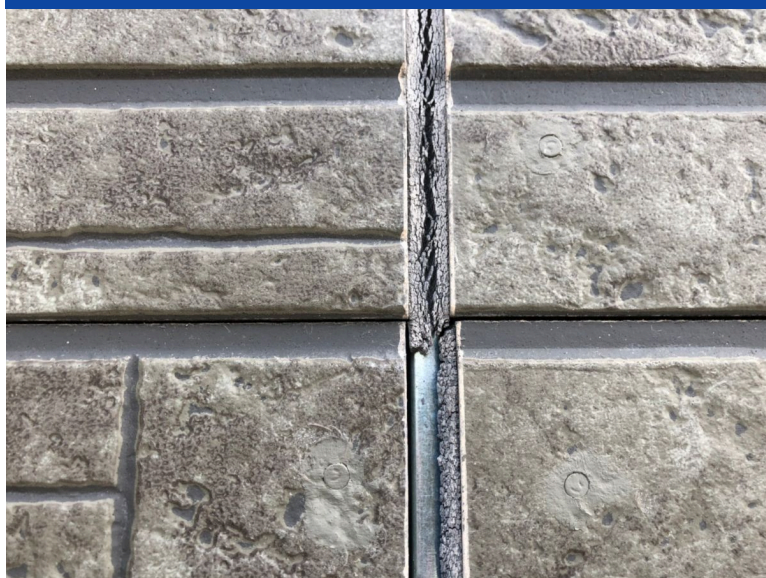
ボードシーリング劣化部

同上

※新築時のサイディングのサイズカットがバラバラの為、コーキング幅が場所で違う部分が多々あります。

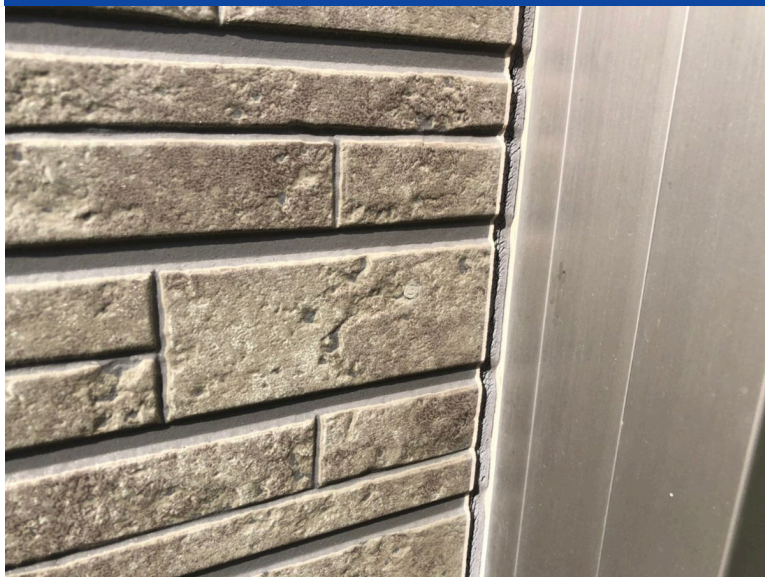
サッシ廻りシーリング部

サッシ廻りも劣化しています。この部分は深く撤去の際にサッシや外壁を痛めたり、打替え後に雨漏れしてくる場合がありますので、打増しをおこない塗装をしていきます。
※現状雨漏れしている場合は、打替え施工が必要になります。

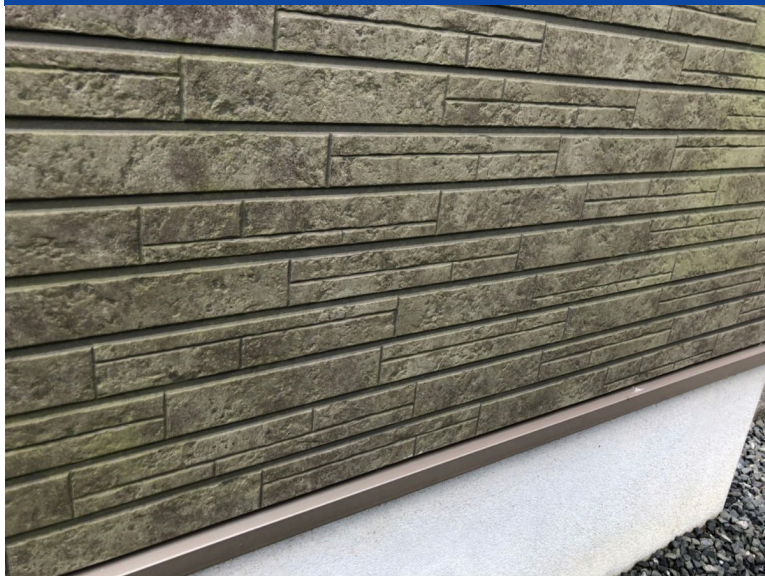
外壁 カビ発生部

カビの発生が見られます。カビの上にくら良い塗装をしても、カビの根が残っている以上塗膜を突き破って表面化してきますので、カビの根を抑える必要があります。

いくら高圧洗浄をかけても、カビの根が残ってしまいますので、カビの根を殺す防カビ下塗りをおこない、下塗り・上塗り二回の三層四工程をおこないます。
