# 工事写真報告書

工事名 T 様 邸

工事箇所 屋根・外壁塗装工事

工事施工者 ベストホーム株式会社

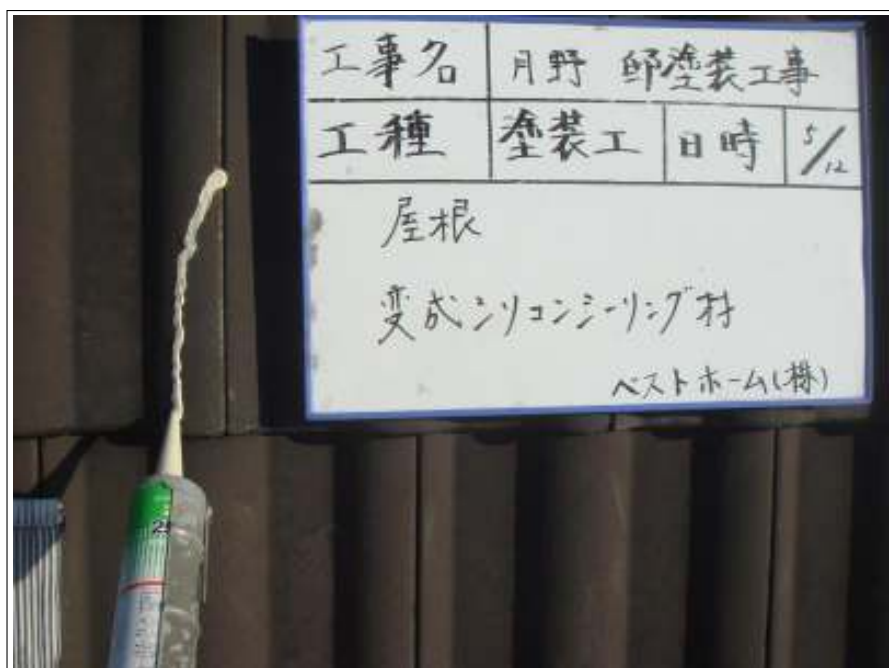
屋根クラック補修施工状況

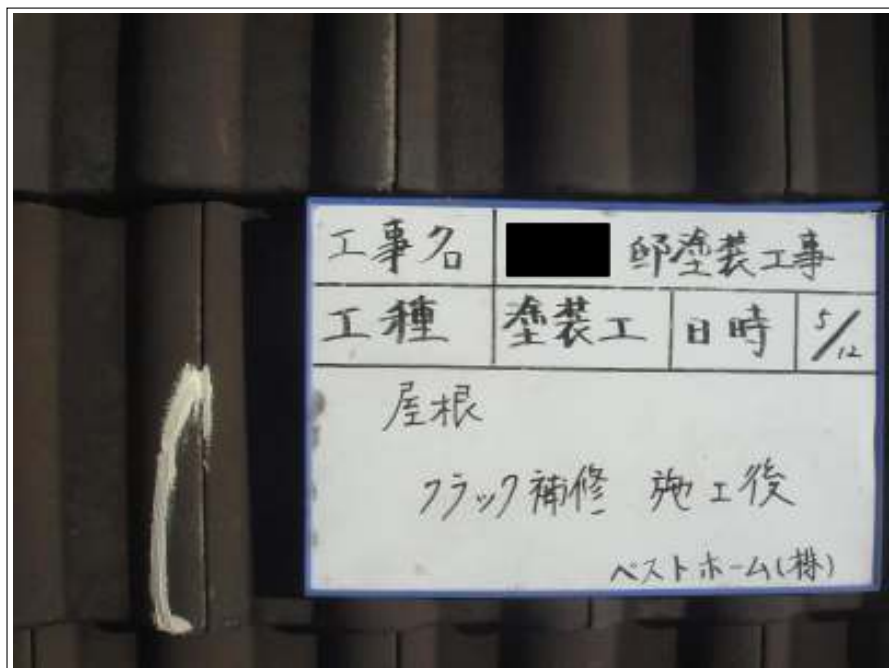
屋根クラック補修施工完了

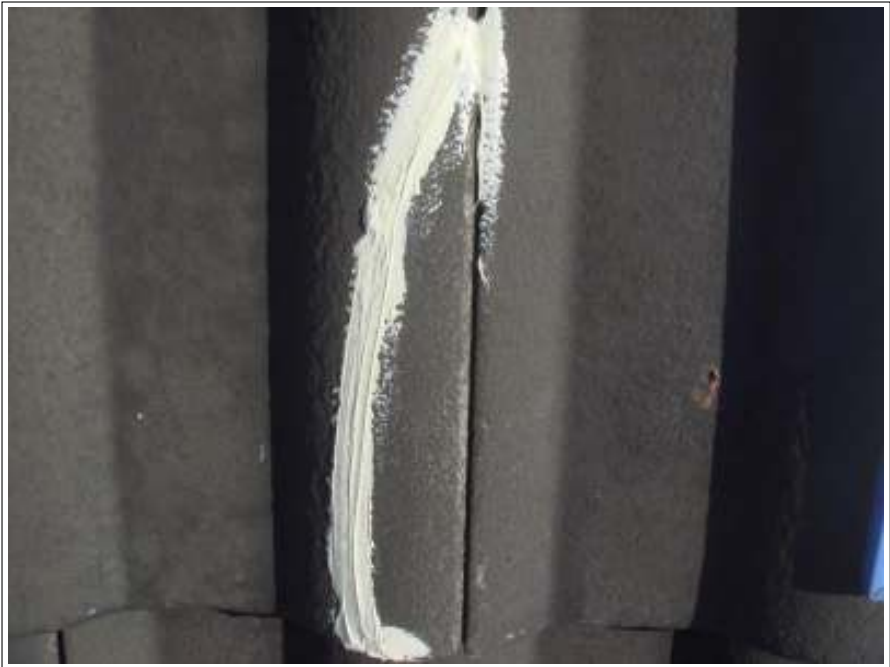
屋根クラック補修施工完了

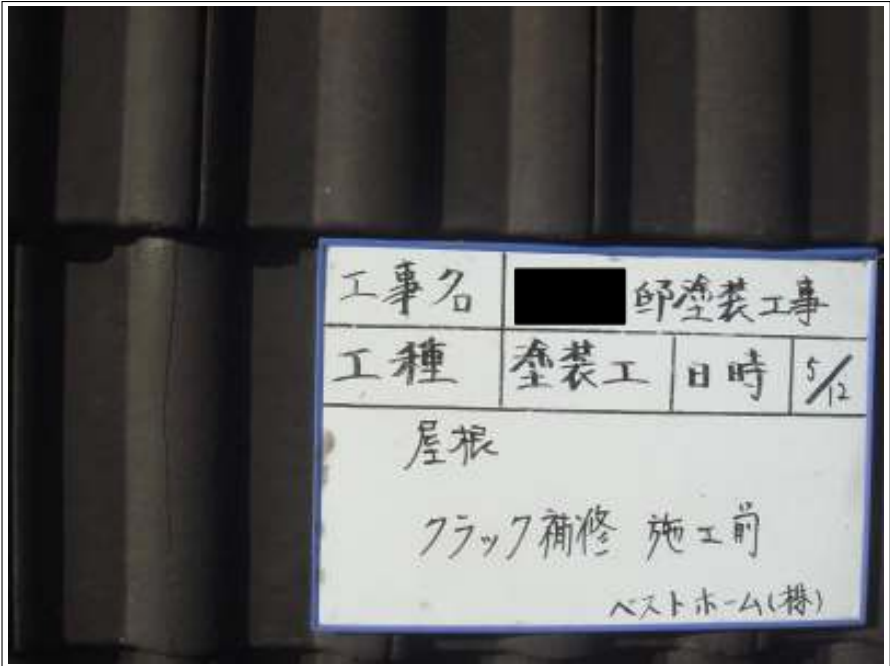
屋根クラック補修施工前

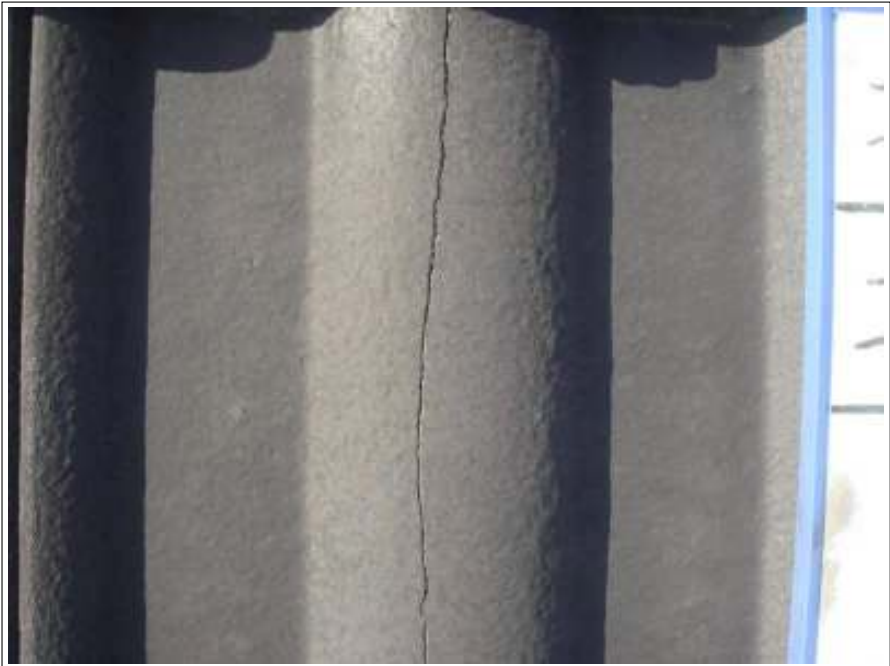
屋根クラック補修施工前

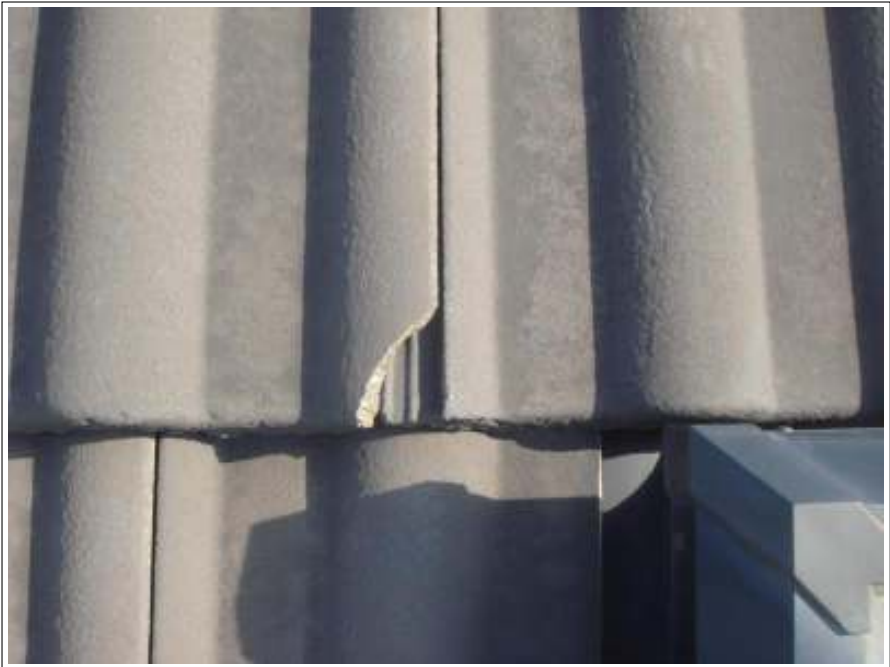
屋根クラック補修施工前

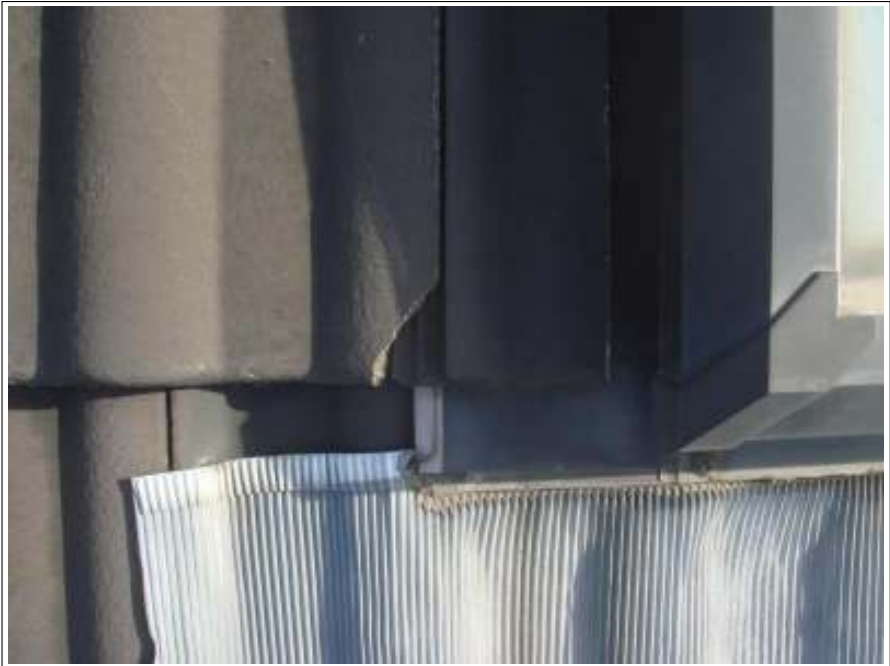
屋根クラック補修施工前

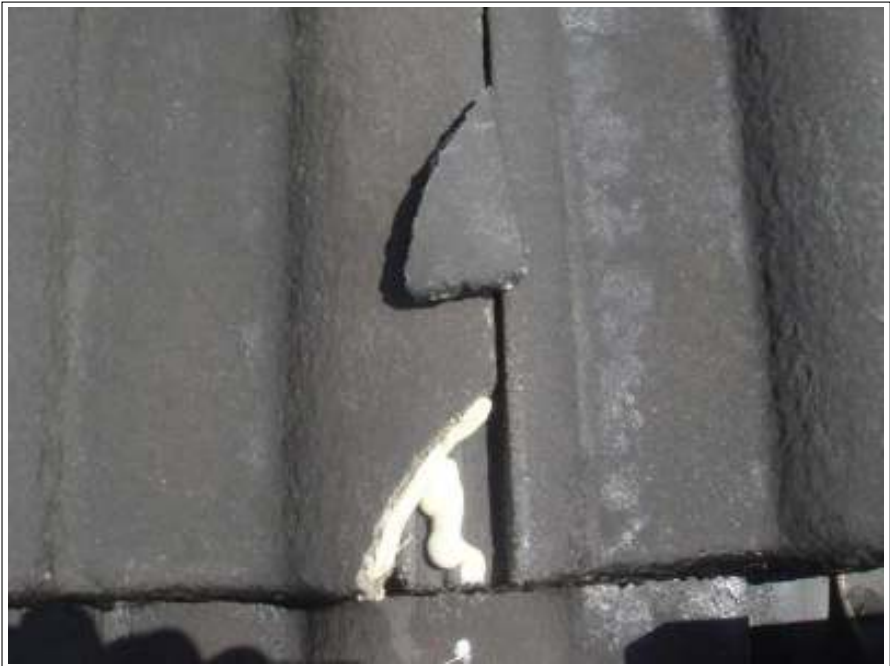
屋根クラック補修施工状況

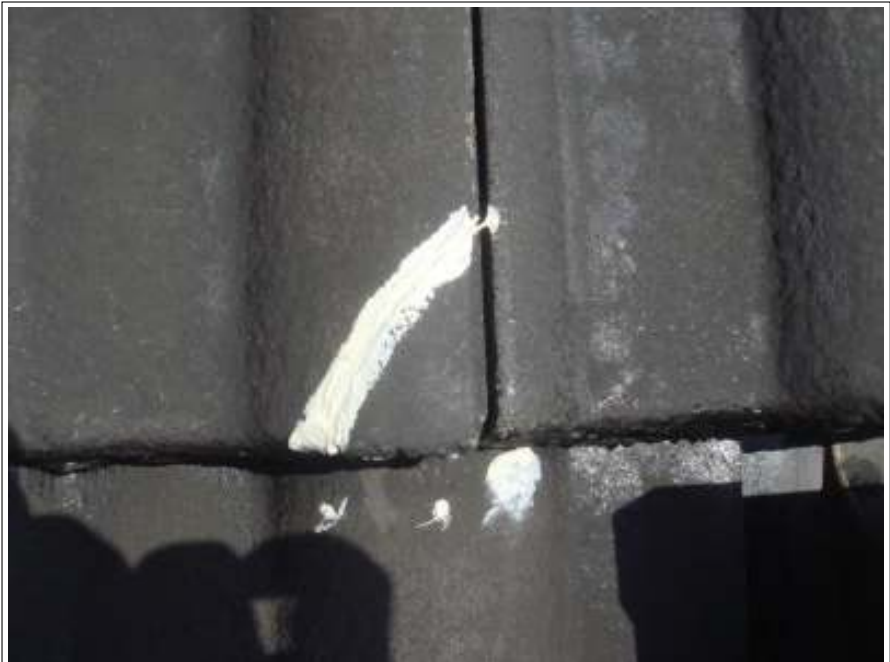
屋根クラック補修施工完了

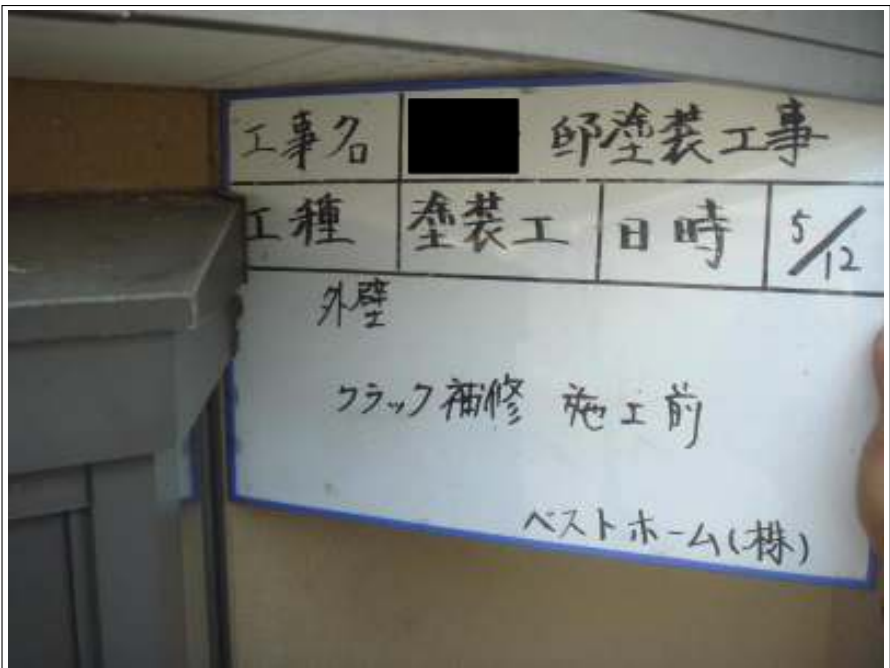
外壁クラック補修施工前

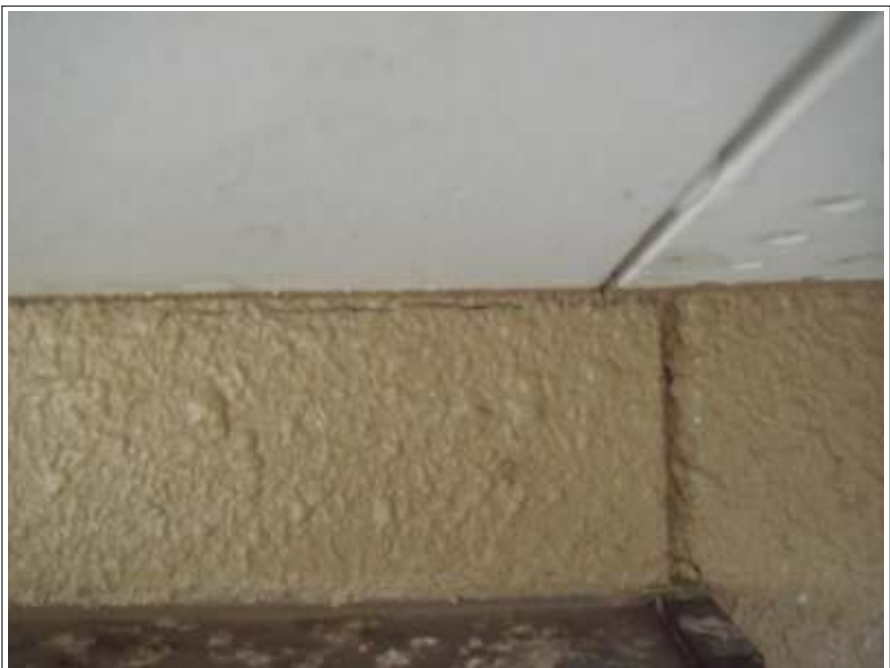
外壁クラック補修施工前

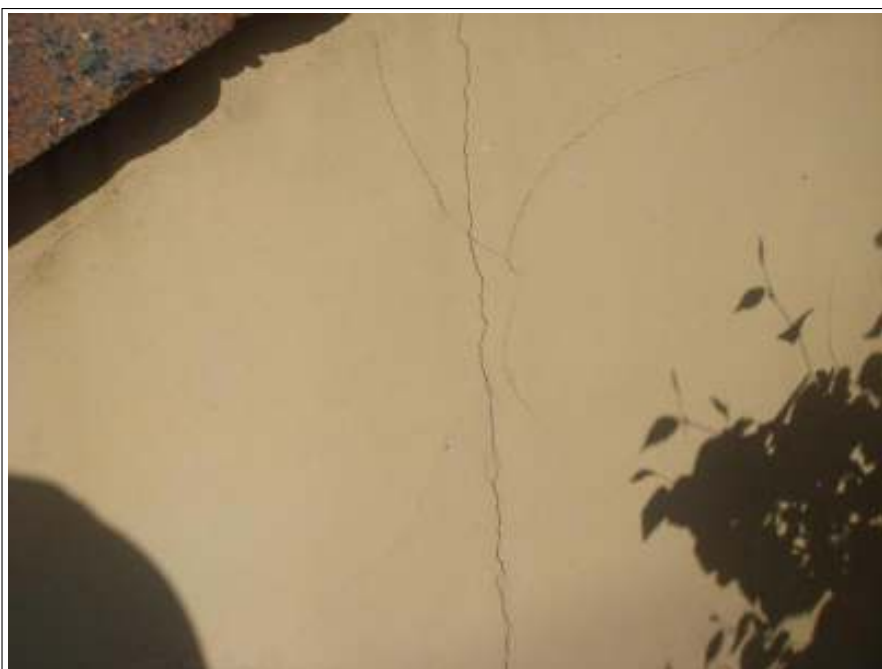
塀クラック補修施工前

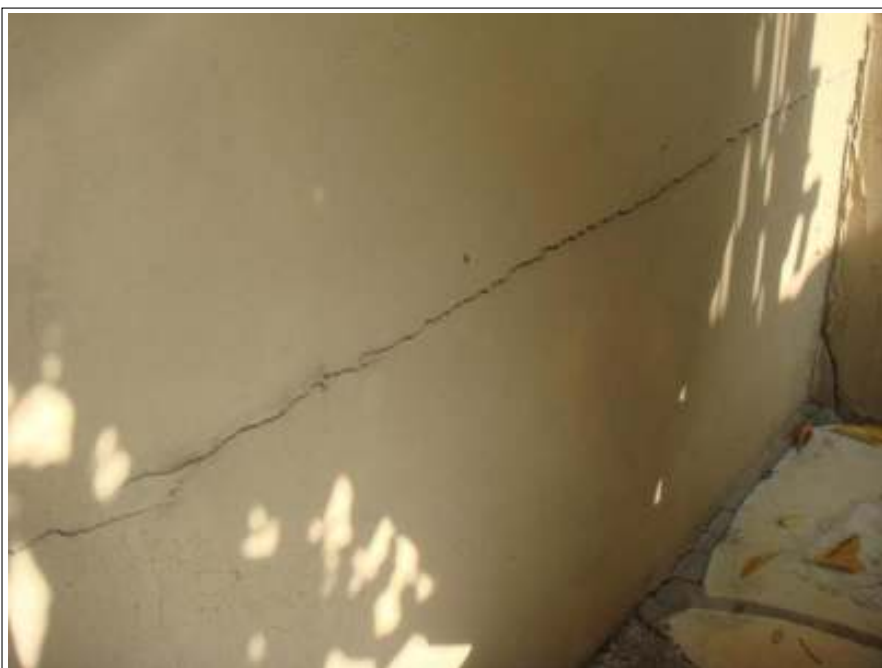
塀クラック補修施工前

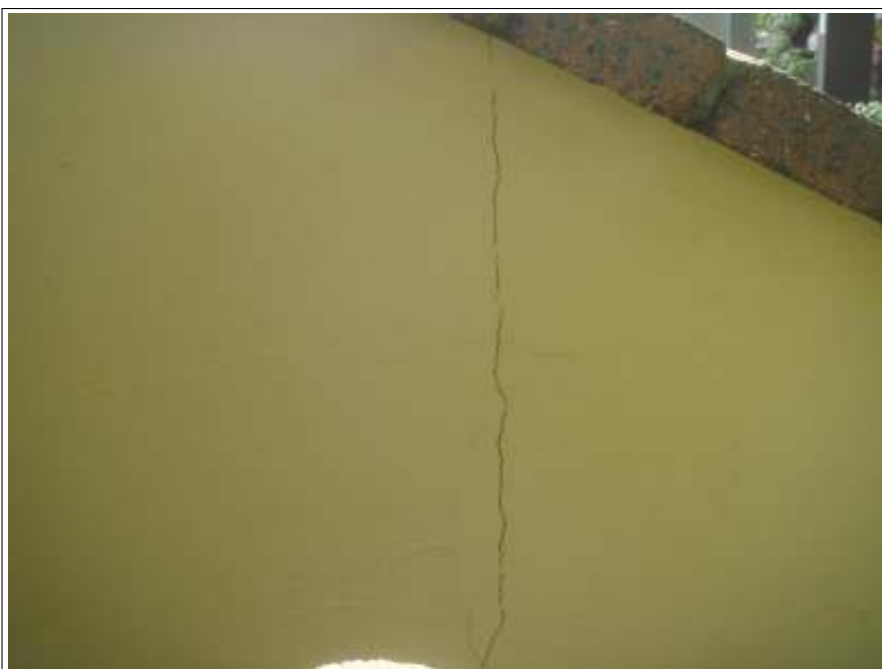
塀クラック補修施工前

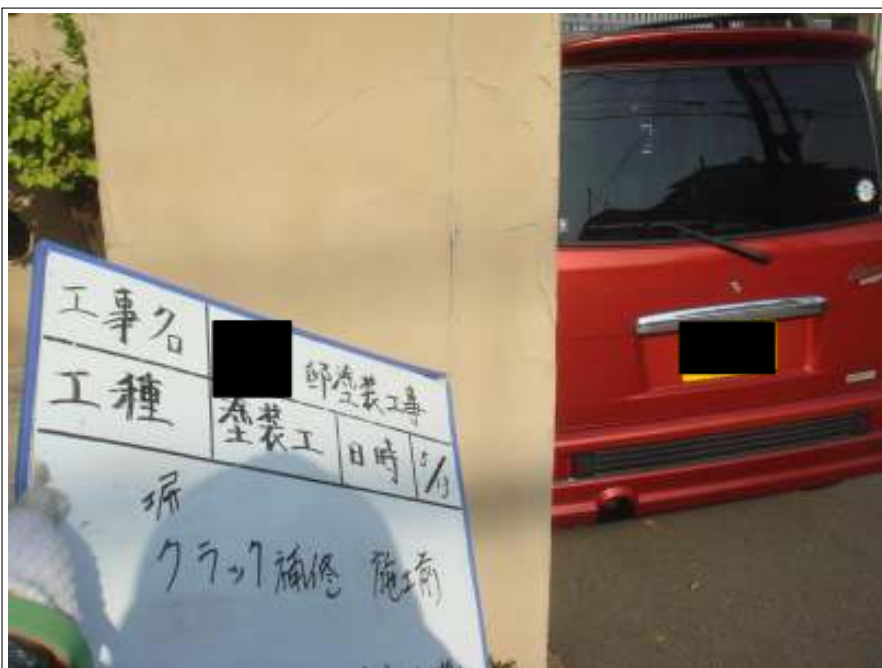
塀クラック補修施工前

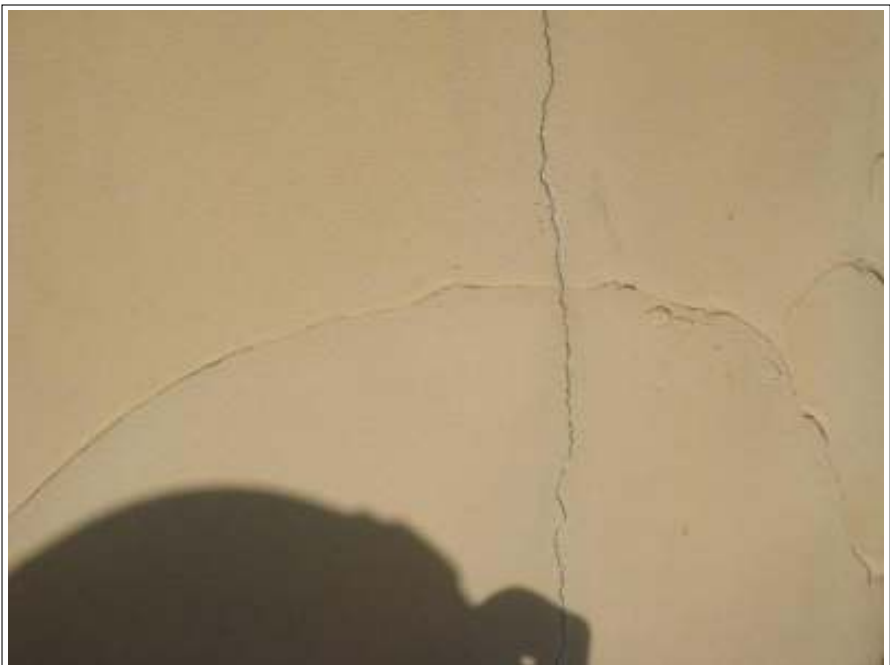
塀クラック補修施工前

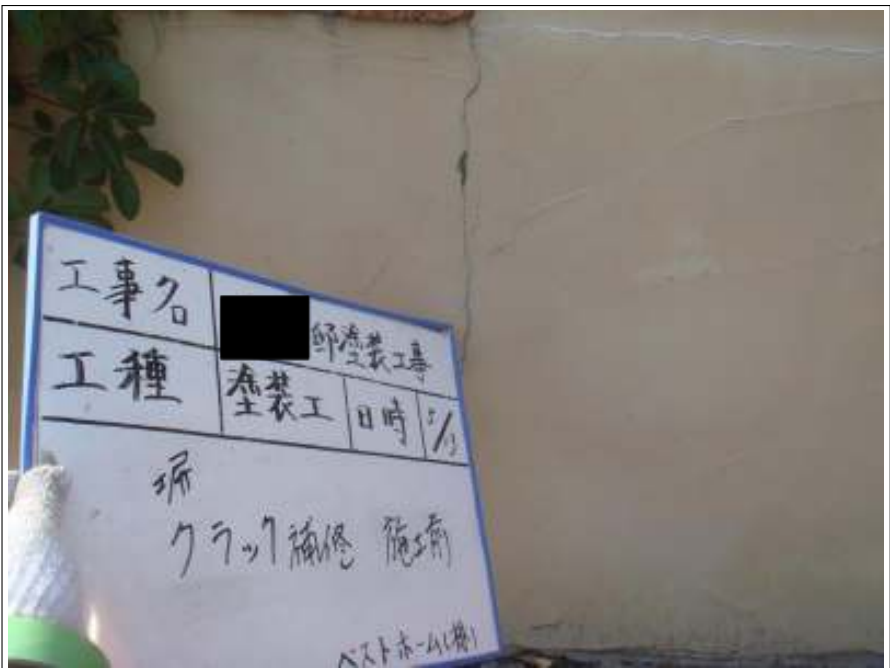
塀クラック補修施工前

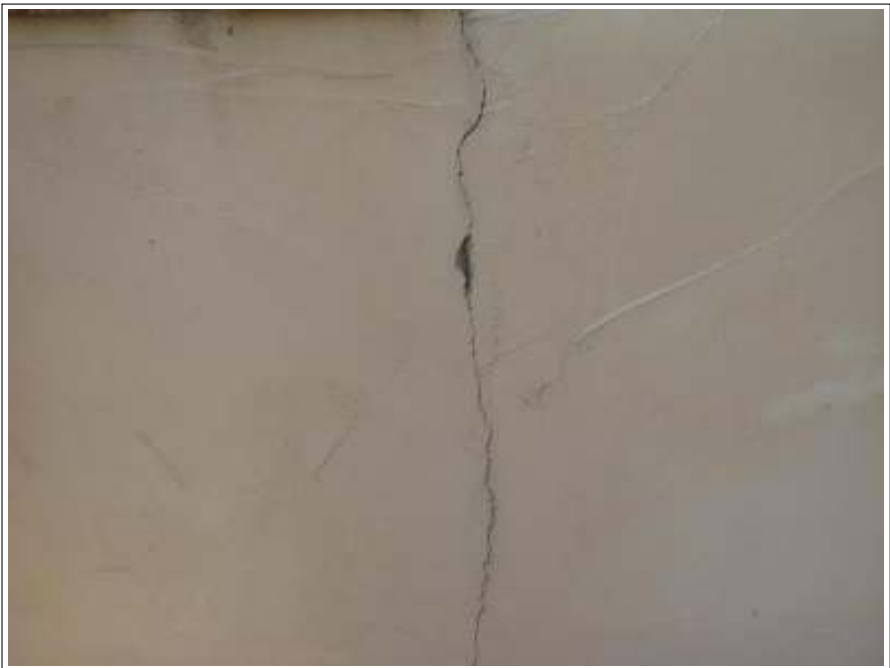
塀クラック補修施工前

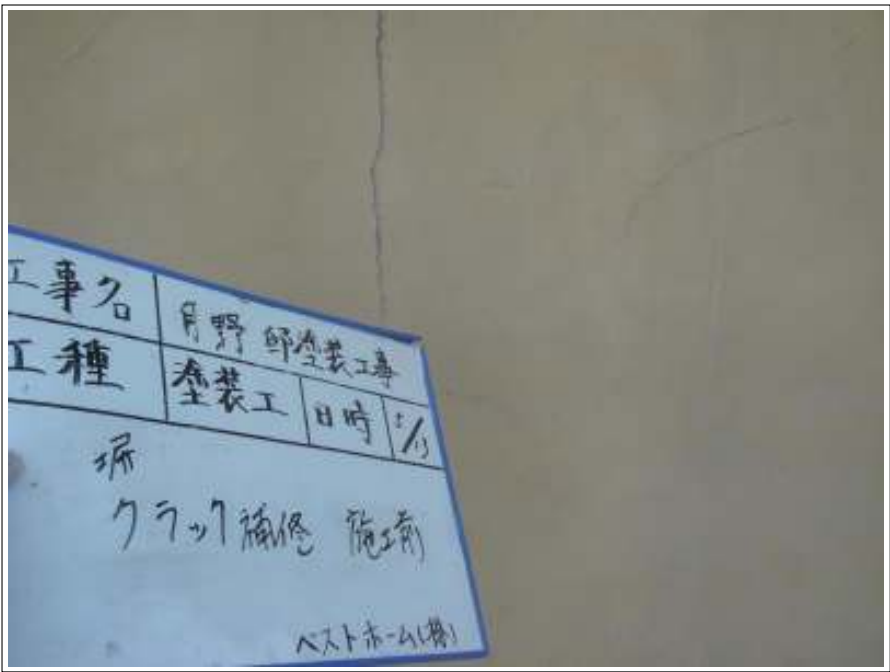
塀クラック補修施工前

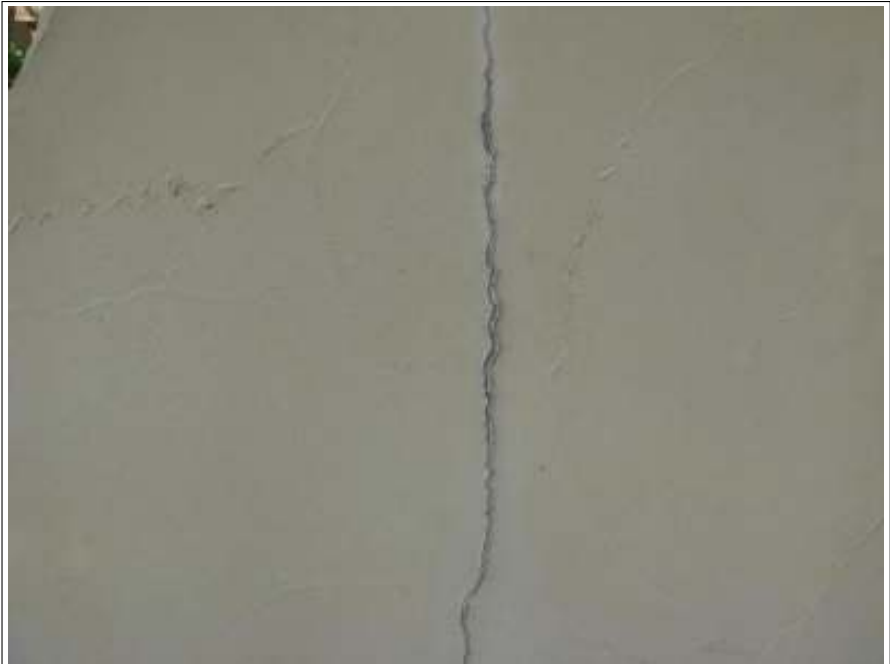
塀クラック補修施工前

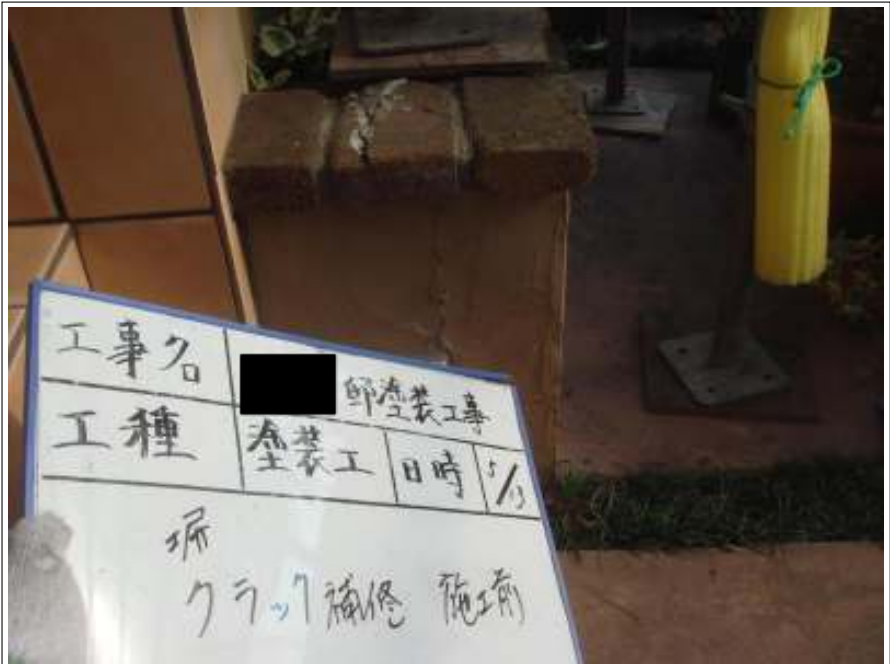
塀クラック補修施工前

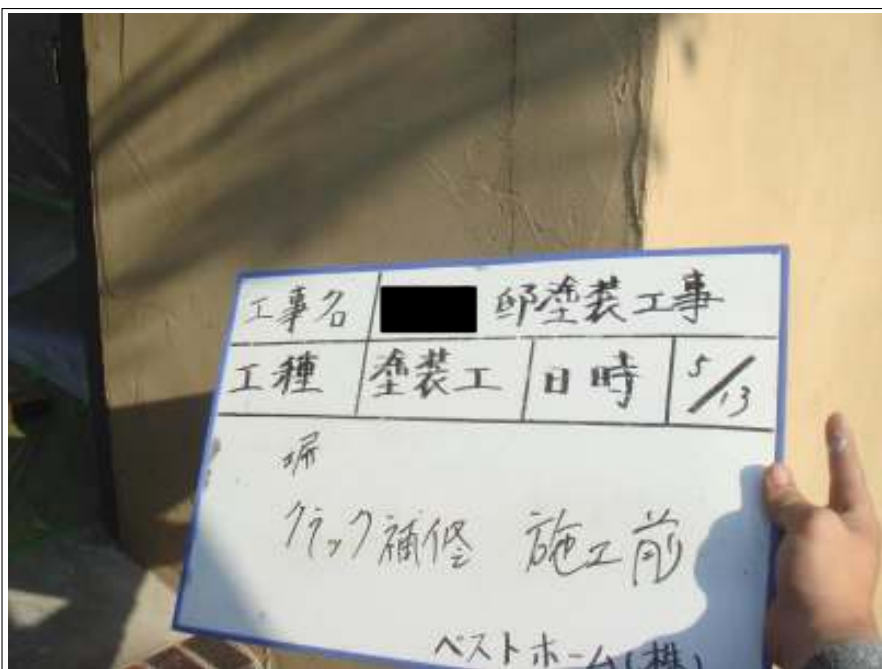
塀クラック補修施工前

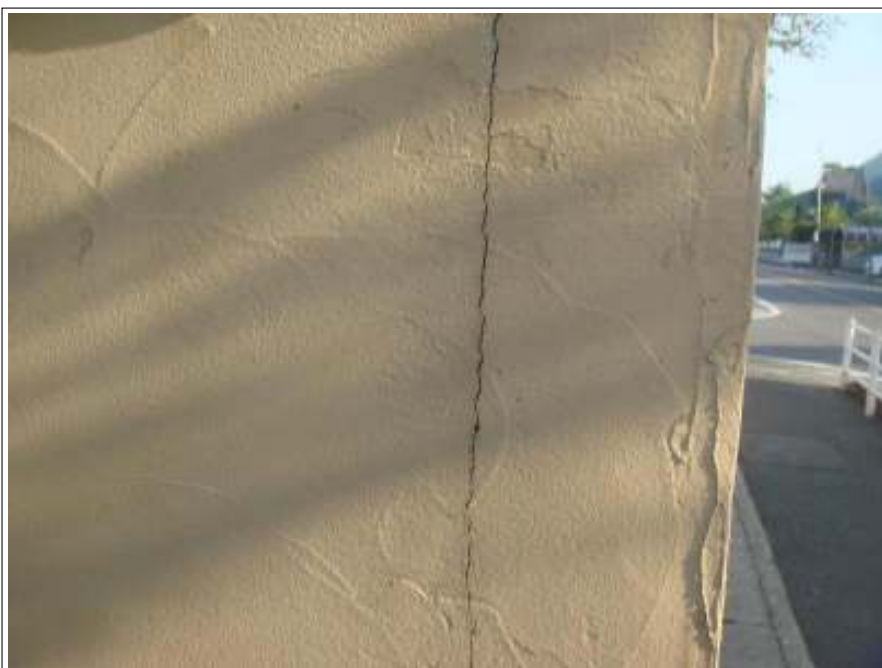
塀クラック補修施工前

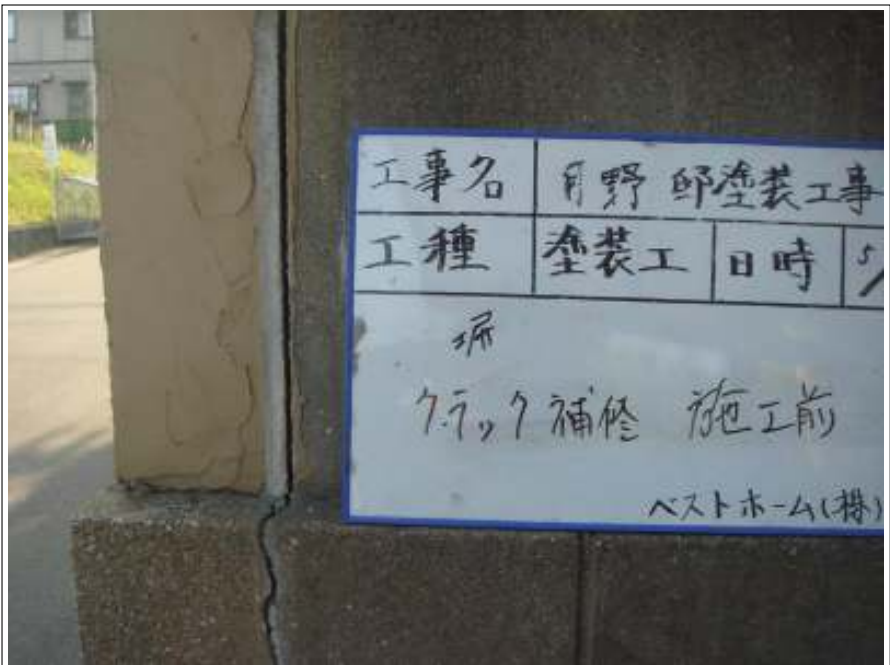
塀クラック補修施工前

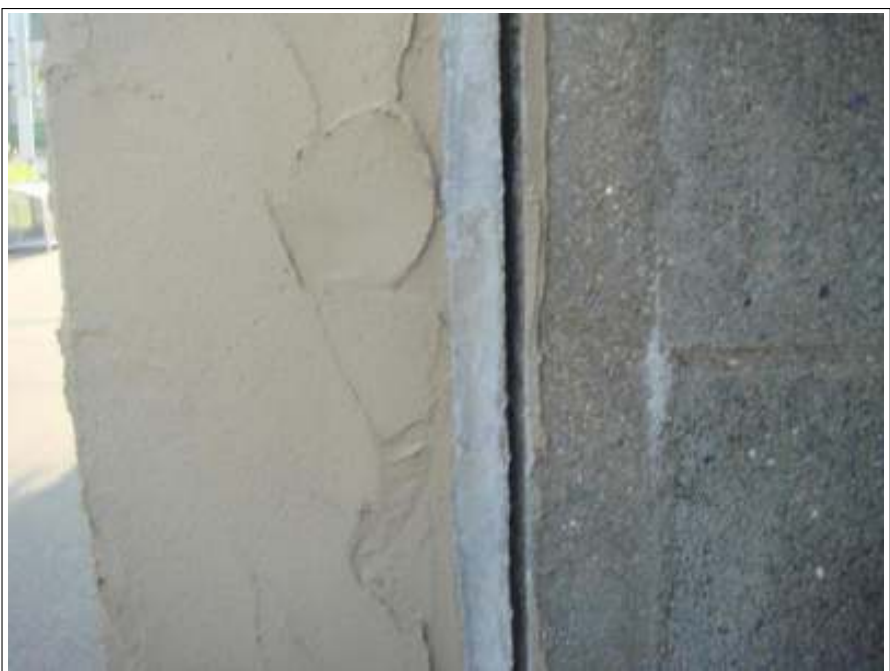
塀クラック補修施工前
