工事写真報告書

工事名 H 様 邸

工事箇所 屋根・外壁 塗装工事一式

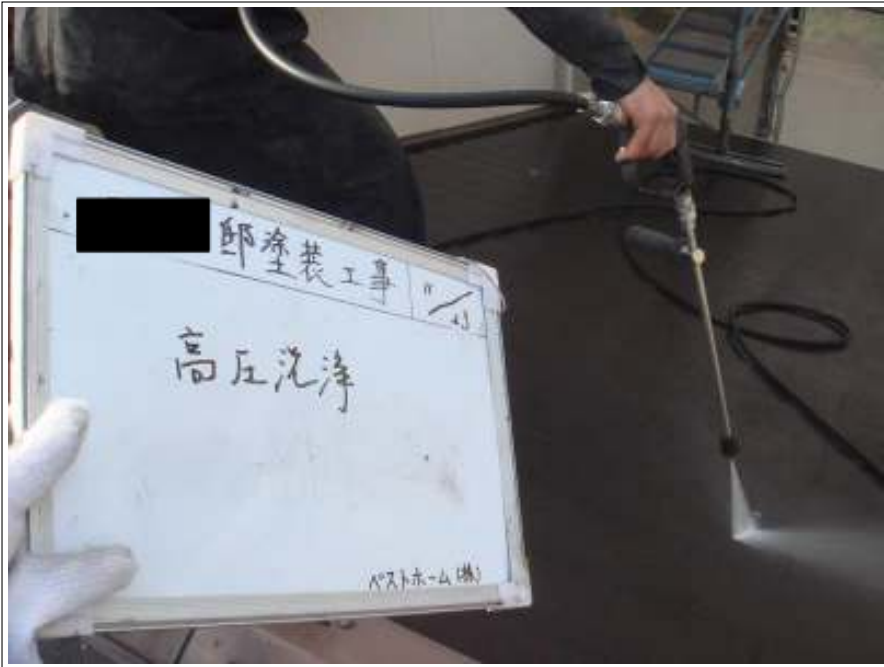
高圧洗浄施工中

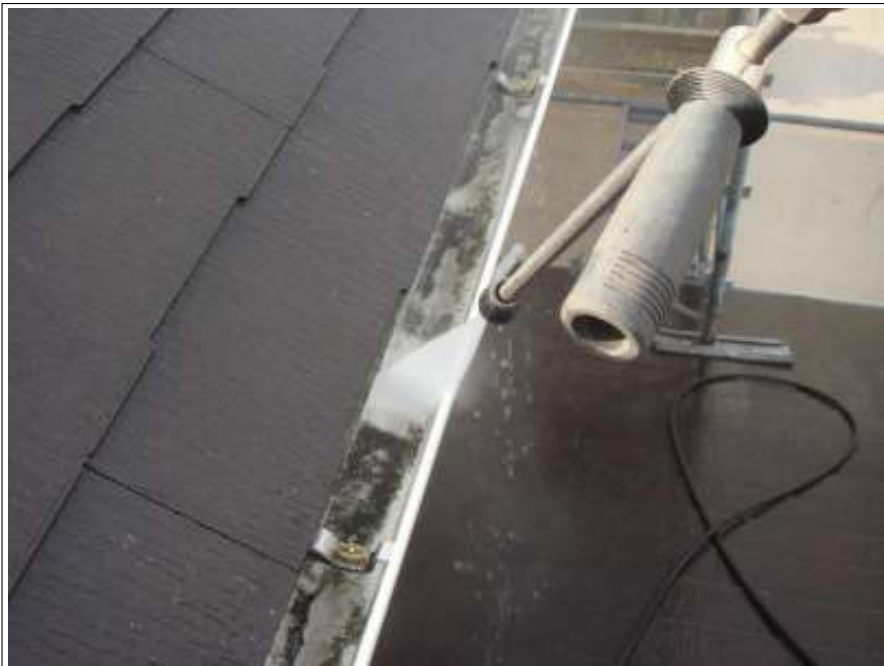
高圧洗浄施工中

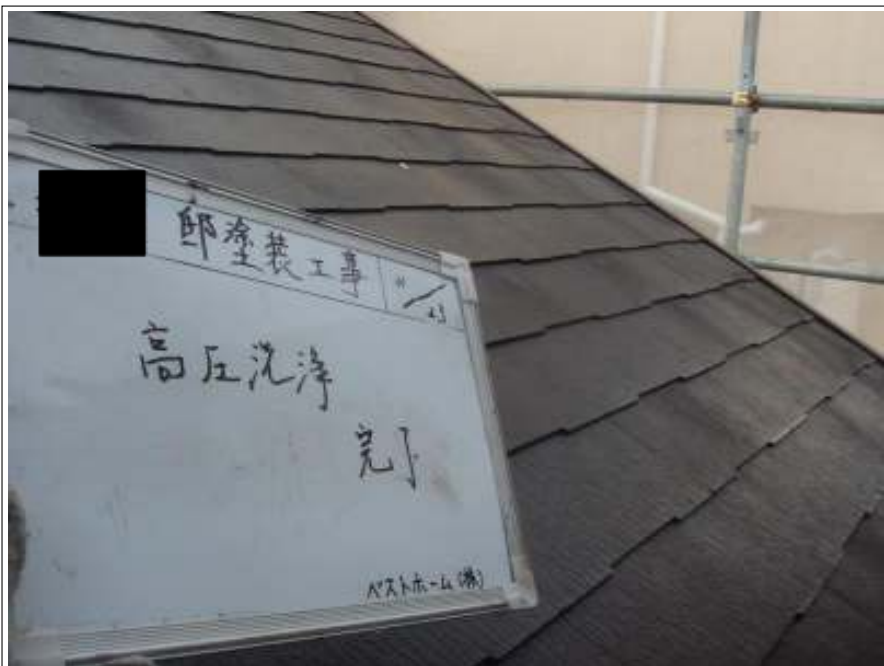
高圧洗浄施工完了

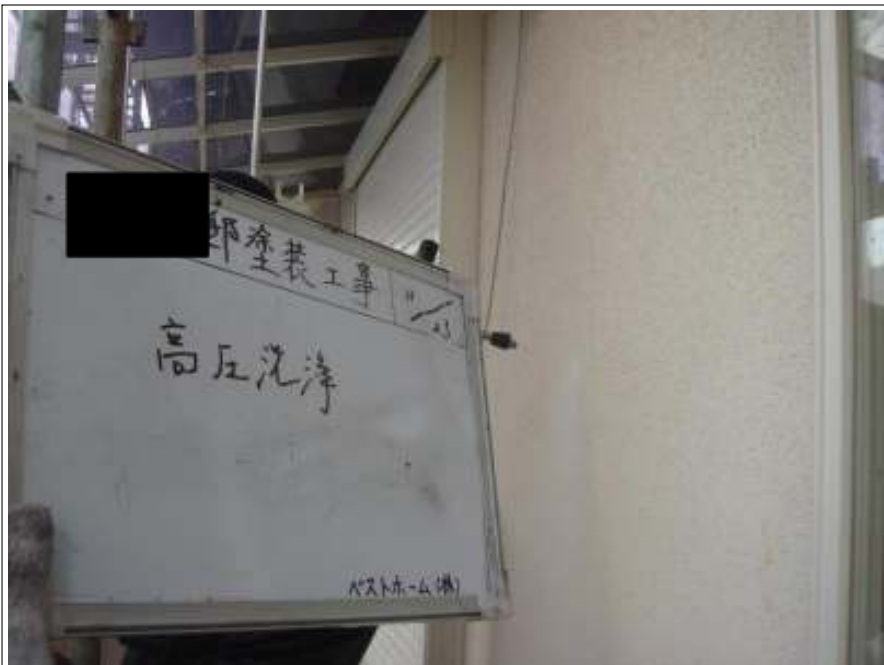
高压洗净施工中

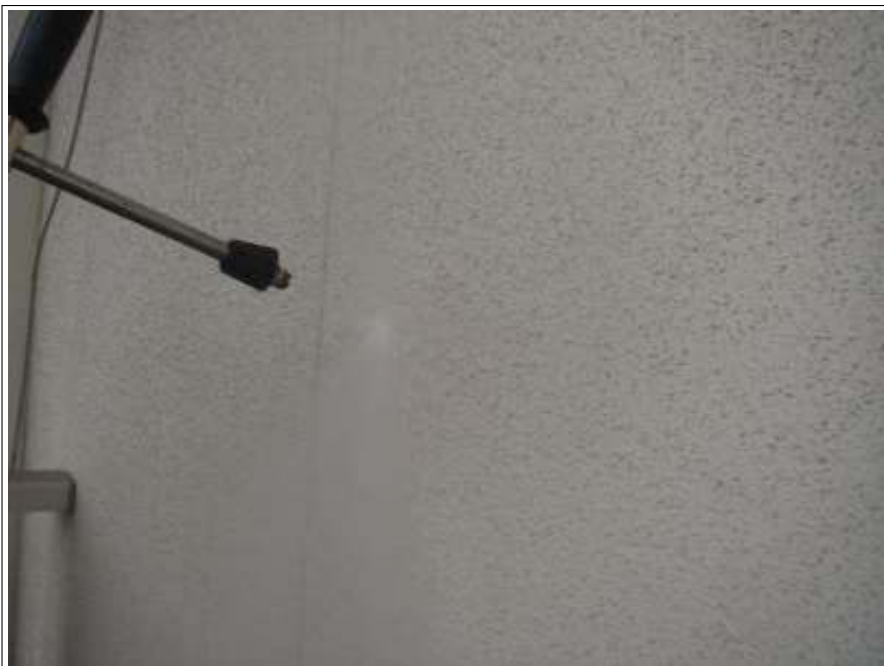
高压洗净施工中

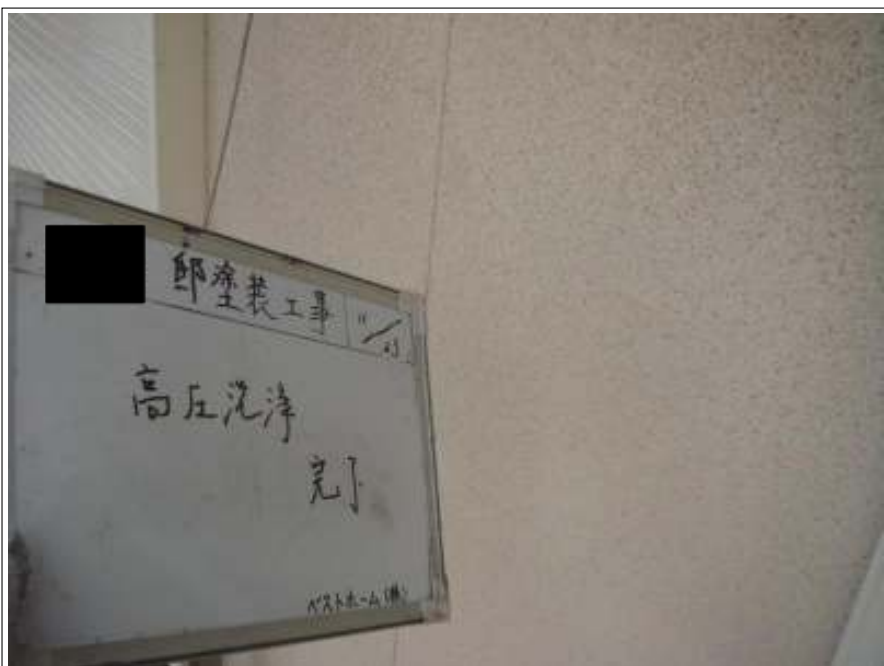
高压洗净施工完了

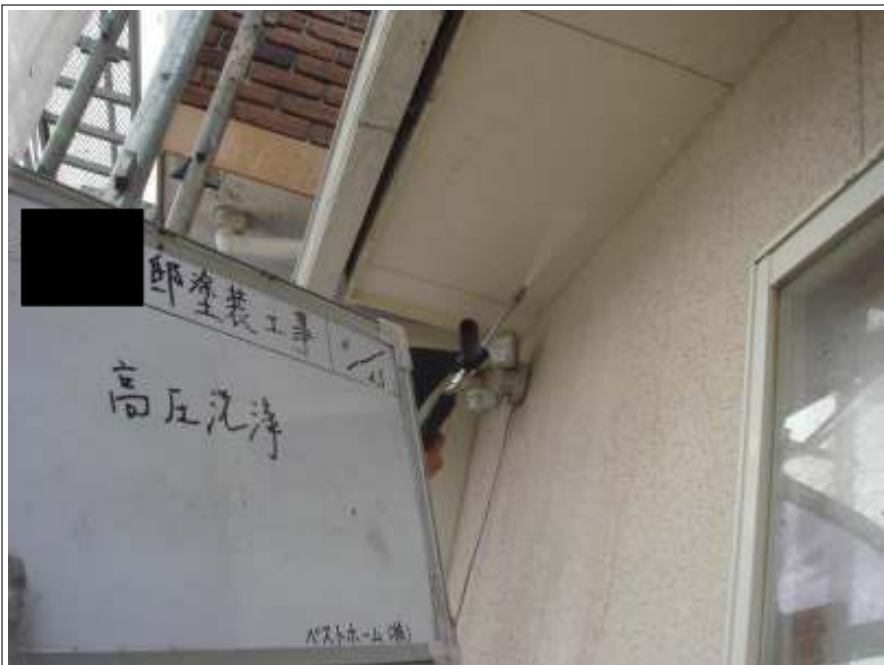
高压洗浄施工中

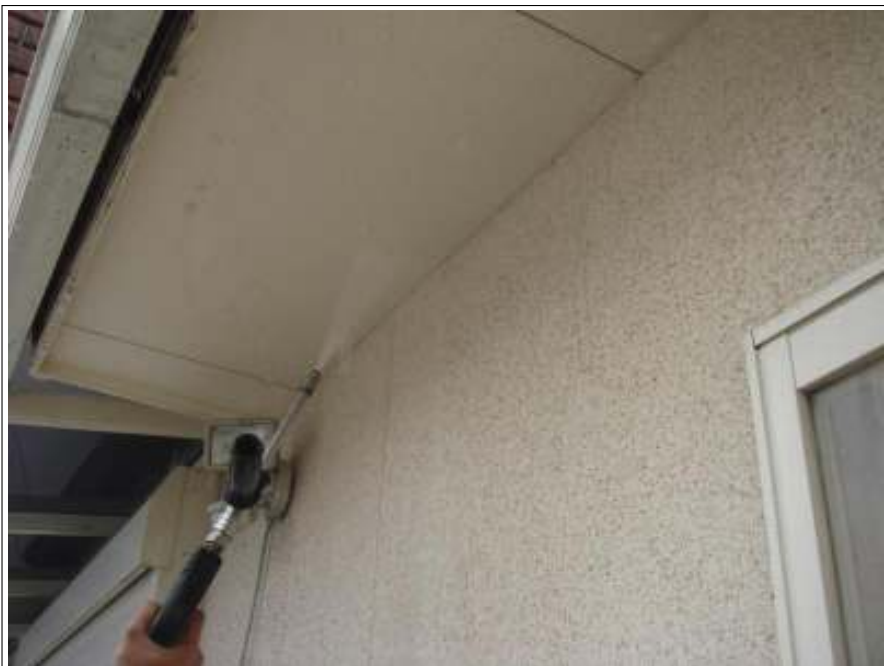
高压洗浄施工中

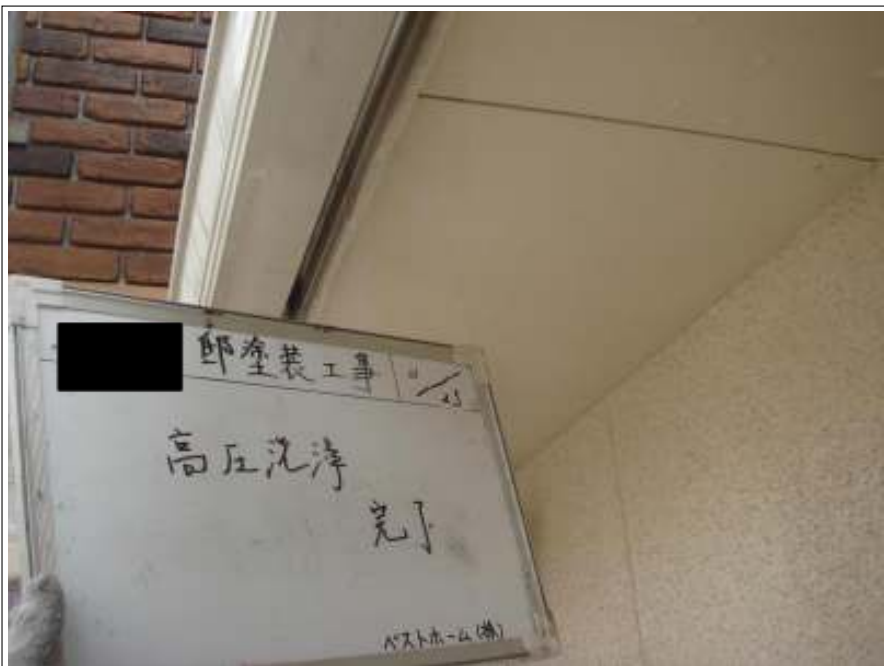
高压洗浄施工完了

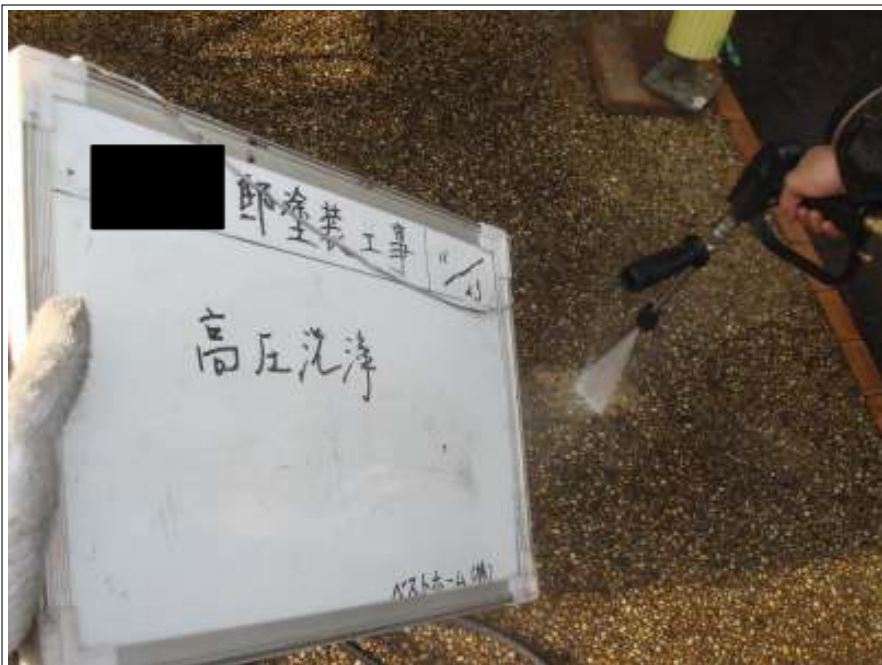
高压洗浄施工中

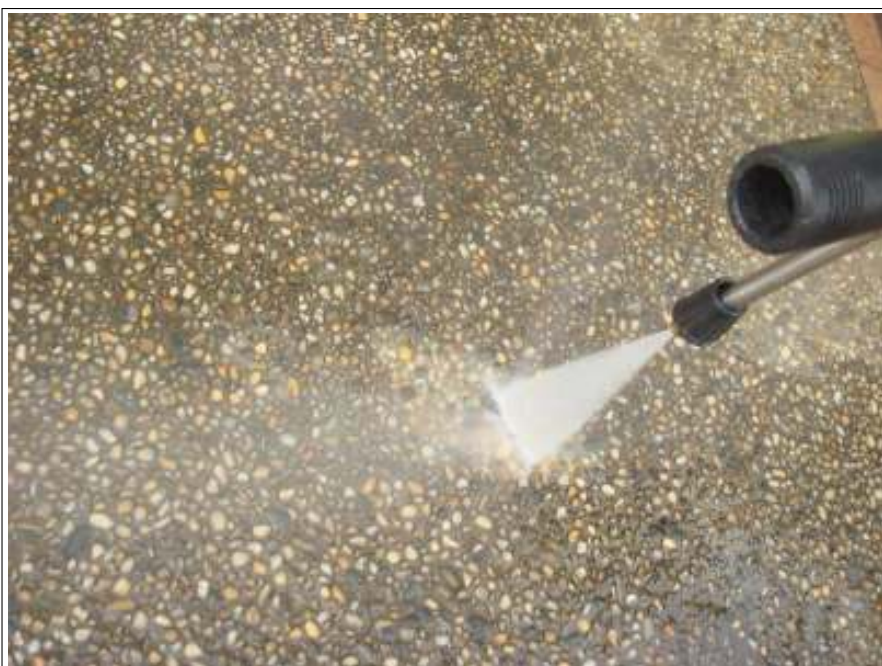
高压洗浄施工中

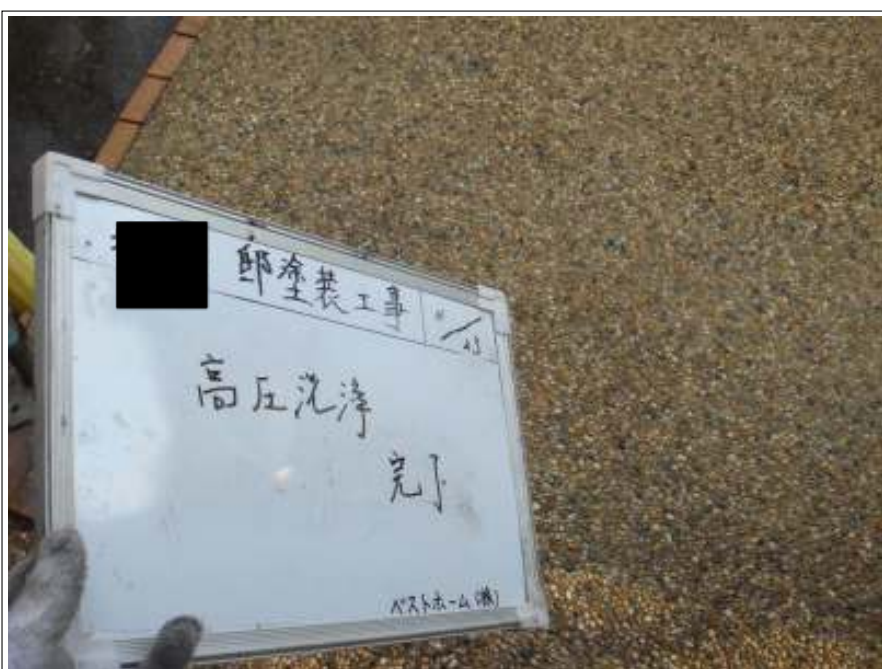
高压洗浄施工完了

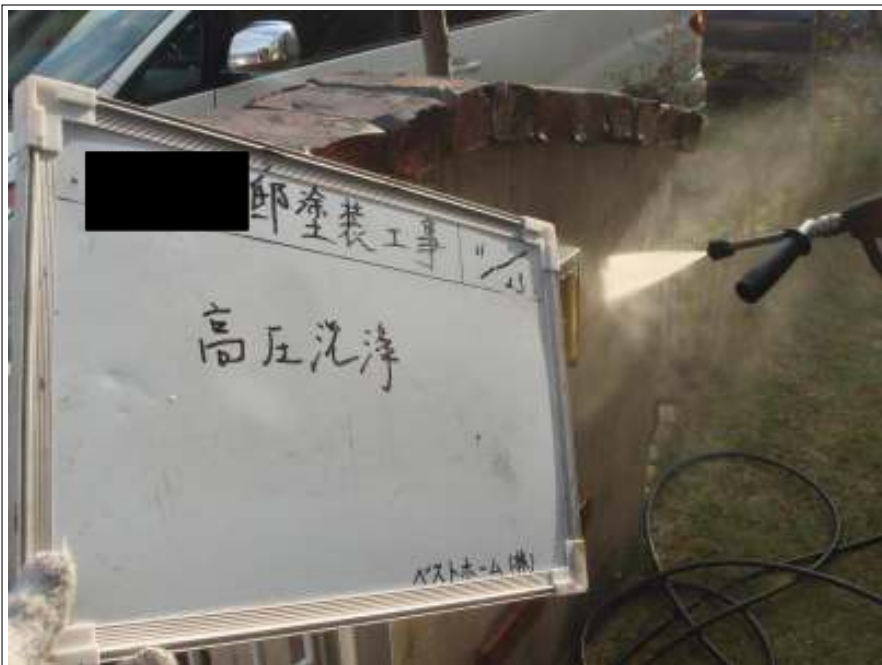
高圧洗浄施工中

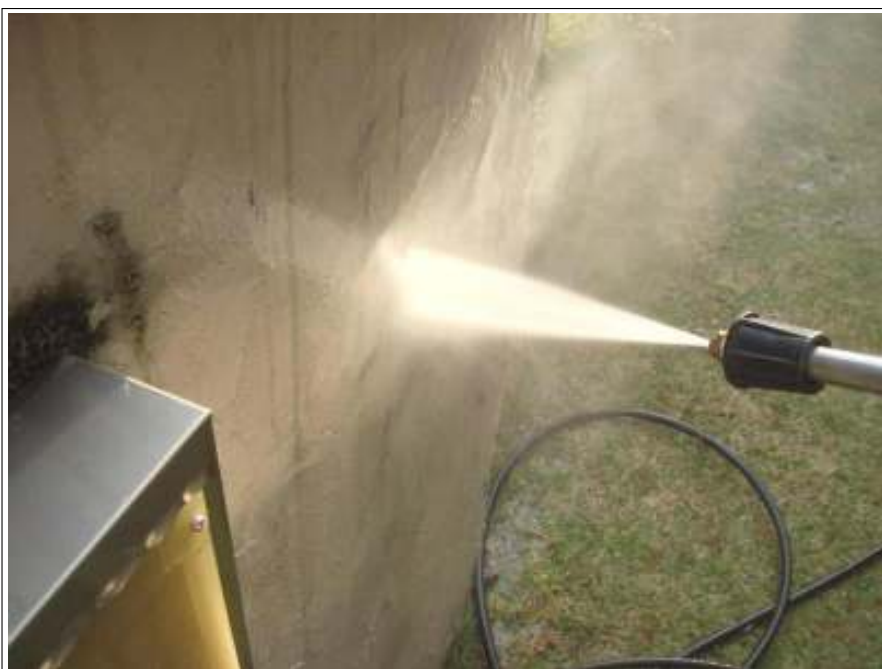
高圧洗浄施工中

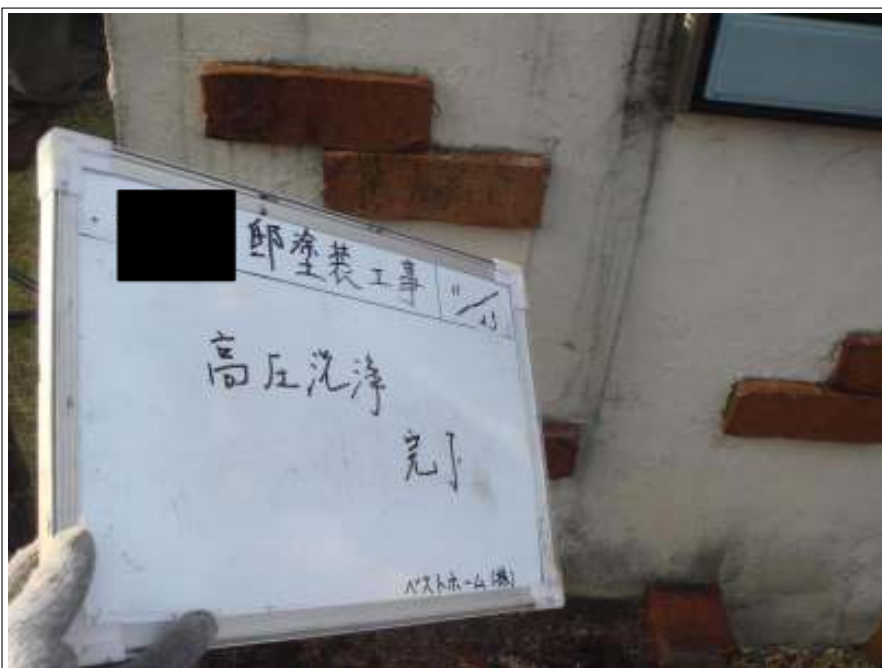
高圧洗浄施工完了

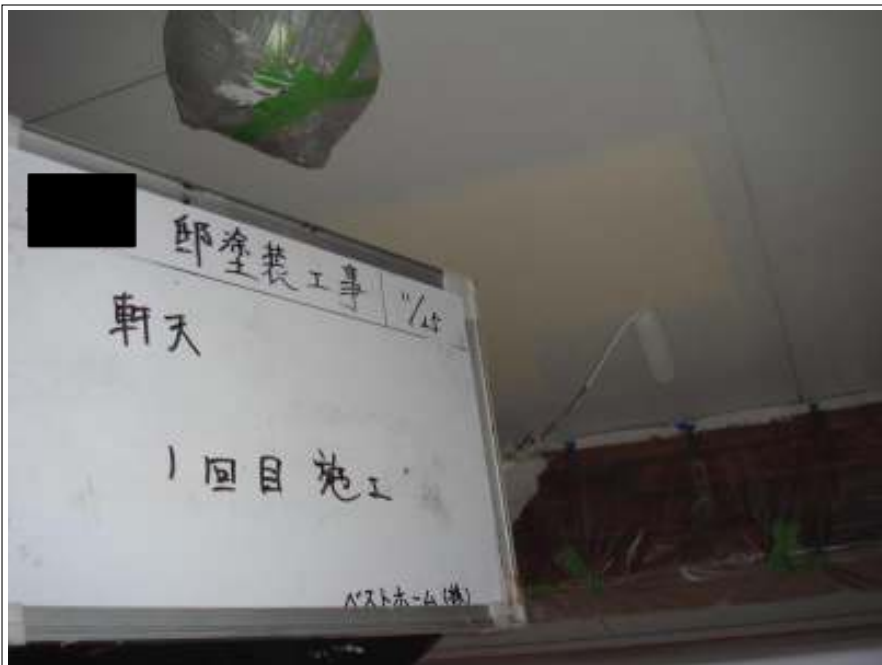
軒天塗装1回目施工中

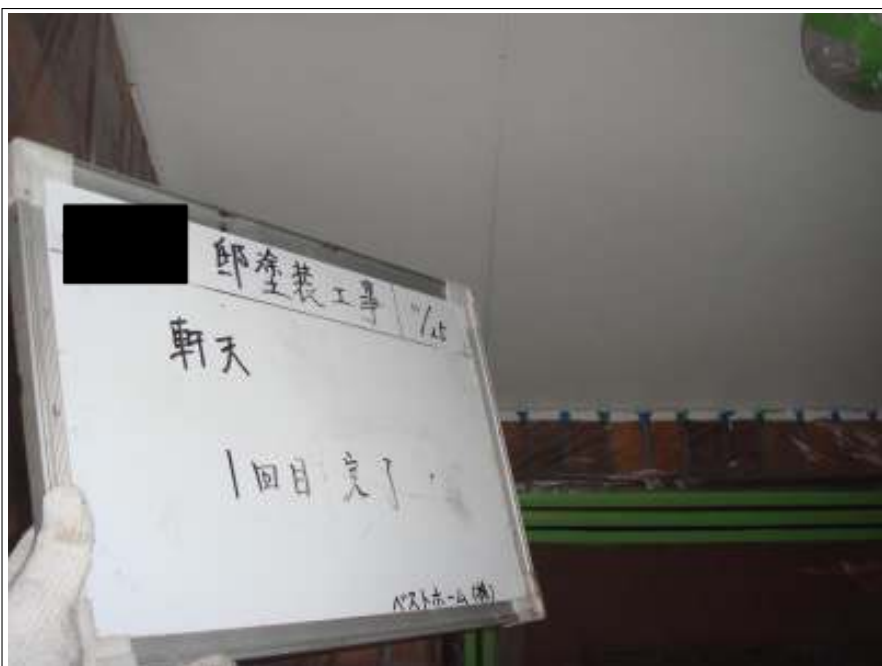
軒天塗装1回目施工完了

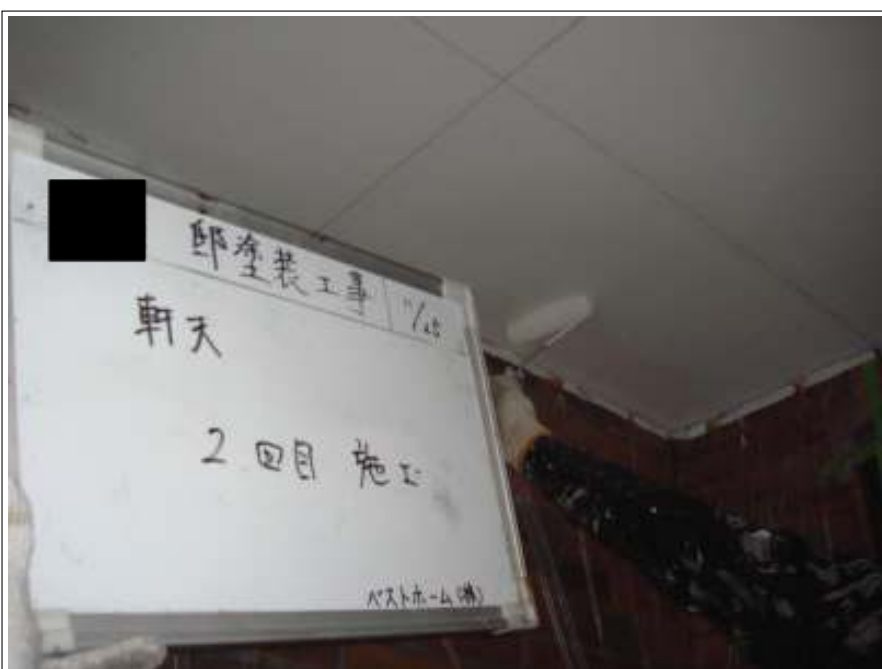
軒天塗装2回目施工中

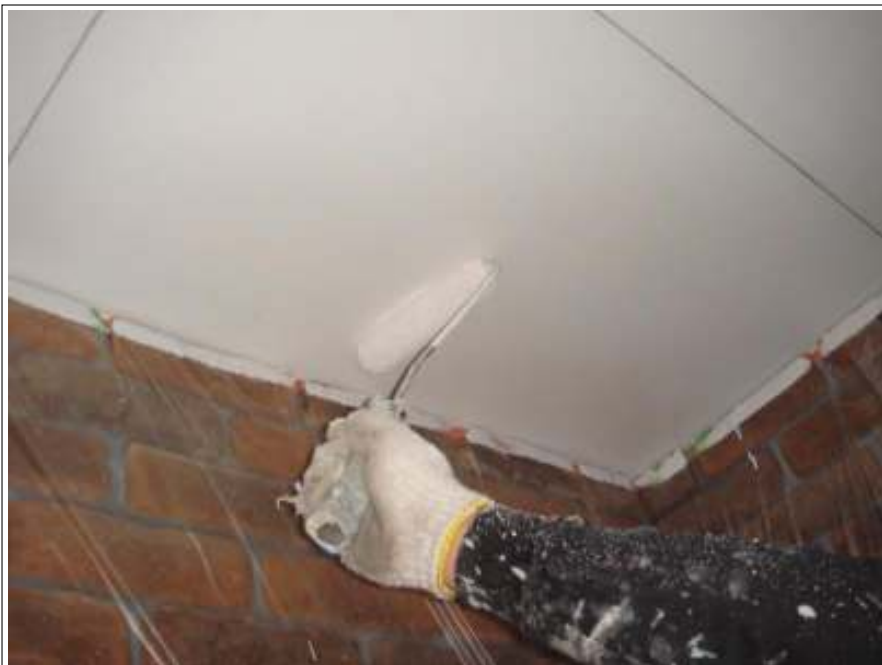
軒天塗装2回目施工中

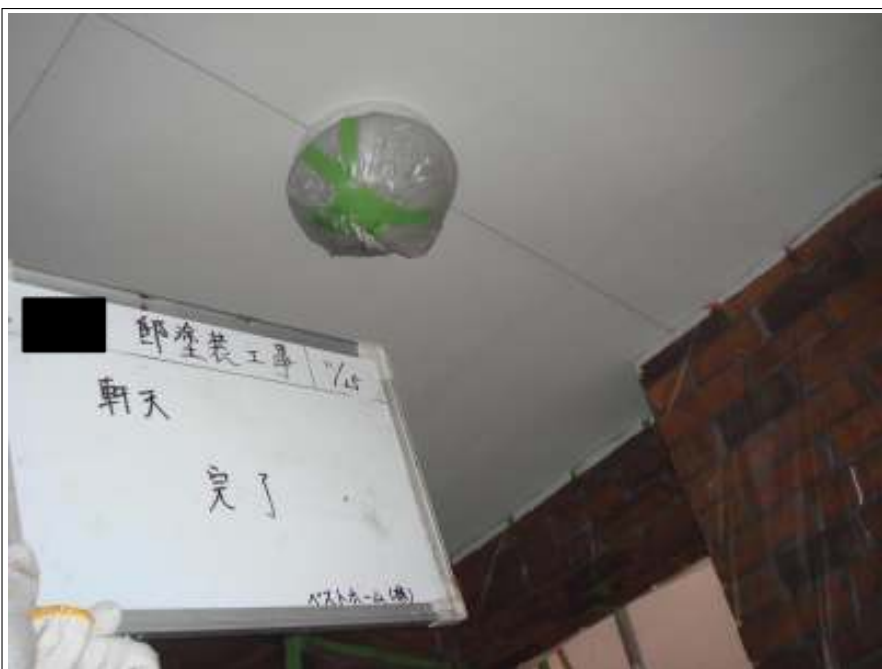
軒天塗装2回目施工完了

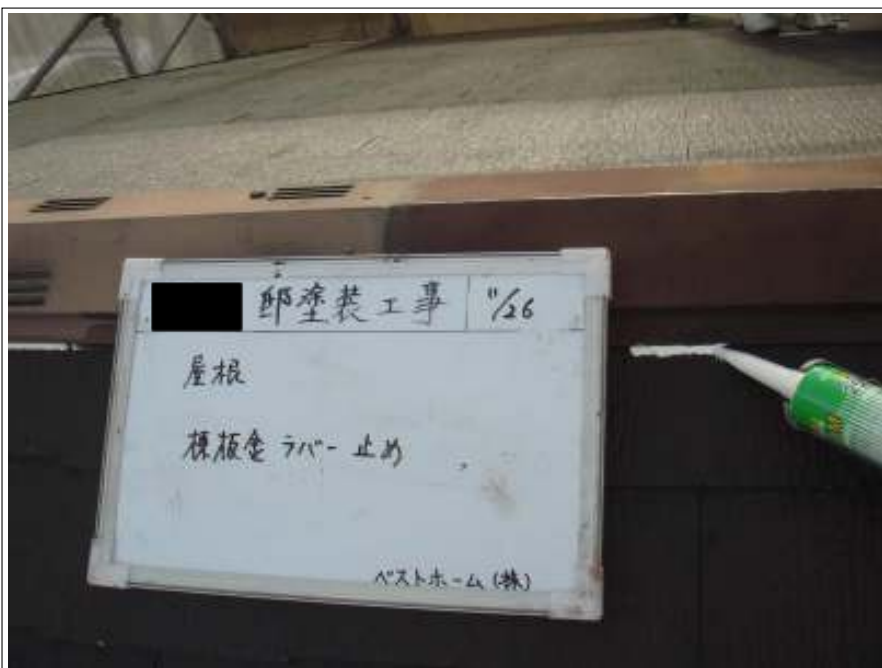
屋根 棟板金ラバー止め施工中

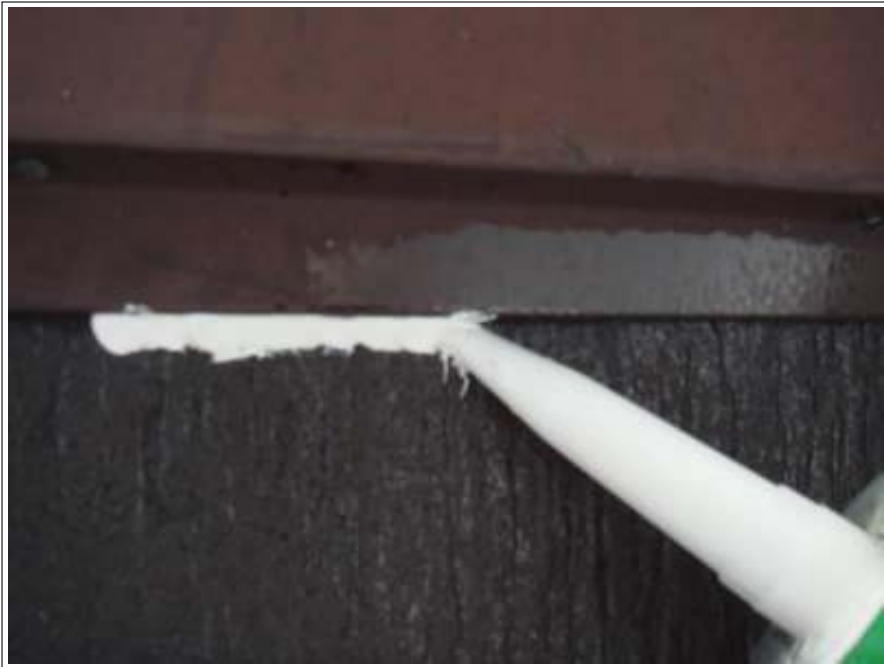
屋根 棟板金ラバー止め施工中

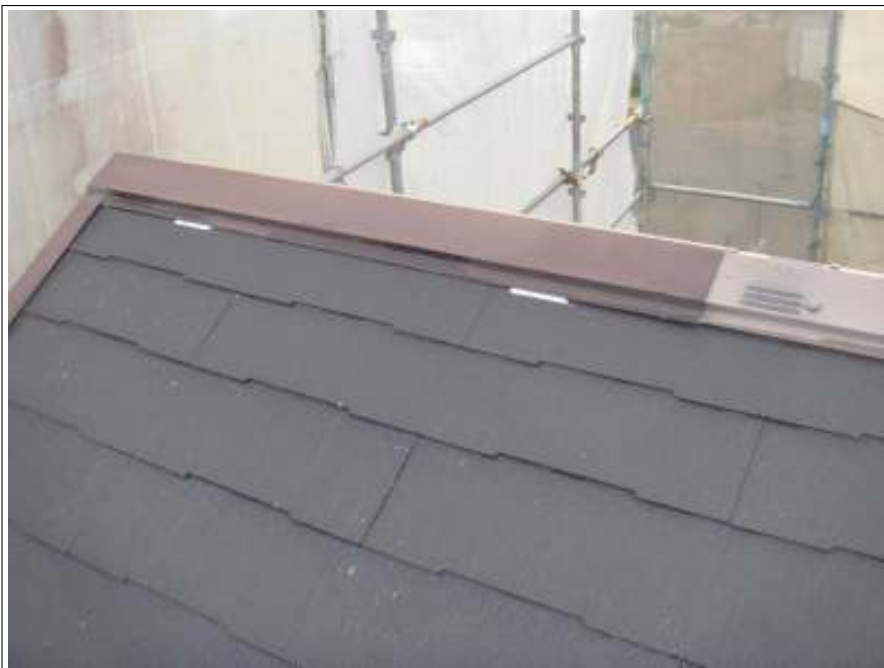
屋根 棟板金ラバー止め施工中

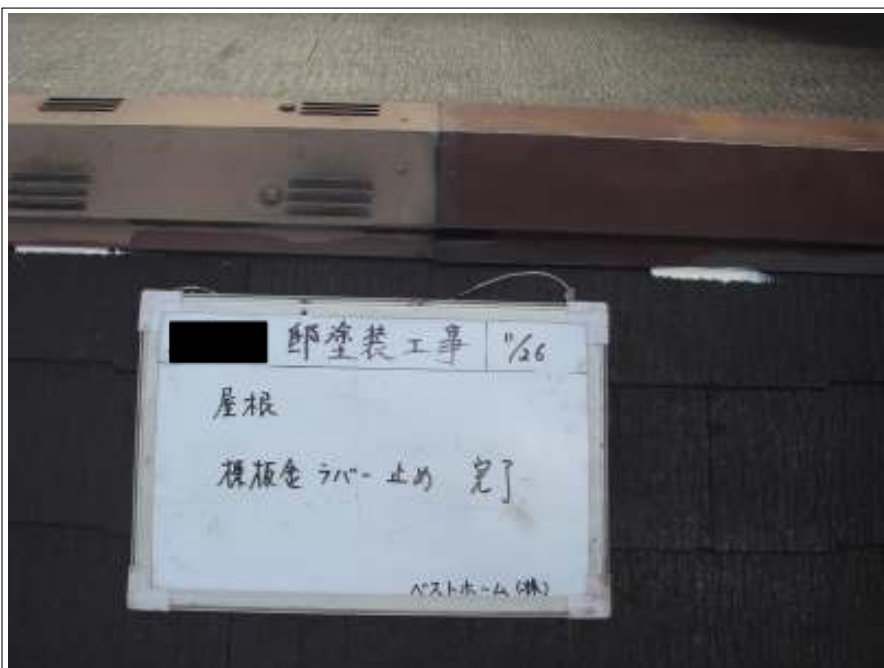
屋根 棟板金ラバー止め施工完了

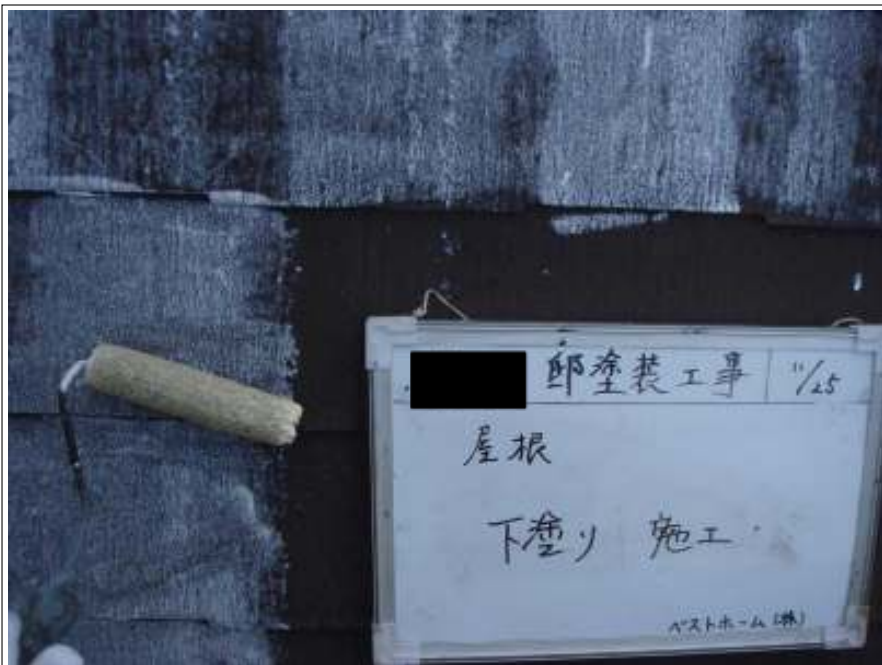
屋根 下塗り施工中

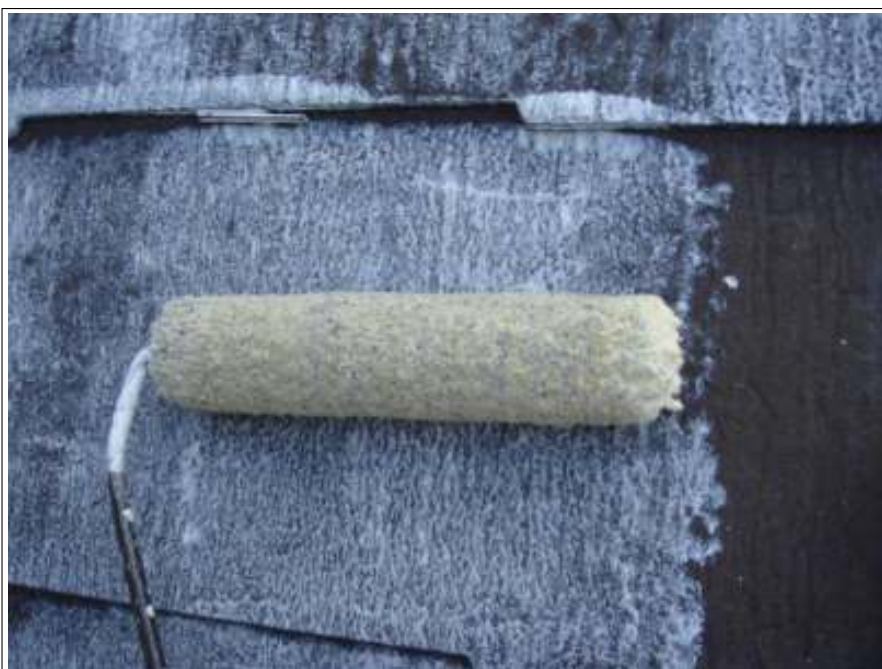
屋根 下塗り施工中

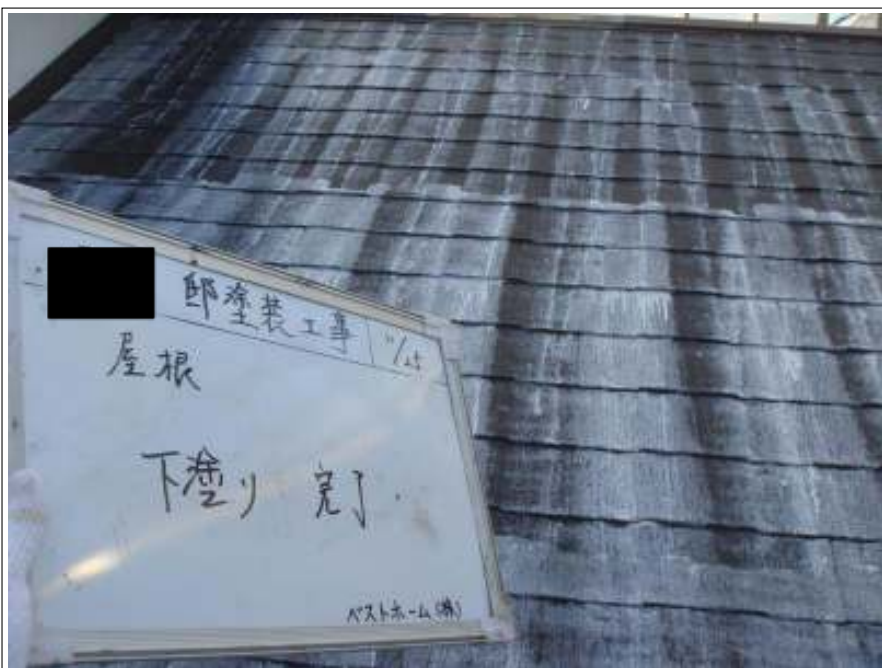
屋根 下塗り施工完了

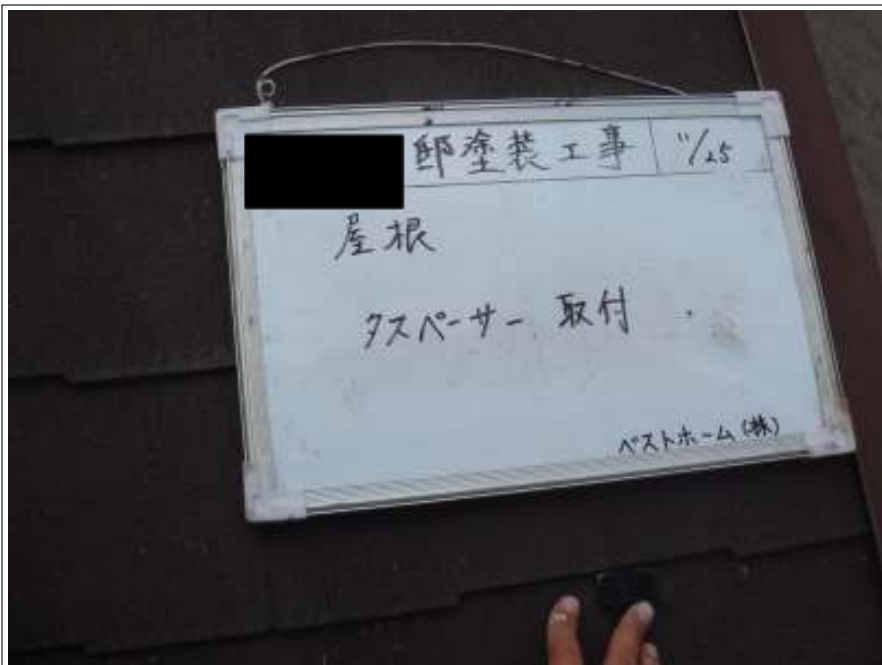
屋根 タスペーサー取付

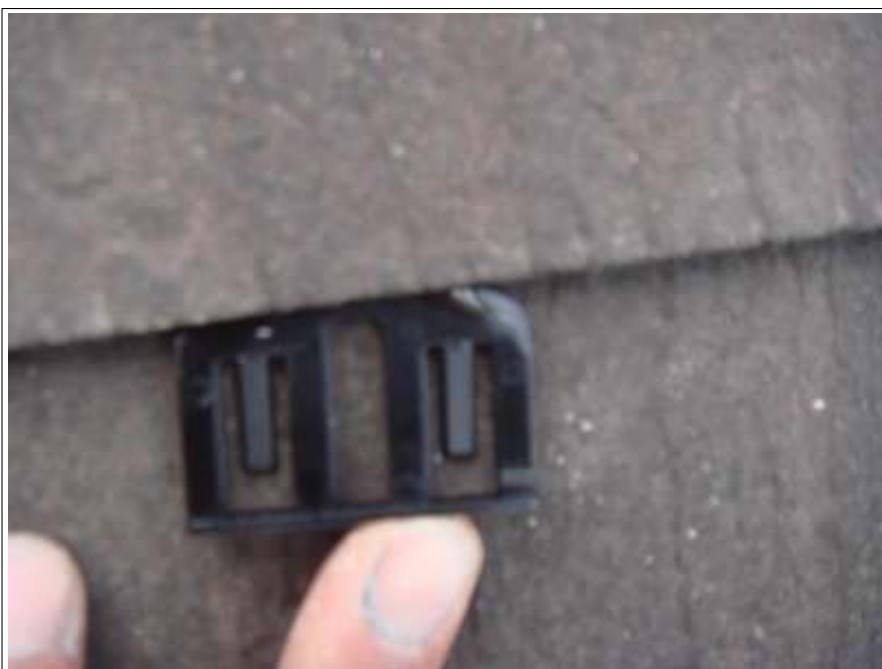
屋根 タスペーサー取付

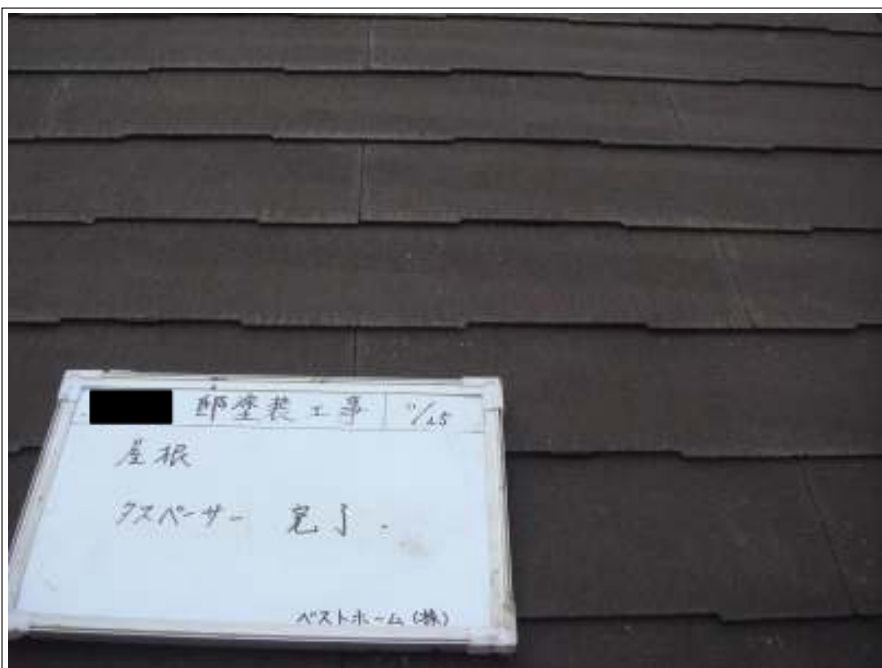
屋根 タスペーサー取付完了

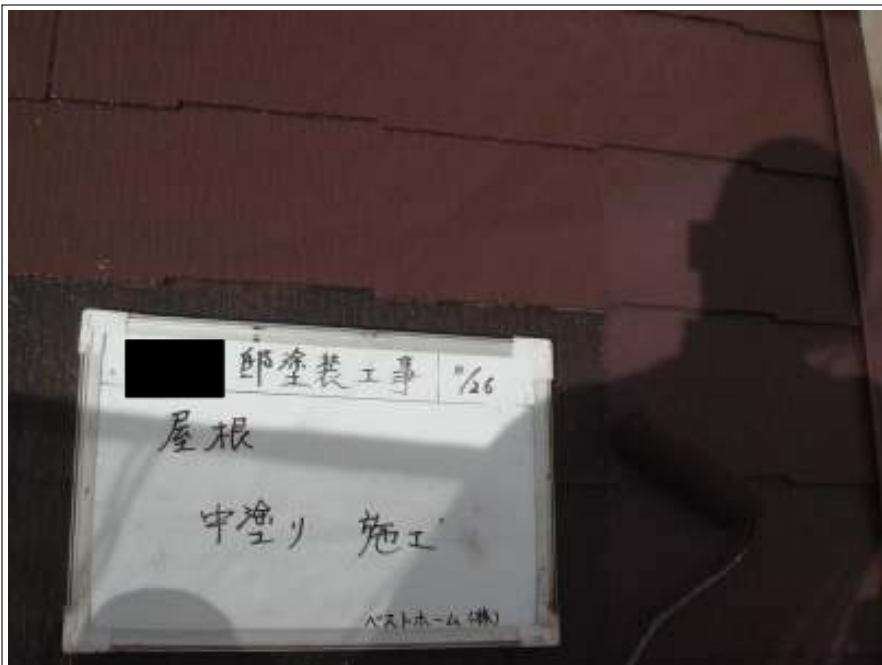
屋根 中塗り施工中

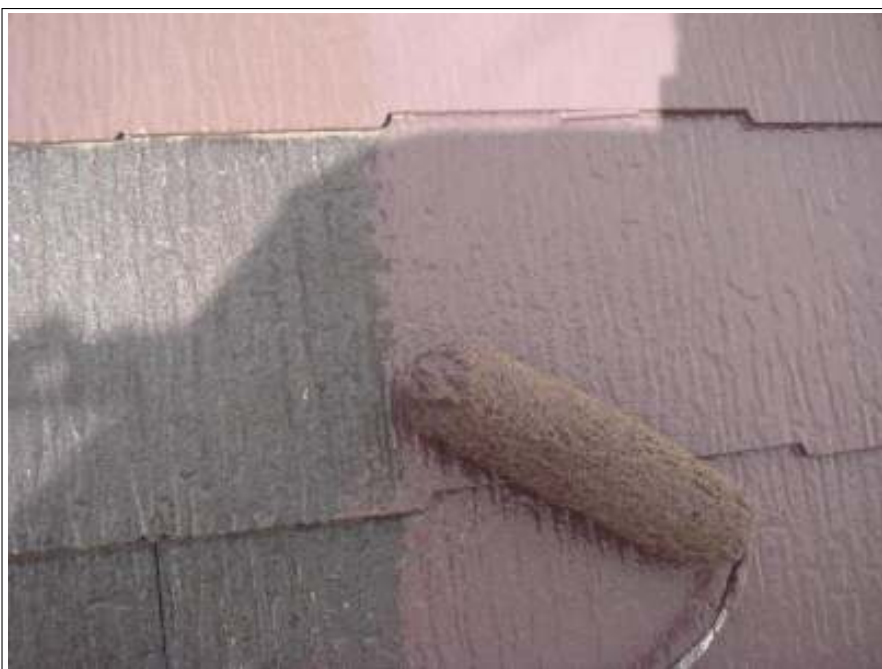
屋根 中塗り施工中

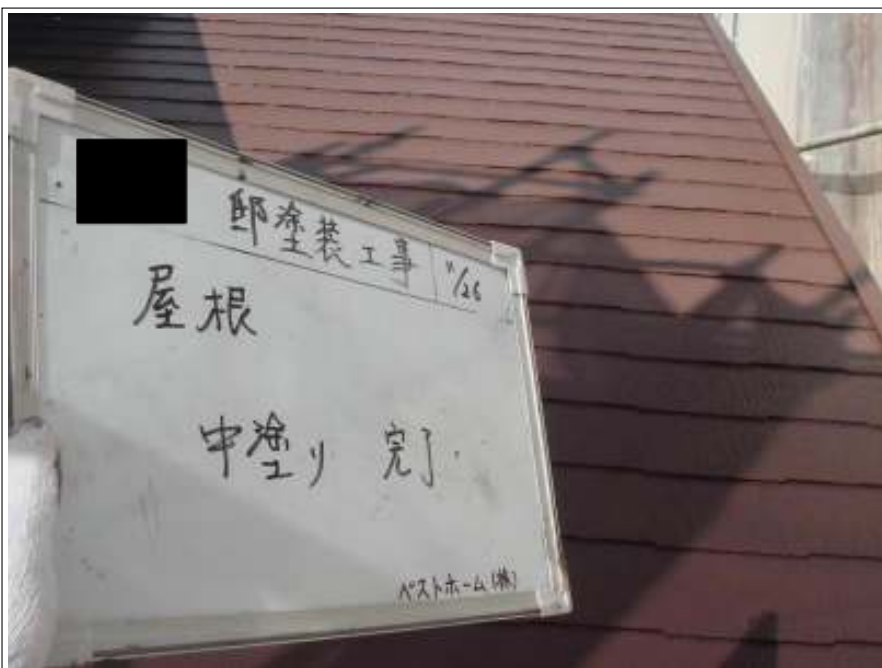
屋根 中塗り施工完了

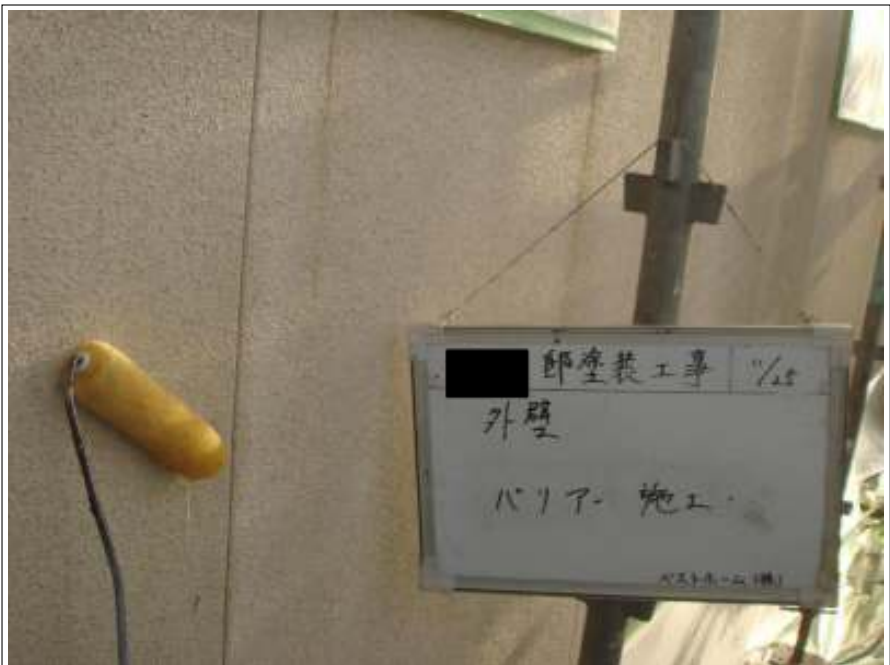
外壁バリアー施工中

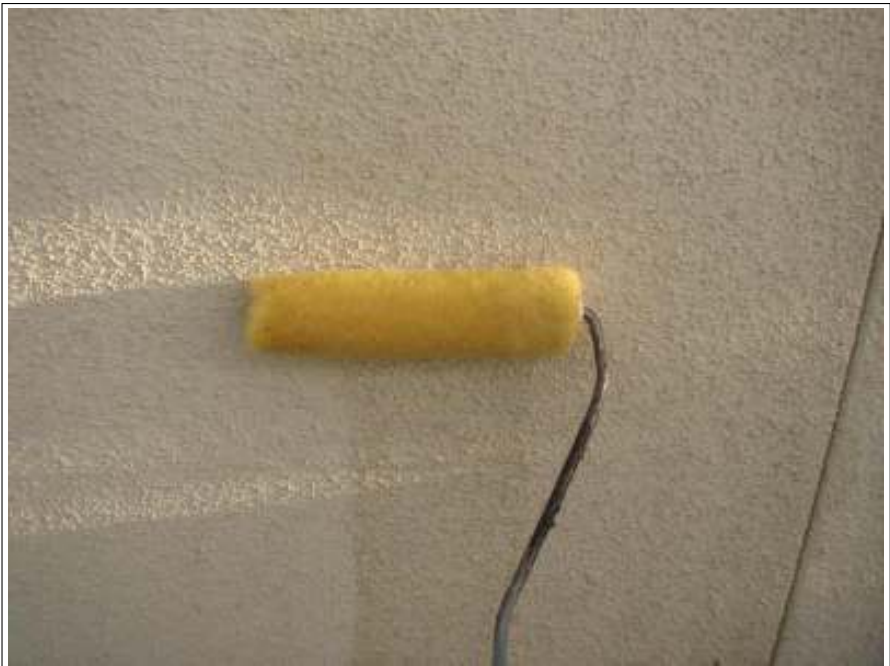
外壁バリアー施工中

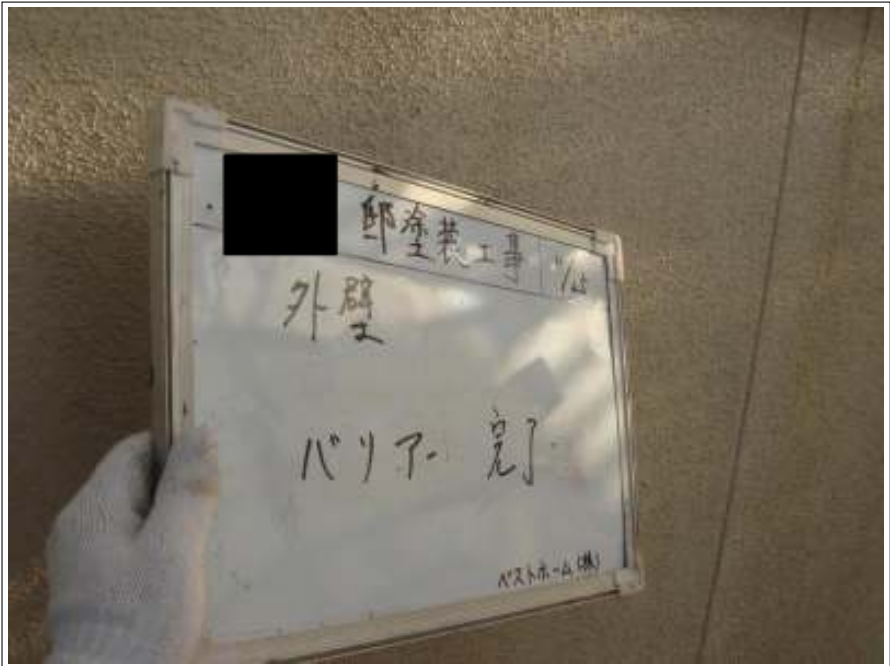
外壁バリアー施工完了

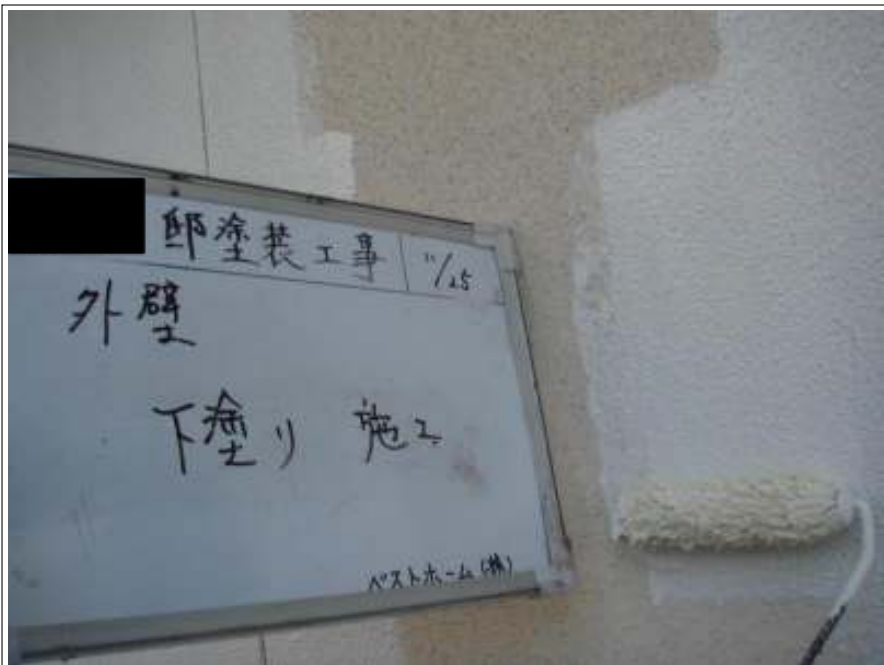
外壁下塗り施工中

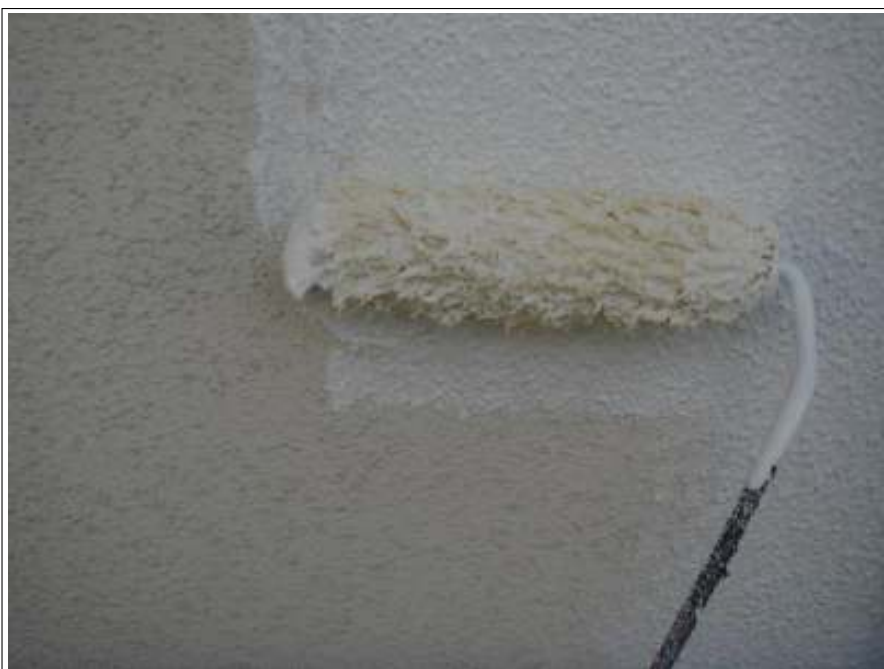
外壁下塗り施工中

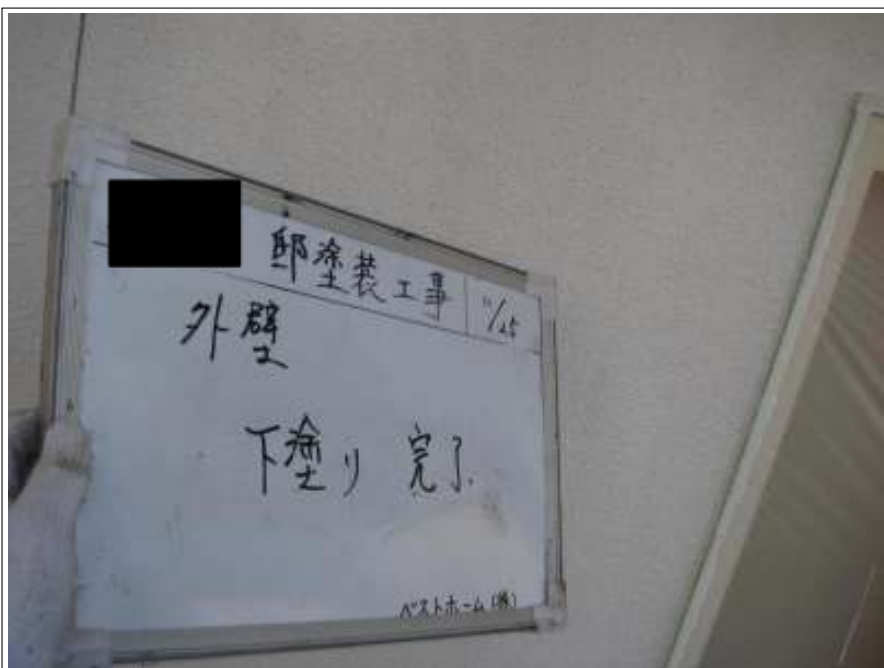
外壁下塗り施工完了
