工事写真報告書

工事名 H 様 邸

工事箇所 屋根・外壁 塗装工事一式

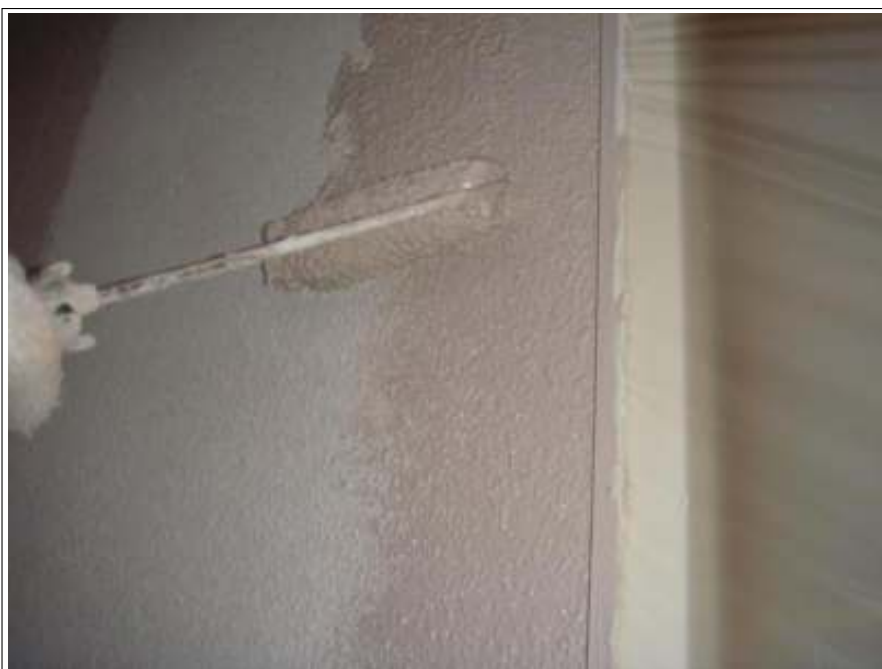
外壁中塗り施工中

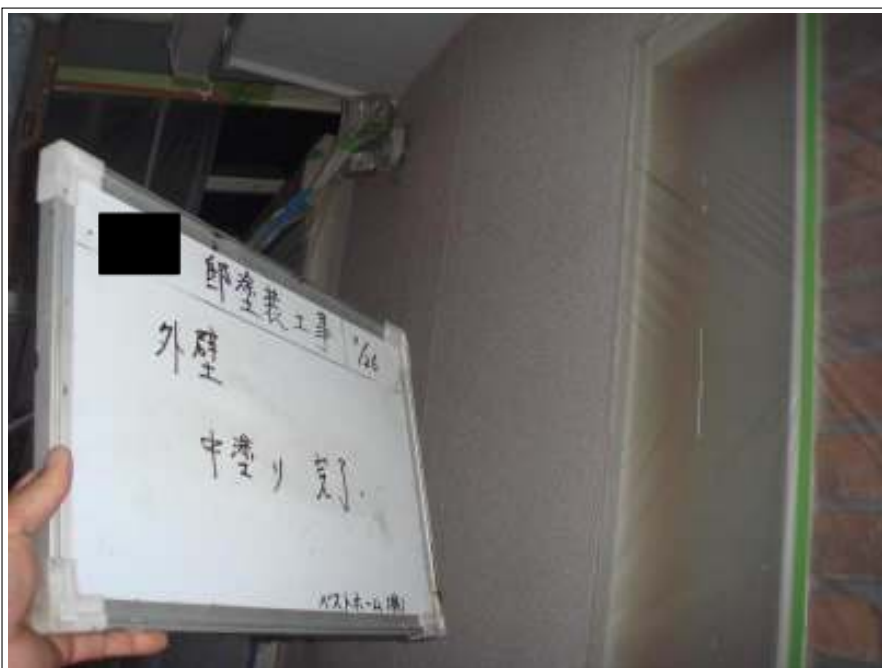
外壁中塗り施工完了

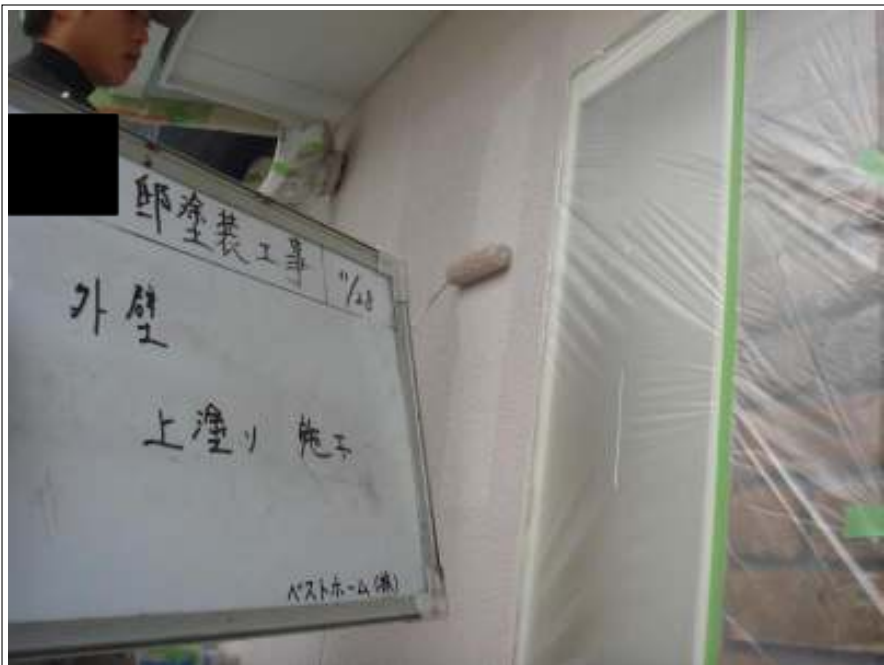
外壁上塗り施工中

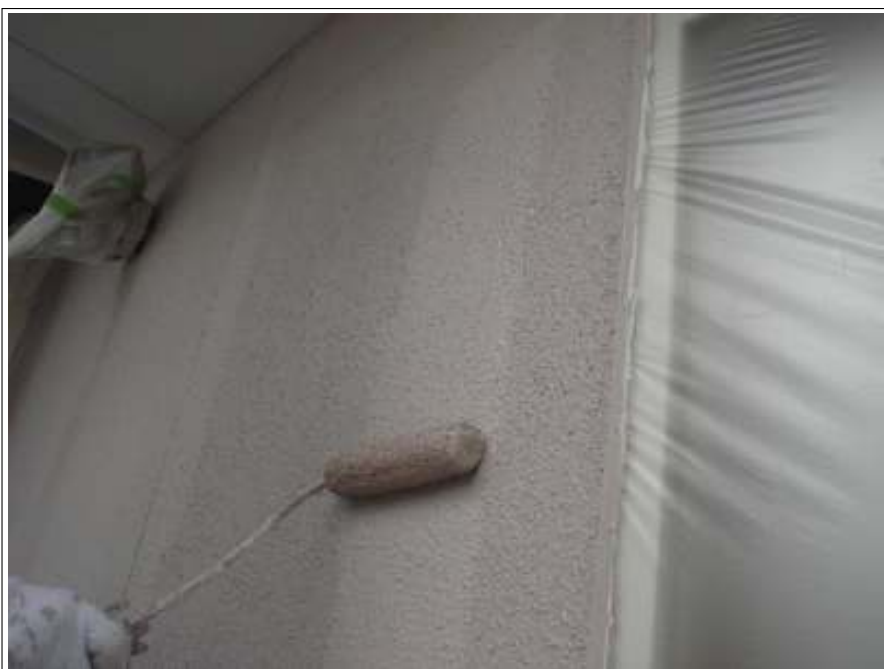
外壁上塗り施工中

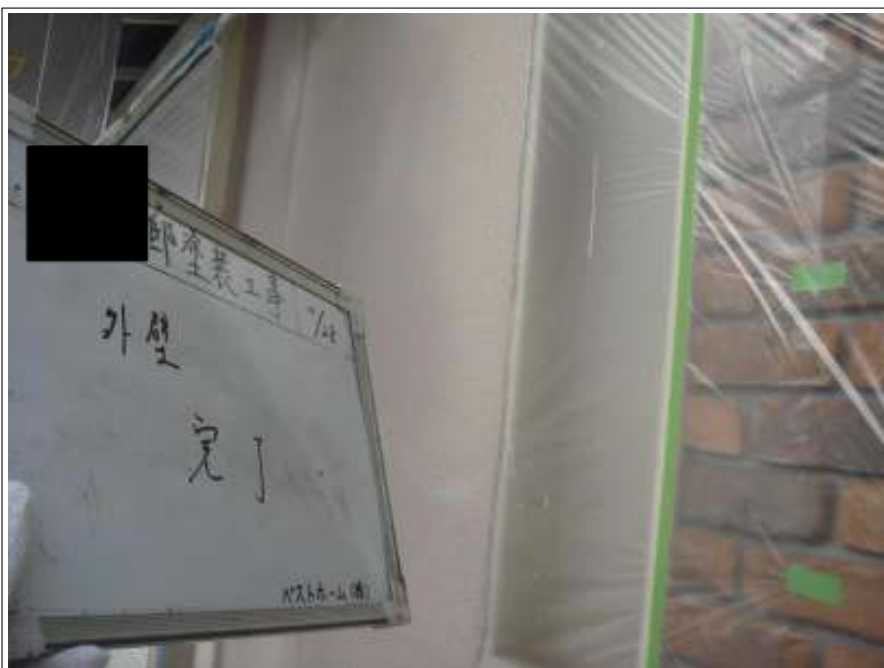
外壁上塗り施工完了

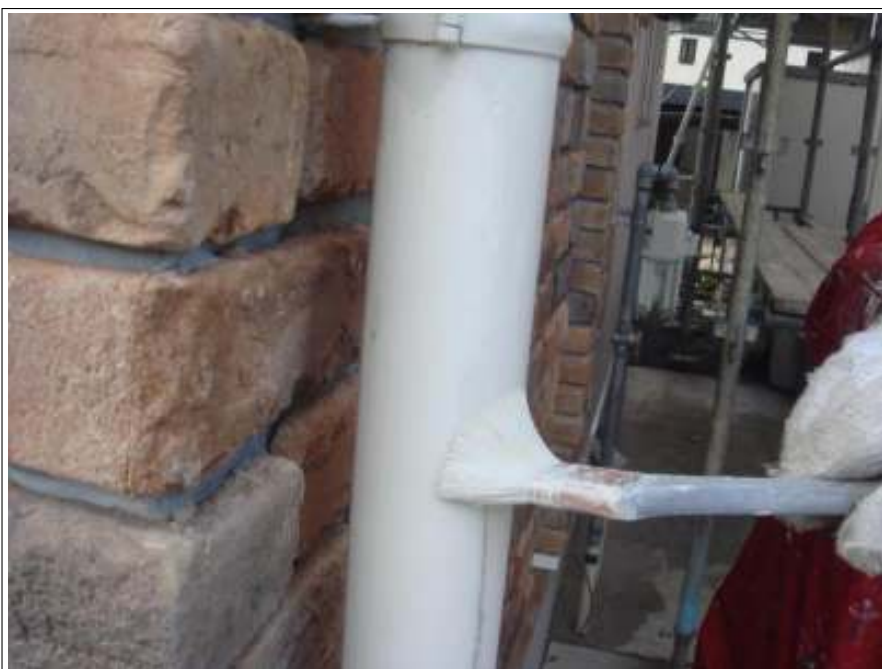
雨樋1回目施工中

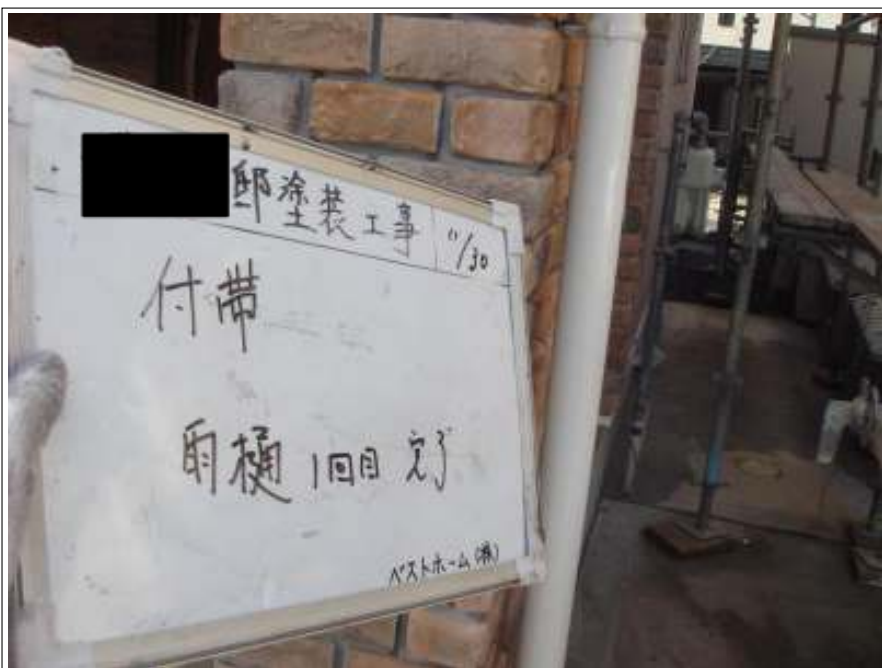
雨樋1回目施工完了

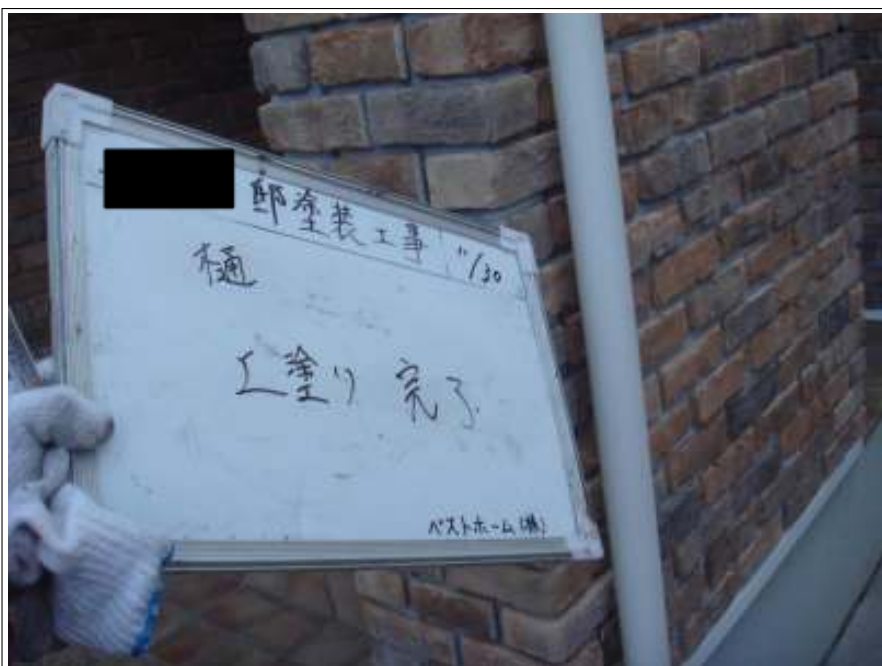
雨樋2回目施工完了

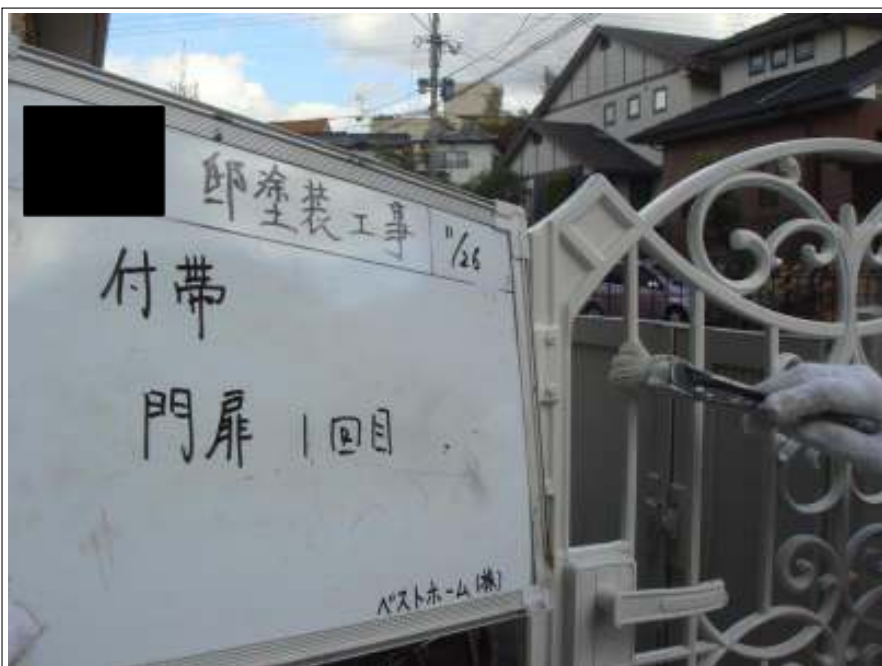
門扉1回目施工中

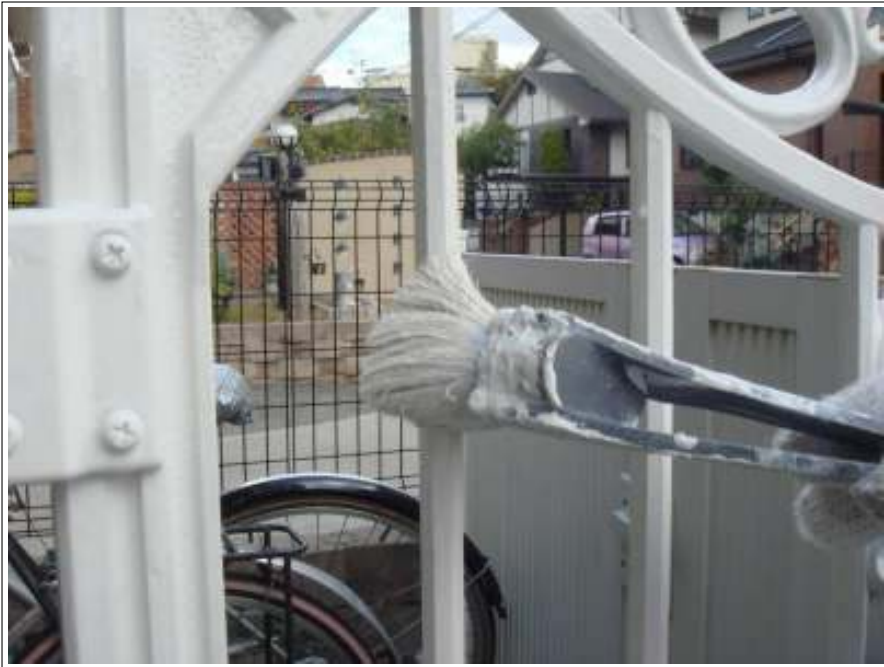
門扉1回目施工中

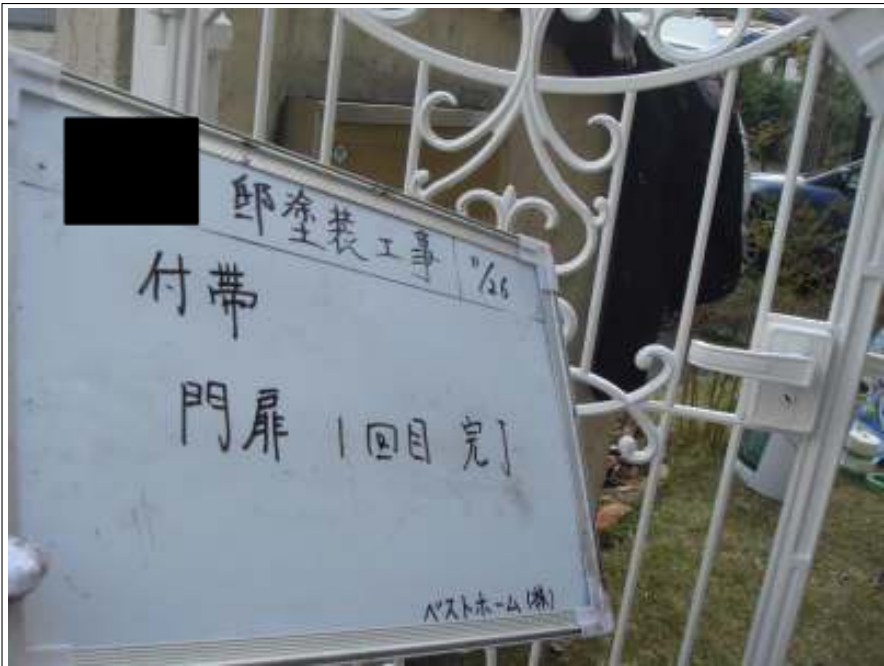
門扉1回目施工完了

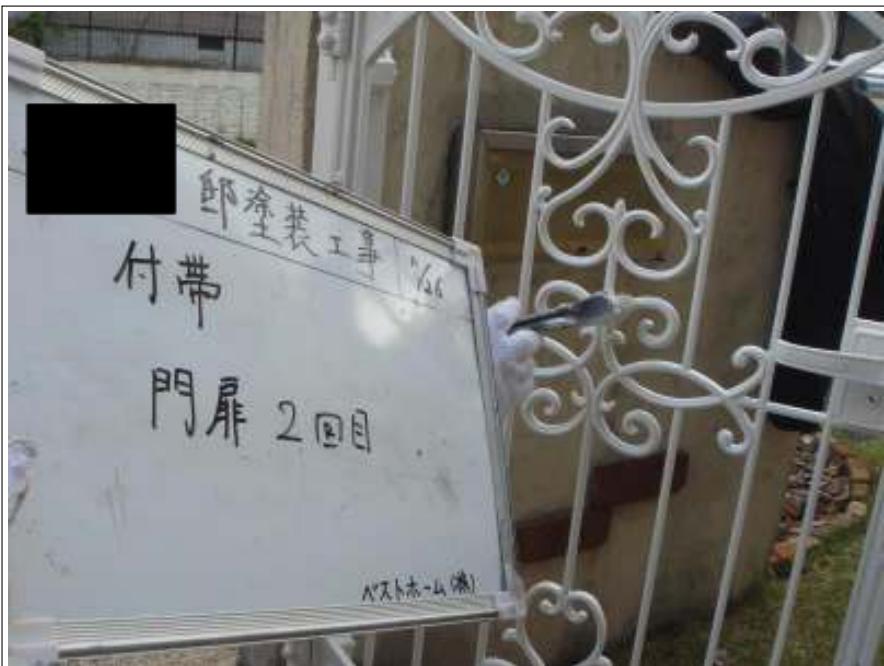
門扉2回目施工中

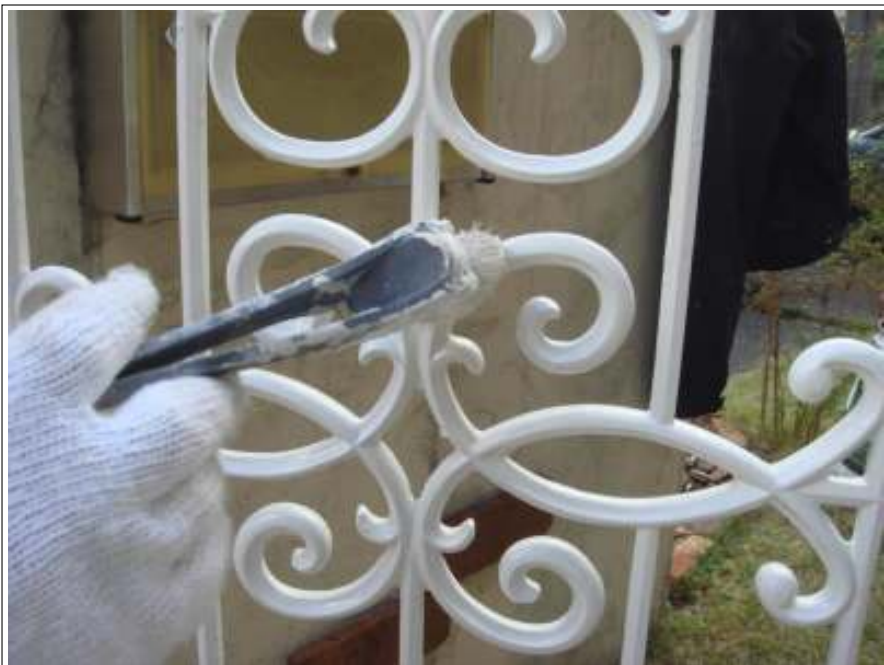
門扉2回目施工中

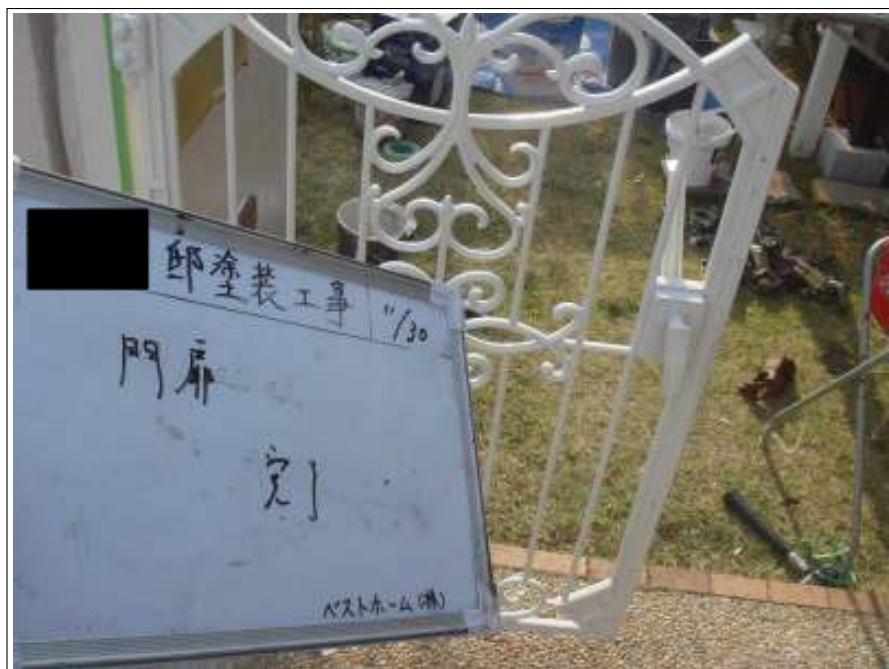
門扉2回目施工完了

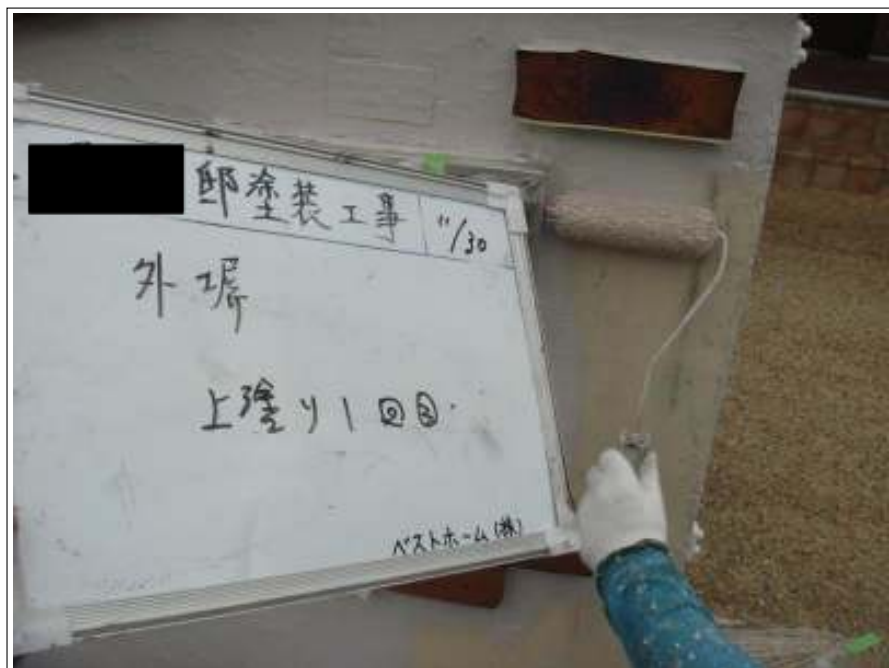
外塙上塗り1回目施工中

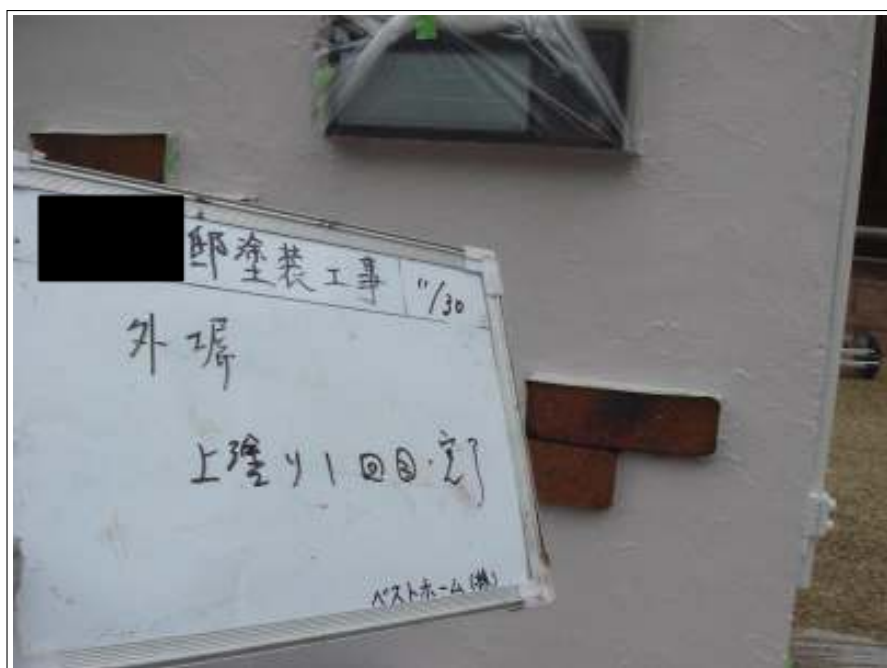
外塀上塗り1回目施工完了

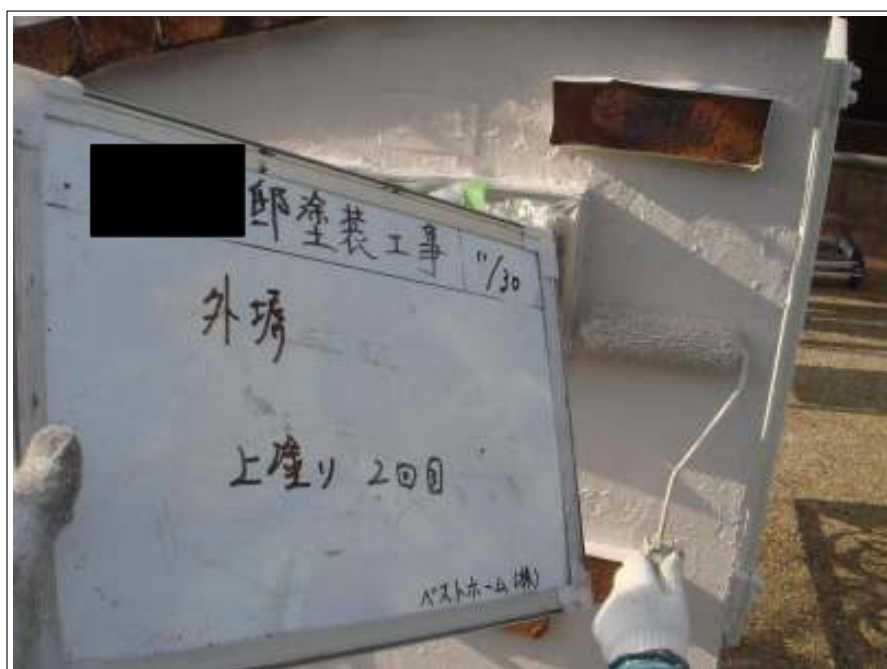
外塀上塗り2回目施工中

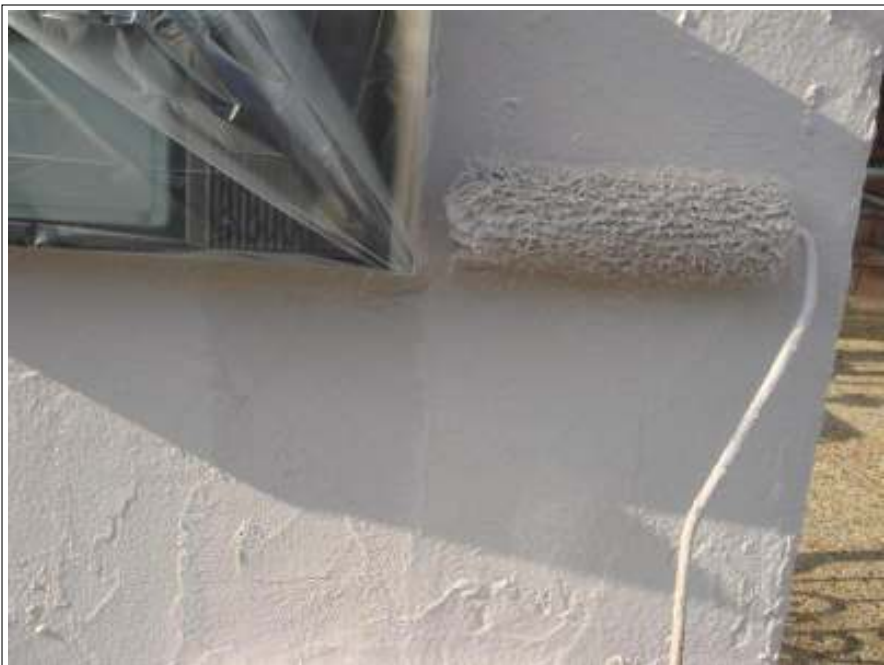
外塀上塗り2回目施工中

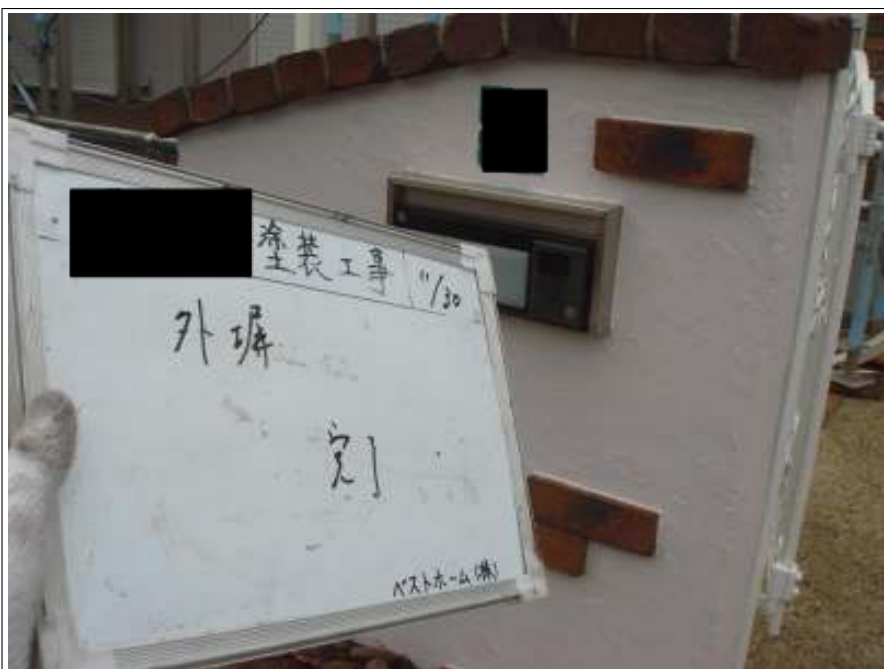
外塀上塗り2回目施工完了

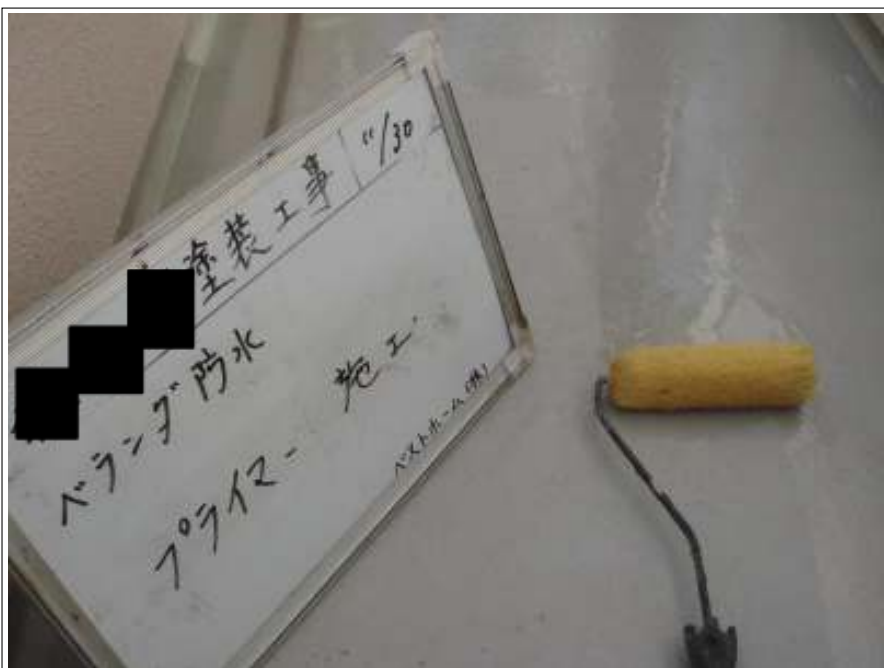
ベランダ防水プライマー施工中

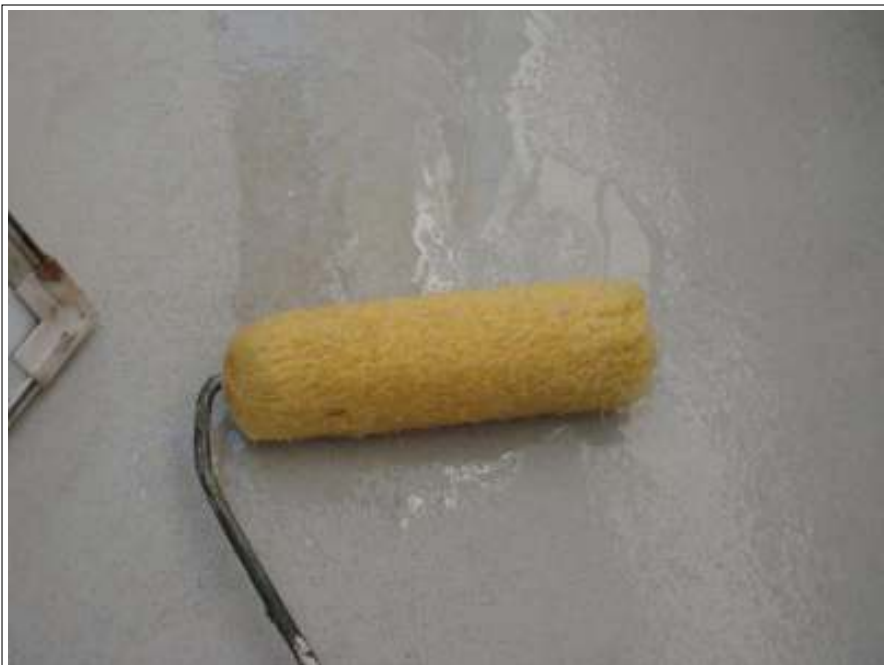
ベランダ防水プライマー施工中

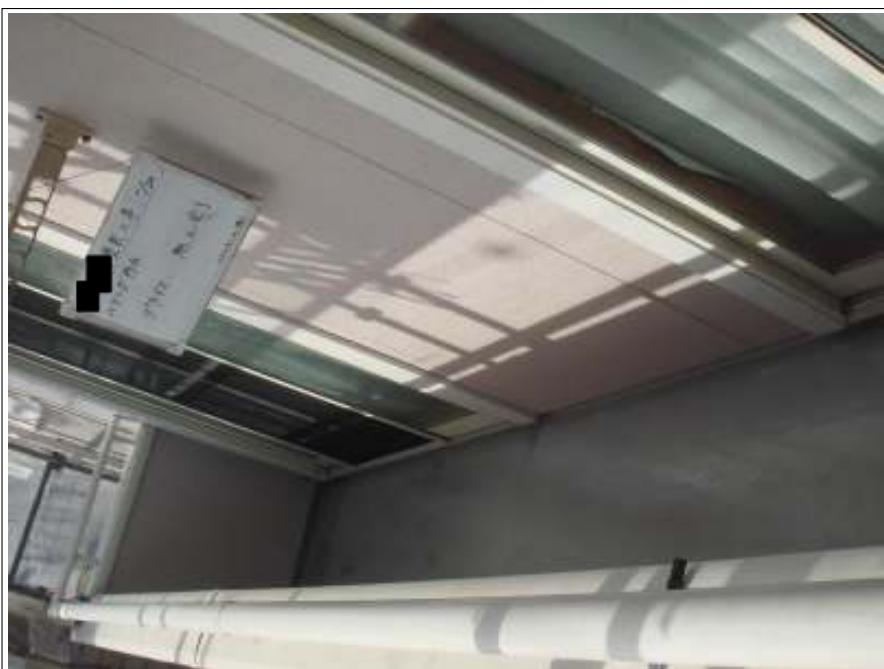
ベランダ防水プライマー施工完了

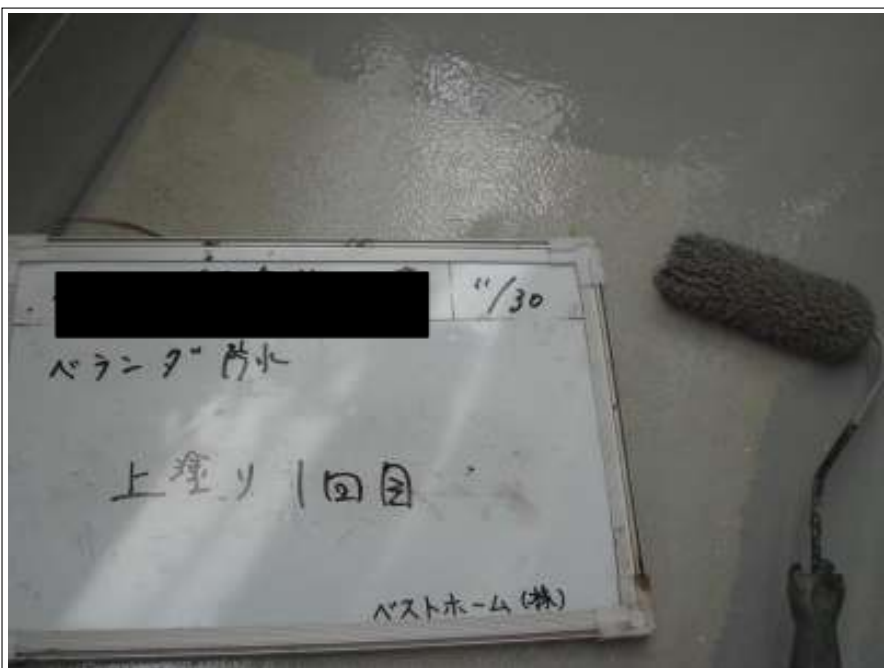
ベランダ防水上塗り1回目施工中

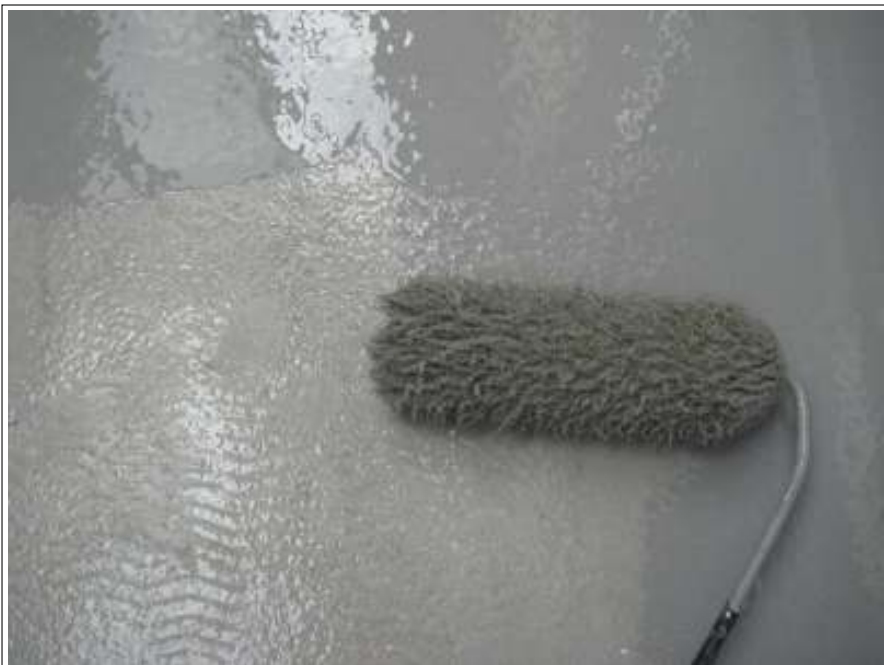
ベランダ防水上塗り1回目施工中

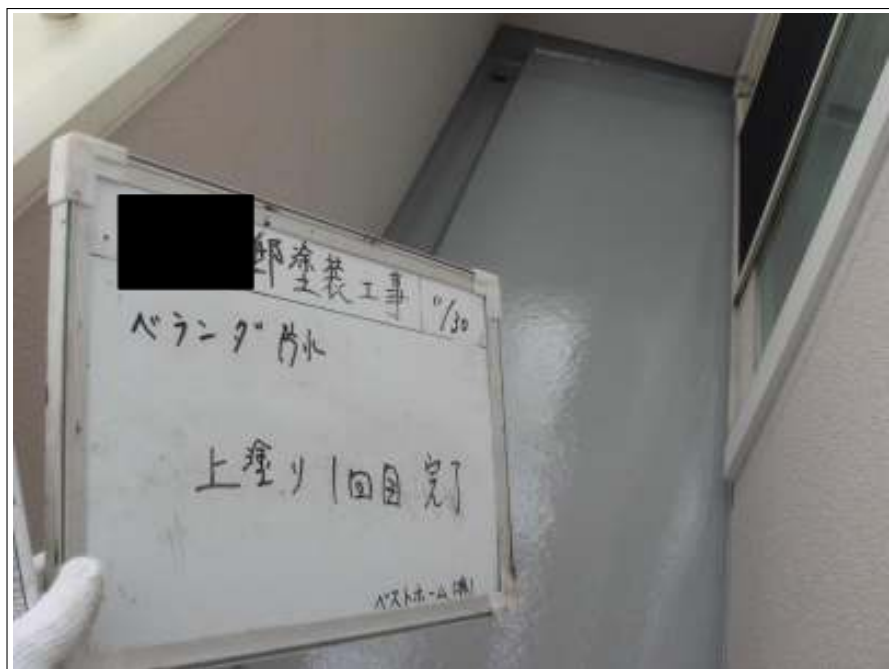
ベランダ防水上塗り1回目施工完了

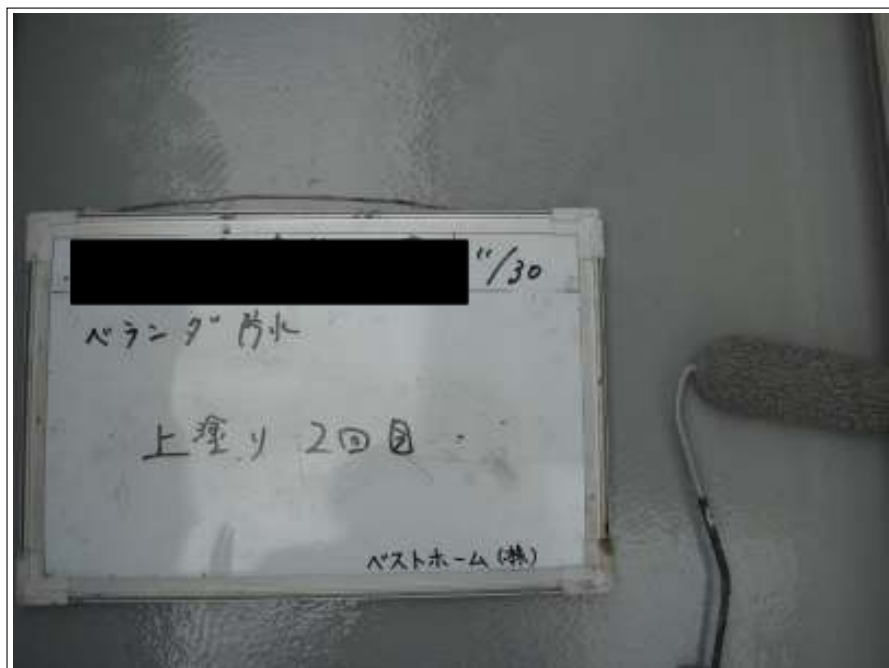
ベランダ防水上塗り2回目施工中

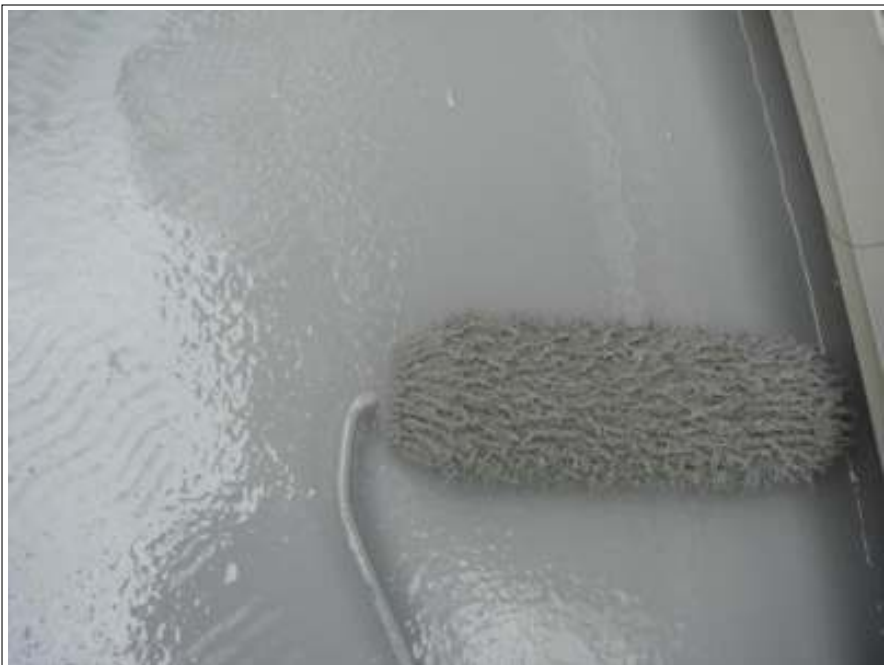
ベランダ防水上塗り2回目施工中

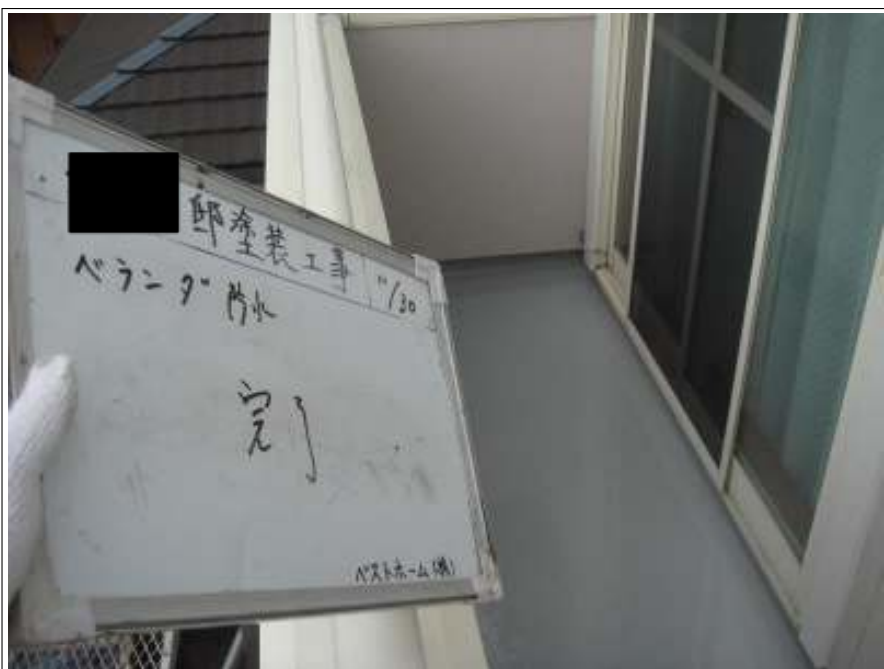
ベランダ防水上塗り2回目施工完了
