工事写真報告書

工事名 I 様 邸

工事箇所 屋根・外壁・その他塗装工事一式

工事施工者 ベストホーム株式会社

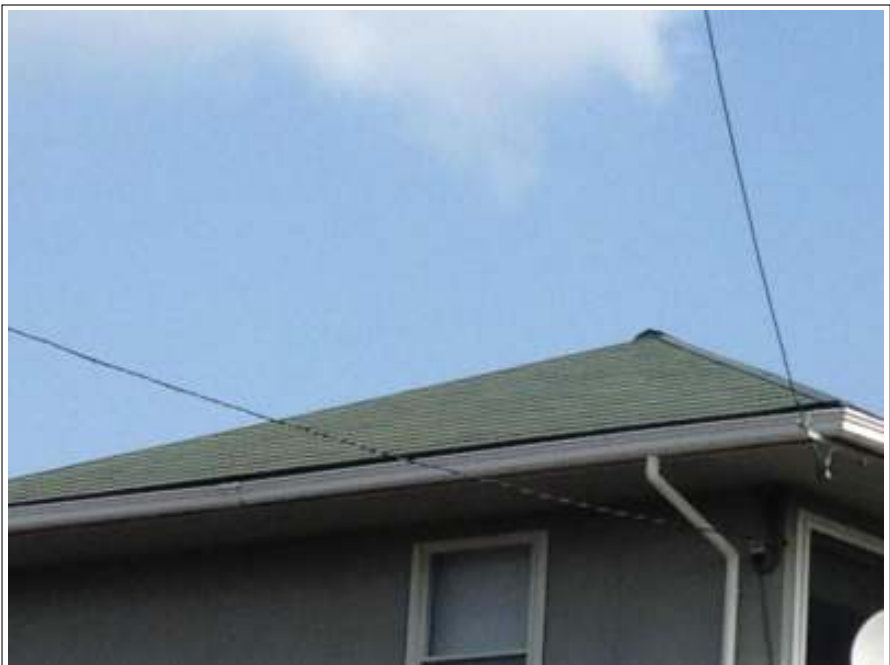
カラーベスト・コロニアル

前回した塗装が経年劣化していま
す。カラーベストの素材は、セメン
トと石綿85：15の割合で混合し
て作られており、葺き替えとなる
と、処分費がかなりかかってきま
すので、劣化する前に早め早めの塗装
をお勧めします。

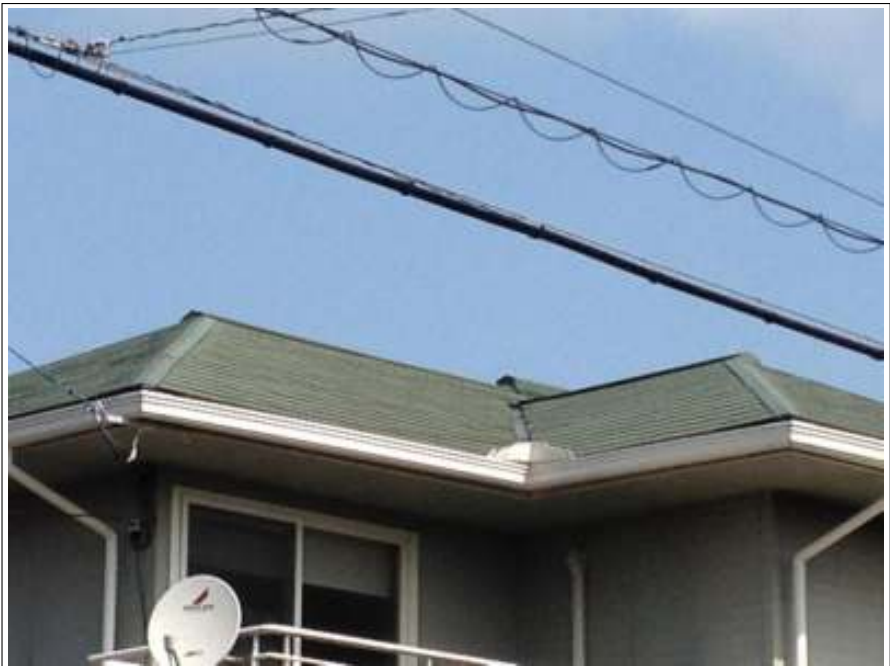
カラーベスト・コロニアル

同上

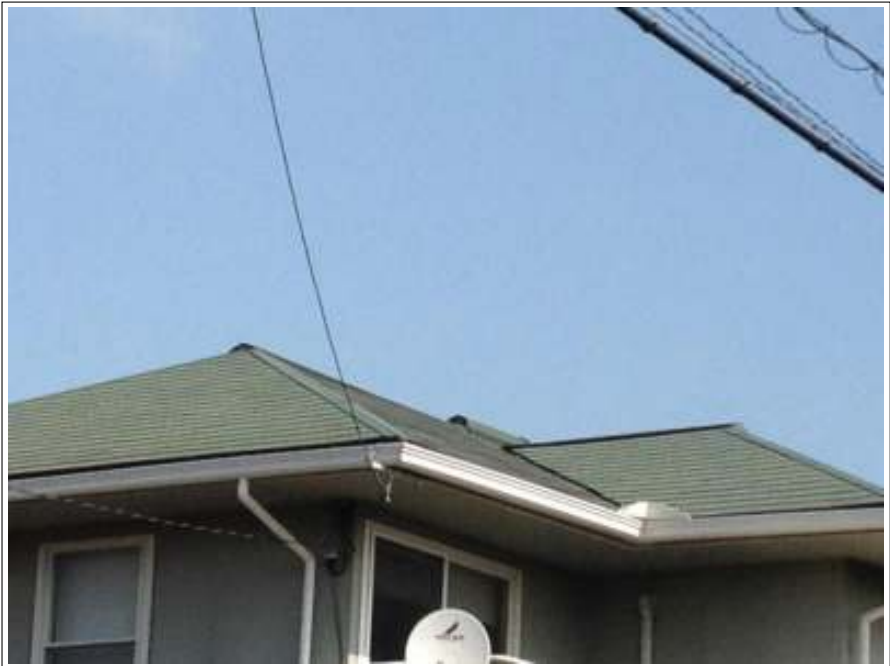
カラーベスト・コロニアル

同上

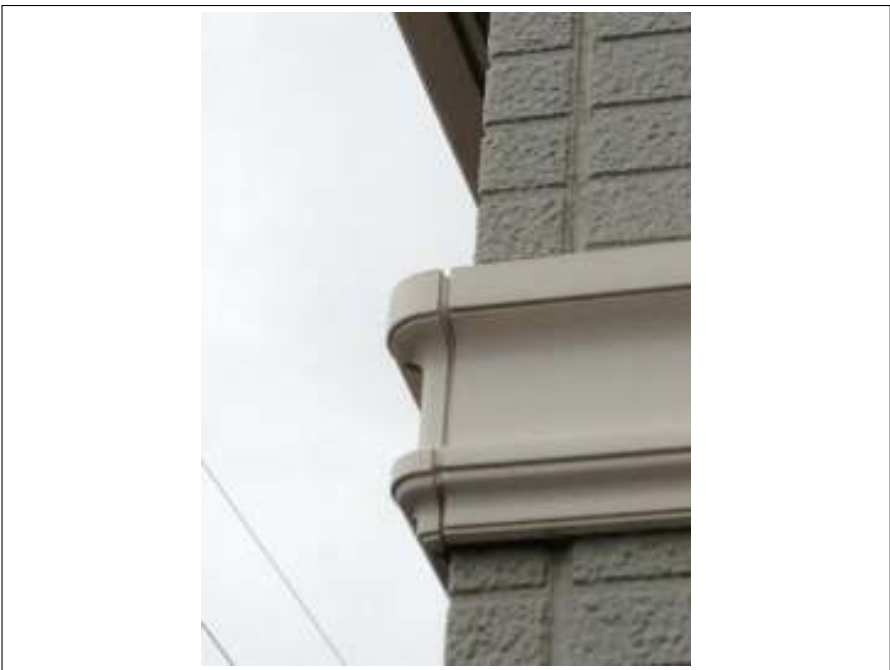
洞差し 結合部

同上

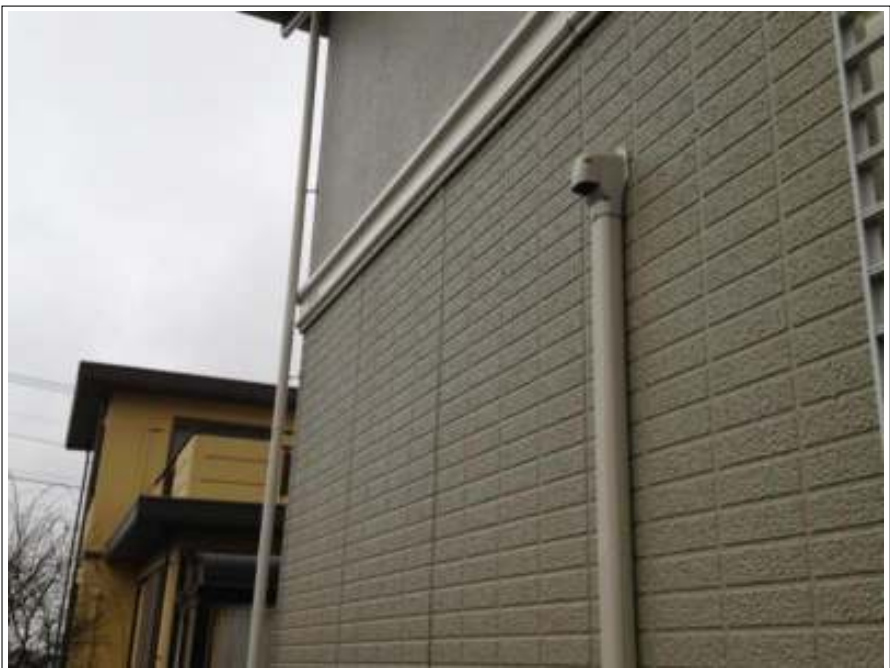
雨樋・ダクトカバー・その他配管

こちらは塩ビ素材となります。
劣化すると割れる恐れがありますの
で、塗装をしていきます。

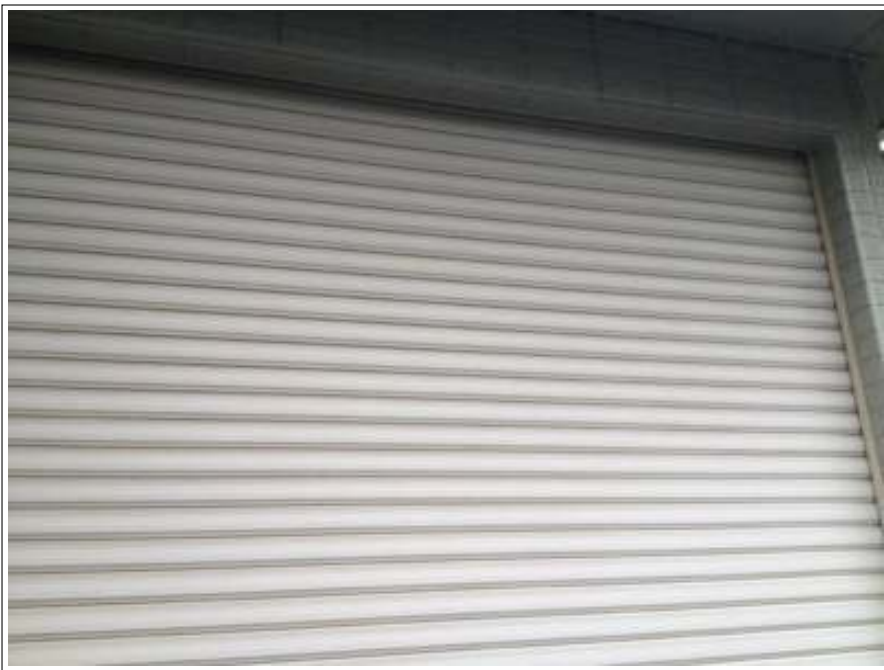
シャッター（車庫）

こちらは鉄・スチール素材になります。

劣化するとサビが発生してしまいますので塗装をしていきます。

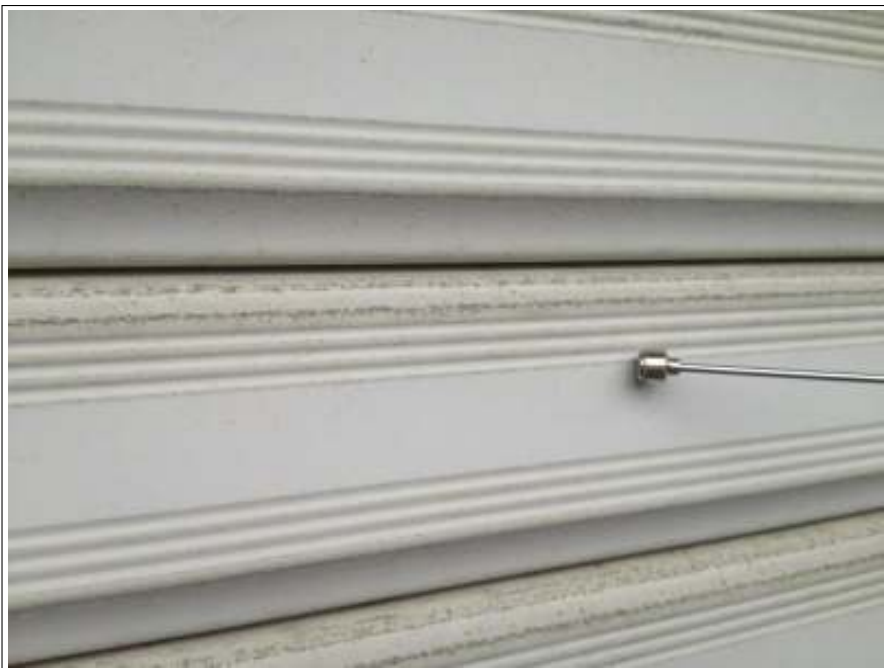
シャッター（車庫）

同上

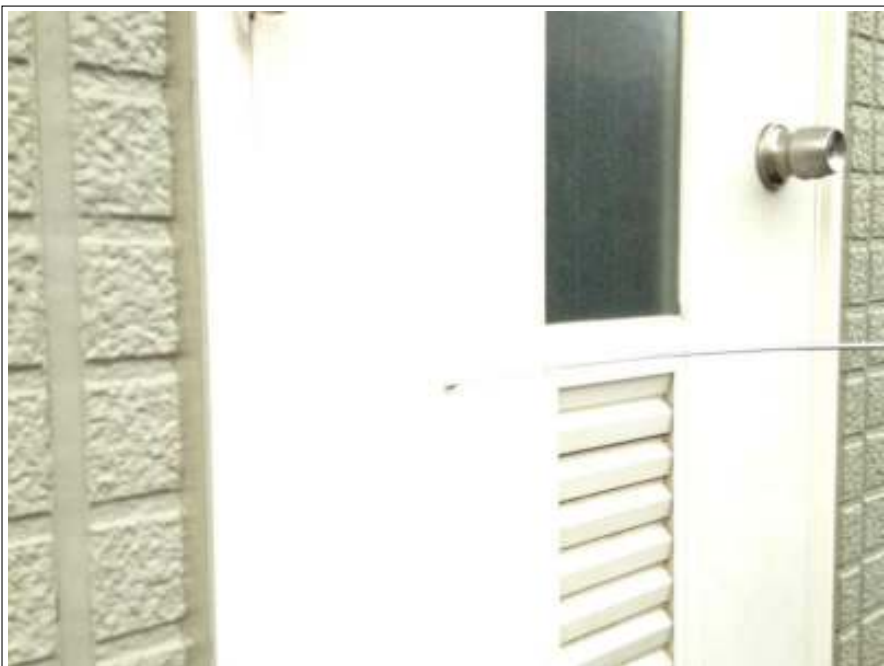
勝手口扉

こちらも鉄・スチール素材となりますので、塗装が必要です。

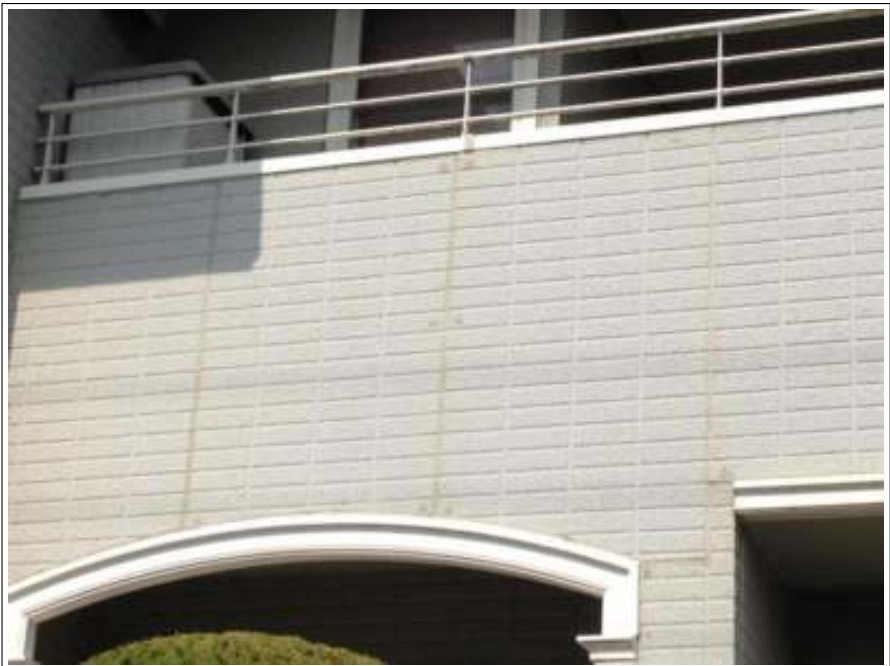
外壁 シーリング部

劣化している部分から雨水や湿気が入り、外壁、躯体はもちろん、内部の痛みにも関わってきます。

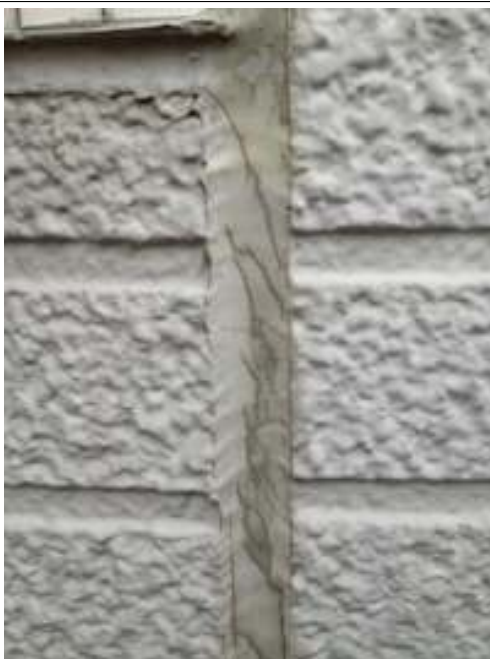
サッシ廻り シーリング部

見落としがちですがこの部分から雨漏れの原因にもつながってきますので補修・塗装が必要です。

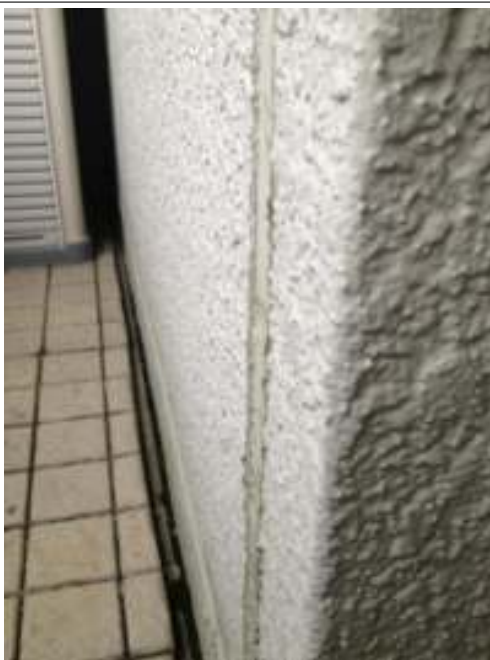
外壁の反り（浮き）

サイディングボード自体に水や湿気が浸み込み、反りが出てきています。

このままだと反りが大きくなり、隙間から水や湿気が入り、躯体の痛みにもつながりますので、早めの補修・塗装をお勧めします。

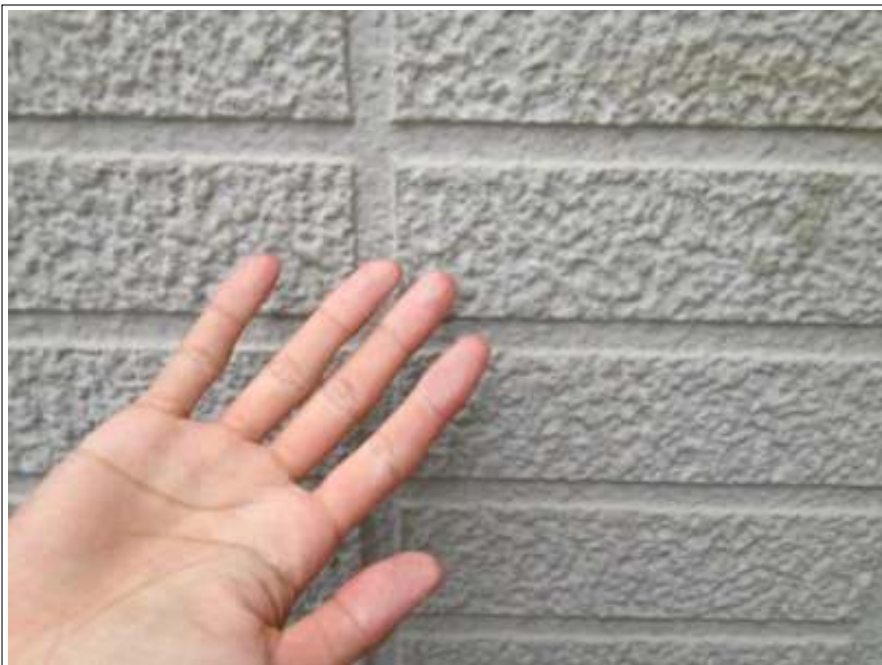
チョーキング現象

塗料が紫外線や雨によって塗装面の樹脂が劣化し、塗料がチョークの様な粉状になっています。

この状態になると、表面から水や湿気を吸ってしまいますので、中の躯体の痛みにもつながり、お住まいの寿命が縮まってしまうます。

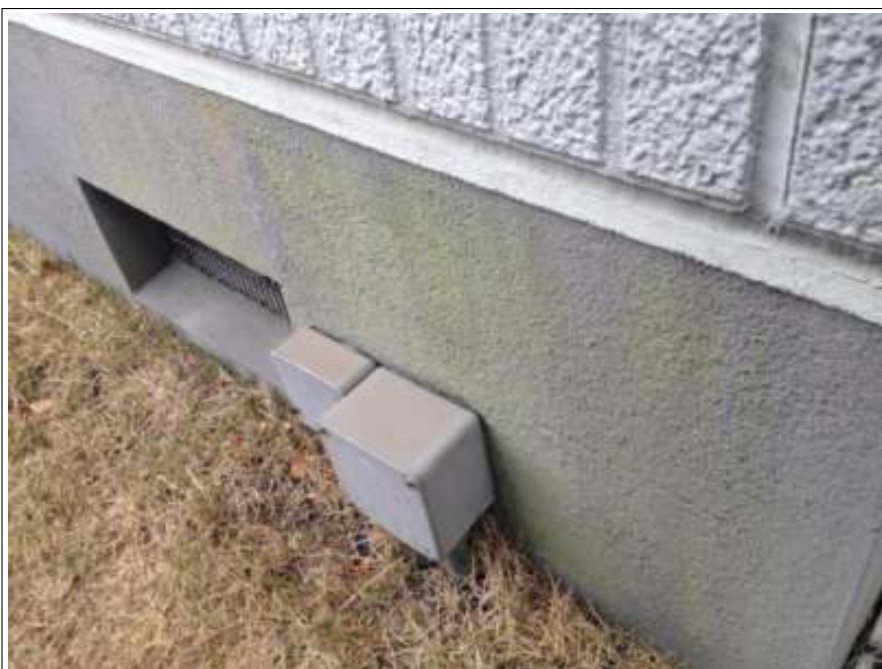
基礎 カビ発生部

何ヶ所かカビが発生している部分があります。

いくら洗浄をしてもカビは根から残っており、またその上に良い塗装をしても、塗膜を突き破って表面に出てきますので、カビの根から抑える必要があります。

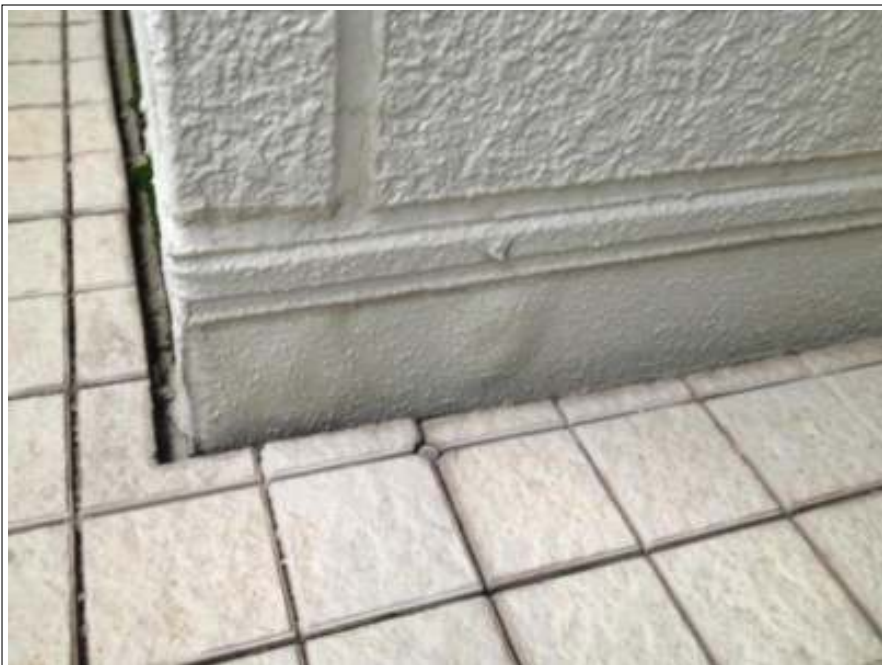
シート防水 膨れ

外壁面とシートの密着面が熱により内側の糊が剥がれています。

膨れの部分はカットして下地処理(パテ等)をし、下塗り・上塗りをしていきます。
