工事写真報告書

工事名 Y 様邸

工事箇所 屋根・外壁・その他塗装工事一式

工事施工者 ベストホーム株式会社

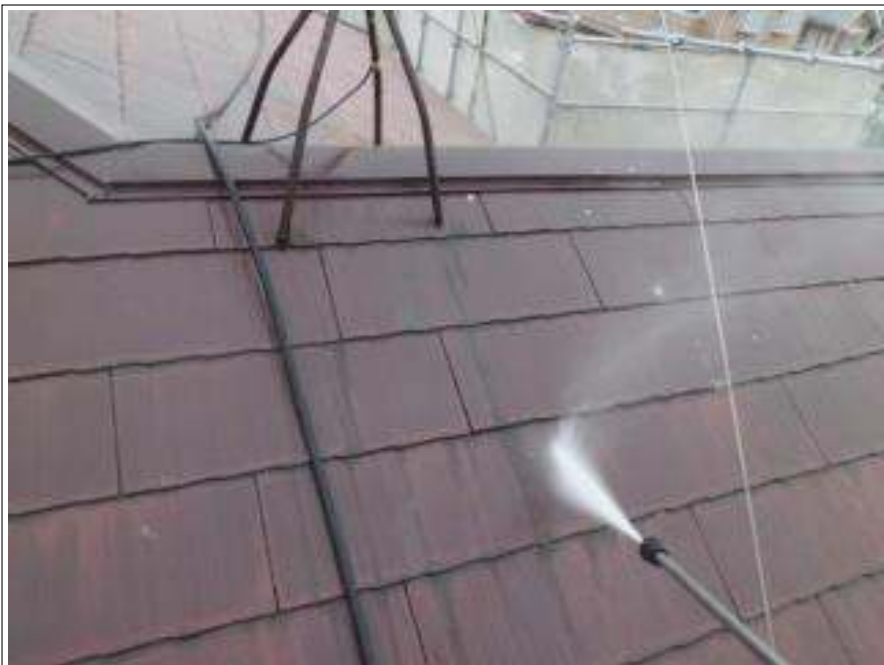
屋根高压洗净施工中

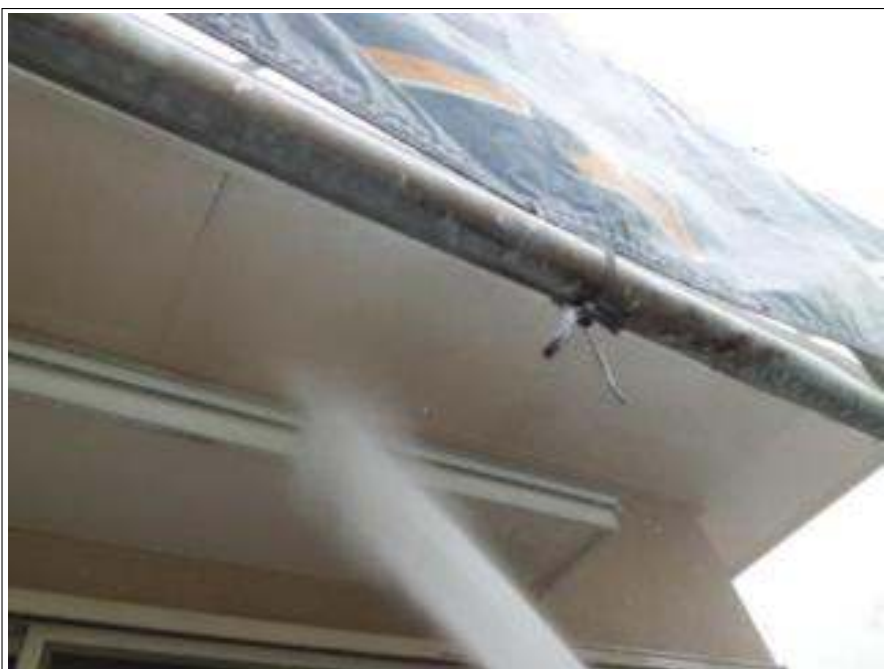
軒天高压洗净施工中

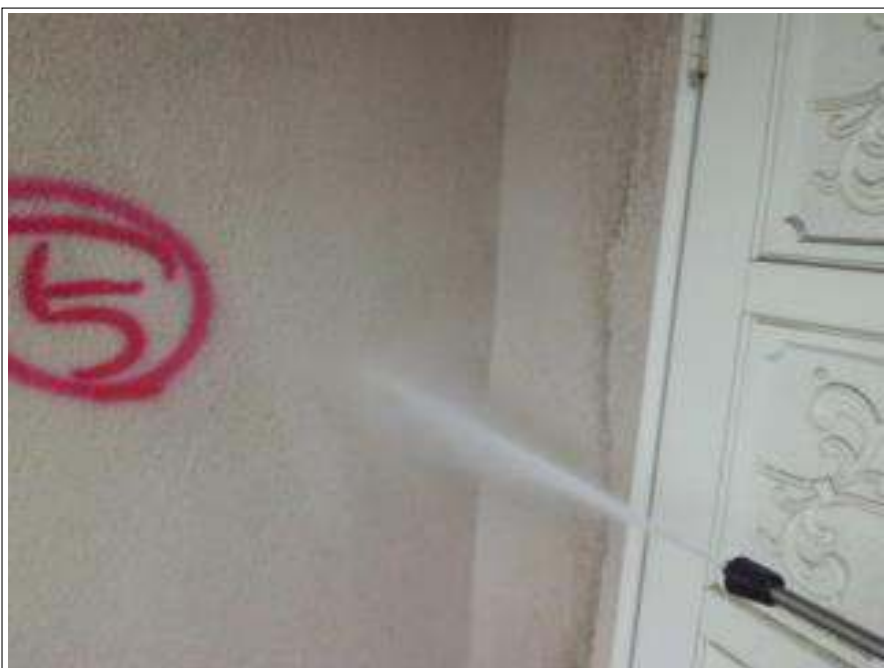
外壁高压洗净施工中

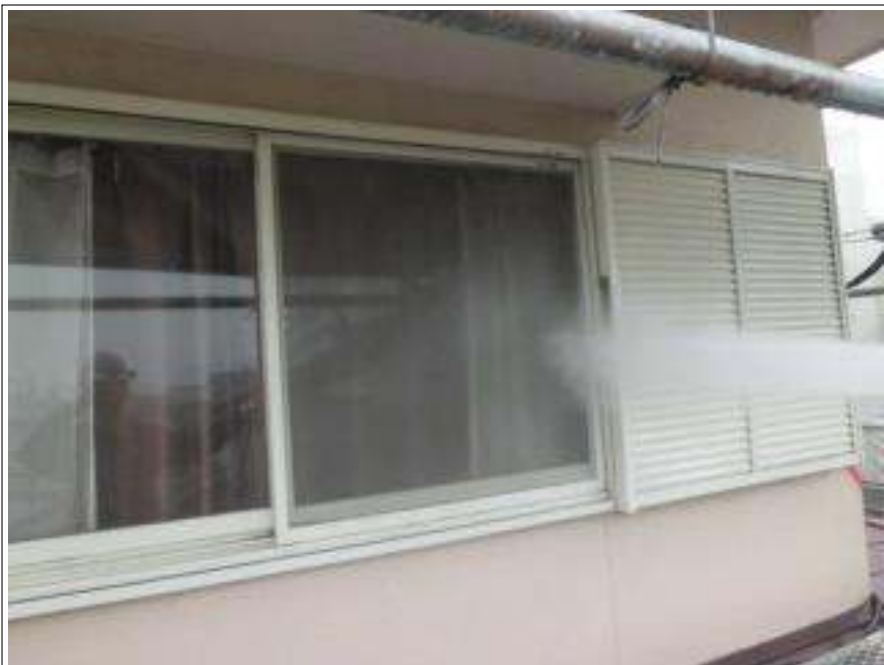
窓高圧洗淨施工中

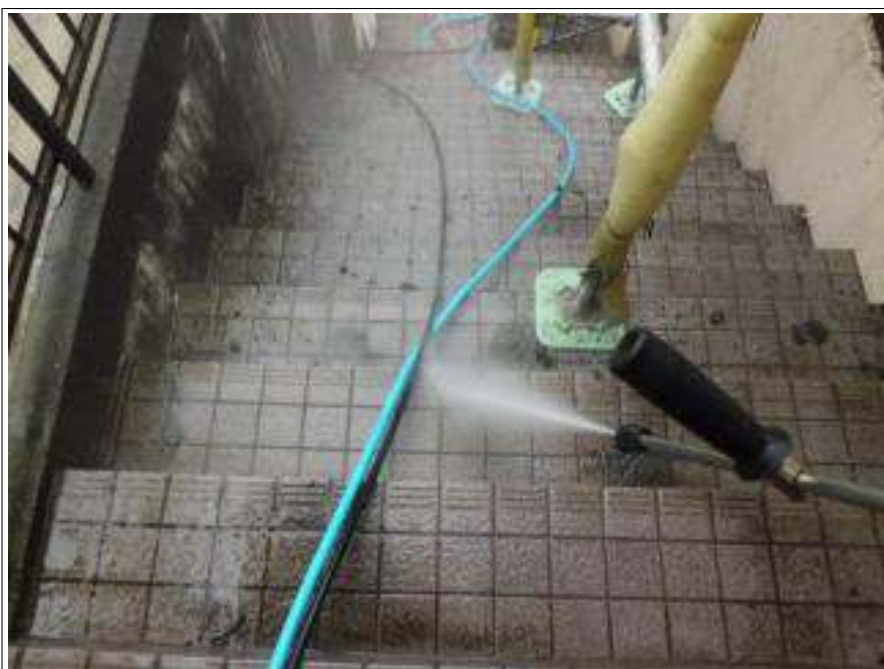
階段高圧洗淨施工中

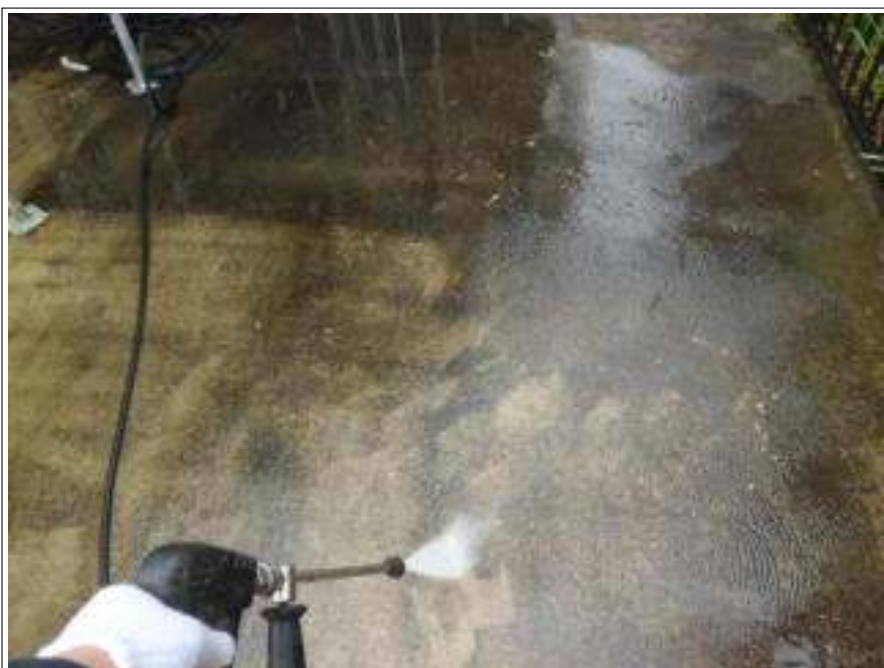
土間高圧洗淨施工中

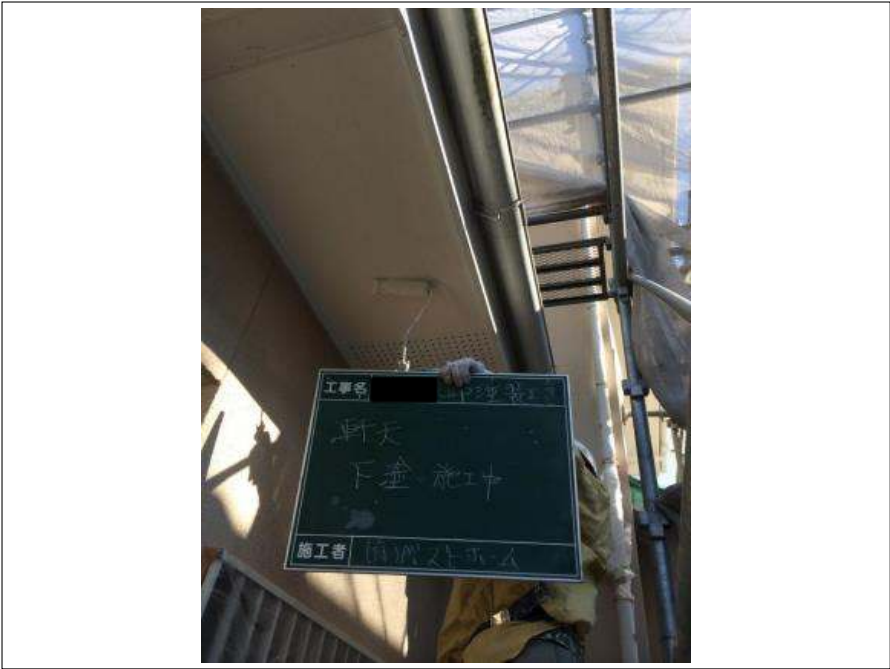
軒天塗装下塗り施工中

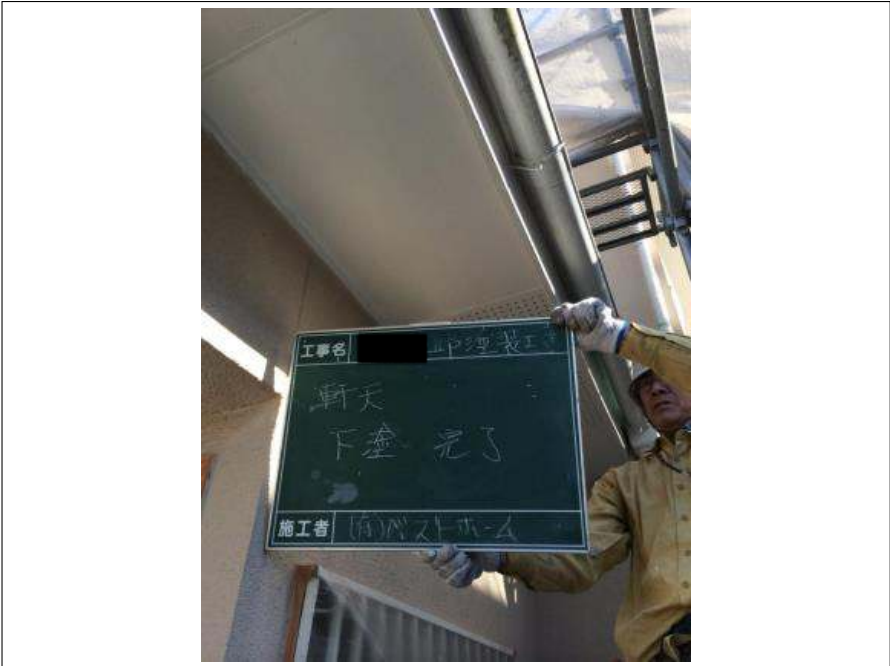
軒天塗装下塗り施工完了

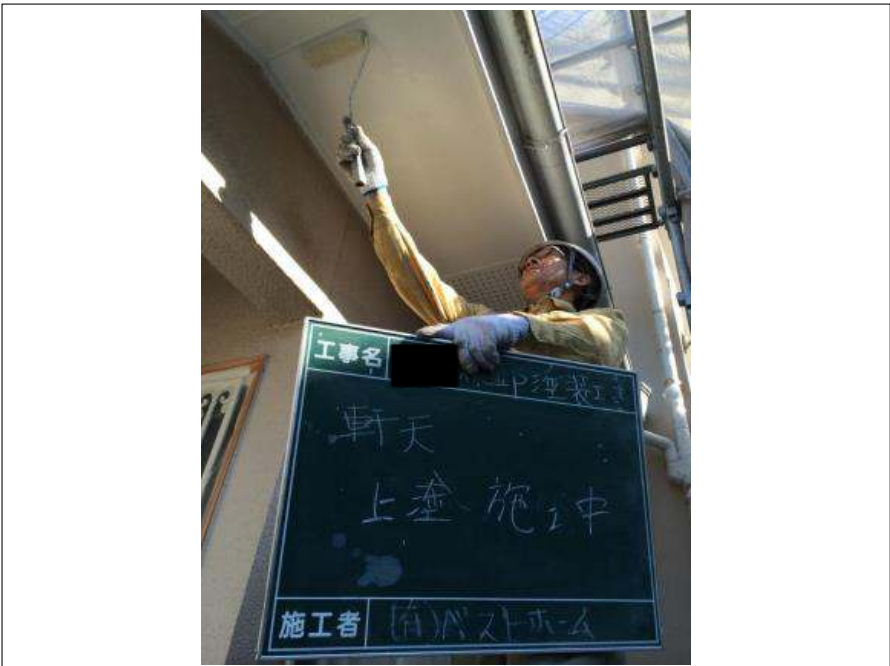
軒天塗装上塗り施工中

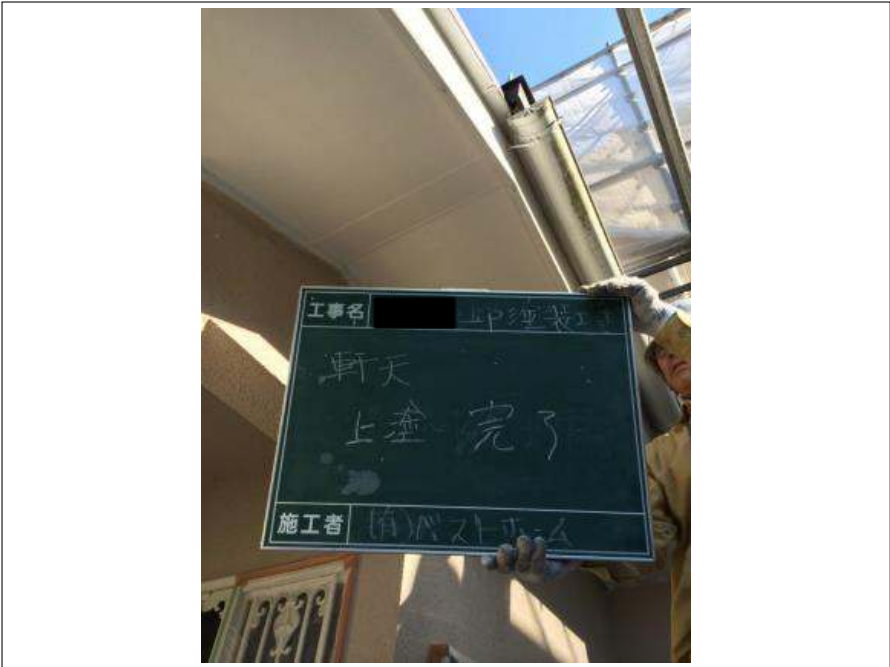
軒天塗装上塗り施工完了

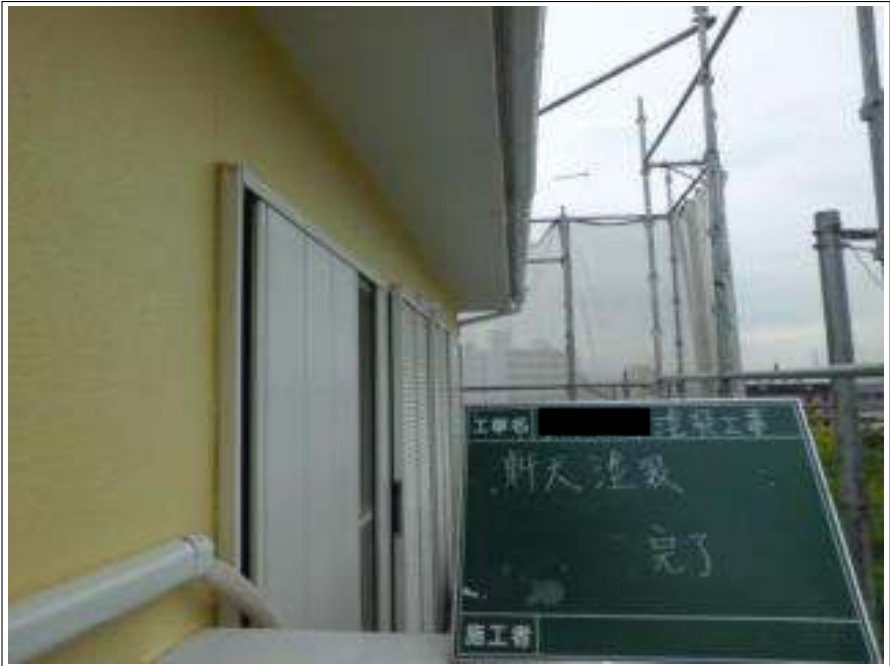
軒天塗装施工完了

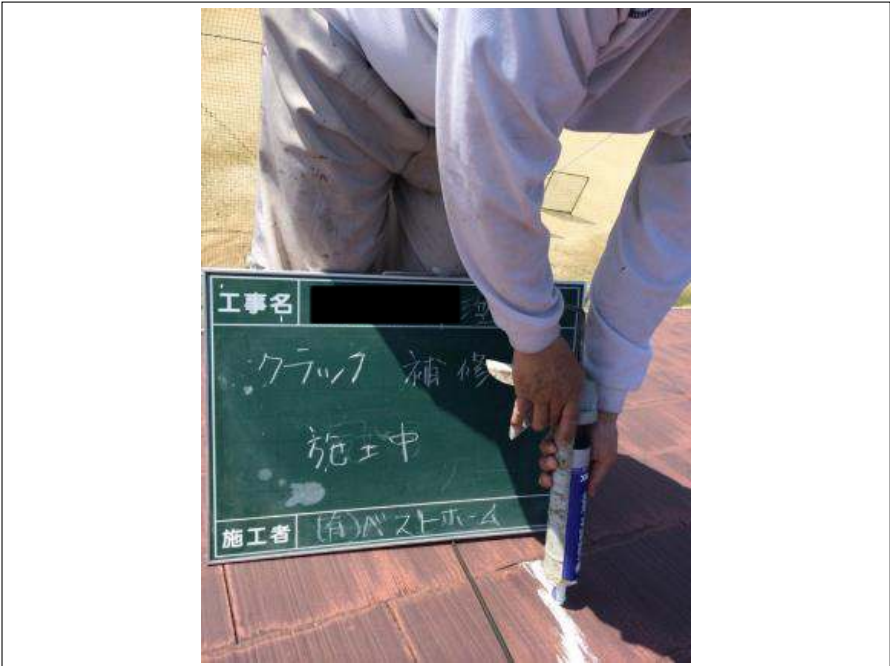
屋根クラック補修施工中

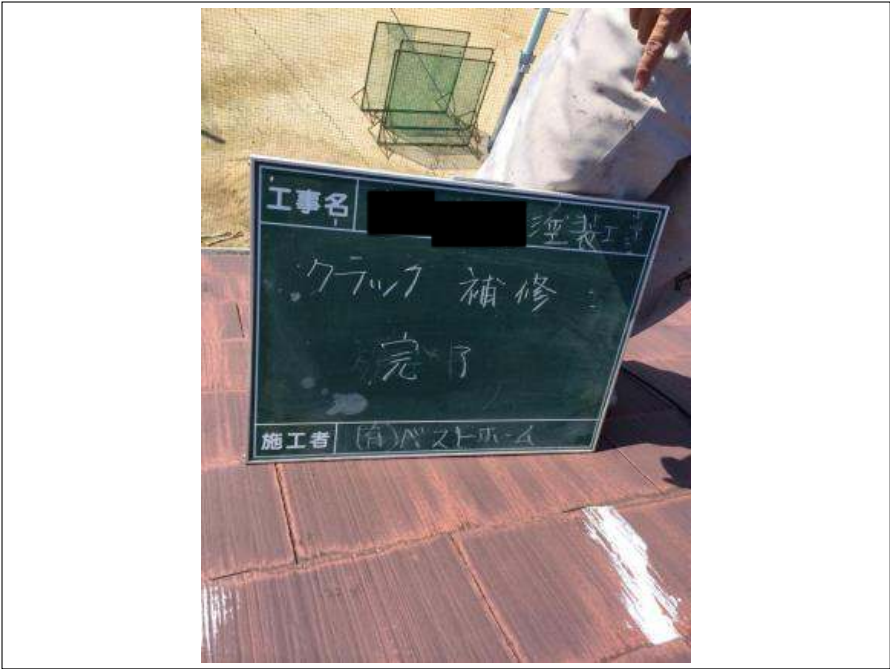
屋根クラック補修施工完了

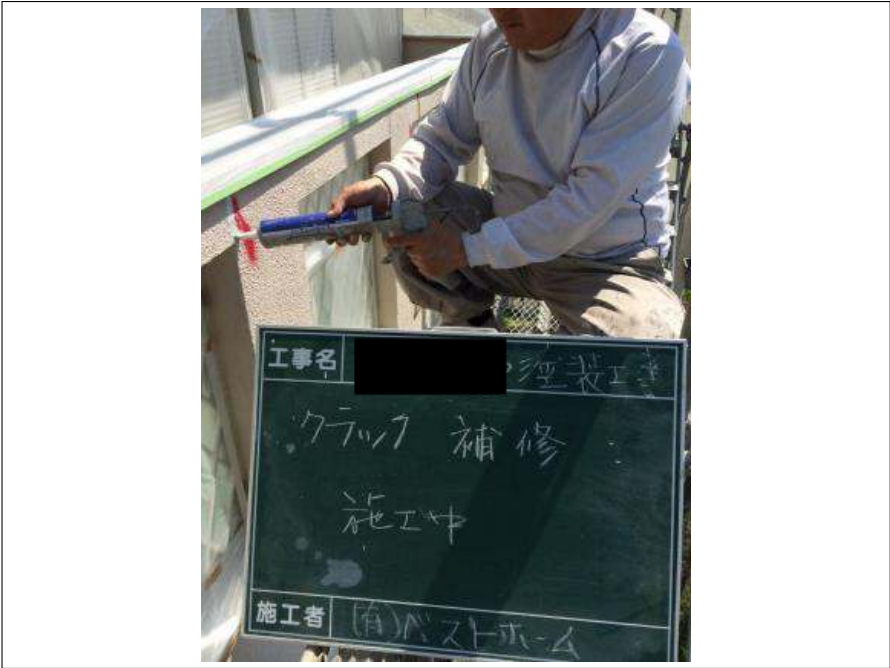
外壁クラック補修施工中

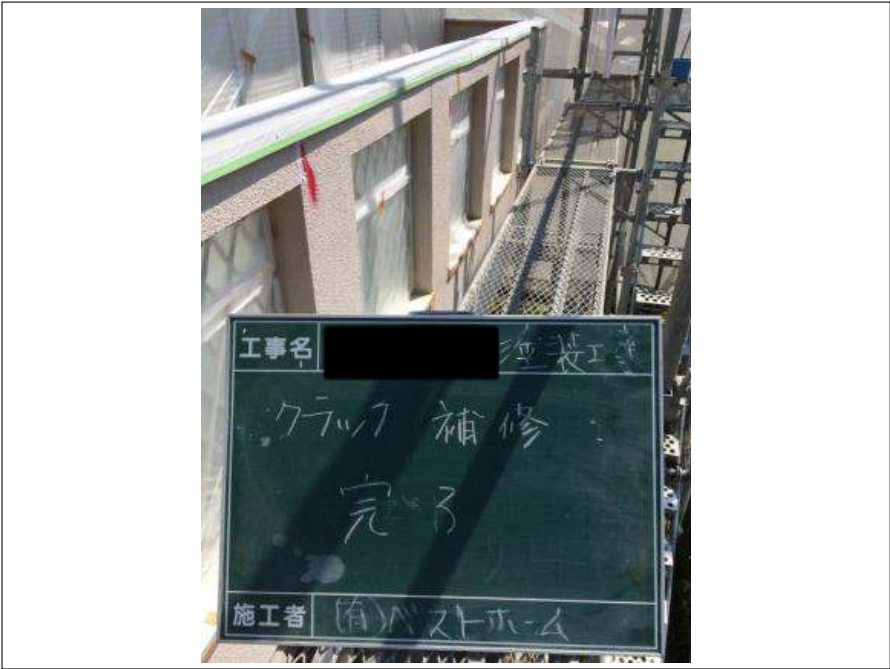
外壁クラック補修施工完了

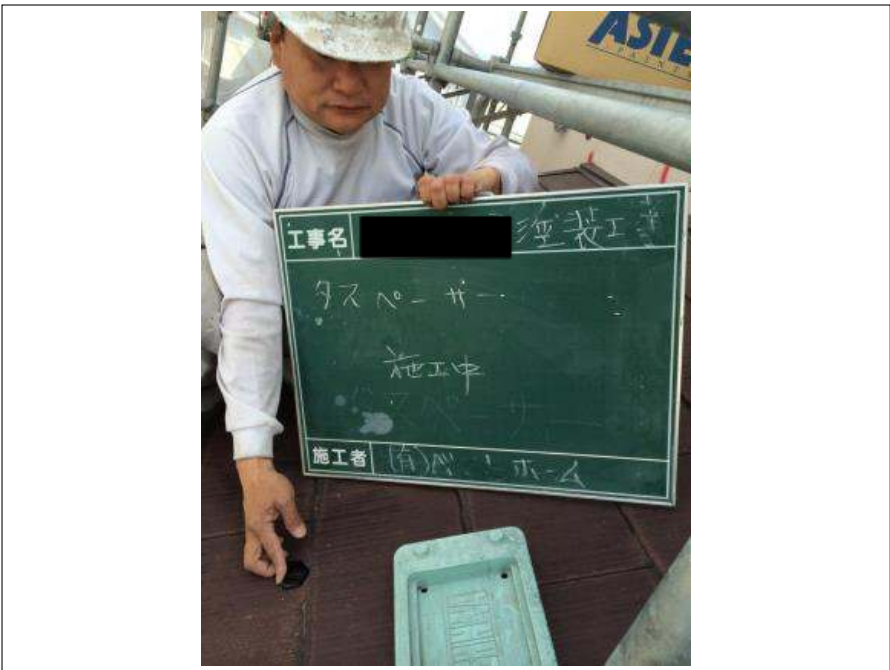
屋根タスペーサー施工中

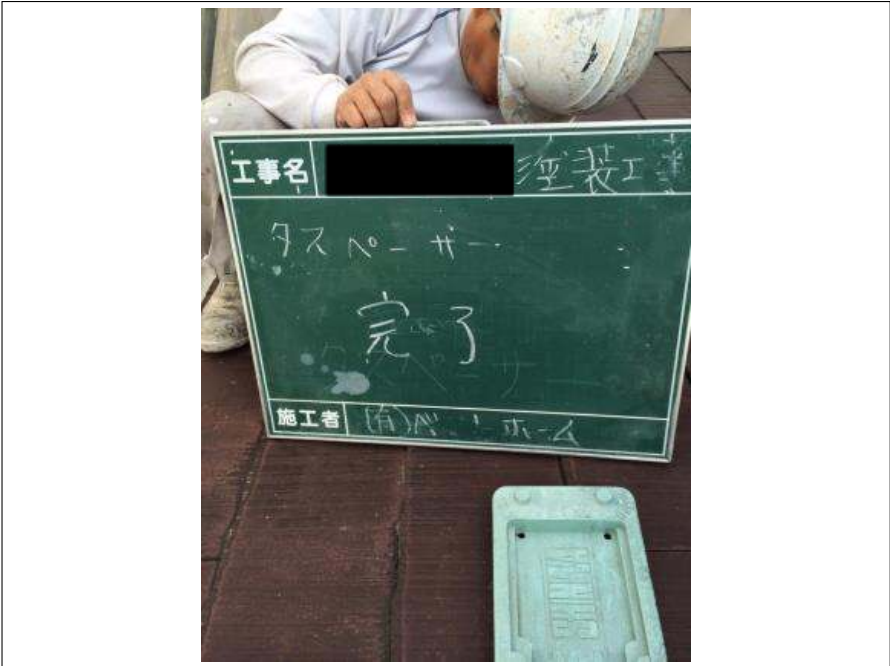
屋根タスペーサー施工完了

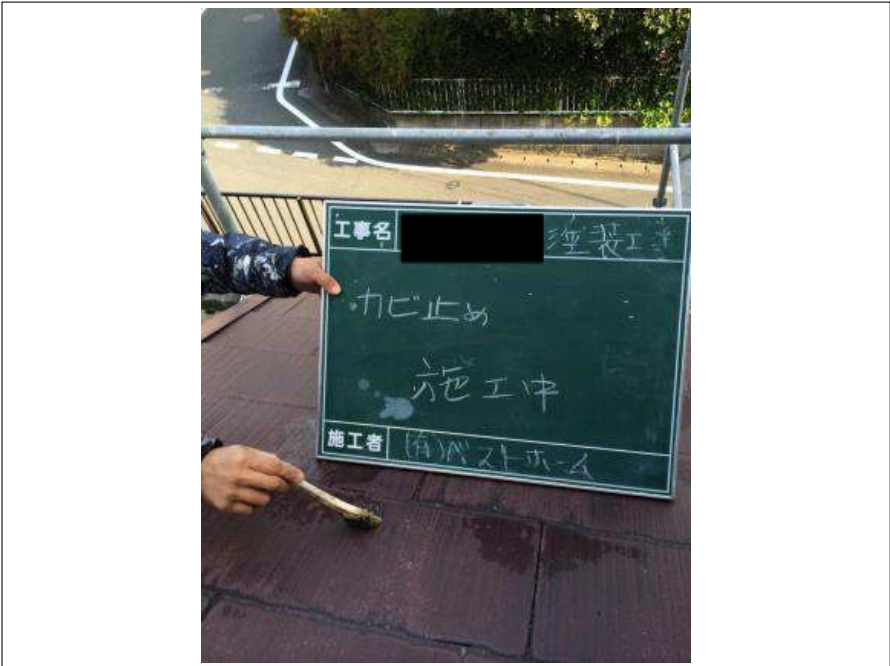
屋根バリアー施工中

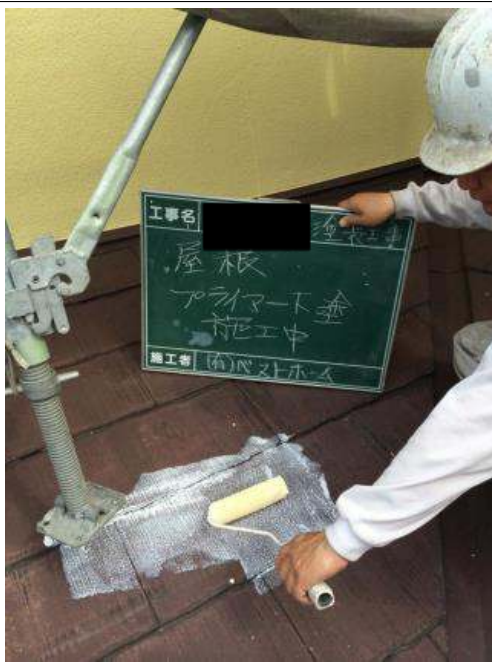
屋根塗装下塗り施工中

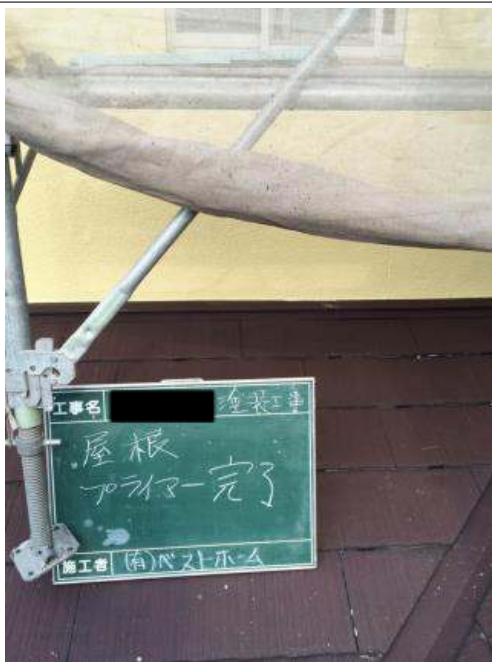
屋根塗装下塗り施工完了

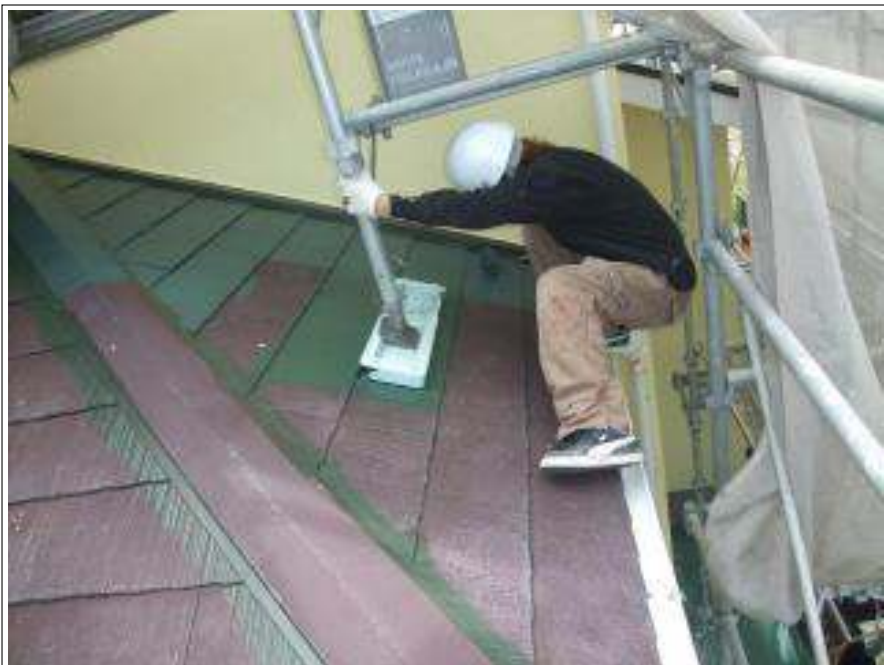
屋根中塗り施工中

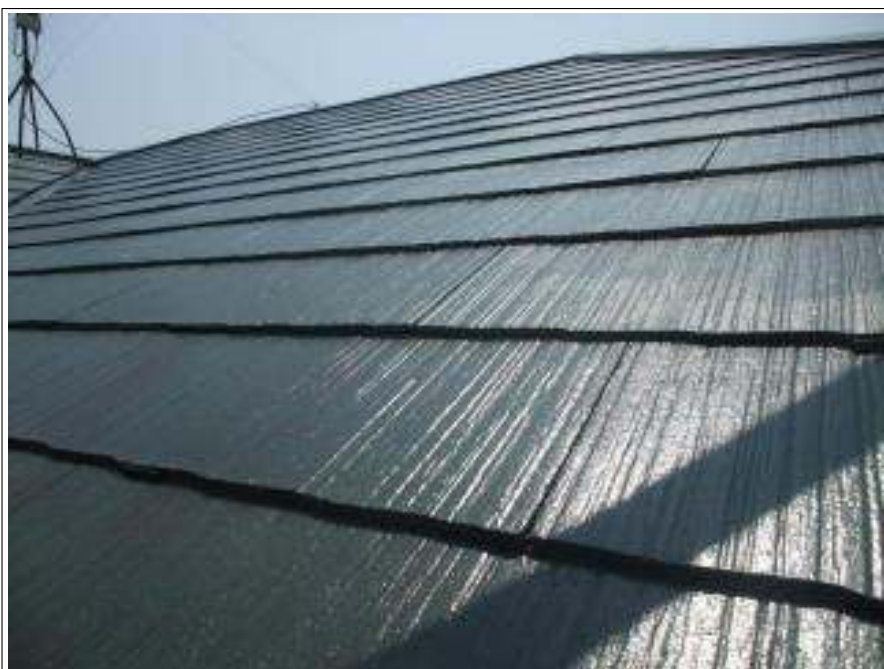
屋根中塗り施工完了

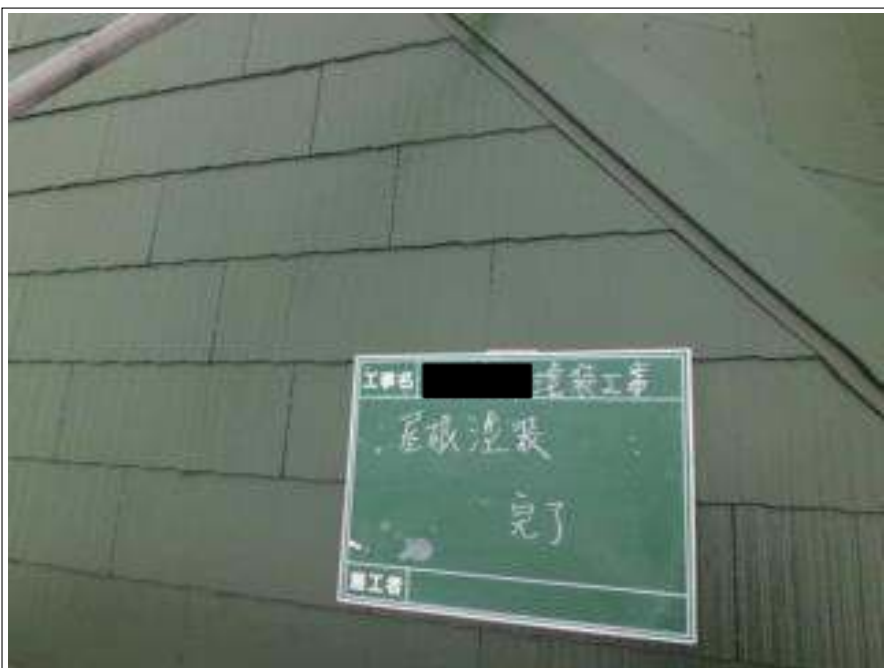
屋根塗装施工完了

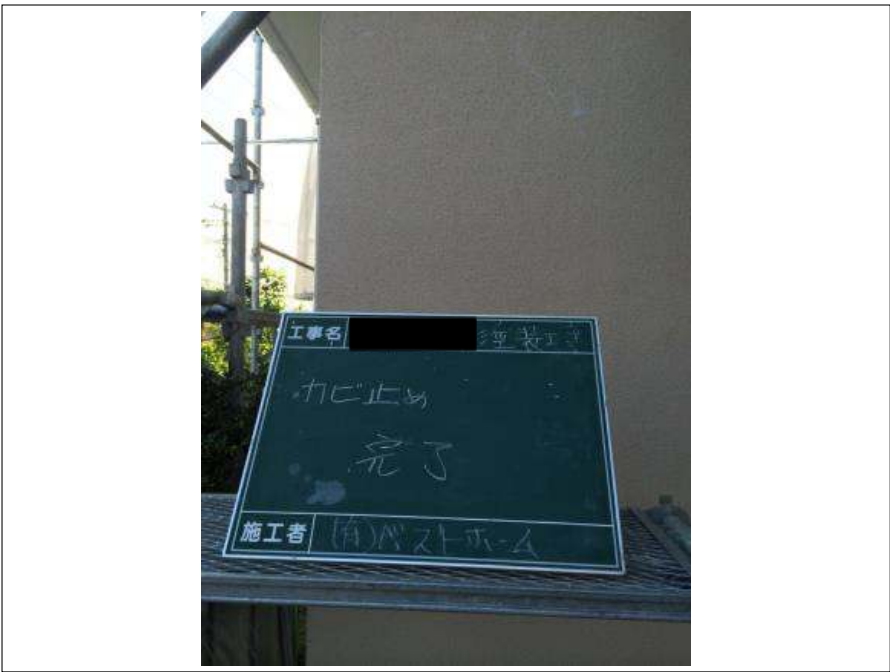
外壁バリアー施工完了

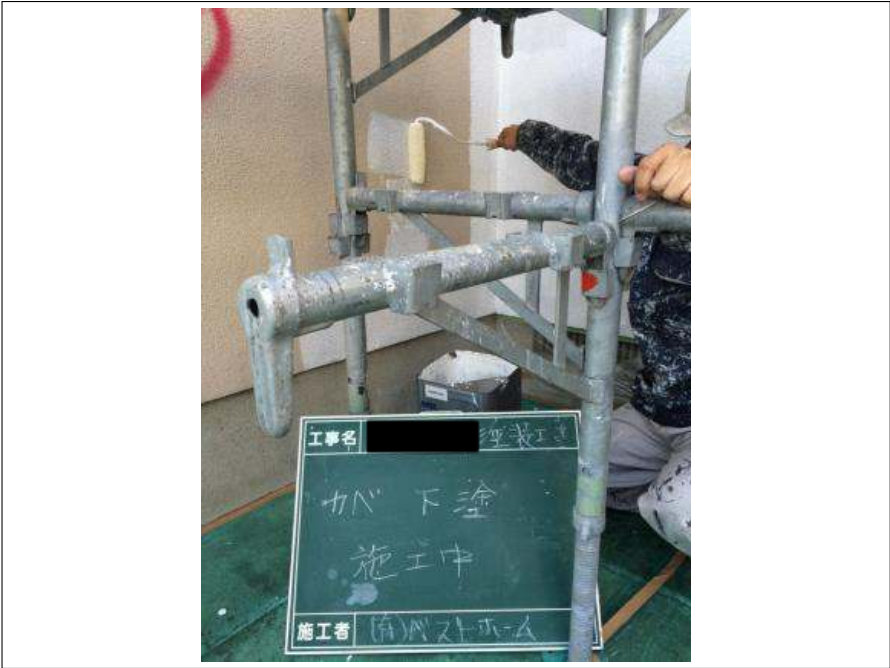
外壁塗装下塗り施工中

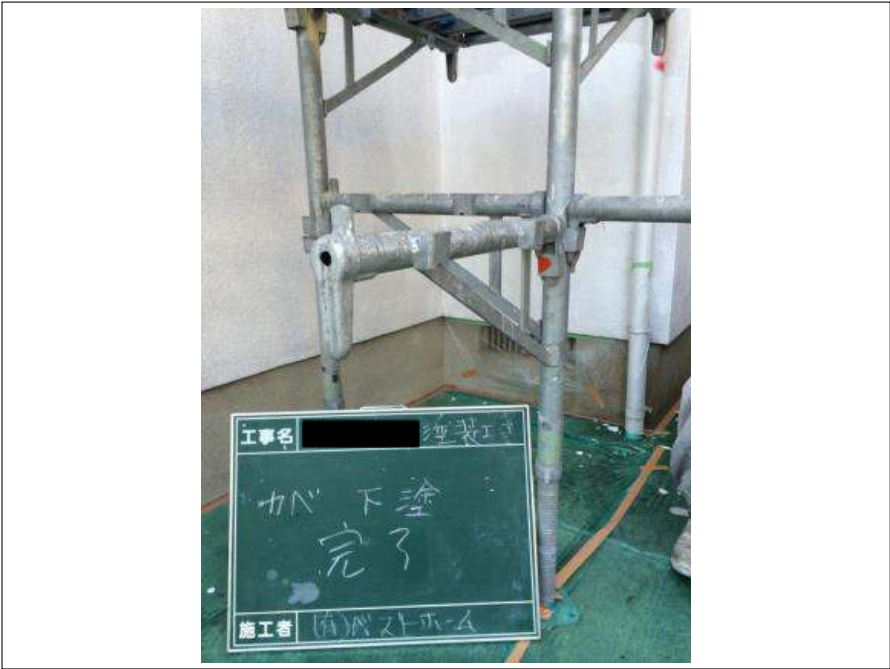
外壁塗装下塗り施工完了

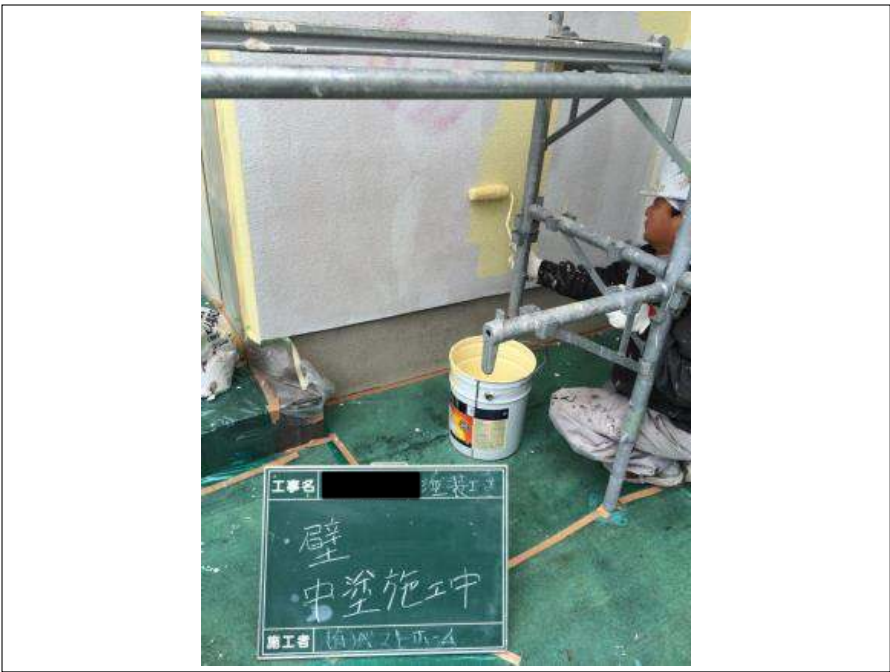
外壁塗装中塗り施工中

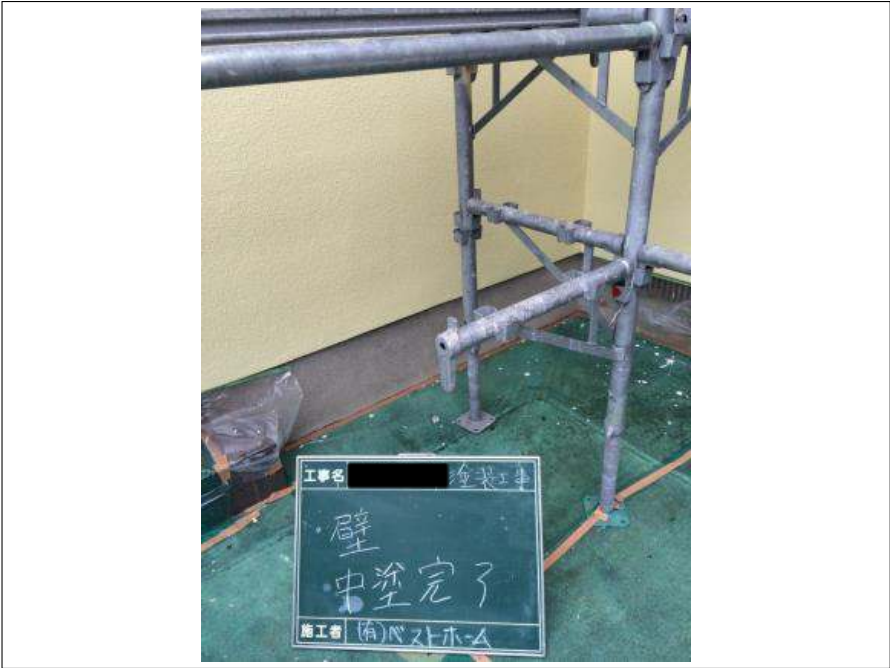
外壁塗装中塗り施工完了

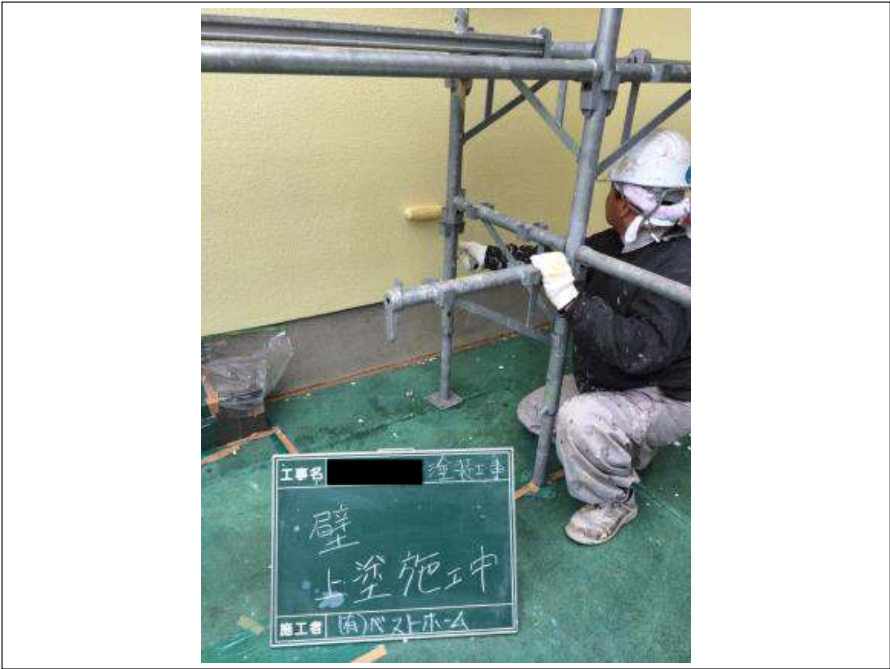
外壁塗装上塗り施工中

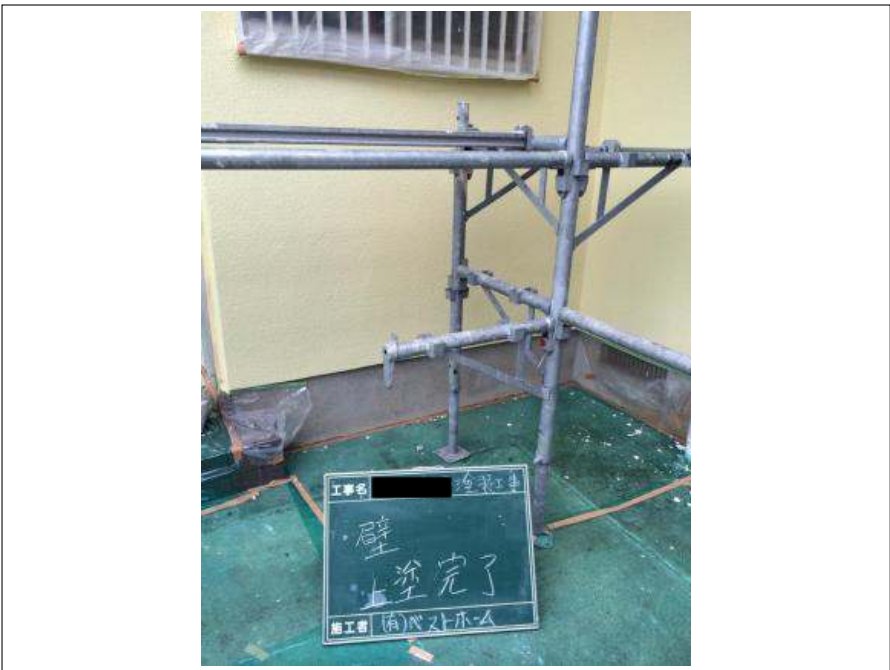
外壁塗装上塗り施工完了

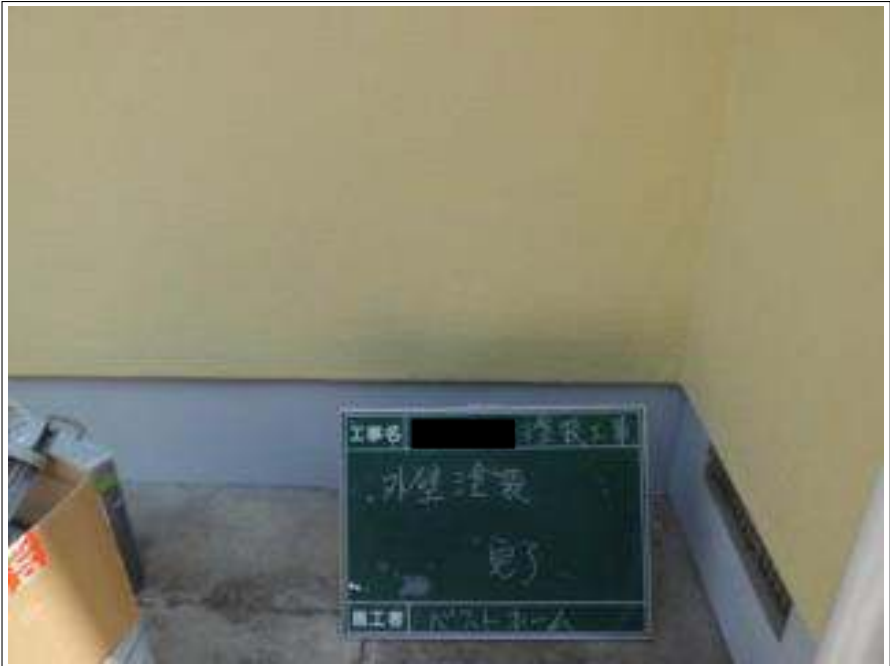
外壁塗装施工完了

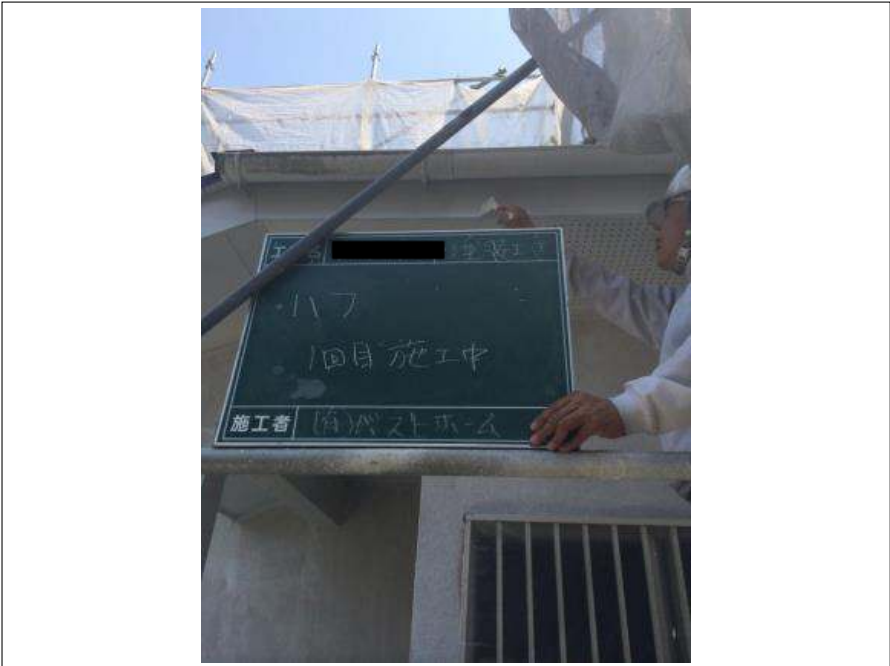
破風板塗装 1 回目施工中

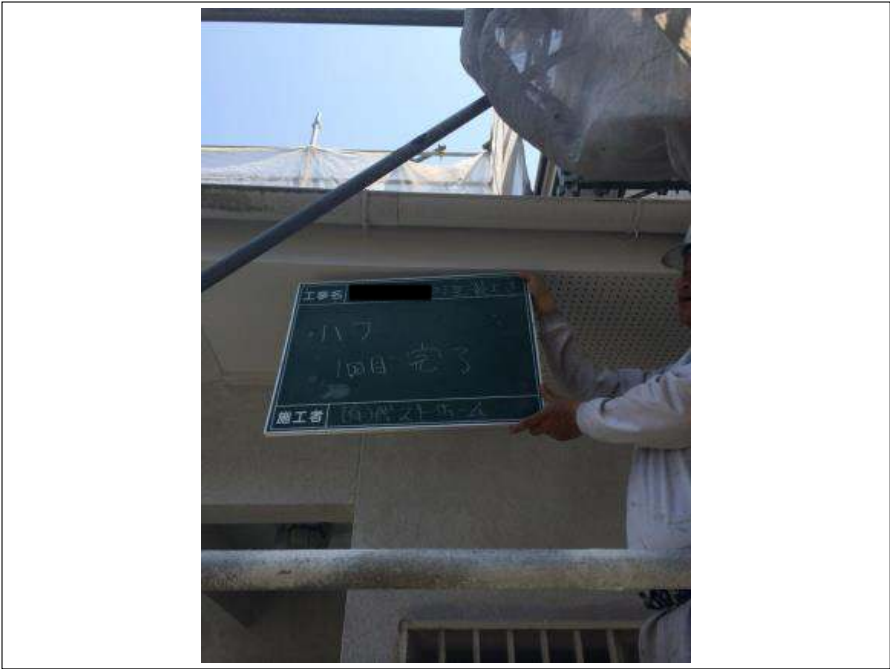
破風板塗装 1 回目施工完了

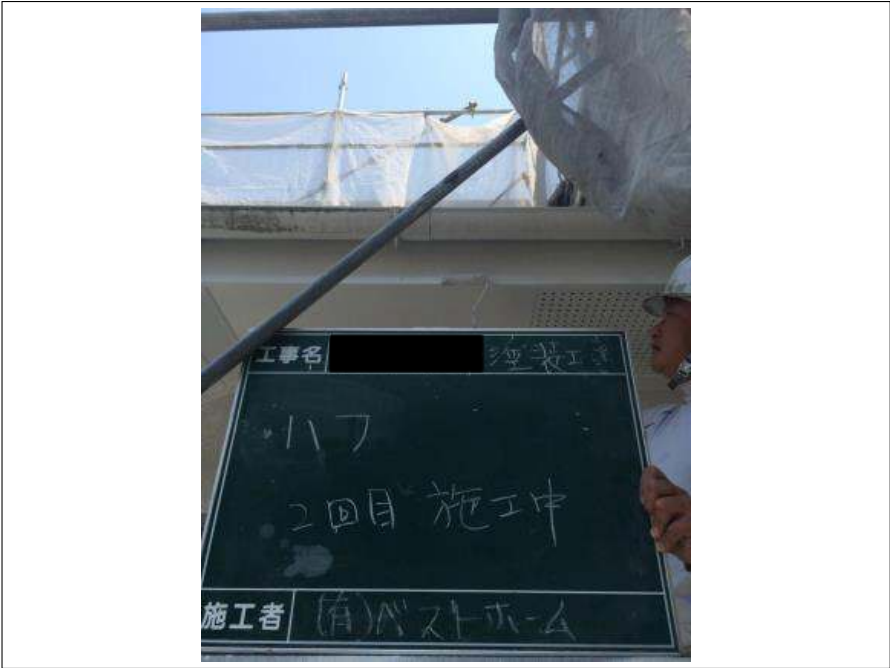
破風板塗装 2 回目施工中

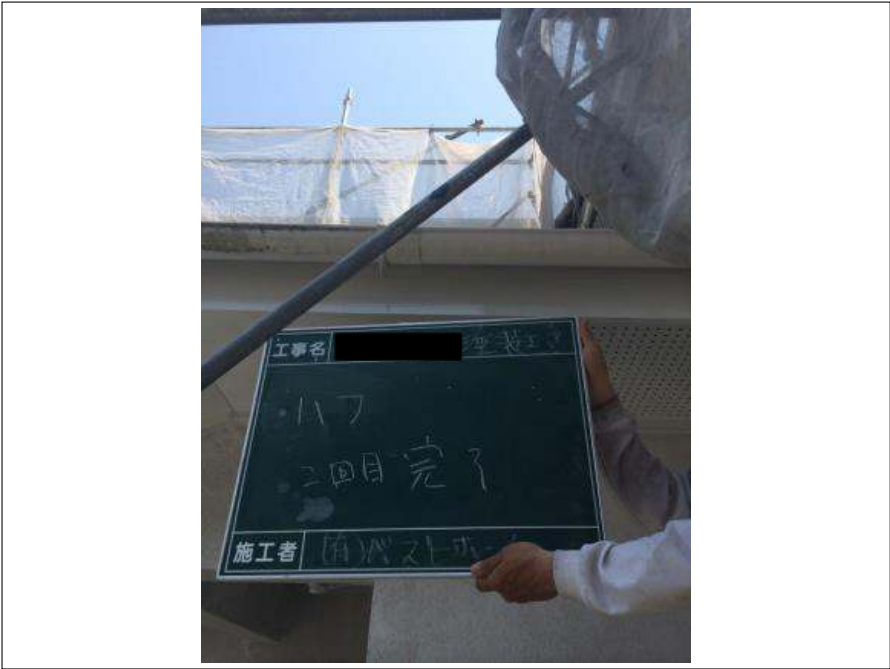
破風板塗装 2 回目施工完了

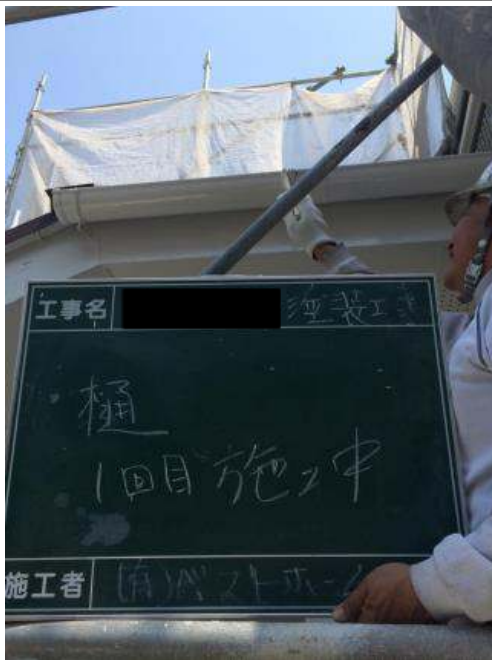
桶塗装 1 回目施工中

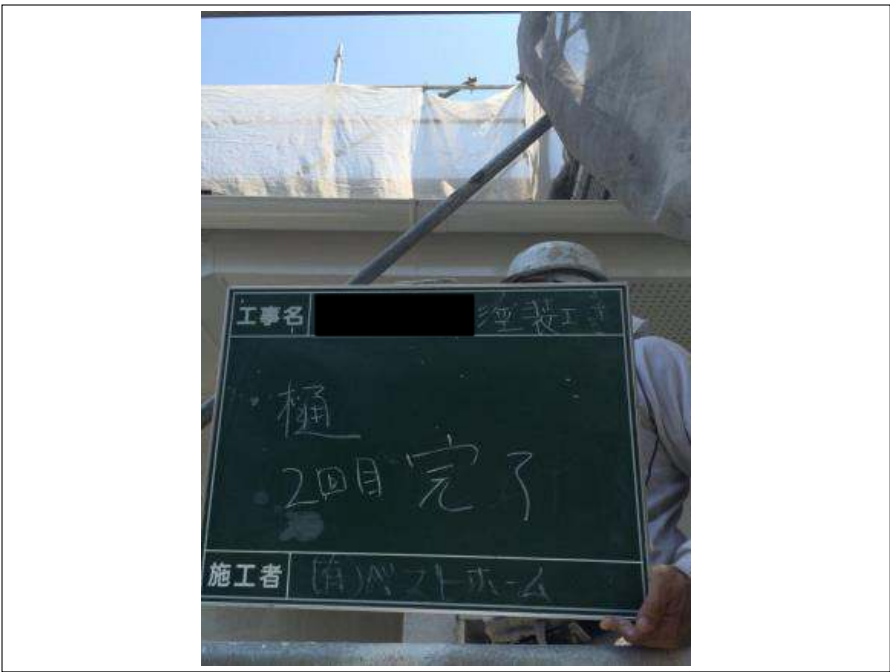
樋塗装 2回目施工完了

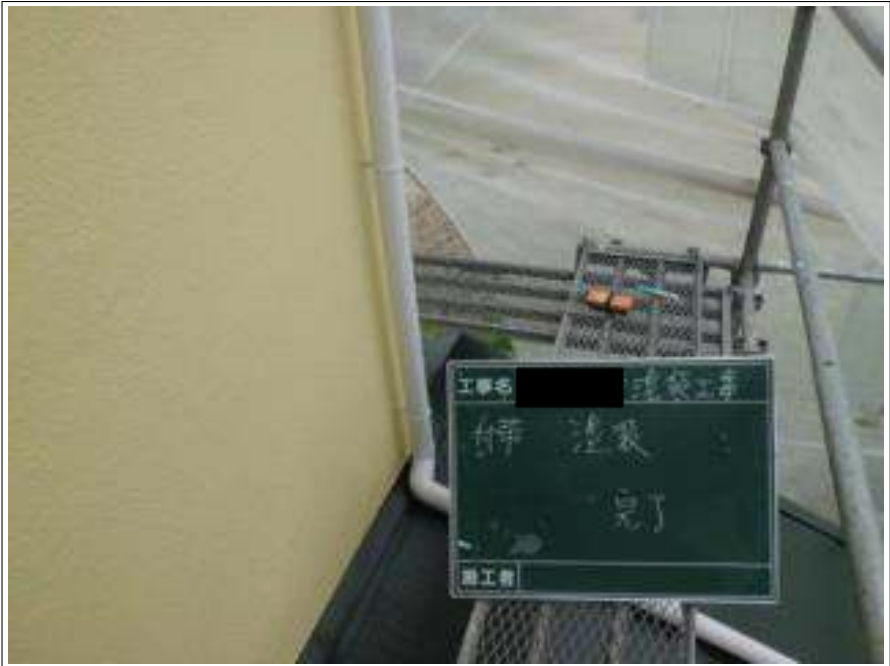
樋塗装施工完了

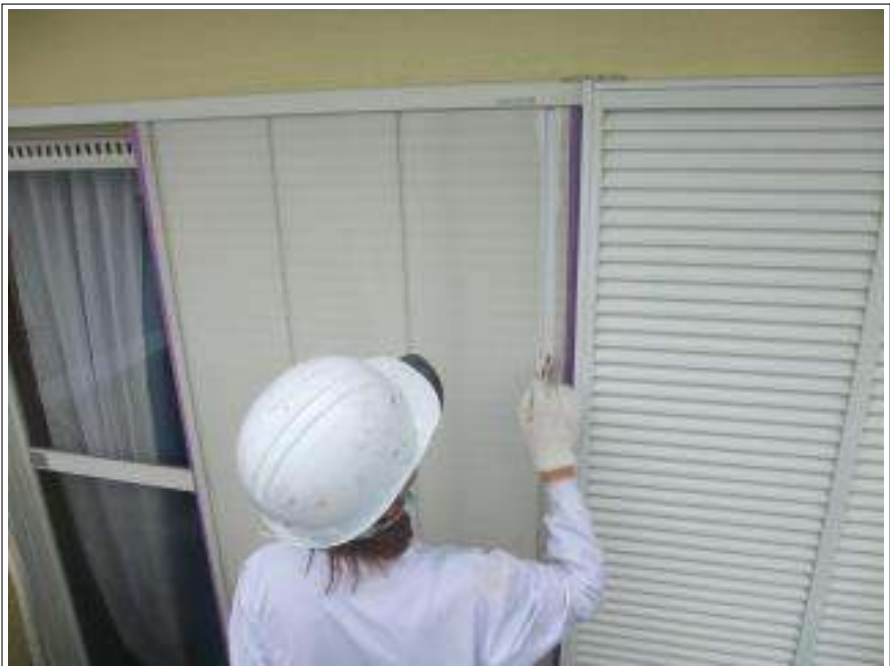
雨戸塗装施工中

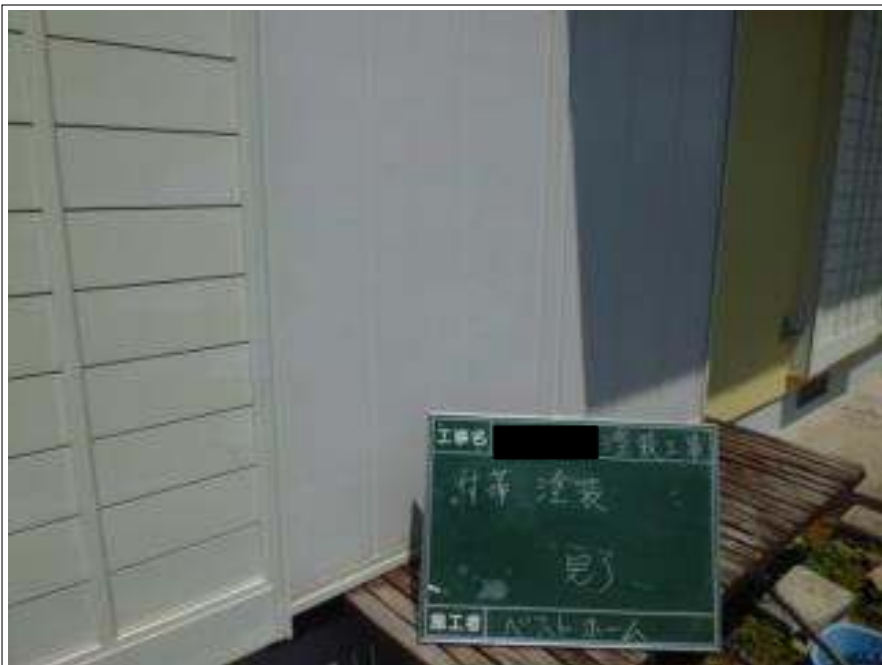
雨戸塗装施工完了
