工事写真報告書

工事名 Y 様邸

工事箇所 屋根・外壁・その他塗装工事一式

工事施工者 ベストホーム株式会社

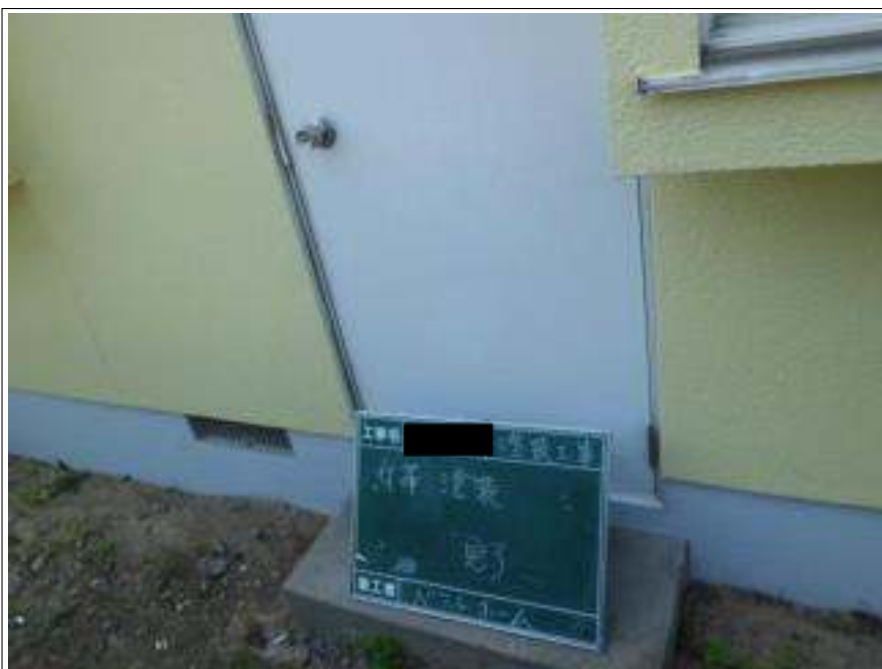
勝手口塗装施工完了

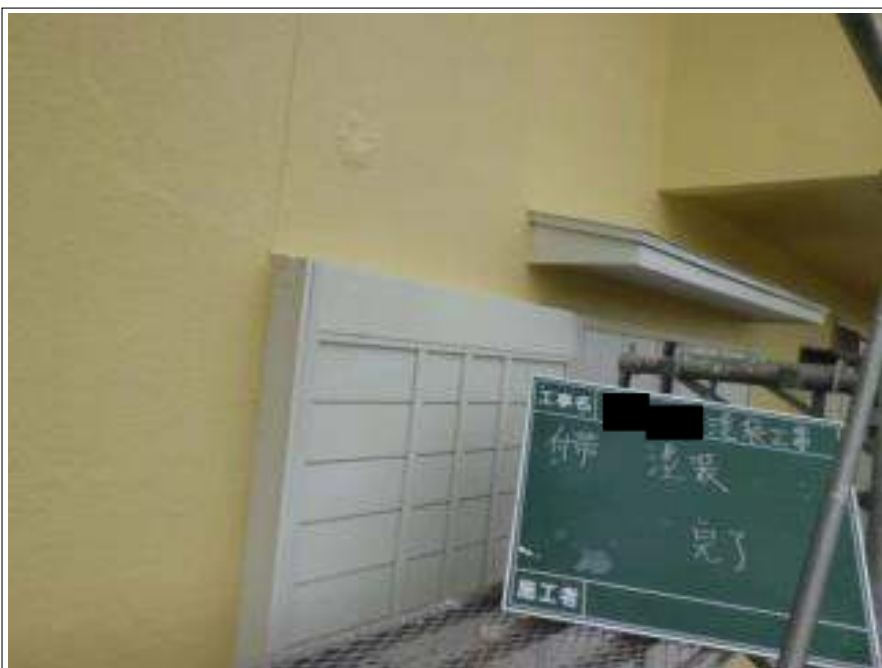
付帯塗装施工完了

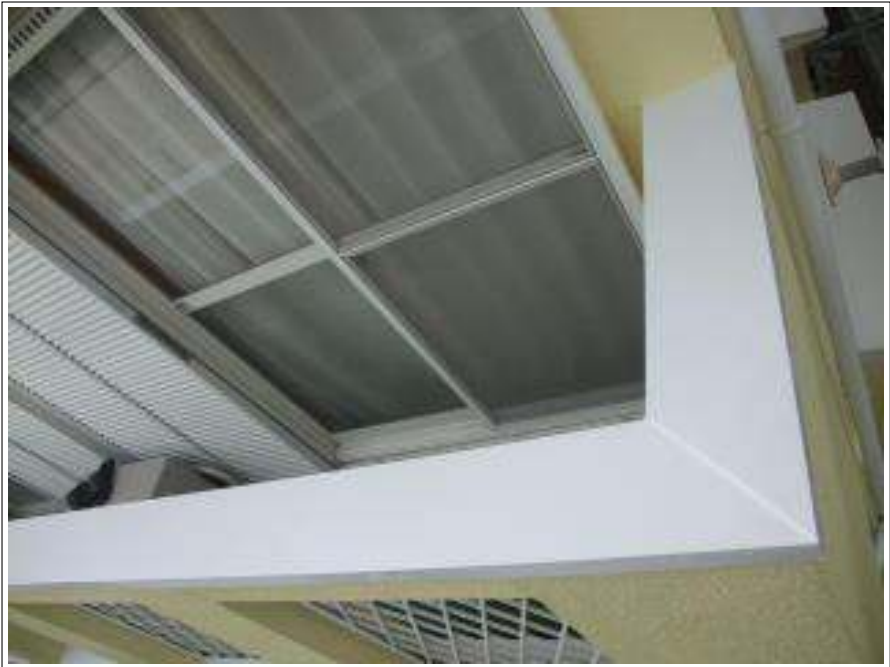
ベランダ手摺塗装施工完了

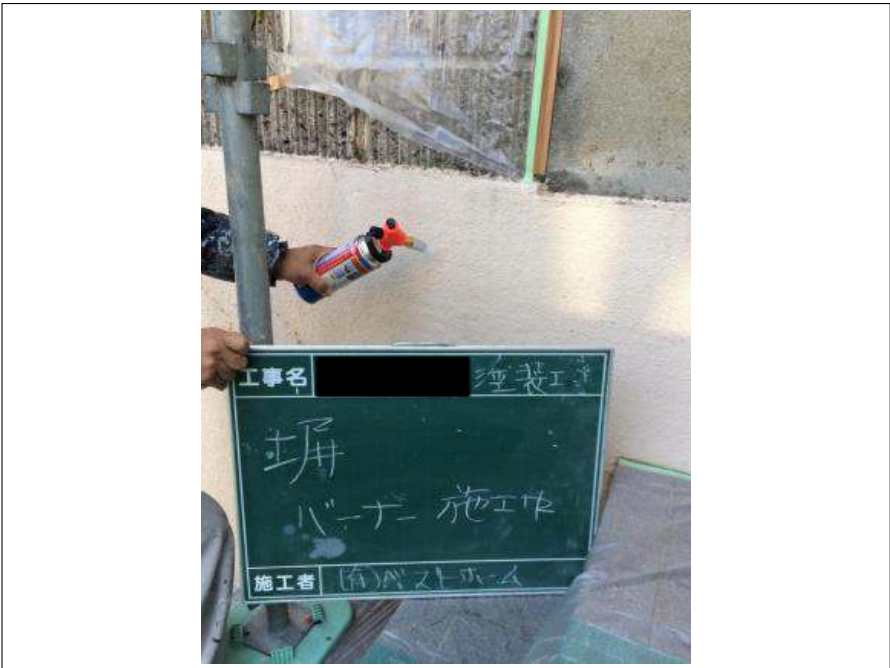
塀バーナー施工中

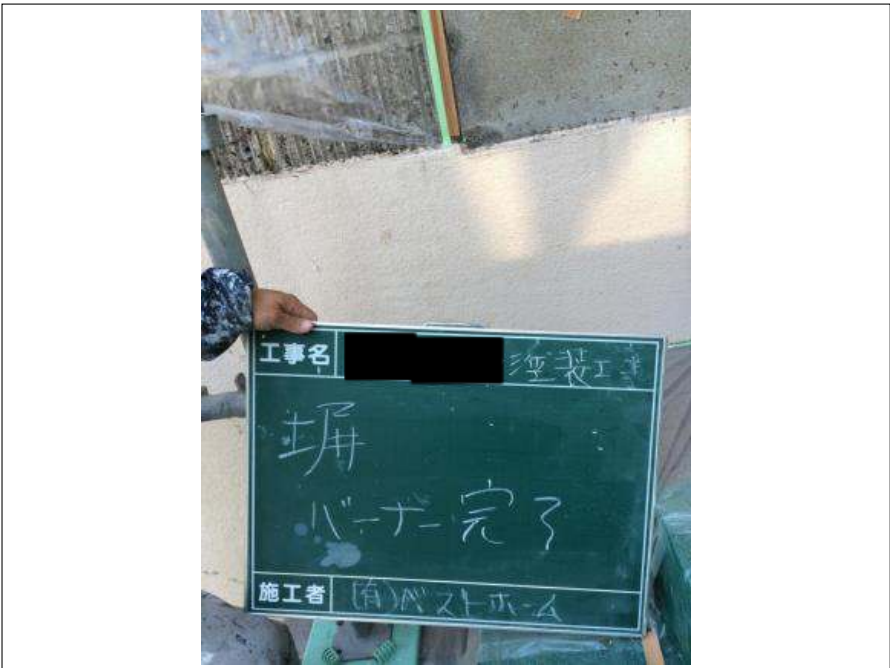
塀バーナー施工完了

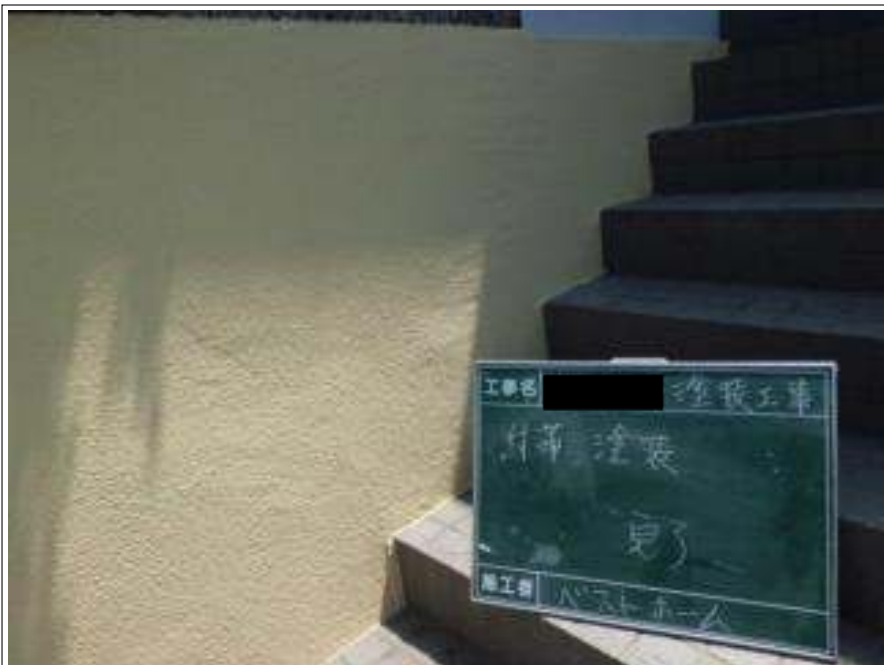
塀塗装施工完了

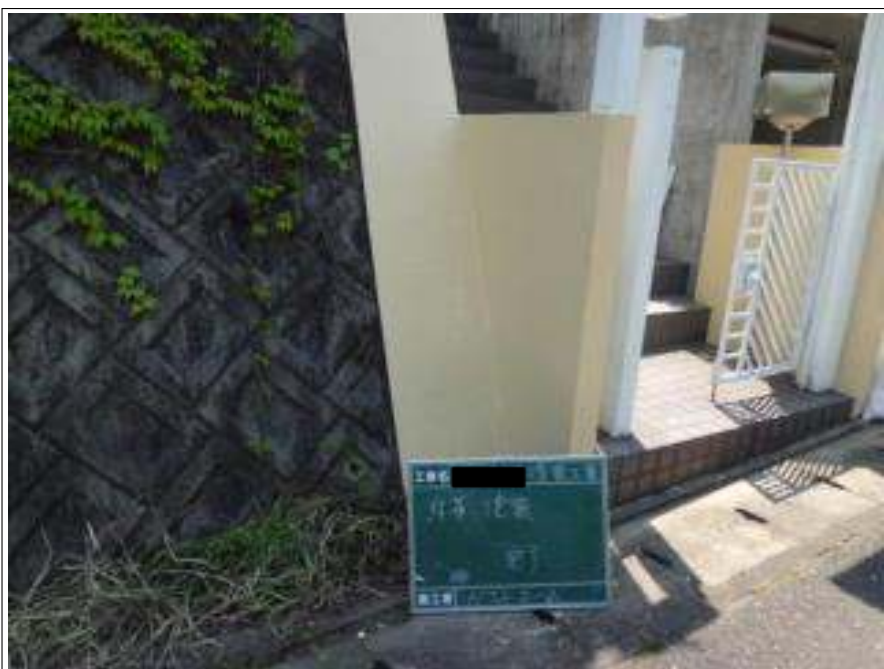
塀塗装施工完了

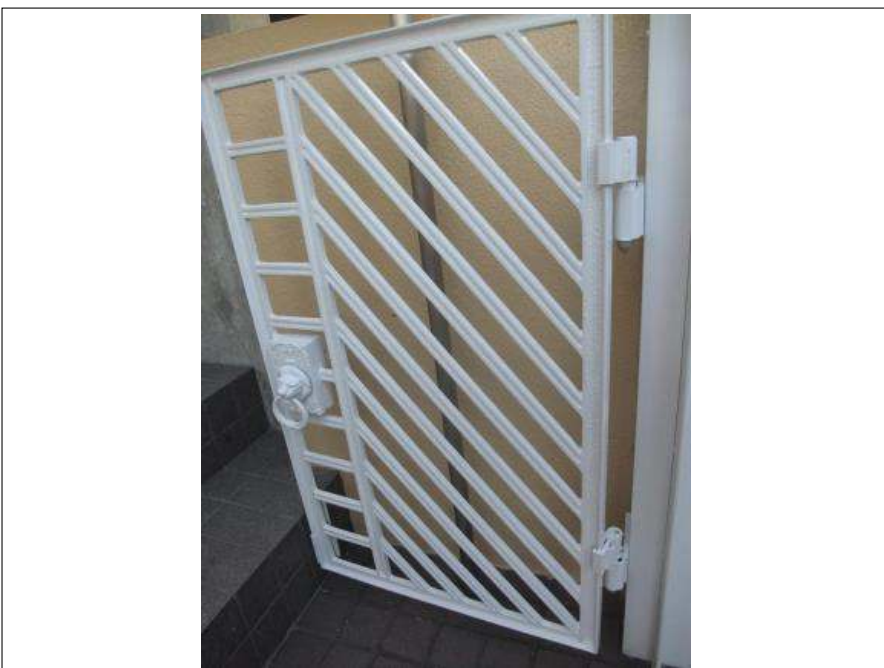
門扉塗装施工完了

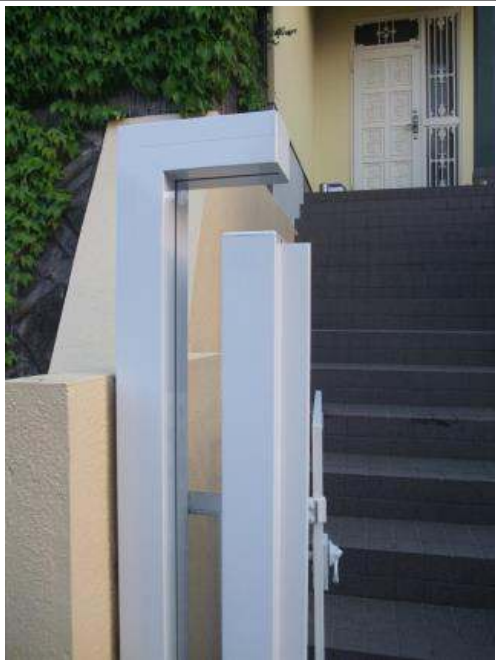
門柱塗装施工完了

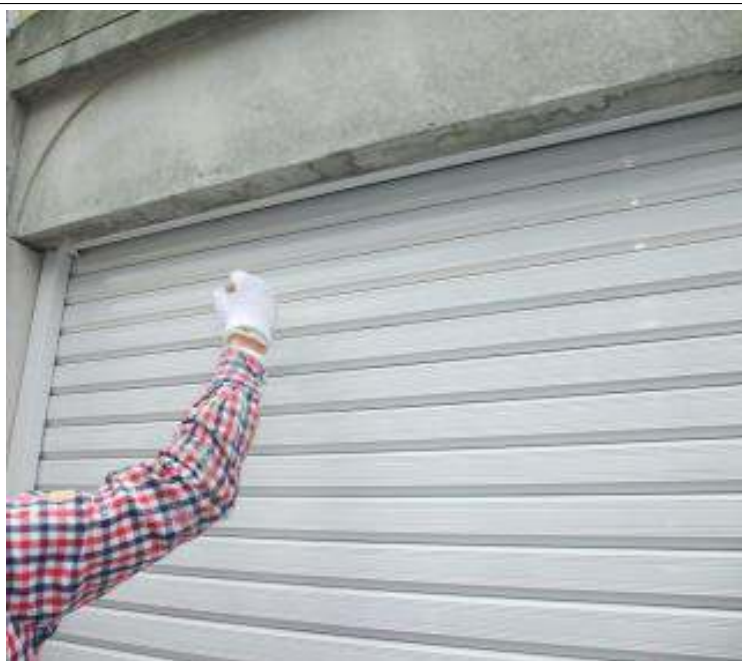
車庫シャッター塗装施工中

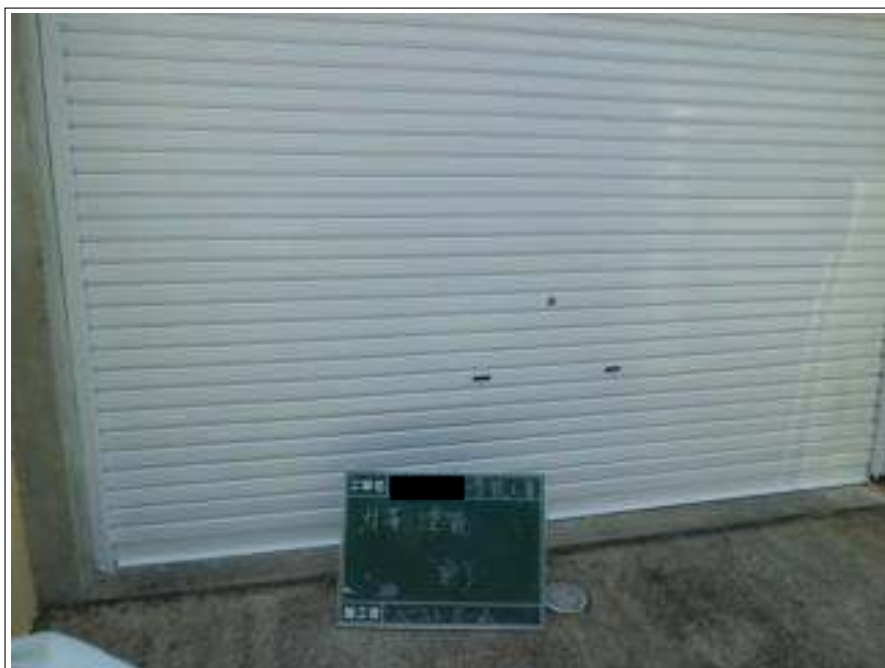
車庫シャッター塗装施工完了
