工事写真報告書

工事名 M 様邸

工事箇所 屋根・外壁塗装工事一式

工事施工者 ベストホーム株式会社

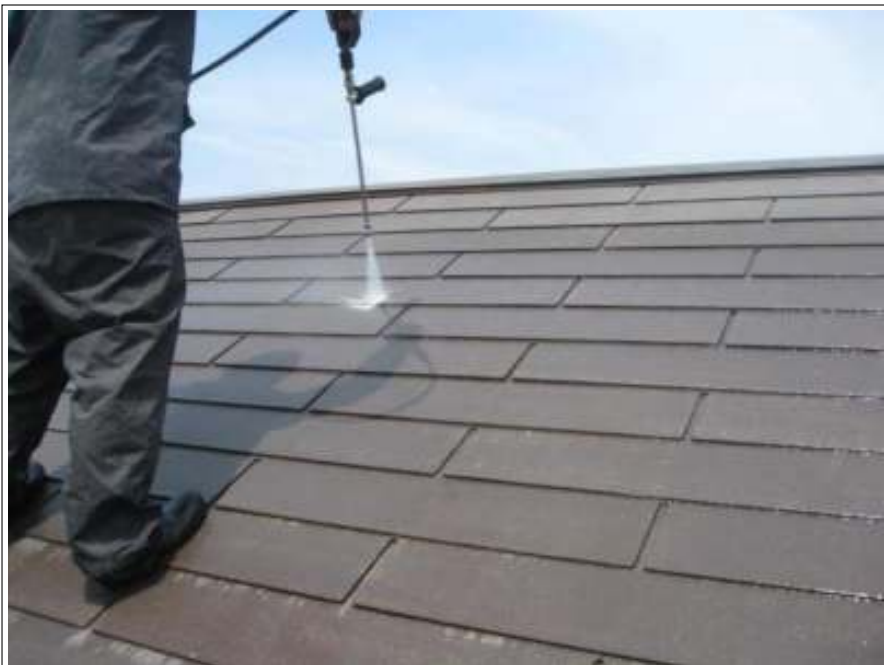
屋根高压洗净施工中

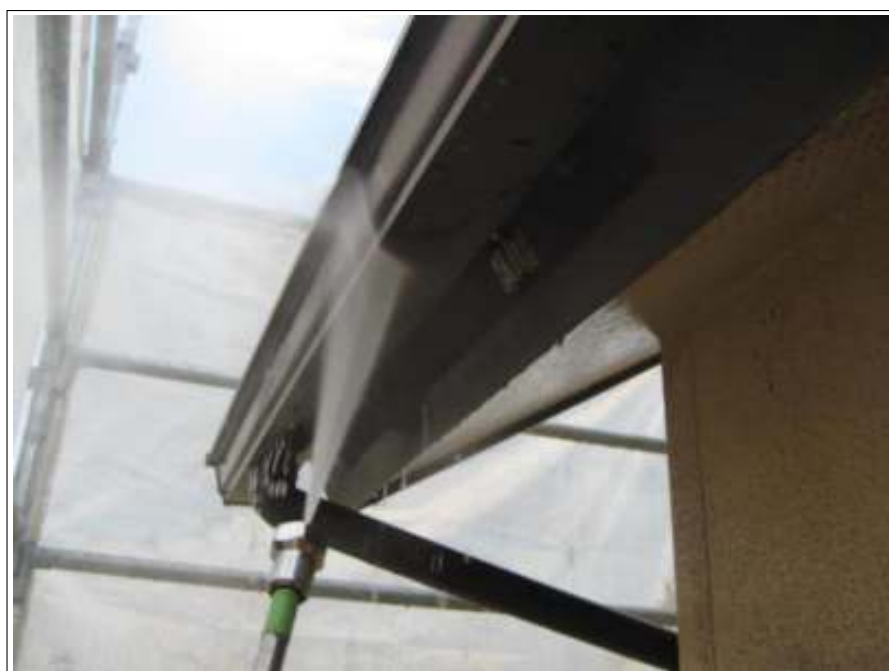
樋高压洗净施工中

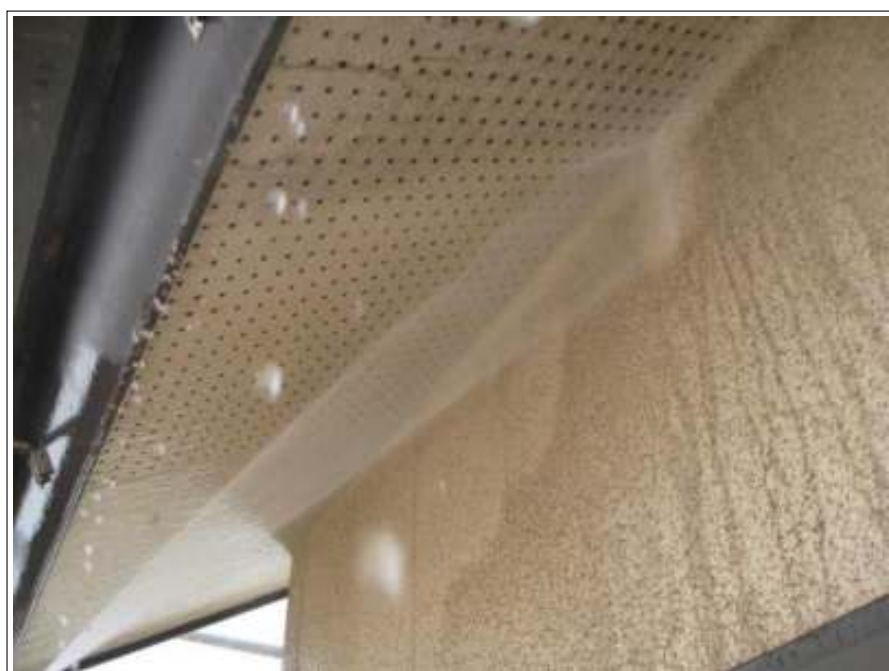
軒天高压洗净施工中

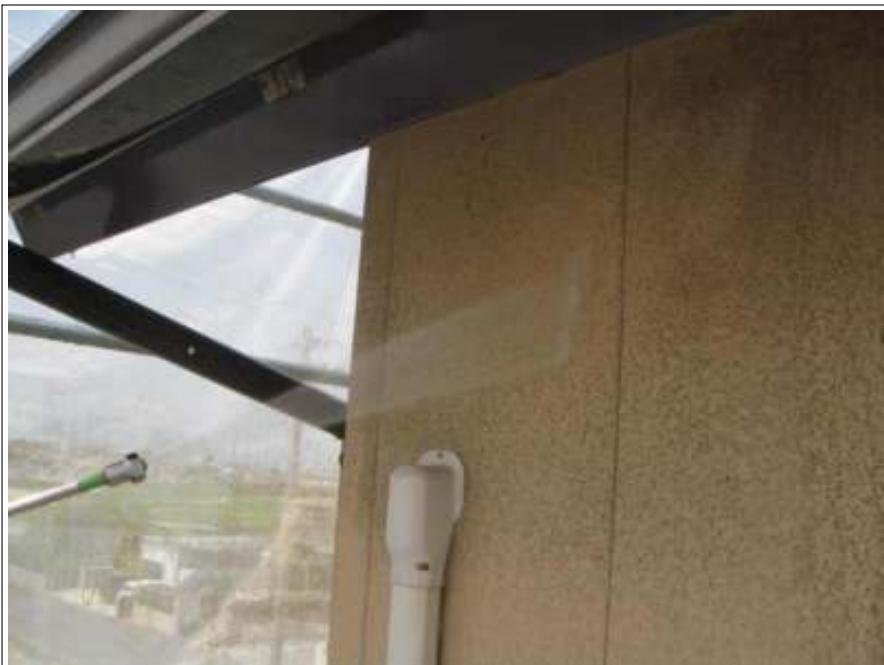
外壁高圧洗浄施工中

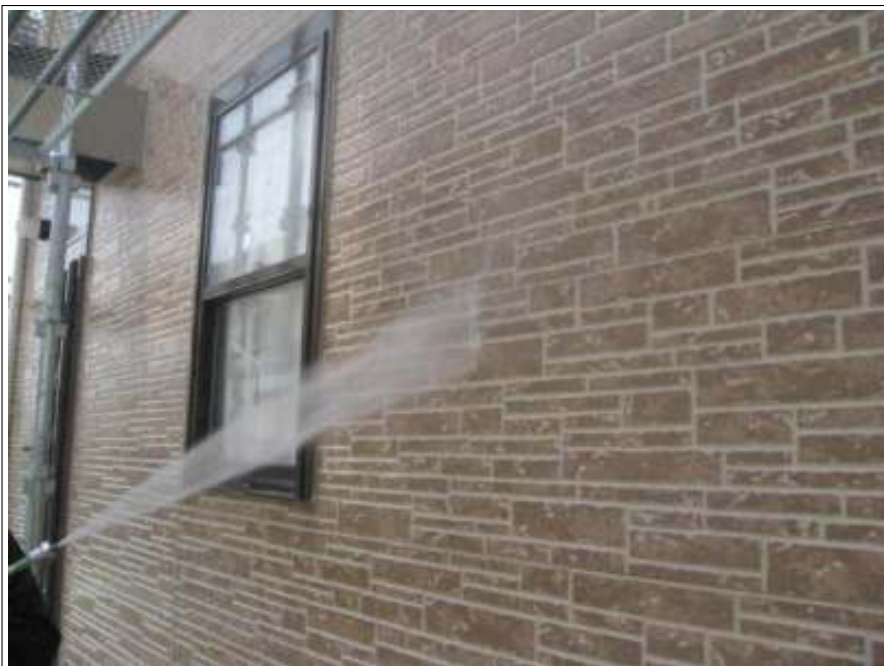
外壁高圧洗浄施工中

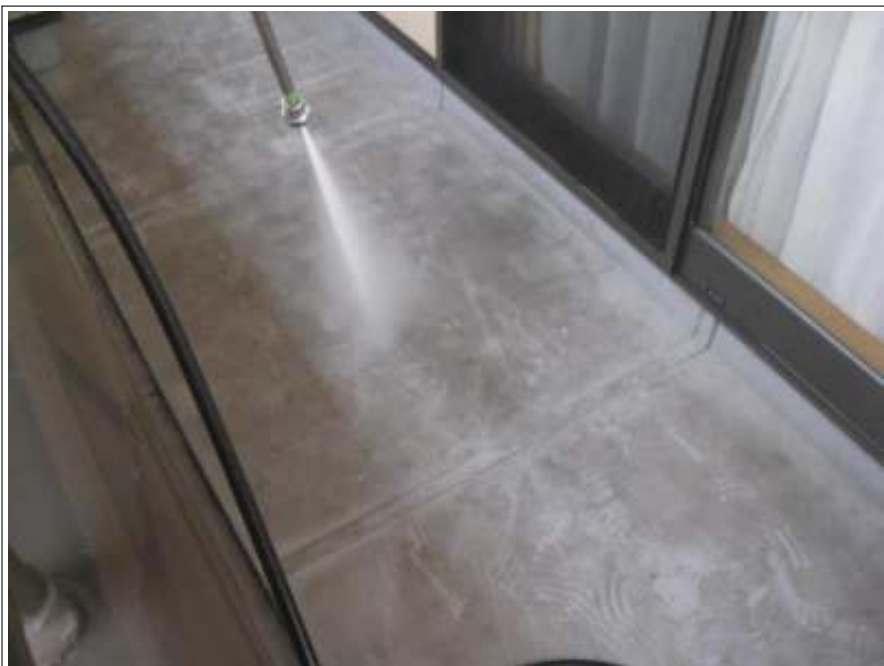
ベランダ高圧洗浄施工中

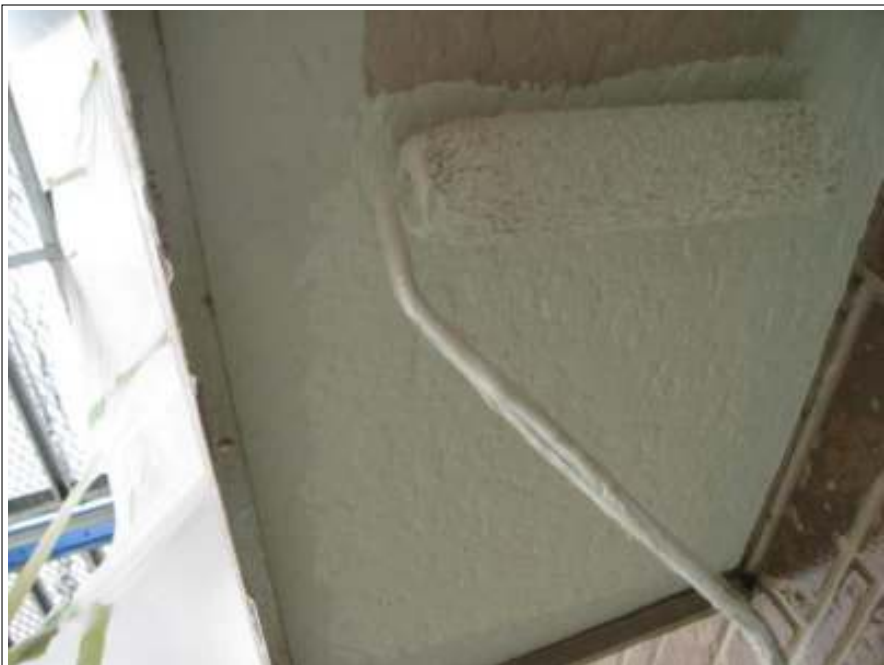
軒天塗装 1 回目施工中

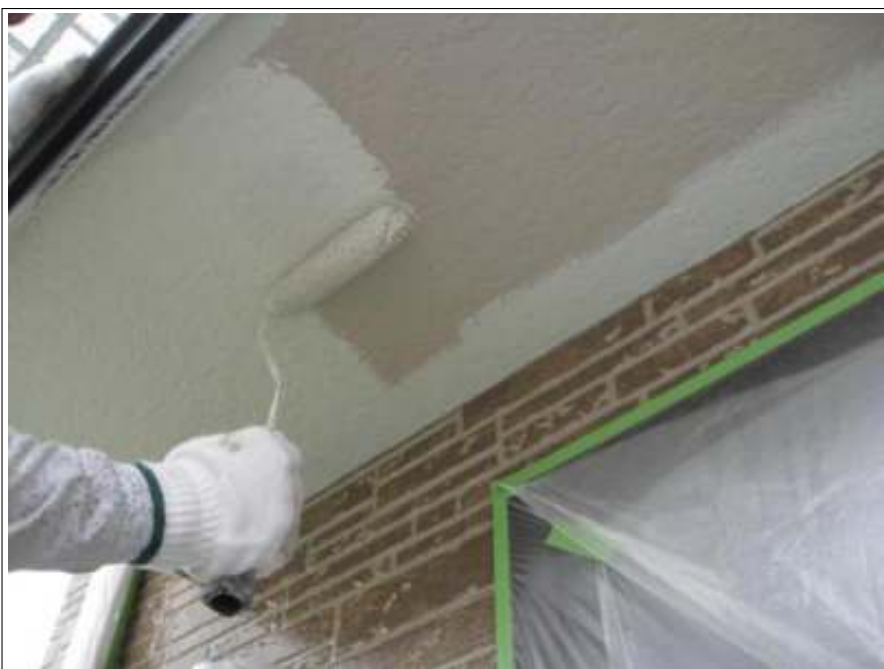
軒天塗装 2 回目施工中

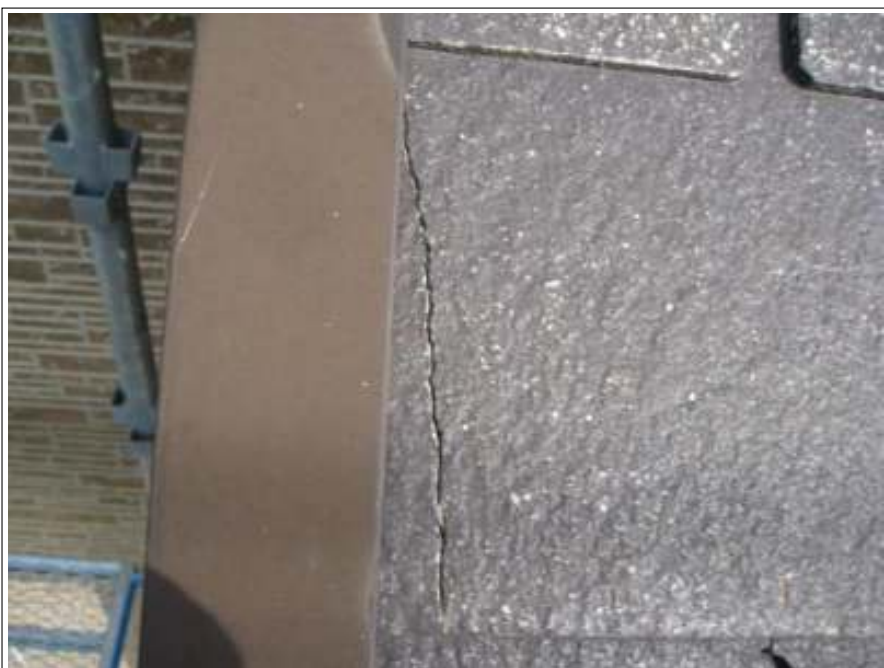
屋根クラック補修施工前

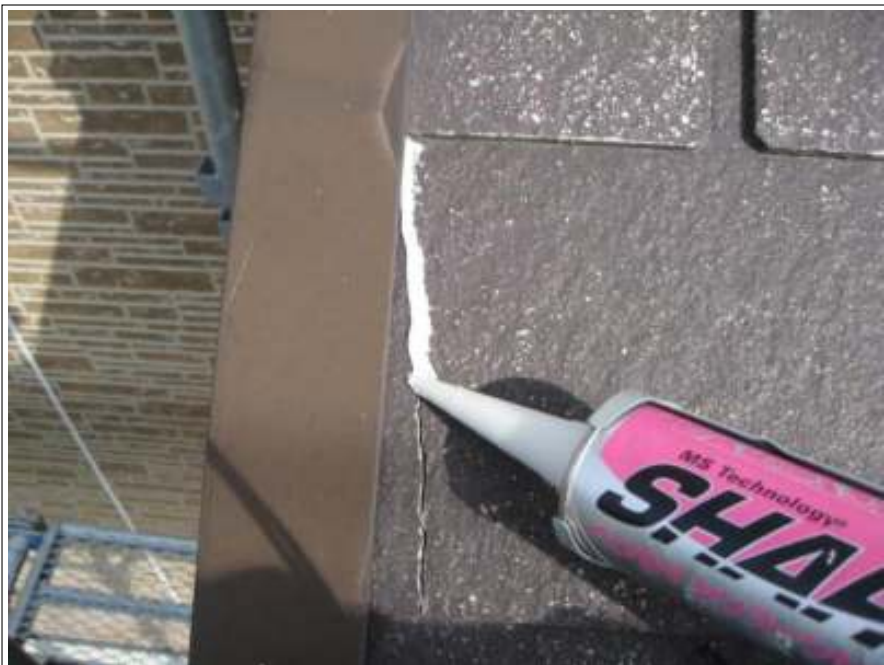
屋根クラック補修施工中

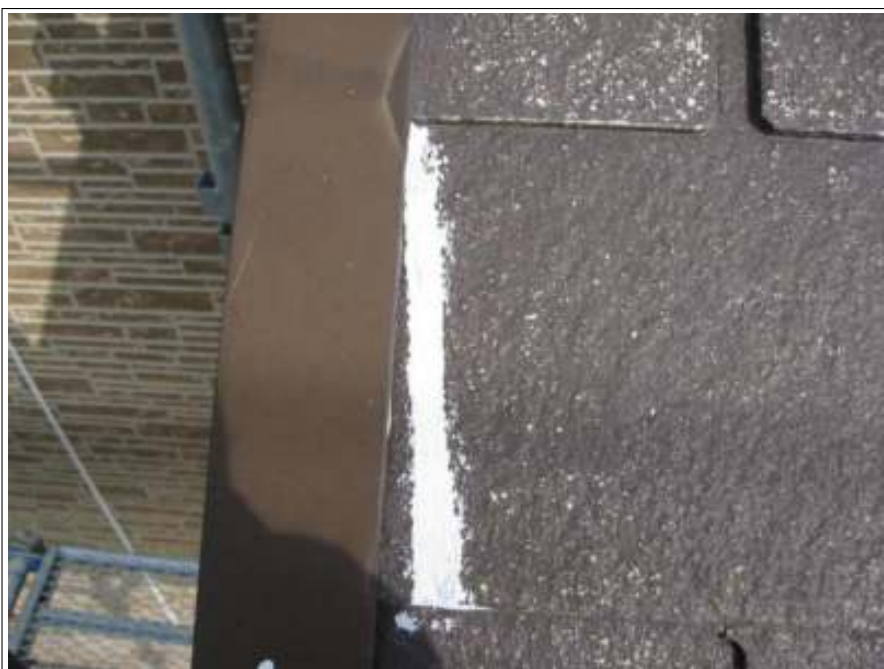
屋根クラック補修施工完了

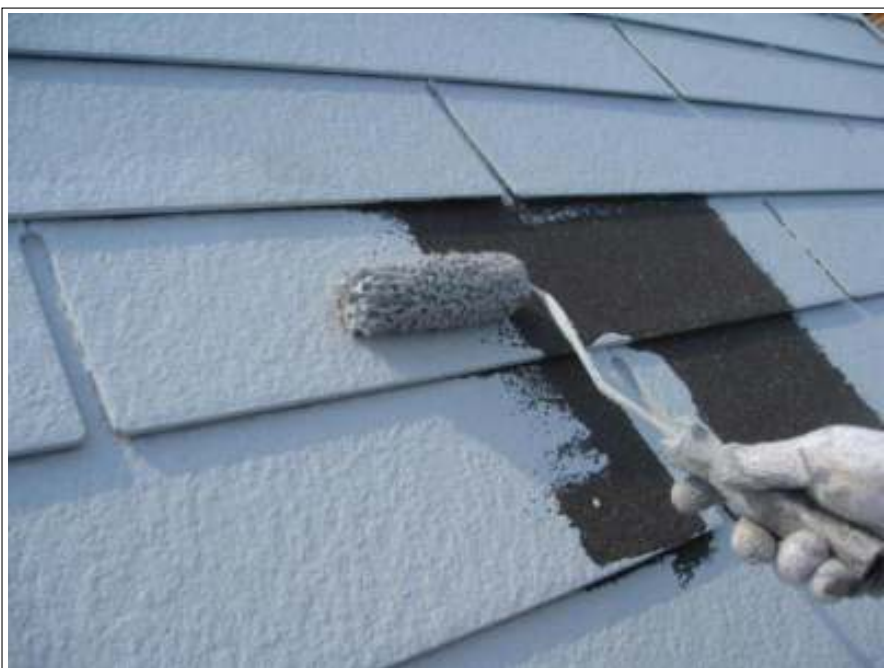
屋根塗装下塗り施工中

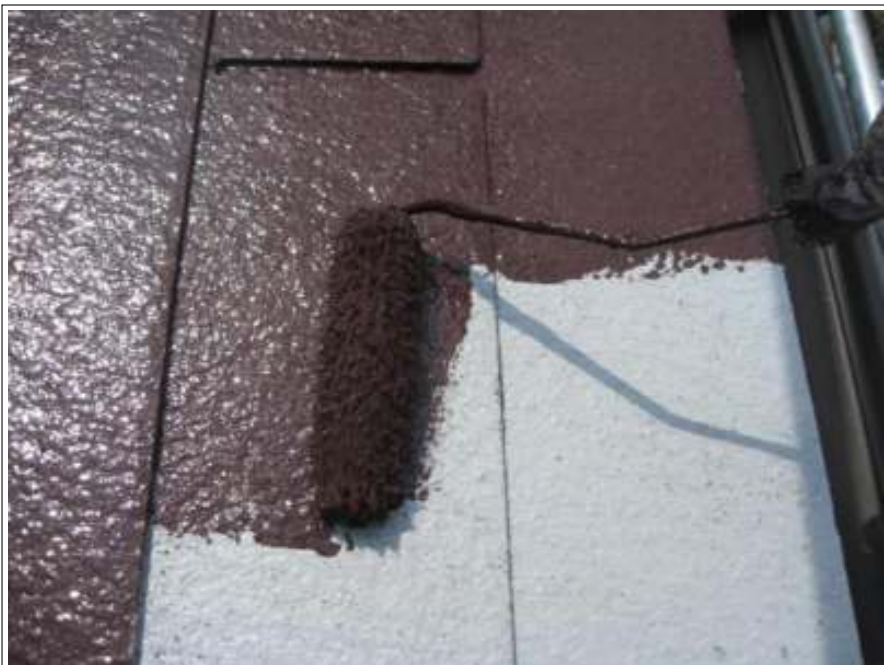
屋根塗装中塗り施工中

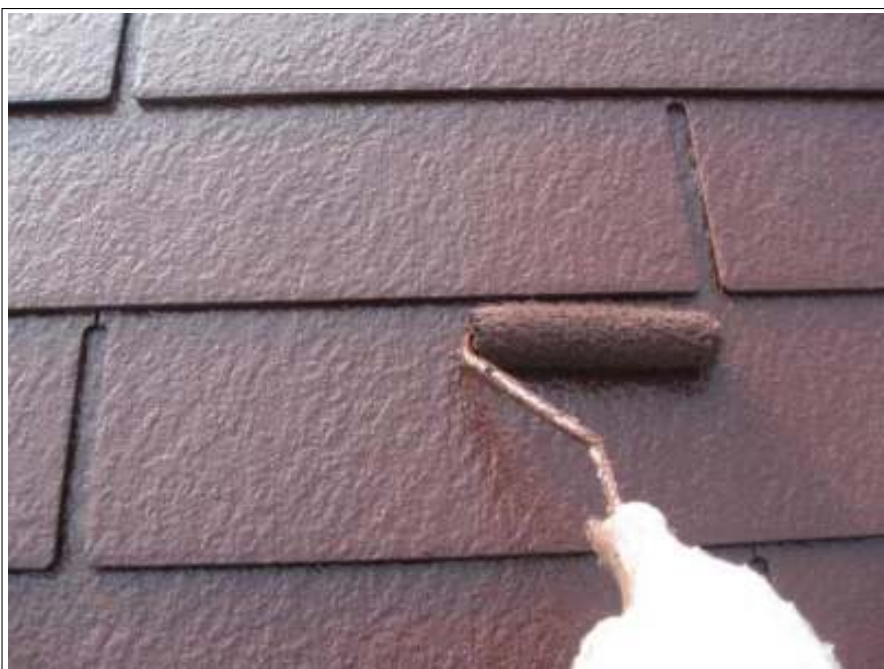
屋根塗装上塗り施工中

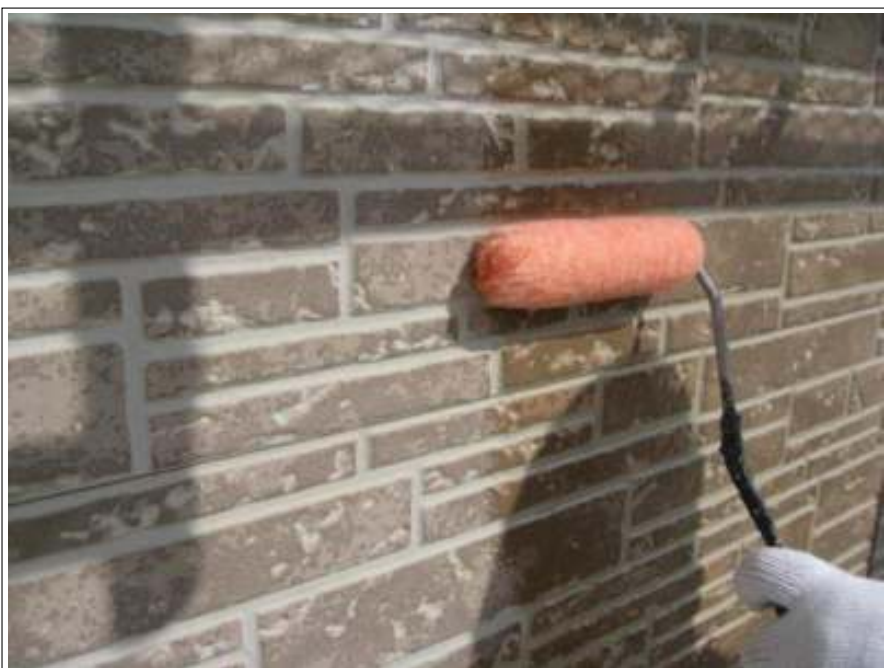
外壁塗装下塗り施工中

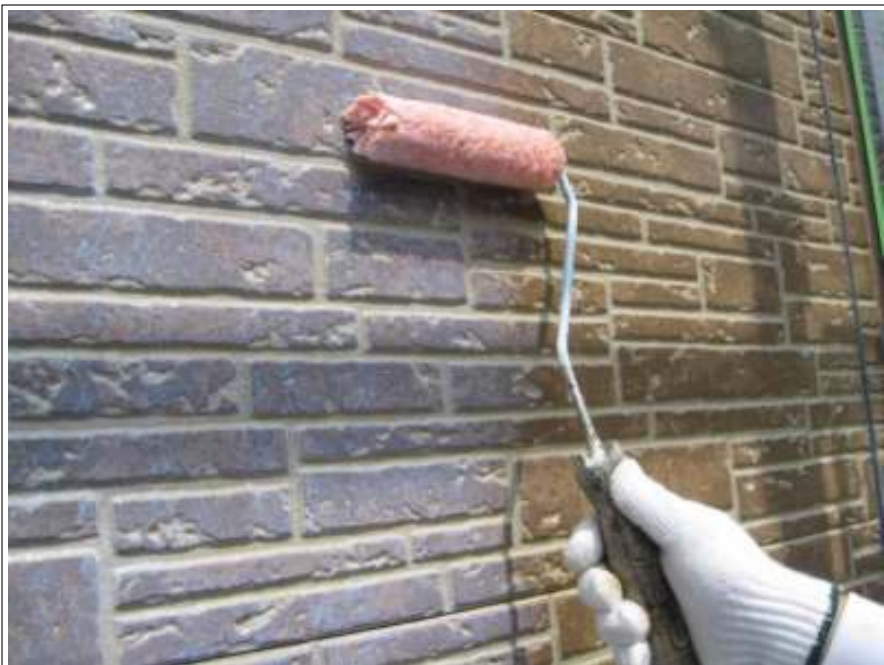
外壁塗装中塗り施工中

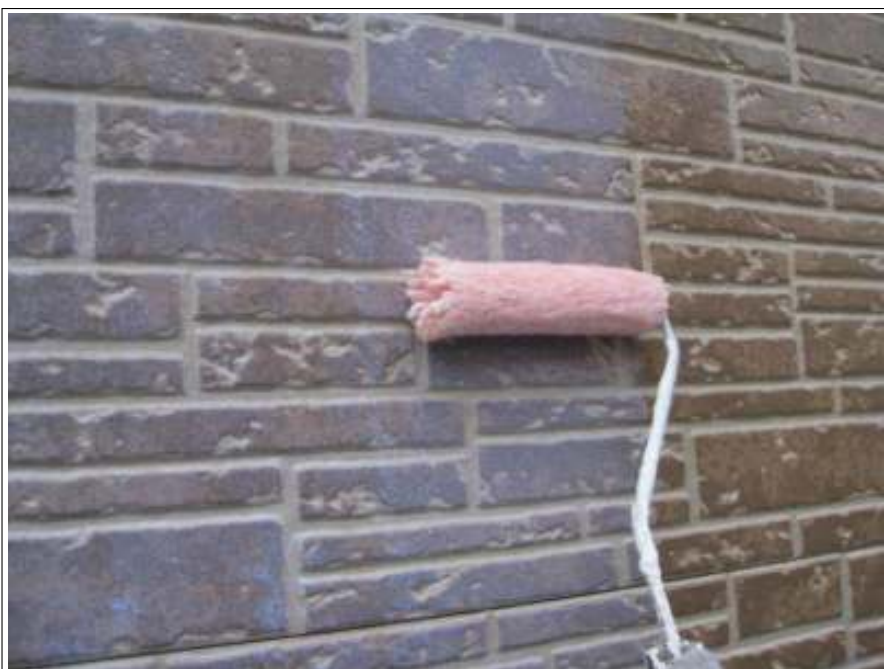
外壁塗装上塗り施工中

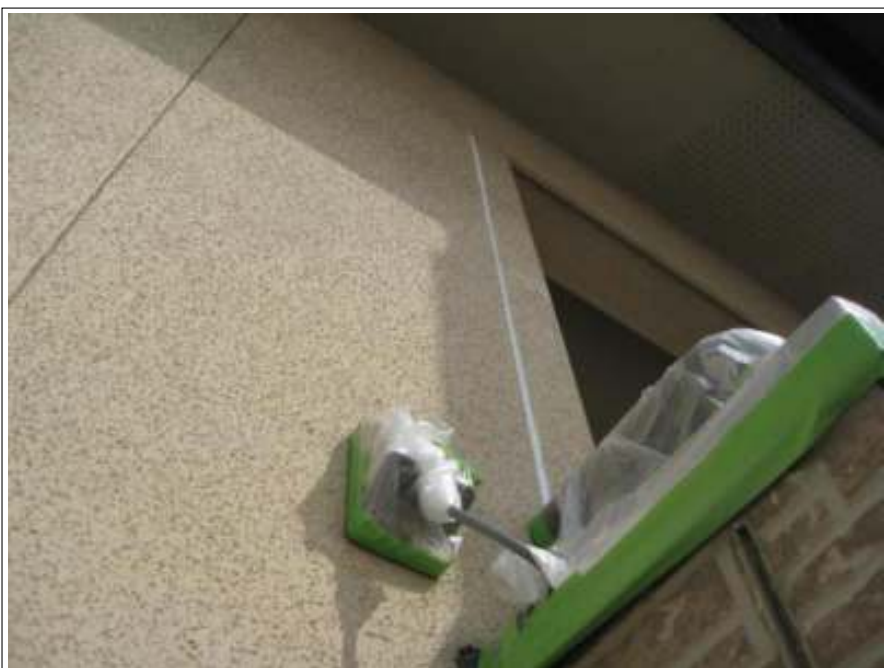
2 F

外壁クラック補修施工完了

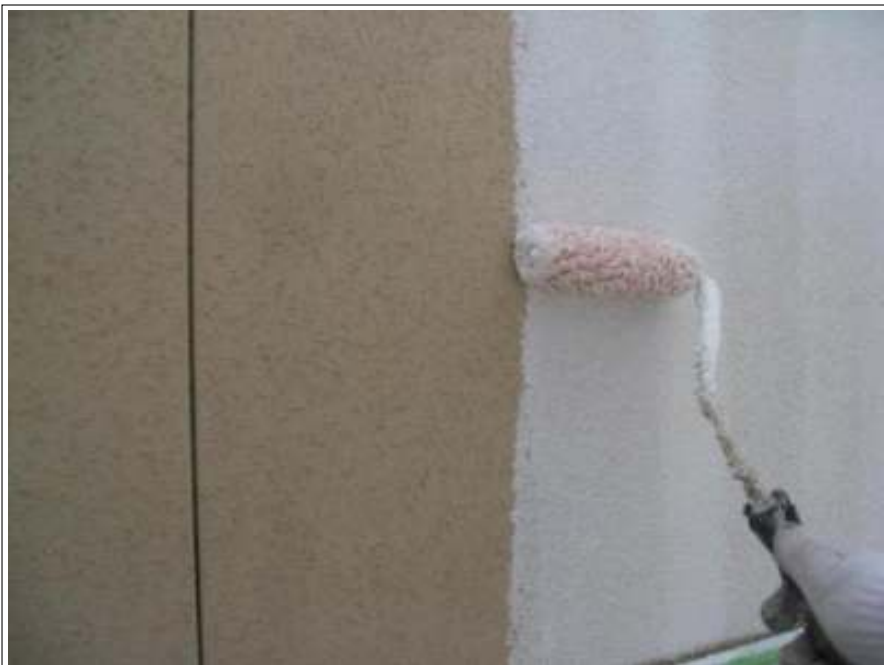
2 F

外壁塗装下塗り施工中

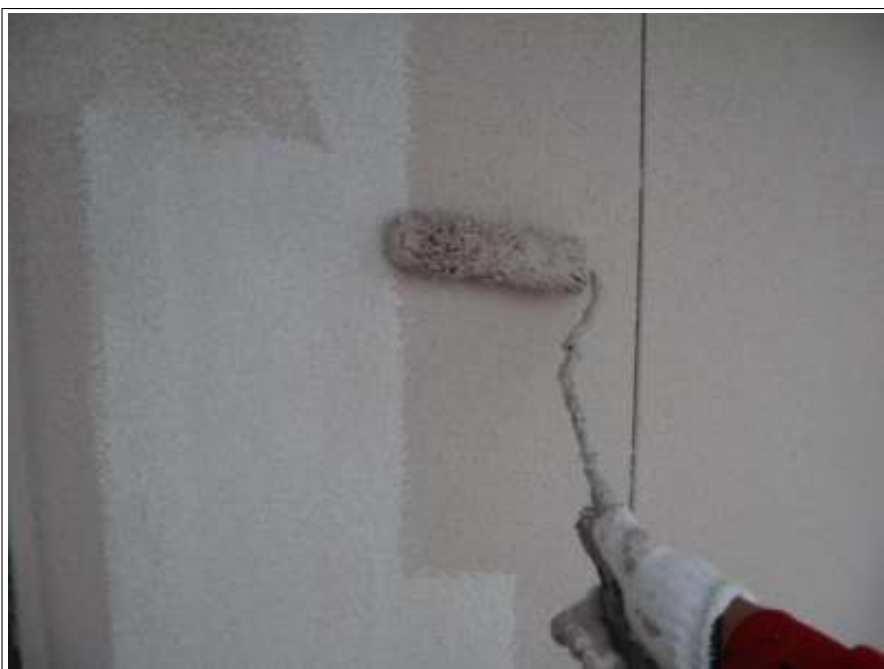
2 F

外壁塗装中塗り施工中

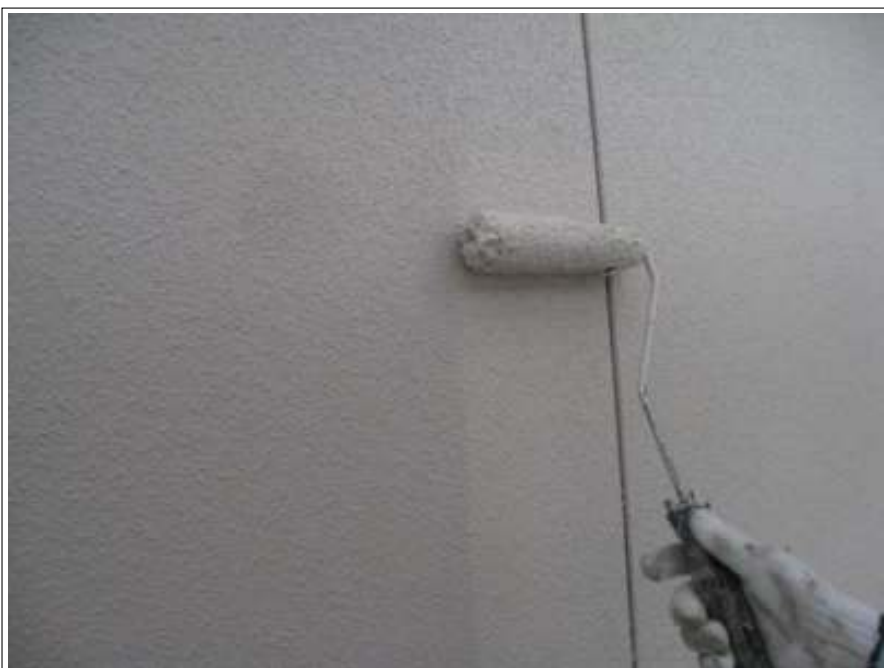
2 F

外壁塗装上塗り施工中

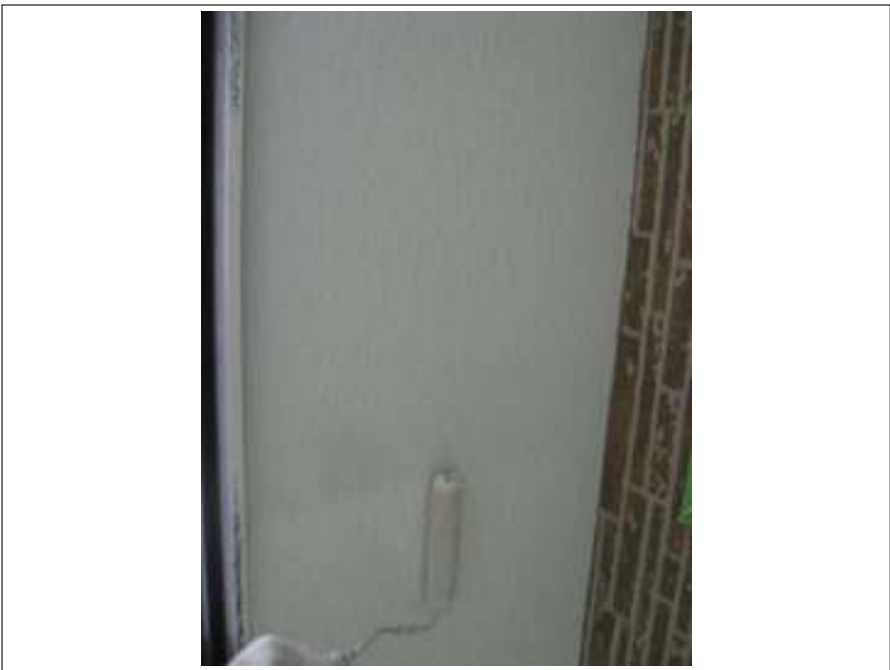
小庇軒天塗装施工中

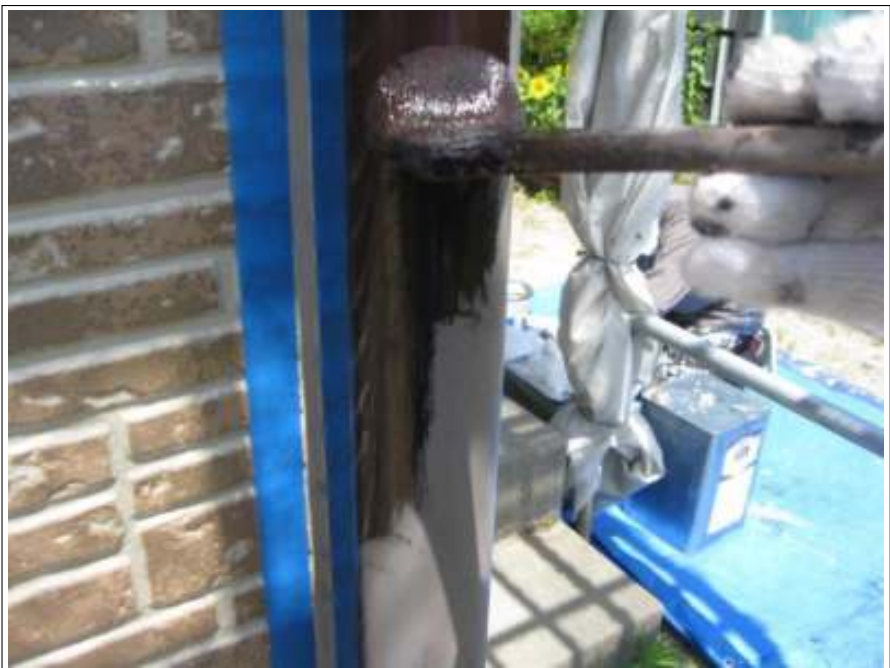
樋塗装施工中

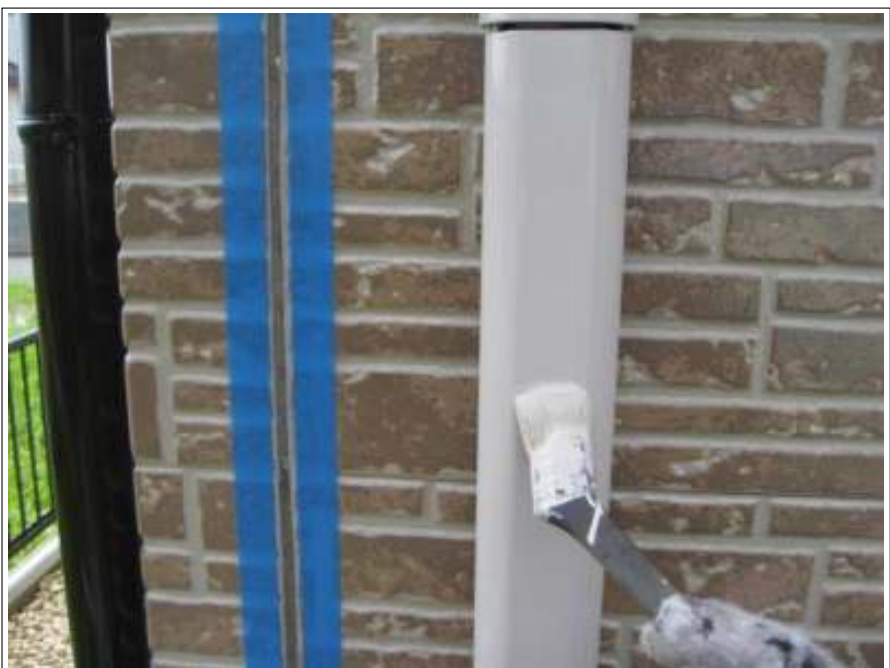
ダクトカバー塗装施工中

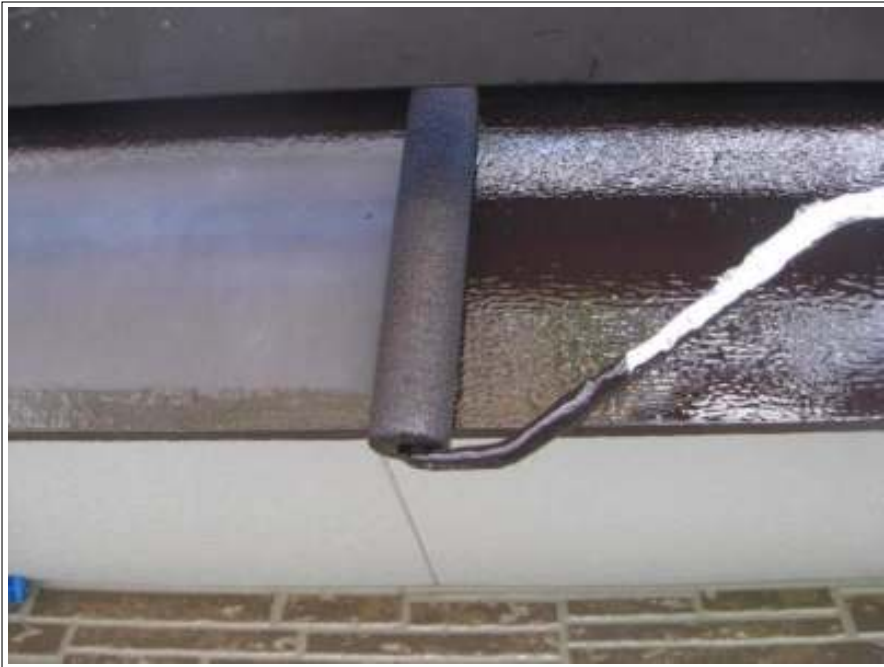
鼻かくし塗装施工中

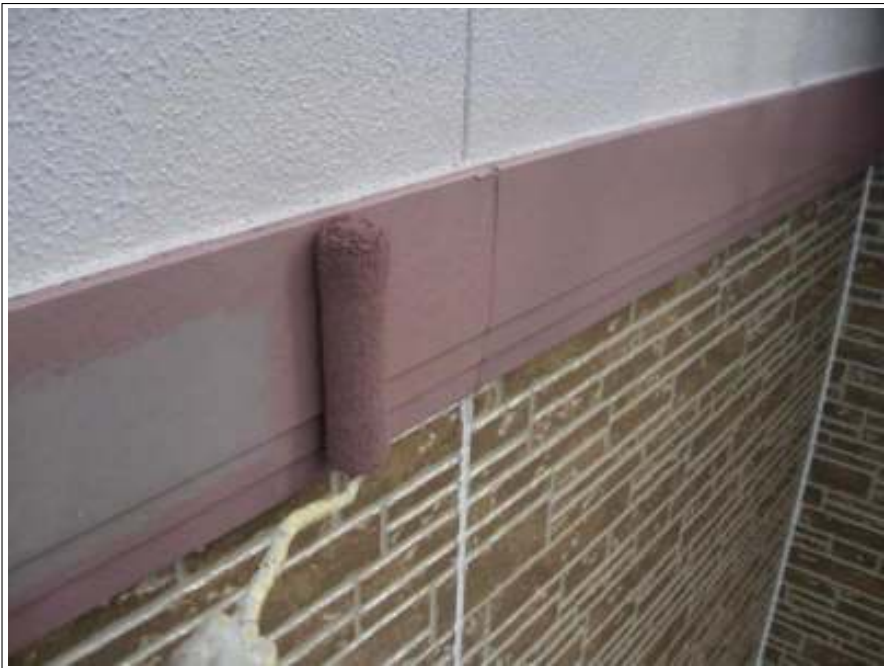
胴差し塗装 1 回目施工中

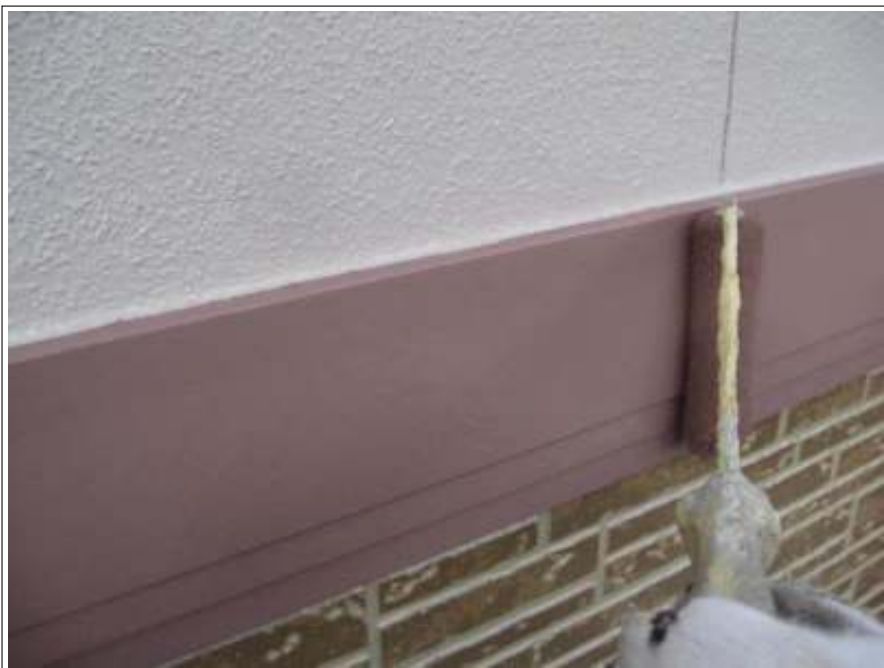
胴差し塗装 2 回目施工中

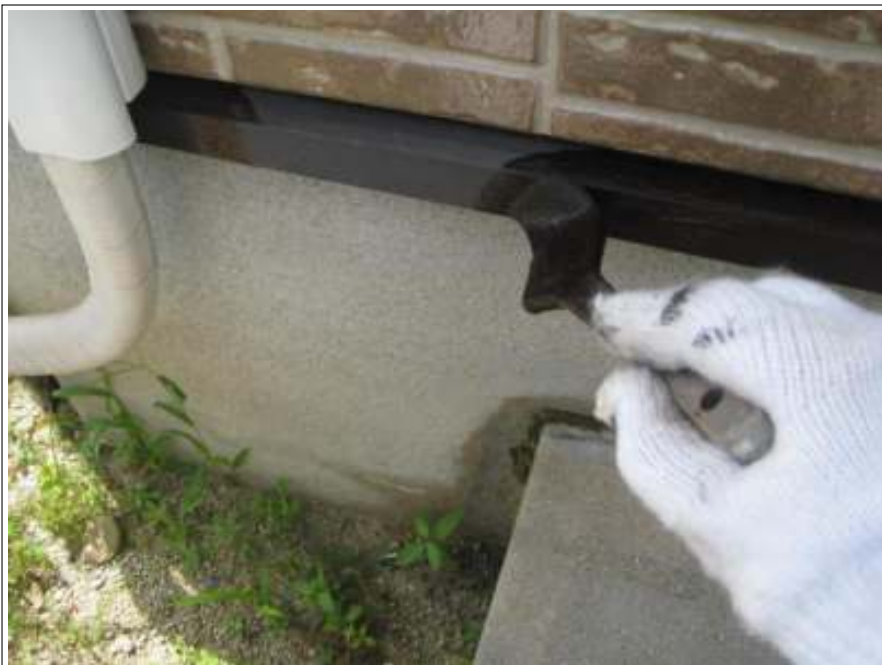
土台水切り塗装施工中
