工事写真報告書

工事名 M 様邸

工事箇所 屋根・外壁・その他塗装工事一式

工事施工者 ベストホーム株式会社

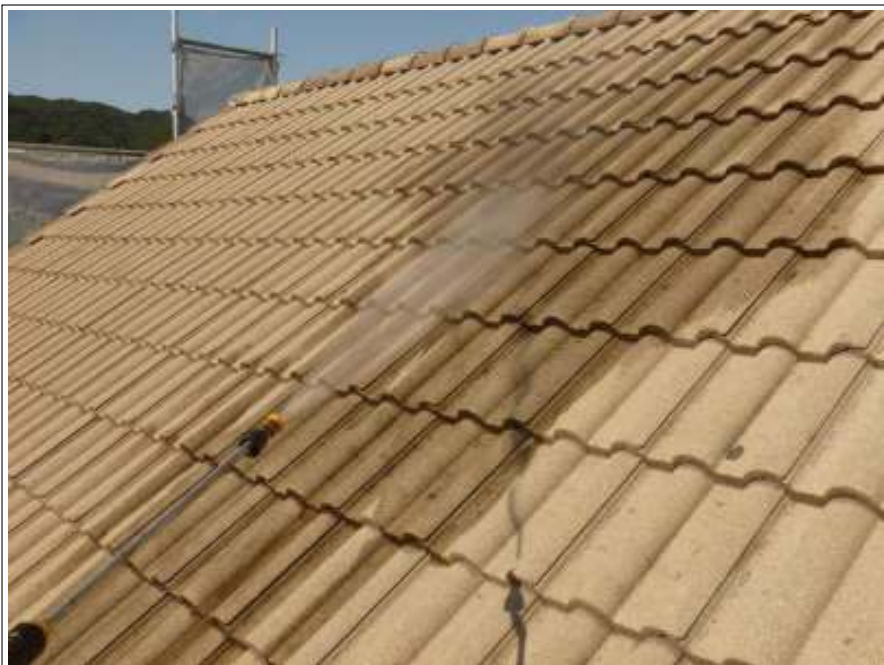
屋根高压洗净施工中

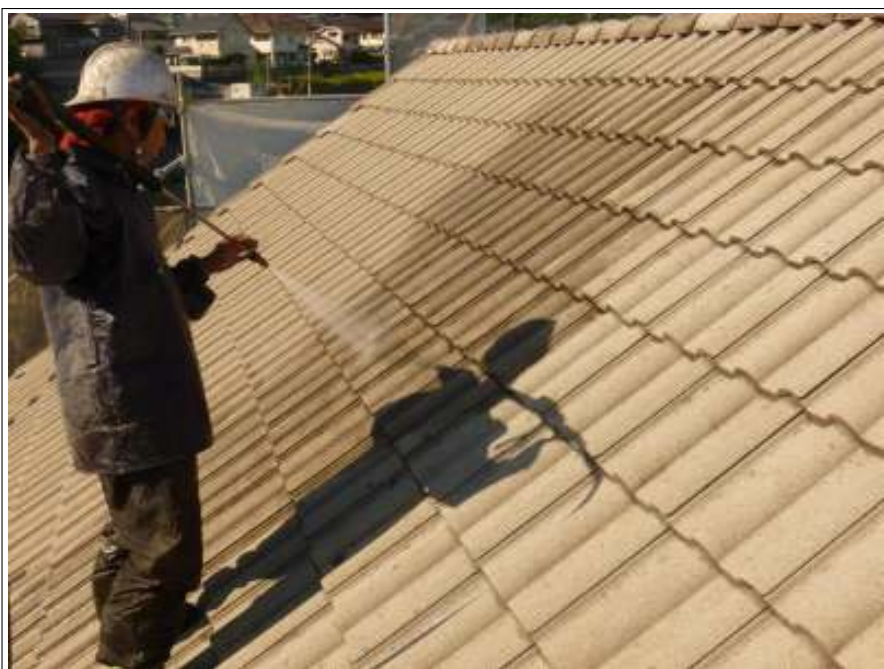
屋根高压洗净施工中

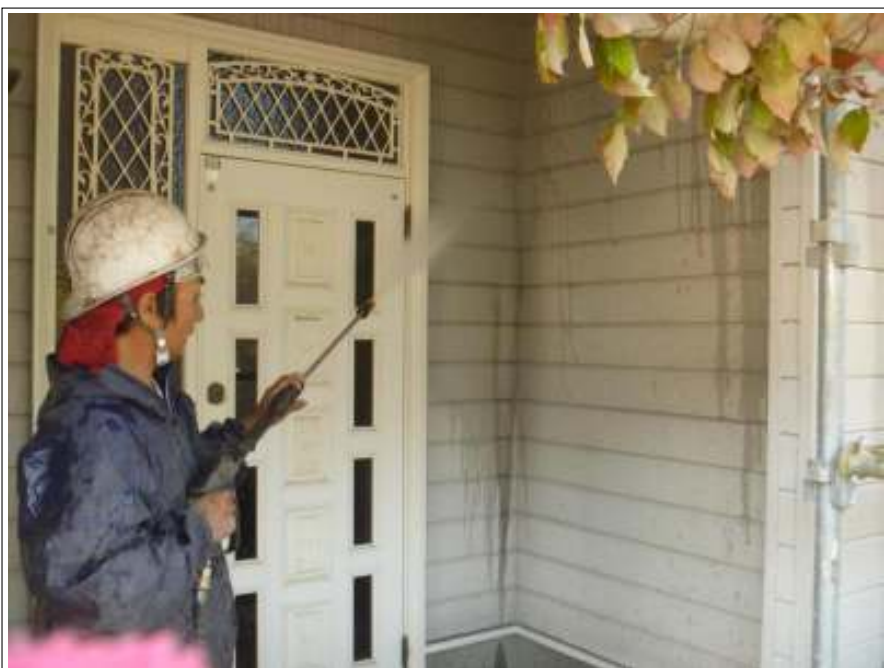
外壁高压洗净施工中

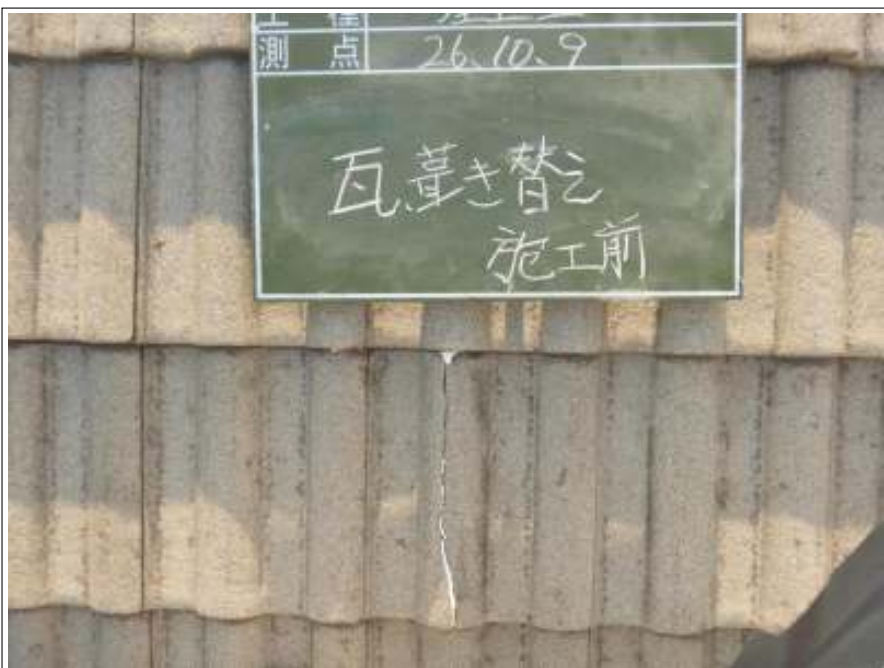
瓦葺き替え施工前

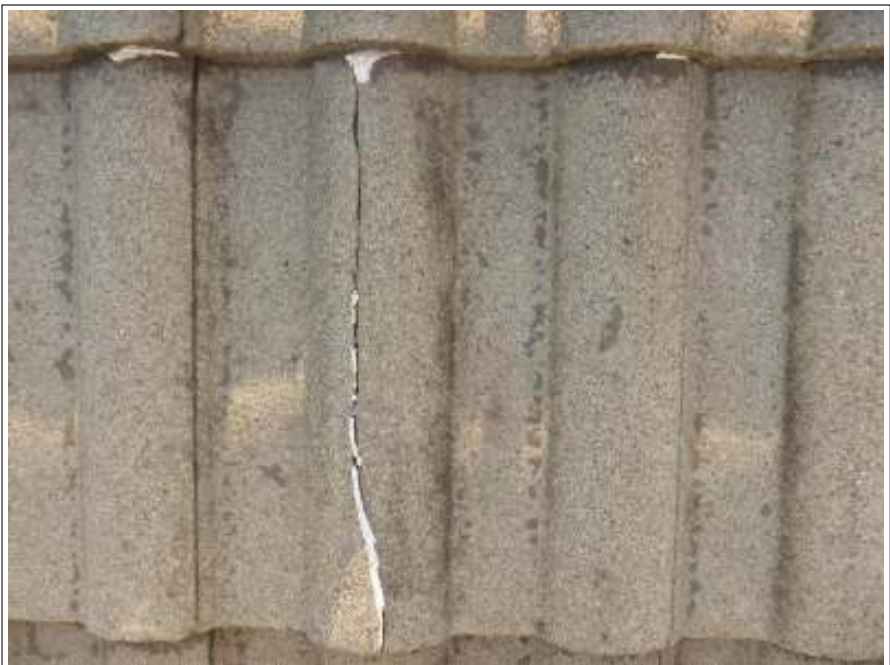
瓦葺き替え施工前

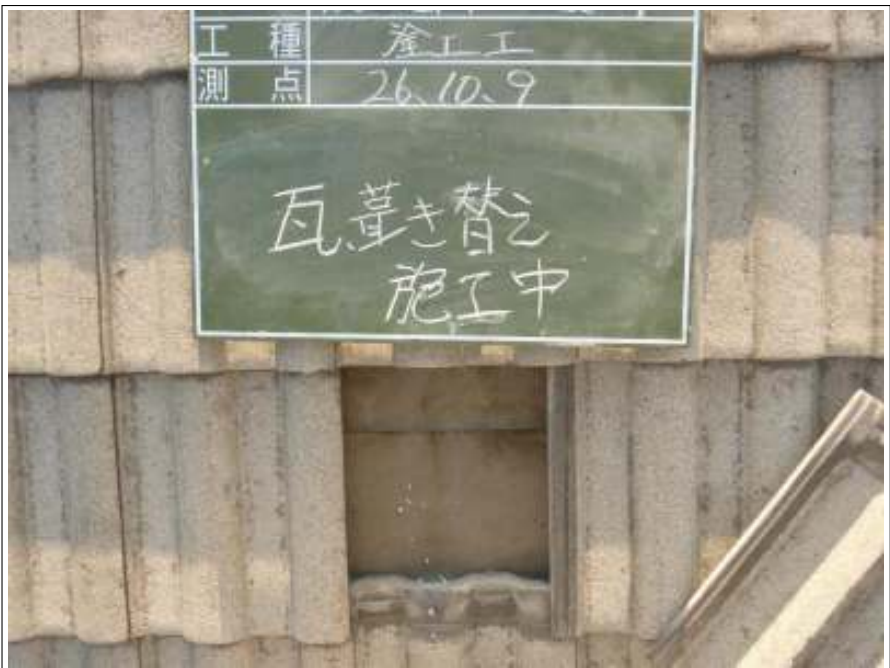
瓦葺き替え施工中

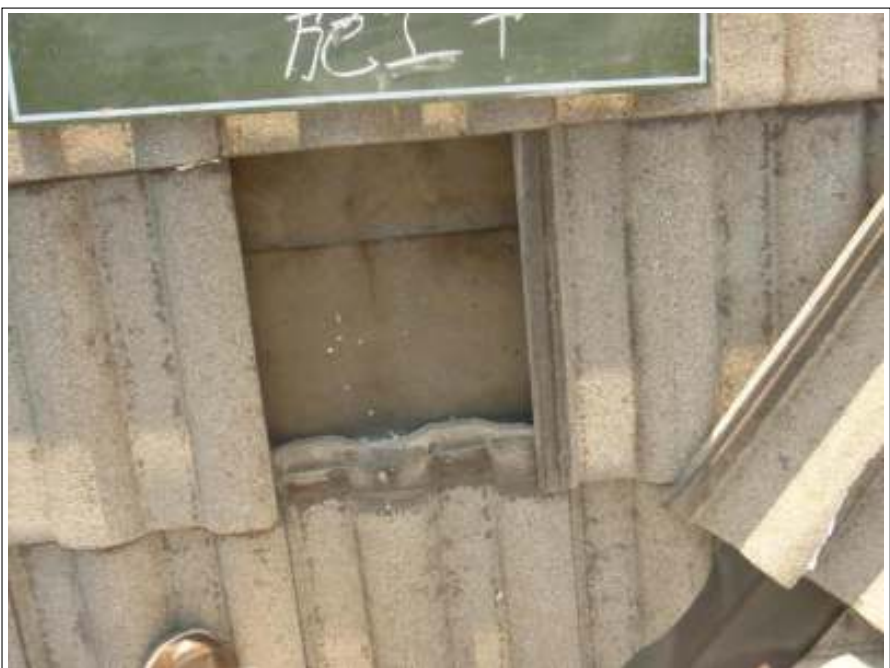
瓦葺き替え施工中

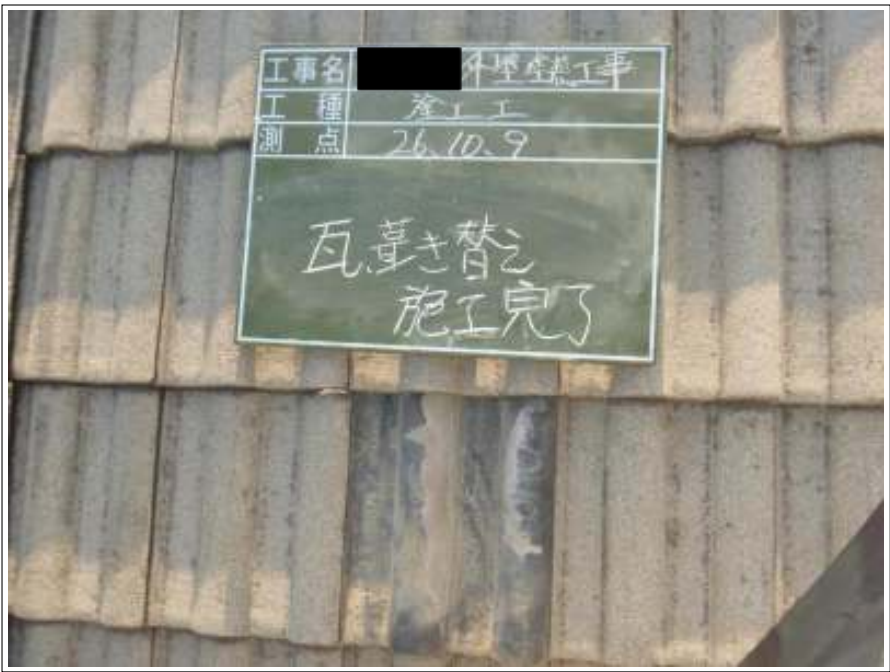
瓦葺き替え施工完了

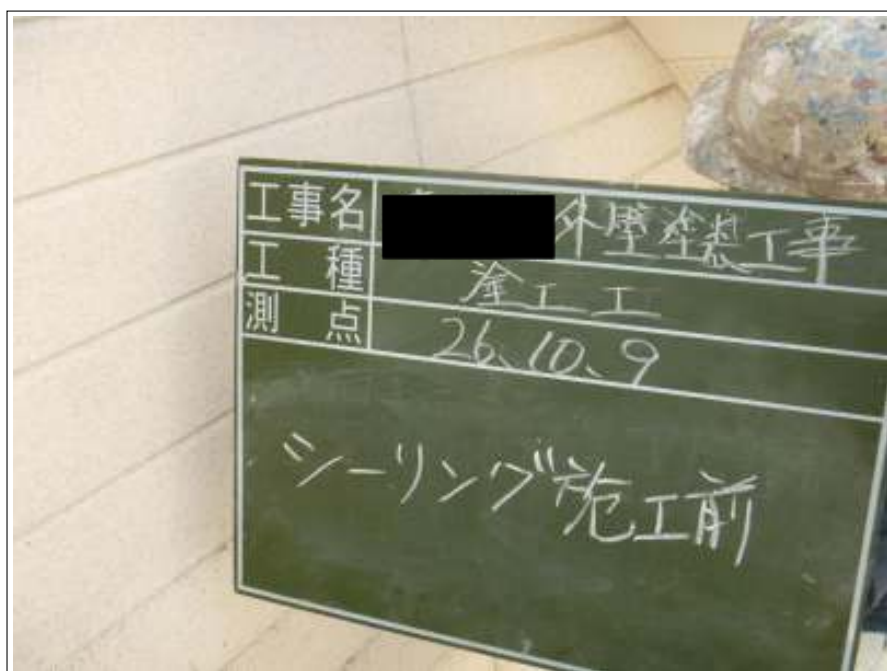
外壁シーリング補修施工前

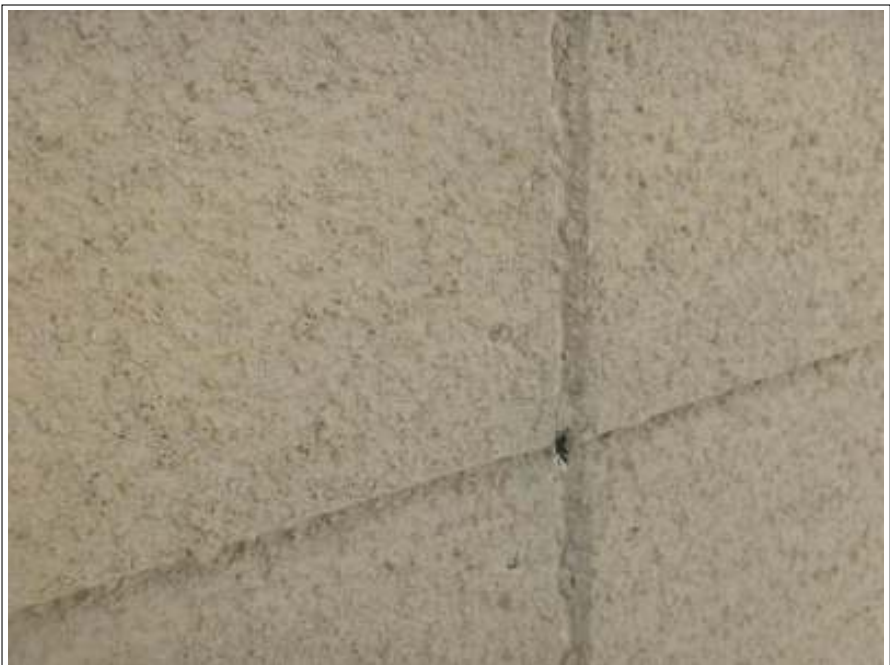
外壁シーリング補修施工前

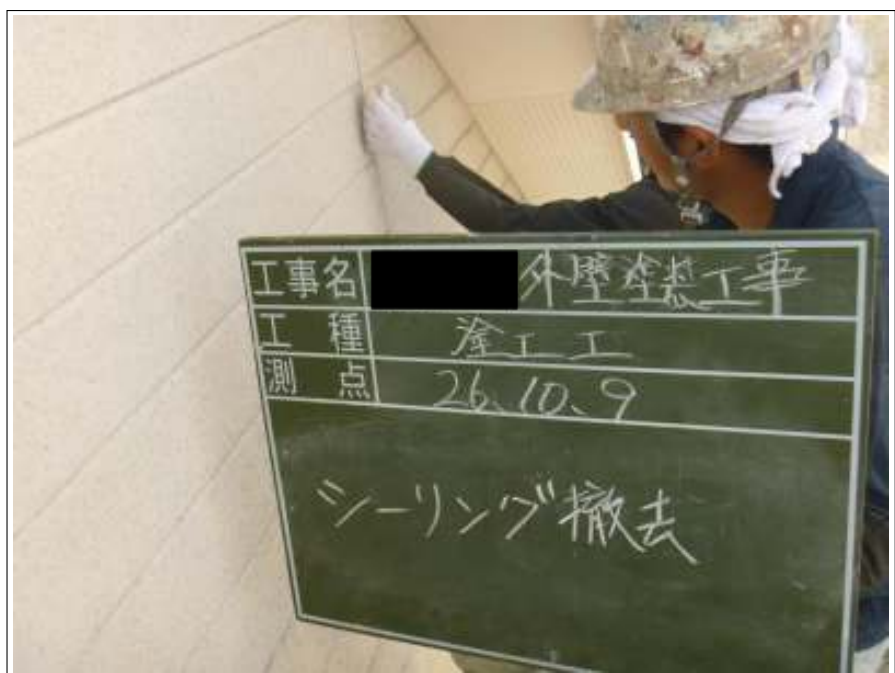
外壁シーリング撤去施工中

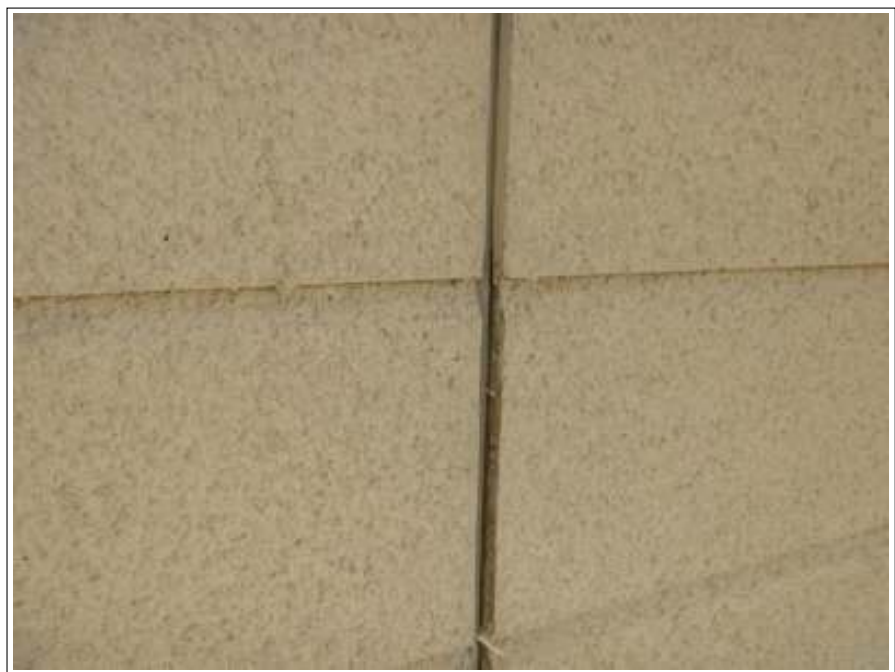
外壁シーリング撤去施工完了

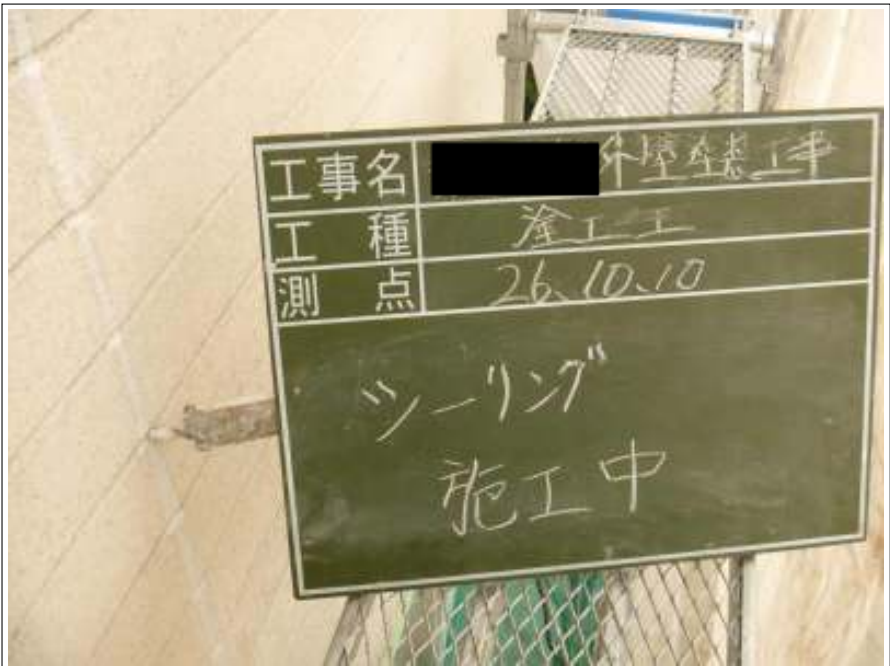
外壁シーリング補修施工中

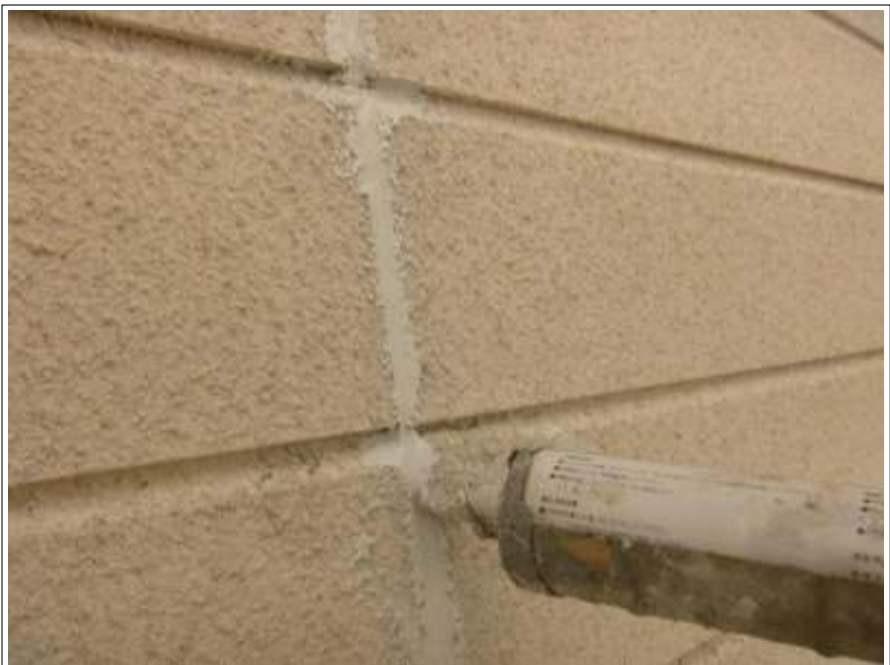
外壁シーリング補修施工中

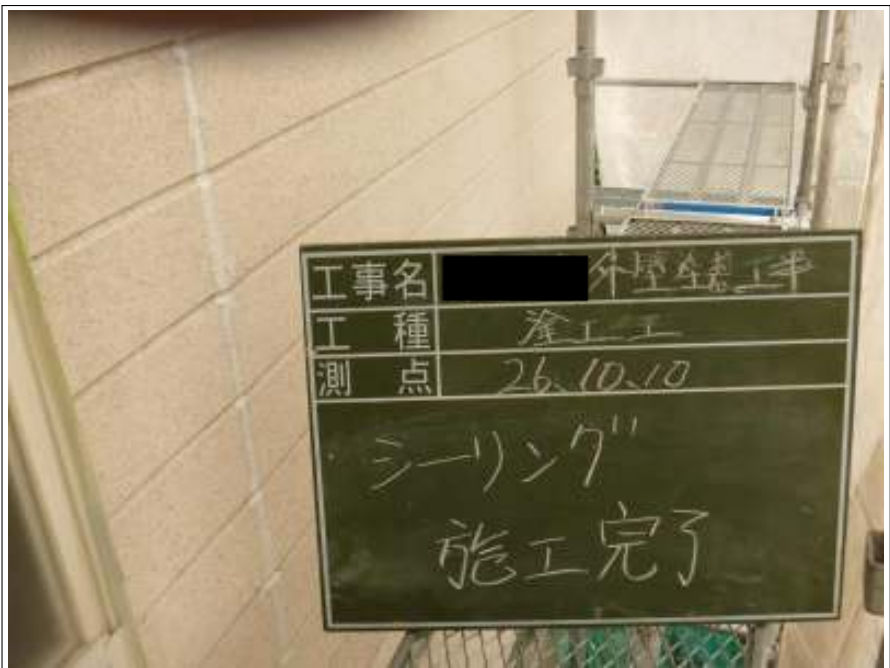
外壁シーリング補修施工完了

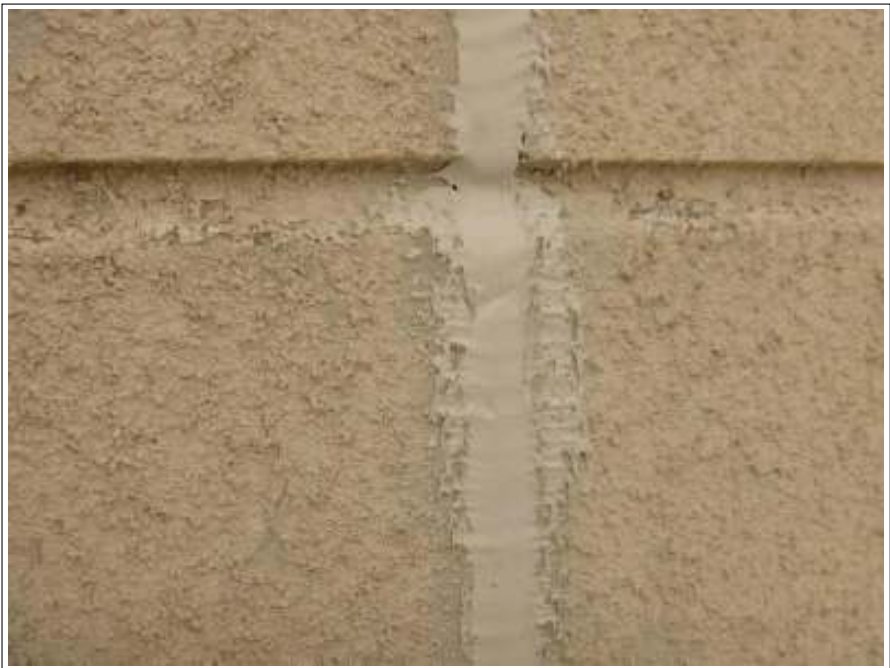
外壁シーリング補修施工完了

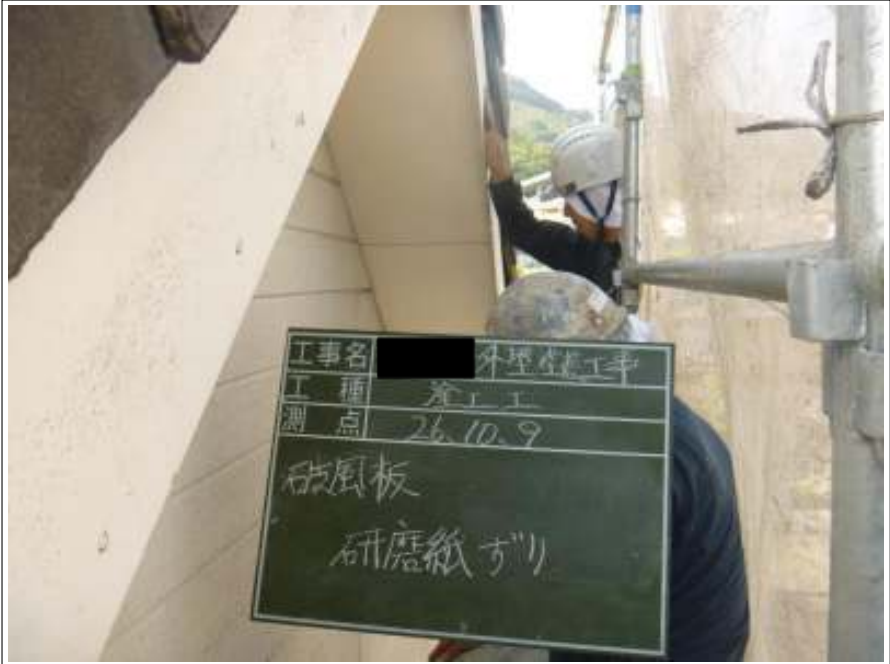
破風板ケレン施工中

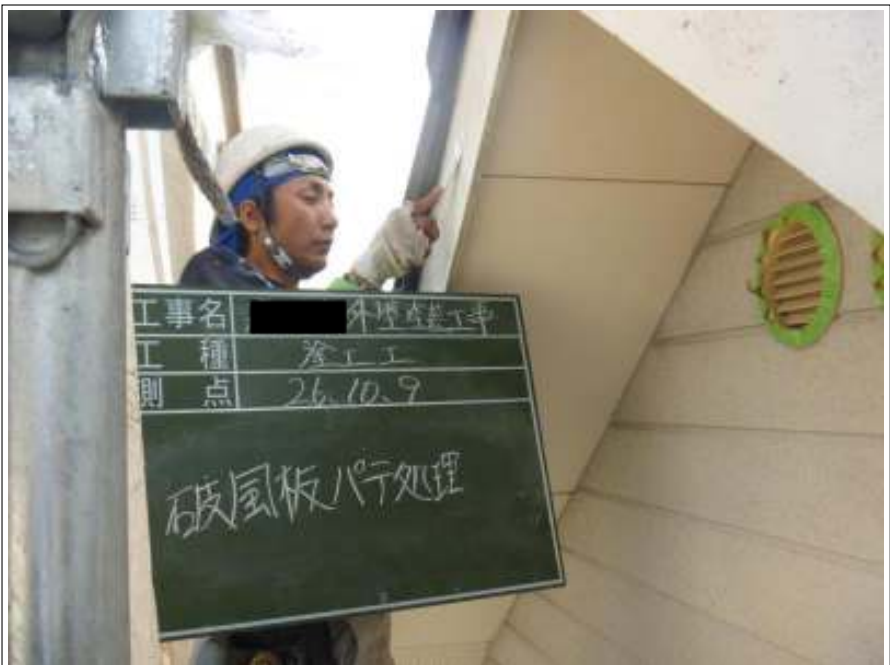
破風板パテ処理施工中

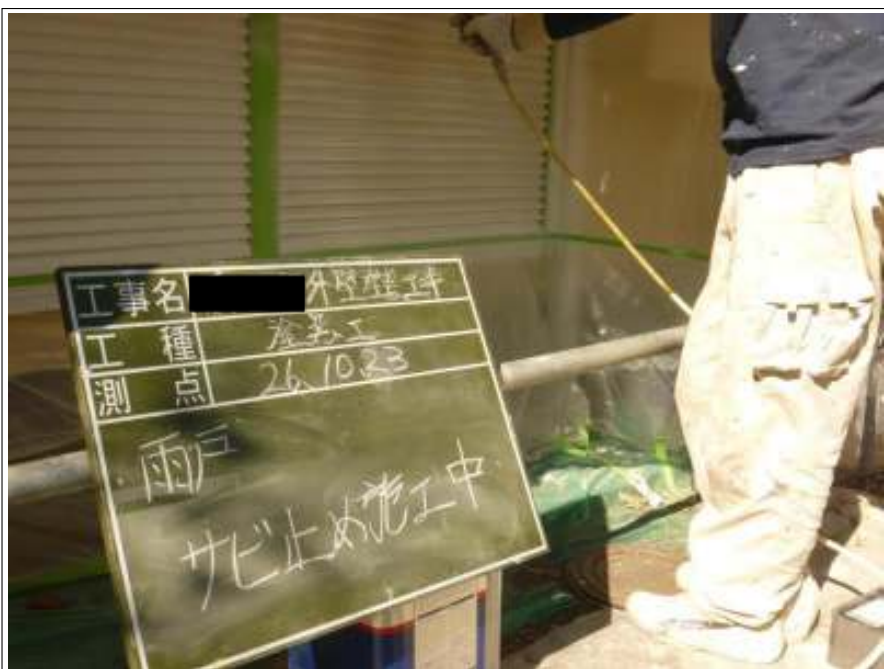
雨戸サビ止め施工中
