工事写真報告書

工事名 M 様邸

工事箇所 屋根・外壁・その他塗装工事一式

工事施工者 ベストホーム株式会社

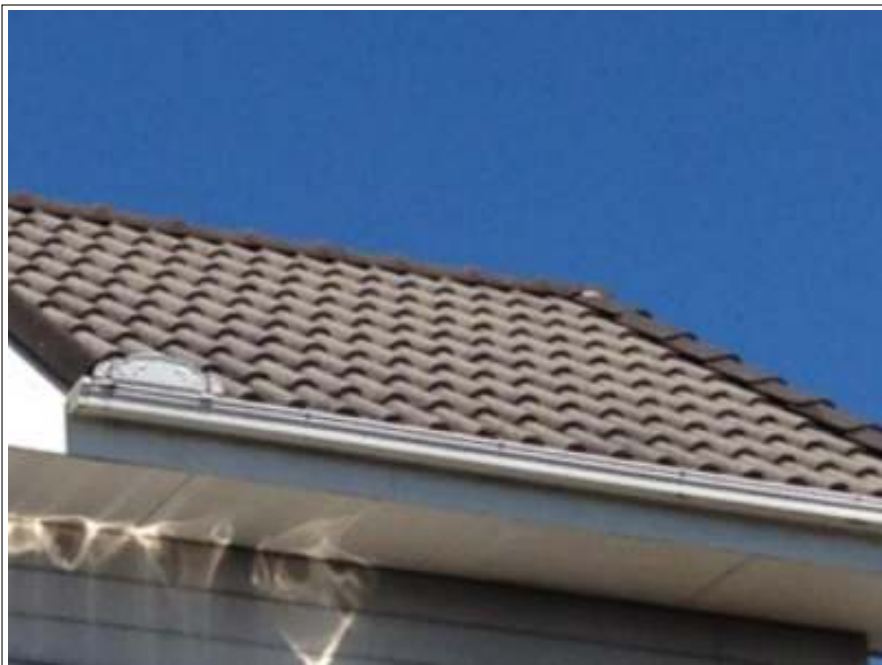
屋根 洋風コンクリート瓦

洋風コンクリート瓦はセメント：骨材＝1：3（通常のセメント瓦はセメント：骨材＝1：2）で作られており、その上にカラースラリー層とアクリルクリヤーでできております。

塗装の際、劣化による脆弱なスラリー層と巣穴が深いなどがあります。

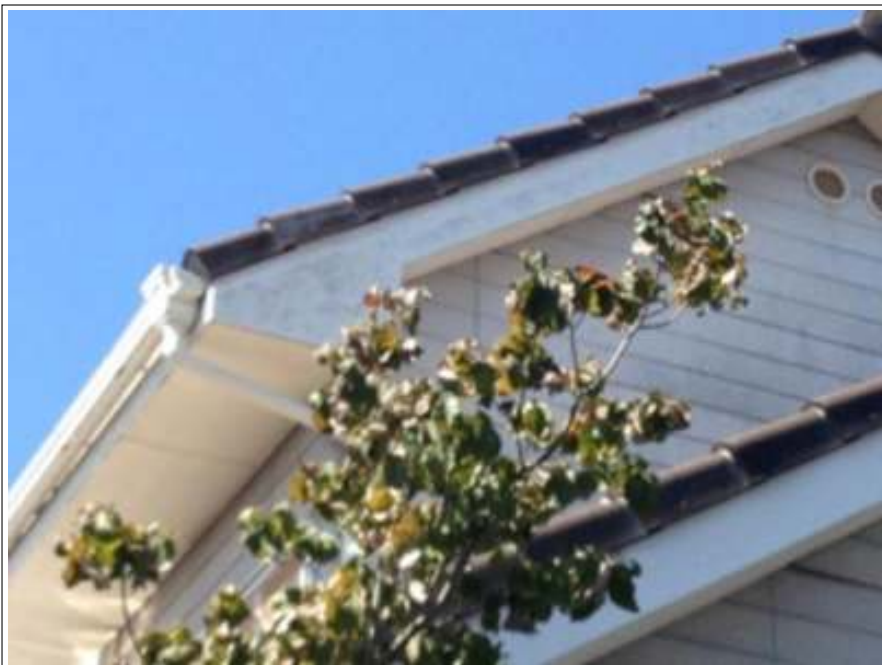
破風板・鼻かくし

旧塗膜剥離や経年劣化しています。
ケレン作業や下地処理をおこない、
下塗り・上塗りの塗装をしていきま
す。

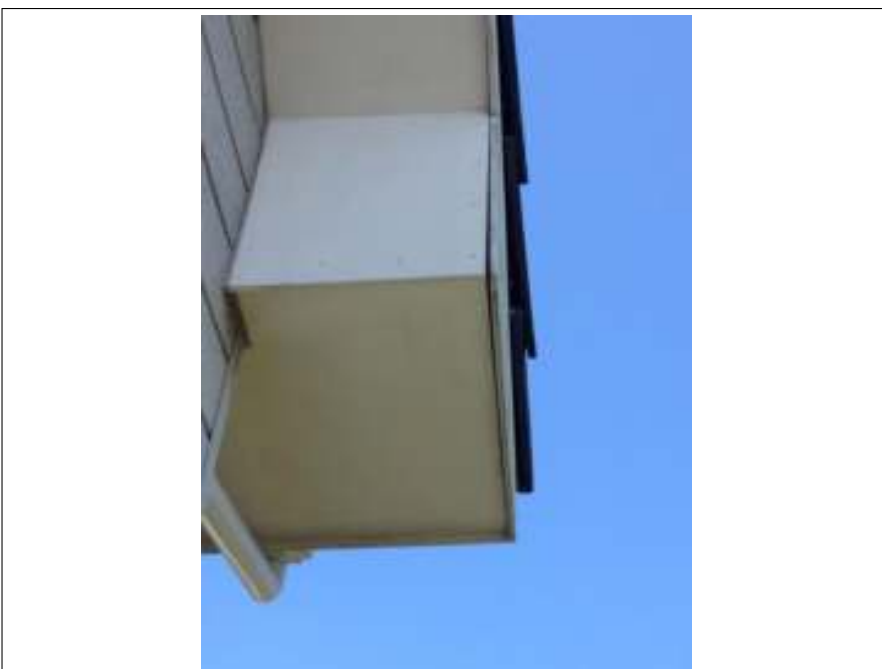
破風板

数ヶ所浮いているところがありま
す。
この部分はビスで打てる部分はビス
打ちをおこない、塗装をしていきま
す。

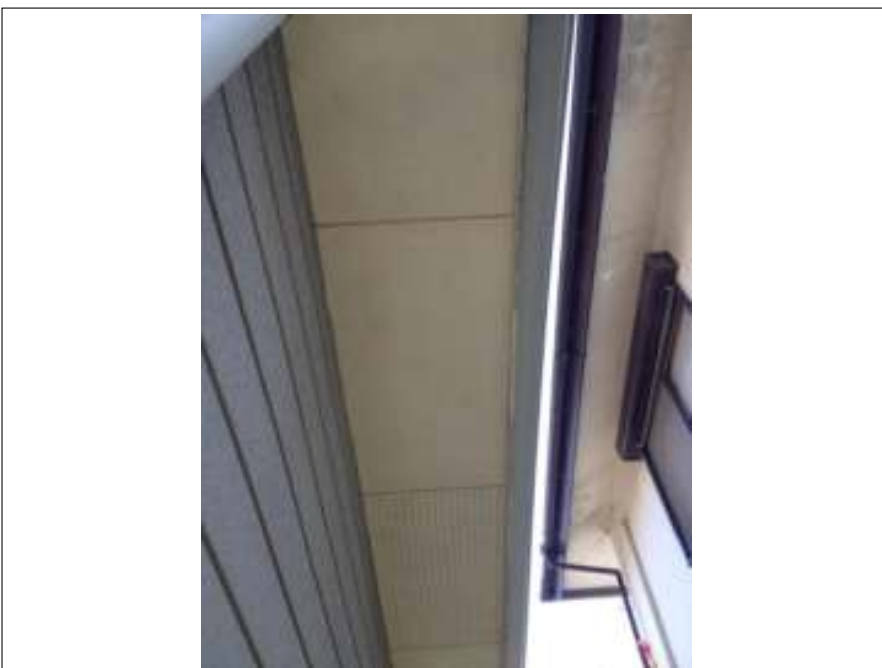
軒天

経年劣化しております。
この部分は通気性の良い軒天専用の
塗装をしていきます。

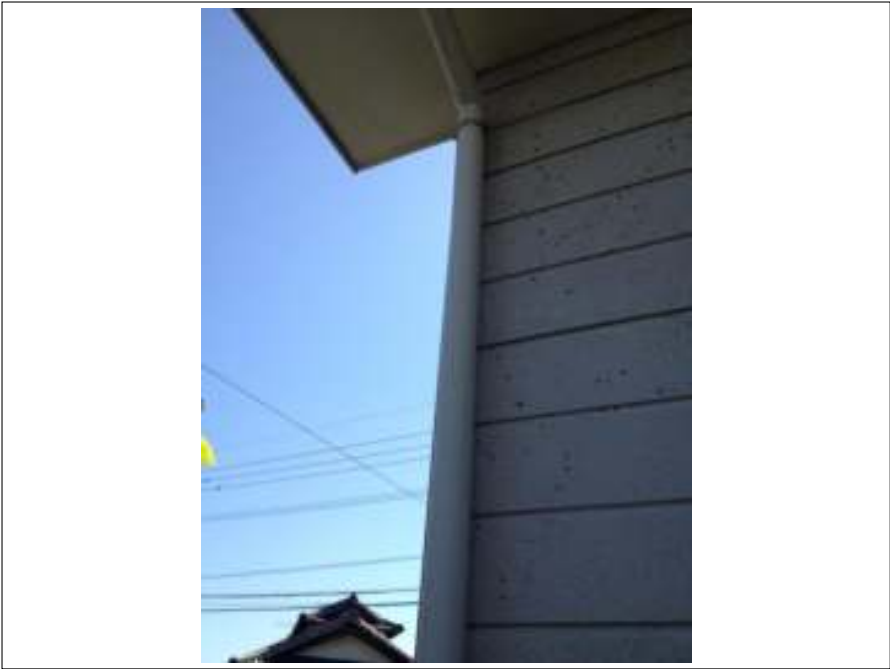
樋

こちらは塩ビ素材になります。
劣化すると割れが生じたりすることがありますので、塩ビ専用の下塗りをおこない塗装をしていきます。

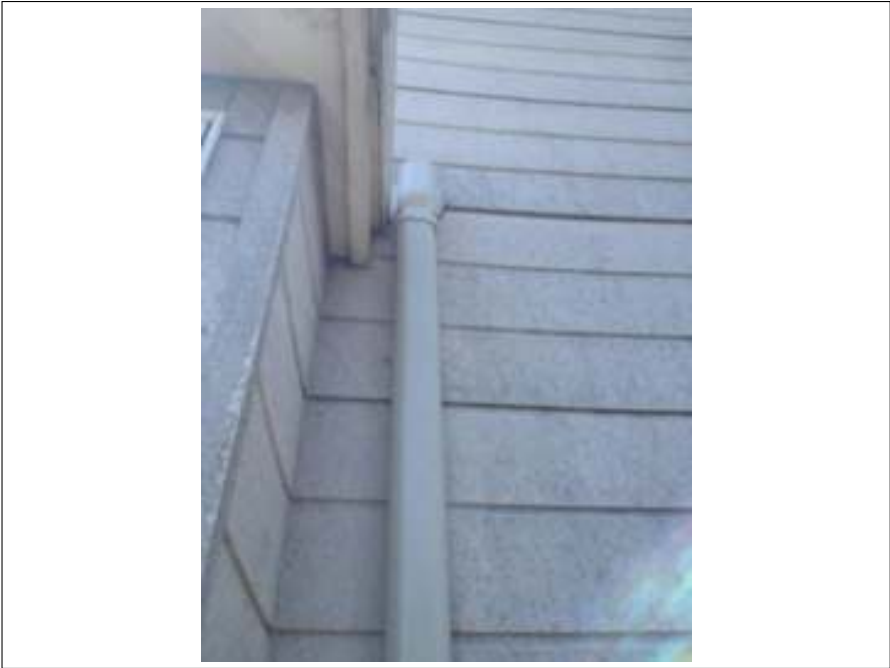
ダクトカバー

同上

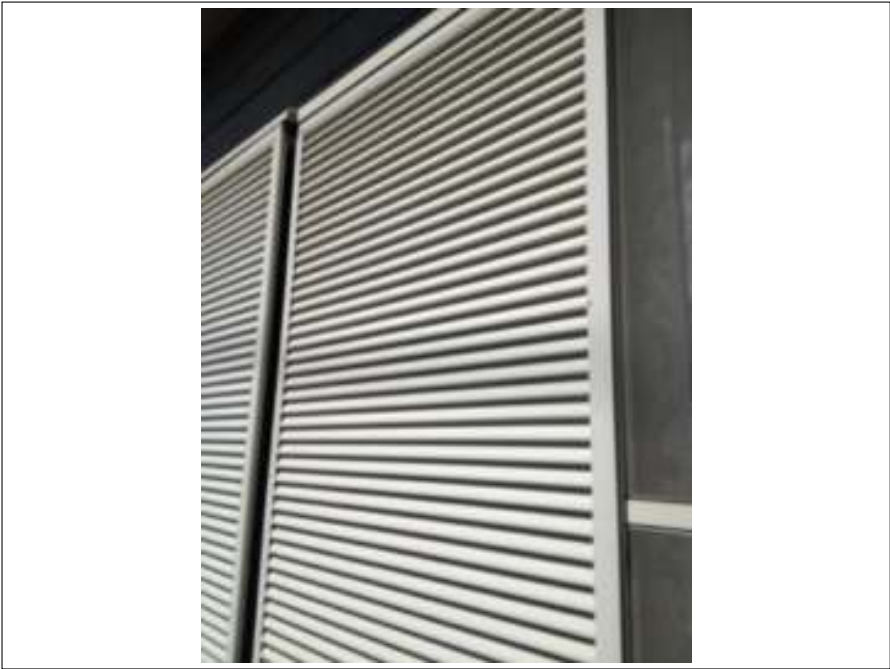
シャッター部

この部分は鉄、スチール素材になります。劣化するとサビが発生してきますので塗装が必要です。

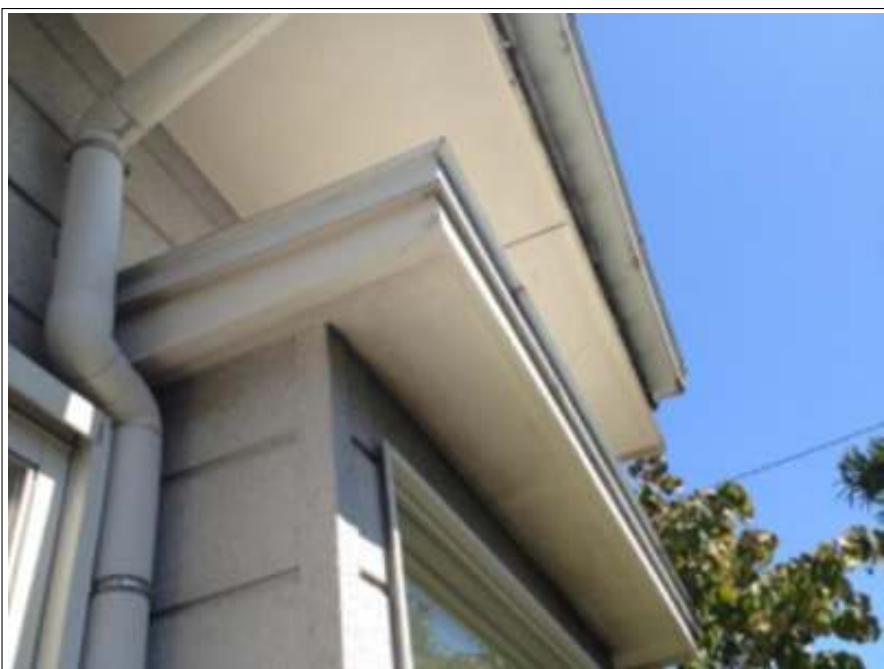
小庇

同上

サビが発生しているうえに塗装をしてもすぐにサビが表面化してきますので、ケレン作業・サビ止め等の下地処理をおこない、塗装をしていく必要があります。

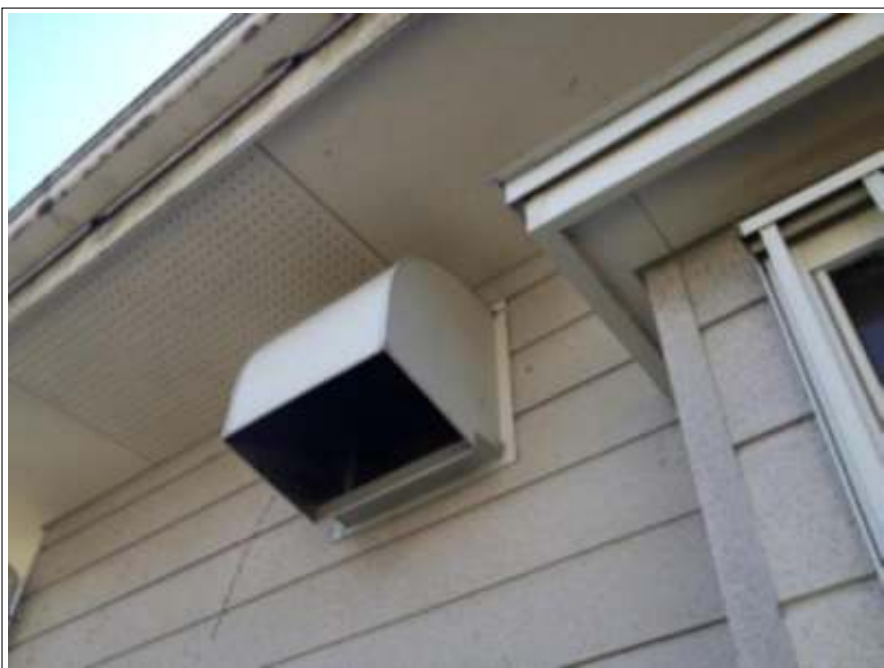
換気フード

同上

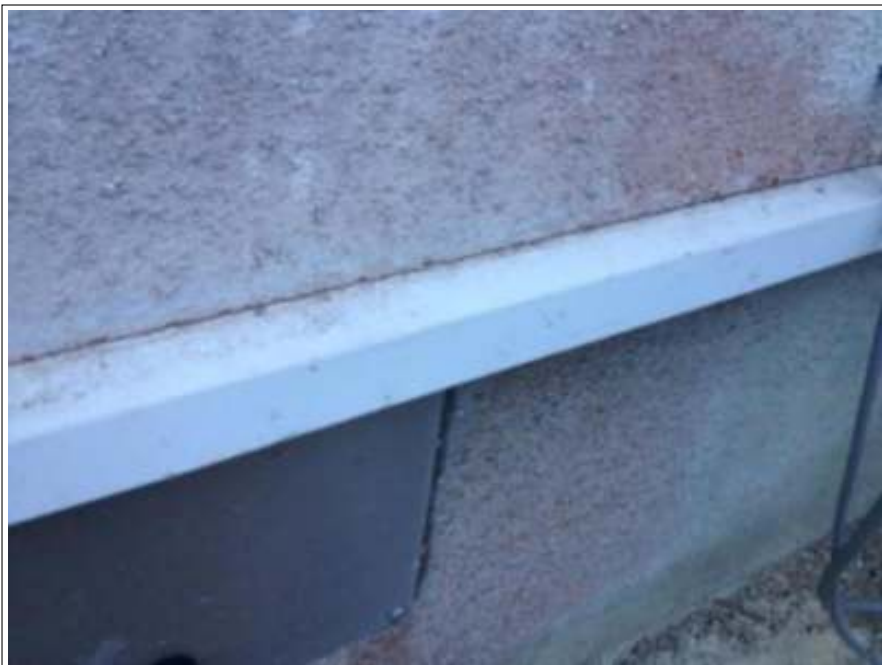
土台水切り

同上

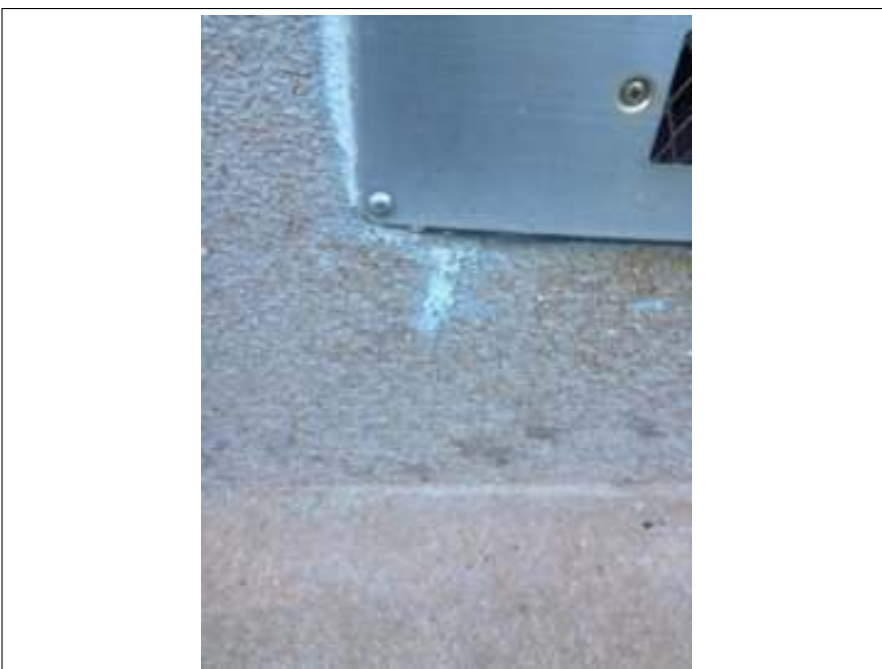
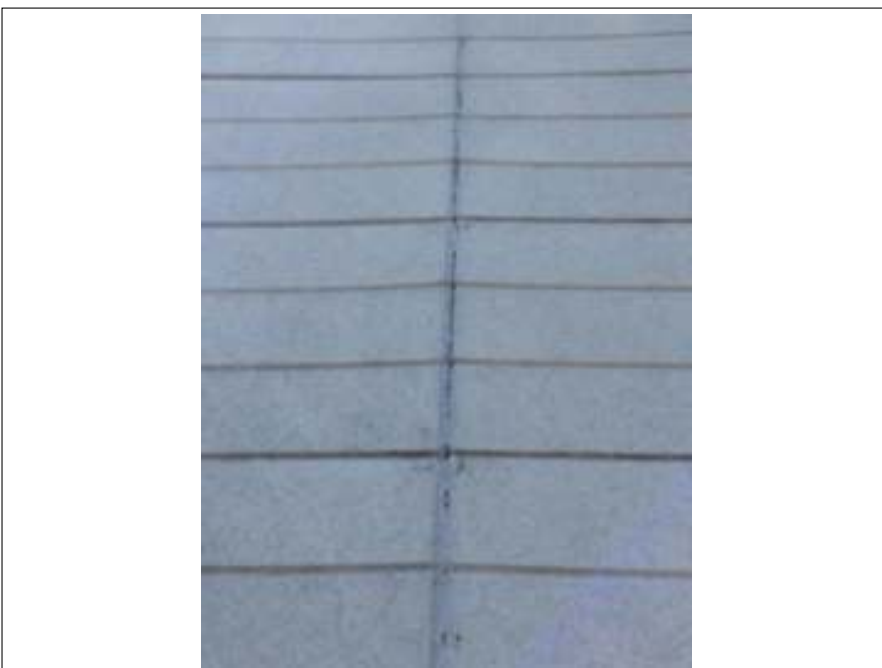
外壁シーリング劣化部

劣化している部分があります。
この部分から雨水や湿気、炭酸ガス
等が直接侵入し躯体・ボードの痛み
や建物の寿命につながりますので、
シーリング等で補修ををおこない塗
装をしていきます。

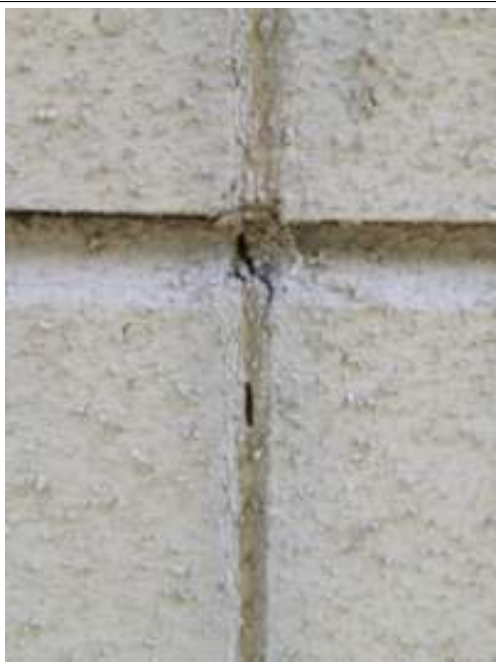
外壁シーリング劣化部

同上

シーリングの劣化が激しい部分は打ち替え補修をおこない、塗装をしていきます。

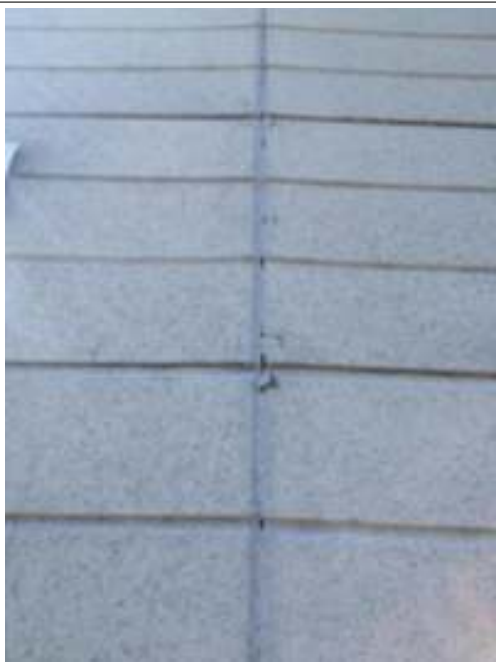
外壁シーリング劣化部

同上

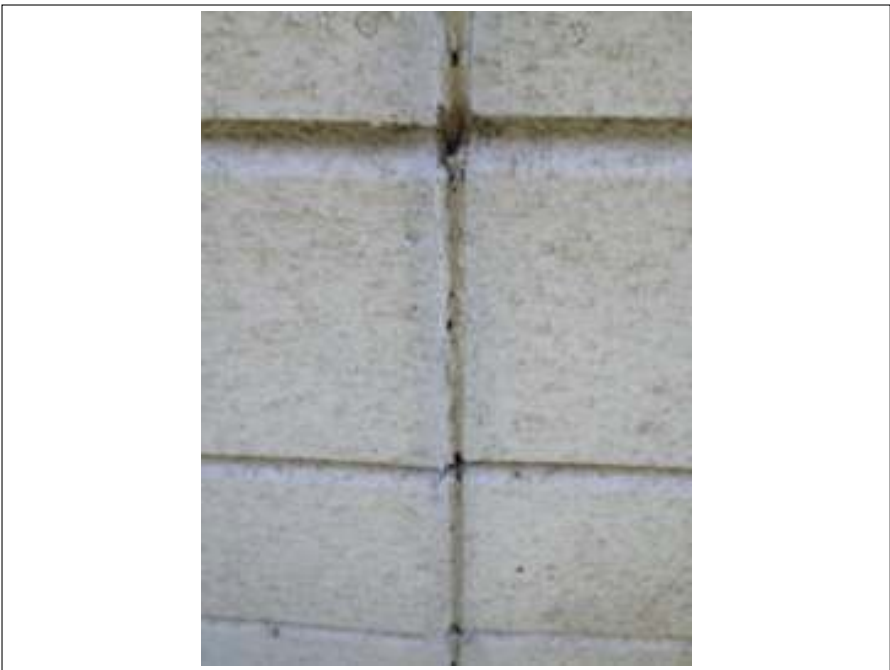
外壁シーリング劣化部

同上

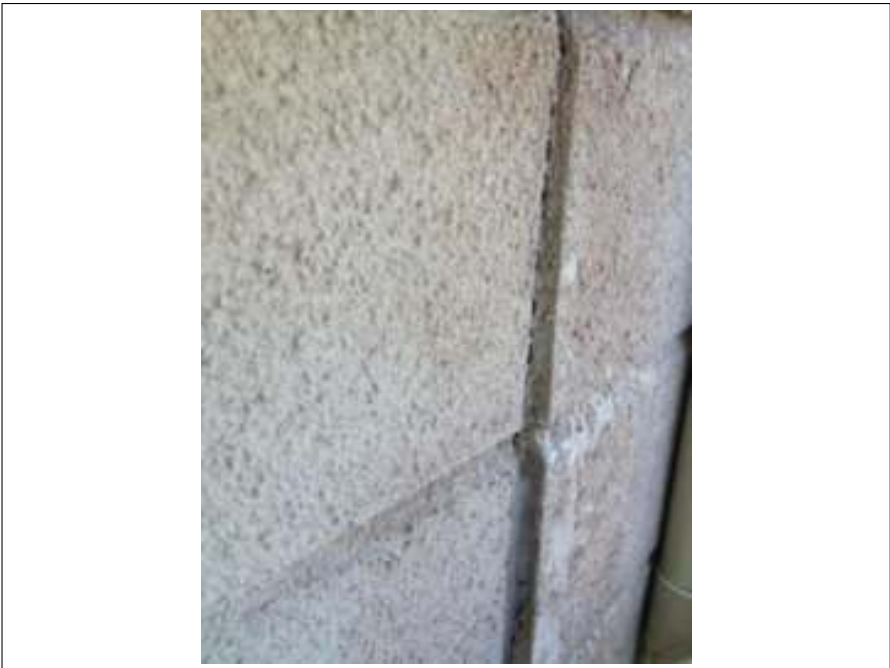
外壁シーリング劣化部

同上

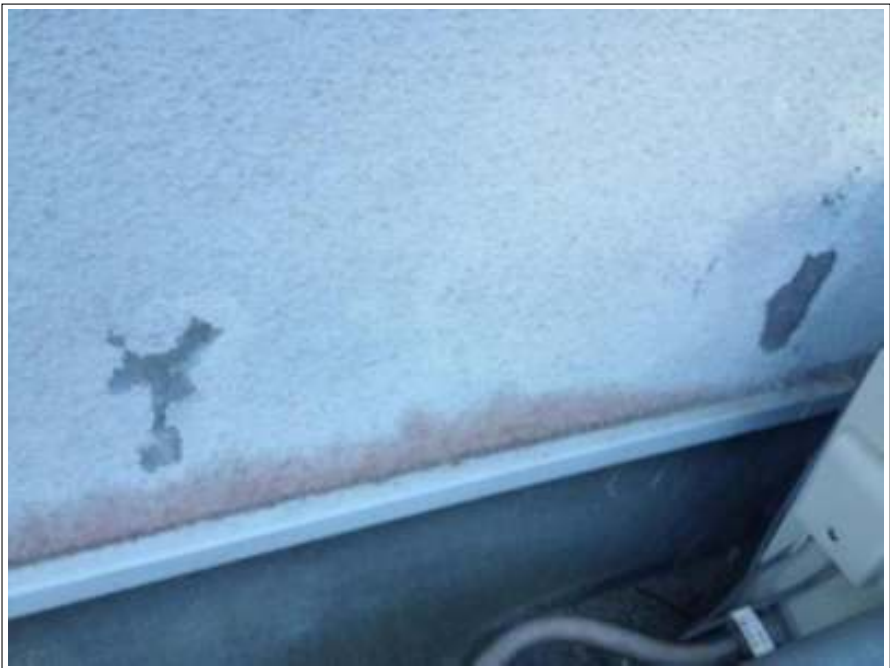
外壁はがれ

外壁の塗膜表面が劣化しております。

この状態になると表面から水や湿気を吸い込んでしまい、外壁や中の躯体の痛みにつながりますので、早めの塗装をお勧めします。

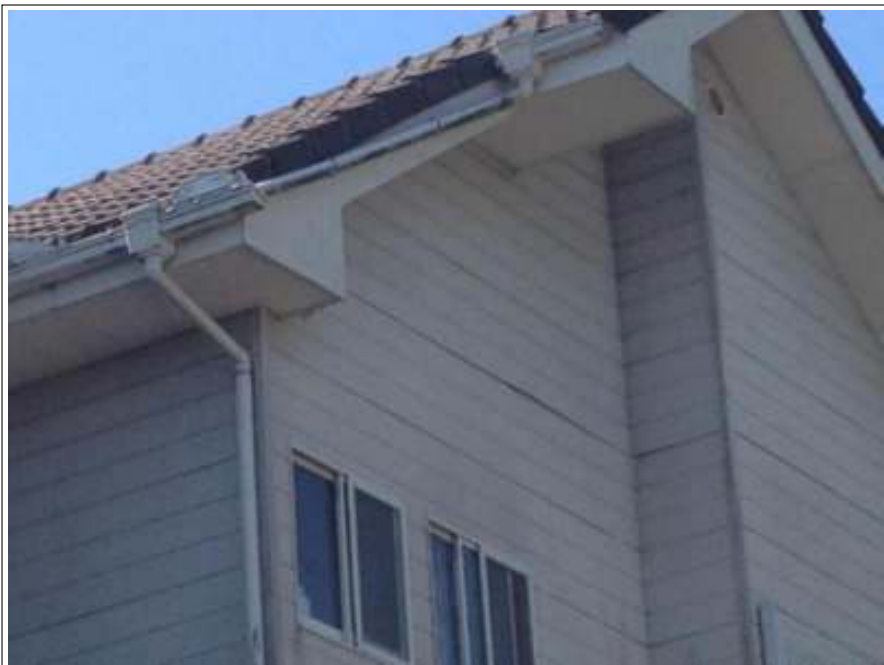
外壁反り

外壁材が湿気や雨水を含み乾きを繰り返して、だんだん反りが発生しています。

この隙間は一度開くと戻らないので、これ以上広がらないように早めの塗装が必要です。

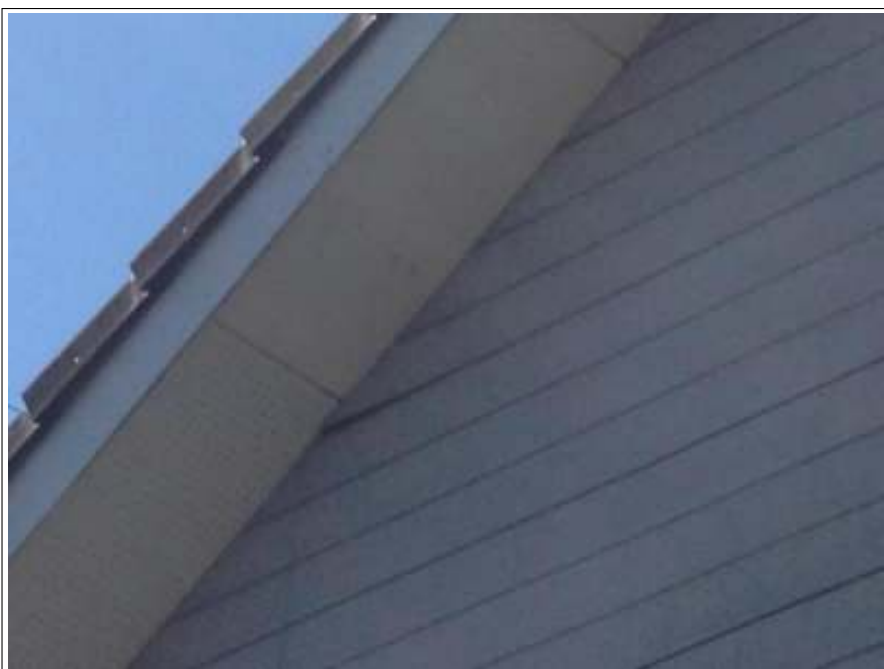
外壁反り

同上

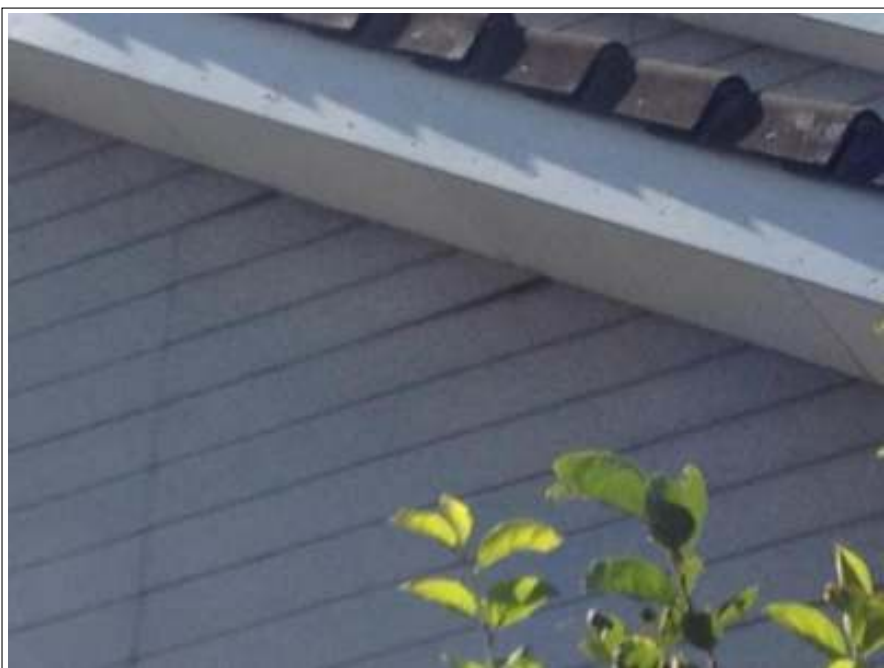
外壁反り

同上

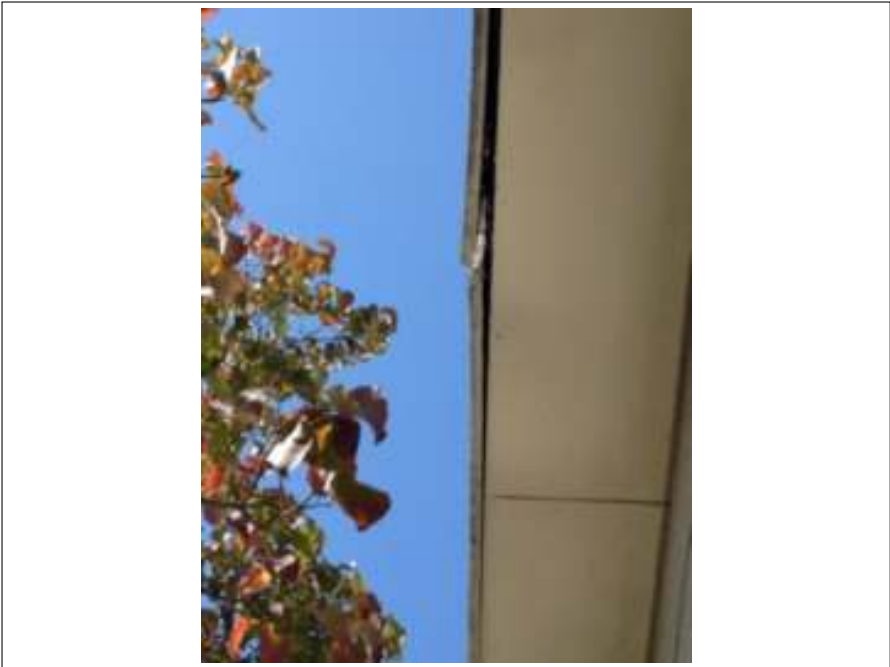
外壁反り

同上

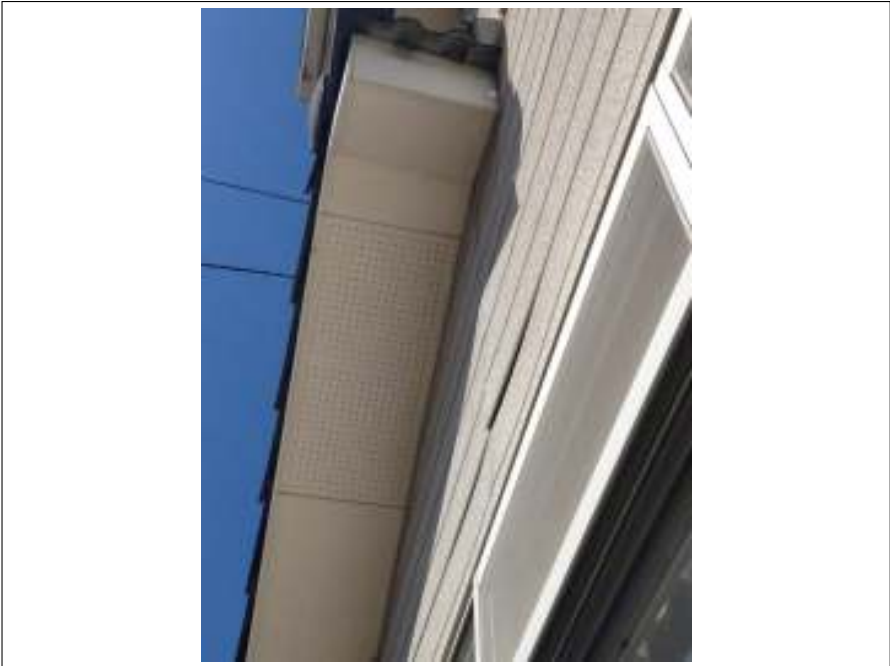
外壁反り

同上

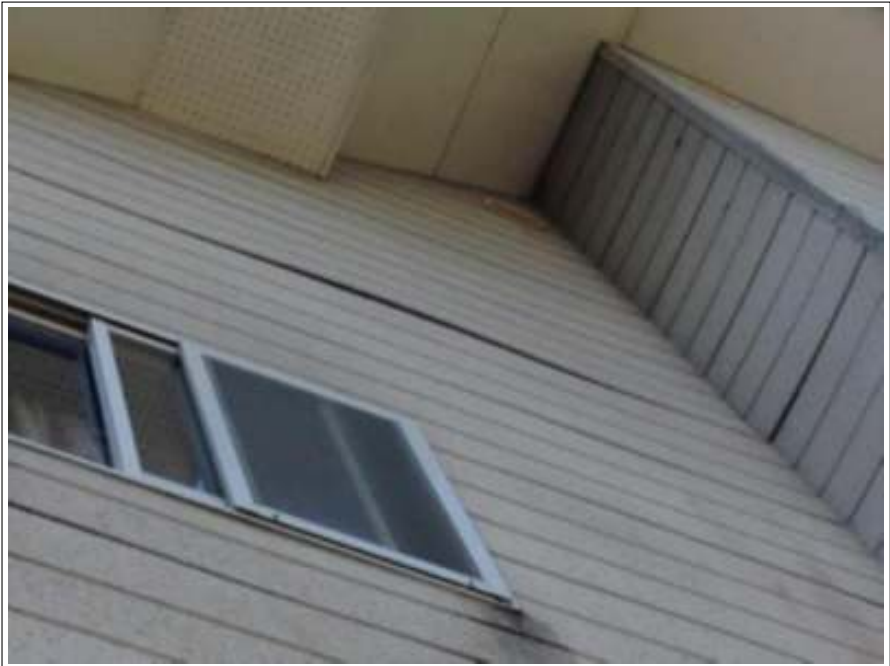
外壁反り

同上

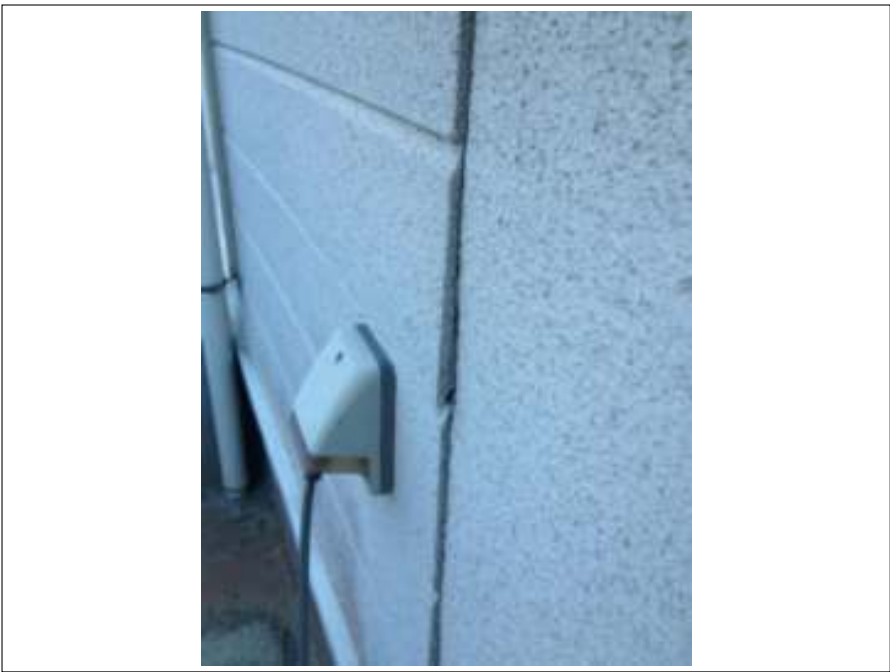
外壁反り

同上

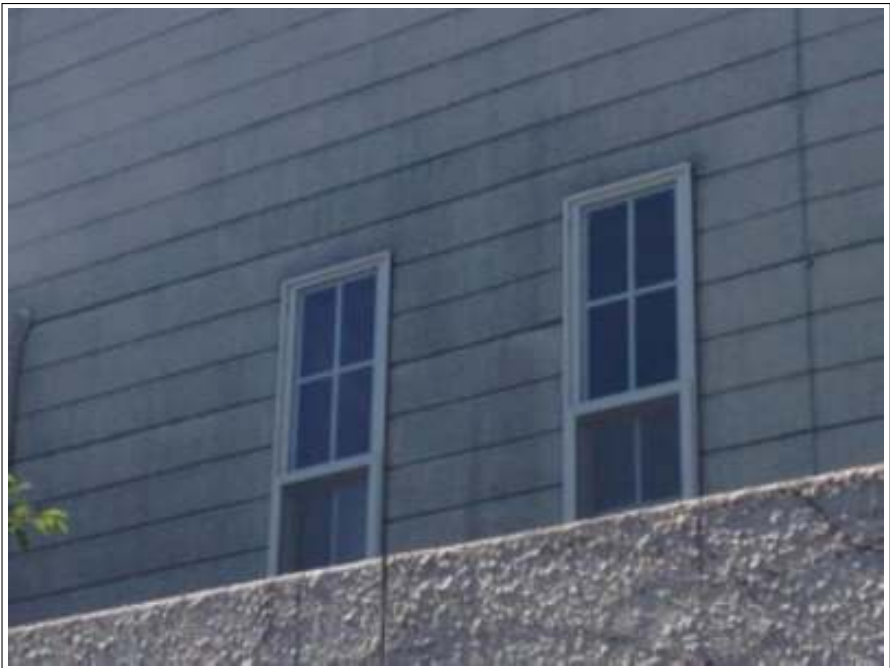
外壁カビ発生部

カビの発生が見られます。

カビの上にくら良い塗装をして
も、カビの根が残っている以上塗膜
を突き破って表面化してきますの
で、カビの根を抑える必要がありま
す。

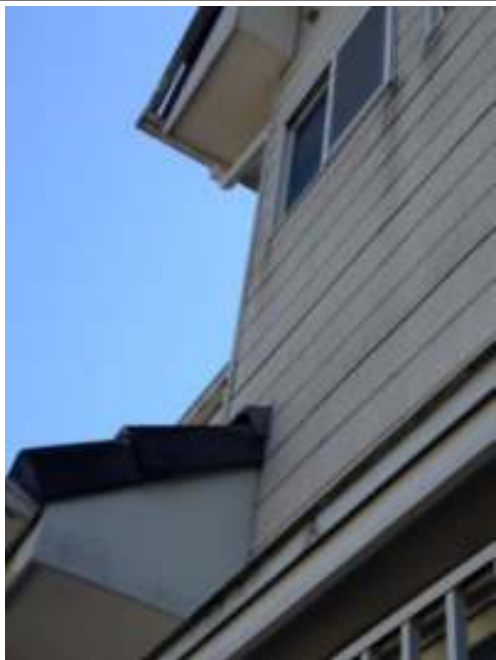
外壁カビ発生部

同上

いくら高圧洗浄をかけても、カビの
根が残ってしまいますので、カビの
根を殺す防カビ下塗りをおこない、
下塗り・上塗り二回の三層四工程を
おこないます。

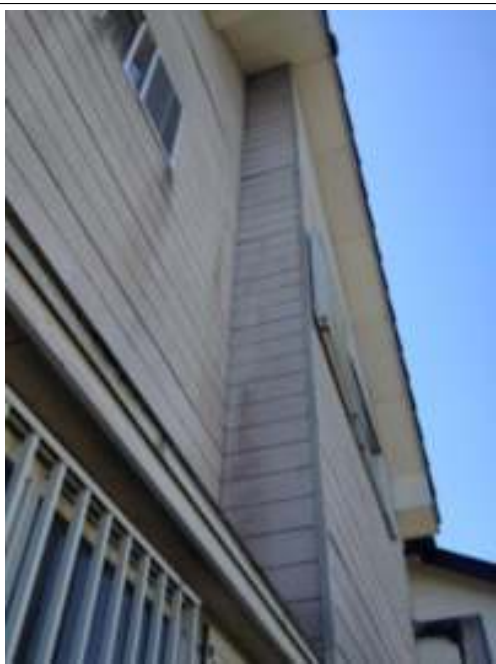
外壁カビ発生部

同上

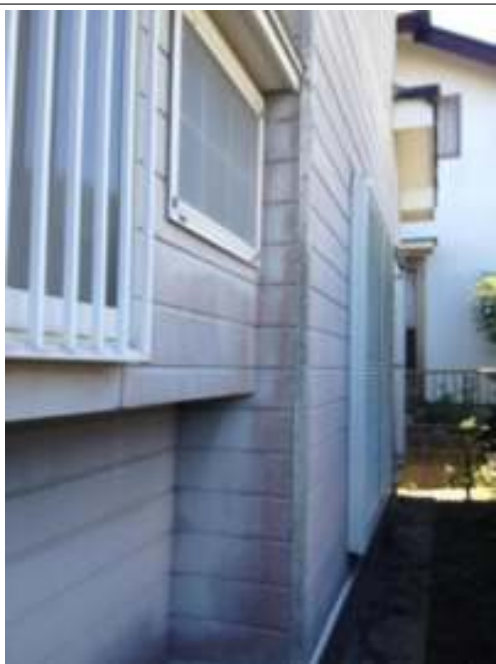
外壁カビ発生部

同上

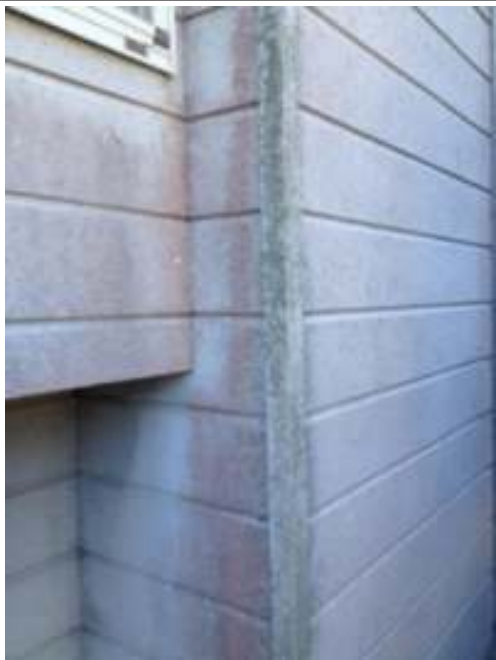
外壁カビ発生部

同上

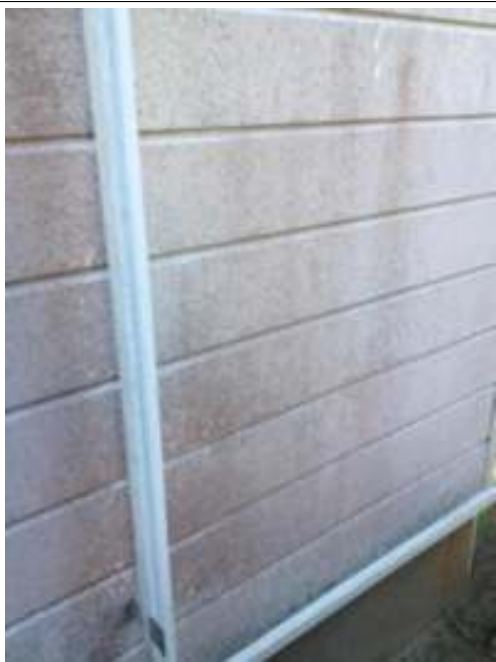
外壁カビ発生部

同上
