# 工事写真報告書

工事名 M 様 邸

工事住所 外壁・その他塗装工事一式

工事施工者 ベストホーム株式会社

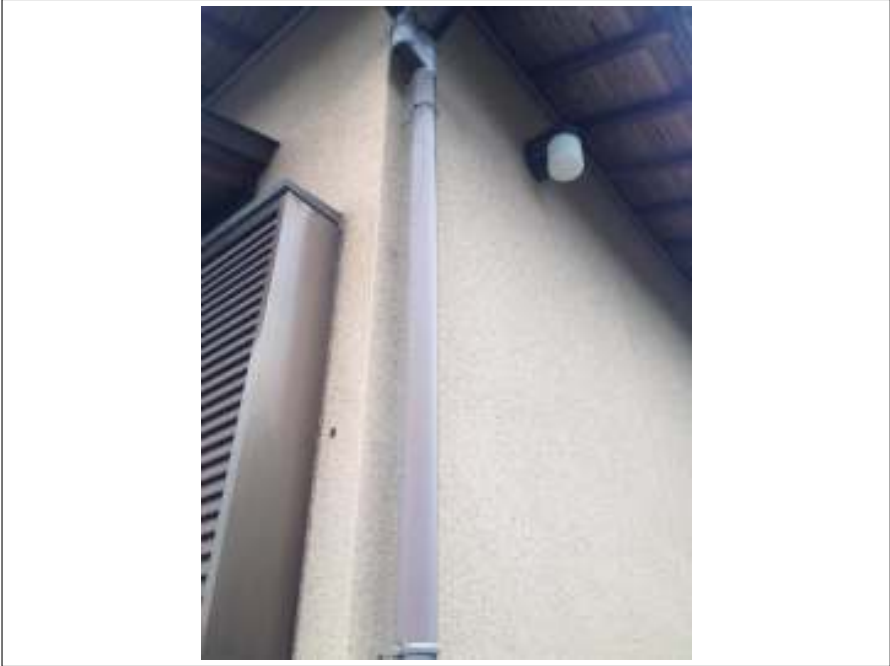
樋

こちらは塩ビ素材になります。  
劣化すると割れが生じたりすること  
がありますので、塩ビ専用の下塗り  
をおこない塗装をしていきます。

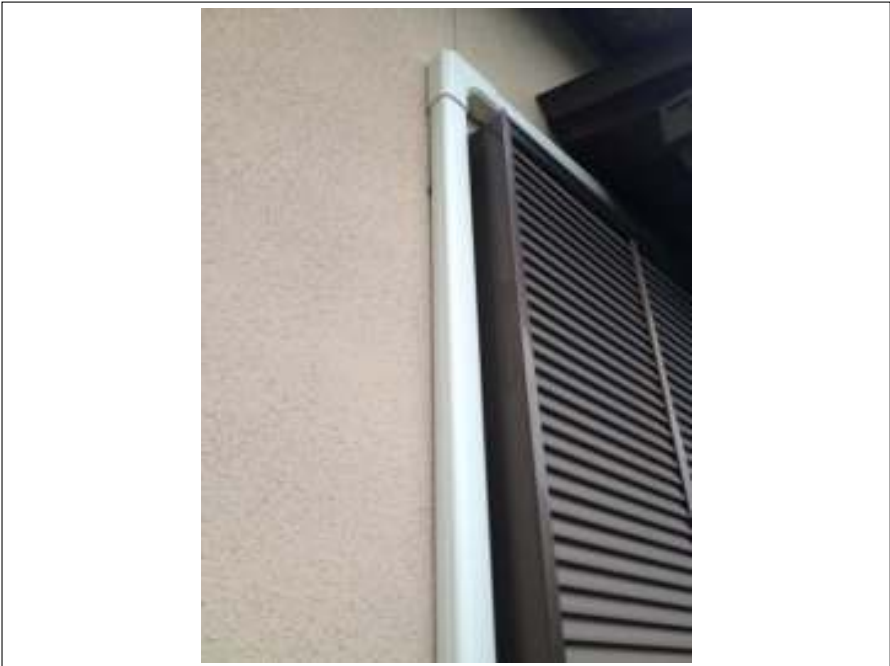
ダクトカバー

同上

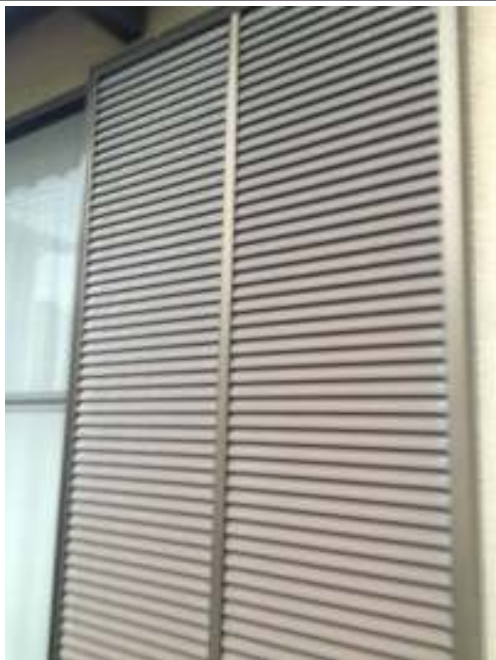
### シャッター

この部分は鉄、スチール素材になります。

劣化するとサビが発生してきますので塗装が必要です。

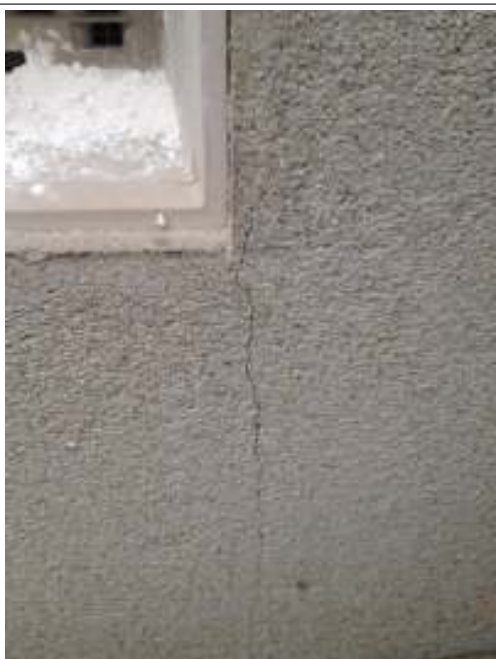
### 基礎 クラック部

アルカリ性のコンクリートは空気中の二酸化炭素や酸性雨と結合することによって徐々に中性化されます。

中性化されたコンクリートは表面にヒビが入るだけでなく、内部の鉄筋の腐食や膨張につながり構造物の性能低下につながりますので、シーリング等で補修をおこないます。

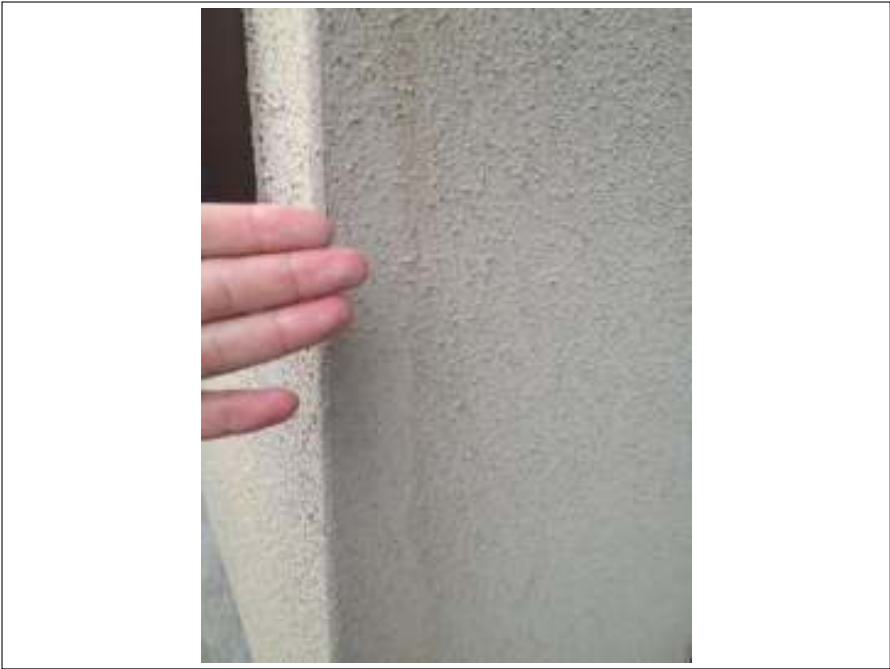
### チョーキング現象

紫外線などにより塗膜の表面が劣化し、チョークの粉状のような状態になっています。

この状態になると表面から水や湿気を吸い込んでしまい、外壁や中の躯体の痛みにつながりますので、早めの塗装をお勧めします。

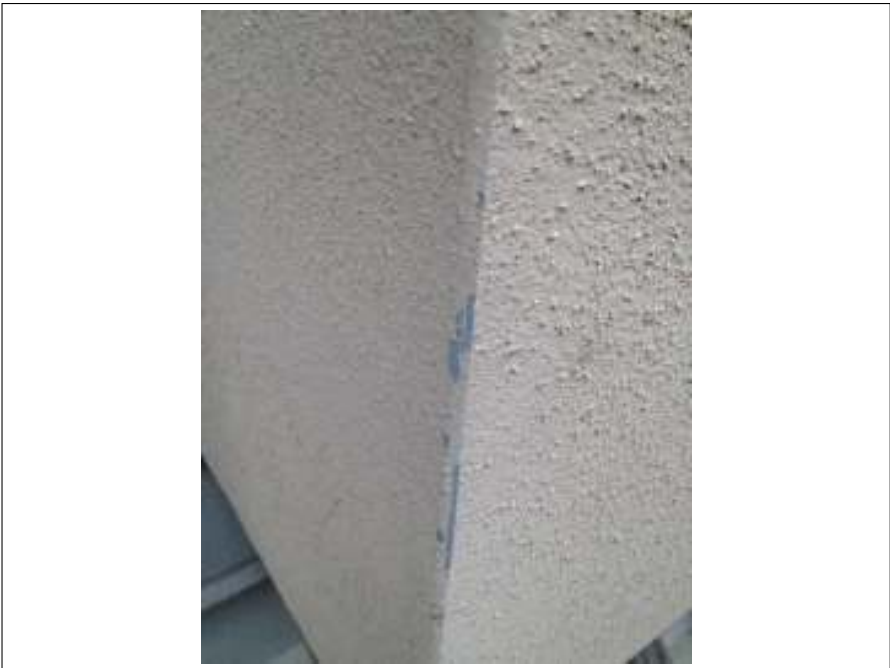
### 外壁

外壁の塗膜表面が劣化しております。

この状態になると表面から水や湿気を吸い込んでしまい、外壁や中の躯体の痛みにつながりますので、早めの塗装をお勧めします。

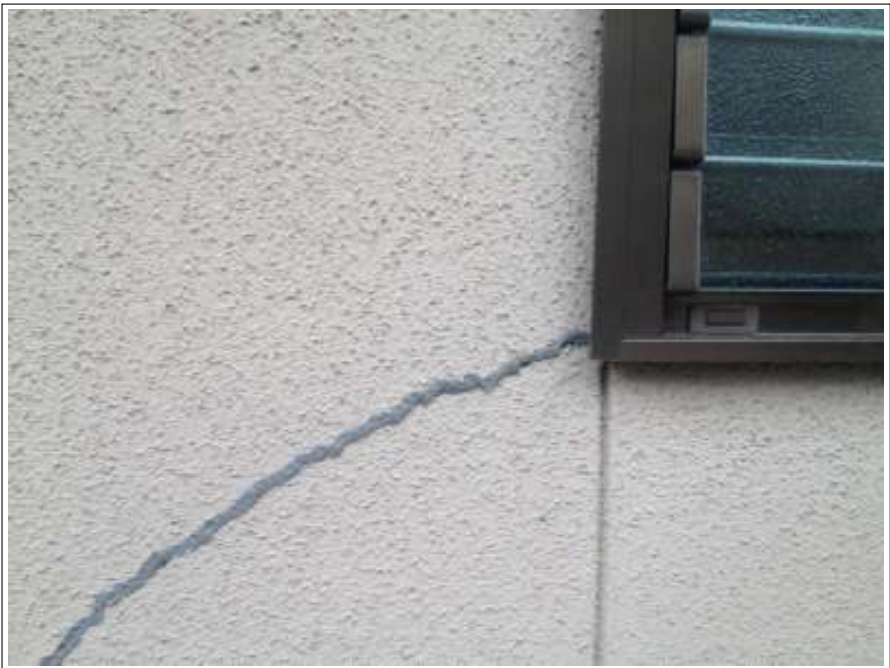
### 外壁 クラック補修部

補修している部分がありました。

この部分は撤去・補修をおこない塗装をしていきます。

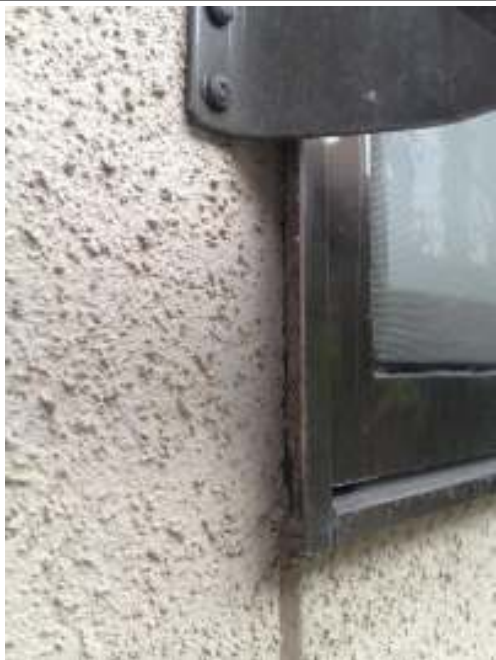
**サッシ廻り 劣化部**

見落としがちですが、サッシ廻りも劣化している部分がありますので、劣化している部分はシーリング補修をおこない塗装をしていきます。

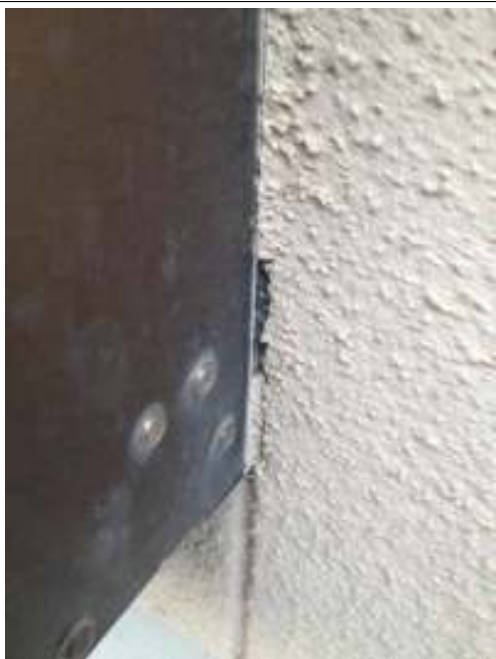
**サッシ廻り 劣化部**

同上

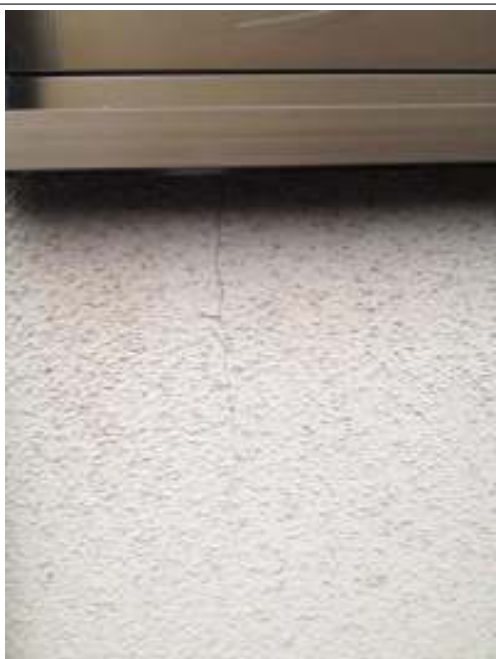
**外壁 ヘアークラック部**

小さなヘアークラックが多く見られ、劣化が進むとクラックになります。

洗浄後にさらに見つかり、下塗り材で補修可能なクラックになるのですが、見落としがちなクラックになりますので、しっかりチェックを下地処理が重要です。

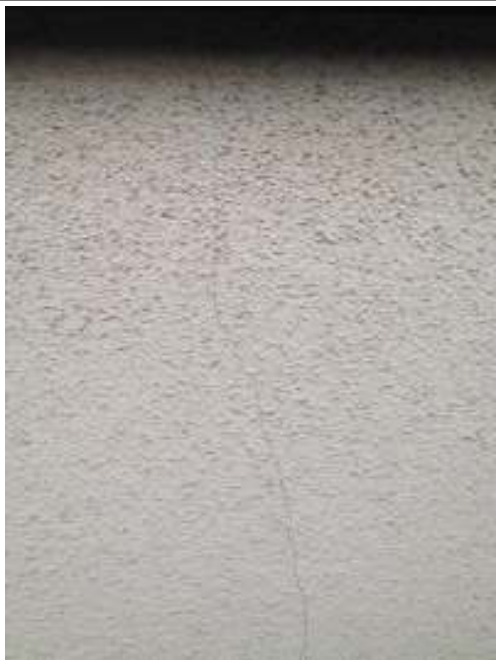
**外壁 ヘアークラック部**

同上

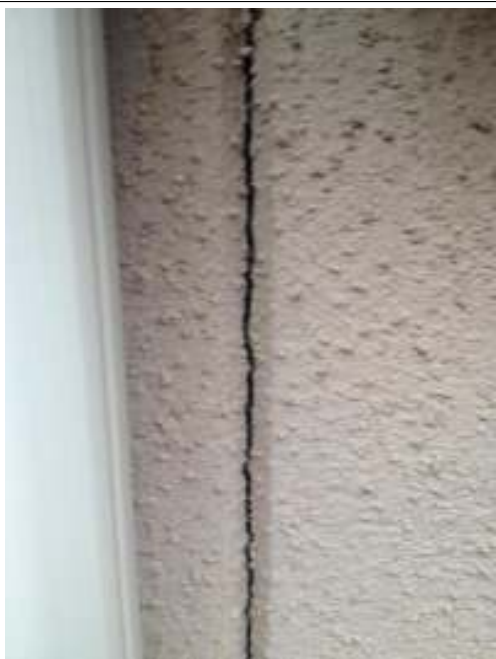
**外壁 キレツ**

数ヶ所見られました。  
この部分から雨水や湿気、炭酸ガス  
等が直接侵入し躯体・外壁の痛みや  
建物の寿命につながりますので、  
シーリング等で補修ををおこない塗  
装をしていきます。

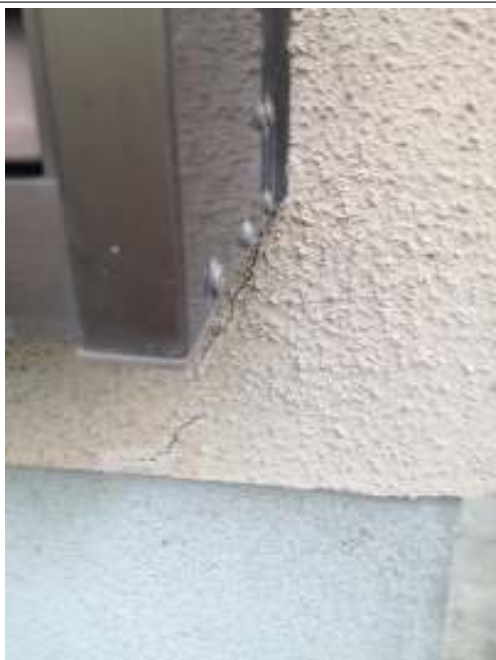
**外壁 クラック**

同上

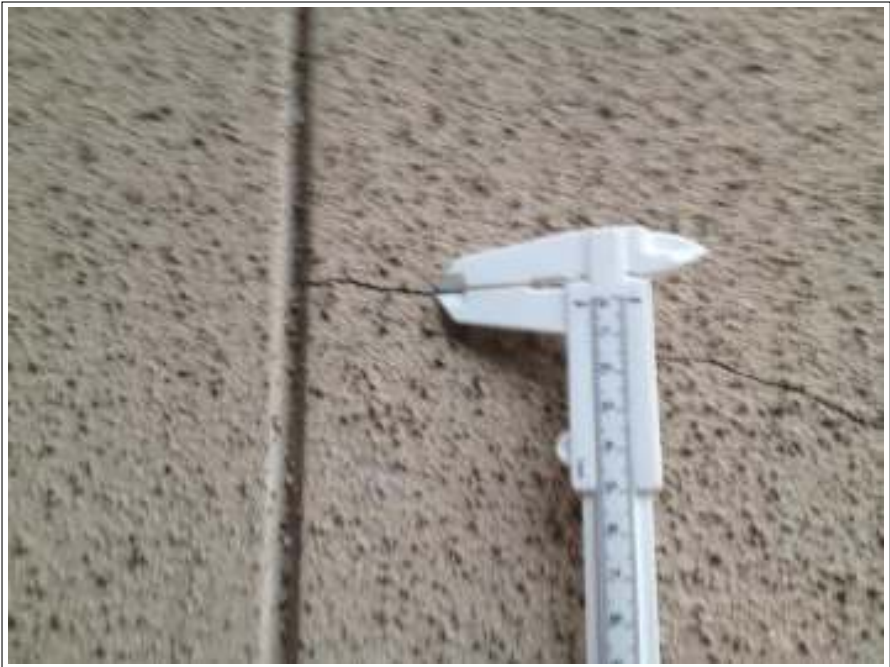
外壁 クラック部

同上

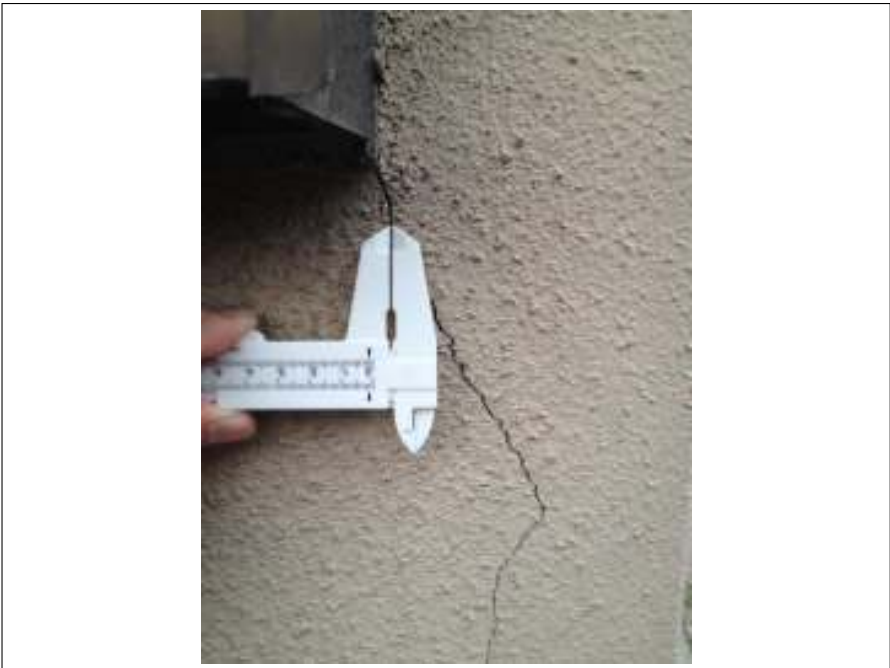
外壁 クラック部

同上
