# 工事写真報告書

工事名 〇様邸

工事箇所 屋根・外壁・その他 塗装工事一式

工事施工者 ベストホーム株式会社

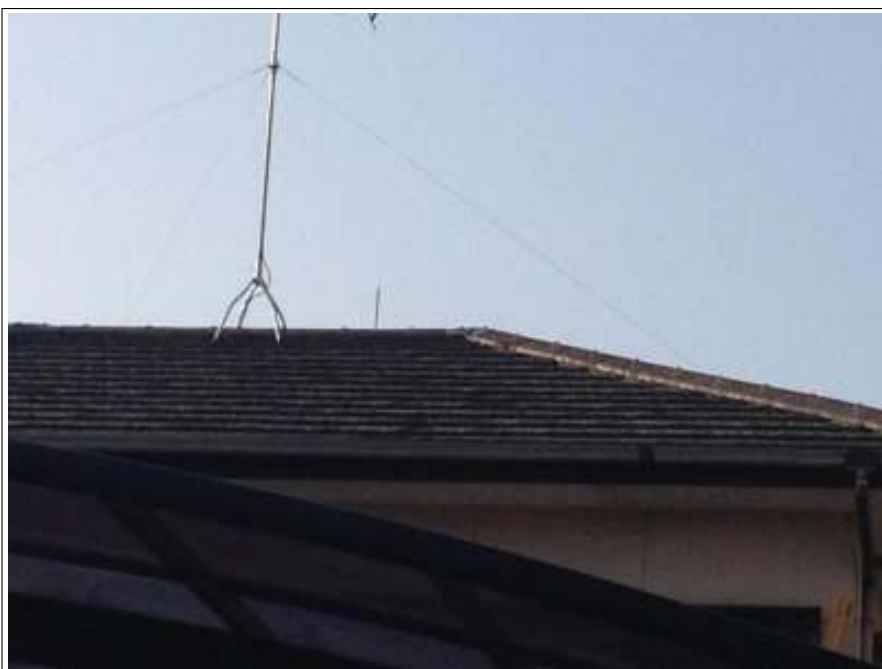
屋根 洋風セメント瓦

表面の塗装劣化が進み、雨水を吸って乾いてを繰り返す瓦の割れやズレが生じ、瓦の下の防水シートが破れてくると雨漏れを起こしてしまいますので、割れやズレなどを抑えるために塗装が必要です。

また全体的にカビ・コケの発生も見られました。

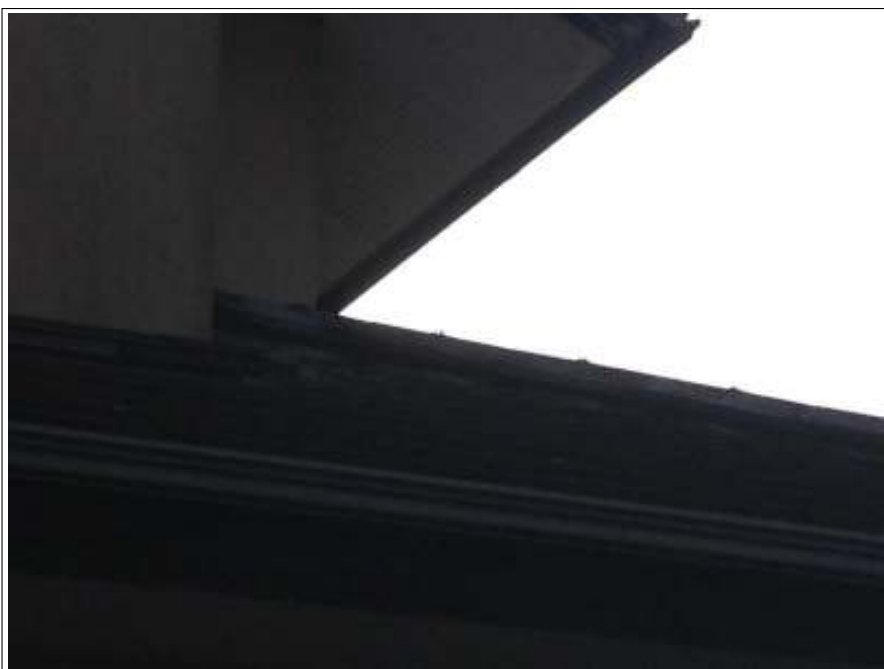
屋根 洋風セメント瓦

同上

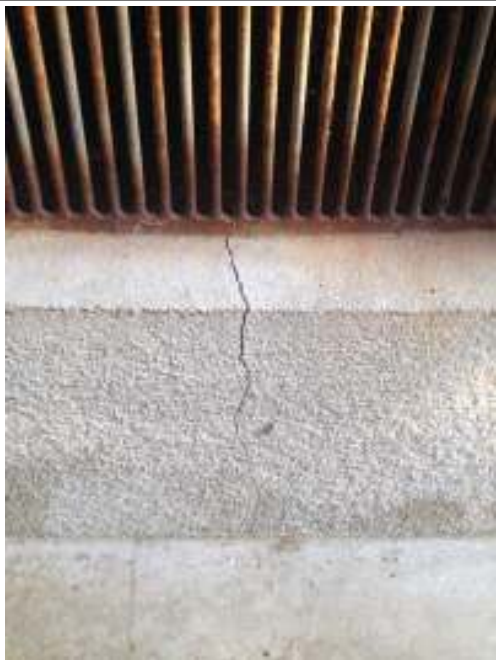
**基礎クラック部**

アルカリ性のコンクリートは空気中の二酸化炭素や酸性雨と結合することによって徐々に中性化されます。

中性化されたコンクリートは表面にヒビが入るだけでなく、内部の鉄筋の腐食や膨張につながり構造物の性能低下につながりますので、シーリング等で補修をおこないます。

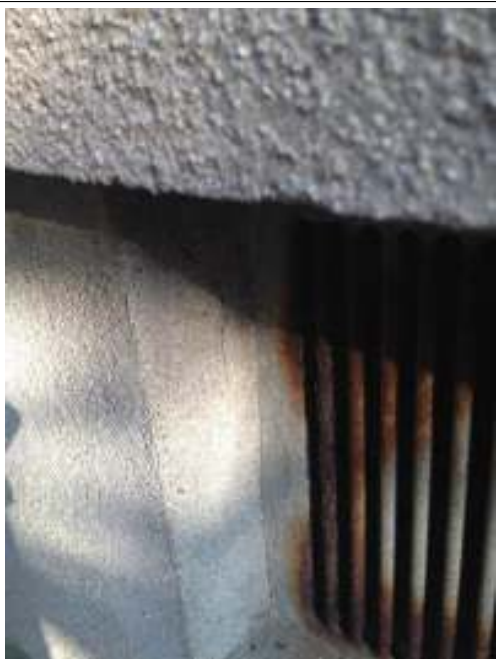
**基礎クラック部**

同上

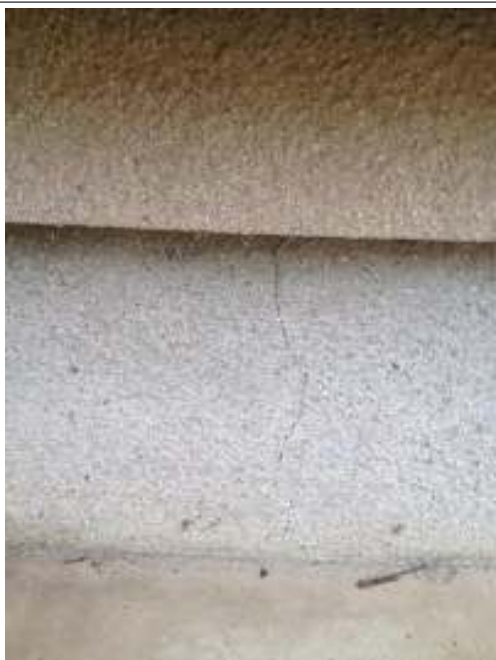
**基礎クラック部**

同上

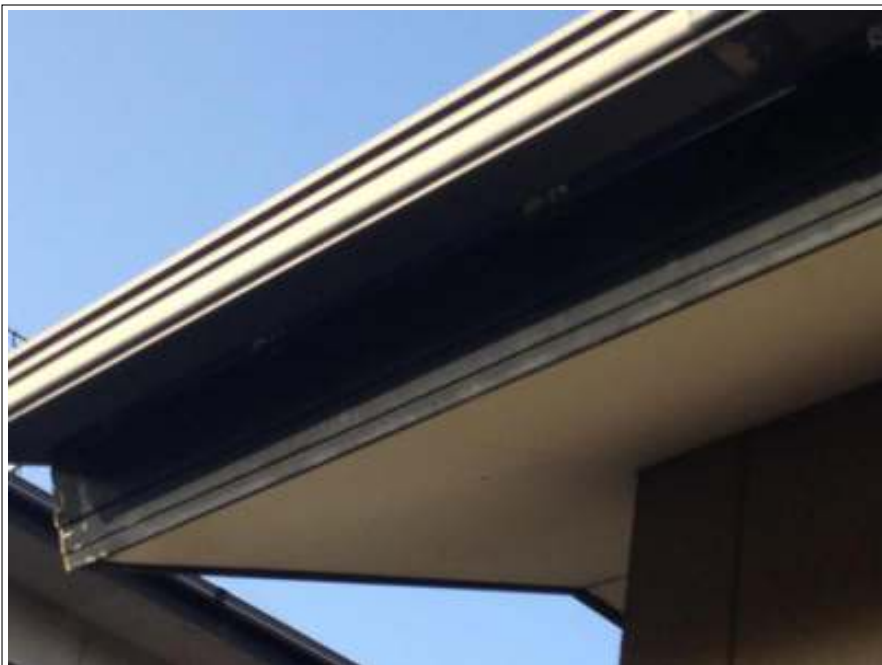
### 破風板

経年劣化しています。

シーリング等で下地処理をおこない、下塗り・上塗りの塗装をします。

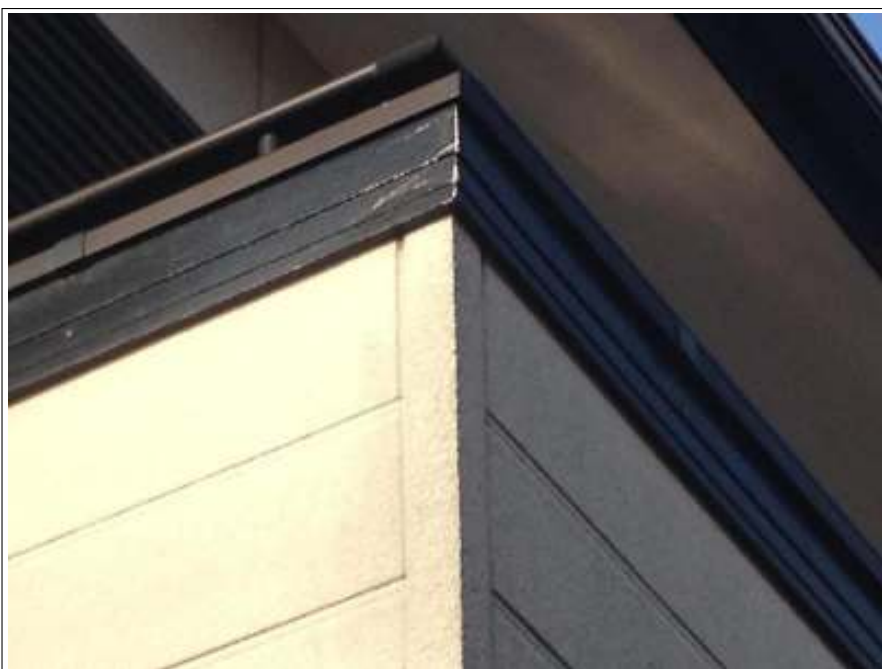
### 胴差し

旧塗膜が剥離をおこなっています。

このまま塗装しても旧塗膜から剥がれる恐れがありますので、密着の悪い旧塗膜をケレン作業で除去し専用下塗り・上塗りを行います。

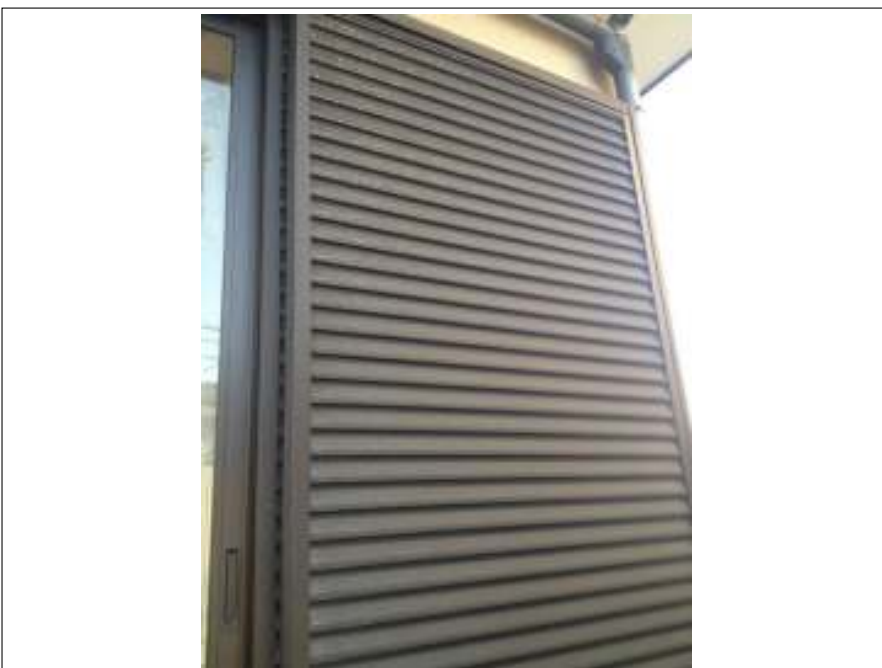
### 雨戸

この部分は鉄、スチール素材になります。

劣化するとサビが発生してきますので塗装が必要です。

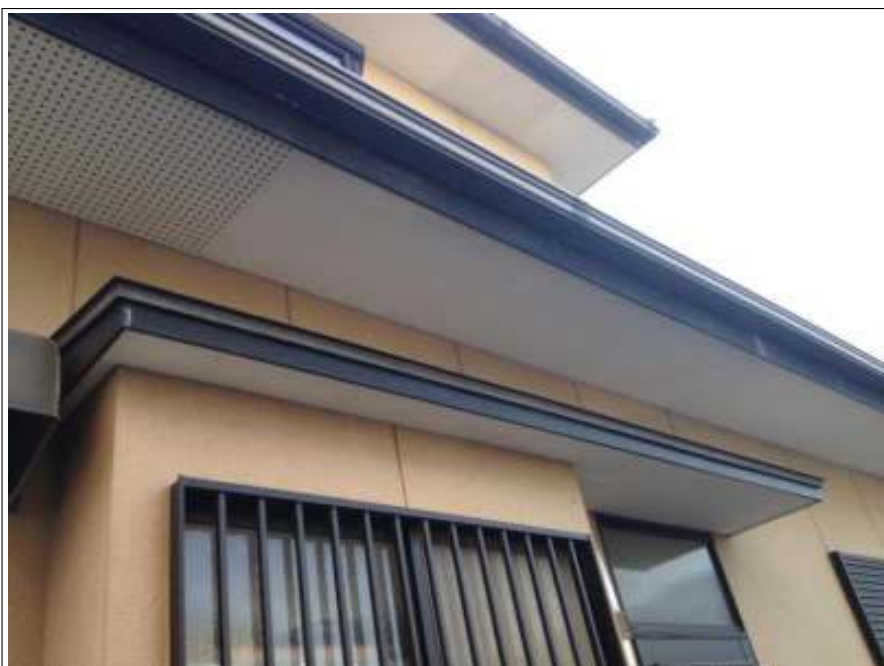
### 小庇

同上

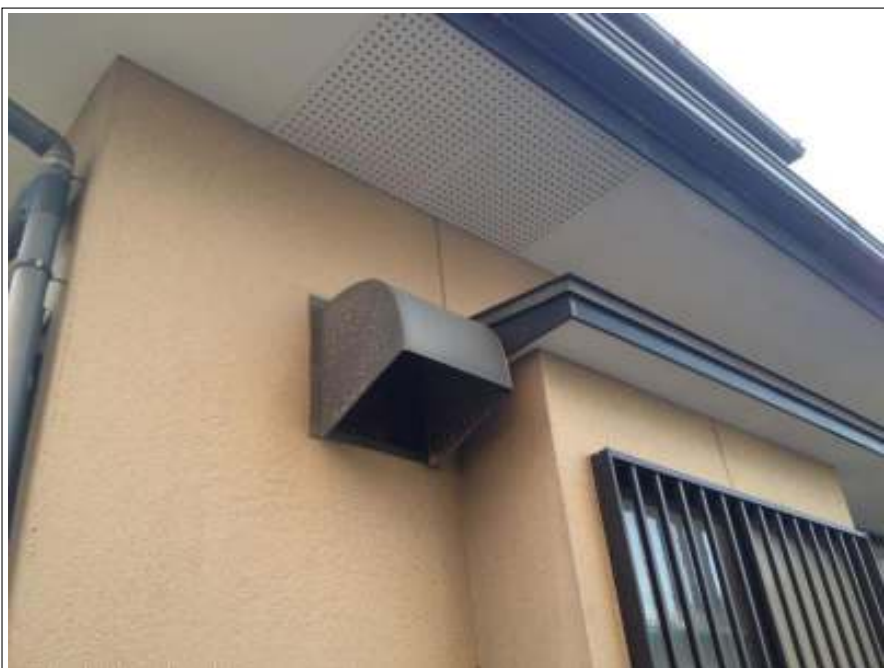
### 換気フード

同上

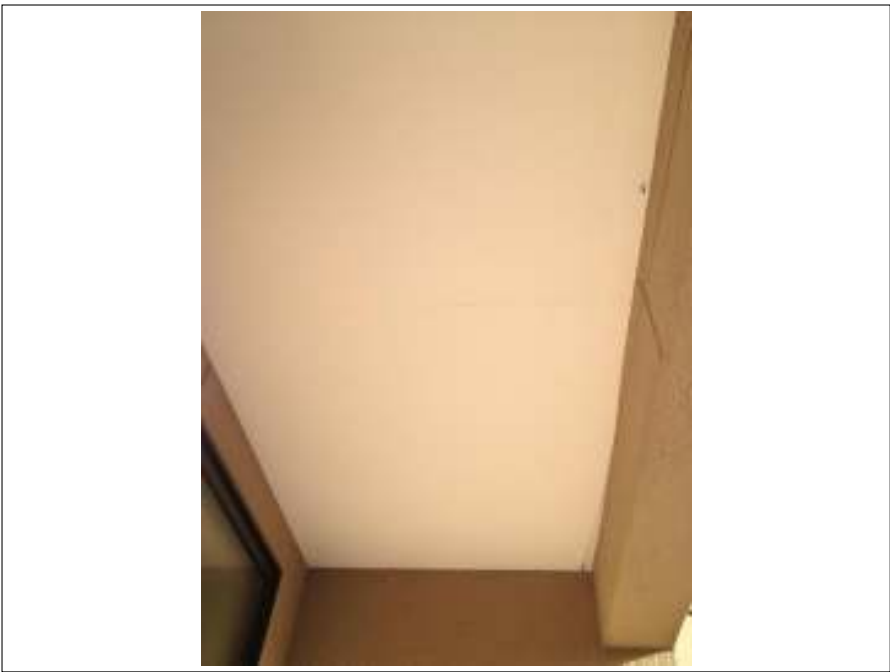
軒天

経年劣化しております。

この部分は通気性の良い軒天専用の  
塗装をしていきます

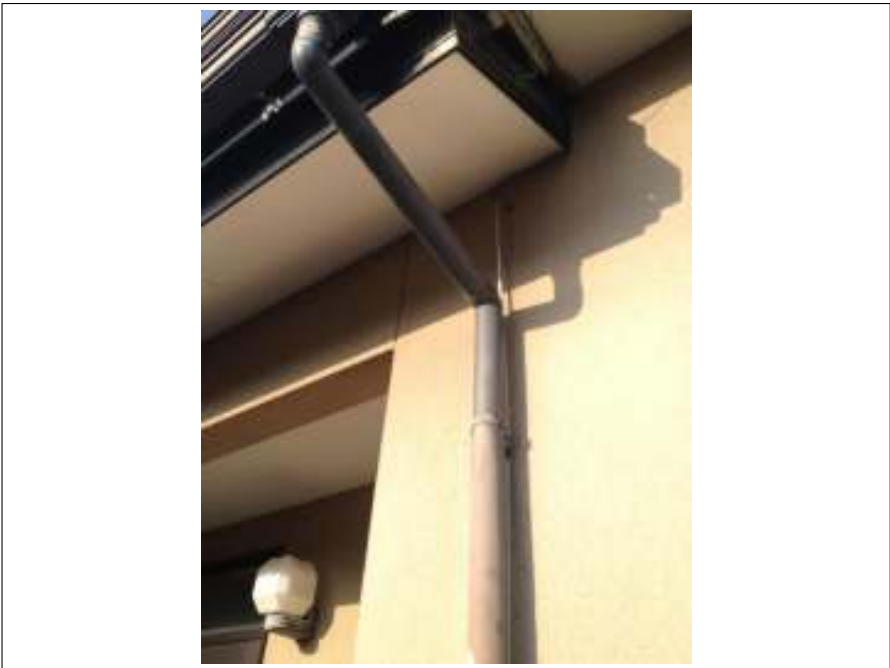
樋

こちらは塩ビ素材になります。

劣化すると割れが生じたりすること  
がありますので、塩ビ専用の下塗り  
をおこない塗装をしていきます。

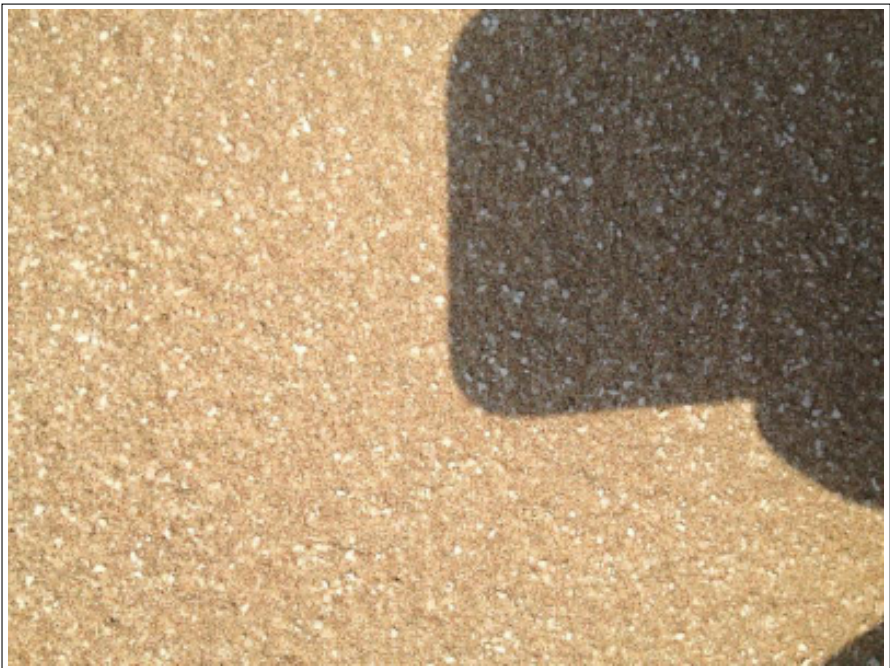
外壁 スキン塗装

色付きの石粉や陶器の粉をアクリル樹脂  
と混ぜ合わせて吹付けた塗装。リシン  
と見分けが付きにくく、リシンと比べ  
て厚膜な塗装であるが、硬い塗装の  
為ヒビが入りやすくカビが一番発生  
しやすい塗装になります。

また下地の吸い込みが激しい為、塗  
り替えの際、下地処理が重要。

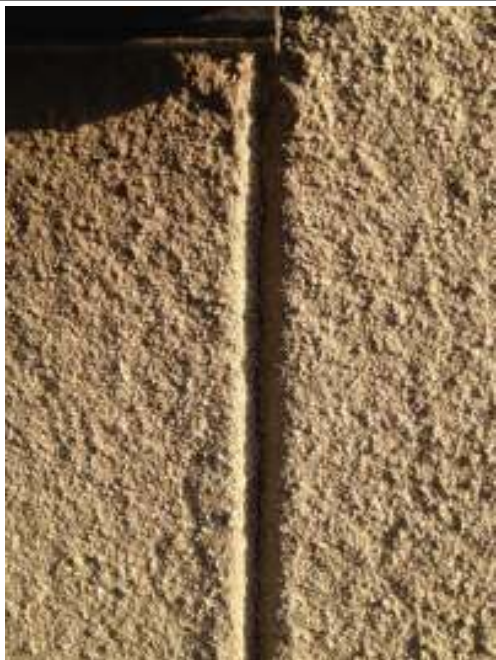
**外壁クラック部**

劣化している部分があります。  
この部分から雨水や湿気、炭酸ガス  
等が直接侵入し躯体・外壁の痛みや  
建物の寿命につながりますので、  
シーリング等で補修ををおこない塗  
装をしていきます。

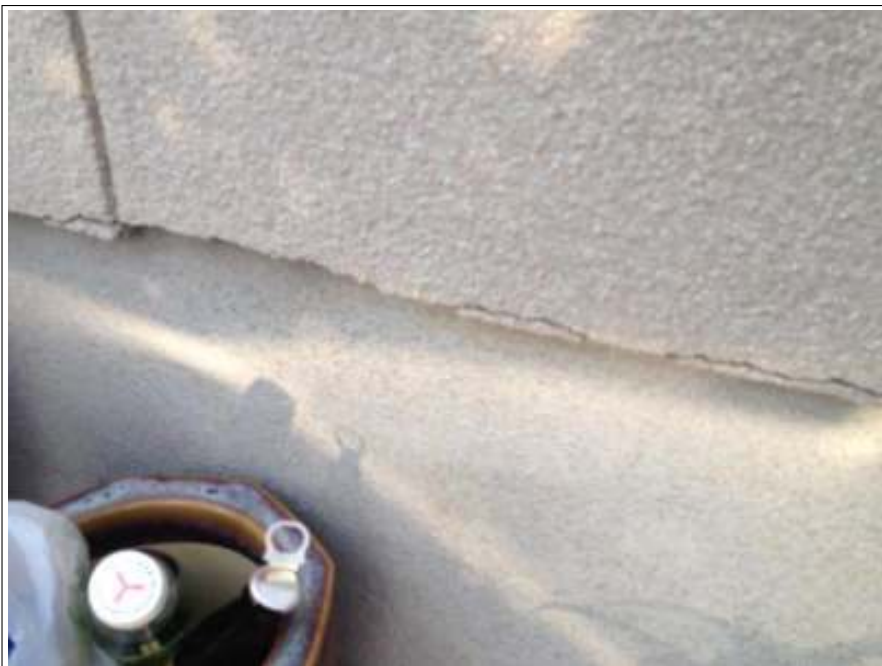
**外壁クラック部**

同上

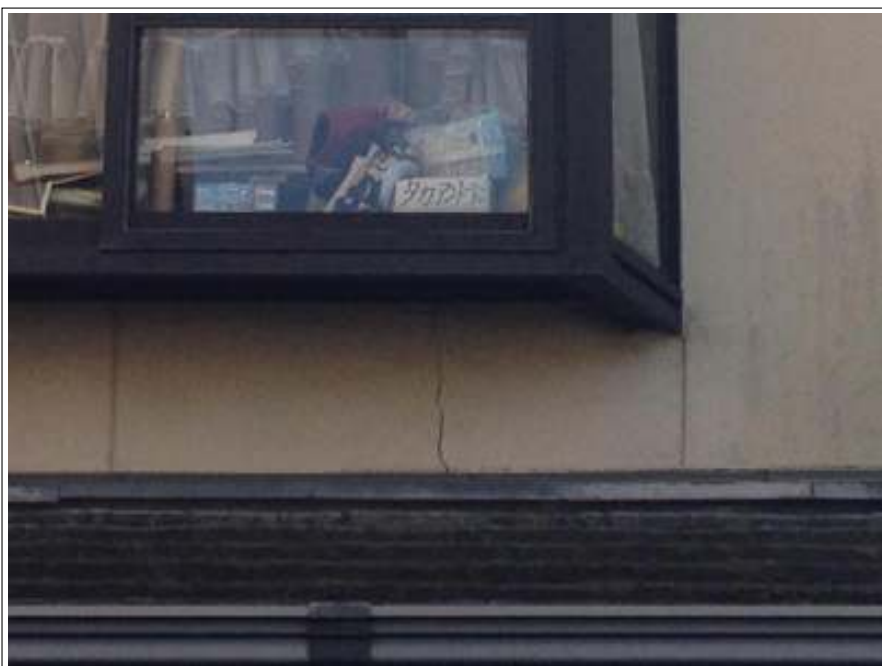
**外壁クラック部**

同上

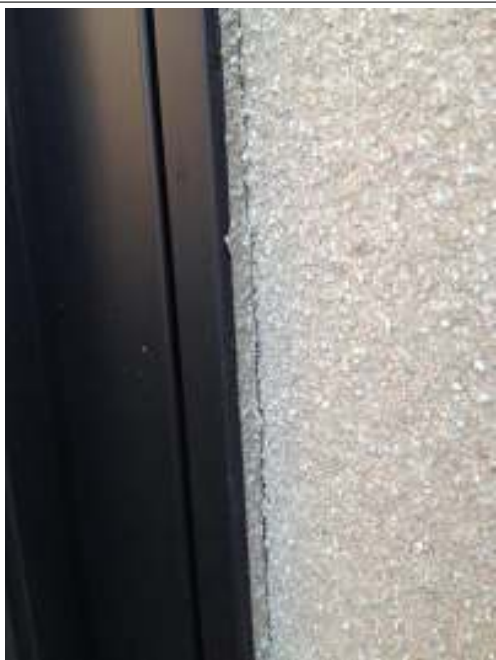
サッシ廻り 劣化部

同上

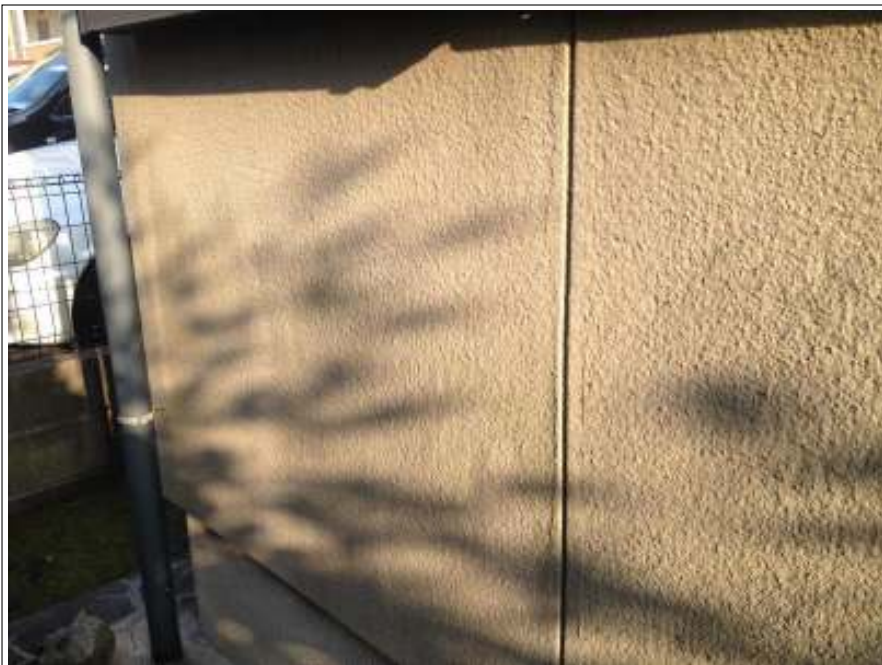
### 外壁カビ発生部

カビの発生が見られます。  
カビの上にくら良い塗装をして  
も、カビの根が残っている以上塗膜  
を突き破って表面化してきますの  
で、カビの根を抑える必要がありま  
す。

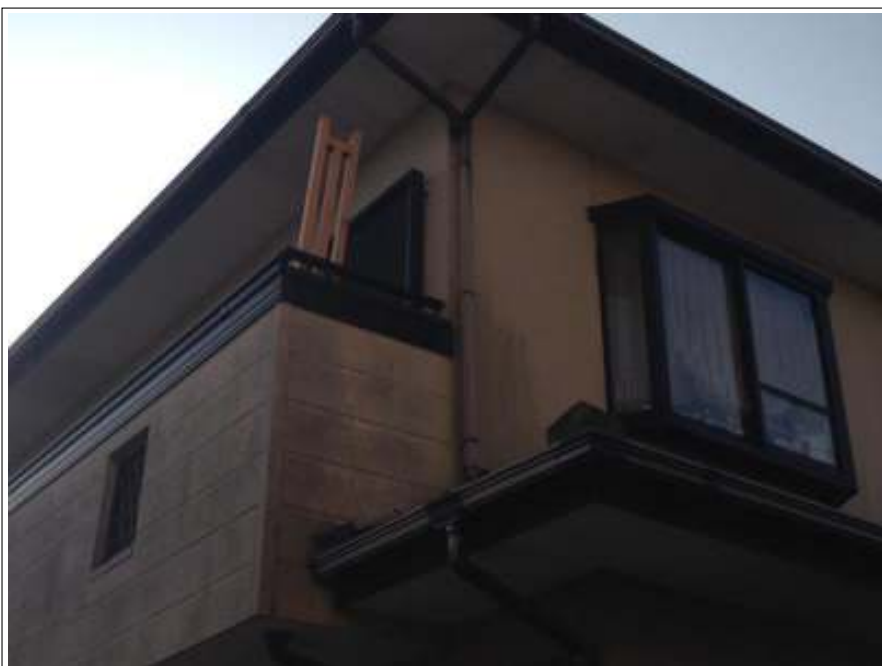
### 外壁カビ発生部

同上

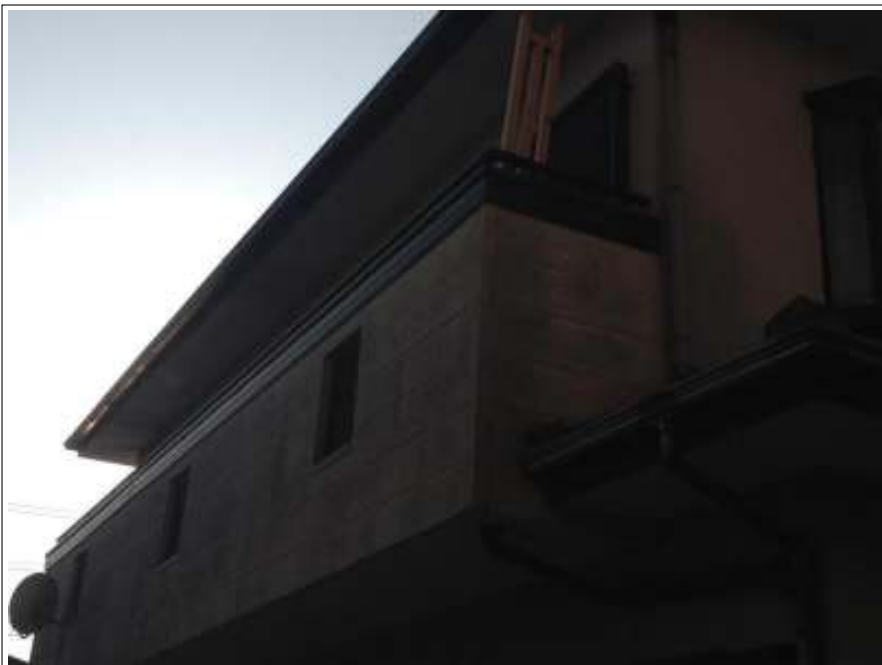
外壁カビ発生部

同上

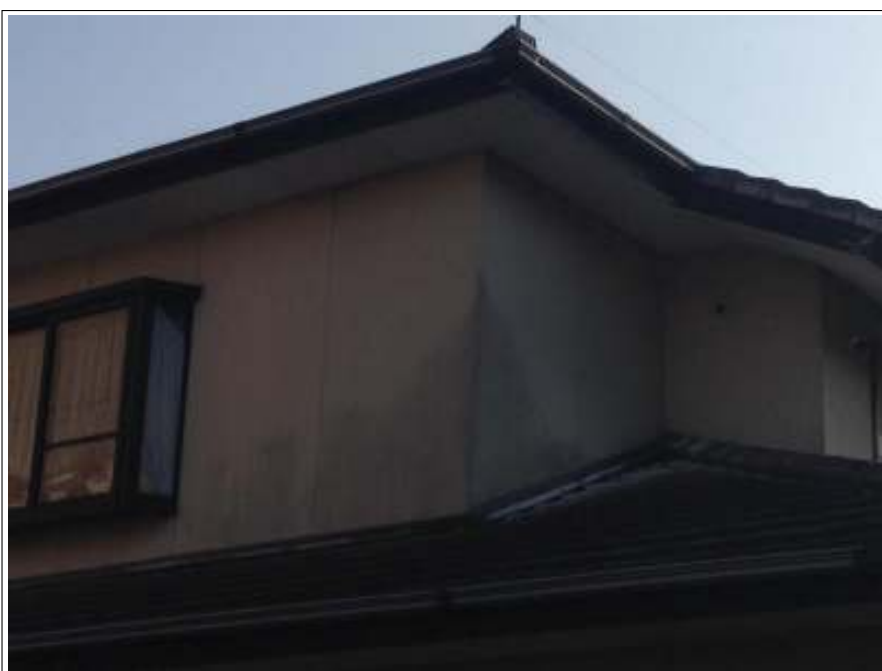
外壁カビ発生部

同上
