工事写真報告書

工事名 O 様邸

工事住所 北九州市 八幡西区 笹田

工事施工者 ベストホーム株式会社

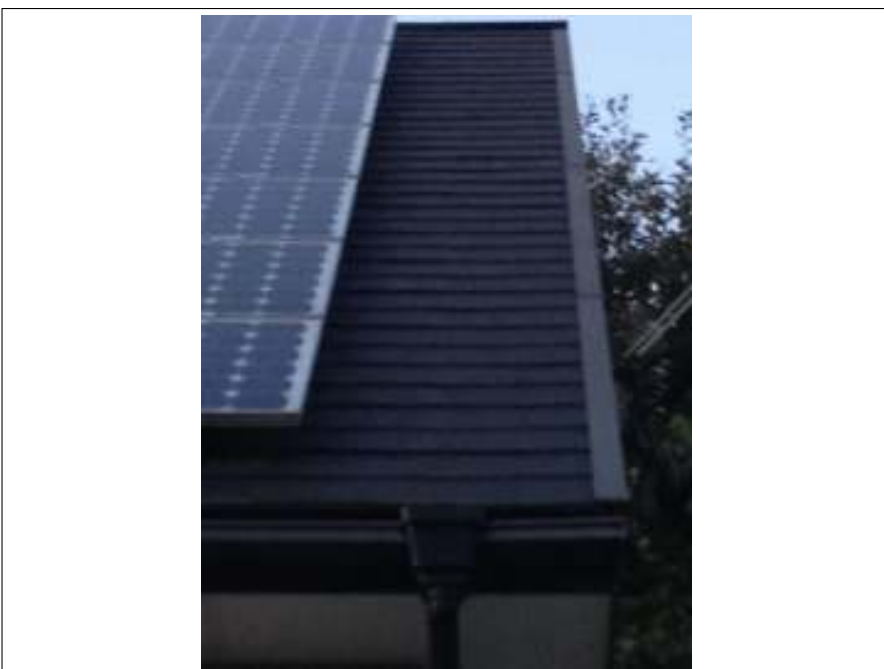
屋根

この素材はセメント：アスベストが
85：15で作られています。
劣化し割れや反りがひどくなり葺き
替えとなると、アスベストが入って
いるので処分費がかなりかかります
ので、早めの塗装と維持をお勧めを
します。

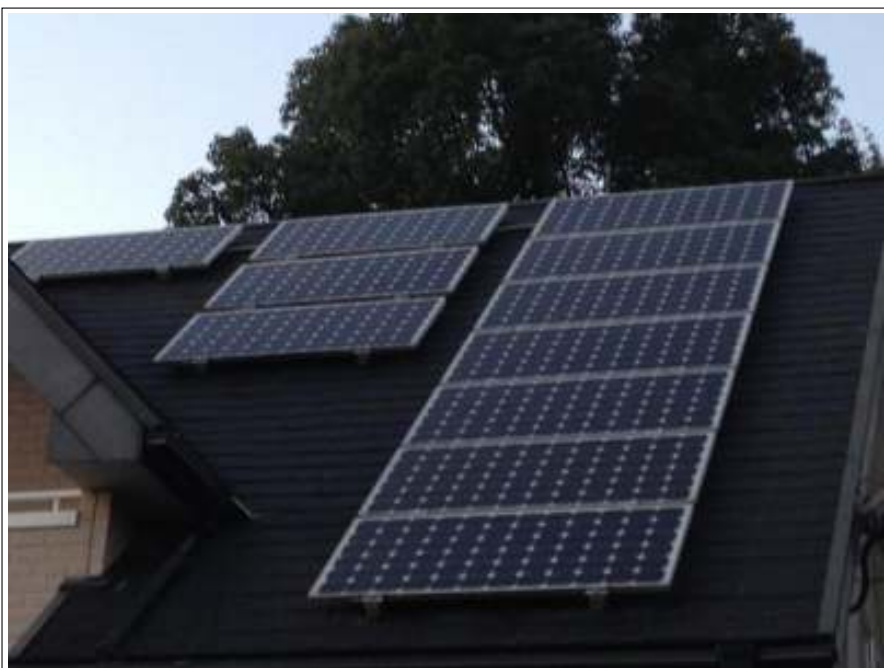
屋根

今回はソーラーパネルの下は塗装を
しません。

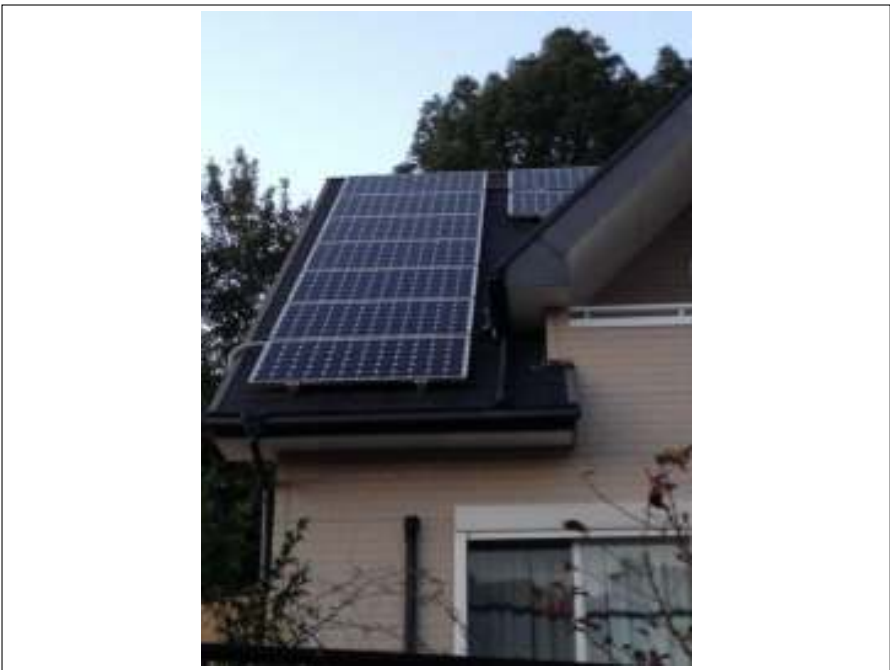
屋根

同上

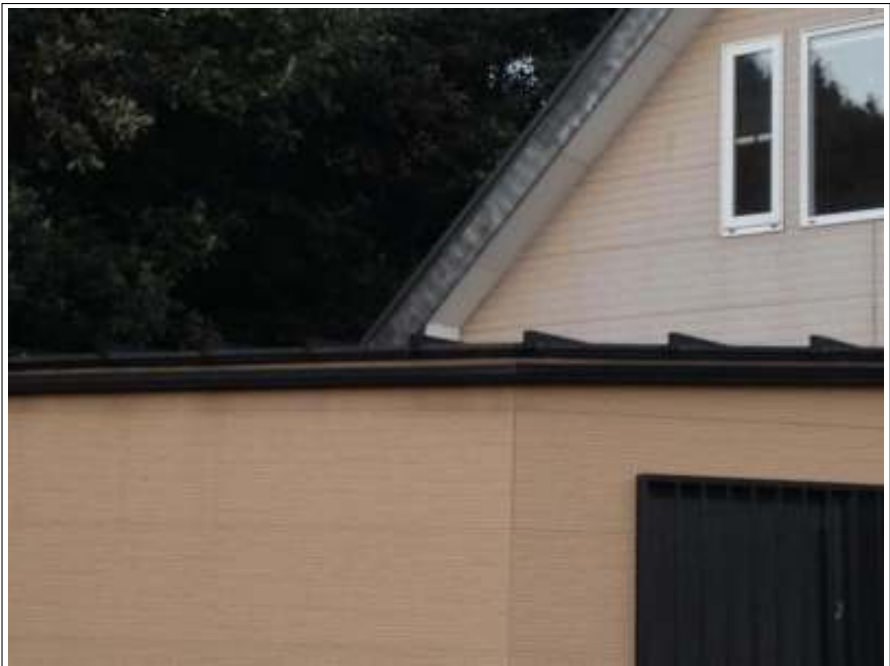
屋根(倉庫部分) 瓦棒

この部分は鉄・スチール素材になり、劣化するとサビが発生してきますので塗装が必要です。

また、サビが発生しているうえに塗装をしてもすぐにサビが表面化してきますので、ケレン作業・サビ止め等の下地処理をおこない、塗装をしていく必要があります。

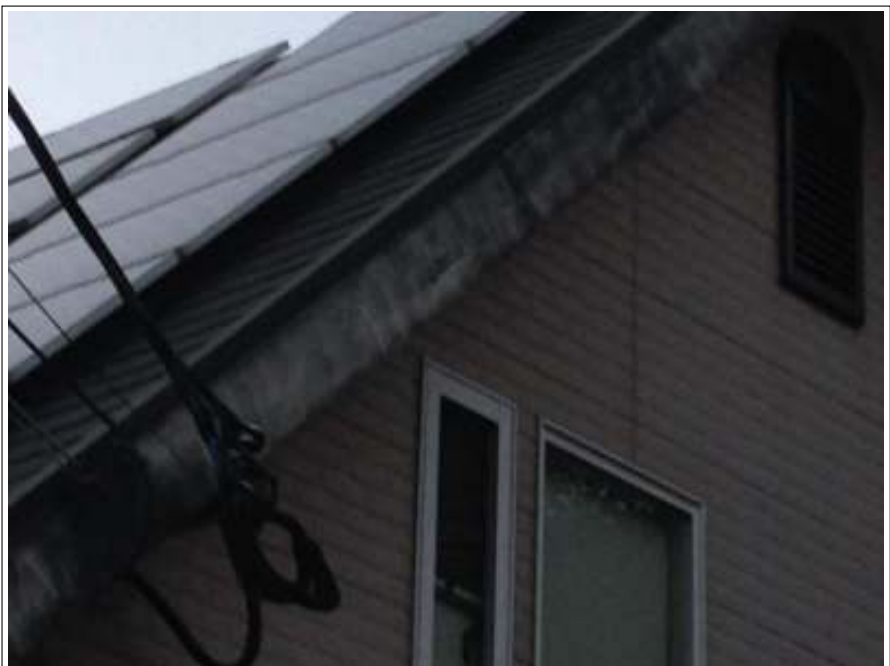
破風板

経年劣化しています。

劣化すると腐食、お住まいの痛みにつながりますので、下塗り・上塗りをおこないます。

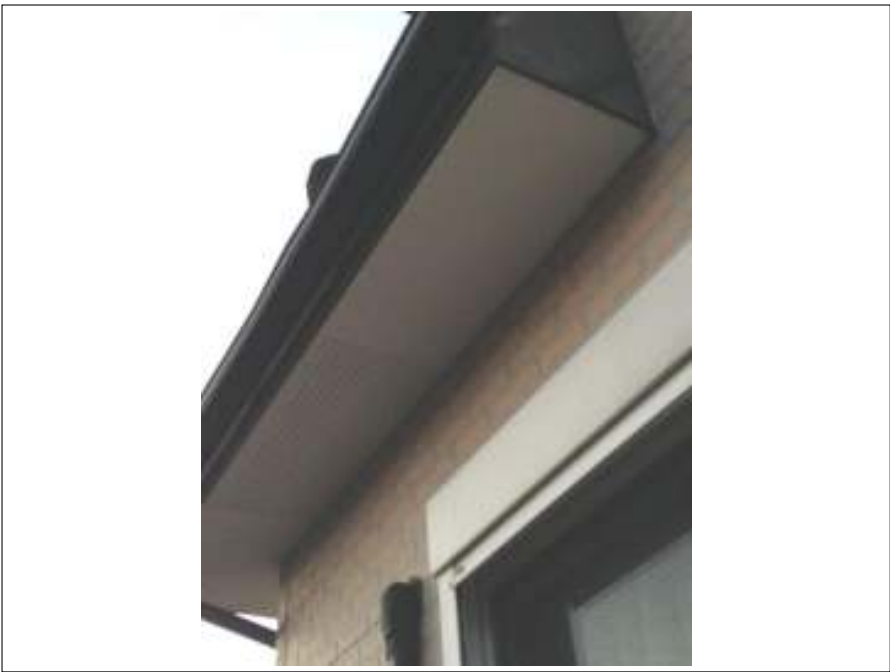
軒天

経年劣化しております。

この部分は通気性の良い軒天専用の
塗装をしていきます。

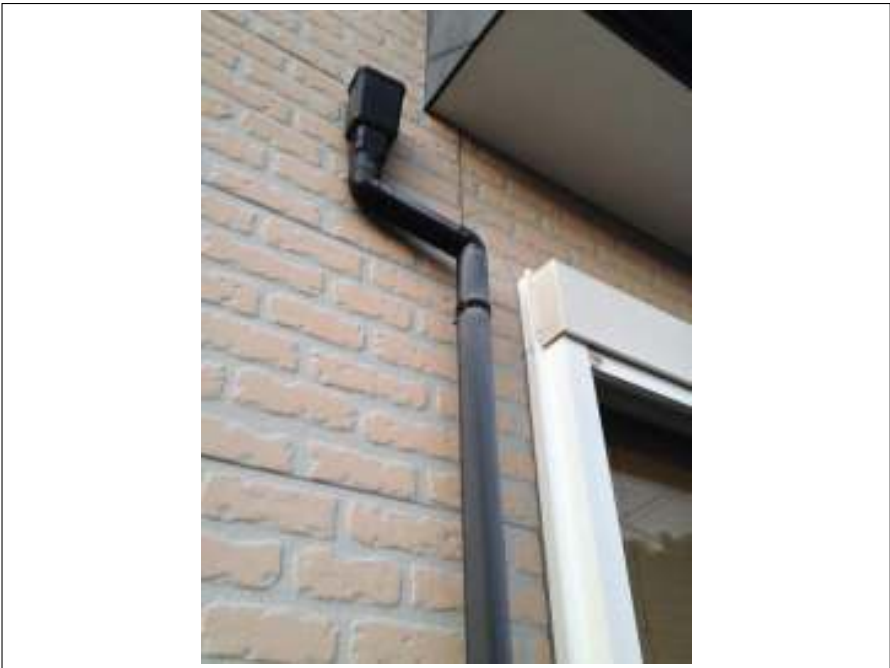
樋

こちらは塩ビ素材になります。

劣化すると割れが生じたりすること
がありますので、塩ビ専用の下塗り
をおこない塗装をしていきます。

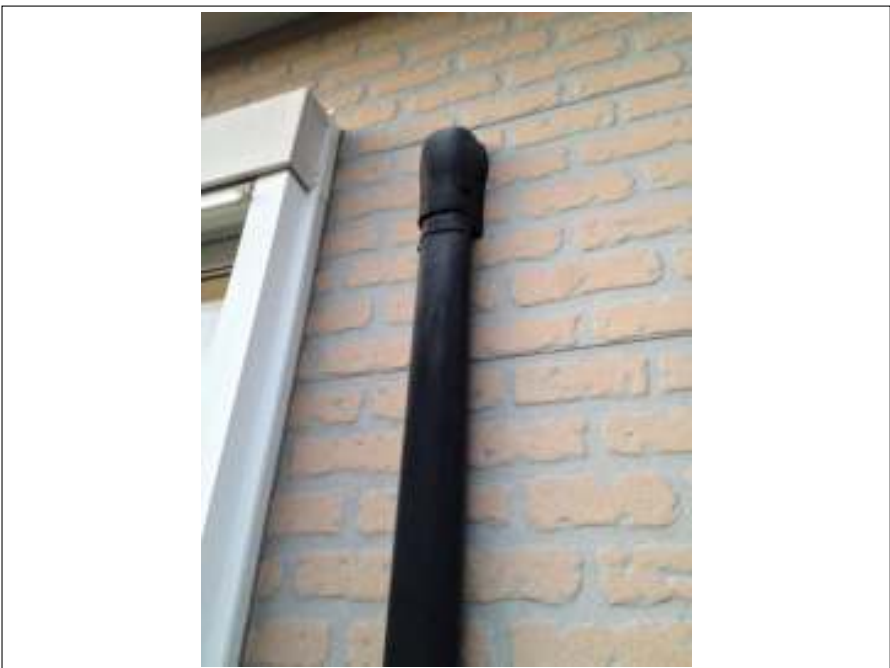
ダクトカバー

同上

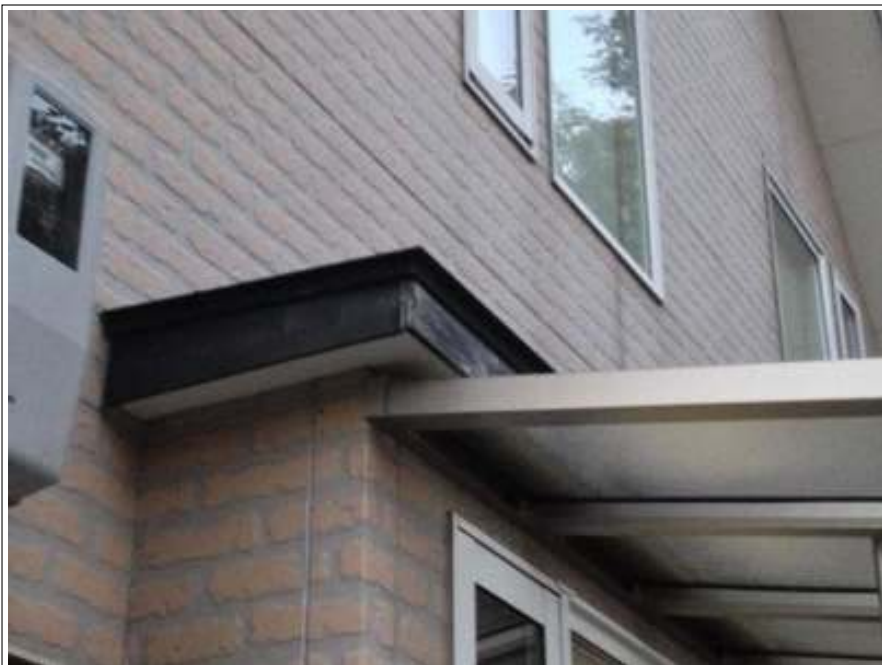
小庇

この部分は鉄、スチール素材になります。

劣化するとサビが発生してきますので塗装が必要です。

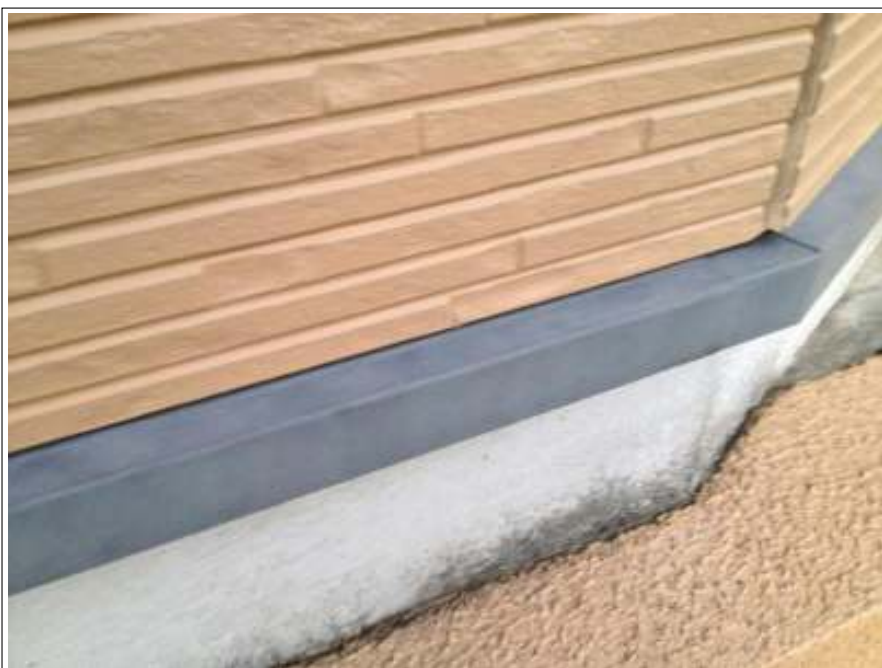
土台水切り(倉庫部分)

同上

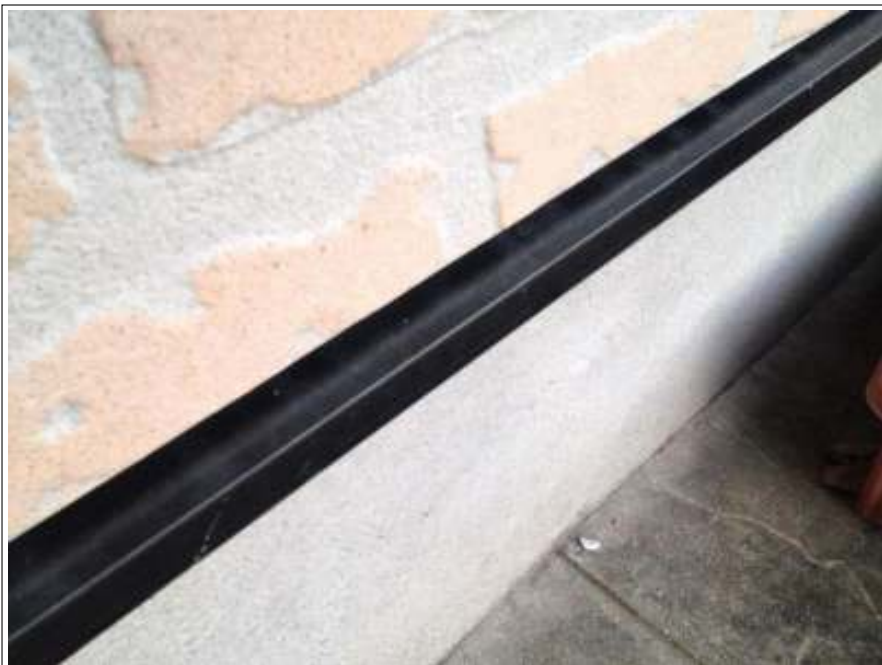
土台水切り

同上

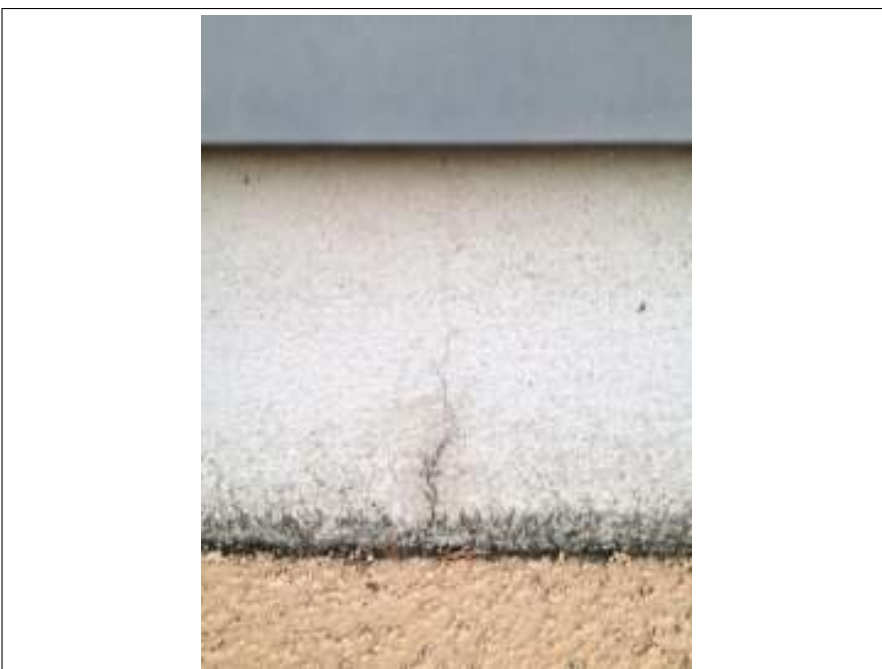
基礎クラック部(倉庫部分)

アルカリ性のコンクリートは空気中の二酸化炭素や酸性雨と結合することによって徐々に中性化されます。

中性化されたコンクリートは表面にヒビが入るだけでなく、内部の鉄筋の腐食や膨張につながり構造物の性能低下につながりますので、シーリング等で補修をおこないます。

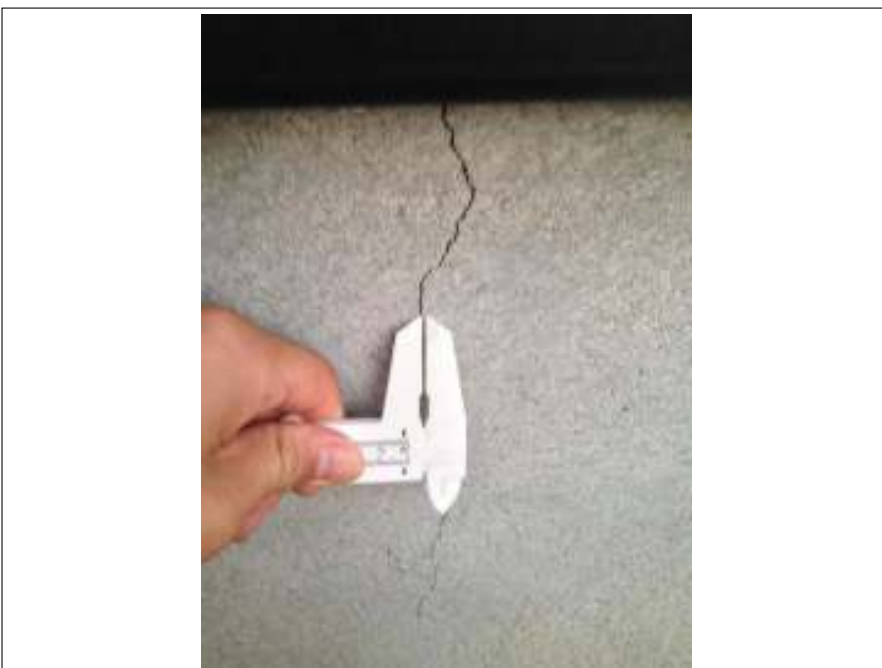
基礎クラック部

0.3mm以上のクラックは補修が必ず必要です。

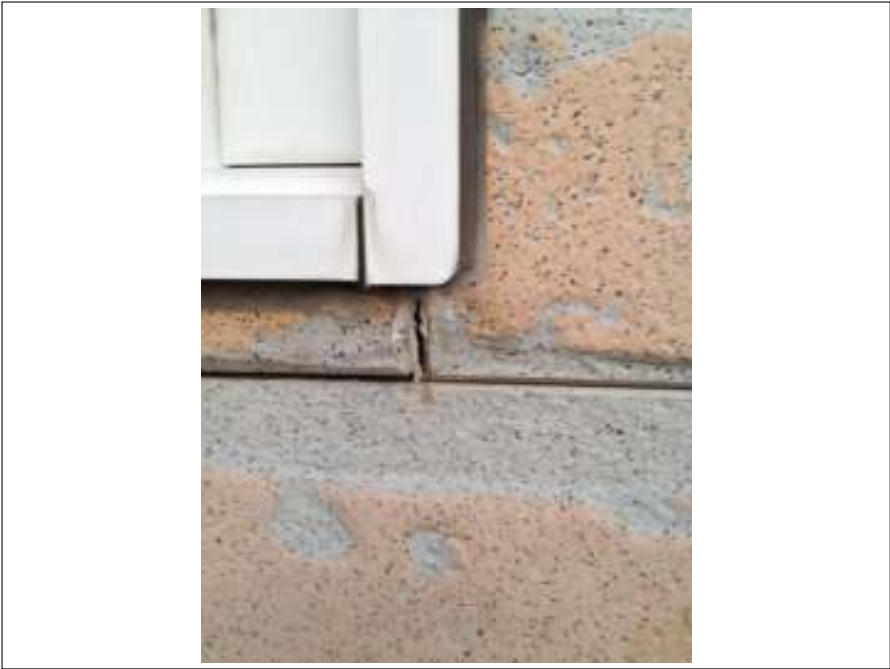
外壁シーリング劣化部

劣化している部分があります。
この部分から雨水や湿気、炭酸ガス
等が直接侵入し躯体・ボードの痛み
や建物の寿命につながりますので、
シーリング等で補修ををおこない塗
装をしていきます。

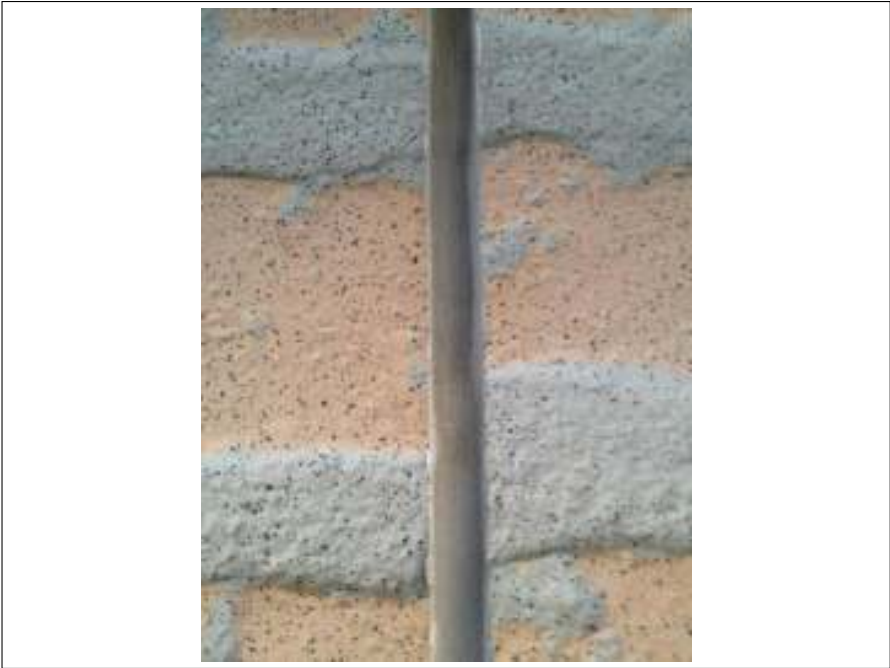
外壁シーリング劣化部

同上

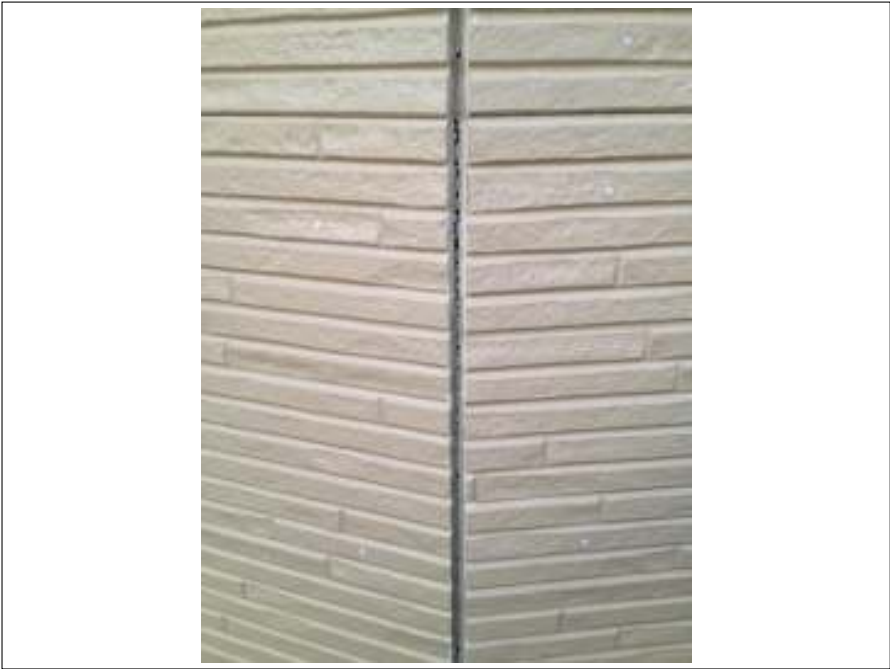
外壁シーリング劣化部

同上

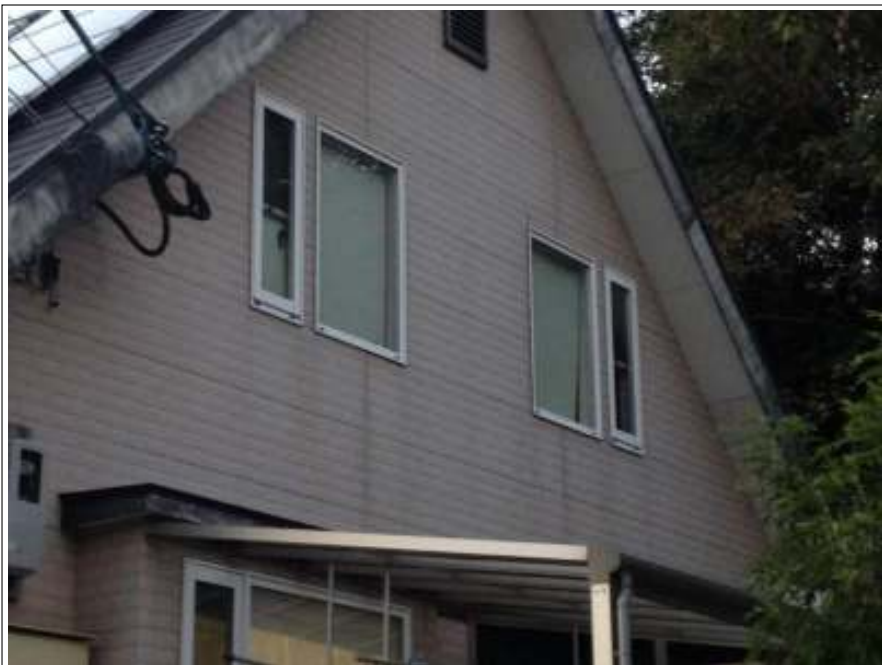
外壁 色褪せ

塗装表面が紫外線や水分や熱等により、外壁表面が劣化しています。

この状態になると表面から雨水や湿気を吸い込む状態になり、外壁材の痛みや躯体の劣化つながりますので早めの塗装をお勧めします。

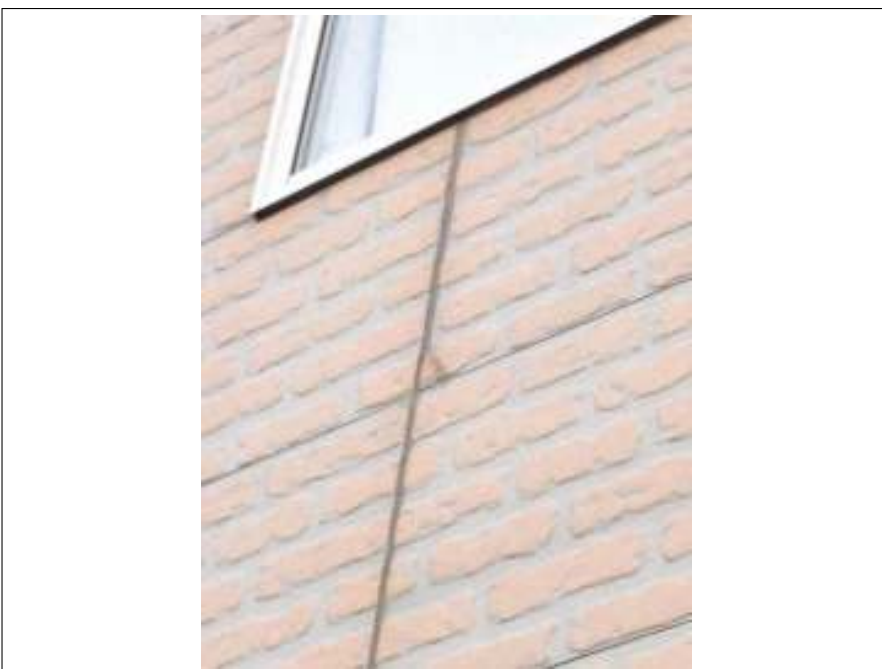
外壁クラック

劣化している部分があります。

この部分から雨水や湿気、炭酸ガス等が直接侵入し躯体・ボードの痛みや反り、建物の寿命につながりますので、サイディングの反りやクラックがひどくなる前の早めの塗装をお勧めします。
