工事写真報告書

工事名 O 様 邸

工事箇所 屋根・外壁・その他 塗装工事一式

工事施工者 ベストホーム株式会社

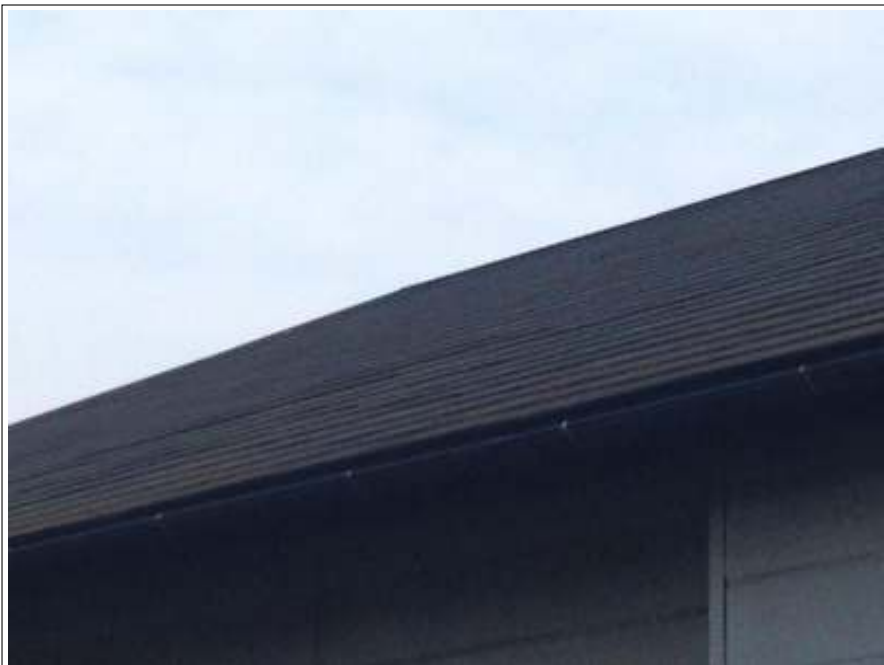
屋根

セメント：石綿(アスベスト)が85：15の割合で混合してできている瓦になります。表面の塗装が劣化し、雨水や湿気を吸って乾いてを繰り返しだんだん反りが発生してきます。劣化が進行し瓦の葺き替えとなるとかなりの処分費がかかりますので、早めの塗装をお勧めします。

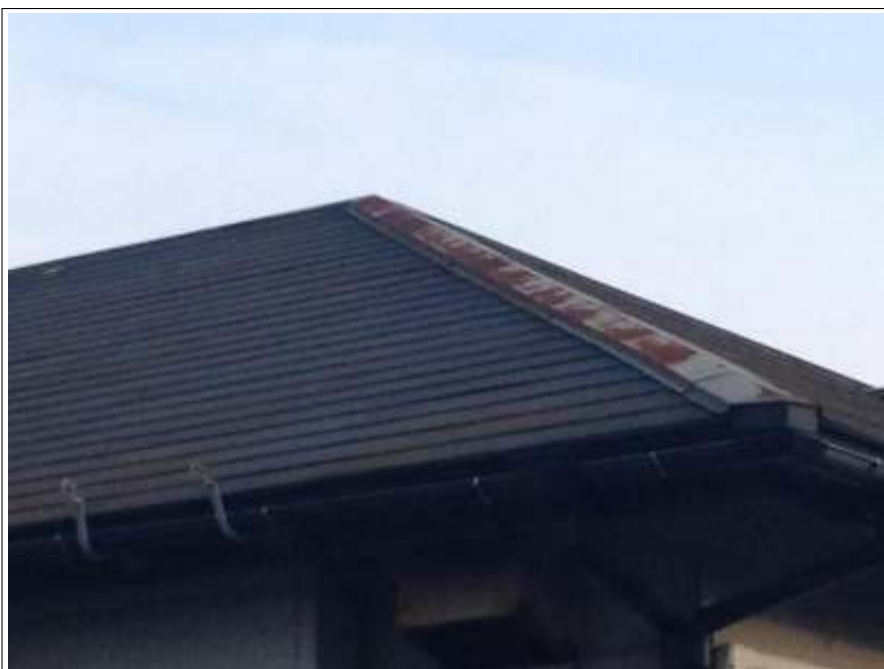
屋根

棟鉄板の錆びも見られます。劣化すると雨漏れの原因や、交換となると費用がかかりますので、早めの塗装をお勧めします。

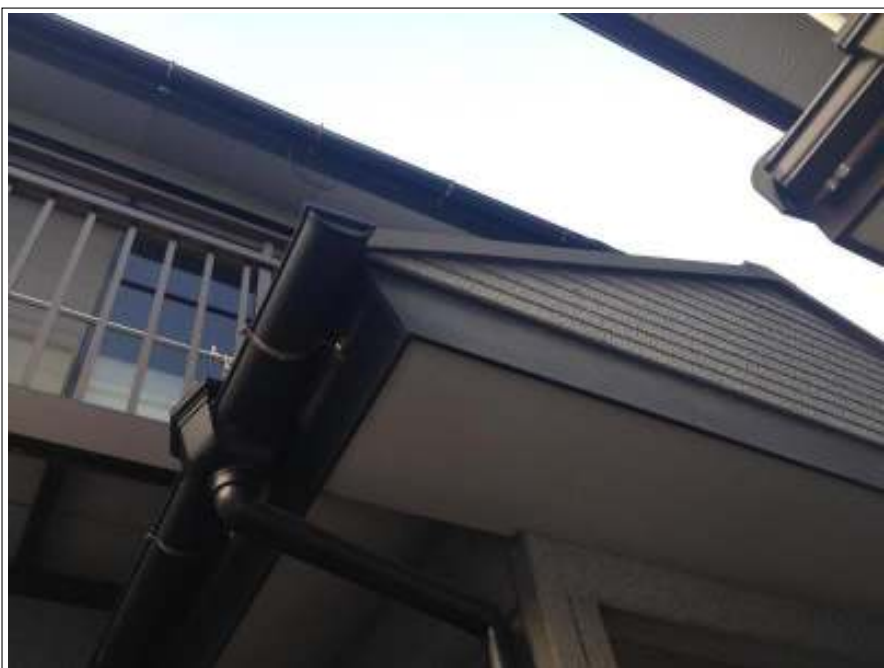
破風・鼻かくし

経年劣化しています。こちらは下地処理・下塗りをおこない塗装をしていきます。

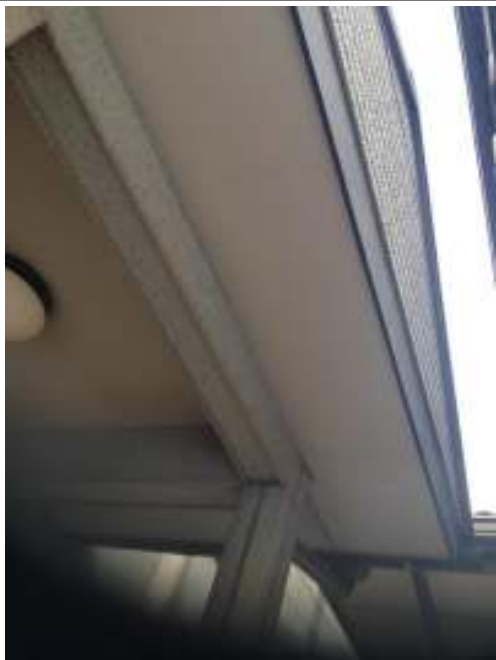
玄関軒

経年劣化しています。

この部分はお住まいの雨漏れとかが分かる部分でもあり大事な所です。

この部分は軒天専用の塗装を二回していきます。

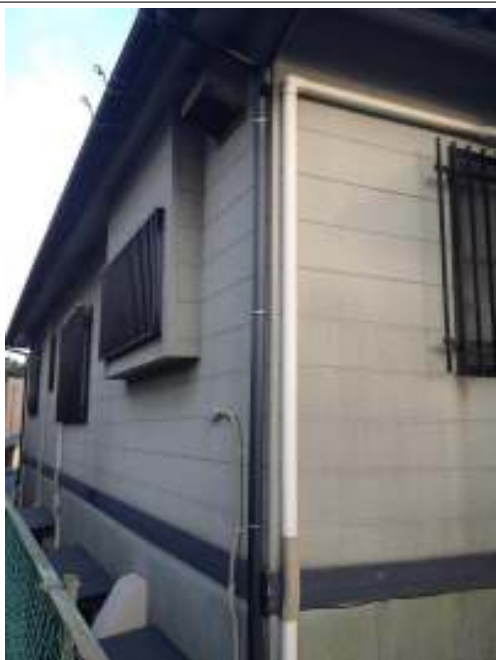
樋・ダクトカバー

こちらは塩ビ素材になります。

劣化すると割れが生じてきますので、塩ビ専用の下塗りをおこない塗装をしていきます。

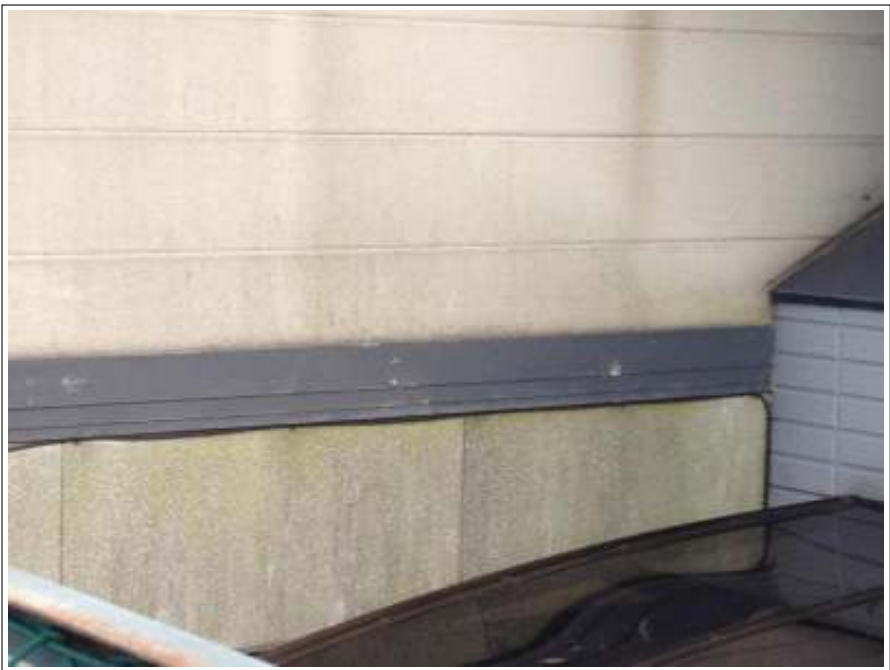
帯

全体的に経年劣化・旧塗膜の剥離が見られます。

剥がれている部分に上から塗装をかけても下から剥がれてきますので、旧塗膜が浮いている所はケレン作業で旧塗膜を除去し、下塗りをおこない塗装をしていきます。

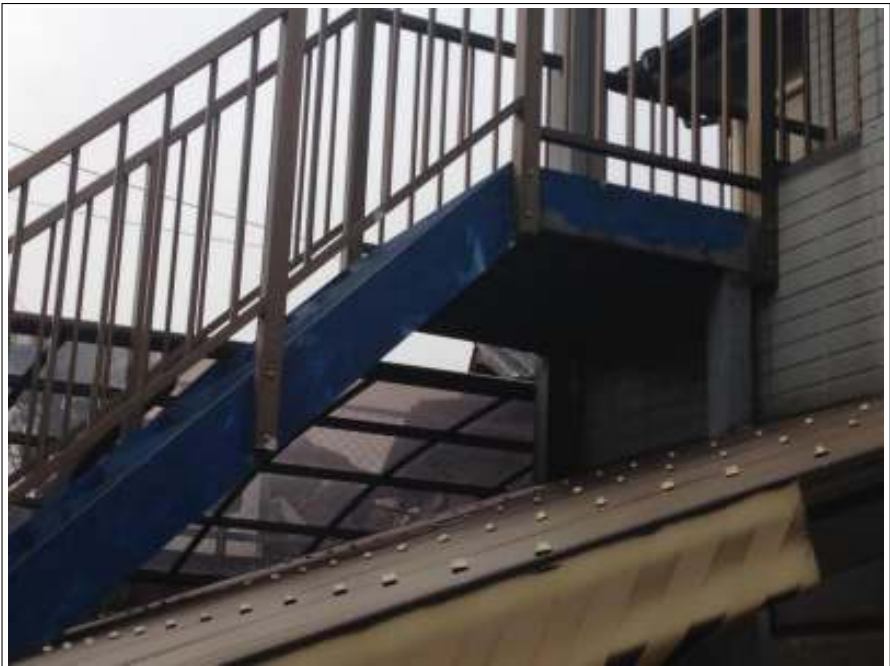
階段 鉄部

こちらは鉄・スチール素材になります。

劣化するとサビが発生し腐食してきますので、早めの塗装をお勧めします。

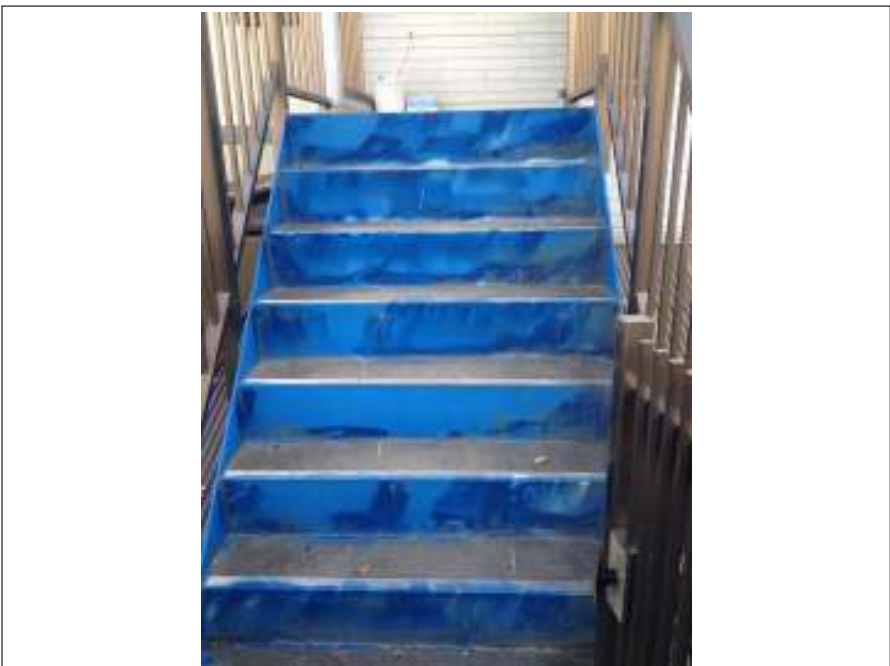
階段 鉄部

同上

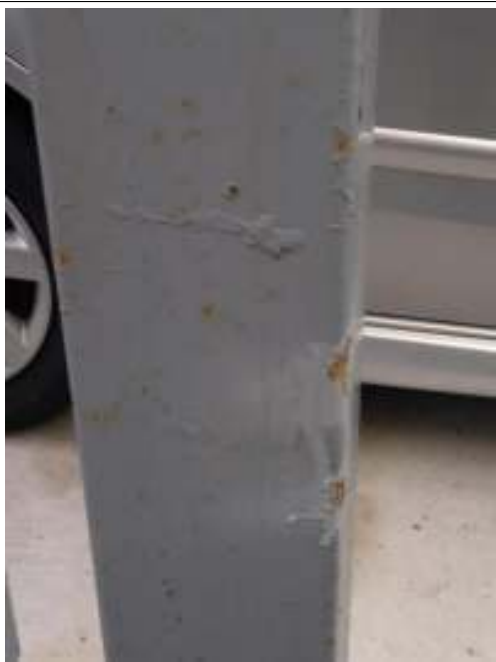
階段 鉄骨部

同上

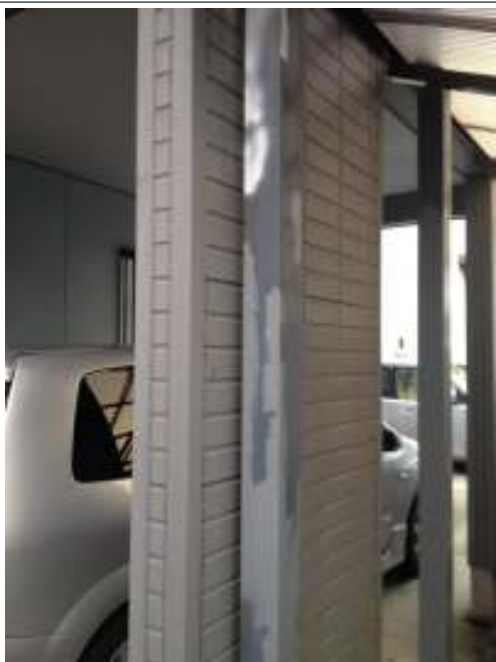
階段 鉄骨部

同上

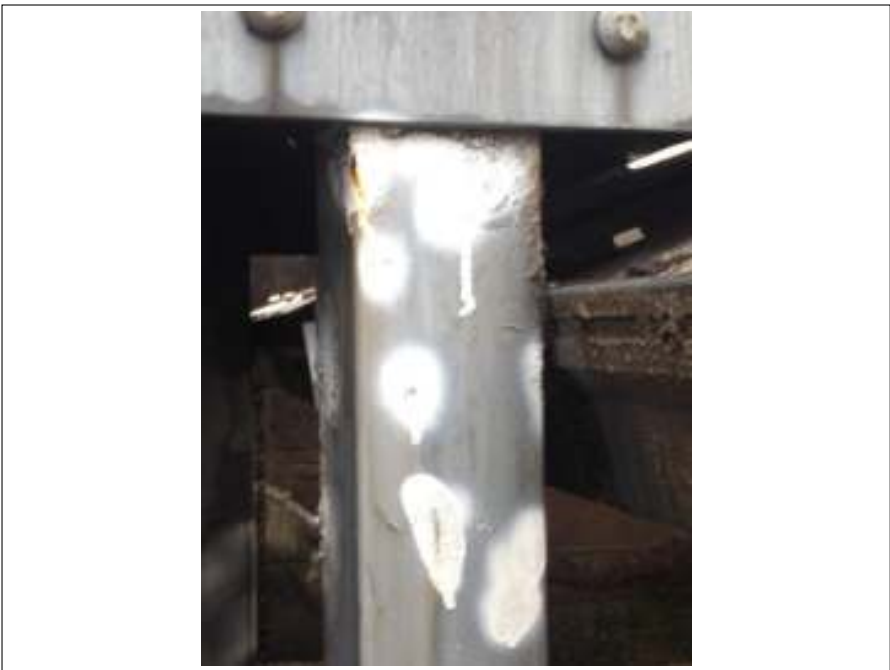
階段 鉄骨部

こちら鉄・スチール素材になりますので塗装が必要です。

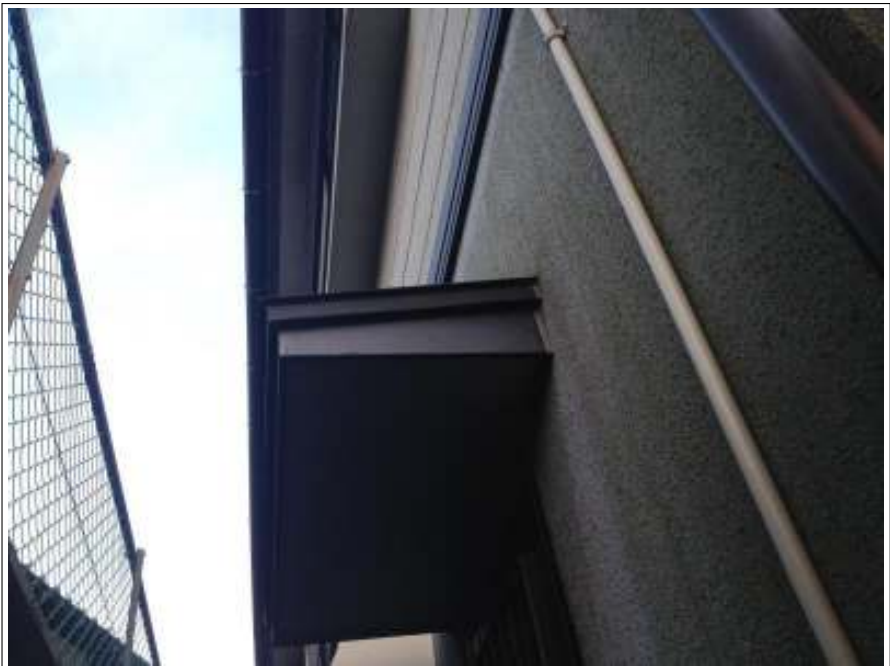
小庇

同上

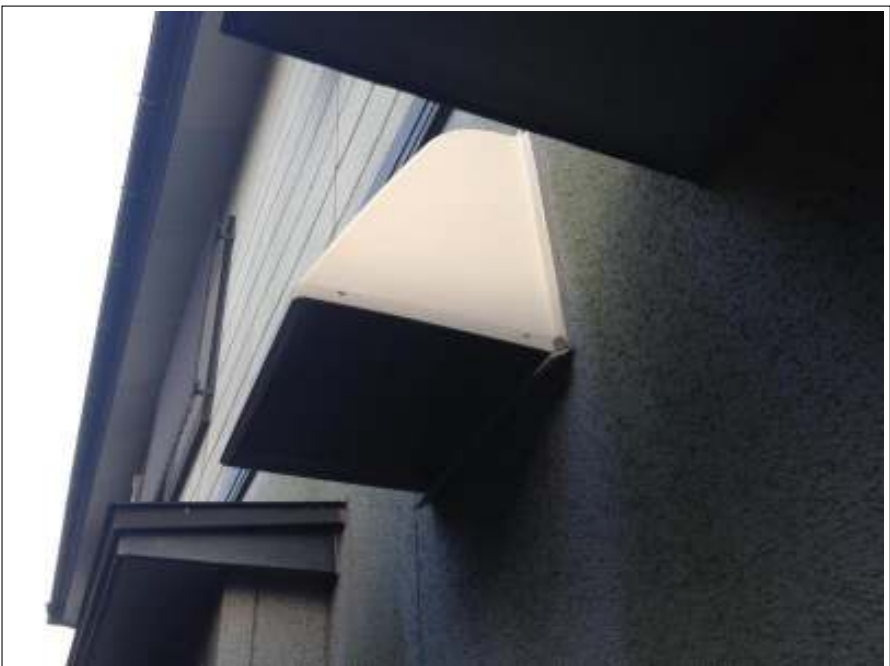
換気フード

同上

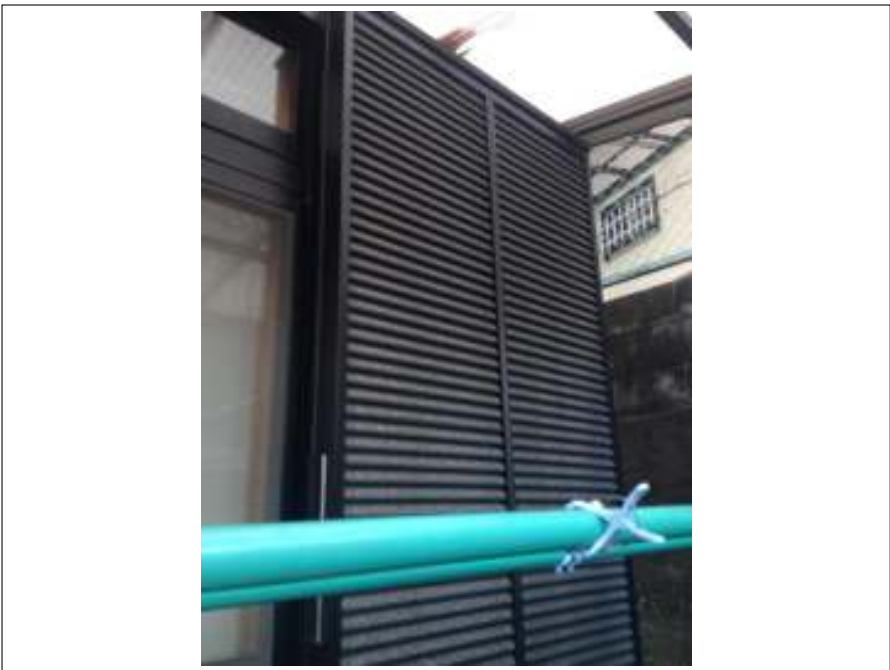
雨戸・戸袋

こちら鉄・スチール素材になりますので塗装が必要です。

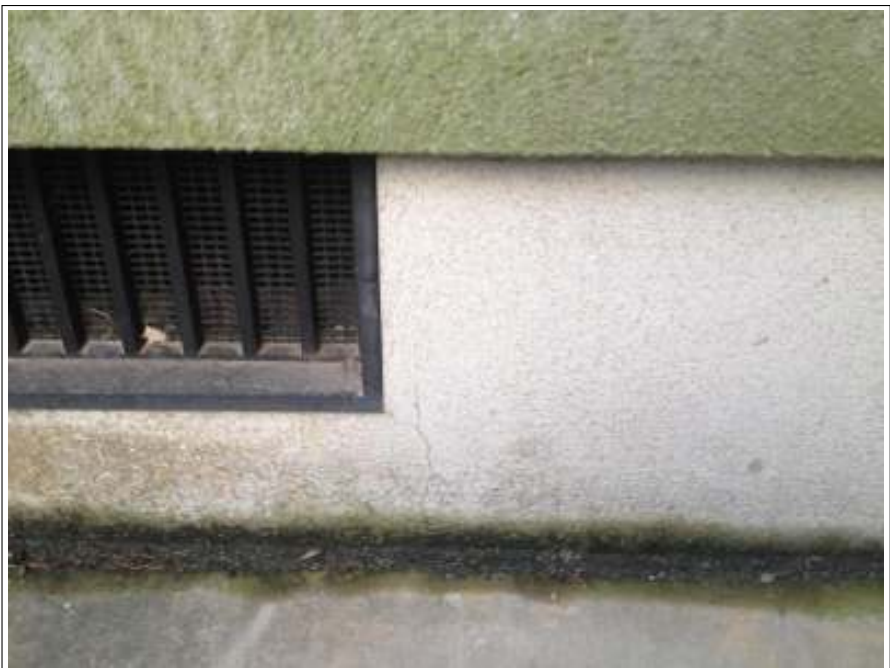
基礎 クラック

コンクリートは空気中の二酸化炭素や酸性雨と結合することにより中性化し、クラックの発生や内部の鉄筋の腐食が促進され、鉄筋の体積膨張により爆裂等を起こしてしまい構造物全体の寿命や性能低下を生じてしまいます。

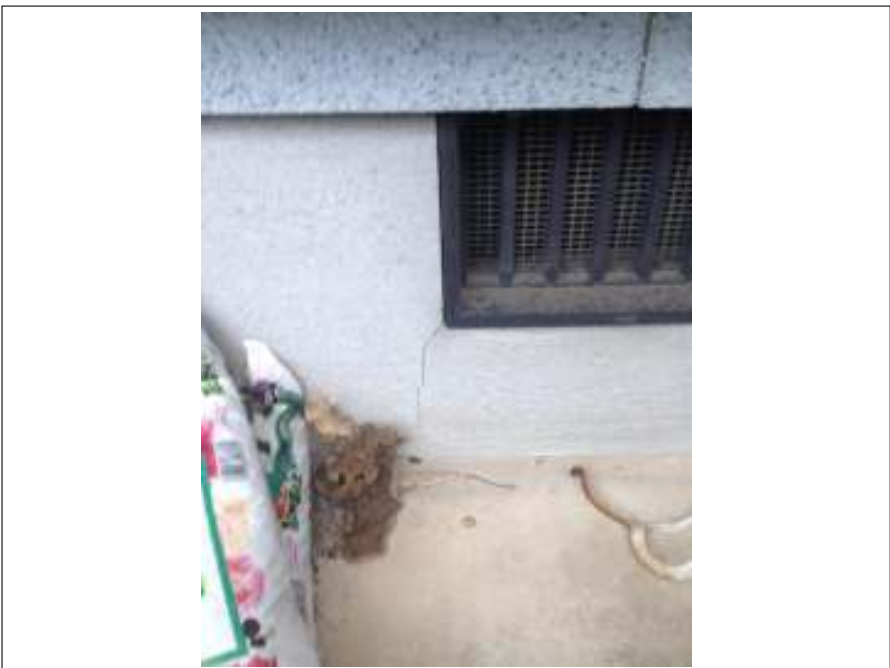
基礎 クラック

同上

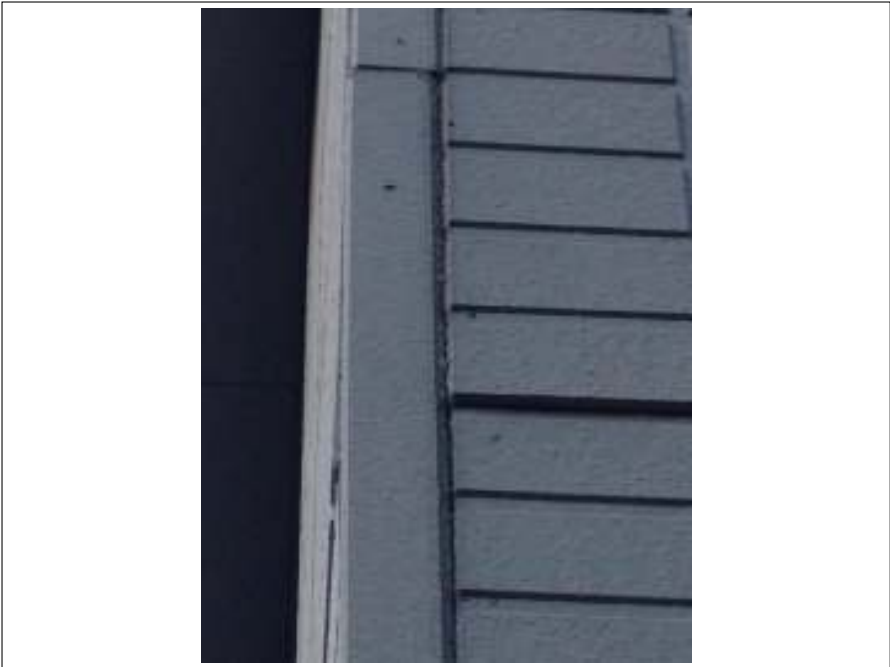
シーリング劣化部

劣化している部分があります。
この部分から雨水や湿気、炭酸ガスが侵入してき、外壁材の痛みや躯体の劣化につながりますので、劣化している部分はシーリング打替え・打ち増しをおこない塗装をしていきます。

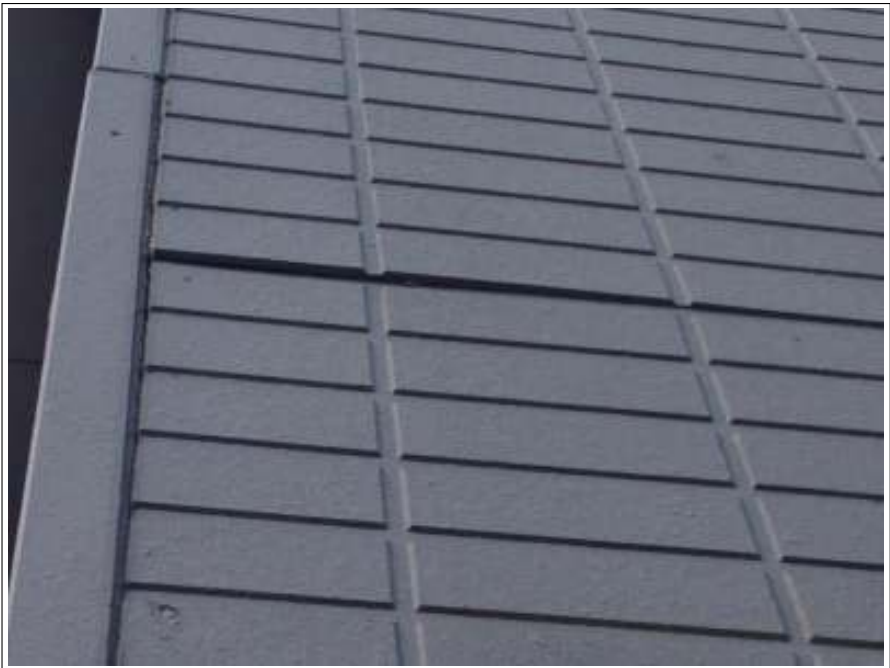
外壁 反り

塗膜が劣化し雨水を吸って乾いてを繰り返し、外壁材が反ってきています。
一度反ると反りは戻らないですので、これ以上反りが大きくなる前の塗装をお勧めします。

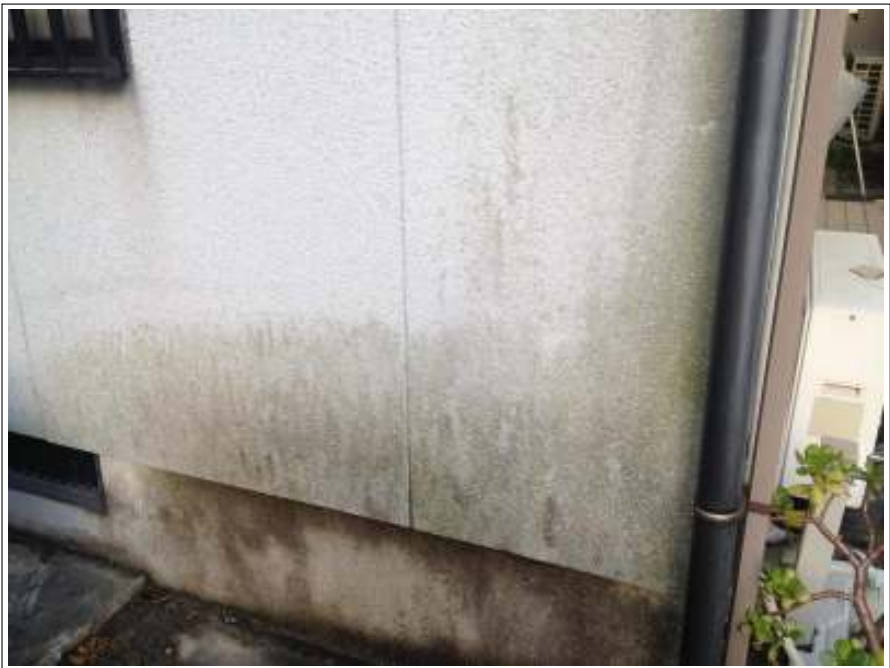
外壁 カビ発生部

カビ・コケ・藻の発生が見られます。さらに進行すると外壁の腐食や中の痛みにもつながります。
また高圧洗浄をかけて良い塗装をしても、カビの根が残っていますのでカビが表面化してきますので、カビの根を止める必要があります。

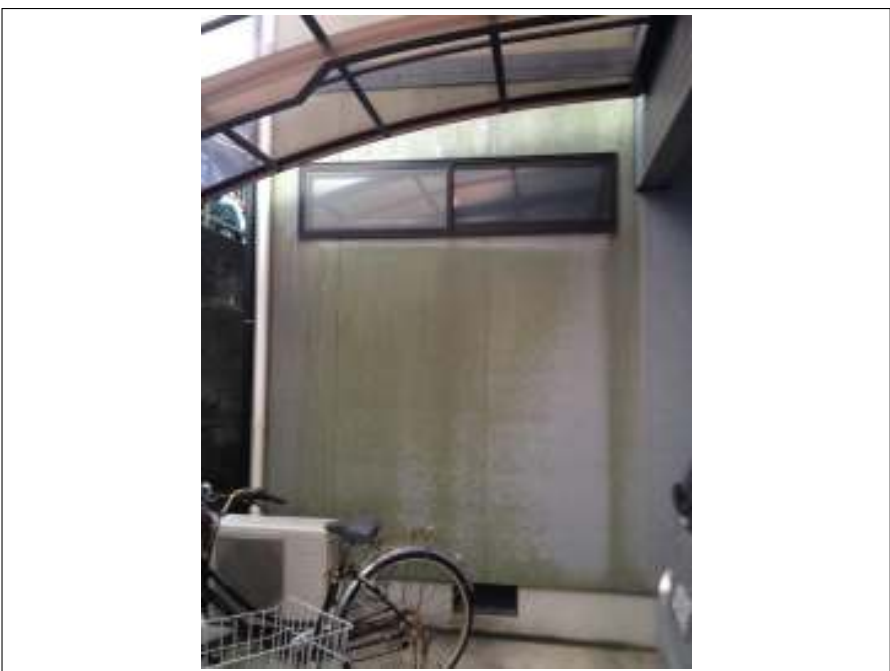
外壁 カビ発生部

同上

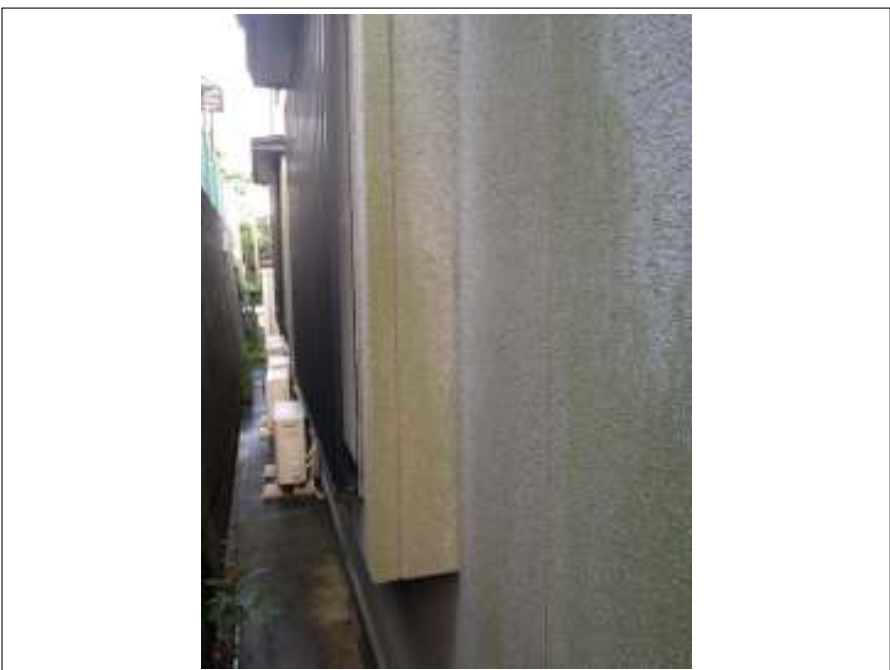
外壁 カビ発生部

同上
