# 工事写真報告書

工事名 S 様邸

工事箇所 屋根 塗装工事一式

工事施工者 ベストホーム株式会社

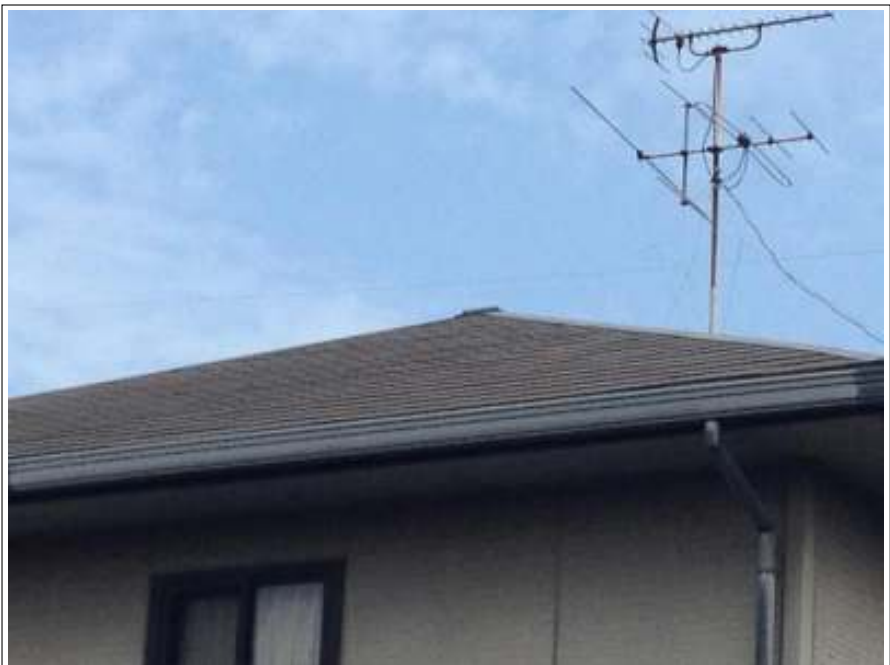
屋根 カラーベスト

この素材はセメント：アスベストが  
85：15で作られています。  
劣化し割れや反りがひどくなり葺き  
替えとなると、アスベストが入って  
いるので処分費がかなりかかります  
ので、早めの塗装と維持をお勧めを  
します。

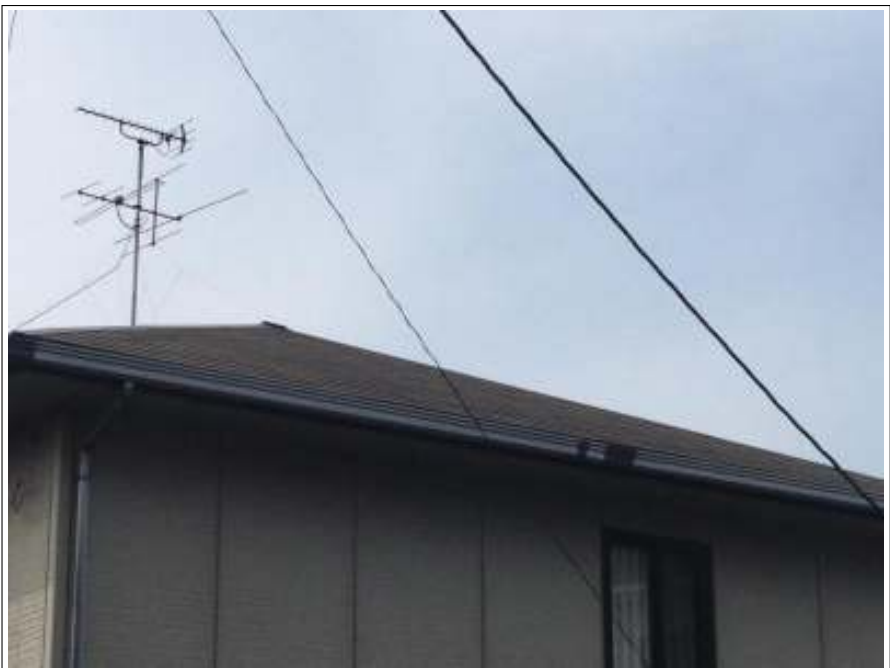
屋根 カラーベスト

同上

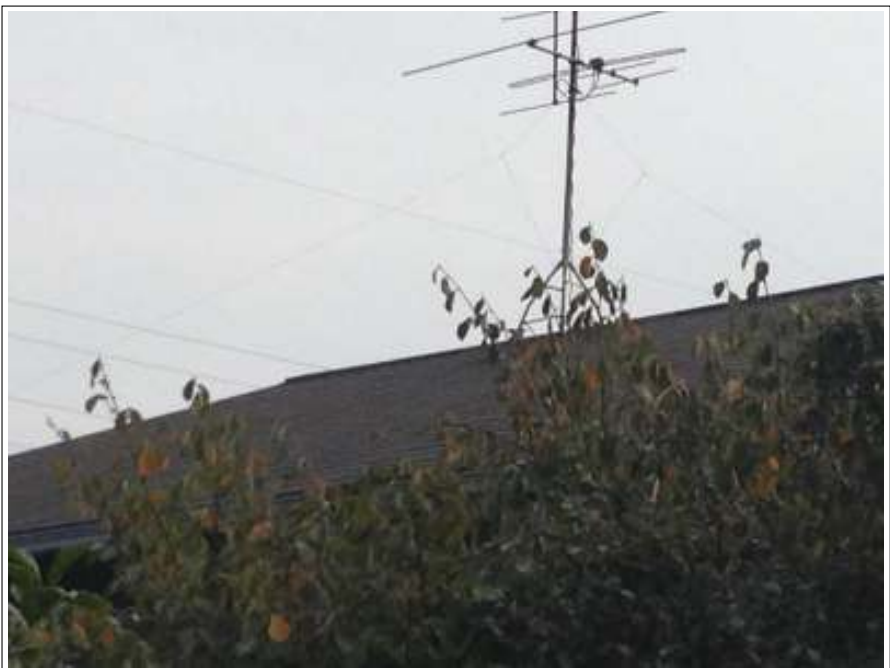
屋根 カラーベスト

同上

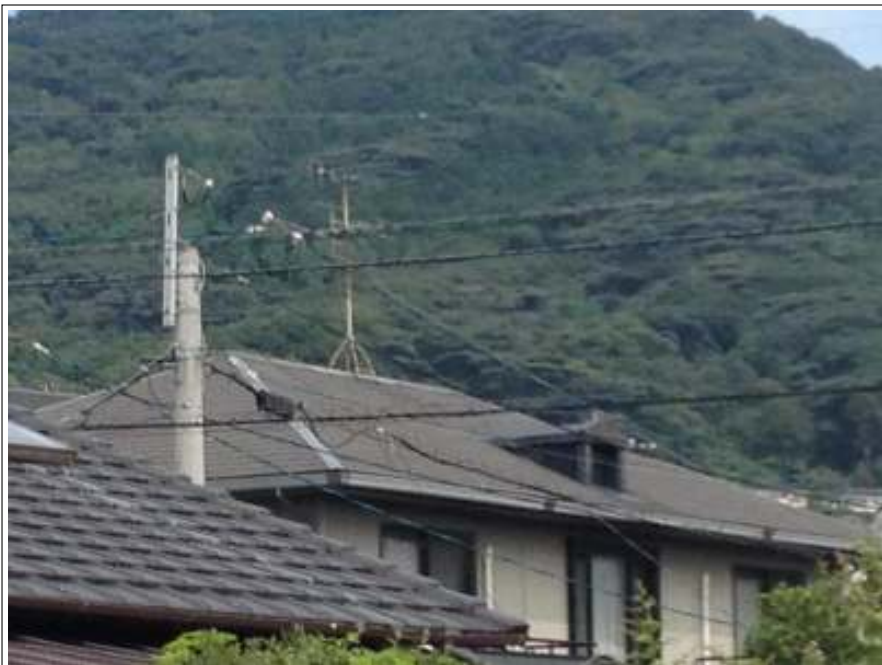
屋根 カラーベスト

同上
