工事写真報告書

工事名 H 様 邸

工事箇所 外壁・車庫・その他塗装工事一式

工事施工者 ベストホーム株式会社

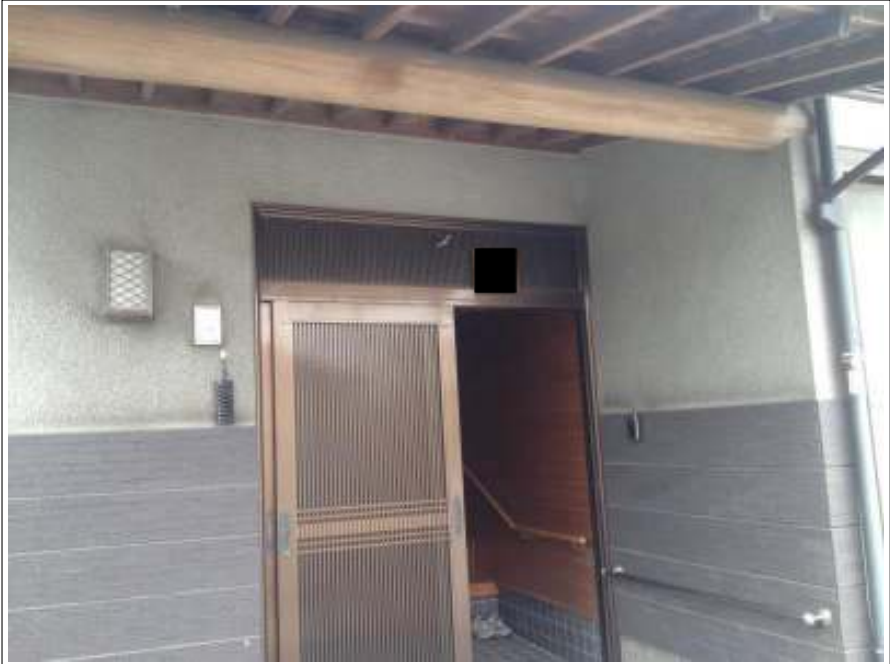
玄関

この部分は今回は塗装をおこないません。

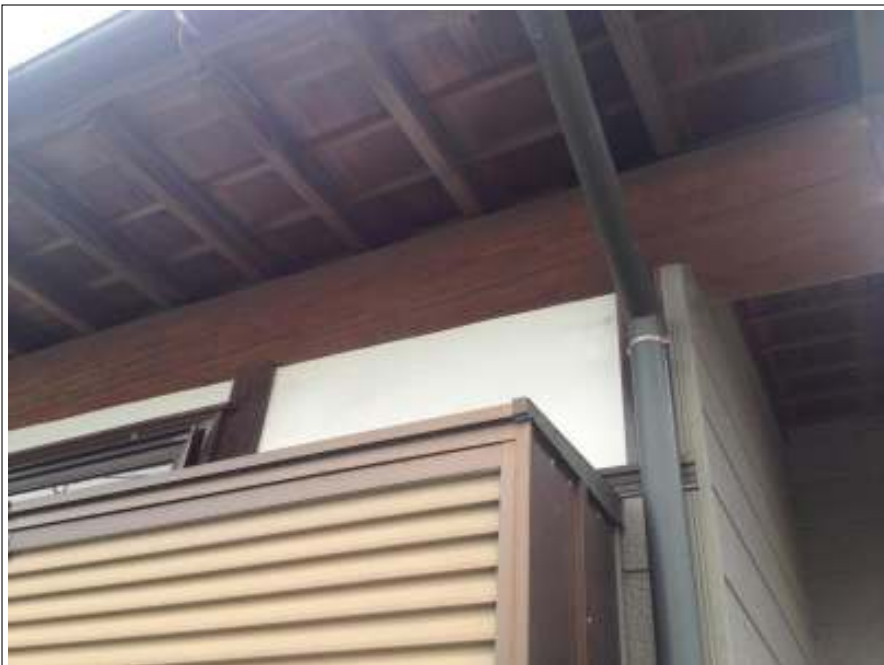
桁・木柱・しっくい 部

今回はこの部分は塗装をおこないません。

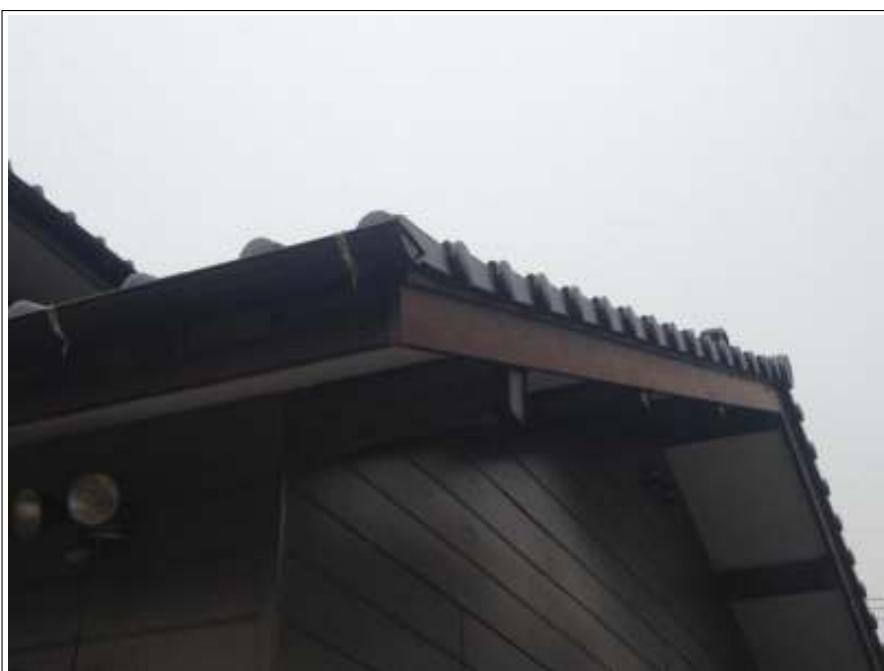
破風

全体的に経年劣化・旧塗膜の剥離が見られます。

剥がれている部分に上から塗装をかけても下から剥がれてきますので、旧塗膜が浮いている所はケレン作業で旧塗膜を除去し、下塗りをおこない塗装をしていきます。

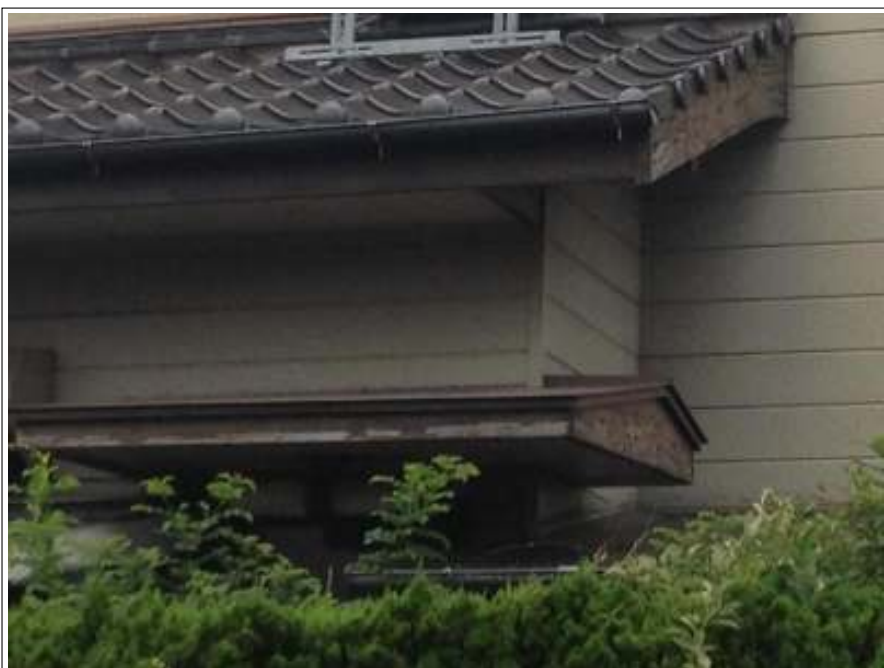
庇

こちらは鉄・スチール素材になります。

劣化するとサビが発生し腐食してきますので、早めの塗装をお勧めします。

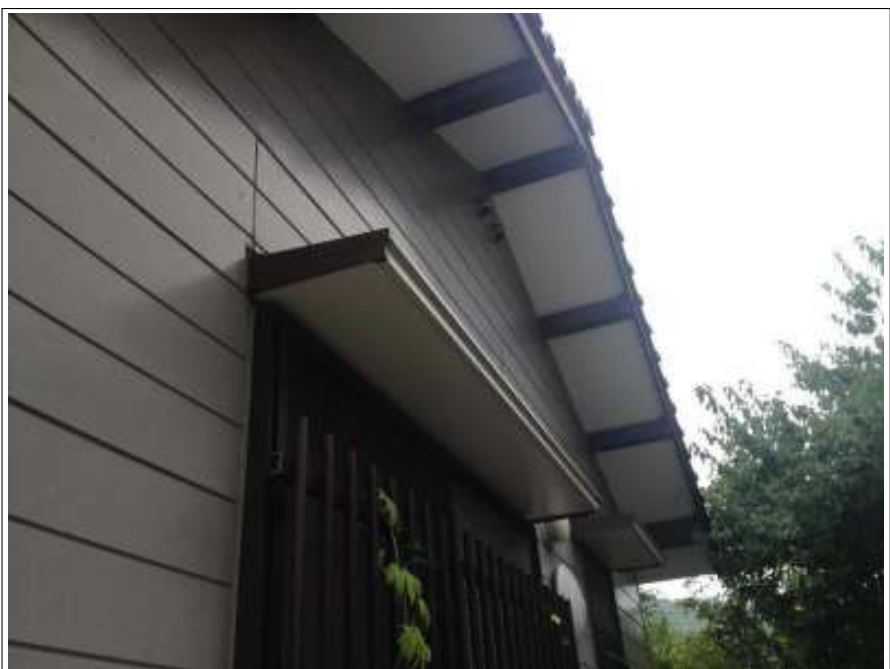
小庇

同上

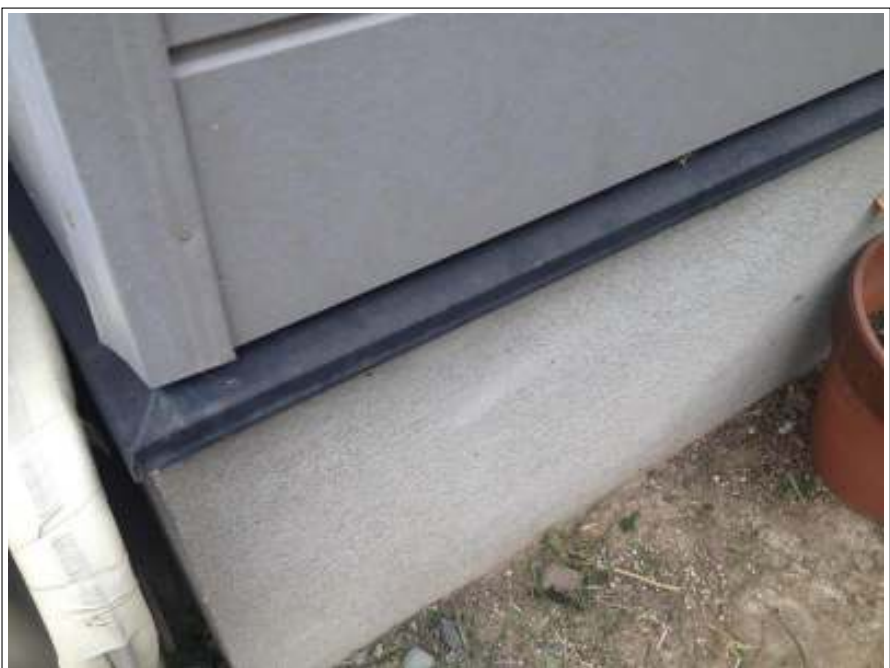
土台水切り

同上

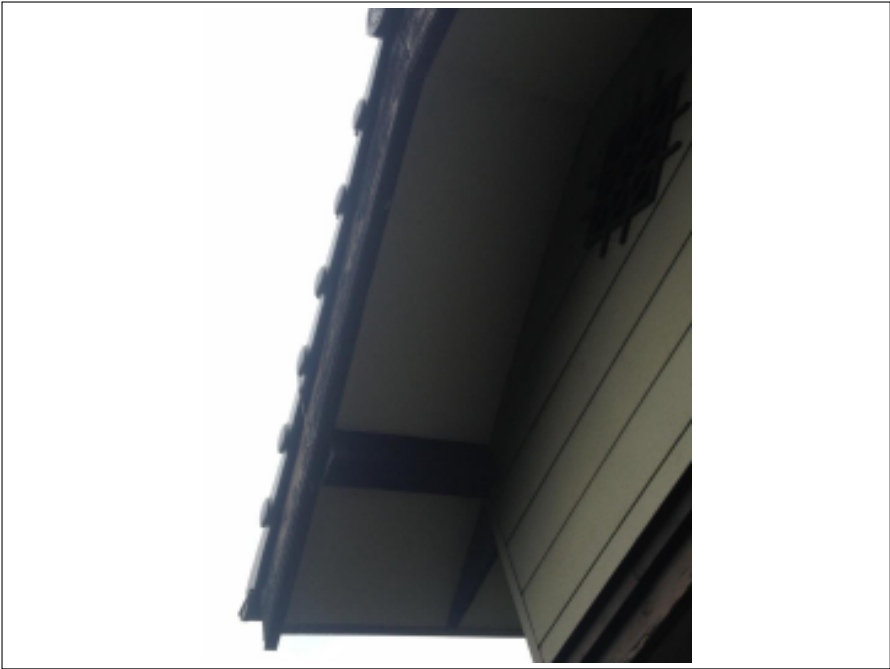
軒天

全体的に経年劣化・旧塗膜の剥離が見られます。

剥がれている部分に上から塗装をかけても下から剥がれてきますので、旧塗膜が浮いている所はケレン作業で旧塗膜を除去し、軒天専用の塗装を二回していきます。

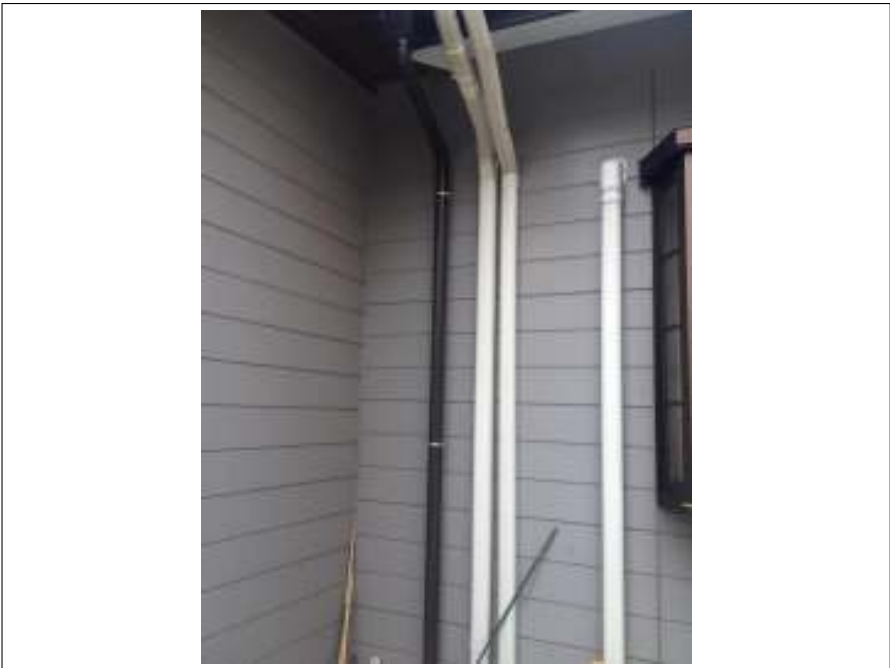
樋・ダクトカバー

こちらは塩ビ素材になります。劣化すると割れが生じてきますので、塩ビ専用の下塗りをおこない塗装をしていきます。

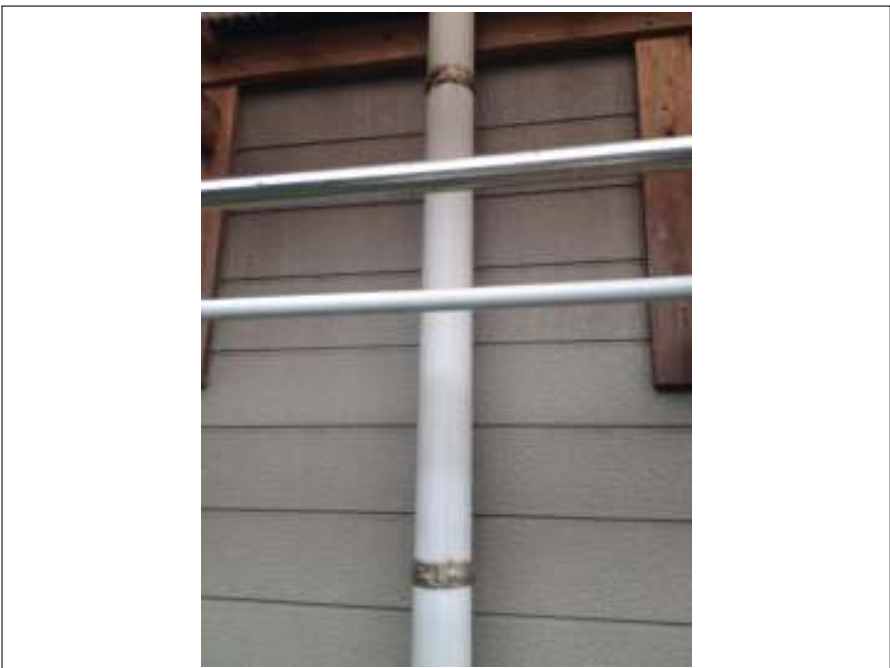
その他配管

同上

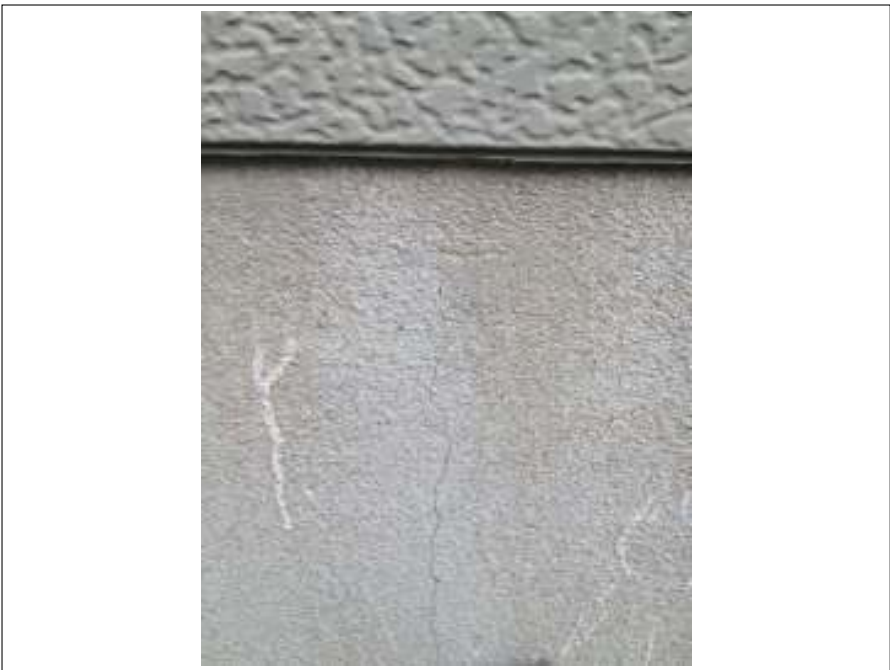
基礎クラック

コンクリートは空気中の二酸化炭素や酸性雨と結合して中性化し、クラックの発生や内部の鉄筋の腐食が促進され、鉄筋の体積膨張により爆裂等を起こしてしまい構造物全体の寿命や性能低下を生じてしまいます。

※0.3mm以上のクラックは補修が必要です。

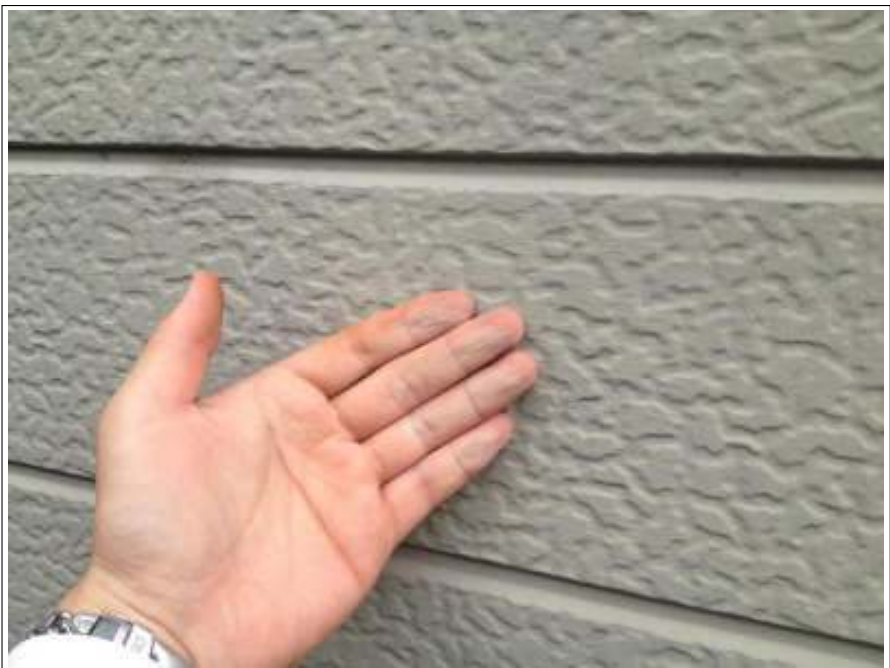
チョーキング現象

塗装表面が紫外線や水分や熱等により、塗装表面の樹脂が劣化しチョーキングの粉状のような現象。

この状態になると表面から雨水や湿気を吸い込む状態になり、外壁材の痛みや躯体の劣化つながりますので早めの塗装をお勧めします。

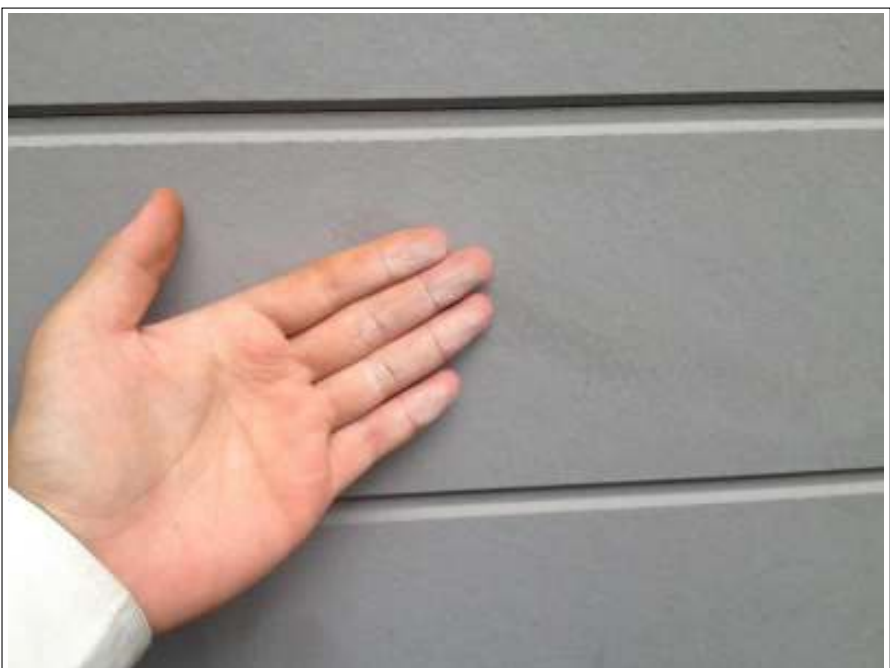
チョーキング現象

同上

増築部もでていました。

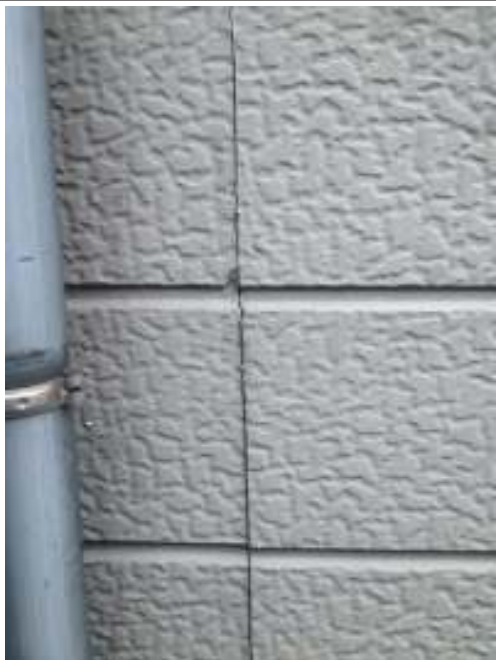
外壁クラック部

数ヶ所見られました。

この部分から雨水や湿気、炭酸ガスが侵入してき、外壁材の痛みや躯体の劣化につながりますので、シーリング等で補修をおこない塗装をしていきます。

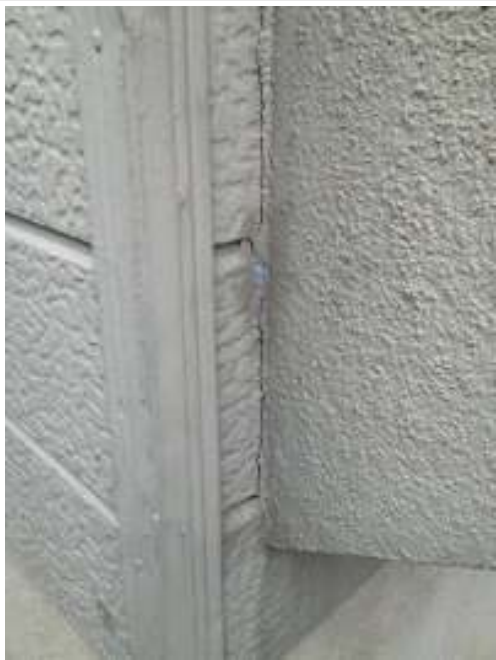
外壁クラック部

同上

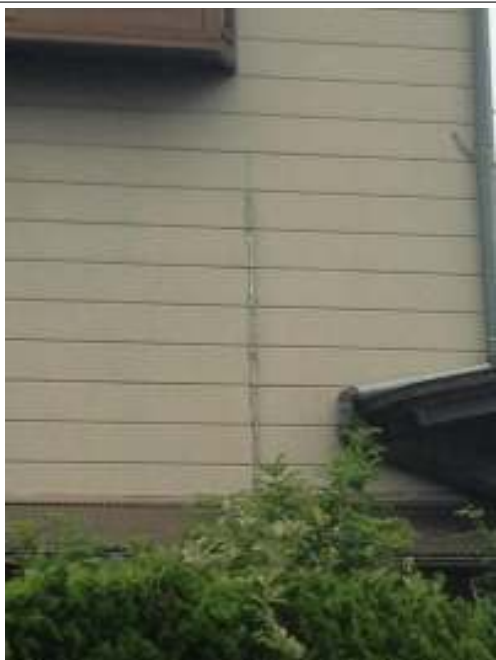
外壁クラック部

同上

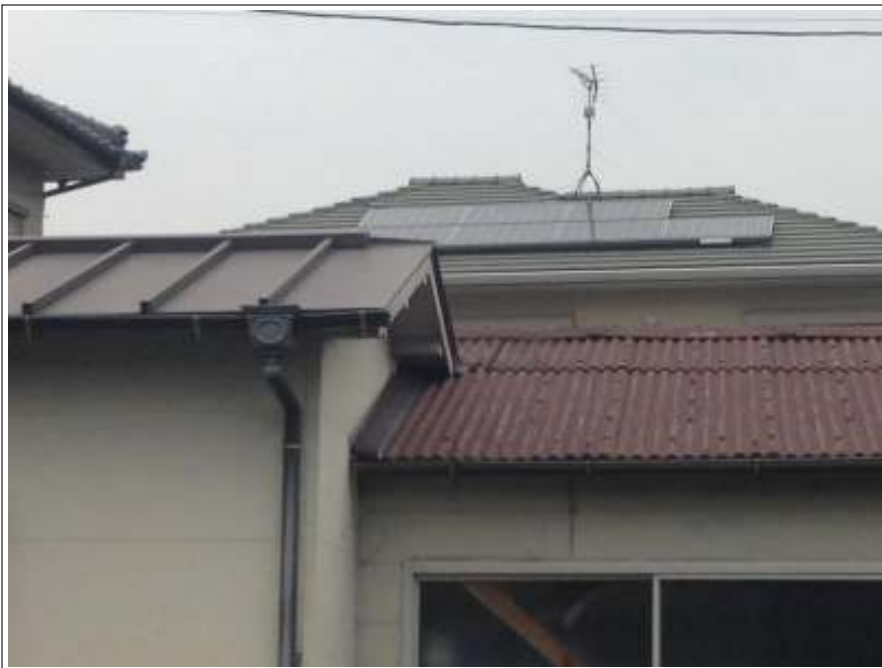
車庫屋根

瓦棒(ガルバニウム鋼板)の部分は劣化がひどくないので塗装は必要ないです。

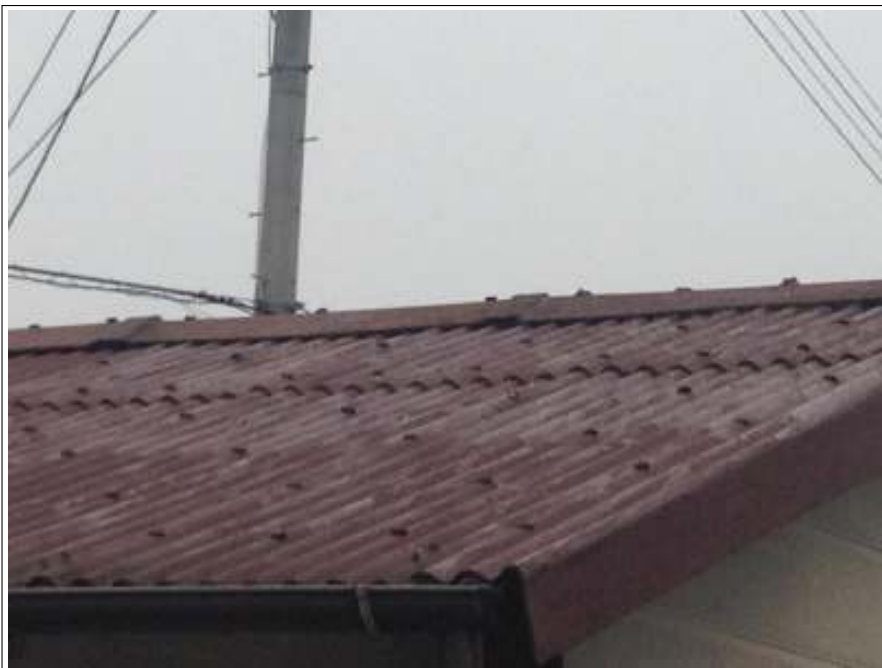
波型スレート屋根

全体的に経年劣化・旧塗膜の剥離が見られます。

剥がれている部分に上から塗装をかけても下から剥がれてきますので、旧塗膜が浮いている所はケレン作業で旧塗膜を除去し、下塗りをおこない塗装をしていきます。

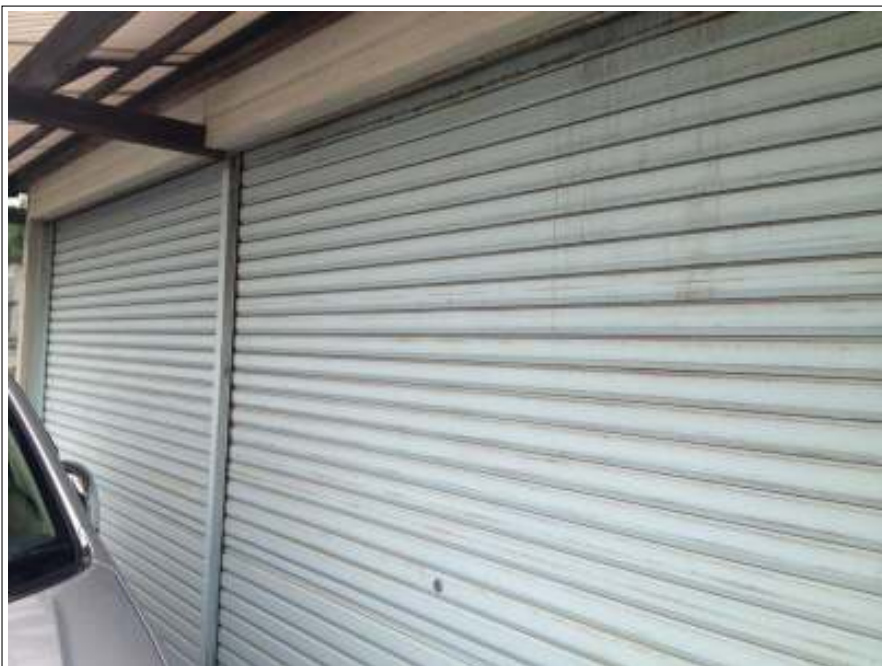
シャッター

こちらは鉄・スチール素材になります。

劣化するとサビが発生し腐食してきますので、早めの塗装をお勧めします。

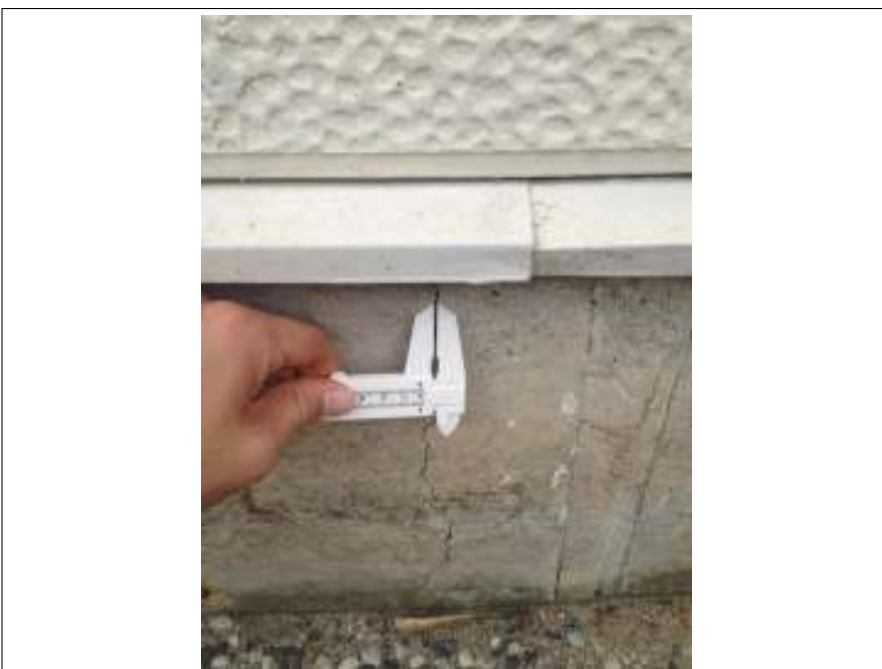
基礎 クラック部

コンクリートは空気中の二酸化炭素や酸性雨と結合して中性化し、クラックの発生や内部の鉄筋の腐食が促進され、鉄筋の体積膨張により爆裂等を起こしてしまい構造物全体の寿命や性能低下を生じてしまいます。

※0.3mm以上のクラックは補修が必要です。

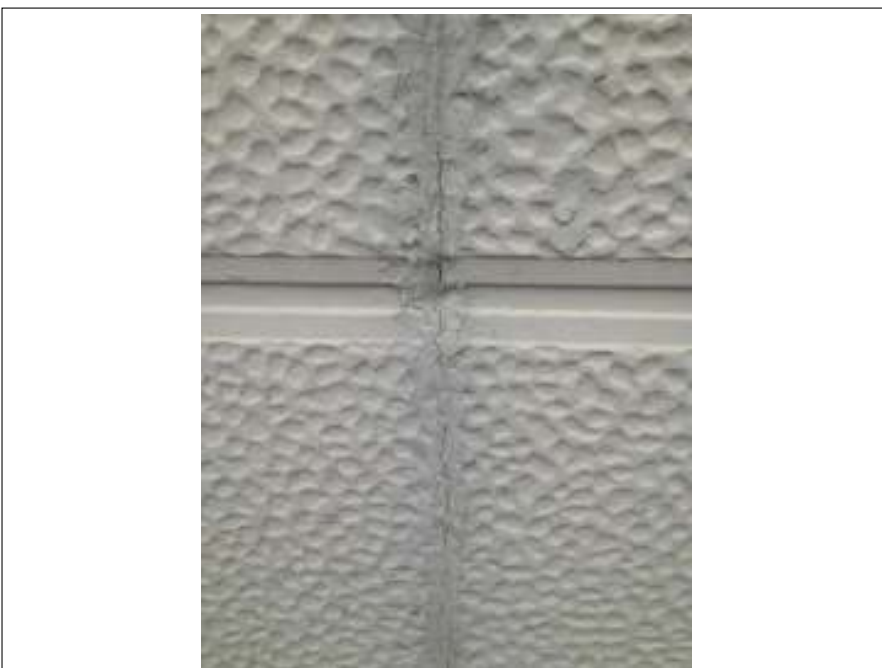
外壁 クラック部

数ヶ所見られました。

この部分から雨水や湿気、炭酸ガスが侵入してき、外壁材の痛みや躯体の劣化につながりますので、シーリング等で補修をおこない塗装をしていきます。

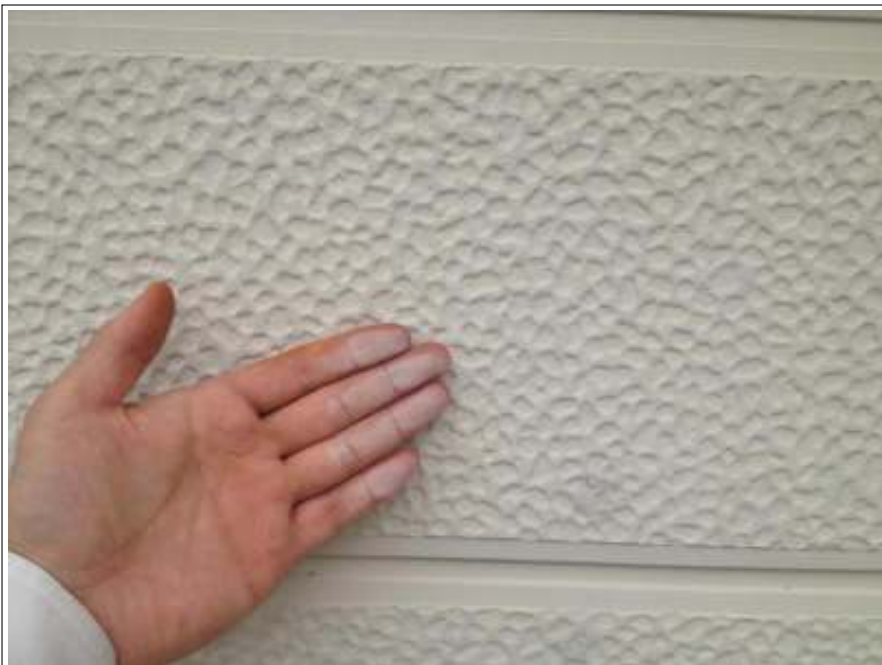
チョーキング現象

塗装表面が紫外線や水分や熱等により、塗装表面の樹脂が劣化しチョーキングの粉状のような現象。

この状態になると表面から雨水や湿気を吸い込む状態になり、外壁材の痛みや躯体の劣化つな갑니다ので早めの塗装をお勧めします。

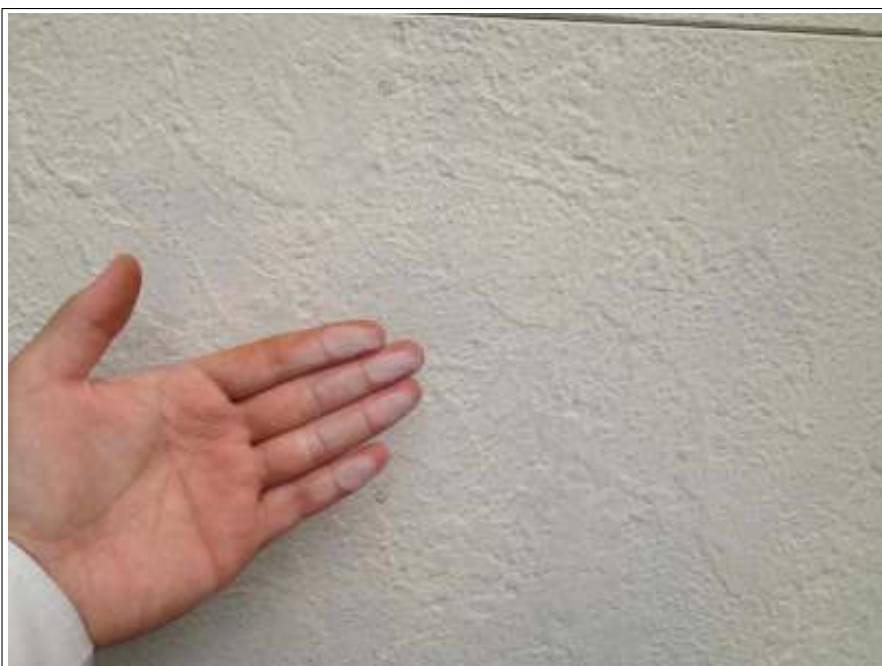
チョーキング現象

同上

増築部もでていました。
