工事写真報告書

工事名 Z 様 邸

工事箇所 屋根・外壁塗装工事一式

工事施工者 ベストホーム株式会社

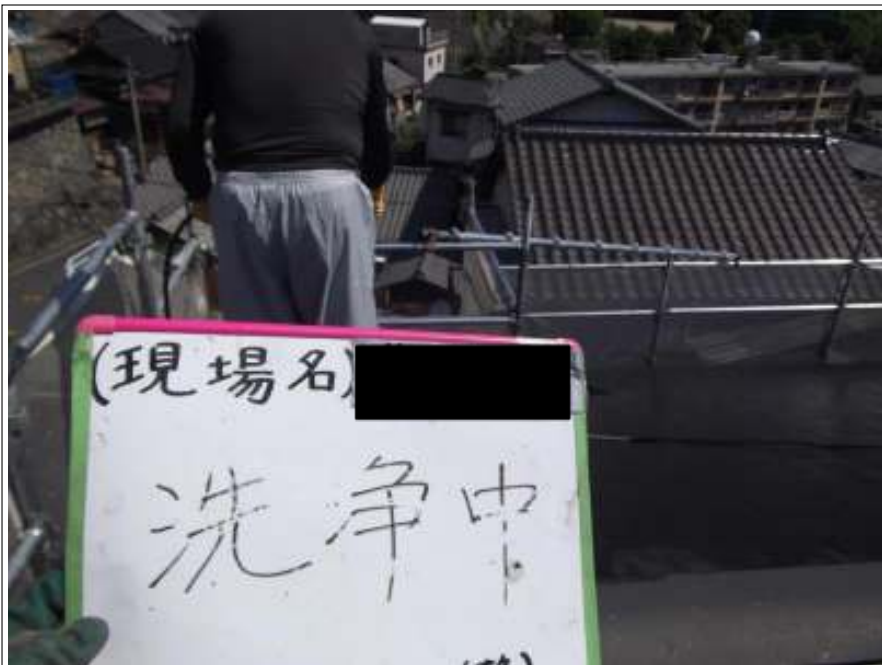
屋根 高圧洗浄中

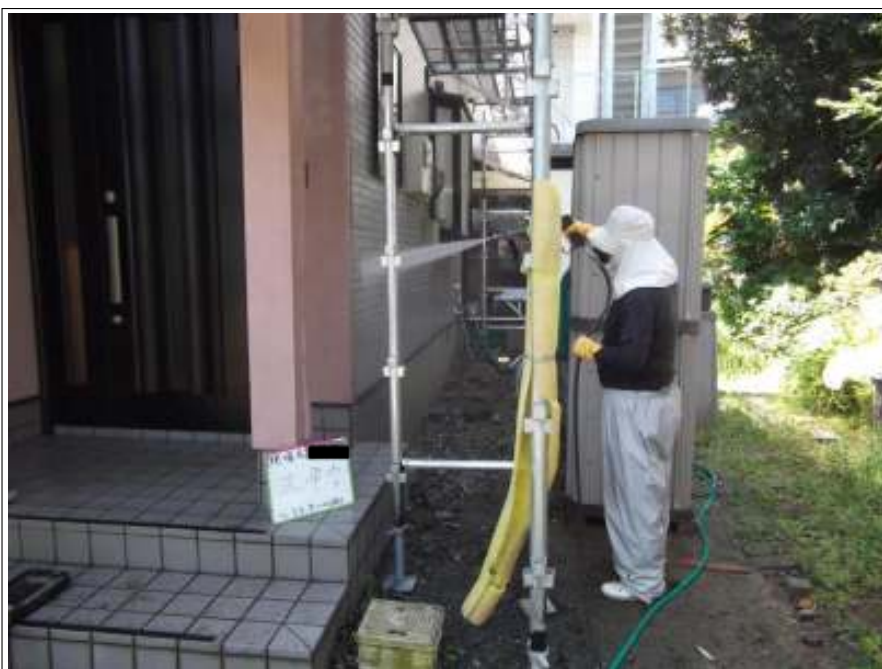
外壁 高圧洗浄中

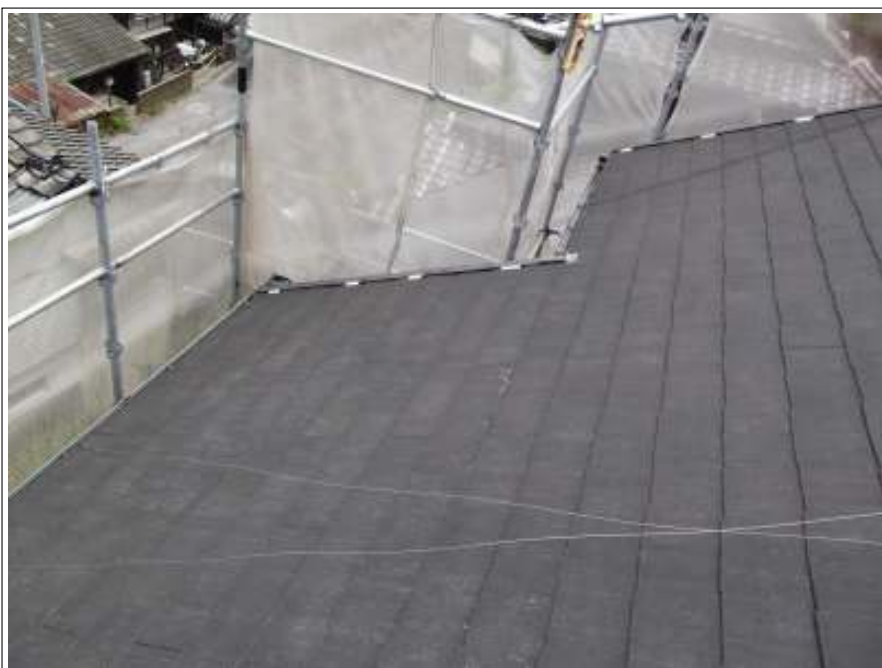
屋根 ラバー止め施工完了

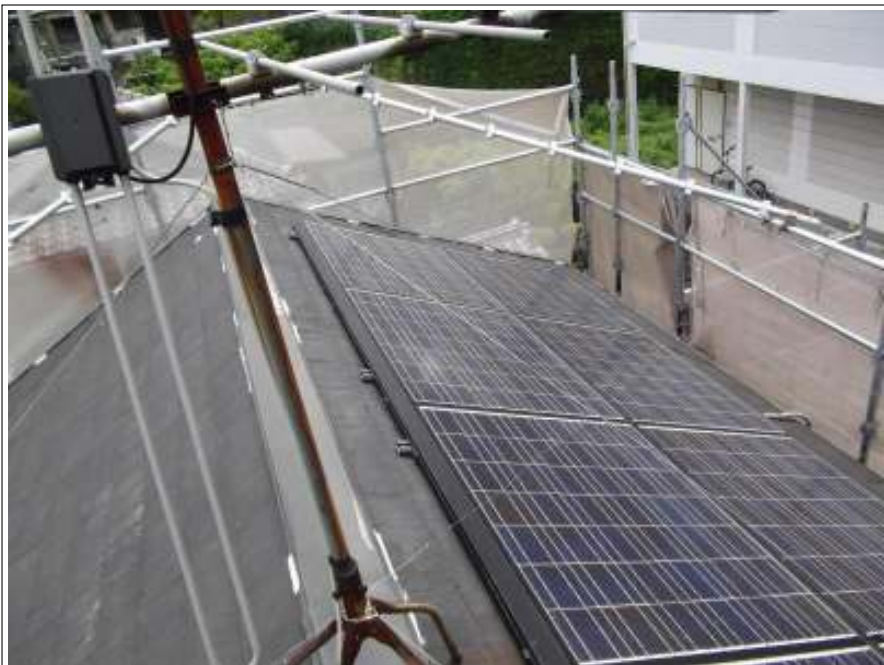
屋根 ラバー止め施工完了

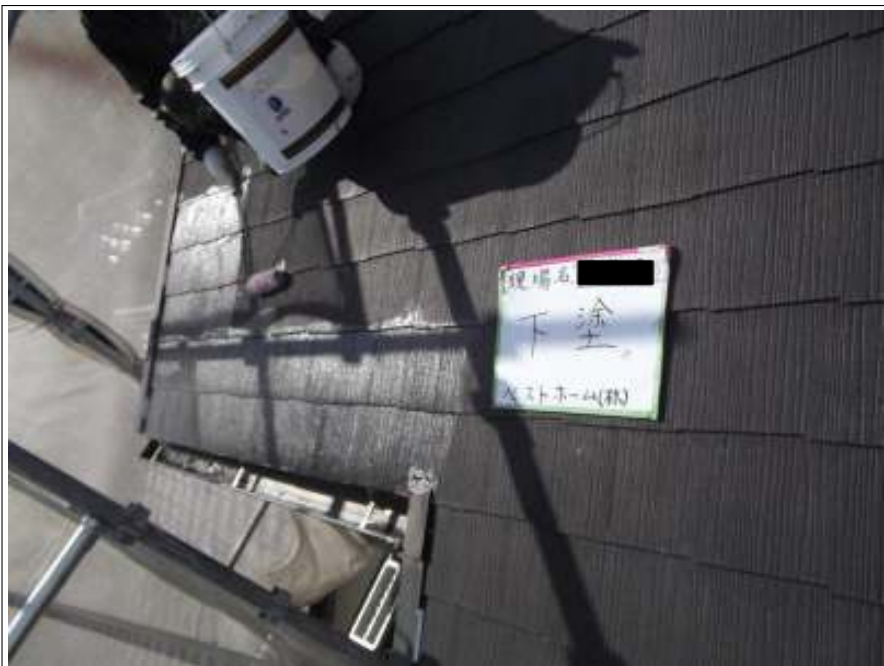
屋根 下塗り施工中

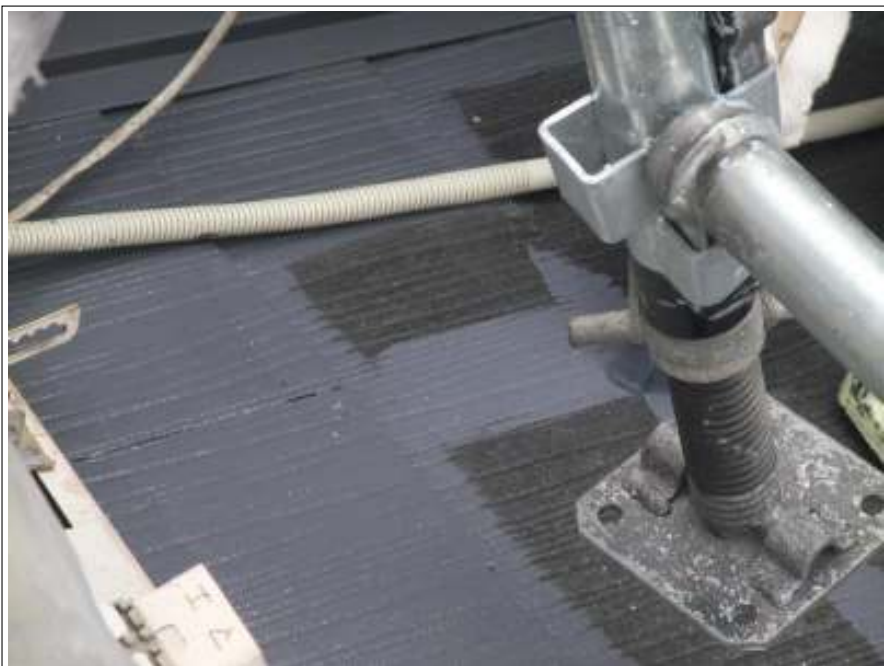
屋根 中塗り施工中

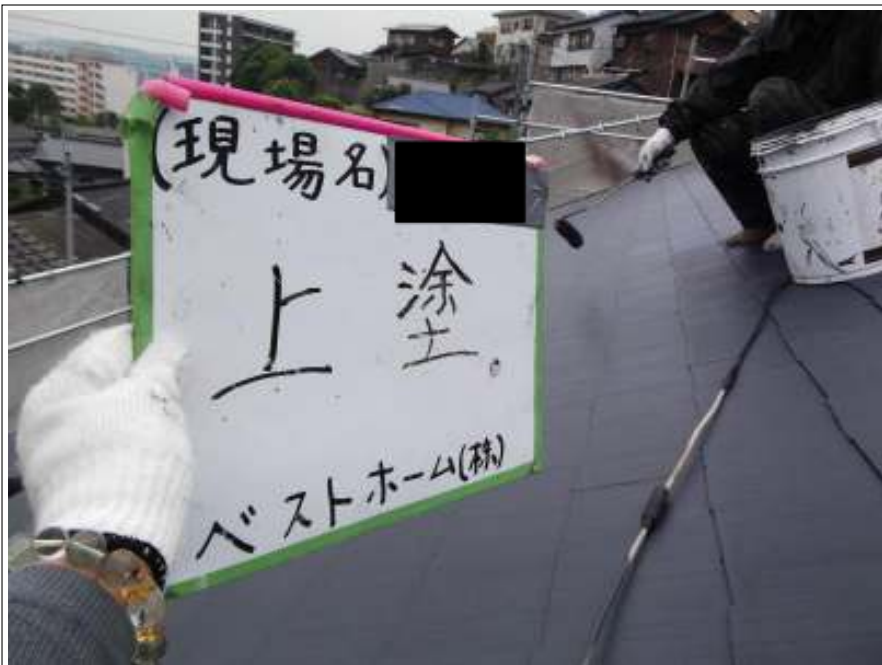
屋根 上塗り施工中

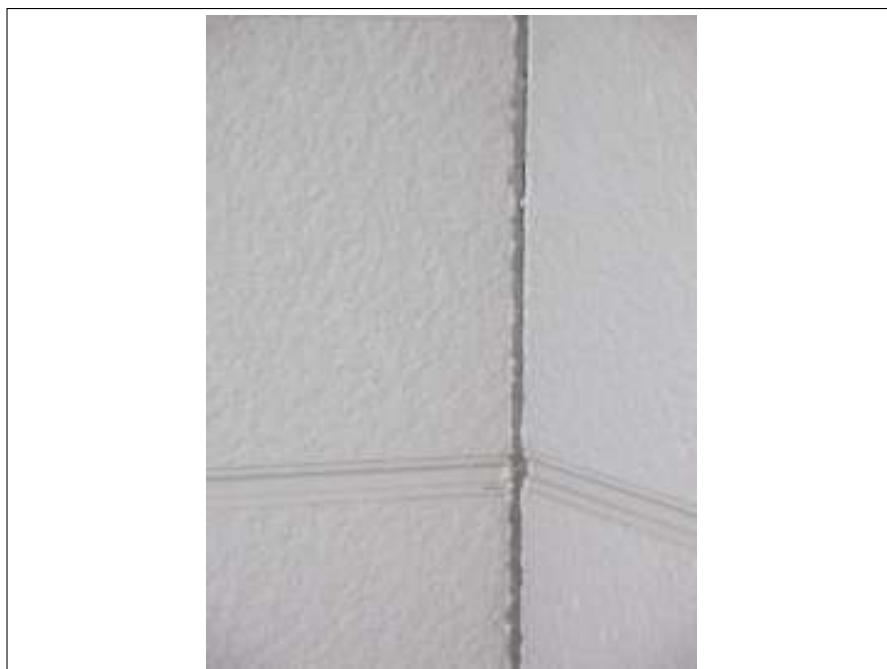
外壁 シーリング打替え施工前

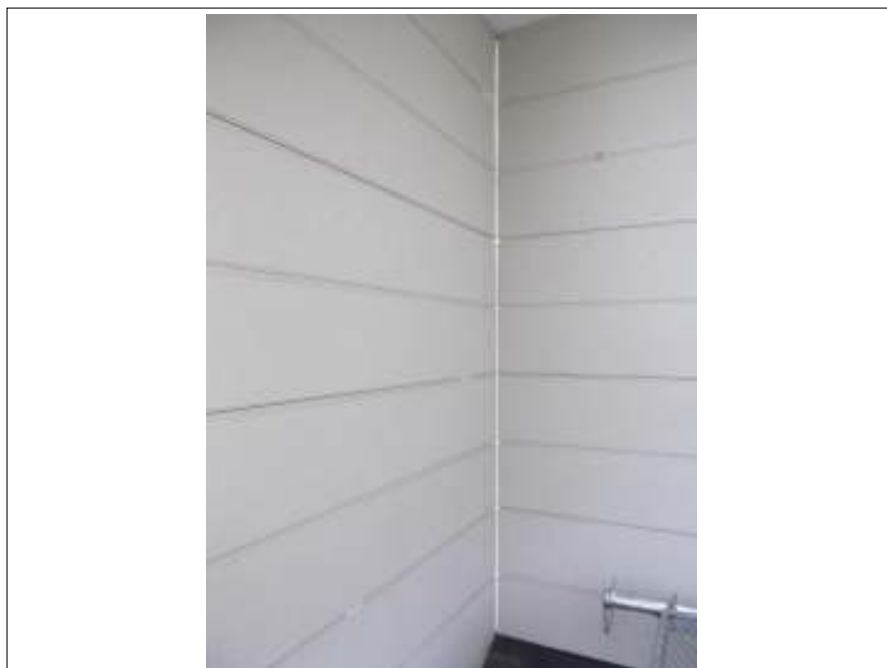
外壁 シーリング打替え施工完了

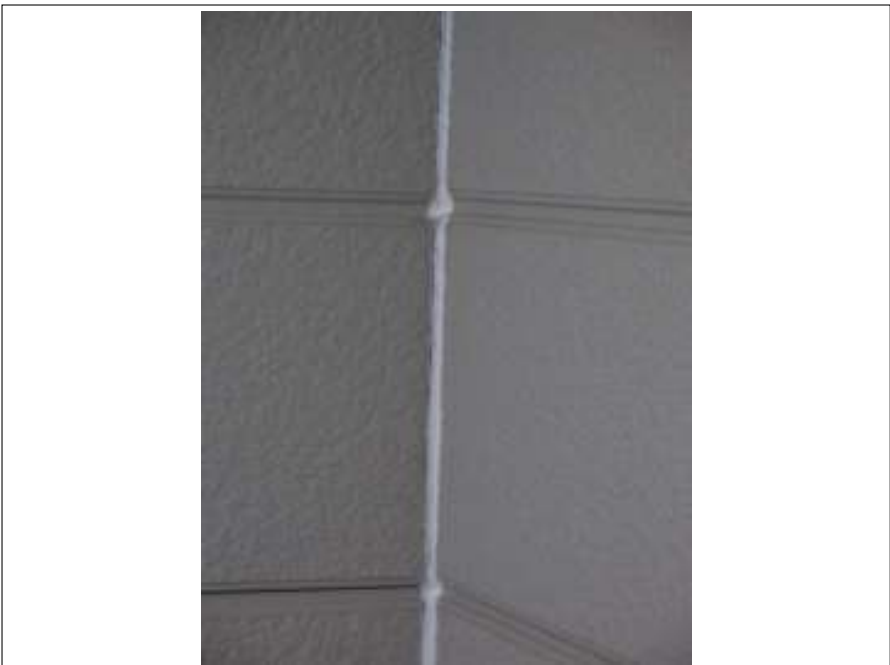
外壁 シーリング打替え施工完了

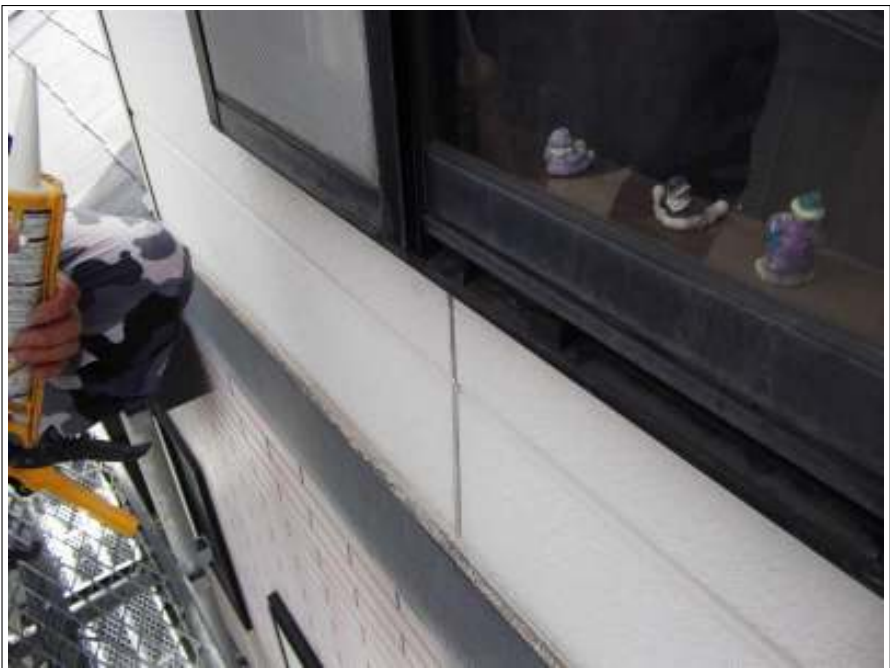
外壁 シーリング打替え施工前

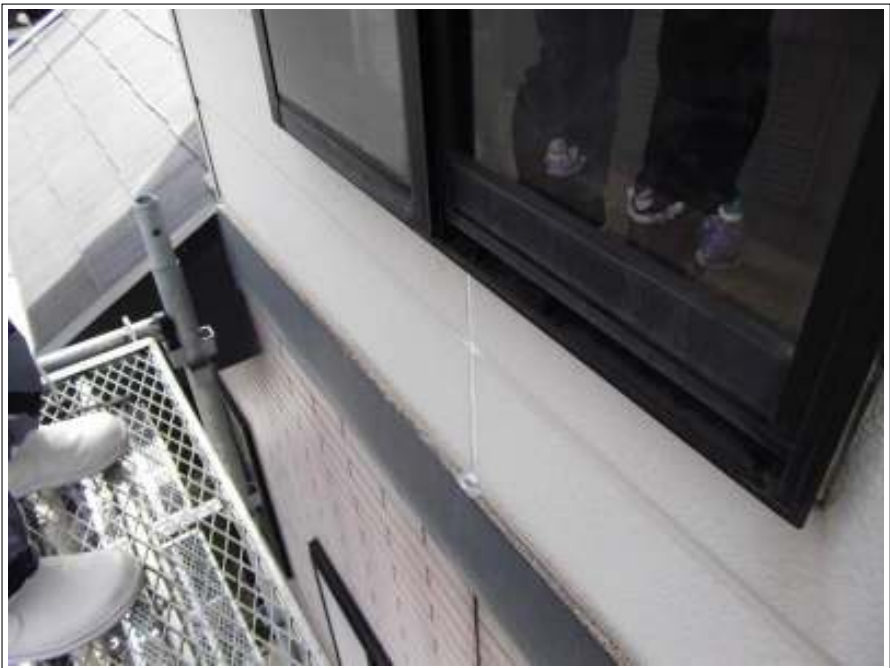
外壁 シーリング打替え施工完了

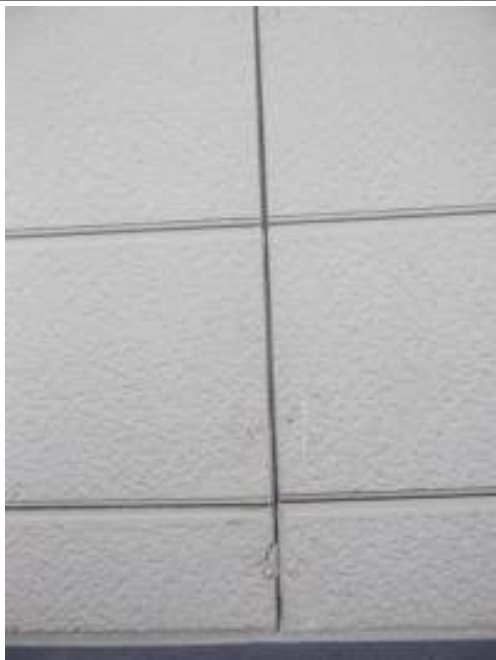
外壁 シーリング打替え施工前

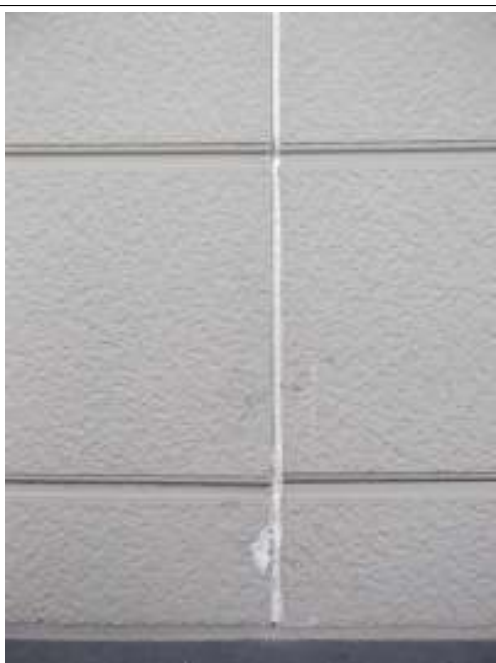
外壁 シーリング打替え施工完了

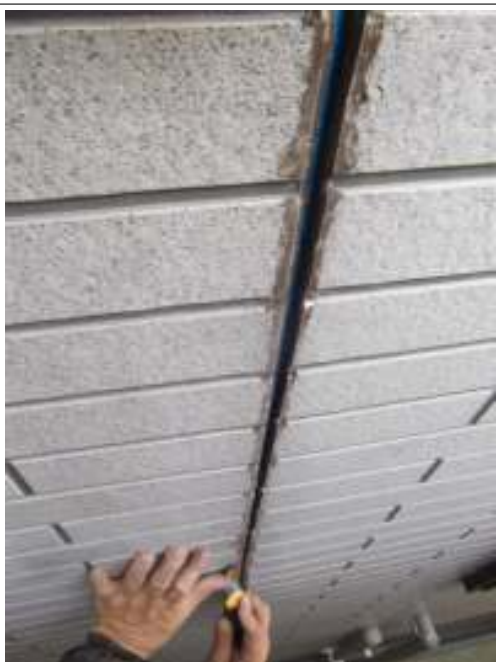
外壁 シーリング撤去施工中

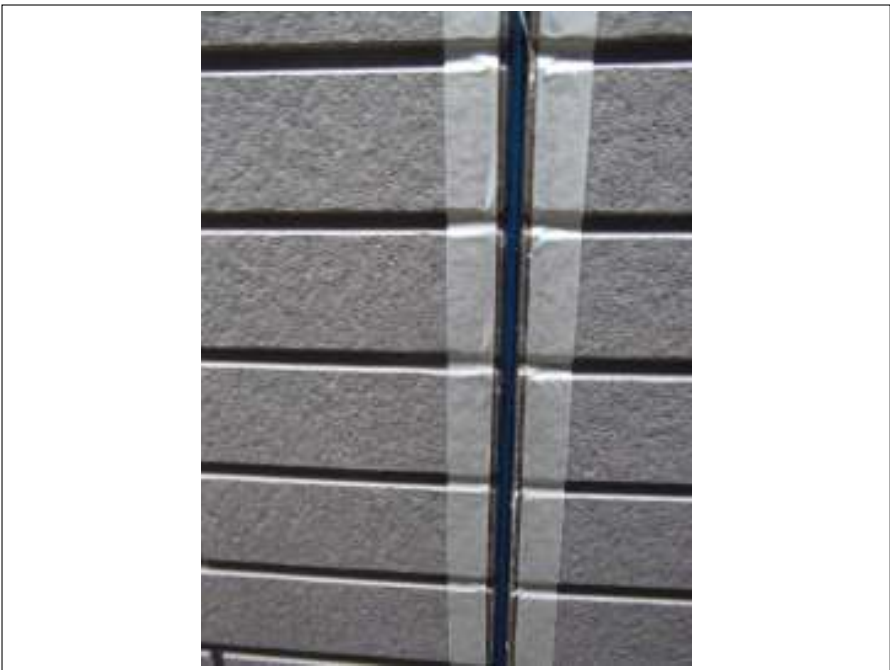
外壁 シーリング打替え施工中

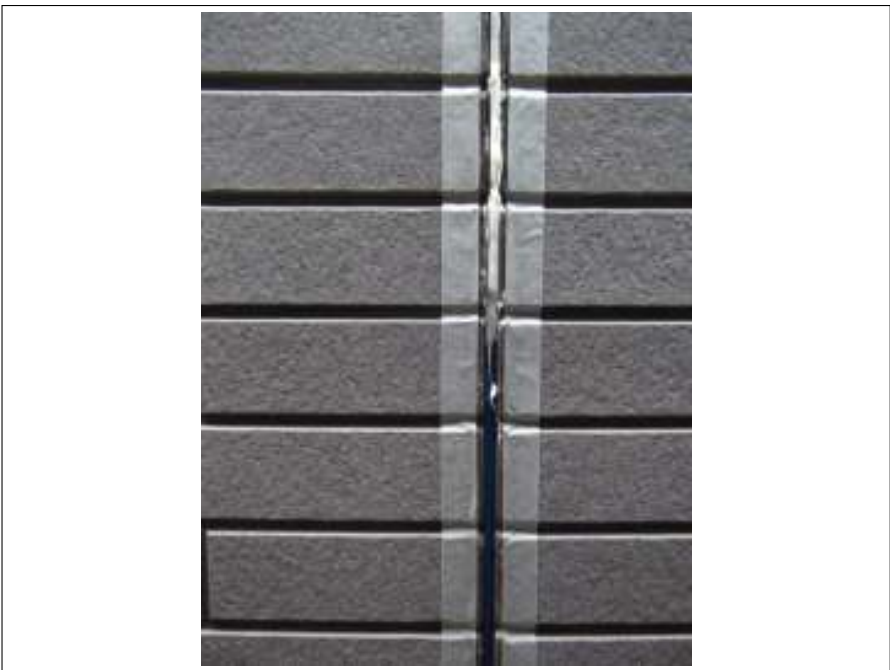
外壁 シーリング打替え施工中

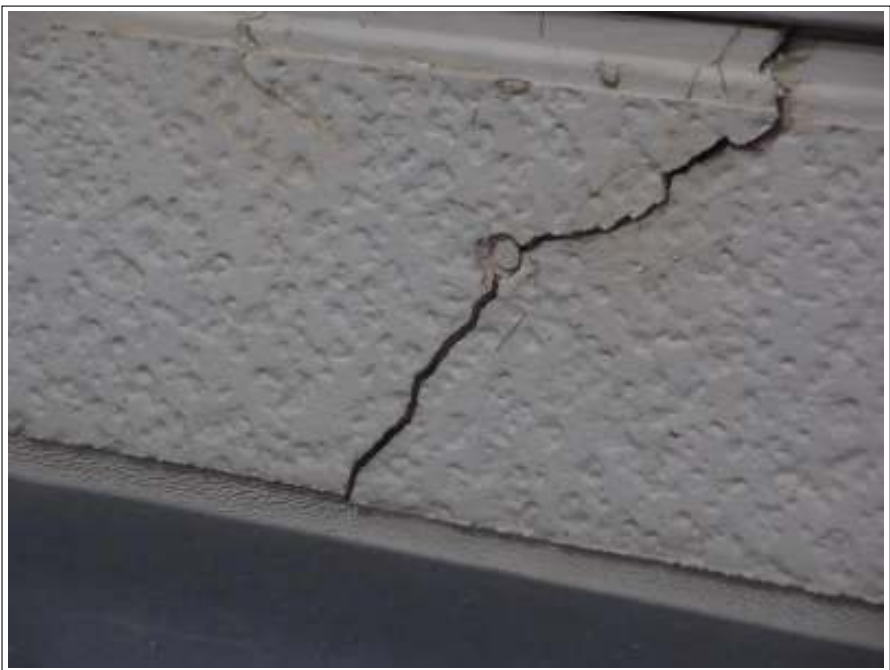
外壁 クラック補修施工中

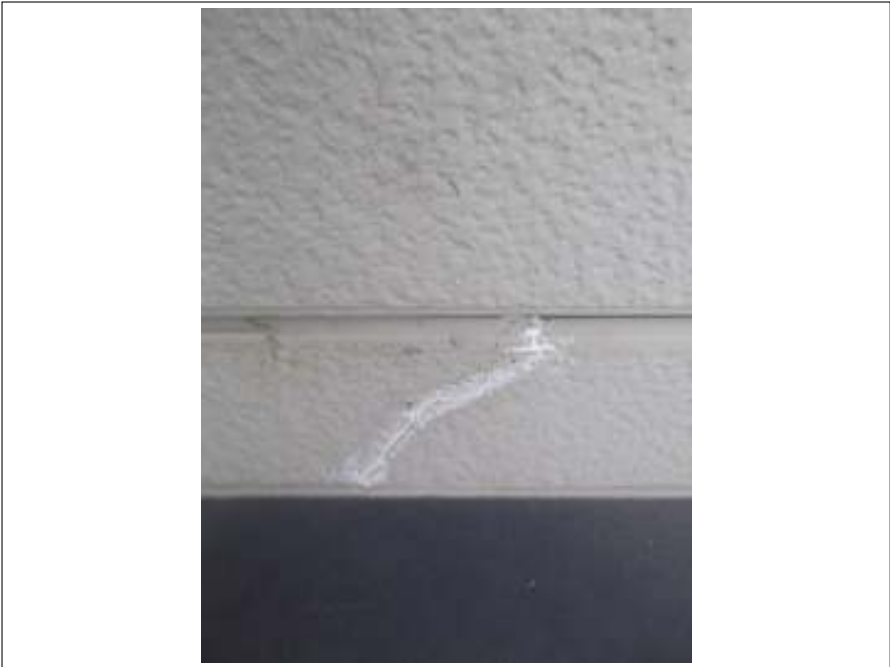
外壁 クラック補修施工完了

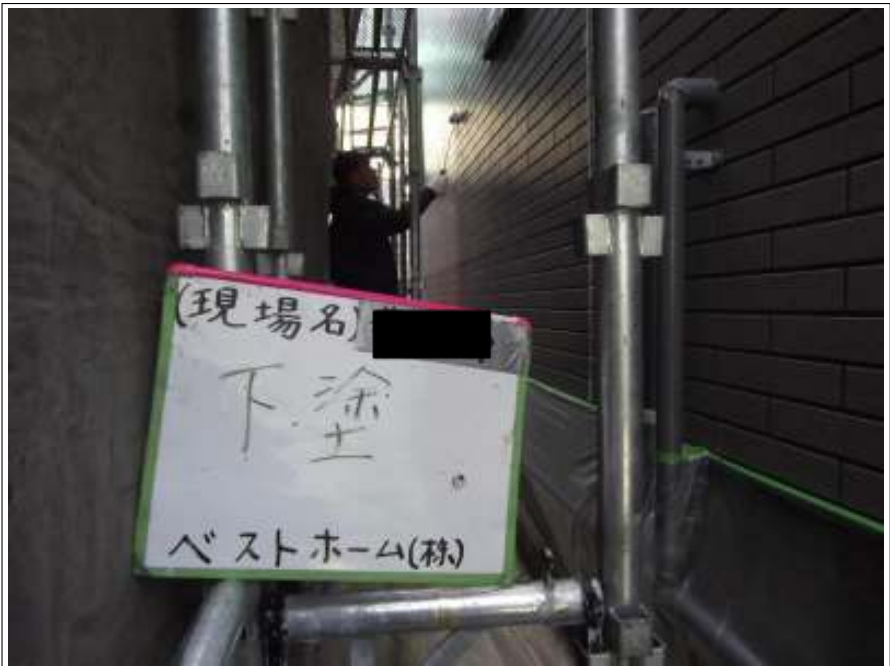
外壁 下塗り施工中

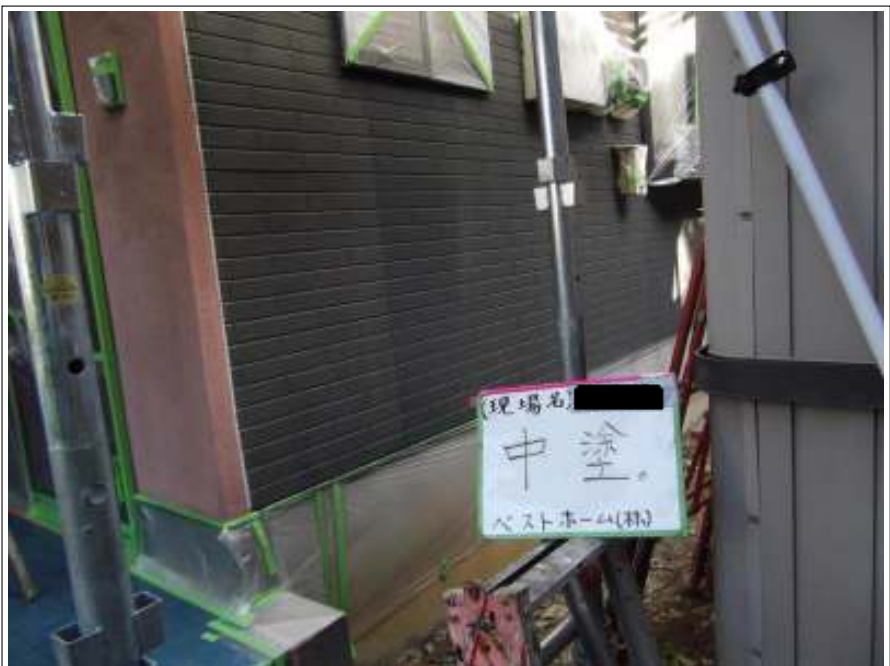
外壁 中塗り施工中

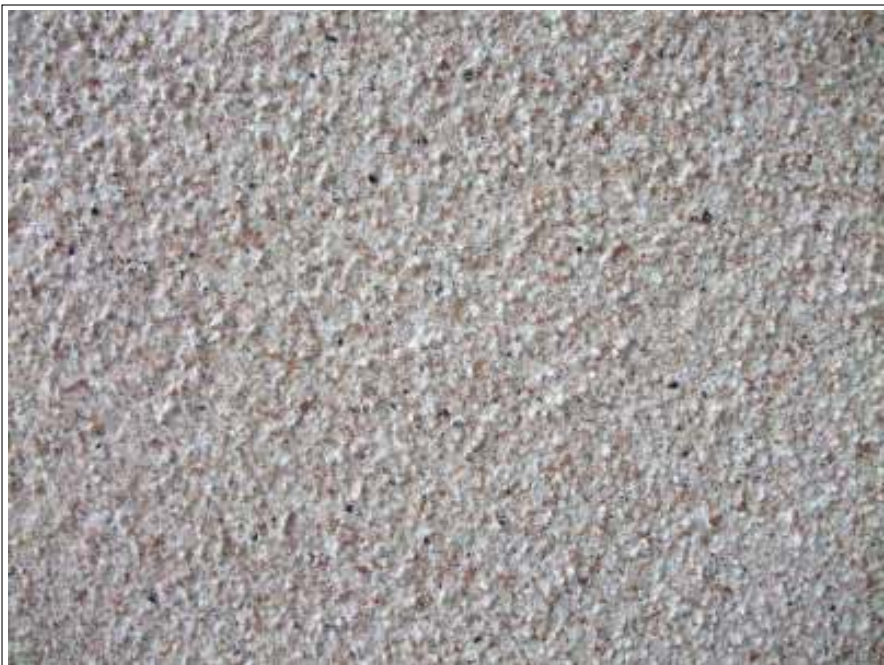
外壁 上塗り施工完了

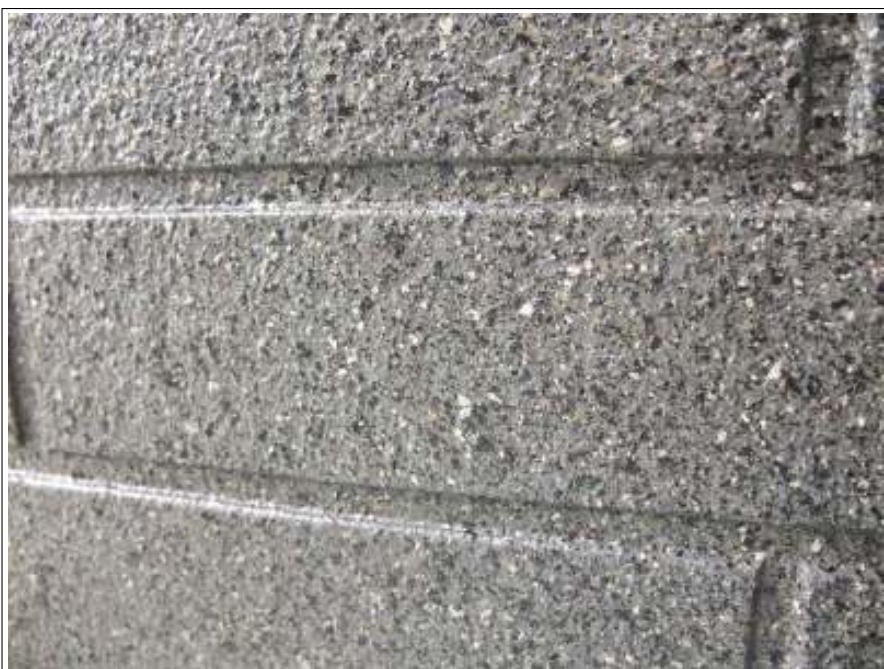
外壁 上塗り施工完了

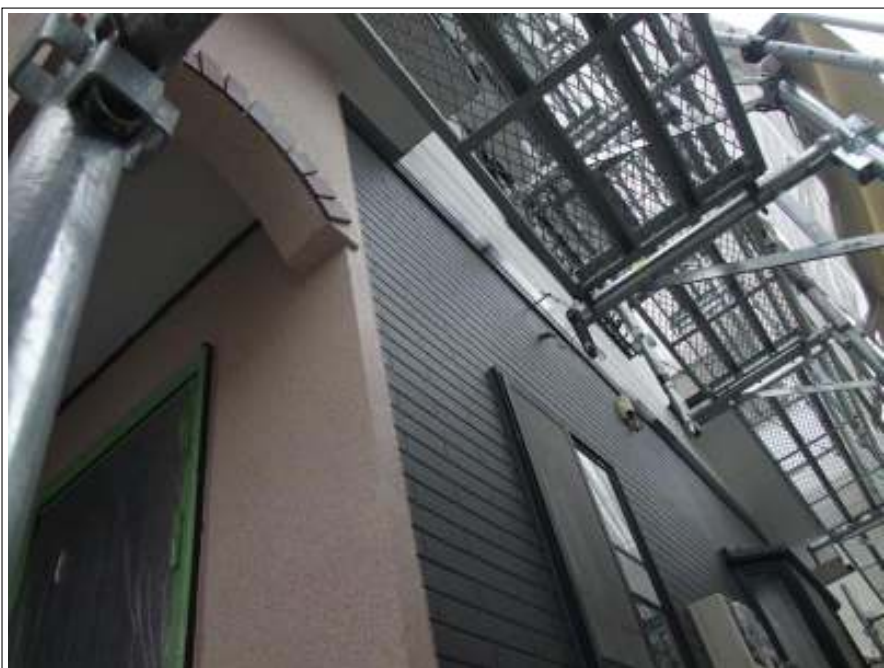
外壁 上塗り施工完了

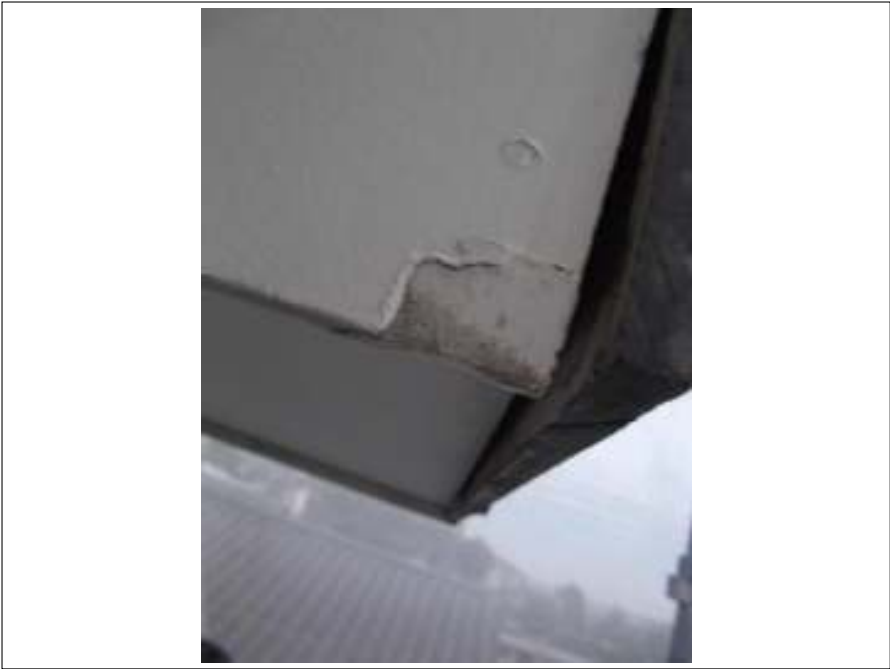
破風 施工前

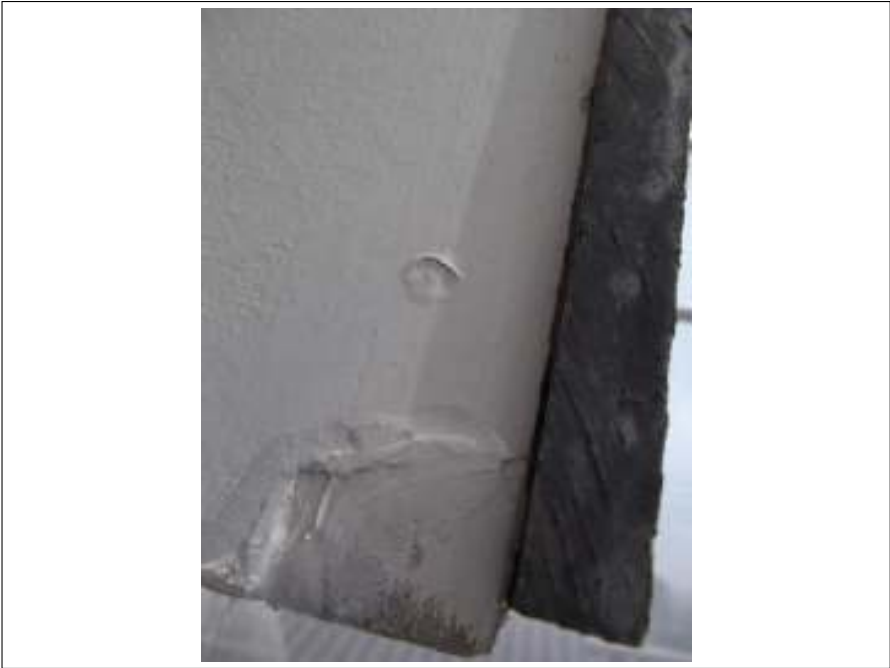
破風 施工完了

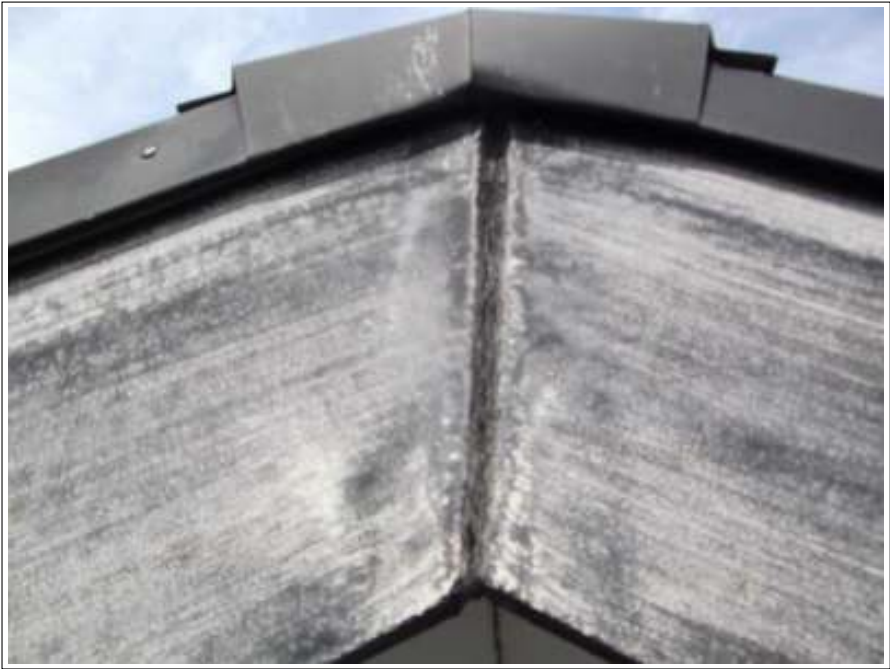
破風 シーリング打替え施工前

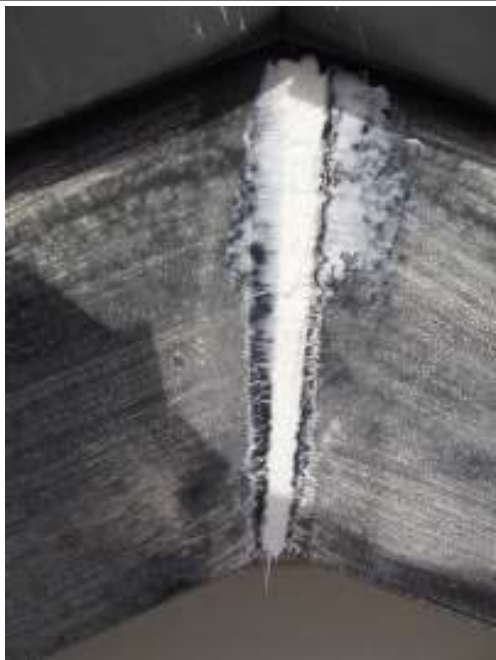
破風 シーリング打替え完了

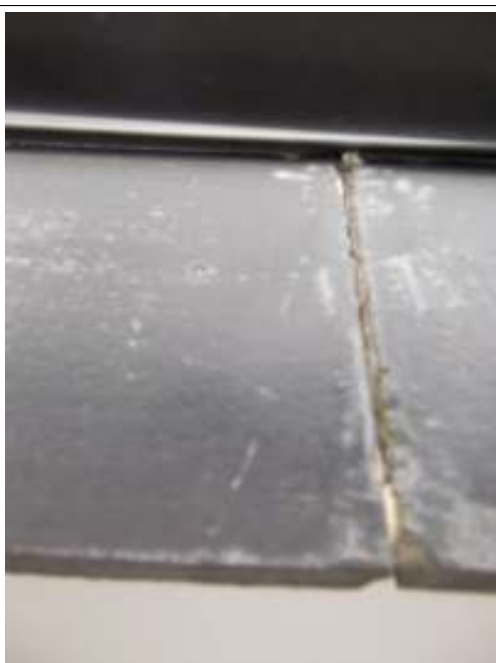
破風 シーリング打替え施工前

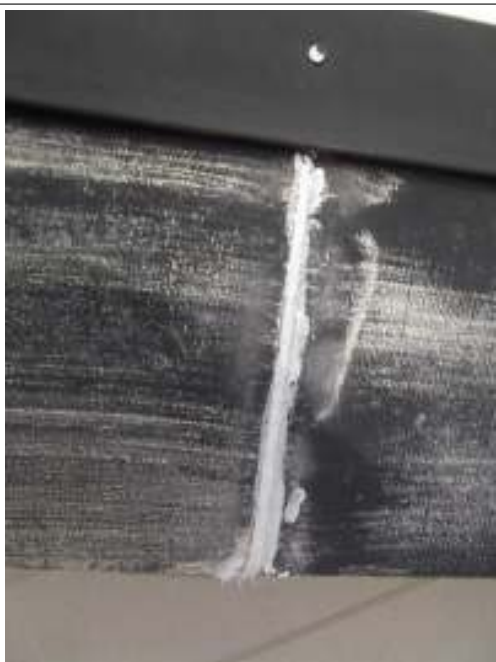
破風 シーリング打替え施工完了

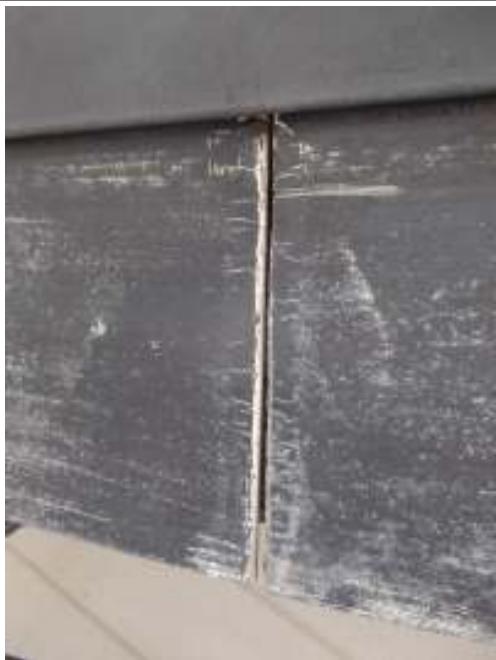
破風 シーリング打替え施工前

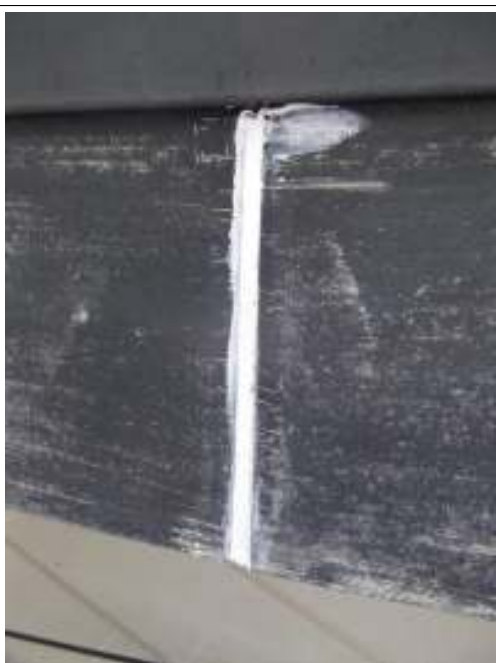
破風 シーリング打替え施工完了

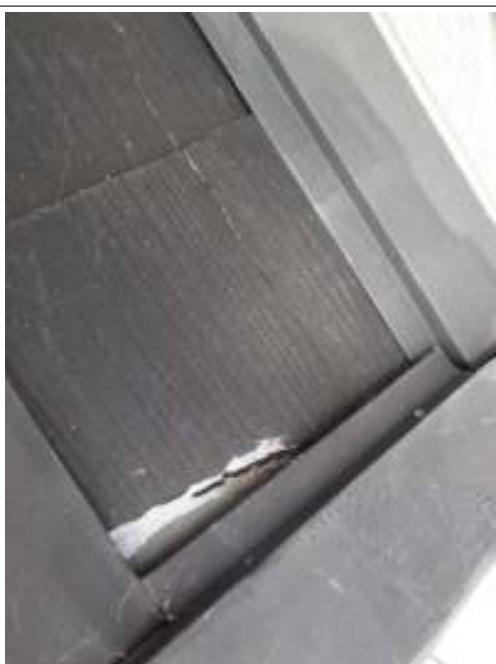
クラック補修施工前

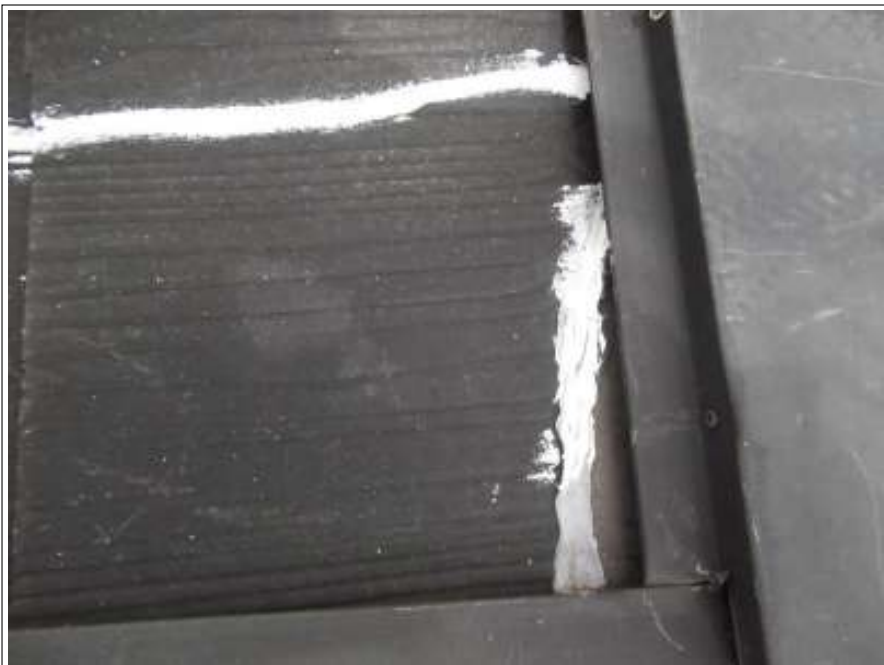
クラック補修施工完了

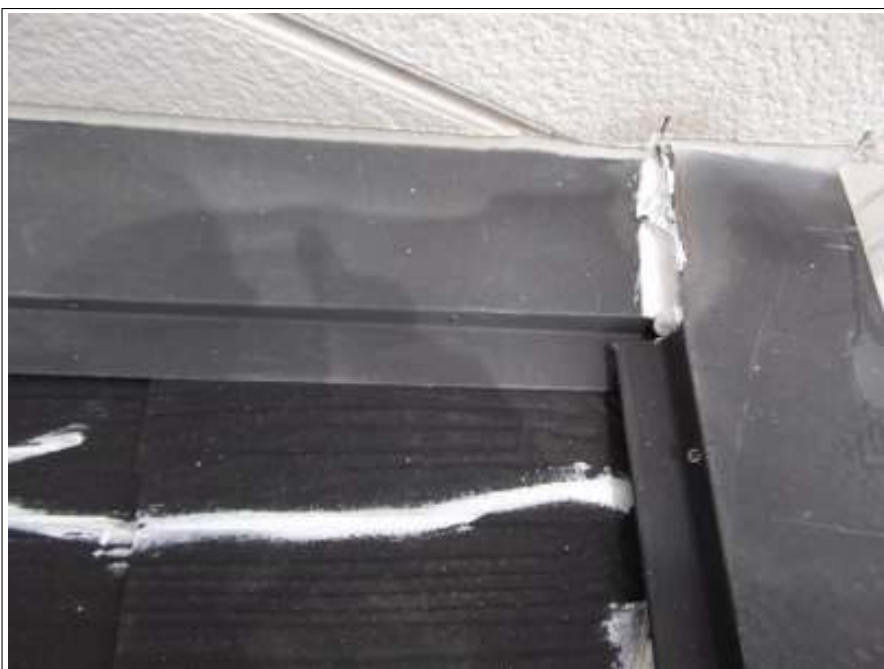
クラック補修施工完了

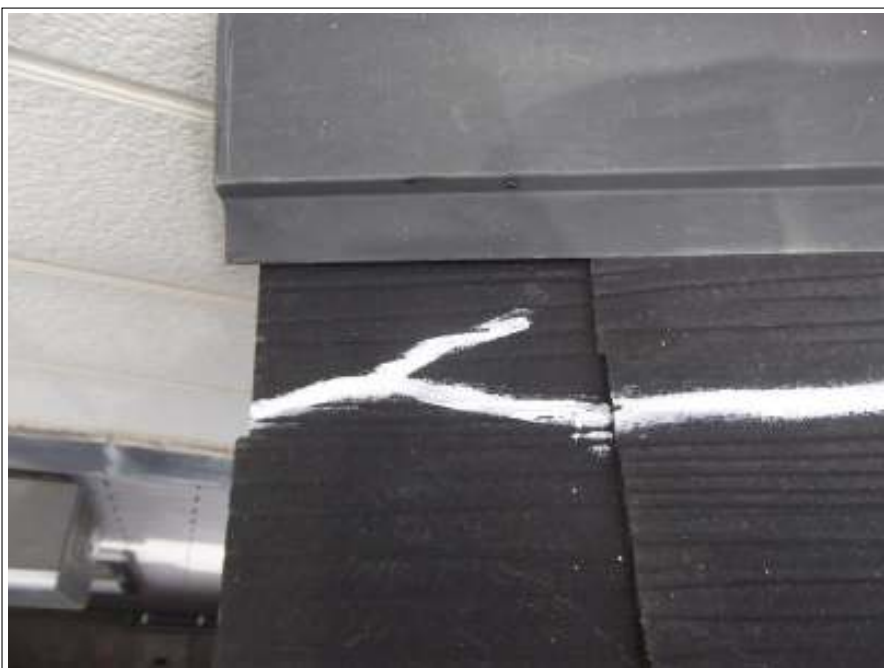
クラック補修施工完了

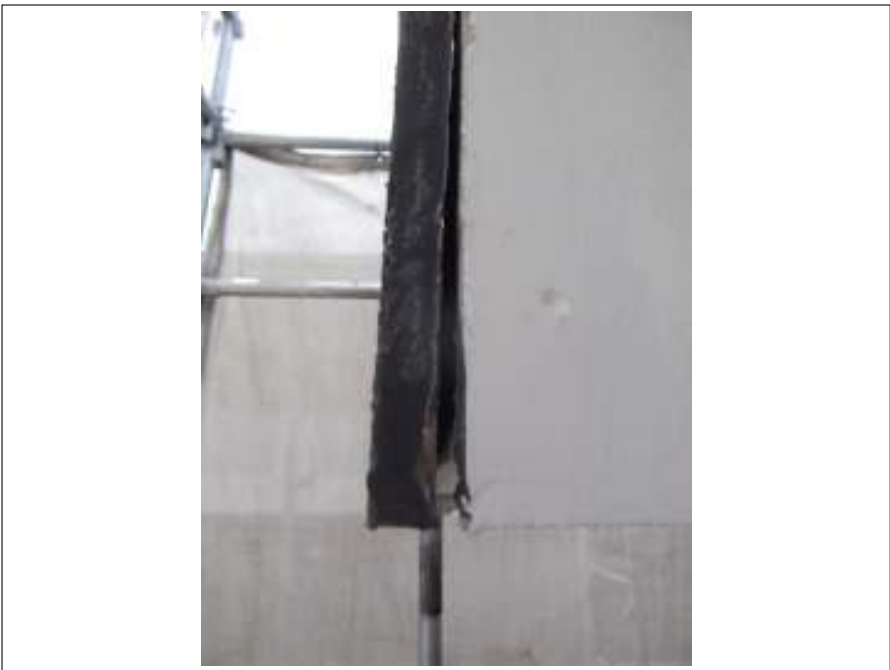
破風 シーリング補修施工前

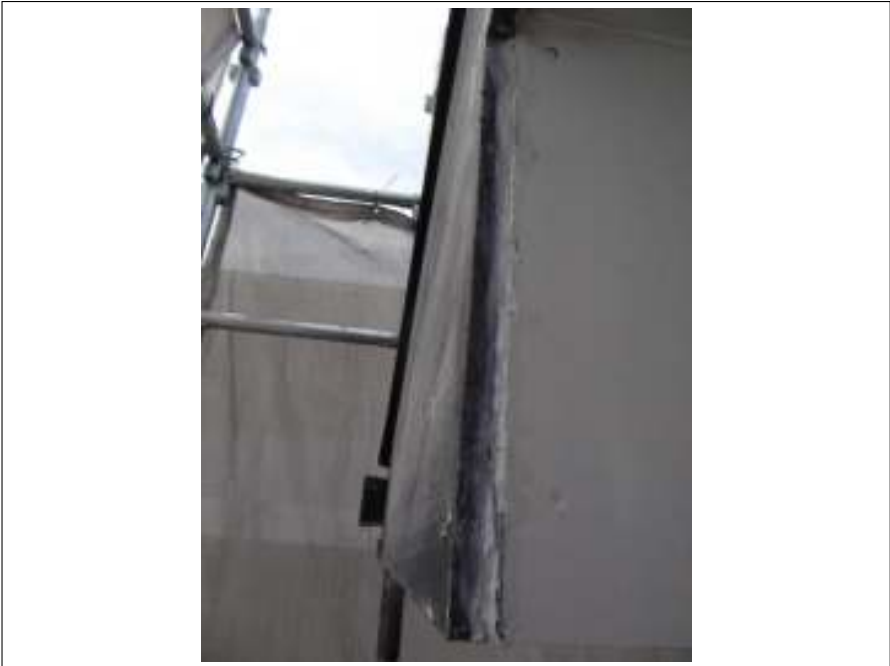
破風 シーリング補修施工完了

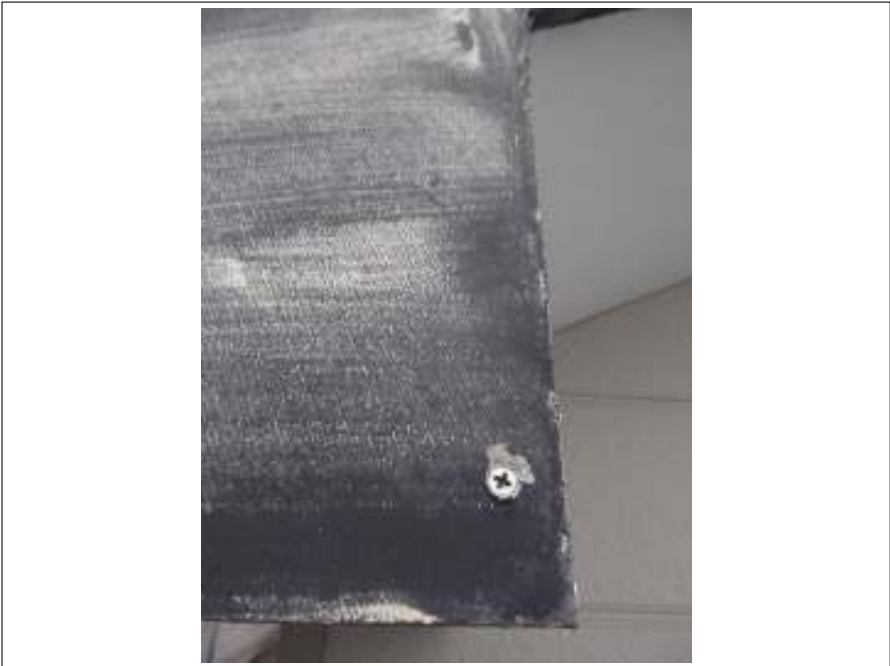
ビス補修 施工完了

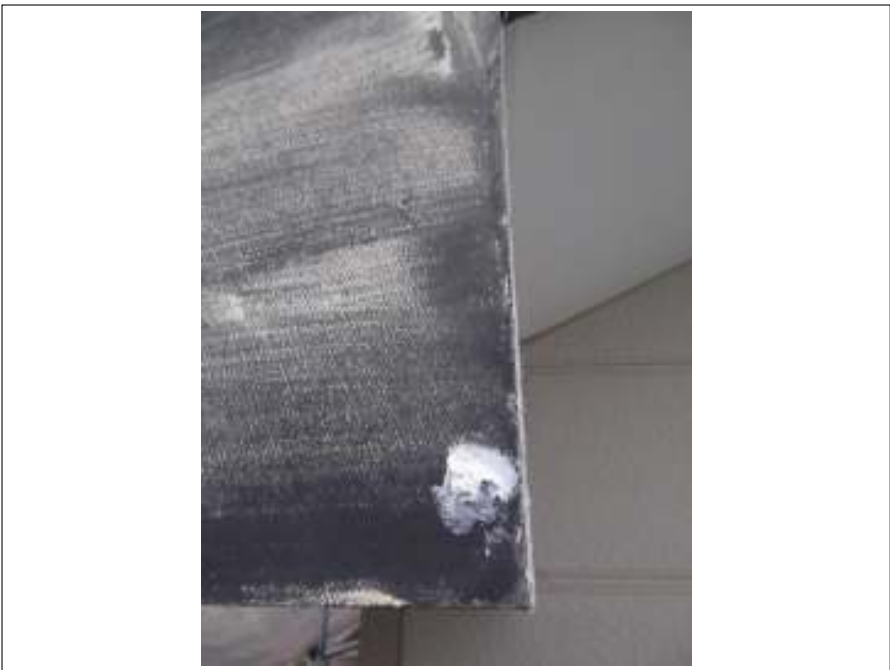
ビス補修 施工完了

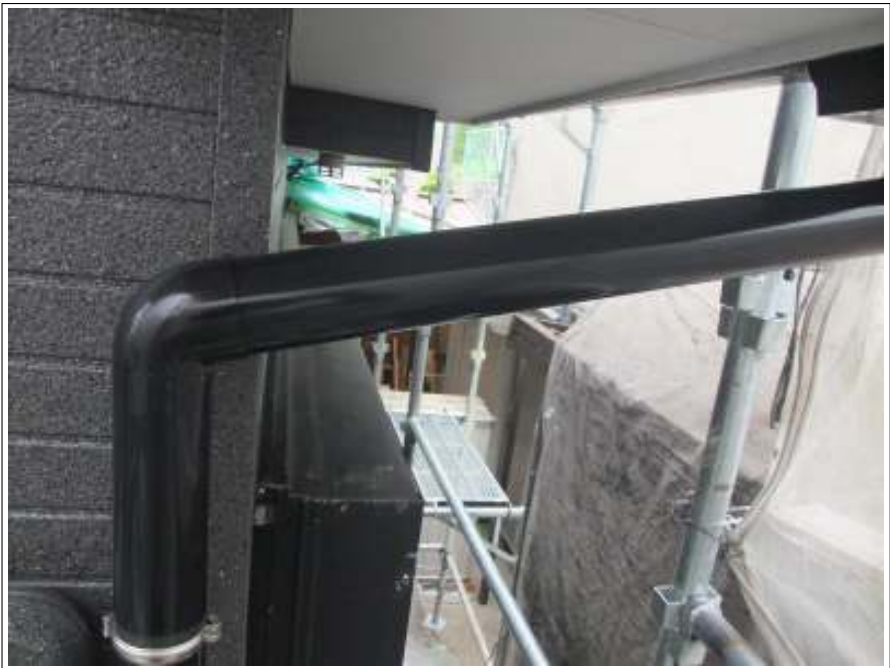
雨樋 施工完了

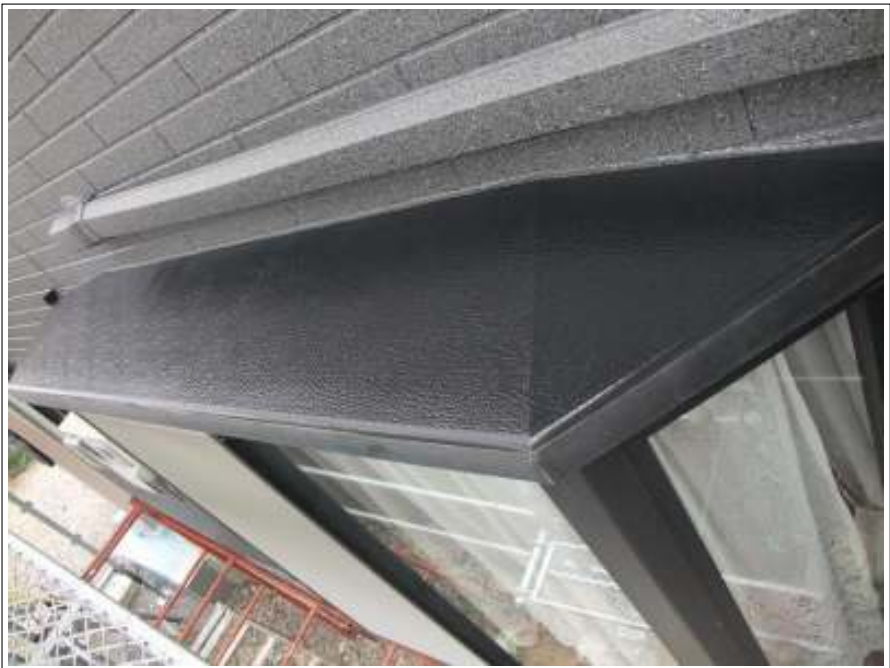
小庇 施工完了

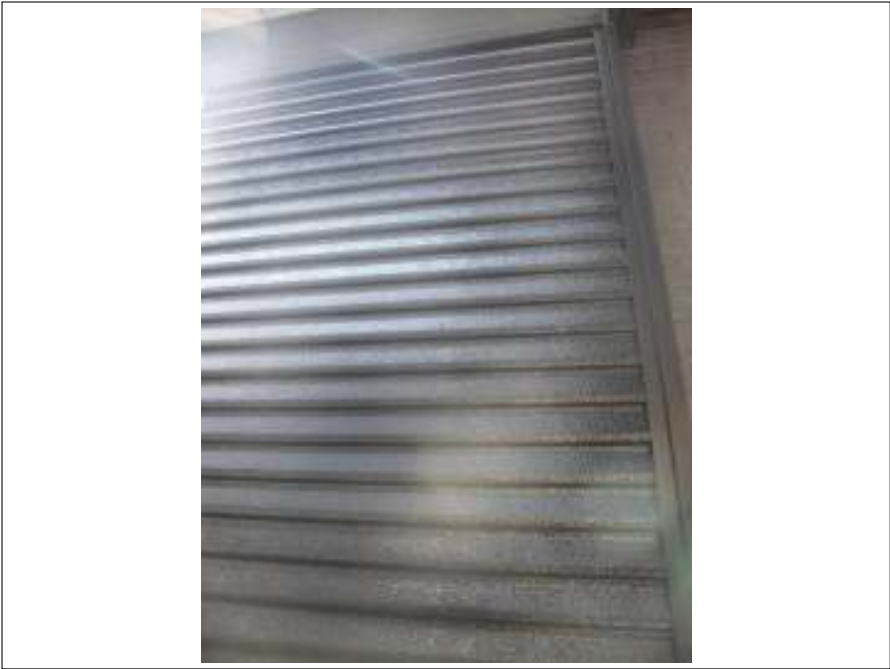
雨戸 施工完了
