工事写真報告書

工事名 Z 様 邸

工事箇所 屋根・外壁塗装工事一式

工事施工者 ベストホーム株式会社

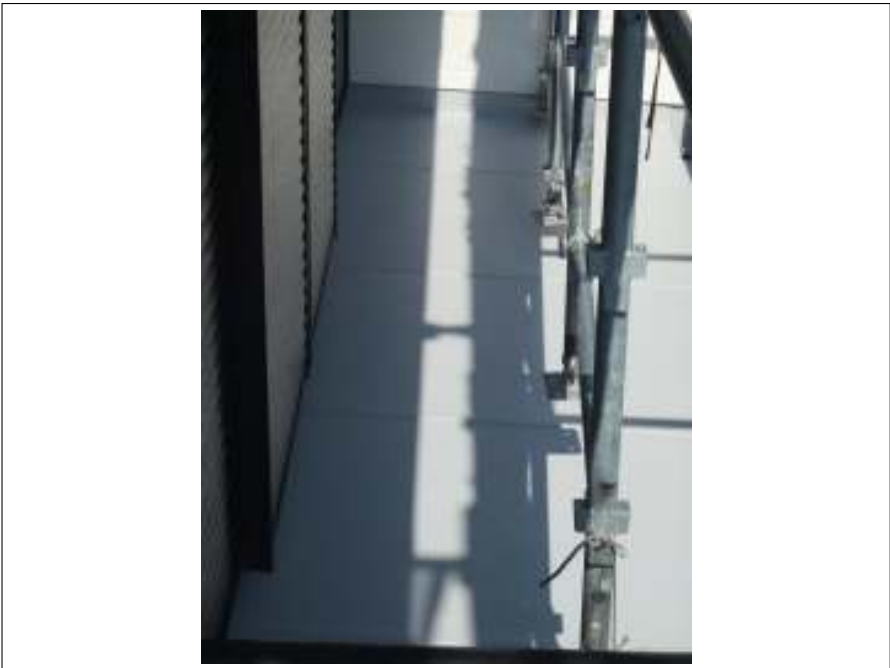
ベランダ床 施工完了

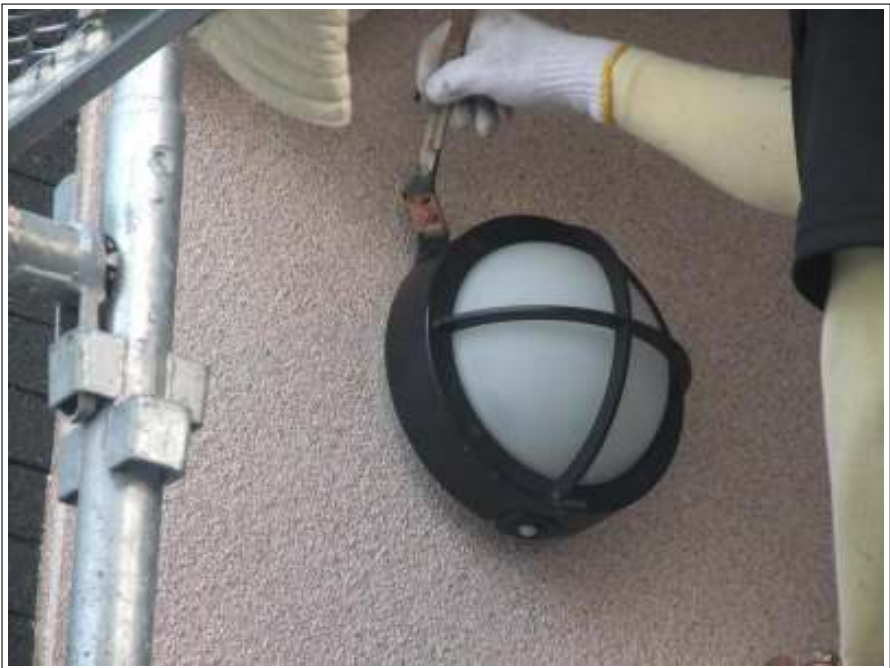
玄関ライト 施工中

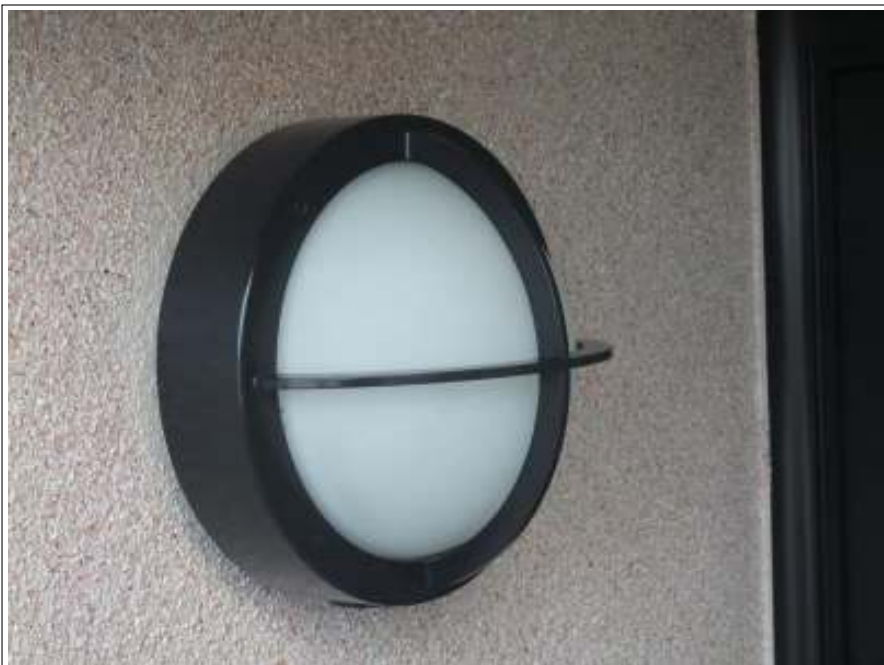
玄関ライト 施工完了

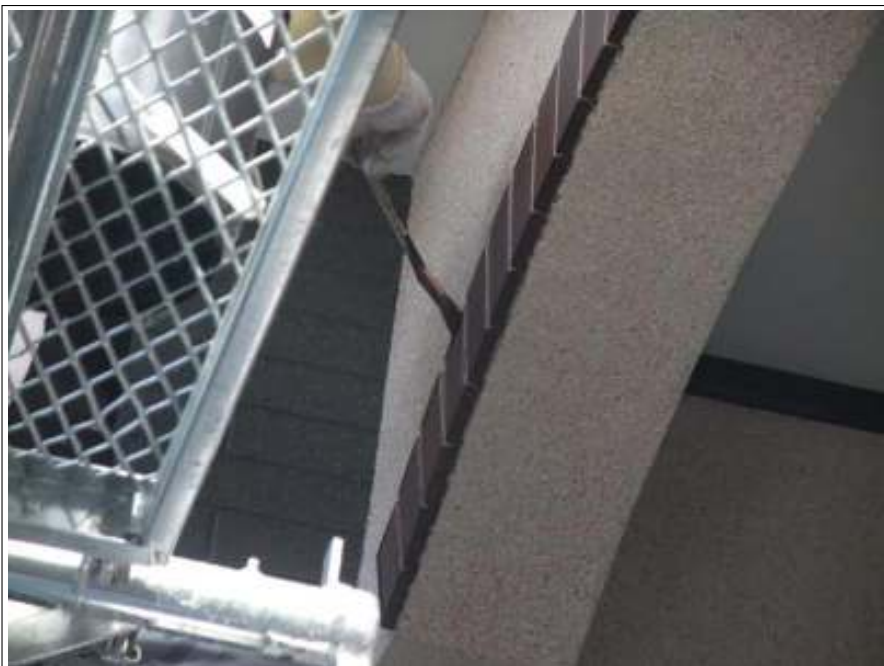
外壁（アクセント部）施工中

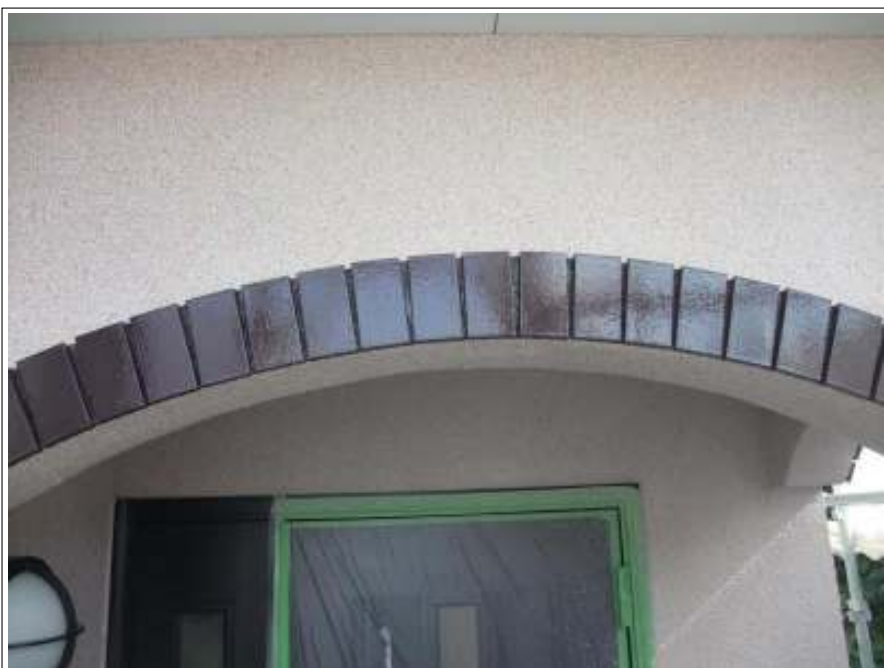
外壁（アクセント部）施工完了

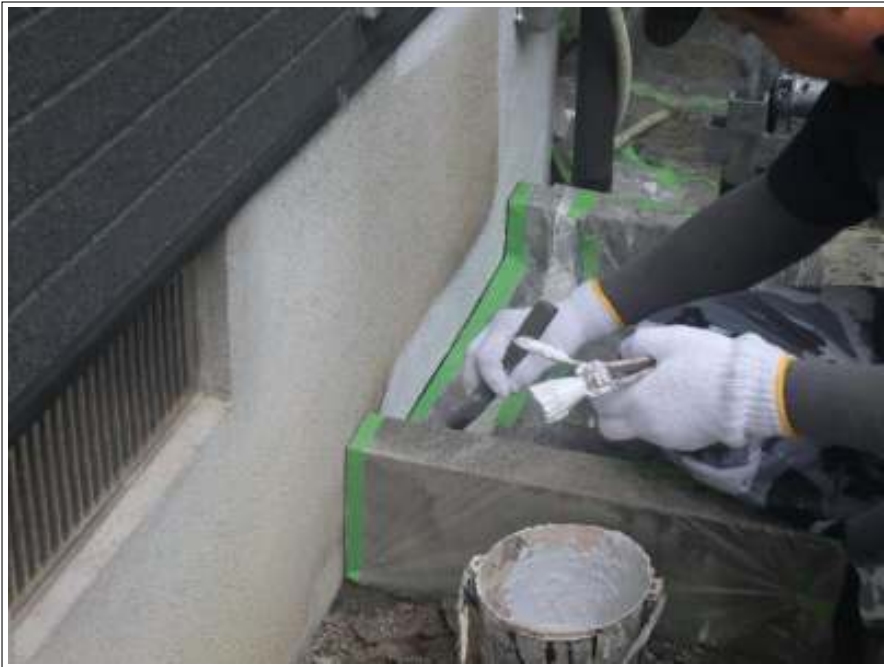
基礎塗装 施工中

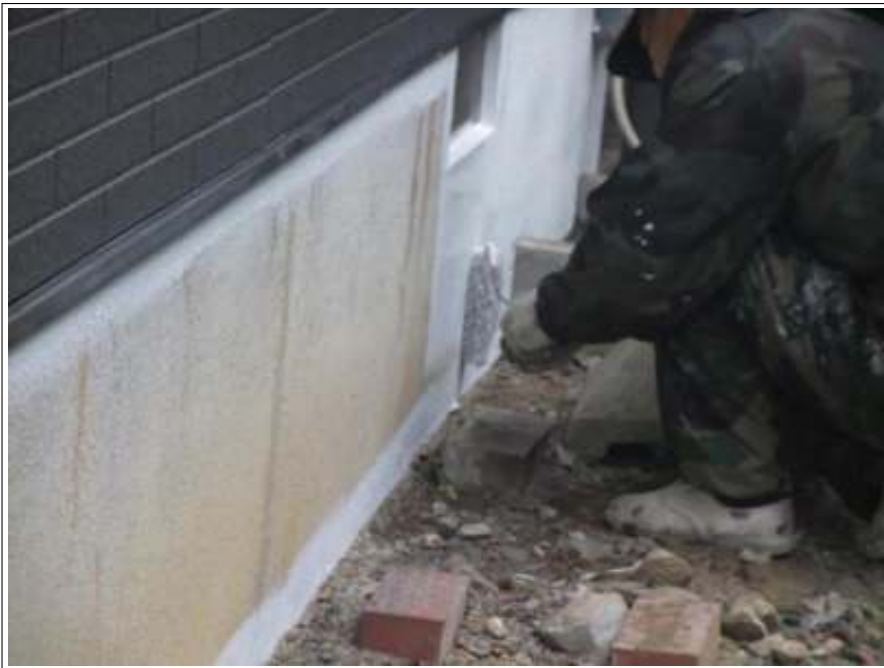
基礎塗装 施工中

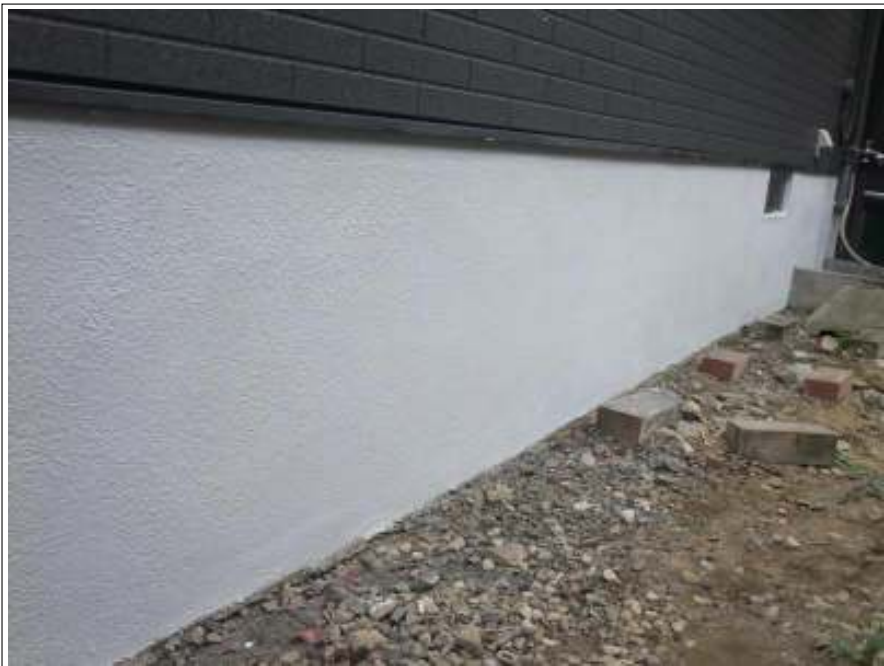
基礎塗装 施工完了

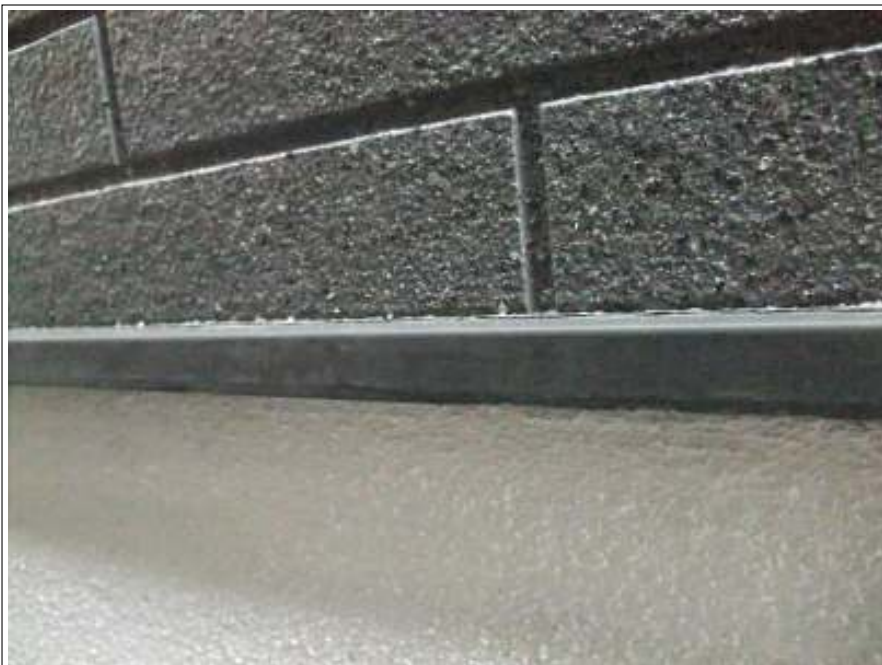
水切り 施工前

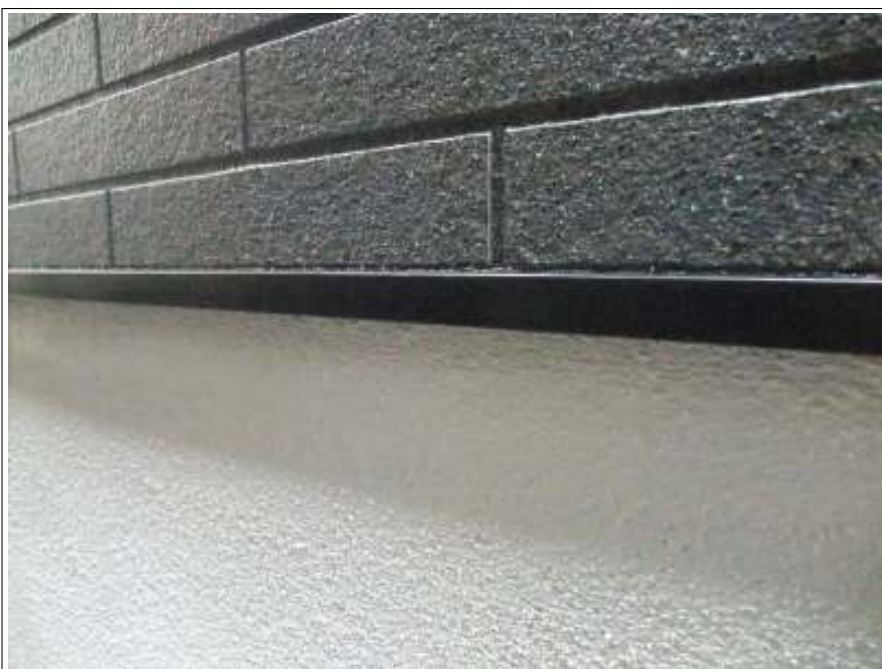
水切り 施工後
