# 工事写真報告書

工事名 S 様 邸

工事箇所 屋根・外壁・その他 塗装工事一式

工事施工者 ベストホーム株式会社

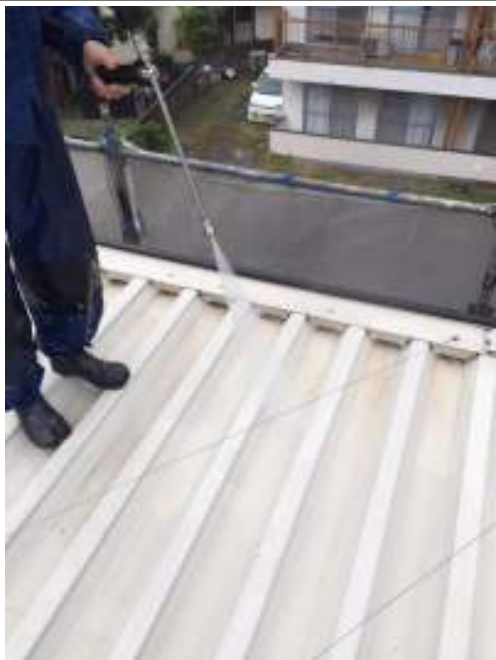
屋根 高圧洗浄中

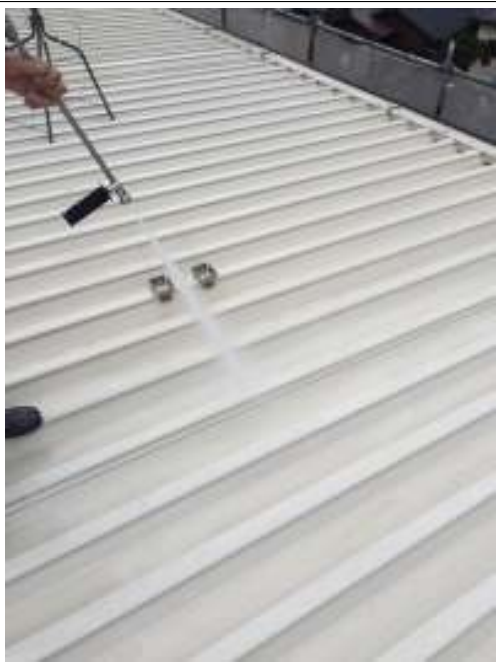
屋根 高圧洗浄中

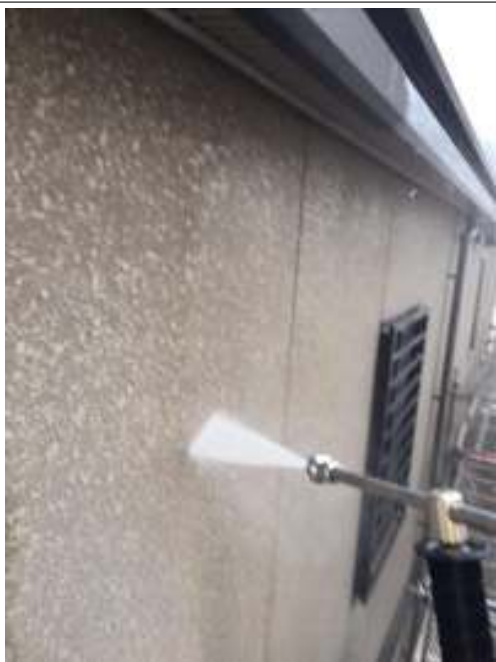
外壁 高圧洗浄中

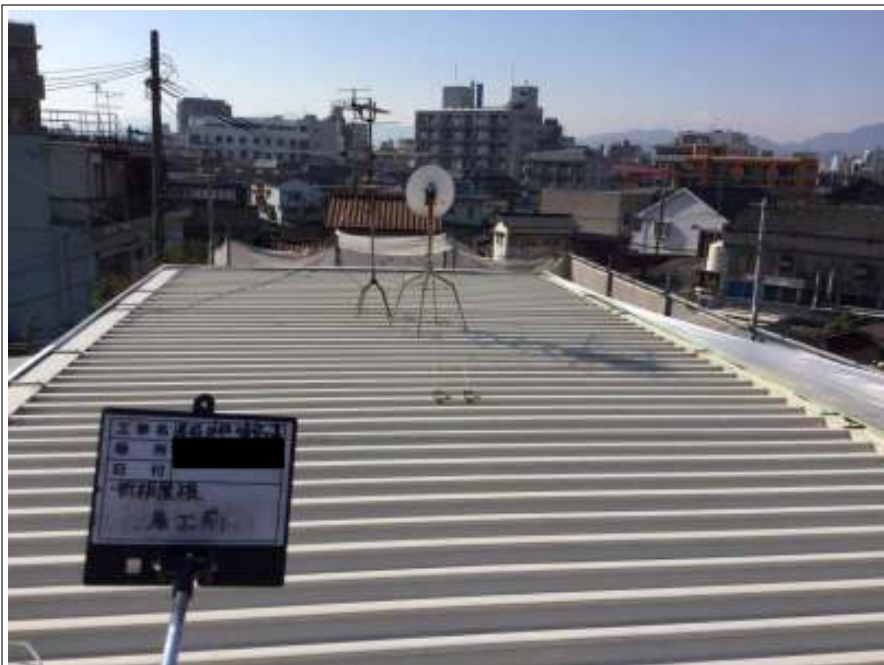
折半屋根 施工前

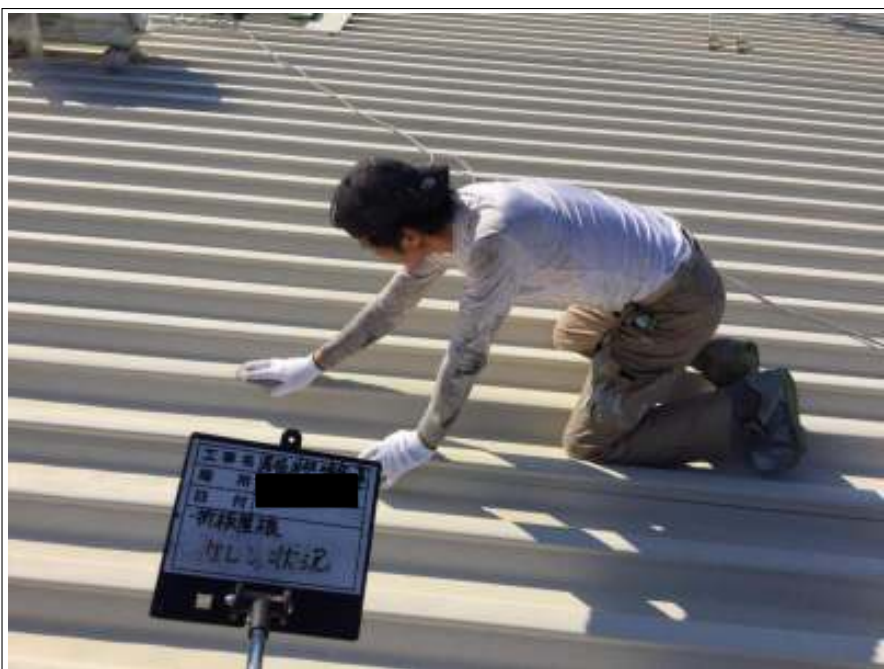
折半屋根 ケレン処理施工中

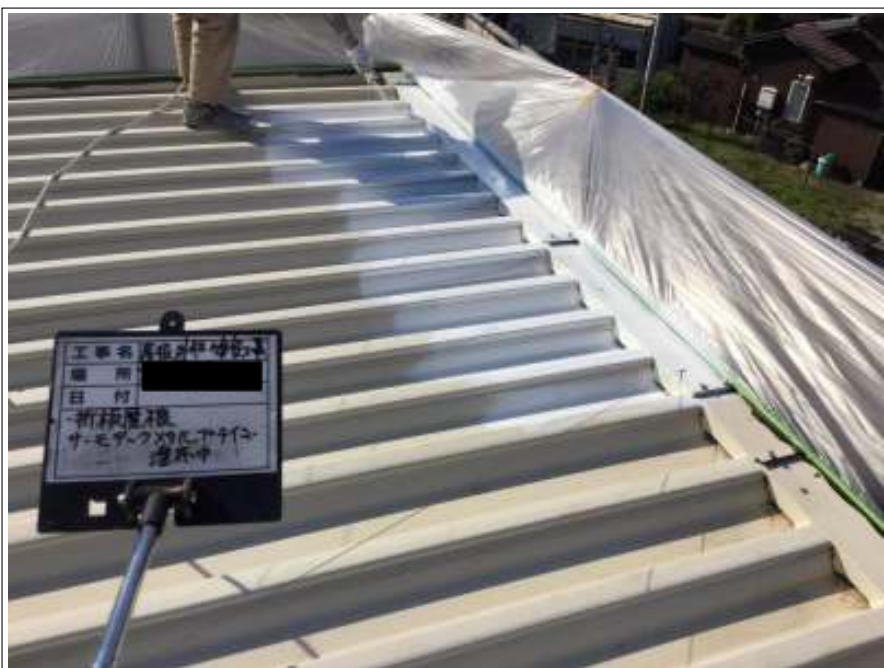
折半屋根 下塗り施工中

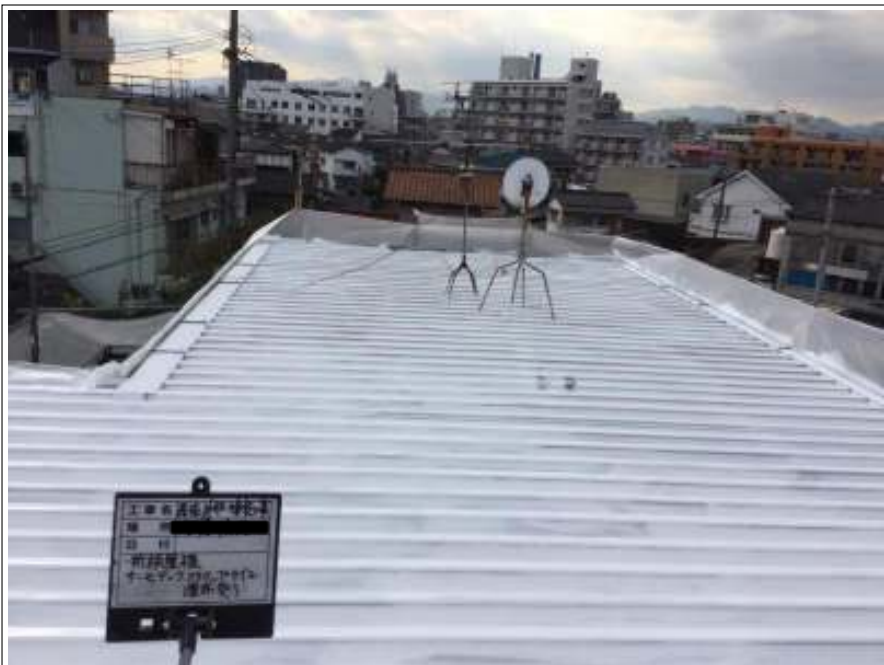
折半屋根 下塗り施工完了

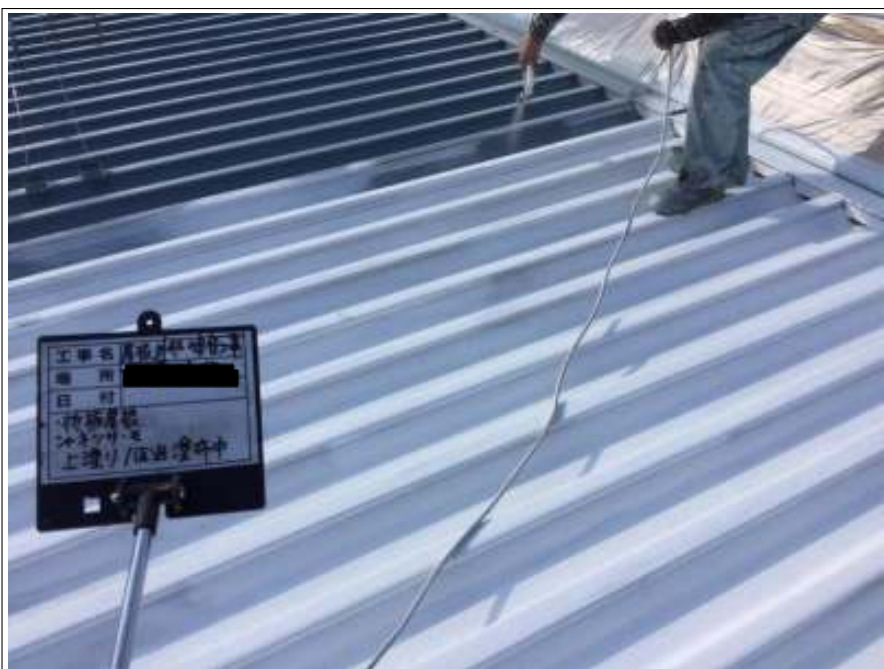
折半屋根 中塗り施工中

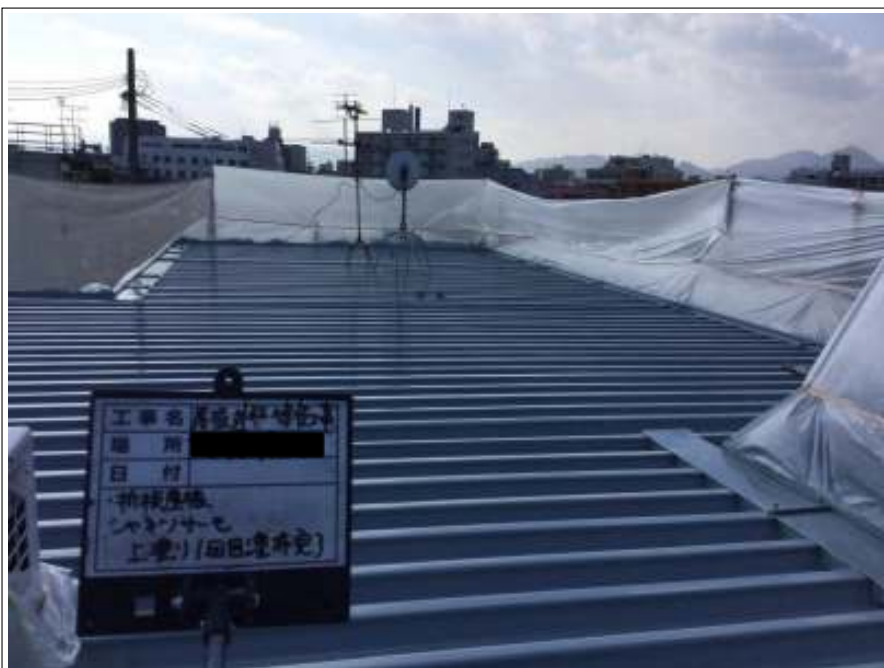
折半屋根 中塗り施工完了

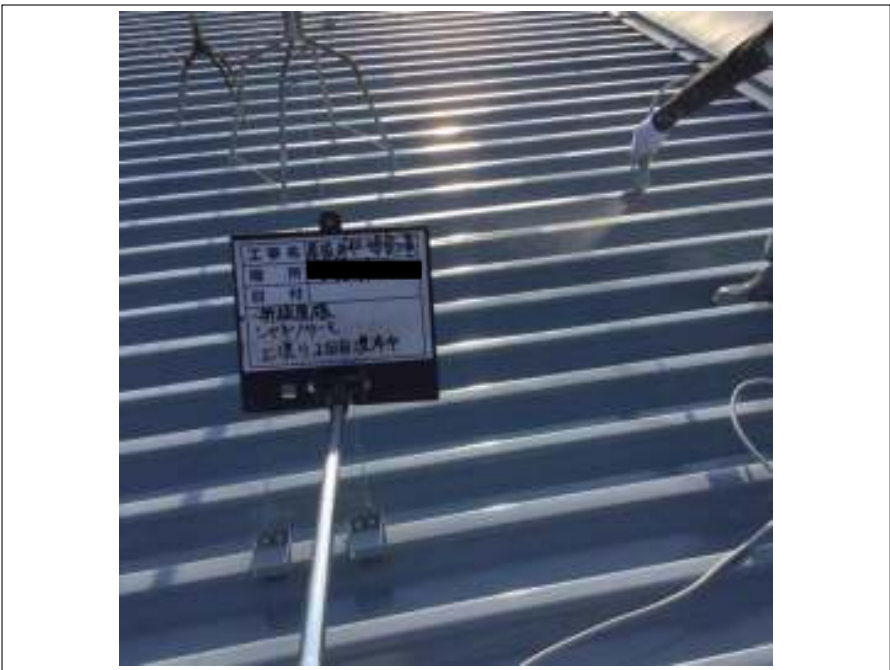
折半屋根 上塗り施工中

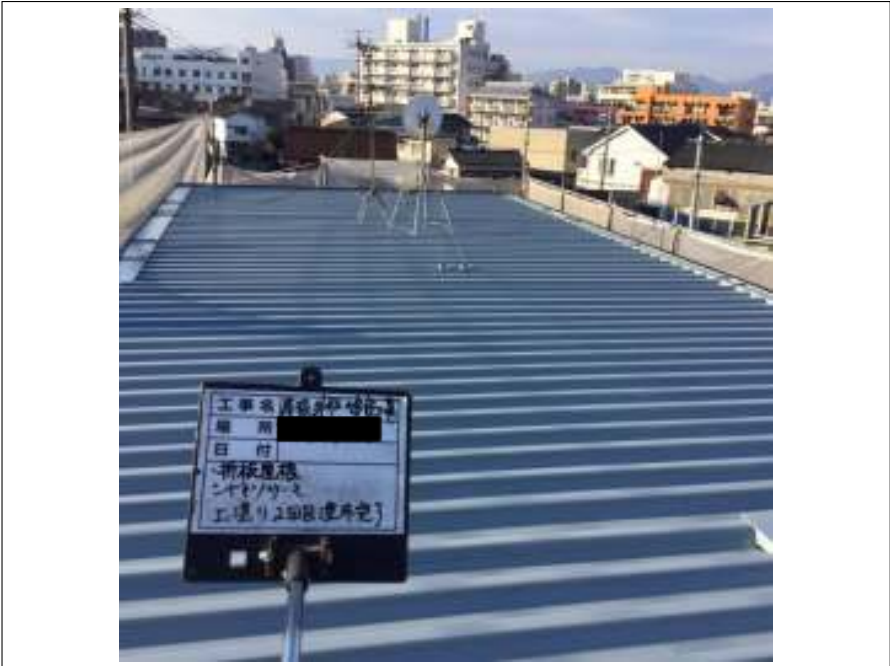
折半屋根 上塗り施工完了

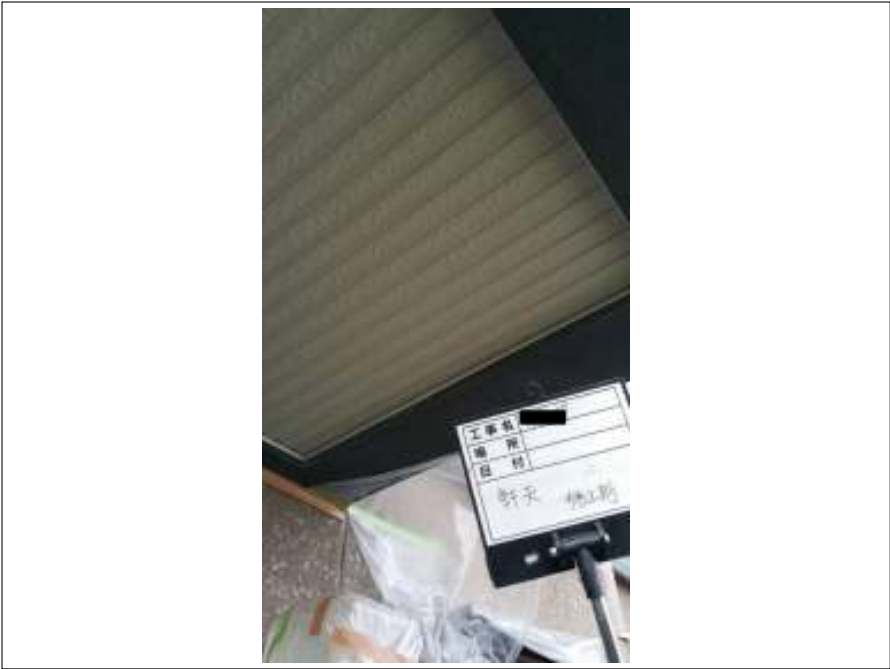
軒天 施工前

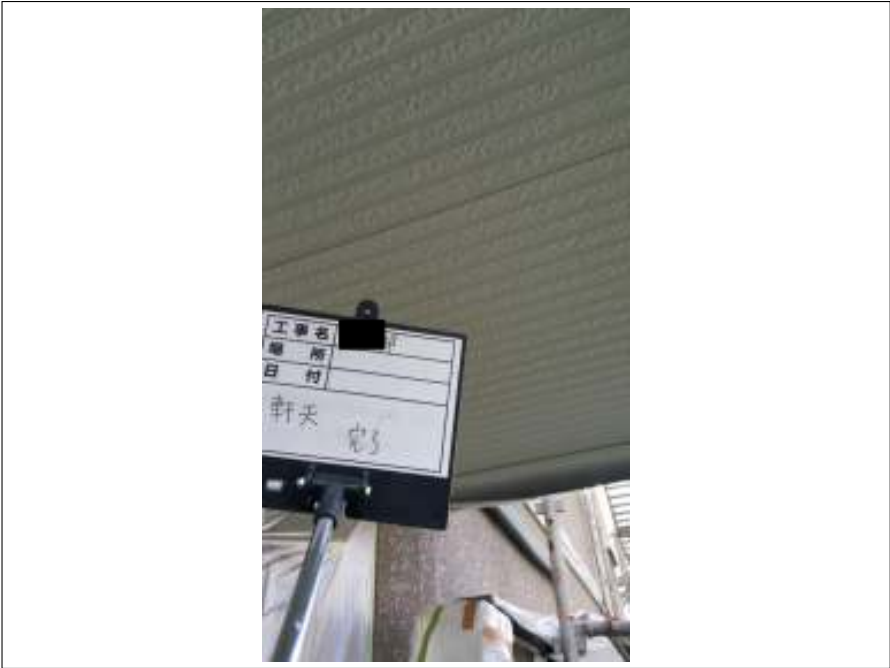
軒天 施工後

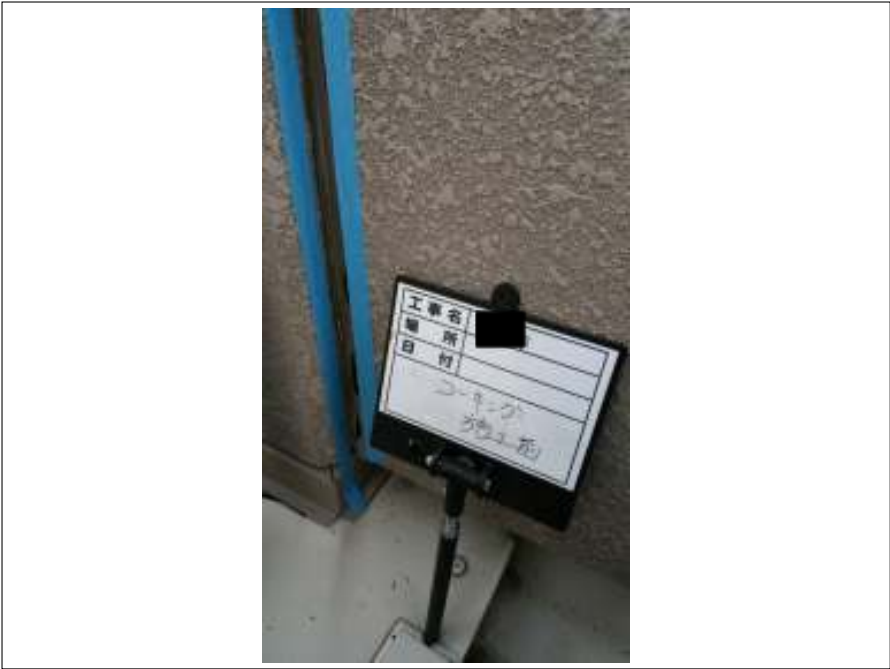
外壁 シーリング打ち替え施工前

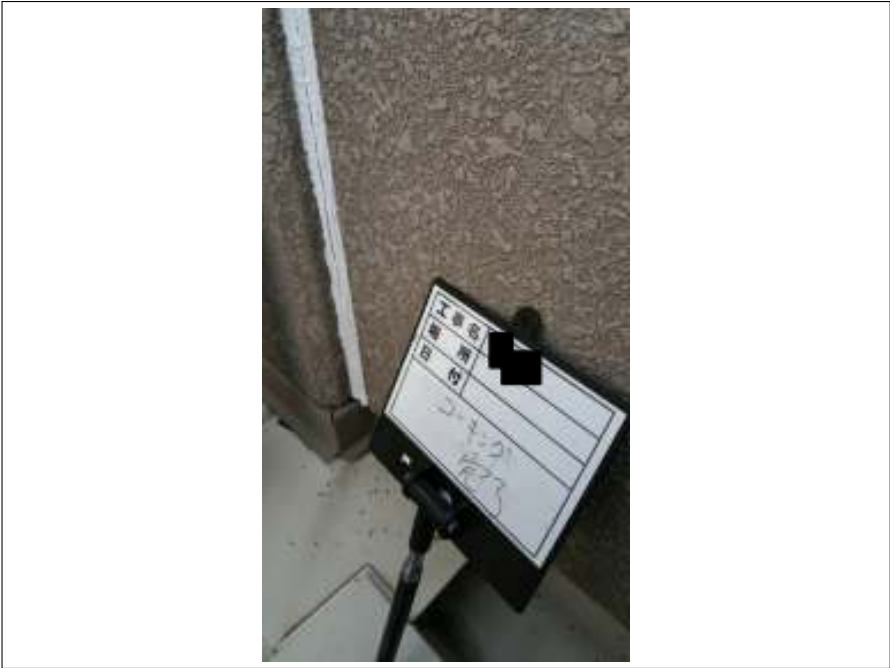
外壁 シーリング打ち替え施工完了

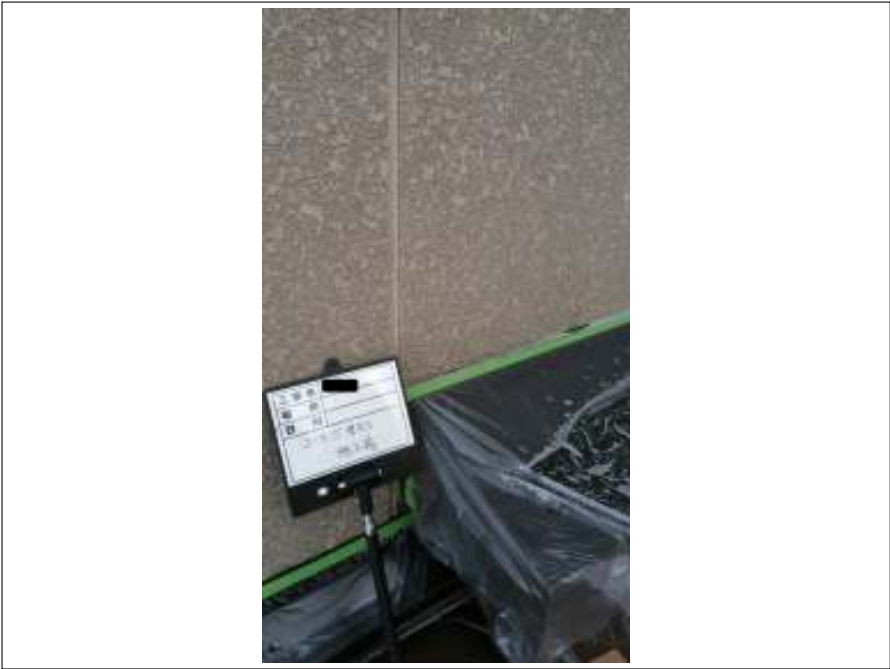
外壁 シーリング増し打ち施工前

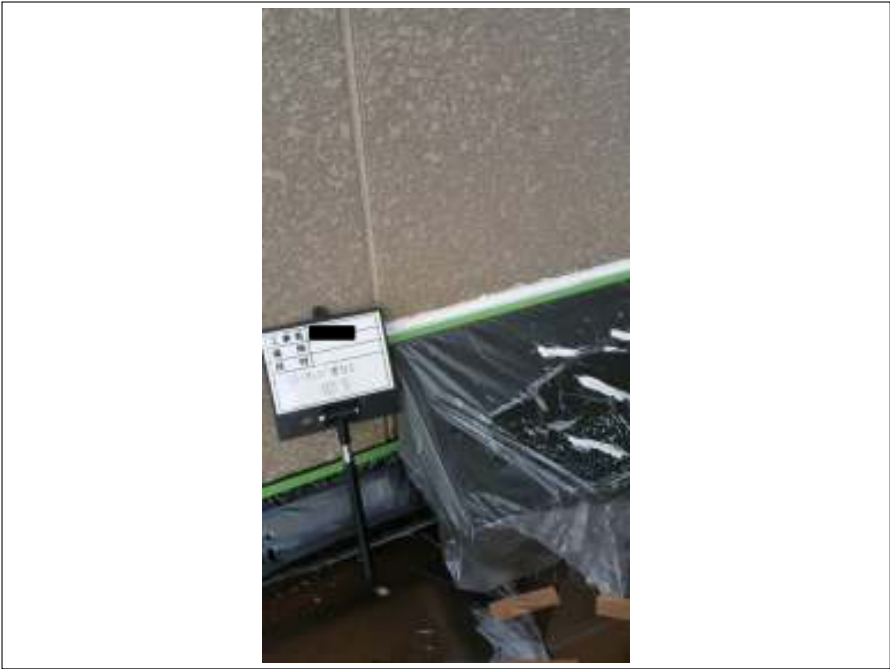
外壁 シーリング増し打ち施工完了

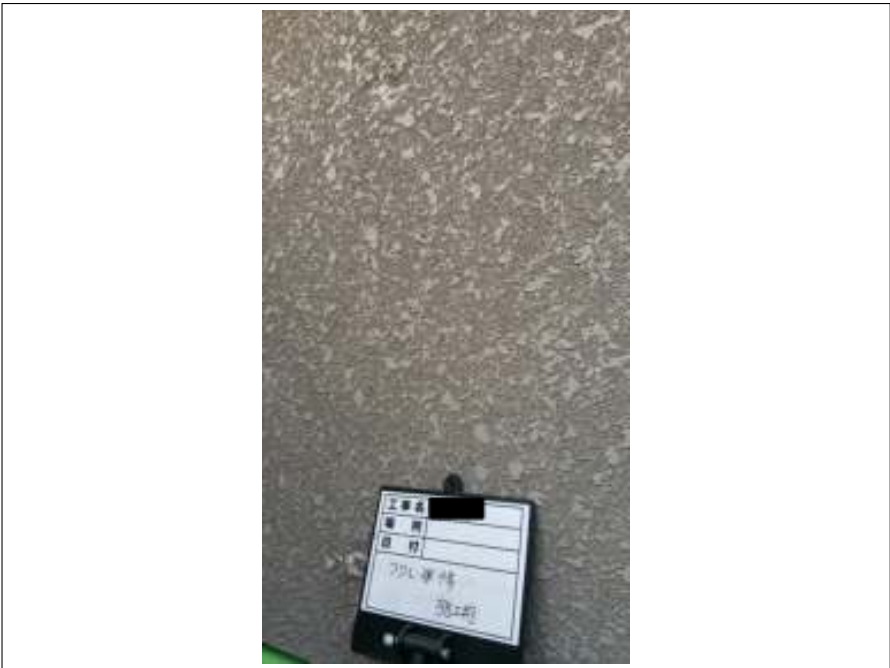
外壁 浮き部補修 施工前

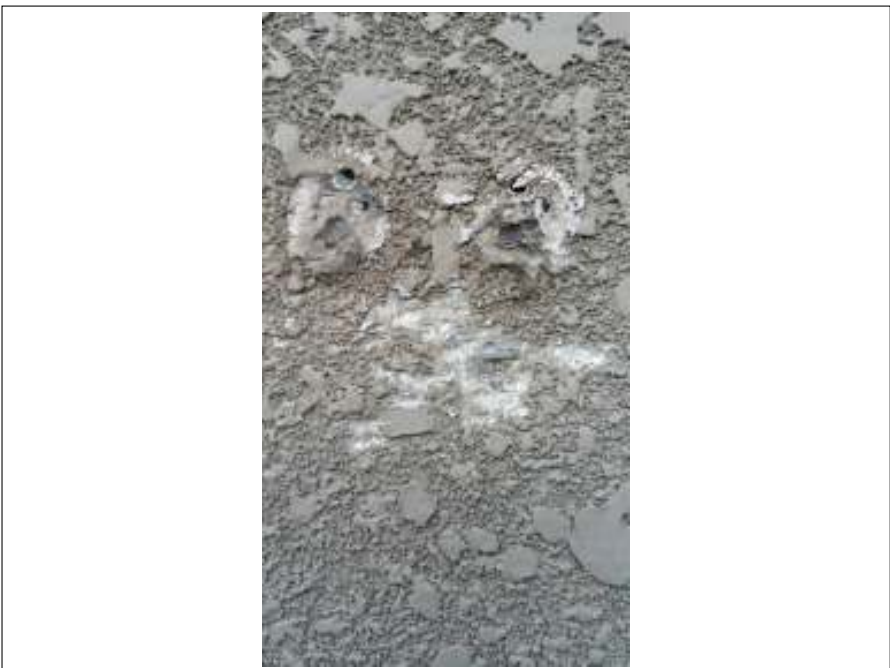
外壁 浮き部補修 施工前

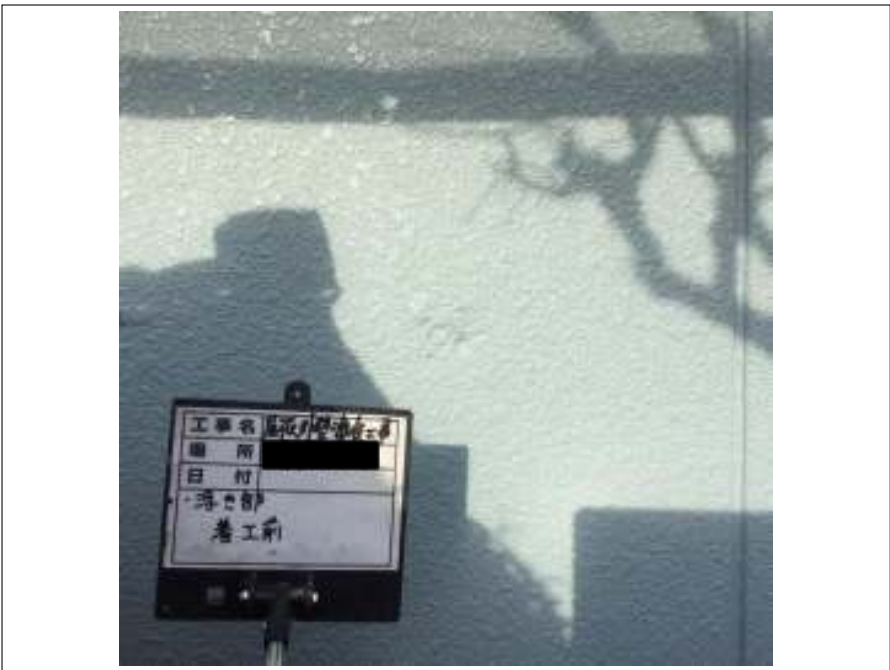
外壁 浮き部補修 施工前

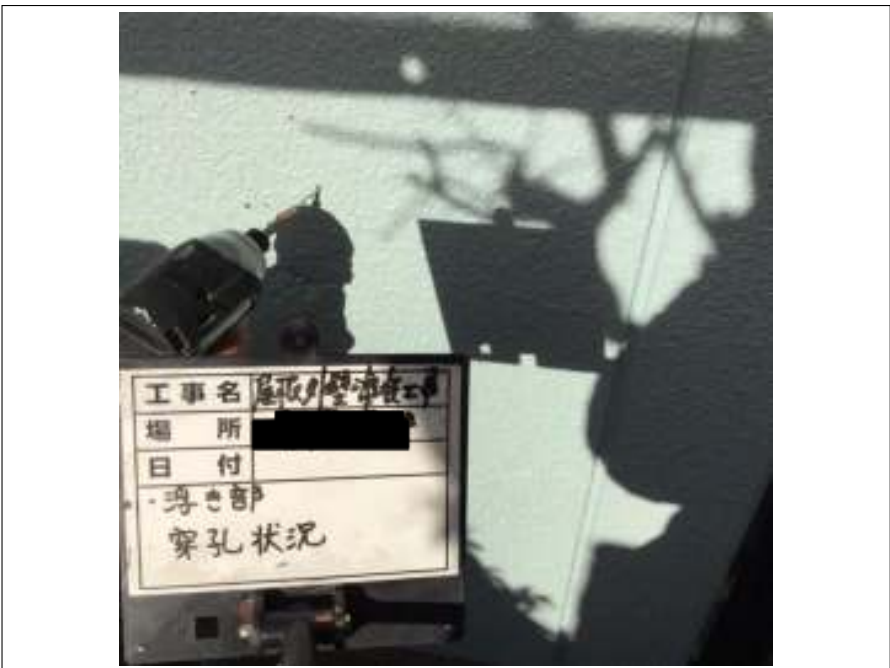
外壁 浮き部補修 施工中

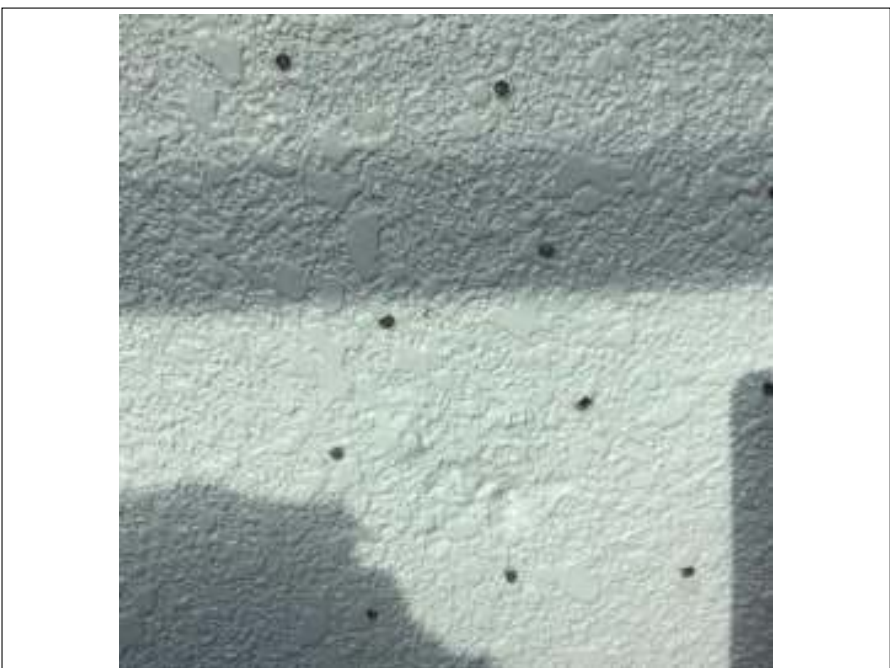
外壁 浮き部補修 施工中

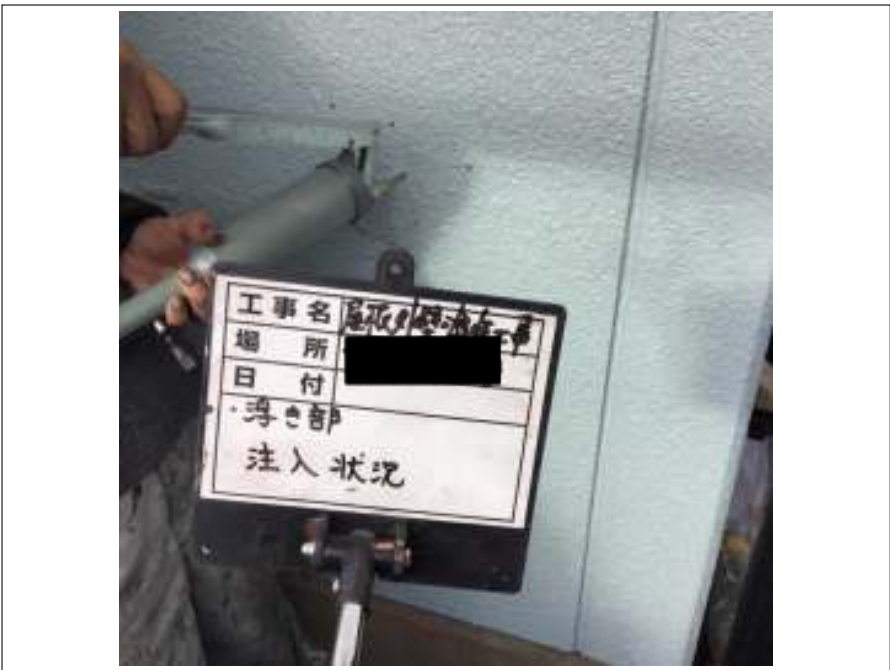
外壁 浮き部補修 施工完了

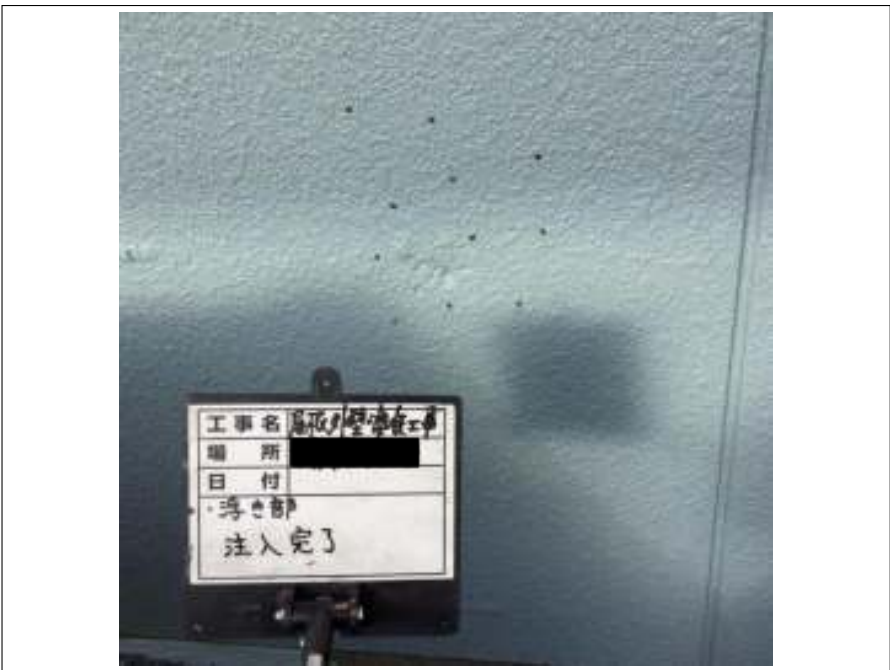
外壁 施工前

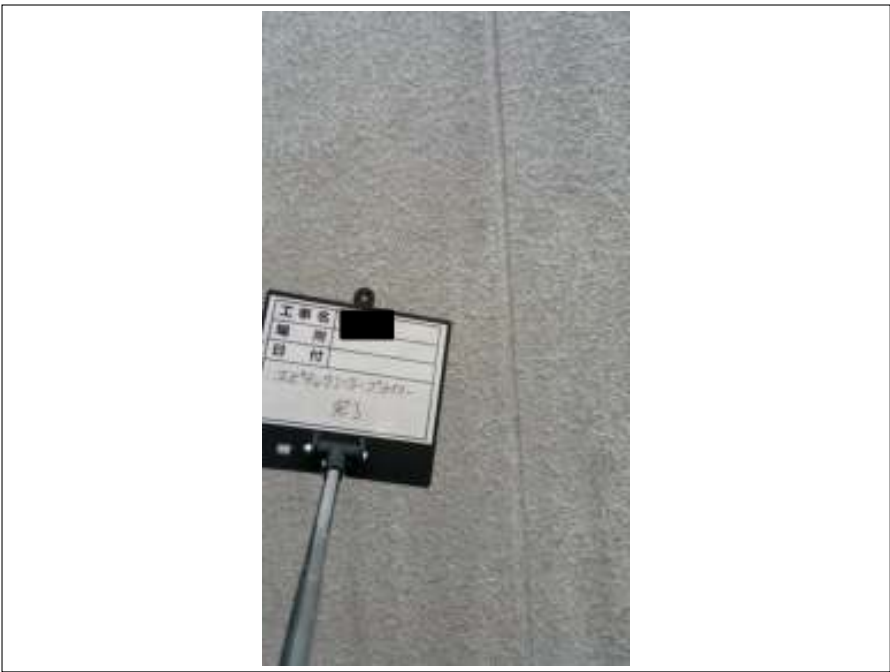
外壁 下塗り施工完了

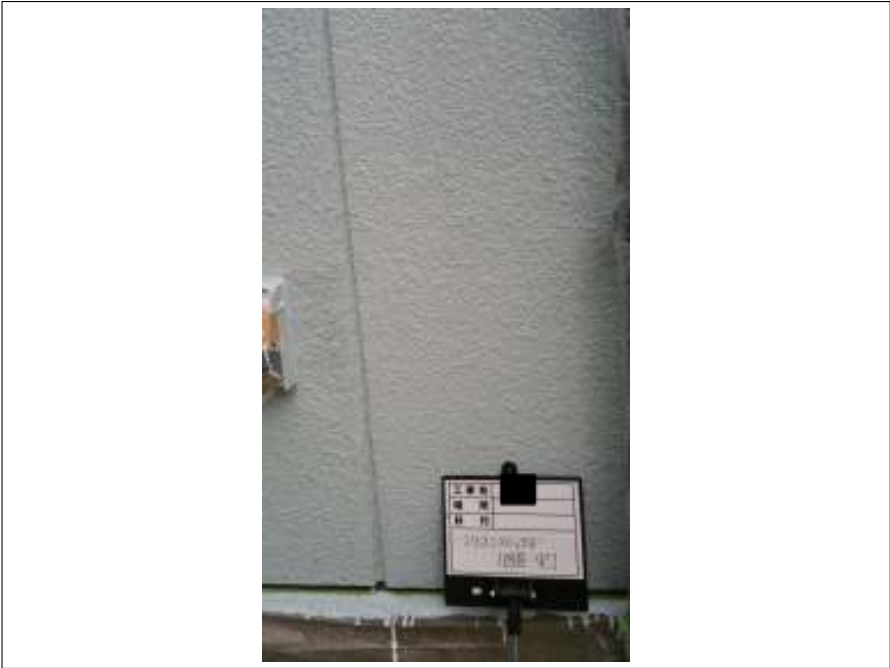
外壁 中塗り施工完了

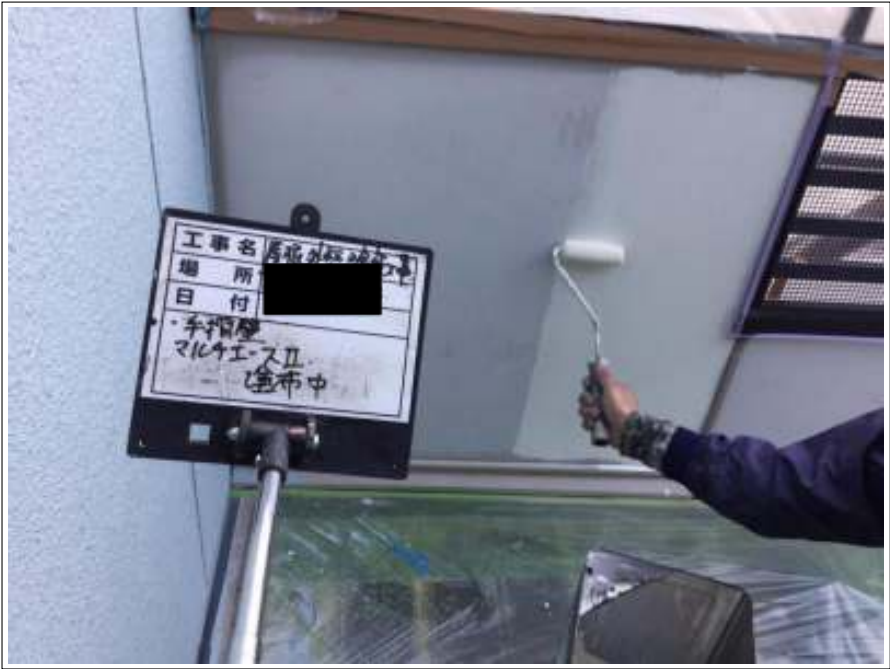
ベランダ内壁 下塗り施工中

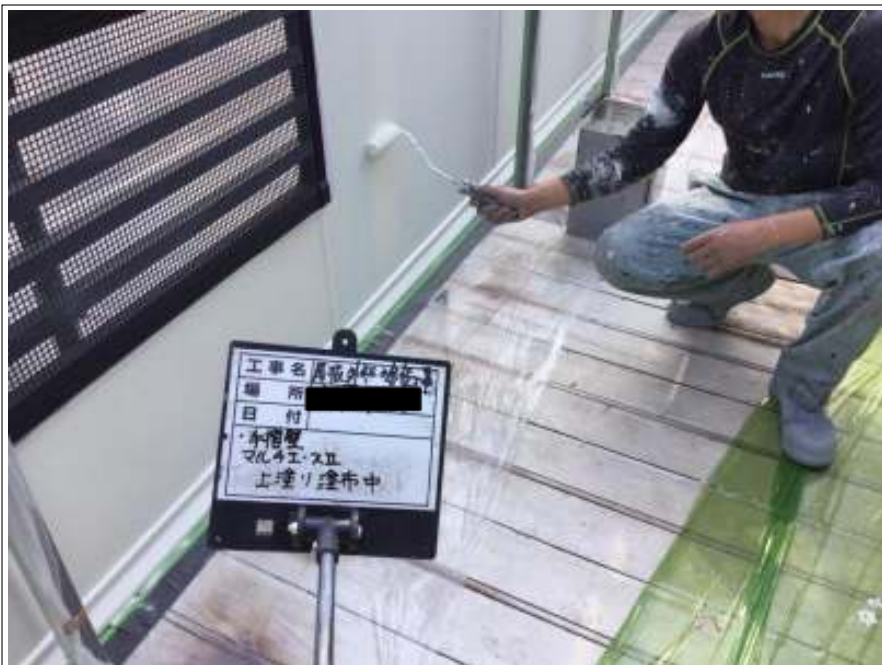
ベランダ内壁 上塗り施工中

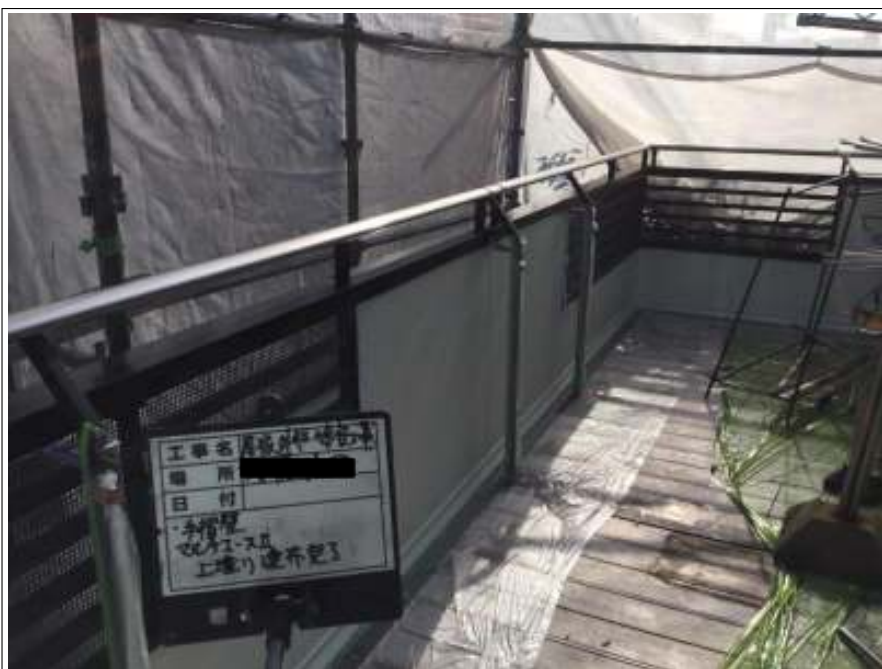
ベランダ内壁 施工完了

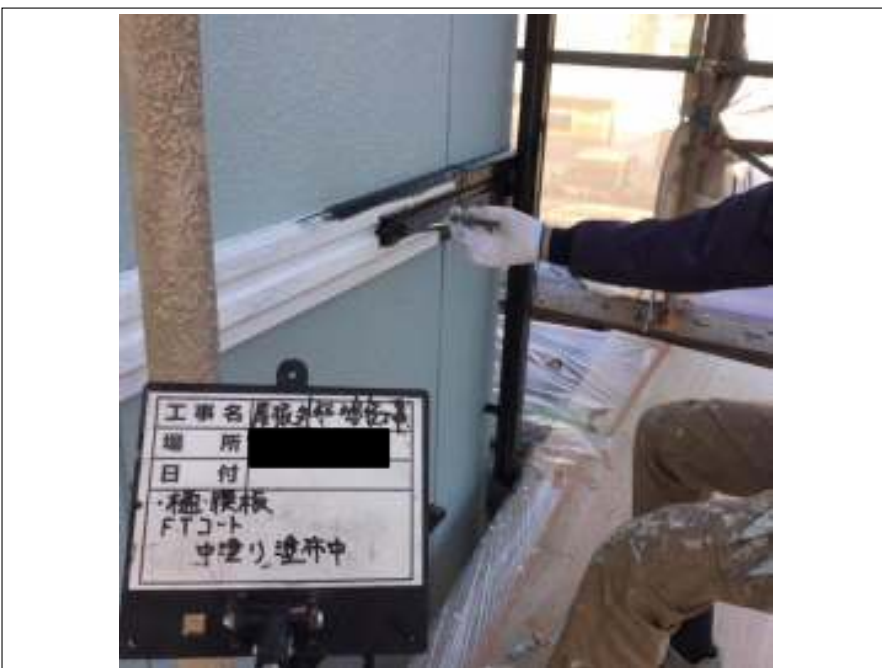
樋・帯 中塗り施工中

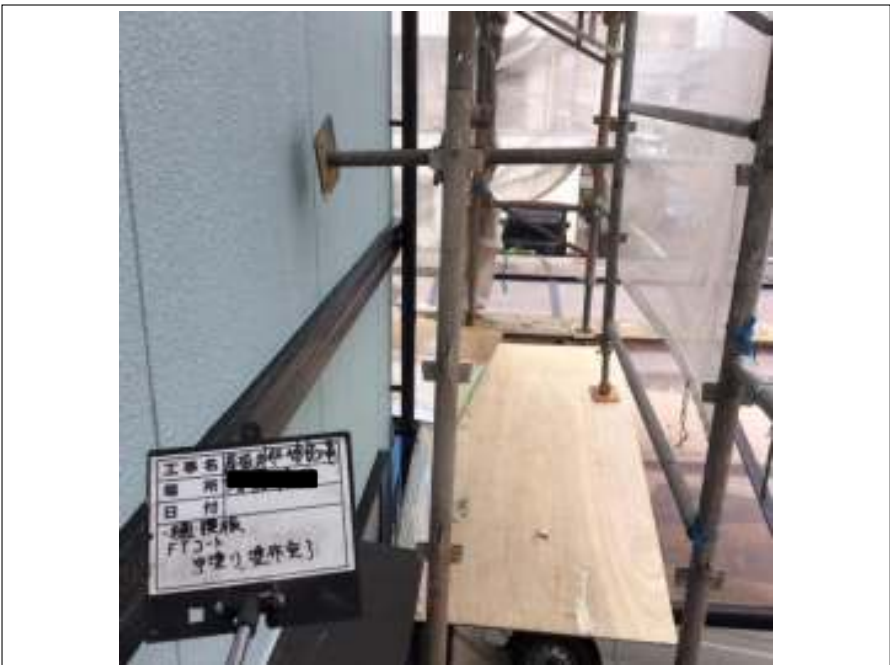
樋・帯 中塗り施工完了

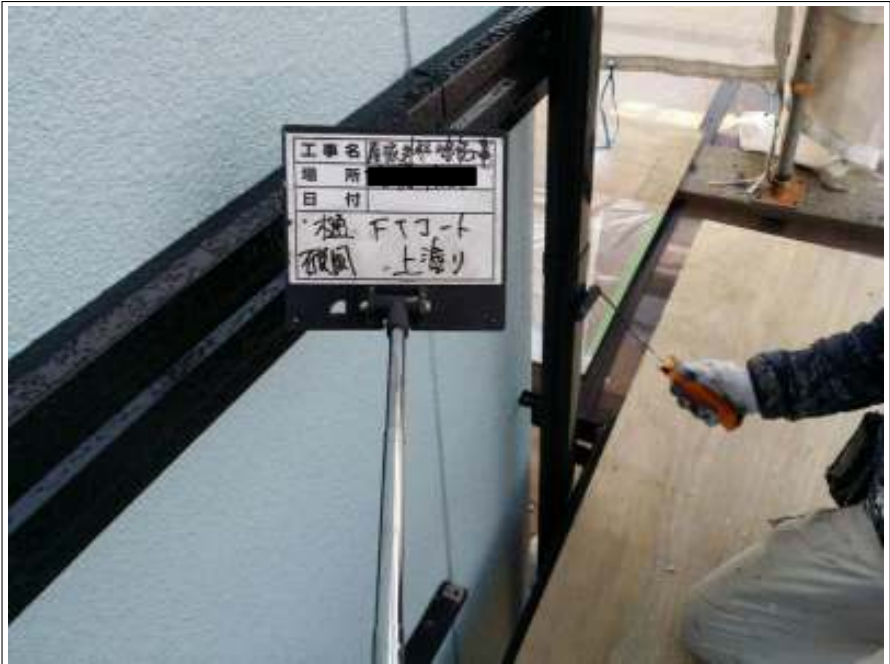
樋・帯 上塗り施工中

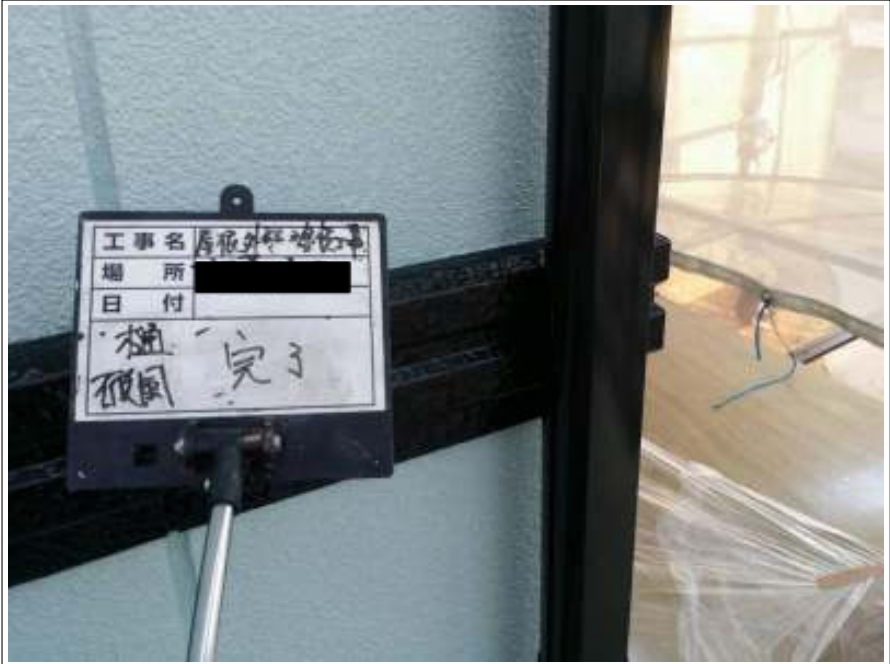
樋・帯 施工完了

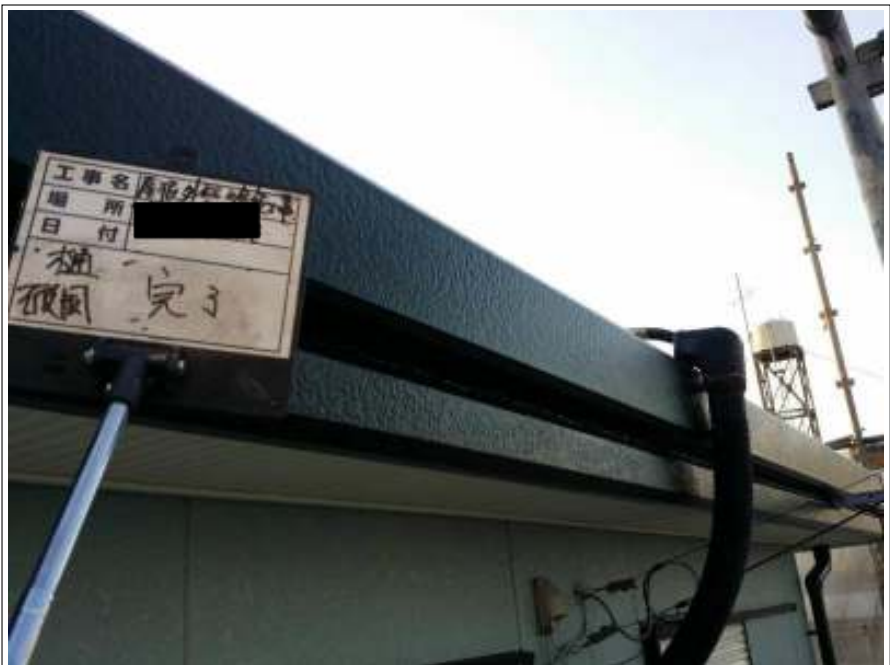
樋・破風板 施工完了

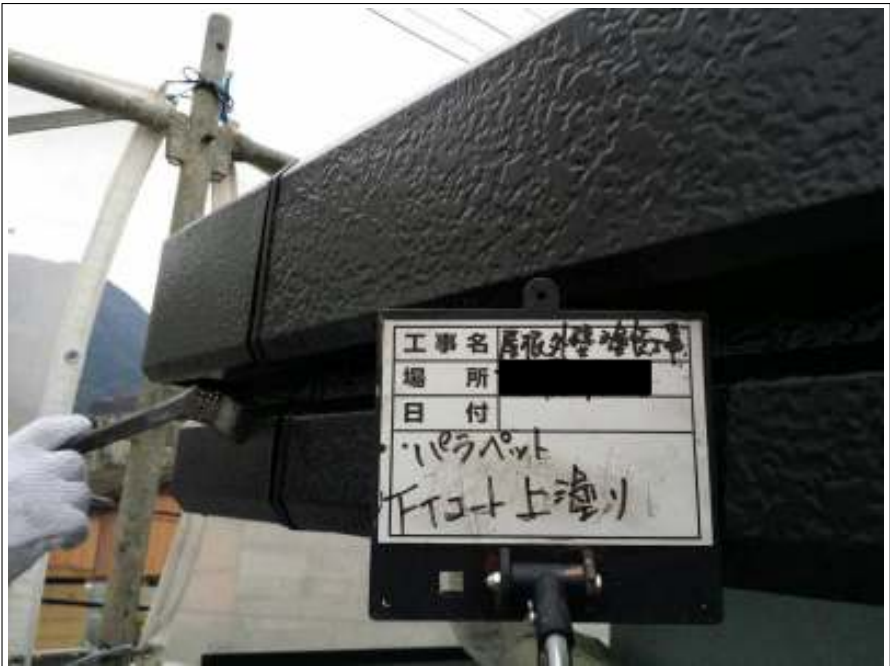
パラペット 施工完了

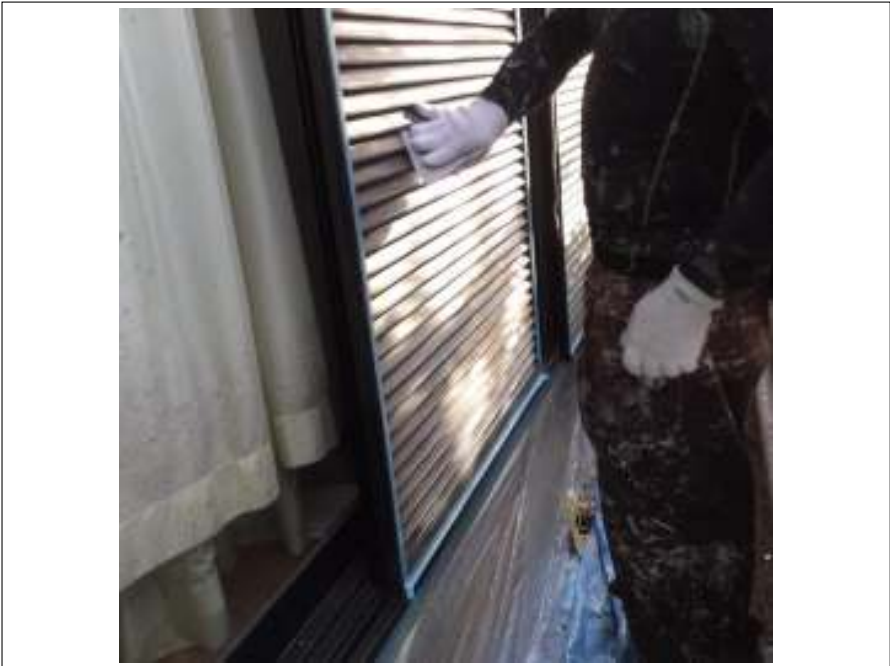
雨戸 ケレン処理施工中

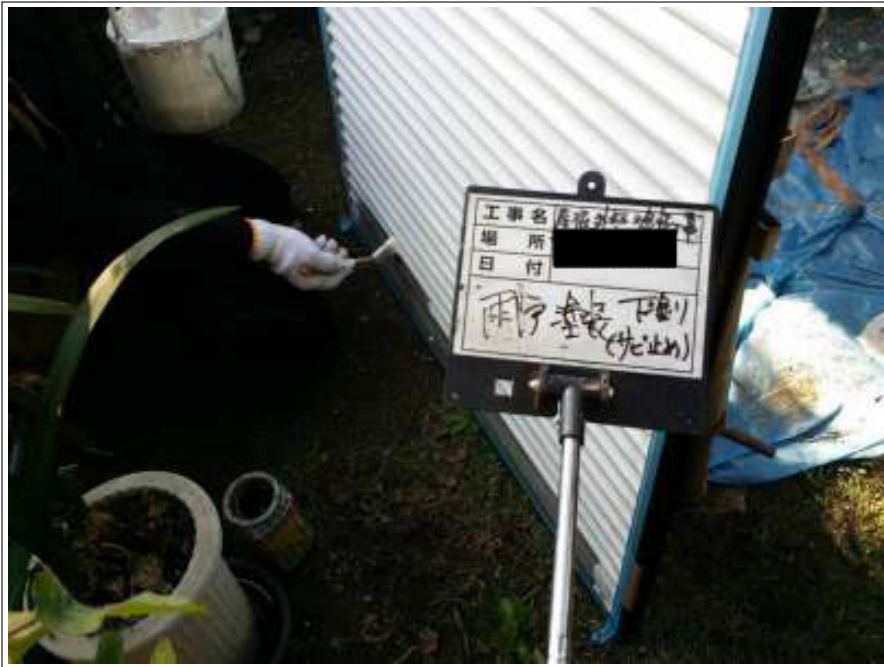
雨戸 下塗り施工中

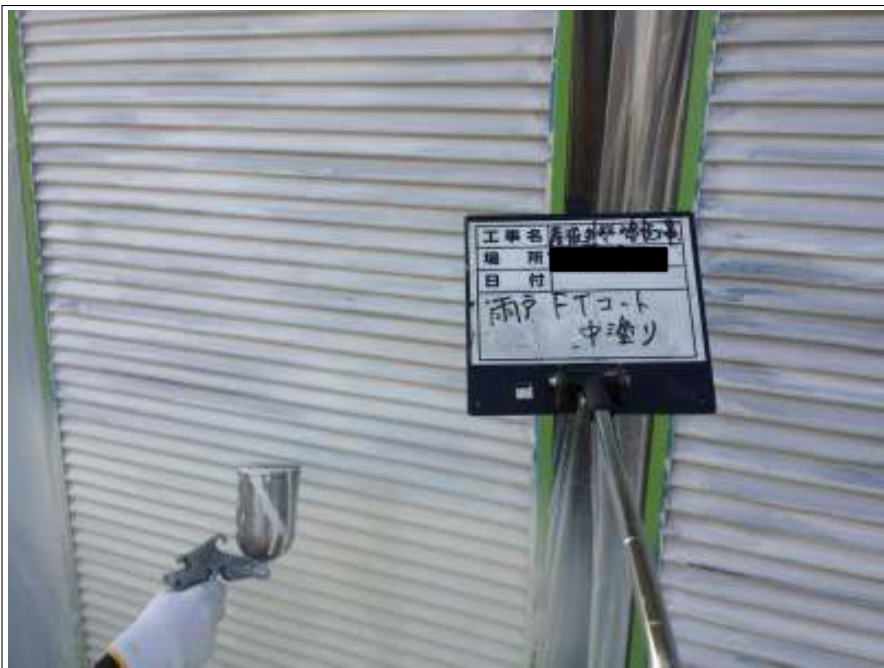
雨戸 中塗り施工中

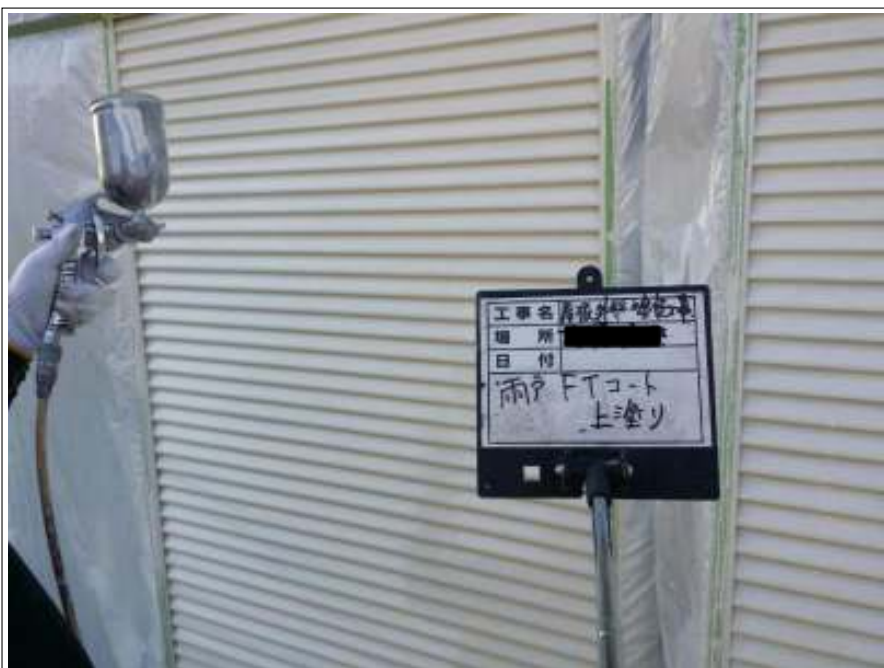
雨戸 上塗り施工中

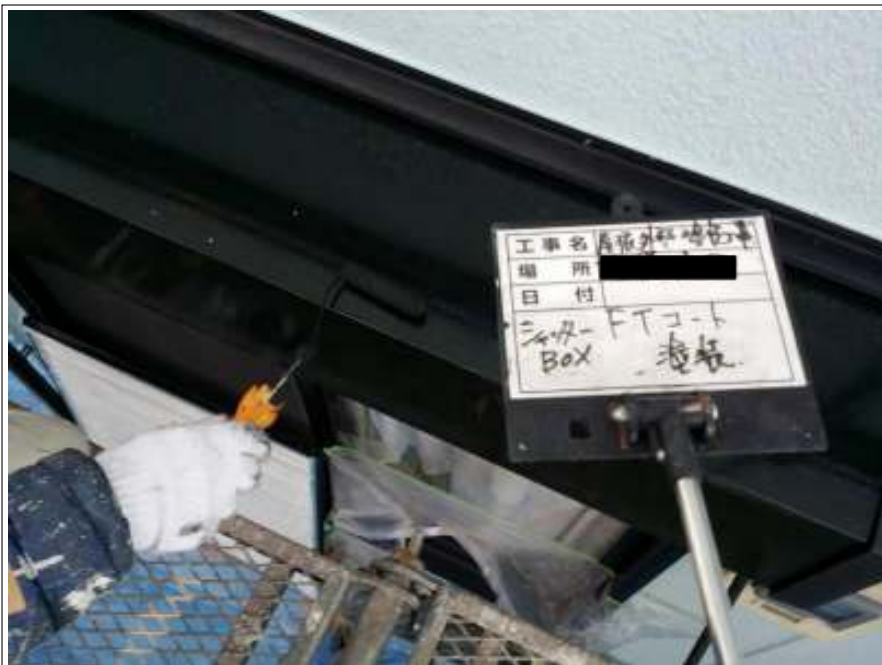
シャッターBOX 下塗り施工中
