# 工事写真報告書

工事名 S 様 邸

工事箇所 屋根・外壁・その他 塗装工事一式

工事施工者 ベストホーム株式会社

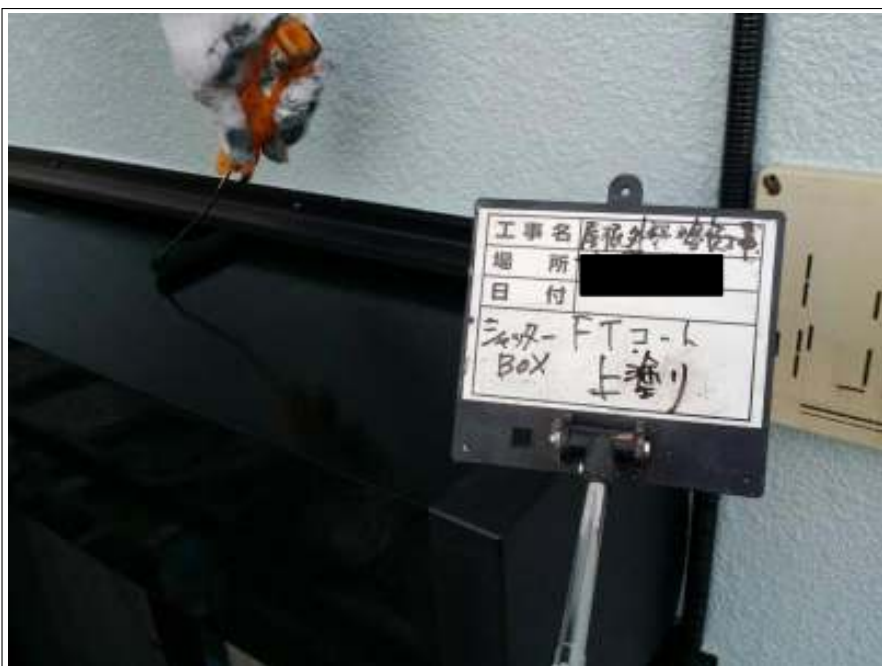
シャッターBOX 上塗り施工中

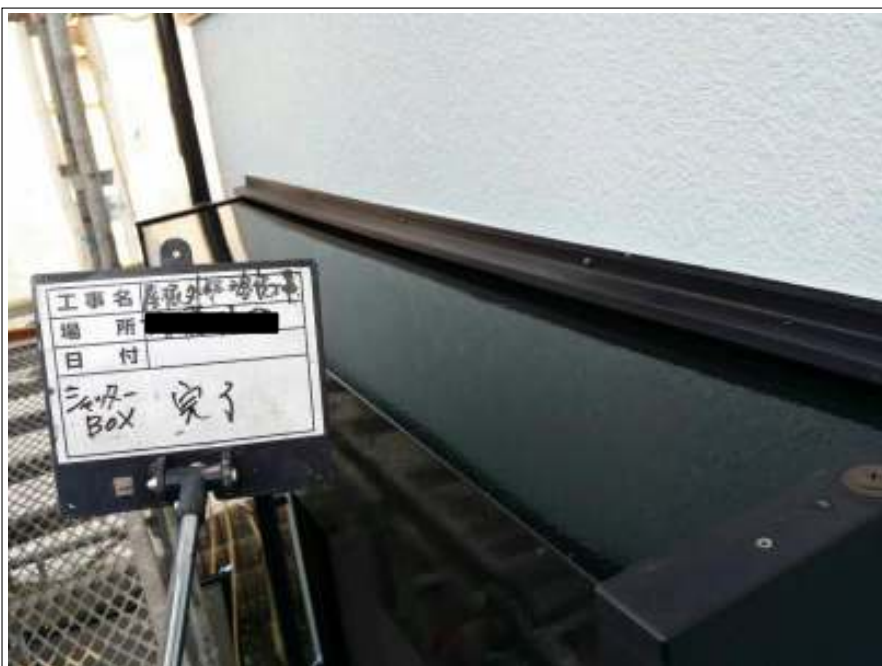
シャッターBOX 施工完了
