工事写真報告書

工事名 S 様 邸

工事箇所 屋根・外壁・その他 塗装工事一式

工事住所 北九州市 小倉北区 大畠

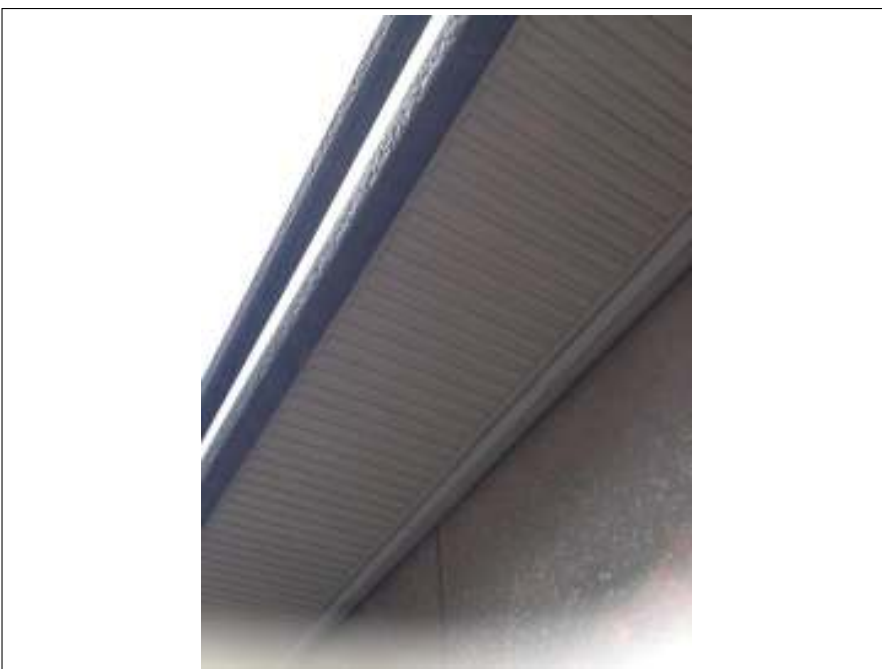
軒天

経年劣化しております。

この部分は通気性の良い軒天専用の
塗装をしていきます。

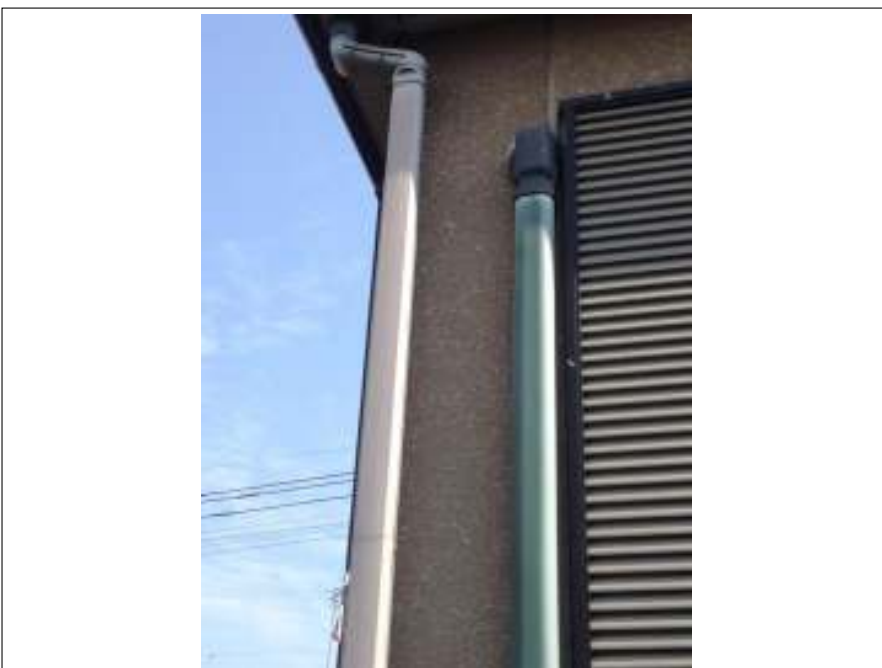
樋・ダクトカバー

こちらは塩ビ素材になります。
劣化すると割れが生じたりするこ
とがありますので、塩ビ専用の下塗り
をおこない塗装をしていきます。

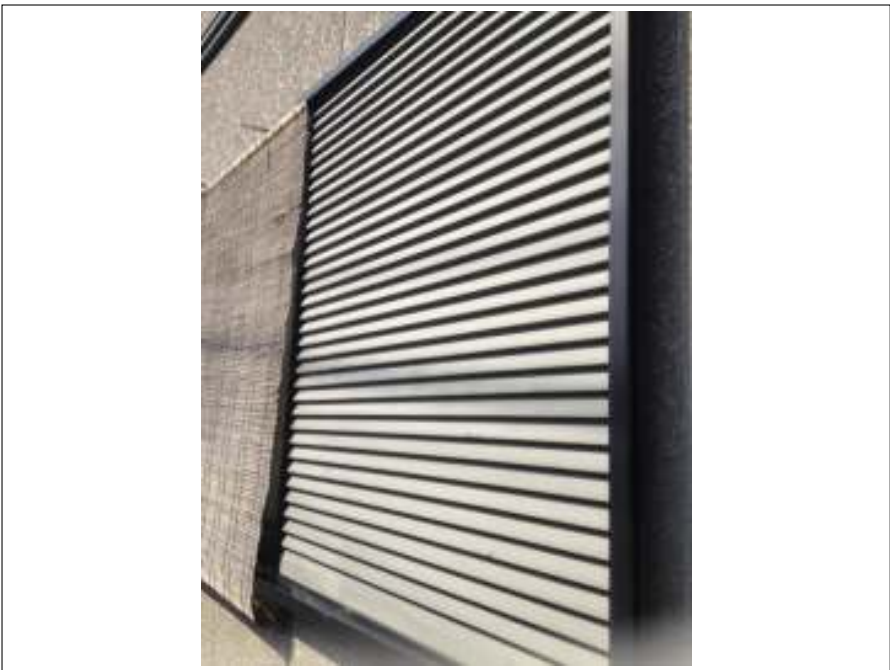
雨戸

この部分は鉄、スチール素材になります。劣化するとサビが発生してきますので塗装が必要です。

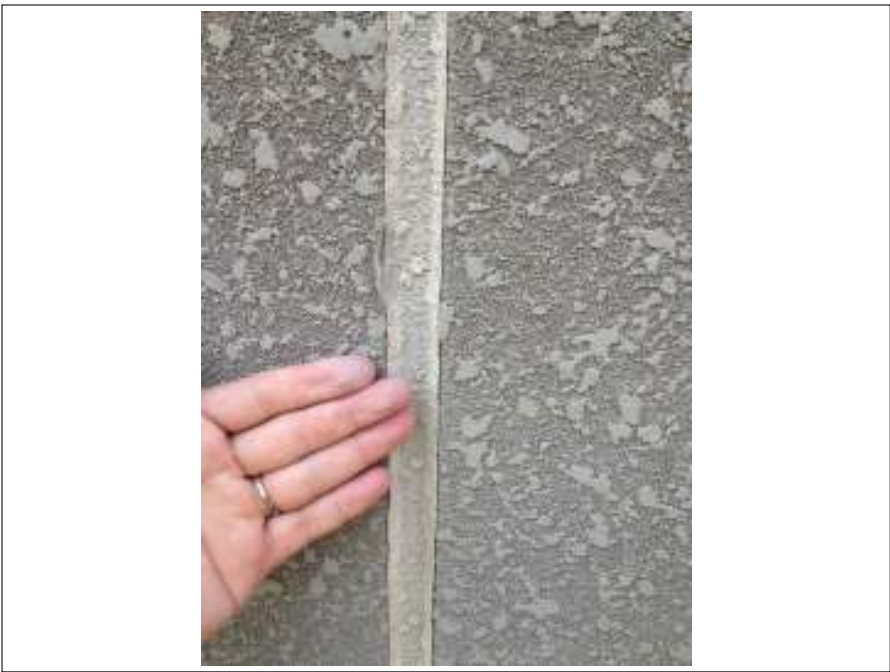
チョーキング現象

紫外線などにより表面が劣化し、
チョークの粉状のような状態になっ
ています。

この状態になると表面から水や湿気
を吸い込んでしまい、外壁や中の軀
体の痛みにつながりますので、早め
の塗装をお勧めします。

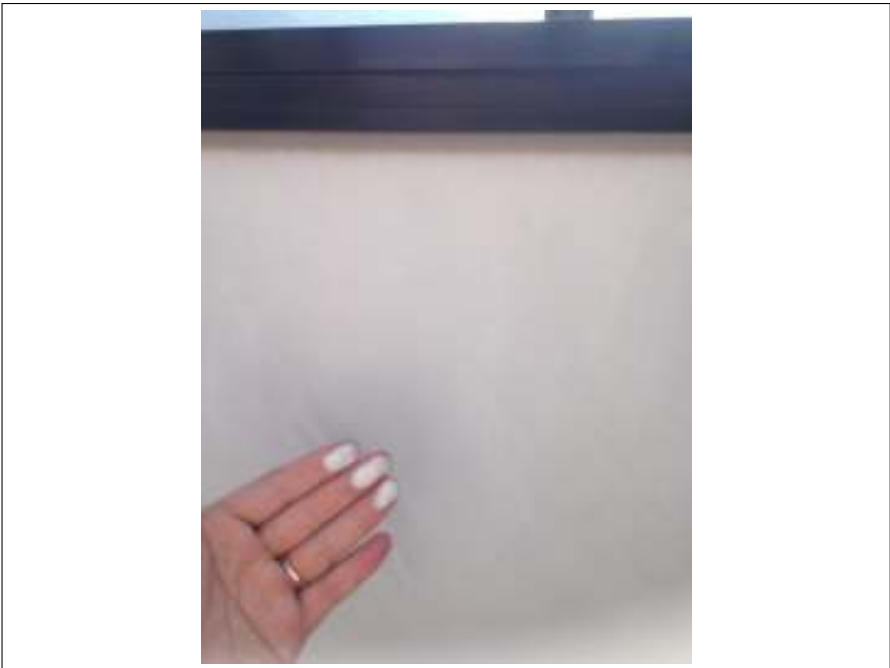
チョーキング現象

同上

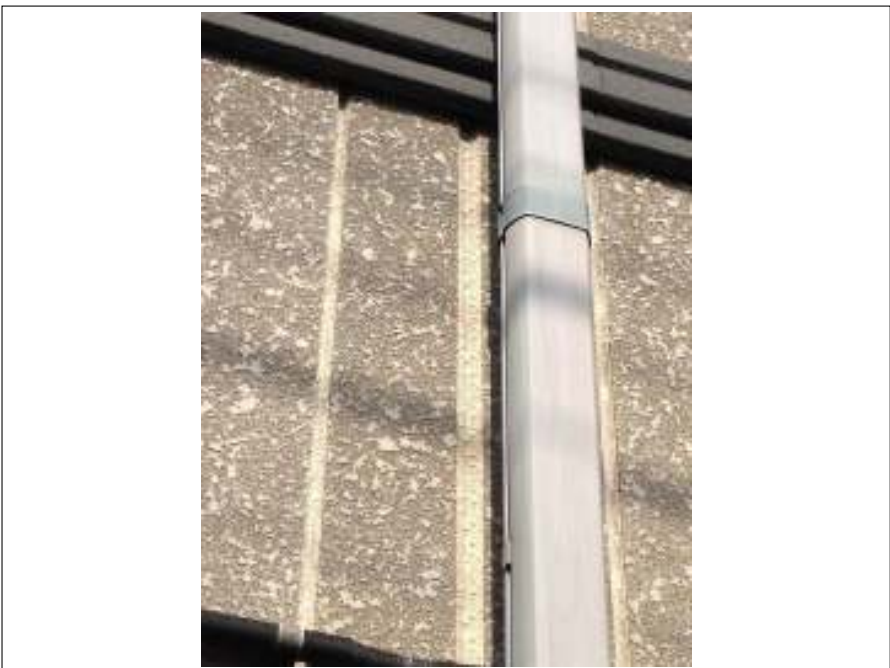
劣化部

同上

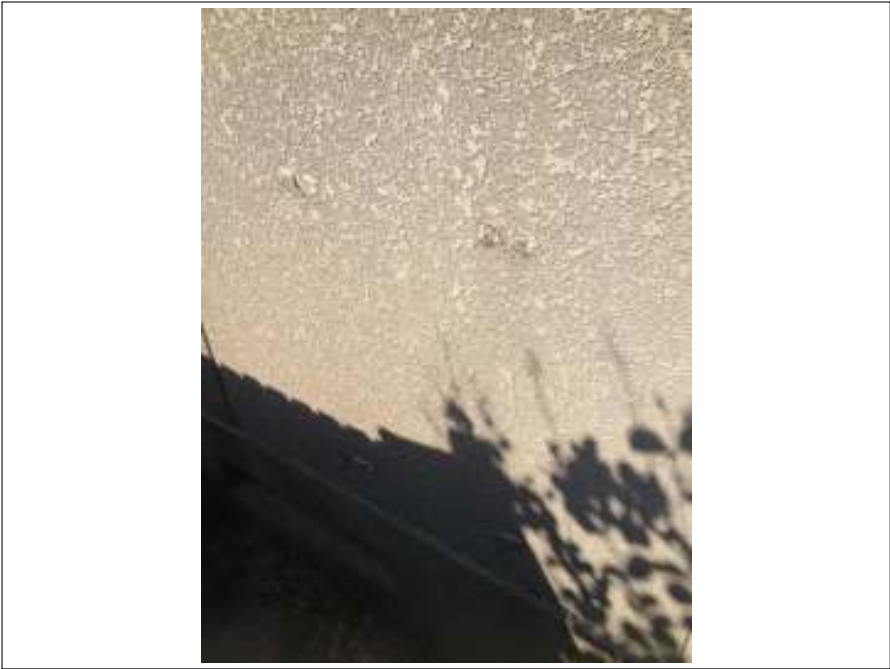
外壁 劣化部

一部外壁の浮きが見られました。
この部分は旧塗膜を除去し、ローラーでの肌合わせ又はパターン吹き戻しをおこない、塗装をしていきます。
※境目部は築のような仕上りは難しいです。
