工事写真報告書

工事名 T 様 邸

工事箇所 外壁 塗装工事

工事施工者 ベストホーム株式会社

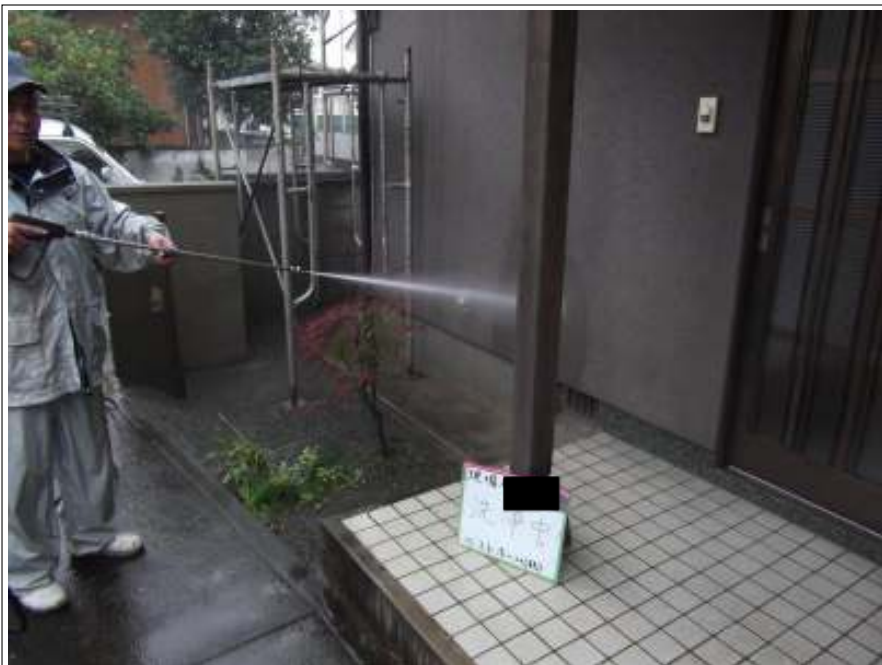
高圧洗浄施工中

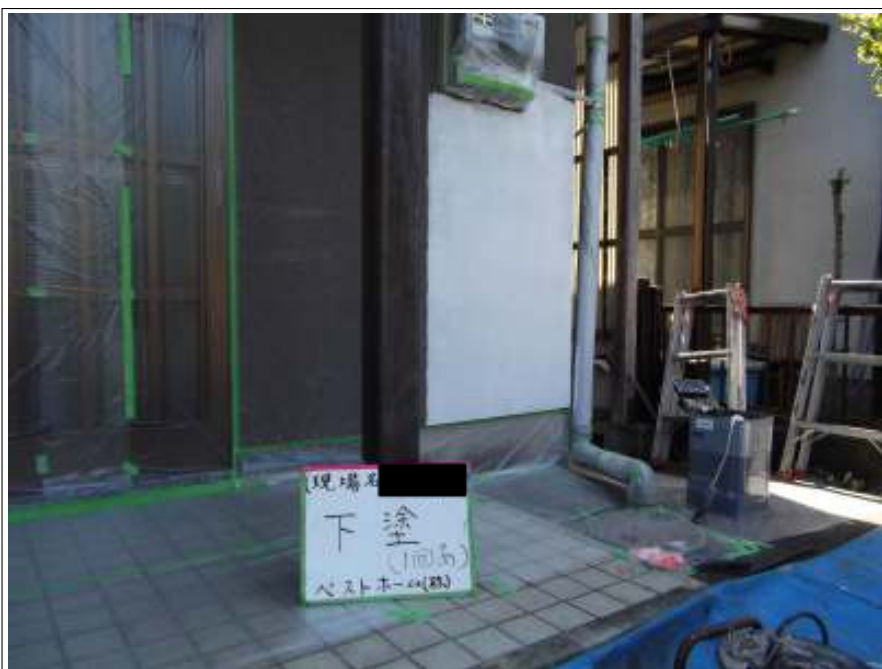
外壁 下塗り施工中

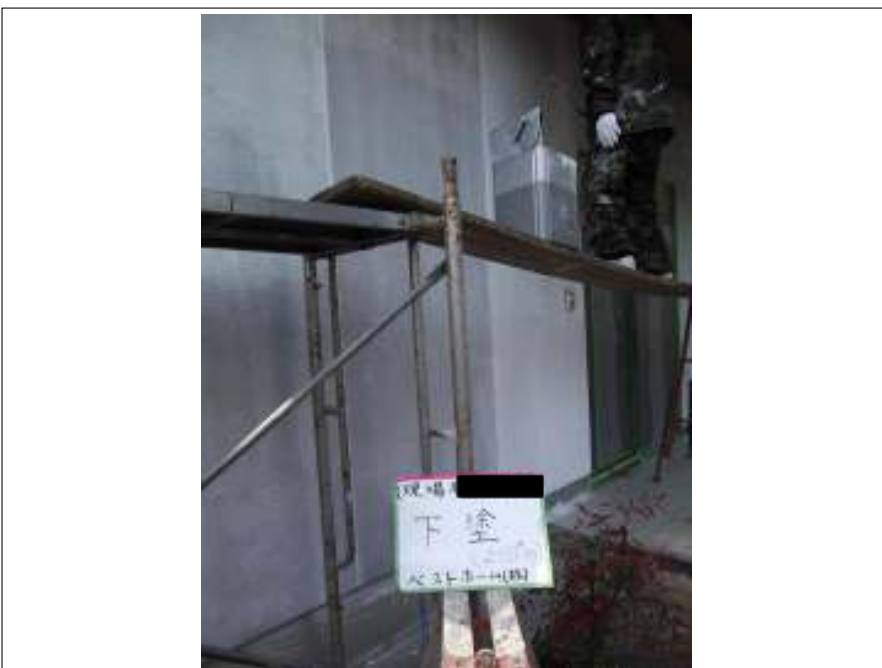
外壁 下塗り施工中

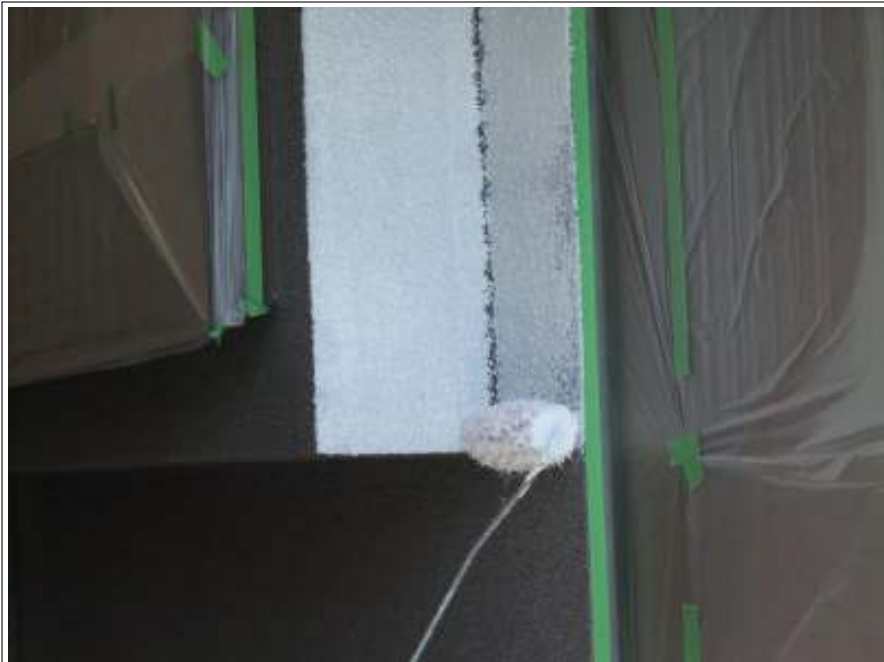
外壁 下塗り施工中

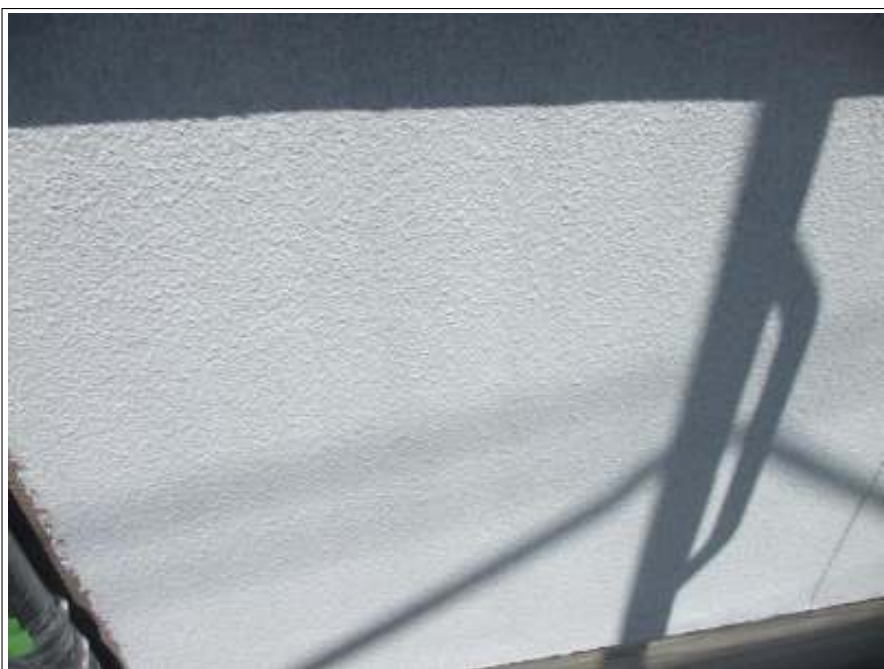
外壁 下塗り施工完了

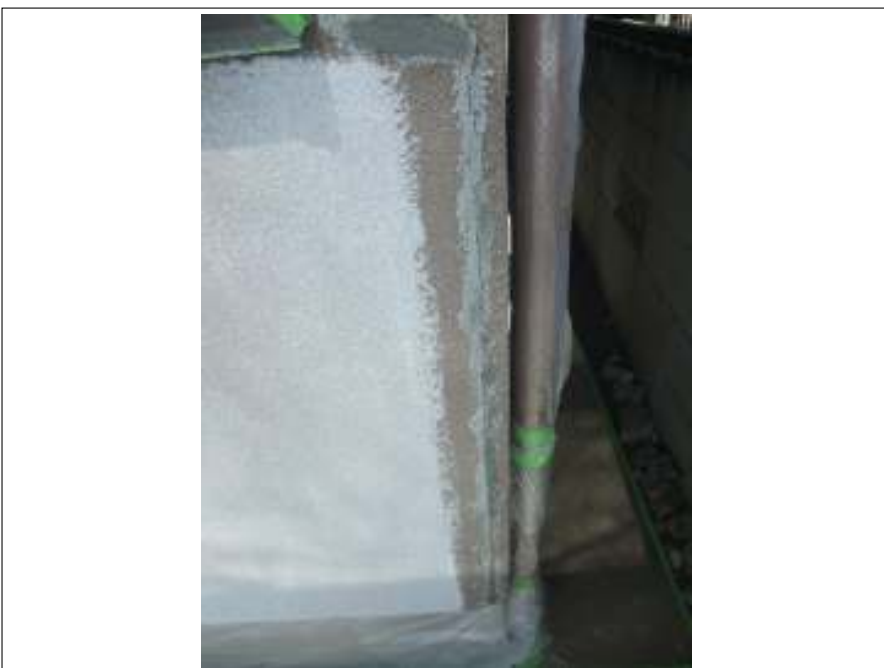
外壁 クラック補修施工前

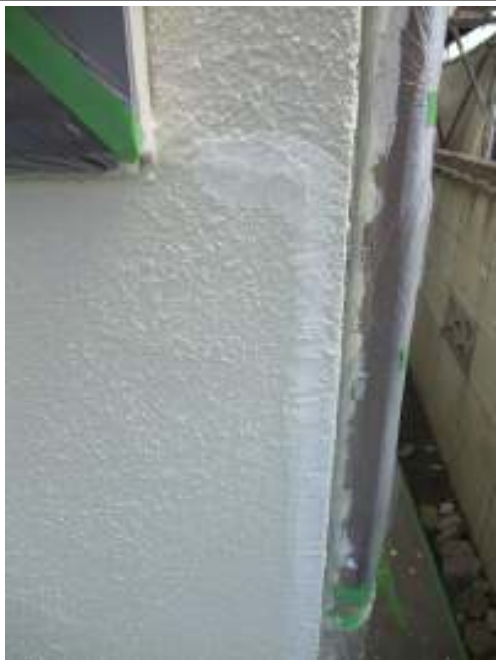
外壁 クラック補修施工完了

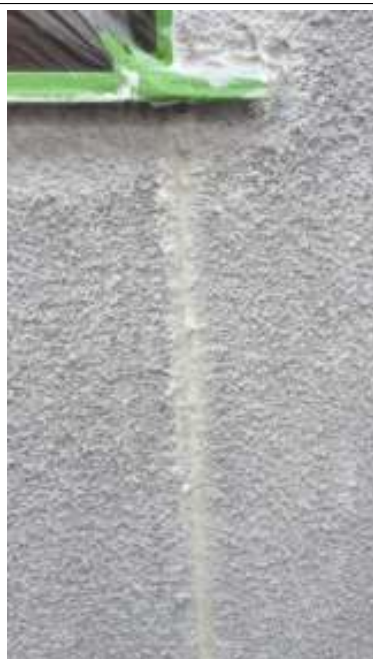
外壁 クラック補修施工完了

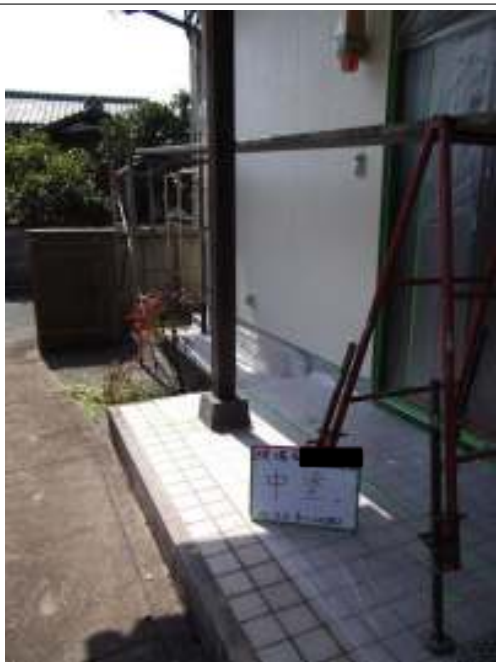
外壁 中塗り施工中

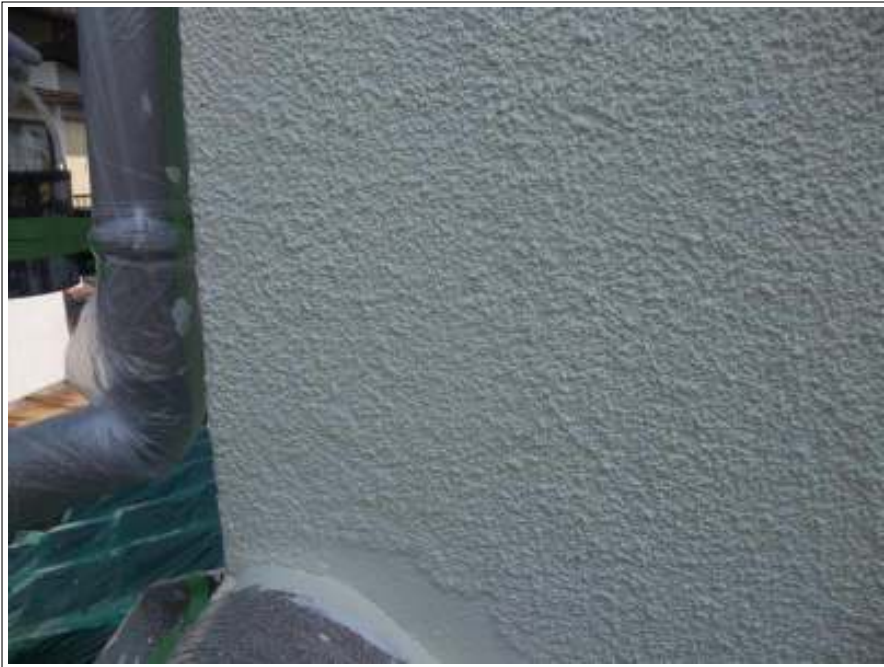
外壁 中塗り施工完了

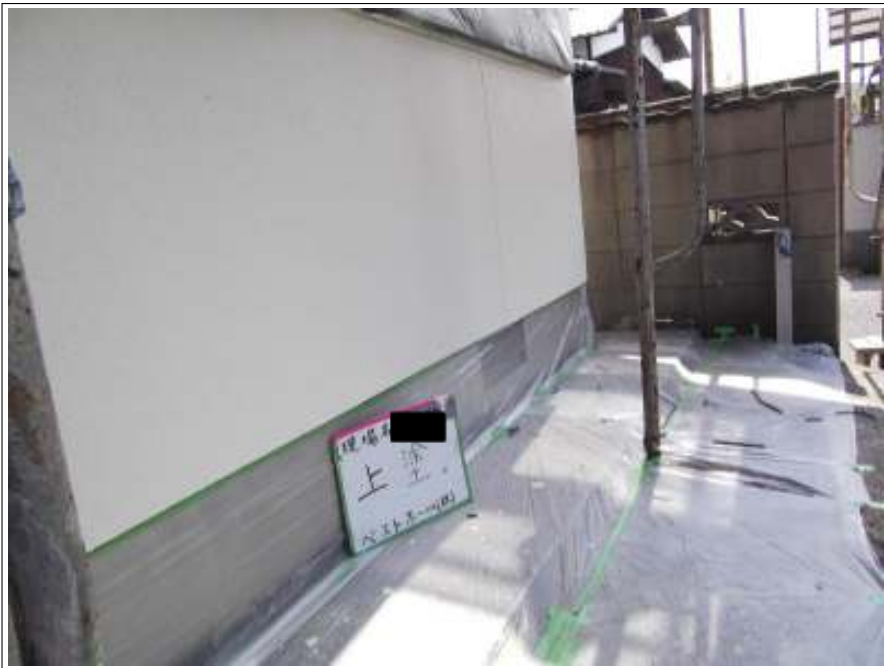
外壁 上塗り施工中

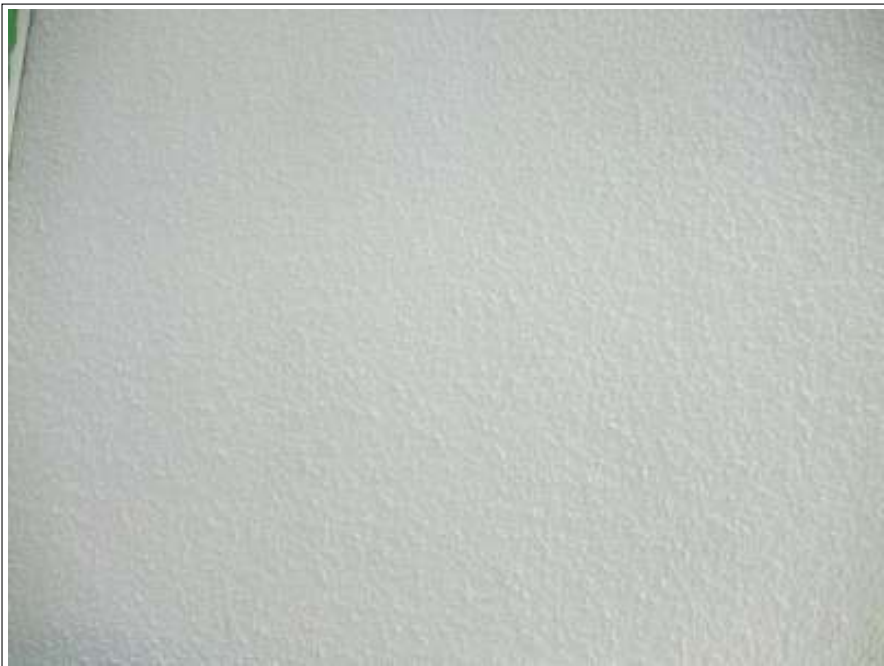
外壁 上塗り施工中

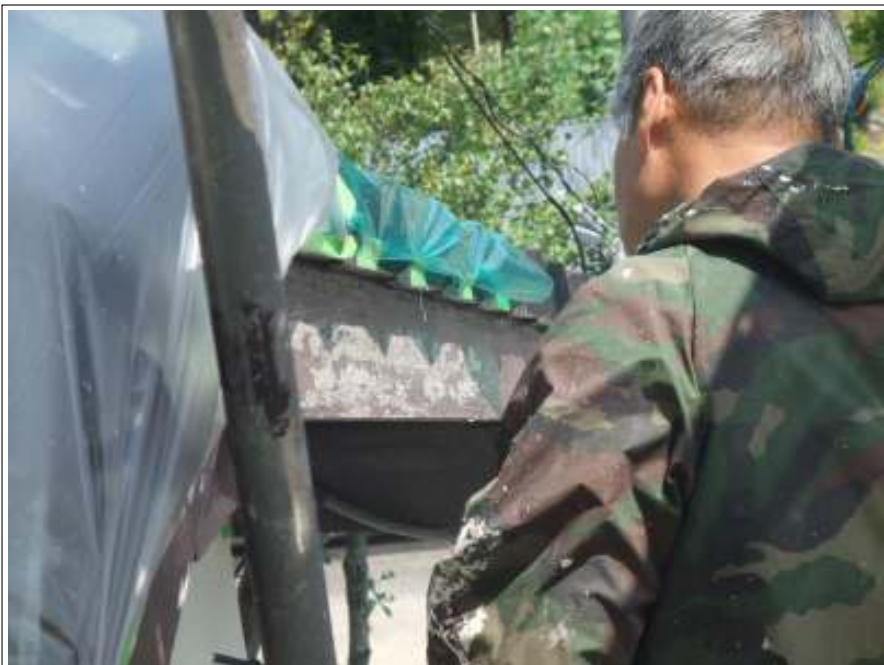
破風板 ケレン施工中

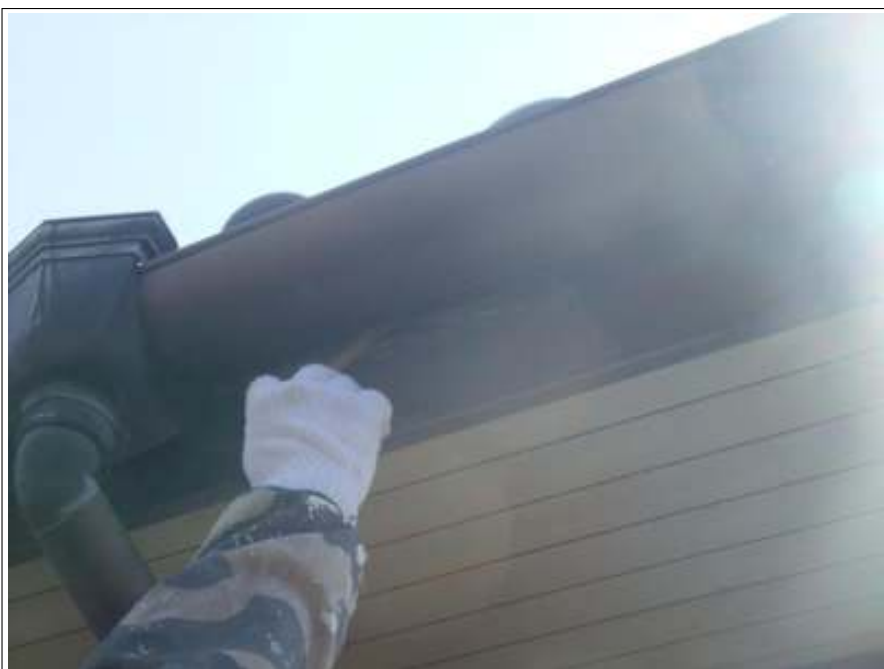
破風板 施工中

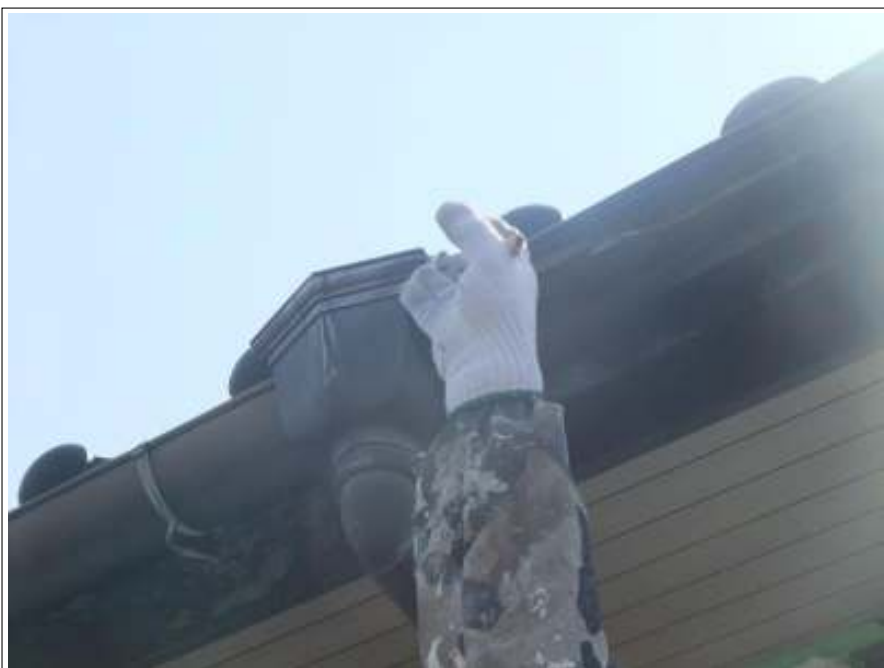
雨樋 施工中

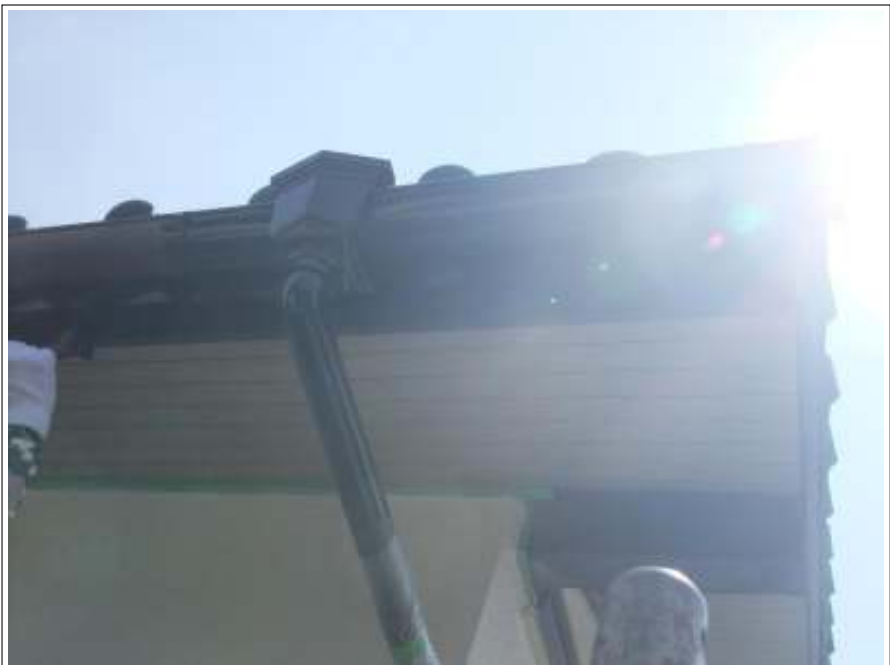
破風板・雨樋 施工完了
