工事写真報告書

工事名 H 様 邸

工事箇所 屋根・外壁・塗装工事一式

工事施工者 ベストホーム株式会社

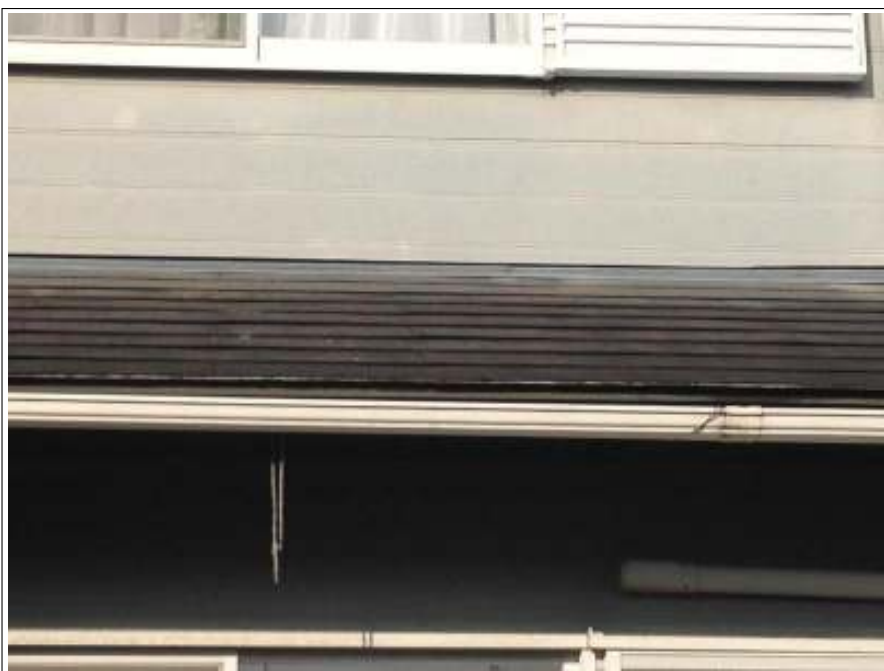
屋根

この素材はセメント:アスベスト(又は^{ルーフ}繊維)が85:15で作られています。

表面の塗装が新築当時はアクリル塗装を焼き付けており、7年ぐらい経過すると表面の防水効果が低下し、だんだん反りや割れが生じてきます。

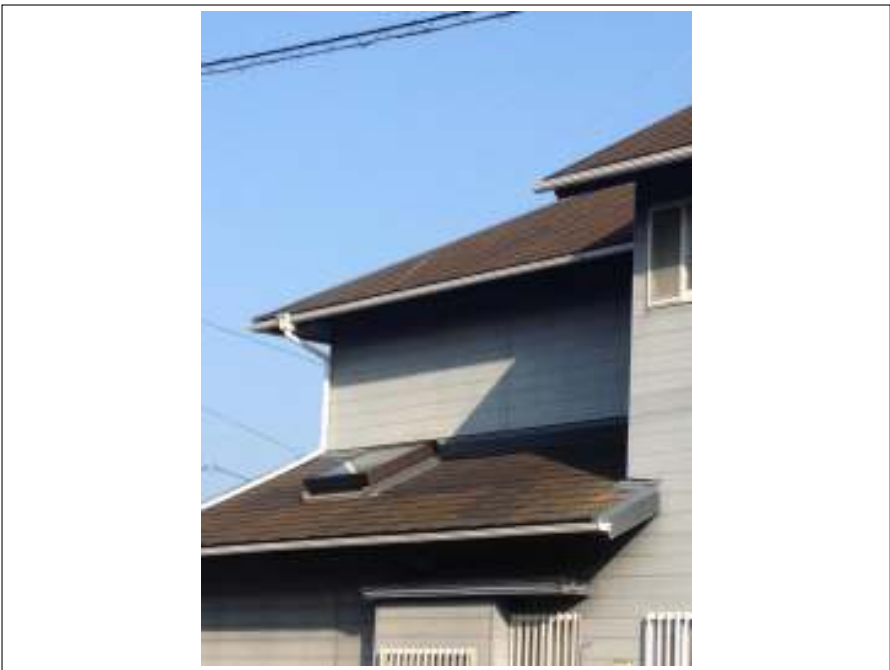
屋根

カビ・コケ・藻の発生が見られます。

カビの上にくら良い塗装をしても、カビの根が残っている以上塗膜を突き破って表面化してきますので、カビの根を抑える必要があります。

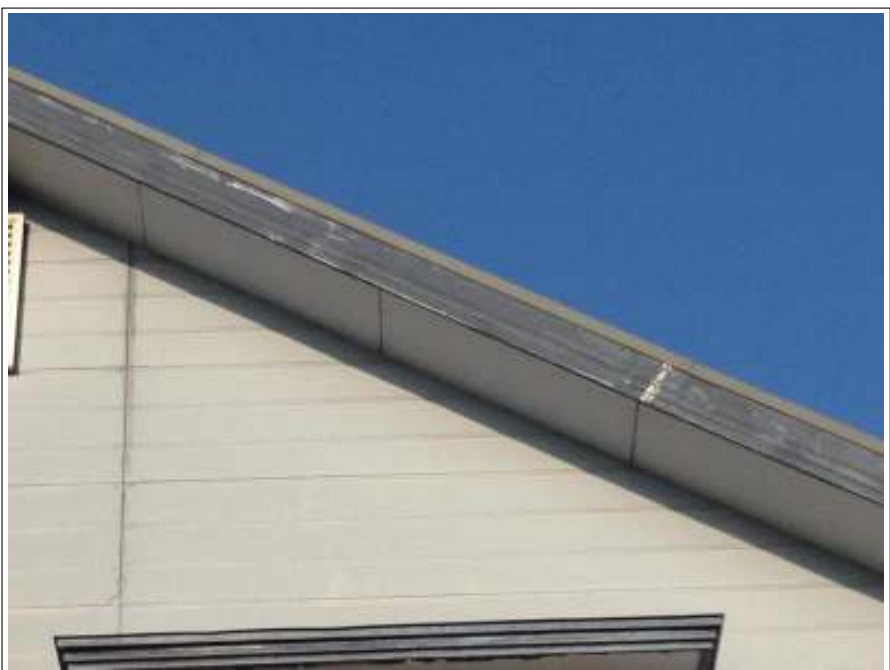
破風板

経年劣化しています。

劣化すると腐食、お住まいの痛みにつながりますので、下塗り・上塗りをおこないます。

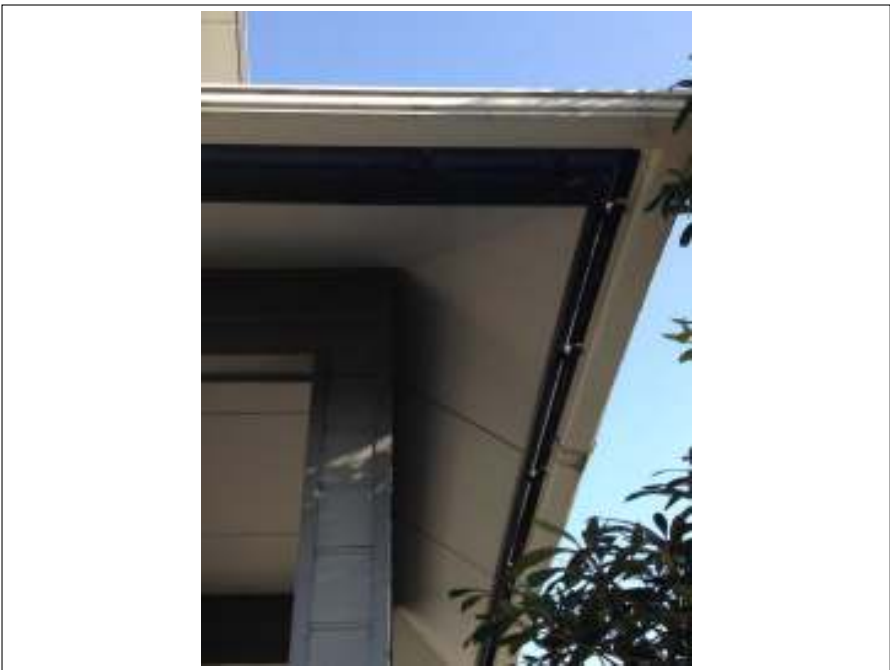
軒天

経年劣化しております。

この部分は通気性の良い軒天専用の
塗装をしていきます。

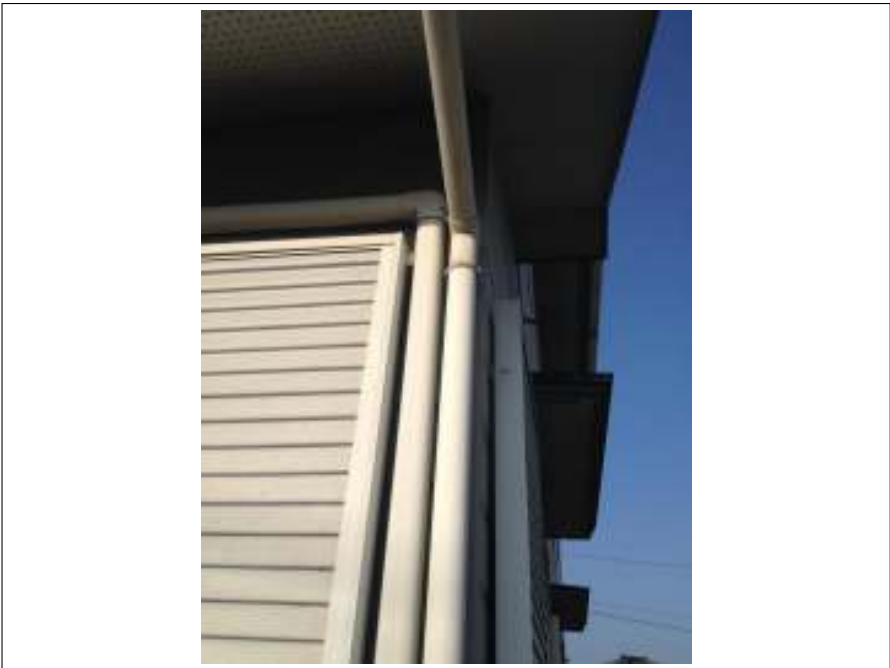
樋・ダクトカバー

こちらは塩ビ素材になります。

劣化すると割れが生じたりすること
がありますので、塩ビ専用の下塗り
をおこない塗装をしていきます。

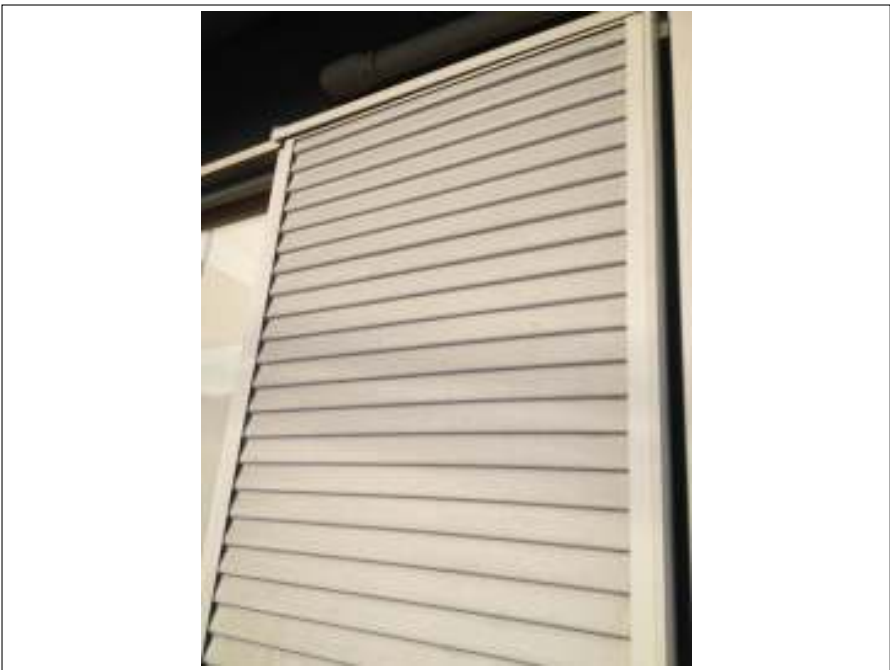
雨戸

この部分は鉄、スチール素材になります。劣化するとサビが発生してきますので塗装が必要です。

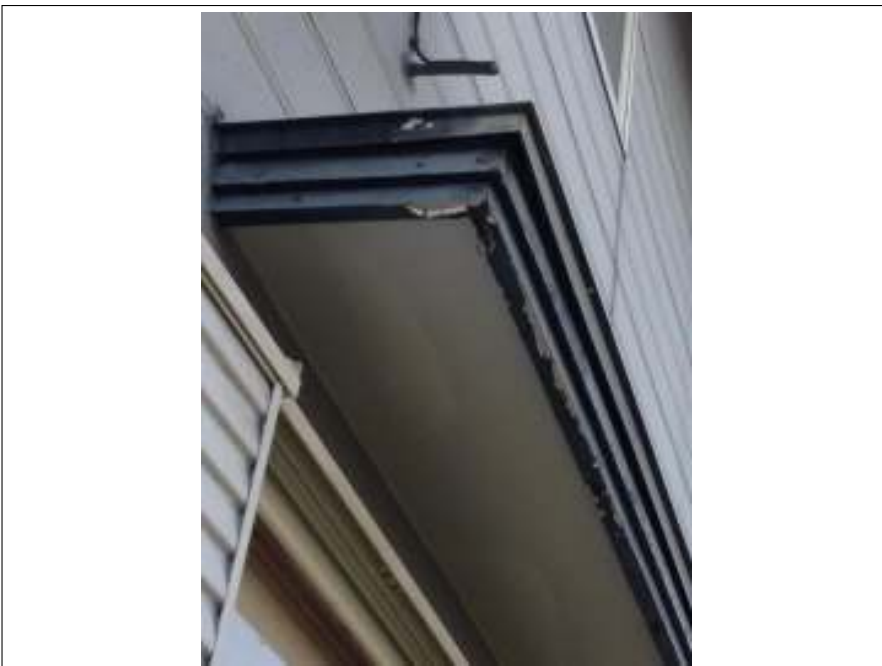
小庇

旧塗膜の剥離が見られます。
このまま塗装をしても旧塗膜からの剥離が起きてきますので、密着の悪い旧塗膜はケレン作業で除去し、塗装をしていきます。

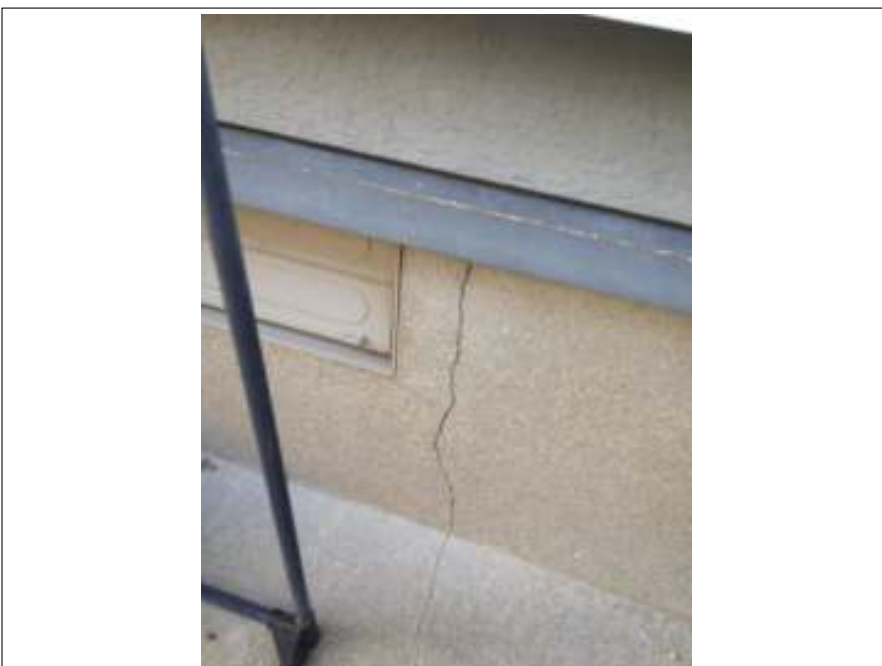
基礎 クラック部

アルカリ性のコンクリートは空気中の二酸化炭素や酸性雨と結合することによって徐々に中性化されます。
中性化されたコンクリートは表面にヒビが入るだけでなく、内部の鉄筋の腐食や膨張につながり構造物の性能低下につながりますので、シーリング等で補修をおこないます。

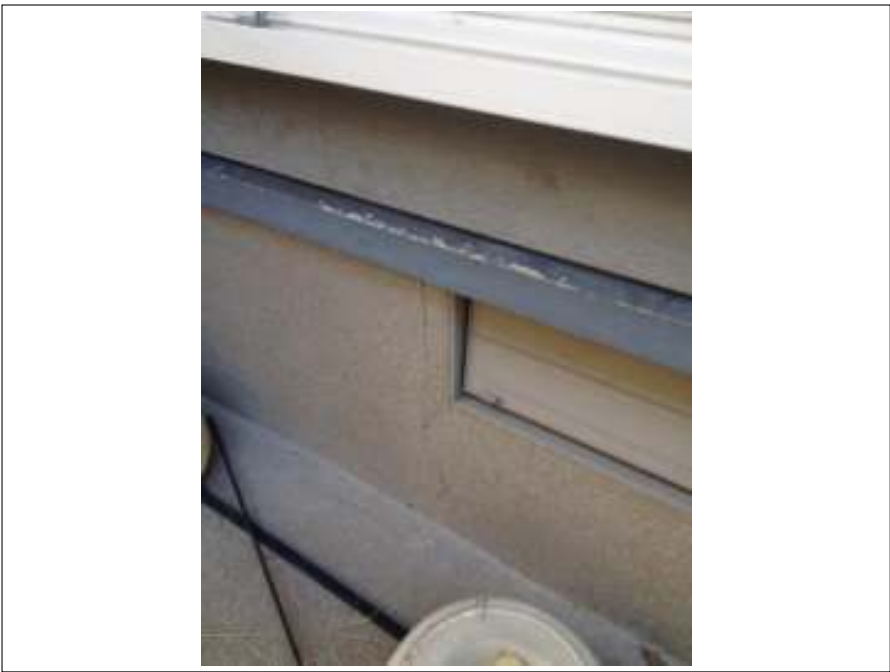
基礎 クラック部

0.3mm以上のキレツは補修が必要です。

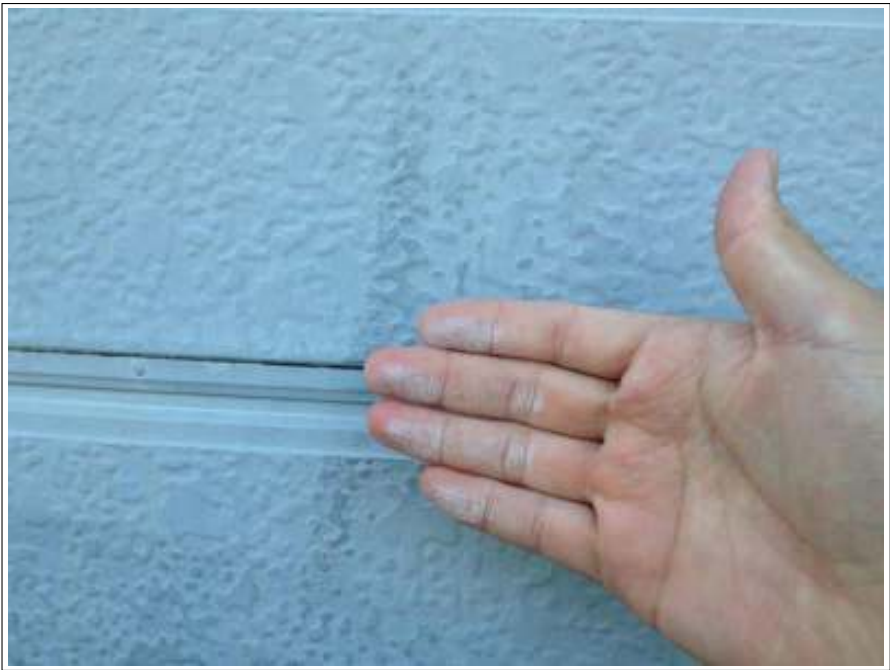
チョーキング現象

紫外線などにより塗膜の表面が劣化し、チョークの粉状のような状態になっています。

この状態になると表面から水や湿気を吸い込んでしまい、外壁や中の躯体の痛みにつながりますので、早めの塗装をお勧めします。

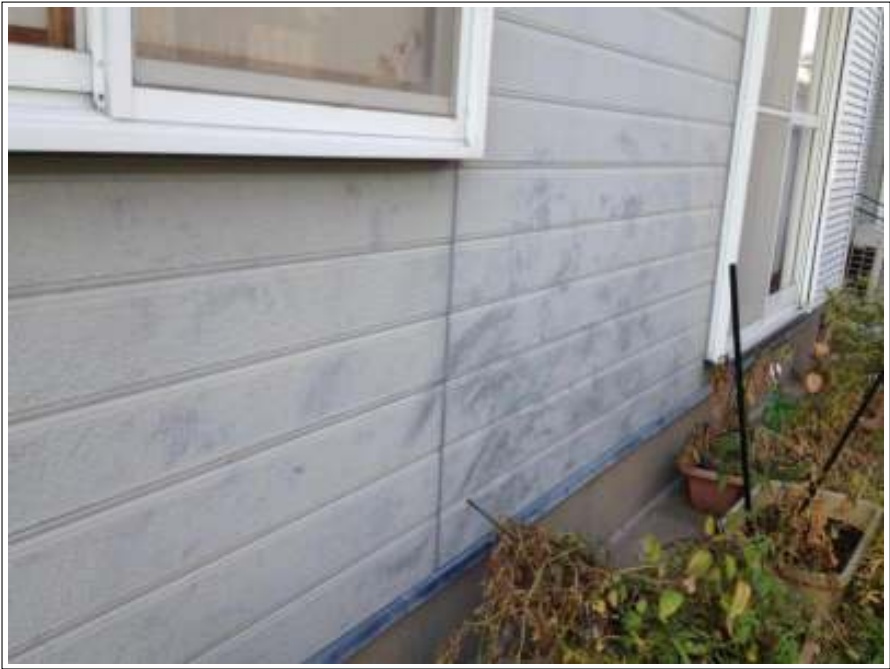
チョーキング現象

同上

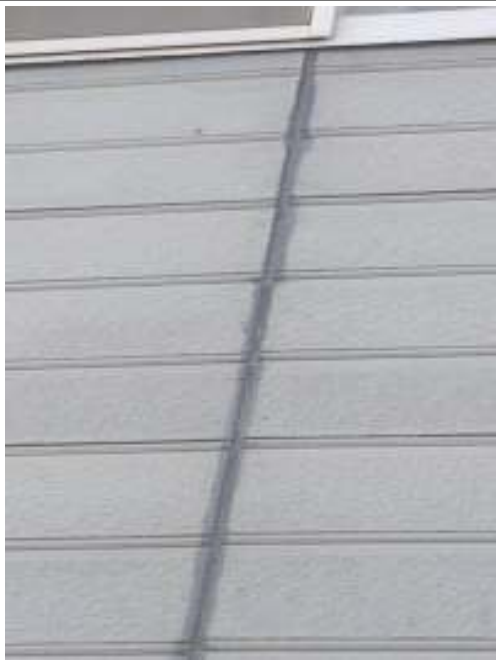
シーリング劣化部

劣化している部分があります。
 この部分から雨水や湿気、炭酸ガス
 等が直接侵入し躯体・ボードの痛み
 や建物の寿命につながりますので、
 シーリング等で補修ををおこない塗
 装をしていきます。

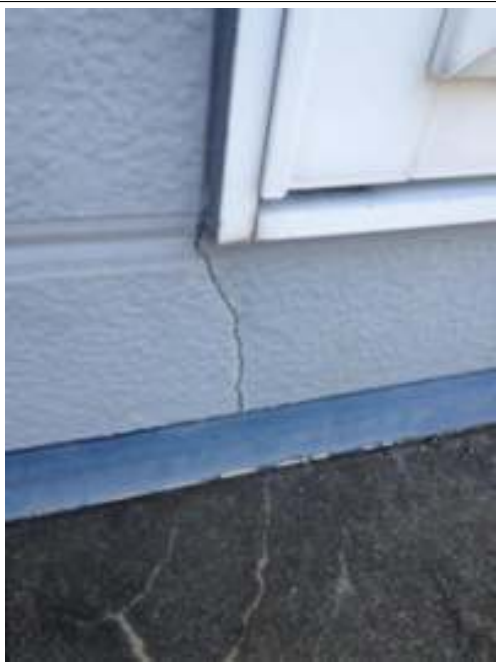
外壁 クラック部

数ヶ所見られました。
 この部分から雨水や湿気、炭酸ガス
 等が直接侵入し躯体・ボードの痛み
 や建物の寿命につながりますので、
 シーリング等で補修ををおこない塗
 装をしていきます。
