工事写真報告書

工事名 N 様邸

工事箇所 屋根・外壁・その他塗装工事一式

工事住所 北九州市 八幡西区 本城

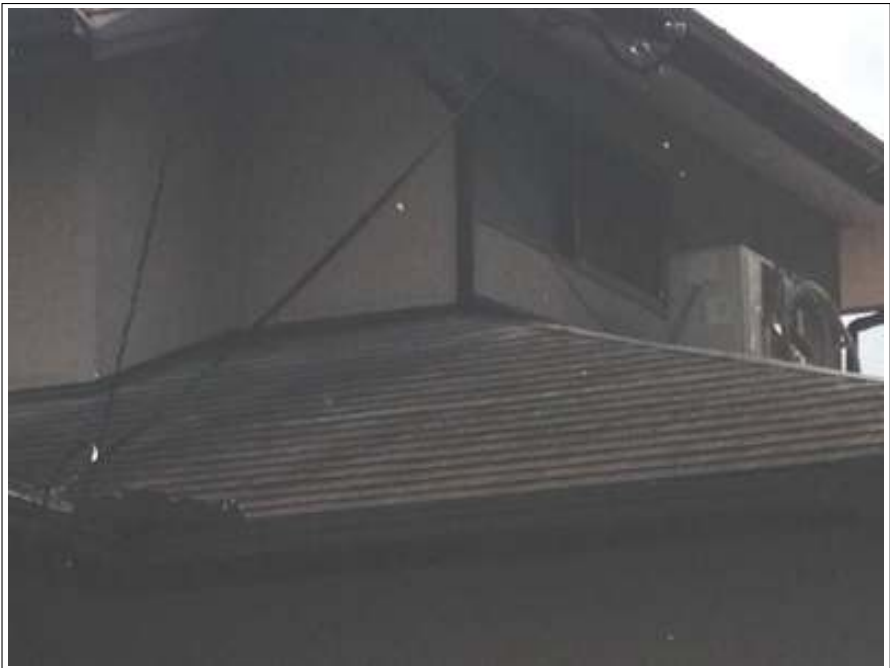
屋根 カラーベスト

この素材はセメント:アスベスト(又は^{ルーフ}繊維)が85:15で作られています。

表面の塗装が新築当時はアクリル塗装を焼き付けており、7年ぐらい経過すると表面の防水効果が低下し、だんだん反りや割れが生じてきます。

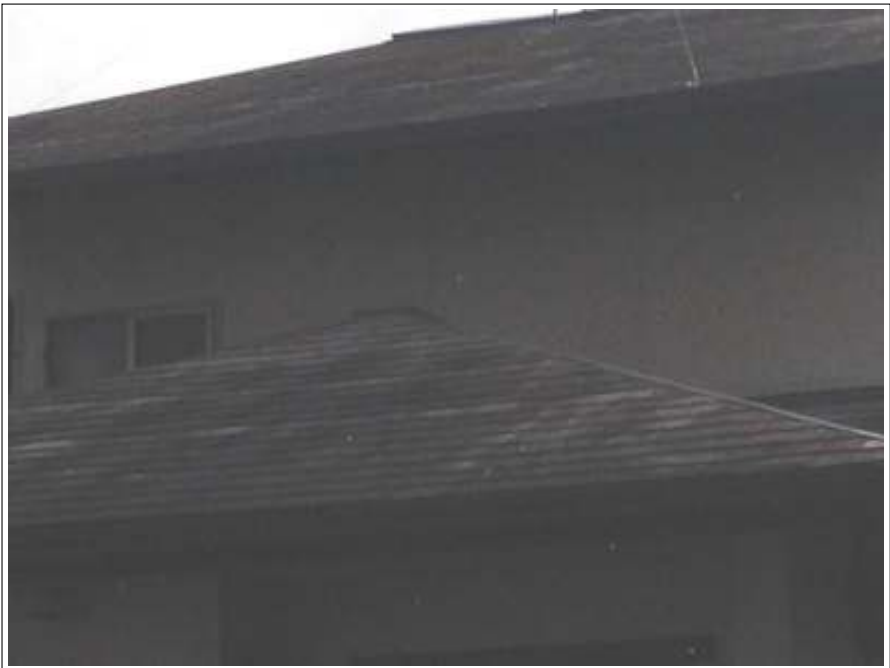
屋根 カラーベスト

劣化し割れや反りがひどくなり葺き替えとなると、アスベストが入っているので処分費がかなりかかりますので、早めの塗装と維持をお勧めをします。

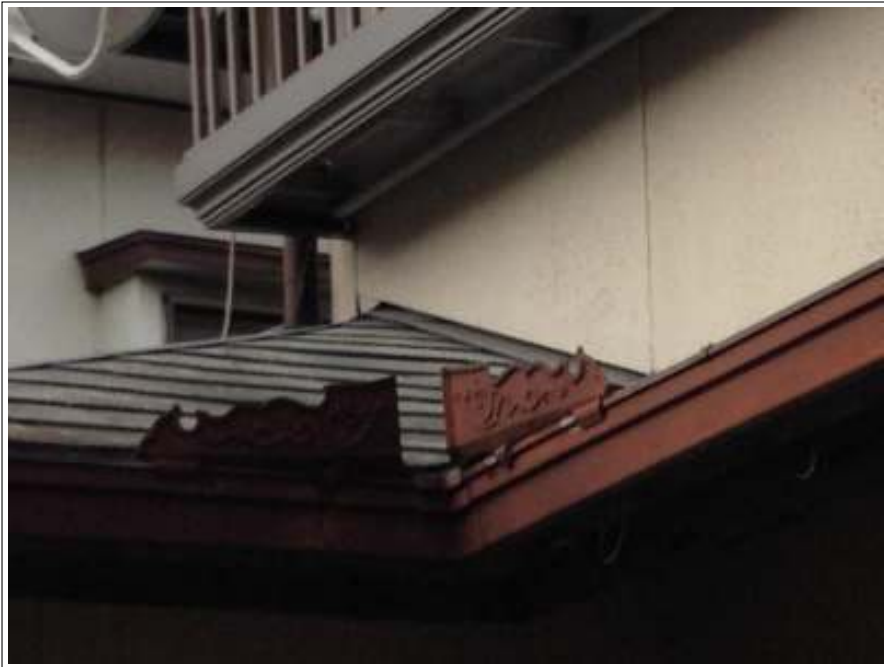
屋根 カラーベスト

同上

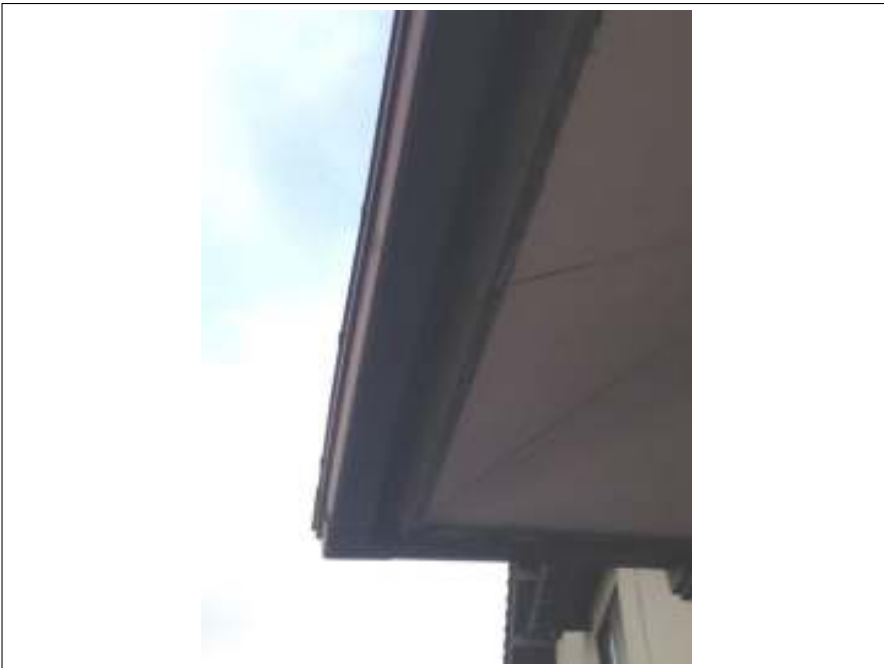
破風板・鼻かくし

旧塗膜が剥離をおこなっています。
このまま塗装しても旧塗膜から剥がれる恐れがありますので、密着の悪い旧塗膜をケレン作業で除去し専用の下塗り・上塗りを行います。

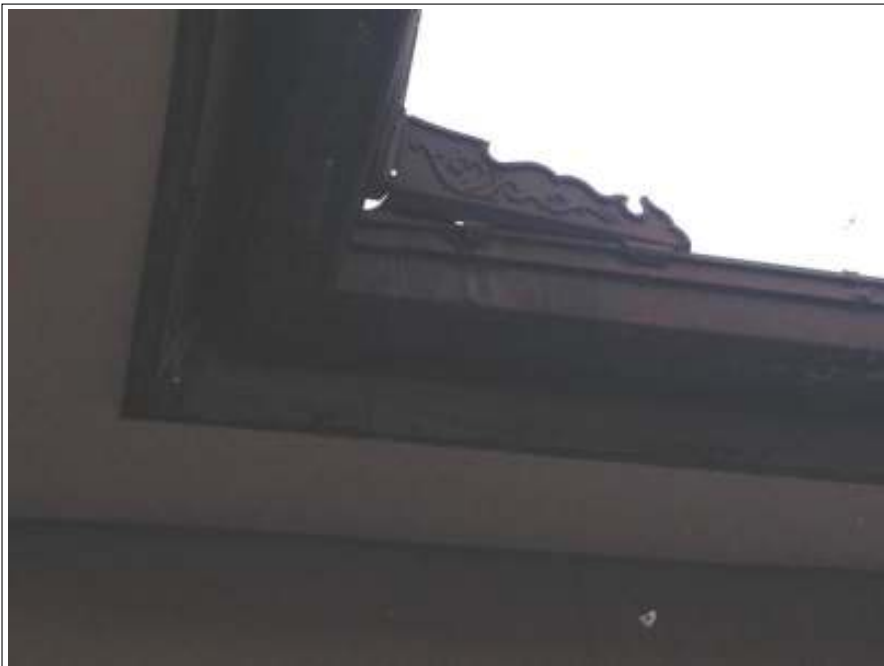
破風板・鼻かくし

同上

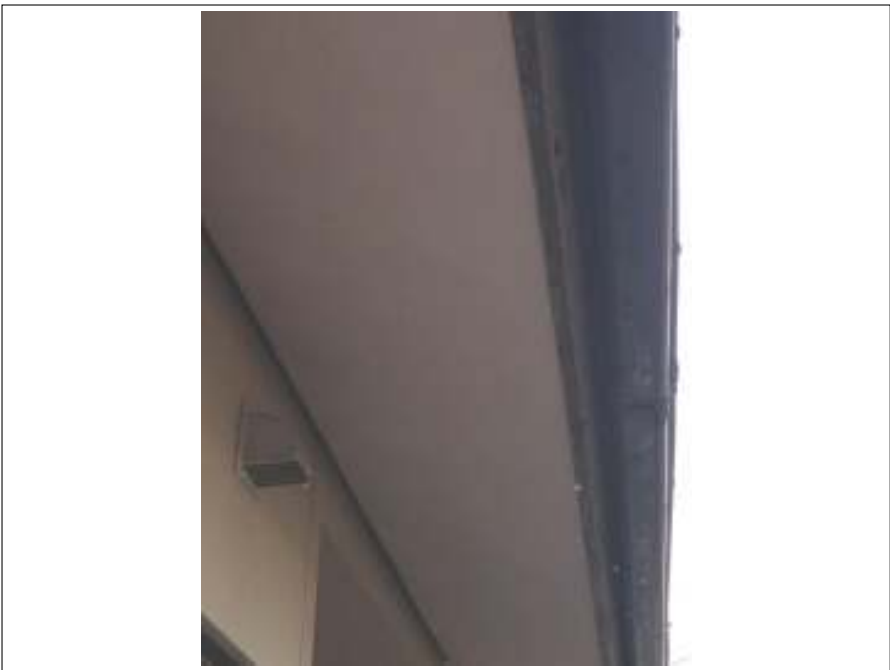
軒天

経年劣化しております。

この部分は通気性の良い軒天専用の
塗装をしていきます。

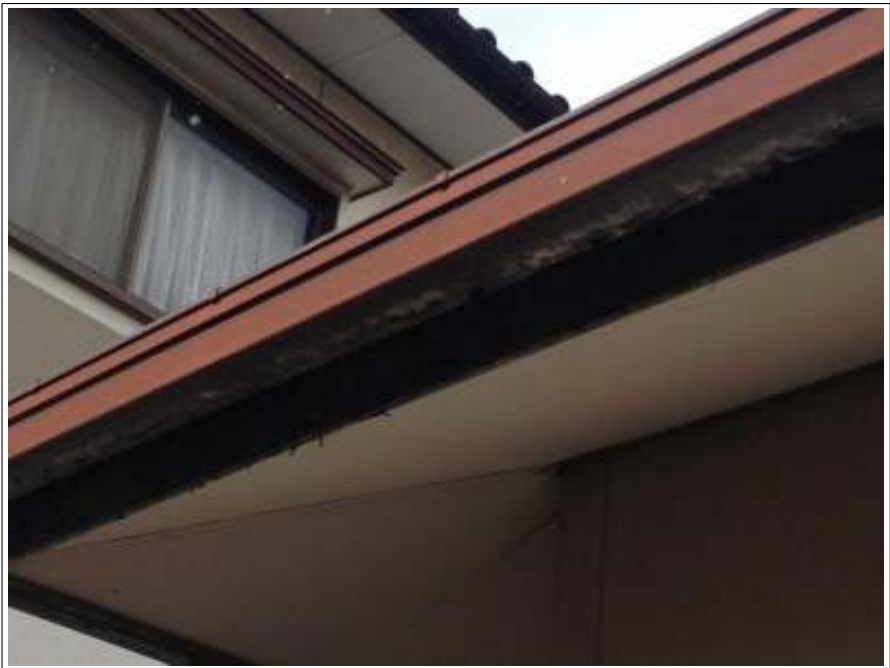
軒樋

こちらは塩ビ素材になります。
劣化すると割れが生じたりすること
がありますので、塩ビ専用の下塗り
をおこない塗装をしていきます。

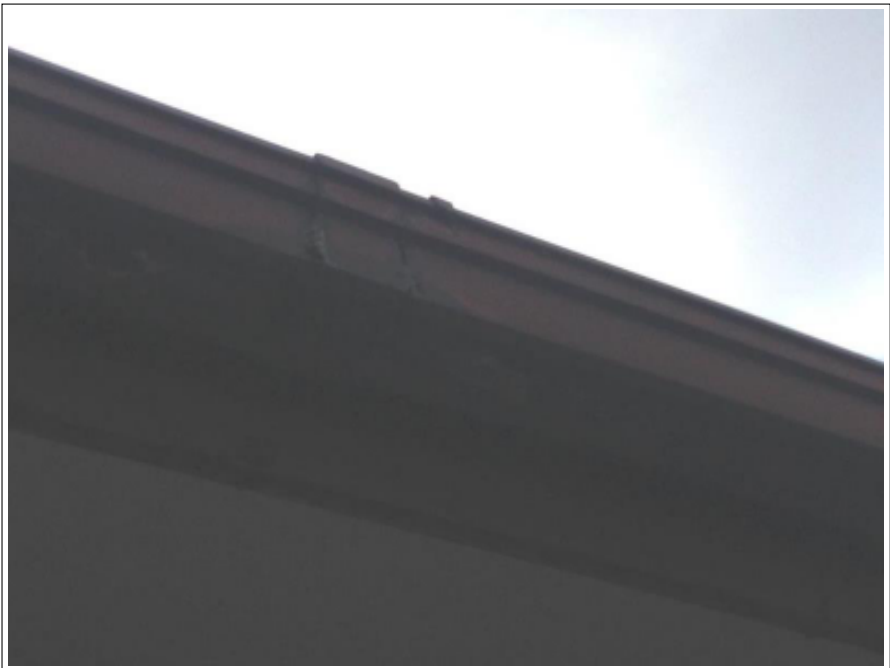
軒樋

旧塗膜が剥離をおこしています。
このまま塗装しても旧塗膜から剥が
れる恐れがありますので、密着の悪
い旧塗膜をケレン作業で除去し専用
の下塗り・上塗りを行います。

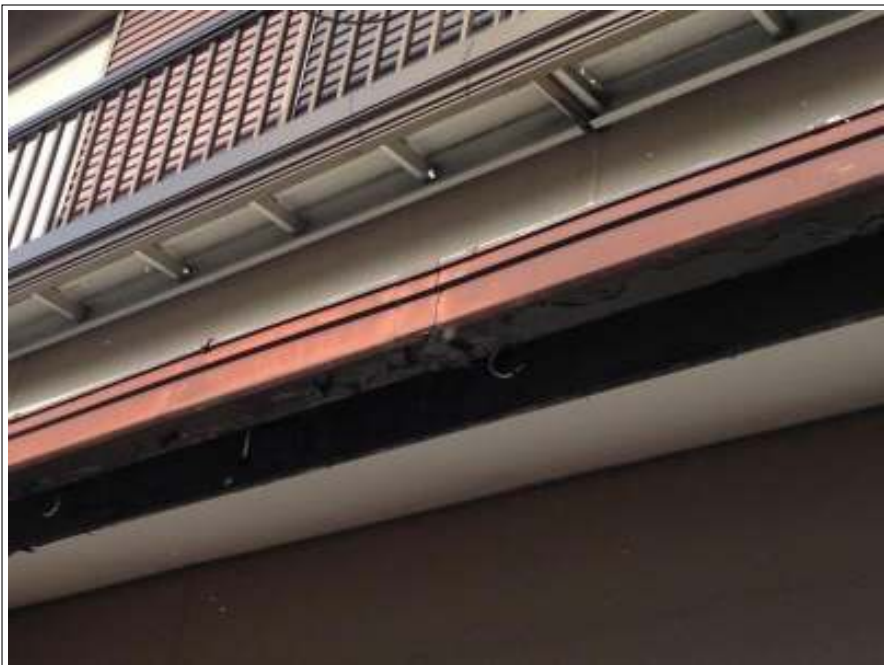
軒樋

同上

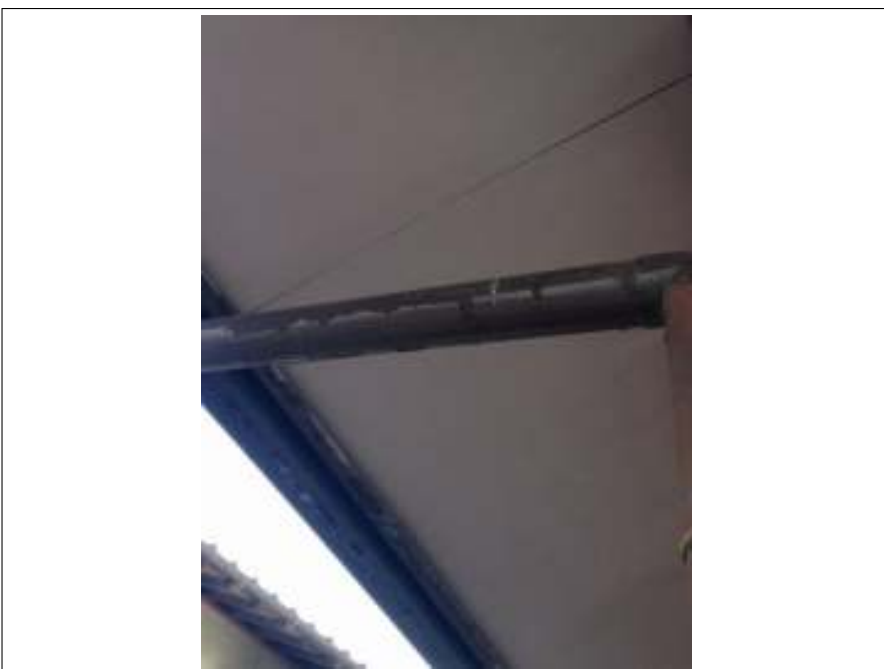
豎樋

同上

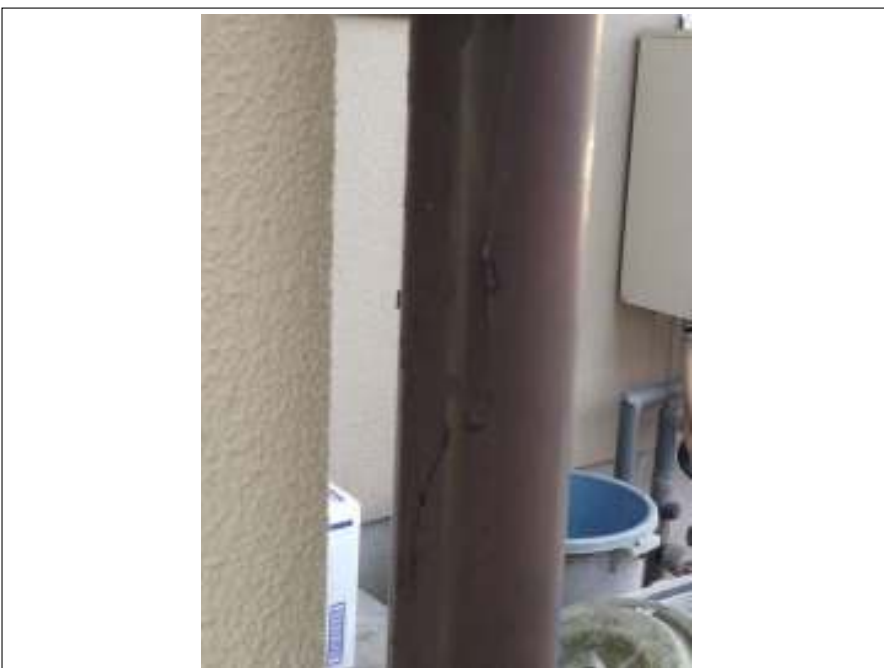
豎樋

同上

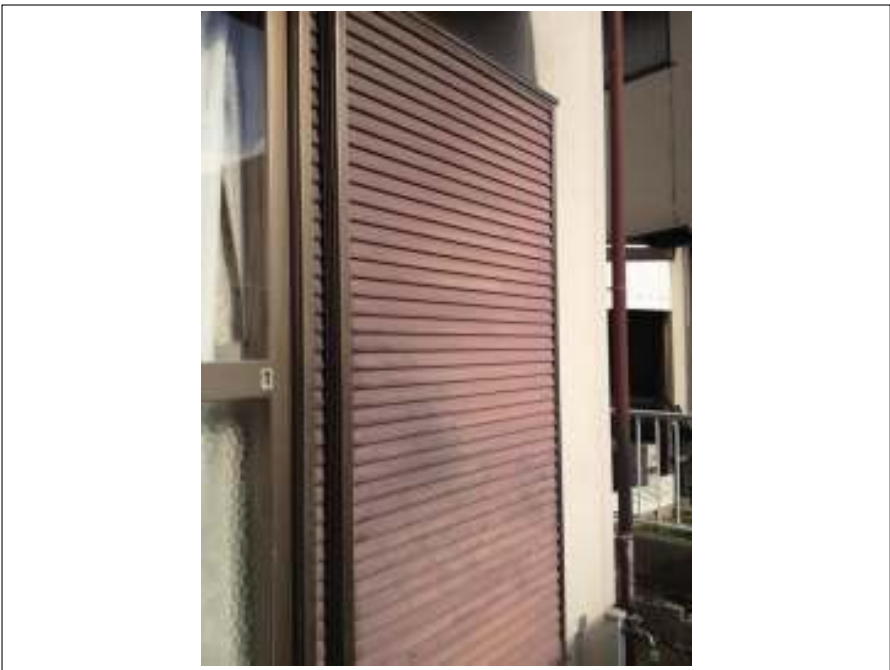
雨戸

この部分は鉄、スチール素材になります。劣化するとサビが発生してきますので塗装が必要です。

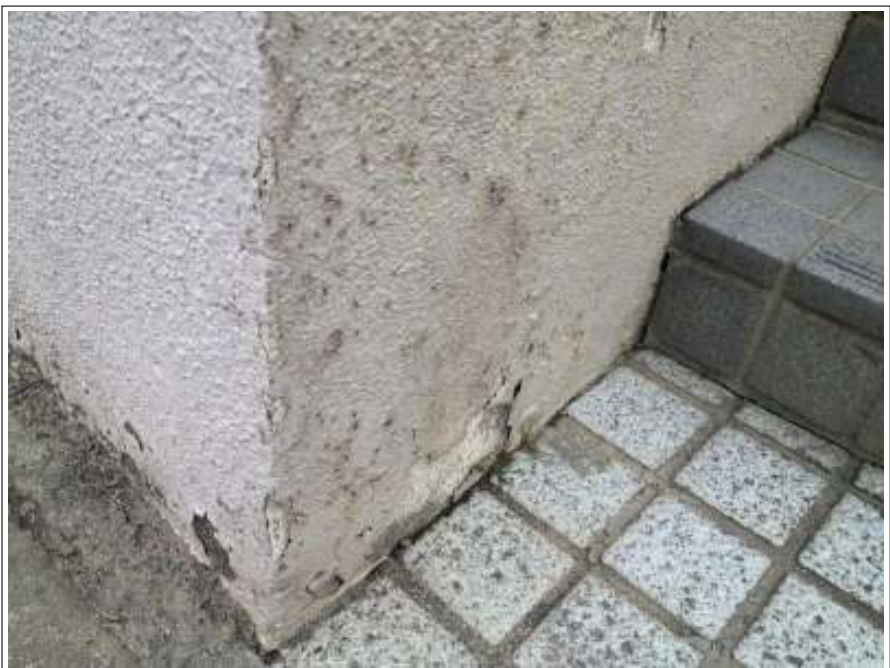
塀

旧塗膜が剥離をおこしています。このまま塗装しても旧塗膜から剥がれる恐れがありますので、密着の悪い旧塗膜をケレン作業で除去し専用の下塗り・上塗りを行います。

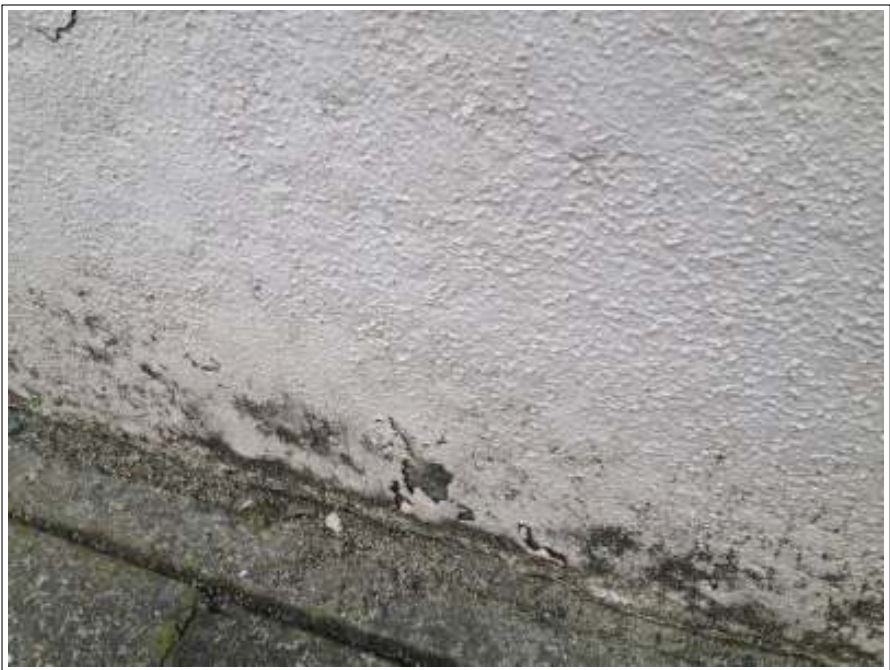
カビ発生部

カビの発生が見られます。
カビの上にくら良い塗装をして
も、カビの根が残っている以上塗膜
を突き破って表面化してきますの
で、カビの根を抑える必要がありま
す。
