# 工事写真報告書

工事名 I 様 邸

工事箇所 屋根・外壁・その他塗装工事一式

工事施工者 ベストホーム株式会社

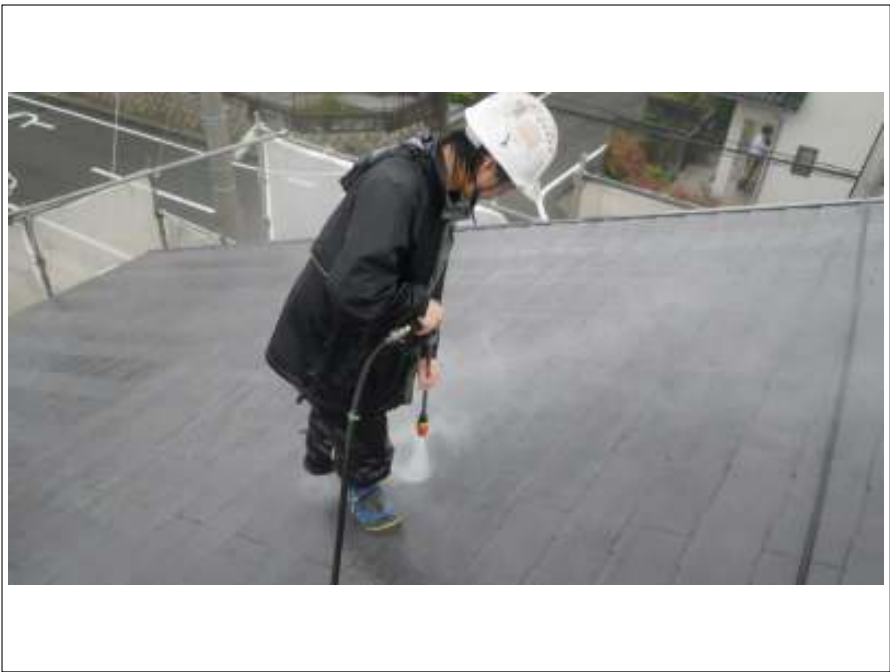
屋根 高圧洗浄中

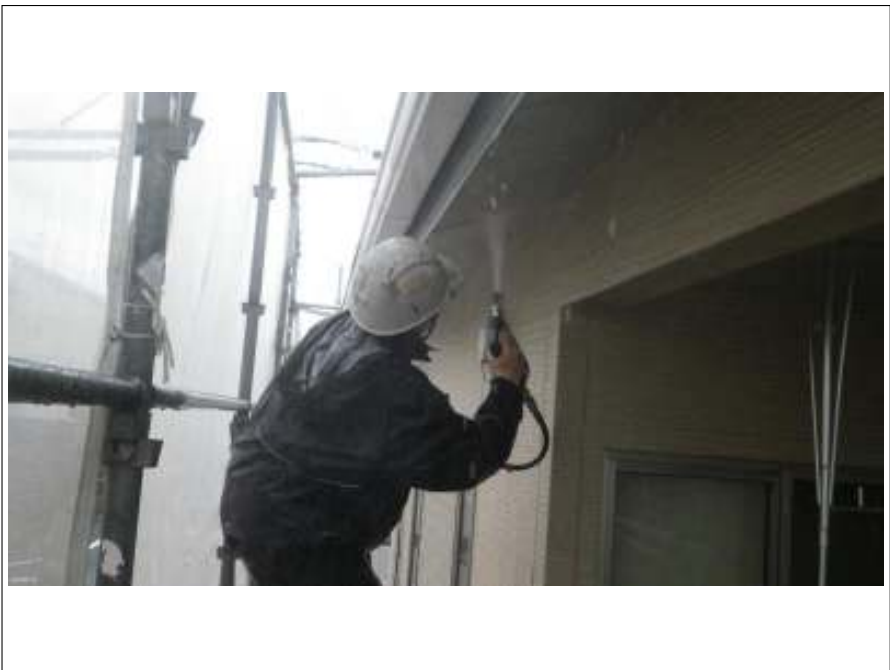
軒天 高圧洗浄中

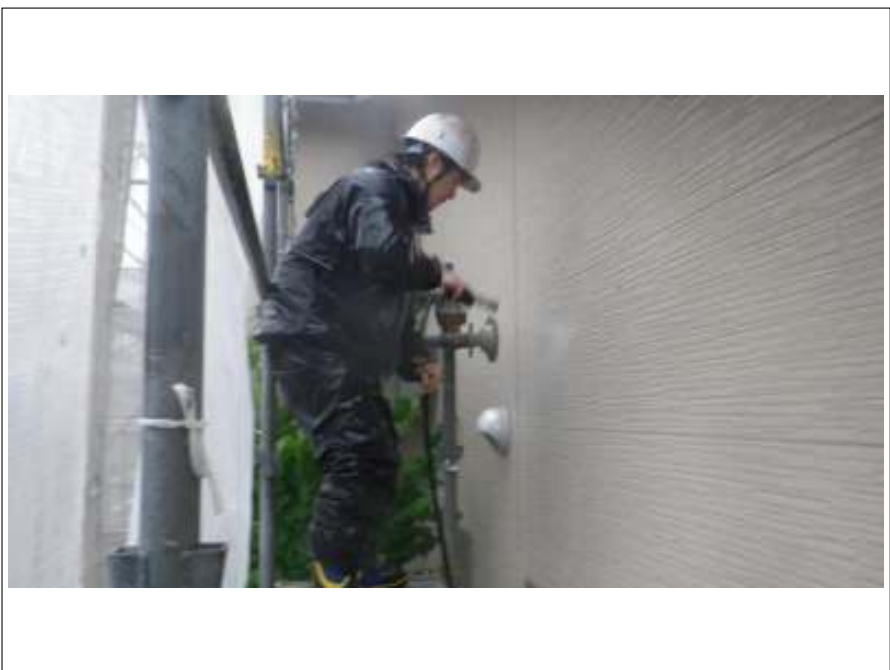
外壁 高圧洗浄中

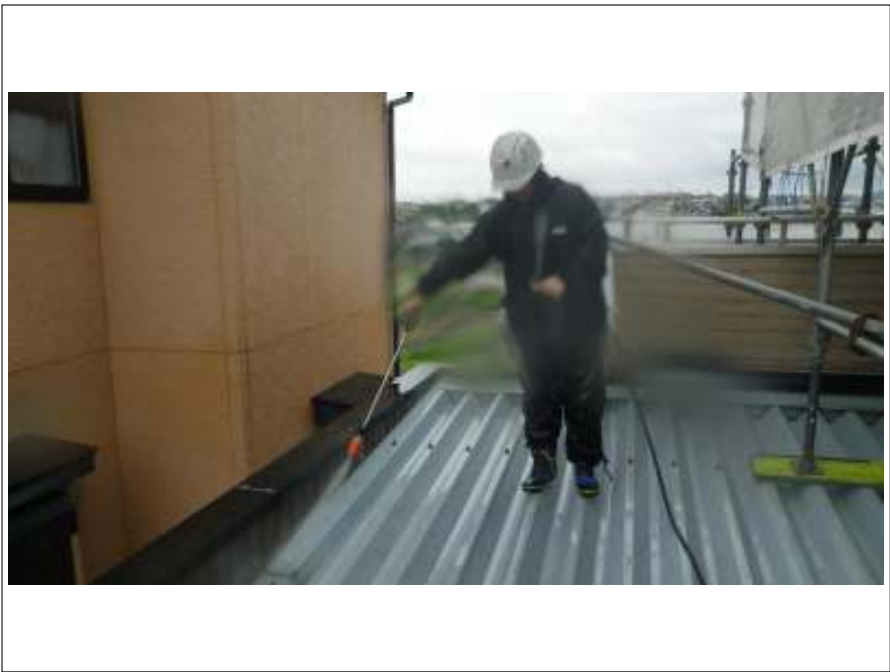
折半屋根 高圧洗浄中

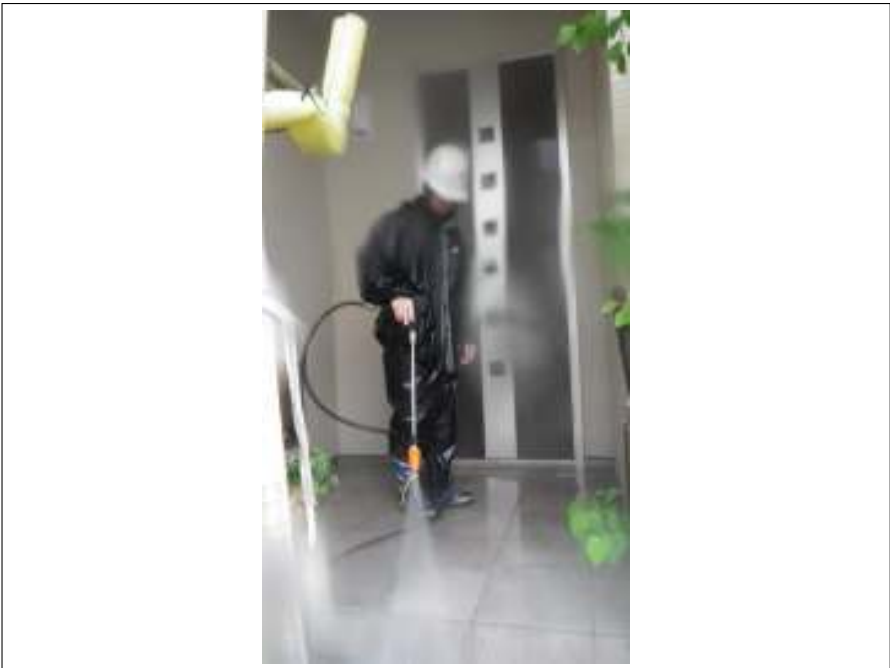
土間 高圧洗浄中

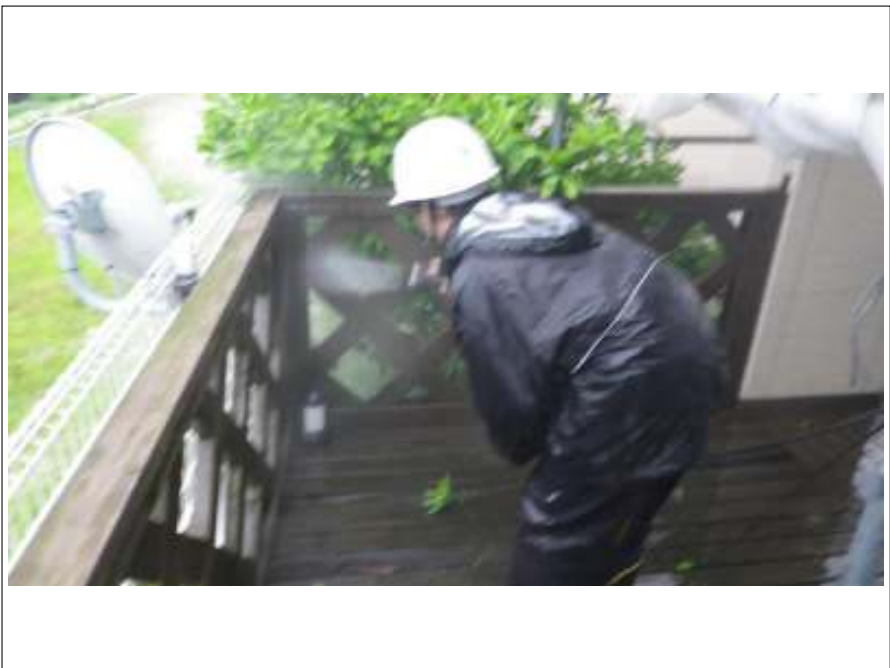
ウッドデッキ 高圧洗浄中

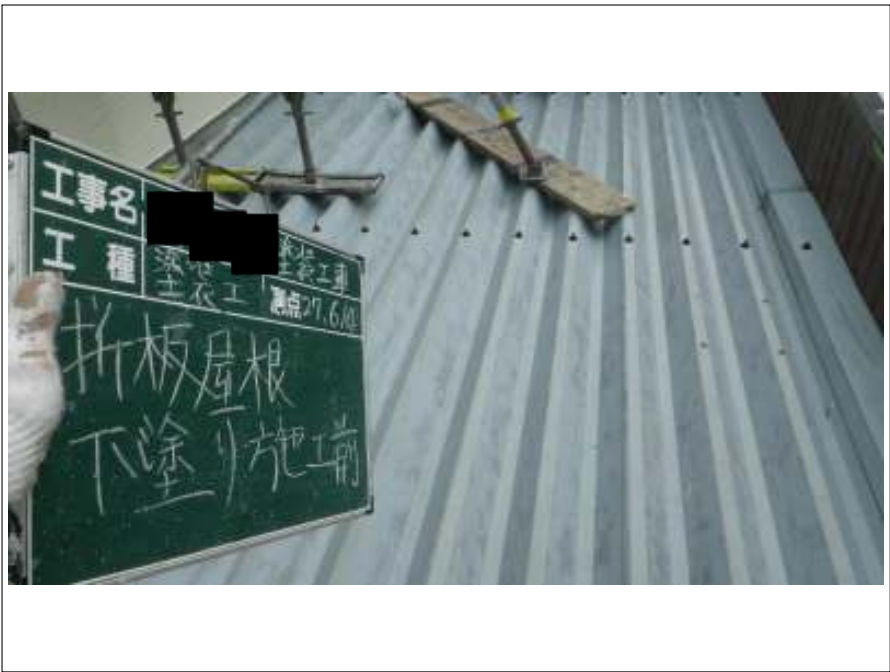
折板屋根 下塗り施工前

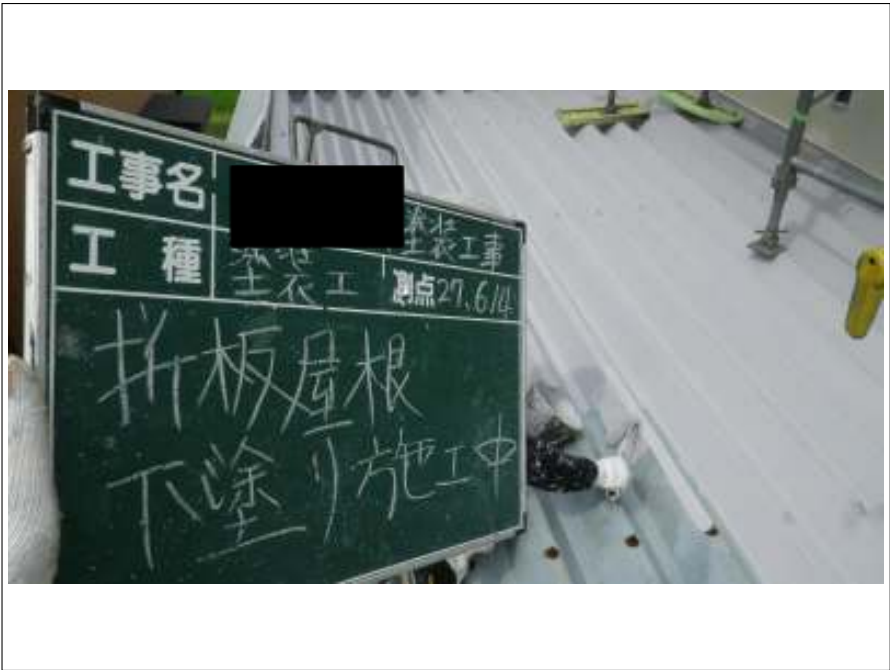
折板屋根 下塗り施工中

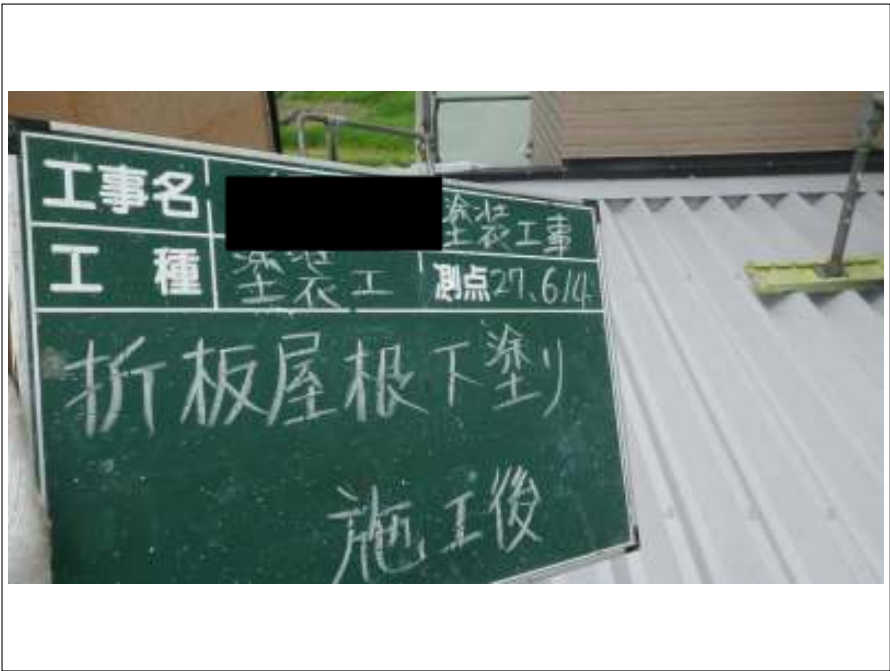
折板屋根 下塗り施工後

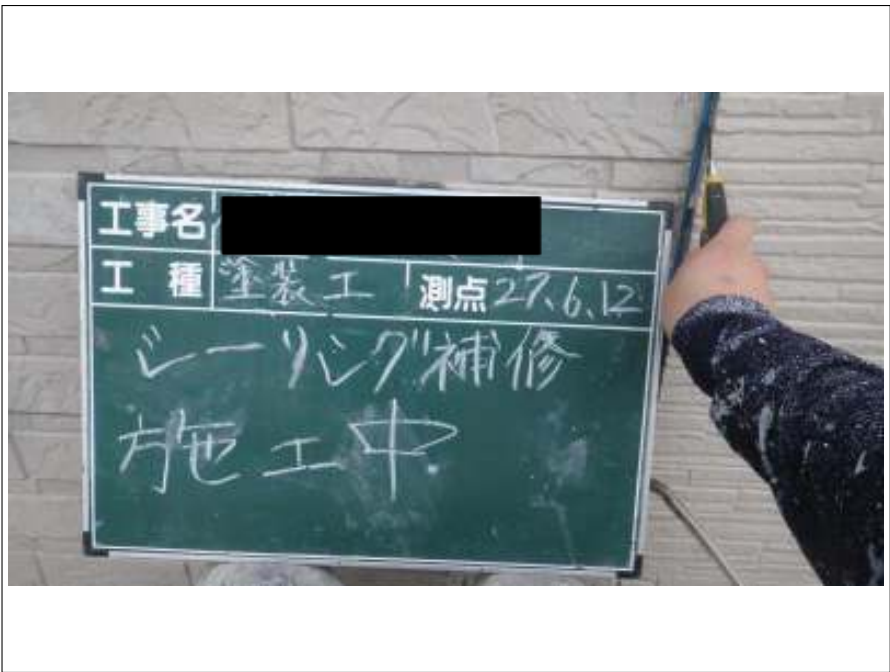
外壁 シーリング撤去施工中

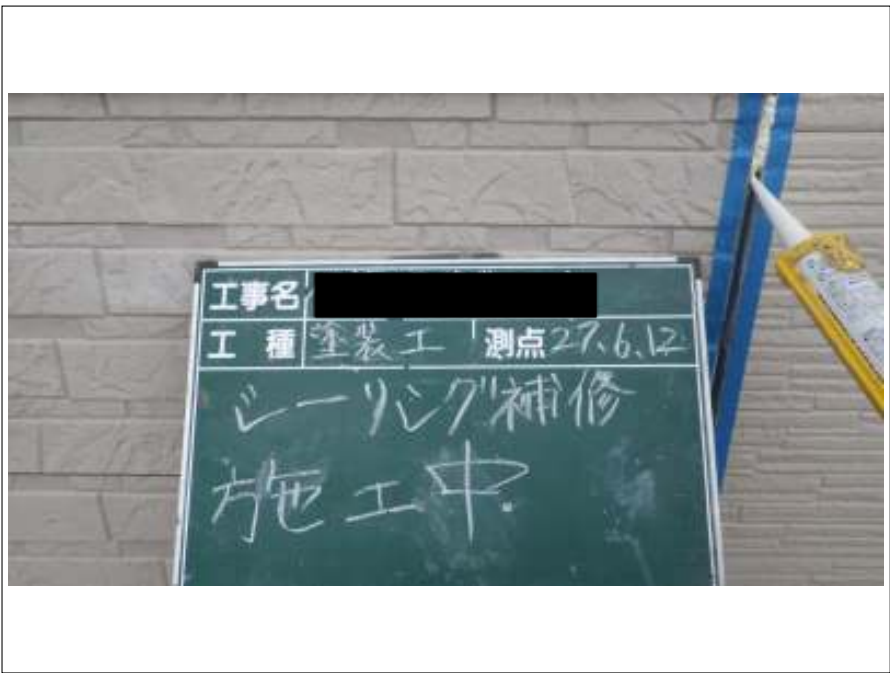
外壁 シーリング打ち替え施工中
