工事写真報告書

工事名 I 様 邸

工事箇所 屋根・外壁・その他 塗装工事一式

工事住所 北九州市 八幡西区 的場町

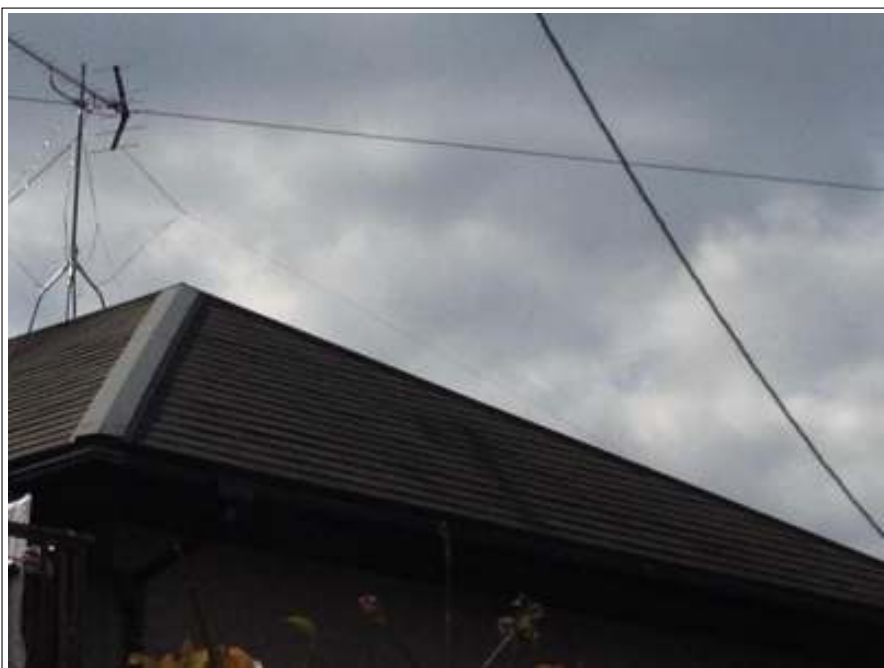
屋根

この素材はセメント:アスベスト(又は[°]ル[°]繊維)が85:15で作られています。

表面の塗装が新築当時はアクリル塗装を焼き付けており、7年ぐらい経過すると表面の防水効果が低下し、だんだん反りや割れが生じてきます。

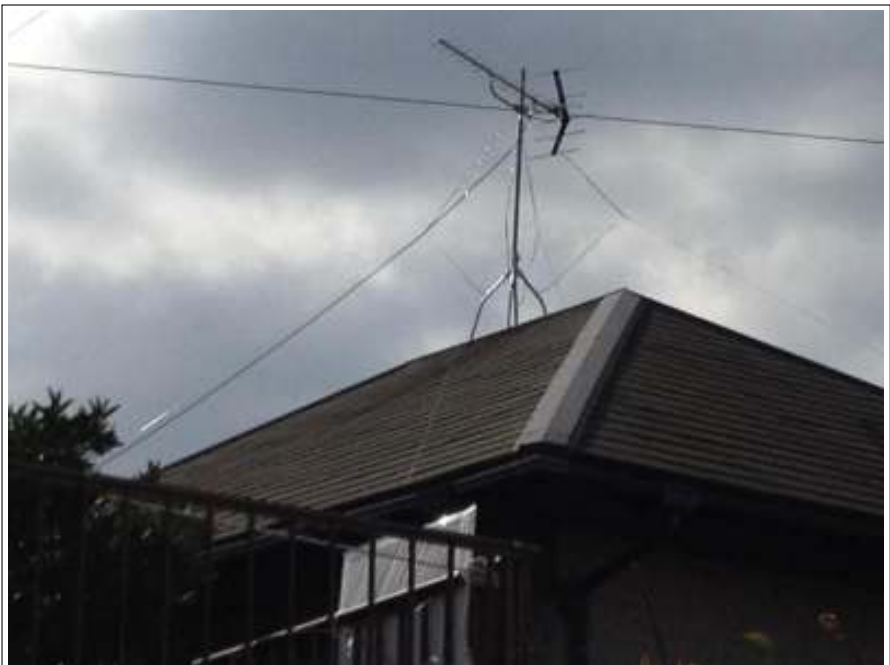
屋根

劣化し割れや反りがひどくなり葺き替えとなると、アスベストが入っている場合、処分費がかなりかかりますので、早めの塗装と維持をお勧めをします。

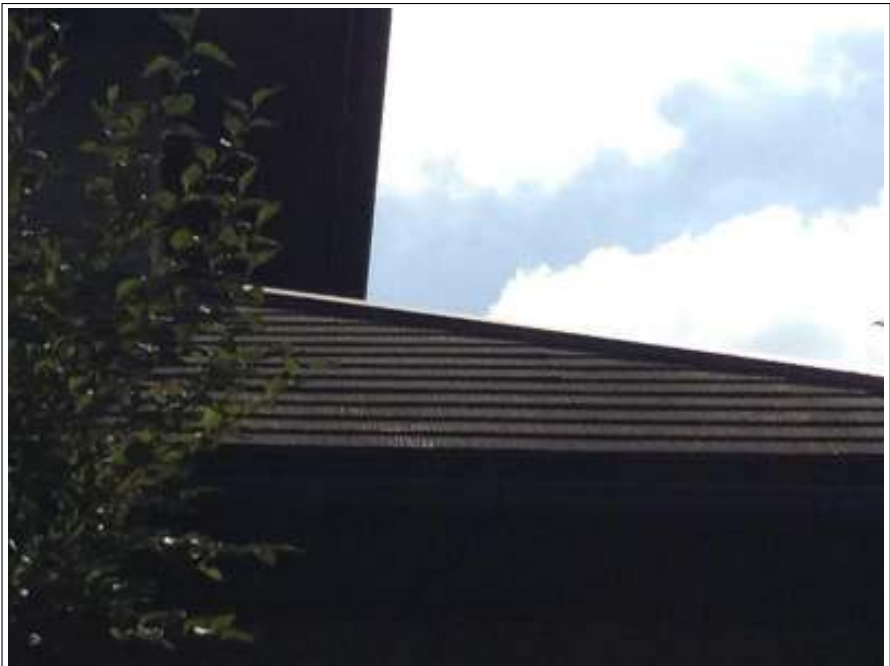
屋根

同上

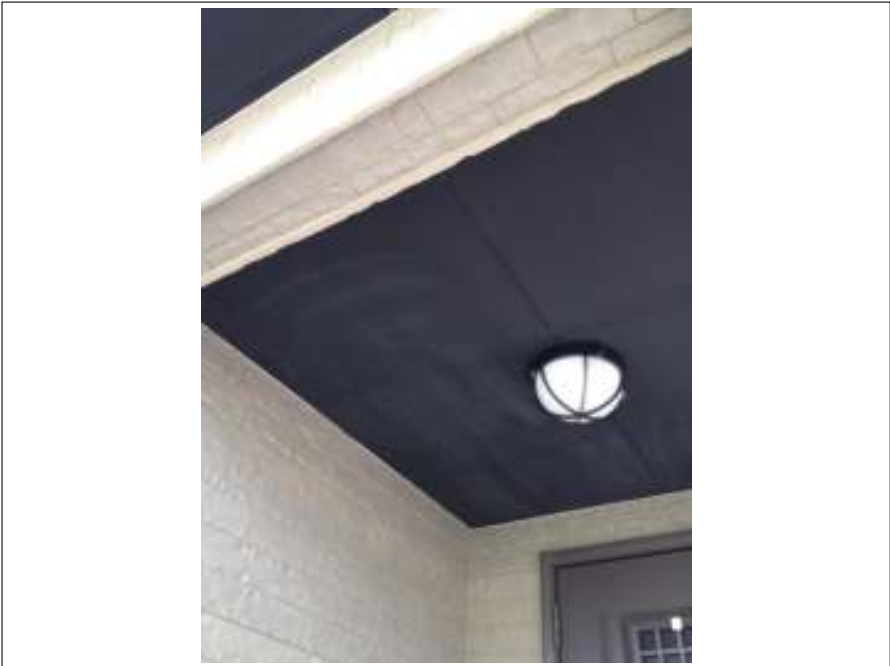
軒天

経年劣化しております。
この部分は通気性の良い軒天専用の塗装をしていきます。

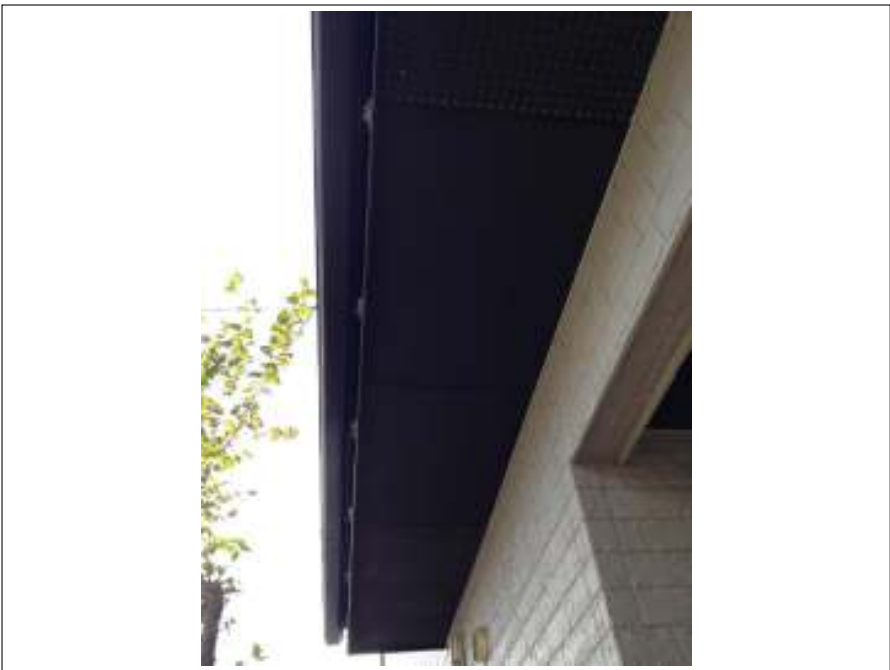
軒天

同上

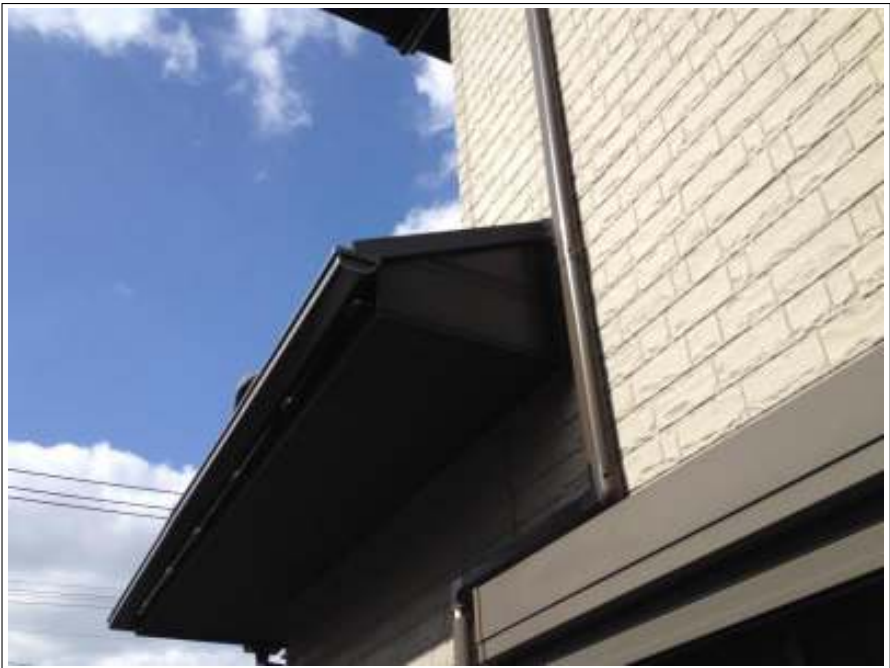
破風

経年劣化しています。

この部分はシーリング等の下地補修をおこない、塗装をしていきます。

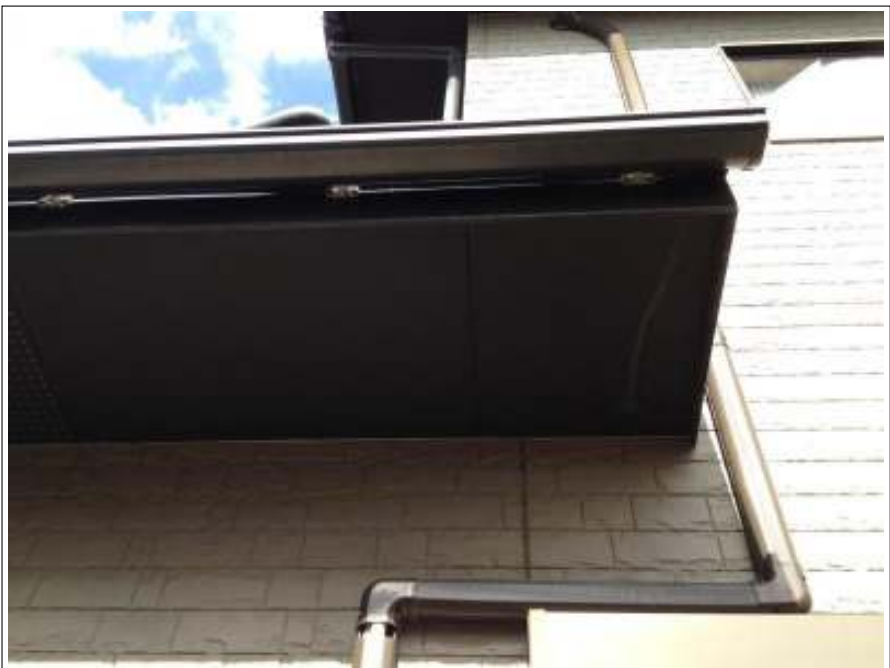
鼻かくし

同上

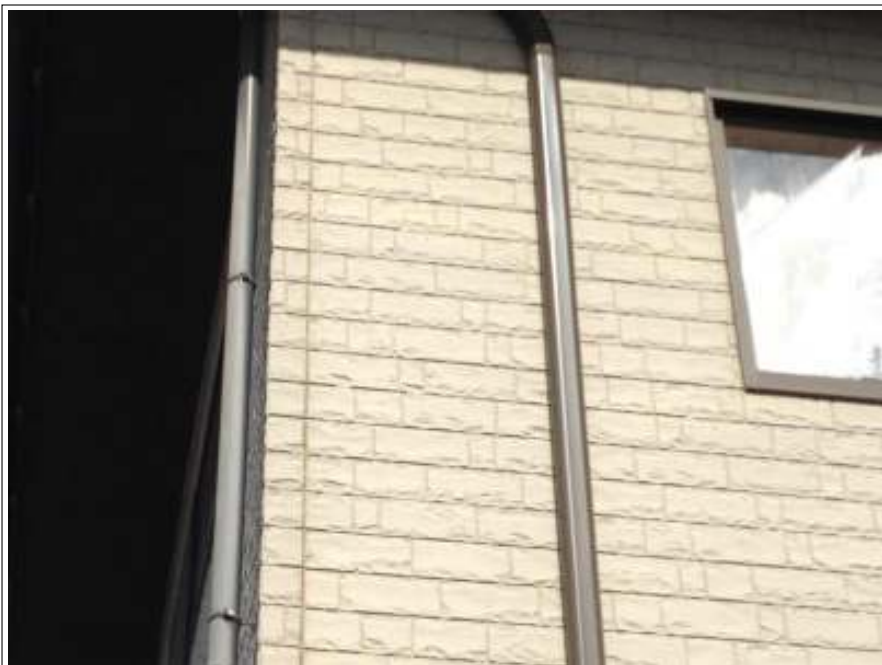
樋・ダクトカバー

こちらは塩ビ素材になります。
劣化すると割れが生じたりすることがありますので、塩ビ専用の下塗りをおこない塗装をしていきます。

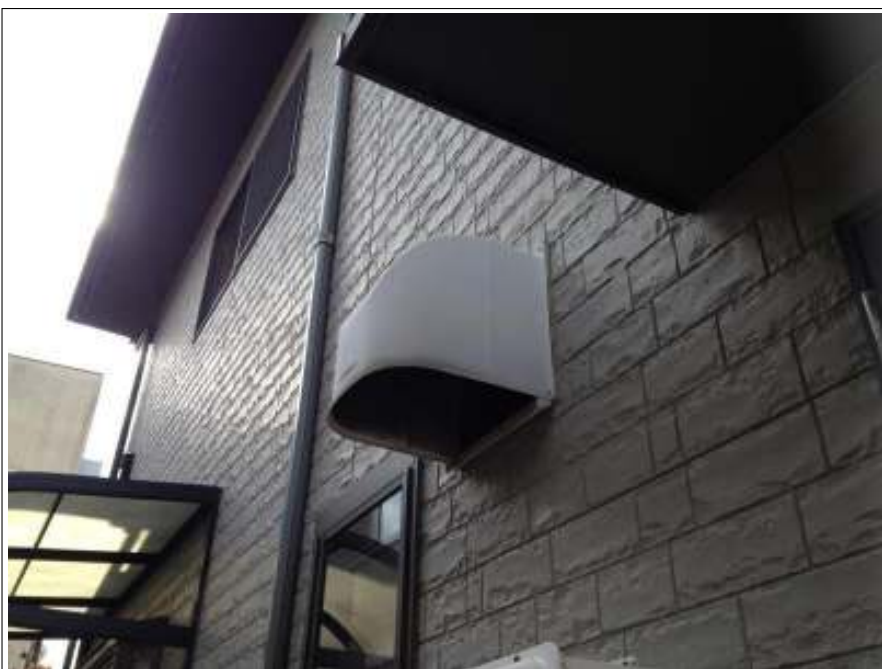
換気フード

鉄・スチール素材になります。
劣化が進むとサビが発生してきますので、ひどくなる前の塗装をお勧めします。

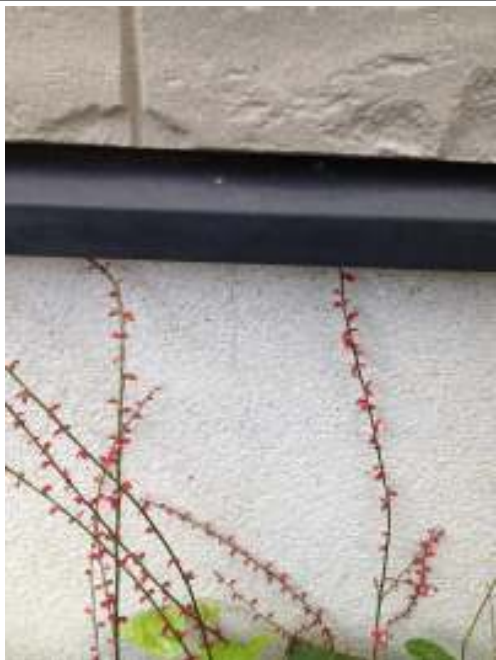
基礎 クラック部

アルカリ性のコンクリートは空気中の二酸化炭素や酸性雨と結合することによって徐々に中性化されます。

中性化されたコンクリートは表面にヒビが入るだけでなく、内部の鉄筋の腐食や膨張につながり構造物の性能低下につながりますので、シーリング等で補修を行います。

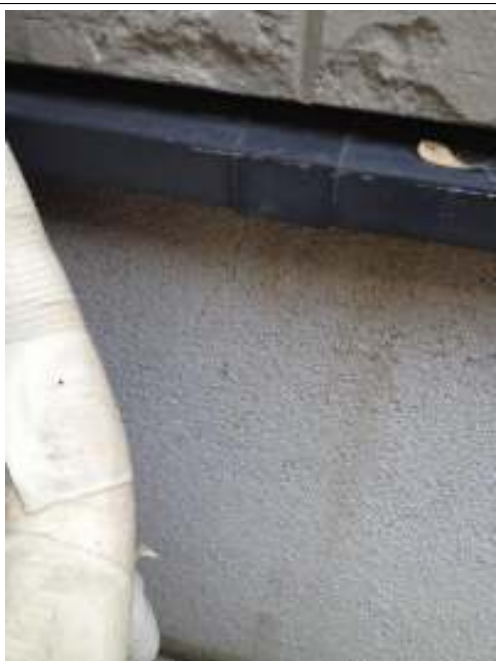
基礎 クラック部

0.3mm以上のキレツは補修が必要です。

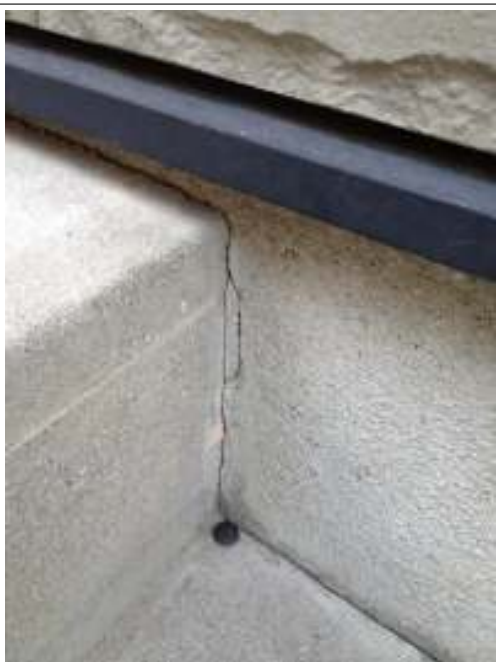
基礎 クラック部

同上

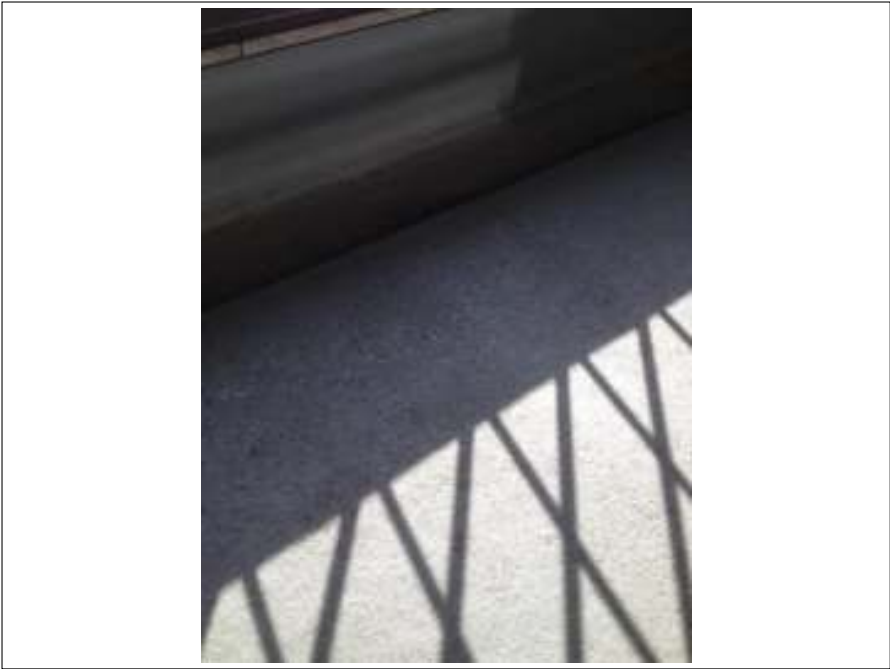
ベランダ

こちらの下は部屋になっているのもあり、劣化する前の塗装をお勧めします。

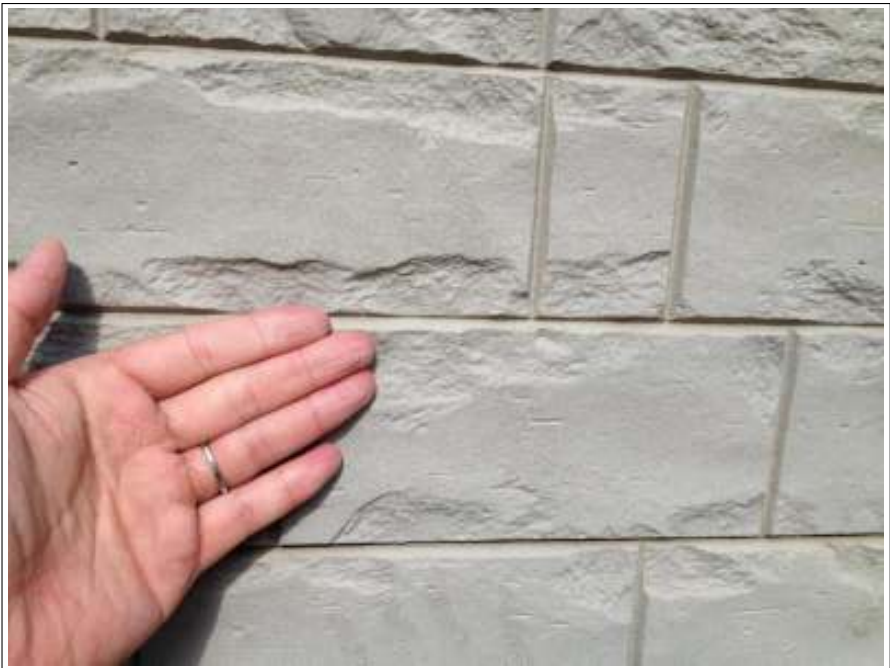
チョーキング現象

紫外線などにより塗膜の表面が劣化し、チョークの粉状のような状態になっています。

この状態になると表面から水や湿気を吸い込んでしまい、外壁や中の躯体の痛みにつながりますので、早めの塗装をお勧めします。

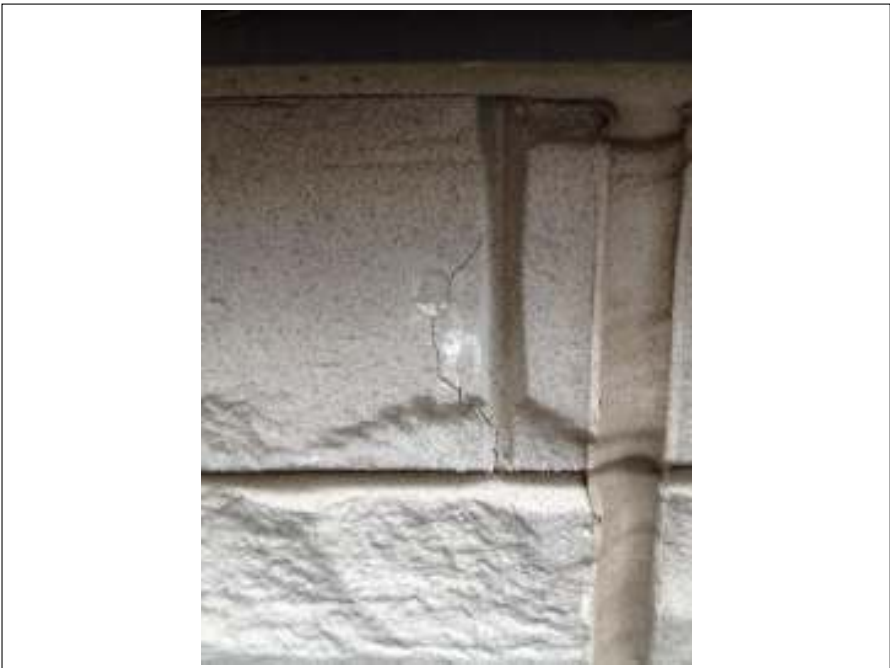
外壁 クラック部

劣化している部分があります。この部分から雨水や湿気、炭酸ガス等が直接侵入し躯体・ボードの痛みや建物の寿命につながりますので、シーリング等で補修ををおこない塗装をしていきます。

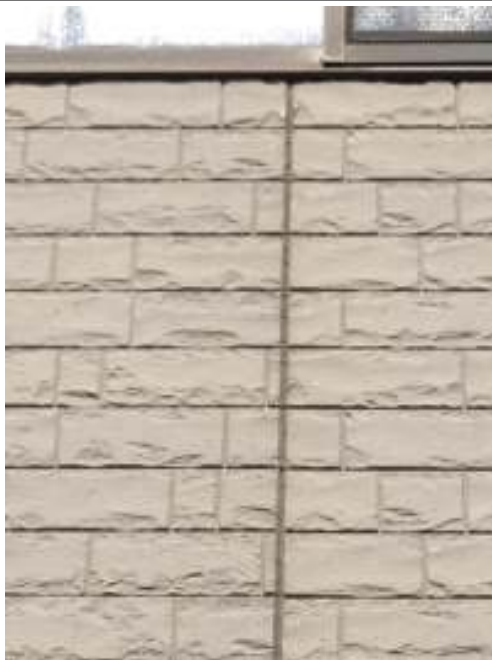
シーリング劣化部

劣化している部分があります。
この部分から雨水や湿気、炭酸ガス
等が直接侵入し躯体・ボードの痛み
や建物の寿命につながりますので、
シーリング等で補修ををおこない塗
装をしていきます。

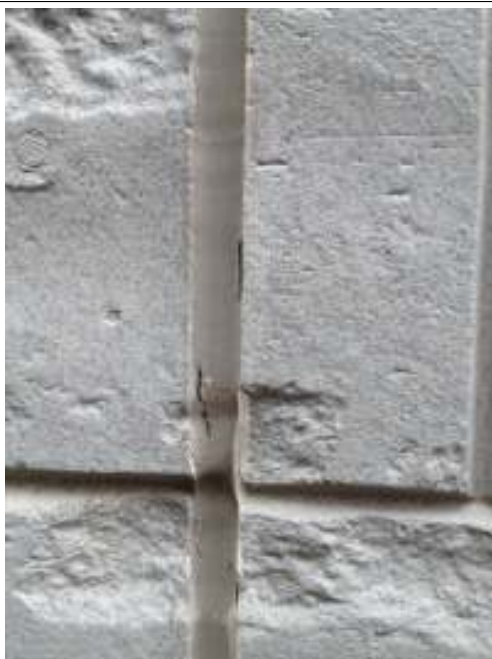
シーリング劣化部

同上

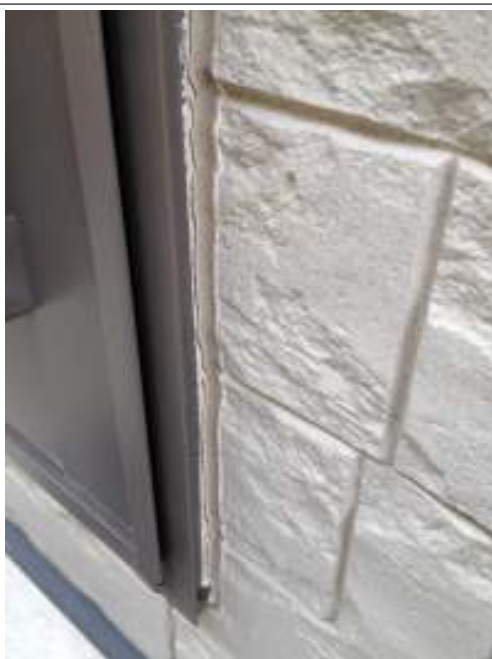
サッシ廻りシーリング劣化部

見落としがちですが、サッシ廻りも
劣化している部分があります。
サッシ廻りは全面劣化は打ち増しを
おこないます。

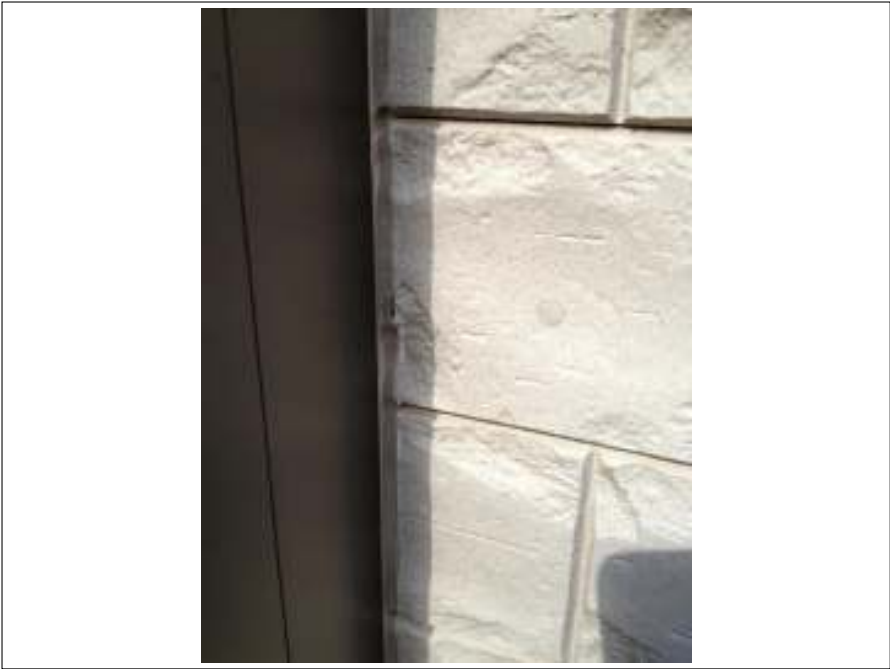
サッシ廻りシーリング劣化部

同上

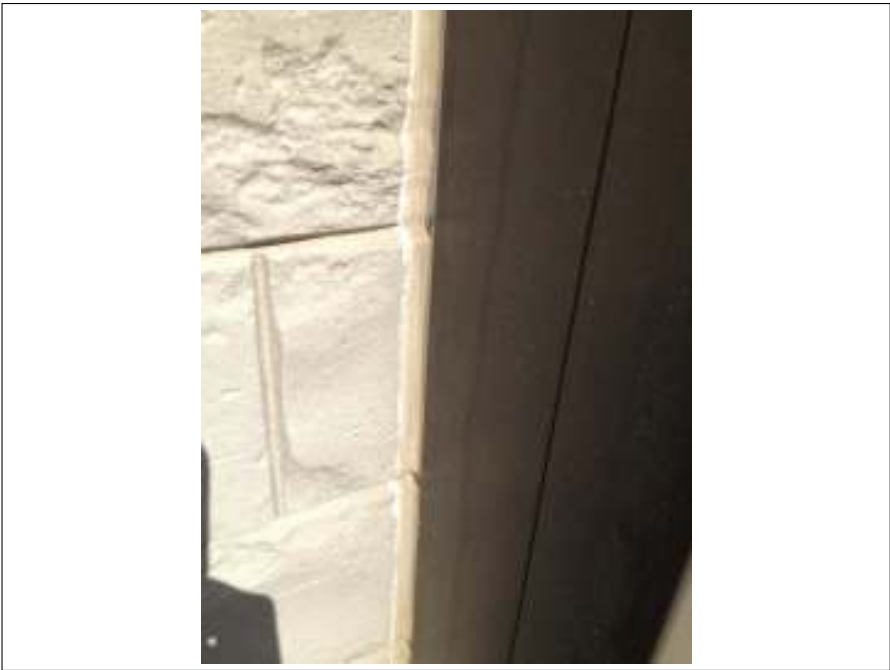
サッシ廻りシーリング劣化部

同上
