# 工事写真報告書

工事名 O 様 邸

工事箇所 屋根・外壁・その他 塗装工事一式

工事施工者 ベストホーム 株式会社

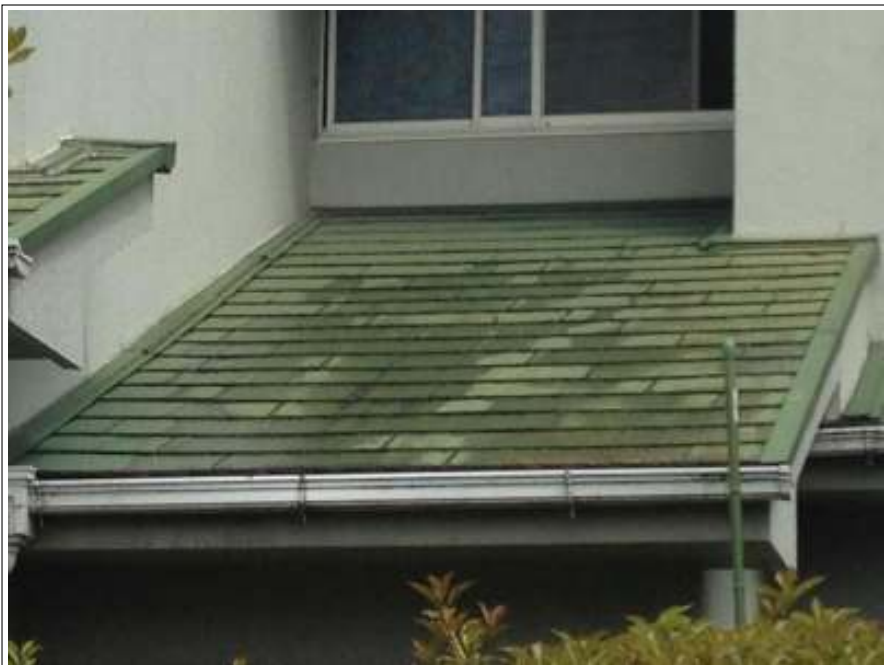
## 屋根

この素材はセメント:アスベスト(又は<sup>ル</sup>繊維)が85:15で作られています。

劣化し割れや反りがひどくなり葺き替えとなると、アスベストが入っているので処分費がかなりかかりますので、早めの塗装と維持をお勧めをします。

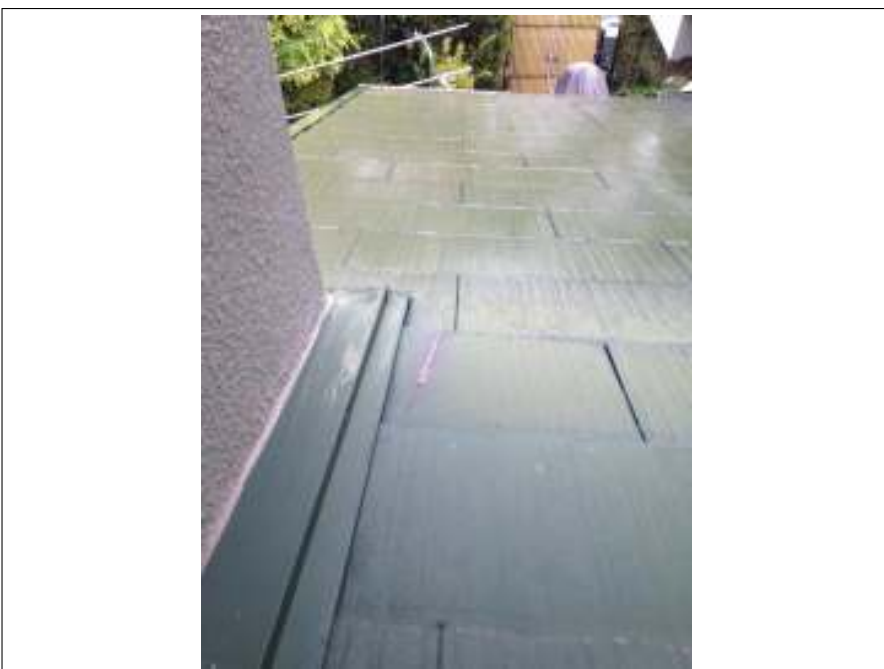
## 屋根 クラック

同上

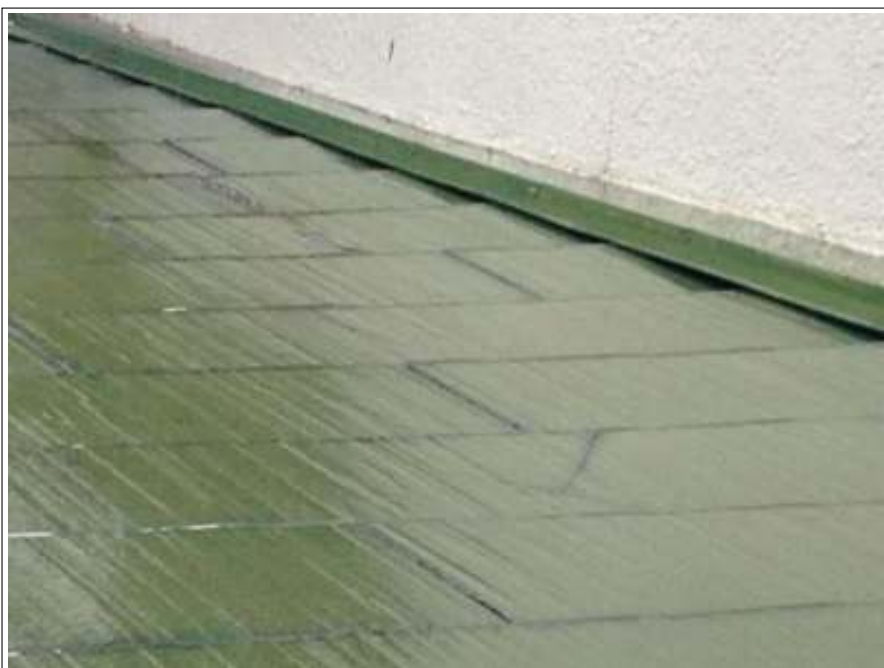
## 屋根 クラック

同上

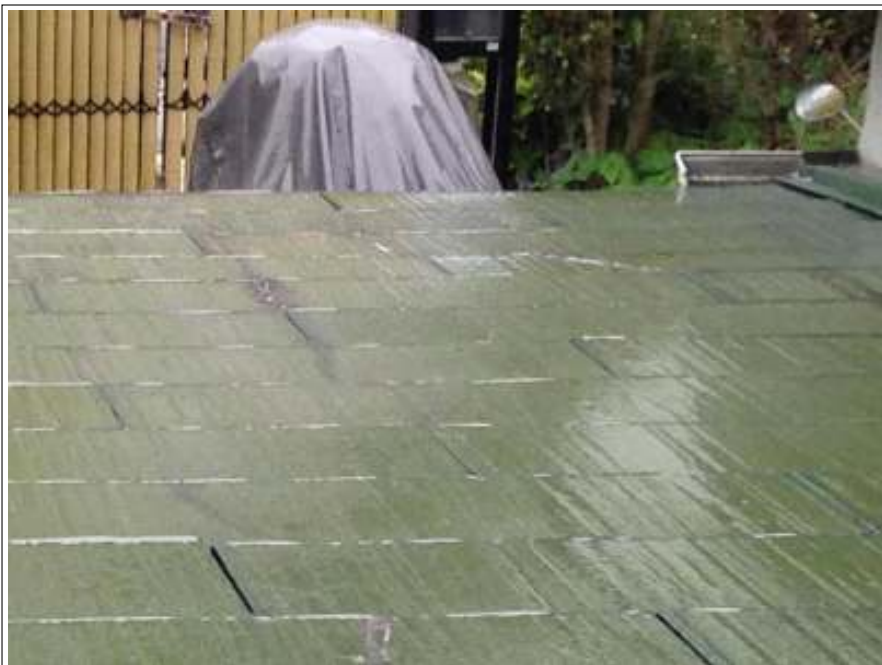
### 屋根 クラック

屋根材は水を吸って乾いてを繰り返し替えていますが、屋根塗装の耐久性の低下やクラックが多くなると屋根材が水を多く含んでしまい、カビやコケの発生や屋根材の腐食につながりますので、早めの塗装をお勧めします。

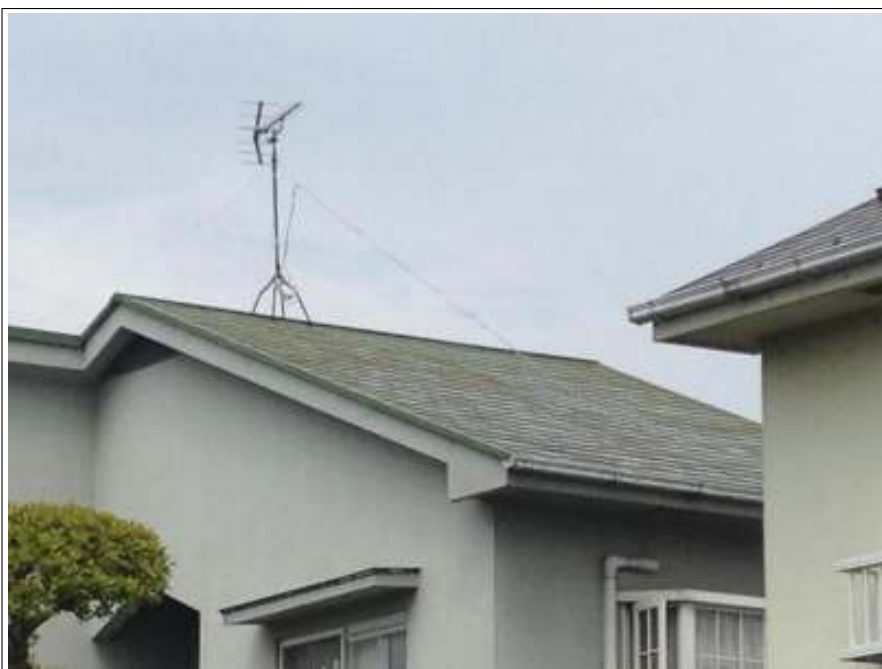
### 屋根 カビ・コケ発生部

カビの発生が見られます。カビの上にくら良い塗装をしても、カビの根が残っている以上塗膜を突き破って表面化してきますので、カビの根を抑える必要があります。

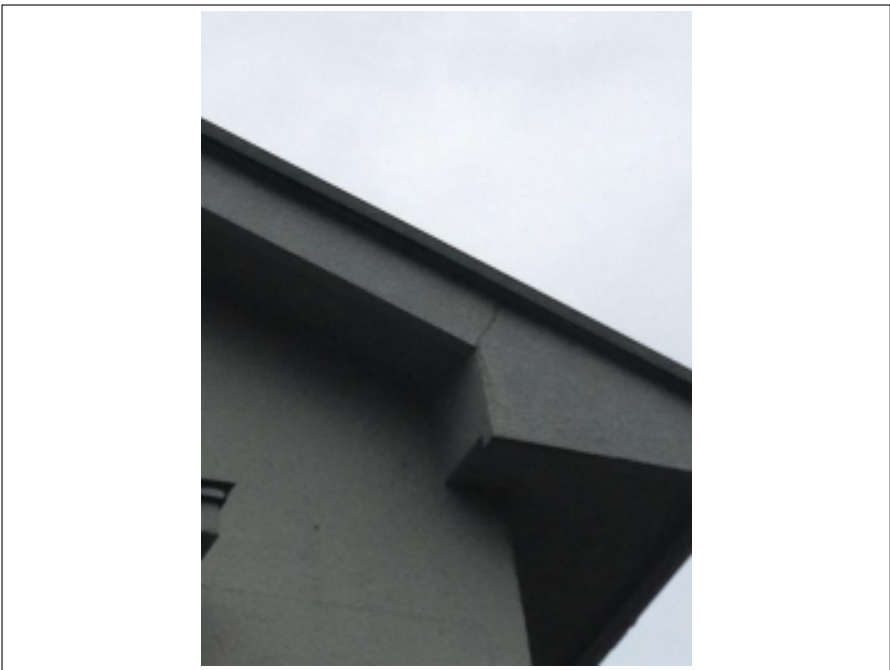
### 破風

経年劣化しています。  
クラックも見られますので、クラック補修等の下地処理をおこない塗装をしていきます。

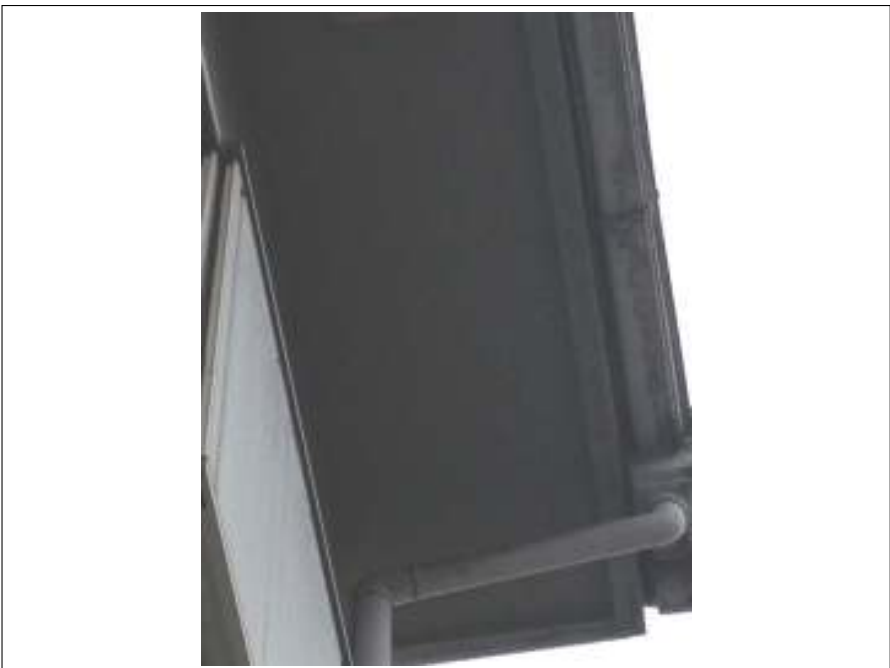
### 軒天

経年劣化しています。  
この部分は通気性の良い軒専用の塗装をしていきます。

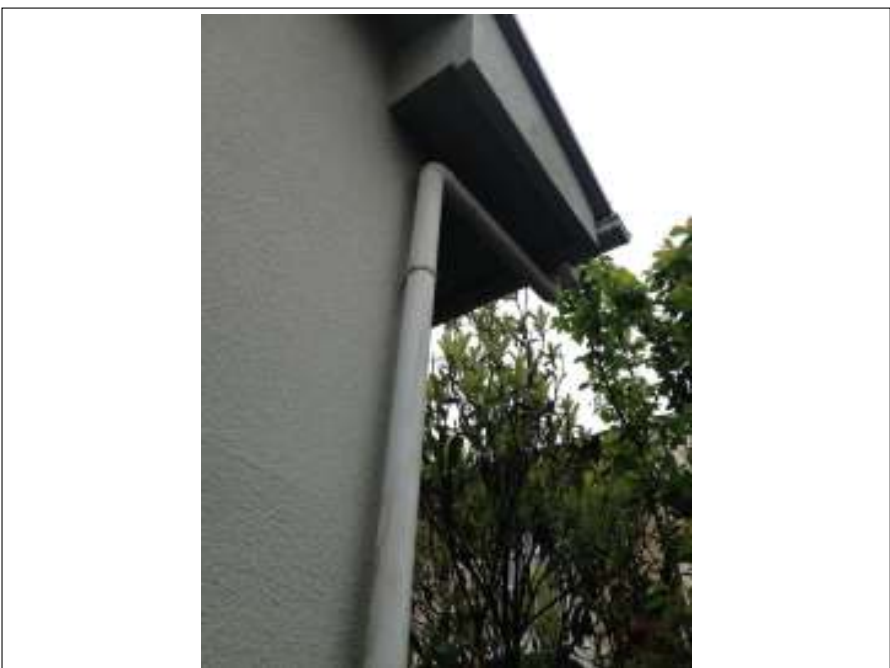
### 縦樋

こちらは塩ビ素材になります。  
劣化が進むと割れが生じ、交換が必要になってきますので、こちらは塩ビ専用の下塗りをおこない塗装をしていきます。

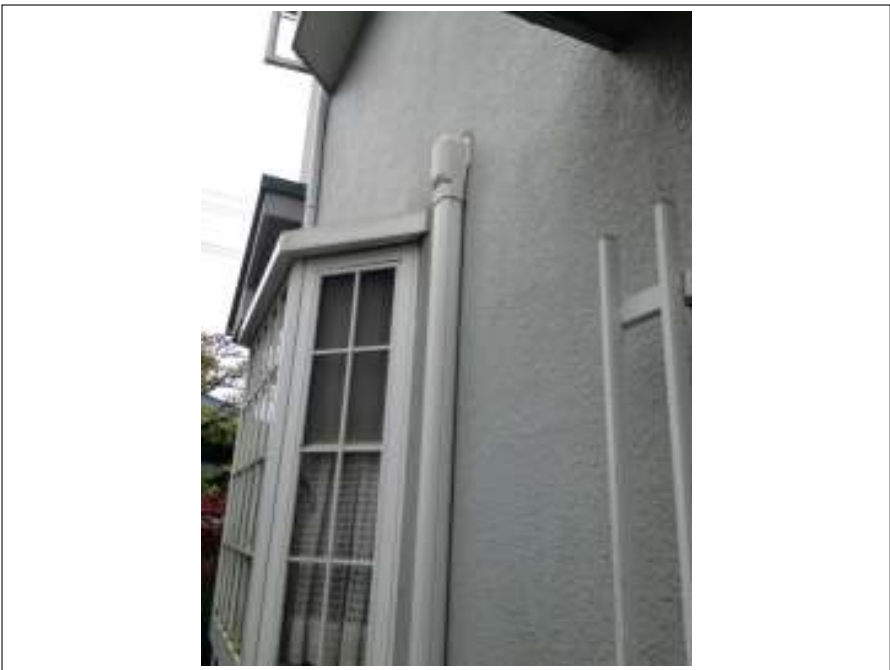
ダクトカバー

同上

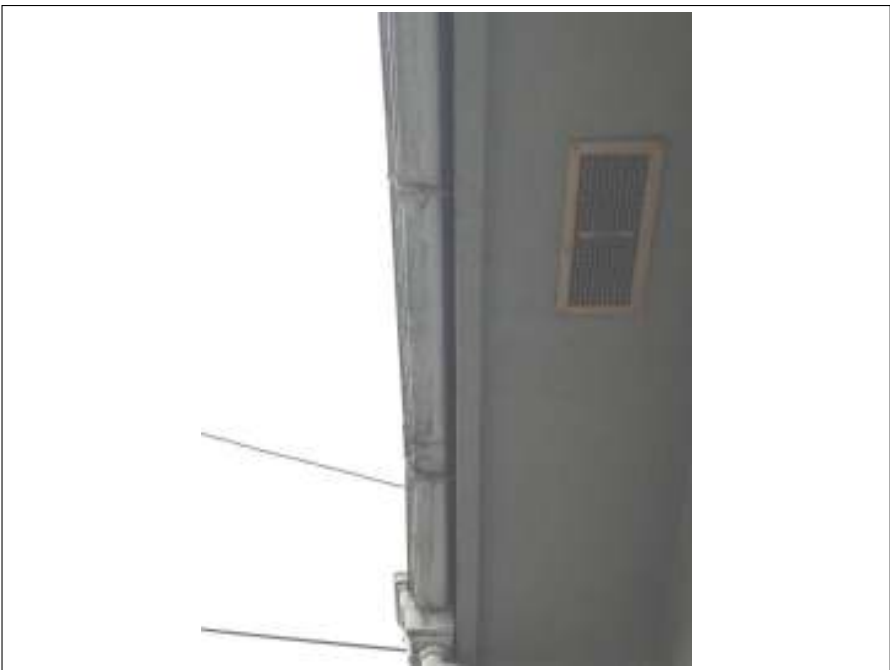
軒樋

カビの発生が見られます。

この部分にも防カビの下塗りをおこ  
ない塗装をしていきます。

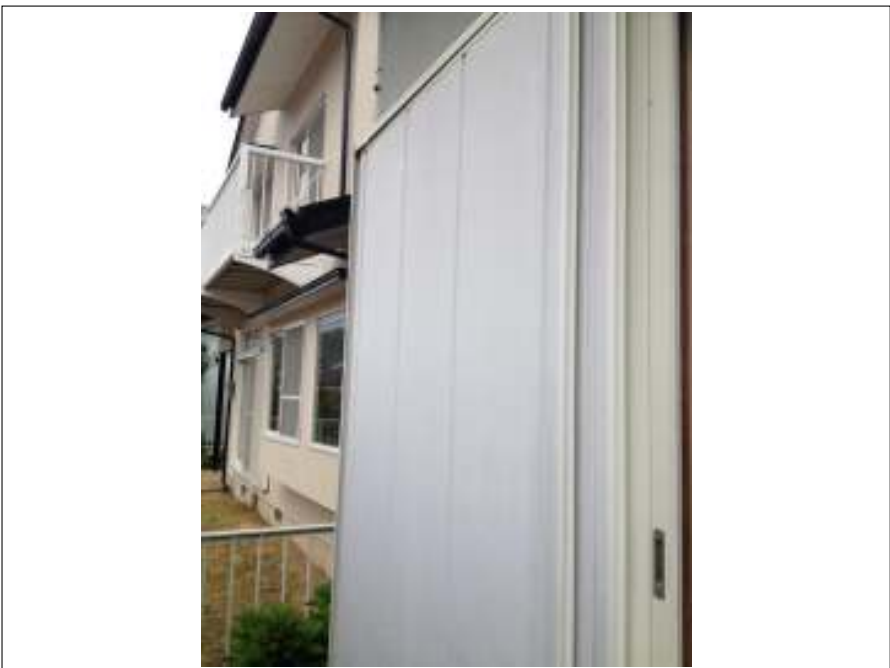
雨戸

この部分は鉄、スチール素材になり  
ます。

劣化するとサビが発生してきますの  
で、塗装が必要です。

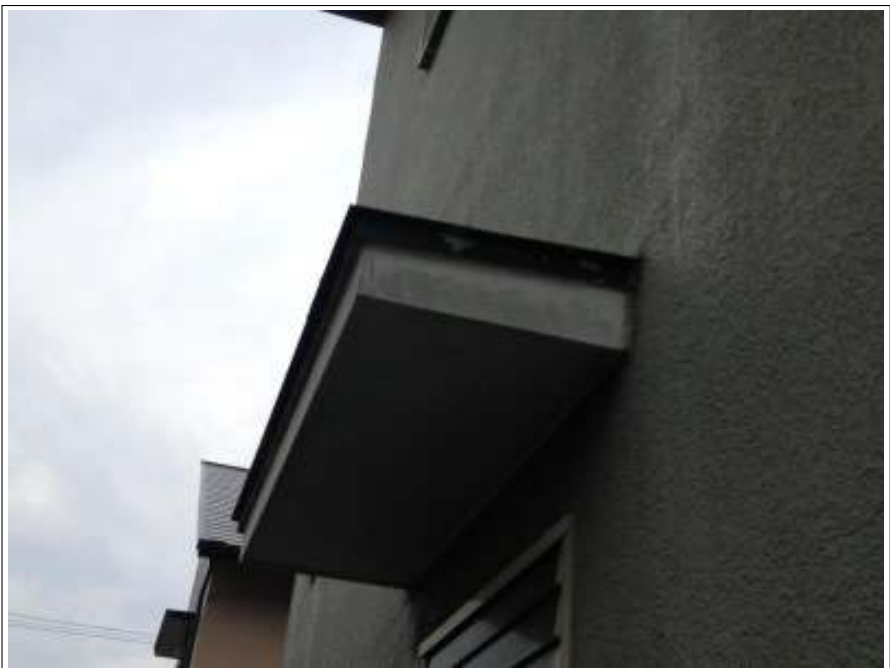
## 小庇

### 同上

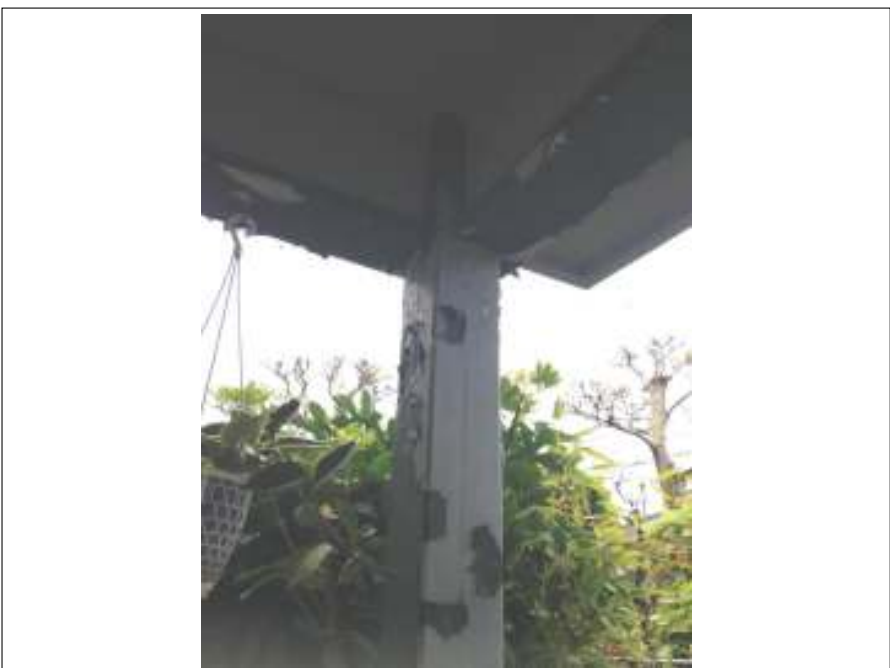
## 玄関柱

旧塗膜が剥離をおこしています。このまま塗装しても旧塗膜から剥がれる恐れがありますので、密着の悪い旧塗膜をケレン作業で除去し専用の下塗り・上塗りを行います。

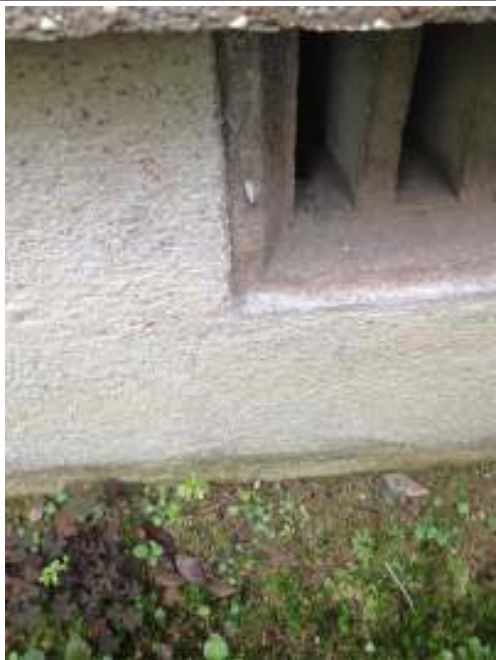
### 基礎 クラック

アルカリ性のコンクリートは空気中の二酸化炭素や酸性雨と結合することによって徐々に中性化されます。

中性化されたコンクリートは表面にヒビが入るだけでなく、内部の鉄筋の腐食や膨張につながり構造物の性能低下につながりますので、シーリング等で補修をおこないます。

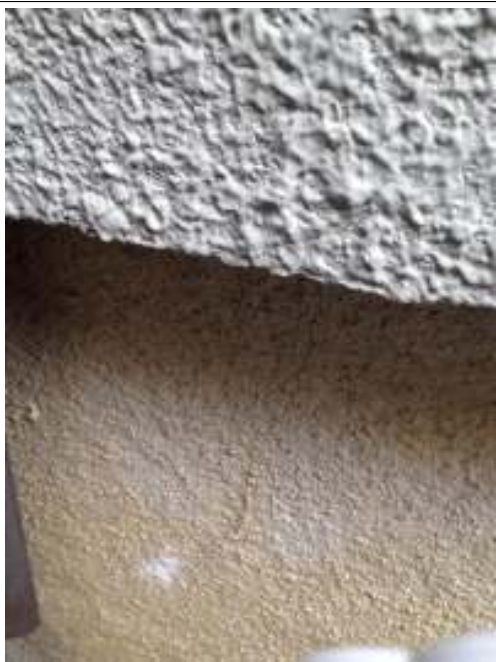
### 基礎 クラック

0.3mm以上のクラックはシーリング等の補修が必要です。

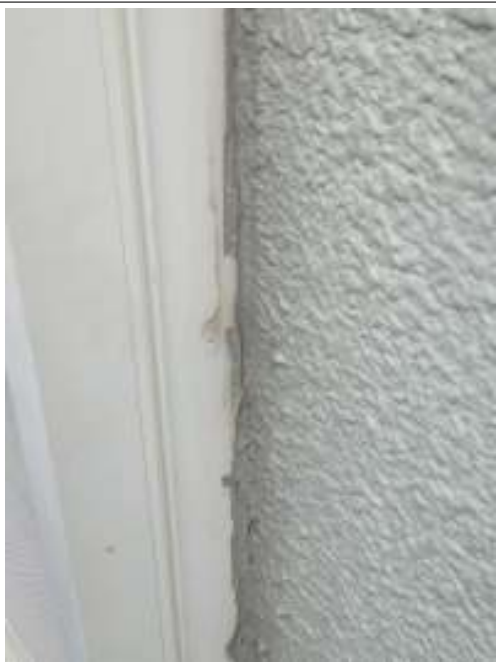
### サッシ廻り ライン出し

前回の塗装の養生の際、しっかりできていない為ライン出しができてない所があります。

塗装のライン出しは仕上りに大きく影響がでます。

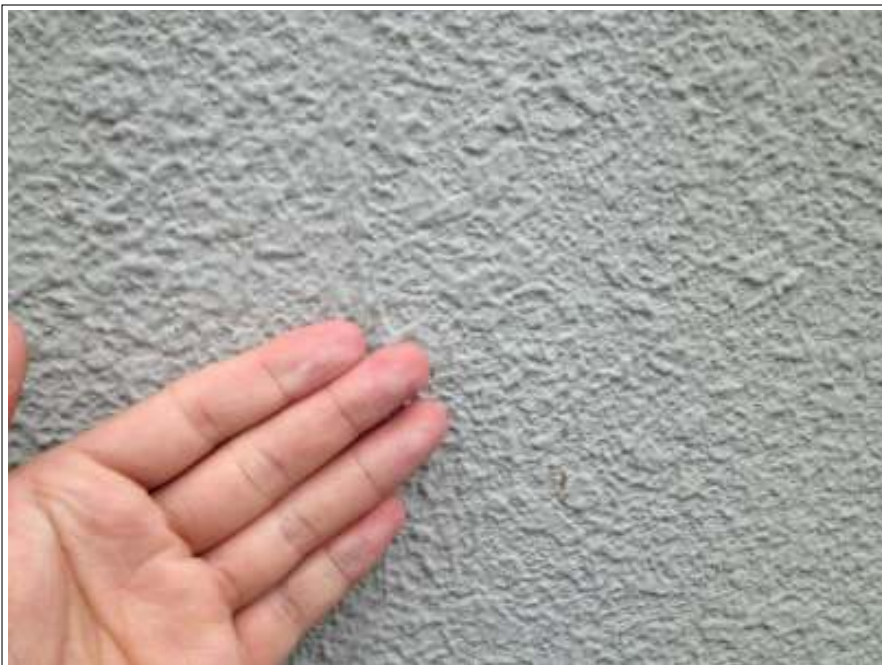
### チョーキング現象

紫外線などにより塗膜の表面が劣化し、チョークの粉状のような状態になっています。

この状態になると表面から水や湿気を吸い込んでしまい、外壁や中の躯体の痛みにつながりますので、早めの塗装をお勧めします。

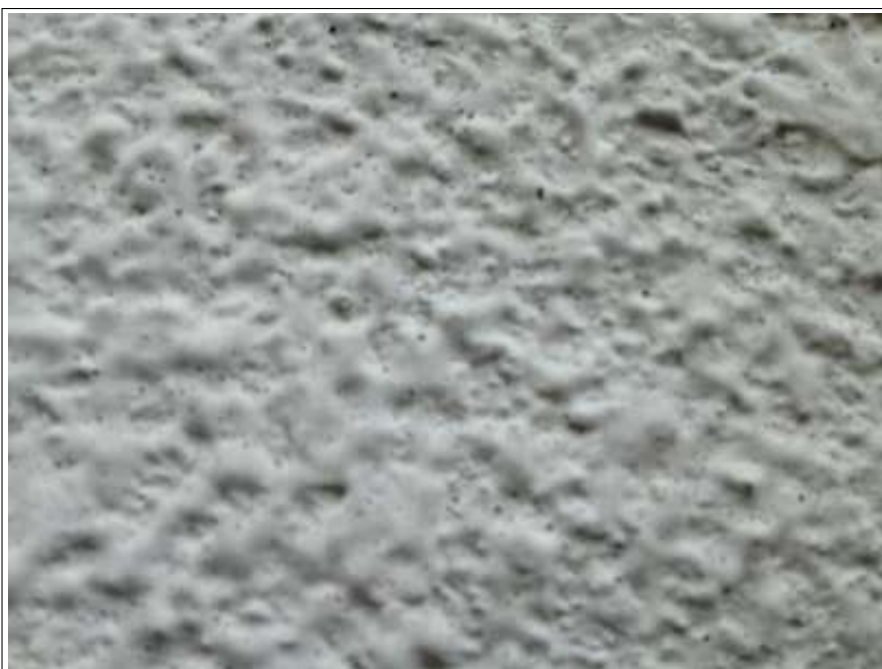
### 外壁 ピンホール

前回塗装施工時に、空気を巻き込んでしまい、乾燥過程でその空気が抜ける際に出来る穴のことです。

この現象も、防水効果を損なうことになりまますので、下地処理下塗りをしっかりおこなう必要があります。

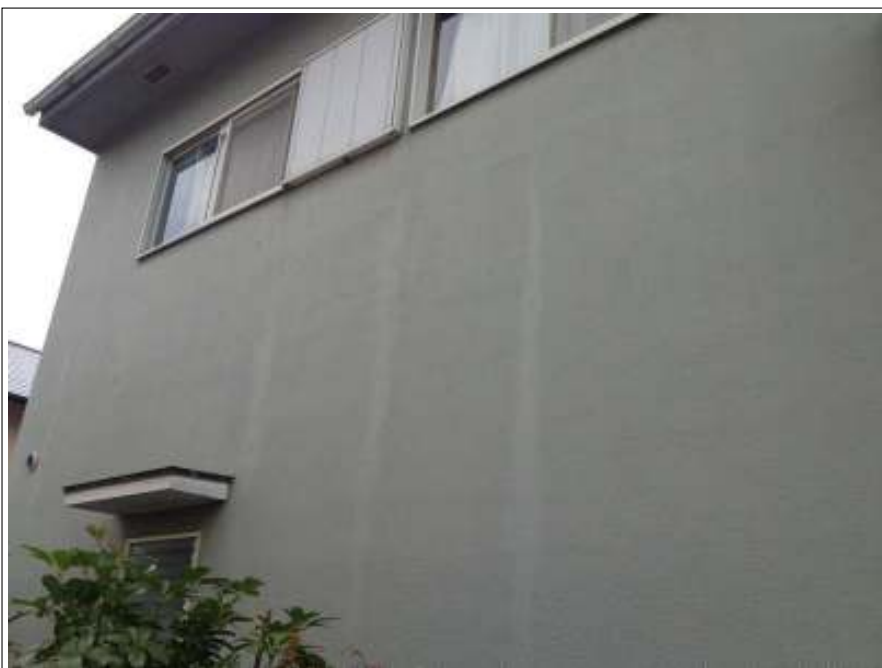
### 外壁 劣化部

旧塗膜の劣化が見られます。

この状態になると表面から水や湿気を直接吸い込んでしまい、躯体の痛みや外壁の腐食につながりますので、早めの塗装をお勧めします

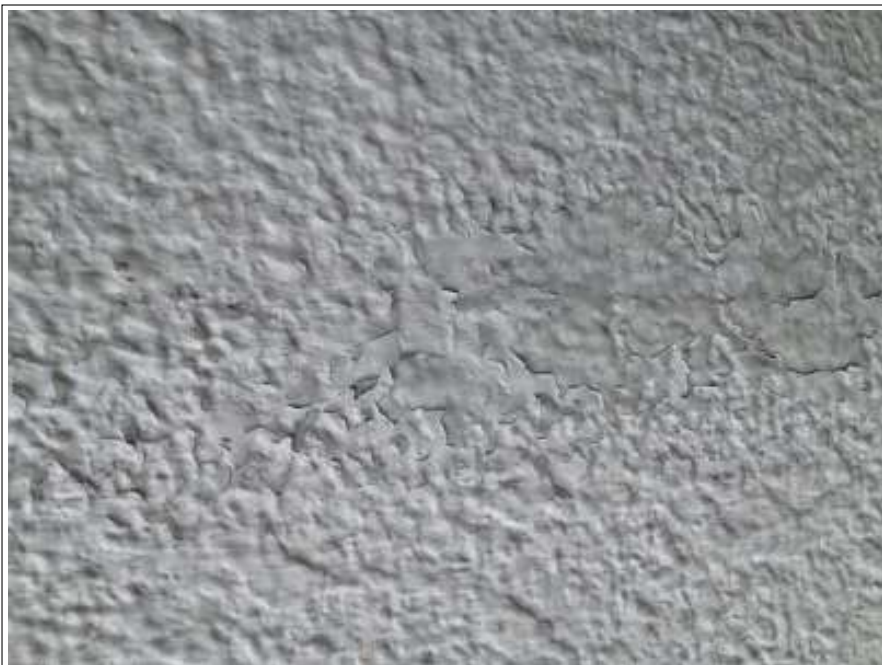
**外壁 劣化部**

旧塗膜が劣化し、塗装表面に細かなヒビ割れが見られます。

この状態も表面から雨水や湿気を吸い込む状態になり、外壁材の痛みや躯体の劣化つながりますので早めの塗装をお勧めします。

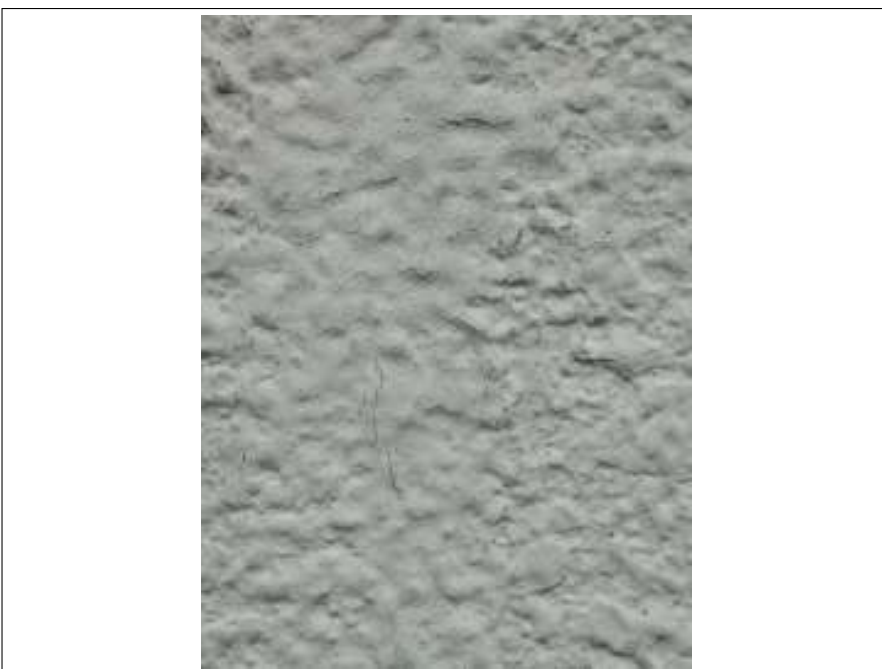
**外壁 劣化部**

同上

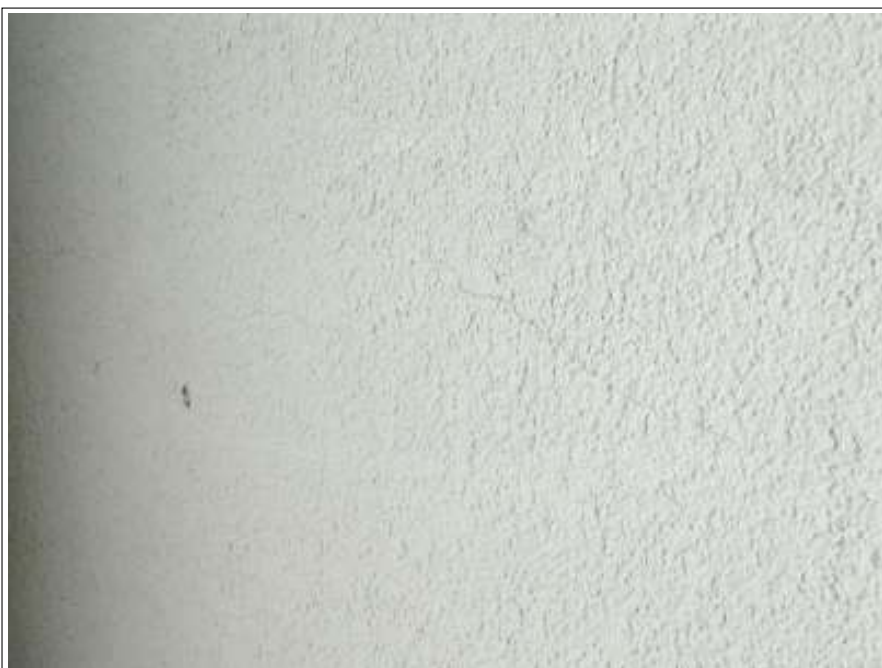
**外壁 クラック部**

この部分から雨水や湿気、炭酸ガス等が直接侵入し躯体・外壁の痛みや建物の寿命につながりますので、シーリング等で補修ををおこない塗装をしていきます。

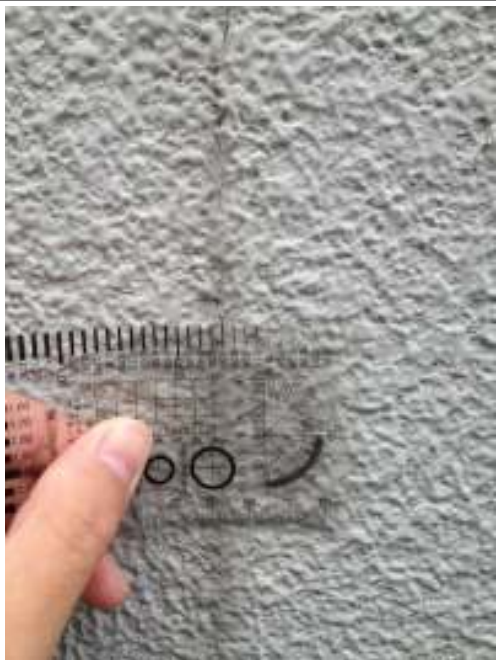
外壁 クラック部

0.3mm以上のクラックはシーリング等の補修が必要です。

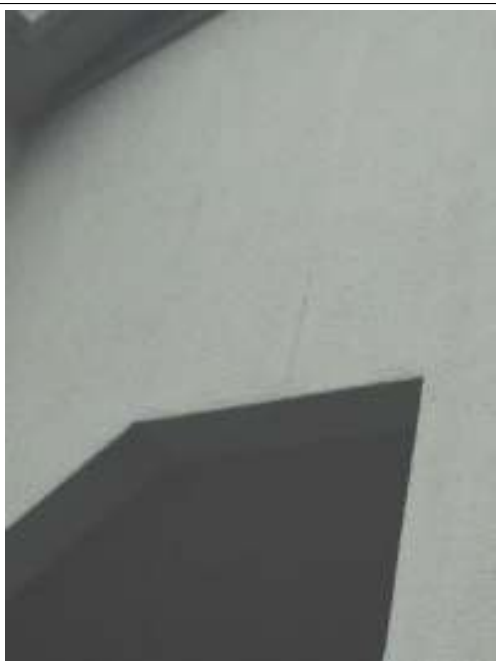
外壁 クラック部

同上

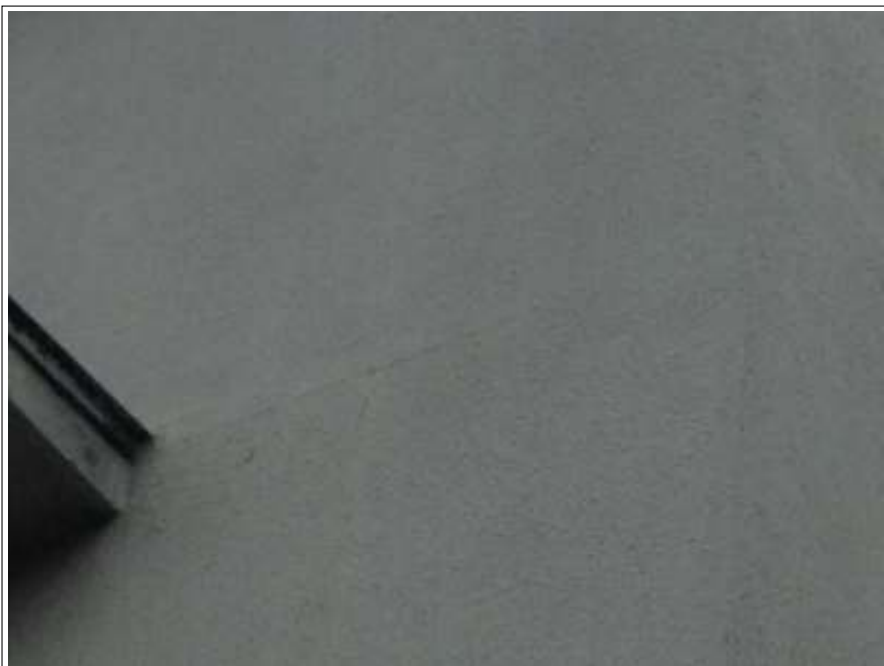
外壁 クラック部

同上

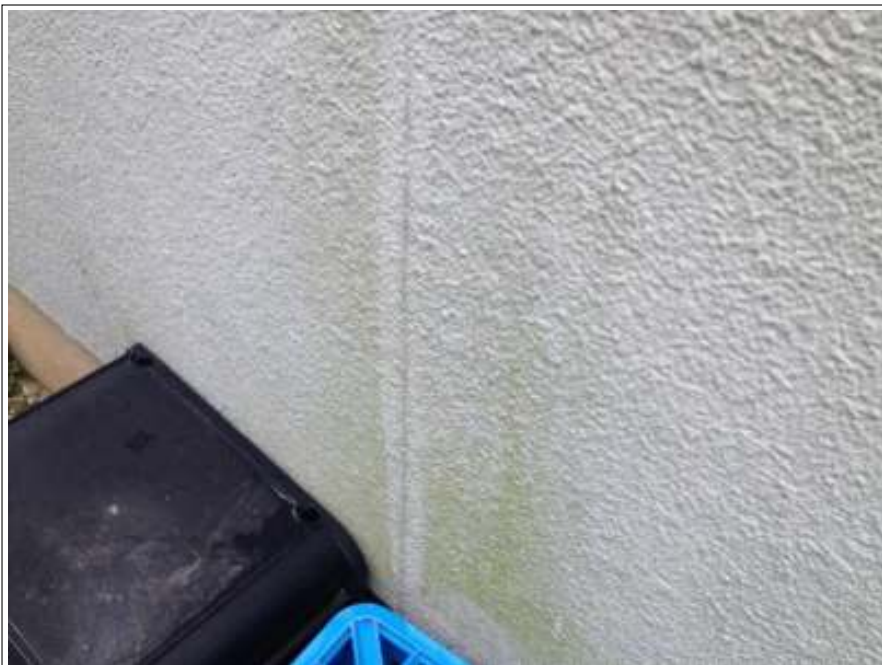
**外壁 カビ発生部**

カビ・コケ・藻の発生が見られます。さらに進行すると外壁の腐食や中の痛みにもつながります。  
また高圧洗浄をかけて良い塗装をしても、カビの根が残っていますのでカビが表面化してきますので、カビの根を止める必要があります。
