# 工事写真報告書

工事名 M 様 邸

工事箇所 外壁・その他 塗装工事一式

工事住所 岡垣町 海老津

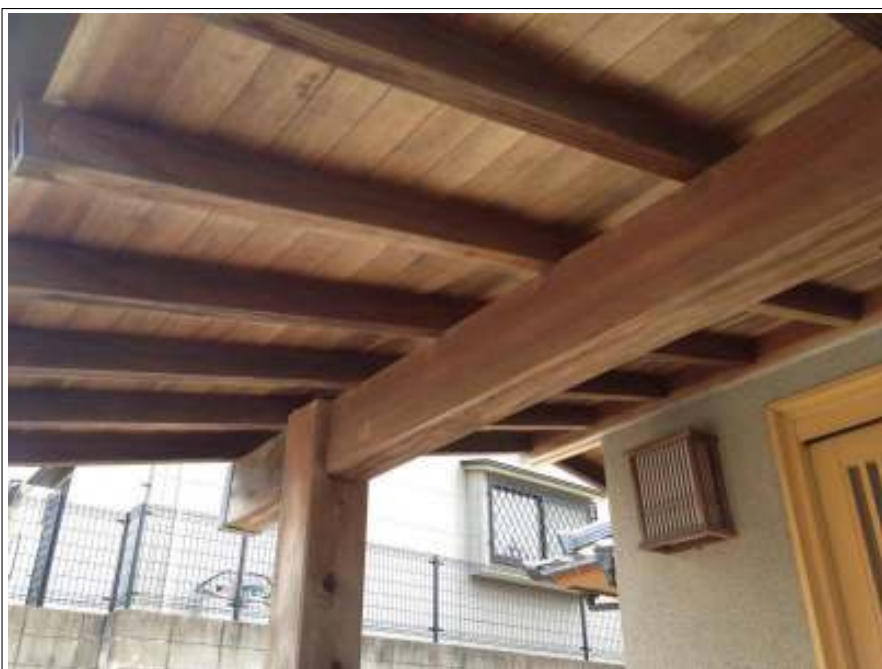
## 玄関庇

経年劣化しています。劣化が進むと腐食や害虫の被害に繋がってきますので、この部分は防腐剤の入った、木目を活かす塗装をしていきます。

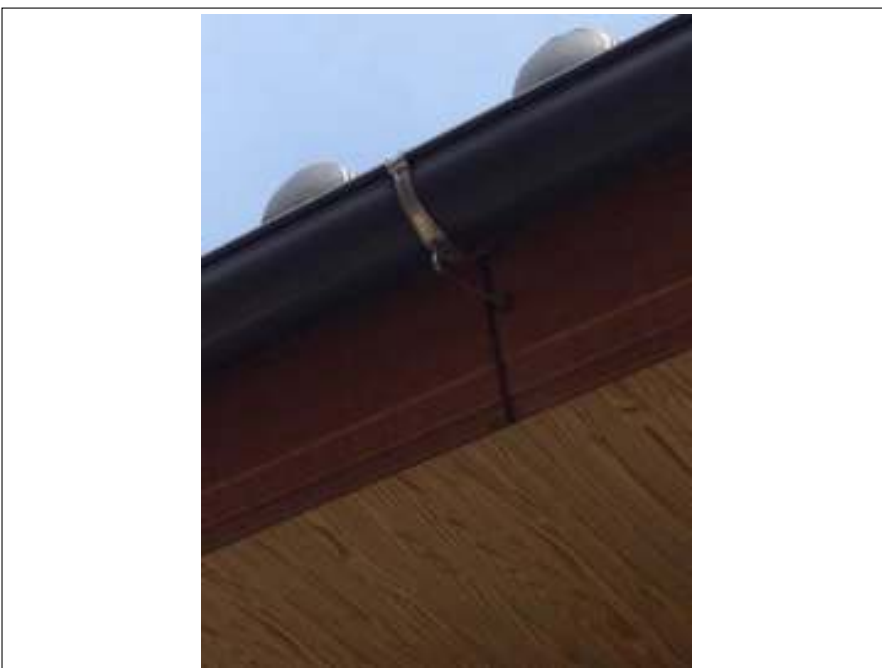
## 鼻かくし

経年劣化しています。こちらは下地処理・下塗りをおこない塗装をしていきます。今回はクリアーの提案になり、隙間はシーリング等の補修をおこない塗装をしていきます。

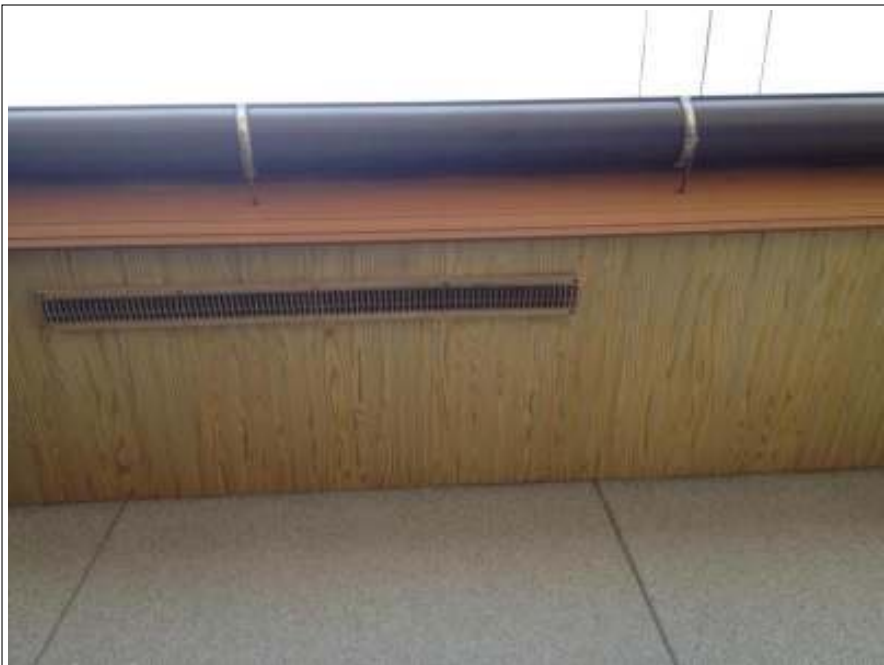
### 軒天

経年劣化しています。

この部分はお住まいの雨漏れとかが分かる部分でもあり大事な所です。

この部分は軒天専用の塗装を二回していきます。

今回はクリアーの提案になります。

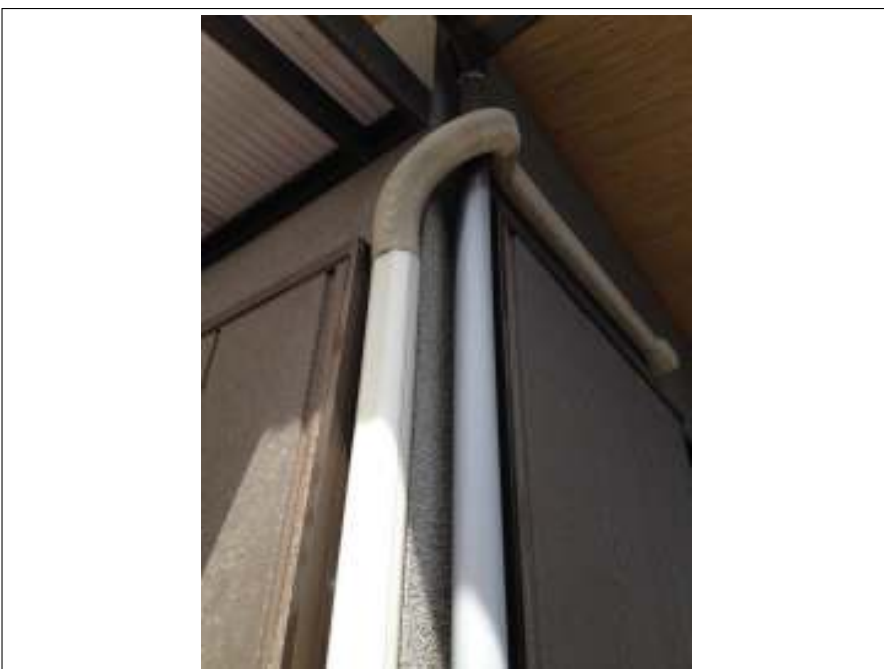
### 樋・ダクトカバー

こちらは塩ビ素材になります。

劣化すると割れが生じたりすることがありますので、塩ビ専用の下塗りをおこない塗装をしていきます。

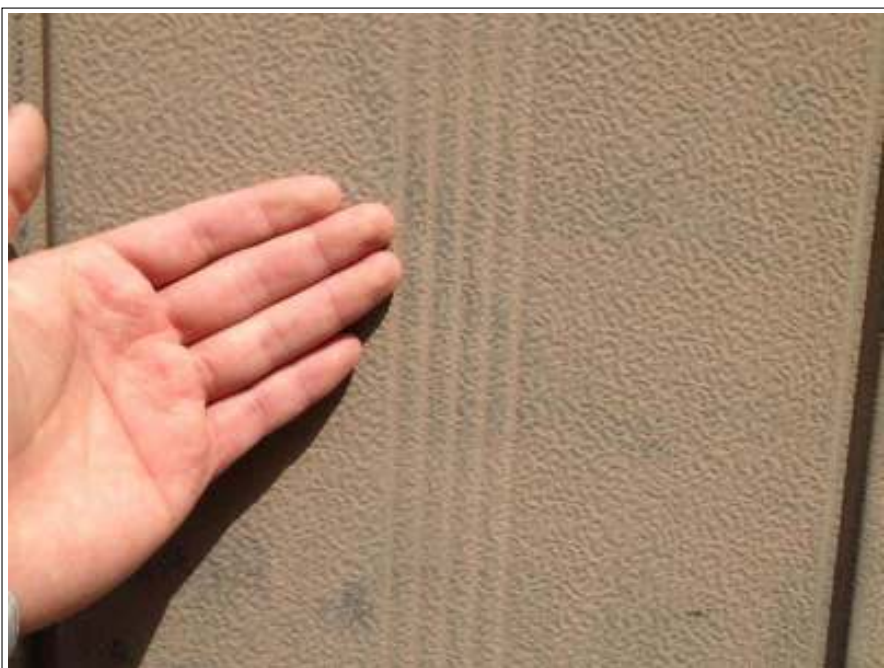
### チョーキング現象

紫外線などにより塗膜の表面が劣化し、チョークの粉状のような状態になっています。

この状態になると表面から水や湿気を吸い込んでしまい、素材の劣化や腐食につながり、劣化が進むと塗装で間に合わなくなりますので、早めの塗装をお勧めします。

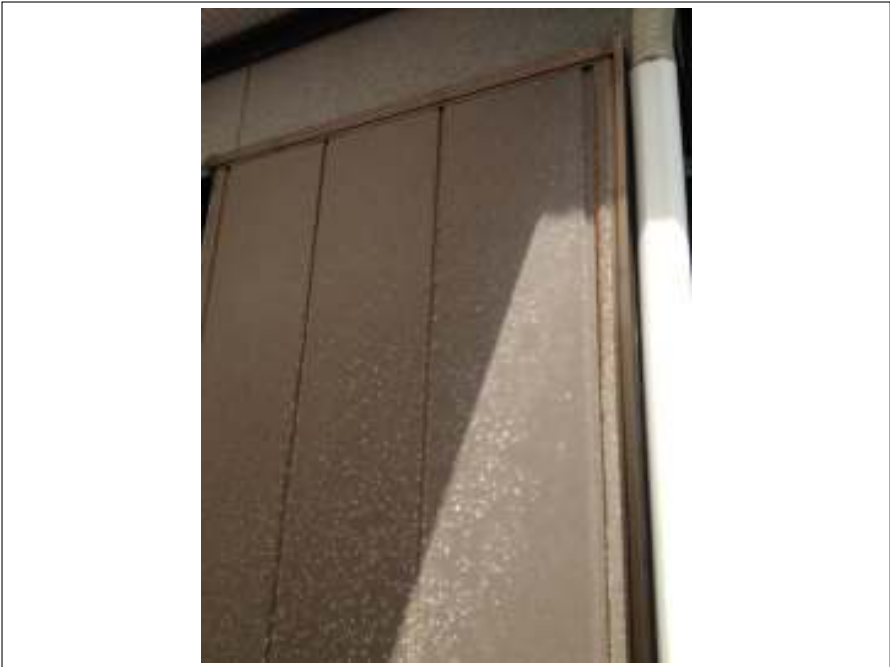
雨戸

この部分は鉄、スチール素材になり  
ます。

劣化するとサビが発生してきますの  
で塗装が必要です。

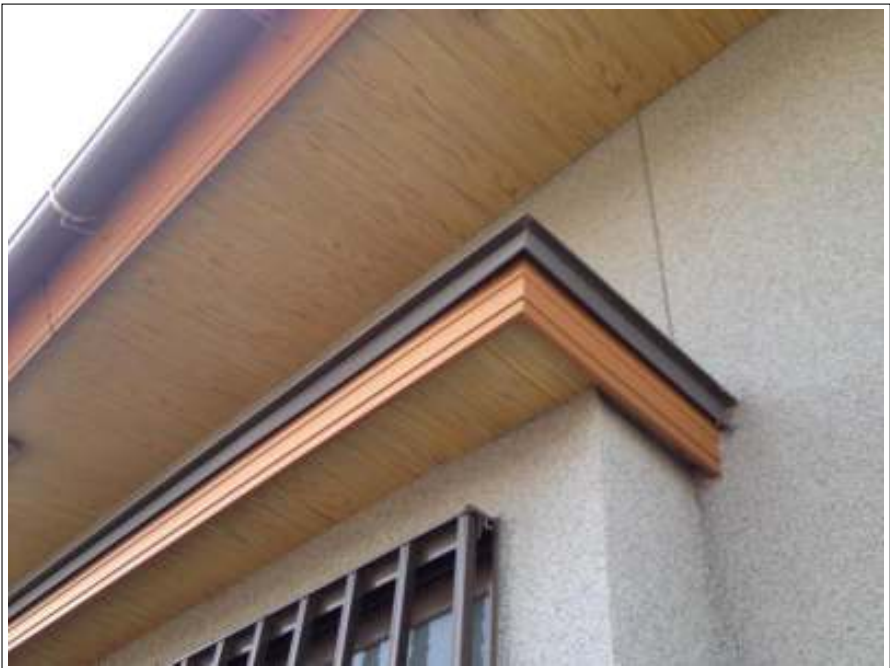
小庇

同上

サビの発生している部分にいくら塗  
装をかけてもすぐにサビが表面化し  
てきますので、サビが発生している  
部分はケレン作業でサビを落とし、  
サビ止め下塗りを行い塗装をしてい  
きます。

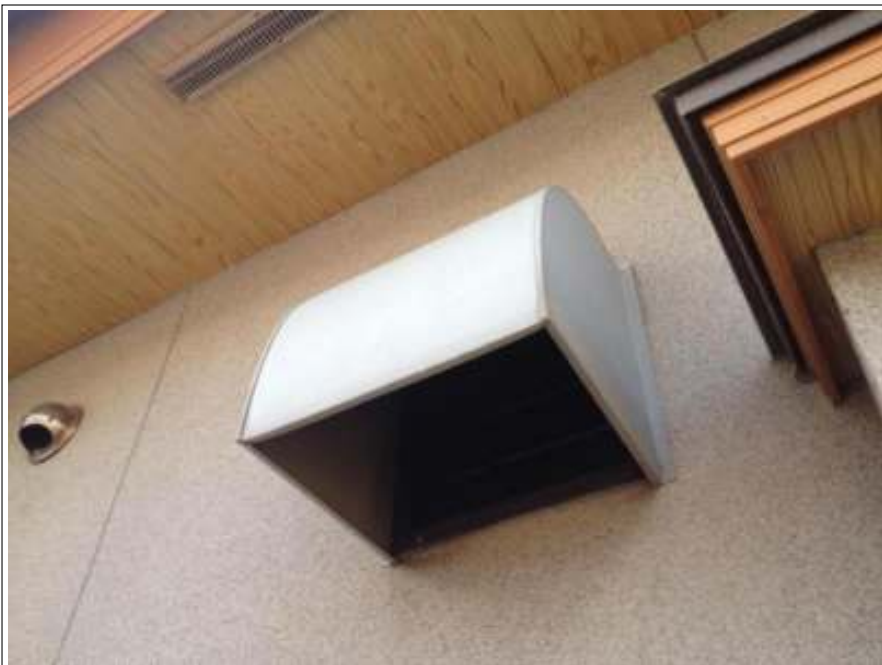
換気フード

同上

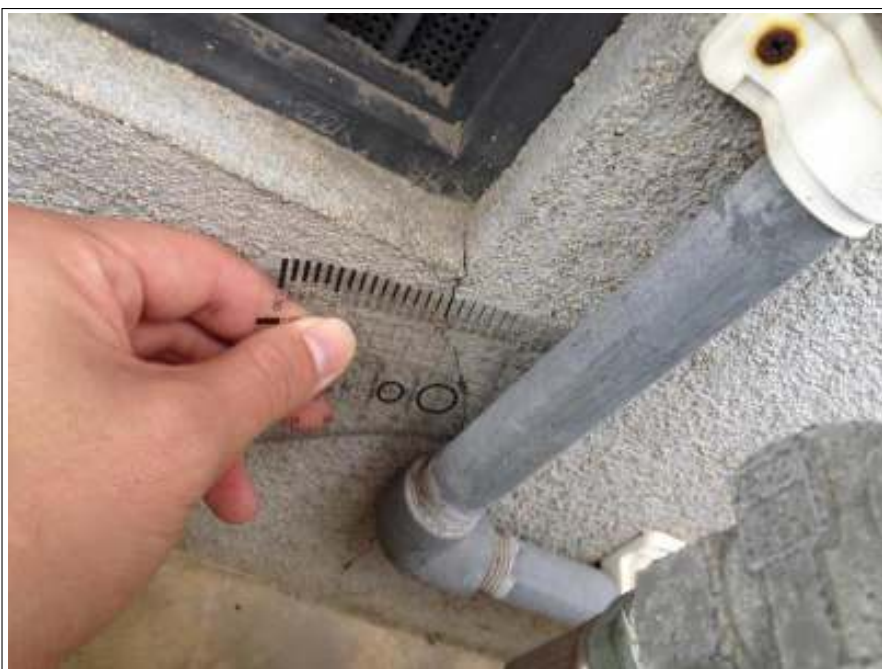
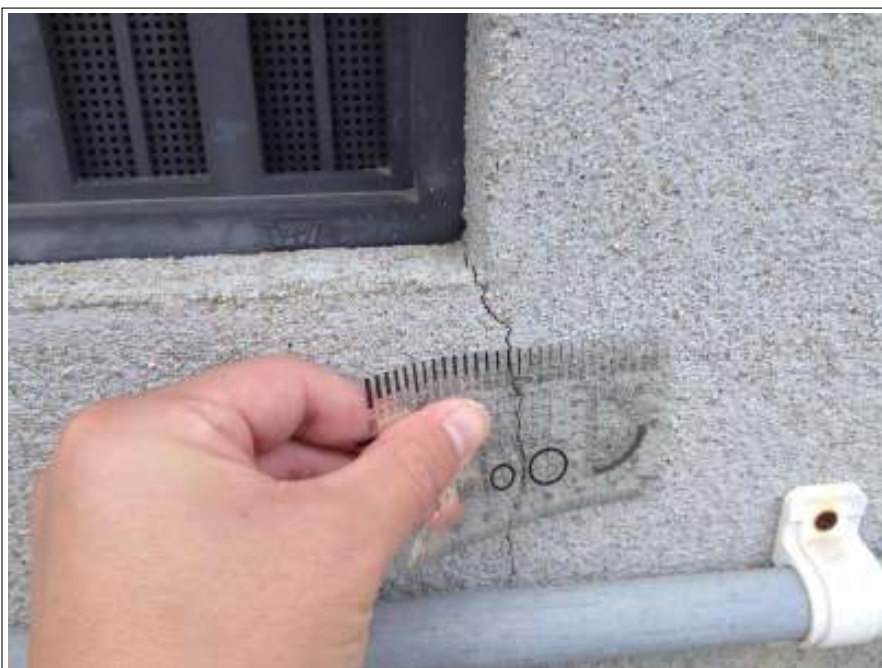
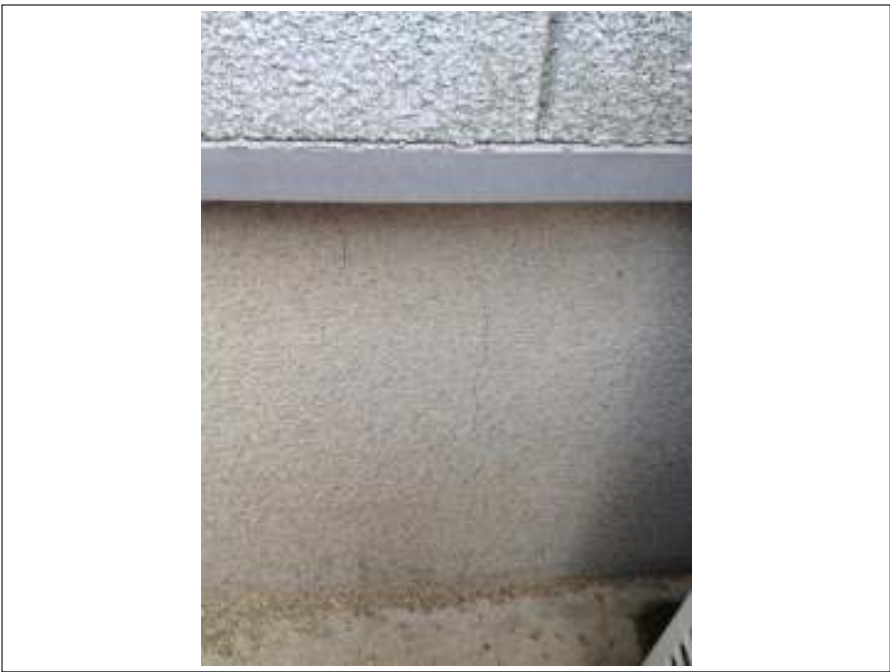
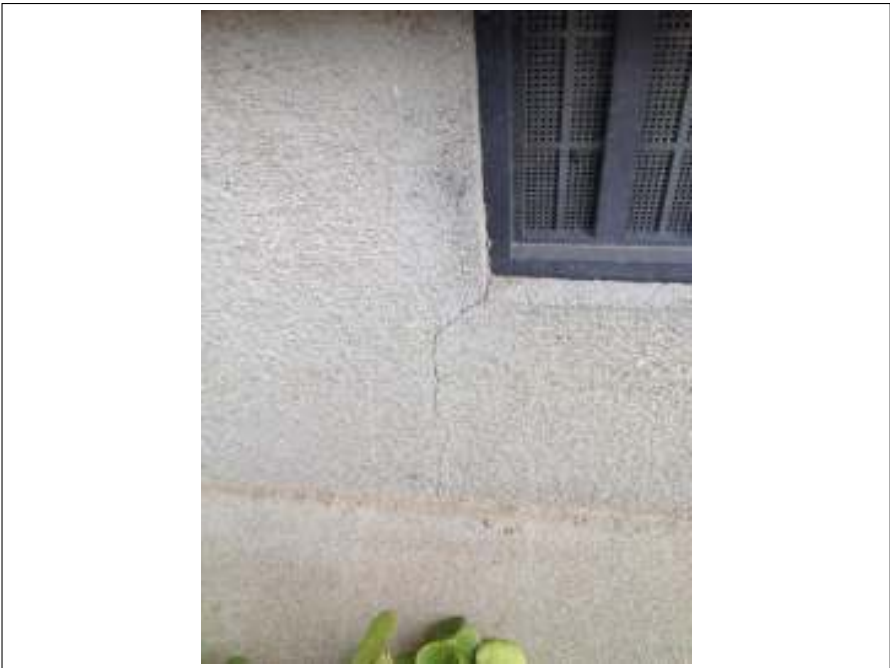
基礎 クラック部

アルカリ性のコンクリートは空気中の二酸化炭素や酸性雨と結合することによって徐々に中性化されます。

中性化されたコンクリートは表面にヒビが入るだけでなく、内部の鉄筋の腐食や膨張につながり構造物の性能低下につながりますので、シーリング等で補修をおこないます。

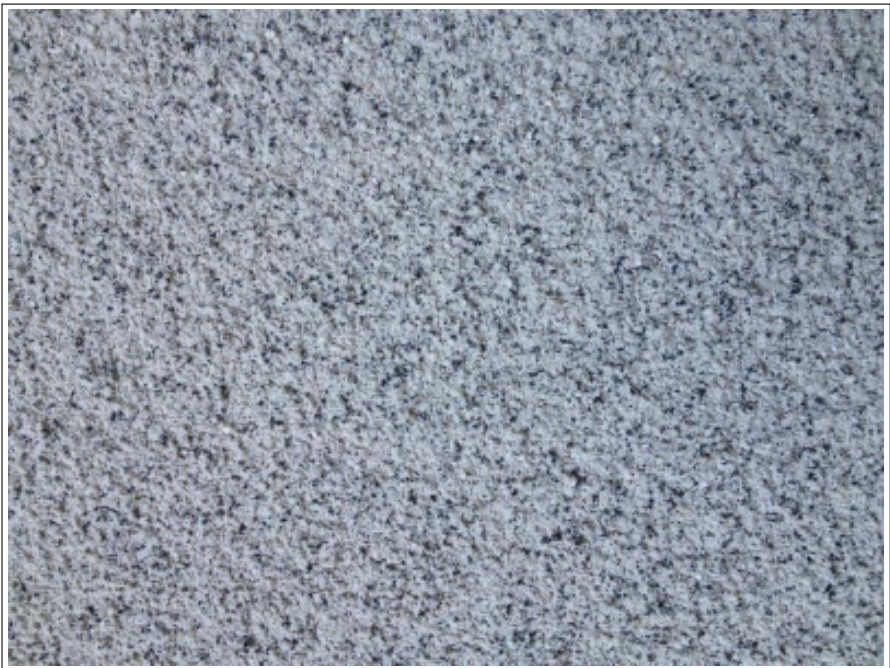
外壁

色付きの石粉や陶器の粉を樹脂と混ぜ合わせて吹付けた塗装。リシンと見分けが付きにくく、リシンと比べて厚膜な塗装であるが、硬い塗装の為ヒビが入りやすくカビが一番発生しやすい塗装になります。

また下地の吸い込みが激しい為、塗り替えの際、下地処理が重要。

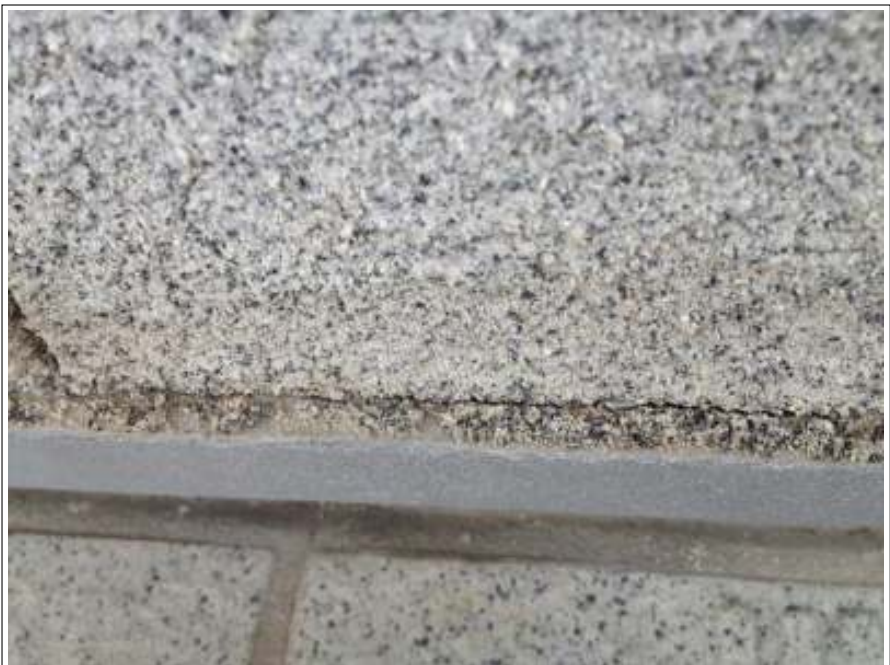
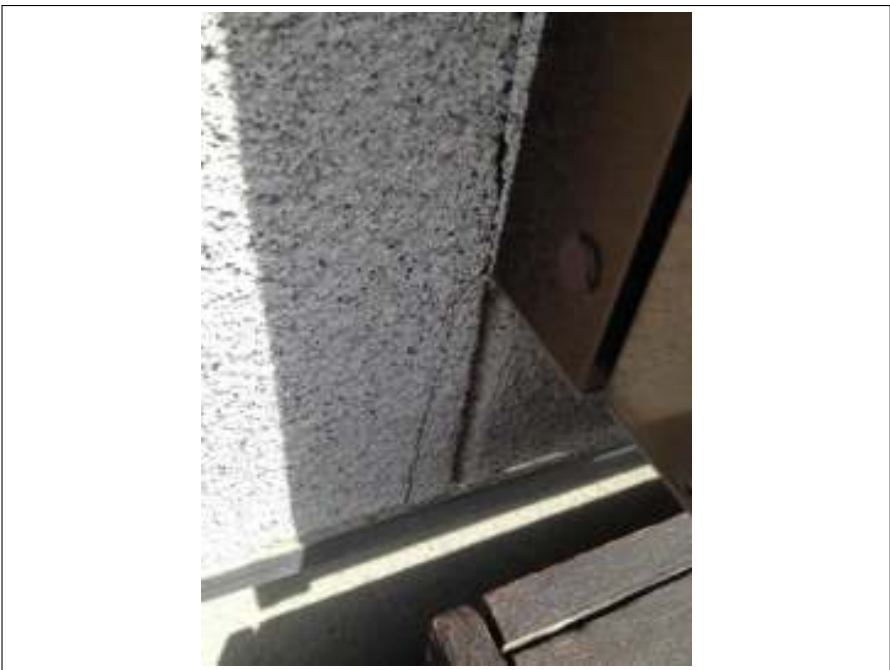
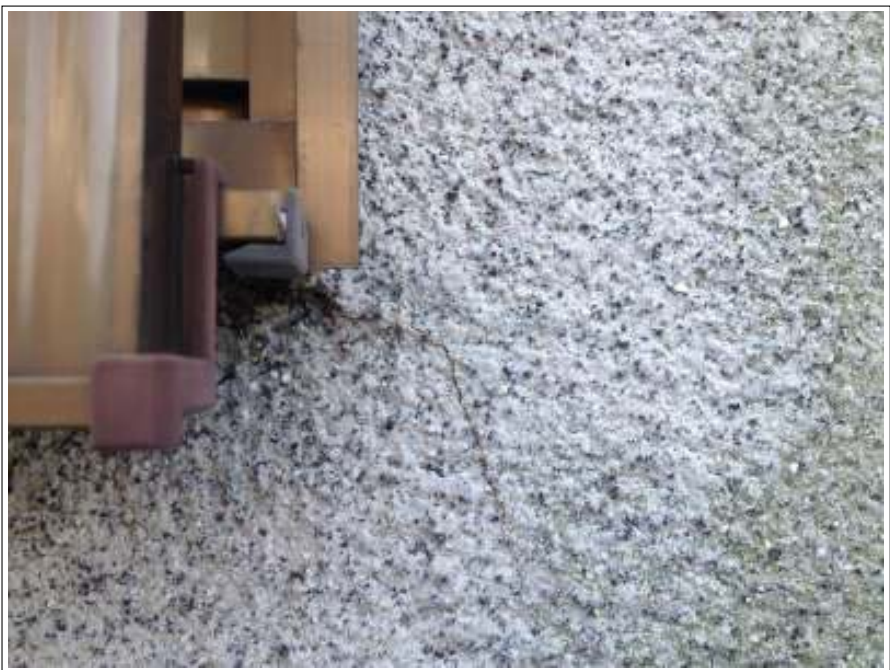
**外壁 クラック部**

数ヶ所見られました。

この部分から雨水や湿気、炭酸ガス  
などが直接侵入し、躯体・外壁の痛  
みや建物の寿命につながりますの  
で、早めの塗装をお勧めします

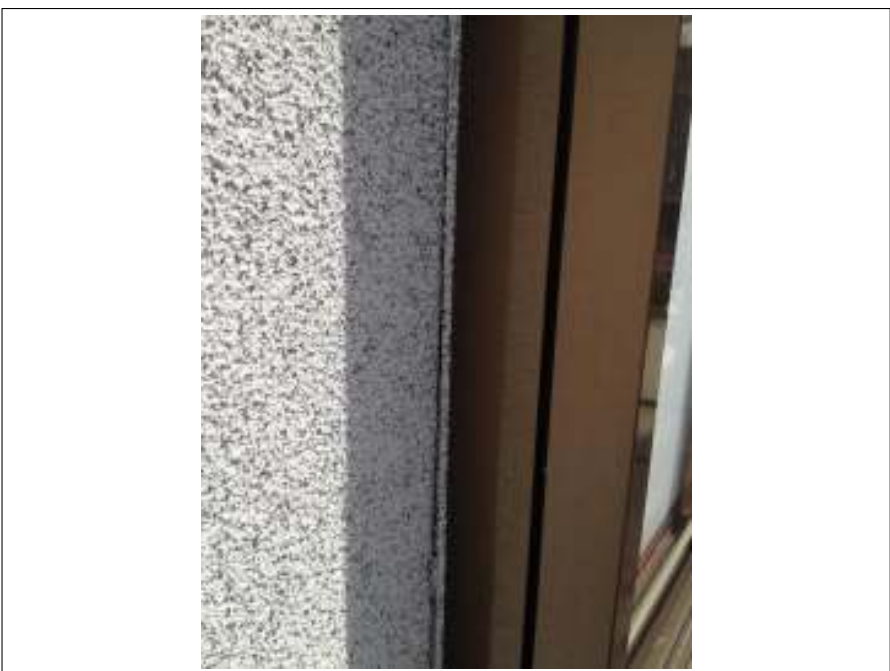
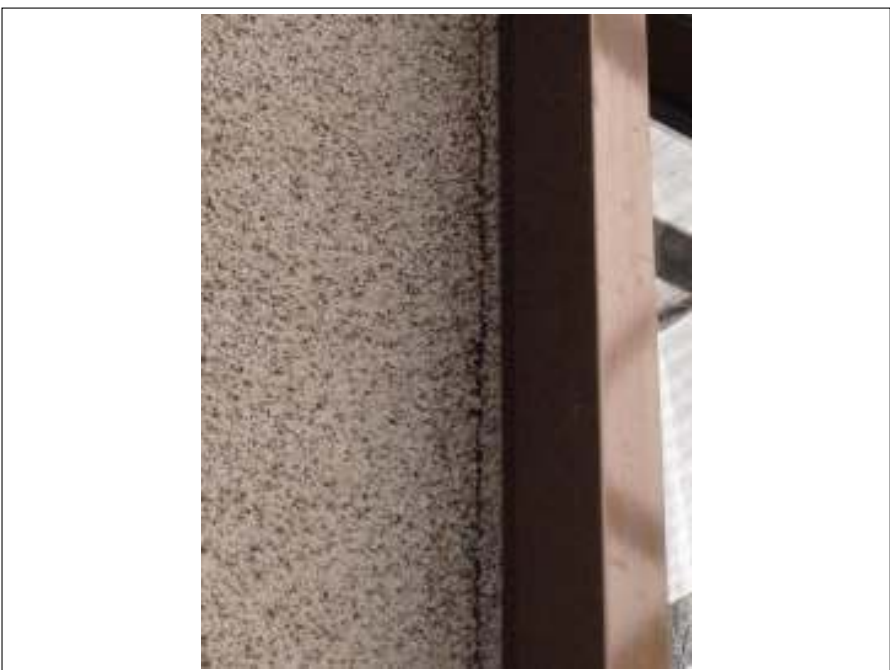
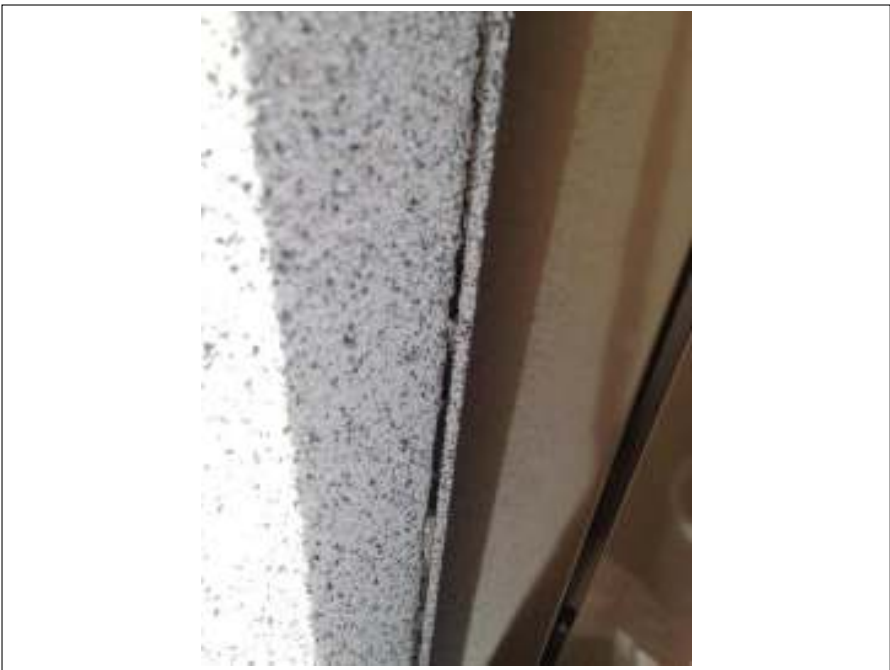
**サッシ廻り クラック部**

見落としがちですが、この部分も  
シーリング等の補修をおこない塗装  
をしていきます。

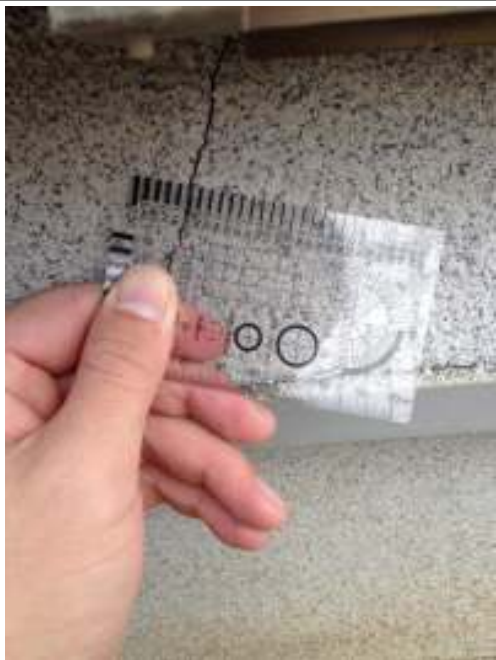
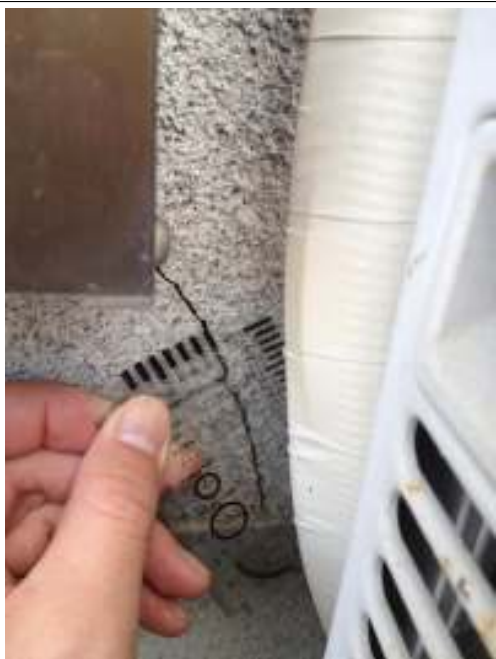
**外壁 クラック部**

0.3mm以上のクラックはシーリング等の補修をおこなう必要があります。

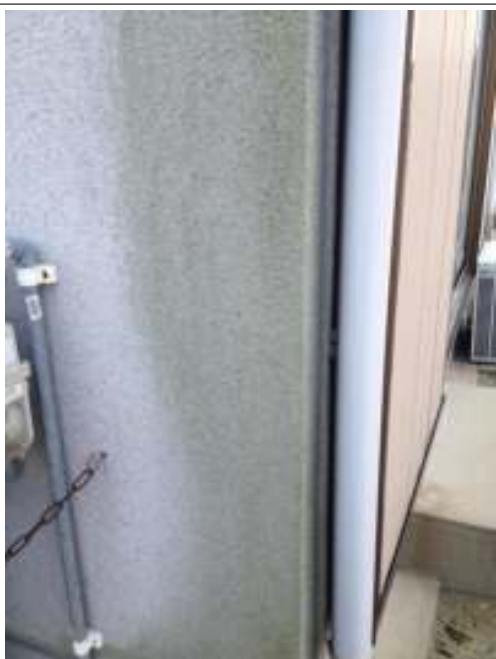
**外壁カビ発生部**

カビの発生が見られます。  
カビの上にくら良い塗装をしても、カビの根が残っている以上塗膜を突き破って表面化してきますので、カビの根を抑える必要があります。
