# 工事写真報告書

工事名 E 様 邸

工事箇所 屋根・外壁・その他 塗装工事一式

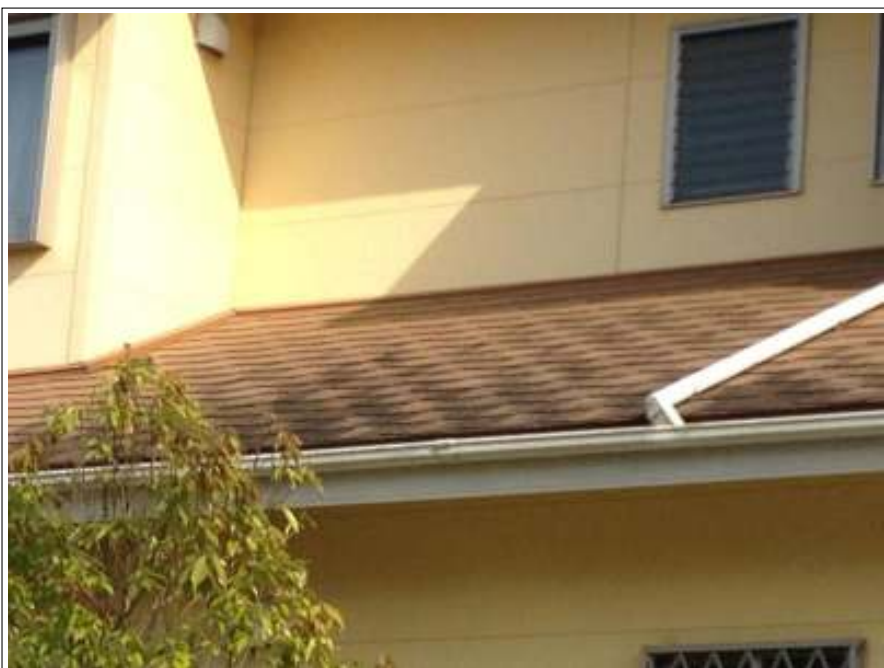
屋根

この素材はセメント:アスベスト(又は<sup>パル</sup>繊維)が85:15で作られています。

表面の塗装が新築当時はアクリル塗装を焼き付けており、7年ぐらい経過すると表面の防水効果が低下し、だんだん反りや割れが生じてきます。

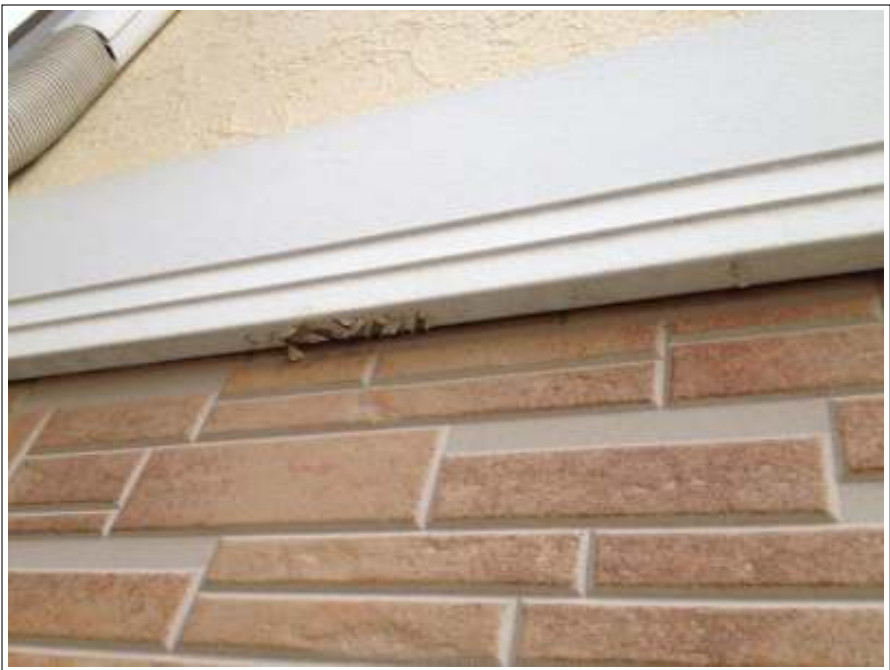
帯

旧塗膜が剥離をおこしています。  
このまま塗装しても旧塗膜から剥がれる恐れがありますので、密着の悪い旧塗膜をケレン作業で除去し専用  
の下塗り・上塗りを行います。

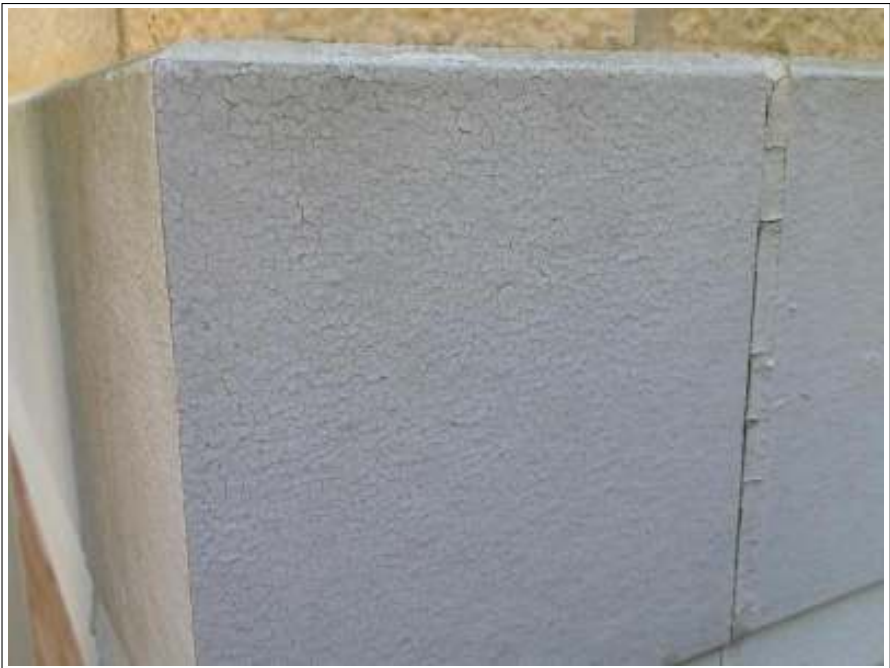
帯

経年劣化しています。  
この部分はケレン作業やシーリング補修をおこない、塗装をしていきます。

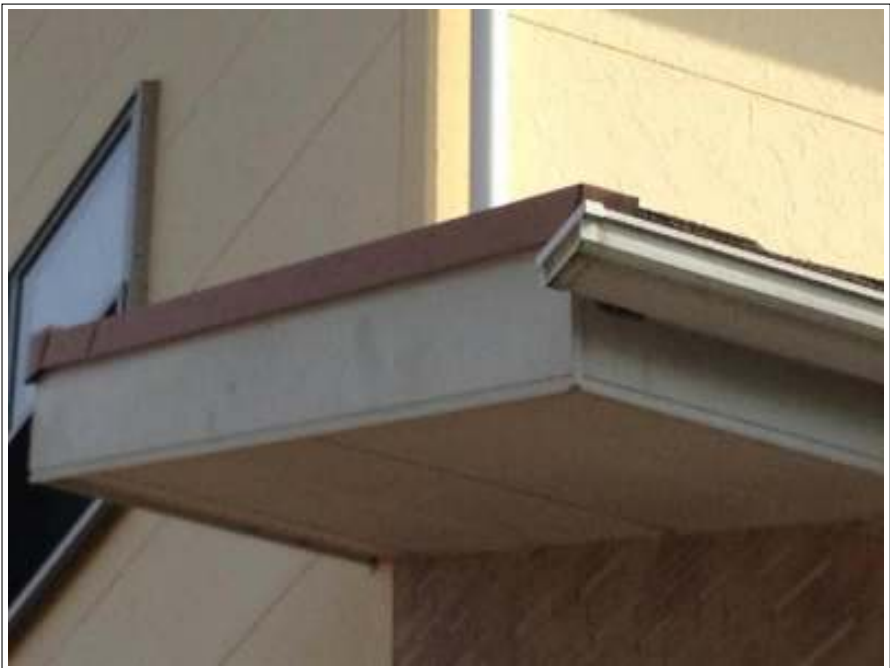
破風板

同上

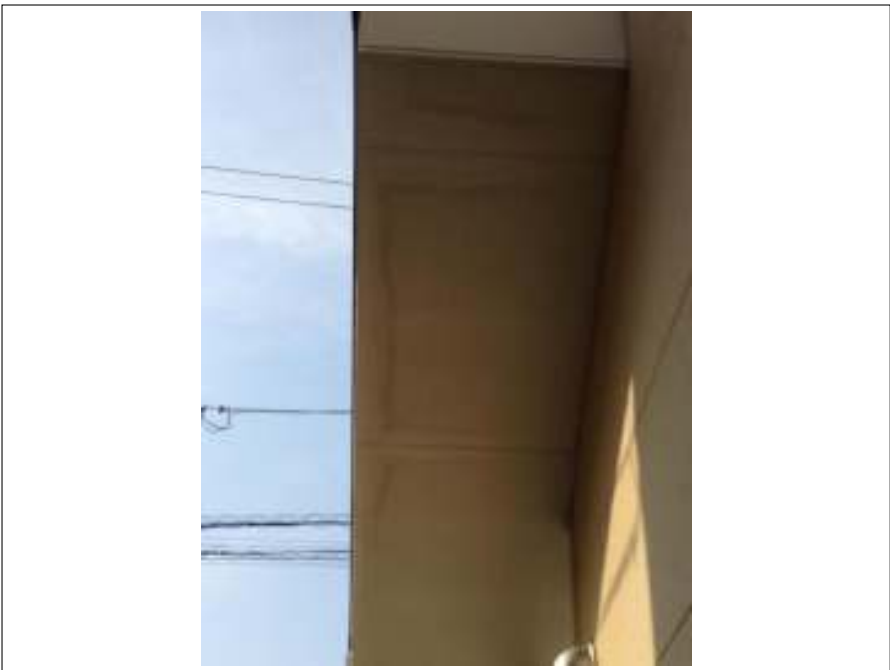
軒天

経年劣化しております。

この部分は通気性の良い軒天専用の  
塗装をしていきます

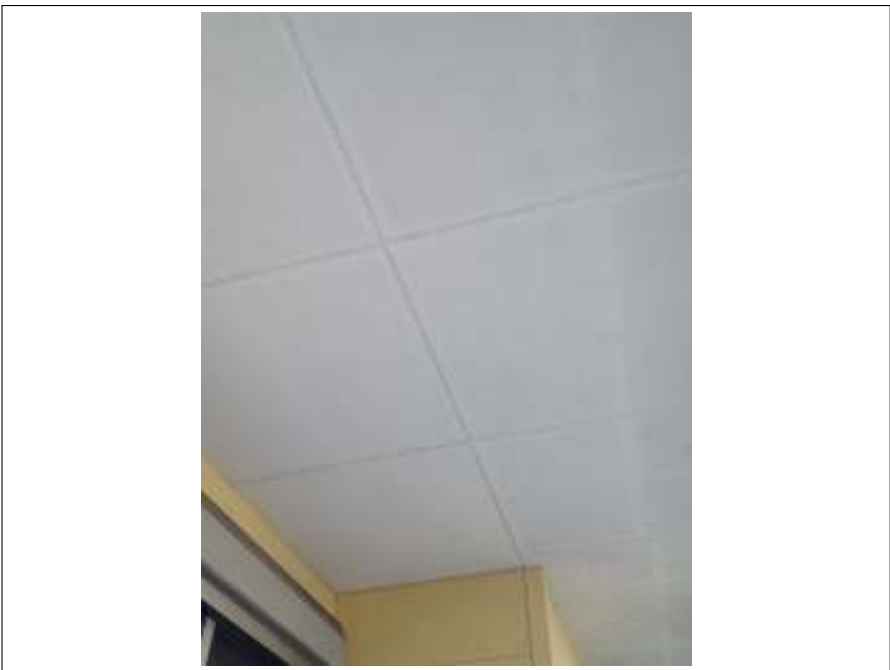
軒天

同上

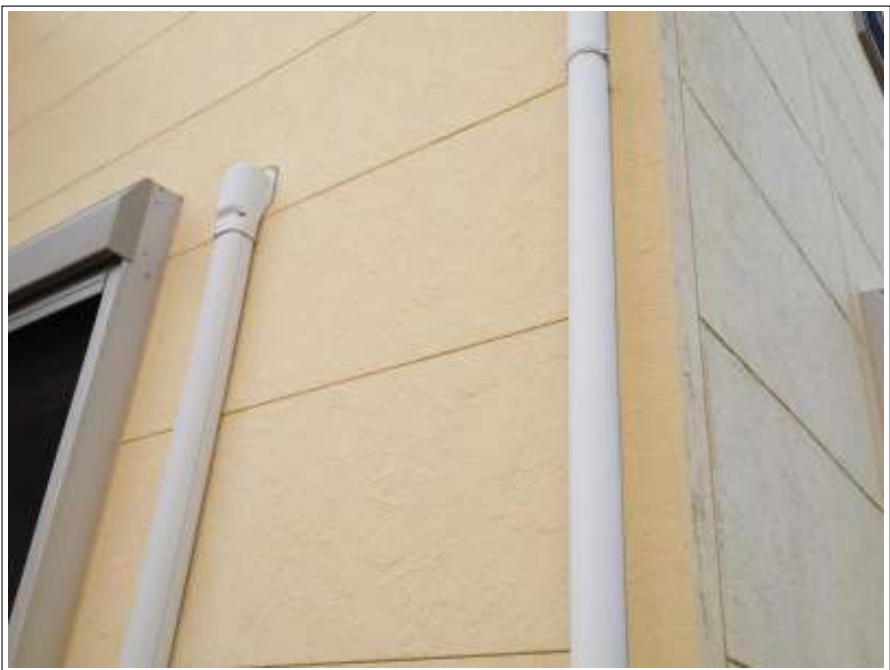
樋・ダクトカバー

こちらは塩ビ素材になります。

劣化すると割れが生じたりするこ  
とがありますので、塩ビ専用の下塗り  
をおこない塗装をしていきます。

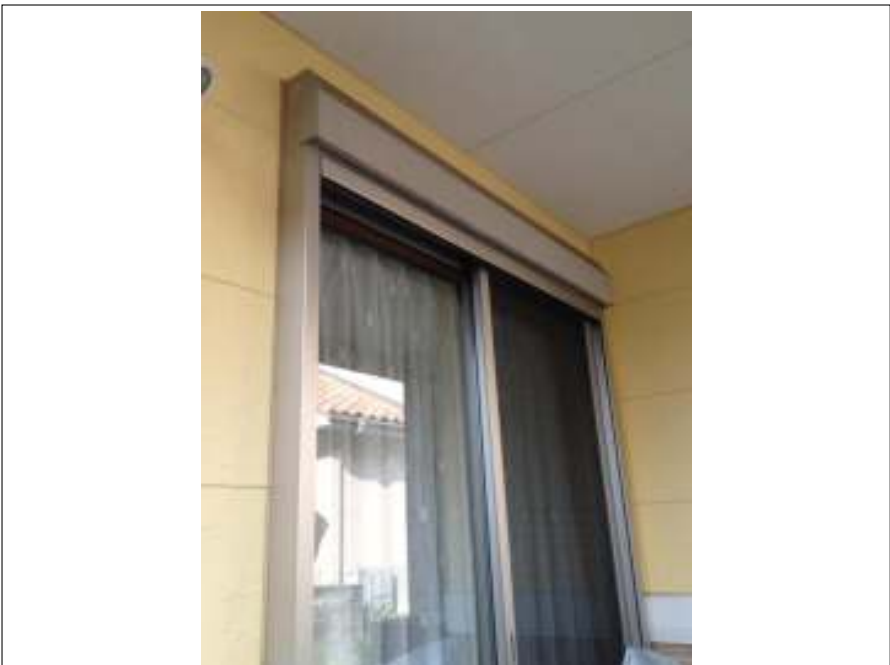
### シャッターBOX

この部分は鉄、スチール素材になります。

劣化するとサビが発生してきますので、塗装が必要です。

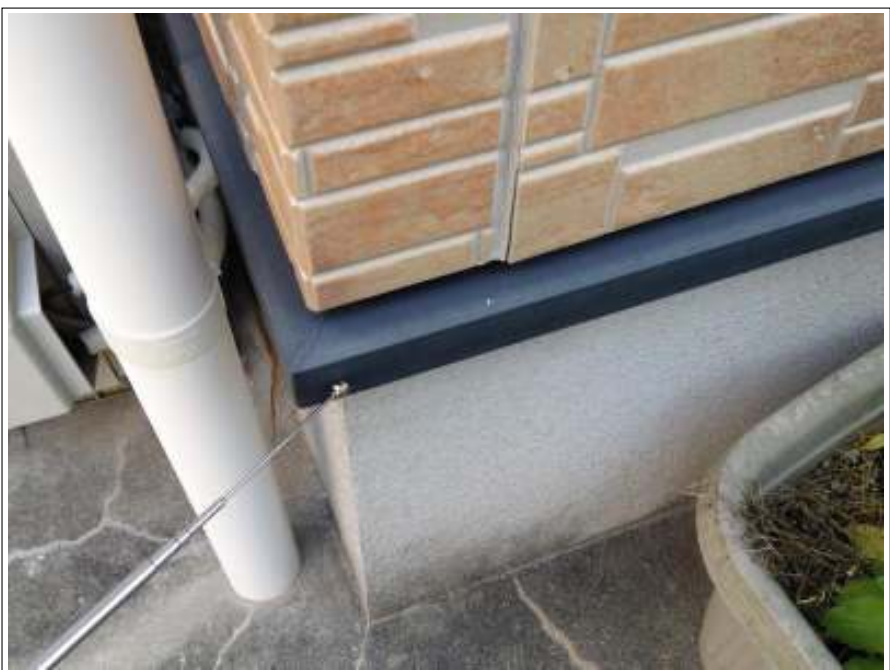
### 土台水切り

同上

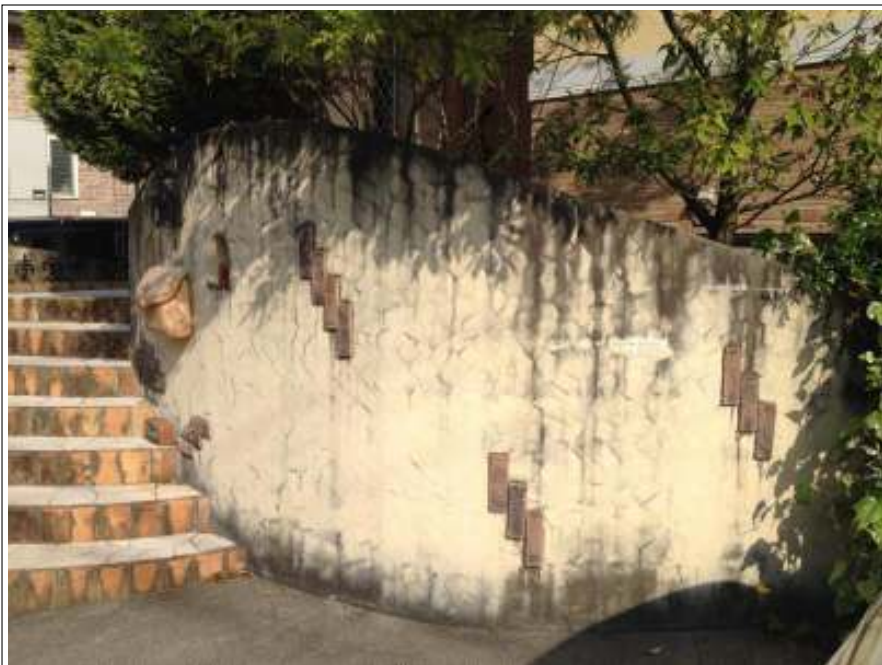
外塀

地面から水や湿気を吸いはき出す部分になり、この部分に耐久性の高い塗装や膜を張る塗装をおこなうと、膨れる恐れがありますので、通気性の良い塀の塗装をおこないます。

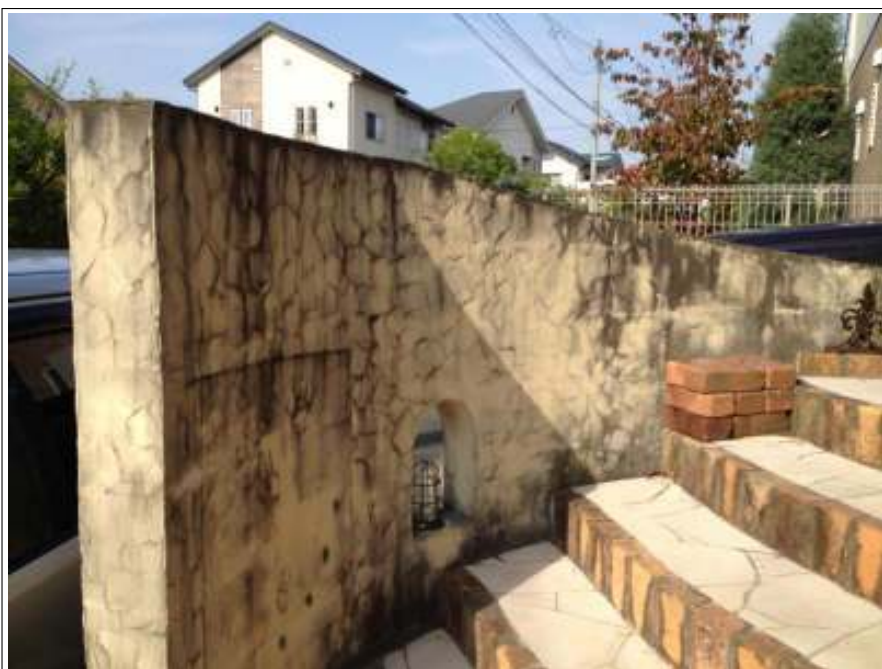
外塀

同上

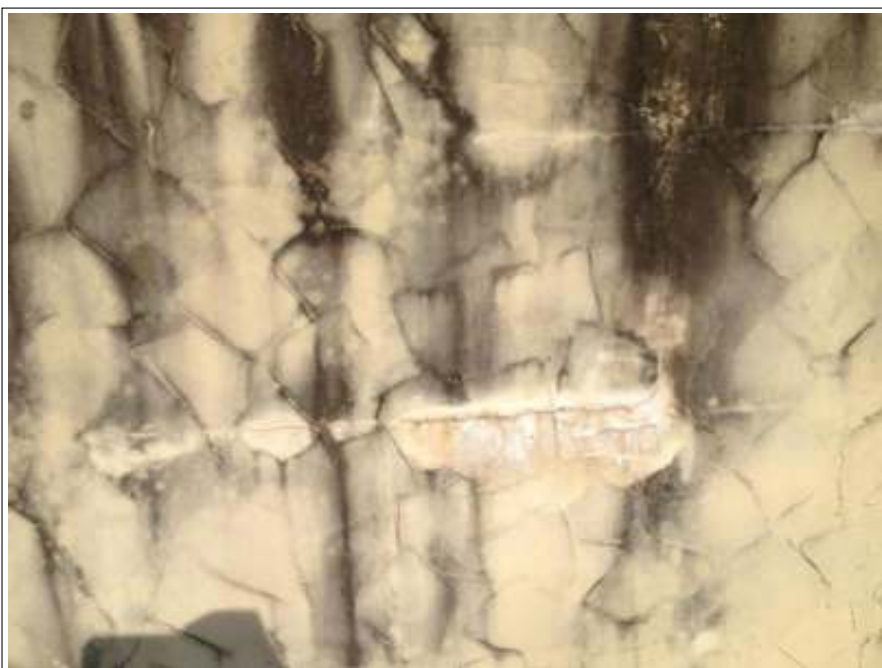
外塀

エフロ(セメントのアク)の発生が見られます。

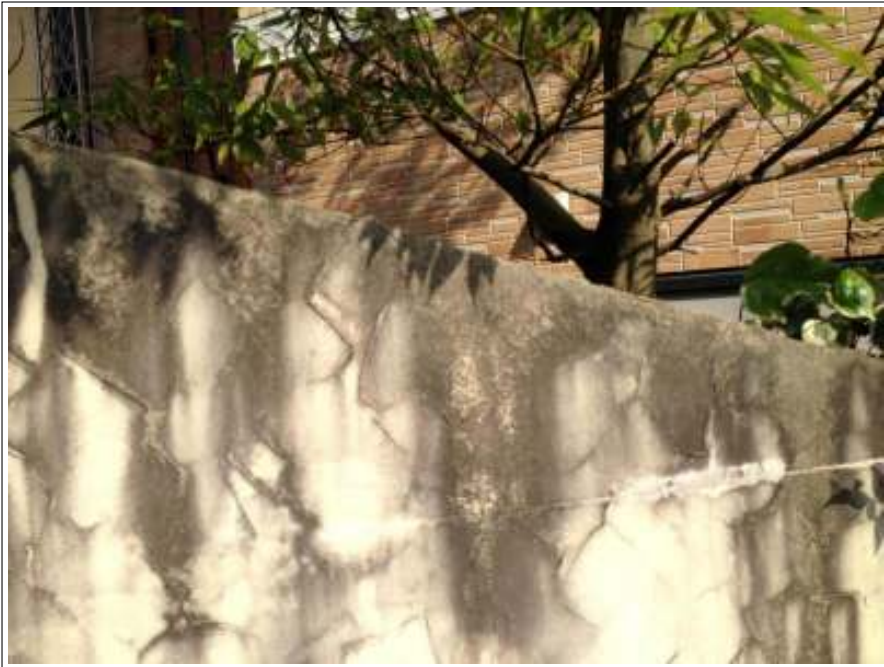
外塙

同上

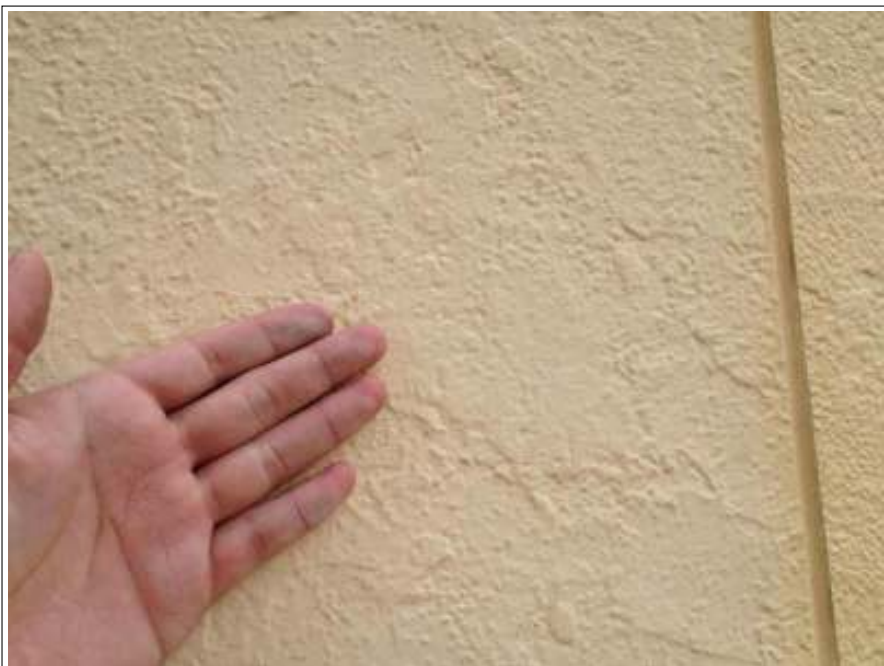
チョーキング現象

紫外線などにより塗膜の表面が劣化し、チョークの粉状のような状態になっています。

この状態になると表面から水や湿気を吸い込んでしまい、外壁や中の躯体の痛みにつながりますので、早めの塗装をお勧めします

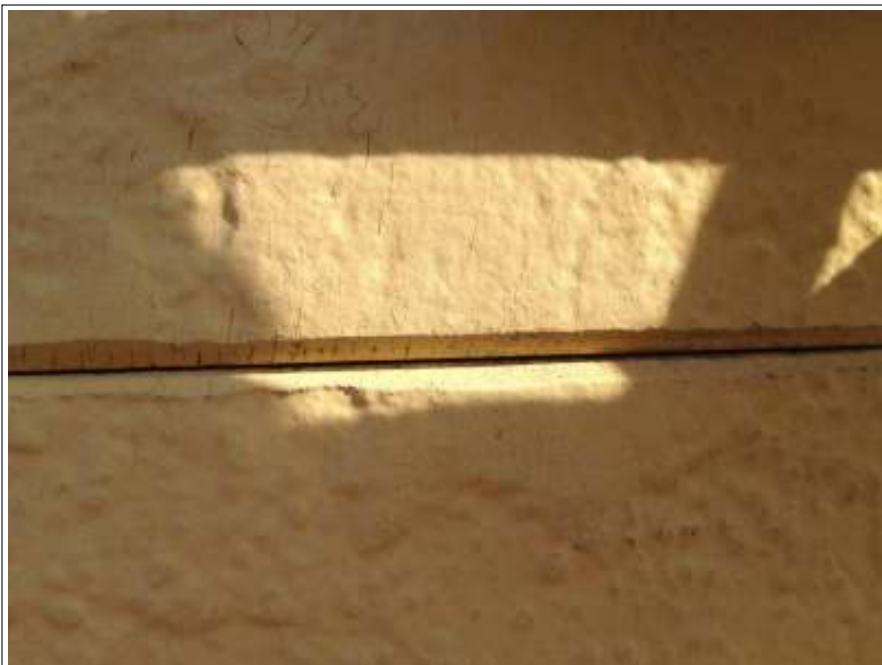
### 外壁 劣化部

旧塗膜が劣化し、塗装表面に細かなヒビ割れが見られます。

この状態も表面から雨水や湿気を吸い込む状態になり、外壁材の痛みや躯体の劣化つながりますので早めの塗装をお勧めします。

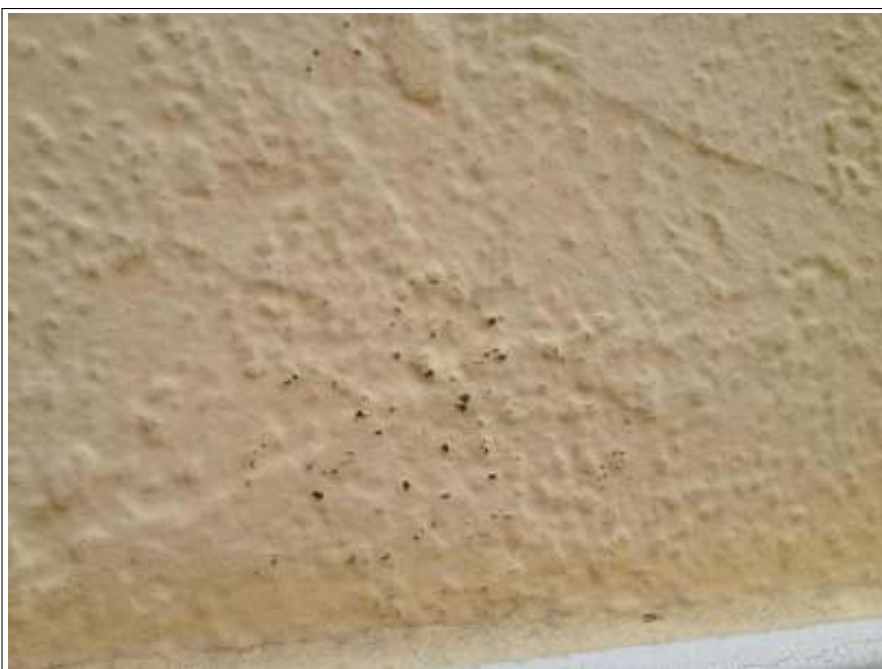
### 外壁 劣化部

同上

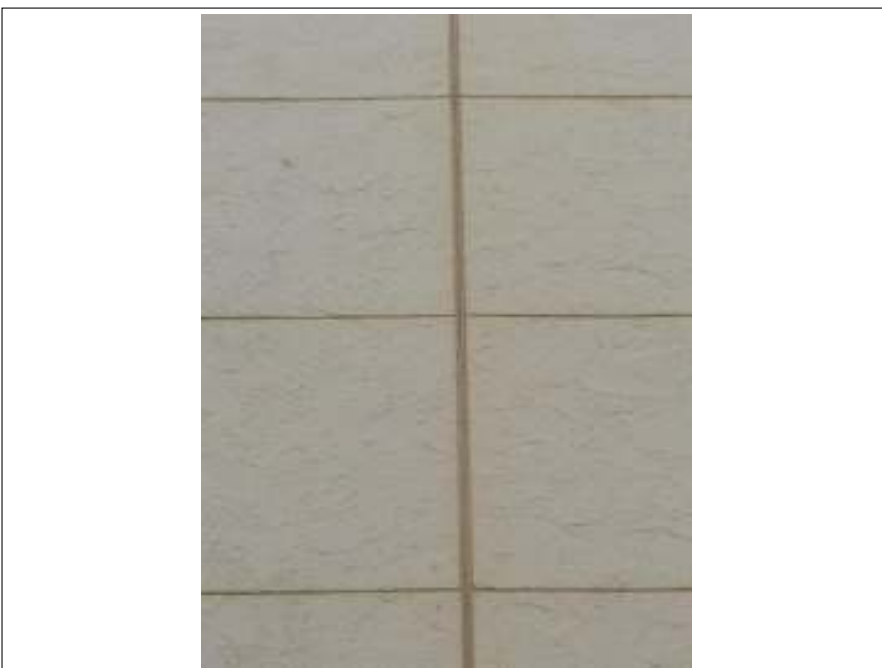
### シーリング劣化部

劣化している部分があります。  
この部分から雨水や湿気、炭酸ガス等が直接侵入し躯体・外壁の痛みや建物の寿命につながりますので、シーリング等で補修ををおこない塗装をしていきます。

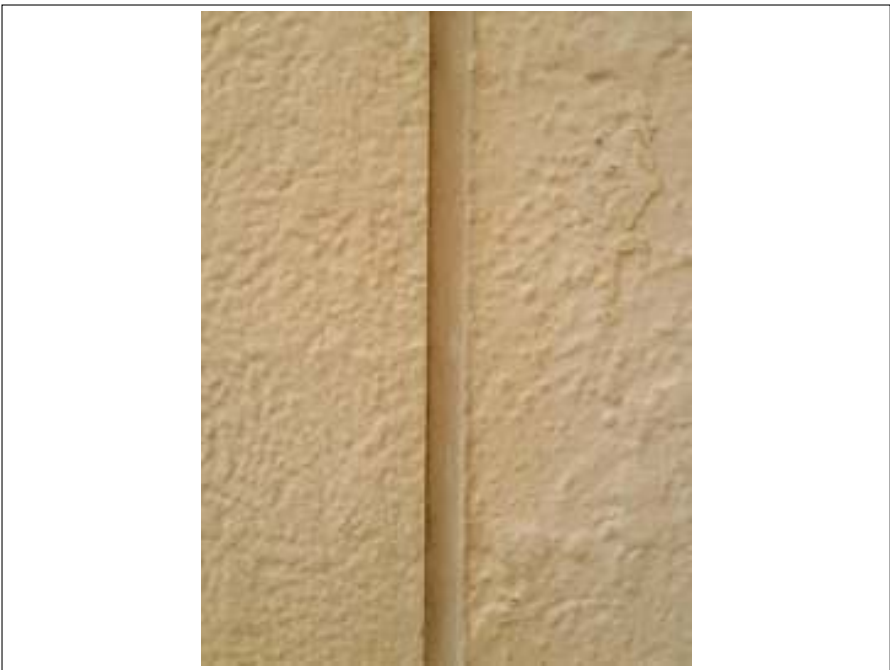
シーリング劣化部

同上

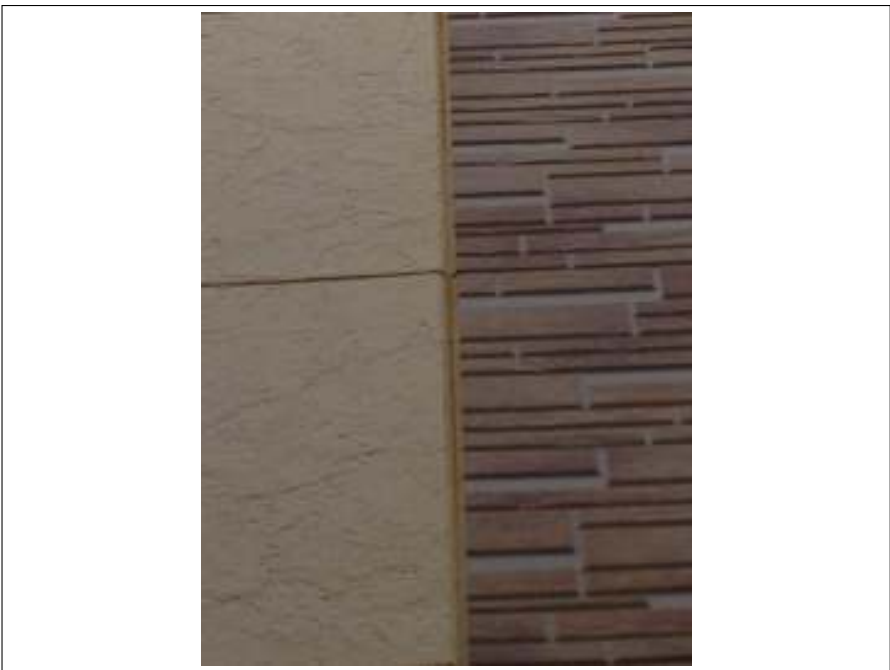
シーリング劣化部

同上

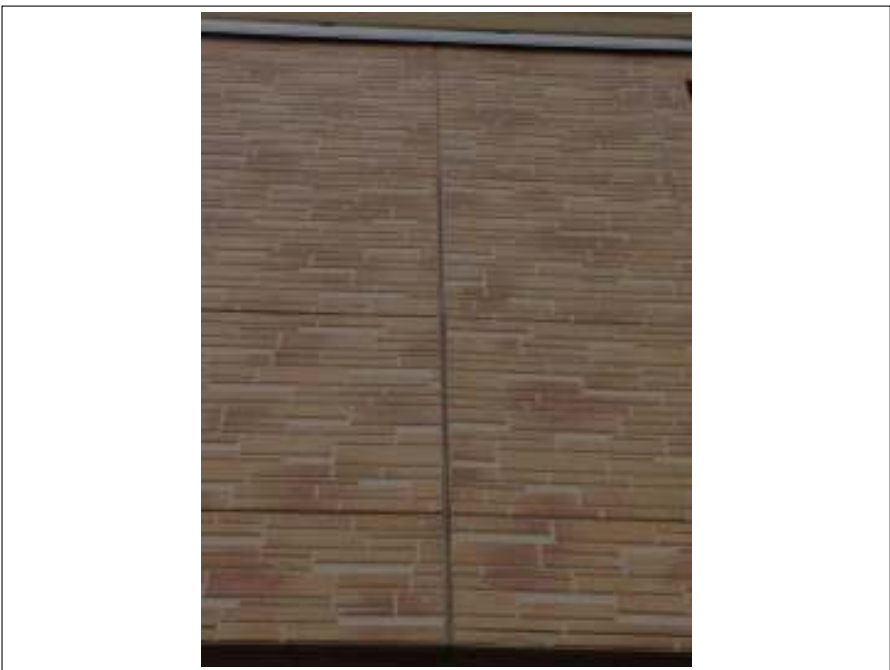
外壁反り

塗膜が劣化し雨水を吸って乾いてを繰り返し、外壁材が反ってきています。

一度反ると反りは戻らないので、これ以上反りが大きくなる前の塗装をお勧めします。

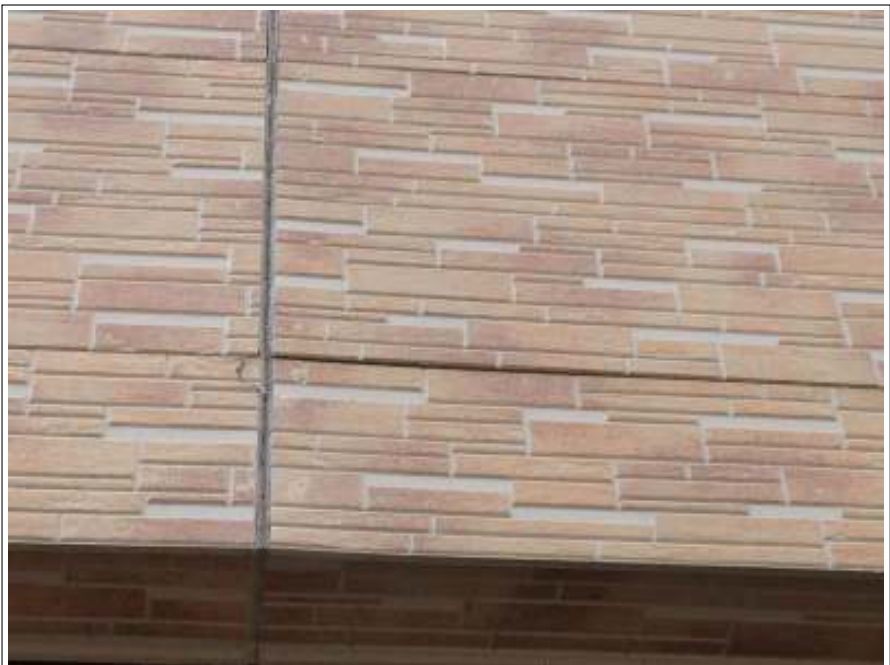
### 外壁反り

外壁の反りがさらに進むと外壁材の割れがでてきます。

外壁材の痛みや躯体の劣化、お住まいの寿命の低下につながりますので、早め早めの点検・補修・塗装をお勧めします。

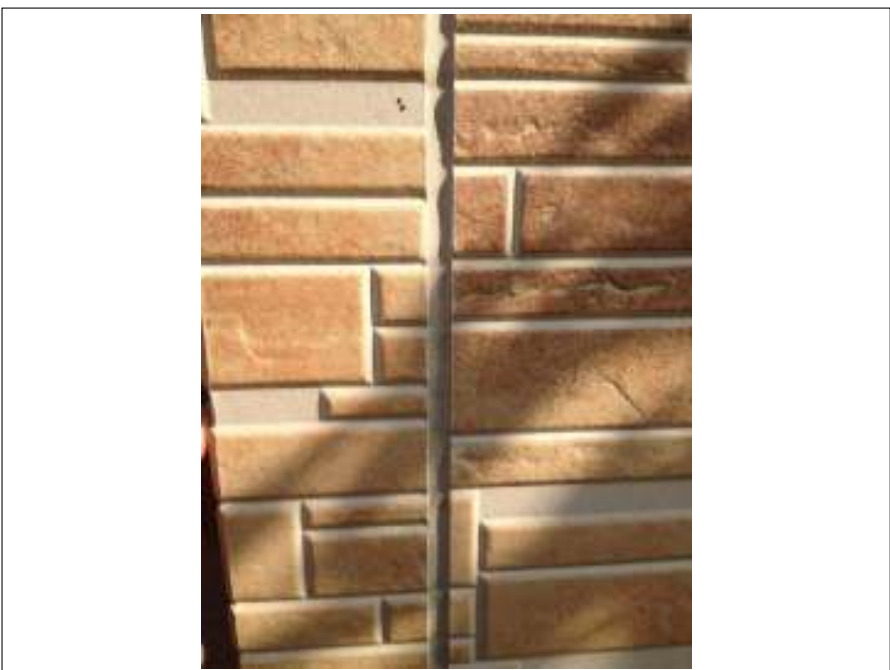
### シーリング劣化部

同上

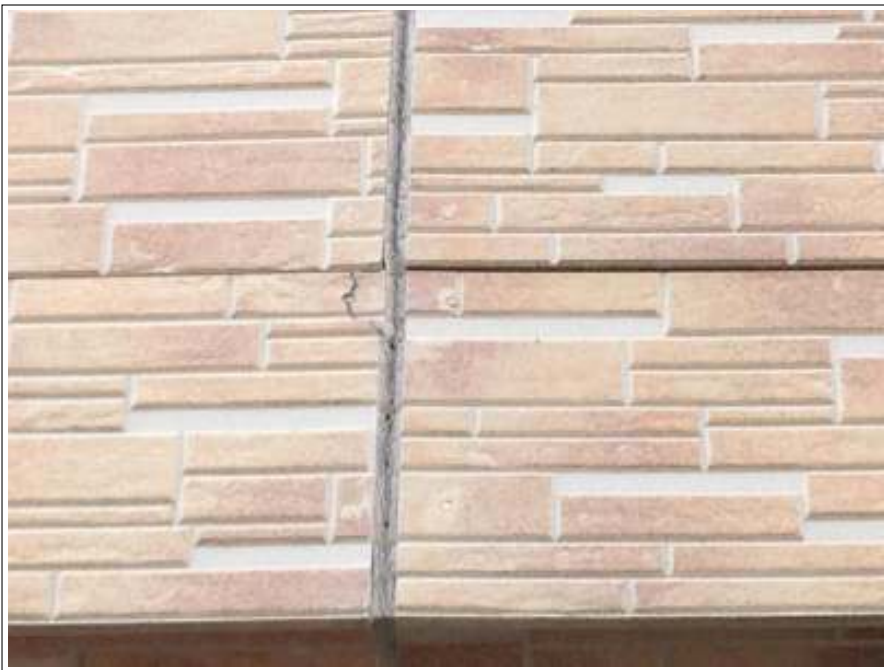
### 外壁クラック

クリヤーの場合、このクラック跡は残ります。

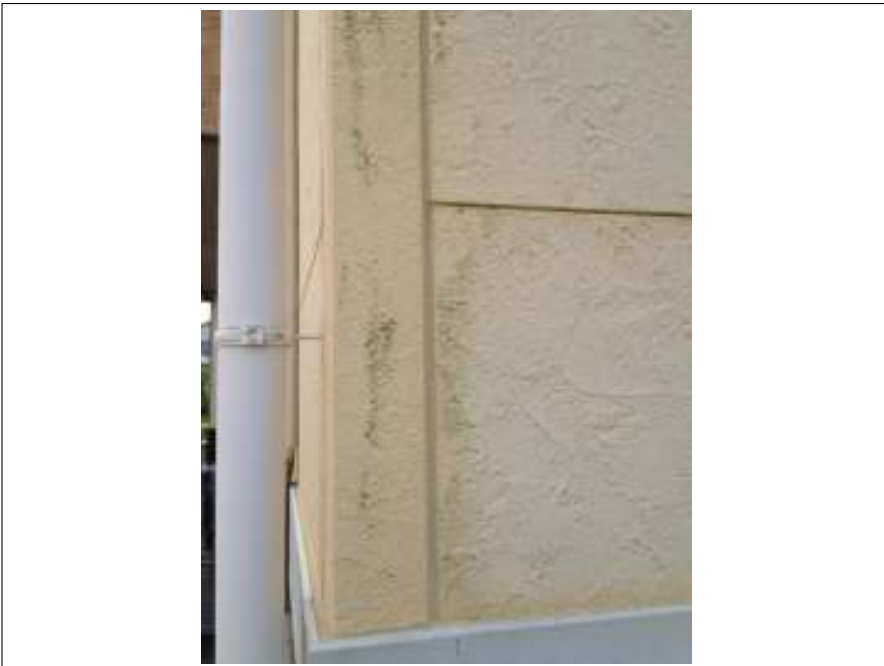
### カビ発生部

カビの発生が見られます。  
カビの上にくら良い塗装をしても、カビの根が残っている以上塗膜を突き破って表面化してきますので、カビの根を抑える必要があります。

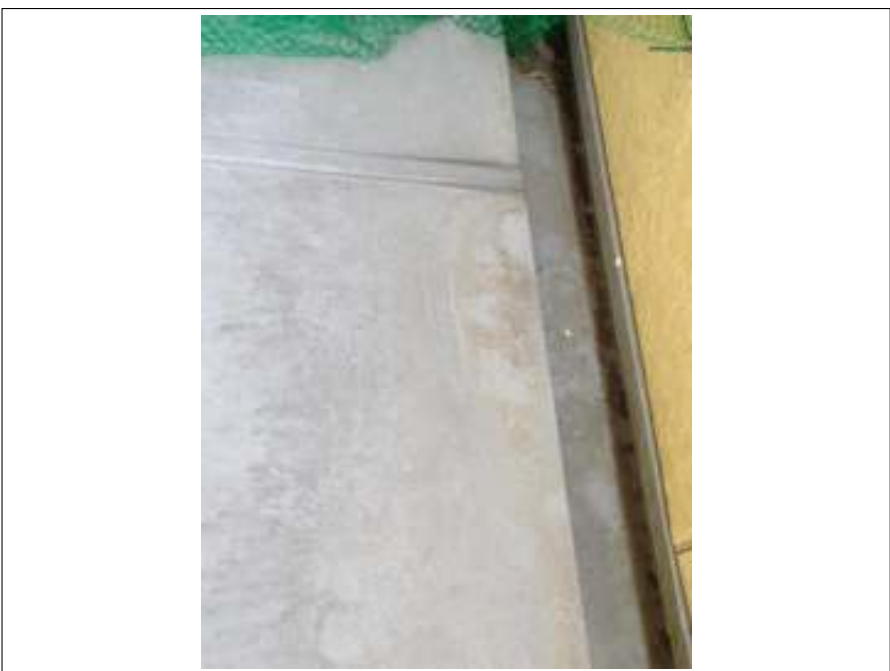
ベランダ カビ発生部

同上
