工事写真報告書

工事名 T 様 邸

工事箇所 外壁・その他塗装工事一式

工事施工者 ベストホーム株式会社

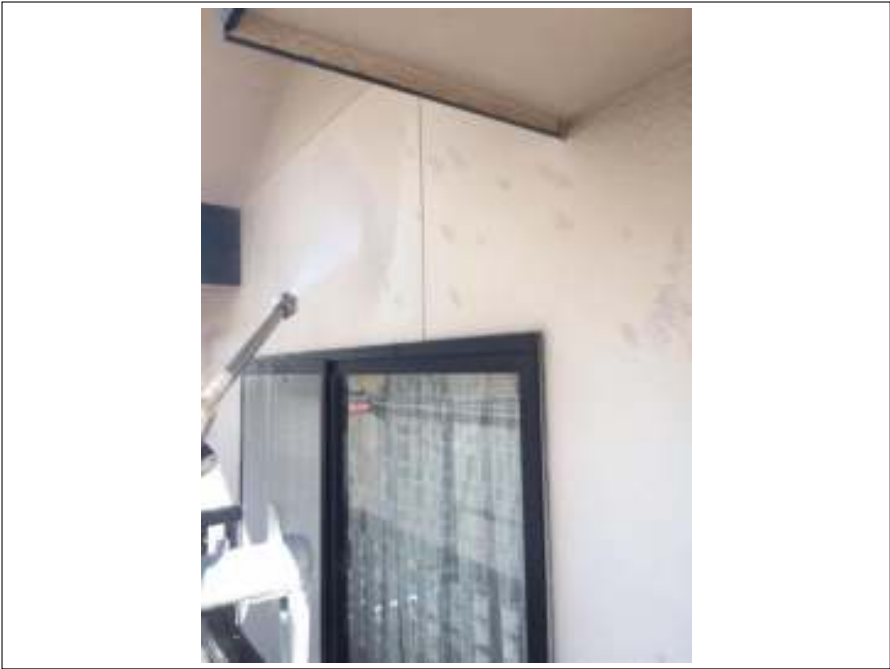
外壁高压洗净中

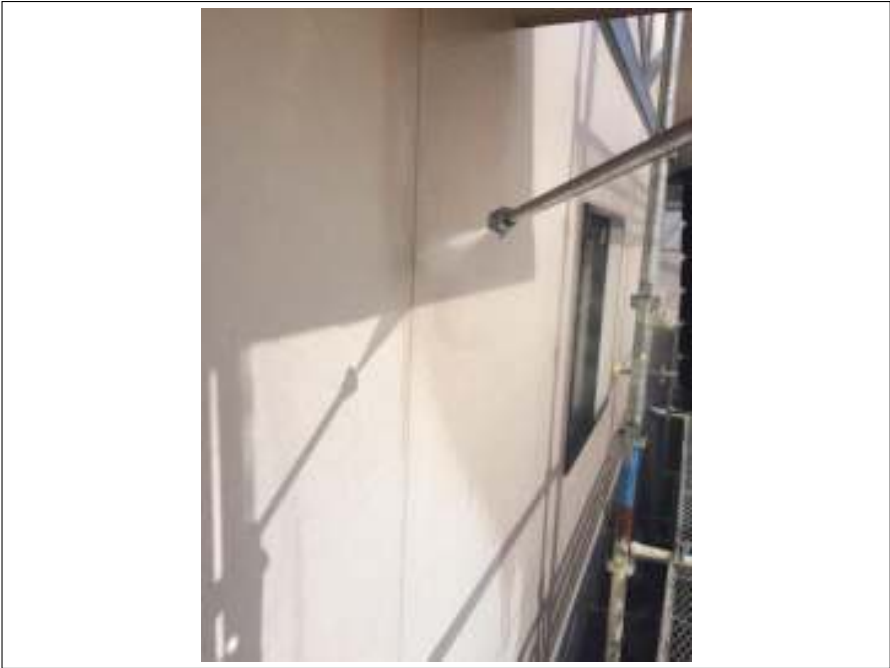
外壁高压洗净中

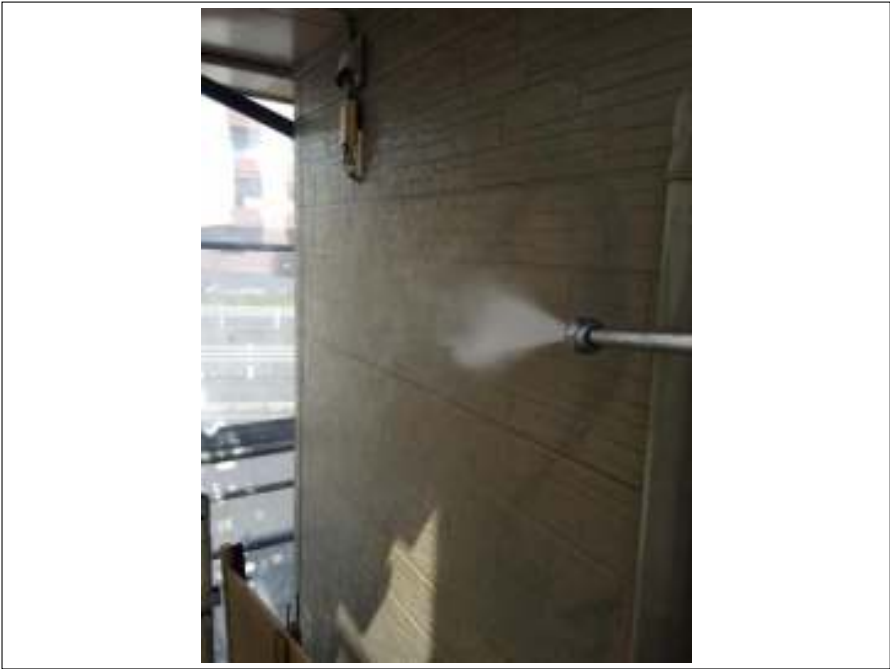
外壁高压洗净中

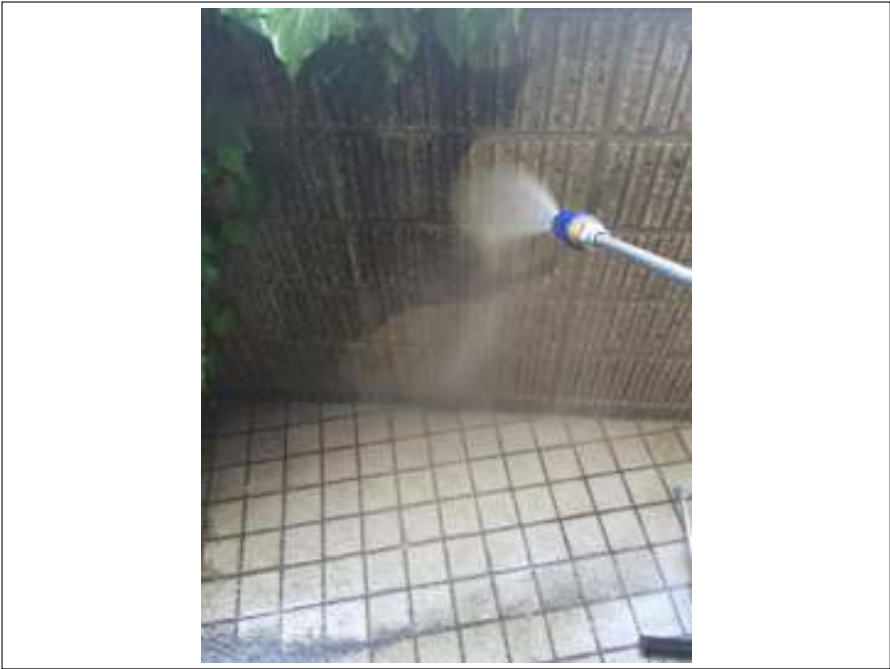
外壁高圧洗浄中

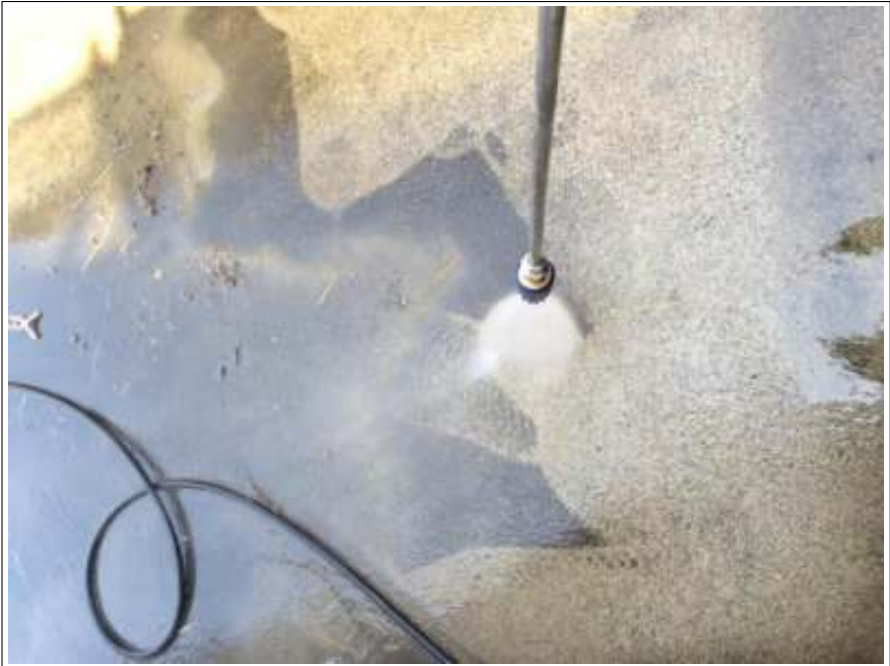
土間高圧洗浄中

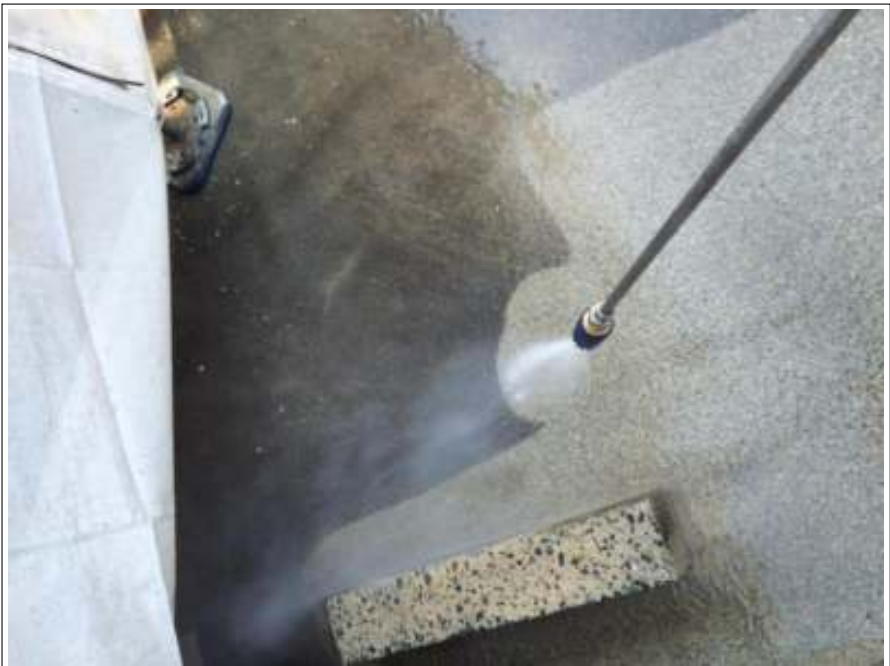
土間高圧洗浄中

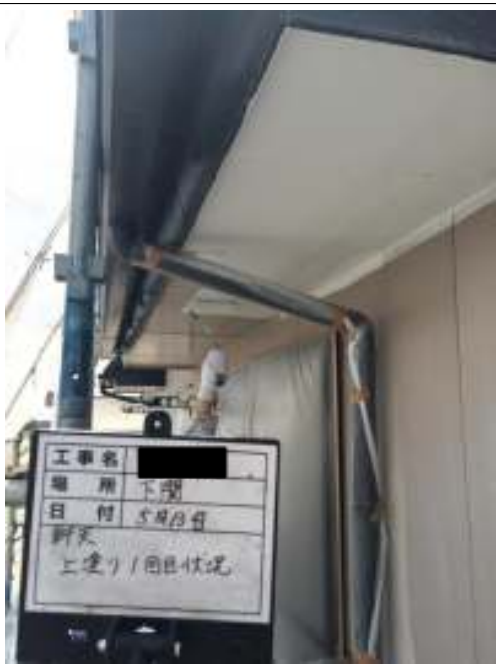
軒天 上塗り（1回目）施工中

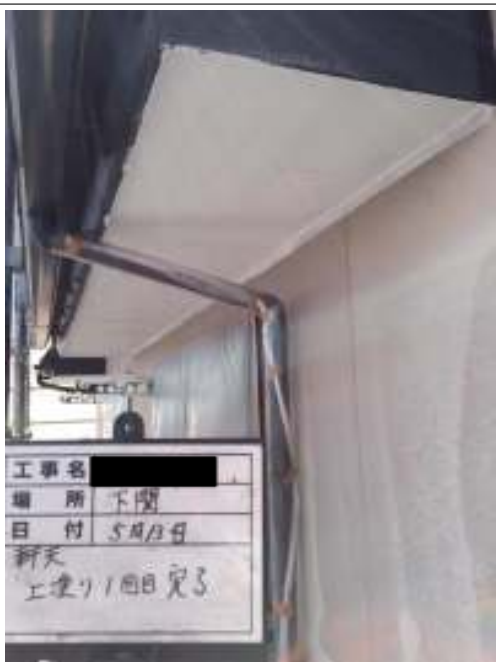
軒天 上塗り（1回目）施工完了

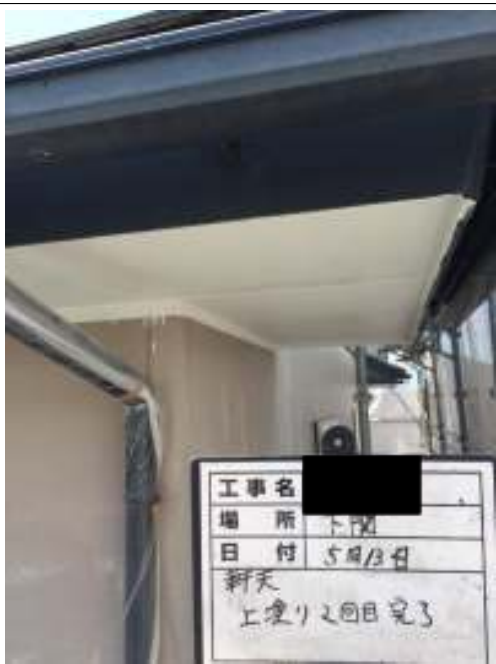
軒天 上塗り（2回目）施工完了

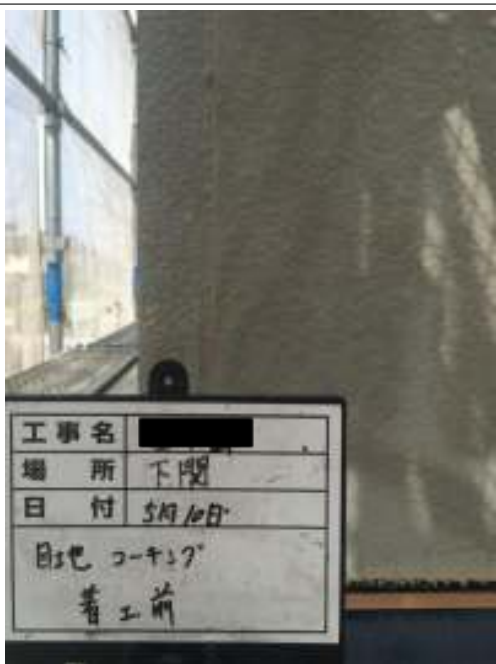
外壁 コーキング打替え施工前

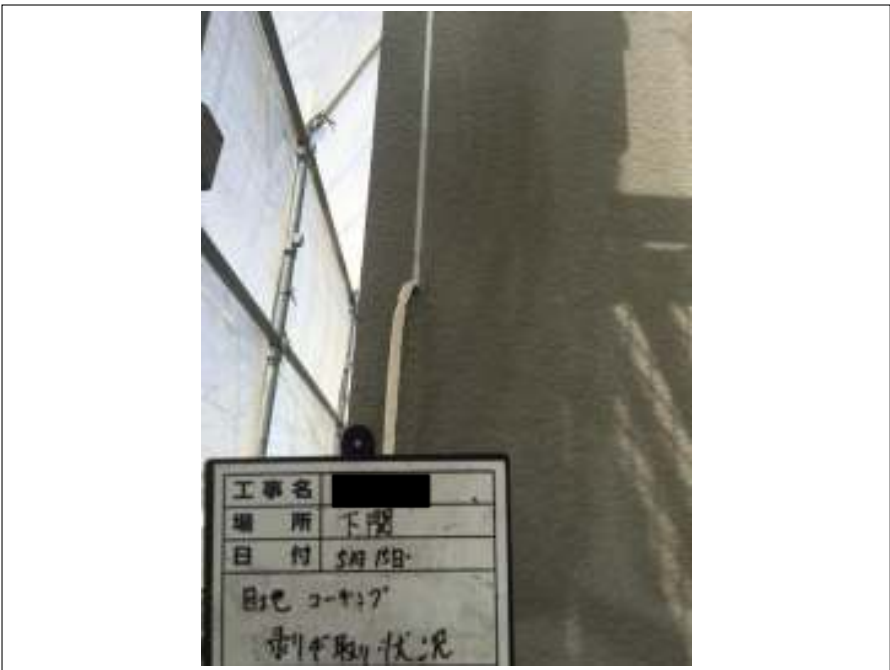
外壁 コーキング打替え撤去中

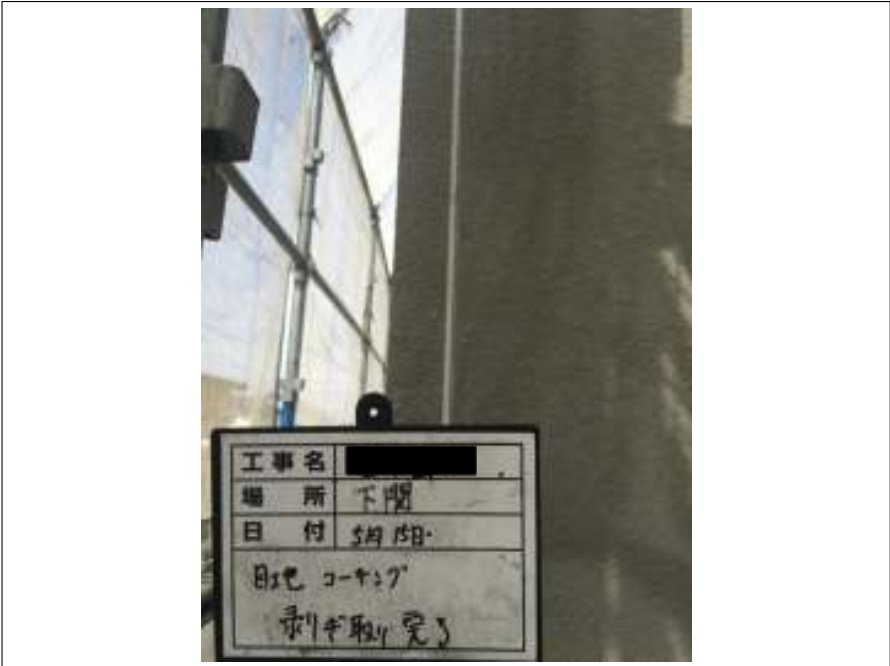
外壁 コーキング打替え撤去中

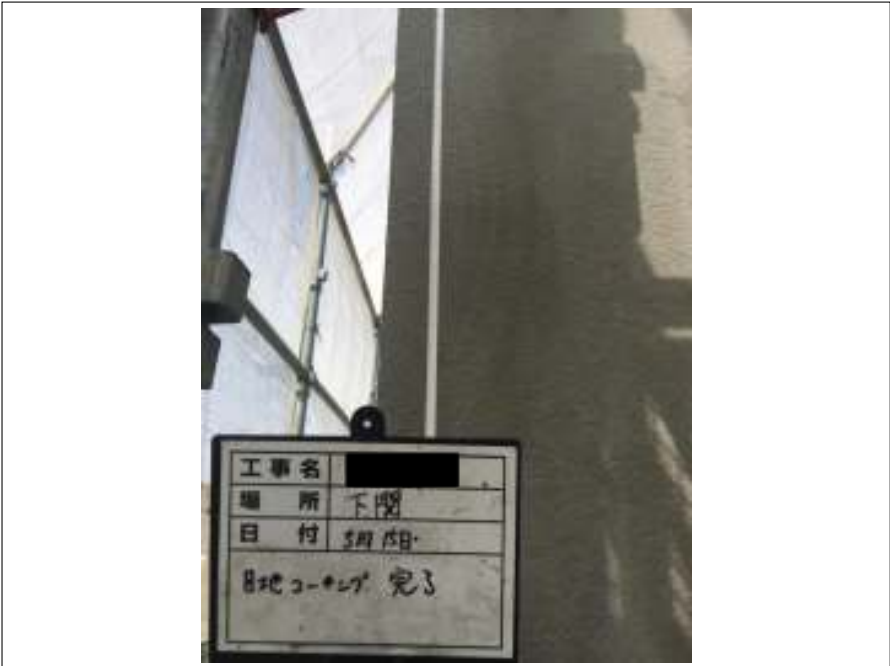
外壁 コーキング打替え施工完了

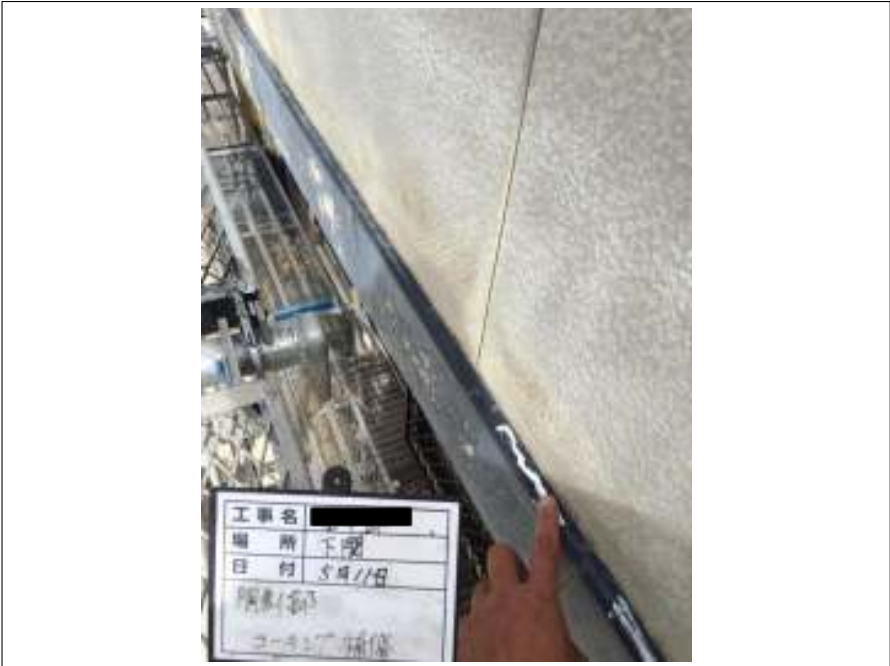
洞差し コーキング補修施工前

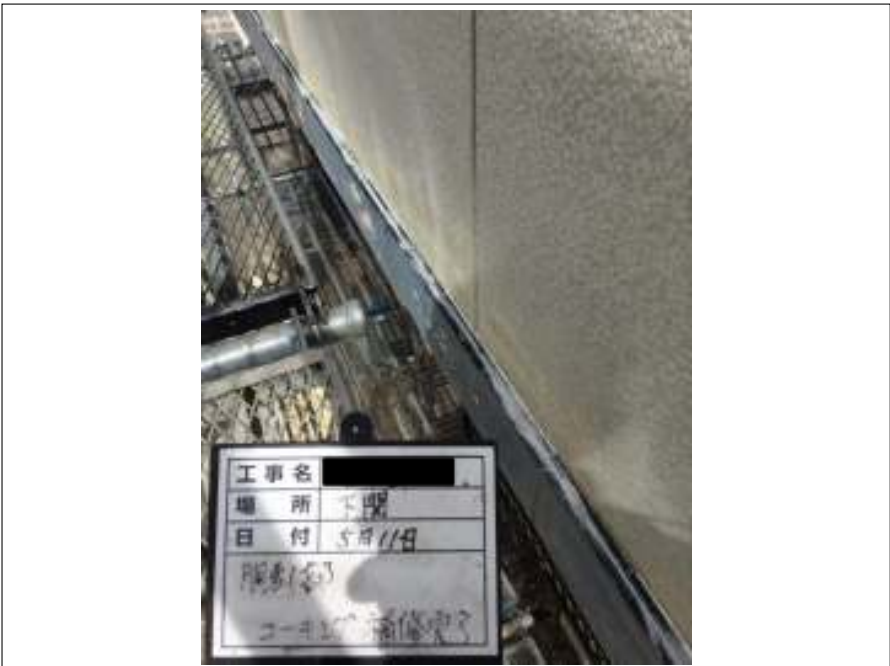
洞差し コーキング補修施工完了

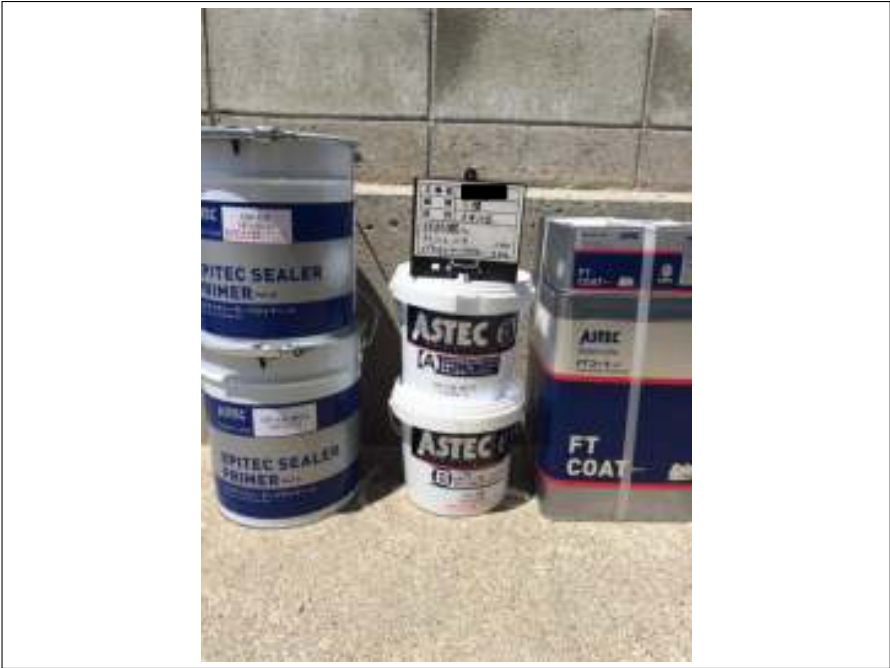
外壁 下塗り使用材料

エピテックシーラープライマー
FTコート

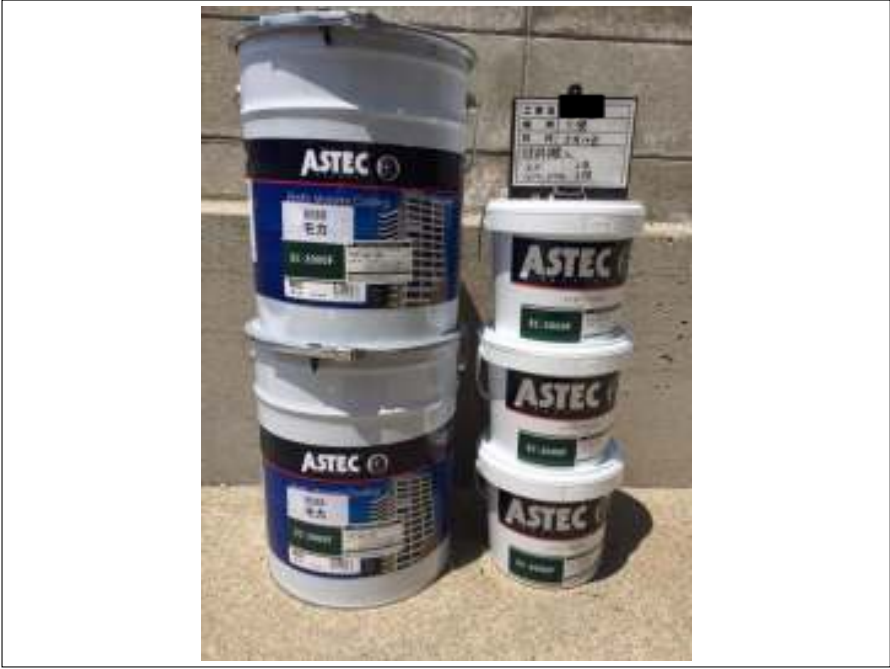
外壁 上塗り使用材料

EC2000 F
色：モカ（1F）
ブローケンホワイト（2F）

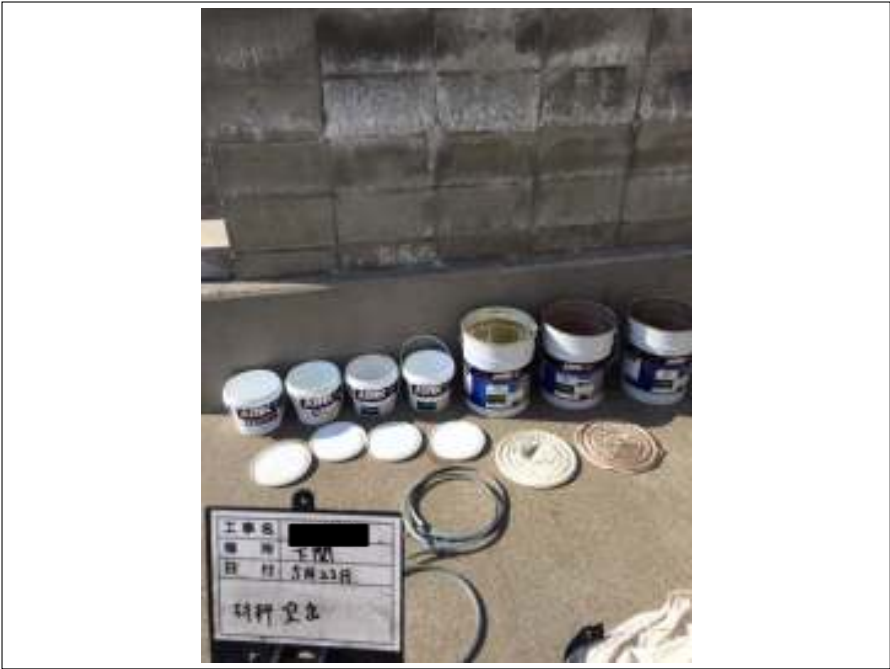
外壁 使用材料空缶

エピテックシーラープライマー

EC2000 F

色：モカ（1 F）

ブローケンホワイト（2 F）
