工事写真報告書

工事名 T 様邸

工事箇所 外壁・その他 塗装工事一式

工事住所 下関市 綾羅木新町

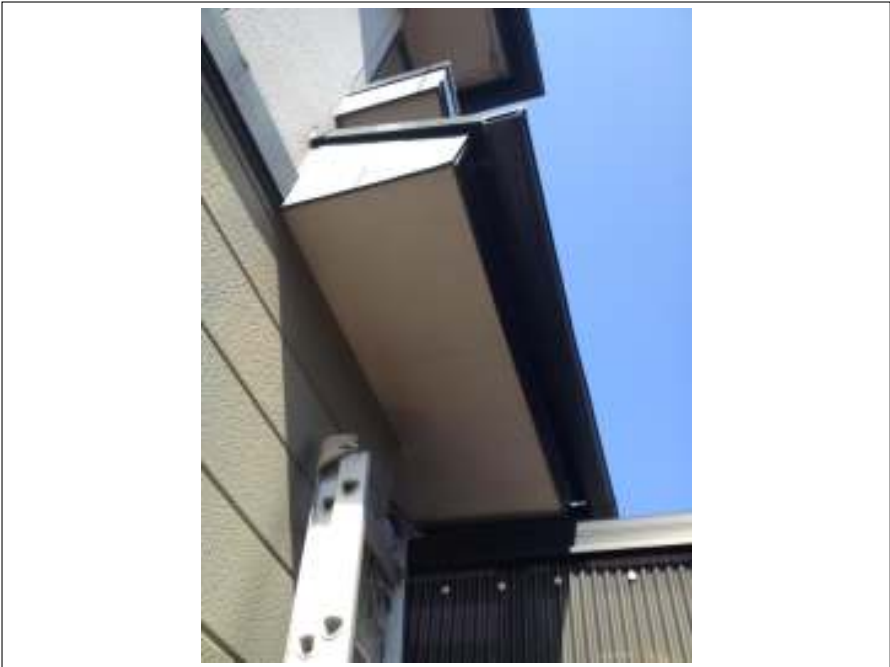
軒天

経年劣化しております。

この部分は通気性の良い軒天専用の
塗装をしていきます。

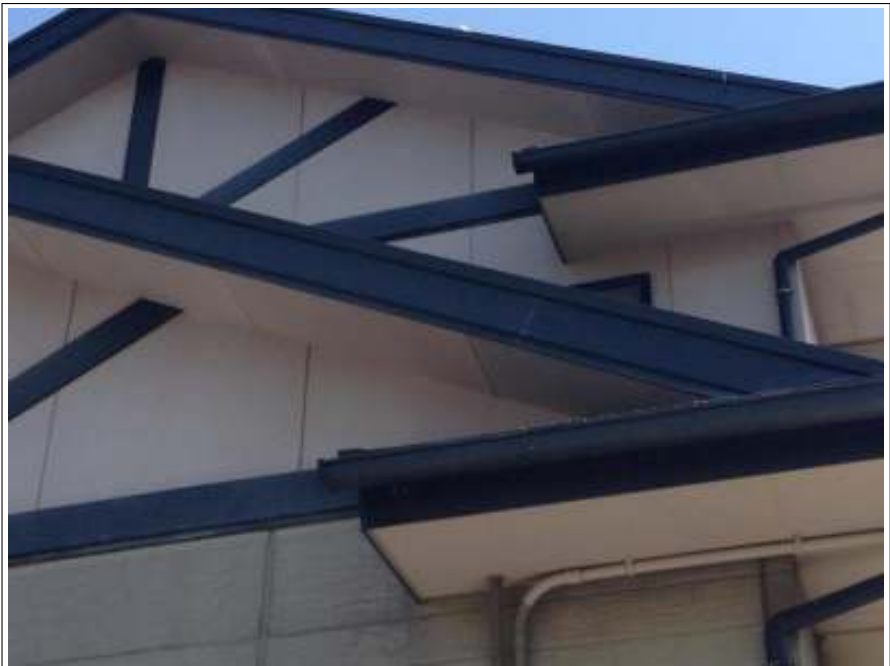
破風板

経年劣化しています。

下地処理をおこない、下塗・上塗塗
装をしていきます。

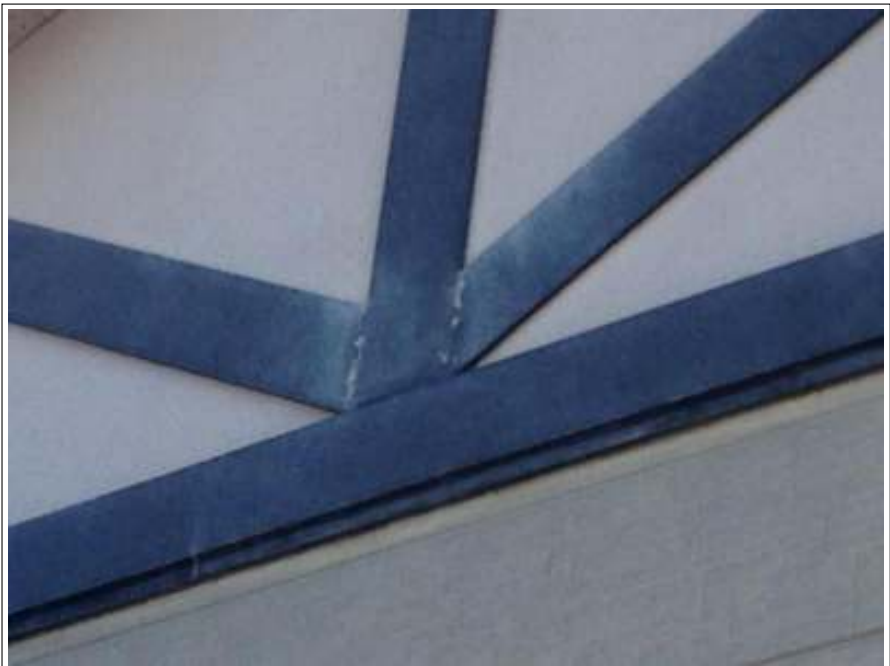
外壁アクセント

同上

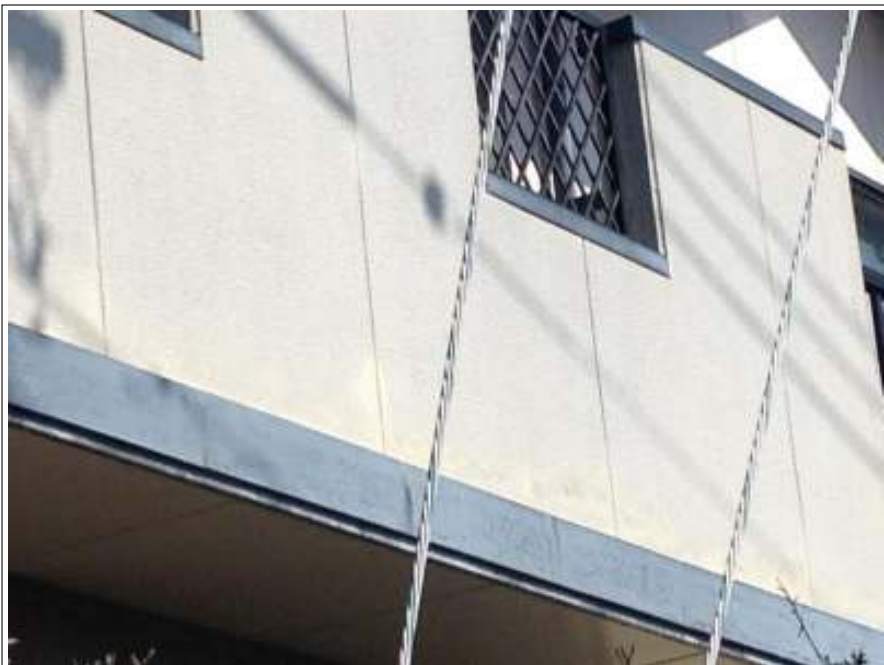
胴差し

旧塗膜が剥離を起こしています。
この上に塗装をしても旧塗膜から剥
がれる恐れがありますので、密着の
悪い塗膜はケレン作業で除去し、塗
装をおこないます。

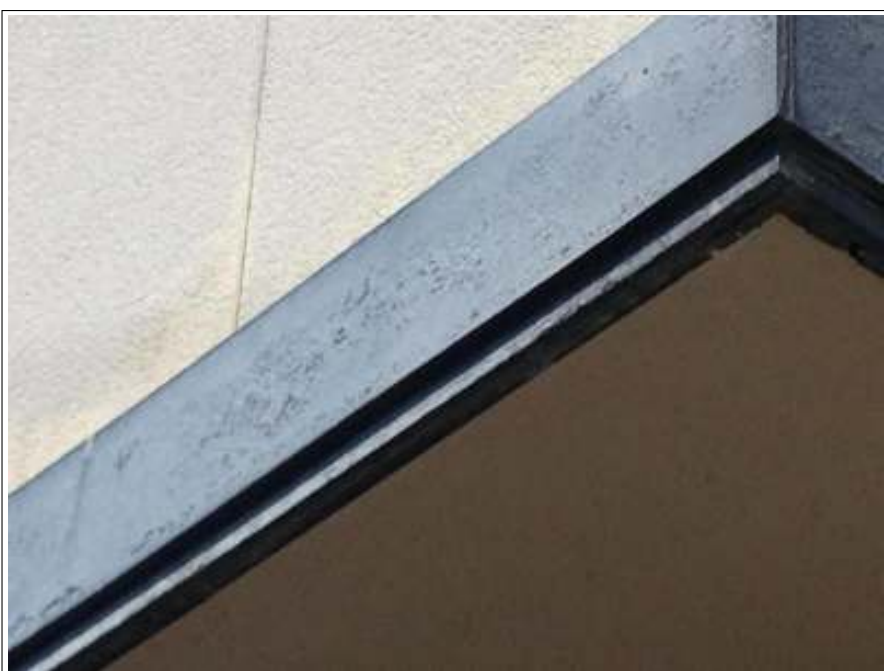
胴差し

同上

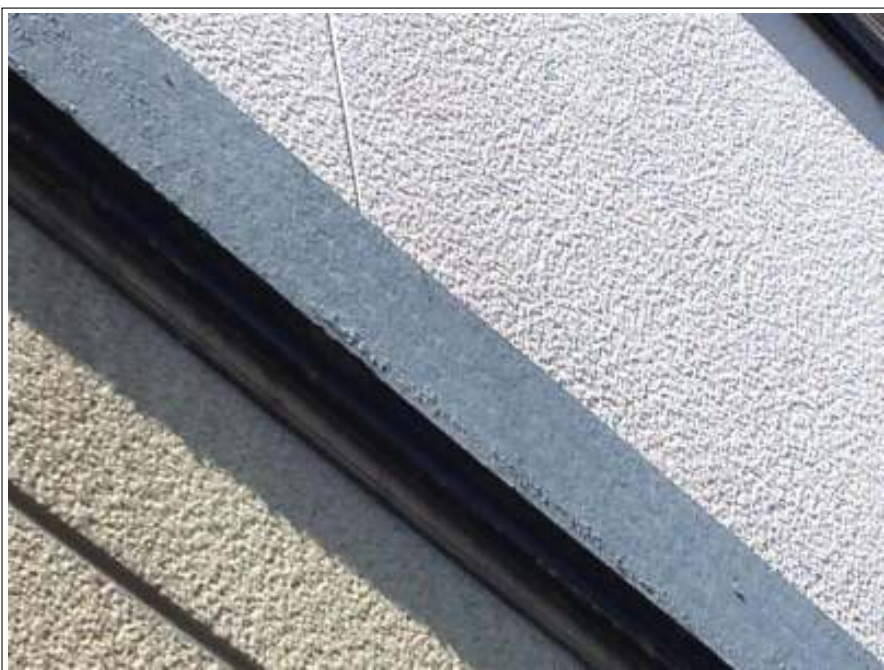
胴差し

同上

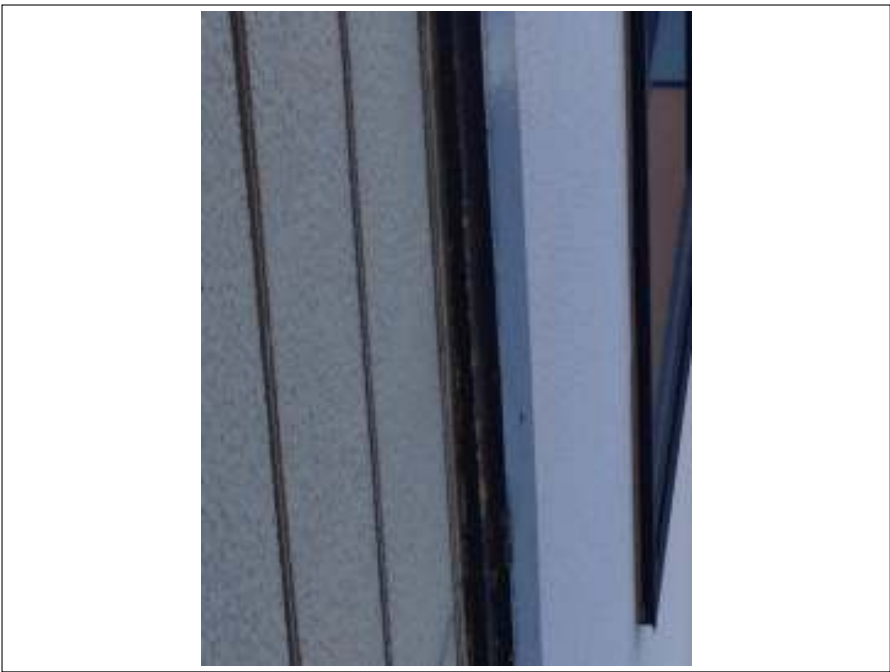
洞差し

同上

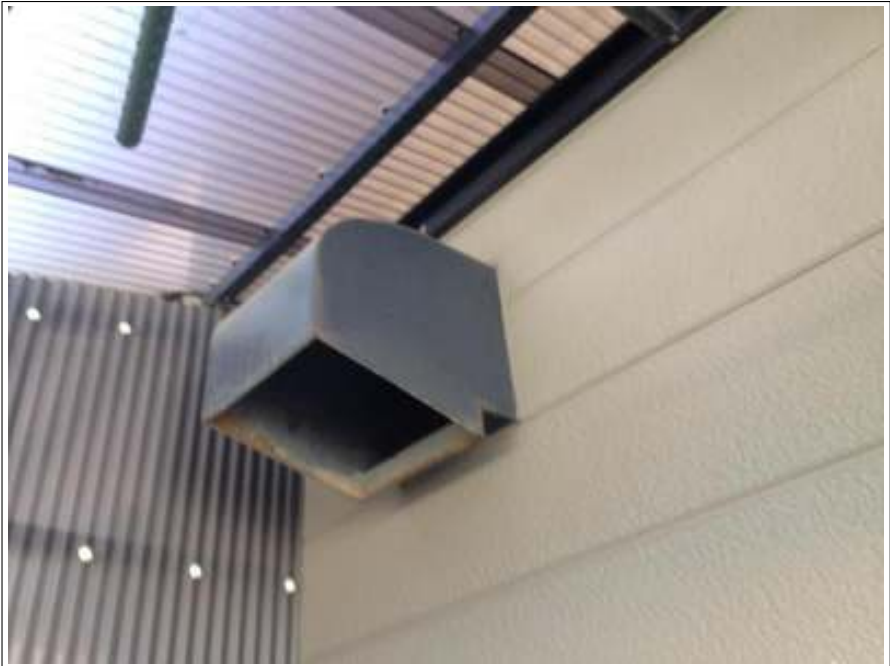
換気フード

この部分は鉄・スチール素材になります。
劣化するとサビが発生してきますので塗装が必要です。

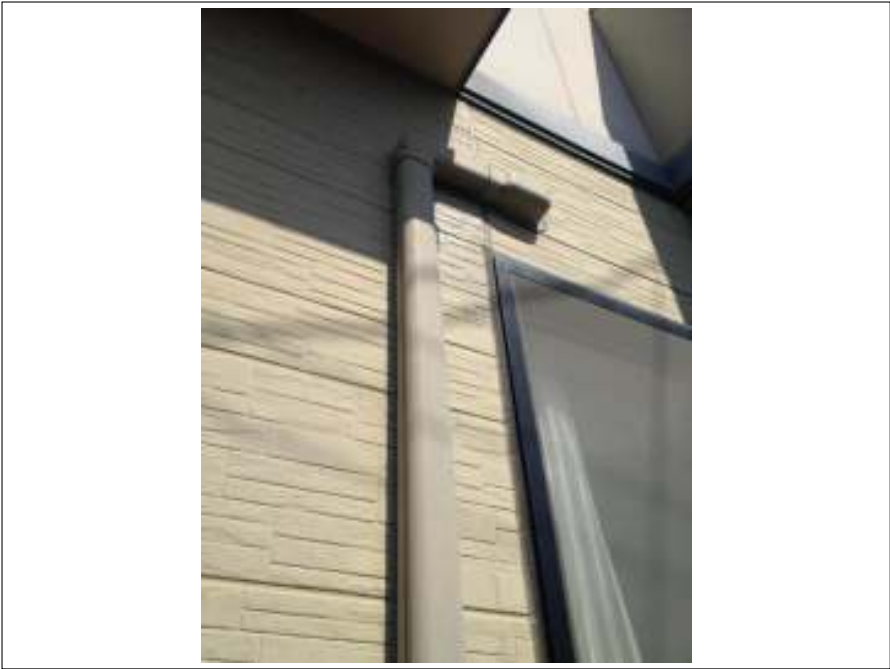
ダクトカバー

こちらは塩ビ素材になります。
劣化すると割れが生じたりすることがありますので、塩ビ専用の下塗りをおこない塗装をしていきます。

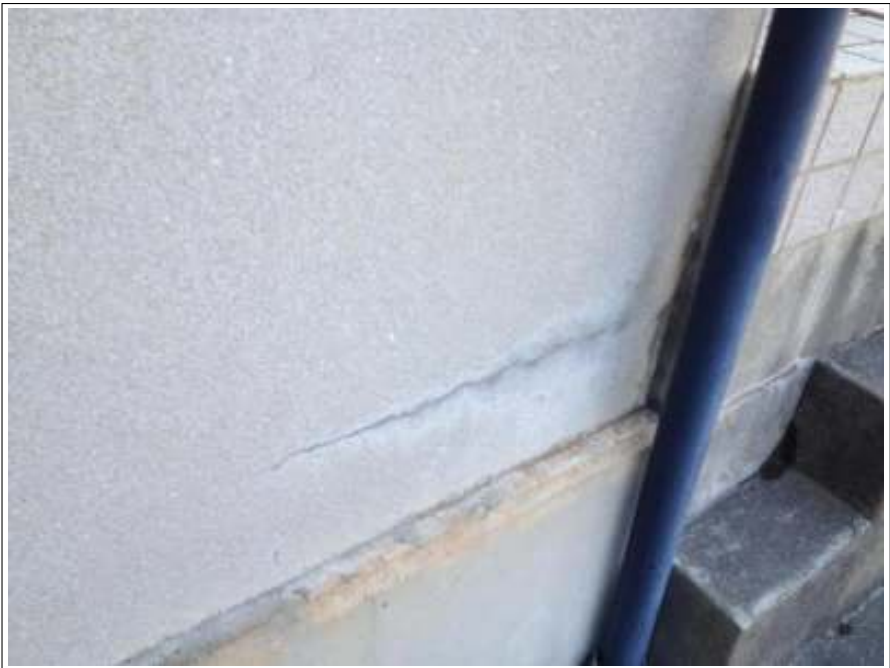
基礎 クラック

アルカリ性のコンクリートは空気中の二酸化炭素や酸性雨と結合することによって徐々に中性化されます。
中性化されたコンクリートは表面にヒビが入るだけでなく、内部の鉄筋の腐食や膨張につながり構造物の性能低下につながりますので、シーリング等で補修をおこないます。

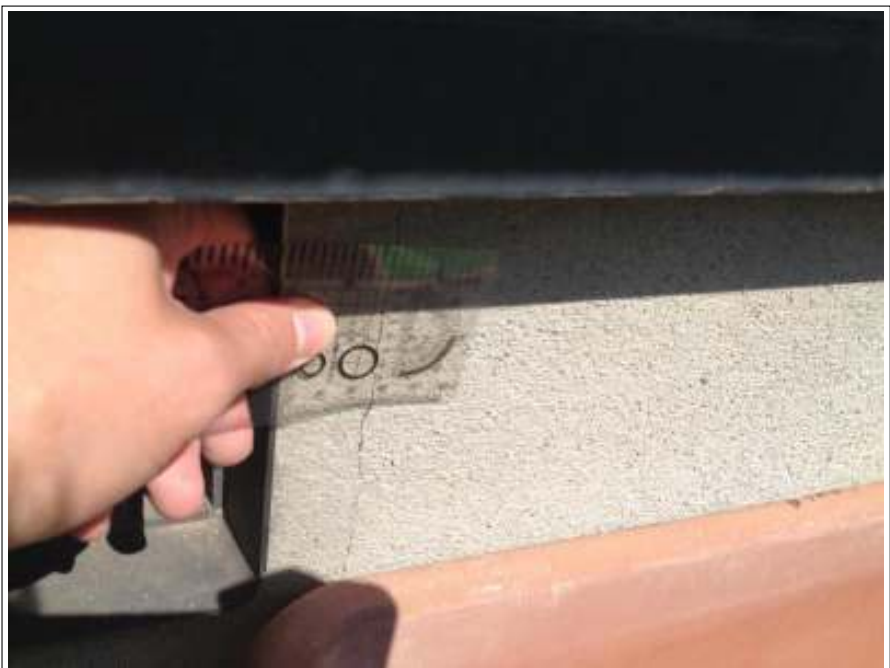
基礎クラック部

0.3mm以上のクラックは補修材での補修が必要です。

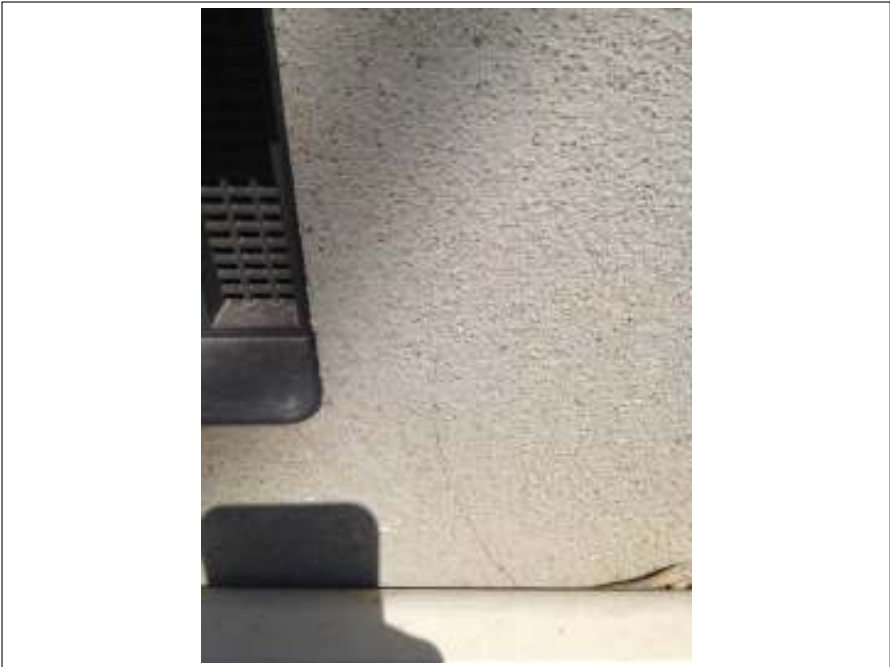
基礎クラック部

同上

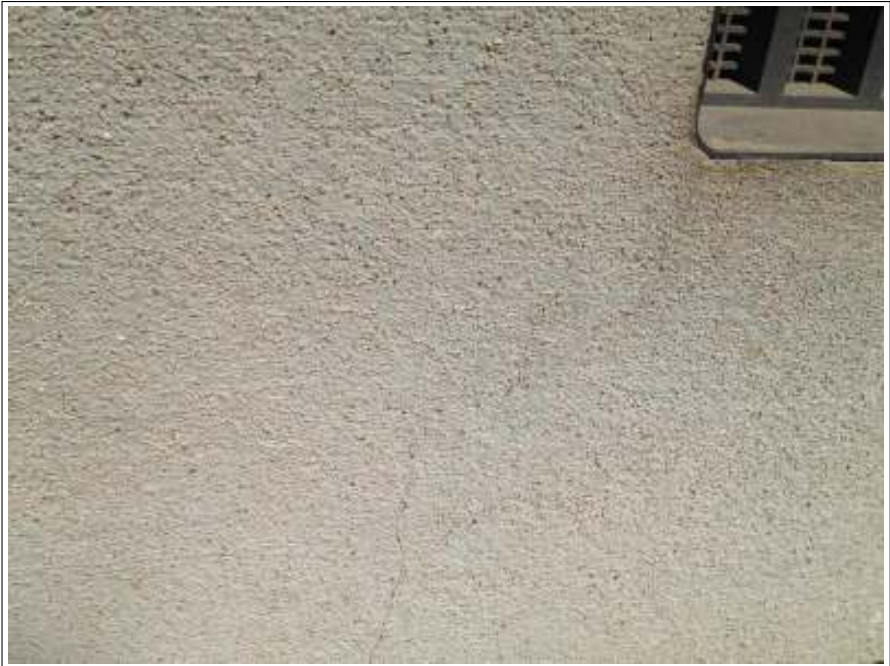
基礎 クラック

同上

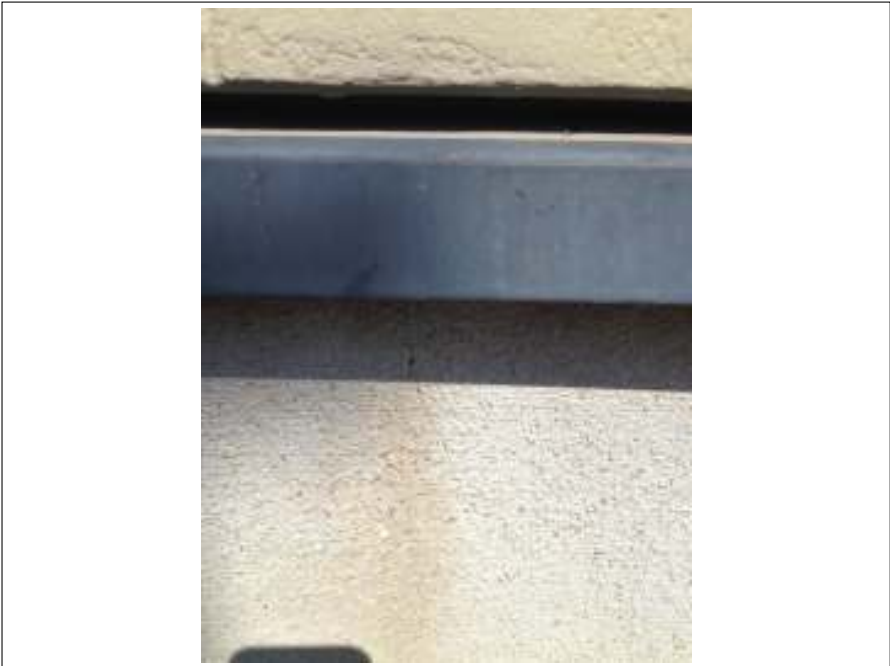
基礎 クラック

同上

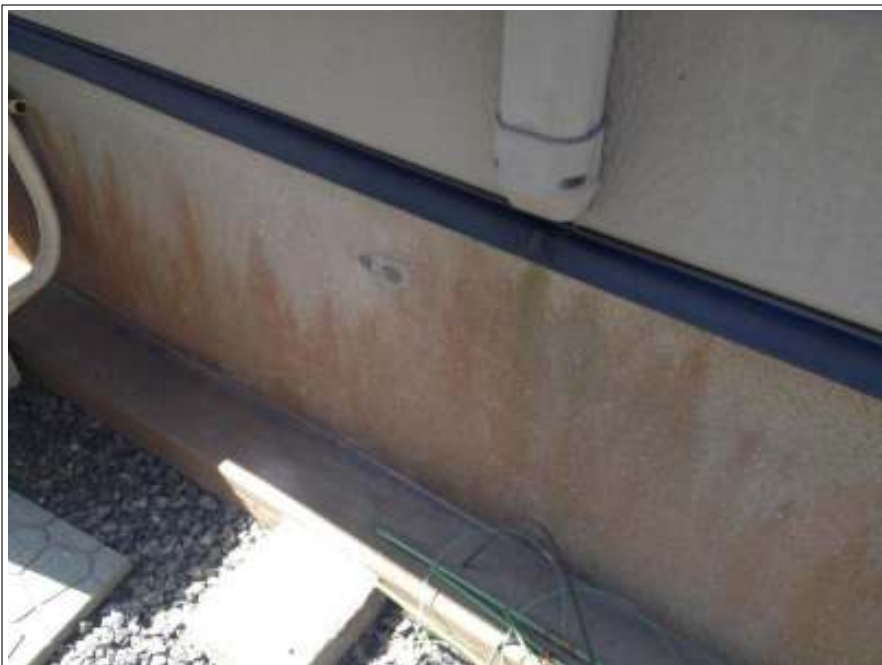
基礎 カビ発生部

カビの発生が見られます。
いくら高圧洗浄をかけても、カビの根が残ってしまいますので、カビの根を殺す防カビ下塗りをおこない、塗装していきます。

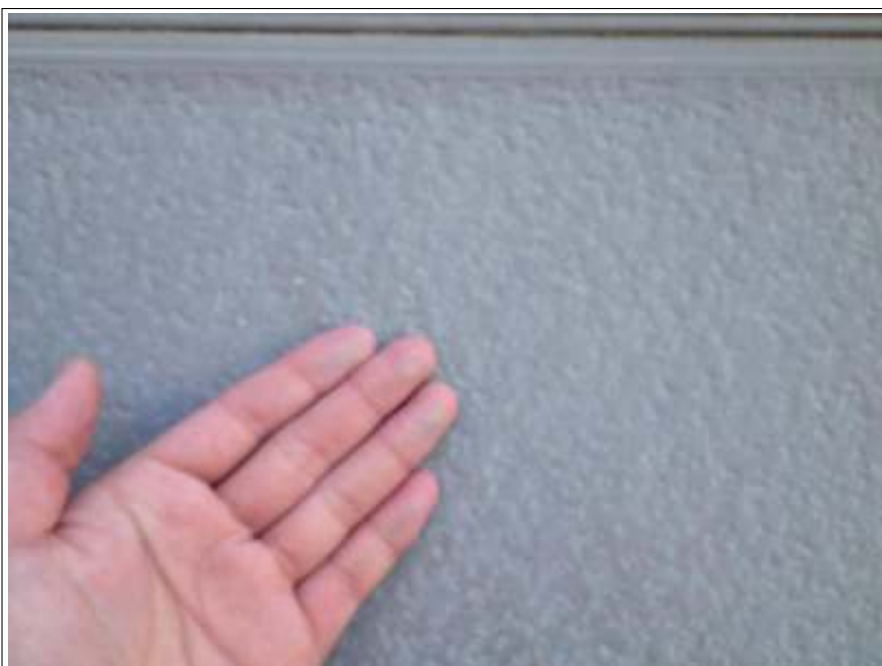
チョーキング現象

紫外線などにより塗膜の表面が劣化し、チョークの粉状のような状態になっています。
この状態になると防水効果が低下し表面から水や湿気を吸い込んでしまい躯体の痛みや外壁の腐食・カビの発生につながりますので、早めの塗装をお勧めします

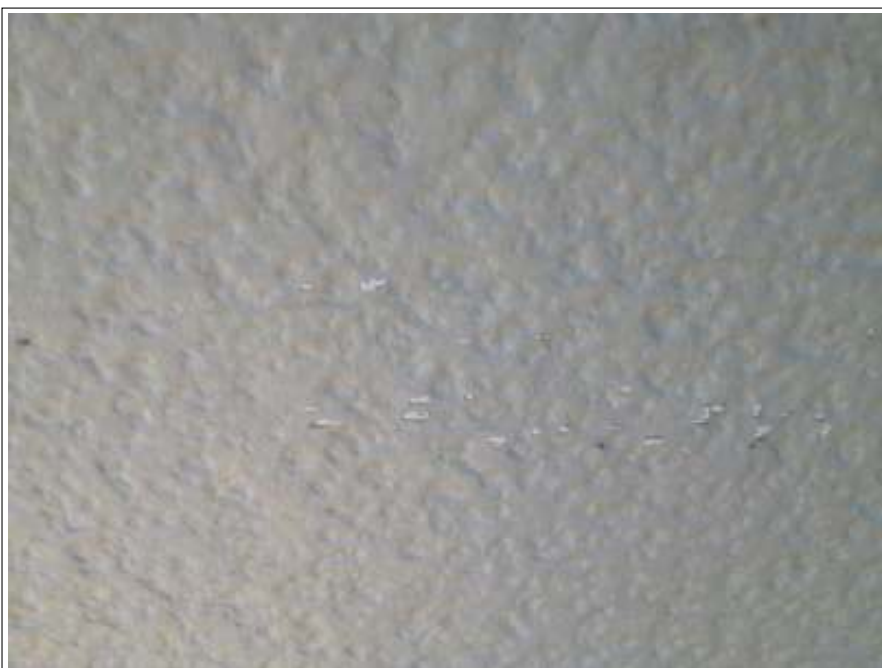
外壁 劣化部

旧塗膜の劣化が見られます。
この状態になると表面から水や湿気を直接吸い込んでしまい、躯体の痛みや外壁の腐食につながりますので、早めの塗装をお勧めします。

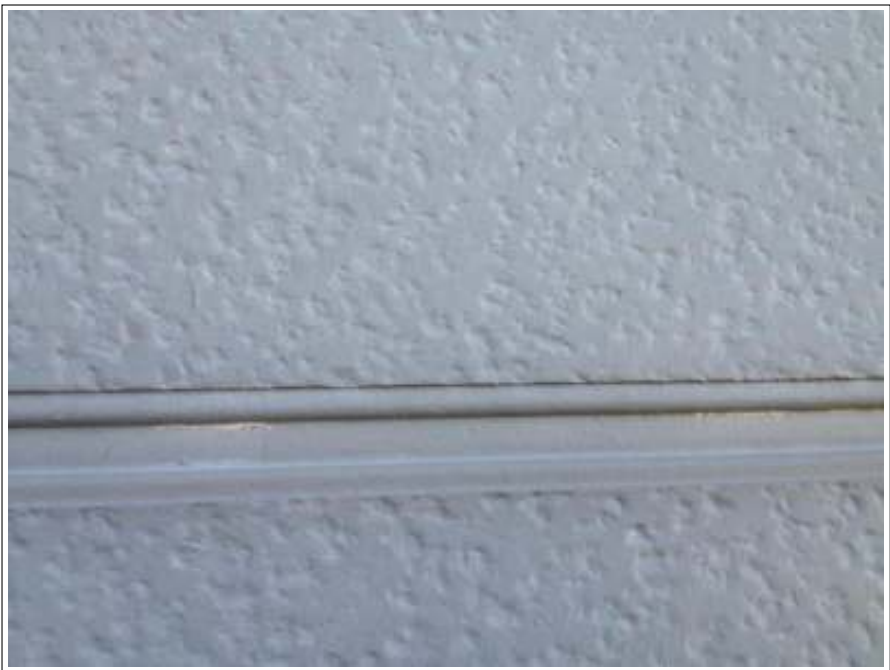
外壁 劣化部

同上

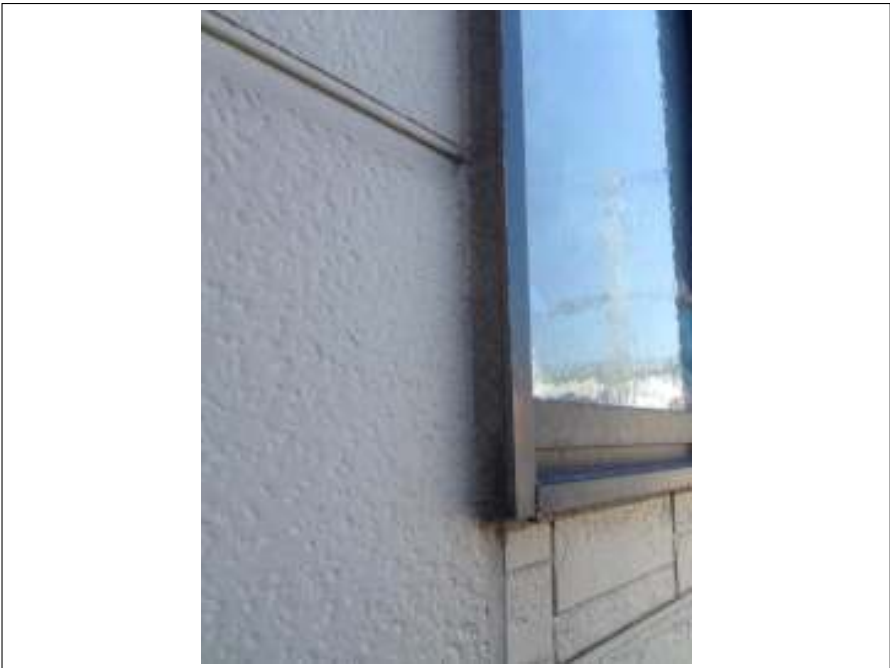
サッシ廻りシーリング劣化部

見落としがちですが、この部分も補修をおこない塗装をしていきます。

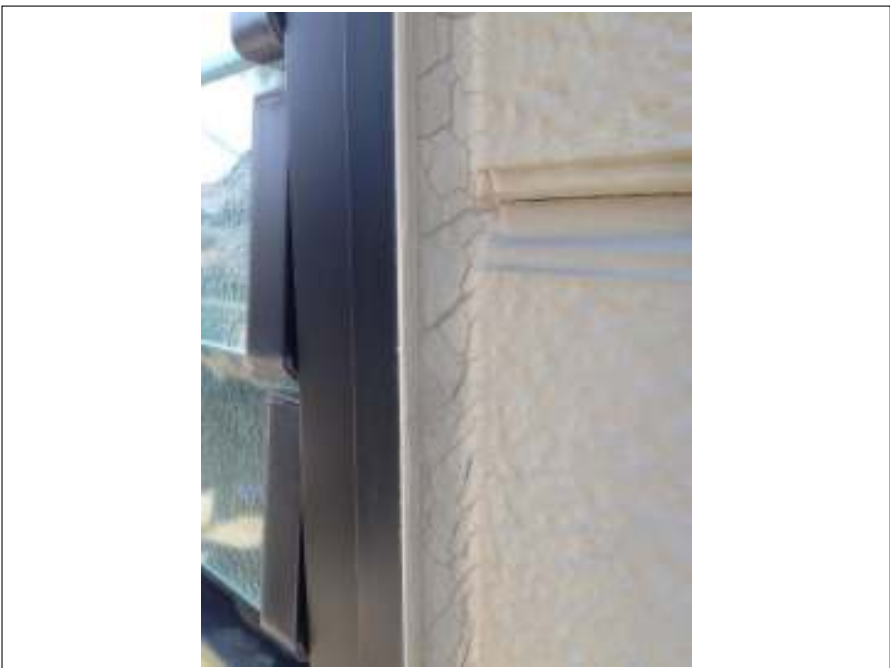
サッシ廻りシーリング劣化部

同上

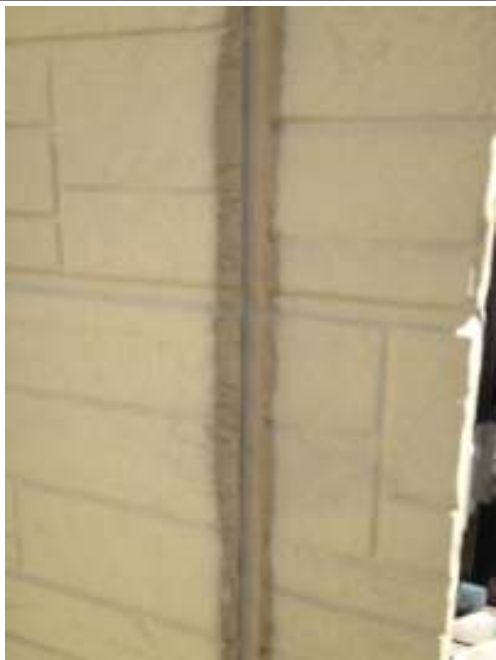
シーリング ブリード現象

シーリング材の中にある油成分が、
表面化してくる現象です。

接しているサイディングや塗装表面
の劣化にもつながり、表面自体は汚
れが付着しやすくなりますので、こ
の部分は下地処理をおこない塗装を
していきます。

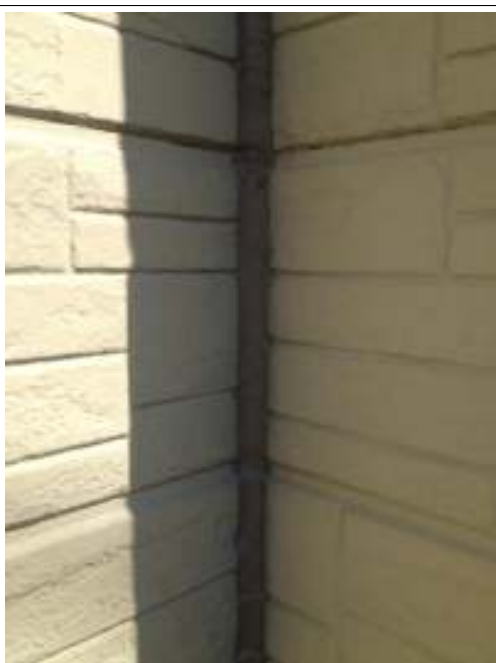
シーリング ブリード現象

同上

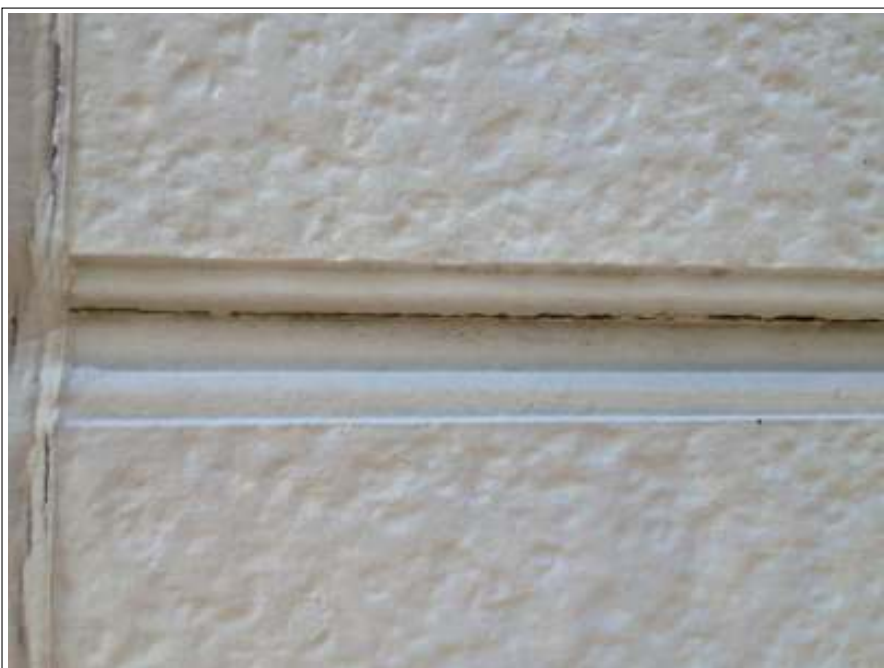
塗膜ひび割れ

全体的に見られます。

この状態になると表面から水や湿気
を直接吸い込んでしまい、躯体の痛
みや外壁の腐食につながりますの
で、早めの塗装をお勧めします。

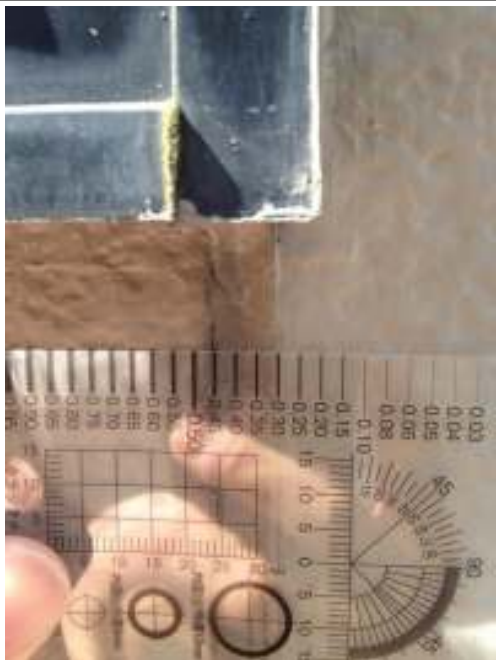
シーリング劣化部

同上

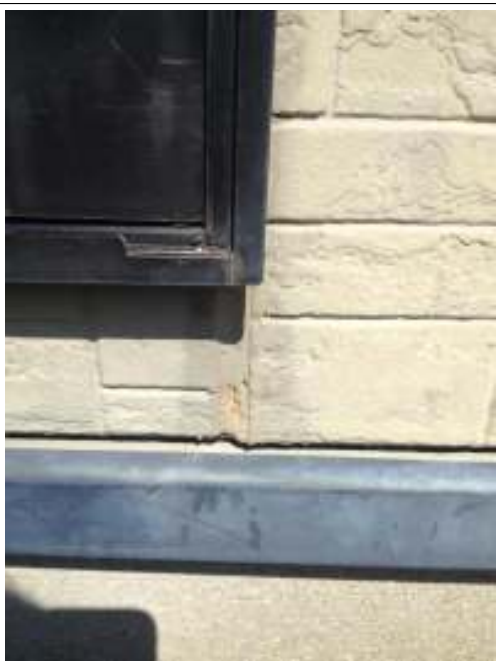
シーリング劣化部

同上

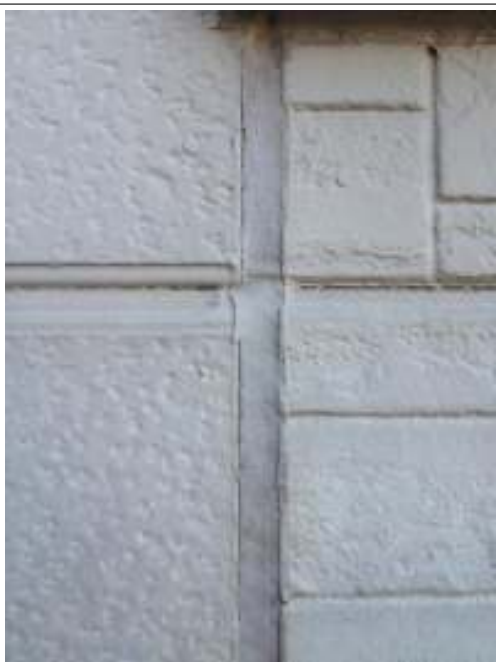
シーリング劣化部

同上

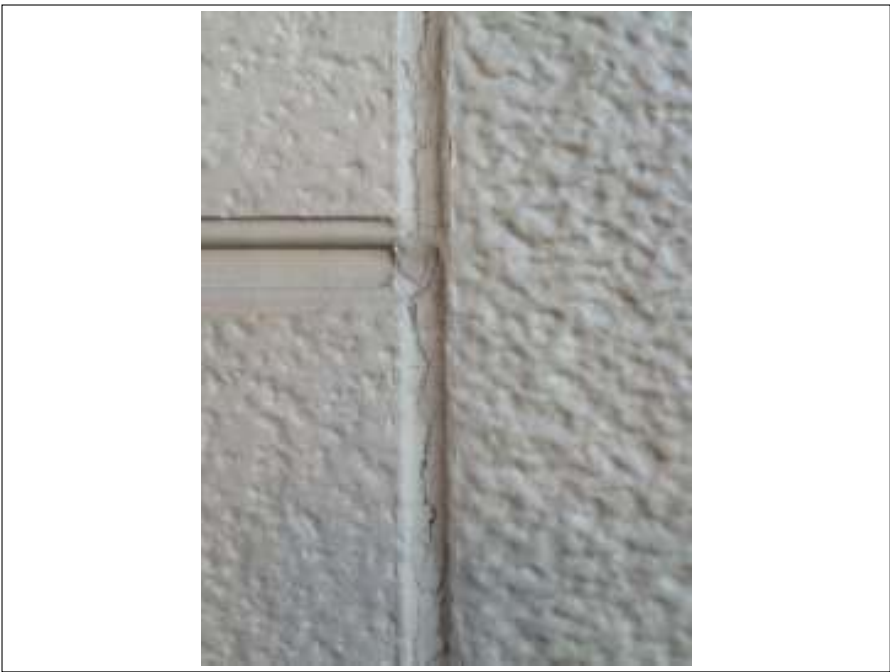
シーリング劣化部

同上

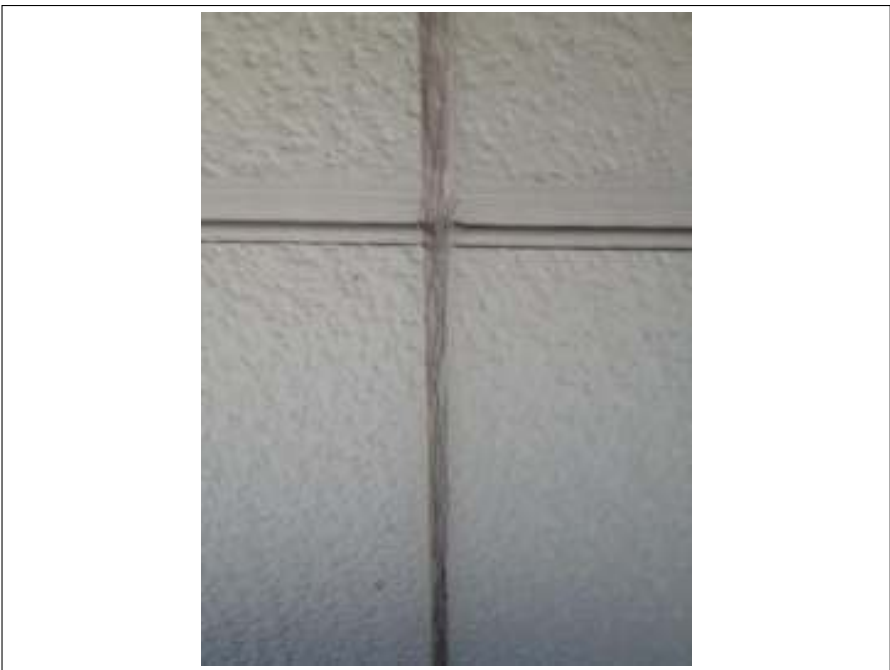
シーリング劣化部

同上
