工事写真報告書

工事名 S 様邸

工事住所 屋根・外壁・その他塗装工事一式

工事施工者 ベストホーム株式会社

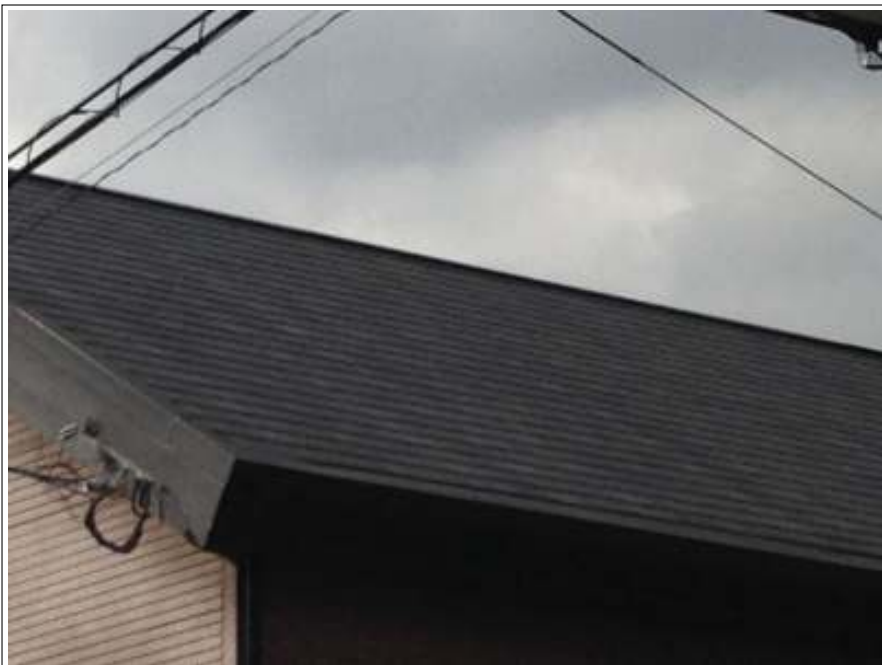
屋根

この素材はセメント：アスベストが
85：15で作られています。
劣化し割れや反りがひどくなり葺き
替えとなると、アスベストが入っ
ているので処分費がかなりかかります
ので、早めの塗装と維持をお勧めを
します。

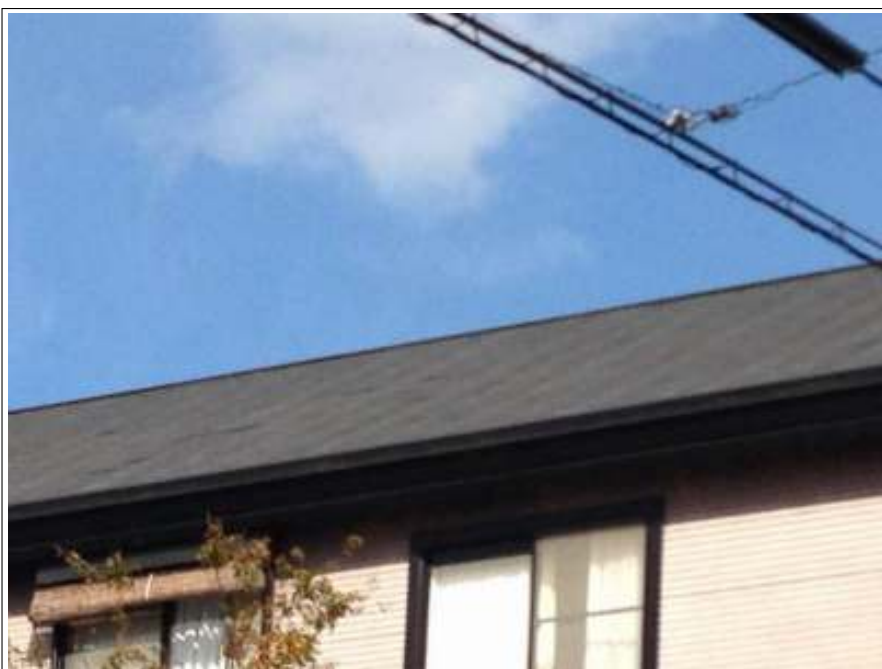
屋根

同上

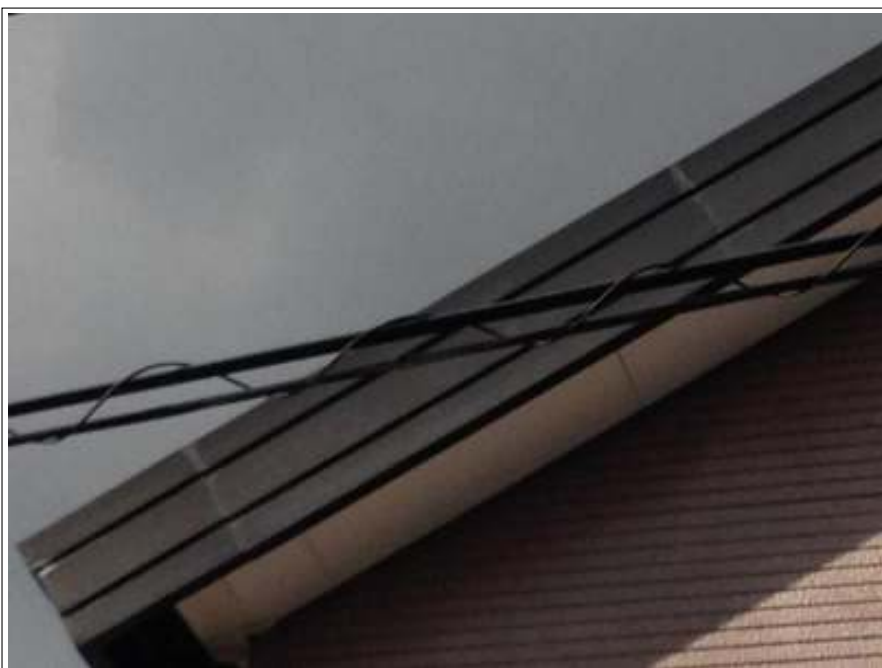
破風板

経年劣化しています。
シーリング等で下地処理をおこな
い、下塗り・上塗りの塗装をしてい
きます。

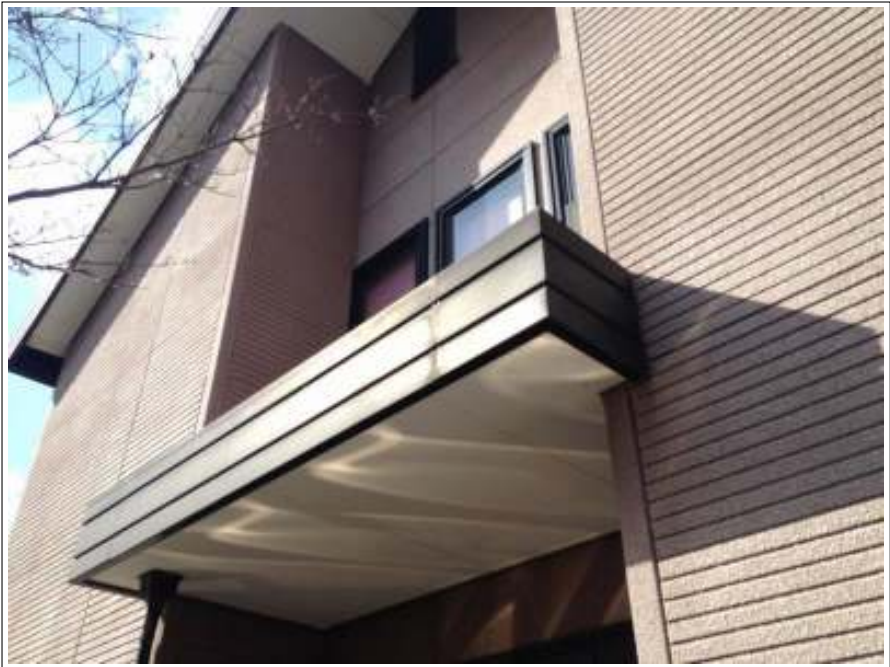
軒天

経年劣化しております。

この部分は通気性の良い軒天専用の
塗装をしていきます

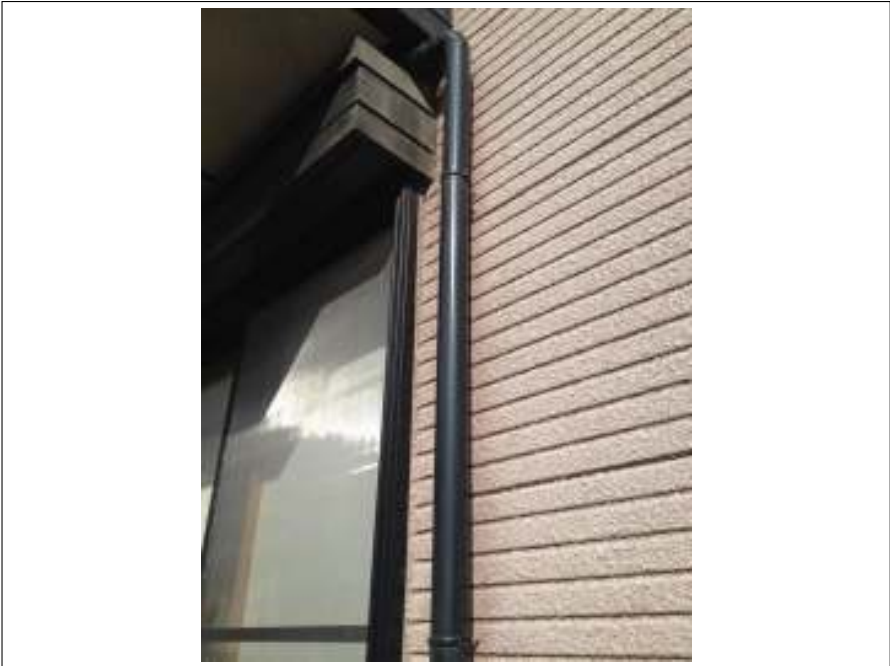
樋

こちらは塩ビ素材になります。
劣化すると割れが生じたりすること
がありますので、塩ビ専用の下塗り
をおこない塗装をしていきます。

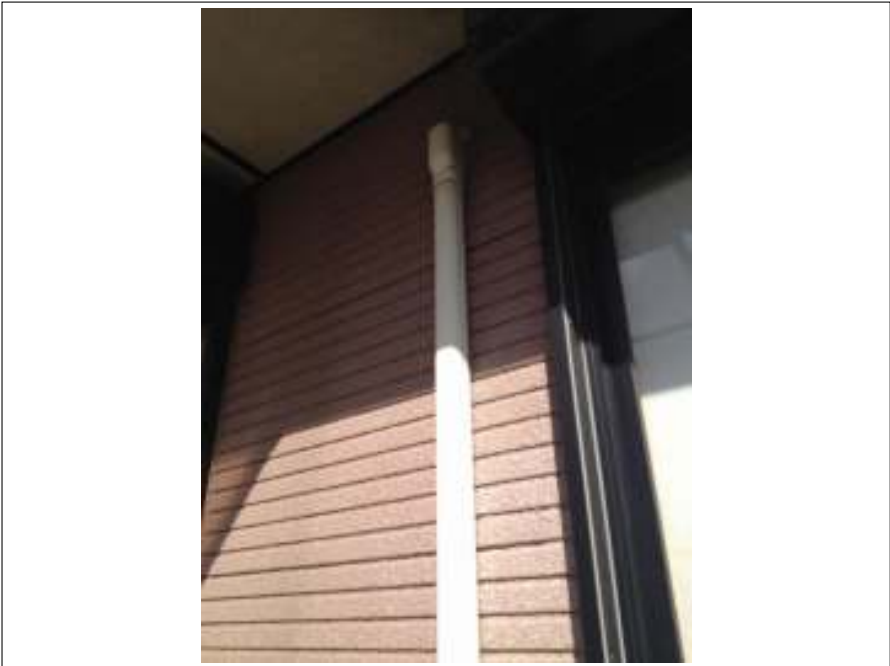
ダクトカバー

同上

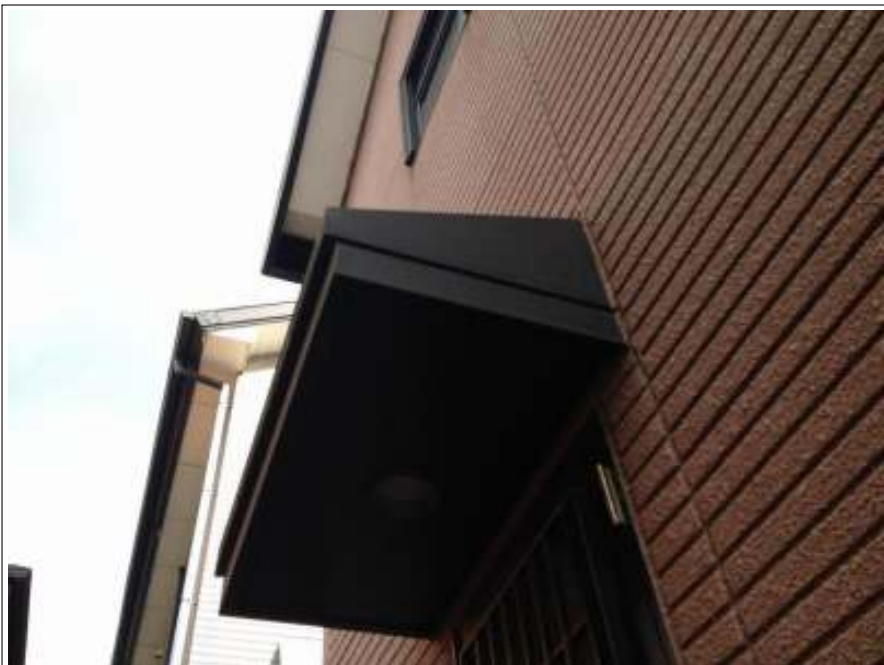
小庇

この部分は鉄、スチール素材になります。劣化するとサビが発生してきますので塗装が必要です。

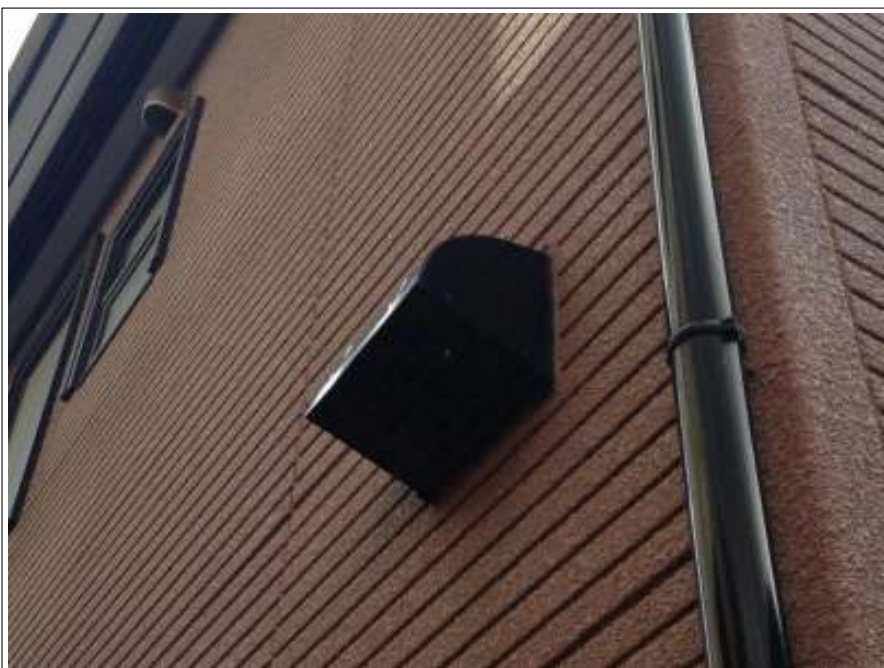
換気フード

同上

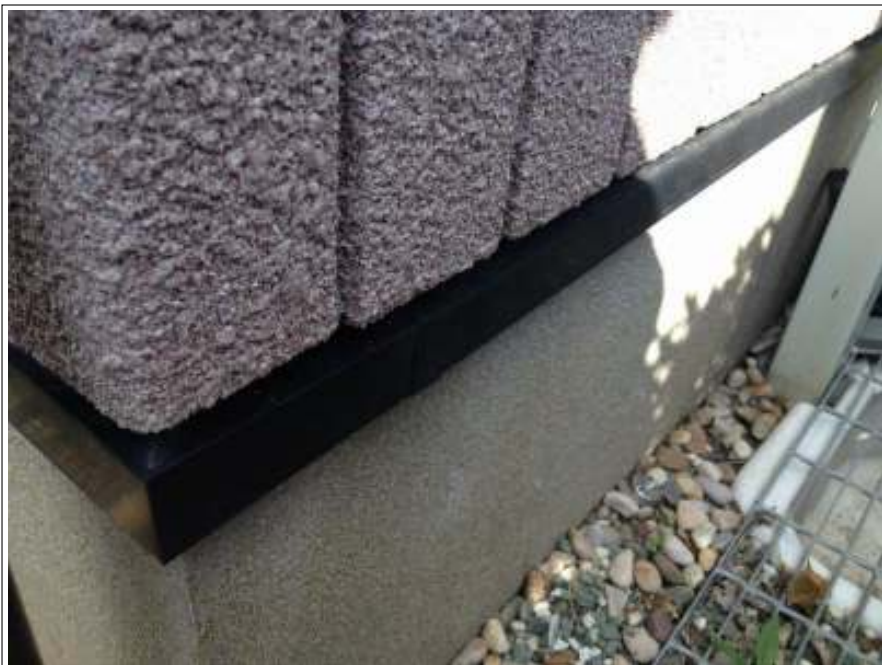
土台水切り

同上

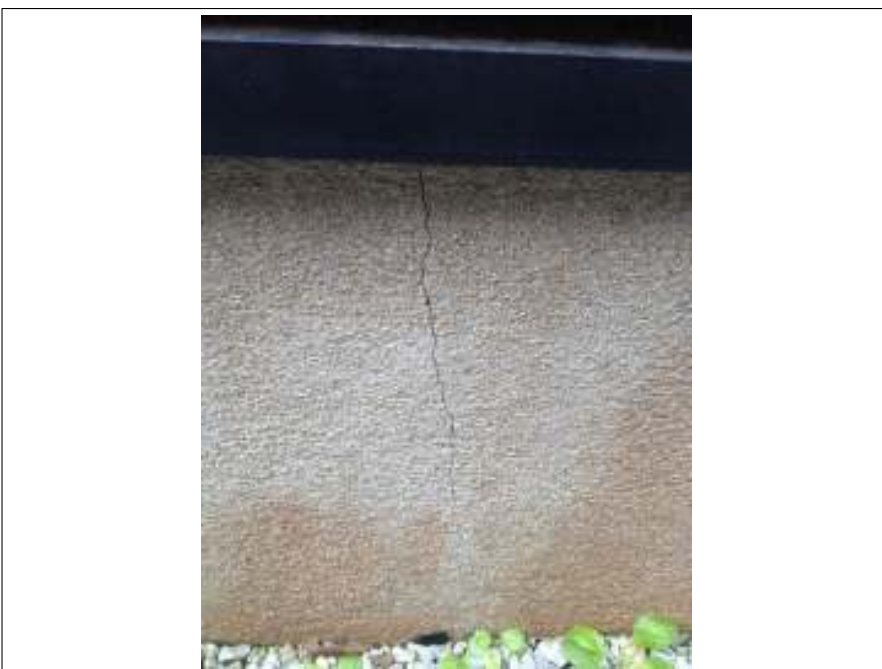
基礎 クラック

アルカリ性のコンクリートは空気中の二酸化炭素や酸性雨と結合することによって徐々に中性化されます。

中性化されたコンクリートは表面にヒビが入るだけでなく、内部の鉄筋の腐食や膨張につながり構造物の性能低下につながりますので、シーリング等で補修をおこないます。

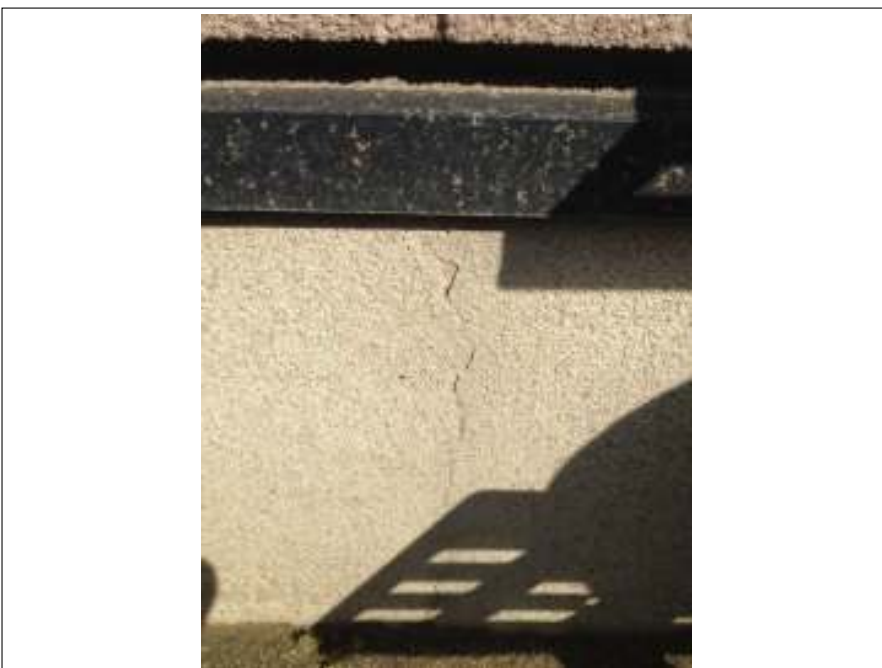
基礎 クラック

同上

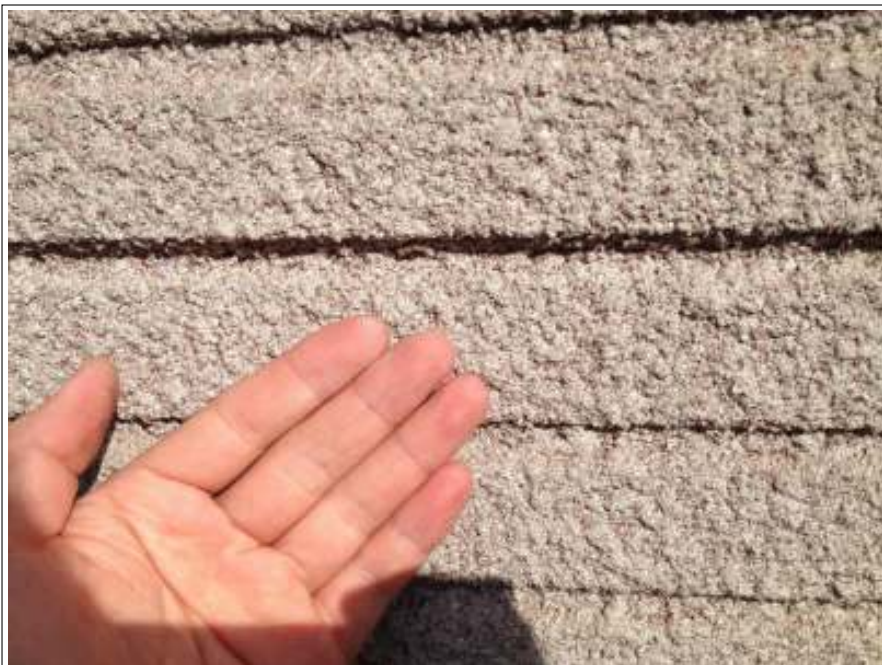
チョーキング現象

紫外線などにより塗膜の表面が劣化し、チョークの粉状のような状態になっています。

この状態になると表面から水や湿気を吸い込んでしまい、外壁や中の躯体の痛みにつながりますので、早めの塗装をお勧めします。

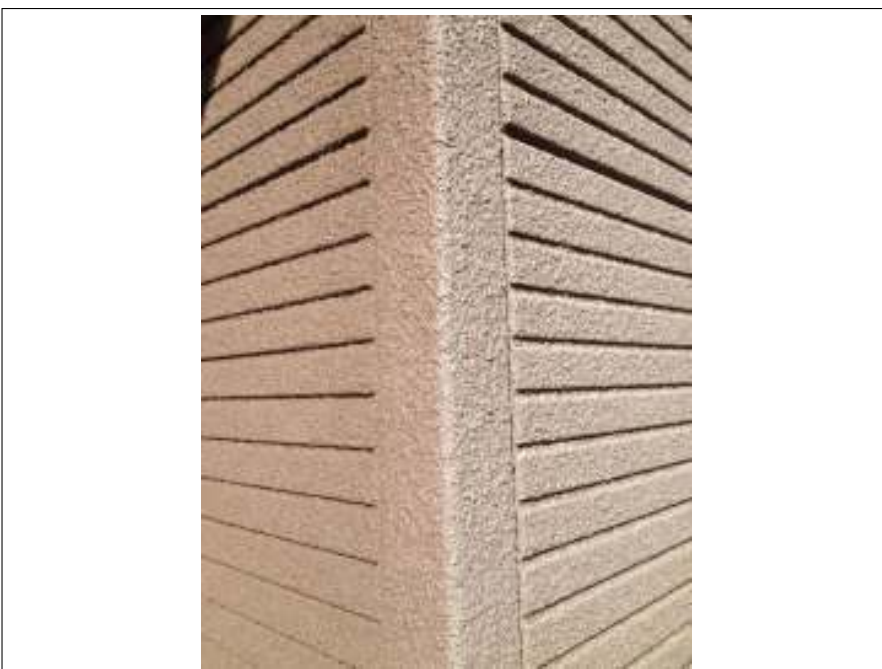
外壁 劣化部

日が当たる部分と当たらない部分での色の差がかなり出ています。

日当たりが良いところがチョーキングを起こしていますので、早めの塗装をお勧めします。

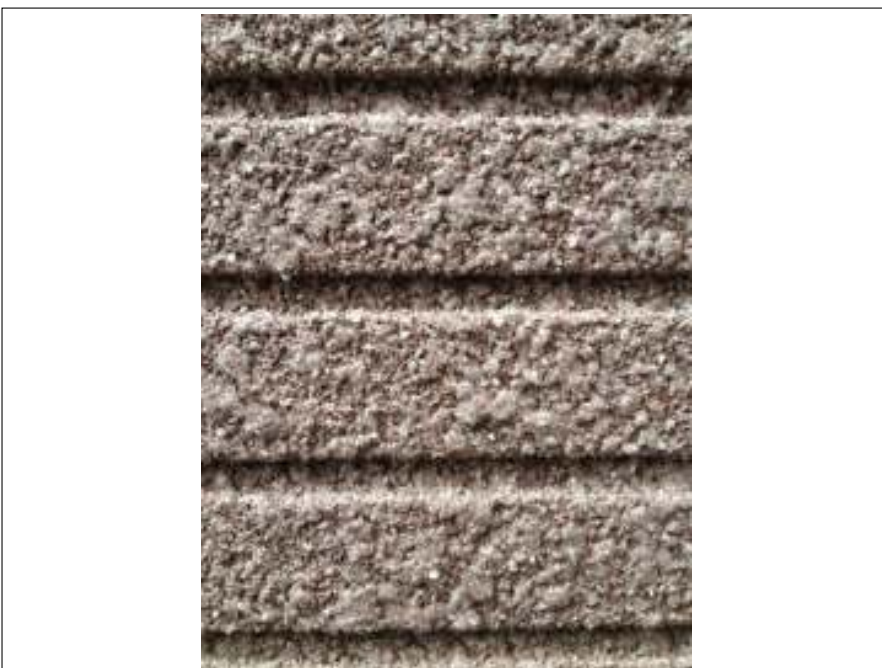
石彫塗装

色付きの石粉や陶器の粉を樹脂と混ぜ合わせて吹付けた塗装。リシンと見分けが付きにくく、リシンと比べて厚膜な塗装であるが、硬い塗装の為ヒビが入りやすくカビが一番発生しやすい塗装になります。

また下地の吸い込みが激しい為、塗り替えの際、下地処理が重要。

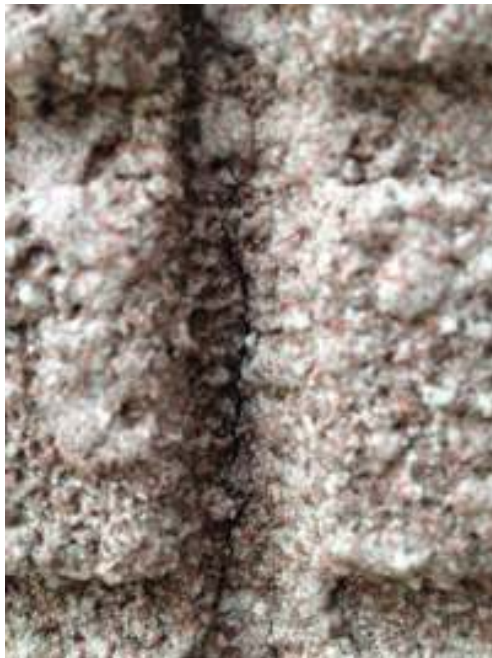
外壁 クラック部

この部分から雨水や湿気、炭酸ガス等が直接侵入し躯体・外壁の痛みや建物の寿命につながりますので、シーリング等で補修ををおこない塗装をしていきます。

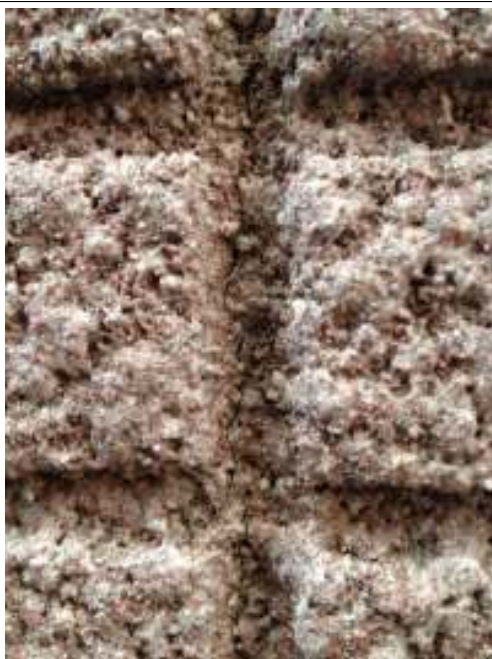
外壁 クラック部

同上

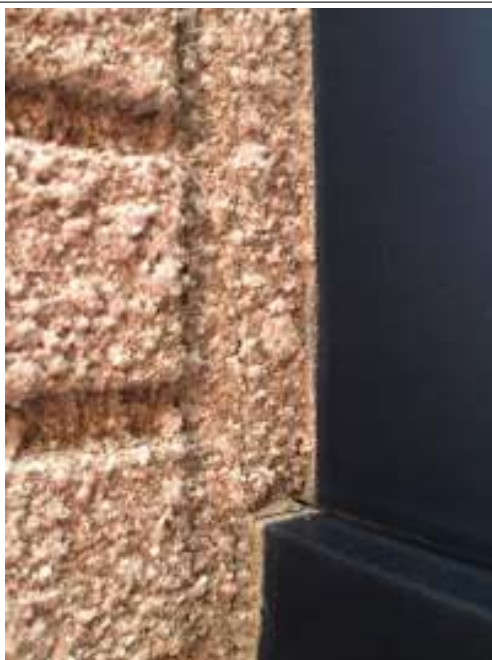
サッシ廻りシーリング劣化

見落としがちですが、この部分からも雨水や湿気が侵入し外壁からの雨漏れにつながりますので、劣化している部分はシーリング打ち増しをおこない、塗装をしていきます。

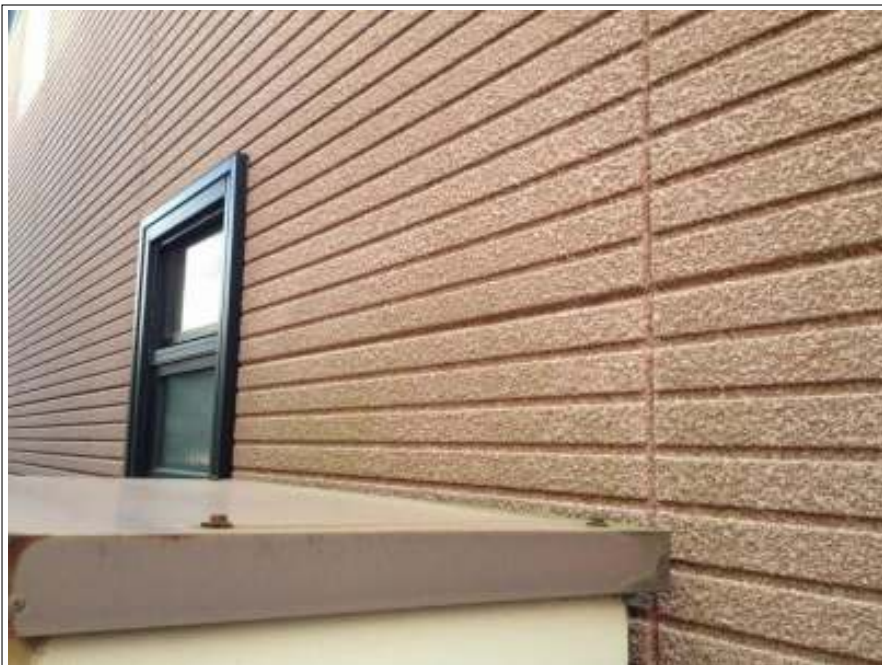
外壁カビ発生部

カビの発生が見られます。
カビの上にくら良い塗装をして
も、カビの根が残っている以上塗膜
を突き破って表面化してきますの
で、カビの根を抑える必要がありま
す。
