工事写真報告書

工事名 M 様邸

工事箇所 防水部・外壁・その他

工事施工者 ベストホーム株式会社

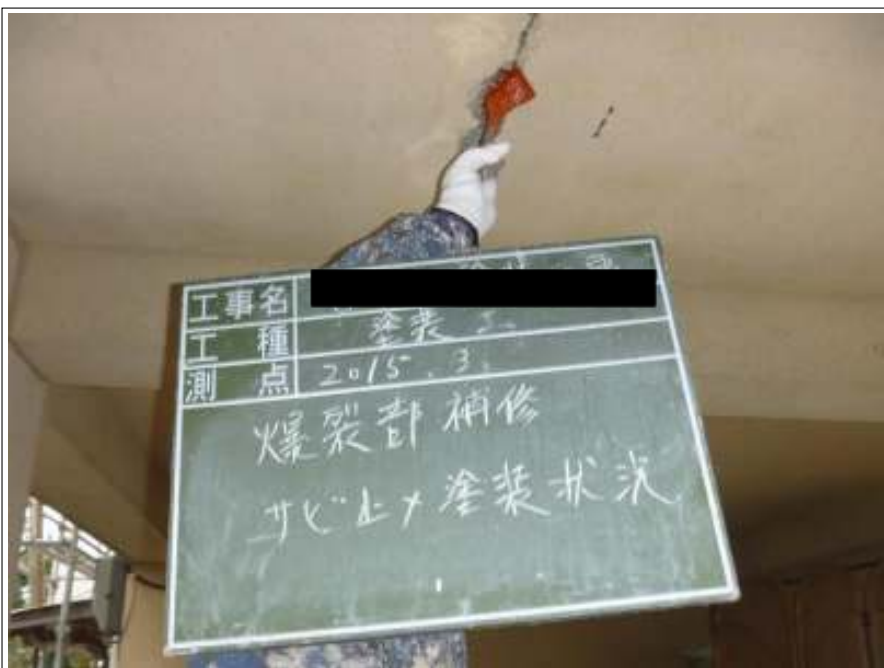
爆裂部 サビ止め施工中

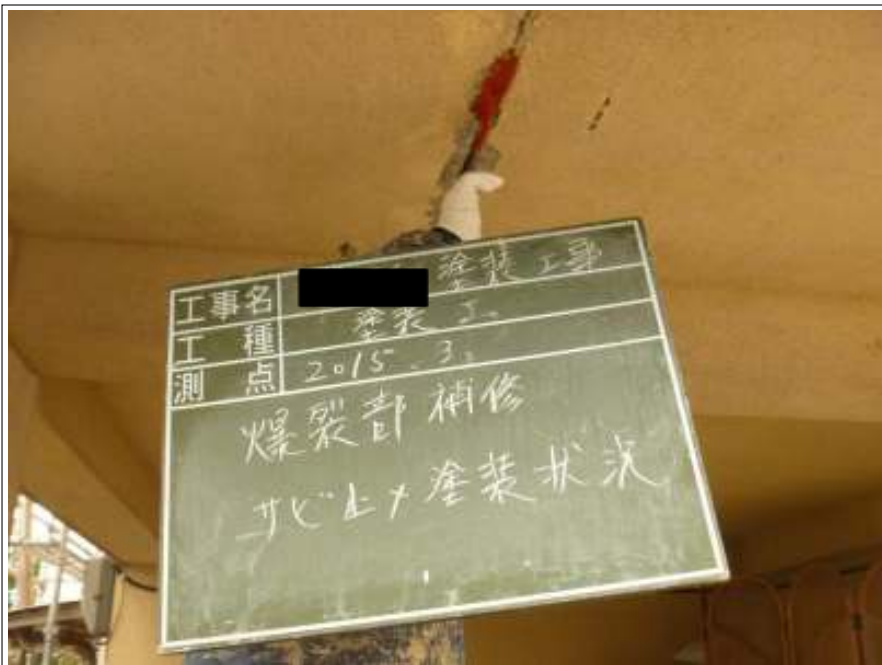
爆裂部 サビ止め施工中

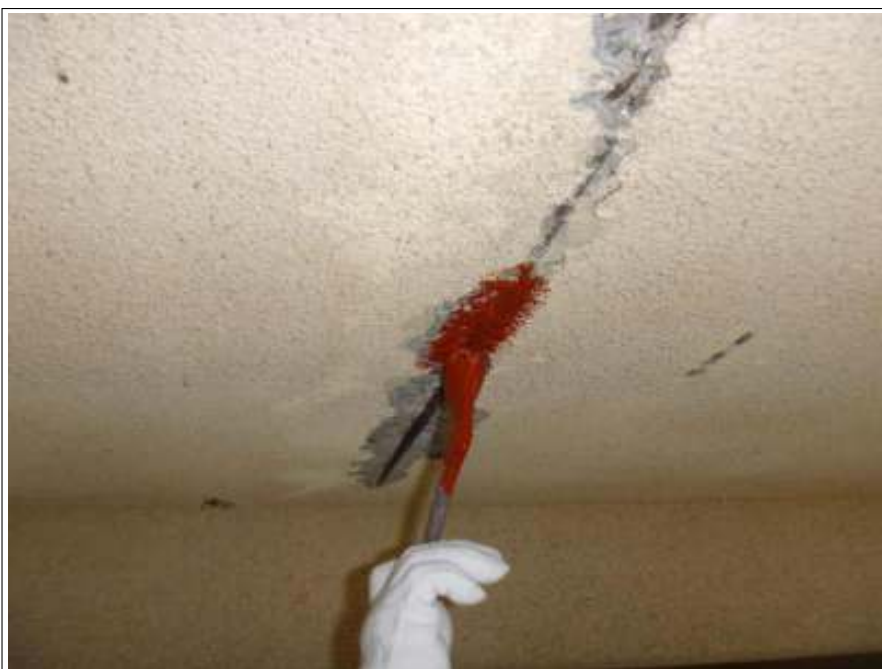
爆裂部 サビ止め施工中

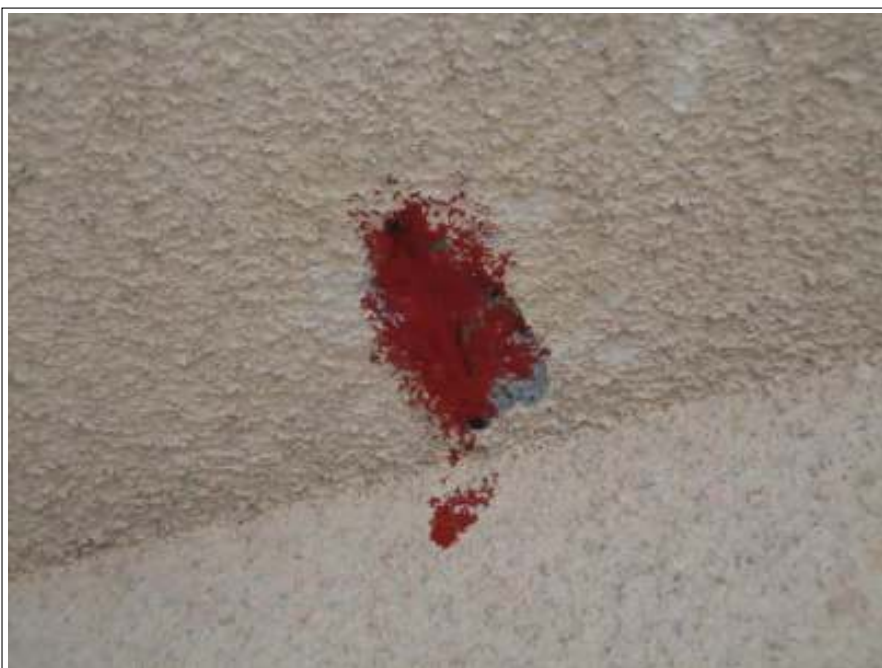
爆裂部 サビ止め施工後

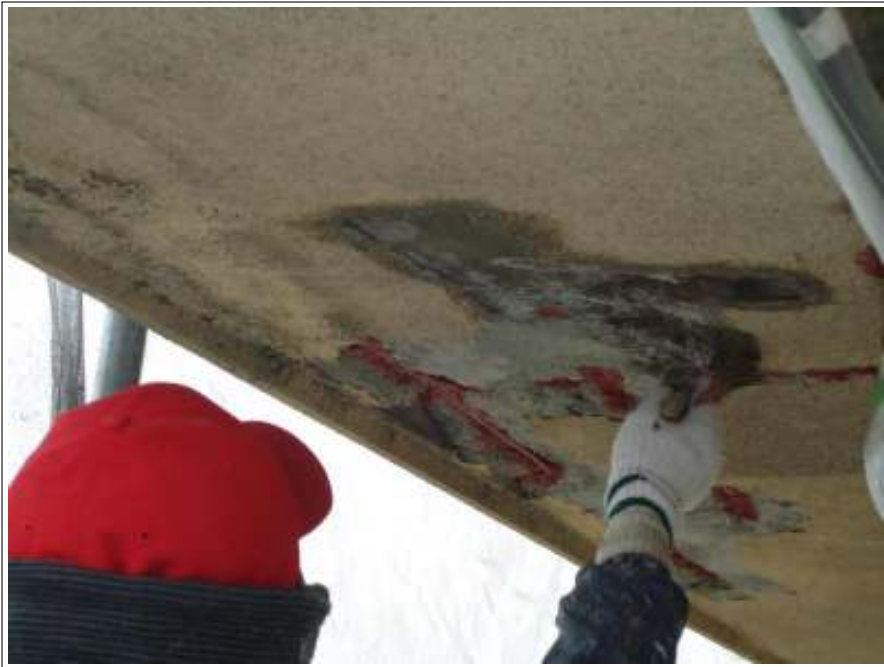
爆裂部 モルタル補修施工中

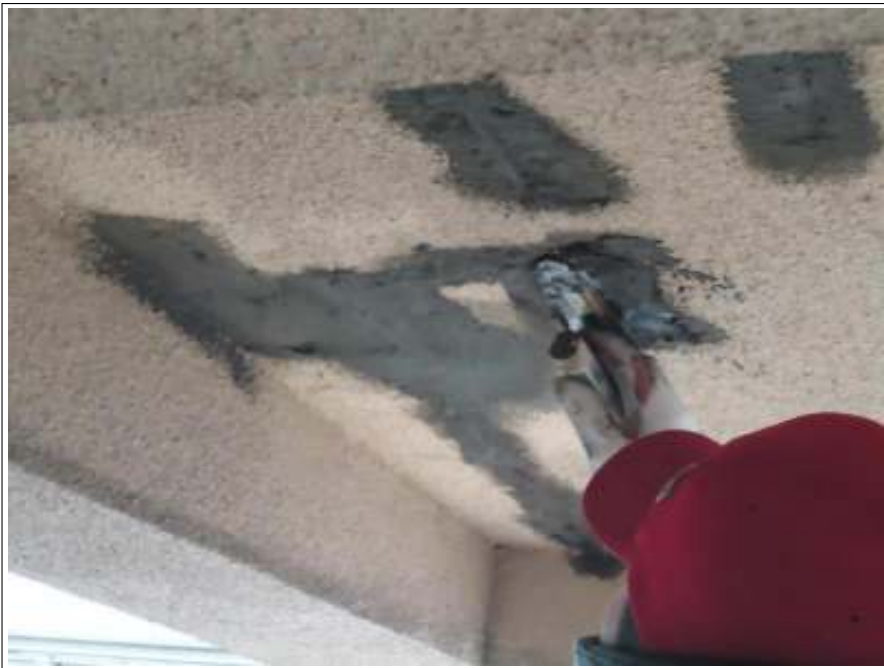
爆裂部 モルタル補修施工中

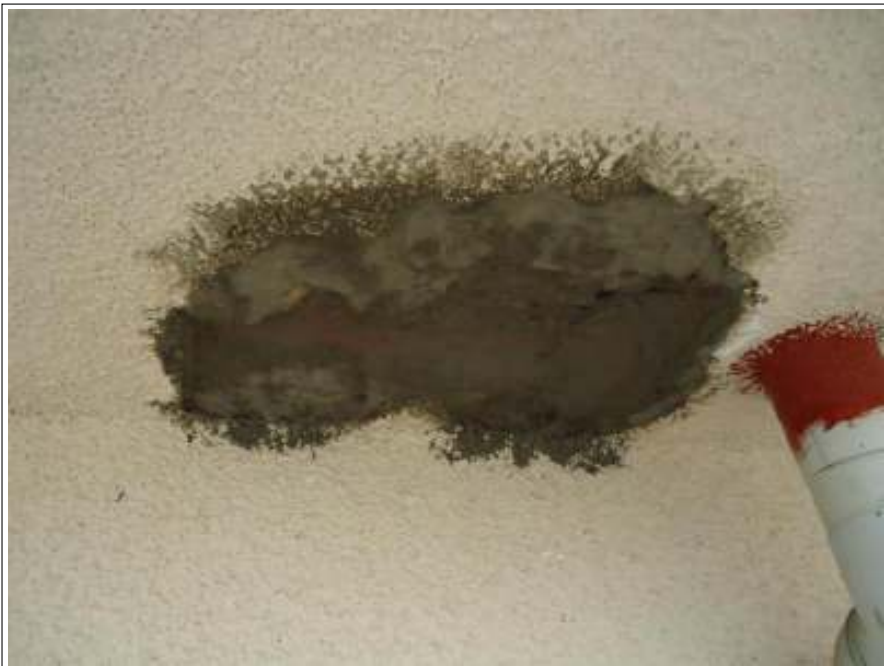
爆裂部 モルタル補修施工後

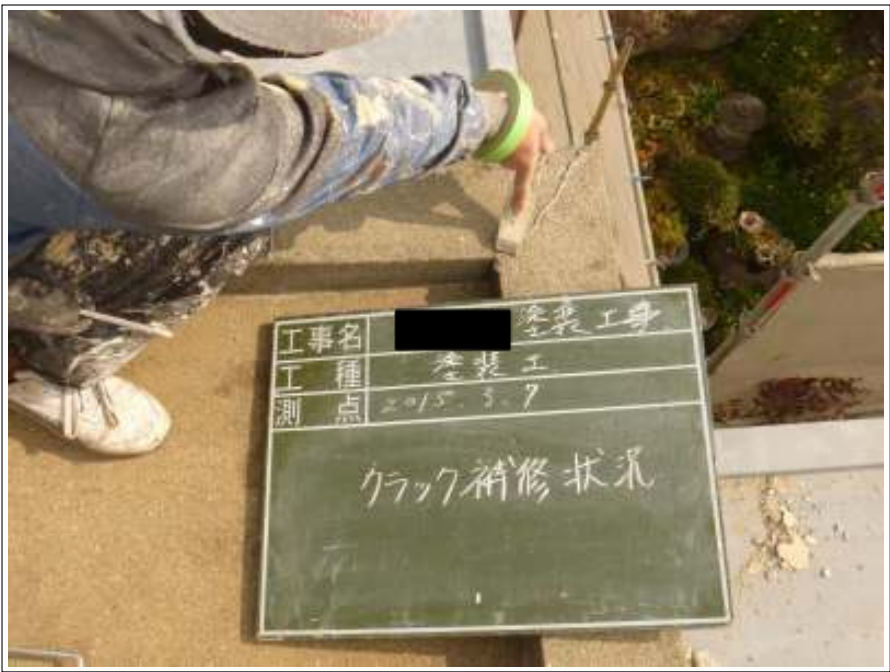
クラック補修施工中

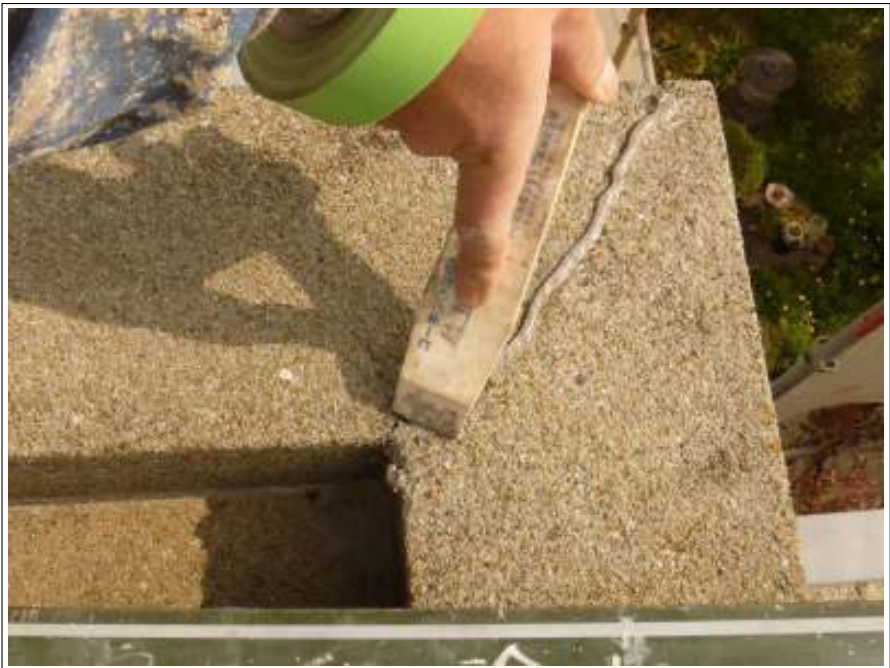
クラック補修施工中

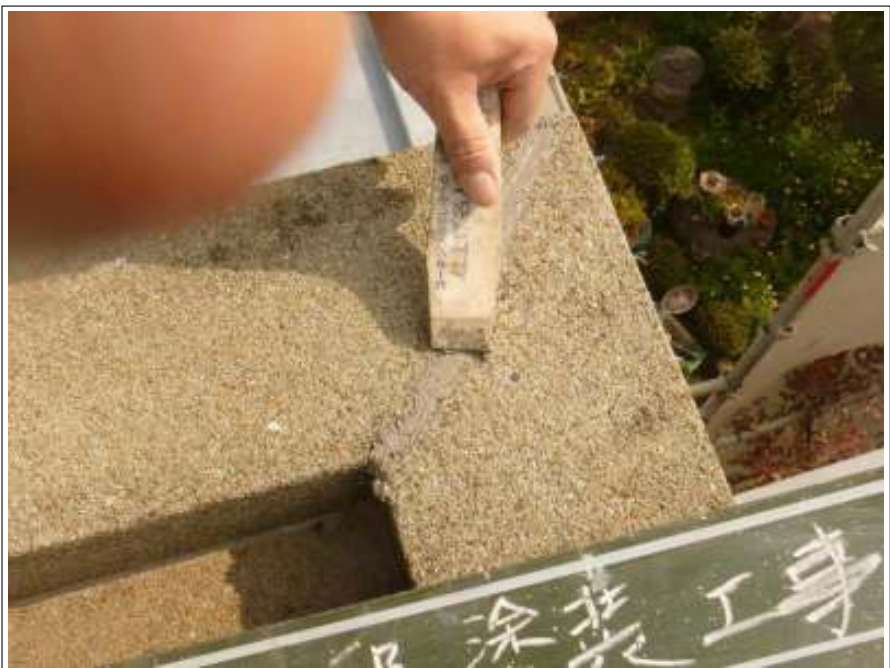
クラック補修施工中
