# 工事写真報告書

工事名 M 様邸

工事箇所 防水・外壁・その他 塗装工事一式

工事住所 行橋市 道場寺

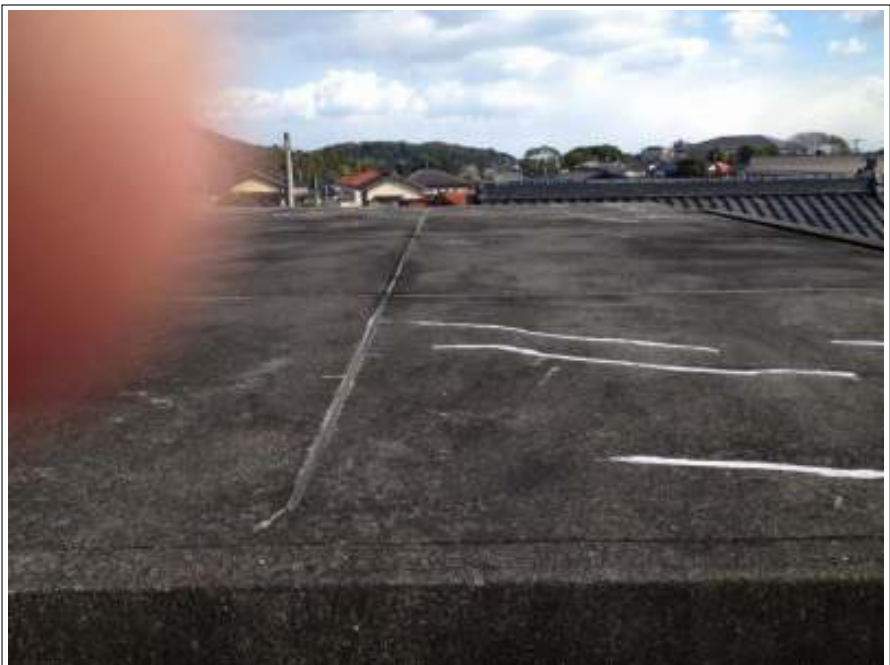
コンクリート防水

アルカリ性のコンクリートは空気中の二酸化炭素や酸性雨と結合することによって徐々に中性化されます。

中性化されたコンクリートは表面にヒビが入るだけでなく、内部の鉄筋の腐食や膨張につながり構造物の性能低下につながります。

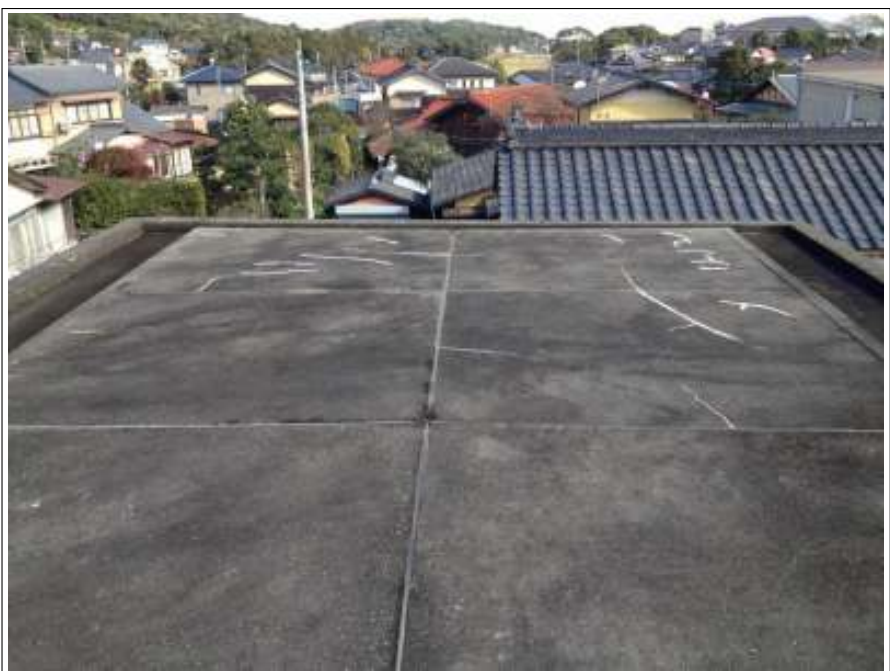
コンクリート防水

同上

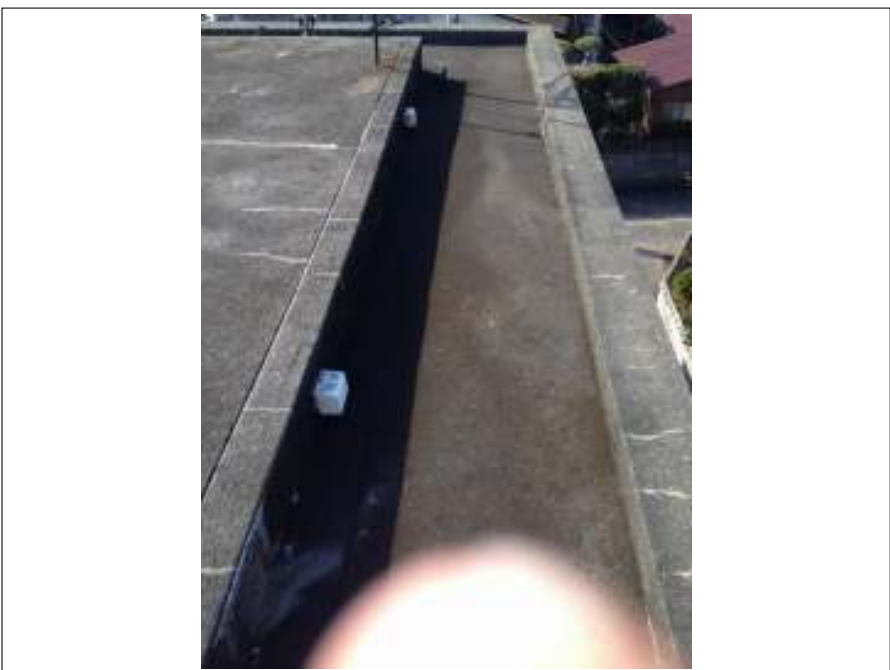
コンクリート防水

同上

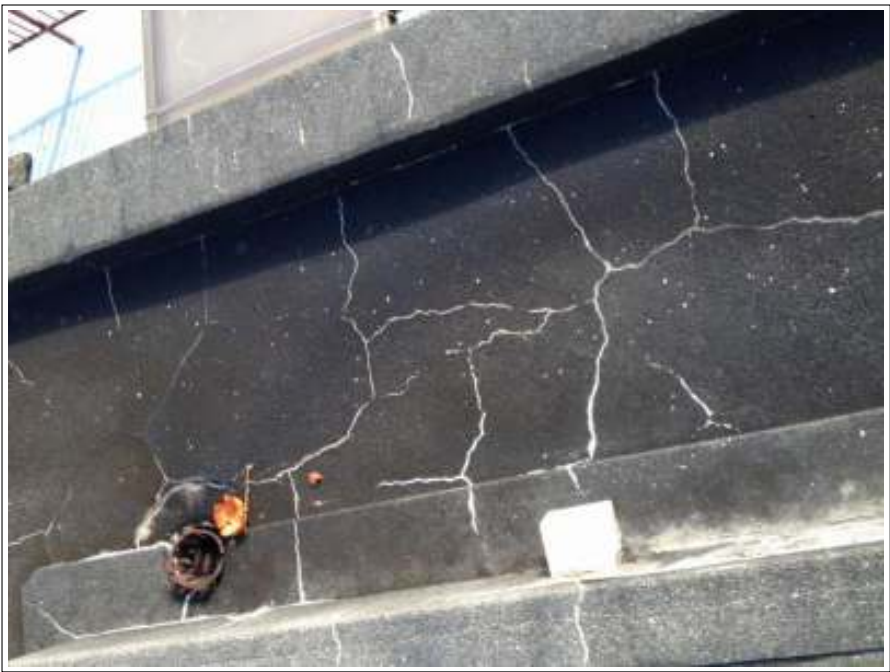
クラック部

劣化している部分があります。  
この部分から雨水や湿気、炭酸ガス  
等が直接侵入し躯体・ボードの痛み  
や建物の寿命につながりますので、  
シーリング等で補修ををおこない塗  
装をしていきます。

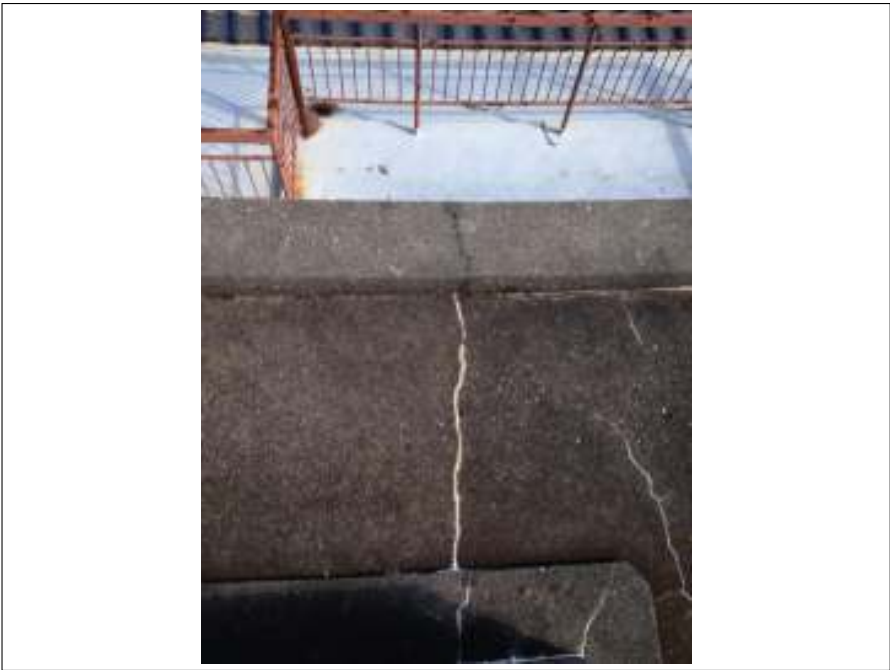
クラック部

同上

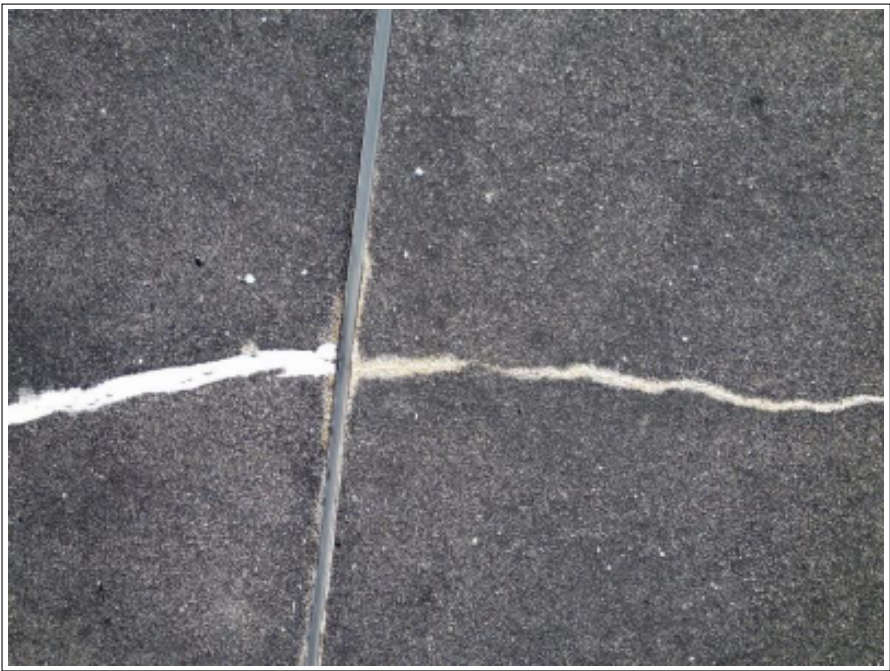
クラック部

同上

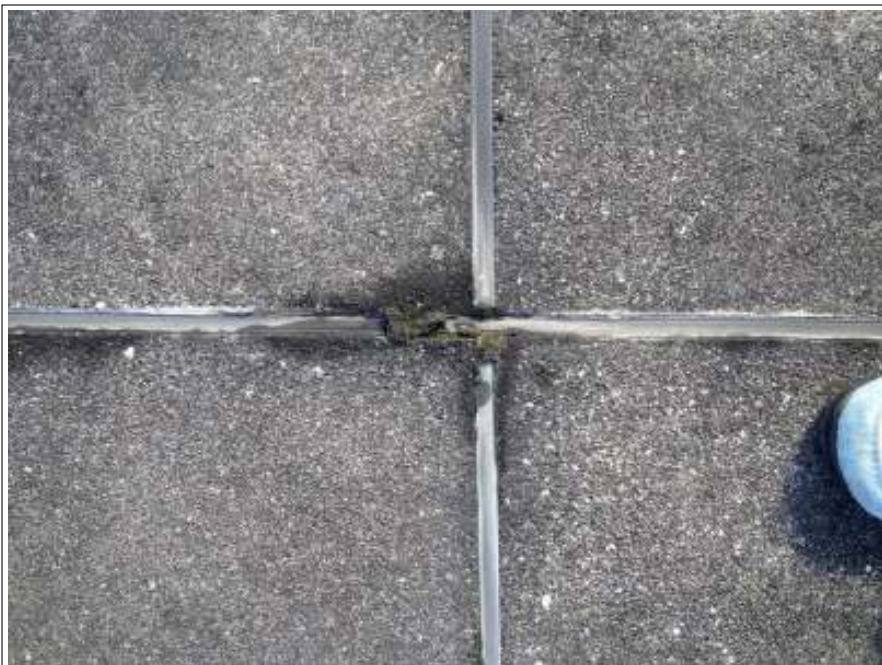
### 伸縮目地 劣化部

伸縮目地が押えコンクリートの挙動により突き上げられている状態です。

また伸縮目地部分に雑草やコケが生えています。このままだと根が防水層を浸食するので、早めの対処をお勧めします。

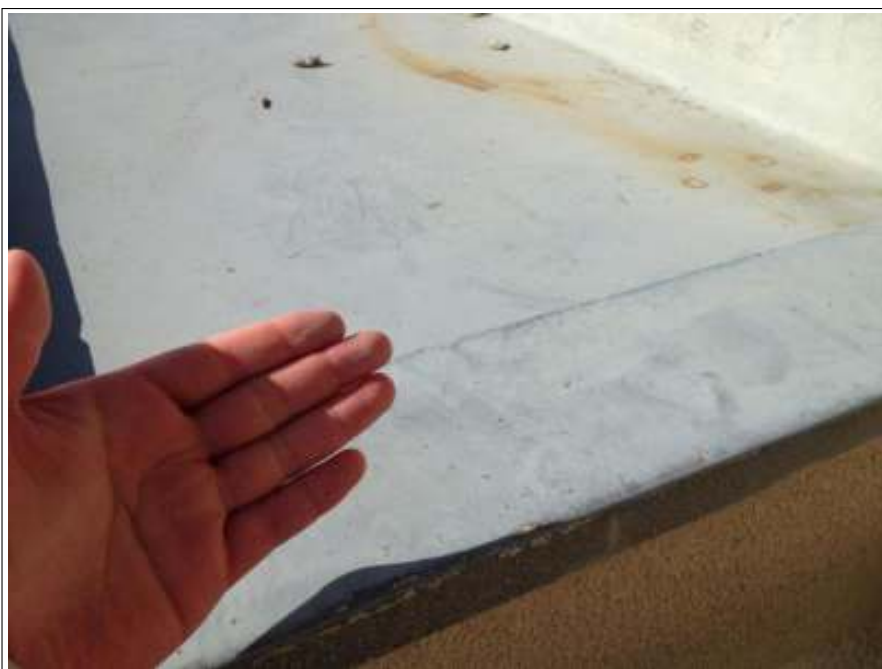
### チョーキング現象

紫外線などにより塗膜の表面が劣化し、チョークの粉状のような状態になっています。

この状態になると表面から水や湿気を吸い込んでしまい、外壁や中の躯体の痛みにつながりますので、早めの塗装をお勧めします。

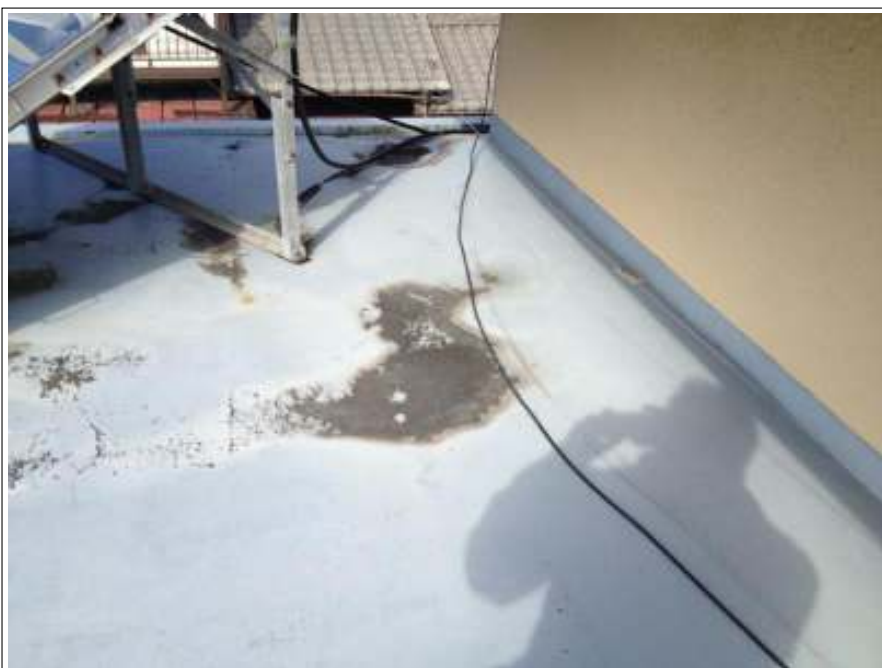
### バルコニー部

同上

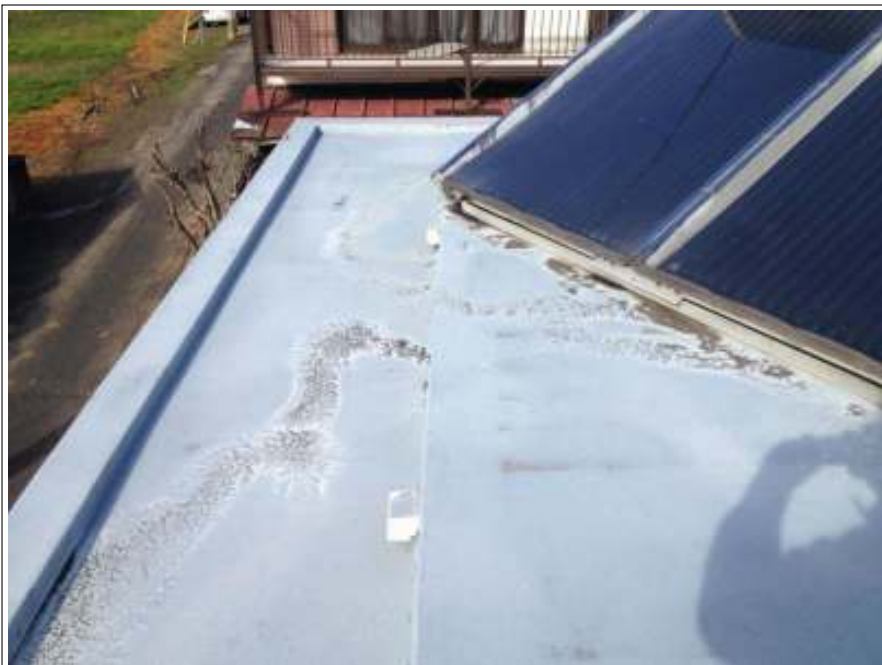
バルコニー部

同上

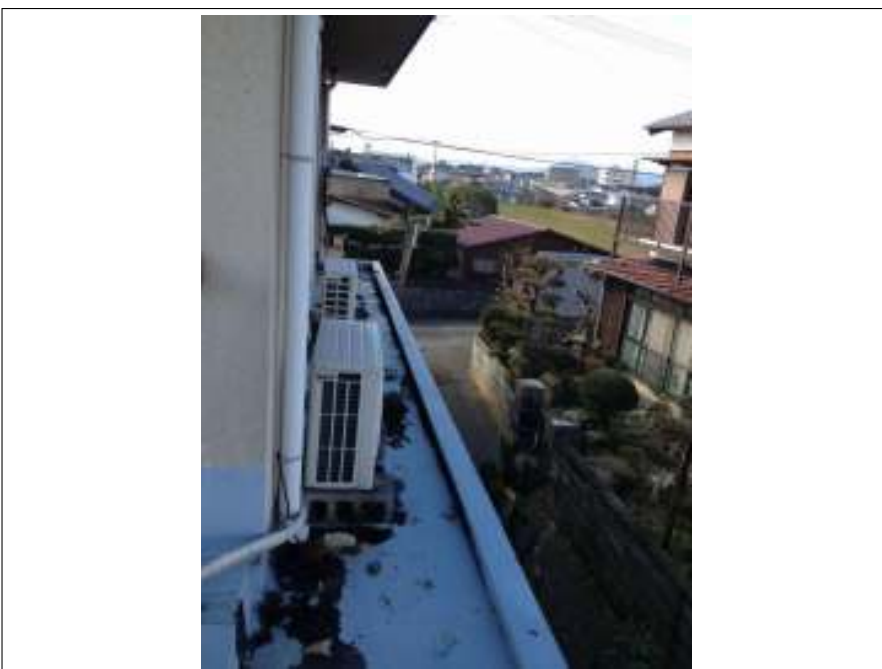
バルコニー部

同上

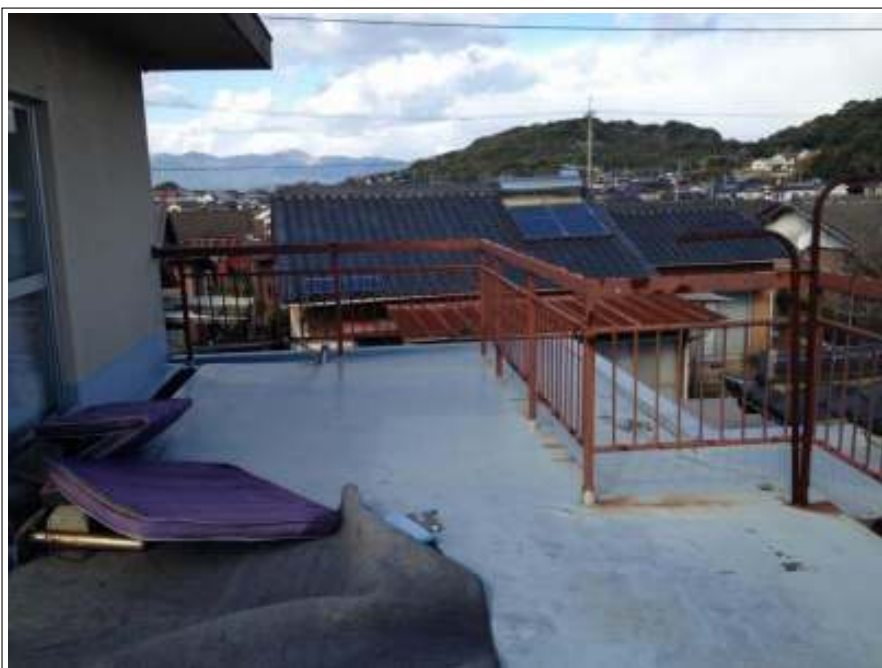
手摺

こちらは鉄素材になり、劣化するとサビが発生し腐食してきます。

対処方法

サビが発生しているうえに塗装をしてもすぐにサビが表面化してきますので、ケレン作業・サビ止め等の下地処理をおこない、塗装をしていく必要があります。

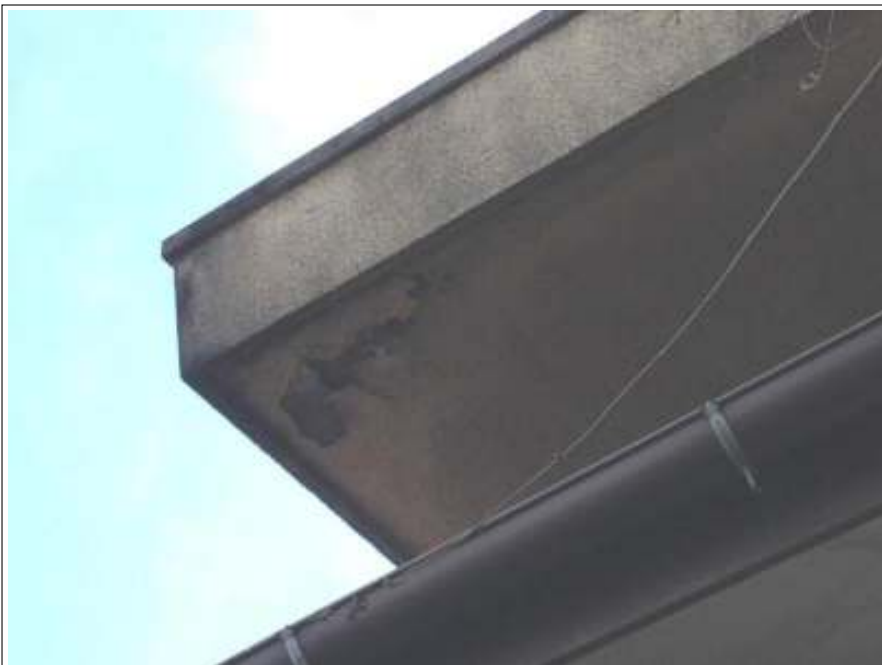
### 軒天 劣化部

アルカリ性のコンクリートは空気中の二酸化炭素や酸性雨と結合することによって徐々に中性化されます。

中性化されたコンクリートは表面にヒビが入るだけでなく、内部の鉄筋の腐食や膨張につながり構造物の性能低下につながります。

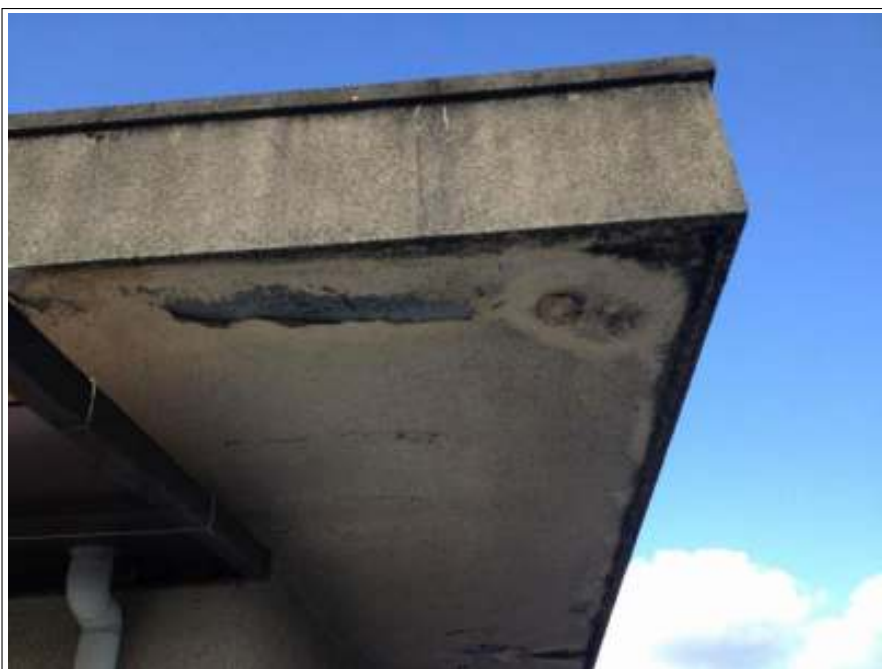
### 軒天 劣化部

ヒビ割れや剥離の劣化が進むと、中野鉄筋が酸化して膨張し、爆裂を起こしてしまい、外壁や建物の欠落につながり、建物の寿命を短くしてしまいます。

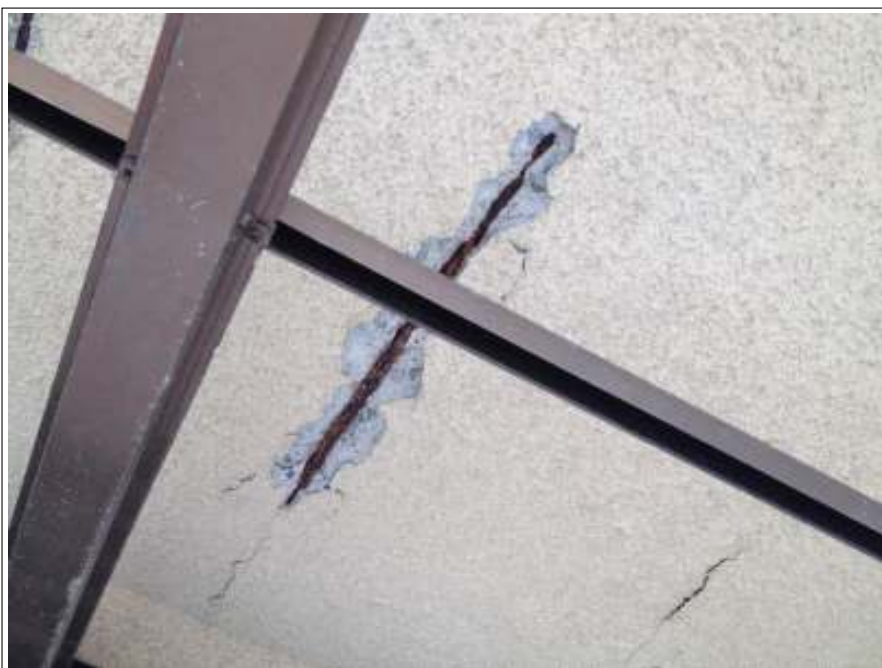
### 軒天 爆裂部

キレツ・クラック・剥離が進み、爆裂を起こし中の鉄筋が見えてきます。

さらに進むと酸化は早く建物に広がってきますので、早めの補修・塗装をお勧めします。

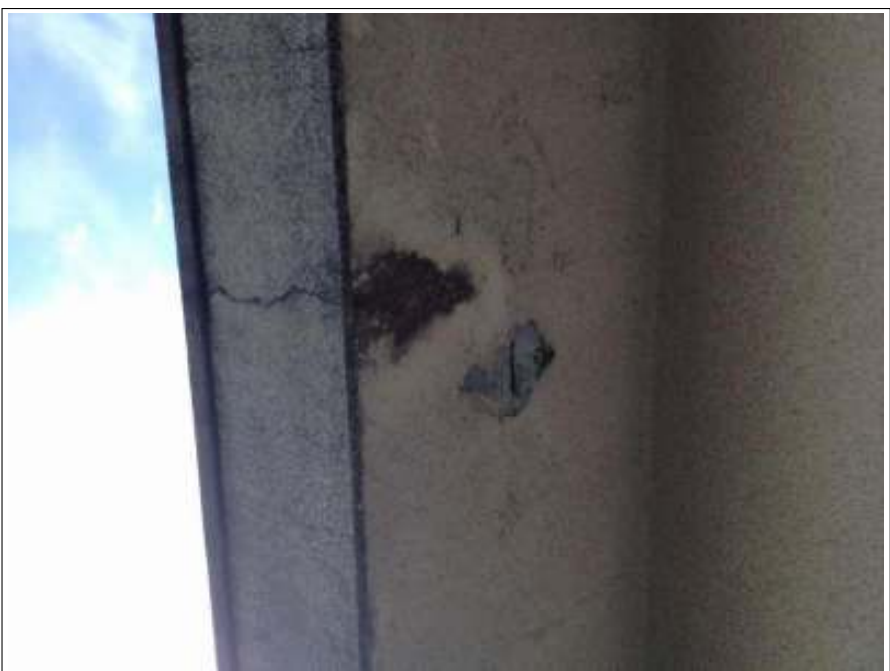
軒天 爆裂部

同上

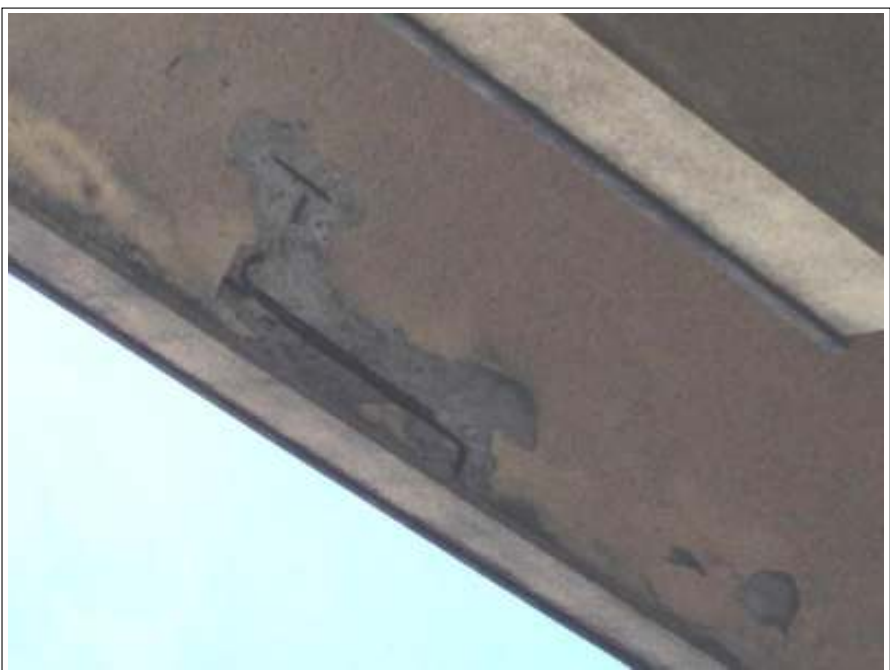
軒天 爆裂部

同上

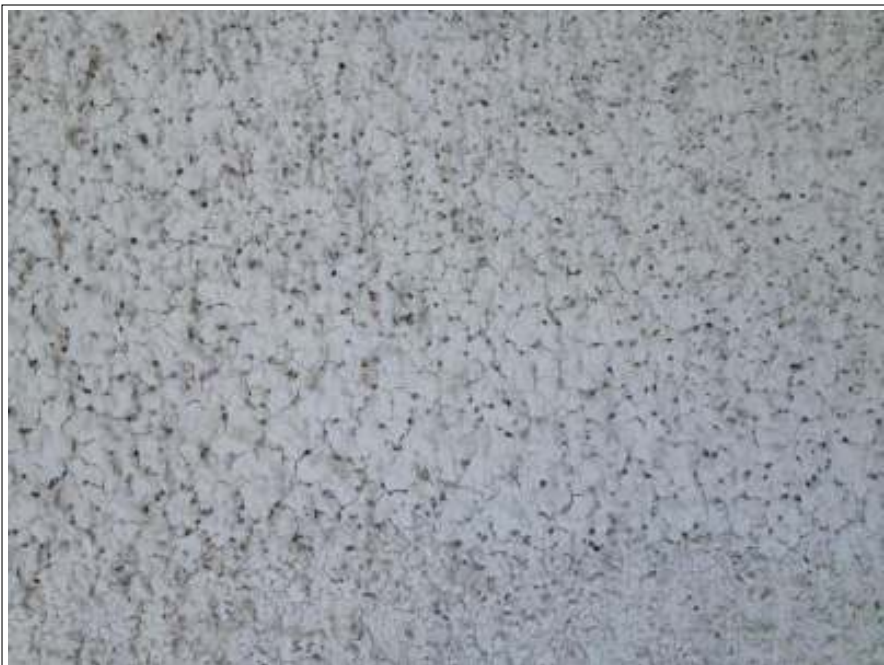
### 塗装 ピンホール

吹付け塗装施工時に、空気を巻き込んでしまい、乾燥過程でその空気が抜ける際に出来る穴のことです。

この現象も、防水効果を損なうことになりますので、下地処理下塗りをしっかりおこなう必要があります。

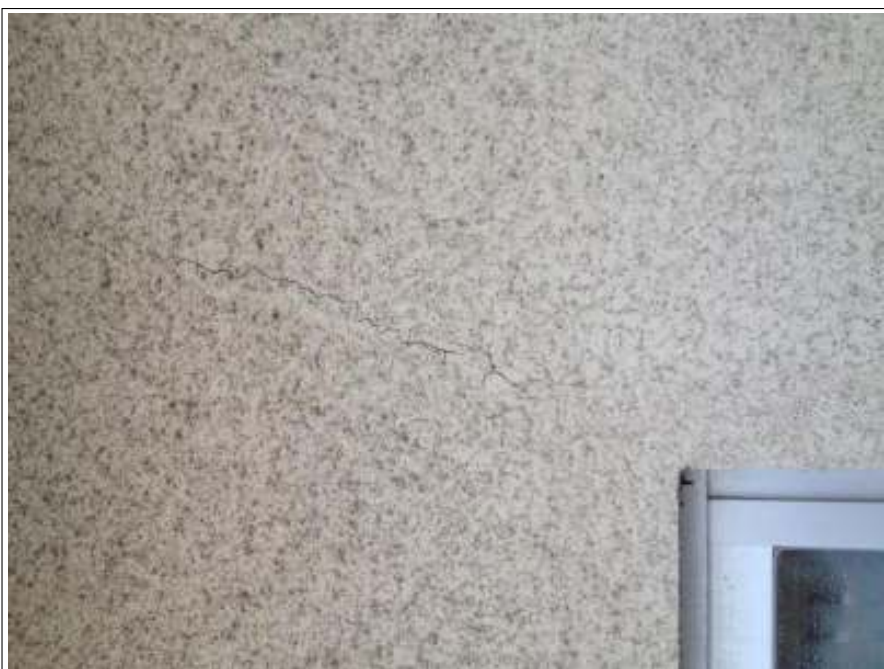
### 外壁 クラック部

劣化している部分があります。この部分から雨水や湿気、炭酸ガス等が直接侵入し躯体・外壁の痛みや建物の寿命につながりますので、シーリング等で補修ををおこない塗装をしていきます。
