# 工事写真報告書

工事名 K 様邸

工事箇所 屋根・外壁・その他塗装工事一式

工事施工者 ベストホーム株式会社

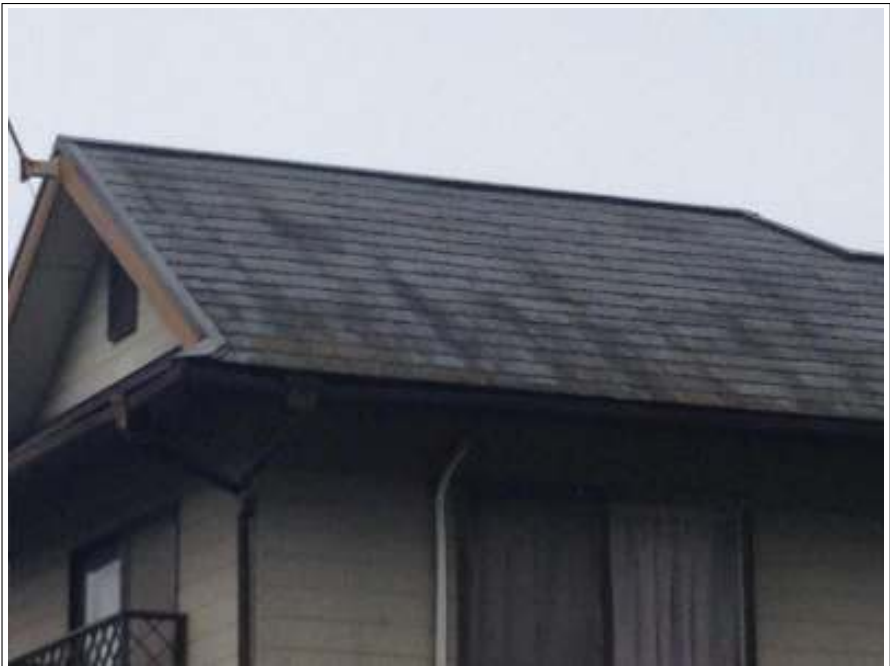
屋根

この素材はセメント：アスベストが  
85：15で作られています。  
劣化し割れや反りがひどくなり葺き  
替えとなると、アスベストが入って  
いるので処分費がかなりかかります  
ので、早めの塗装と維持をお勧めを  
します。

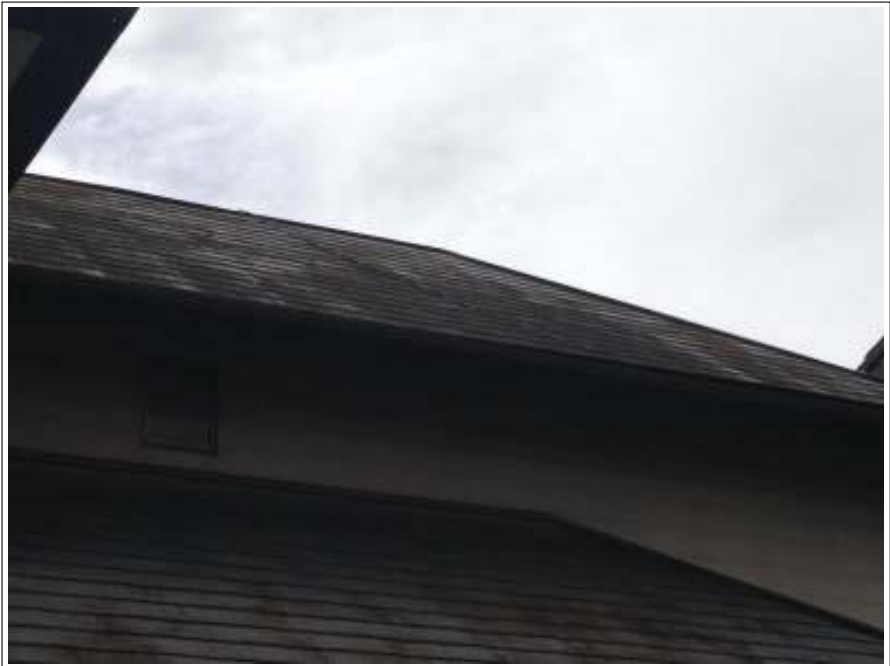
屋根

カビの発生が見られます。  
カビの上にくら良い塗装をして  
も、カビの根が残っている以上塗膜  
を突き破って表面化してきますの  
で、カビの根を抑える必要がありま  
す。

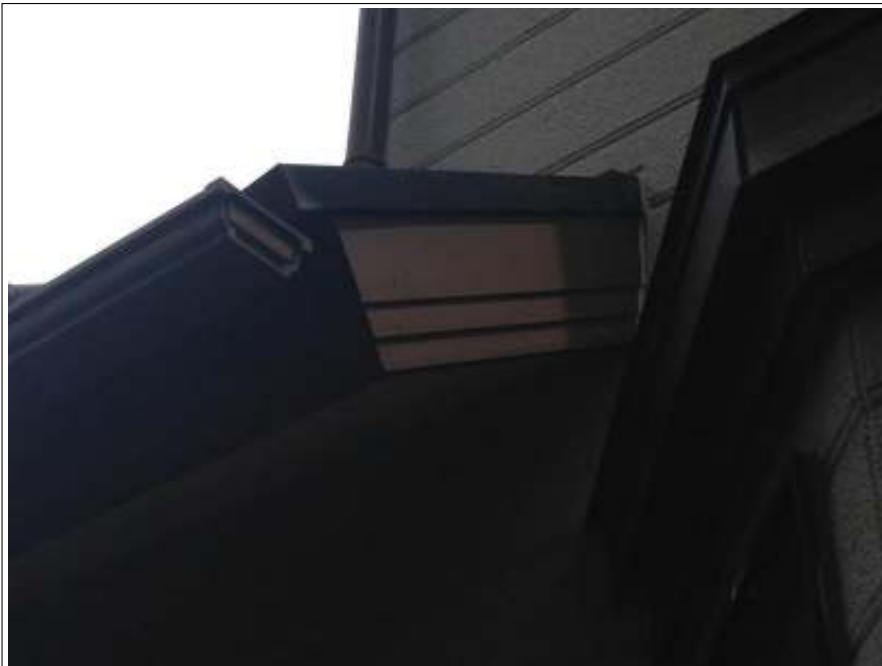
## 破風板

経年劣化をしています。

この部分は専用下塗り・上塗りをおこなっていきます。

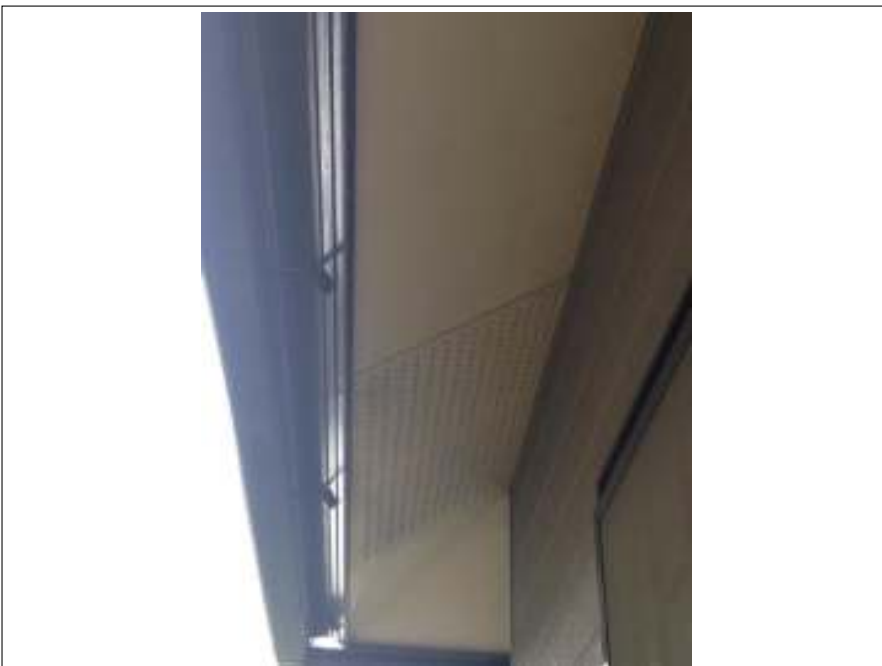
## 軒天

経年劣化しております。

この部分は通気性の良い軒天専用の塗装をしていきます。

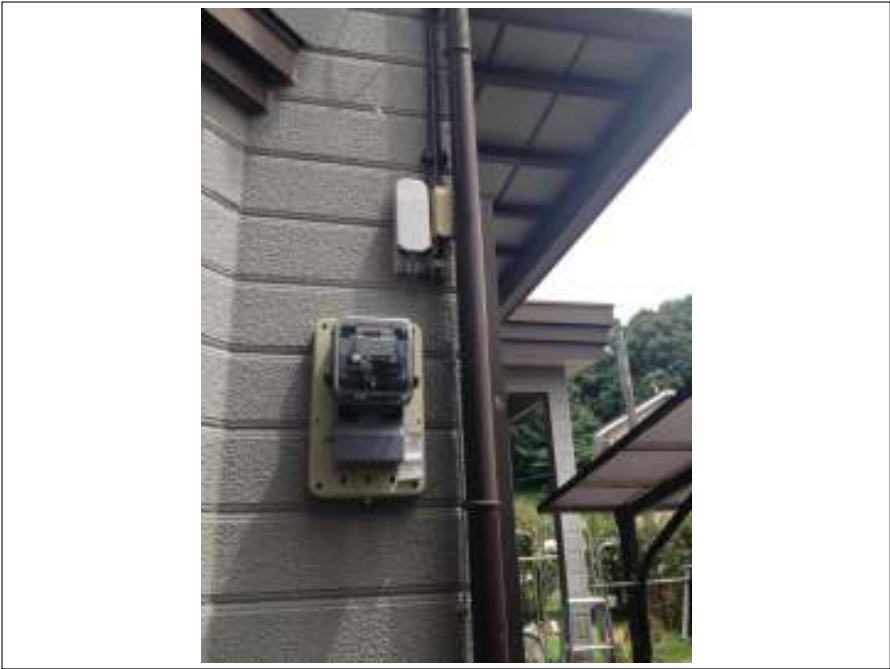
**樋**

こちらは塩ビ素材になります。  
劣化すると割れが生じたりすることがありますので、塩ビ専用の下塗りをおこない塗装をしていきます。

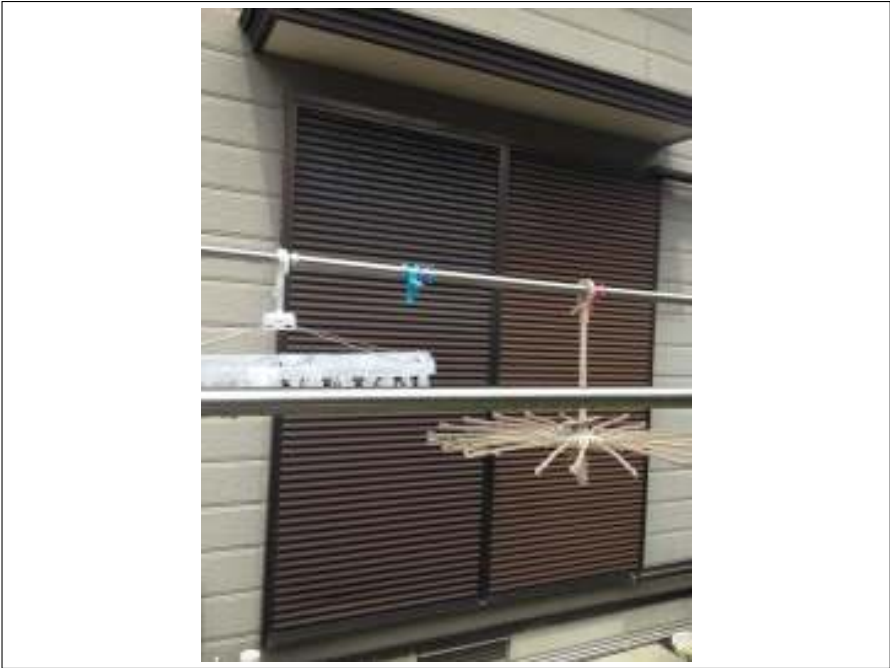
**雨戸**

この部分は鉄、スチール素材になります。劣化するとサビが発生してきますので塗装が必要です。

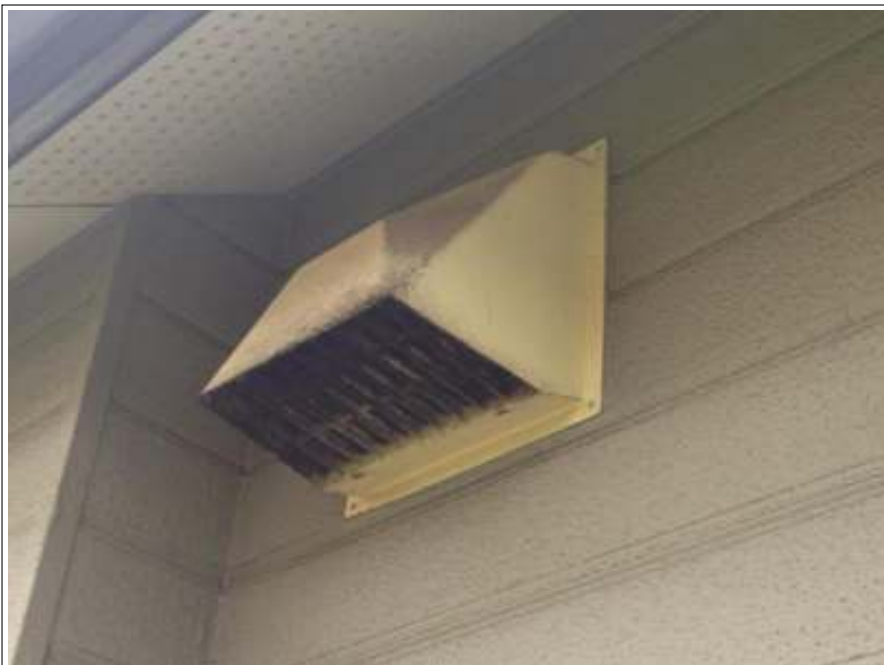
換気フード

こちら鉄・スチール素材になりますので、塗装が必要です。

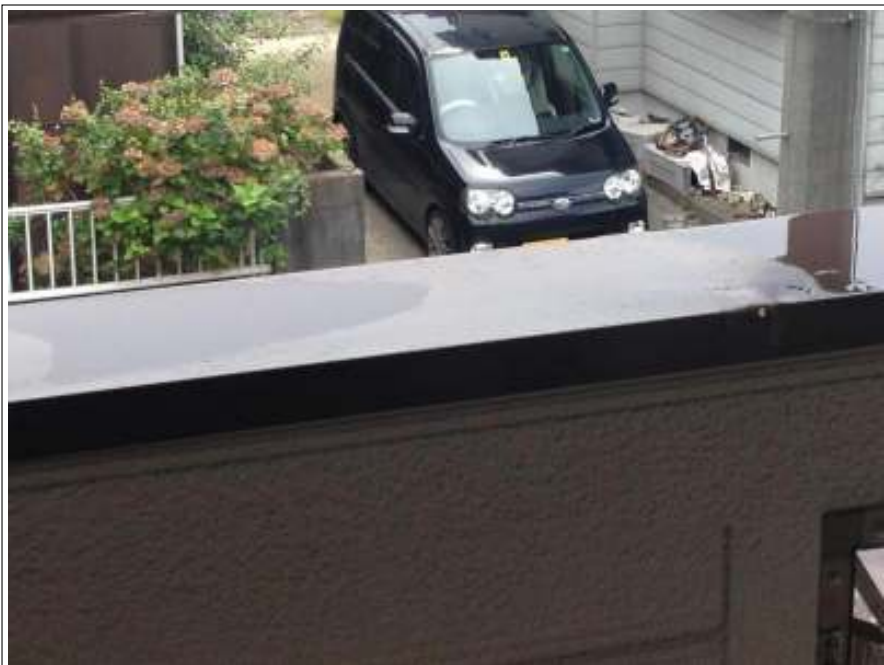
ベランダ 手摺

こちら鉄・スチール素材になりますので、塗装が必要です。

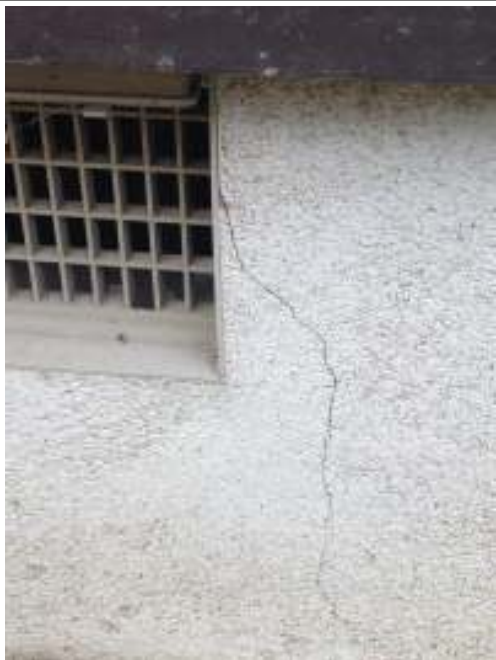
### 基礎クラック部

アルカリ性のコンクリートは空気中の二酸化炭素や酸性雨と結合することによって徐々に中性化されます。

中性化されたコンクリートは表面にヒビが入るだけでなく、内部の鉄筋の腐食や膨張につながり構造物の性能低下につながりますので、シーリング等で補修をおこないます。

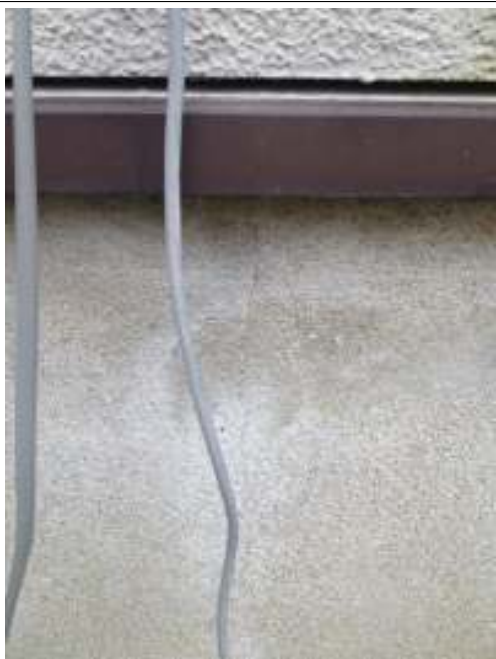
### 基礎クラック部

0.3mm以上のキレツは補修が必要です。

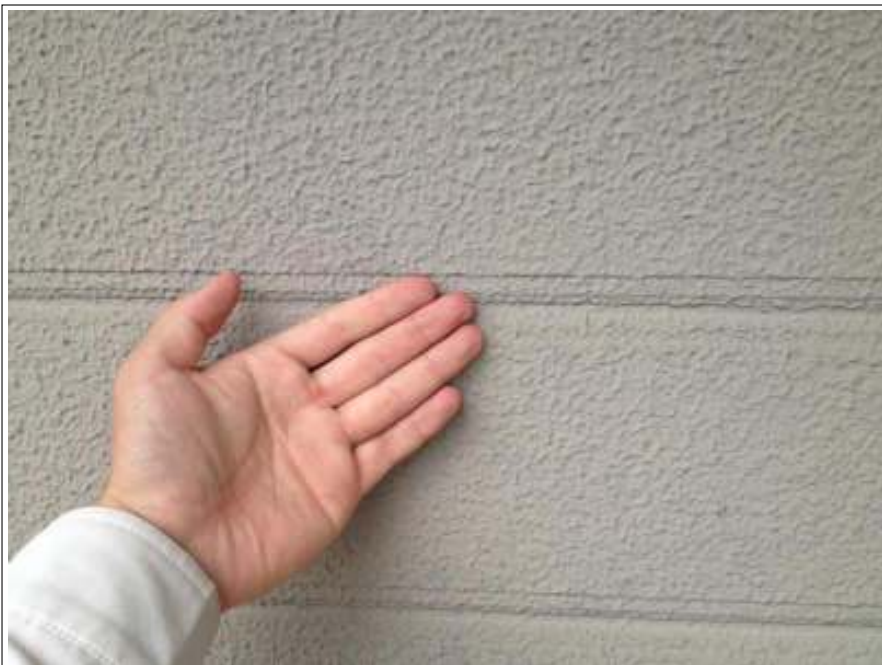
### チョーキング現象

紫外線などにより塗膜の表面が劣化し、チョークの粉状のような状態になっています。

この状態になると表面から水や湿気を吸い込んでしまい、外壁や中の躯体の痛みにつながりますので、早めの塗装をお勧めします。

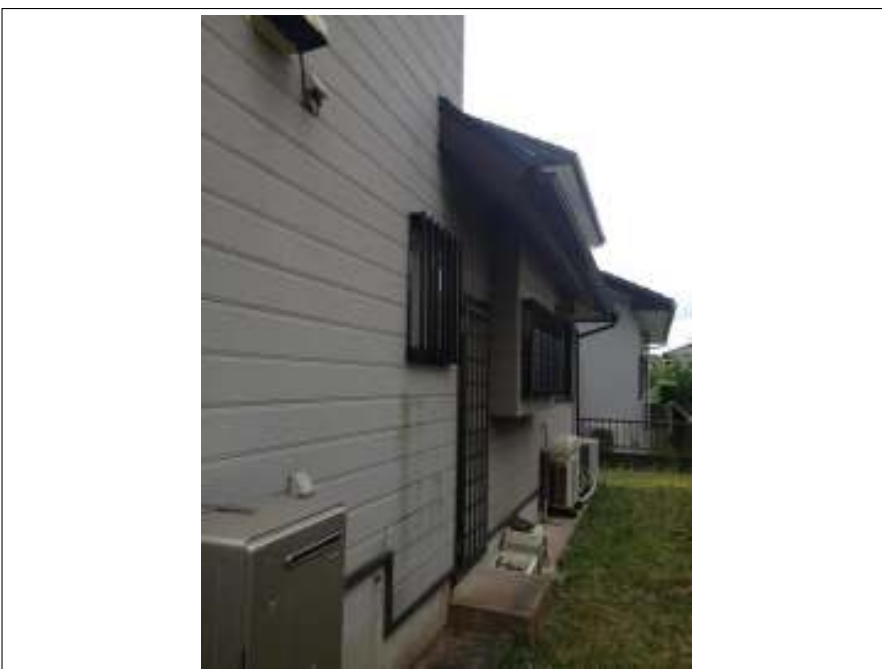
### 外壁カビ発生部

カビの発生が見られます。カビの上にくら良い塗装をしても、カビの根が残っている以上塗膜を突き破って表面化してきますので、カビの根を抑える必要があります。

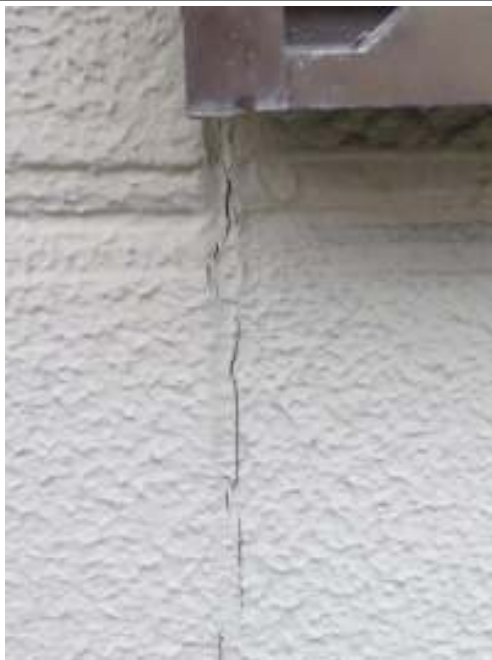
**サッシ廻りシーリング劣化部**

見落としがちですが、サッシ廻りも劣化している部分がありますので、劣化している部分は打ち増しをおこない塗装をしていきます。

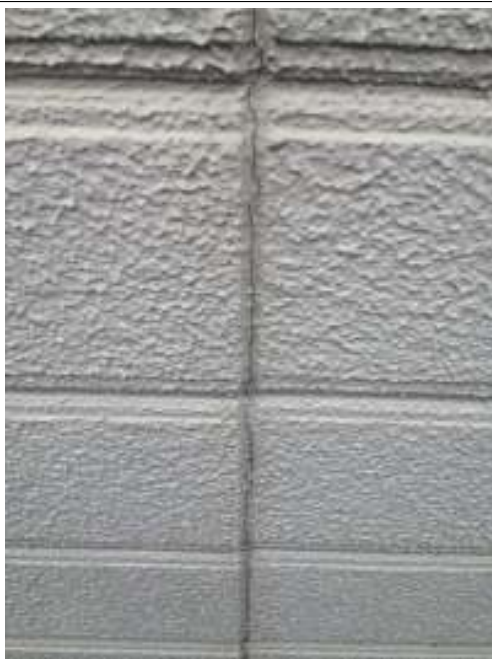
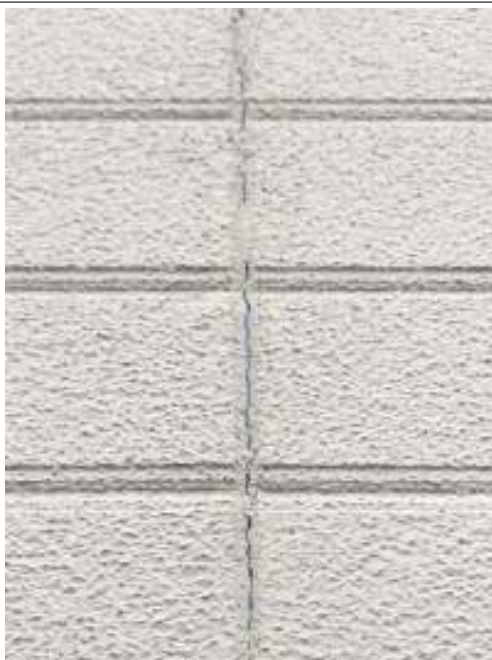
**外壁シーリング劣化部**

劣化している部分があります。この部分から雨水や湿気、炭酸ガス等が直接侵入し躯体・ボードの痛みや建物の寿命につながりますので、シーリング等で補修ををおこない塗装をしていきます。
