# 工事写真報告書

工事名 O 様 邸

工事箇所 外壁・その他 塗装工事一式

工事施工者 ベストホーム株式会社

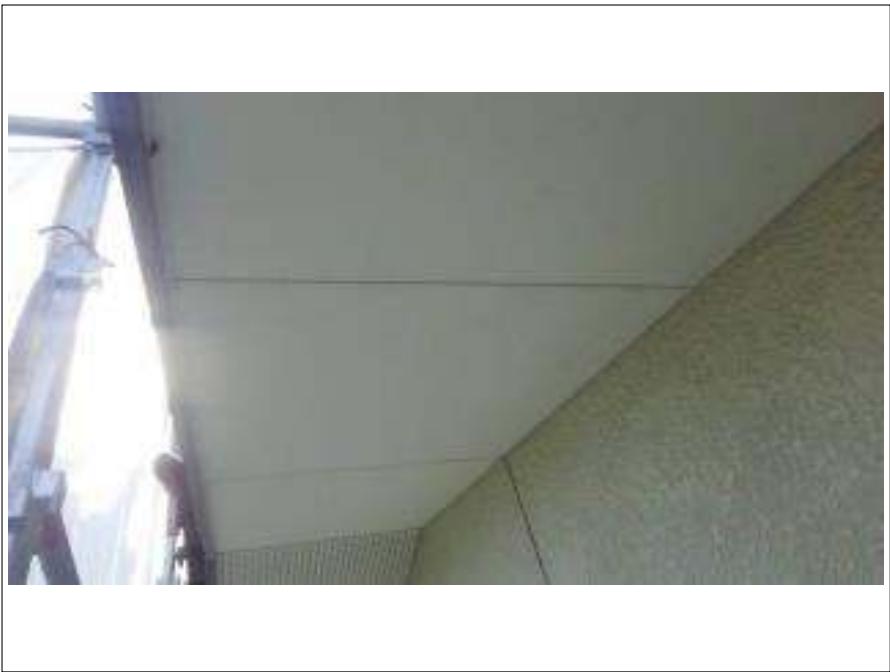
軒天 施工後

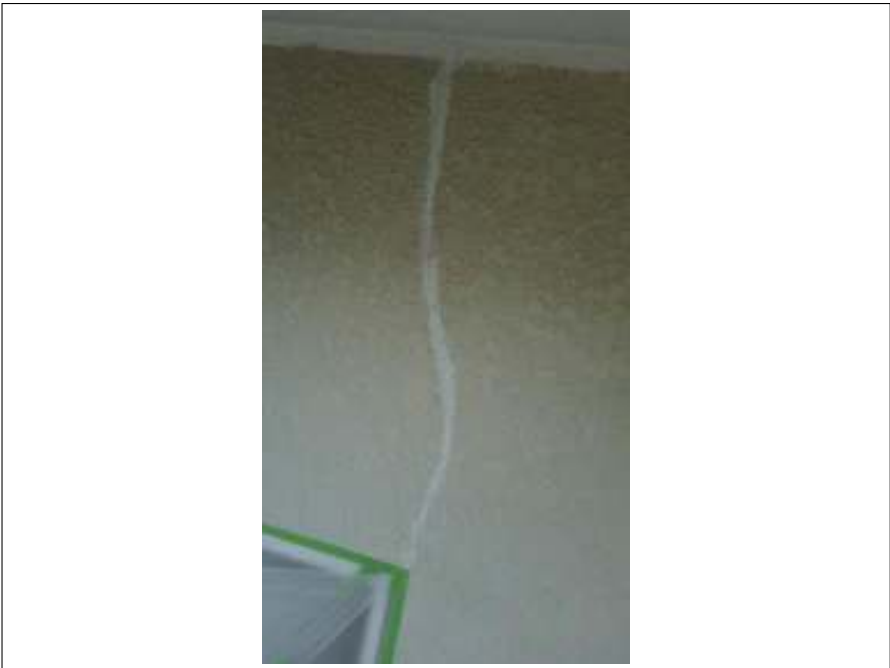
外壁 クラック補修施工後

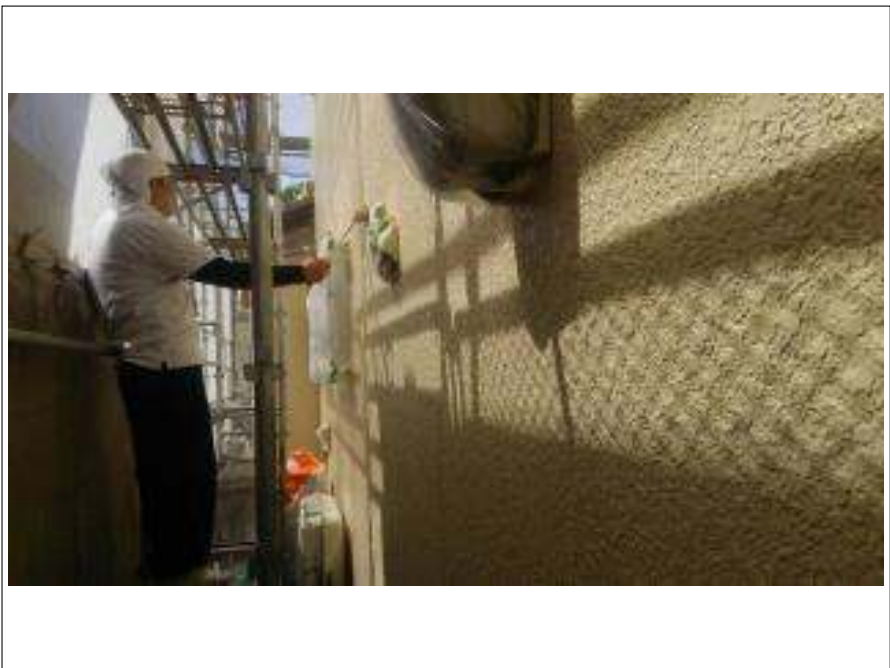
外壁 下塗り施工中

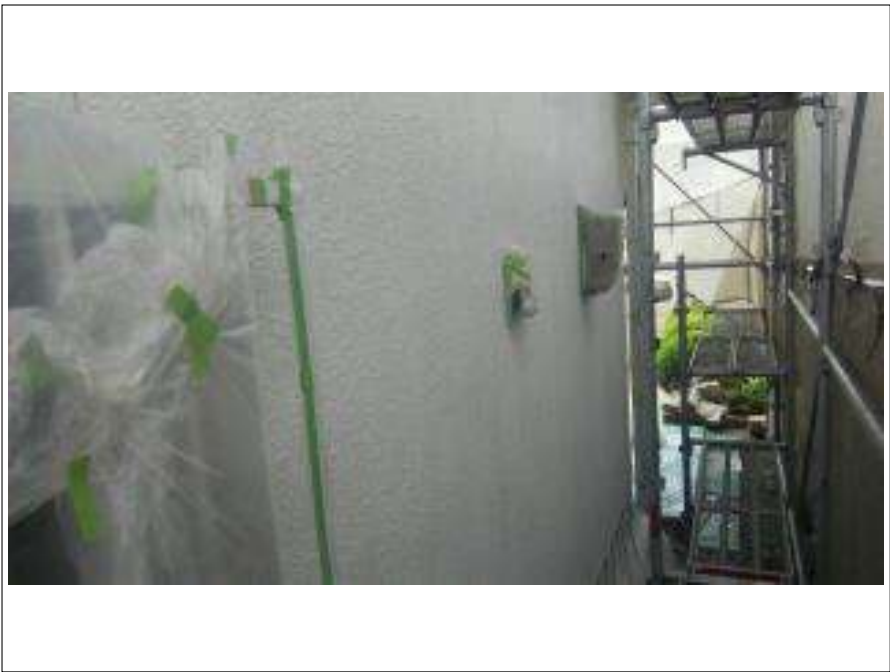
外壁 下塗り施工中

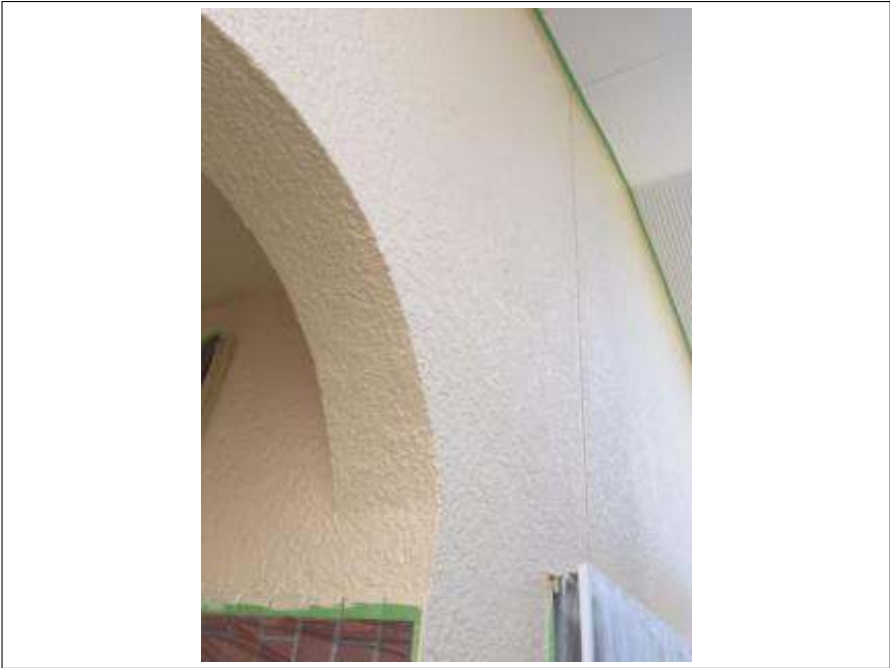
外壁 中塗り施工後

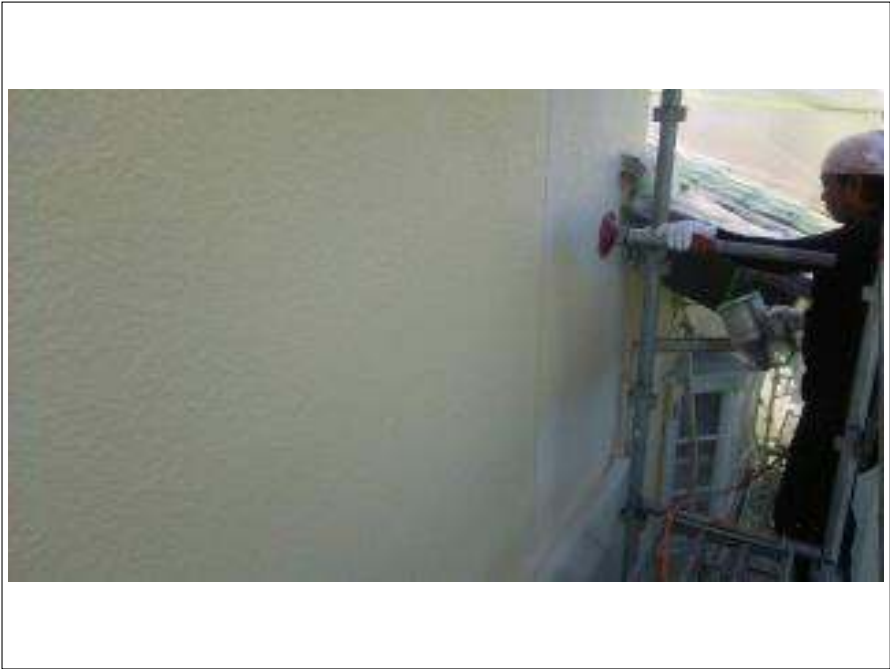
外壁 上塗り施工中

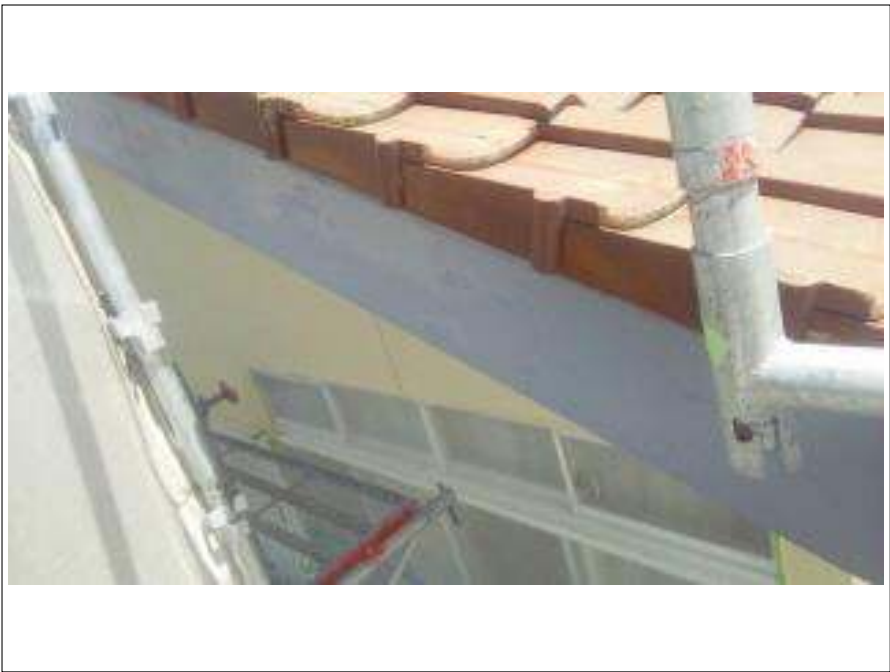
破風板 下塗 施工後

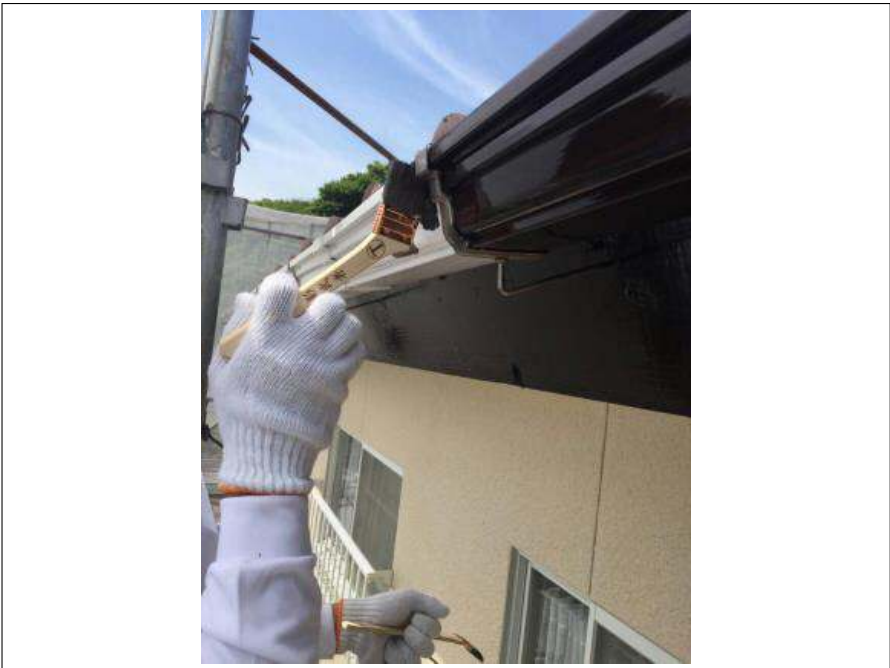
樋 上塗り施工中

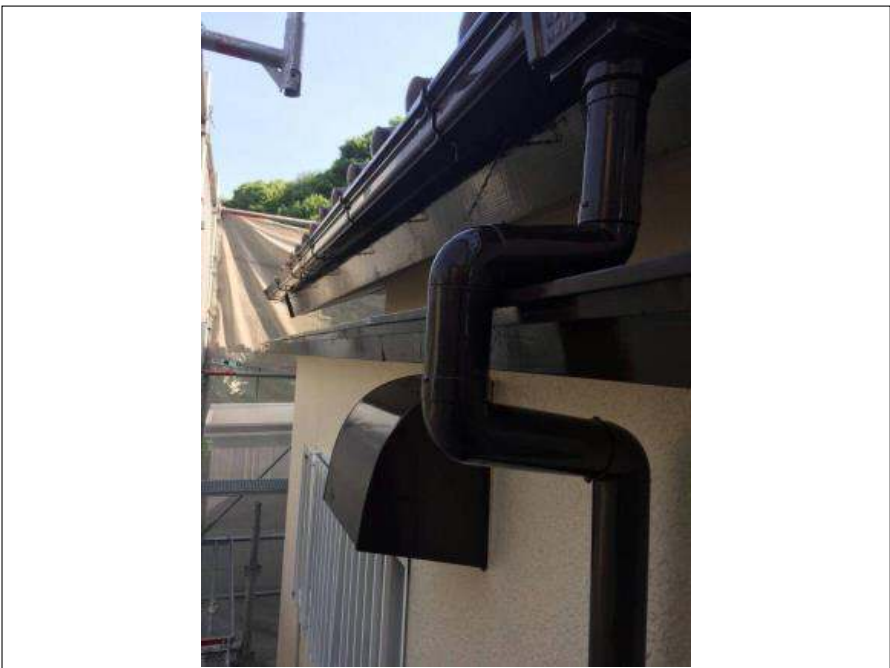
樋 上塗り施工後

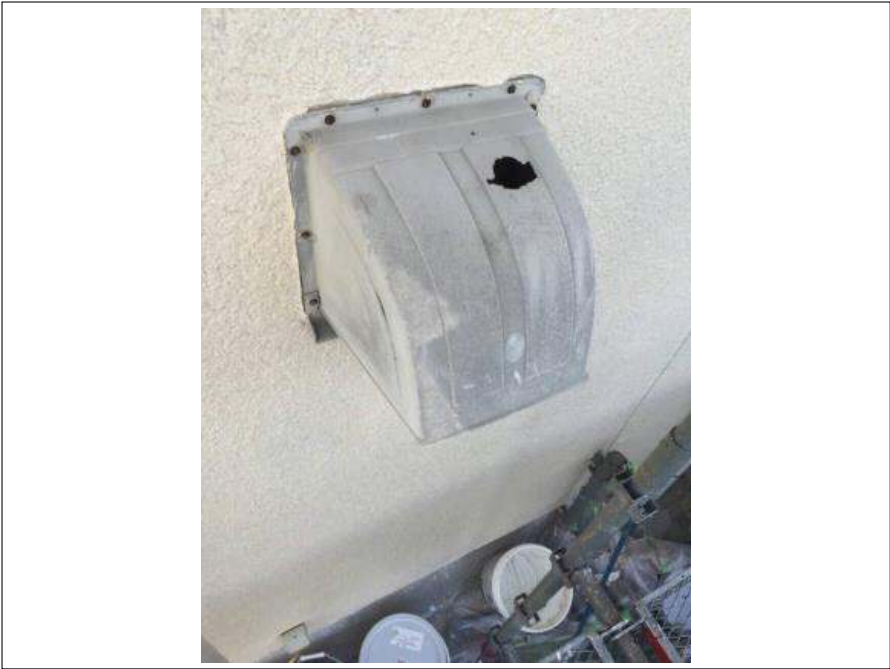
換気フード 施工前

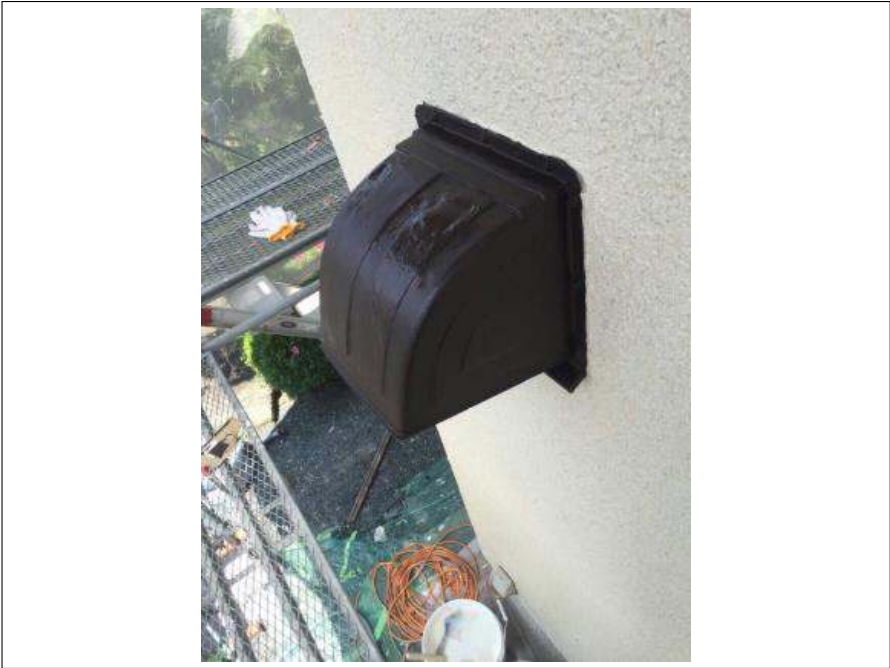
換気フード 施工後

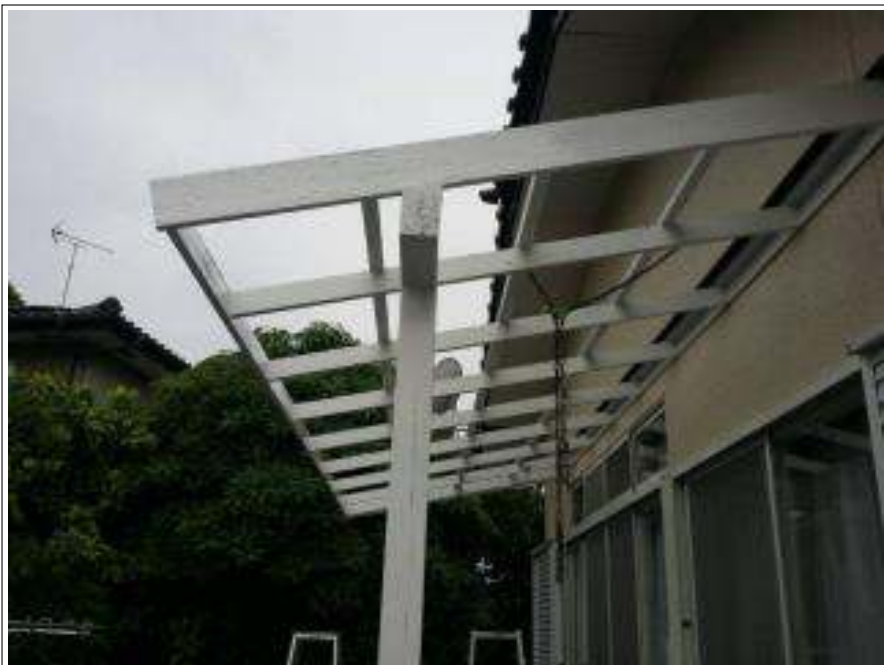
木部 施工後

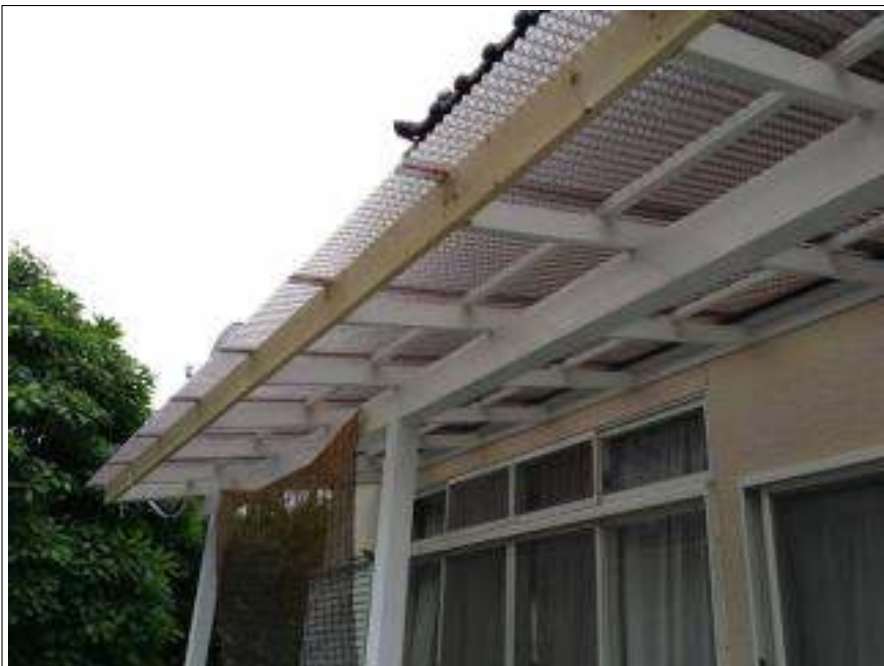
波板 交換後

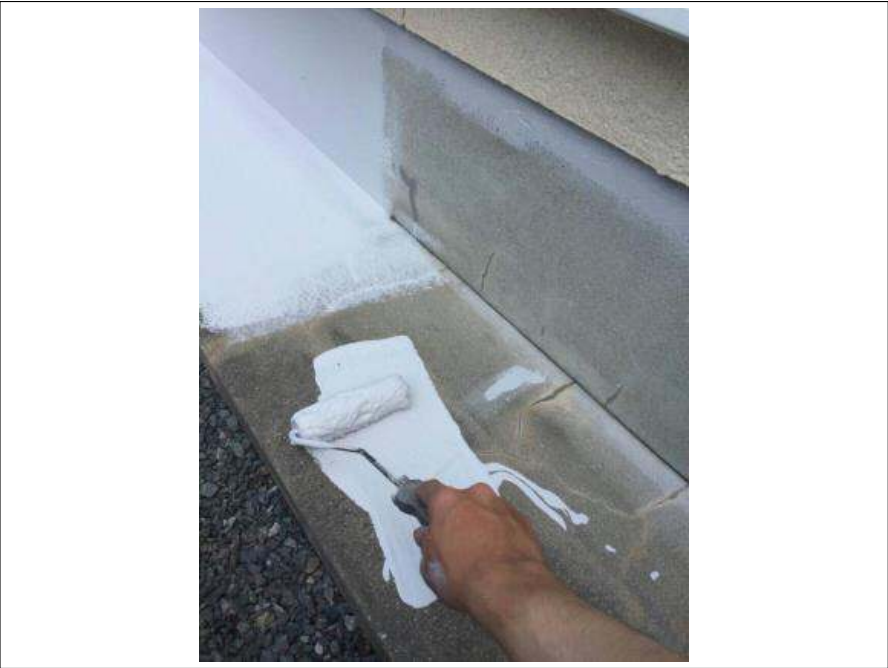
基礎・犬走り 施工中

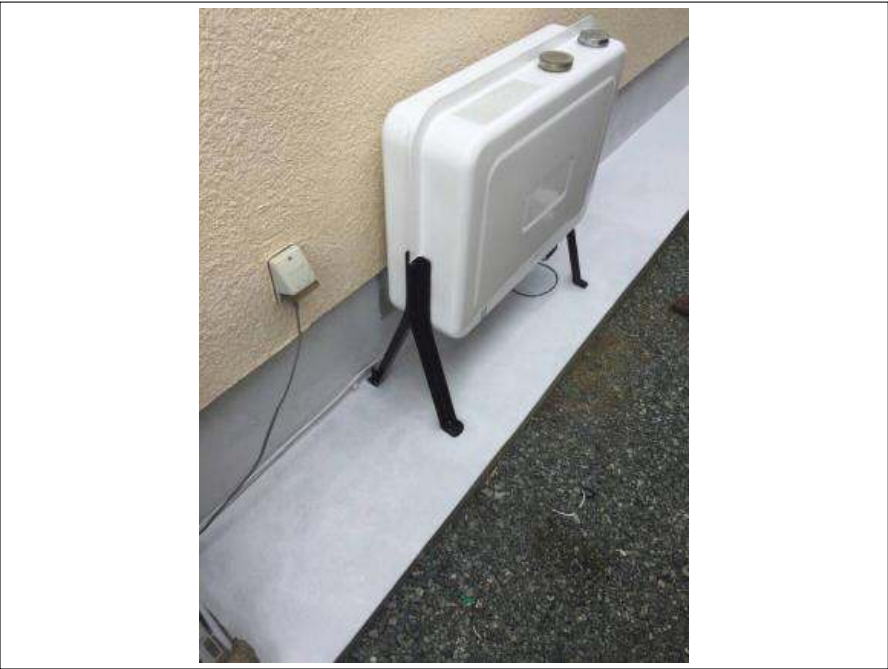
基礎・犬走り 施工後

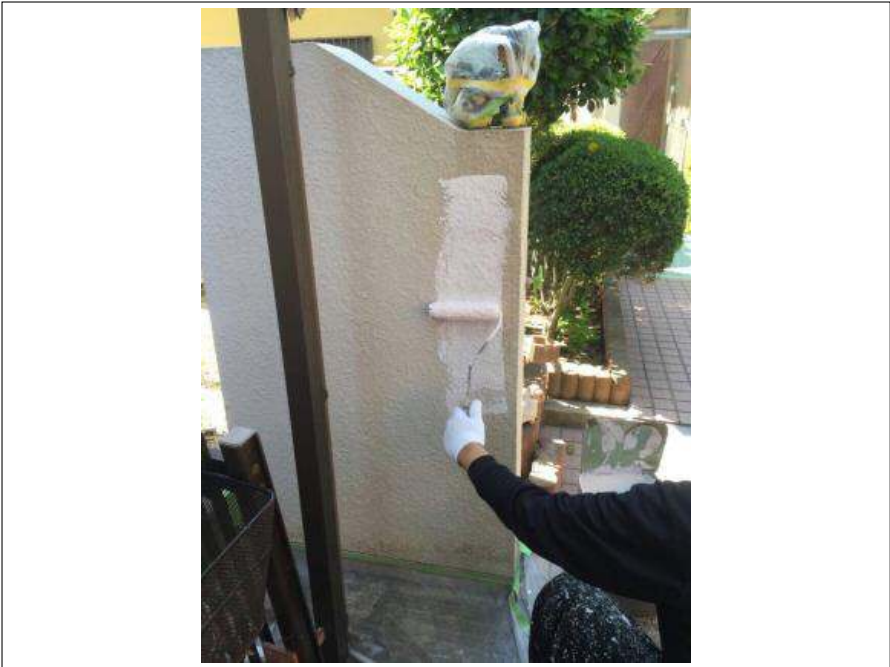
塀 下塗り施工中

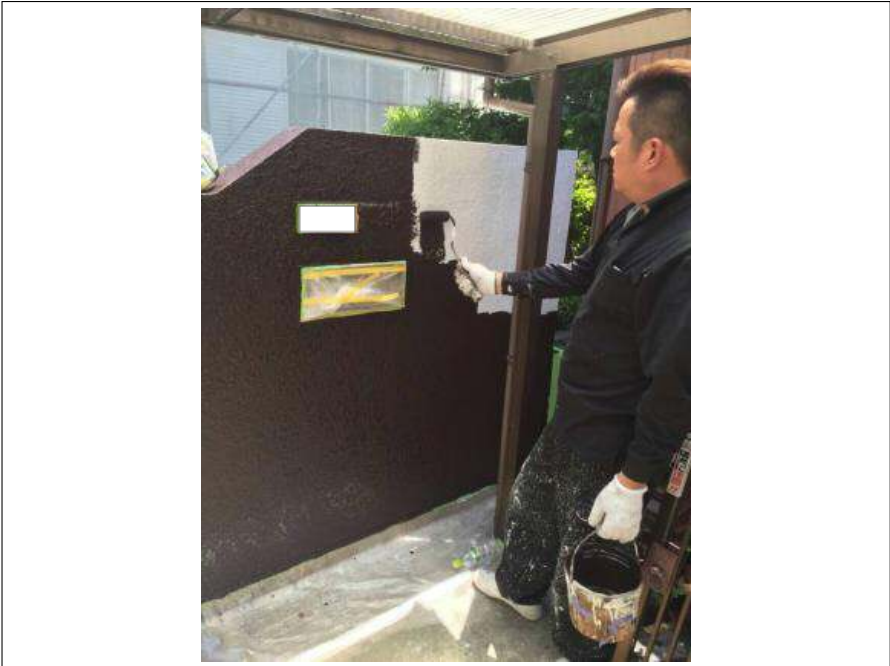
塀 上塗り施工中

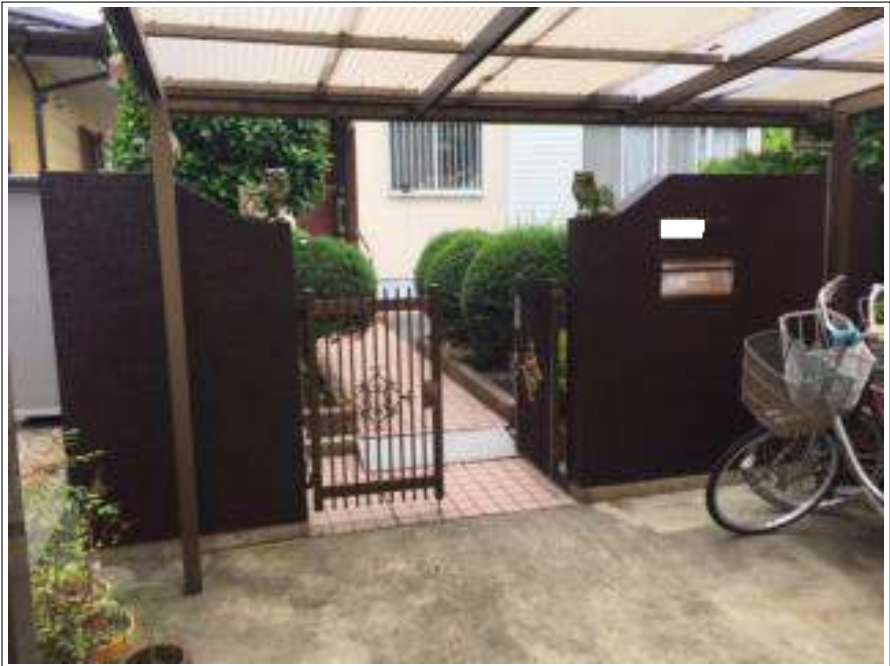
塀 施工後
