# 工事写真報告書

工事名 Y 様 邸

工事箇所 屋根・外壁・その他 塗装工事一式

工事施工者 ベストホーム株式会社

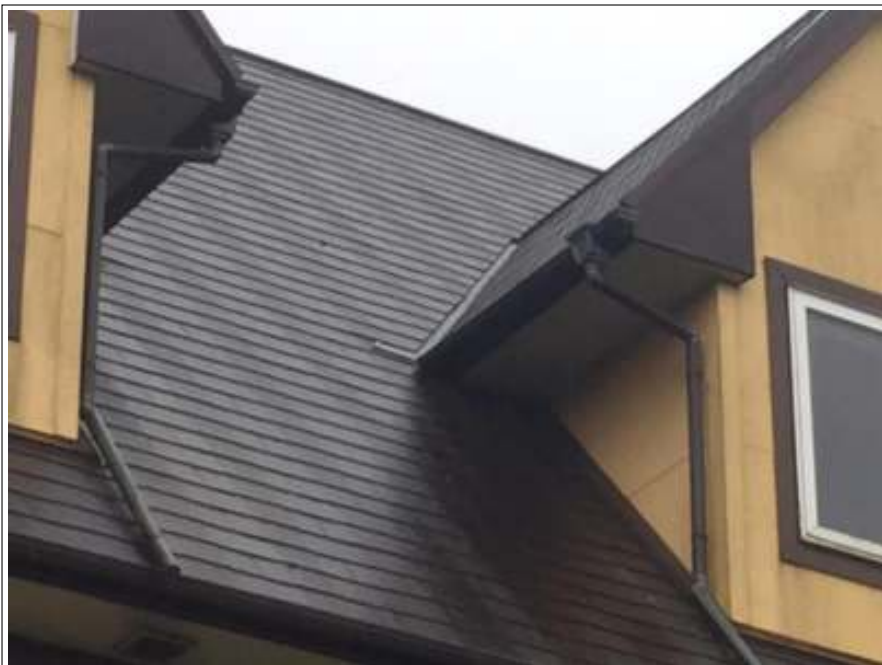
## 屋根

この素材はセメント:アスベスト(又は<sup>ル</sup>繊維)が85:15で作られています。

表面の塗装が新築当時はアクリル塗装を焼き付けており、7年ぐらい経過すると表面の防水効果が低下し、だんだん反りや割れが生じてきます。

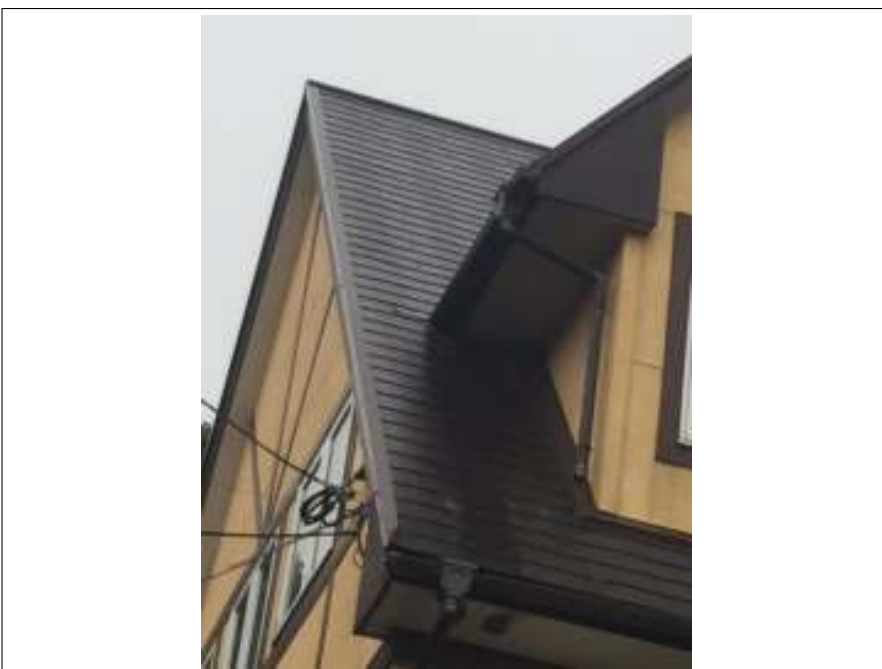
## 屋根

劣化し割れや反りがひどくなり葺き替えとなると、アスベストが入っている場合、処分費がかなりかかりますので、早めの塗装と維持をお勧めをします。

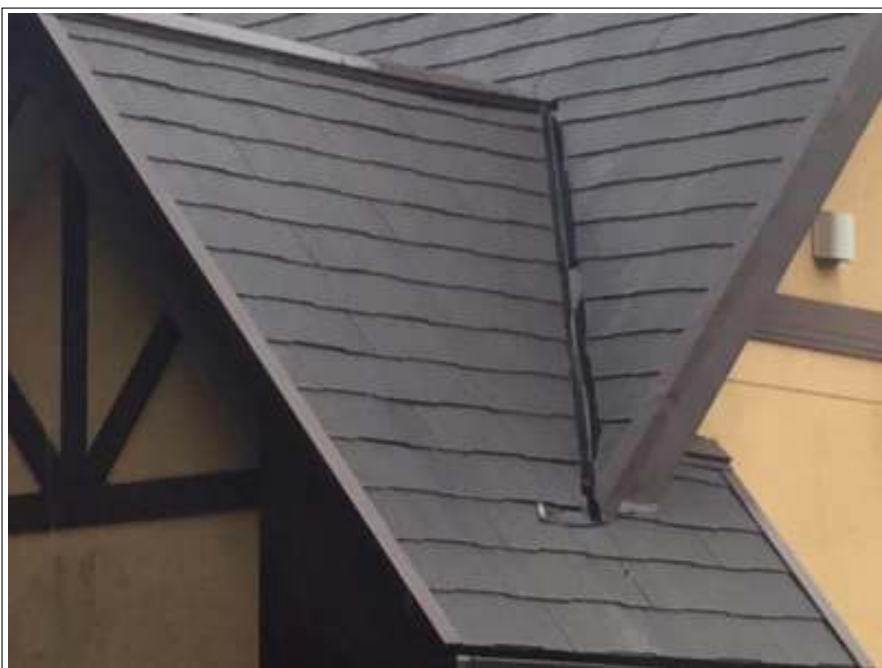
## 屋根

同上

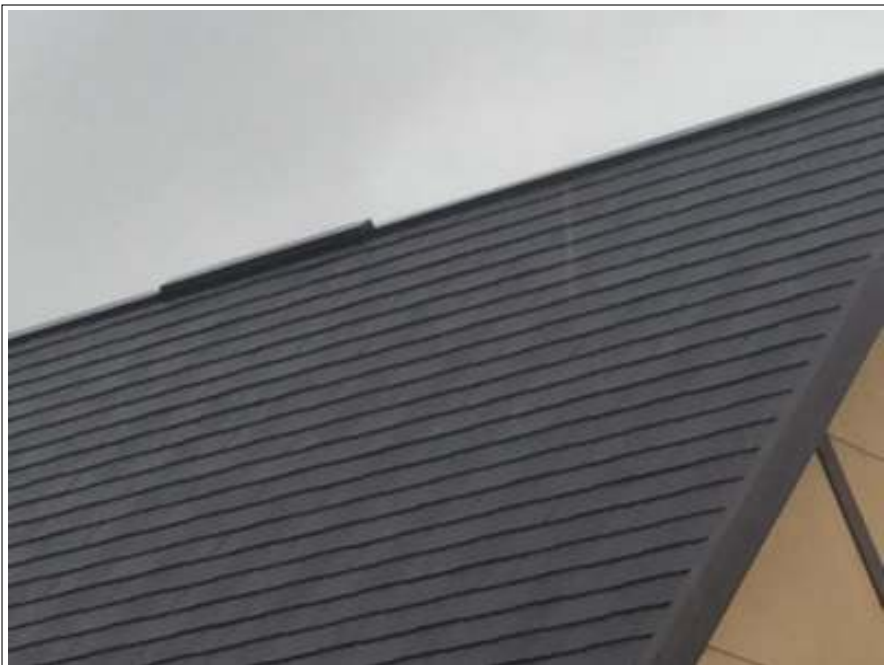
屋根

同上

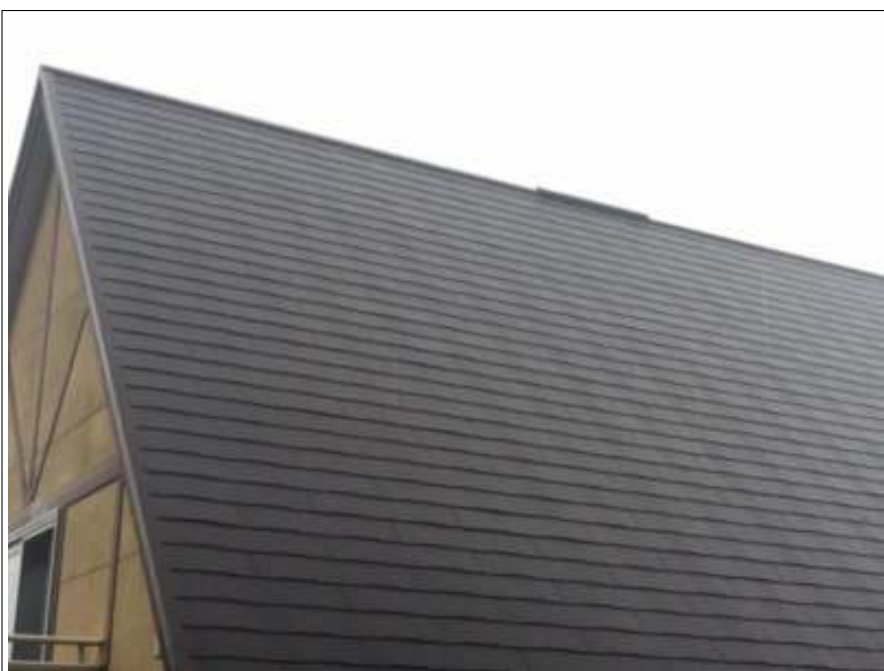
屋根

同上

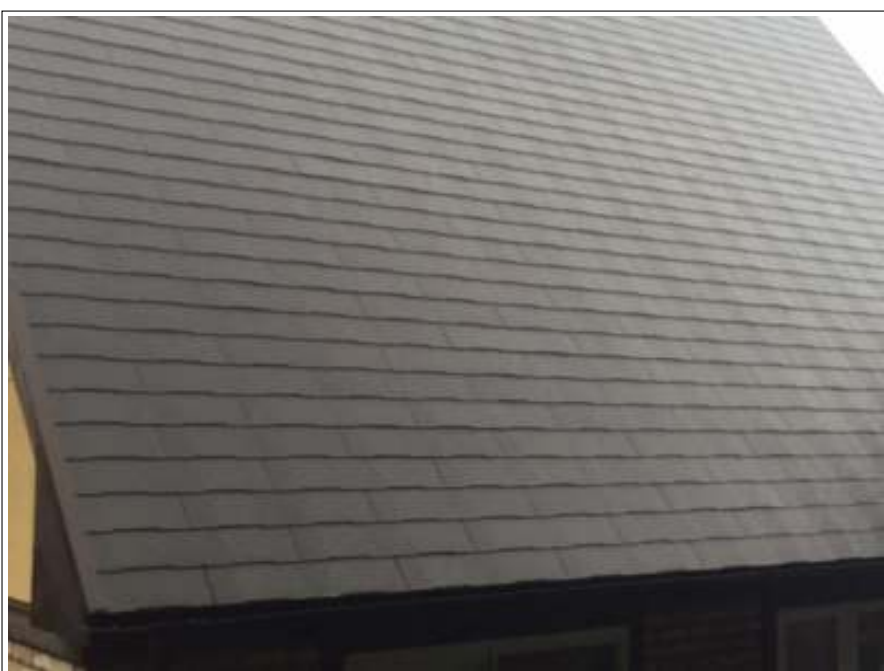
屋根

同上

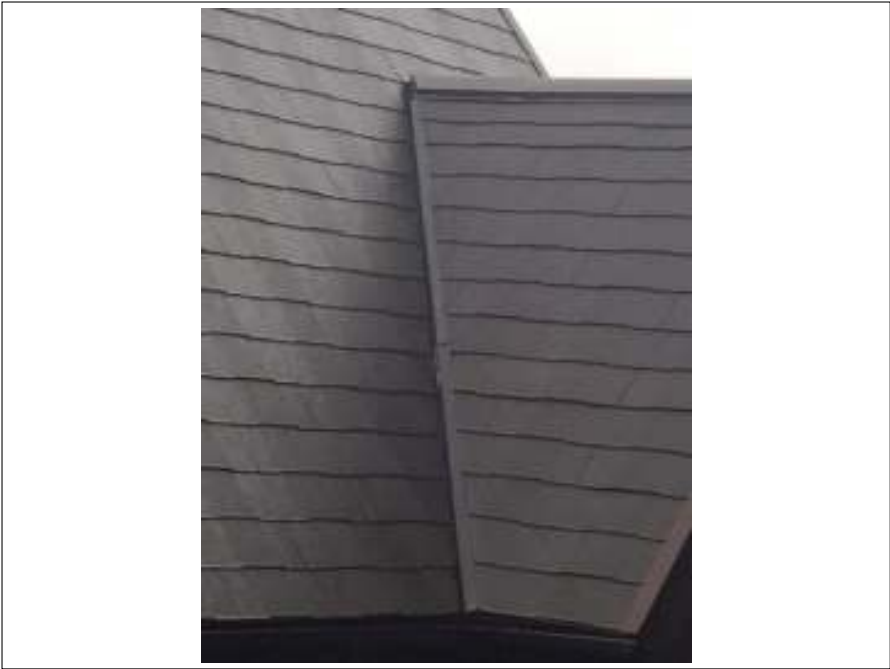
屋根

同上

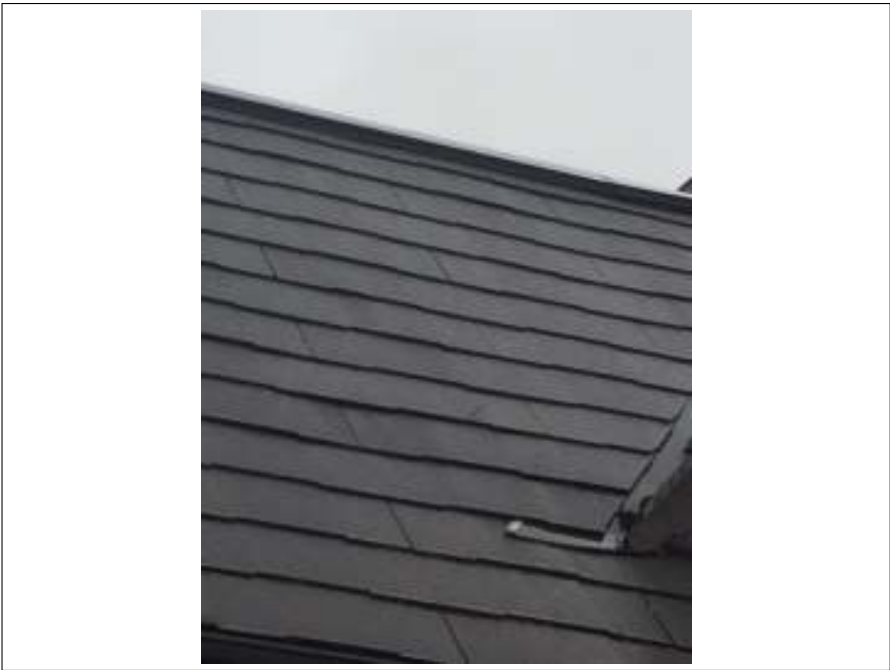
屋根

目視でクラックが見られます。  
汚れやコケなどで目立ちにくいですが、洗淨をするとさらに見えてきます。  
劣化する前の塗装をお勧め致します。

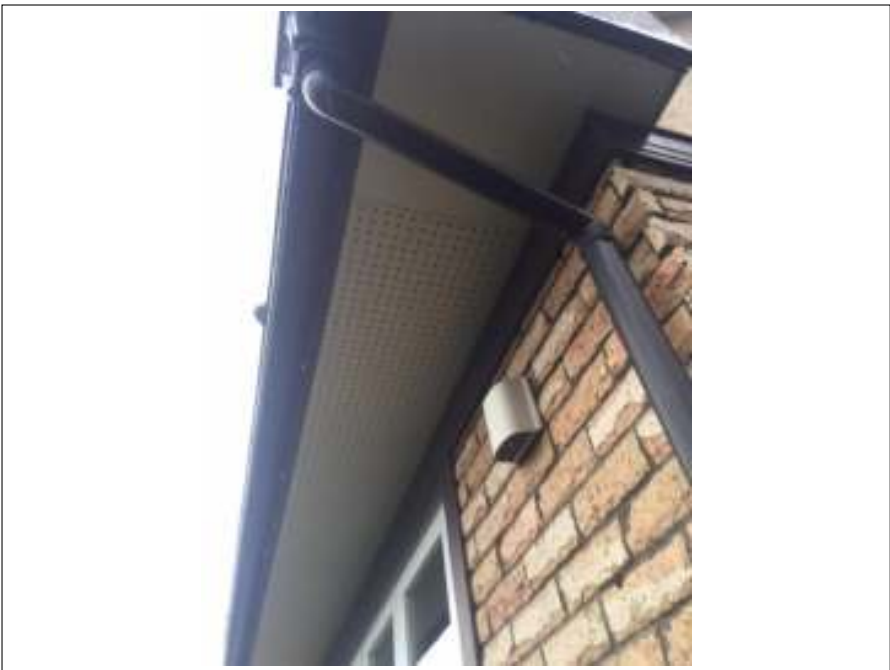
軒天

経年劣化しております。

この部分は通気性の良い軒天専用の  
塗装をしていきます。

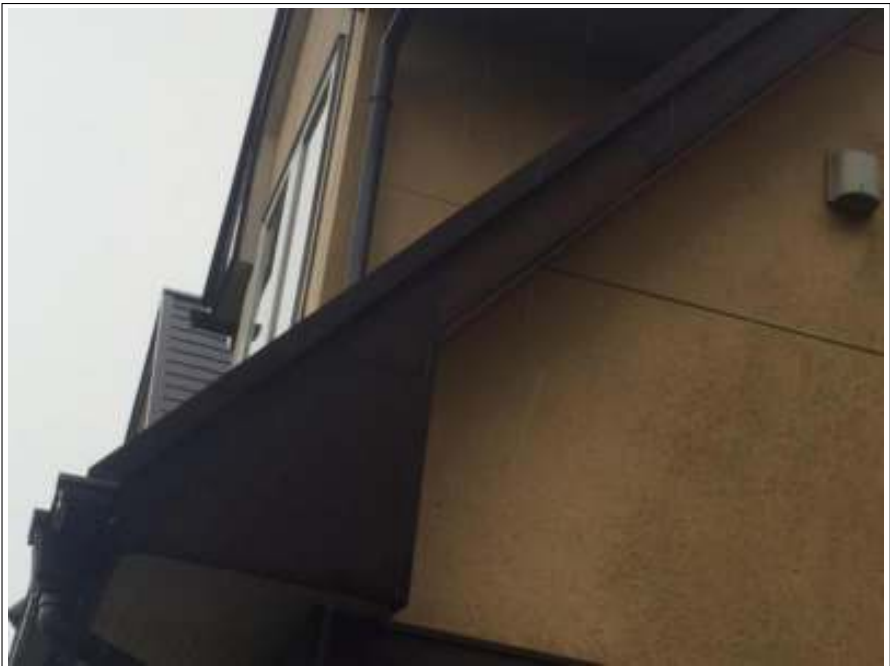
破風板

経年劣化しています。

劣化すると腐食、お住まいの痛みに  
つながりますので、下塗り・上塗り  
をおこないます。

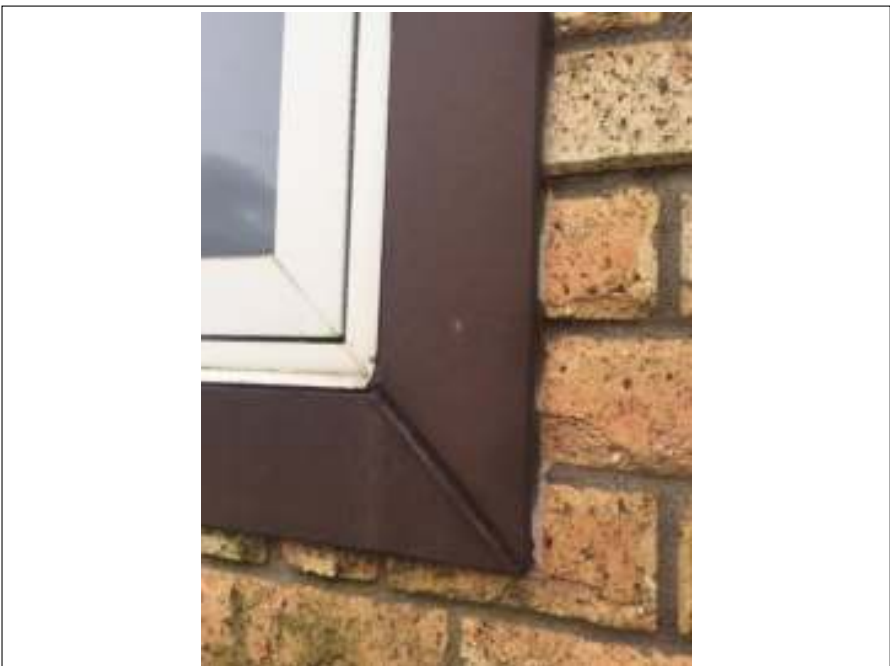
外壁 廻り縁アクセント

同上

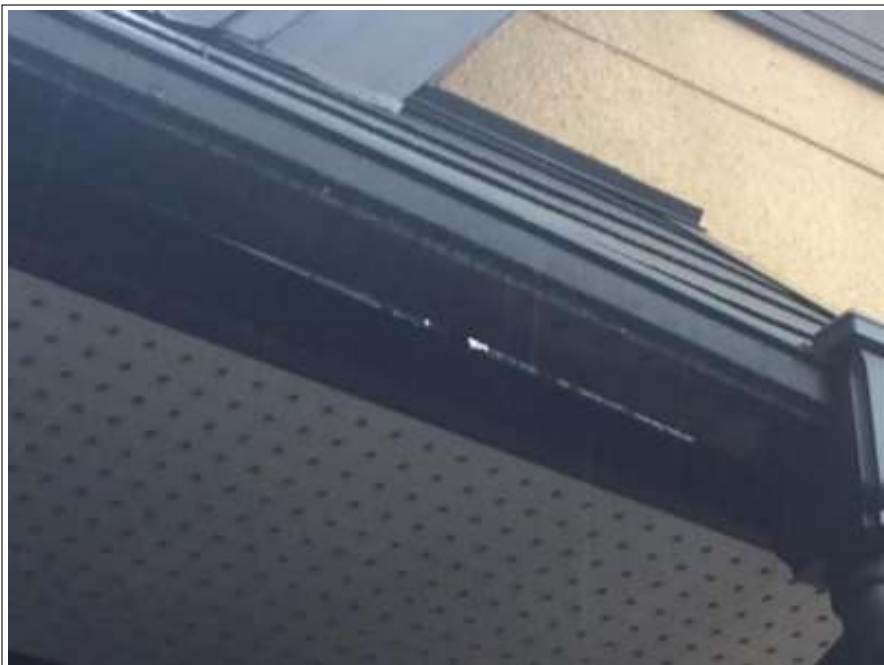
## 樋

こちらは塩ビ素材になります。  
劣化すると割れが生じたりすることがありますので、塩ビ専用の下塗りをおこない塗装をしていきます。

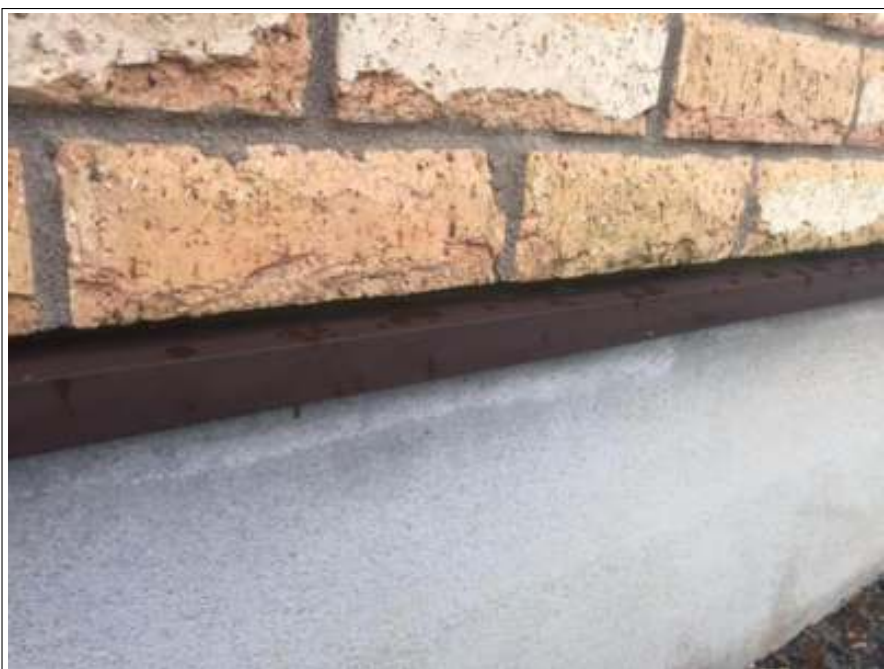
## 土台水切り

この部分は鉄、スチール素材になります。劣化するとサビが発生してきますので塗装が必要です。

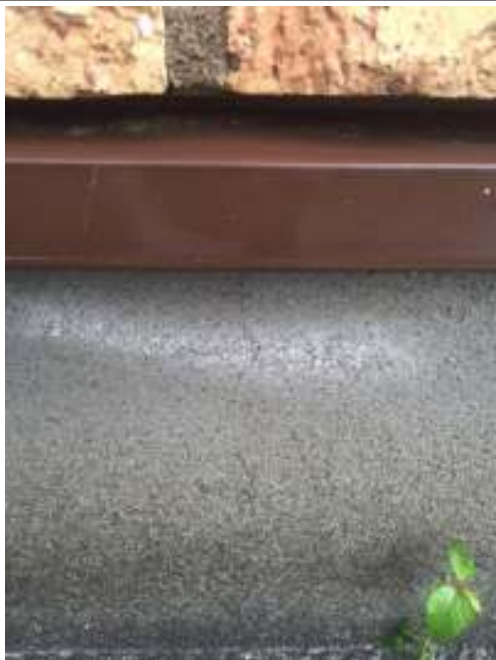
### 基礎 クラック部

アルカリ性のコンクリートは空気中の二酸化炭素や酸性雨と結合することによって徐々に中性化されます。

中性化されたコンクリートは表面にヒビが入るだけでなく、内部の鉄筋の腐食や膨張につながり構造物の性能低下につながりますので、シーリング等で補修をおこないます。

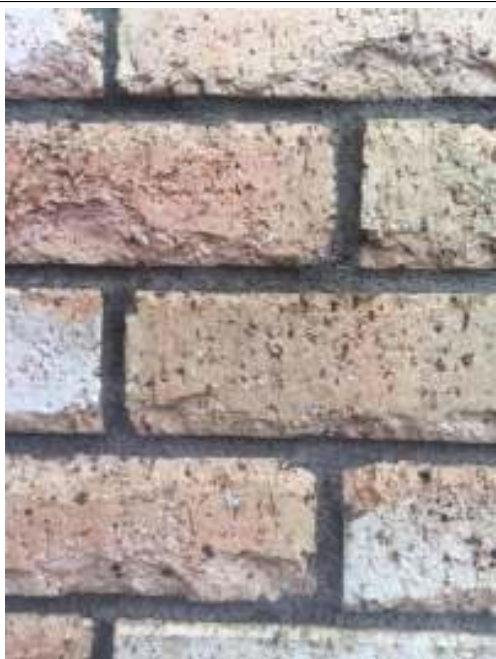
### 外壁 タイル部

年数が経ち劣化が進むと、セメント目地から水が浸入し、外壁の浮きや割れが出てきます。

この部分は吸水防止剤を塗布し保護を行います。

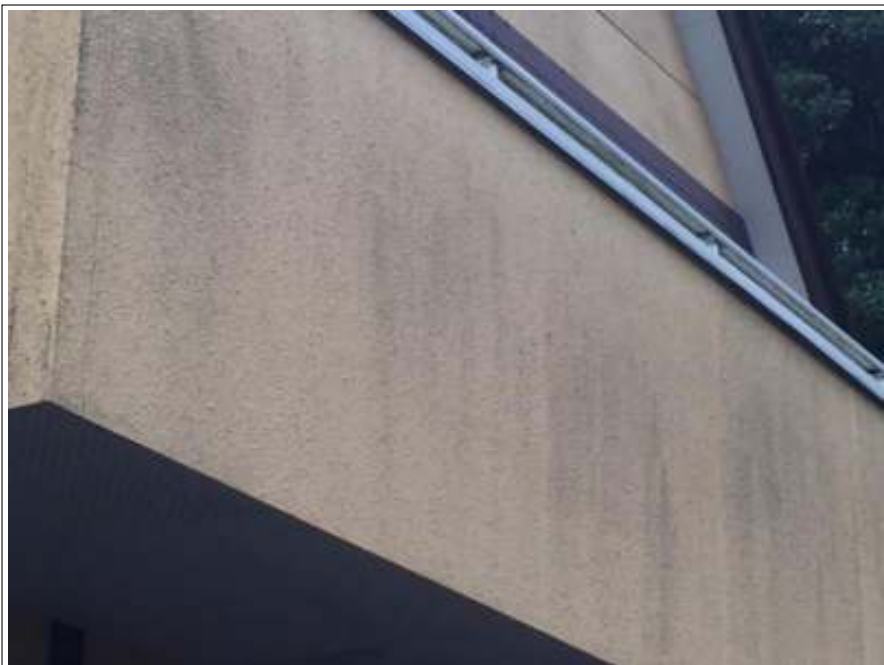
**外壁 カビ発生部**

カビの発生が見られます。  
カビの上にくら良い塗装をして  
も、カビの根が残っている以上塗膜  
を突き破って表面化してきますの  
で、カビの根を抑える必要がありま  
す。
