工事写真報告書

工事名 M 様 邸

工事箇所 外壁・その他 塗装工事一式

工事施工者 ベストホーム株式会社

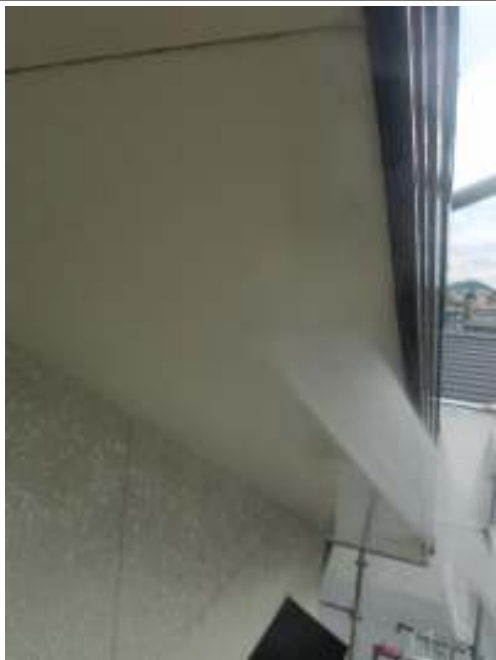
軒天 高圧洗浄中

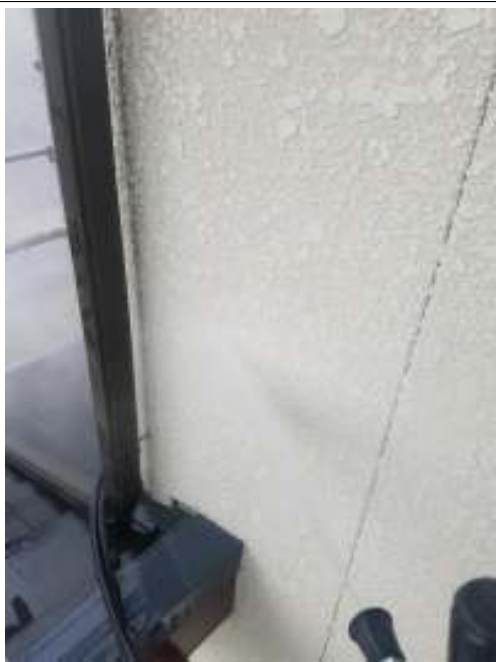
外壁 高圧洗浄中

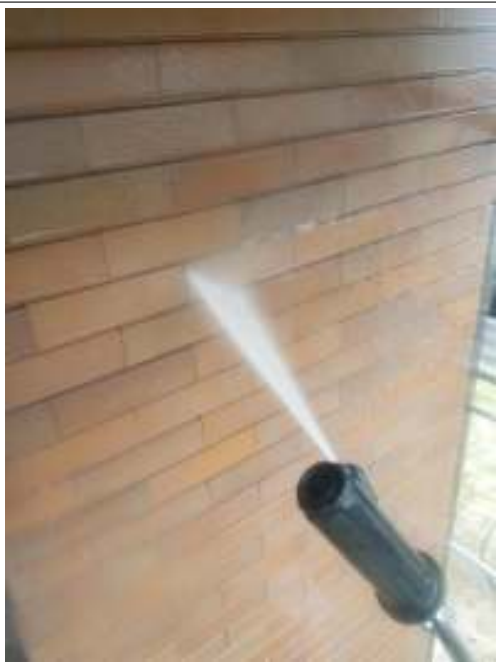
外壁 高圧洗浄中

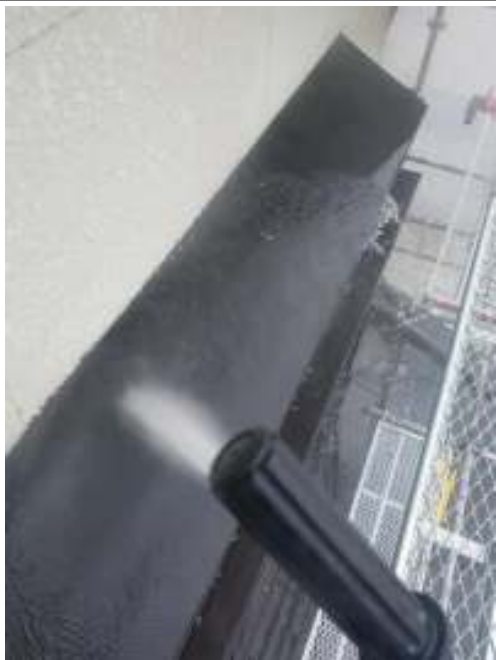
小庇 高圧洗浄中

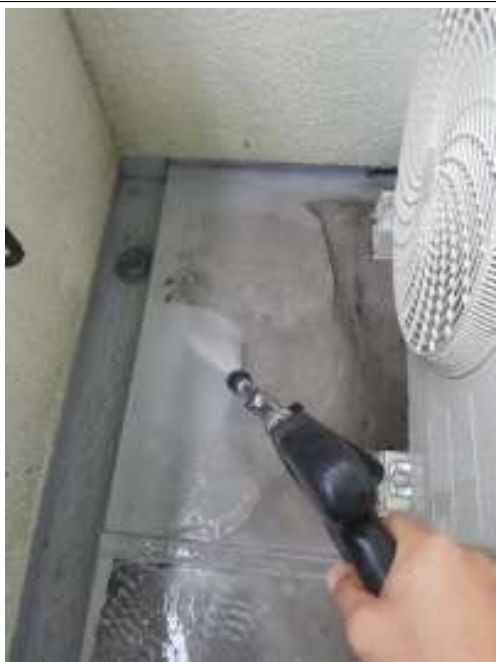
ベランダ 高圧洗浄中

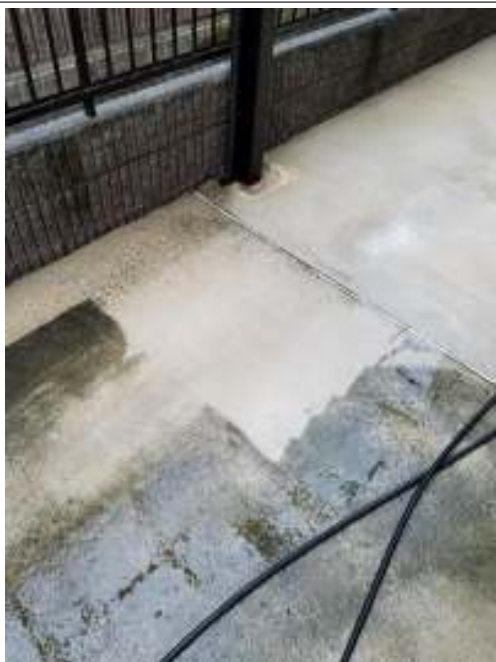
土間 高圧洗浄中

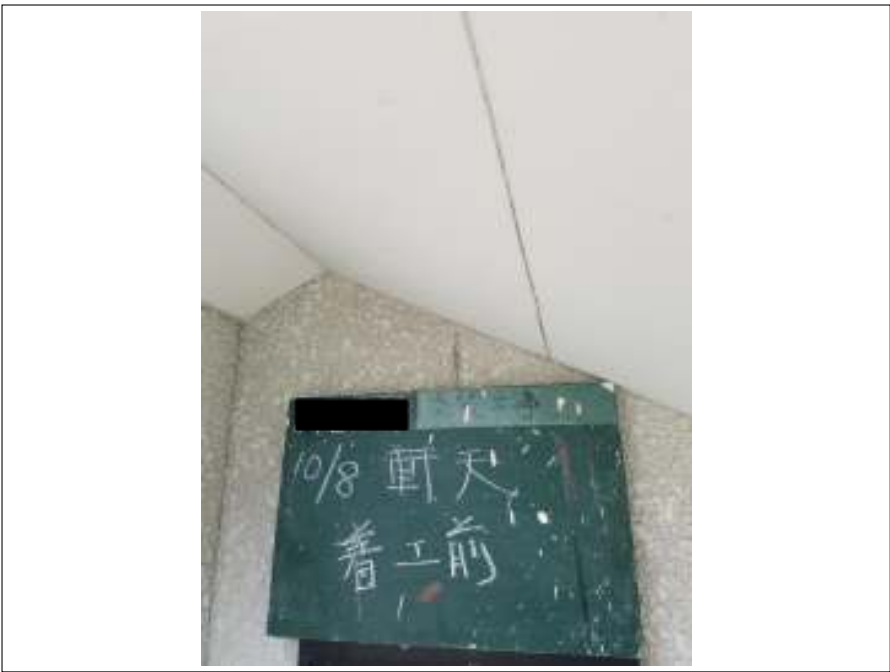
軒天 施工前

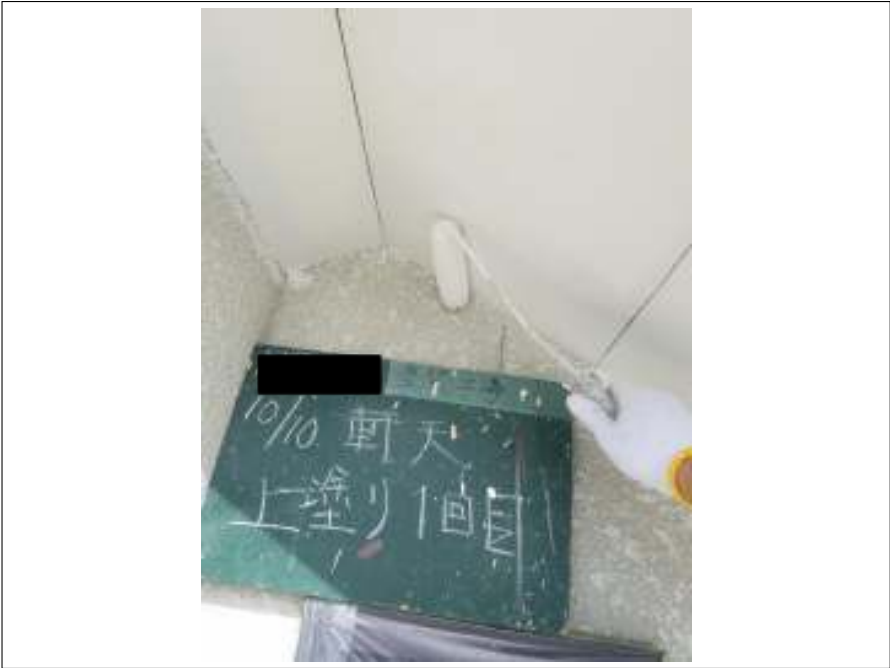
軒天 上塗り（1回目）施工中

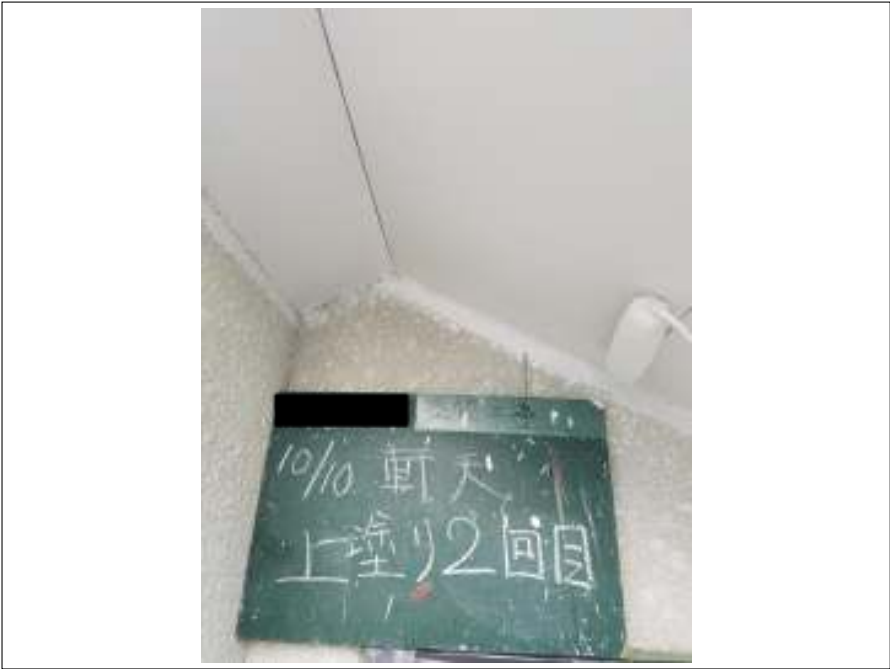
軒天 上塗り（2回目）施工中

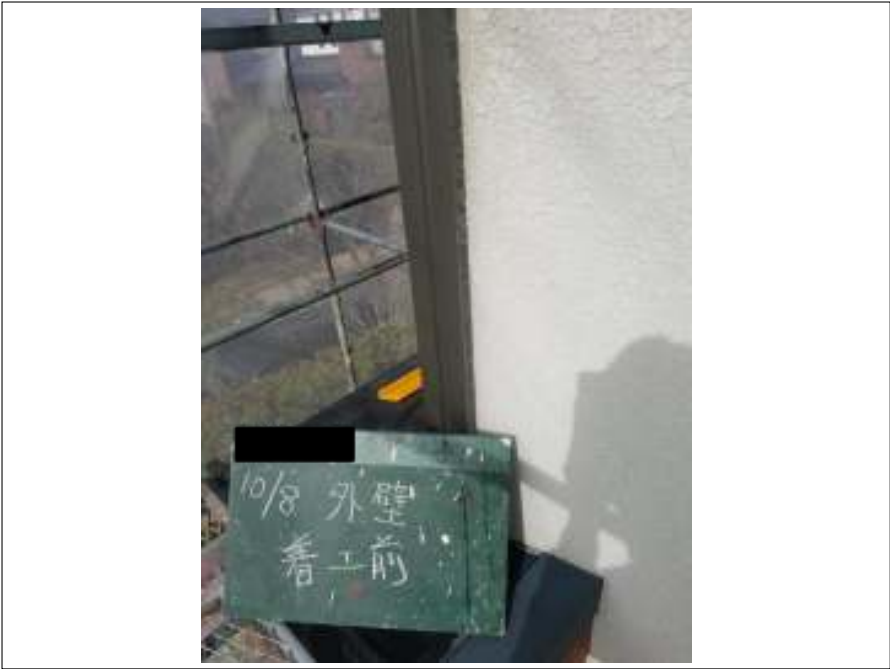
外壁 施工前

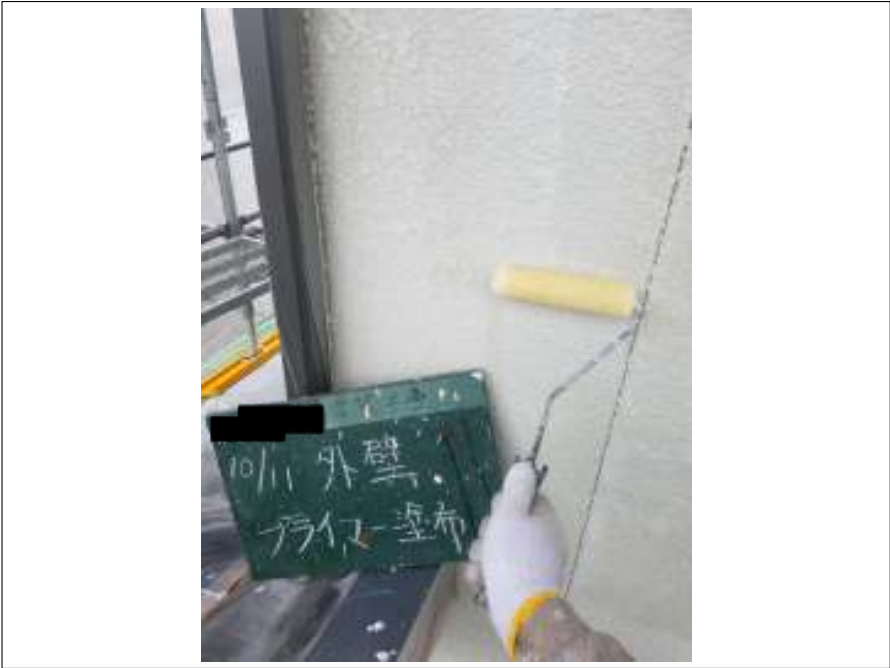
外壁 下塗り施工中

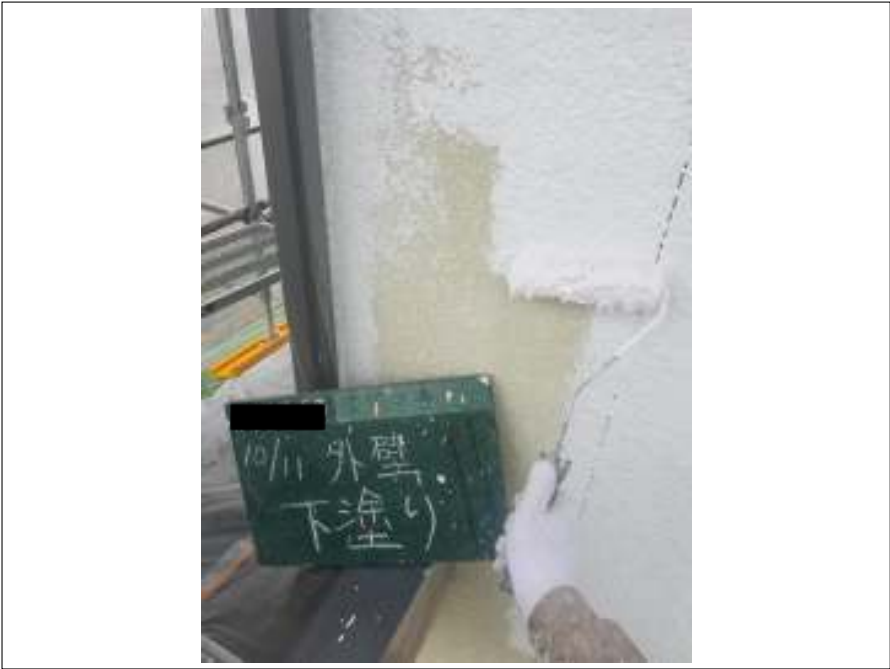
外壁 下塗り施工中

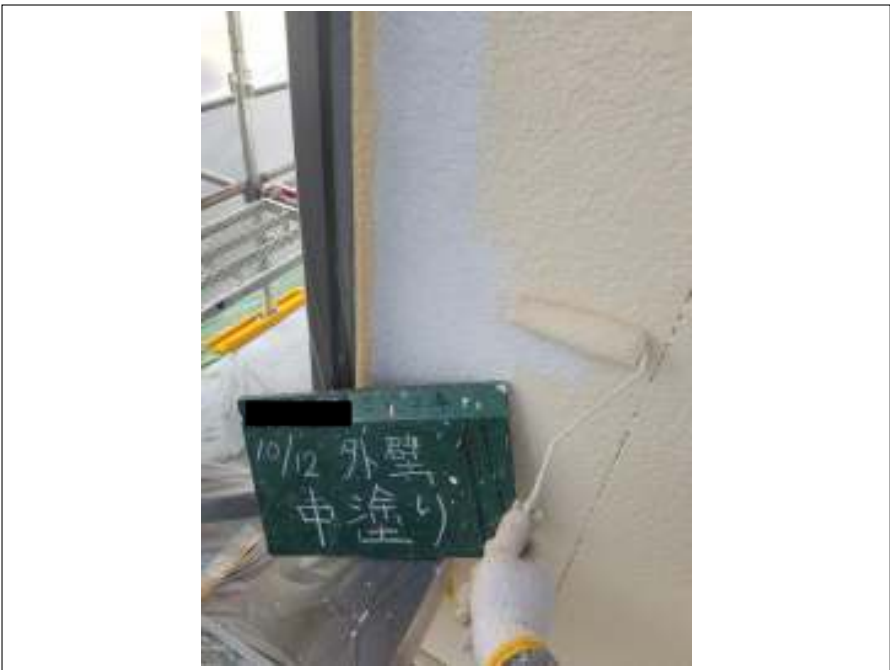
外壁 中塗り施工中

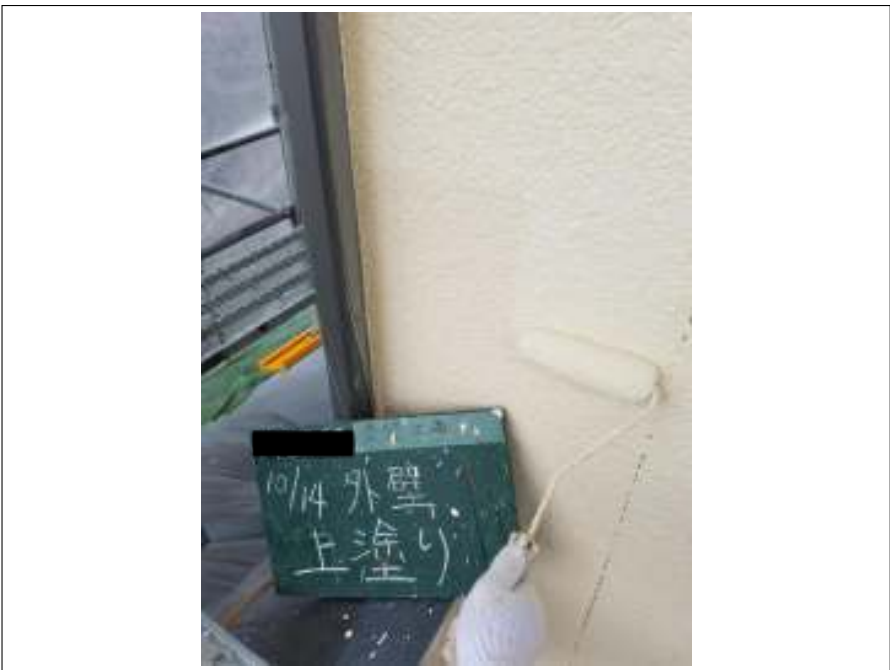
外壁 上塗り施工中

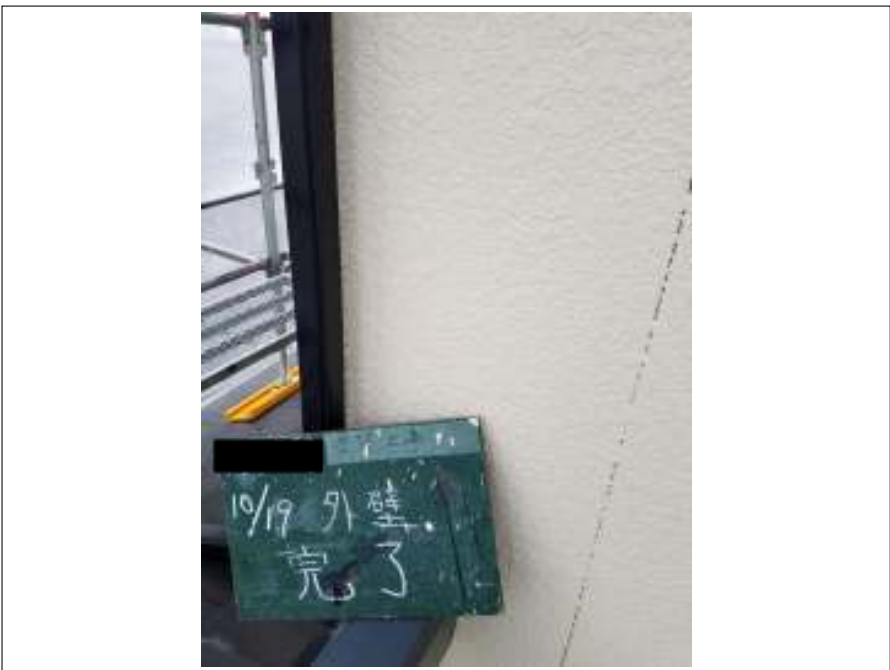
外壁 施工完了

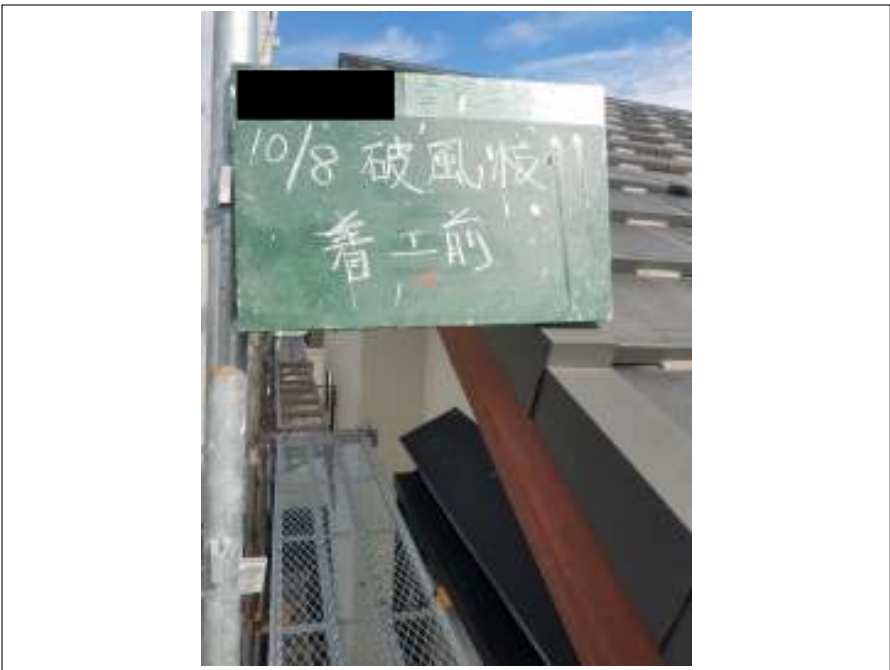
破風板 施工前

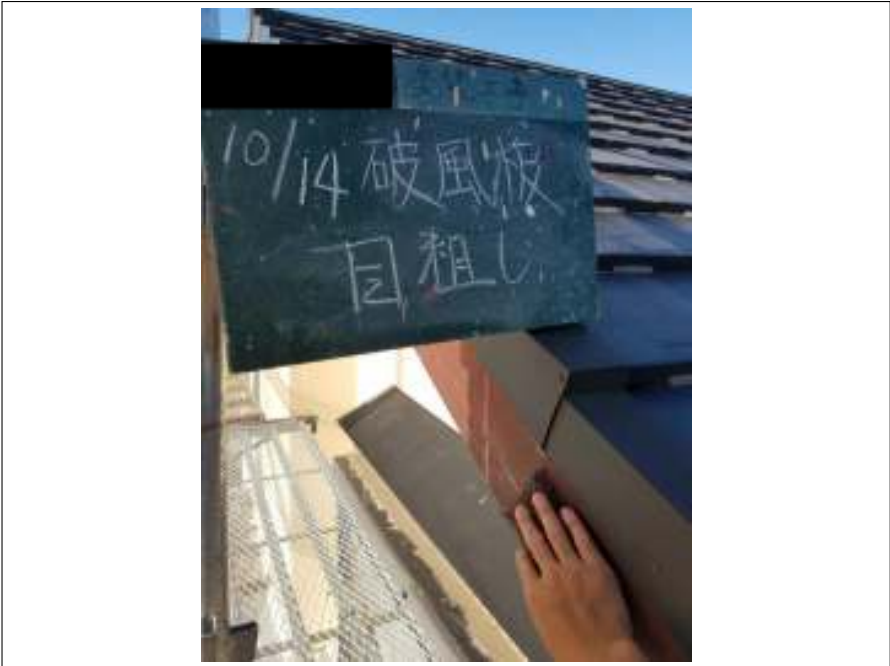
破風板 目粗し施工中

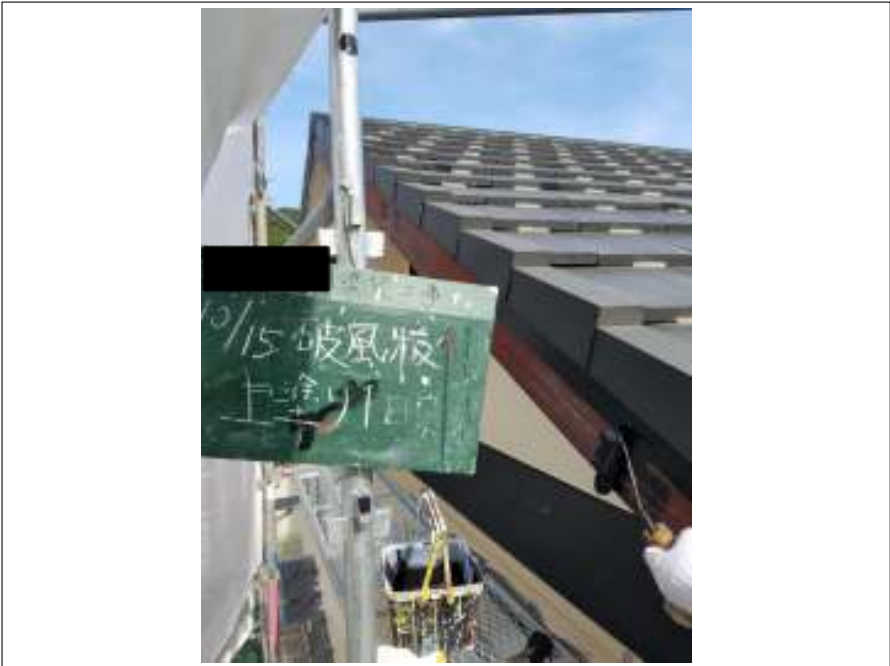
破風板 上塗り（1回目）施工中

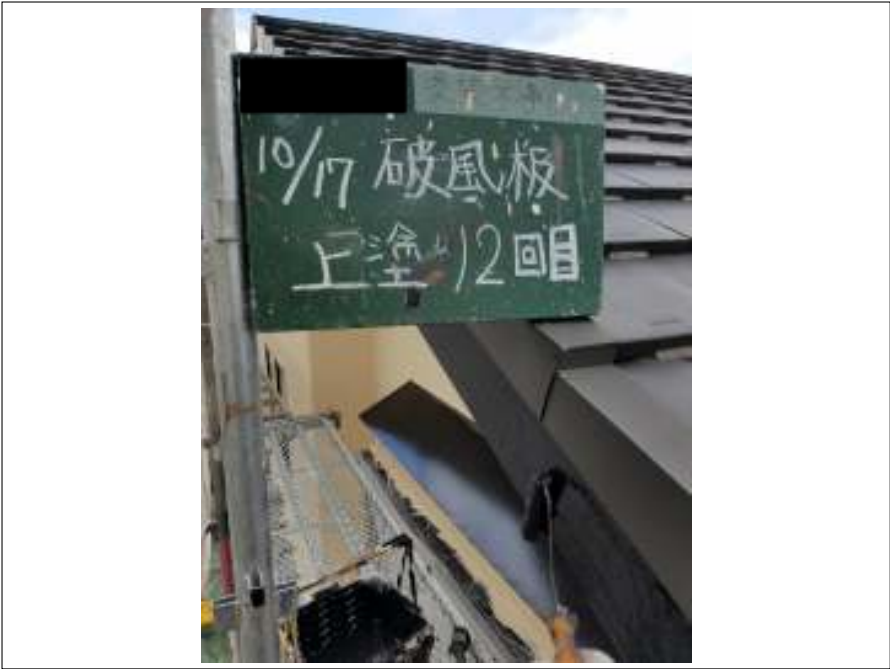
破風板 上塗り（2回目）施工中

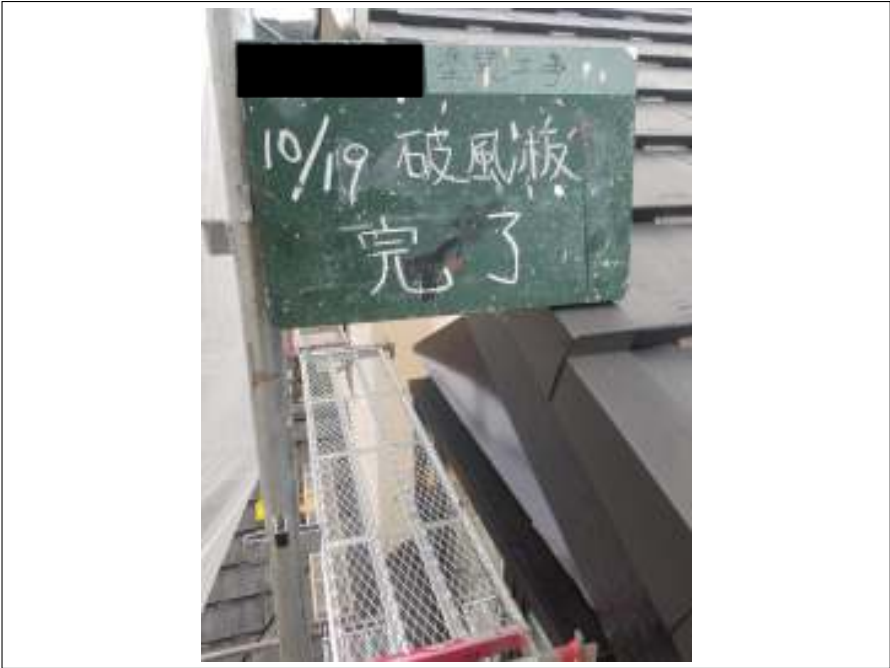
破風板 施工完了

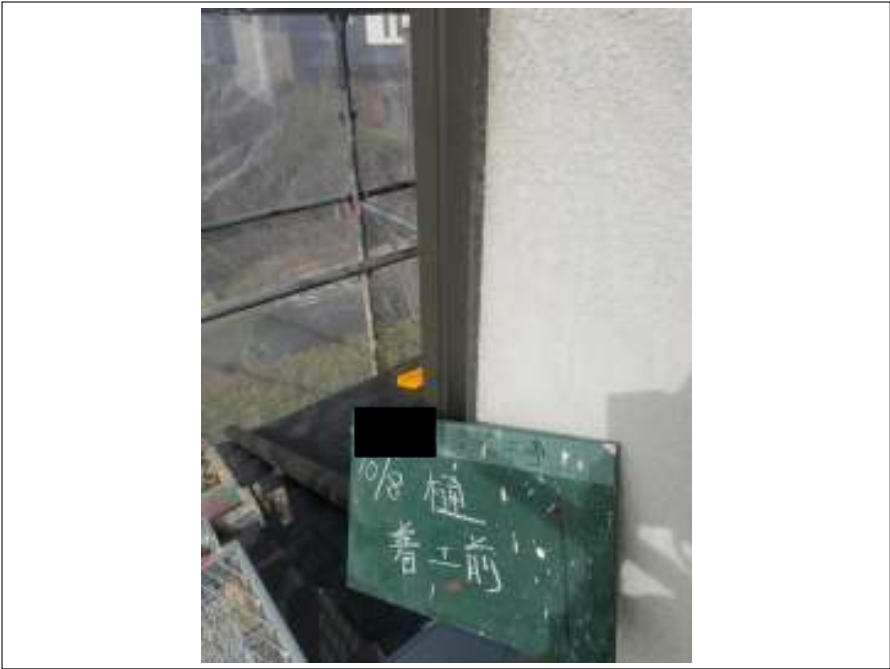
樋 施工前

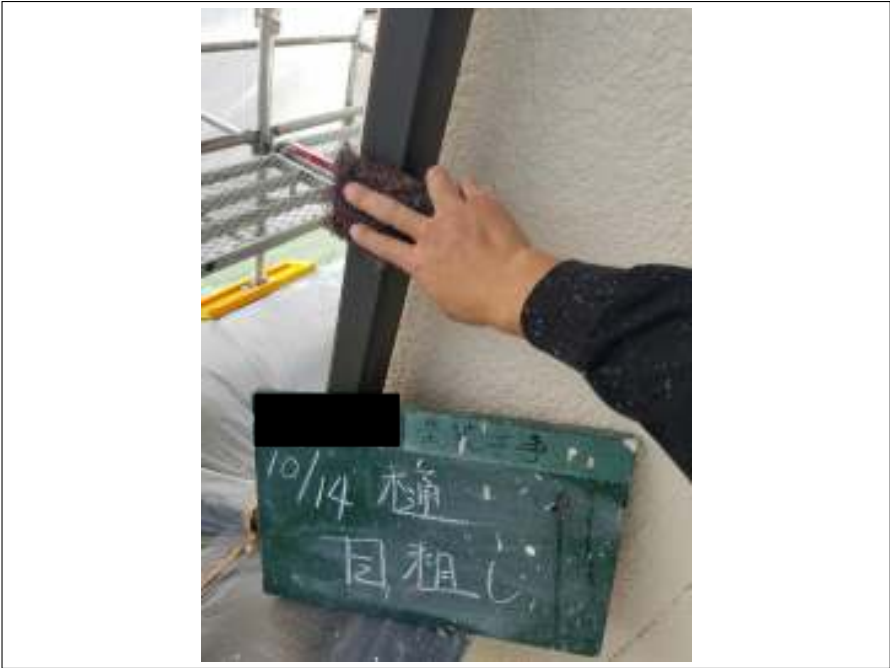
樋 目粗し施工中

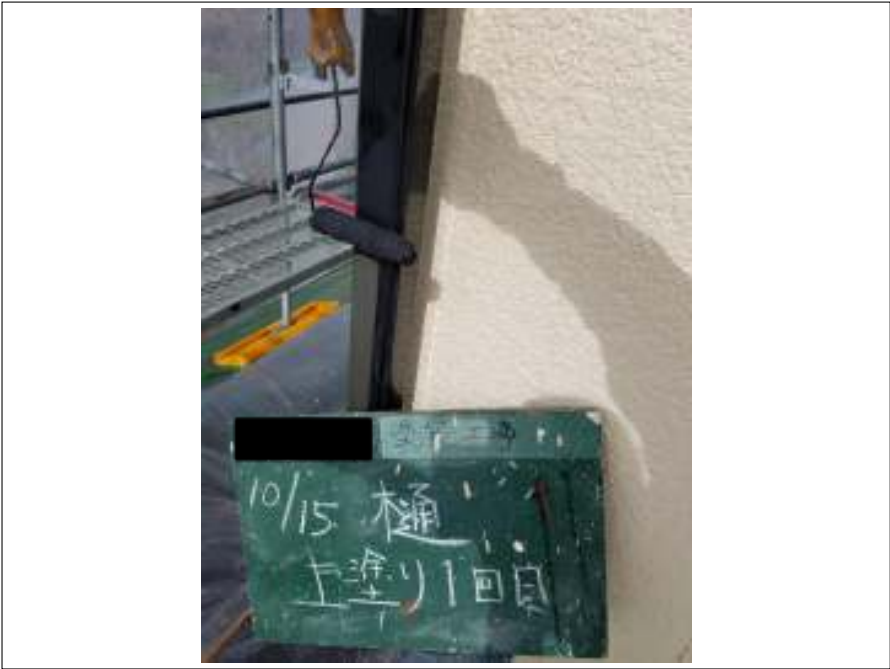
樋 上塗り（1回目）施工中

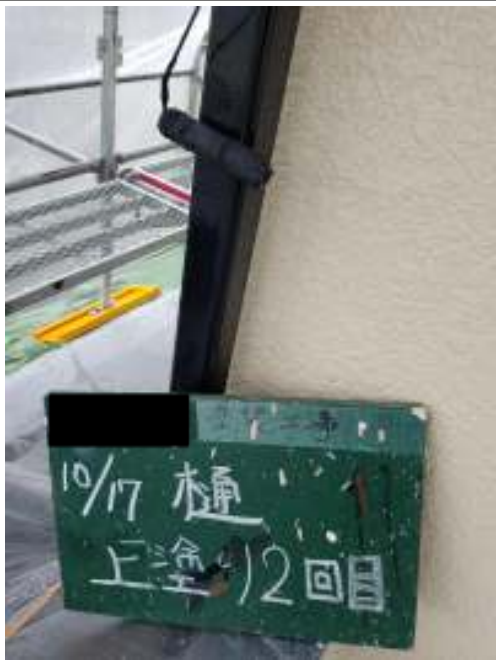
樋 上塗り（2回目）施工中

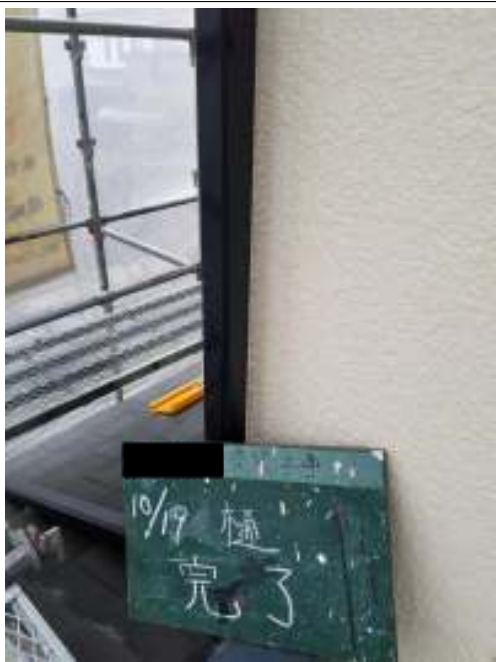
樋 施工完了

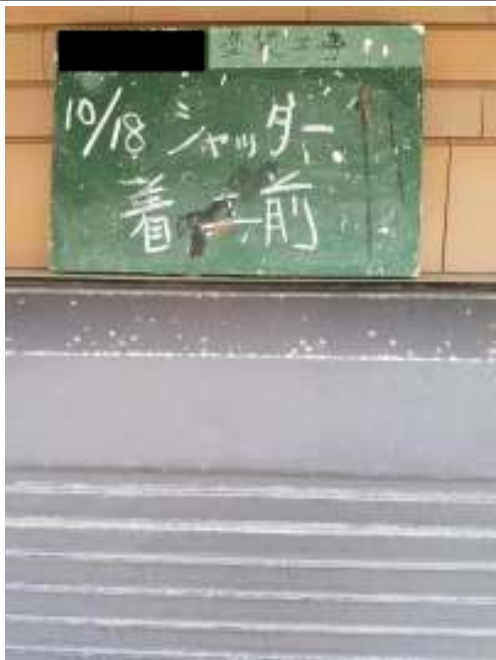
シャッター 施工前

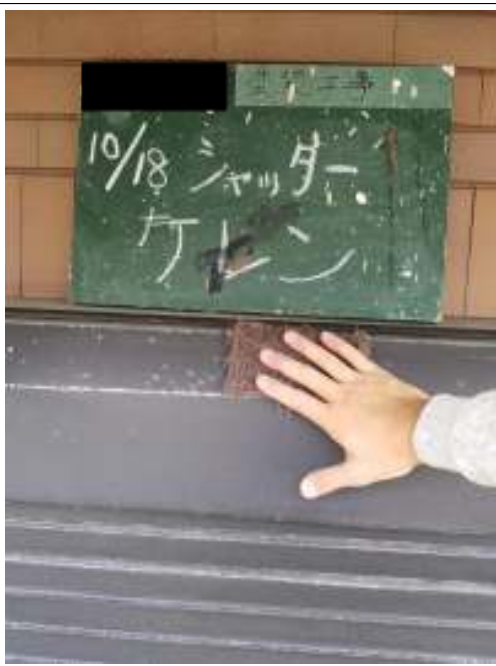
シャッター ケレン処理施工中

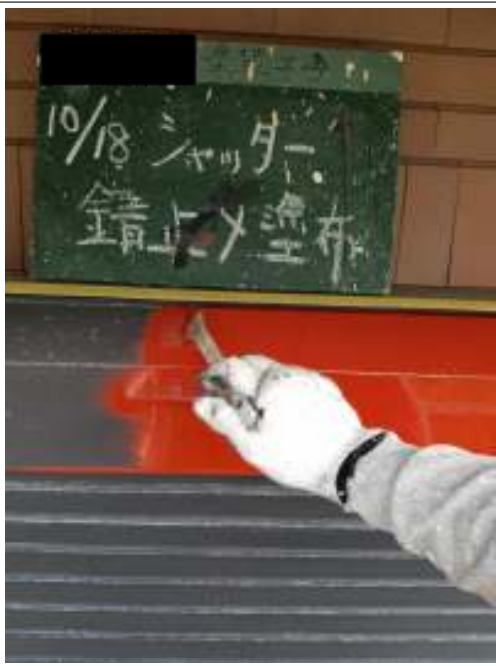
シャッター サビ止め塗布施工中

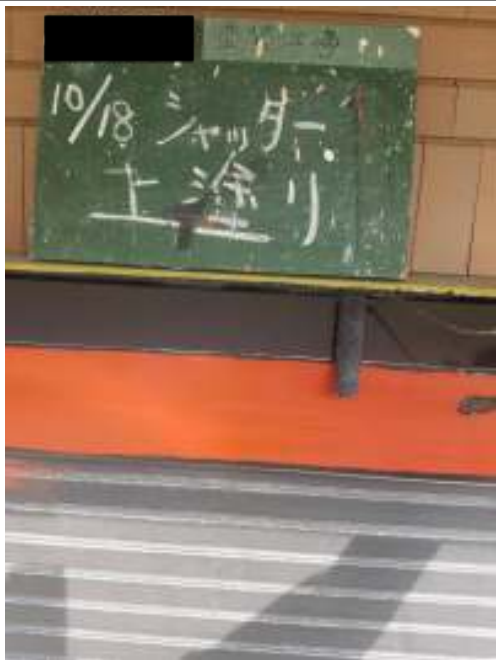
シャッター 上塗り(1回目) 施工中

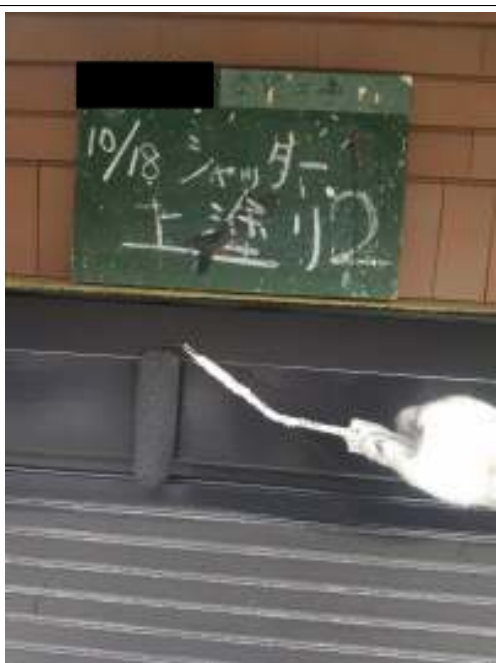
シャッター 上塗り(2回目) 施工中

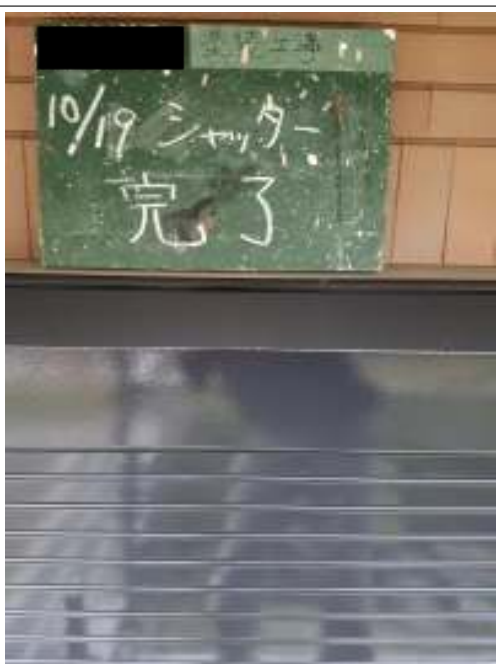
シャッター 施工完了

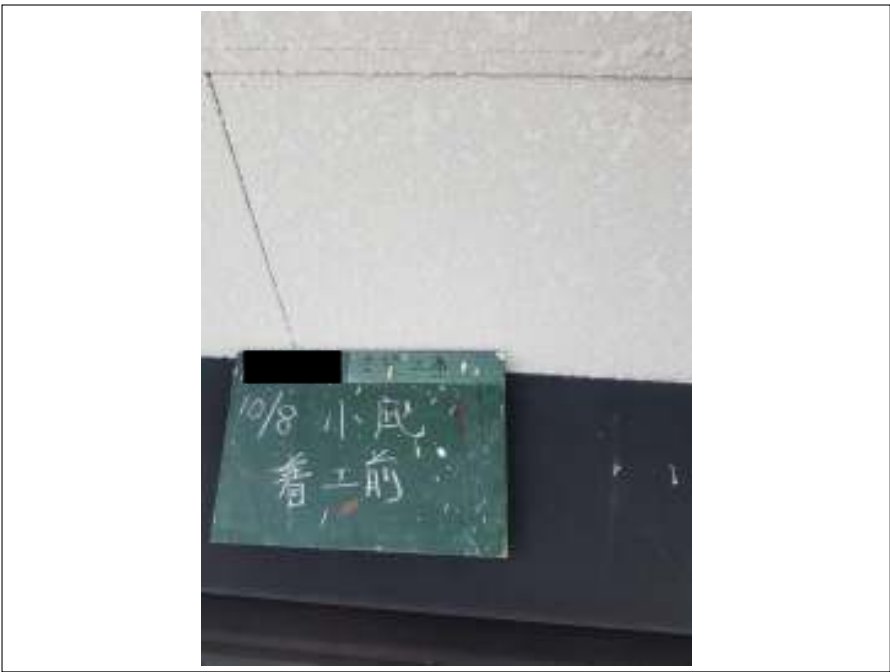
小庇 施工前

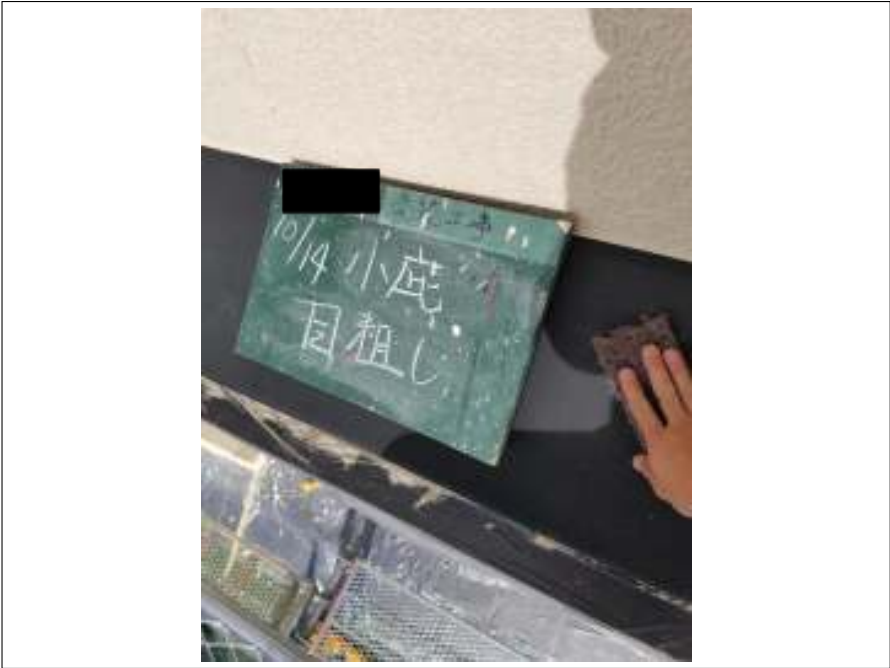
小庇 目粗し施工中

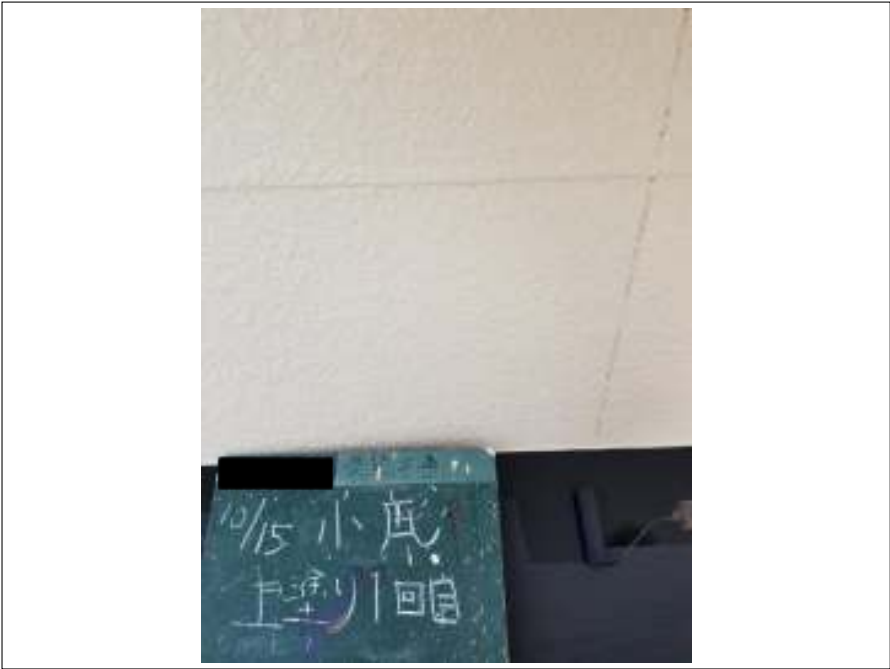
小庇 上塗り（1回目）施工中

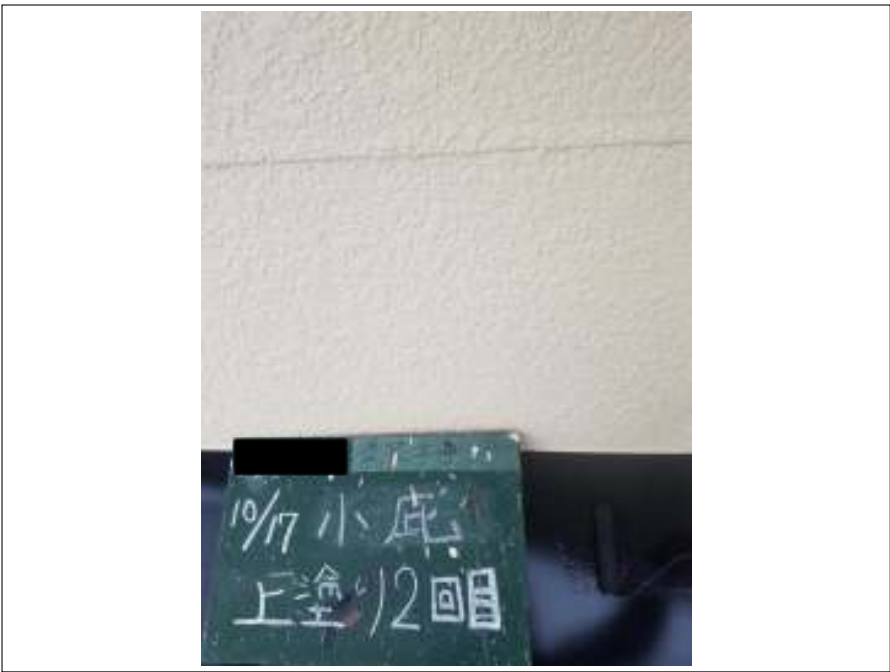
小庇 上塗り（2回目）施工中

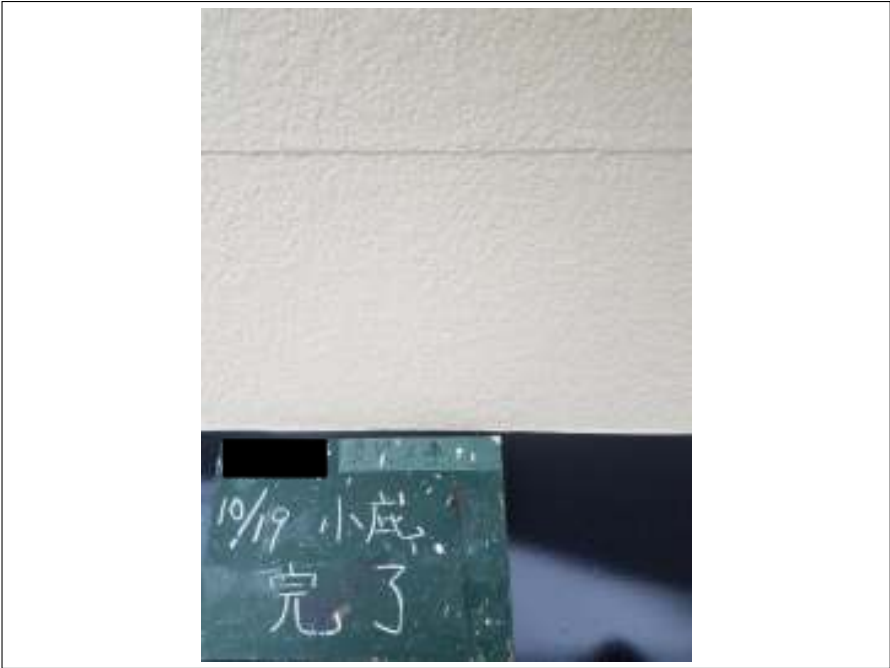
小庇 施工完了

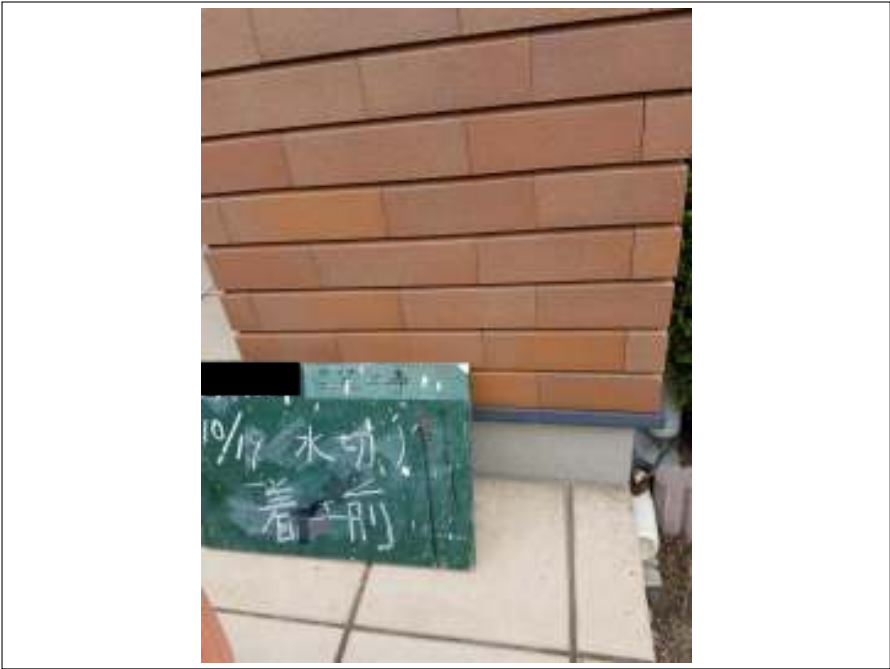
土台水切り 施工前

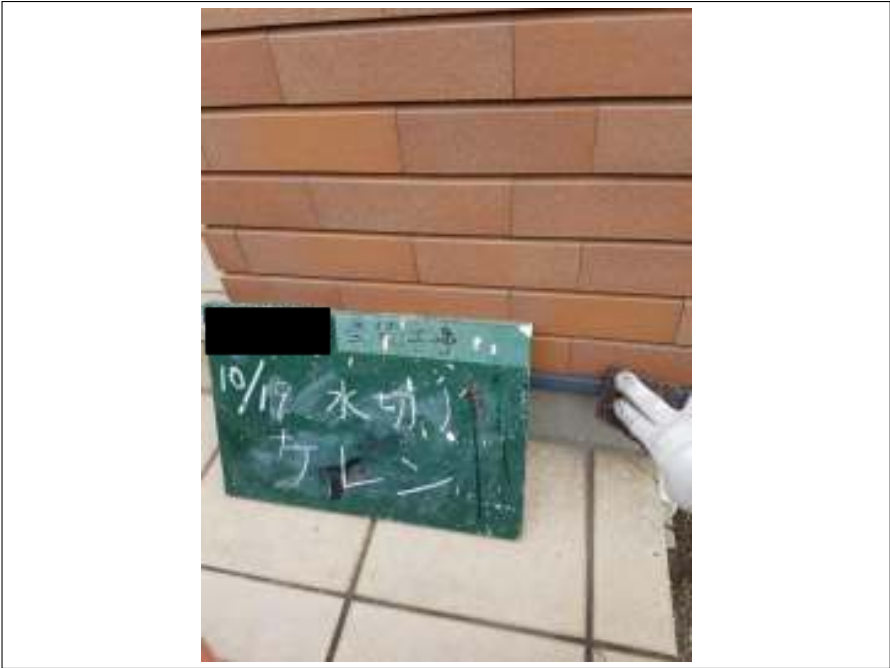
土台水切り ケレン処理施工中

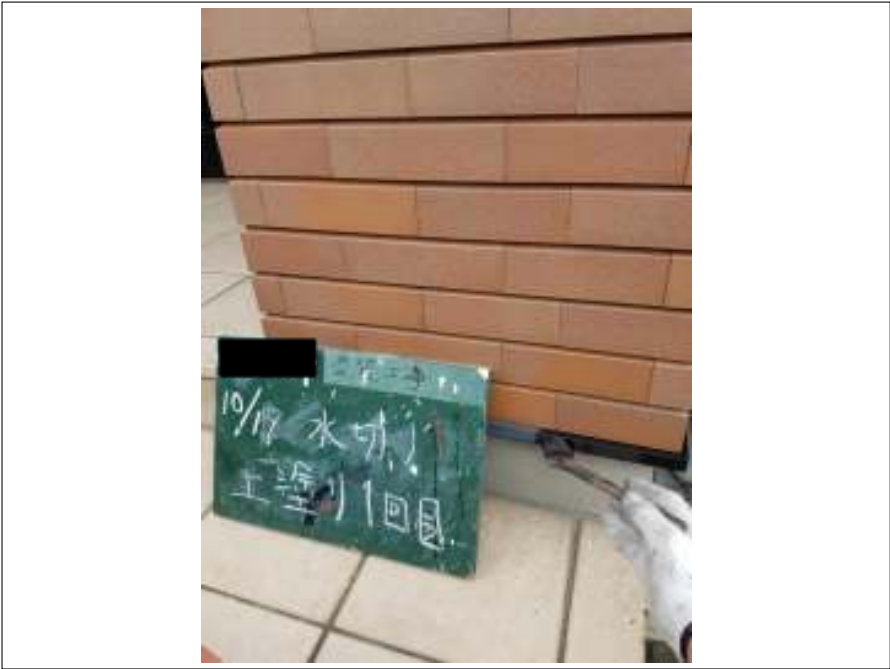
土台水切り 上塗り(1回目)施工中

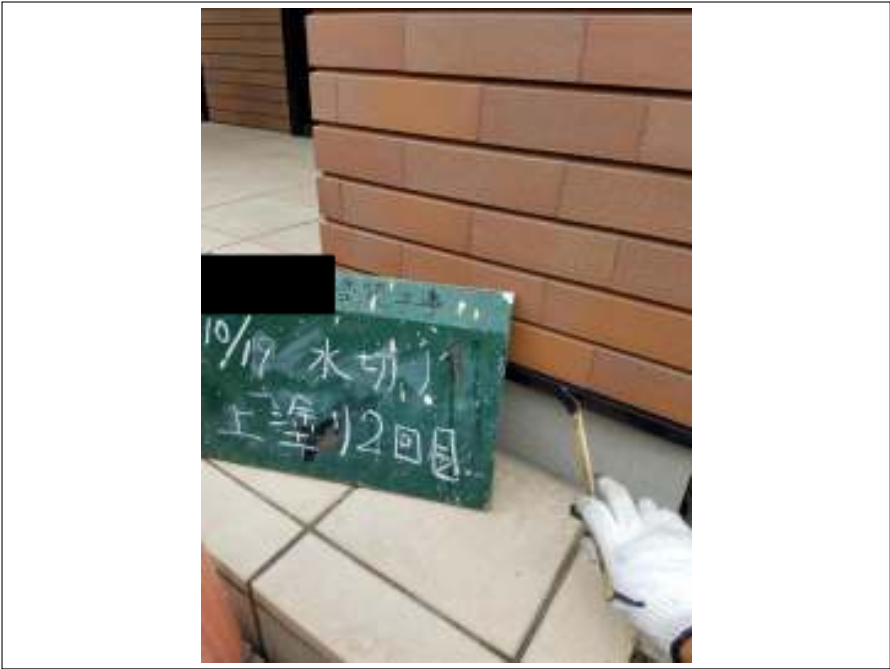
土台水切り 上塗り(2回目)施工中

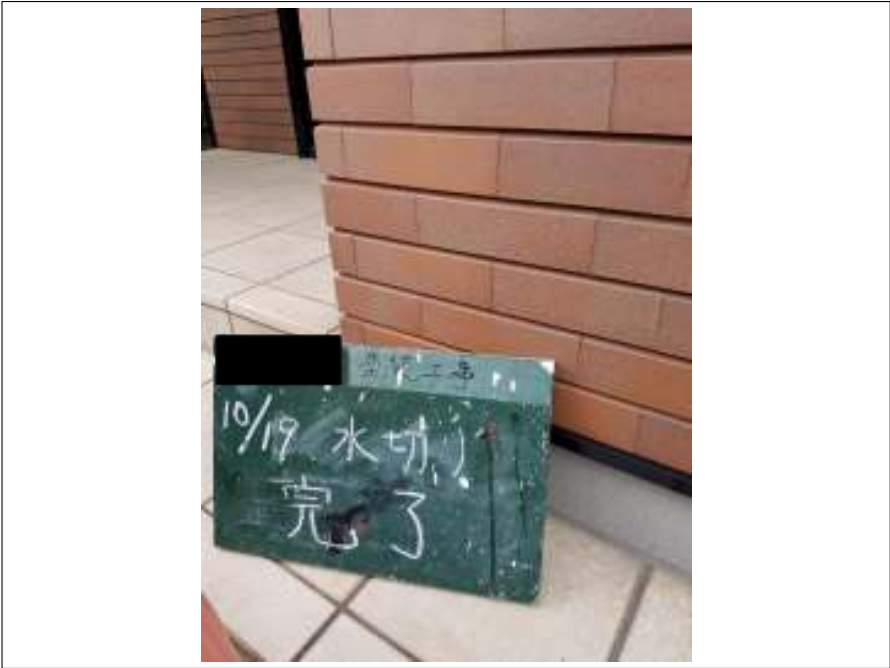
土台水切り 施工完了

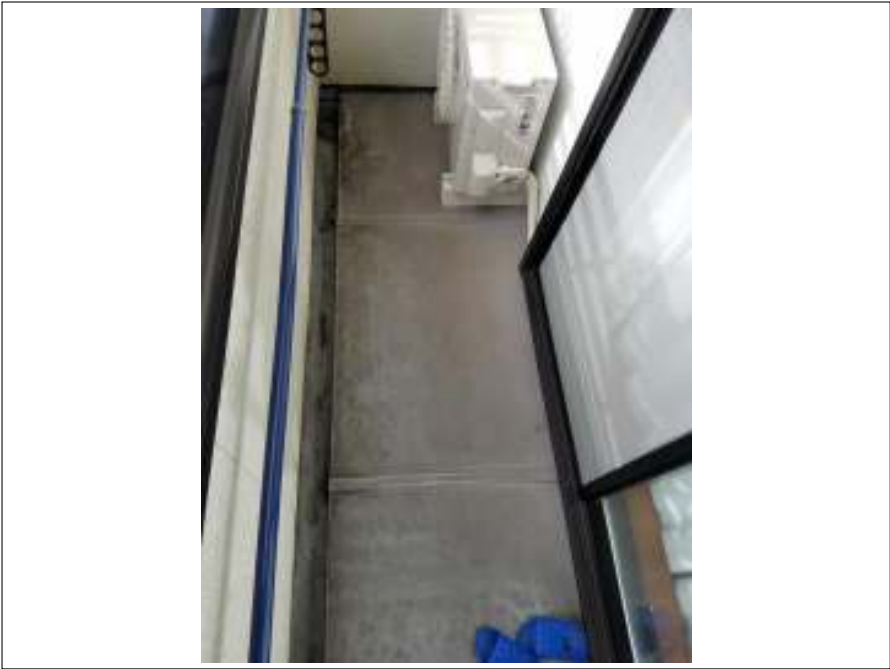
ベランダ 施工前

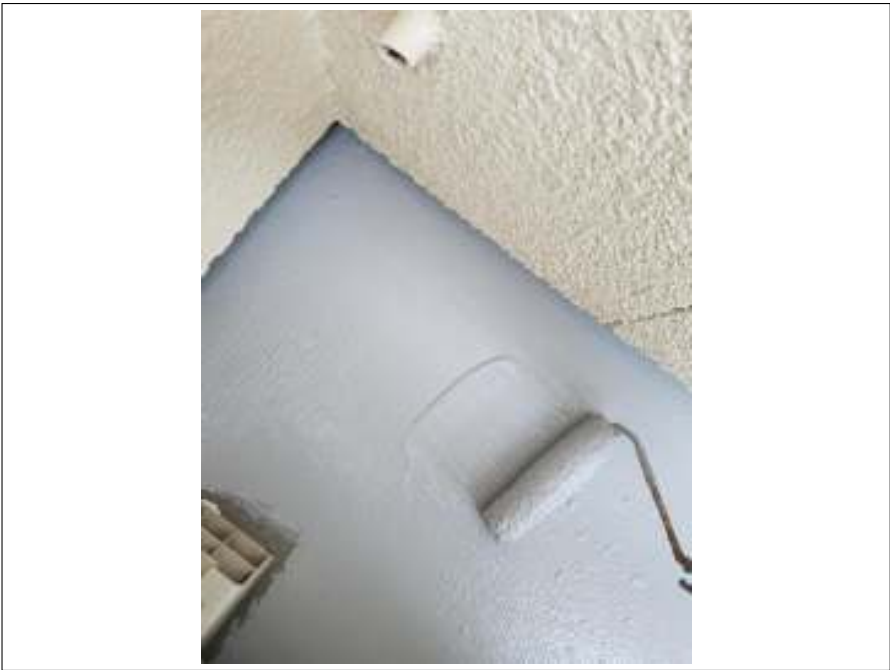
ベランダ 上塗り施工中

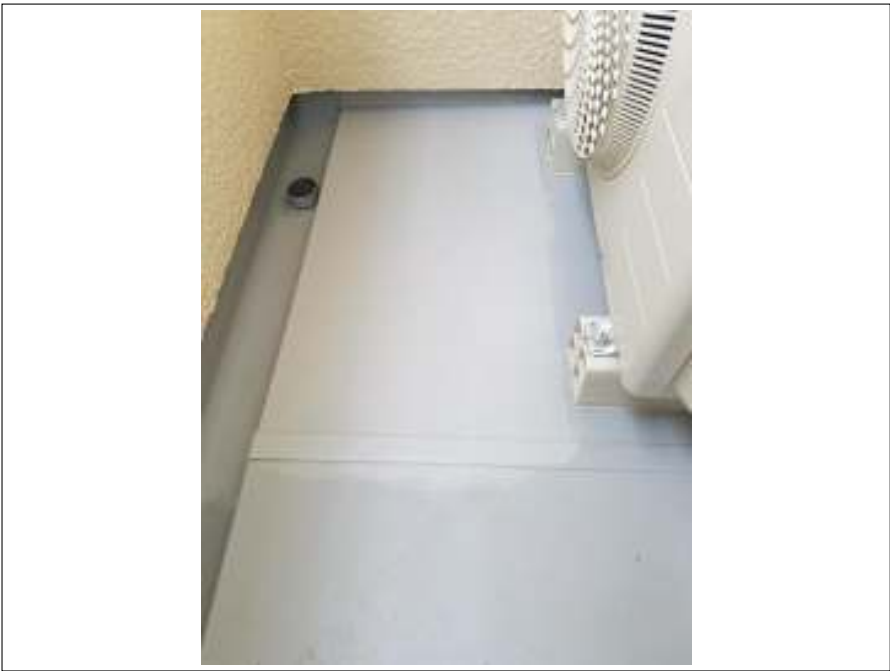
ベランダ 上塗り施工中

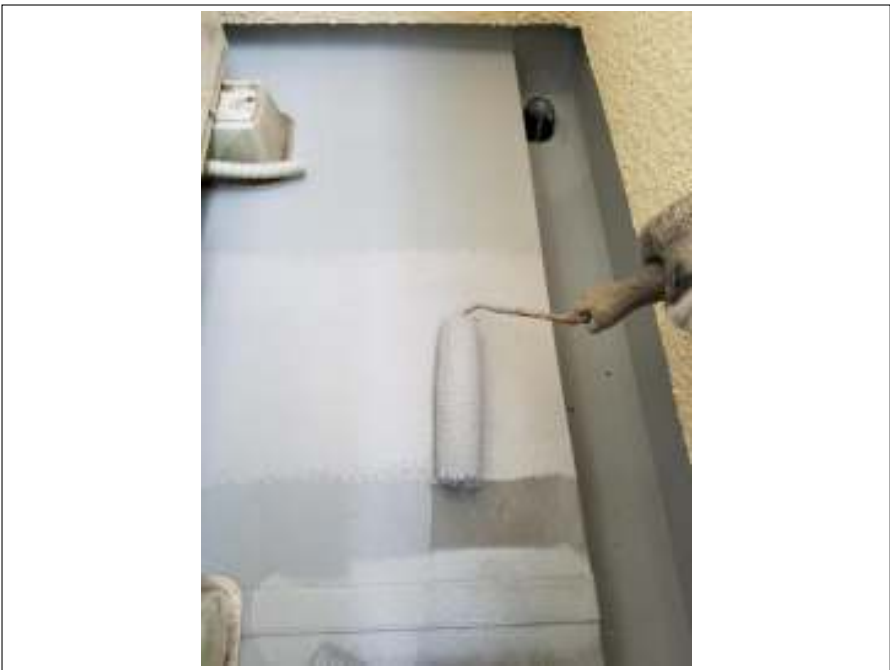
ベランダ 上塗り施工中
