工事写真報告書

工事名 M 様 邸

工事箇所 外壁・その他 塗装工事一式

工事施工者 ベストホーム株式会社

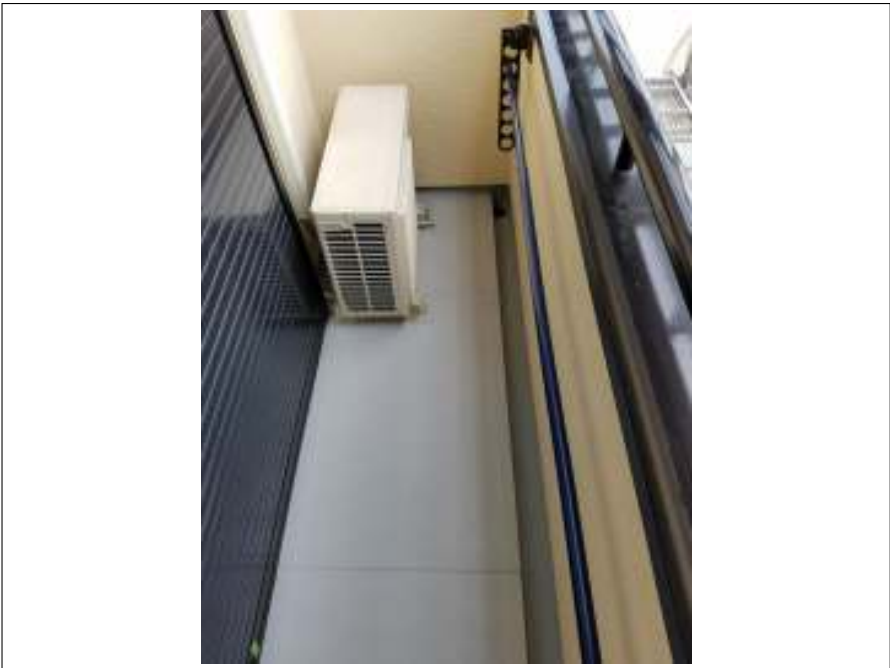
ベランダ 施工完了

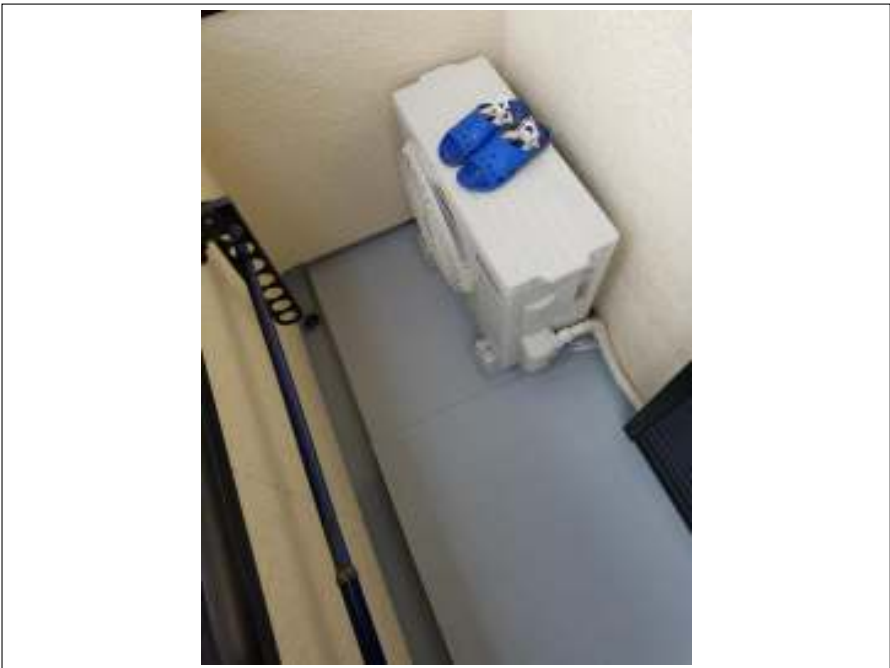
ベランダ 施工完了
