# 工事写真報告書

工事名 M 様 邸

工事箇所 外壁・その他 塗装工事一式

工事住所 北九州市 八幡東区 高見

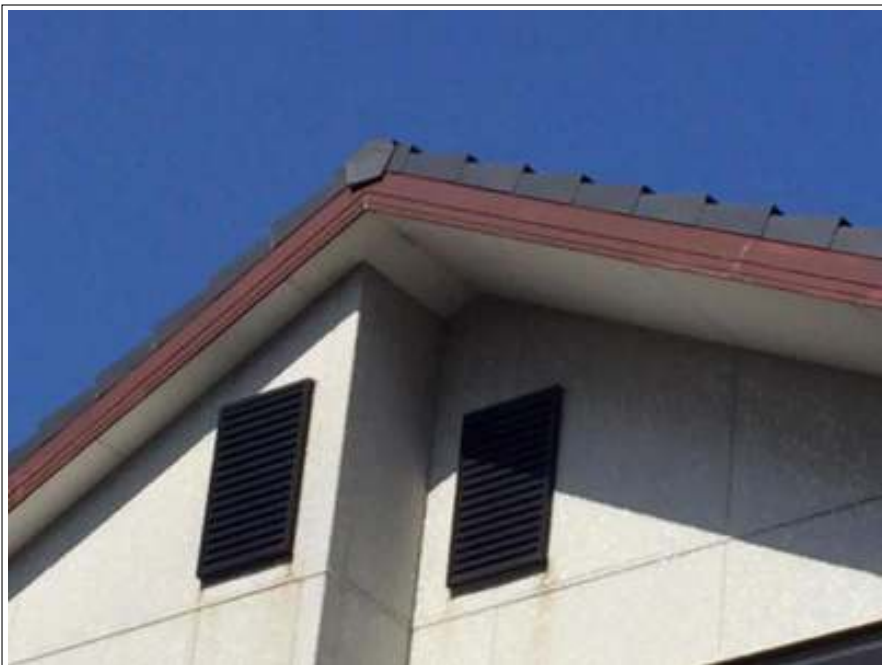
破風板

経年劣化しています。  
劣化すると腐食、お住まいの痛みにつながりますので、下塗り・上塗り  
をおこないます。

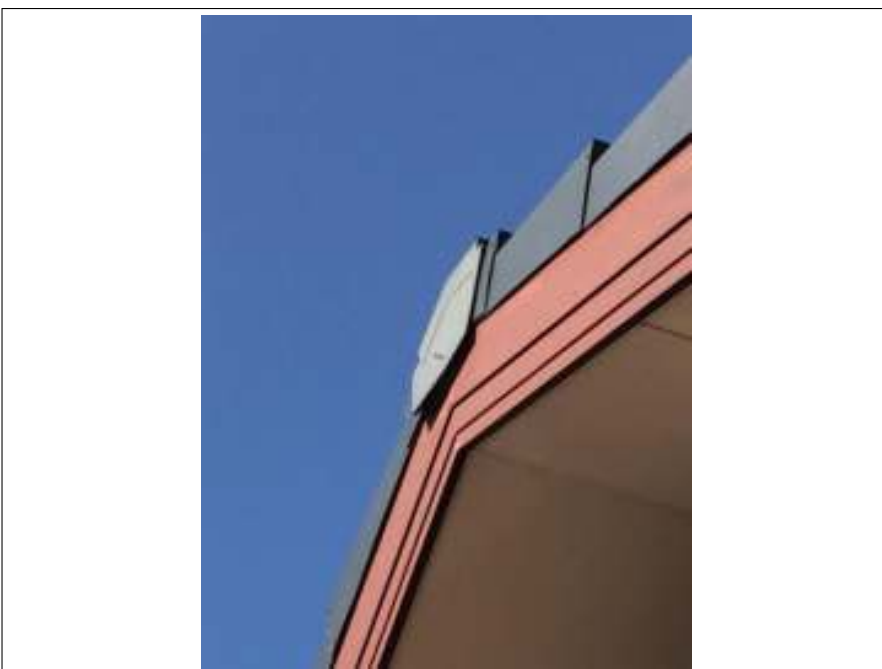
破風板

釘の浮いている部分があります。  
この部分は再度打ち込みをおこな  
います。

※鉄板の場合は塗装をおこないま  
す。

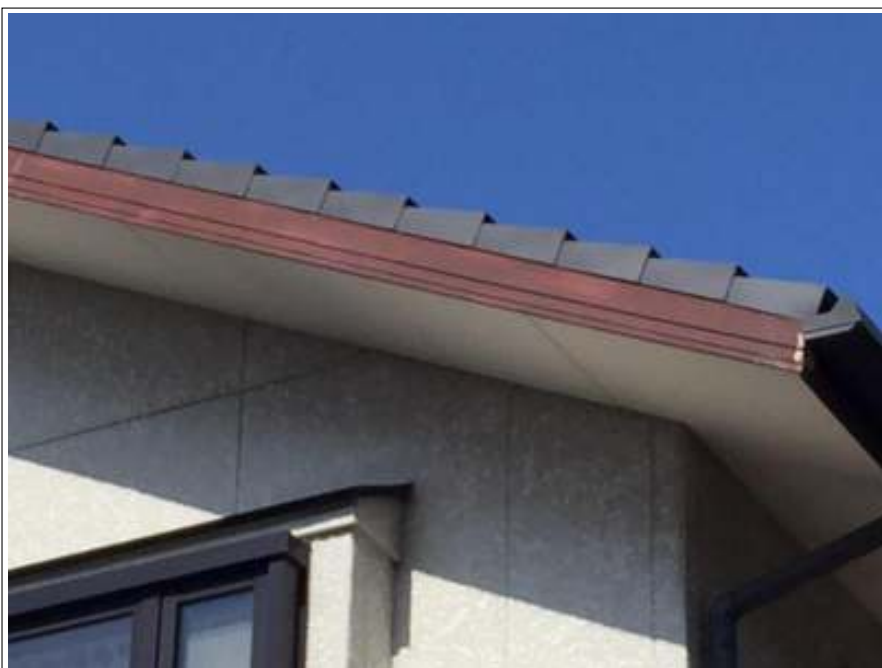
破風板

同上

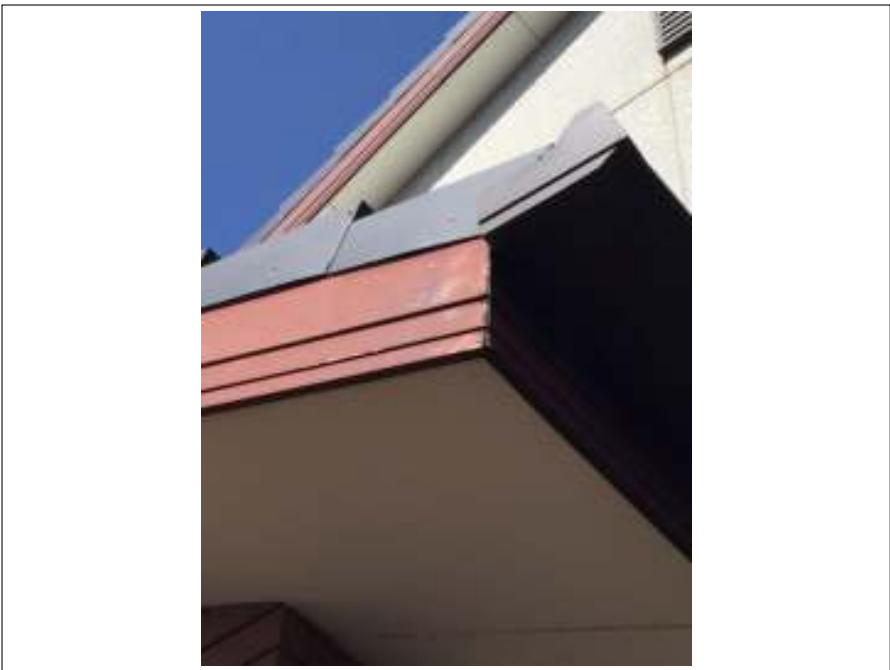
**破風板**

旧塗膜が剥離をおこしています。  
このまま塗装しても旧塗膜から剥がれる恐れがありますので、密着の悪い旧塗膜をケレン作業で除去し専用  
の下塗り・上塗りを行います。

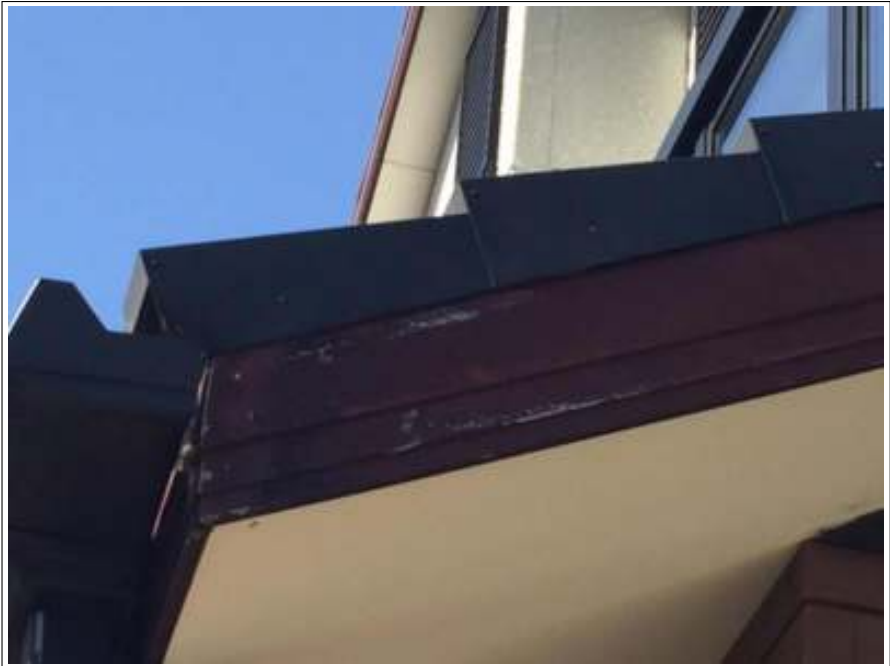
**破風板**

同上

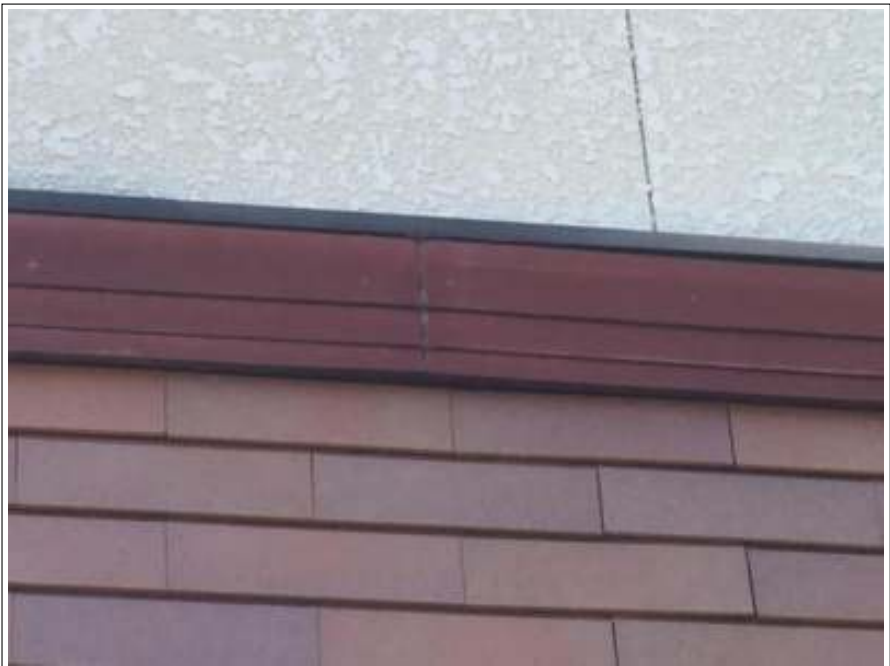
**帯**

経年劣化しています。  
劣化すると腐食、お住まいの痛みにつながりますので、下塗り・上塗りをおこないます。

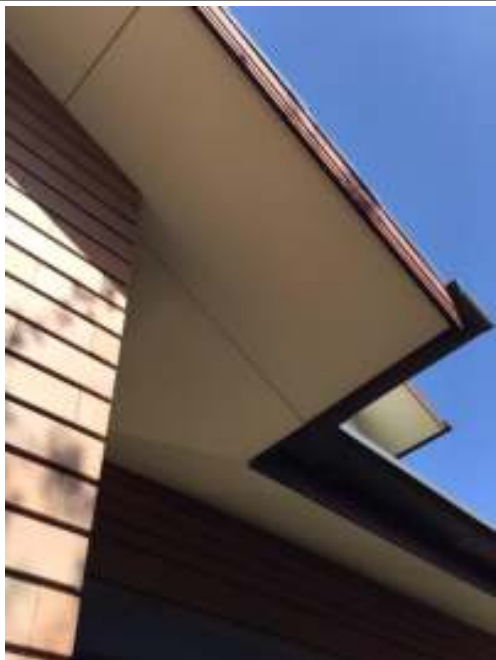
### 軒天

経年劣化しております。

この部分は通気性の良い軒天専用の  
塗装をしていきます。

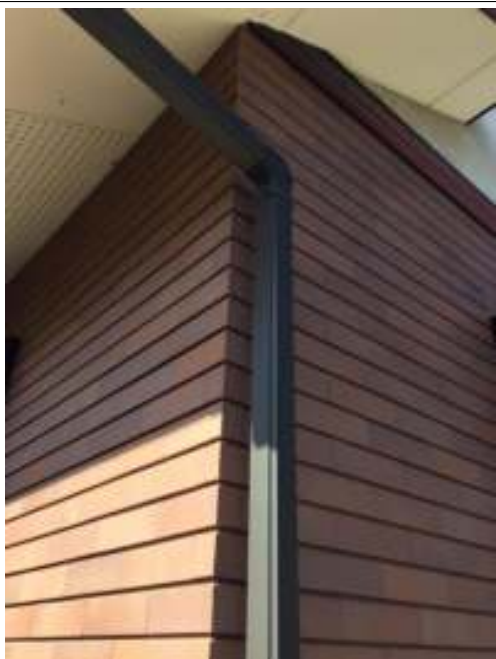
### 樋

こちらは塩ビ素材になります。

劣化すると割れが生じたりすること  
がありますので、塩ビ専用の下塗り  
をおこない塗装をしていきます。

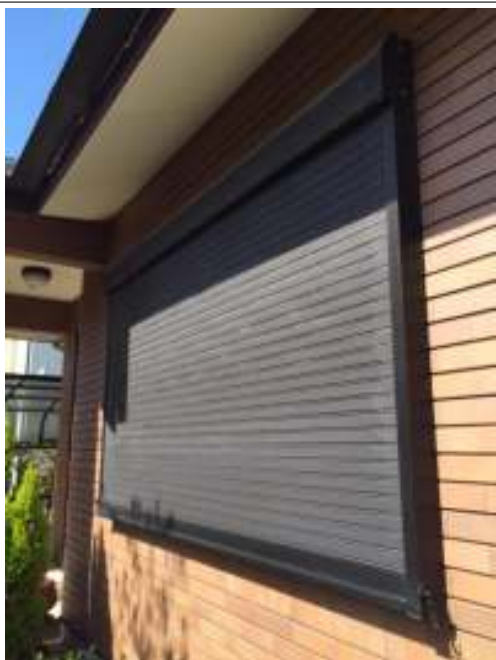
### シャッター

この部分は鉄、スチール素材になり  
ます。劣化するとサビが発生してき  
ますので塗装が必要です。

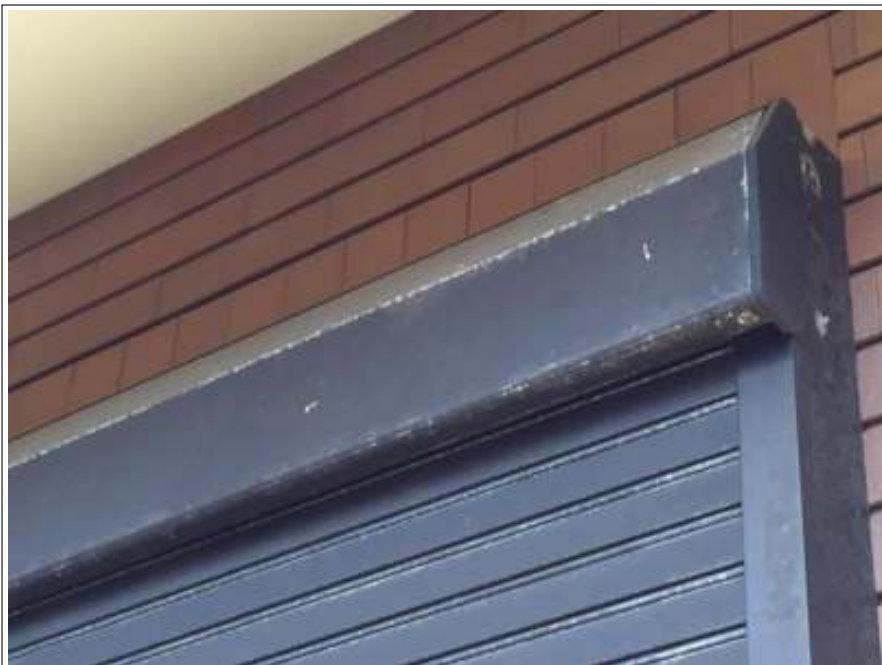
シャッターBOX

サビが発生しているうえに塗装をしてもすぐにサビが表面化してきますので、ケレン作業・サビ止め等の下地処理をおこない、塗装をしていく必要があります。

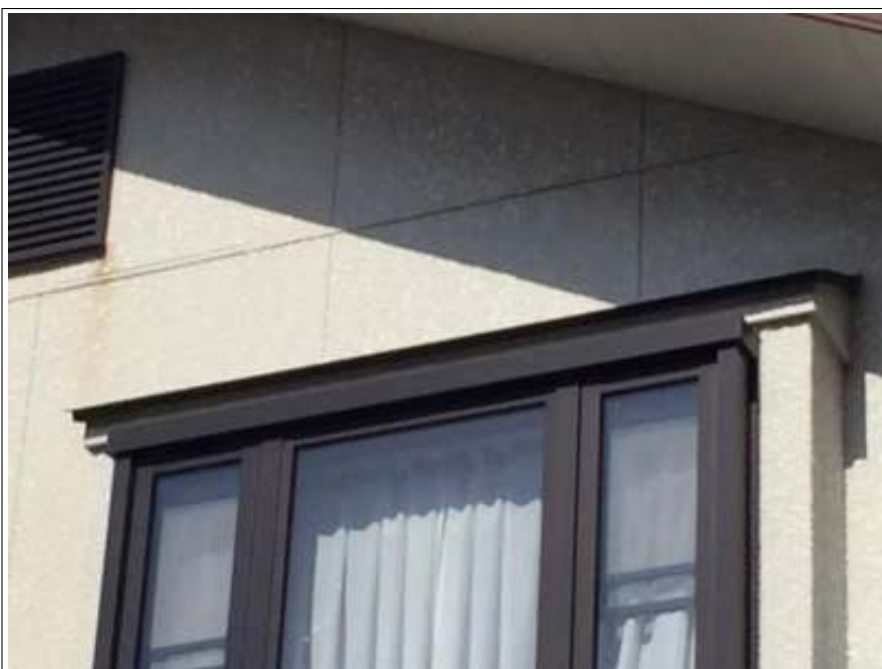
小庇

同上

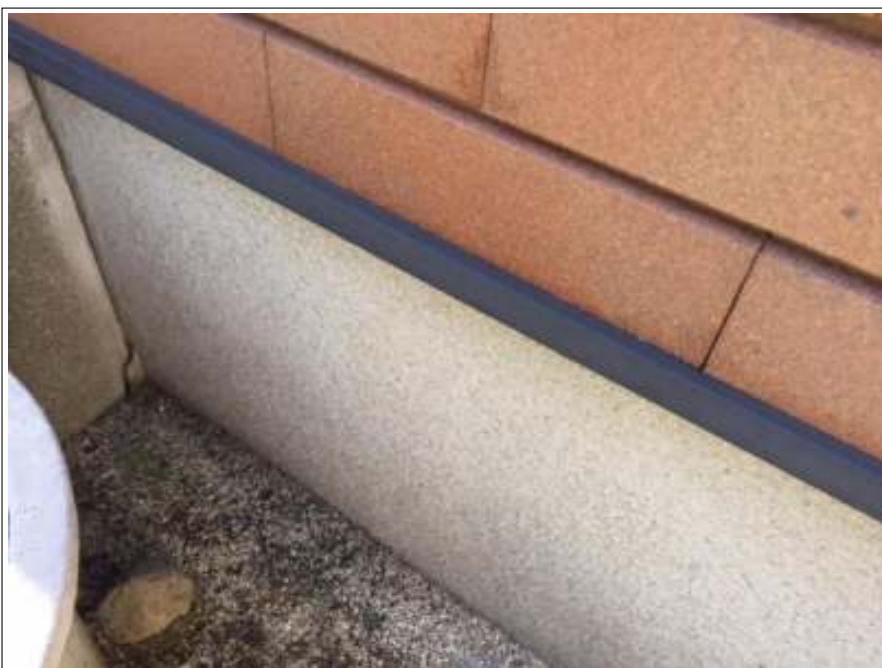
土台水切り

同上

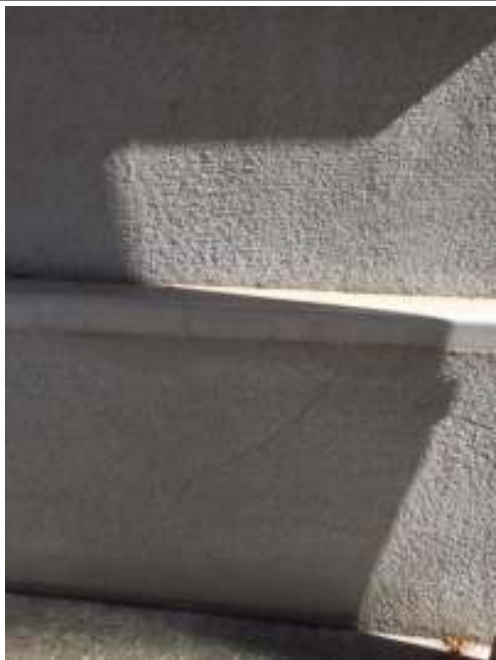
**基礎 クラック部**

アルカリ性のコンクリートは空気中の二酸化炭素や酸性雨と結合することによって徐々に中性化されます。

中性化されたコンクリートは表面にヒビが入るだけでなく、内部の鉄筋の腐食や膨張につながり構造物の性能低下につながりますので、シーリング等で補修をおこないます。

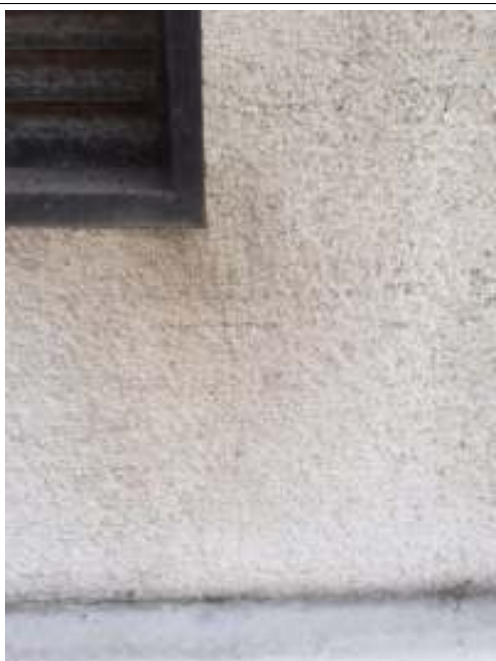
**基礎 クラック部**

同上

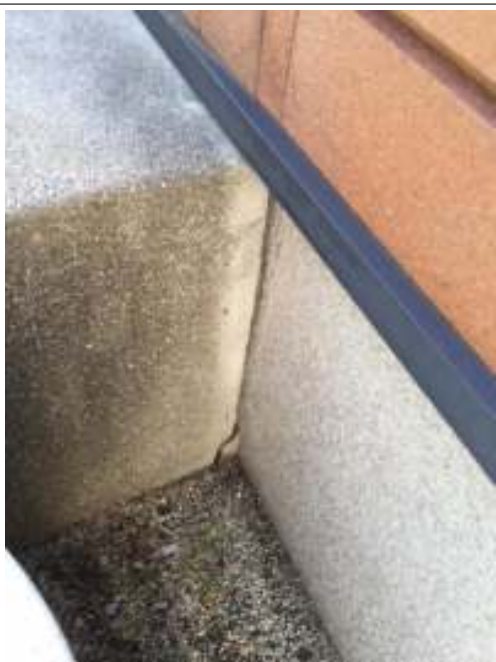
**基礎 クラック部**

この部分もシーリング補修をおこないます。

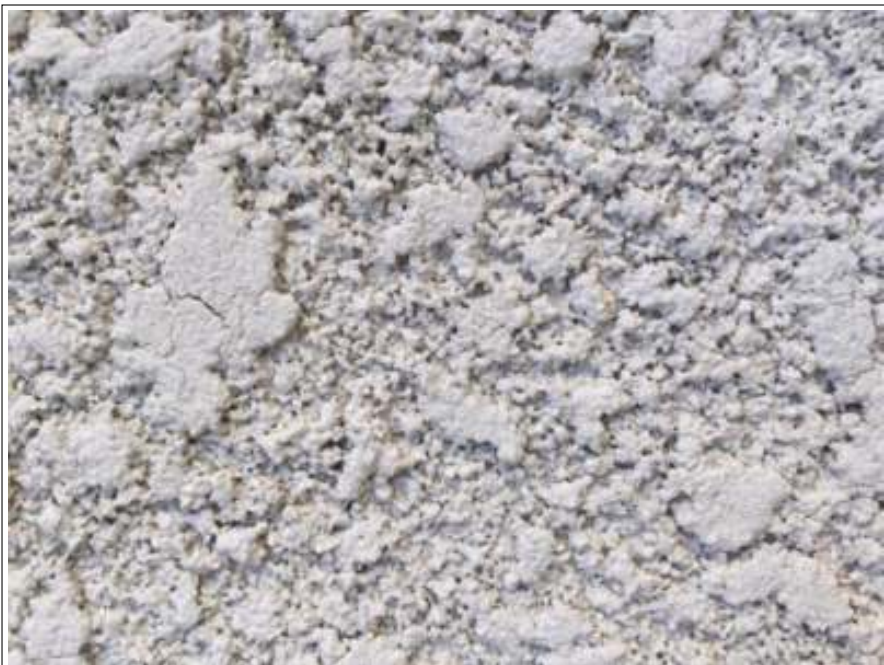
### 外壁 ピンホール

前回塗装施工時に、空気を巻き込んでしまい、乾燥過程でその空気が抜ける際に出来る穴のことです。

この現象も、防水効果を損なうことになりしますので、下地処理下塗りをしっかりおこなう必要があります。

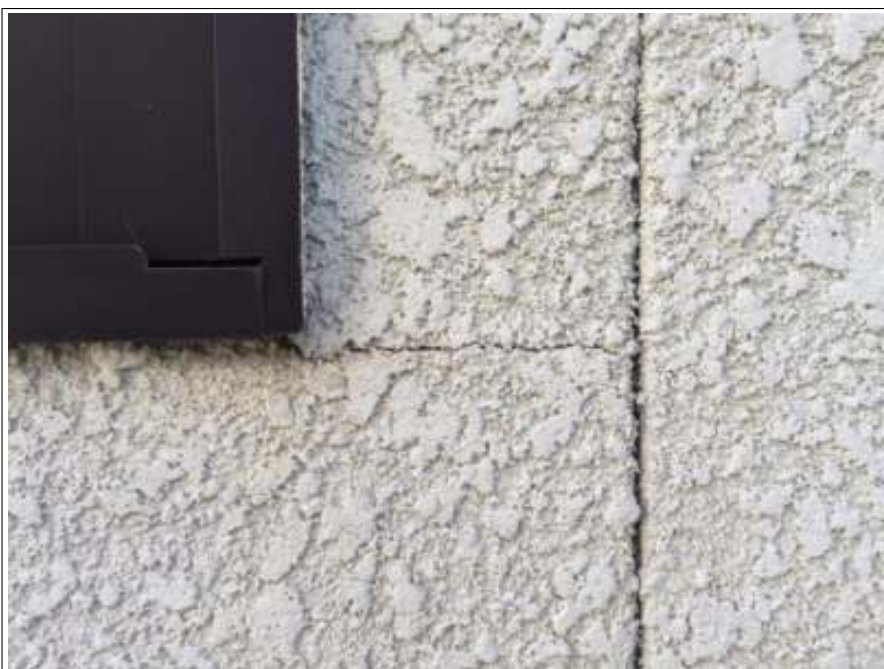
### 外壁 クラック部

所々見られます。

この部分から雨水や湿気、炭酸ガス等が直接侵入し躯体・外壁の痛みや建物の寿命につながりますので、シーリング等で補修ををおこない塗装をしていきます。

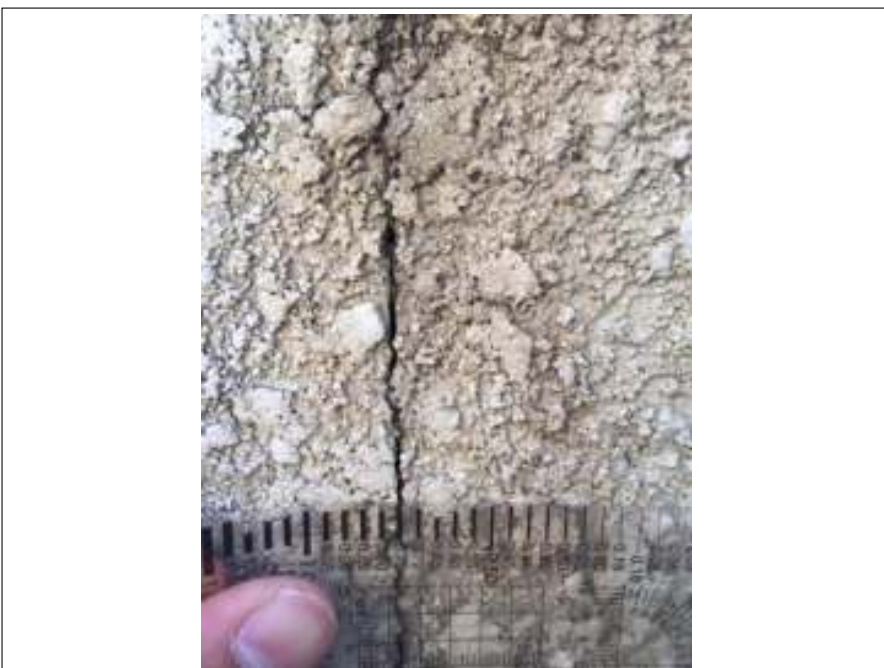
### 外壁 クラック部

同上

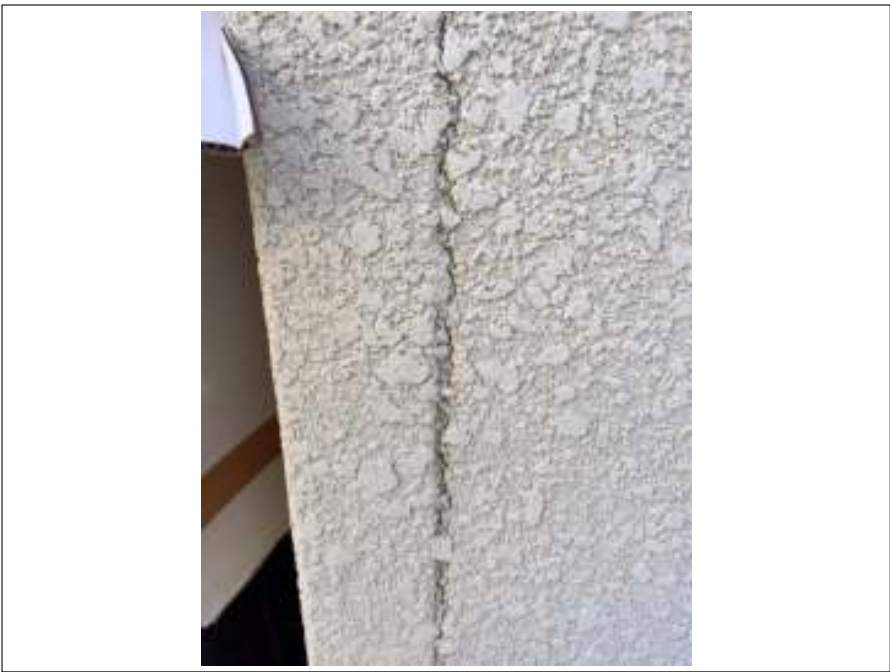
外壁 クラック部

同上

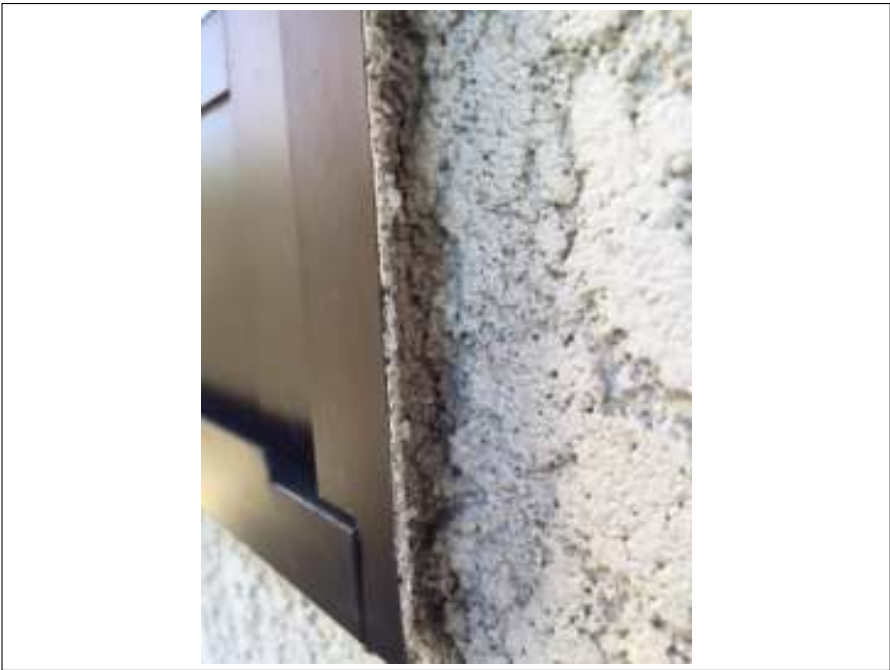
サッシ廻りシーリング劣化部

見落としがちですが、サッシ廻りも劣化している部分があります。

サッシ廻りは全面劣化は打ち増しをおこないます。
