工事写真報告書

工事名 W 様 邸

工事箇所 屋根・外壁・その他 塗装工事一式

工事施工者 ベストホーム株式会社

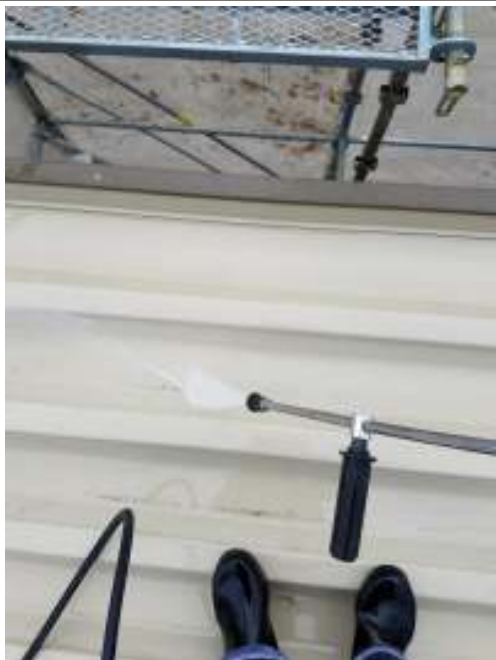
屋根 高圧洗浄中

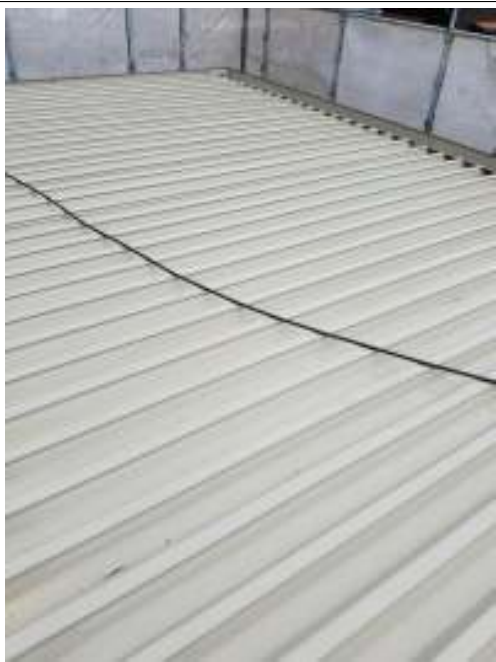
屋根 高圧洗浄中

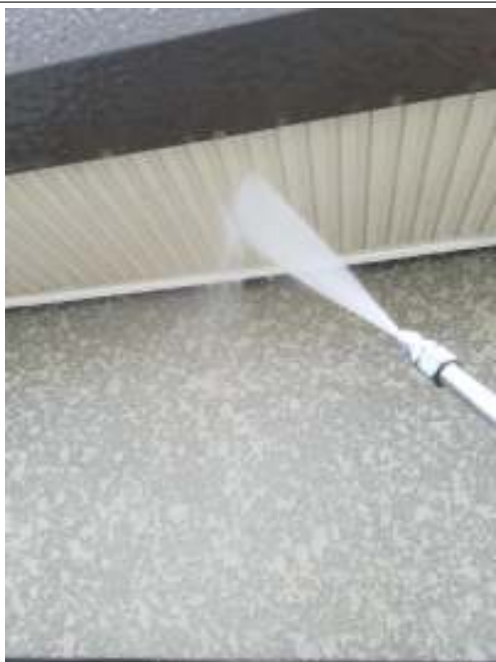
軒天 高圧洗浄中

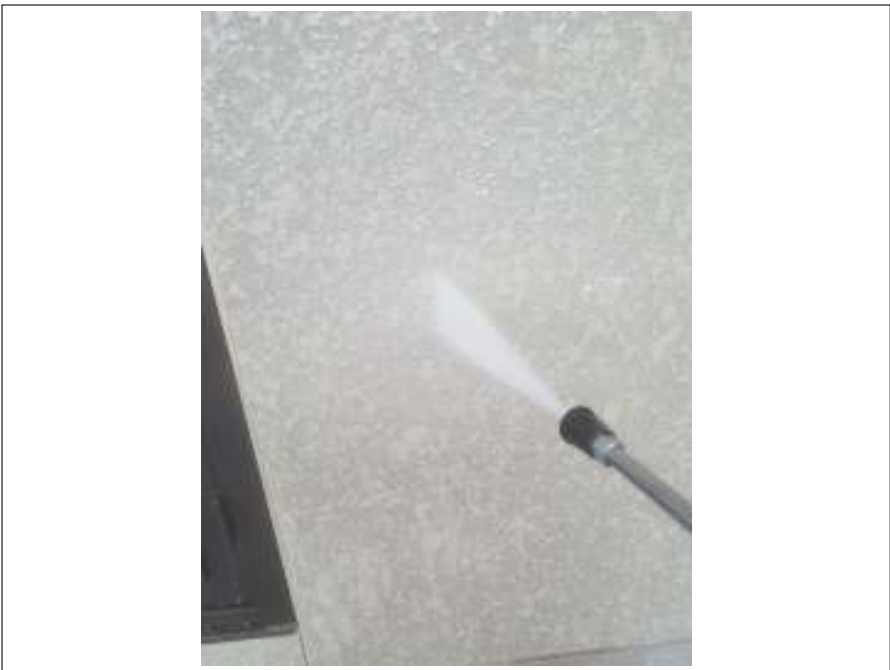
外壁 高圧洗浄中

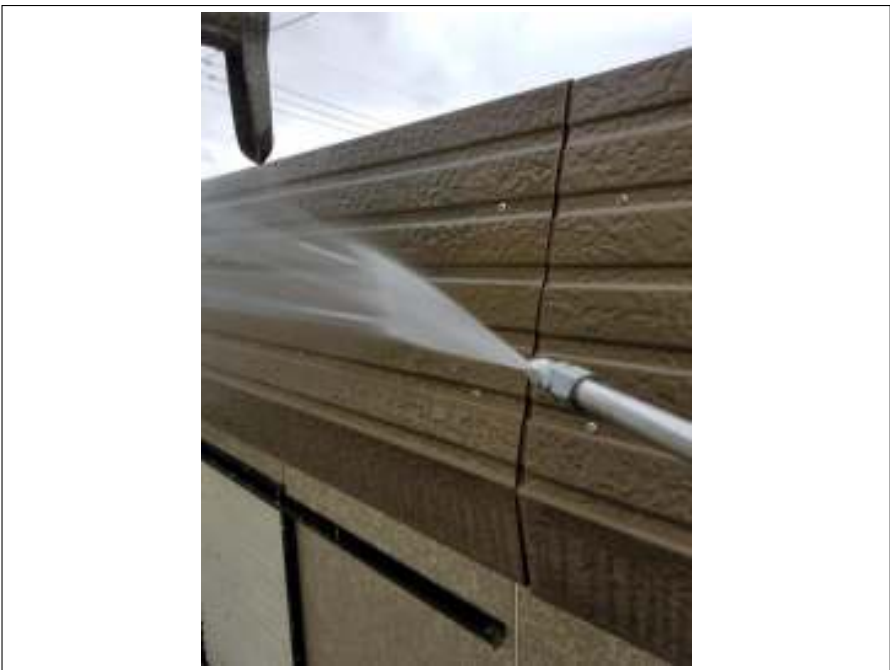
パラペット 高圧洗浄中

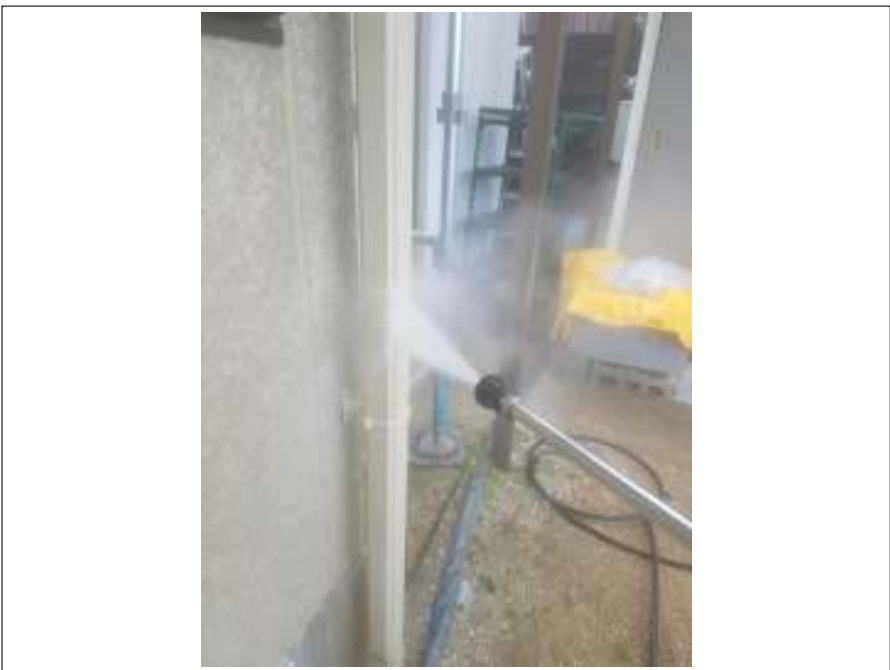
樋 高圧洗浄中

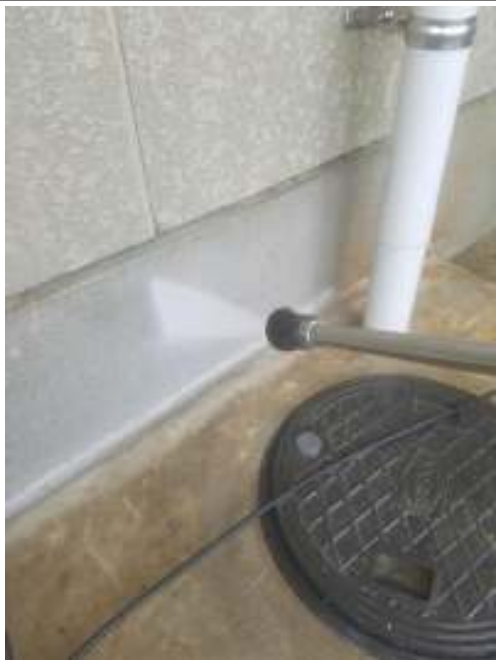
基礎 高圧洗浄中

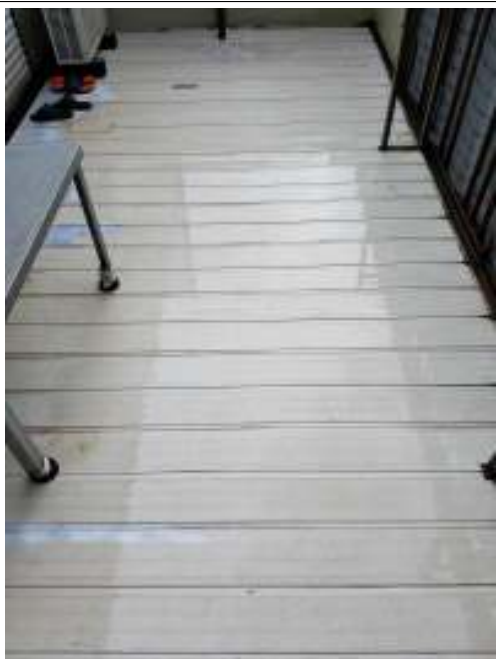
ベランダ 高圧洗浄中

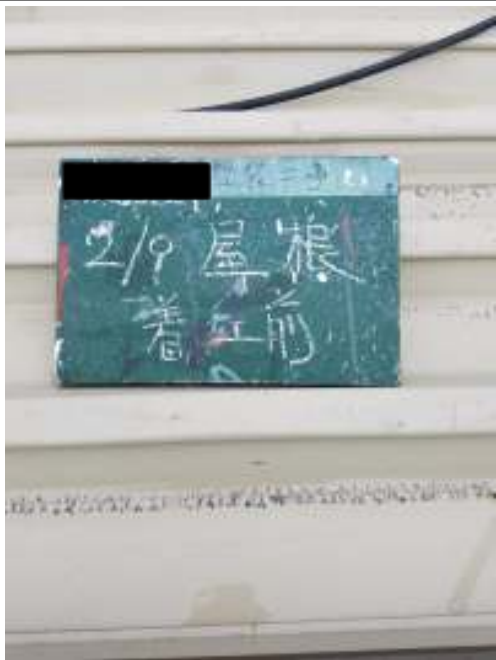
屋根 施工前

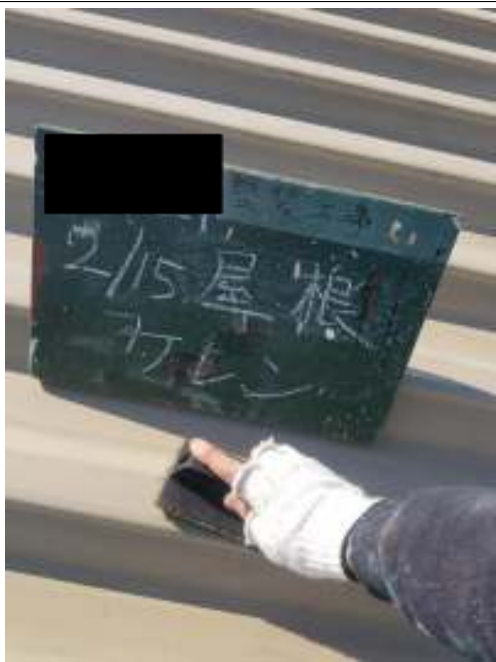
屋根 ケレン処理施工中

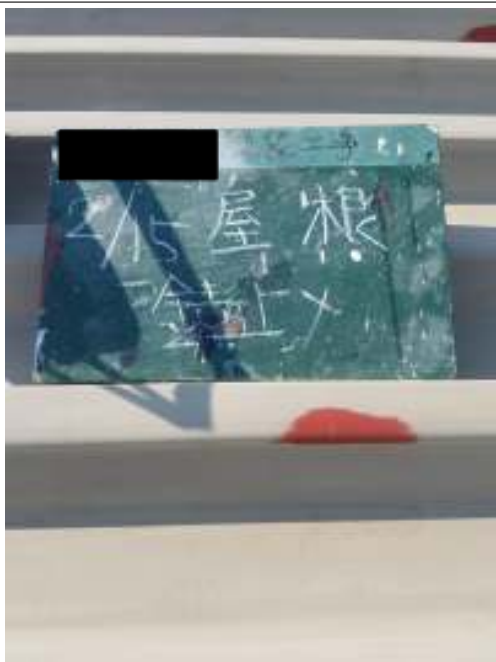
屋根 サビ止め塗布施工中

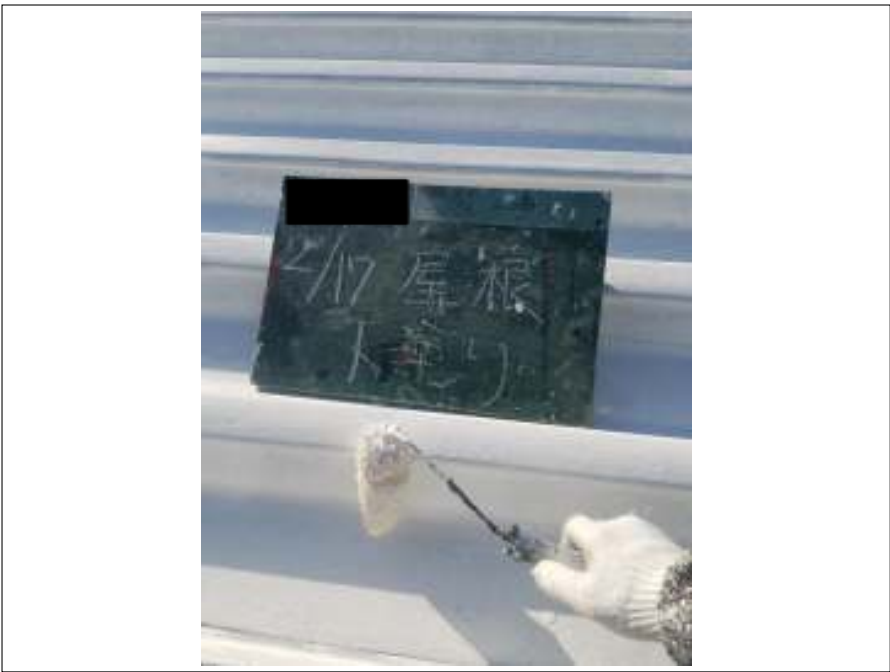
屋根 下塗り施工中

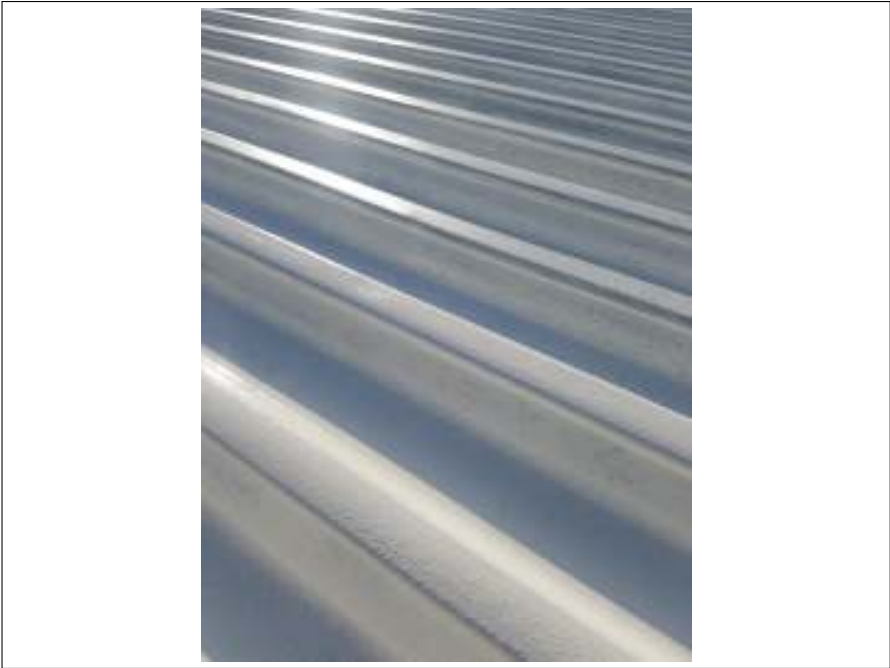
屋根 下塗り施工後

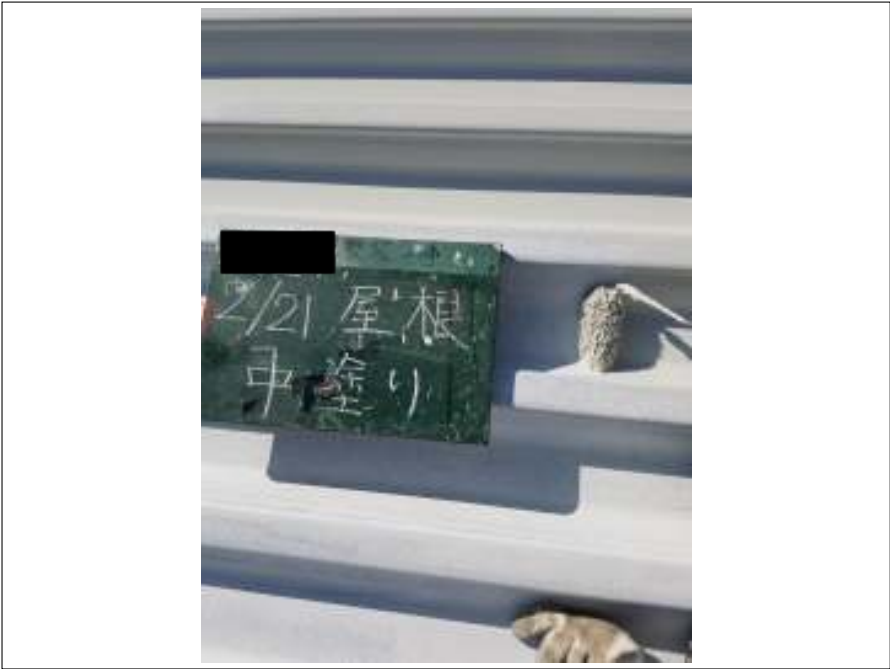
屋根 中塗り施工中

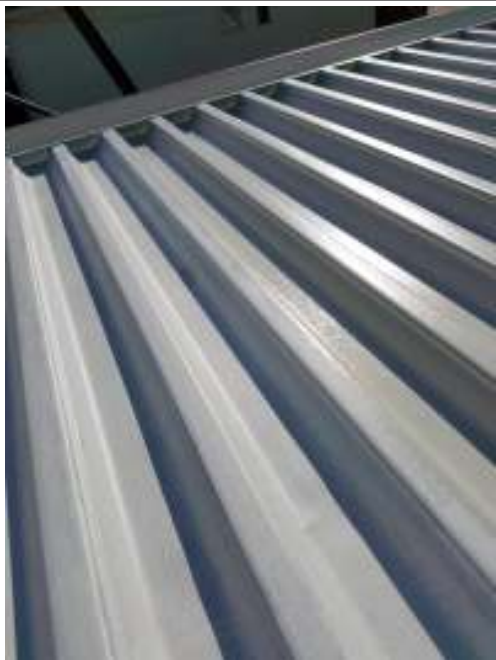
屋根 中塗り施工後

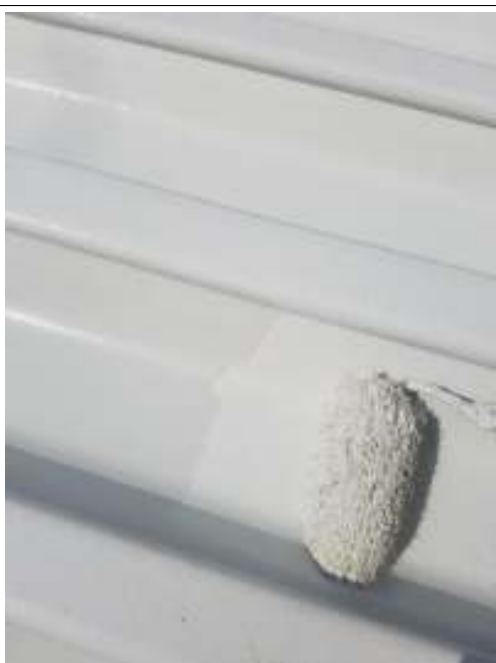
屋根 上塗り施工中

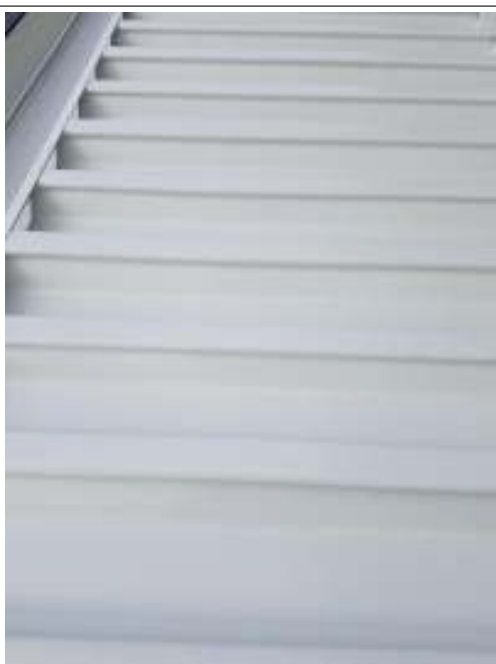
屋根 上塗り施工後

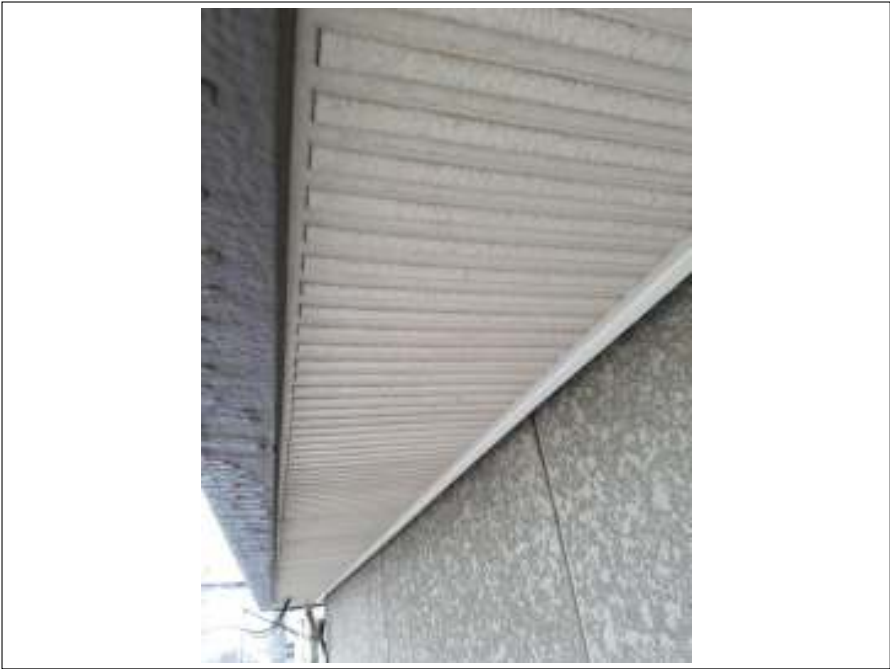
軒天 施工前

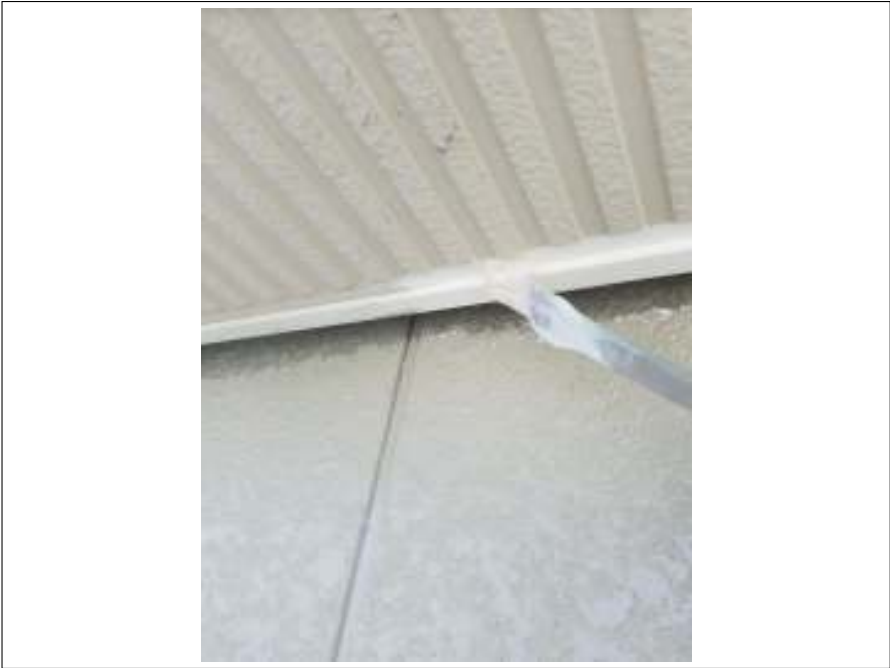
軒天 上塗り（1回目）施工中

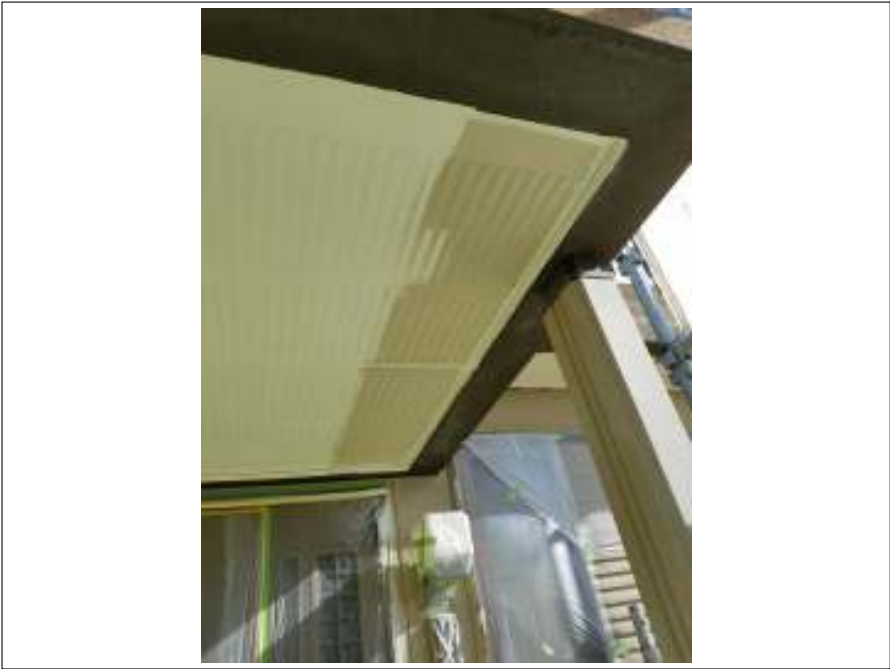
軒天 上塗り（1回目）施工中

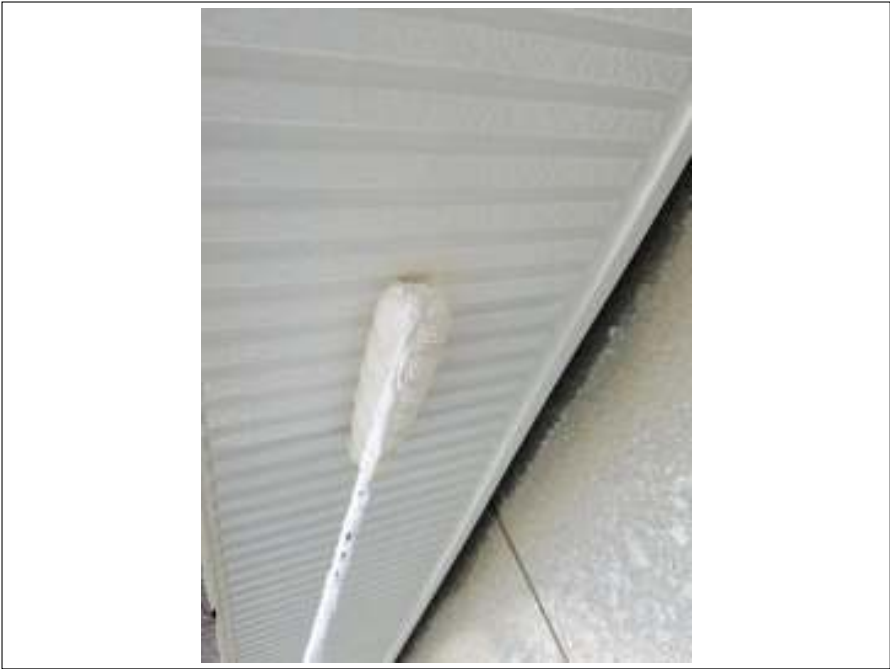
軒天 上塗り（2回目）施工中

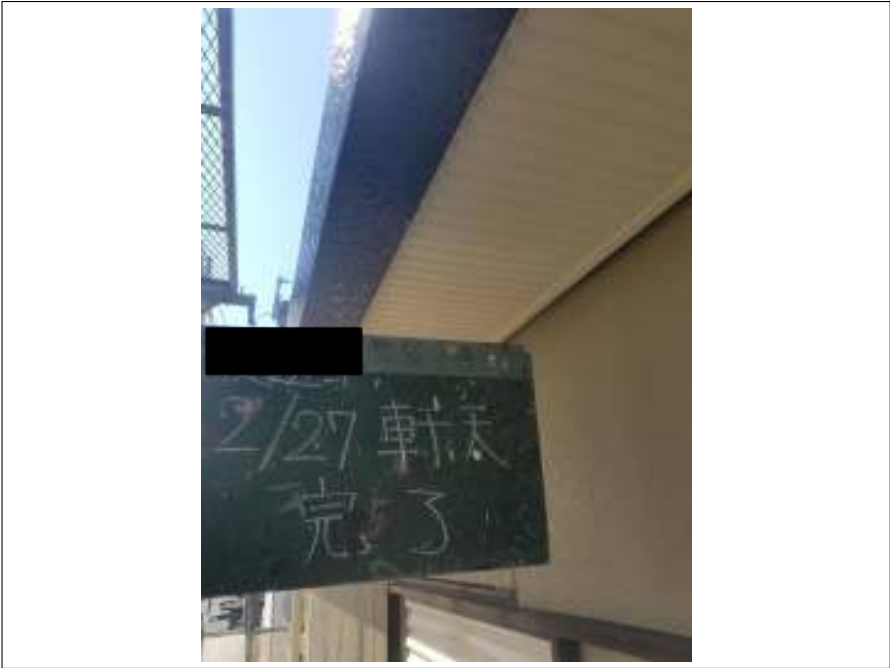
軒天 施工完了

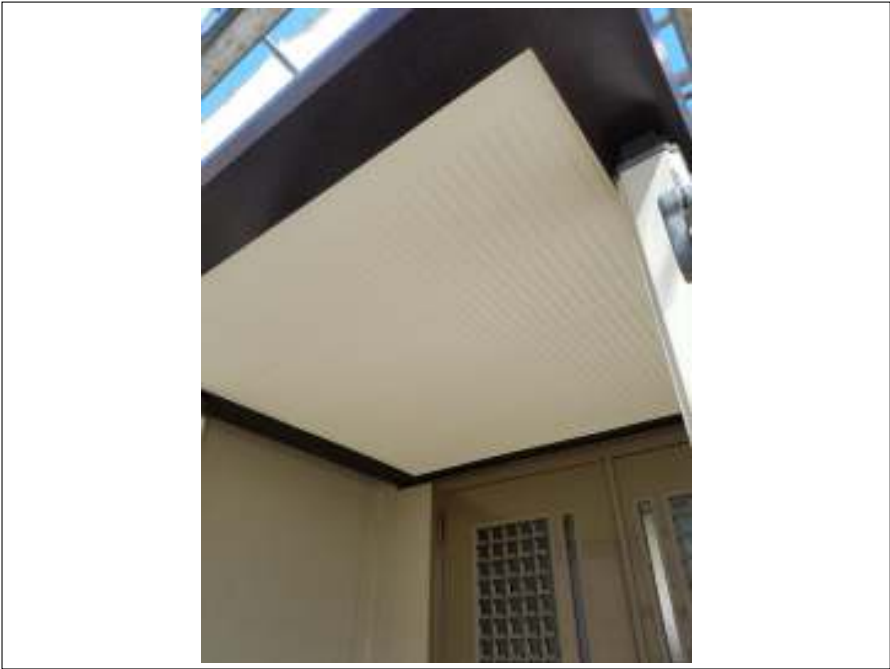
軒天 施工完了

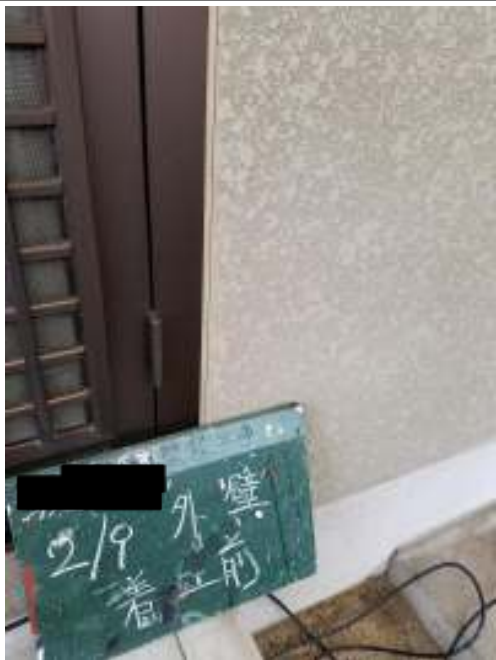
外壁 施工前

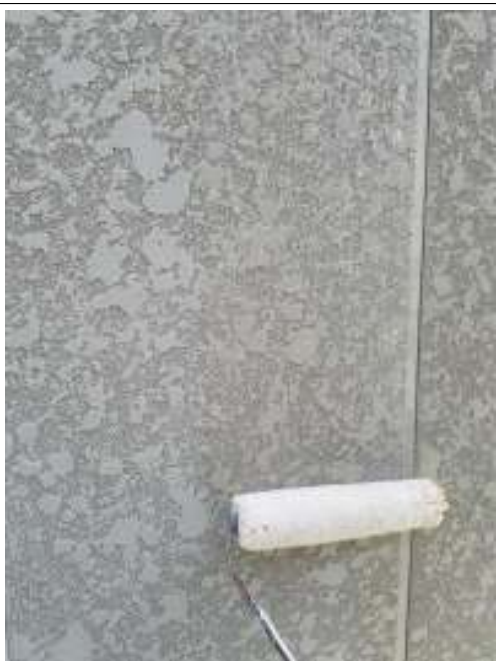
外壁 バリアー塗布施工中

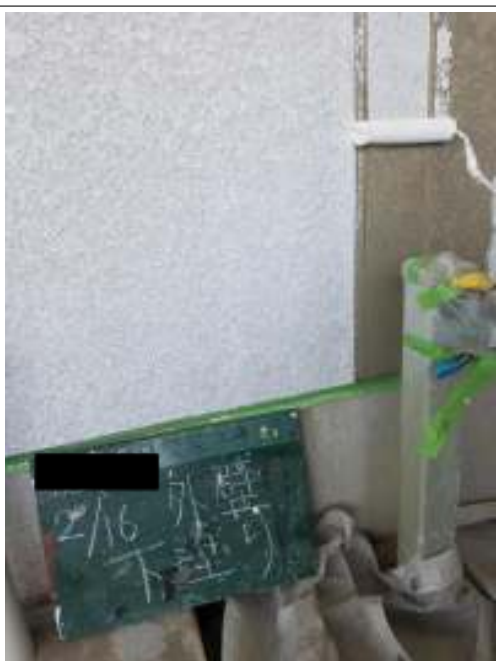
外壁 下塗り施工中

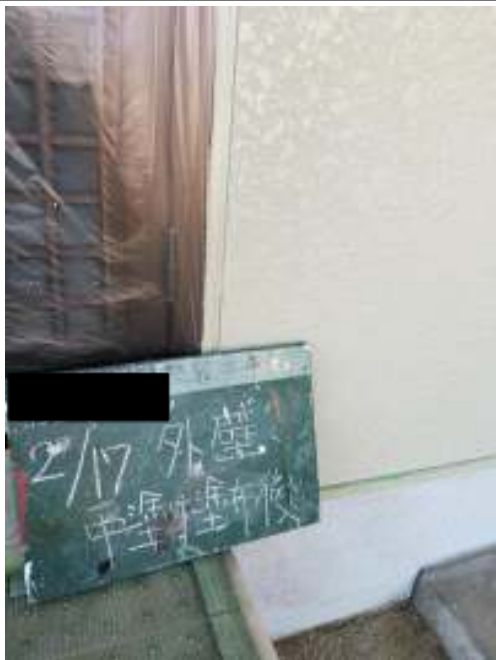
外壁 中塗り施工後

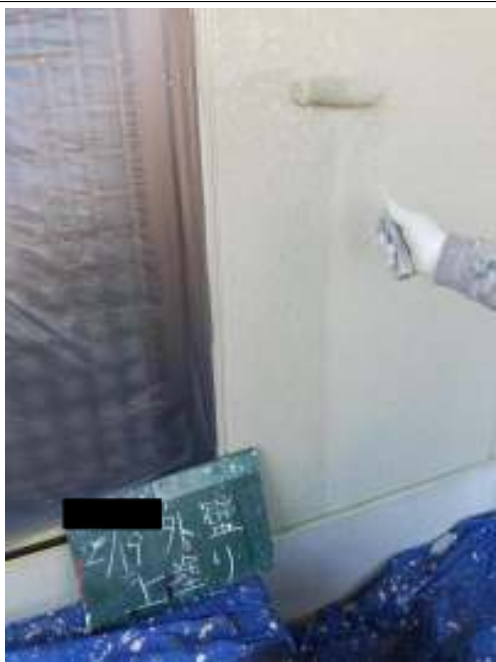
外壁 上塗り施工中

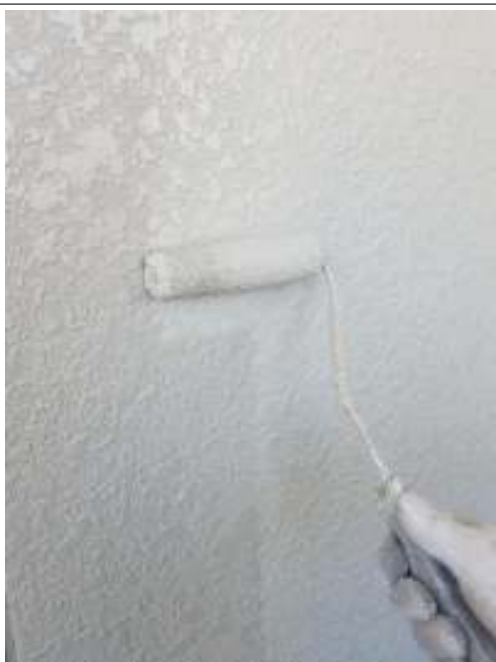
外壁 上塗り施工中

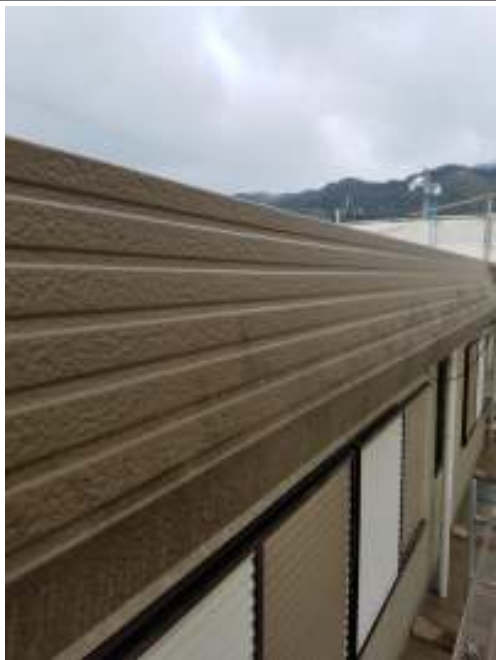
パラペット 施工前

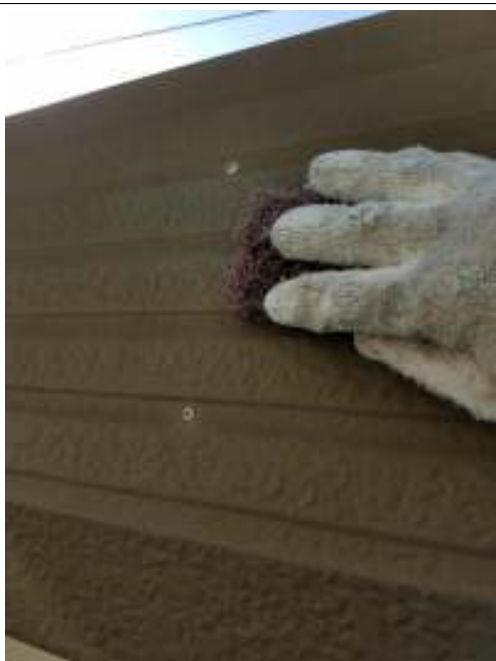
パラペット ケレン処理施工中

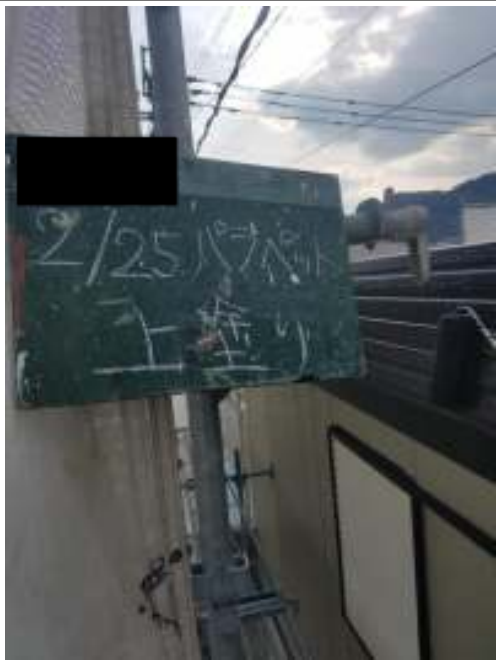
パラペット 上塗り(2回目) 施工中

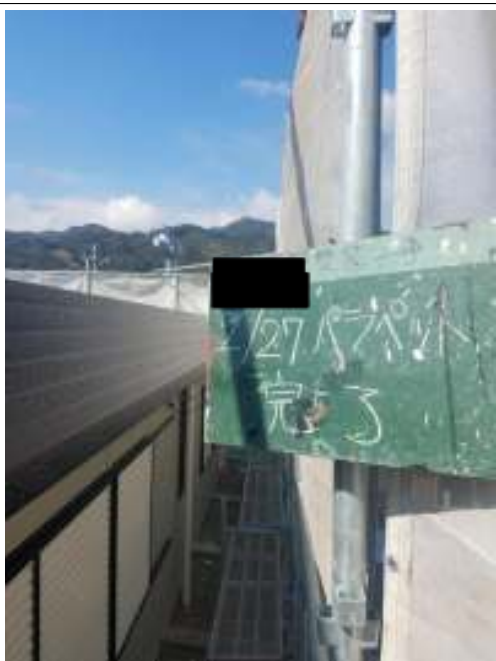
パラペット 施工完了

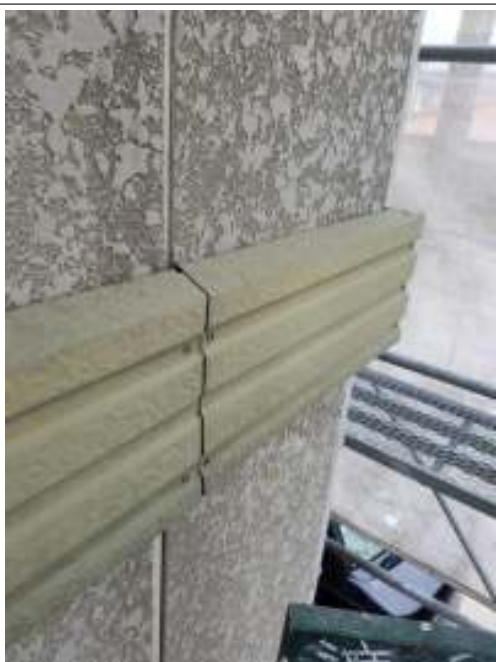
帯 施工前

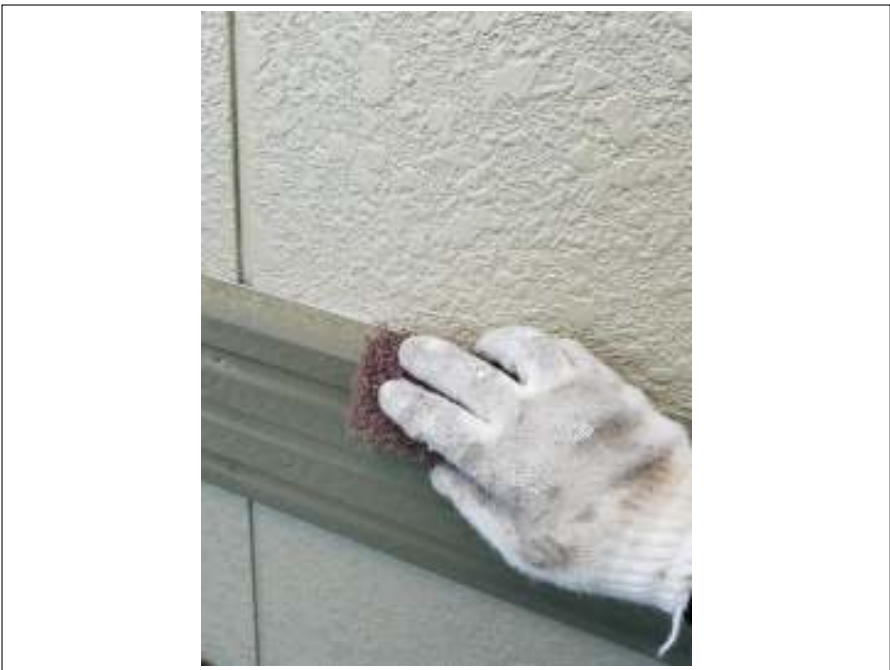
帯 ケレン処理施工中

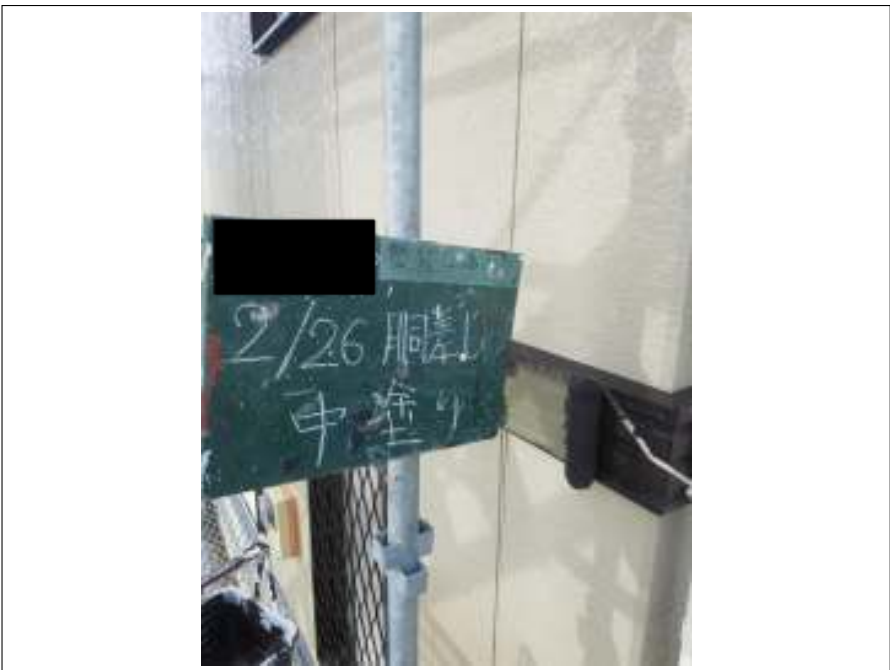
帯 上塗り（1回目）施工中

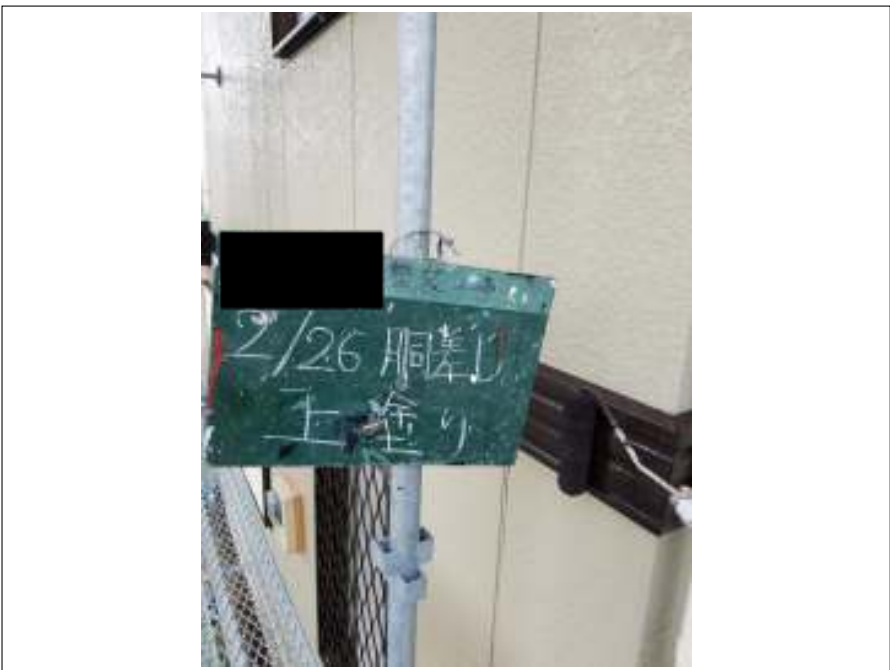
帯 上塗り（2回目）施工中

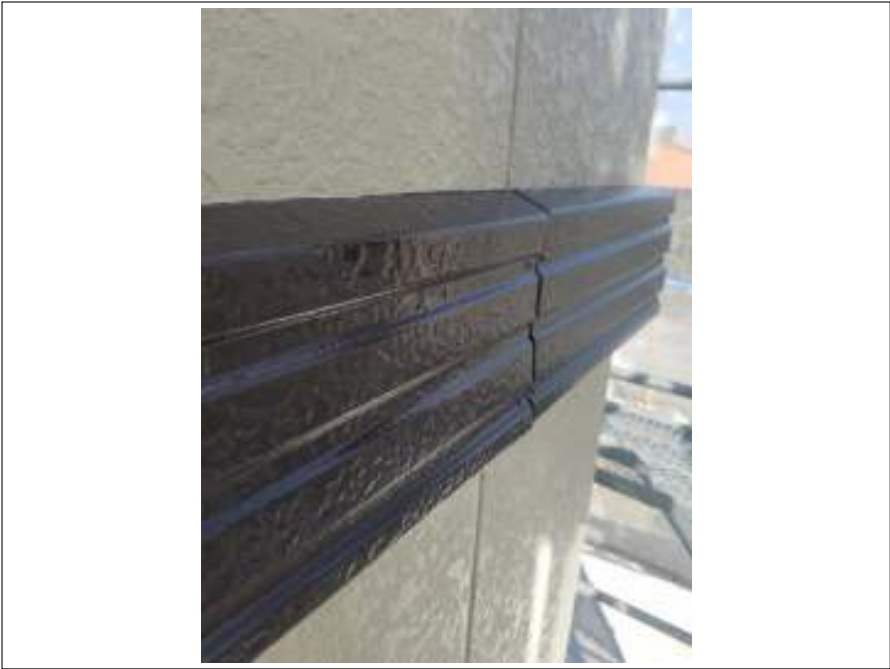
帯 施工完了

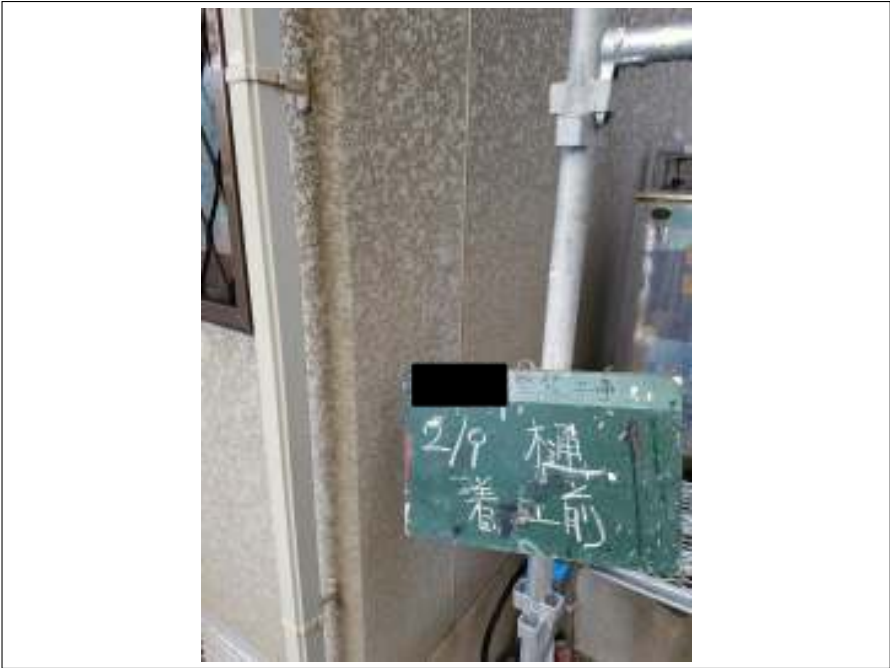
樋 施工前

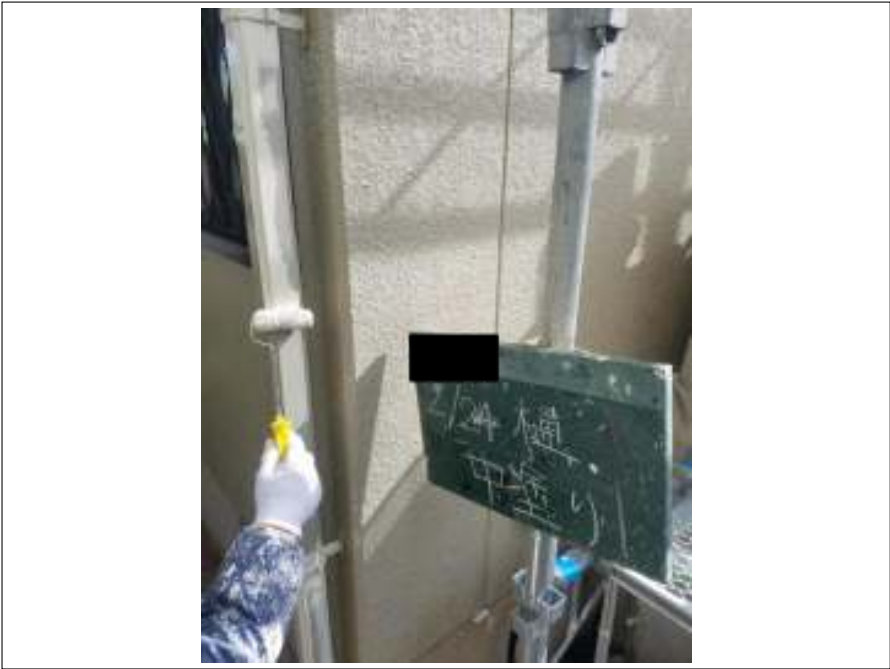
樋 上塗り（1回目）施工中

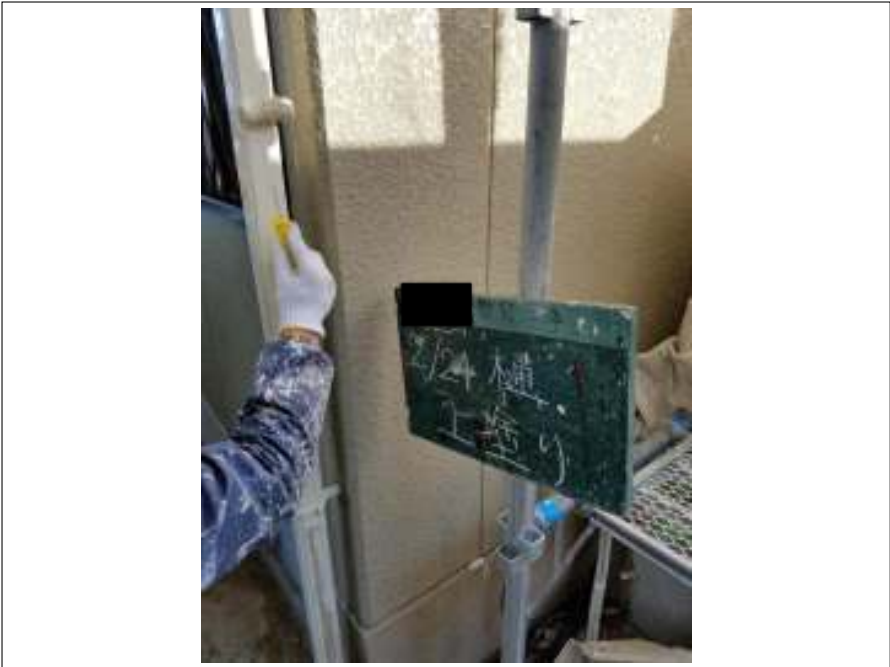
樋 上塗り (2回目) 施工中

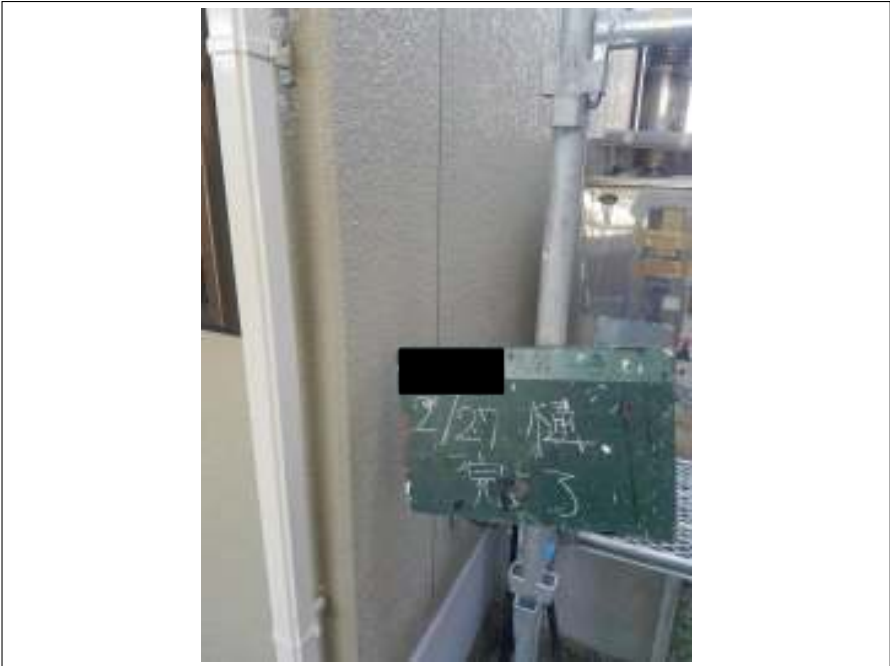
樋 施工完了

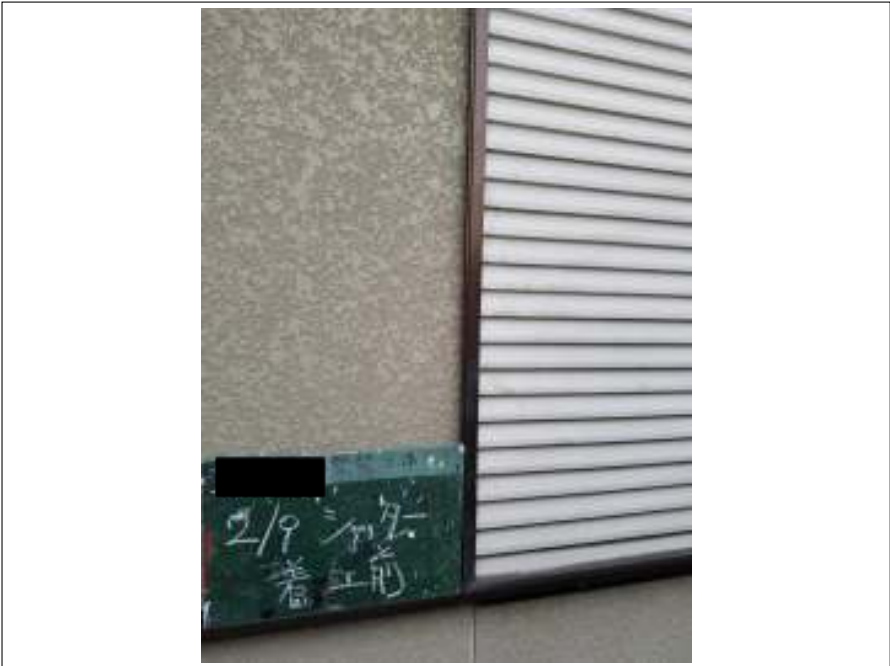
シャッター 施工前

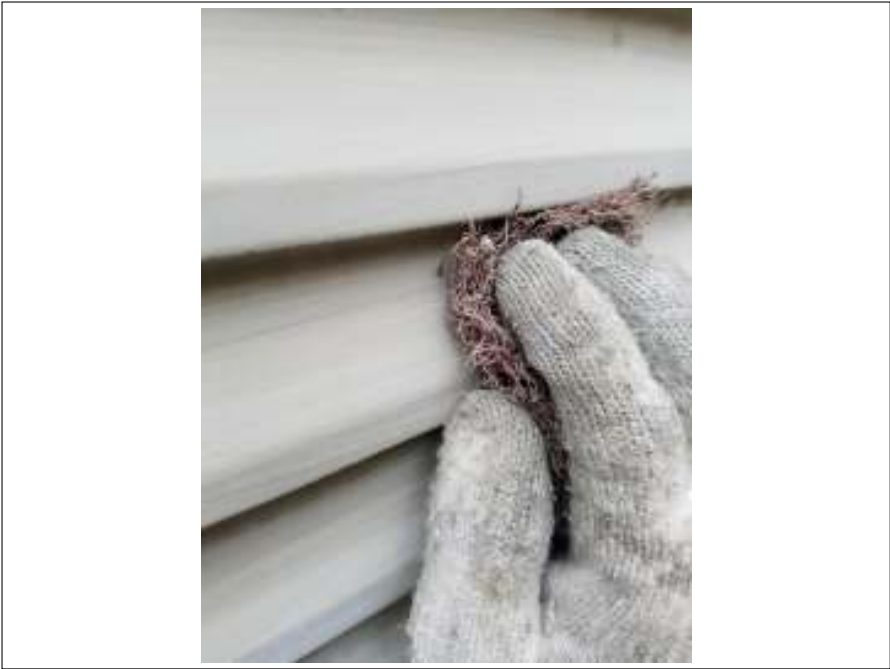
シャッター ケレン処理施工中

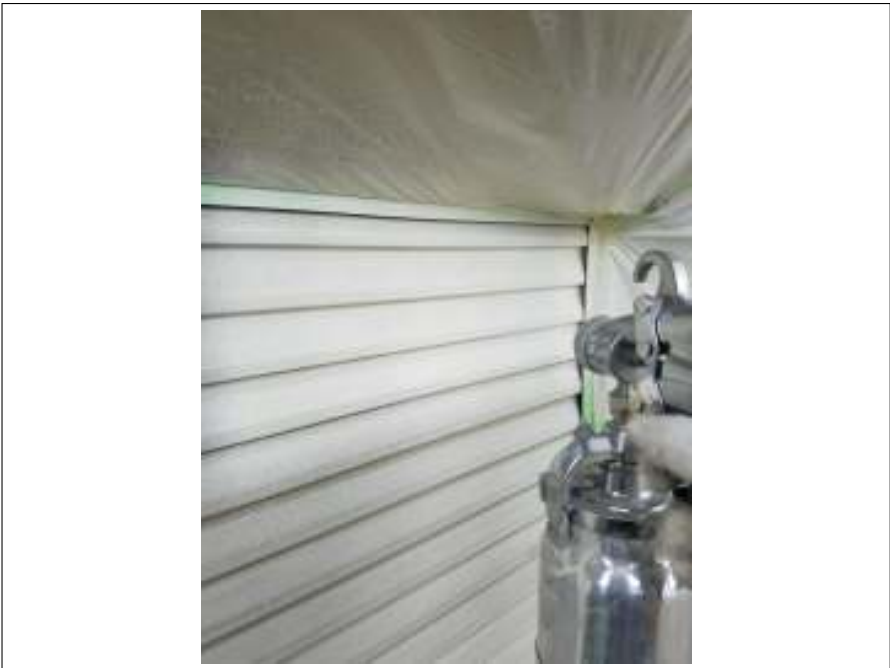
シャッター 上塗り(1回目) 施工中

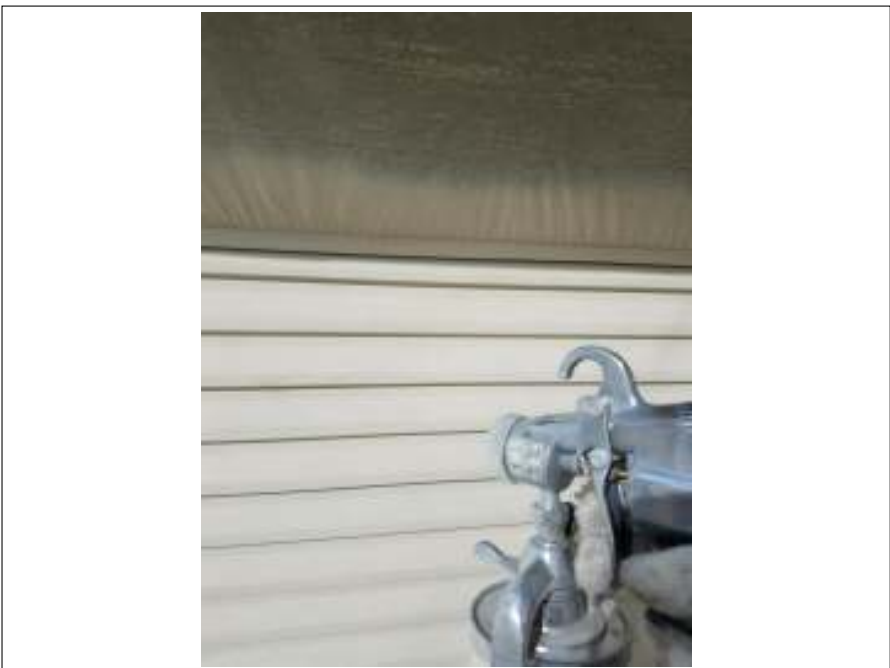
シャッター 上塗り(2回目) 施工中

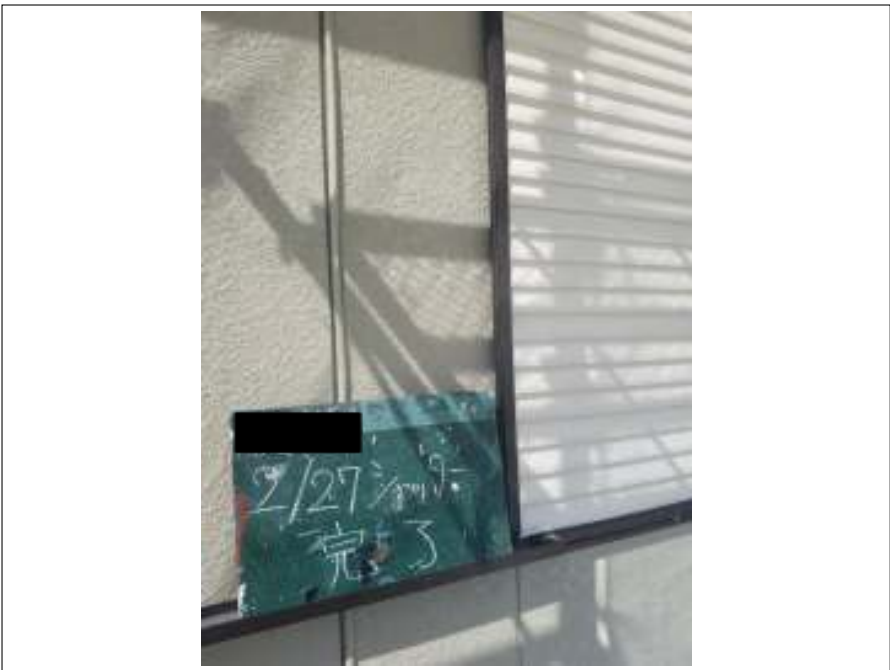
シャッター 施工完了

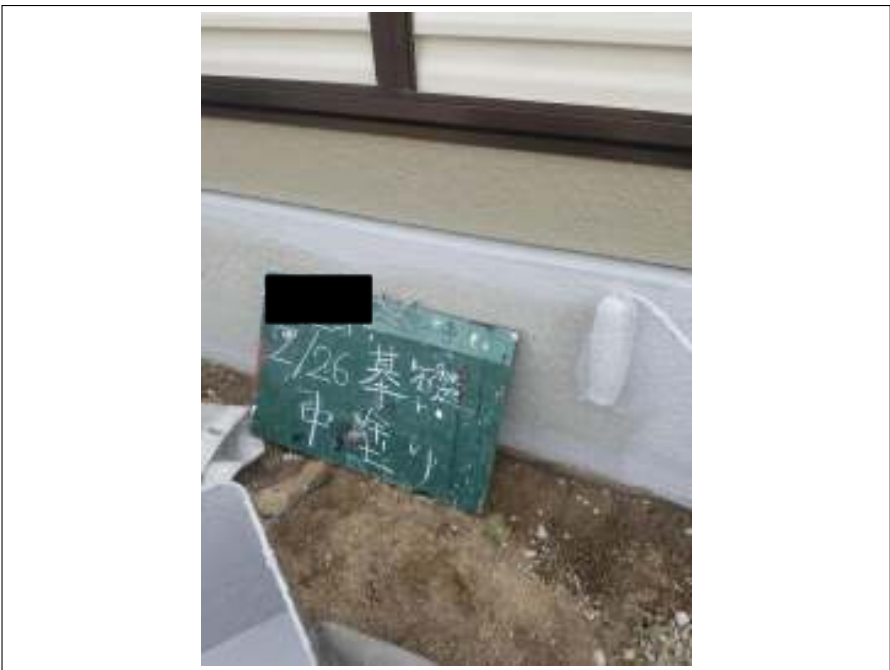
基礎 上塗り（1回目）施工中

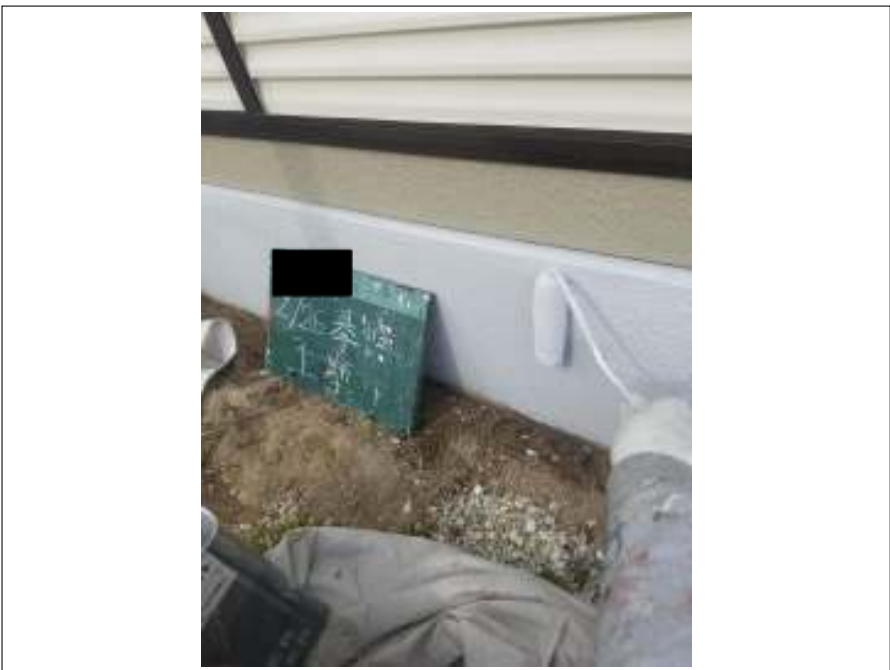
基礎 上塗り（2回目）施工中
