工事写真報告書

工事名 W 様 邸

工事箇所 屋根・外壁・その他 塗装工事一式

工事施工者 ベストホーム株式会社

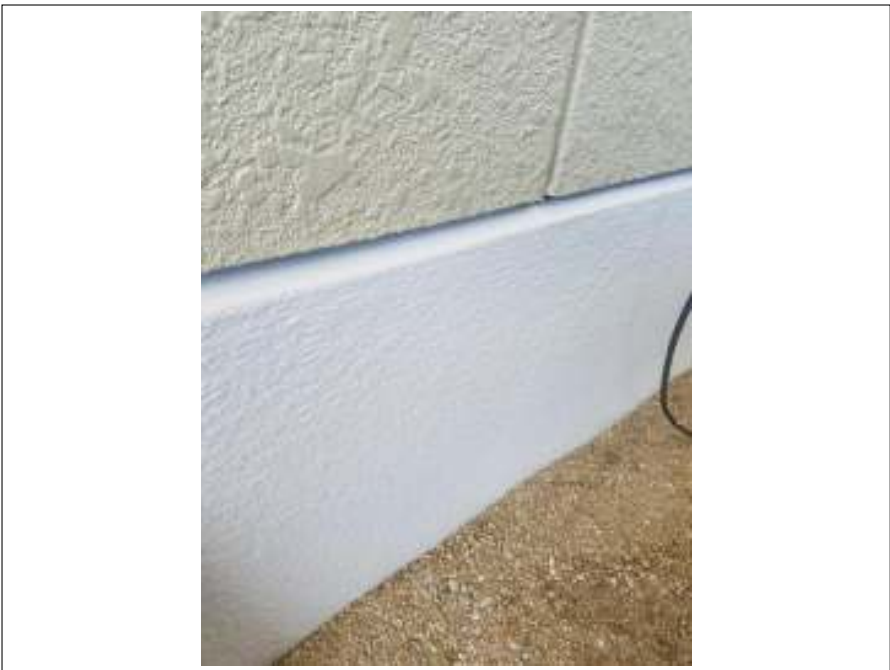
基礎 施工完了

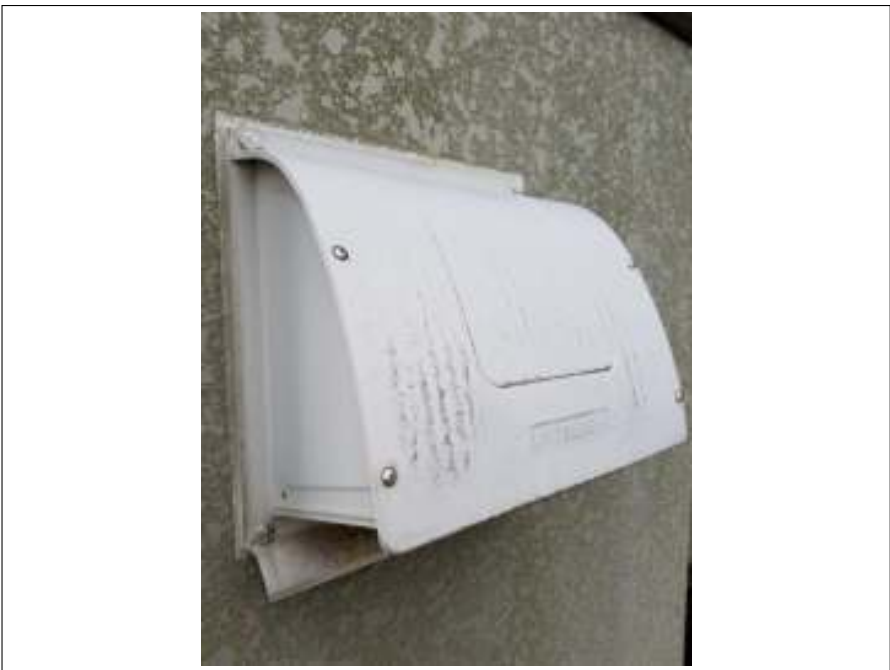
換気フード 施工前

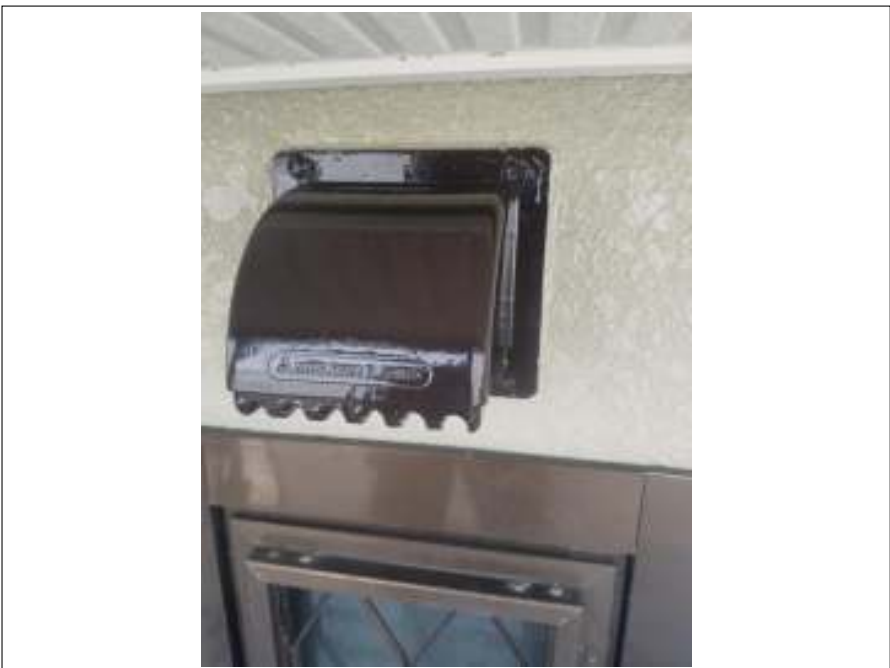
換気フード 施工完了

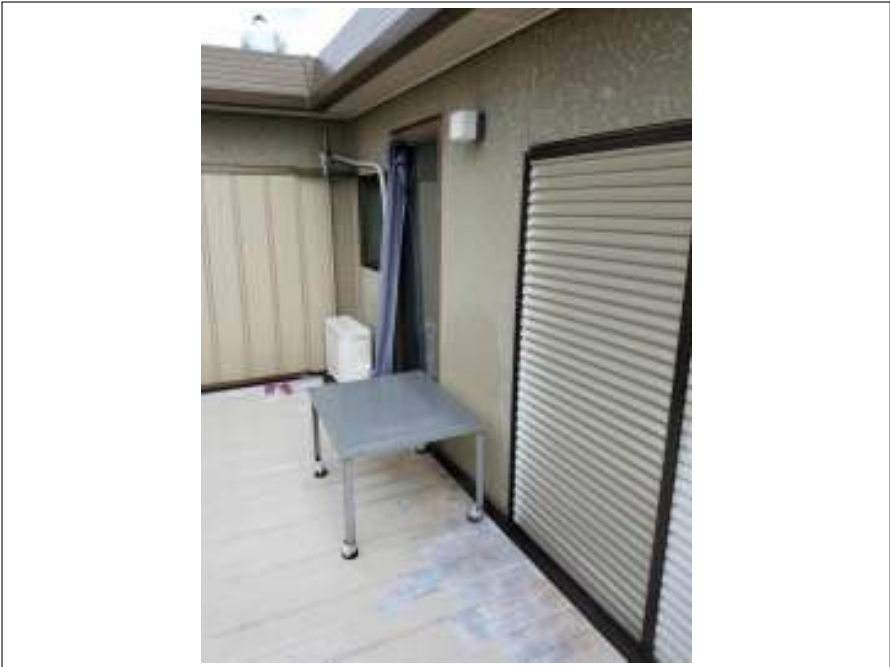
ベランダ 施工前

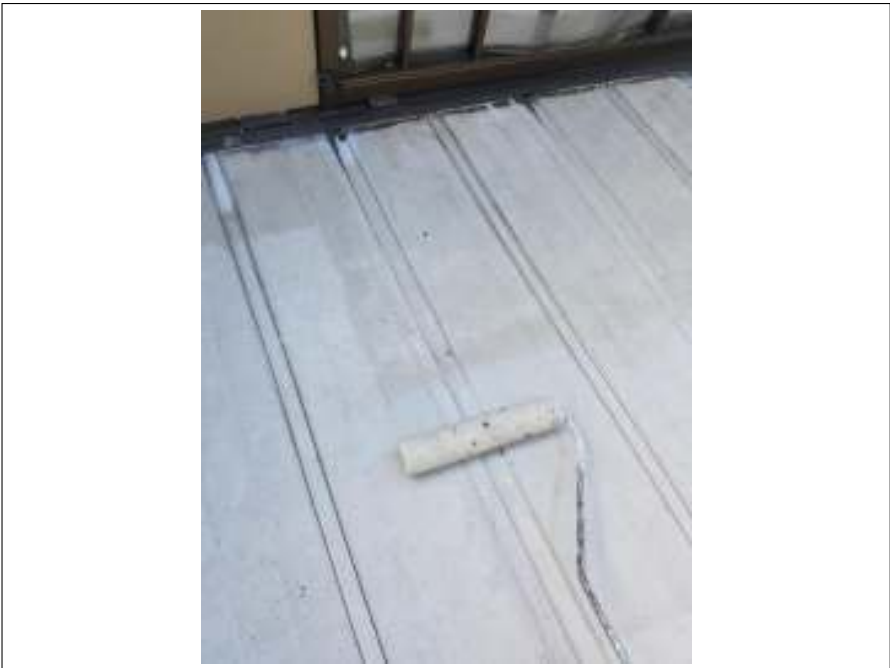
ベランダ 下塗り施工中

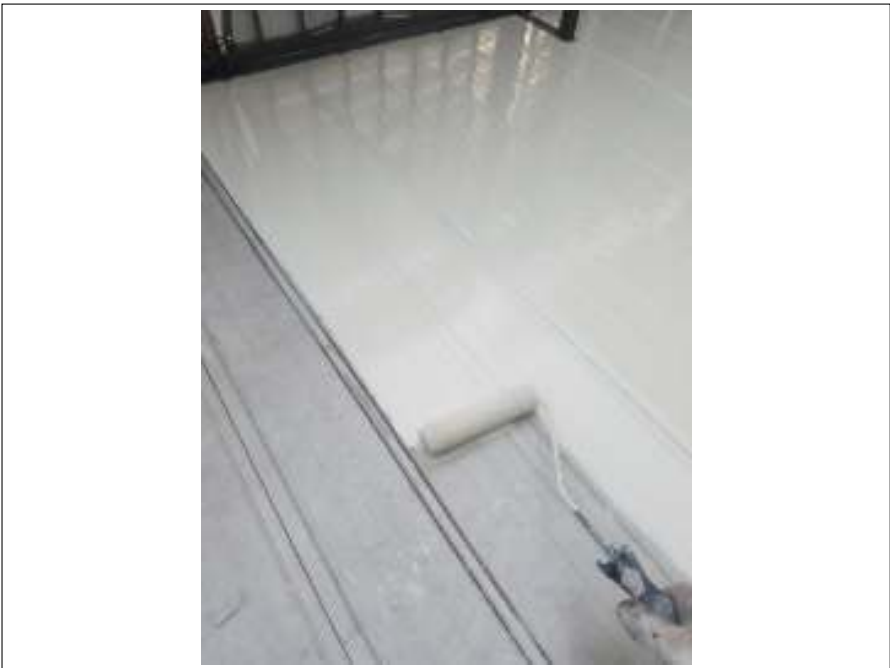
ベランダ 上塗り施工中

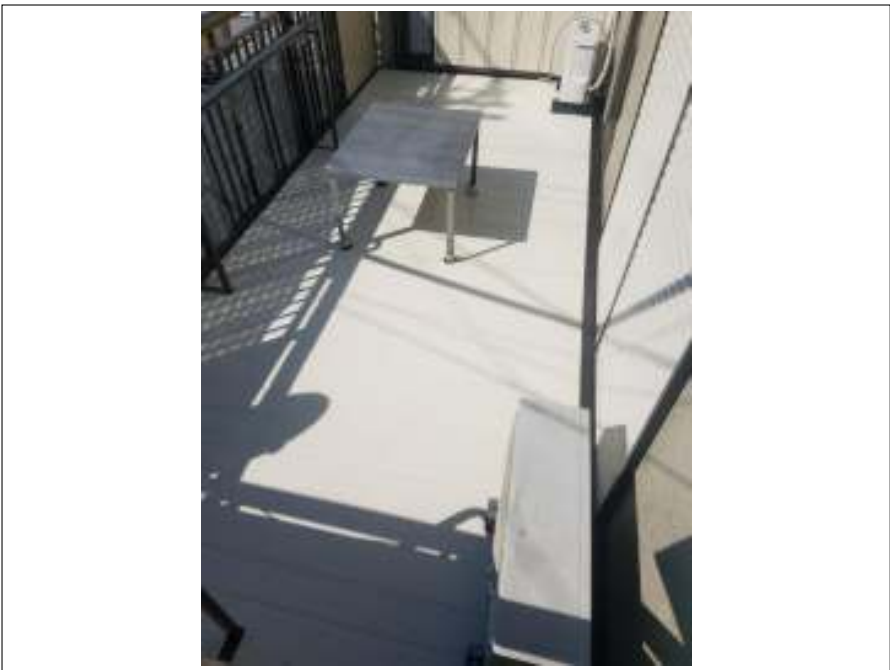
ベランダ 施工完了
