# 工事写真報告書

工事名 O 様 邸

工事箇所 外壁・その他 塗装工事一式

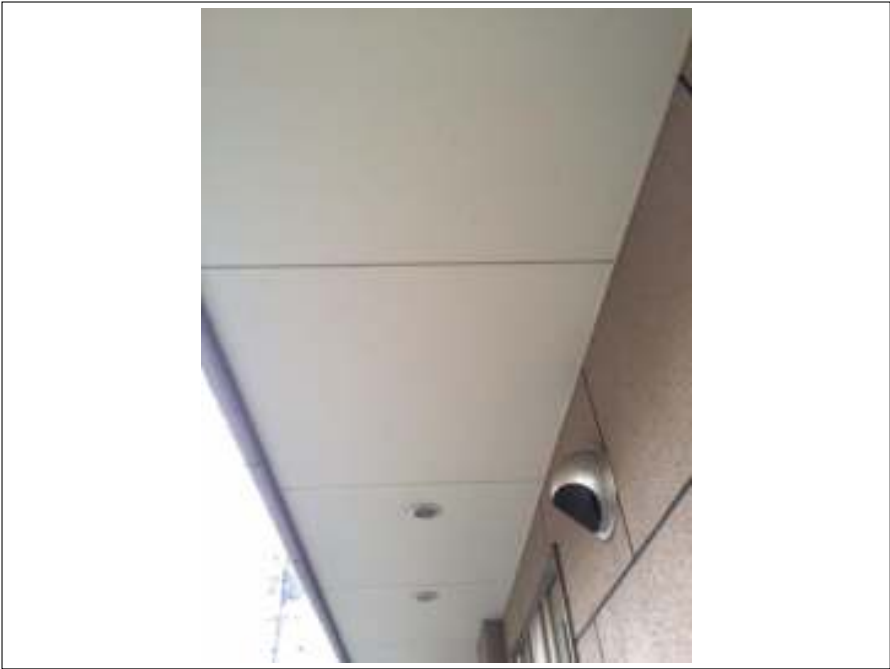
**軒天**

経年劣化しております。  
この部分は通気性の良い軒天専用の  
塗装をしていきます。

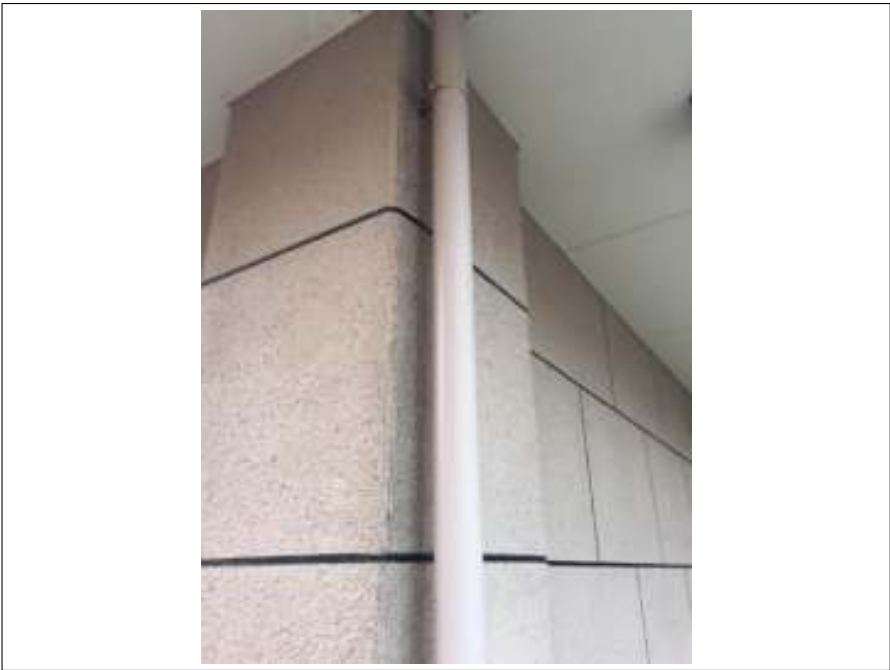
**樋**

こちらは塩ビ素材になります。  
劣化すると割れが生じたりすること  
がありますので、塩ビ専用の下塗り  
をおこない塗装をしていきます。

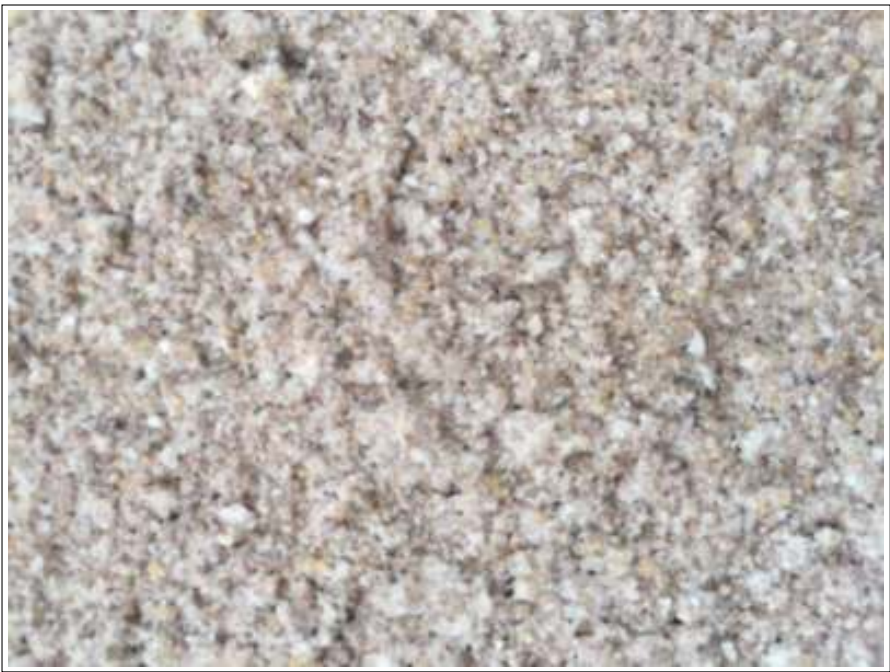
**外壁 スキン**

石調塗装をおこなっており、凹凸があり吸い込みが激しく、下塗りでしっかり下地調整をおこなわないと上塗が吸いこみ早期色褪せや剥離・仕上がりが悪くなりますので、私共としては下塗り2回の3層4工程をお勧めします。

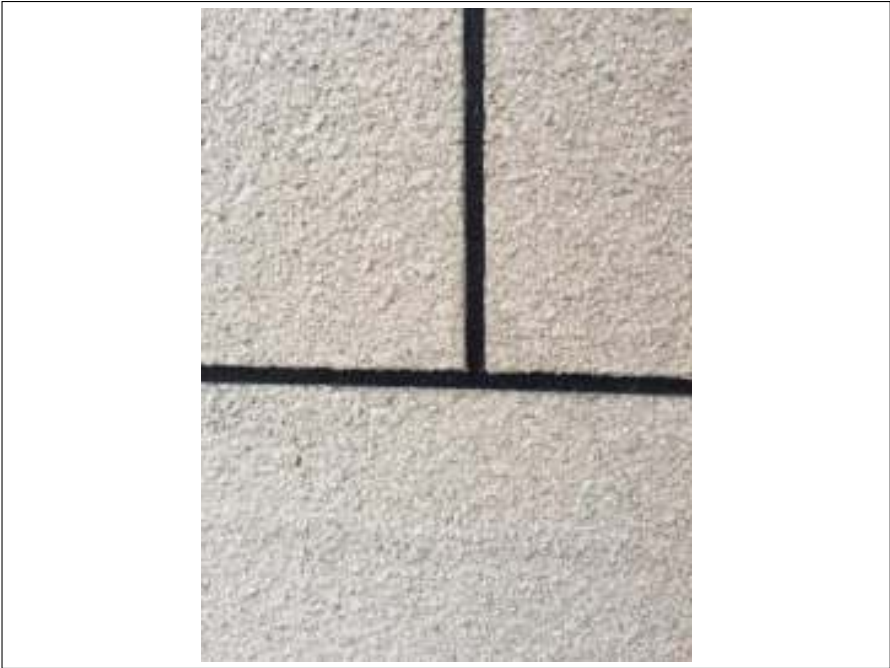
**目地部**

今回こちらは活かす工法で御提案させて頂いています。

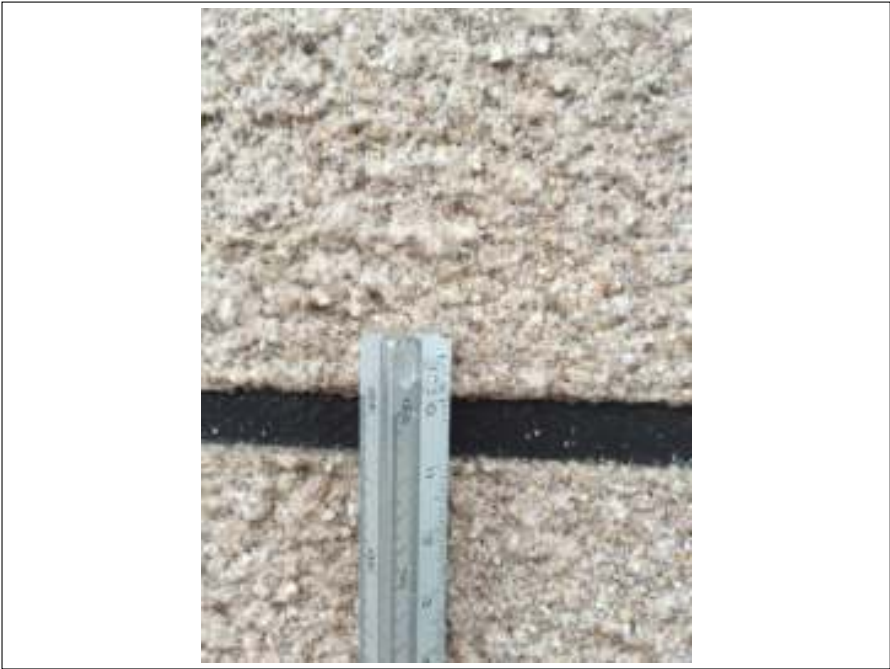
**目地部**

同上

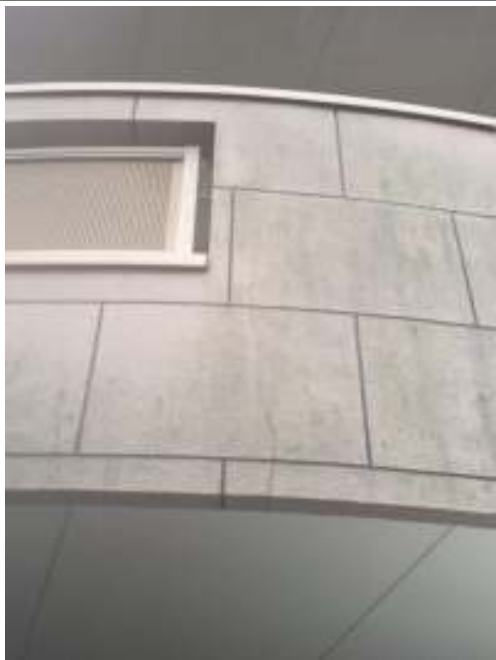
**外壁 クラック部**

全体的に見られます。  
この部分から雨水や湿気、炭酸ガス  
等が直接侵入し躯体・外壁の痛みや  
建物の寿命につながりますので、  
シーリング等で補修ををおこない塗  
装をしていきます。

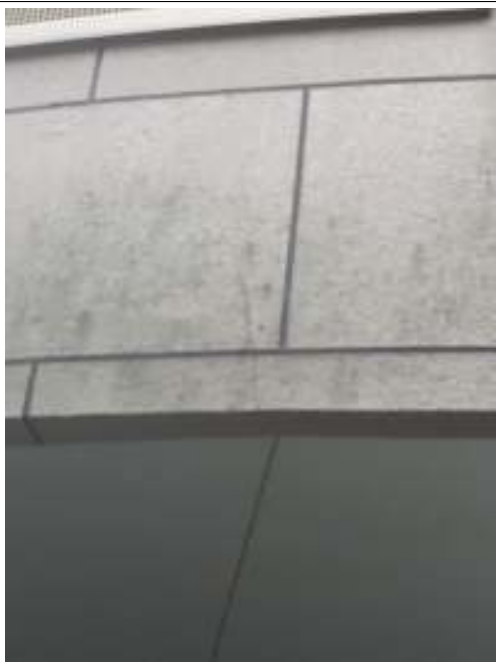
**外壁 クラック部**

同上

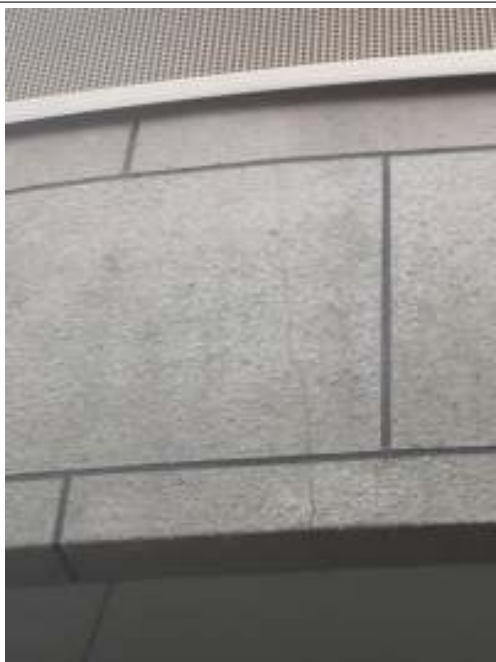
**外壁 クラック部**

同上

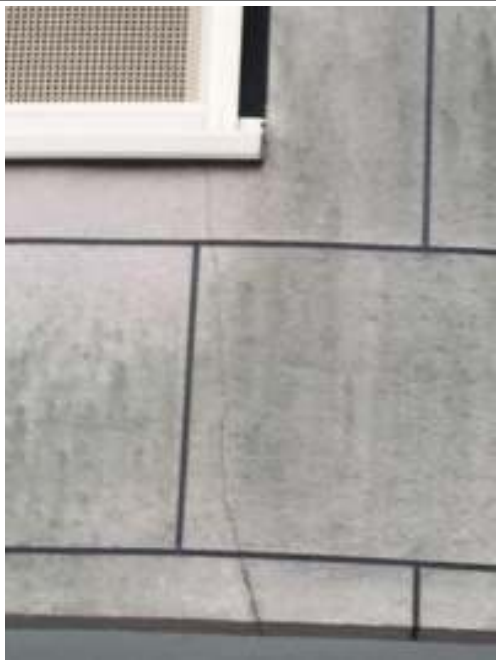
外壁 クラック部

同上

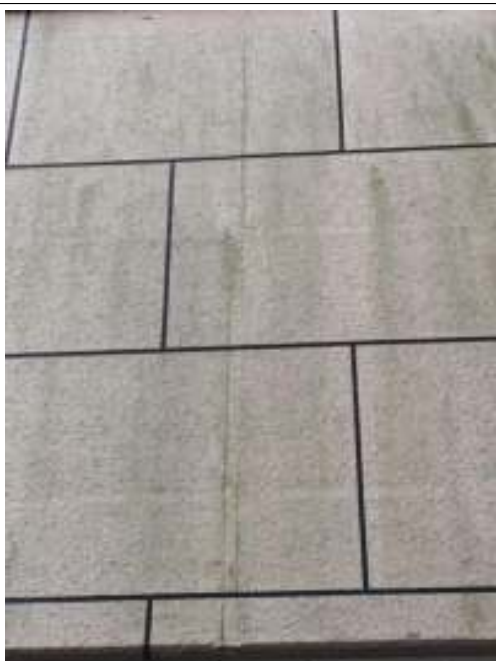
外壁 クラック部

同上

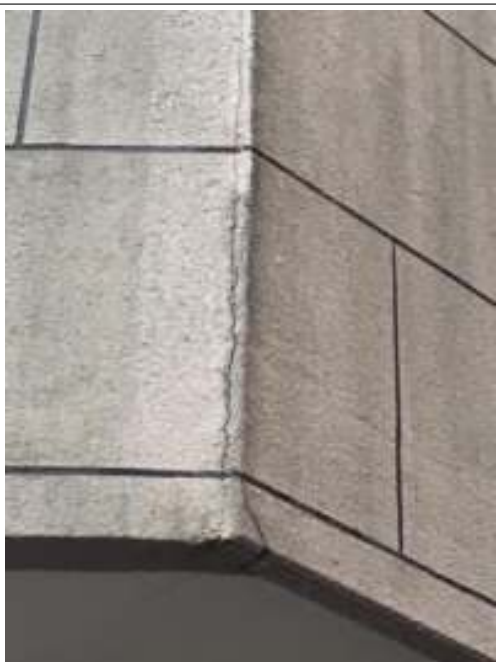
外壁 クラック部

同上

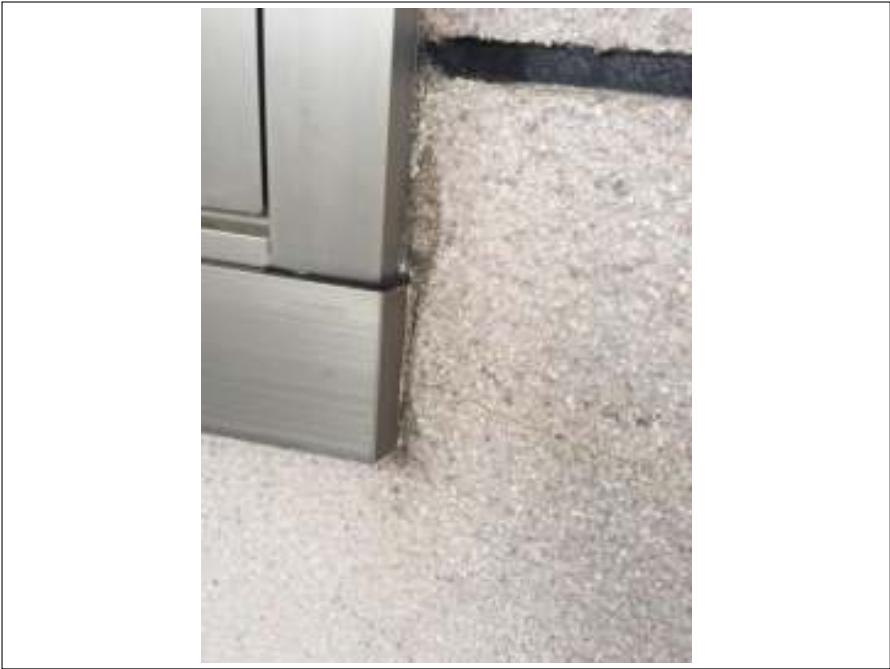
外壁 クラック部

同上

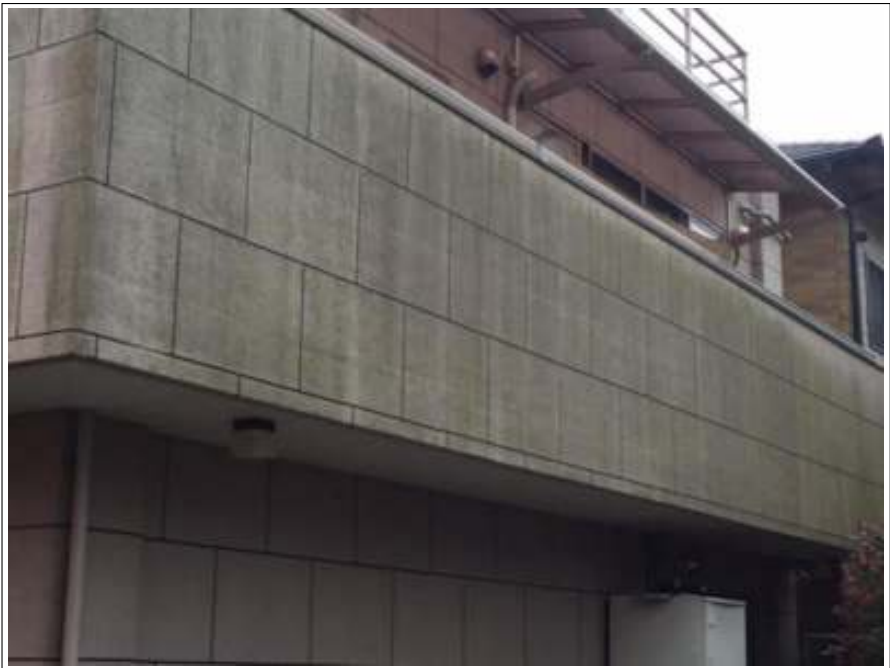
外壁 カビ発生部

全体的に見られます。
高圧洗浄では完全に除去できずカビの上にくら良い塗装をしても、カビの根が残っている以上塗膜を突き破って表面化してきますので、カビ発生部はカビの根を殺す防カビ下塗をおこない、通常の工程で三層四工程をお勧め致します。
