工事写真報告書

工事名 S 様 邸

工事箇所 屋根・外壁・その他 塗装工事一式

工事施工者 ベストホーム株式会社

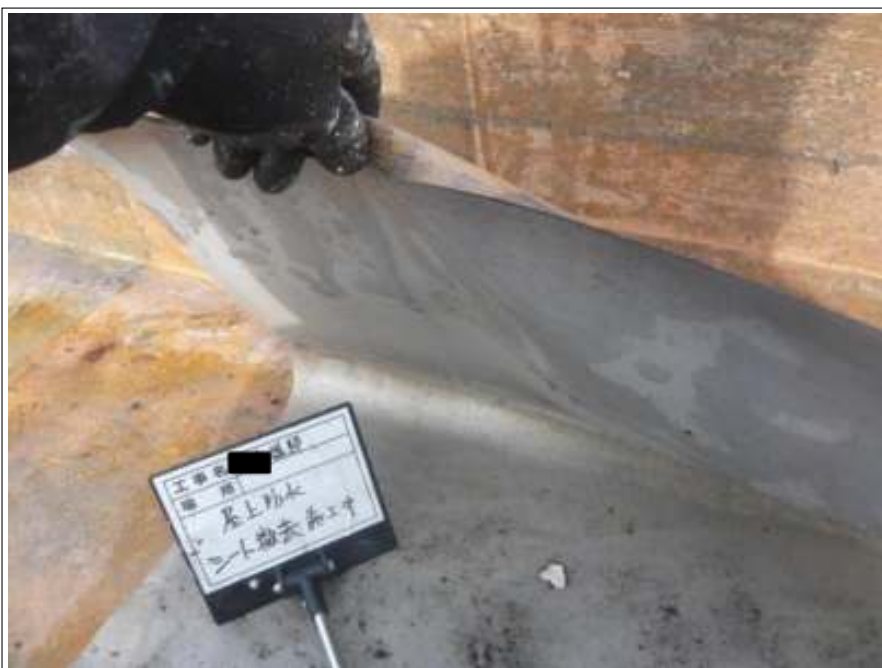
屋上防水 浮き部 施工前
