工事写真報告書

工事名 I 様 邸

工事箇所 屋根・外壁・その他 塗装工事一式

工事施工者 ベストホーム株式会社

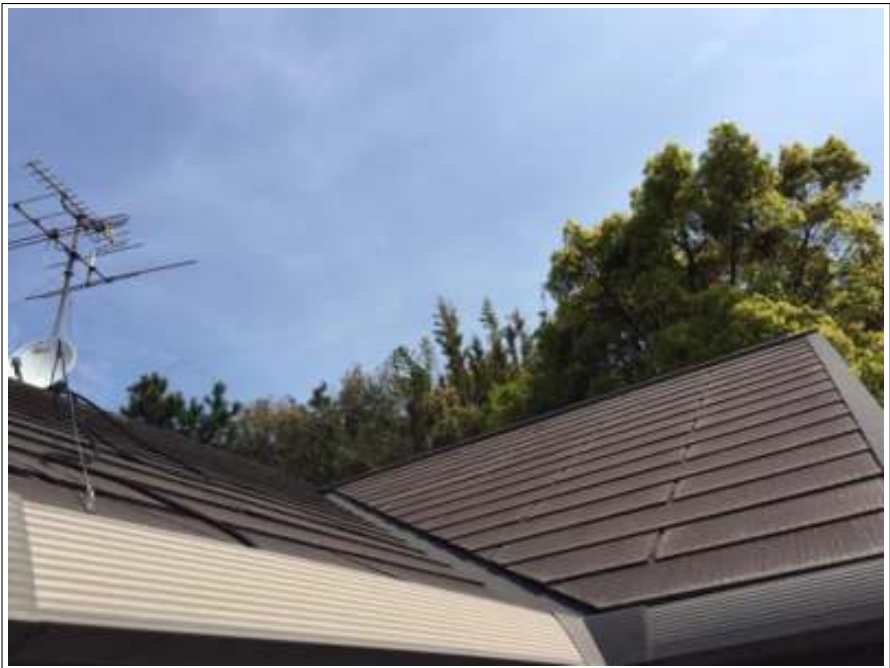
屋根

この素材はセメント:アスベスト(又は^ルル^フ纖維)が85:15で作られています。

表面の塗装が新築当時はアクリル塗装を焼き付けており、7年ぐらい経過すると表面の防水効果が低下し、だんだん反りや割れが生じてきます。

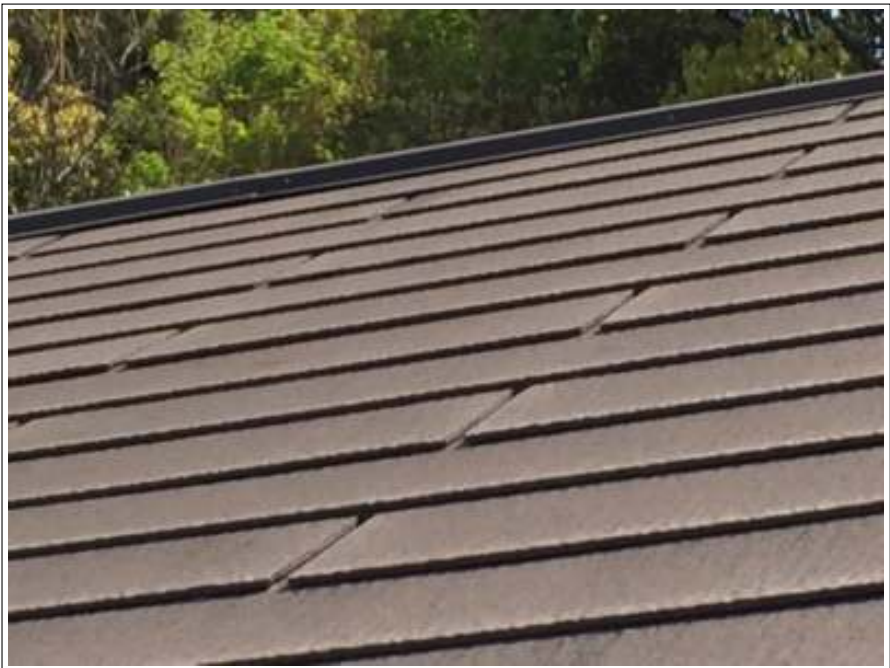
屋根

劣化し割れや反りがひどくなり葺き替えとなると、アスベストが入っている場合、処分費がかなりかかりますので、早めの塗装と維持をお勧めをします。

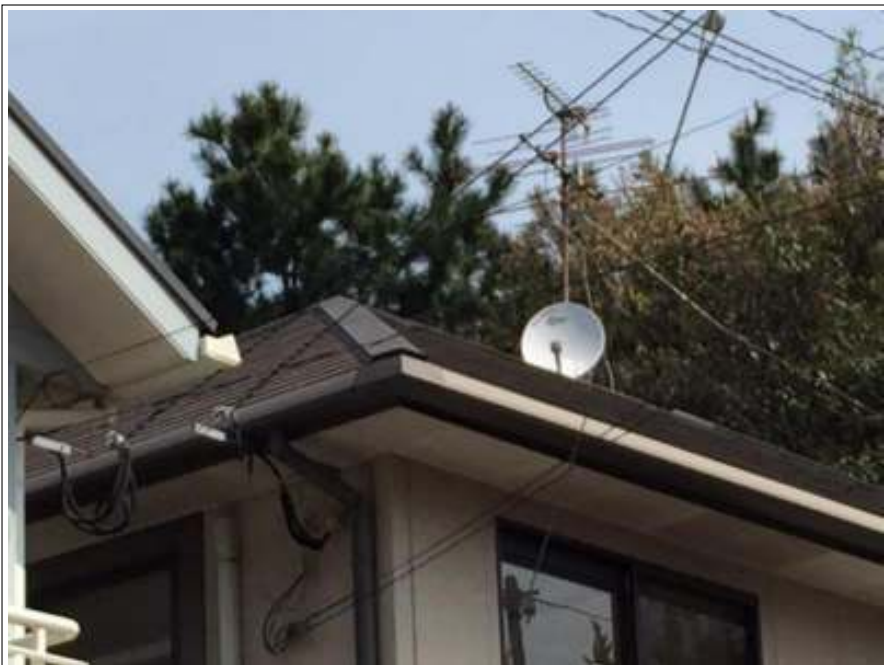
屋根

同上

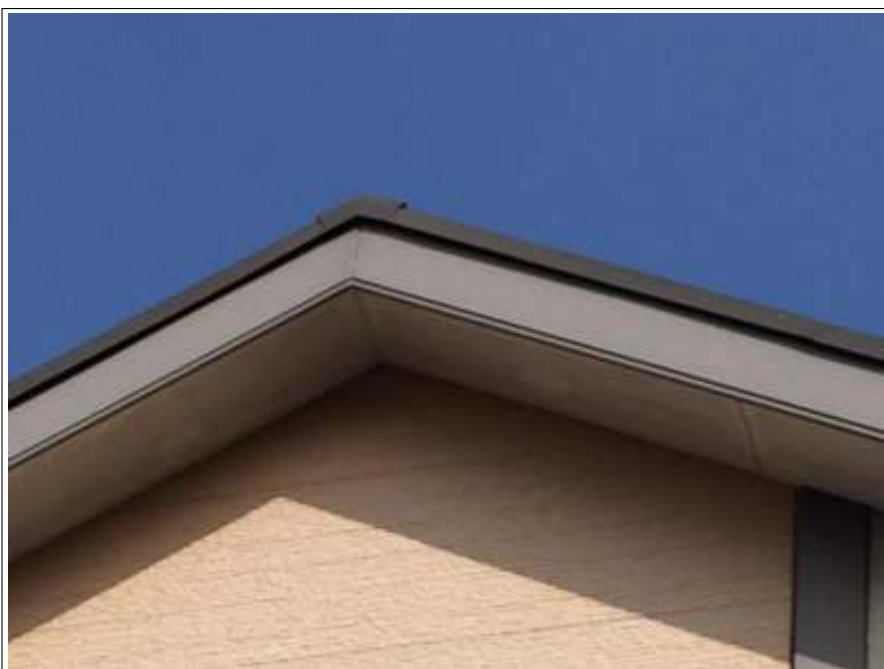
破風板

経年劣化しています。

劣化すると腐食、お住まいの痛みにつながりますので、下塗り・上塗りをおこないます。

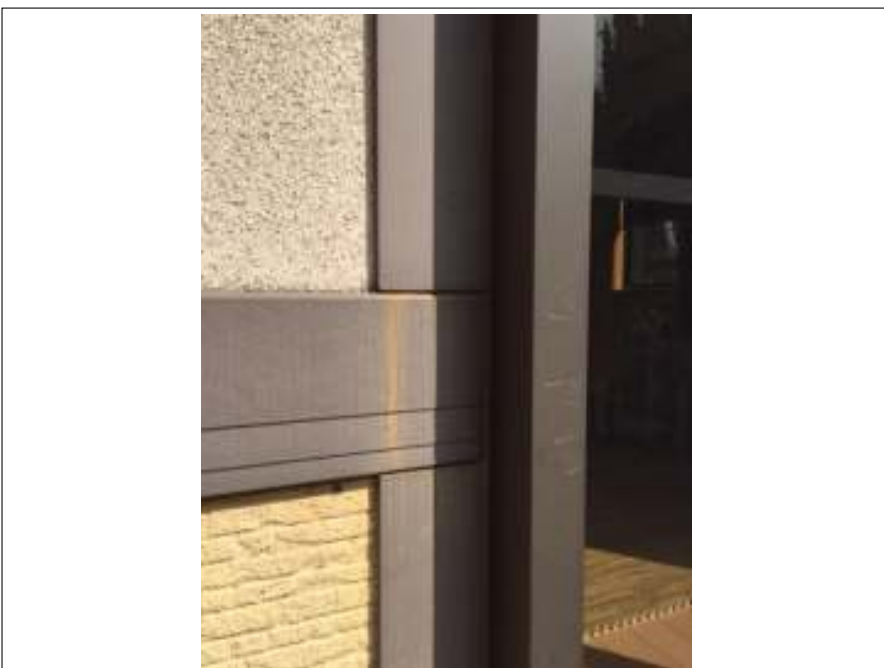
帯・廻り縁

経年劣化しています。

劣化すると腐食、お住まいの痛みにつながりますので、下塗り・上塗りをおこないます。

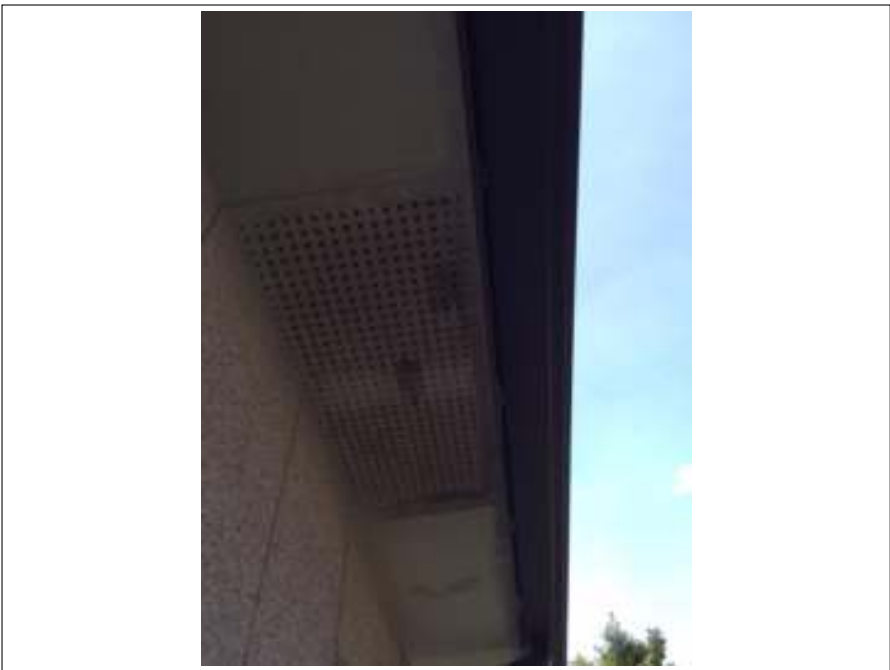
軒天

経年劣化しております。

この部分は通気性の良い軒天専用の
塗装をしていきます。

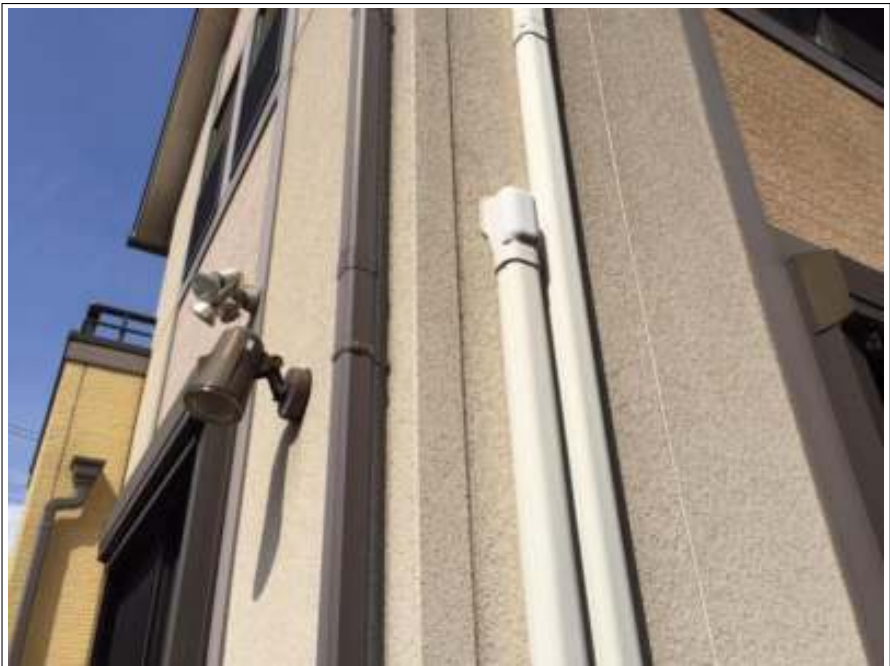
樋・ダクトカバー

こちらは塩ビ素材になります。

劣化すると割れが生じたりすること
がありますので、塩ビ専用の下塗り
をおこない塗装をしていきます。

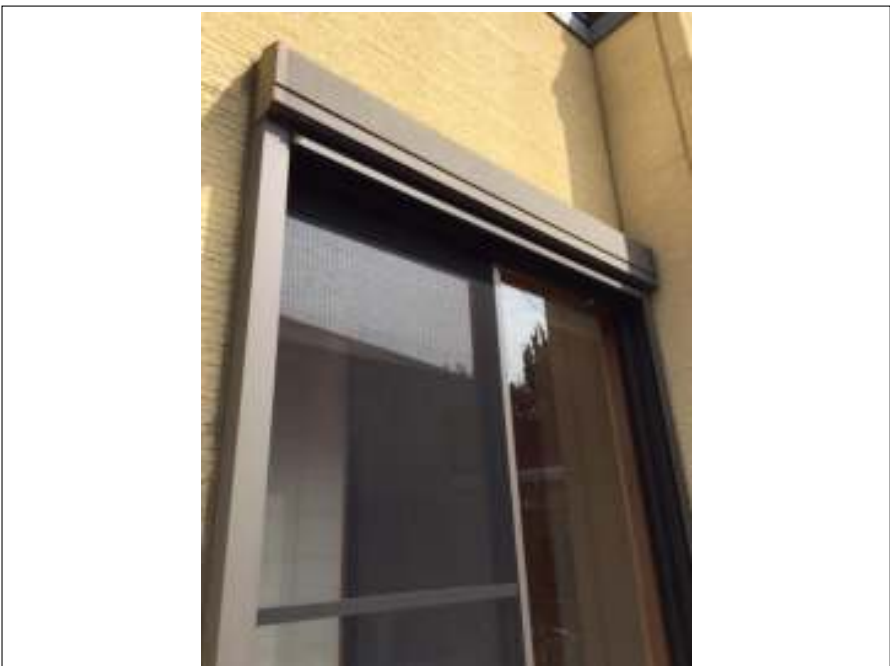
シャッターBOX

この部分は鉄、スチール素材になり
ます。劣化するとサビが発生してき
ますので塗装が必要です。

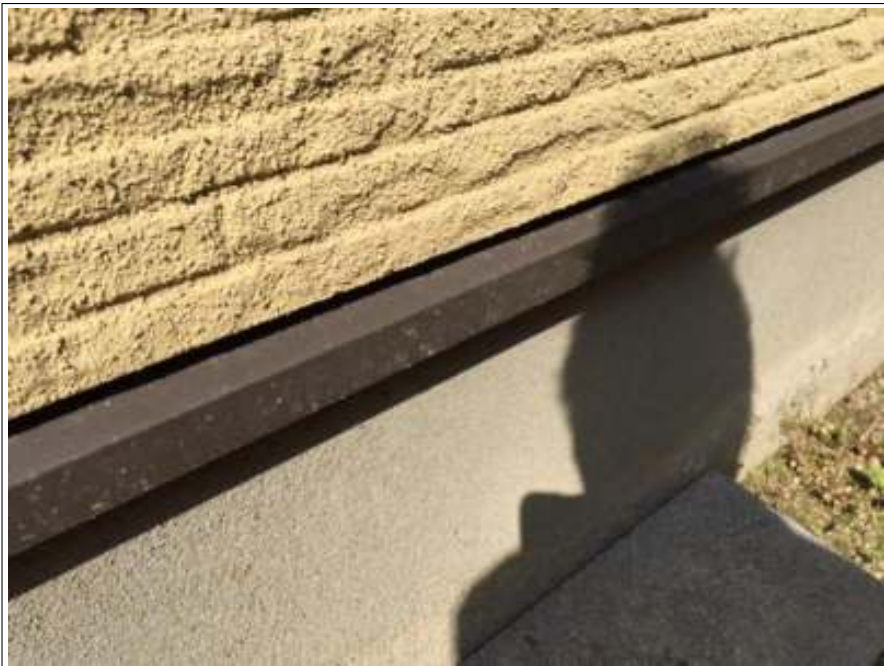
土台水切り

同上

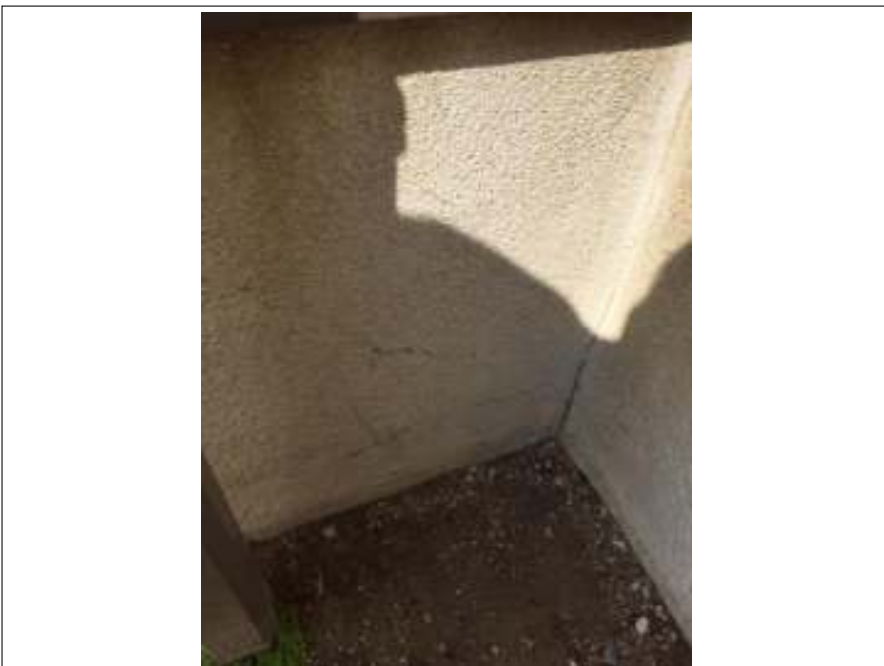
基礎 クラック部

アルカリ性のコンクリートは空気中の二酸化炭素や酸性雨と結合することによって徐々に中性化されます。

中性化されたコンクリートは表面にヒビが入るだけでなく、内部の鉄筋の腐食や膨張につながり構造物の性能低下につながりますので、シーリング等で補修をおこないます。

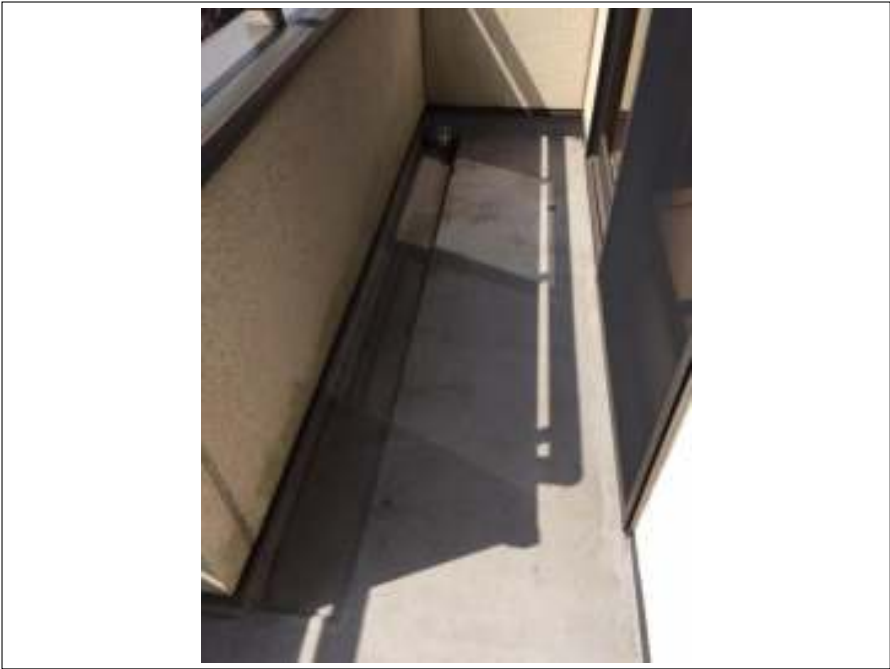
ベランダ

経年劣化しています。

この部分は下が部屋になっておりますので、雨漏れする前の保護塗装をお勧め致します。

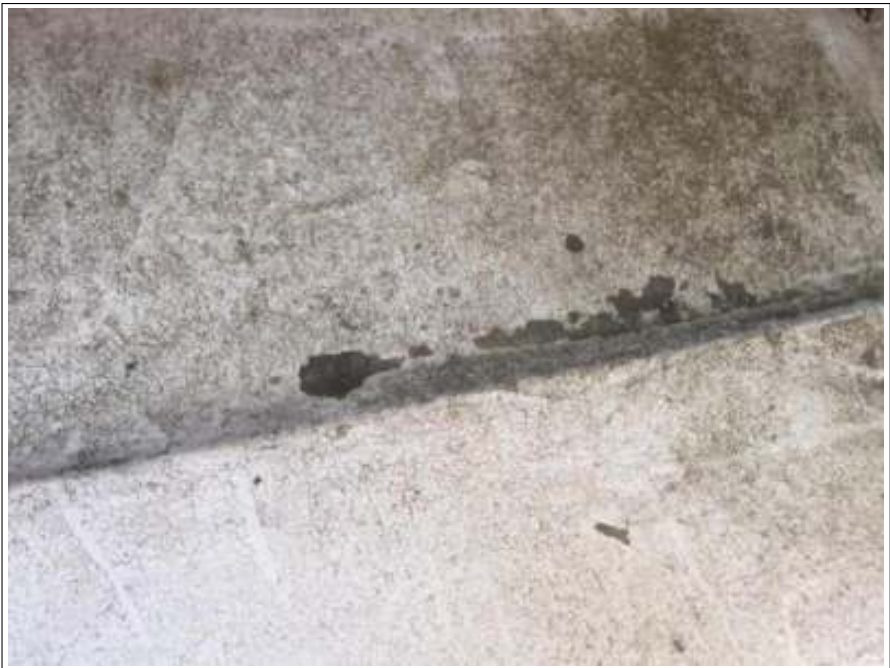
ベランダ

塗膜の剥れが見られます。

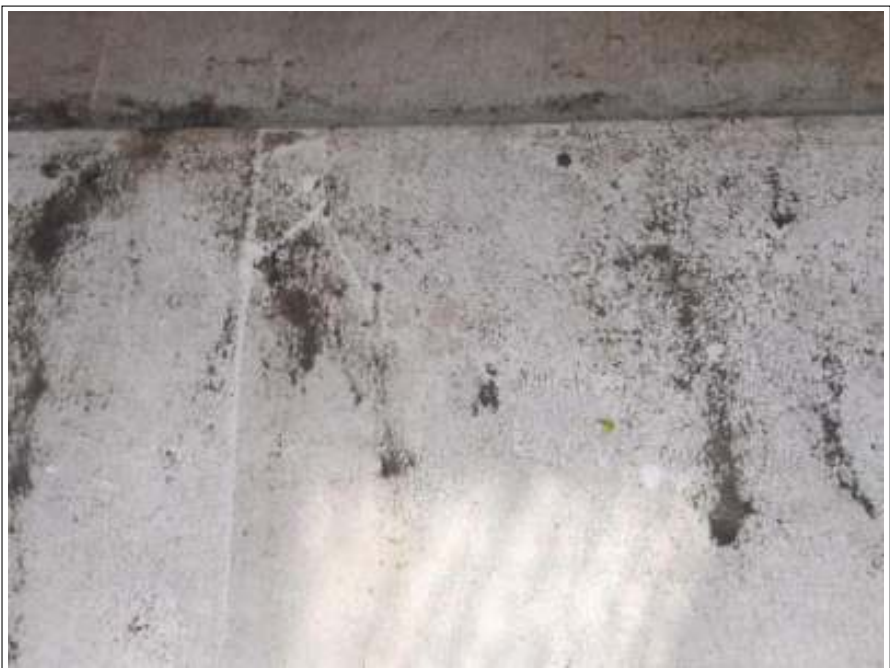
ベランダ

塗膜のヒビ割れが見られます。

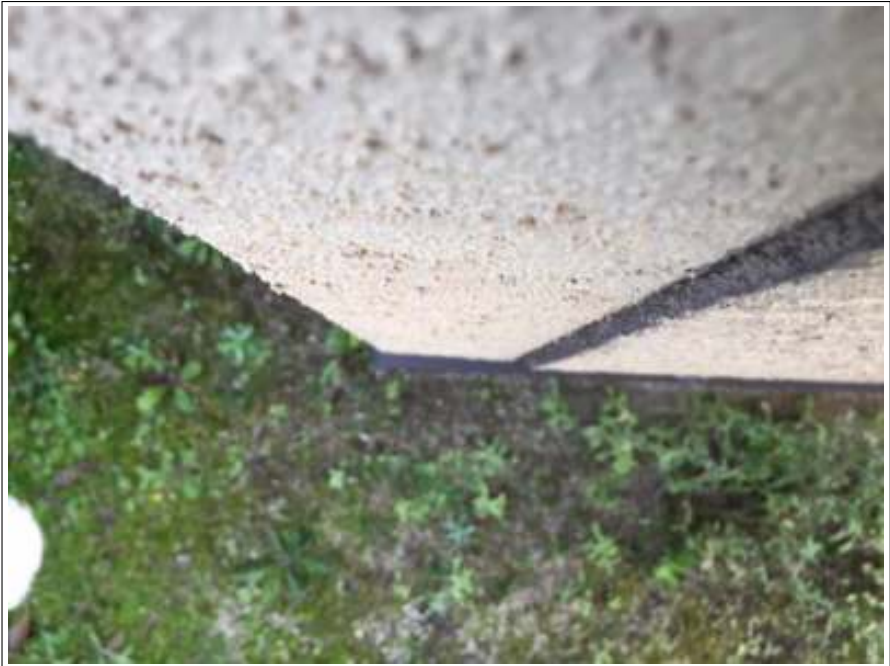
外壁 反り

外壁の反りがさらに進むと外壁材の割れがでできます。
外壁材の痛みや躯体の劣化、お住まいの寿命の低下につながりますので、
早め早めの点検・補修・塗装をお勧めします。

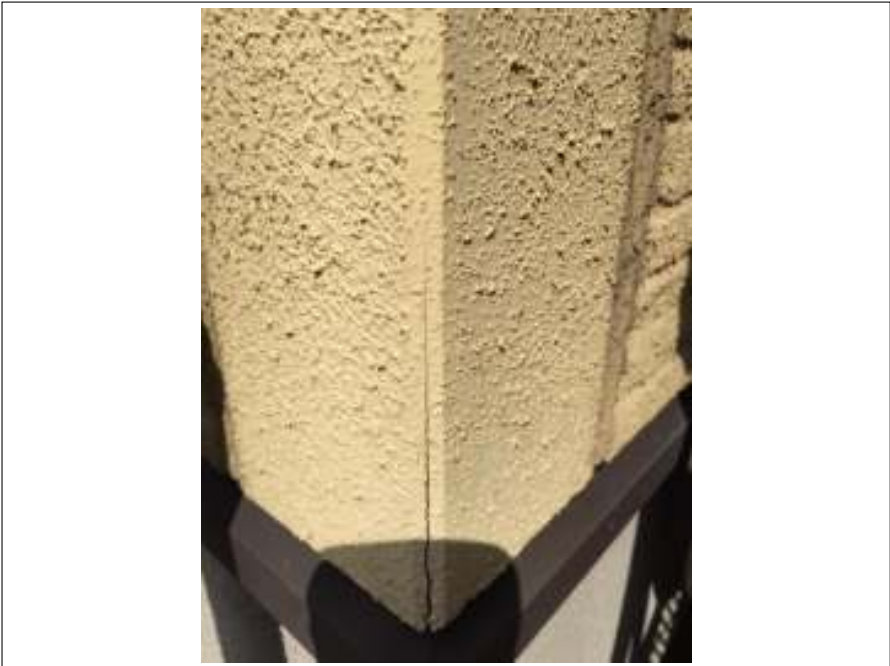
外壁 劣化部

同上

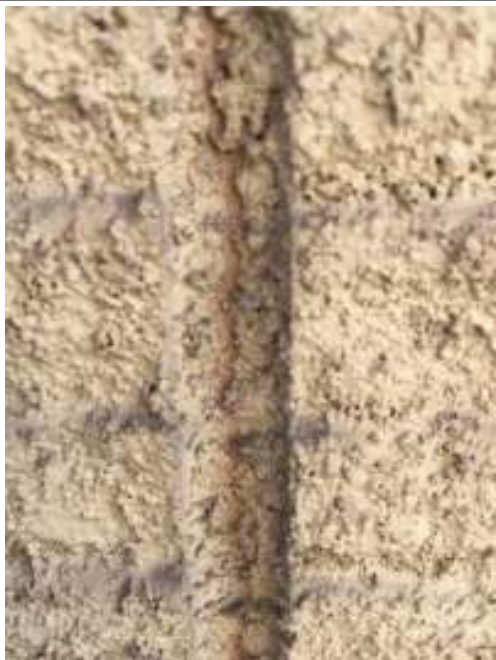
シーリング劣化部

この部分から雨水や湿気、炭酸ガス
等が直接侵入し躯体・外壁の痛みや
建物の寿命につながりますので、
シーリング等で補修ををおこない塗
装をしていきます。

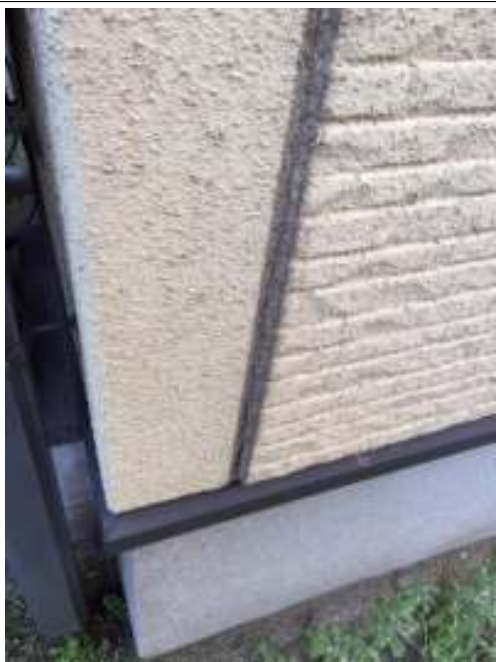
シーリング劣化部

同上

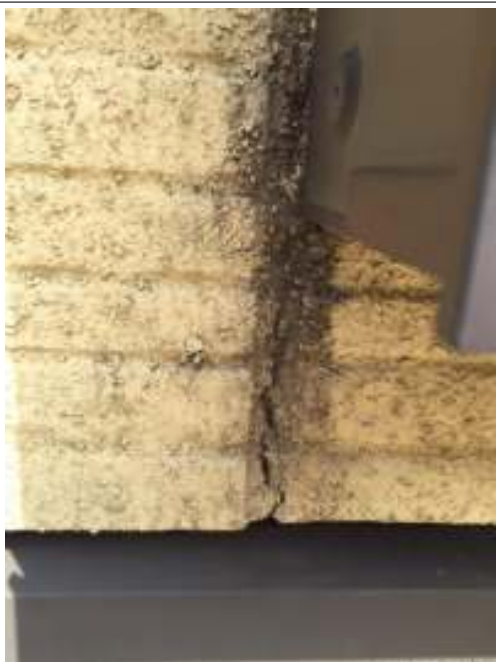
シーリング劣化部

同上

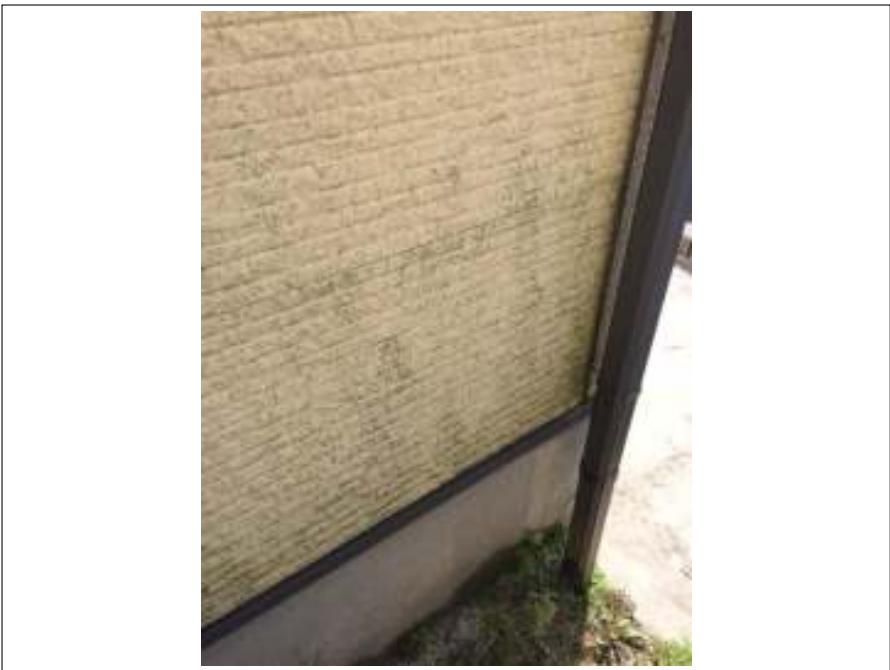
外壁 カビ発生部

カビの発生が見られます。
カビの上にくら良い塗装をして
も、カビの根が残っている以上塗膜
を突き破って表面化してきますの
で、カビの根を抑える必要がありま
す。
