工事写真報告書

工事名 N 様 邸

工事箇所 外壁・その他 塗装工事一式

工事施工者 ベストホーム株式会社

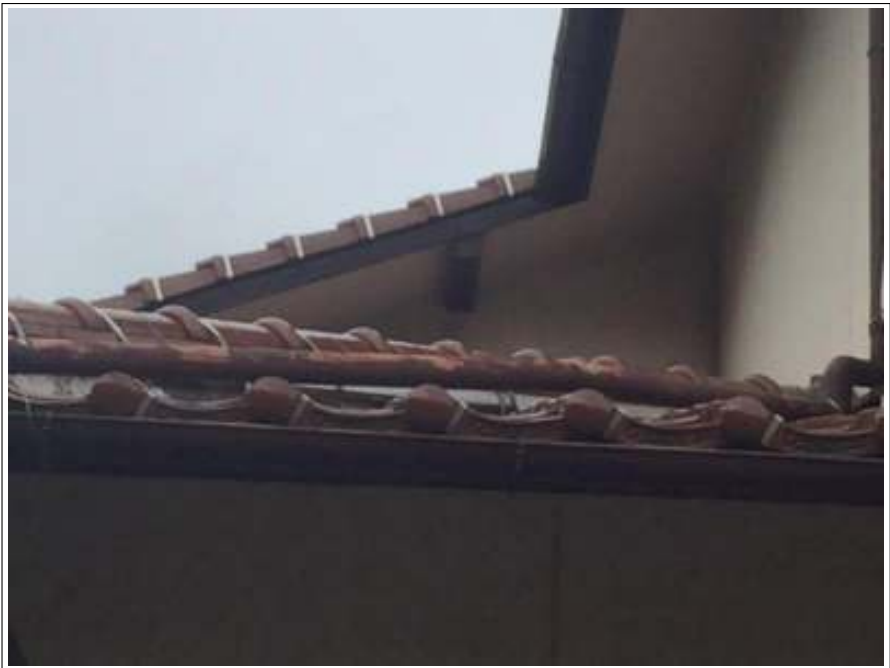
破風板・鼻隠し

経年劣化しています。
劣化すると腐食、お住まいの痛みにつな
がりますので、下塗り・上塗り
をおこないます。

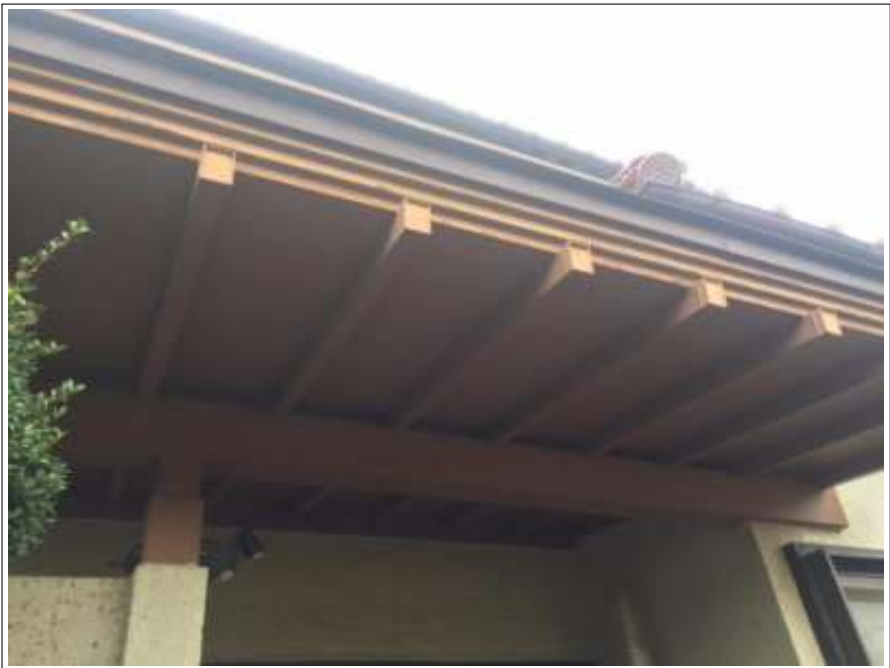
木部

経年劣化しています。
劣化が進むと腐食や害虫の被害に繋
がってきますので、塗装が必要で
す。
また前回は膜をはる塗装をしていま
すので、今回も同じ施工となりま
す。

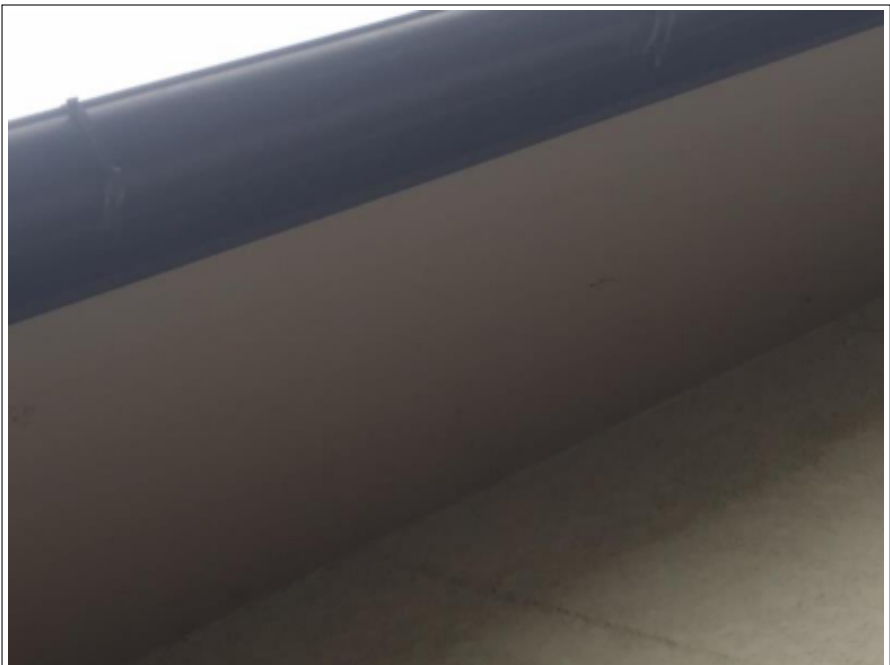
軒天

経年劣化しております。

この部分は通気性の良い軒天専用の
塗装をしていきます。

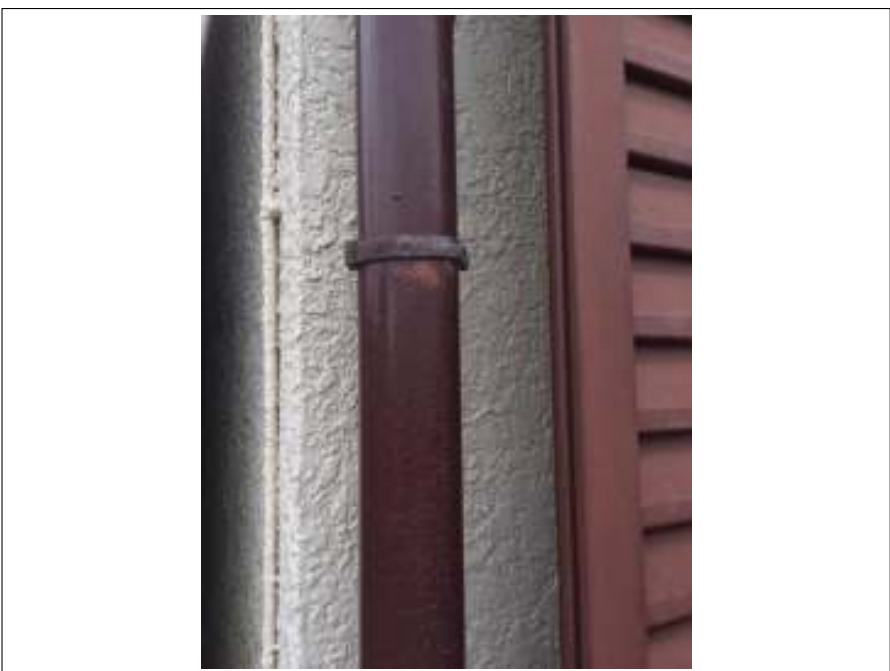
樋

こちらは塩ビ素材になります。

劣化すると割れが生じたりすること
がありますので、塩ビ専用の下塗り
をおこない塗装をしていきます

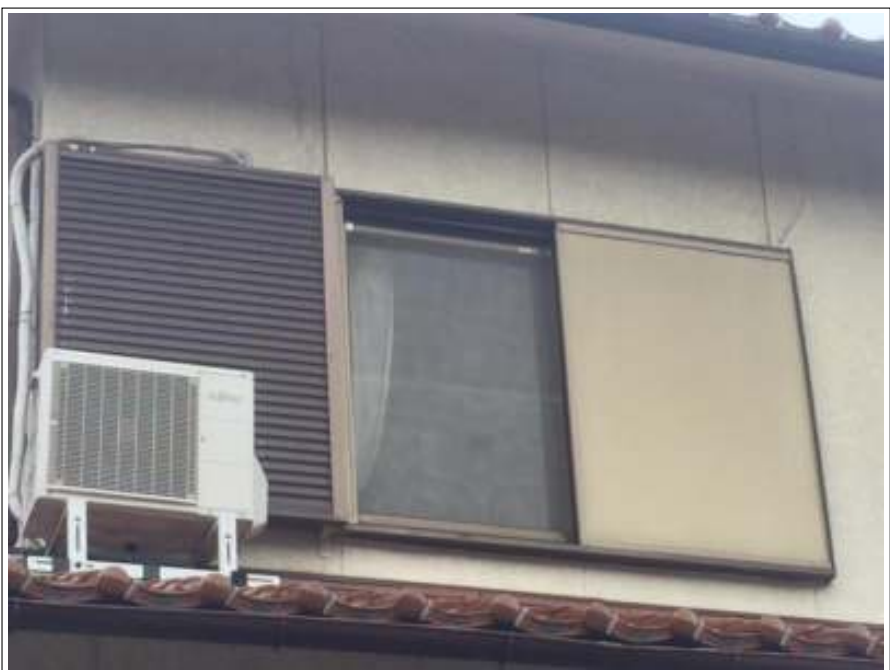
雨戸

この部分は鉄、スチール素材になり
ます。劣化するとサビが発生してき
ますので塗装が必要です。

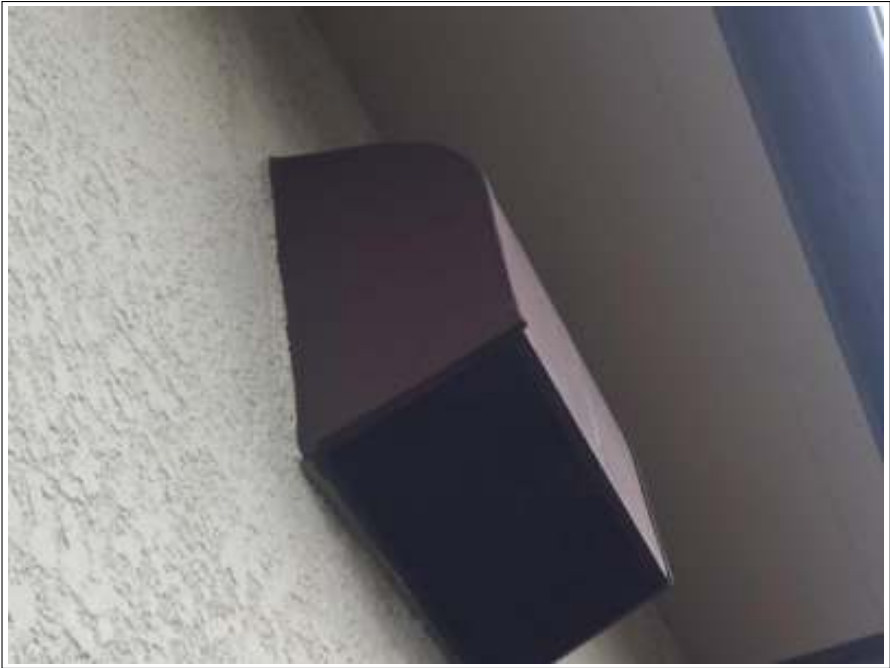
換気フード

同上

サビが発生しているうえに塗装をしてもすぐにサビが表面化してきますので、ケレン作業・サビ止め等の下地処理をおこない、塗装をしていく必要があります。

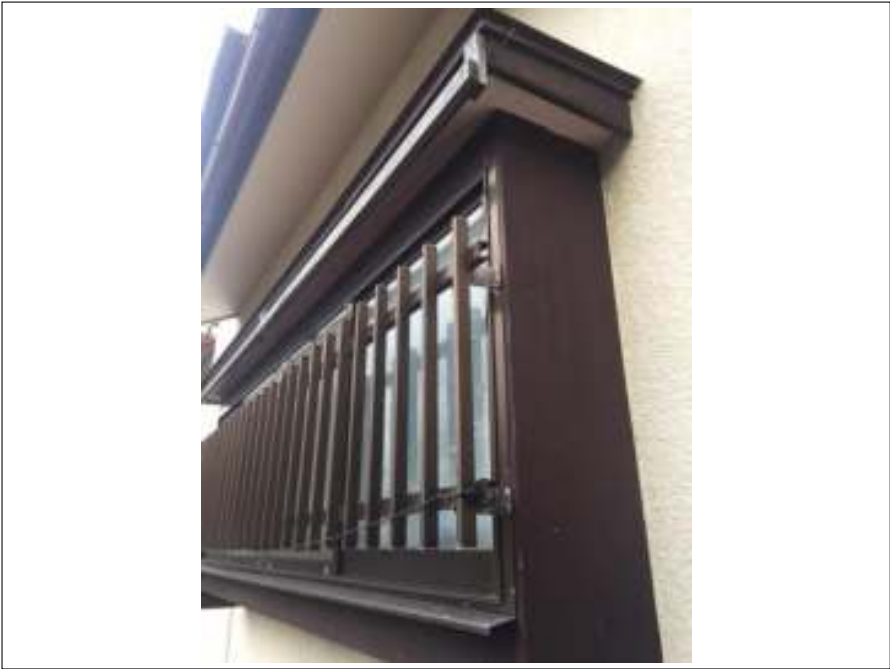
小庇

同上

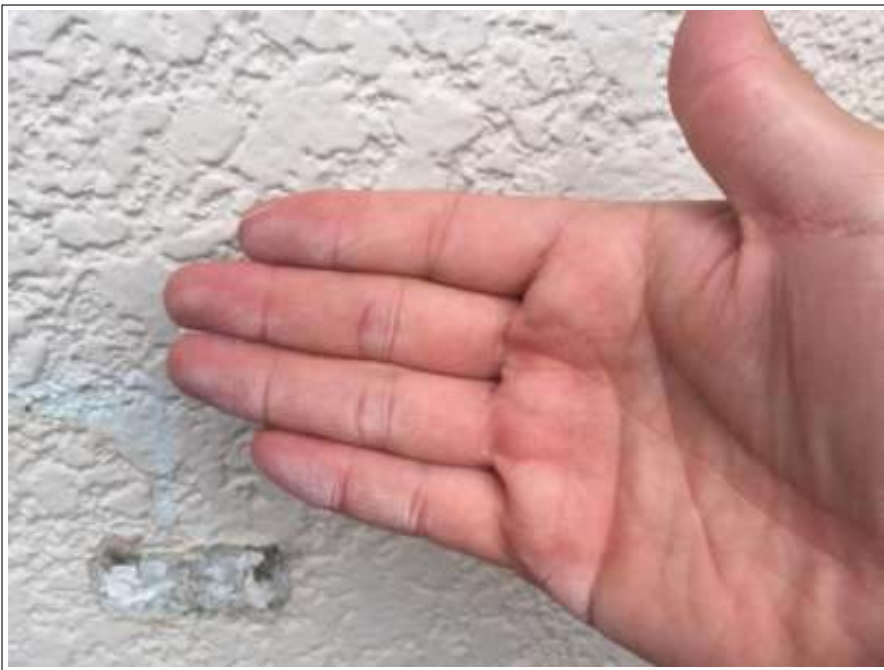
チョーキング現象

紫外線などにより塗膜の表面が劣化し、チョークの粉状のような状態になっています。

この状態になると表面から水や湿気を吸い込んでしまい、外壁や中の躯体の痛みにつながりますので、早めの塗装をお勧めします。

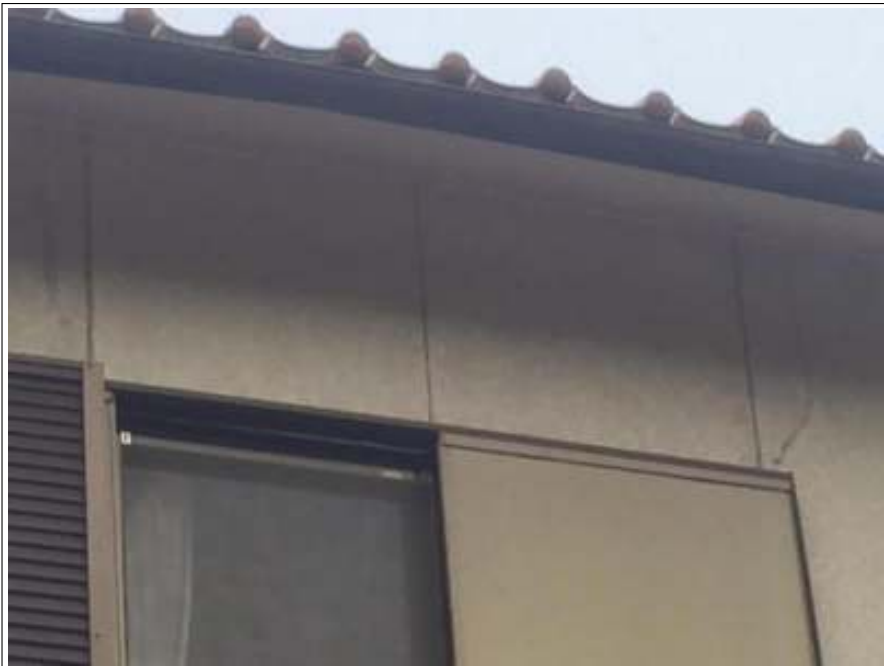
外壁 クラック部

この部分から雨水や湿気、炭酸ガス等が直接侵入し躯体・外壁の痛みや建物の寿命につながりますので、シーリング等で補修をおこない塗装をしていきます。

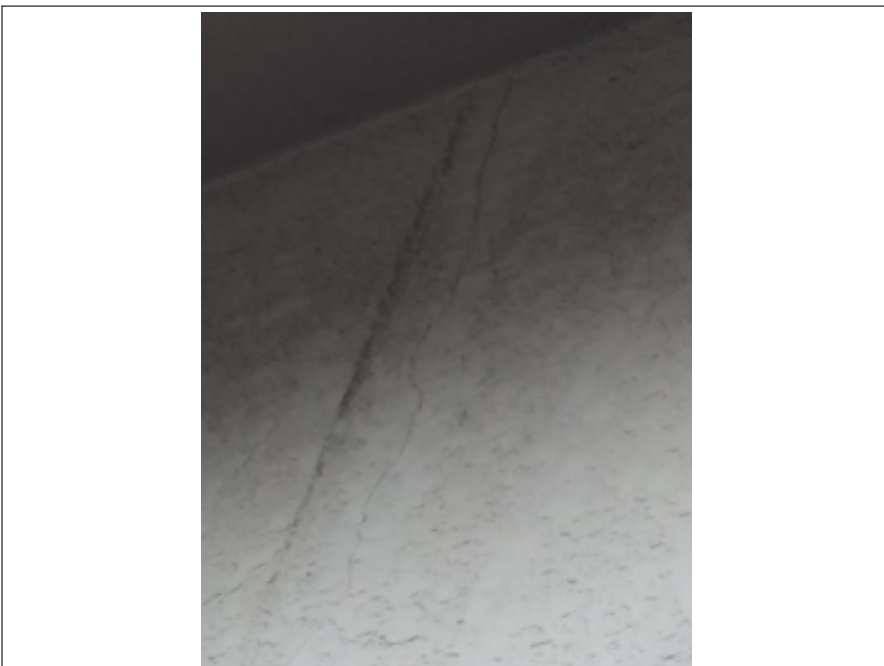
外壁 クラック部

同上

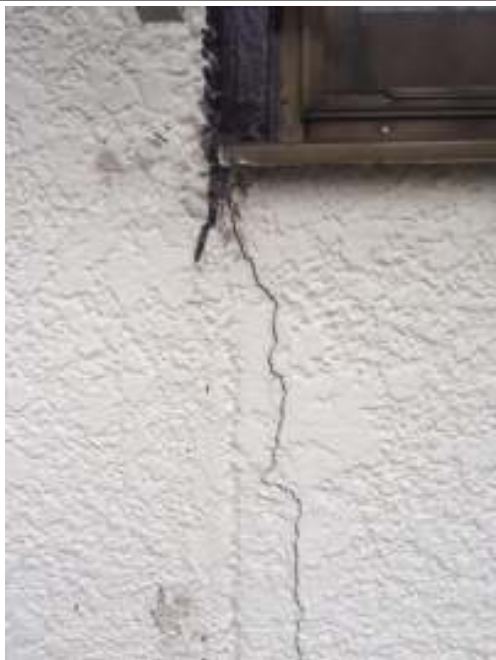
外壁 クラック部

同上

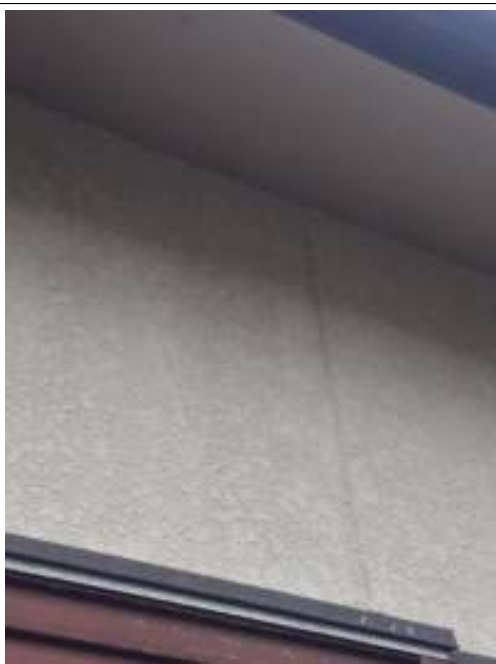
外壁 クラック部

同上

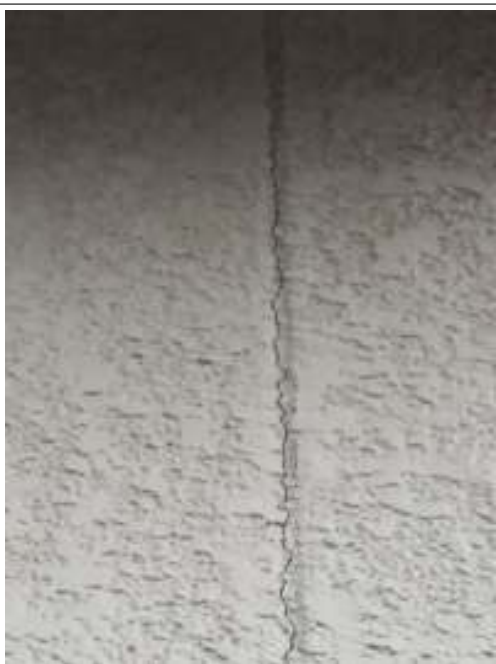
目地 クラック部

同上

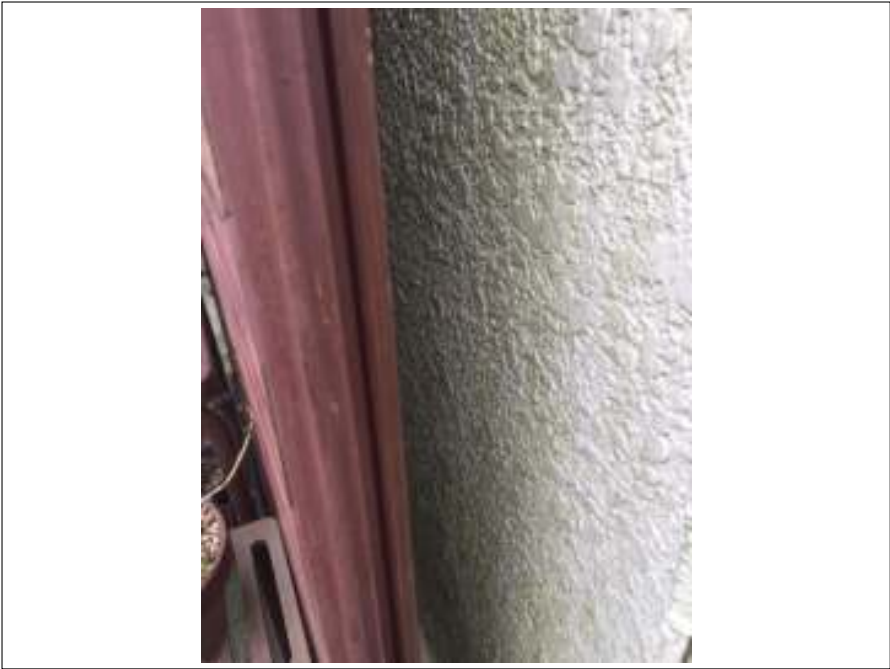
外壁 カビ発生部

カビの発生が見られます。
この上にいくら良い塗装又は高圧洗
浄をかけても、カビの根が残ってし
まいますので、カビの根を殺す防カ
ビ下塗りをおこない、下塗り・上塗
り二回の三層四工程をおこないま
す。
