工事写真報告書

工事名 O 様 邸

工事箇所 屋根・外壁・その他 塗装工事一式

工事施工者 ベストホーム株式会社

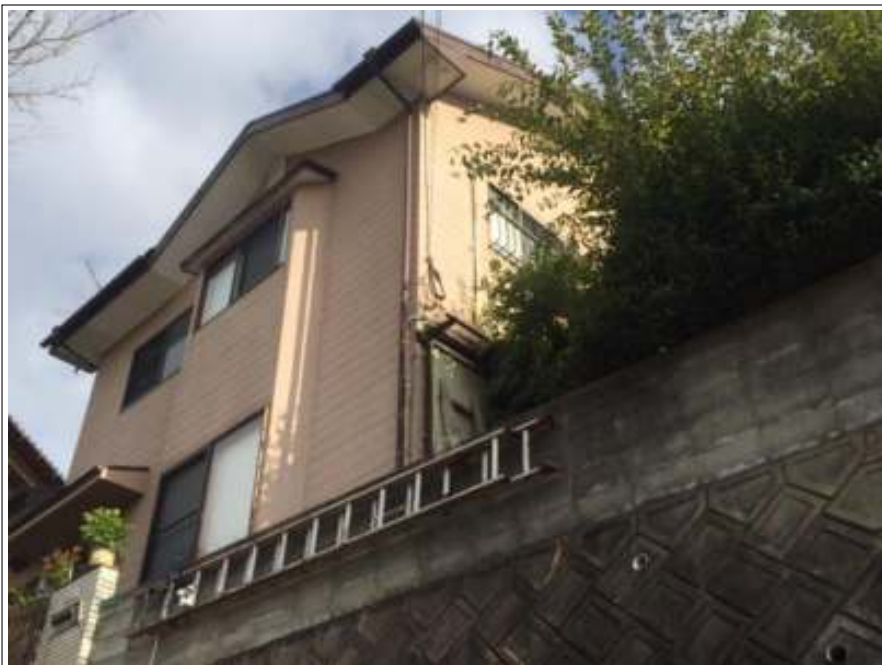
外観 現状

こちらの部分は木製での作りになっており、波板を外しての施工となると経年劣化により波板が割れてしまう可能性がありますので、下からサポートなどをしてからの現状のまま足場組立をおこないます。

※外れた留め具等の取付はおこないません。

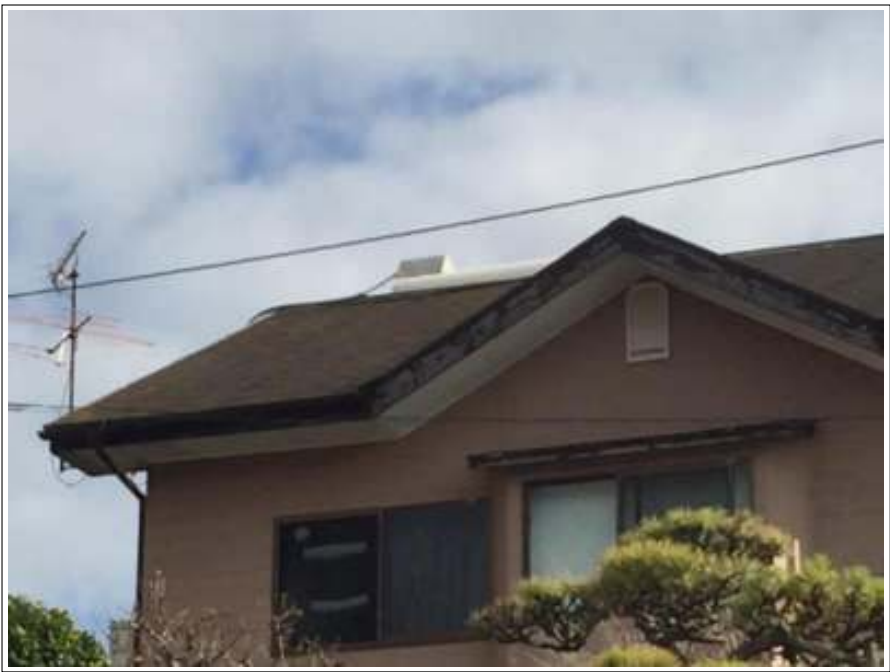
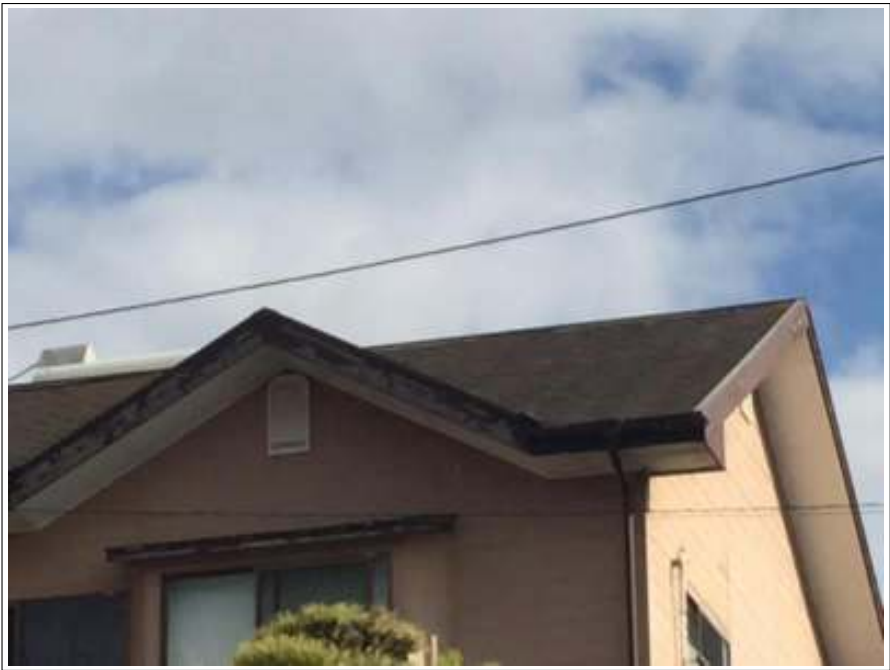
屋根

この素材はセメント:アスベスト(又は[°]ル[°]纖維)が85:15で作られています。

表面の塗装が新築当時はアクリル塗装を焼き付けており、7年ぐらい経過すると表面の防水効果が低下し、だんだん反りや割れが生じてきます。

劣化し割れや反りがひどくなり葺き替えとなると、アスベストが入っている場合、処分費がかなりかかりますので、早めの塗装と維持をお勧めをします。

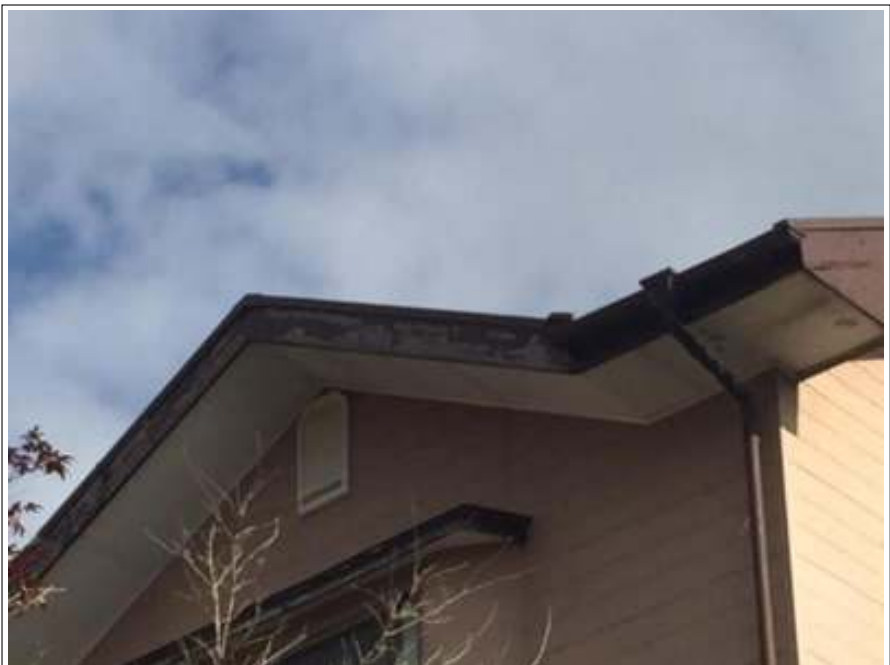
破風板

経年劣化しています。
劣化すると腐食、お住まいの痛みにつながりますので、下塗り・上塗りをおこないます。

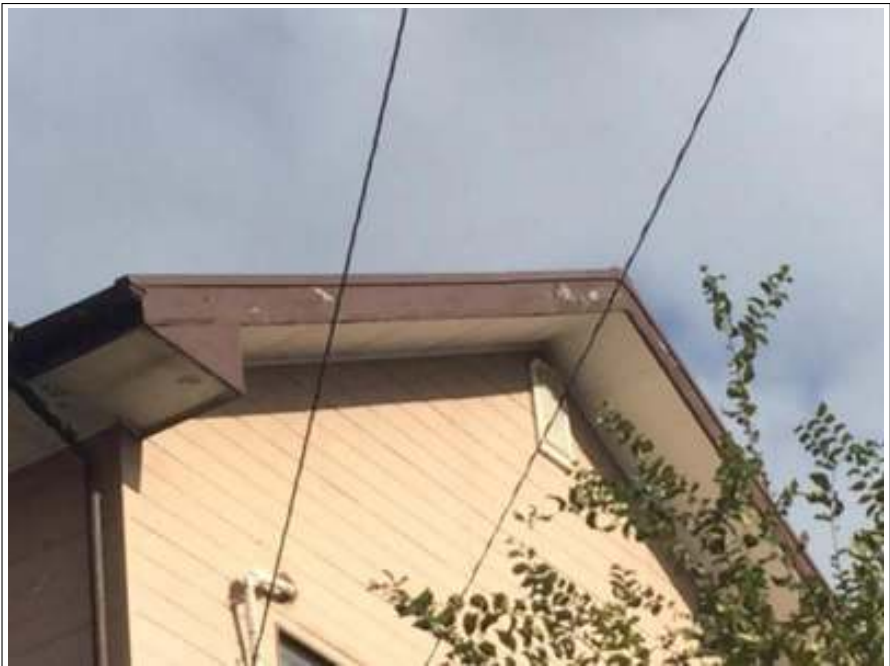
破風板

同上

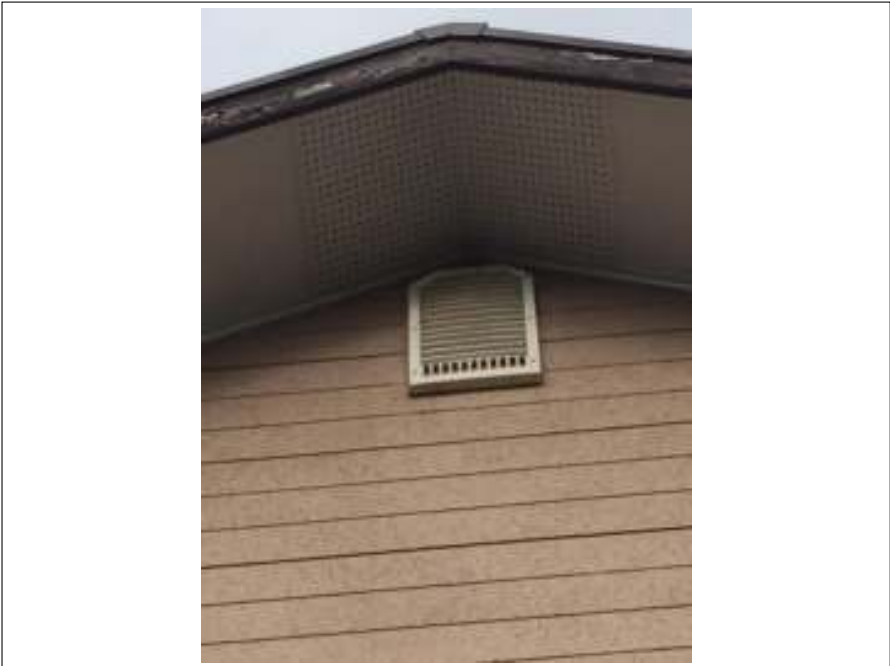
ガラリ

アルミやステンレスでなければ、塗装をしていきます。

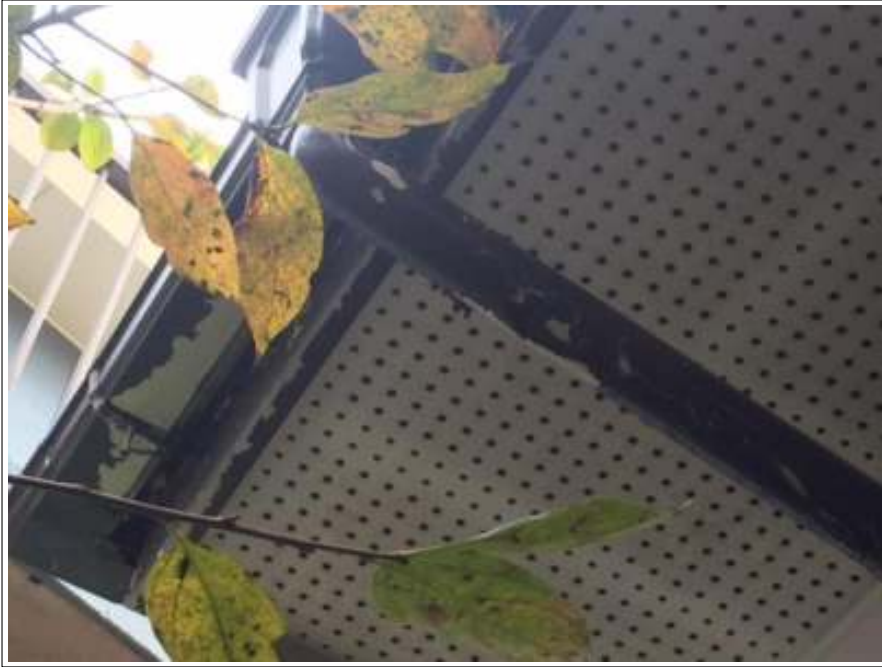
樋

こちらは塩ビ素材になり、劣化すると割れが生じたり、また現状旧塗膜の剥離も見られます。

このまま塗装をしても旧塗膜から剥がれる恐れがありますので、密着の悪い旧塗膜は除去し、塩ビ専用の下塗りをおこない塗装をしていきます。

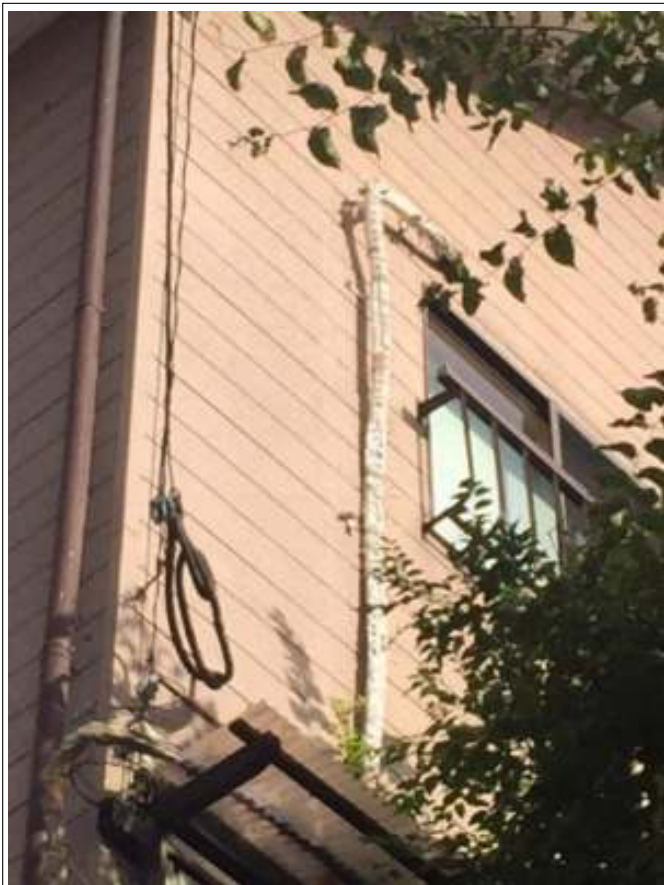
エアコンホース

現状、保護カバーの痛みが見られます。

こちらはテープの巻き直しをします。

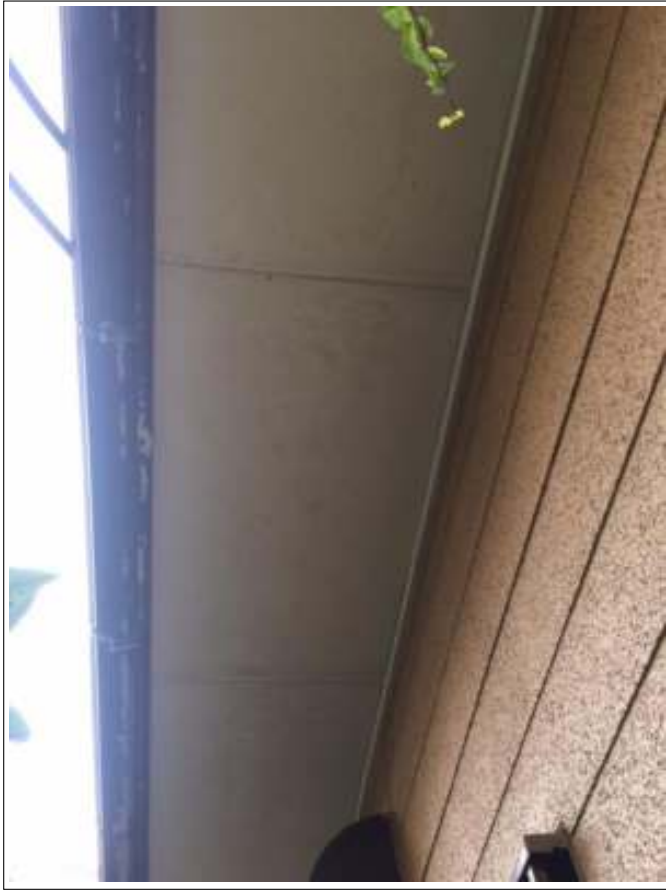
軒天

経年劣化しております。

この部分は通気性の良い軒天専用の
塗装をしていきます。

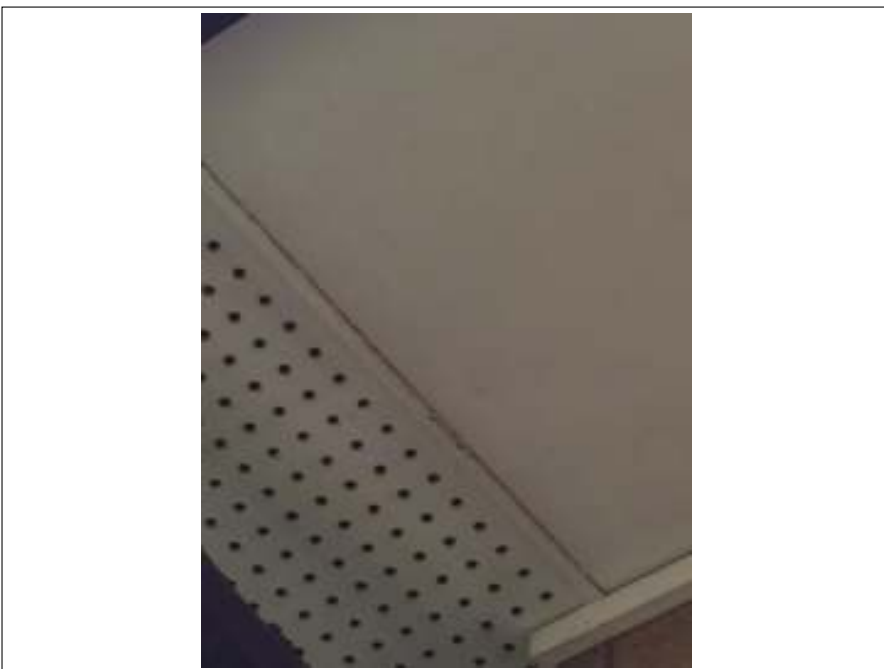
軒天

繋ぎ目のサビ発生部が見られます。

サビ処理をおこない塗装をしていき
ます。

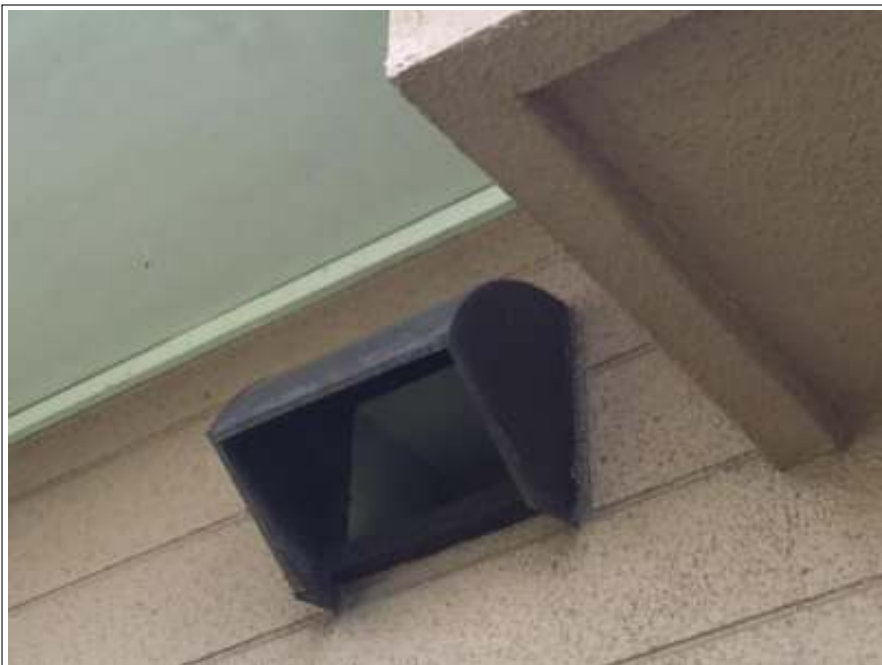
換気フード

この部分は鉄、スチール素材になります。劣化するとサビが発生してきますので塗装が必要です

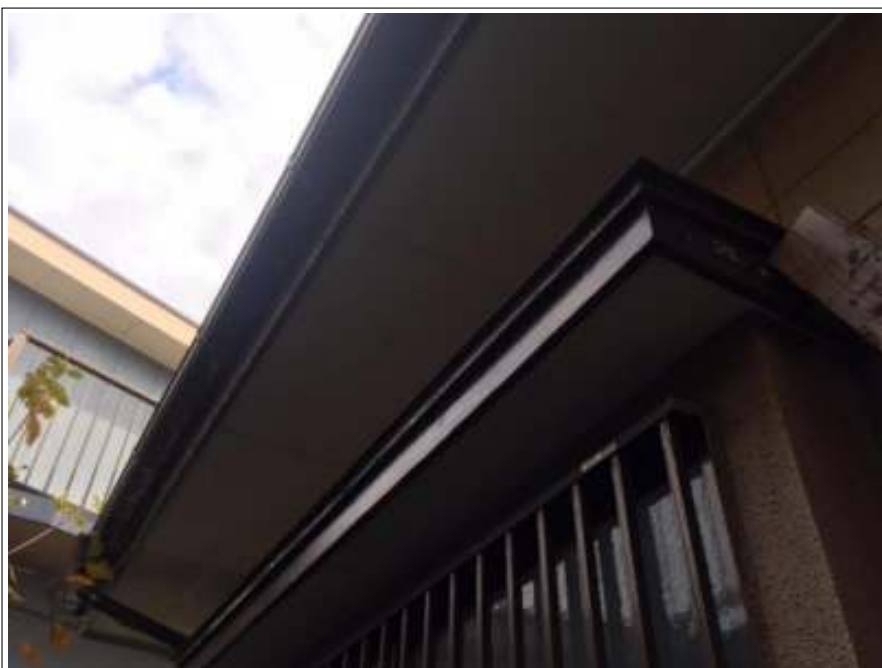
小庇

同上

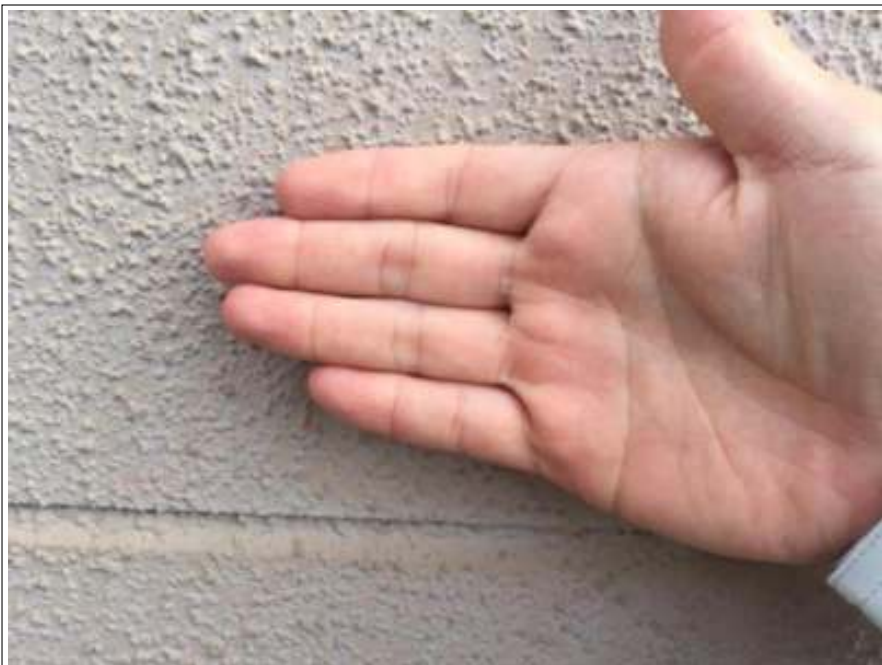
チョーキング現象

紫外線などにより塗膜の表面が劣化し、チョークの粉状のような状態になっています。

この状態になると表面から水や湿気を吸い込んでしまい、外壁や中の躯体の痛みにつながりますので、早めの塗装をお勧めします。

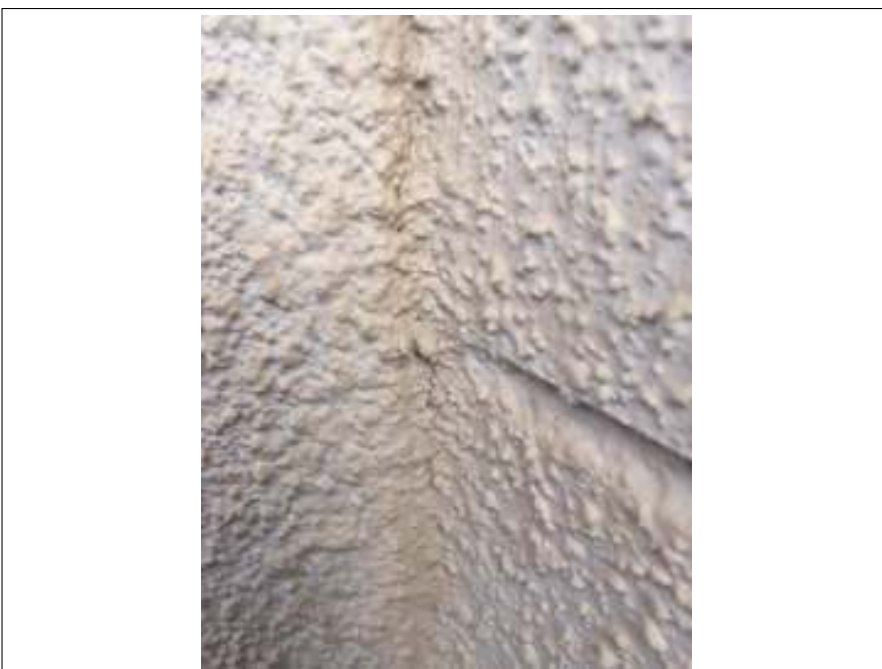
外壁 クラック部

この部分から雨水や湿気、炭酸ガス等が直接侵入し躯体・外壁の痛みや建物の寿命につながりますので、シーリング等で補修ををおこない塗装をしていきます。

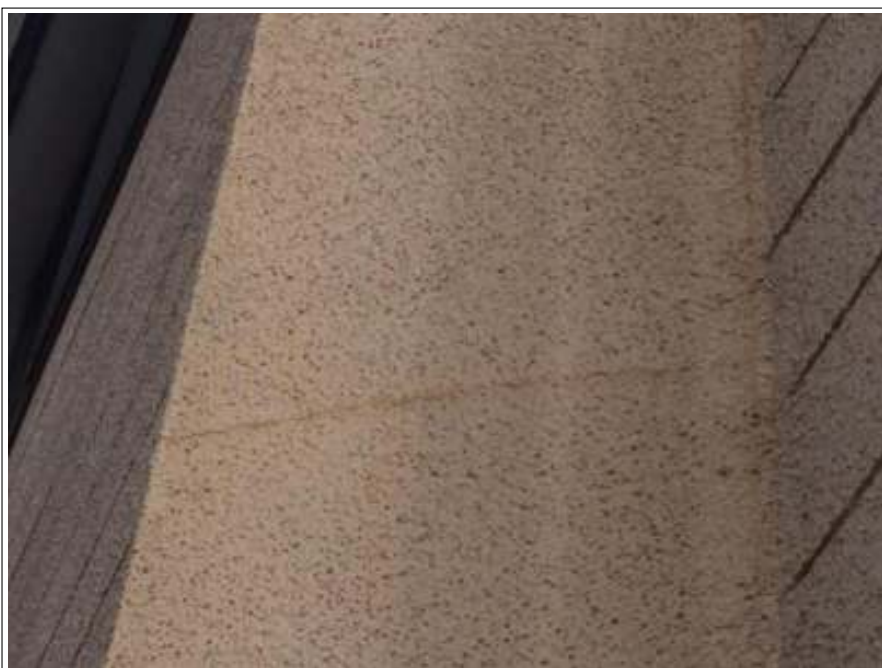
外壁 クラック部

同上

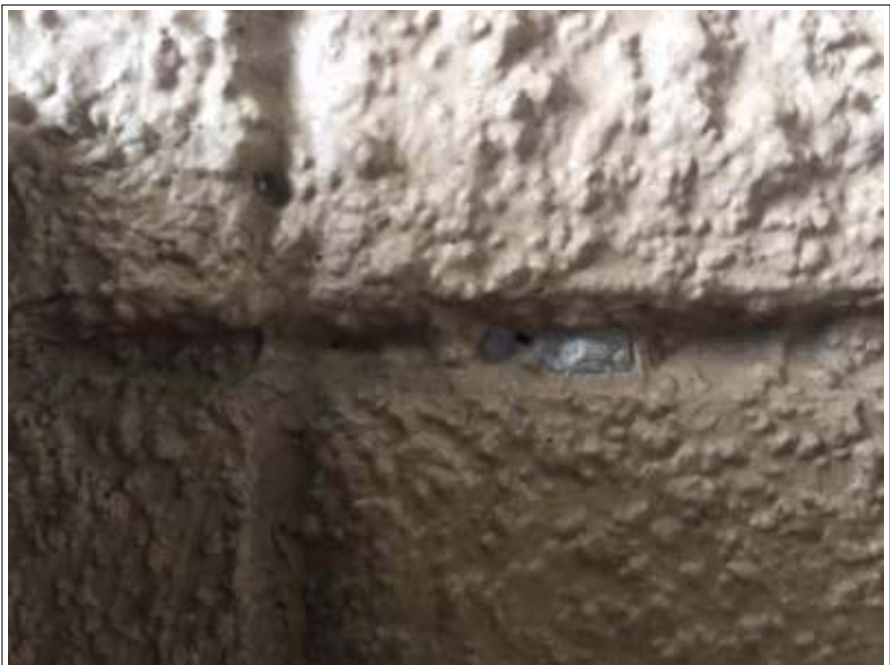
外壁 塗装剥離部

外壁の塗膜表面が劣化しております。

この状態になると表面から水や湿気を吸い込んでしまい、外壁や中の躯体の痛みにつながりますので、早めの塗装をお勧めします。

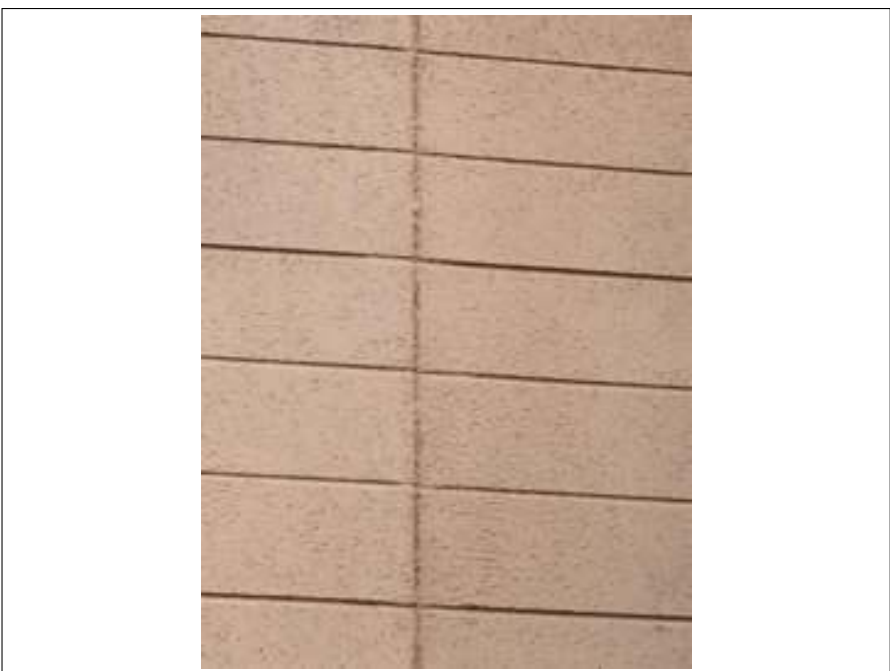
外壁 シーリング劣化部

同上

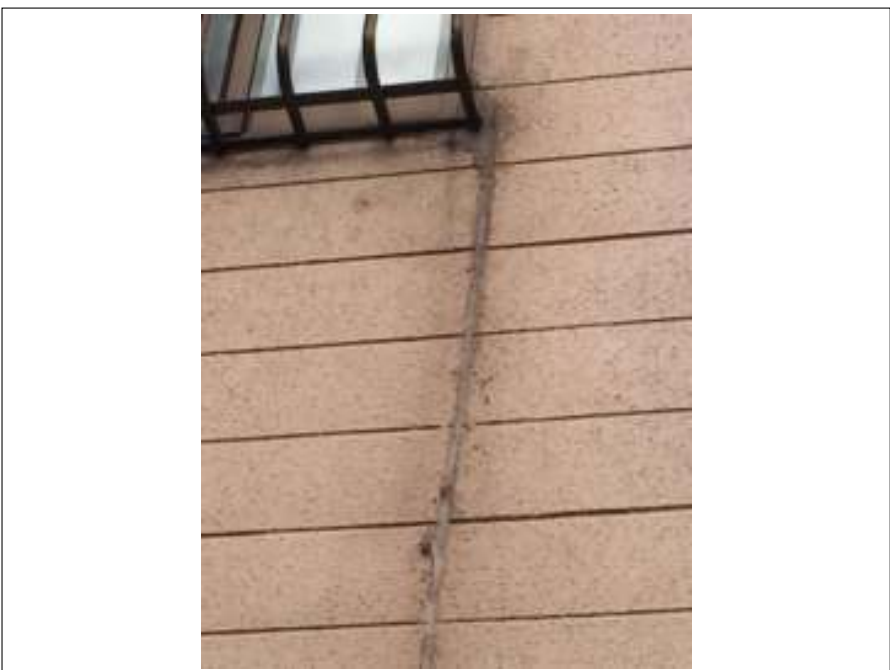
シーリング劣化部

現状、補修をしているところがあります。

塗料が密着する変性シーリングだと問題は無いのですが、変性タイプで無い場合はシーリング補修をし直しての塗装をさせていただきます。

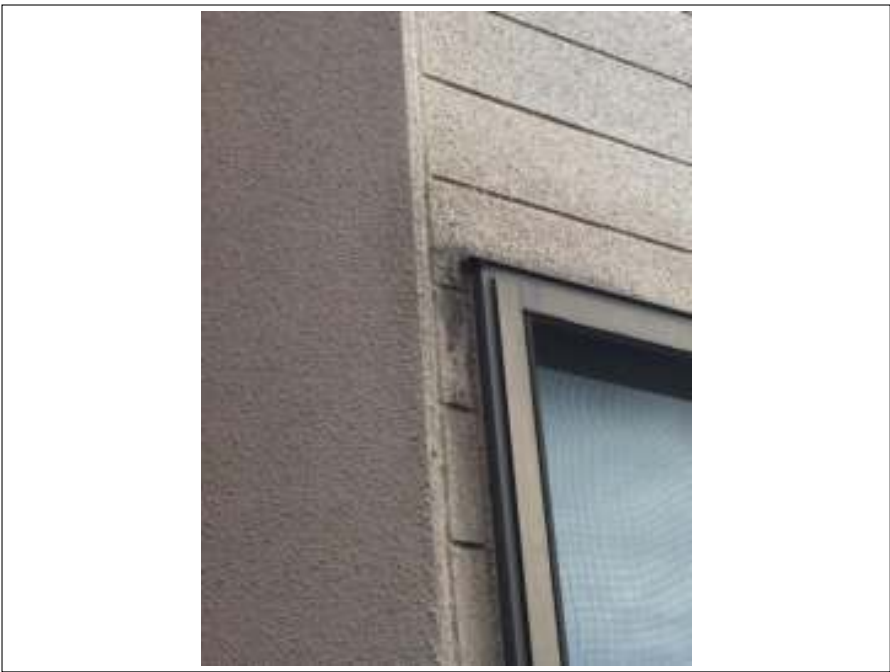
シーリング劣化部

同上

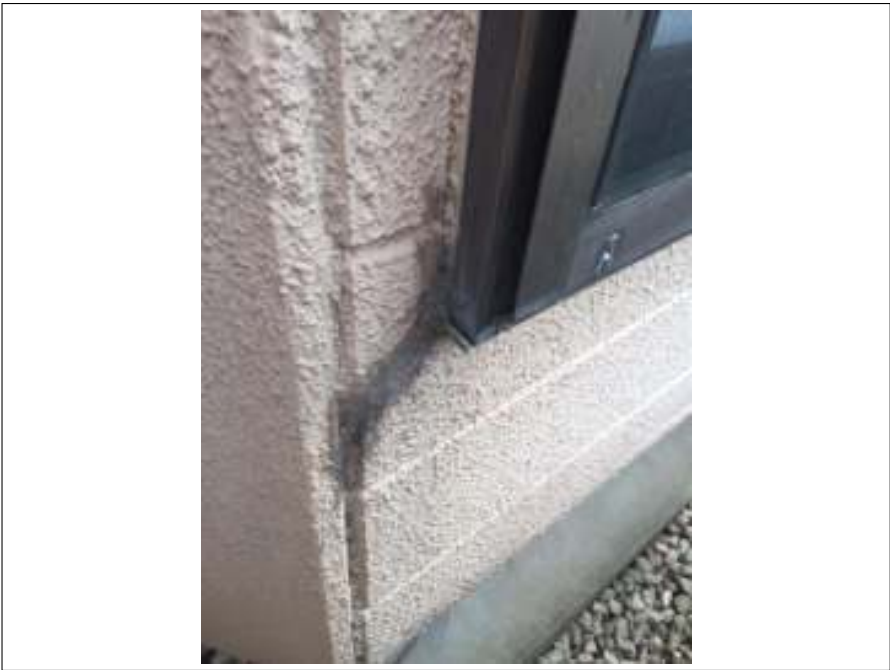
シーリング劣化部

同上
