工事写真報告書

工事名 K 様 邸

工事箇所 屋根・外壁・その他 塗装工事一式

工事施工者 ベストホーム株式会社

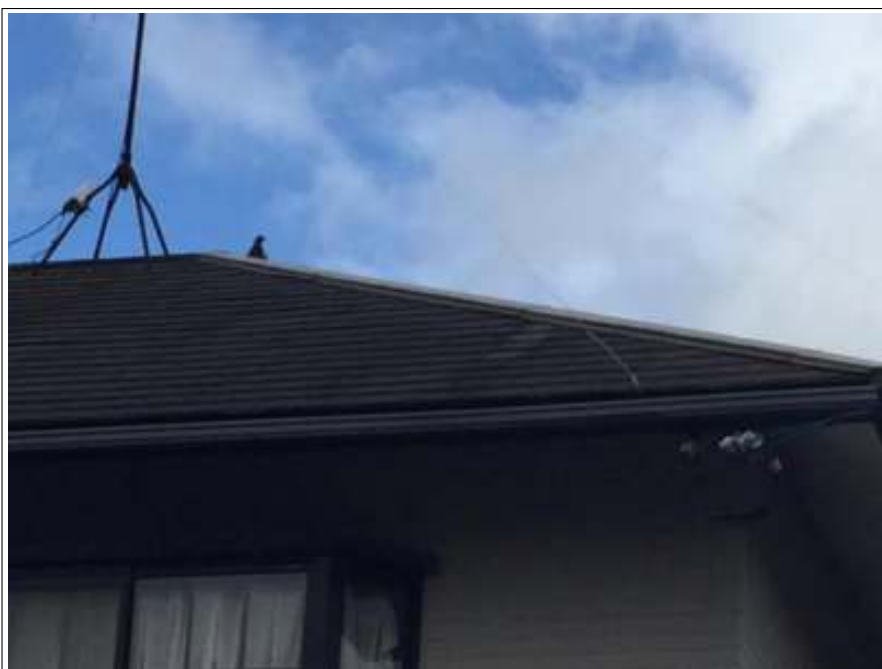
屋根

この素材はセメント:アスベスト(又は[°]ル[°]繊維)が85:15で作られています。

表面の塗装が新築当時はアクリル塗装を焼き付けており、7年ぐらい経過すると表面の防水効果が低下し、だんだん反りや割れが生じてきます。

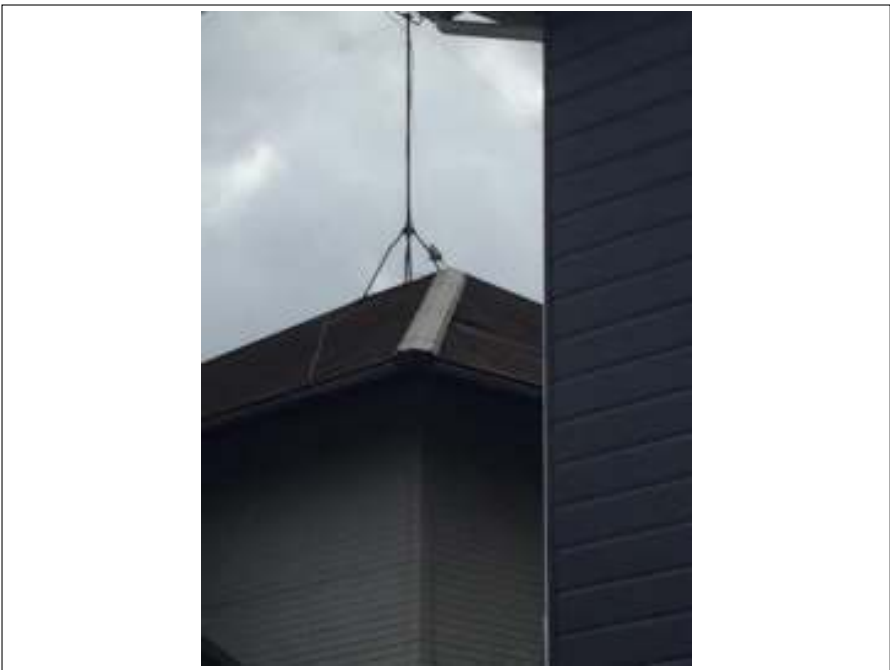
屋根

雨漏れしている可能性の部分になります。

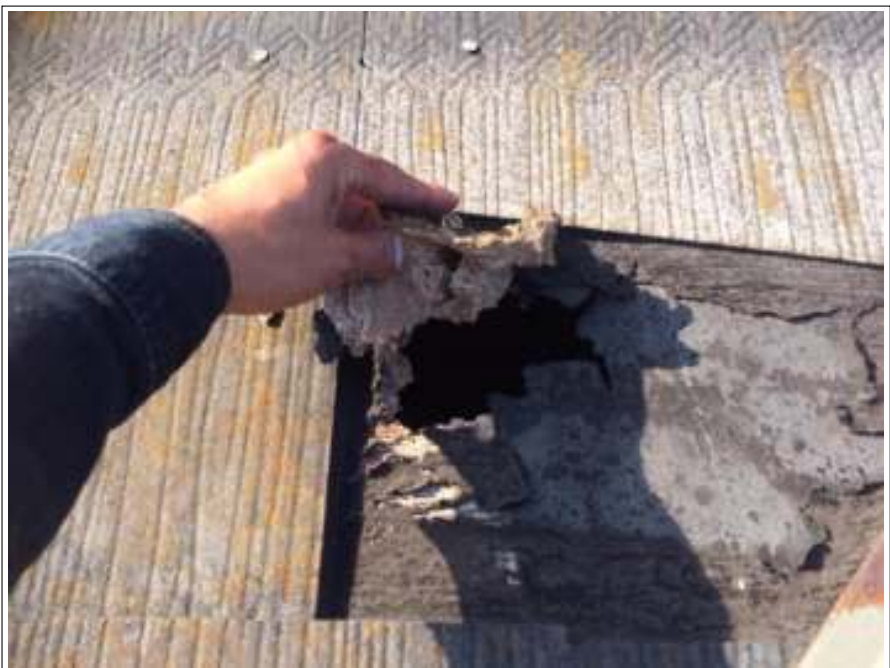
屋根 劣化部

穴があいており、雨水が浸入しています。

中の下地が傷んでいる可能性もあり、早めの修理をお勧め致します。

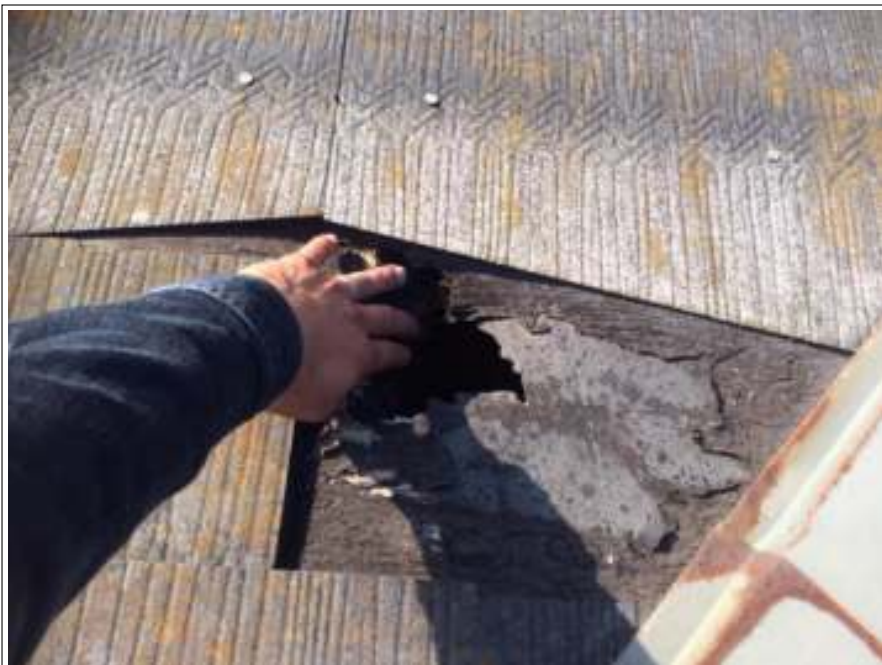
屋根 劣化部

同上

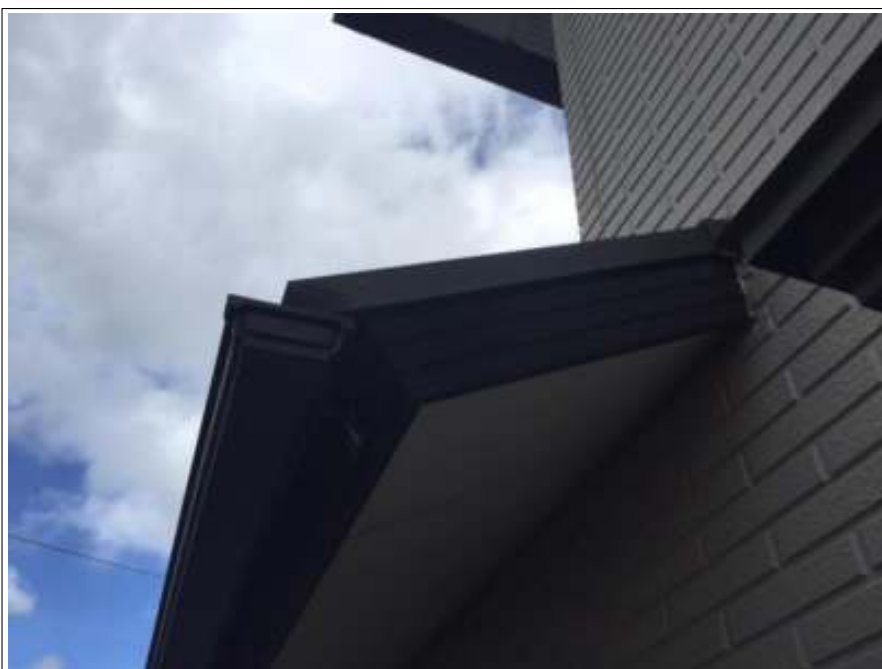
破風板

経年劣化しています。

劣化すると腐食、お住まいの痛みにつながりますので、下塗り・上塗りをおこないます。

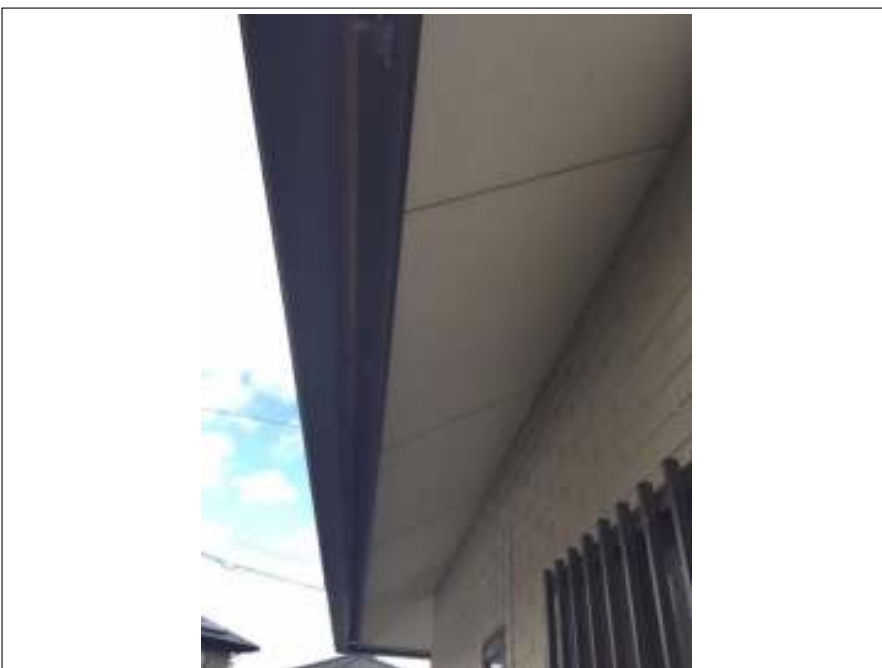
軒天

経年劣化しております。

この部分は通気性の良い軒天専用の塗装をしていきます。

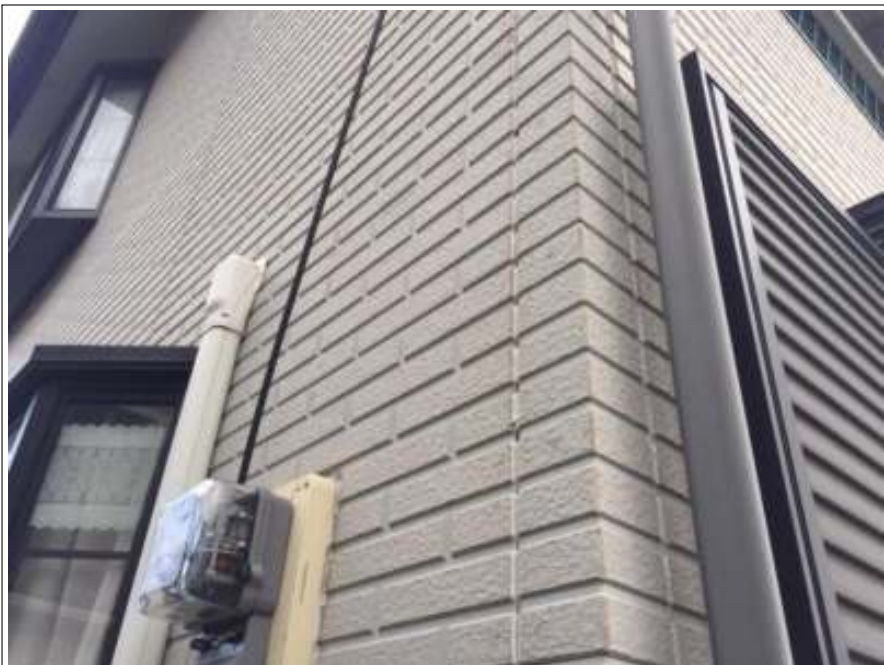
樋・ダクトカバー

こちらは塩ビ素材になります。
劣化すると割れが生じたりすることがありますので、塩ビ専用の下塗りをおこない塗装をしていきます

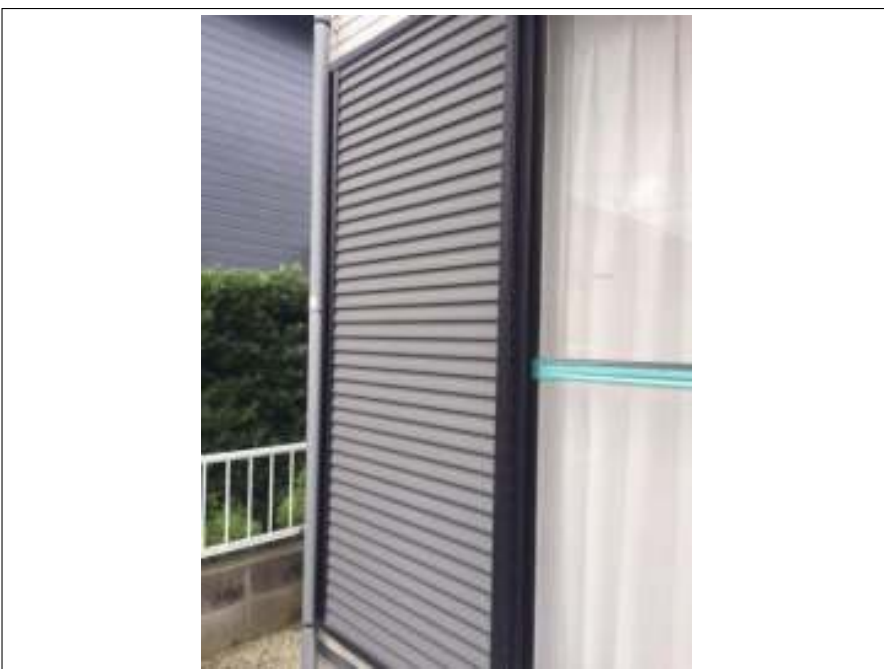
雨戸

この部分は鉄、スチール素材になります。劣化するとサビが発生してきますので塗装が必要です。

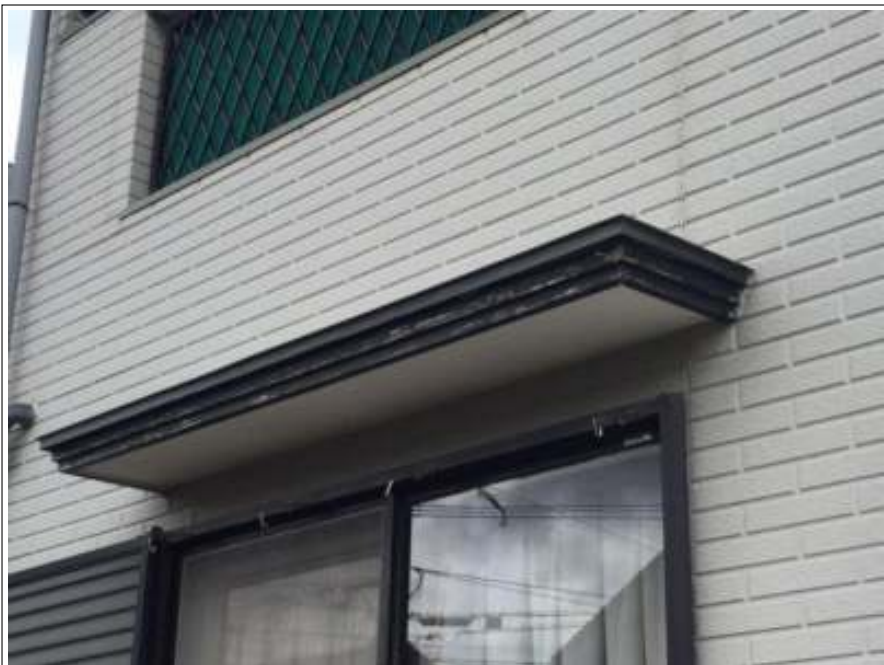
小庇

同上

対処方法
サビが発生しているうえに塗装をしてもすぐにサビが表面化してきますので、ケレン作業・サビ止め等の下地処理をおこない、塗装をしていく必要があります。

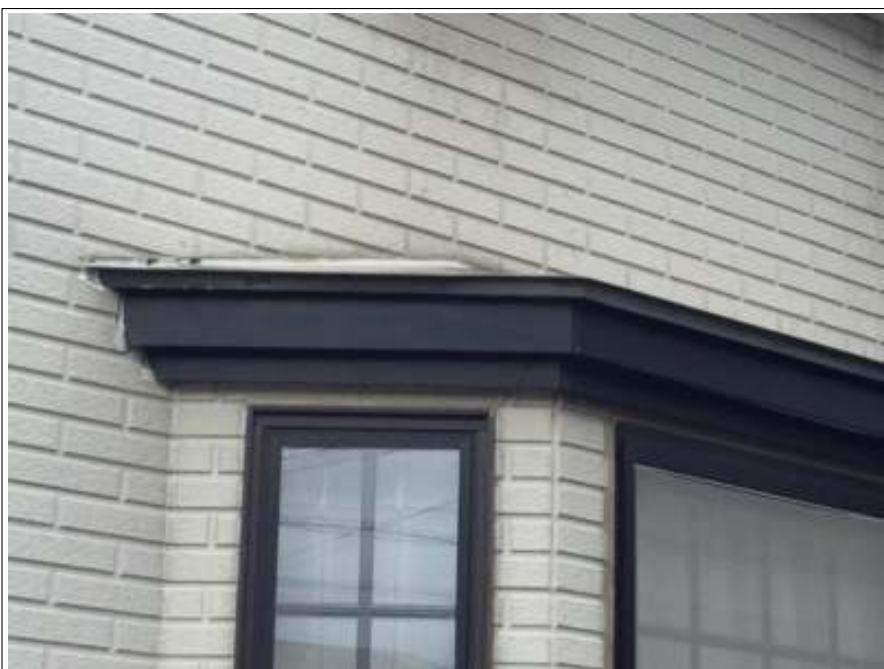
出窓天板

同上

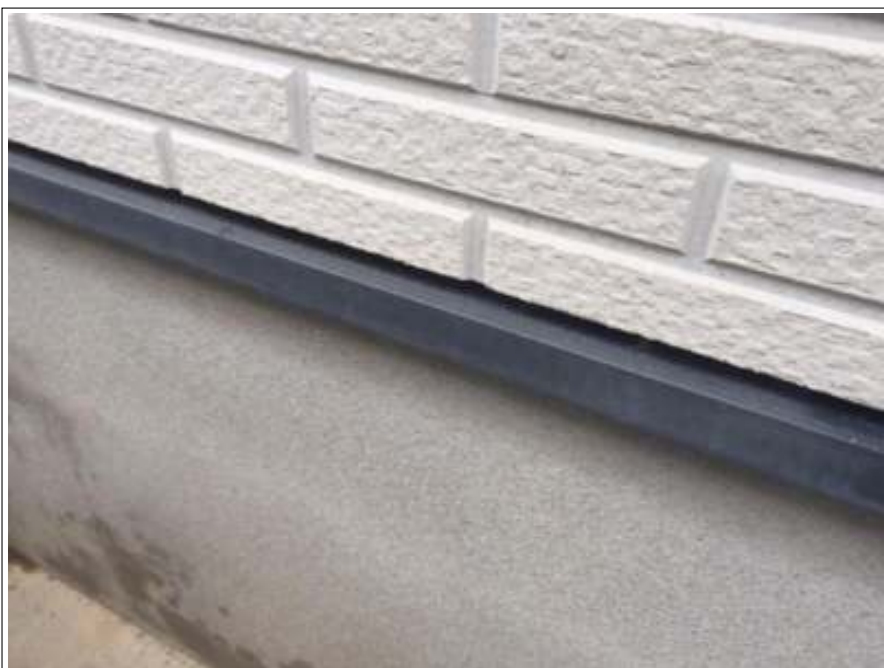
土台水切り

同上

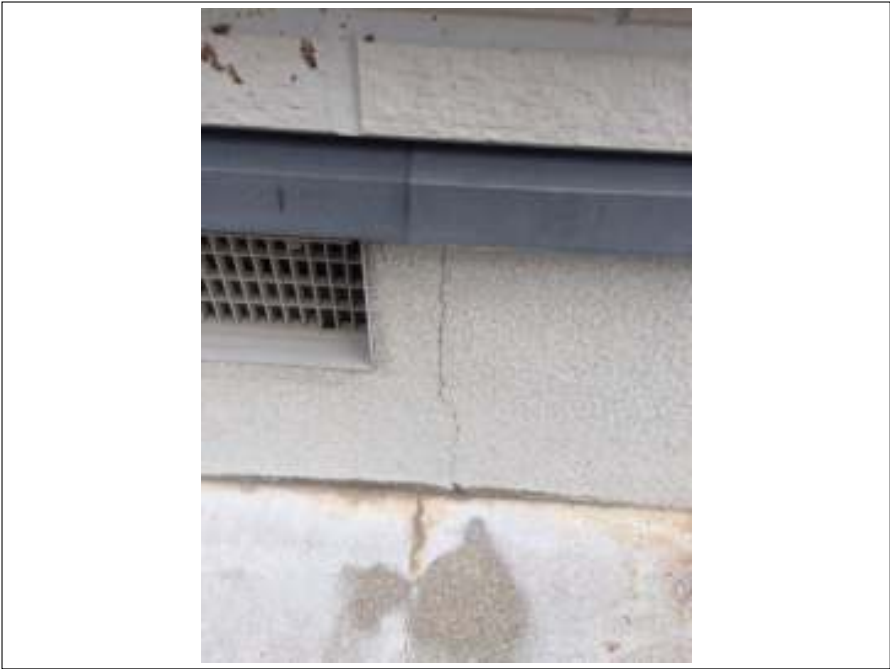
基礎 クラック部

アルカリ性のコンクリートは空気中の二酸化炭素や酸性雨と結合することによって徐々に中性化されます。

中性化されたコンクリートは表面にヒビが入るだけでなく、内部の鉄筋の腐食や膨張につながり構造物の性能低下につながりますので、シーリング等で補修をおこないます。

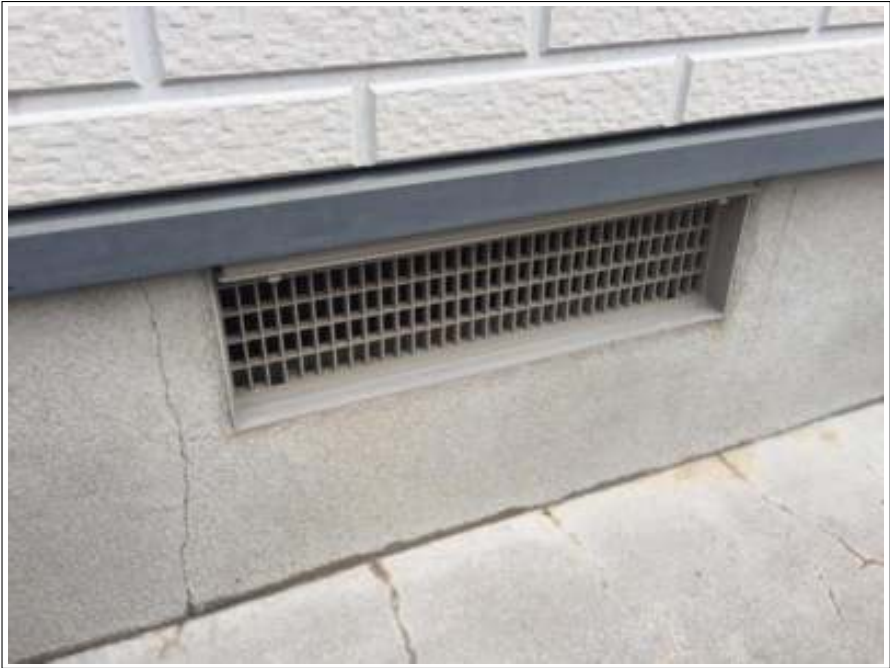
基礎 クラック部

0.3mm以上のキレツは補修が必要です。

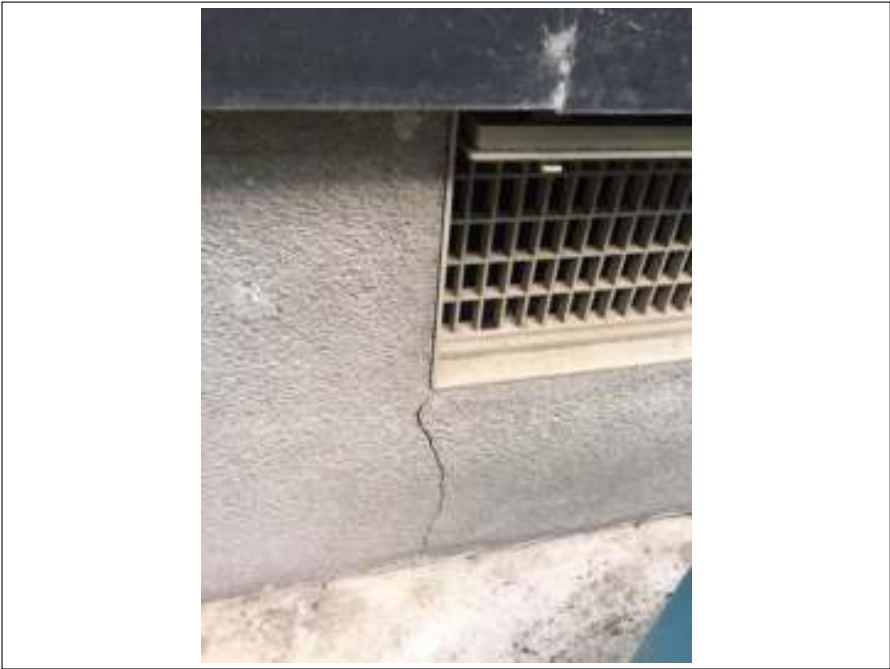
基礎 クラック部

同上

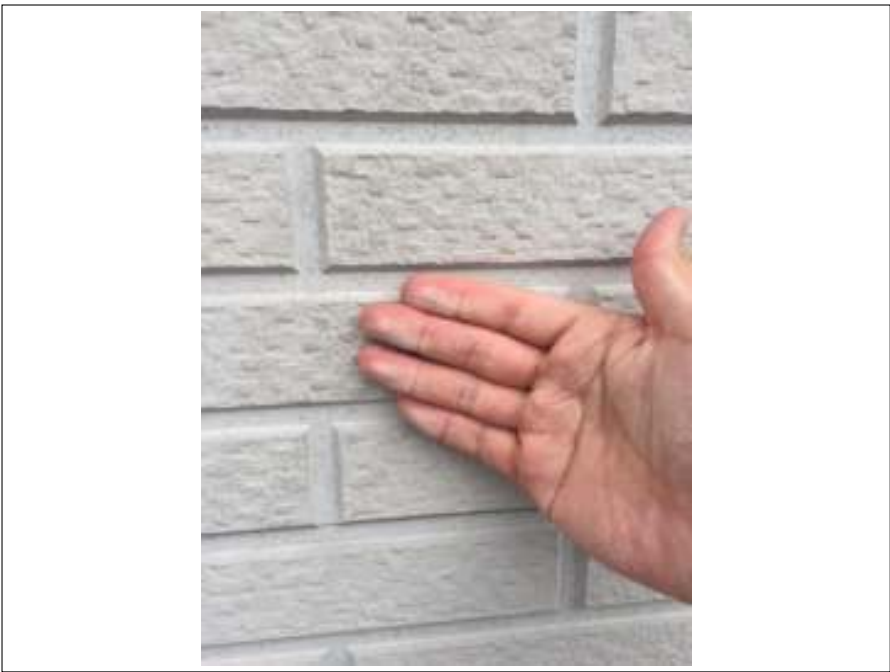
チョーキング現象

紫外線などにより塗膜の表面が劣化し、チョークの粉状のような状態になっています。

この状態になると表面から水や湿気を吸い込んでしまい、外壁や中の躯体の痛みにつながりますので、早めの塗装をお勧めします。

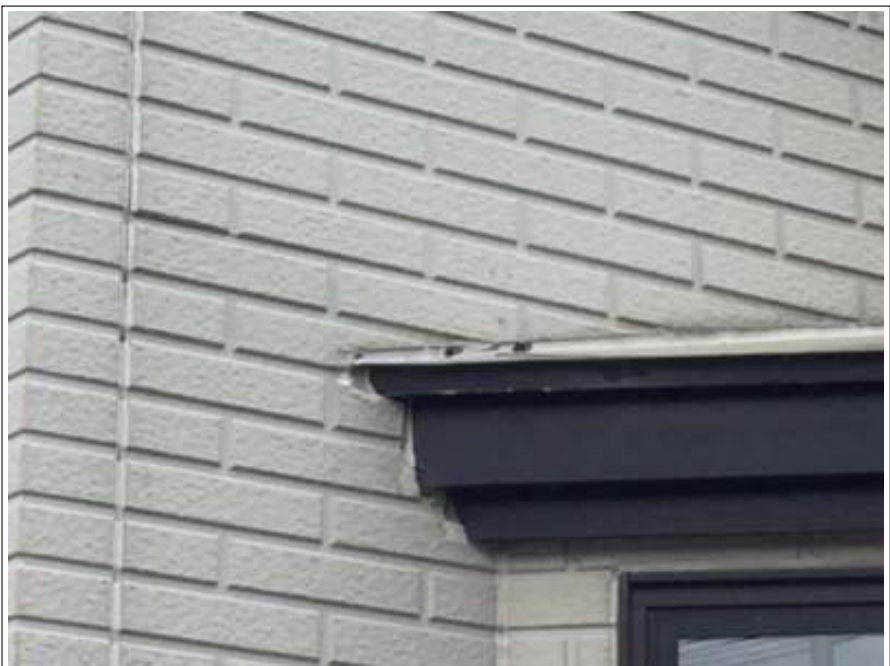
シーリング劣化部

同上

この部分から雨水や湿気、炭酸ガス等が直接侵入し躯体・外壁の痛みや建物の寿命につながりますので、シーリング補修ををおこない塗装をしていきます。

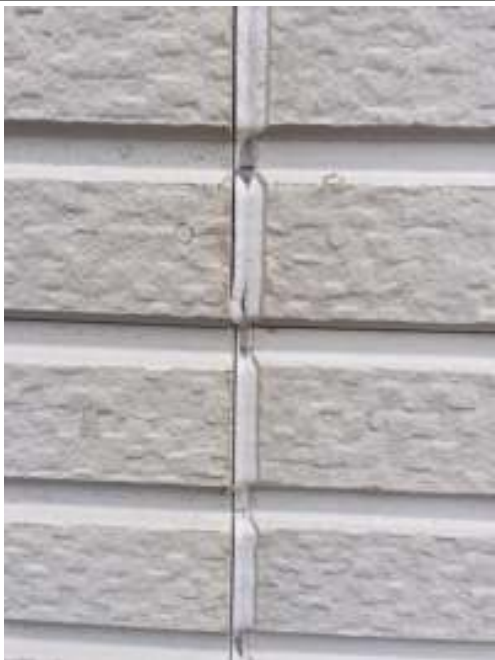
シーリング劣化部

同上

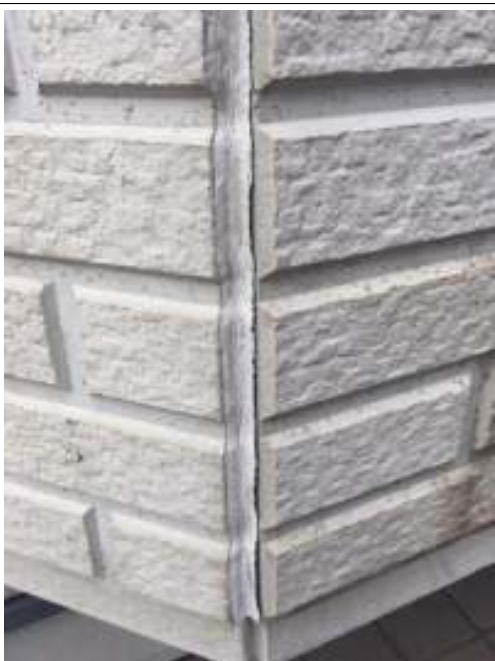
シーリング劣化部

同上

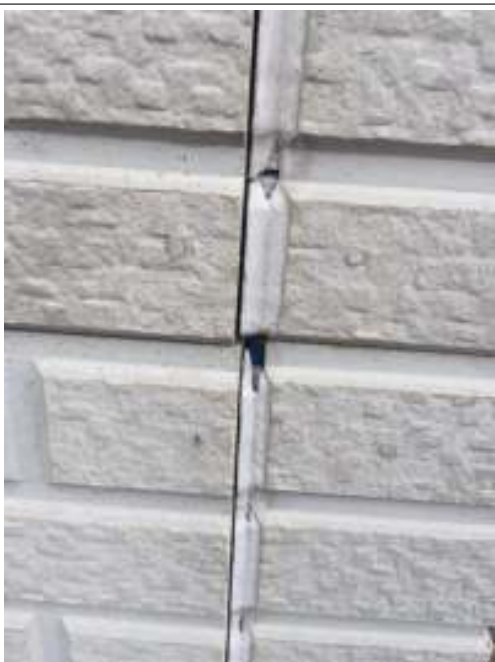
シーリング劣化部

同上

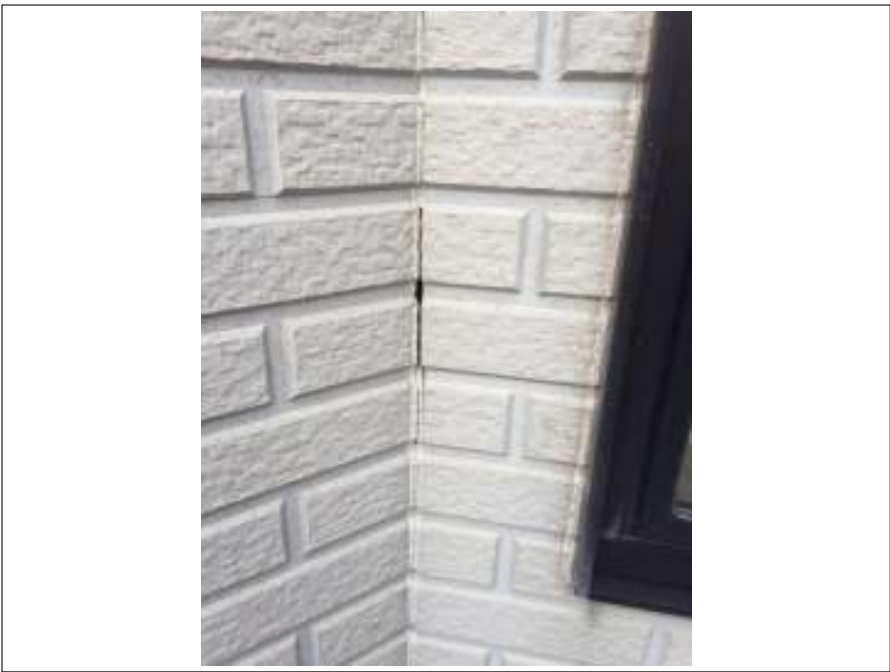
シーリング劣化部

同上

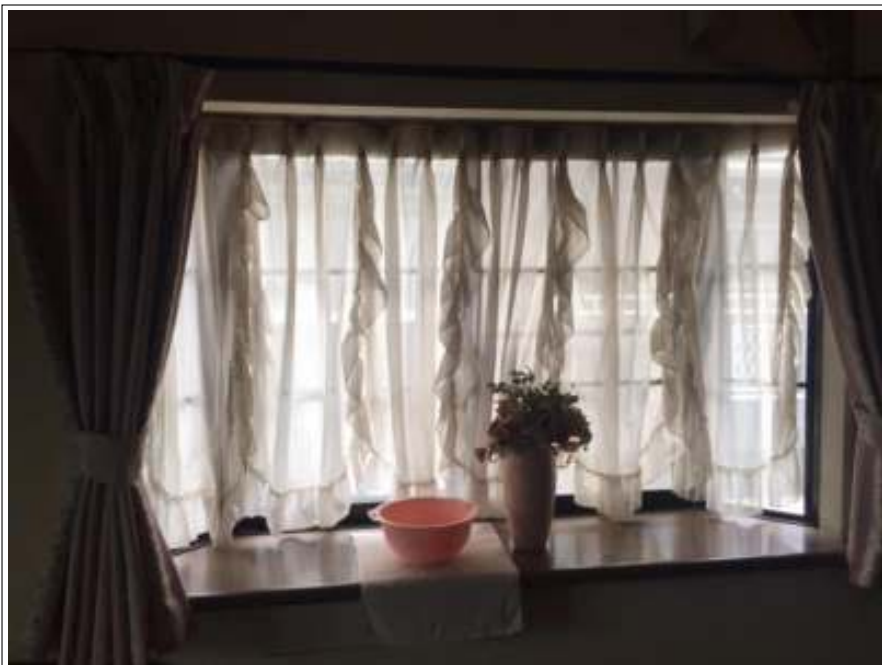
出窓 雨漏れ部

この部分は屋根の穴及び出窓上部のシーリング劣化部からの可能性があります。

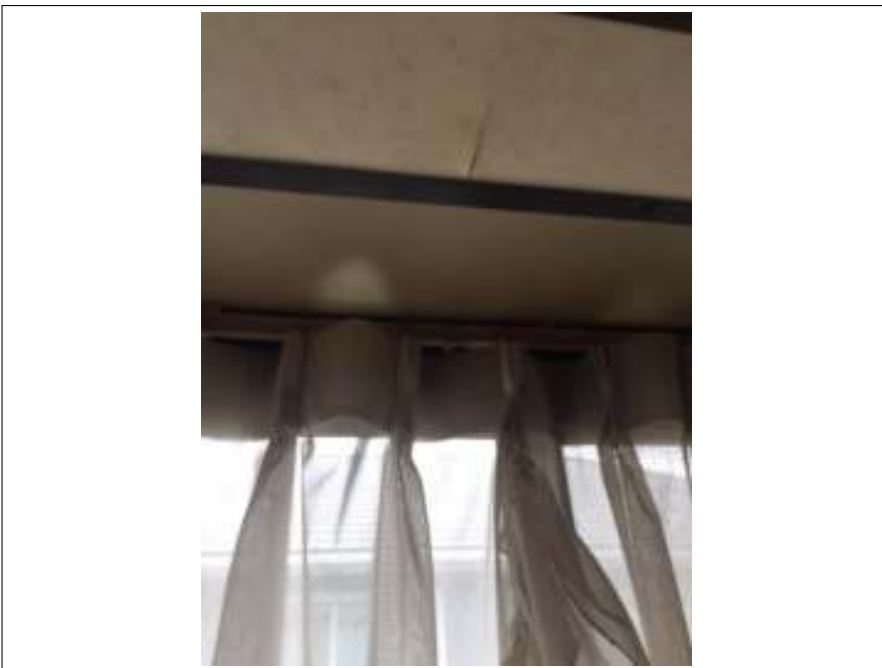
出窓 雨漏れ部

同上
