工事写真報告書

工事名 N 様 邸

工事箇所 屋根・外壁・その他 塗装工事一式

工事施工者 ベストホーム株式会社

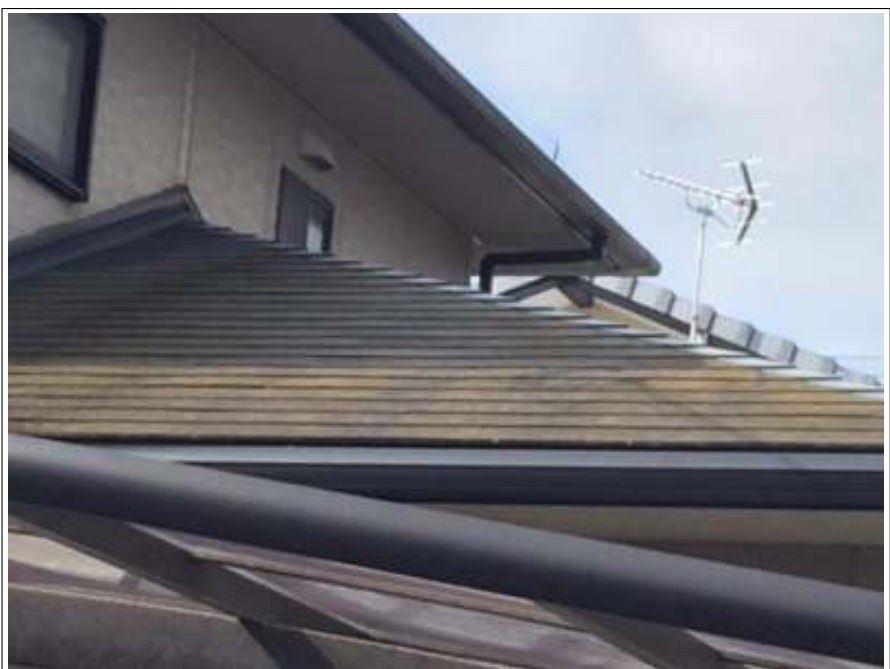
屋根

この素材はセメント:アスベスト(又は^{ルーフ}繊維)が85:15で作られています。

表面の塗装が新築当時はアクリル塗装を焼き付けており、7年ぐらい経過すると表面の防水効果が低下し、だんだん反りや割れが生じてきます。

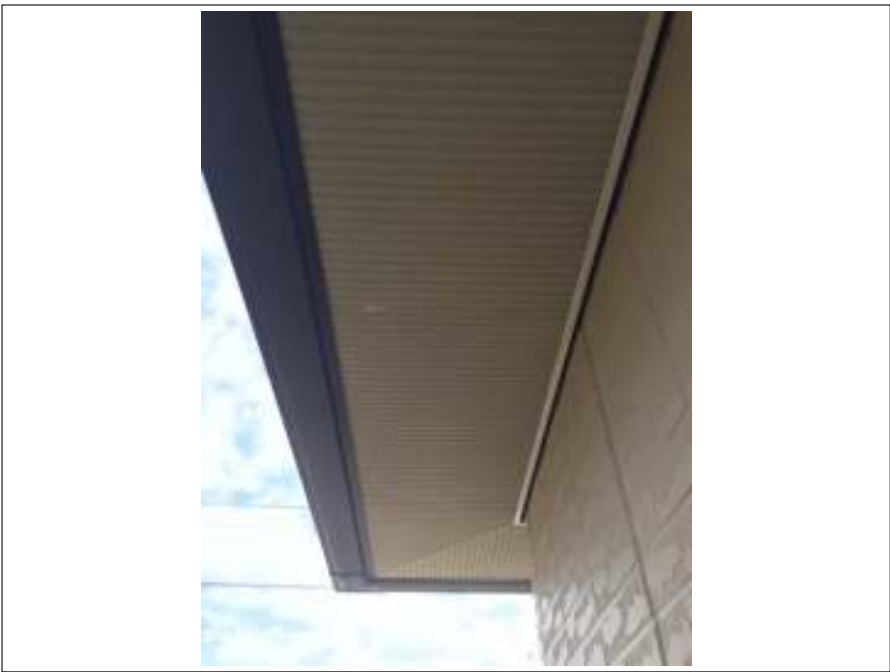
軒天

経年劣化しております。

この部分は通気性の良い軒天専用の
塗装をしていきます。

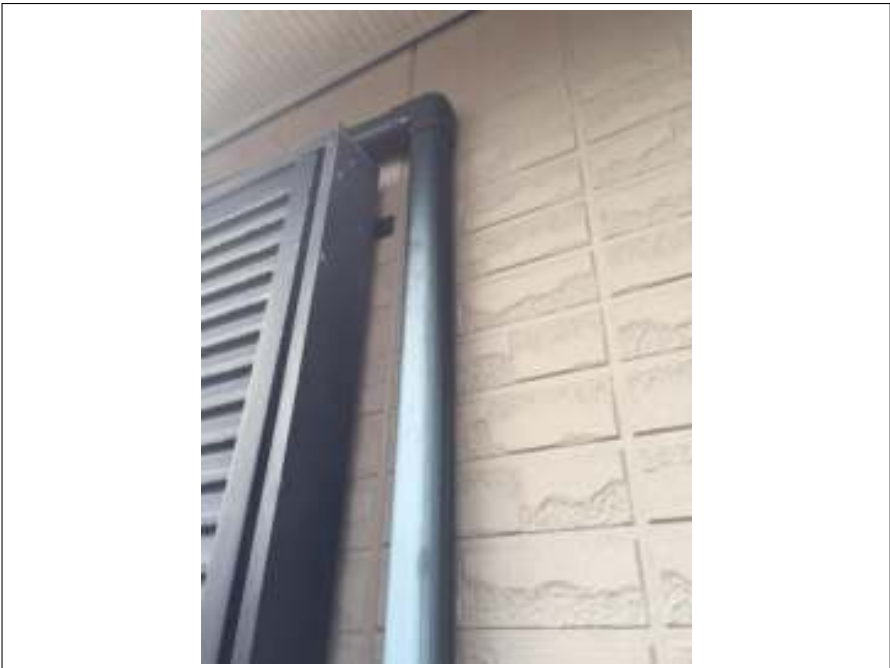
樋・ダクトカバー

こちらは塩ビ素材になります。
劣化すると割れが生じたりすること
がありますので、塩ビ専用の下塗り
をおこない塗装をしていきます。

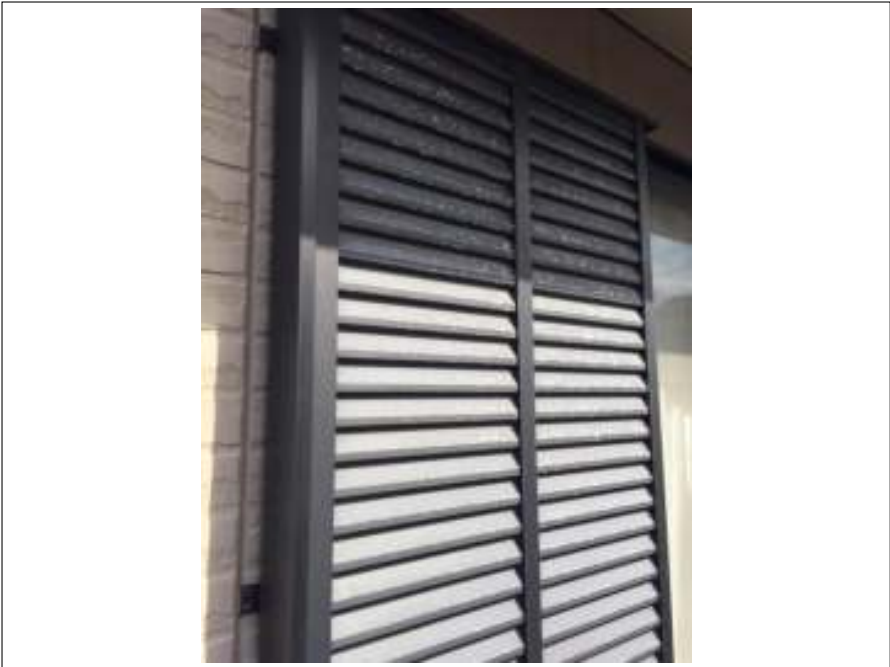
シャッター

この部分は鉄、スチール素材になります。

劣化するとサビが発生してきますので塗装が必要です。

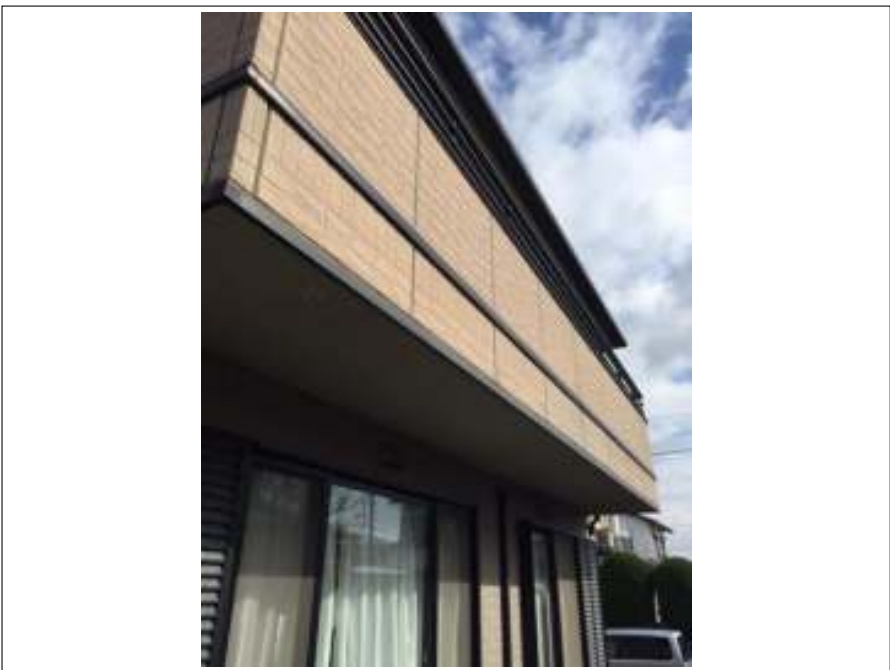
帯

※アルミの場合は剥がれる可能性があります。

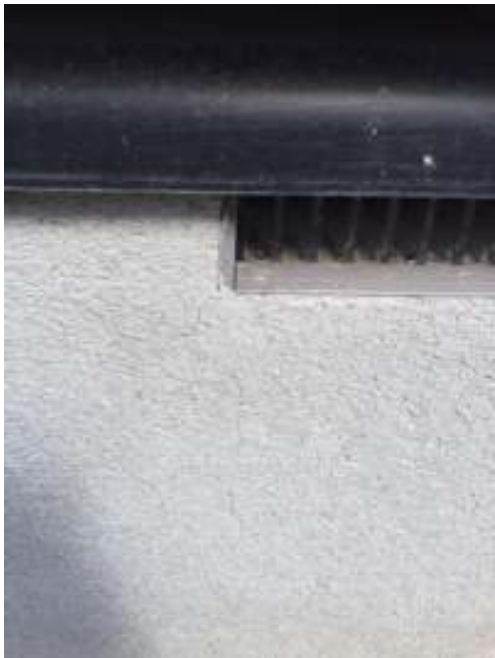
基礎 クラック部

アルカリ性のコンクリートは空気中の二酸化炭素や酸性雨と結合することによって徐々に中性化されます。

中性化されたコンクリートは表面にヒビが入るだけでなく、内部の鉄筋の腐食や膨張につながり構造物の性能低下につながりますので、シーリング等で補修をおこないます。

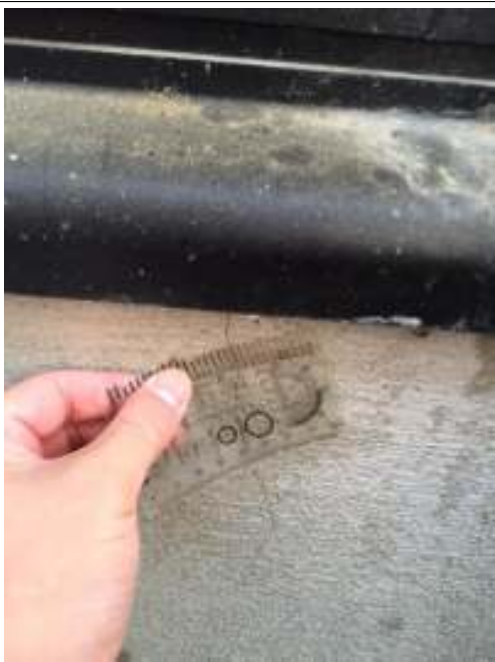
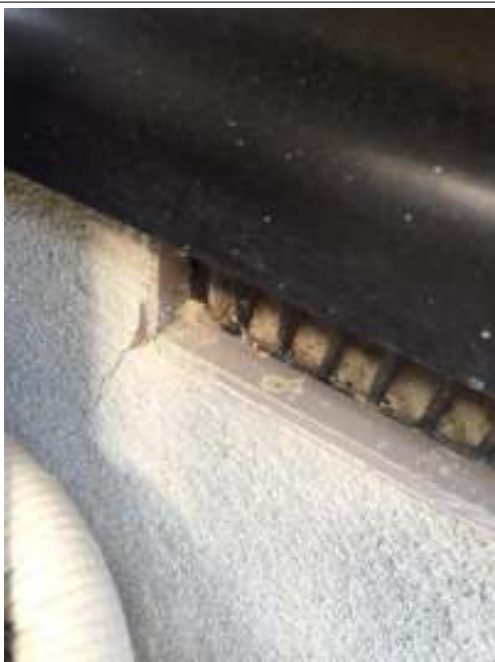
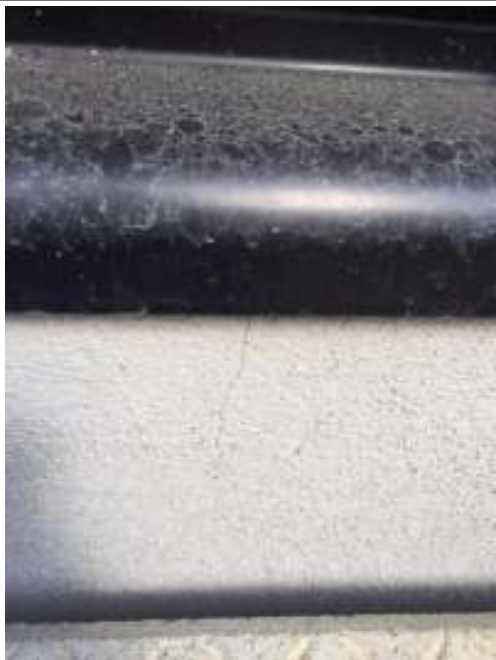
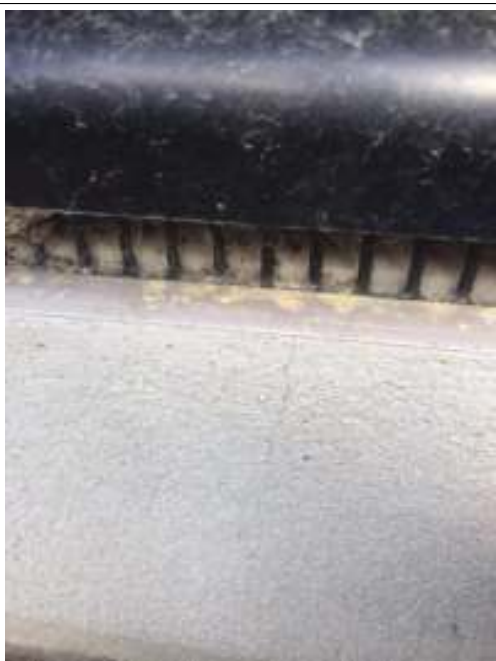
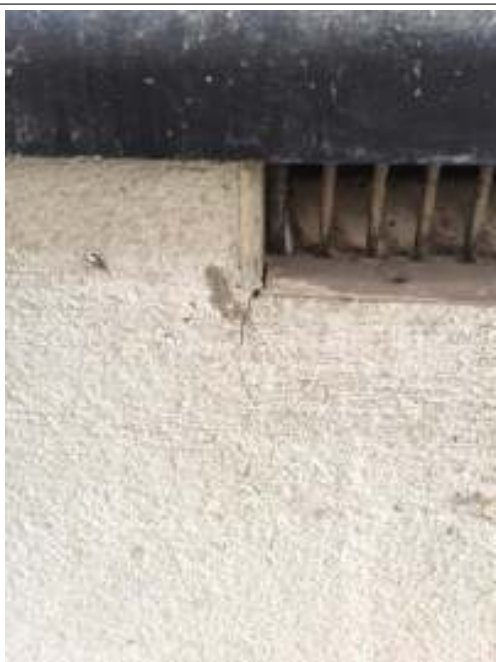
基礎 クラック部

0.3mm以上のキレツは補修が必要です。

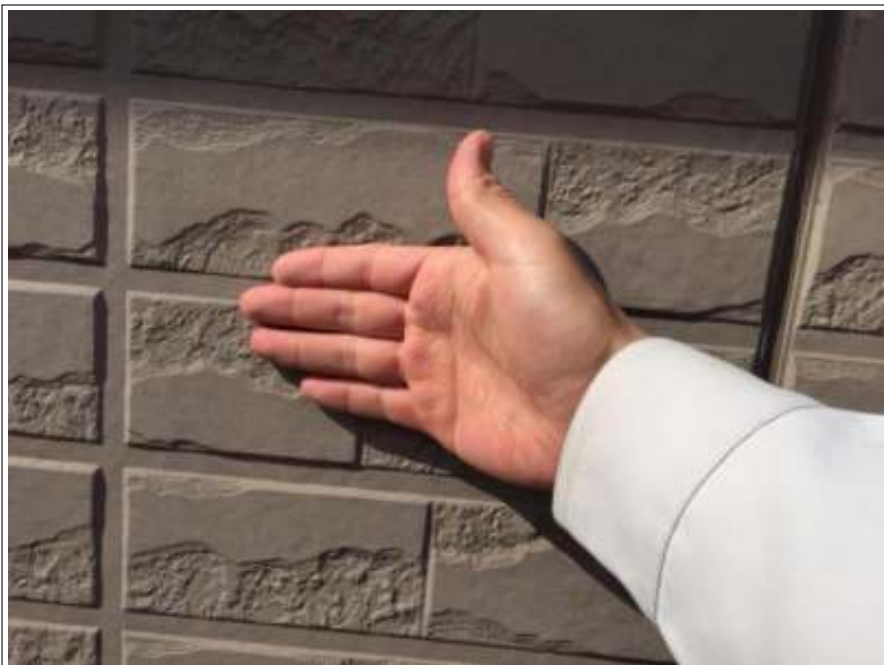
チョーキング現象

紫外線などにより塗膜の表面が劣化し、チョークの粉状のような状態になっています。

この状態になると表面から水や湿気を吸い込んでしまい、外壁や中の躯体の痛みにつながりますので、早めの塗装をお勧めします。

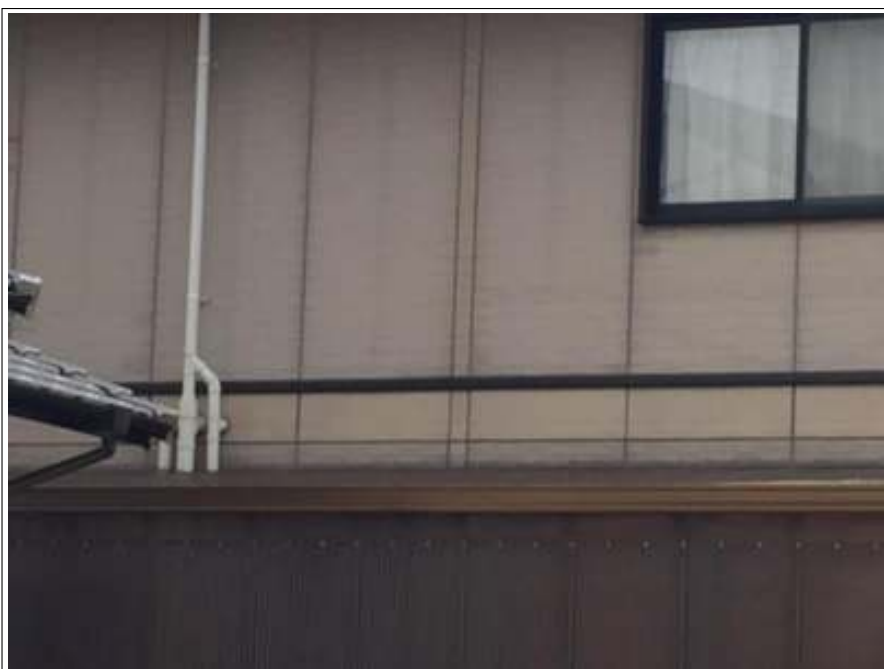
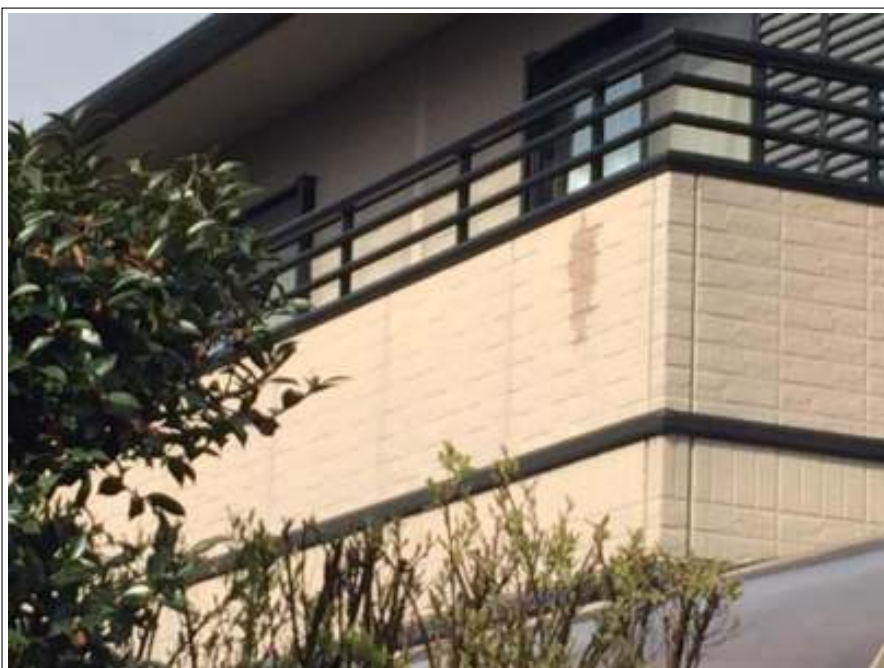
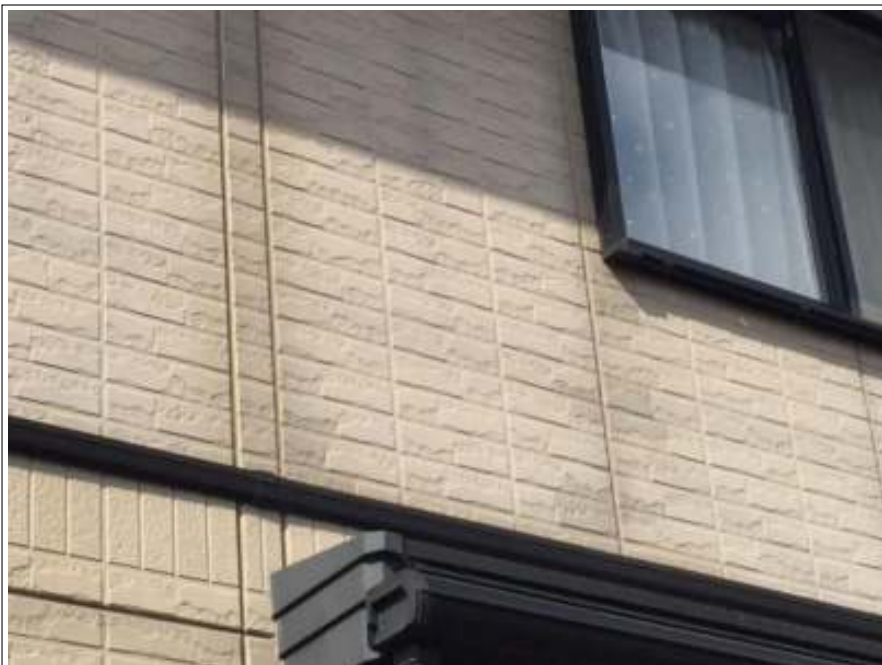
外壁 劣化部

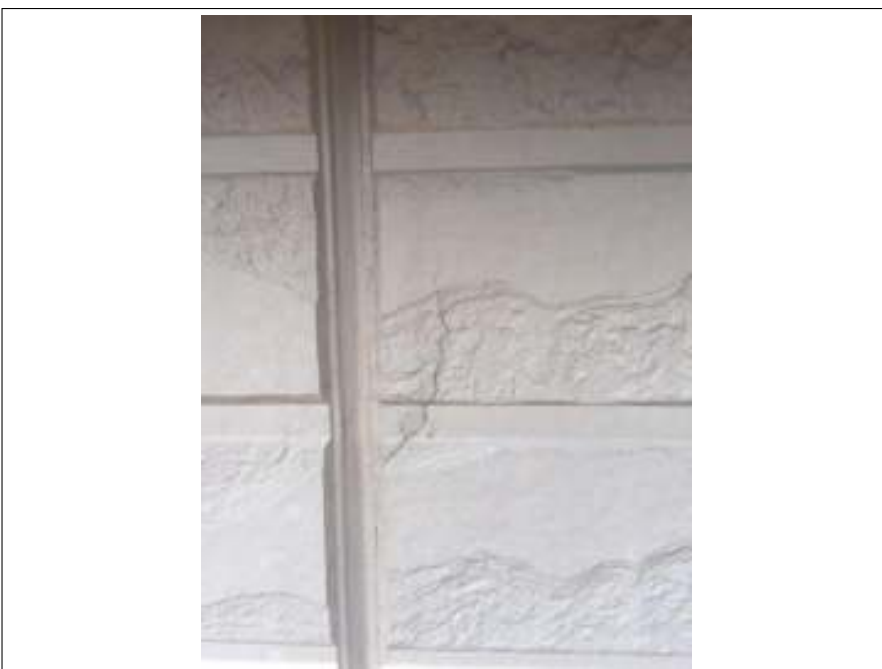
外壁 クラック部

劣化している部分があります。
この部分から雨水や湿気、炭酸ガス
等が直接侵入し躯体・ボードの痛み
や建物の寿命につながりますので、
シーリング等で補修ををおこない塗
装をしていきます。

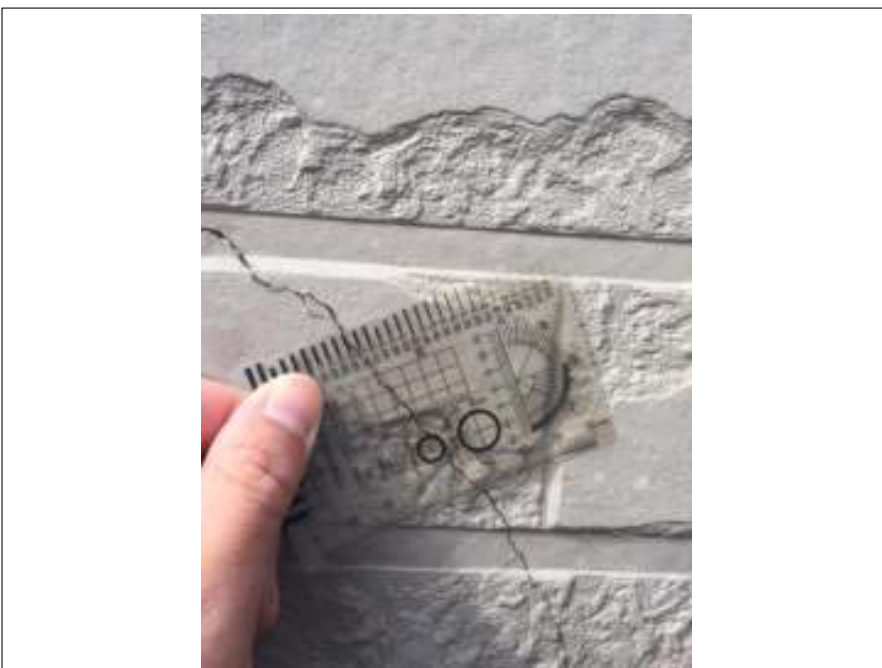
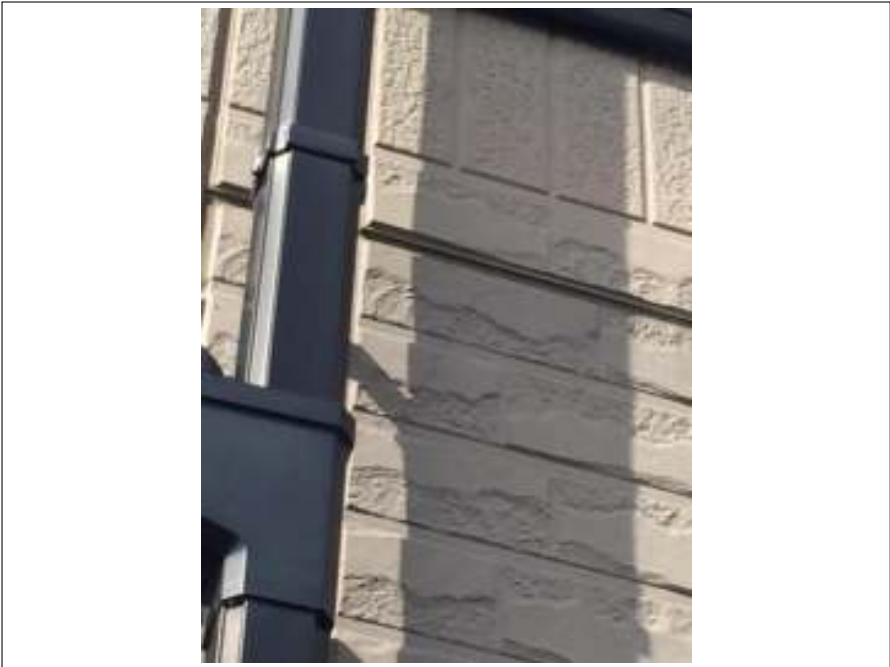
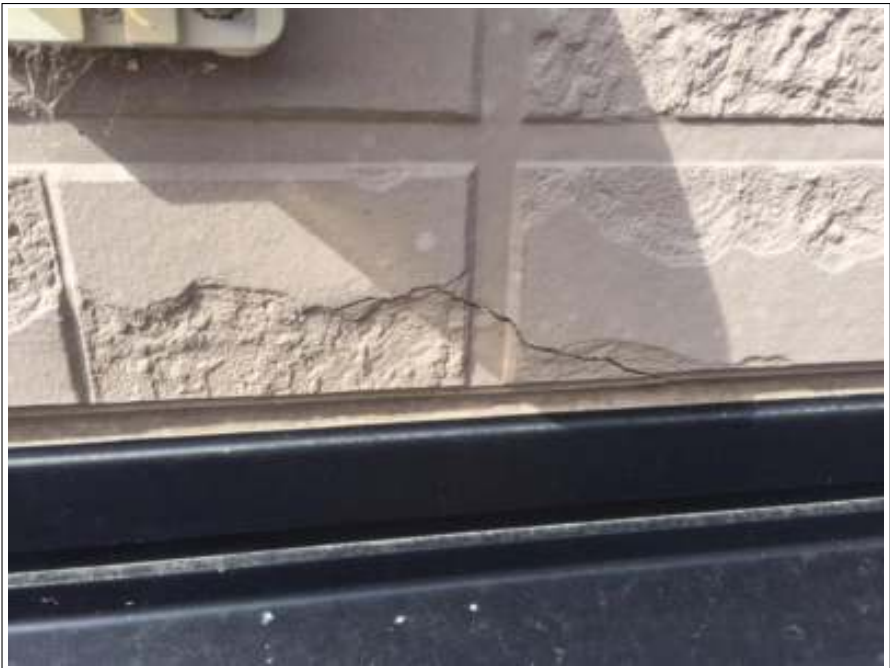
外壁 クラック部

0.3mm以上のキレツは補修が必要で
す。

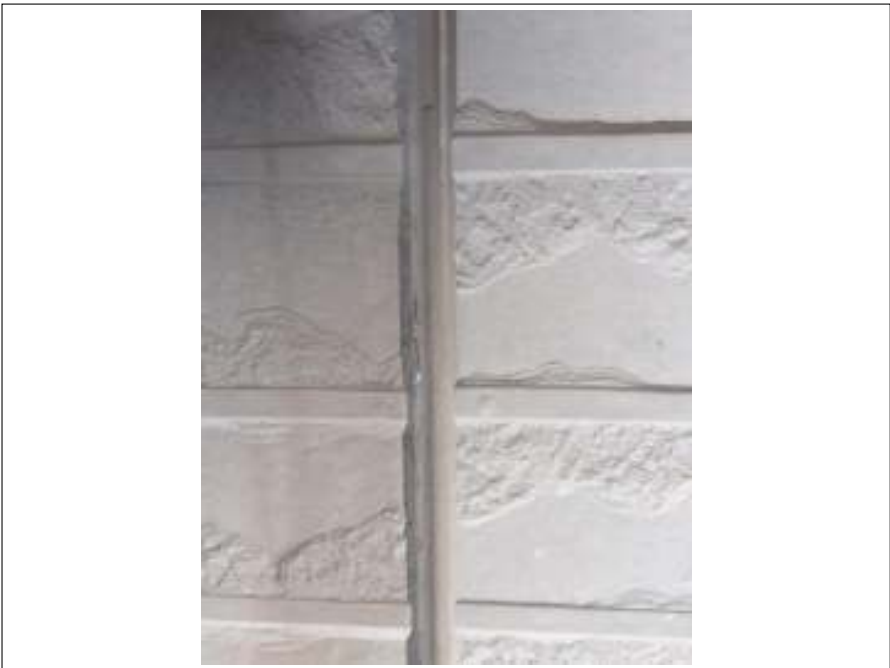
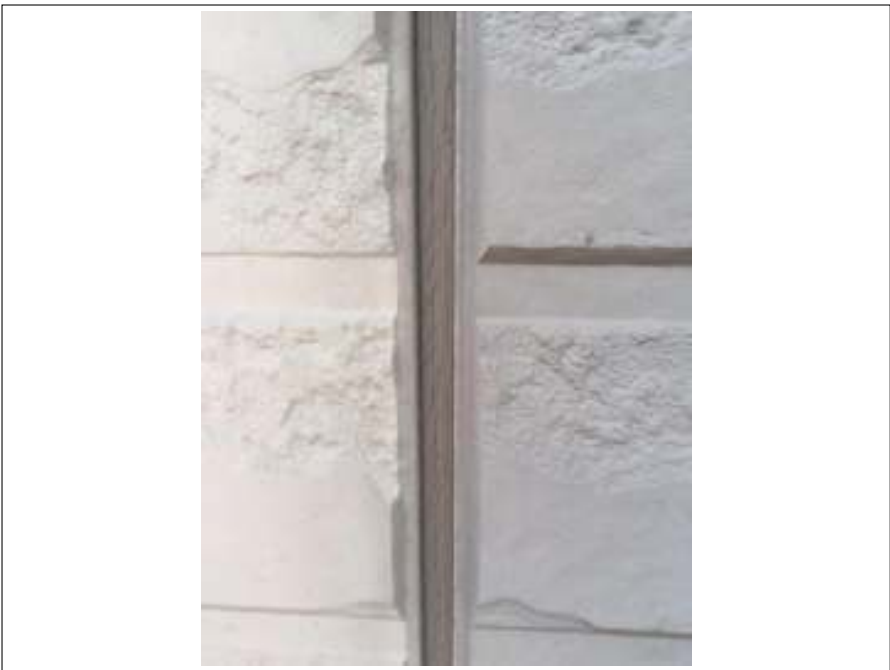
シーリング劣化部

劣化している部分があります。
この部分から雨水や湿気、炭酸ガス
等が直接侵入し躯体・ボードの痛み
や建物の寿命につながりますので、
シーリング等で補修ををおこない塗
装をしていきます。
