# 工事写真報告書

工事名 I 様 邸

工事箇所 外壁・その他 塗装工事一式

工事施工者 ベストホーム株式会社

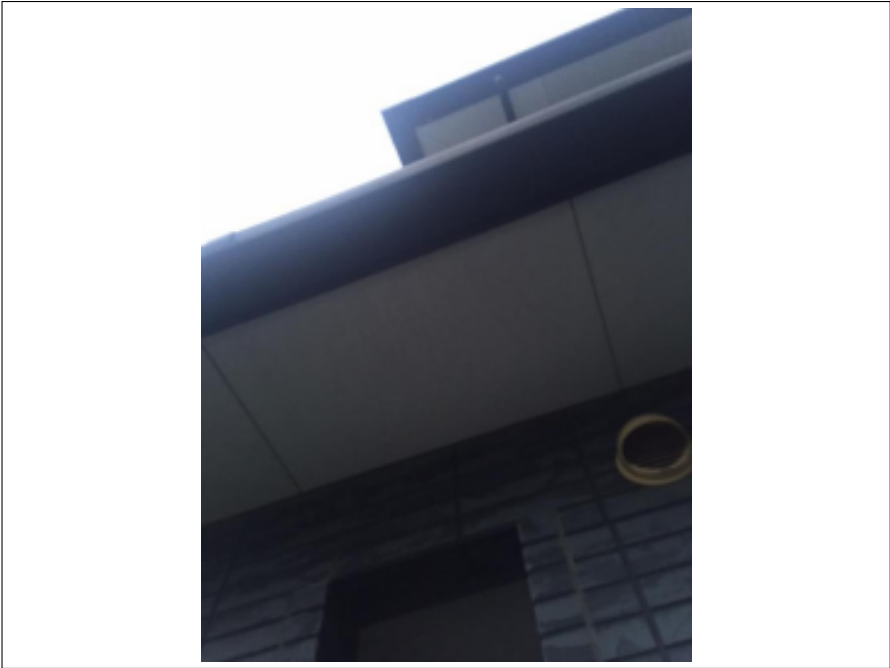
軒天

経年劣化しております。  
この部分は通気性の良い軒天専用の  
塗装をしていきます。

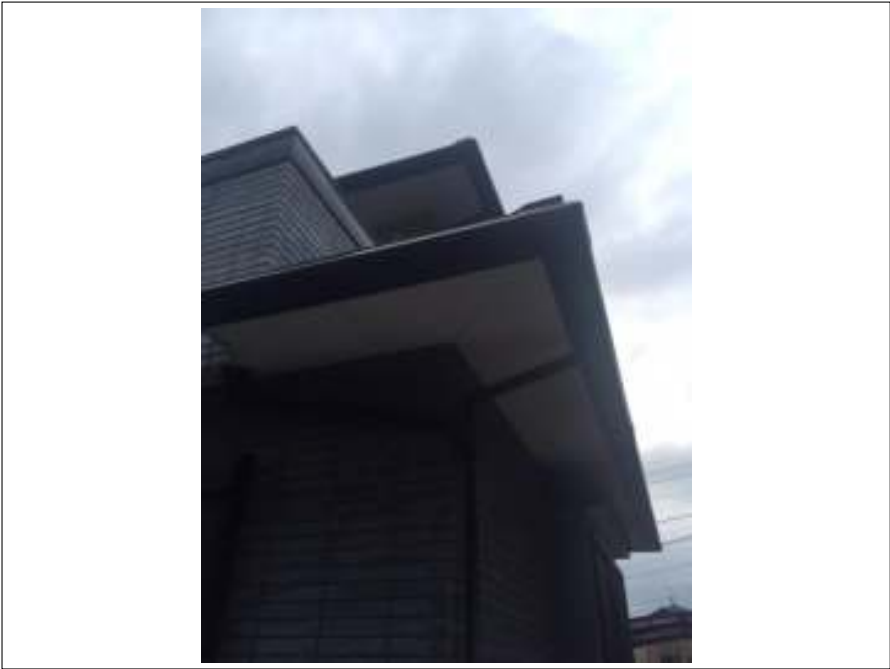
鼻隠し

経年劣化しています。  
劣化すると腐食、お住まいの痛みにつな  
がりますので、下塗り・上塗り  
をおこないます。

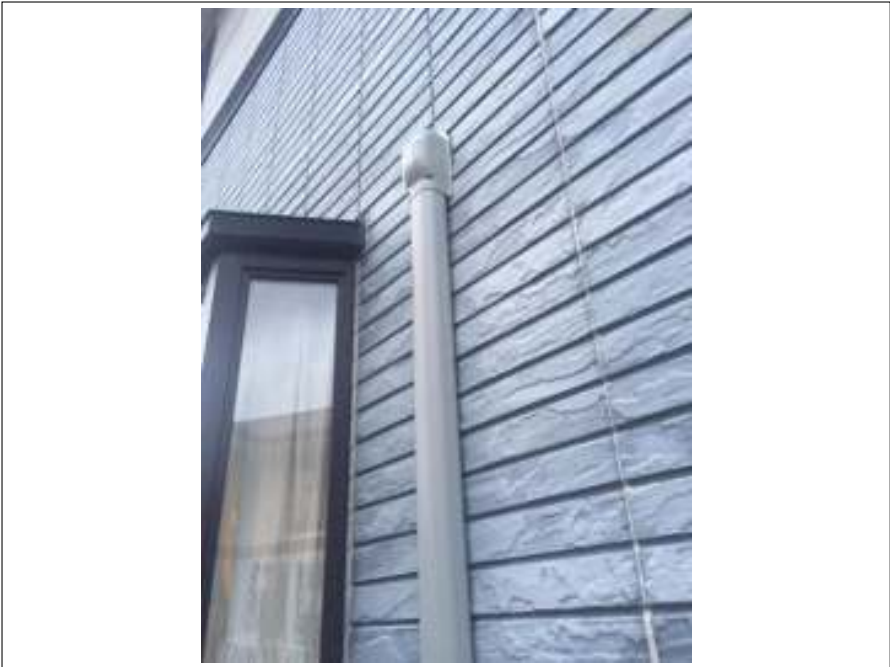
ダクトカバー

こちらは塩ビ素材になります。  
劣化すると割れが生じたりすることがありますので、塩ビ専用の下塗りをおこない塗装をしていきます。

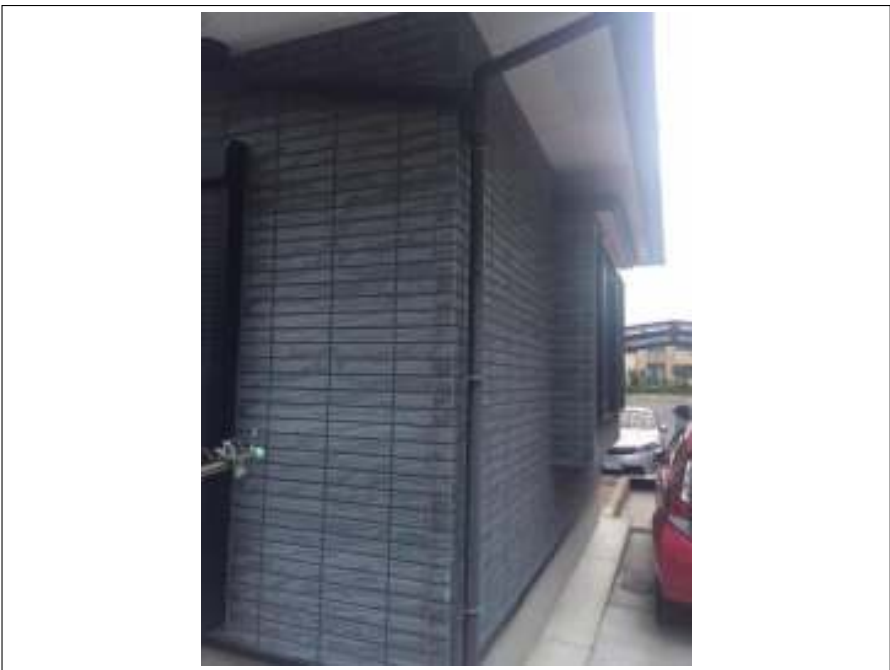
豎樋

同上

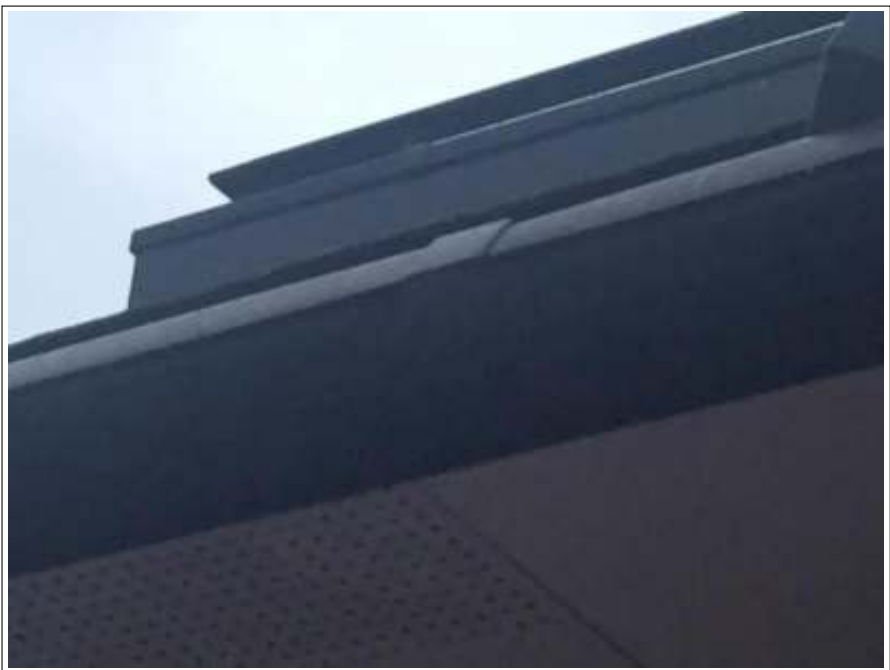
軒樋

数ヶ所ジョイント部から水漏れが発生しています。

この部分は補修をおこない、塗装をしていきます。

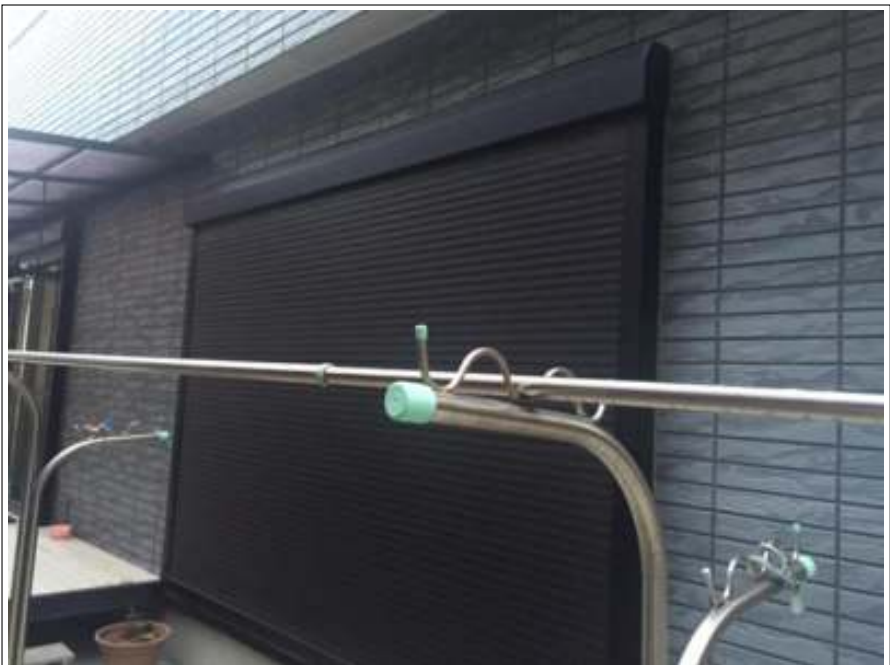
シャッター・シャッターBOX

この部分は鉄、スチール素材になります。劣化するとサビが発生してきますので塗装が必要です。

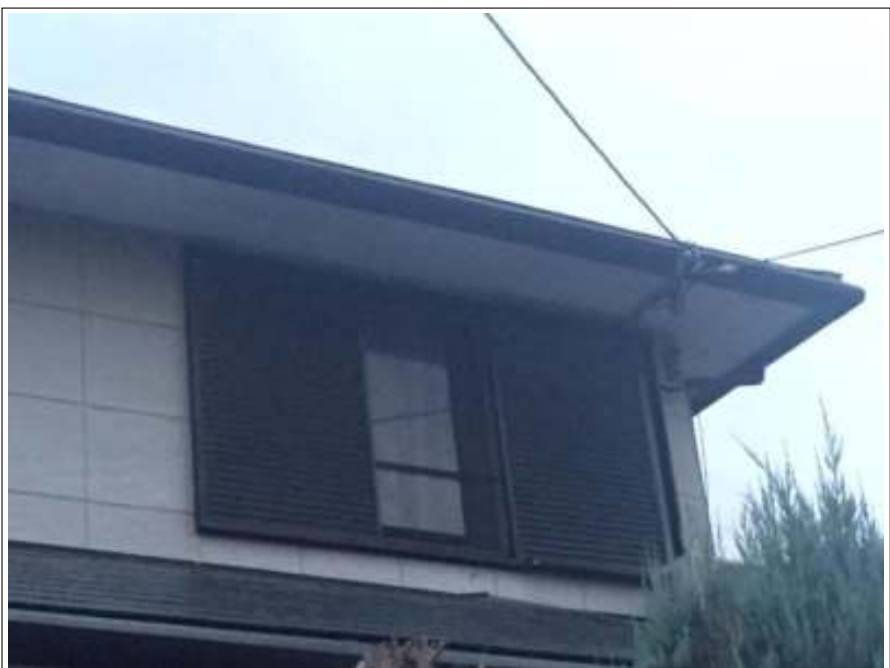
雨戸

同上

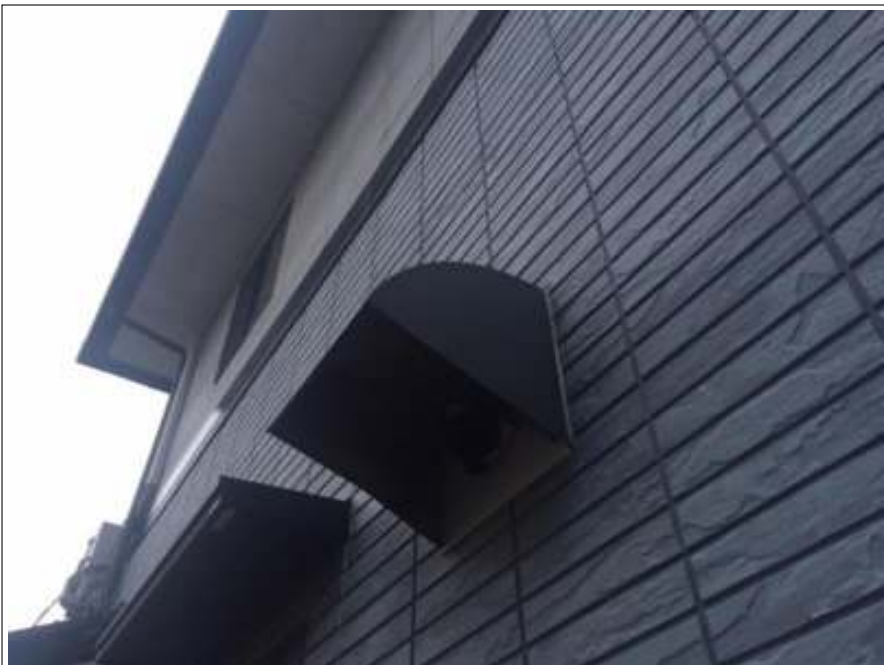
換気フード

同上

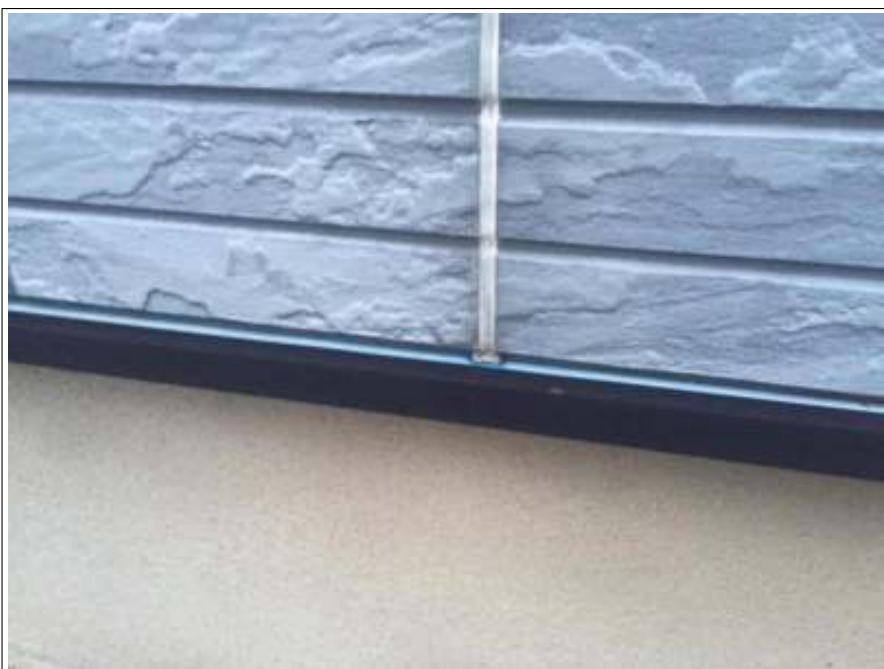
土台水切り

同上

※アルミ素材の場合は剥がれる恐れ  
がありますので、施工の際は御相談  
になります。

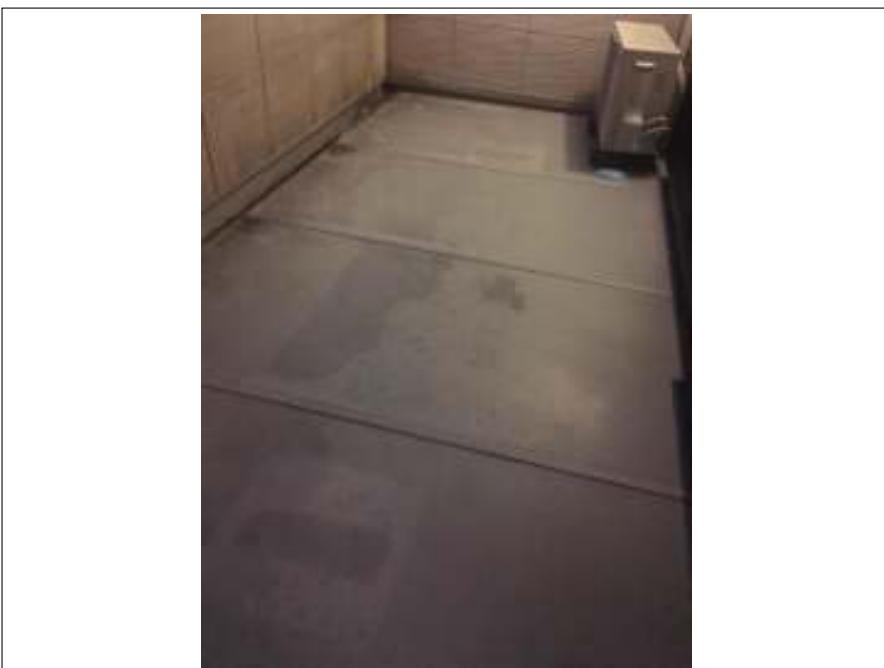
ベランダ

現状漏れてはいたませんが下が部屋に  
なっていますので、雨漏れする前の  
保護塗装をお勧め致します。

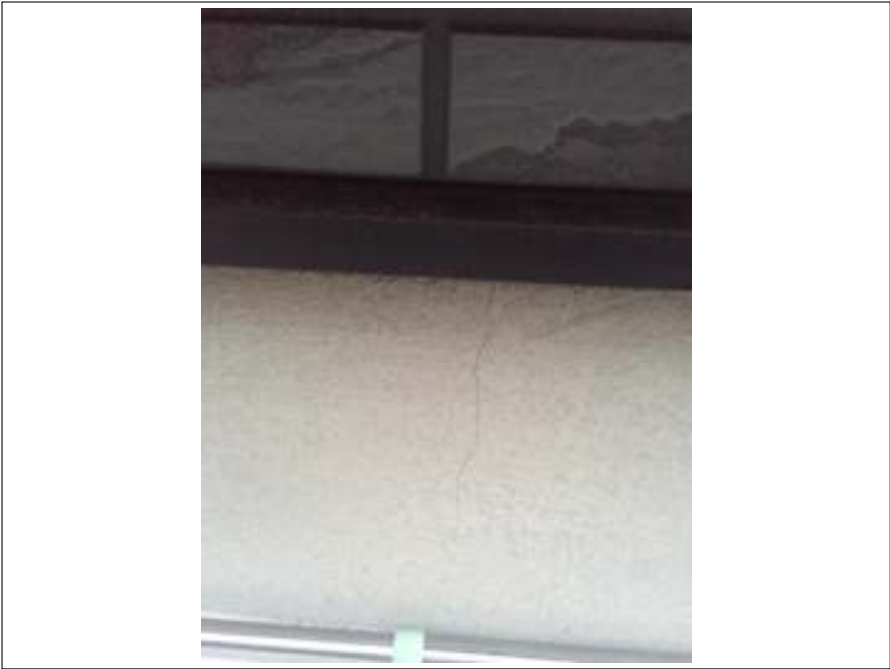
**基礎**

アルカリ性のコンクリートは空気中の二酸化炭素や酸性雨と結合することによって徐々に中性化されます。

中性化されたコンクリートは表面にヒビが入るだけでなく、内部の鉄筋の腐食や膨張につながり構造物の性能低下につながりますので、シーリング等で補修をおこないます。

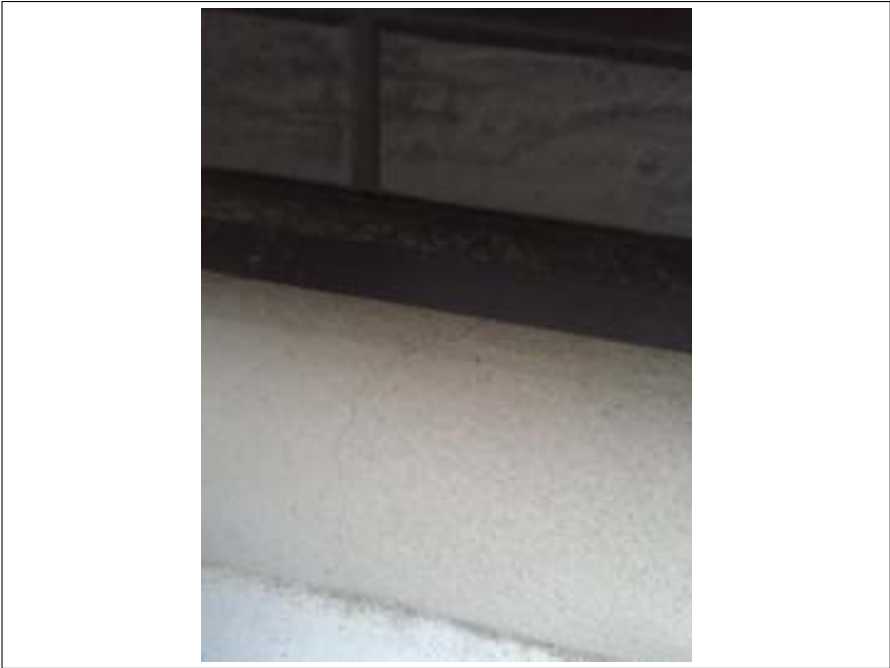
**基礎**

0.3mm以上のキレツは補修が必要です。

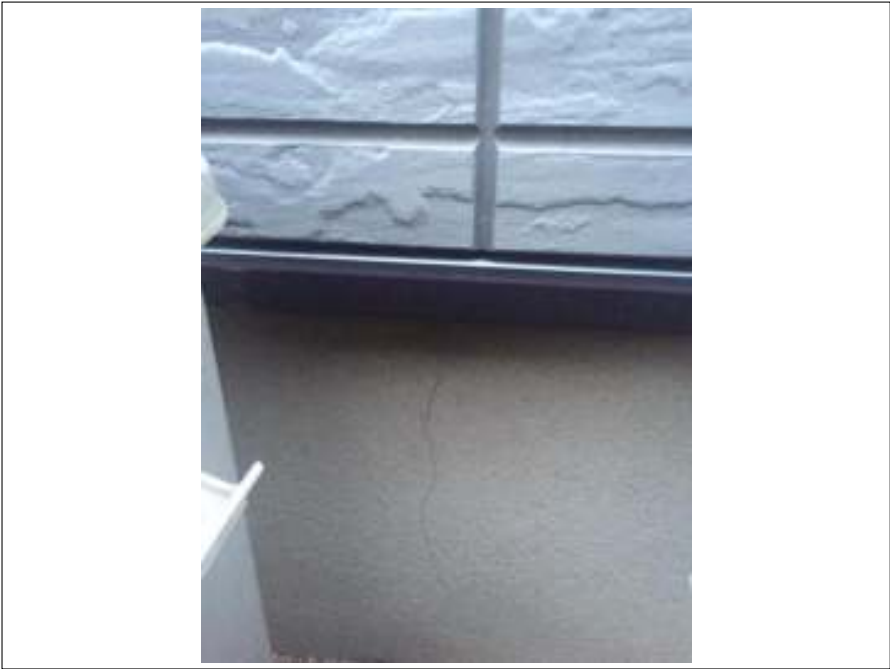
**基礎**

同上

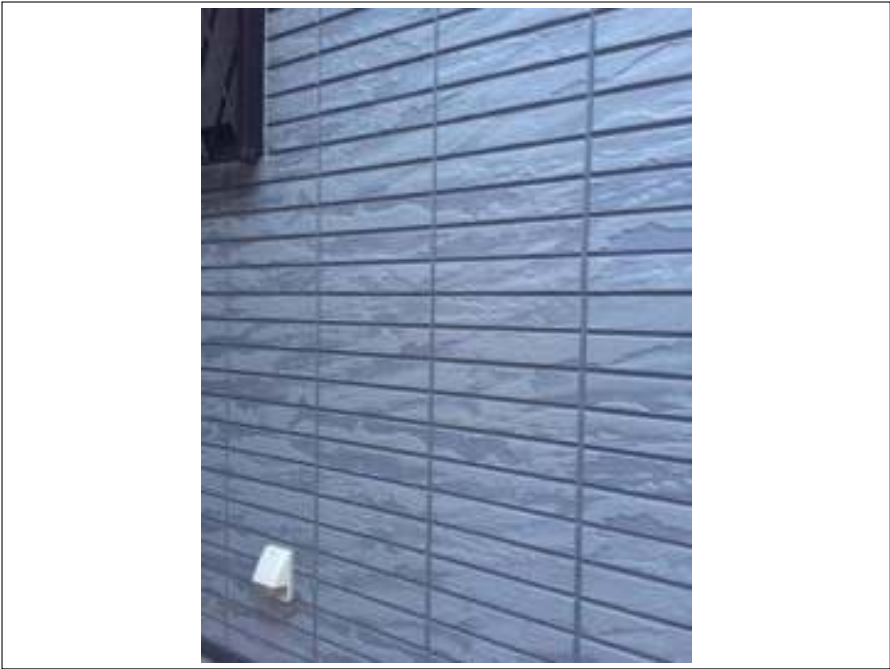
**外壁 現状**

意匠性外壁になり、クリヤー施工をお勧め致します。

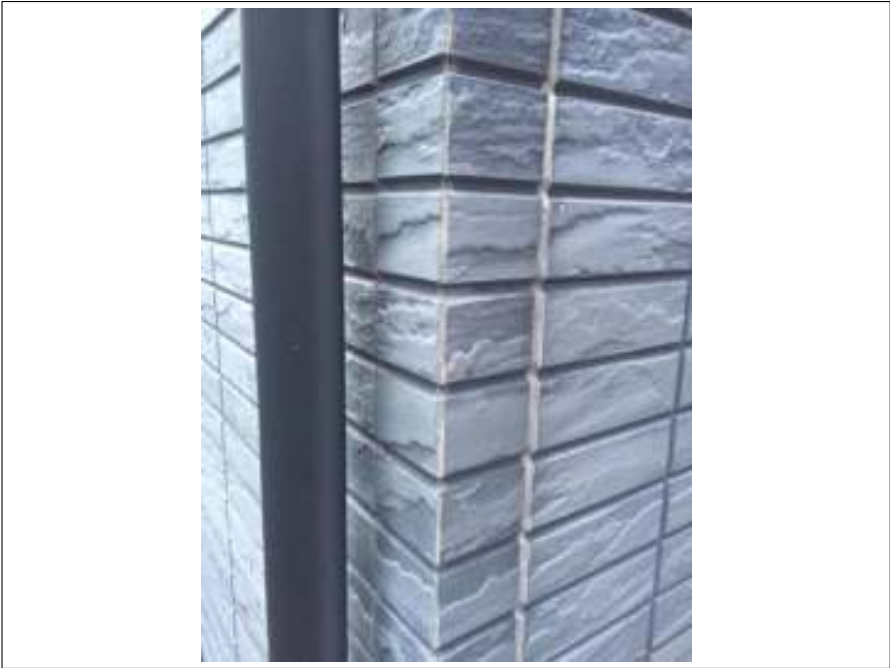
**外壁 劣化部**

外壁の塗膜表面が劣化しております。  
クリヤーの場合は現状からの艶有りになります。

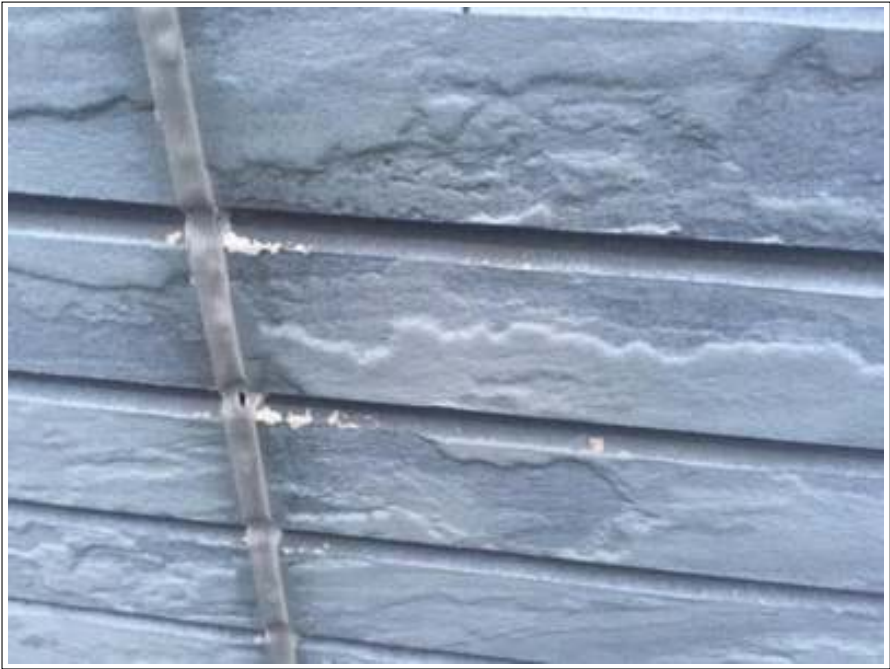
**外壁 劣化部**

同上

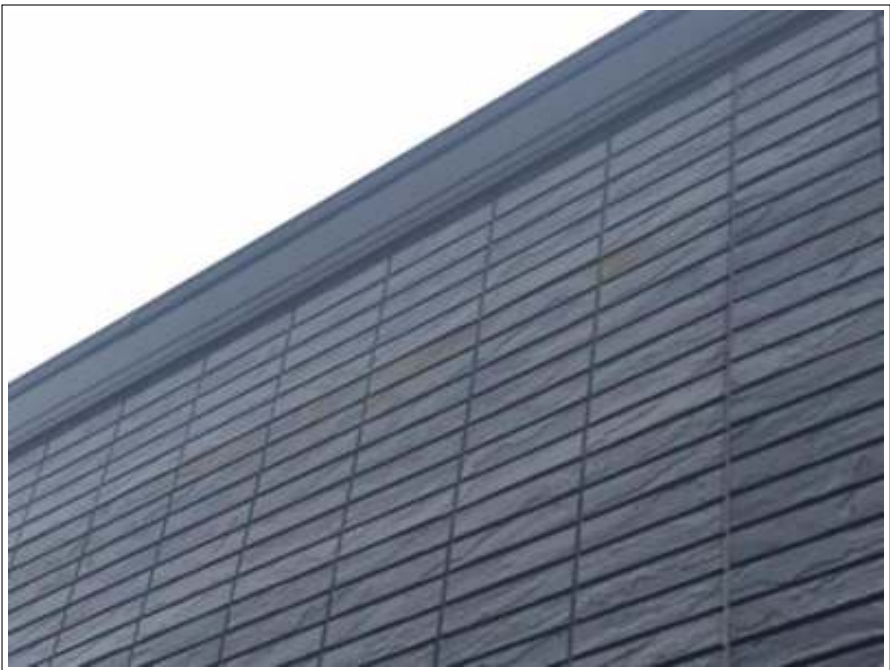
**外壁 劣化部**

同上

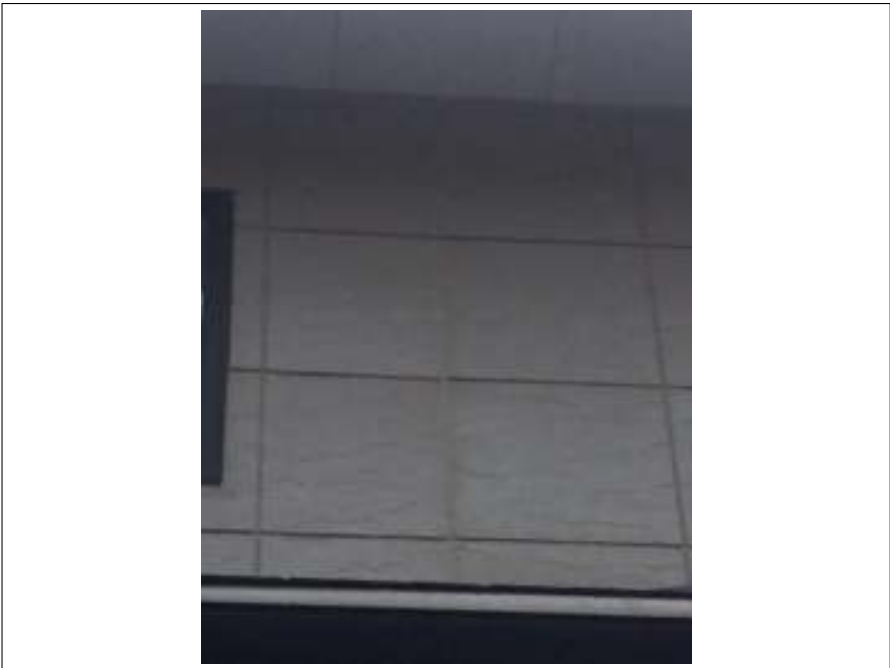
**外壁 2階部**

この部分は単色になりますので、  
シーリングの補修をおこない、塗装  
をしていきます。

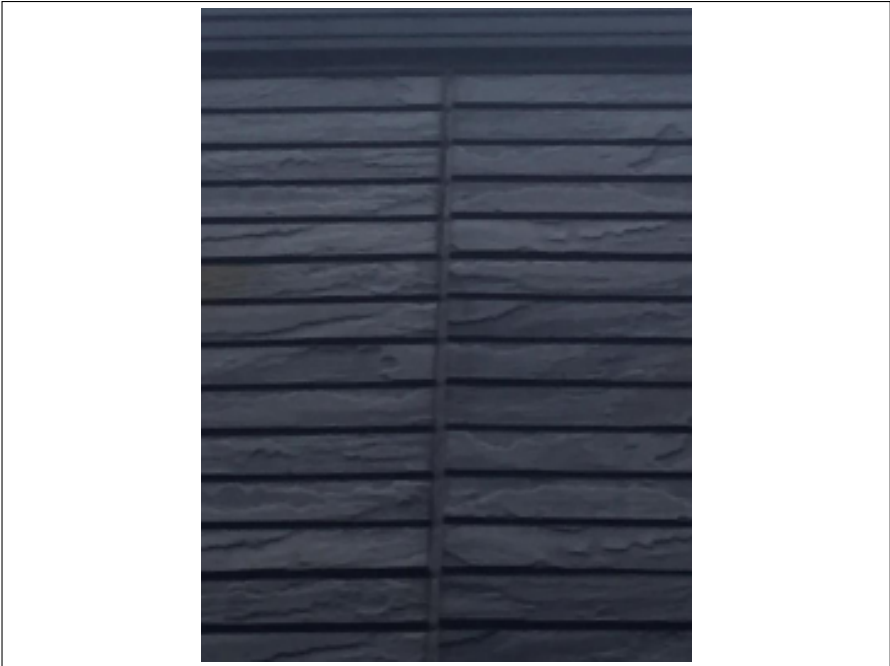
**ボードシーリング部**

同上

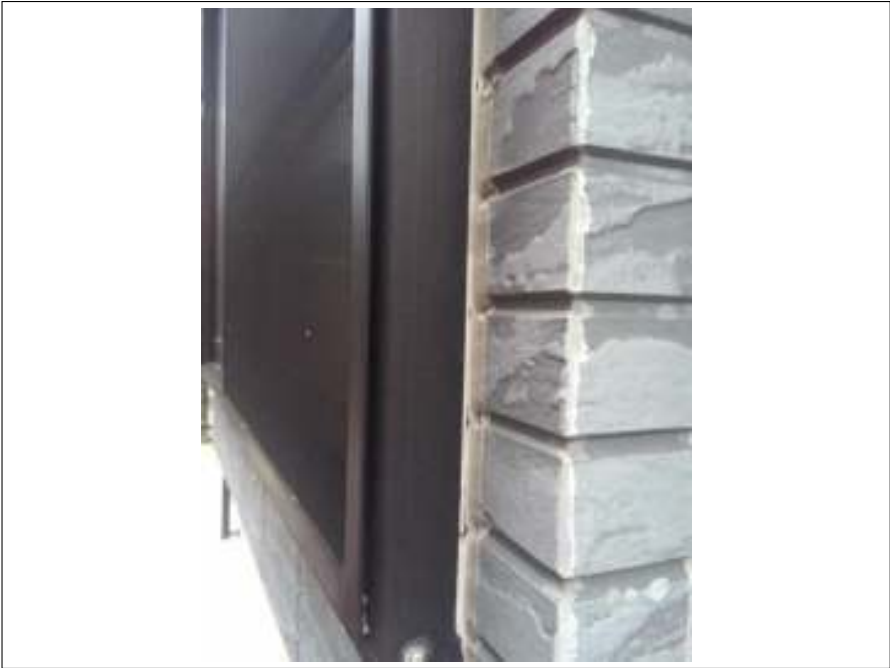
サッシ廻りシーリング部

同上
